Nr zlecenia DEKRA: PKOL(W)/LODZ/13205/26/02/18  
Nr zlecenia/szkody: 24/030259  
Data zlecenia: 18-02-2026

Grupa obiektów (Eurotax)	samochody terenowe
Kod EC (Eurotax)	0155860
Producent	MAZDA
Model	CX-60 22-
Typ/wersja	CX-60 3.3 D mHEV Takumi aut
Rodzaj nadwozia	KOM
Liczba drzwi/liczba miejsc	5/5
Masa własna [kg]	1910
Dopuszczalna masa całkowita [kg]	2516
Rozstaw osi 1/2	2870
Rodzaj silnika	z zapłonem samoczynnym
Układ oczyszczana spalin	KSC
Pojemność silnika [ccm]	3283
Moc silnika [KM/kW]	254/187
Skrzynia biegów	automatyczna
Nr rejestracyjny	K8RAY8
VIN	JMZKH0HE001153132
Data 1. rejestracji	24-06-2024
Data nast. bad. techn.	24-06-2027
Rok produkcji	2024 (rok produkcji został zweryfikowany z zewnętrzną bazą danych)
Stan licznika [km]	43 058 (odczytany)
Kolor nadwozia/rodzaj powłoki	beżowy/2-warstwowy metalizowany

Pomiar grubości powłoki lakierowej poj.

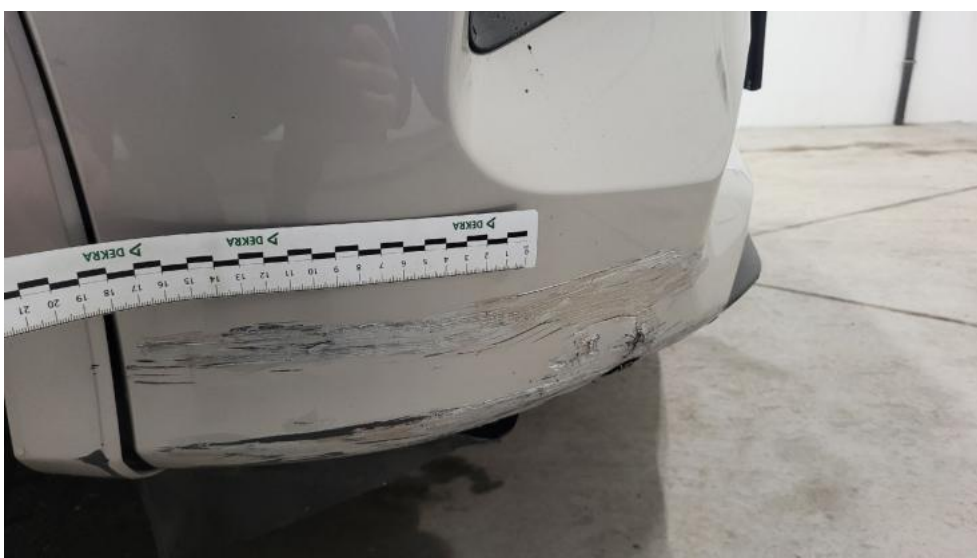
**Fot. 42.**  
Zderzak - Rysa/odprysk 2

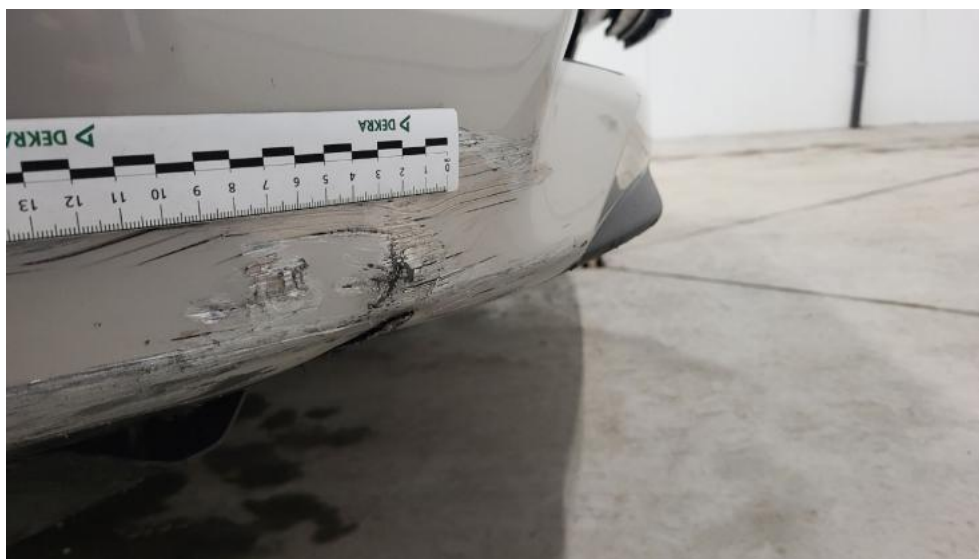
**Fot. 43.**  
Zderzak - Wgniecenie/odkształcenie 1

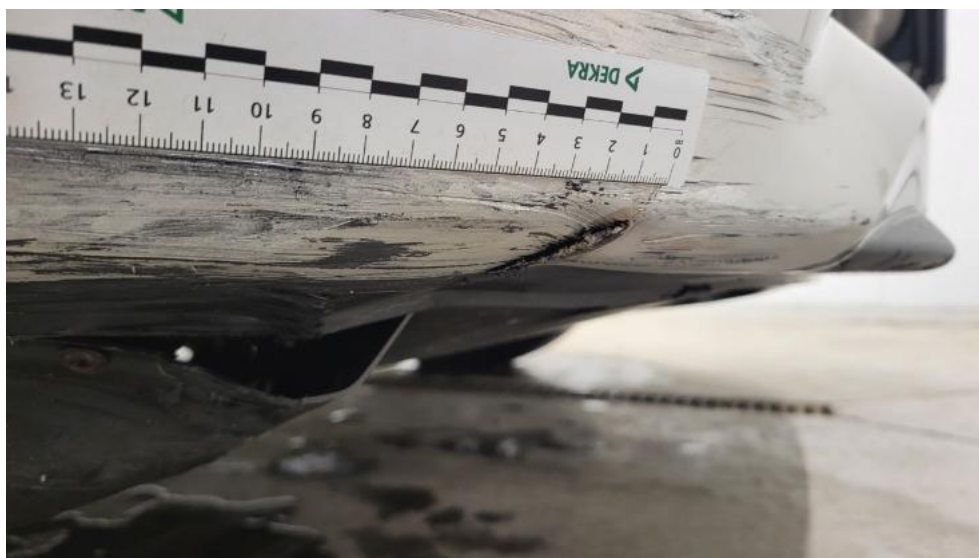
**Fot. 44.**  
Zderzak - Pęknięcie/rozerwanie 1

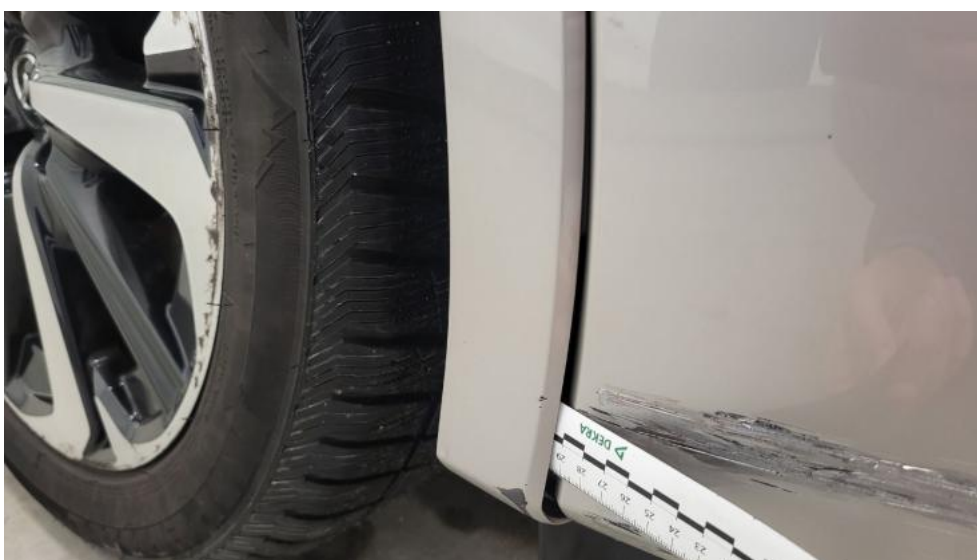
**Fot. 46.**

Listwa błotnika przedniego P - Inne 1

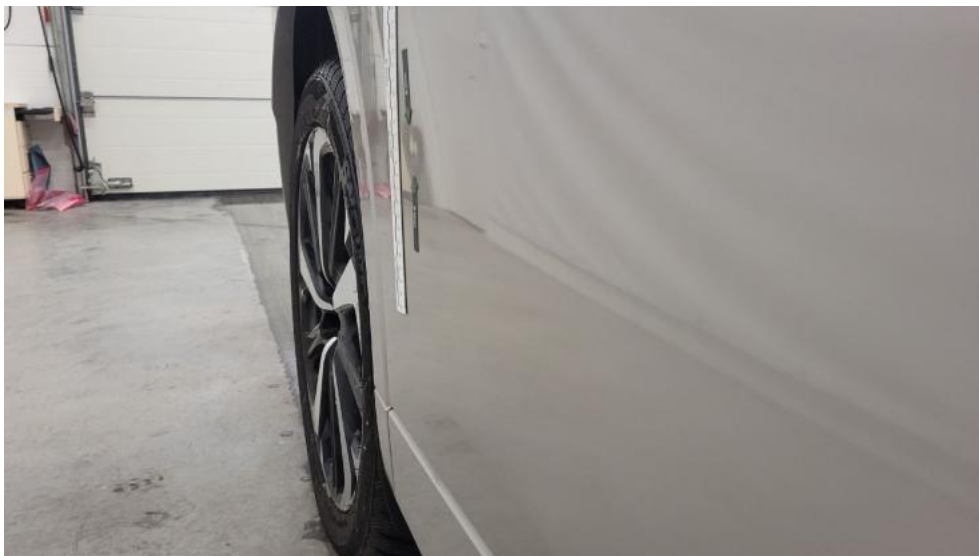
**Fot. 49.**  
Drzwi tylne P - Wgniecenie/odkształcenie 1

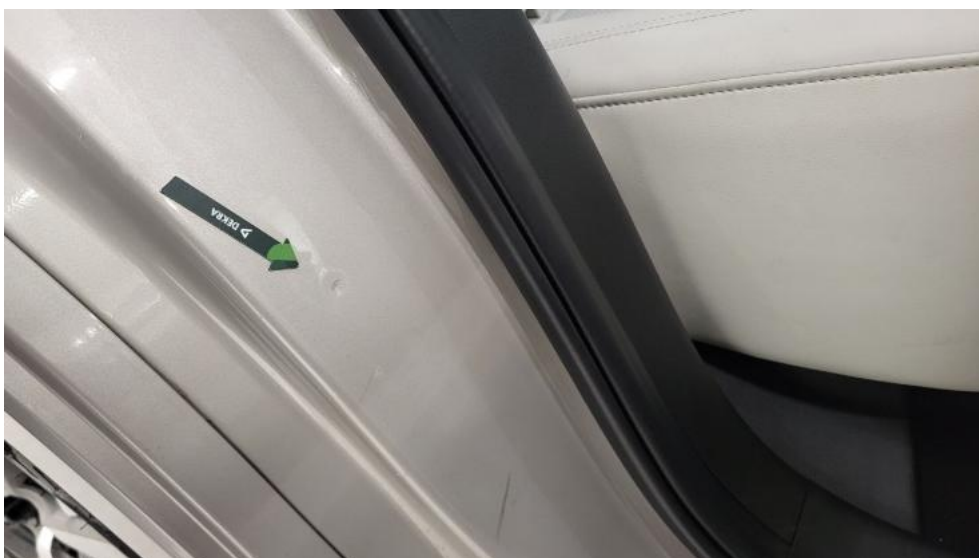
**Fot. 50.**  
Błotnik tylny P / Ściana boczna P - Wgniecenie/odkształcenie 1

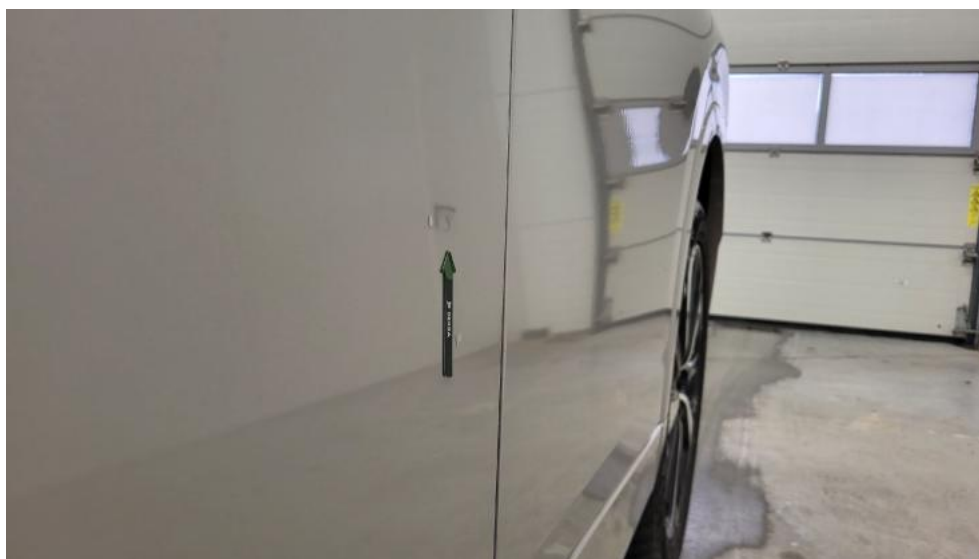
**Fot. 53.**  
Drzwi przed L - Wgniecenie/odkształcenie 1

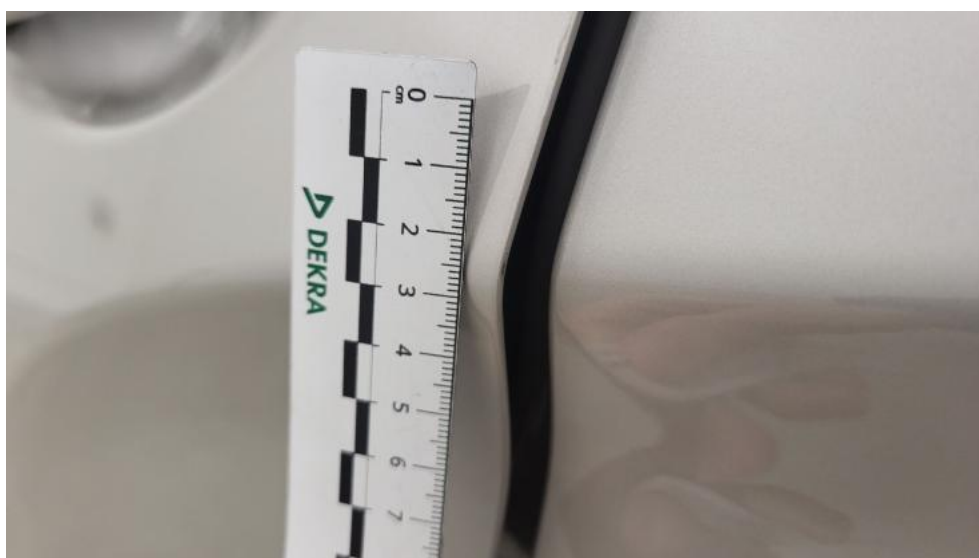
**Fot. 54.**  
Drzwi tylne L - Rysa/odprysk 1

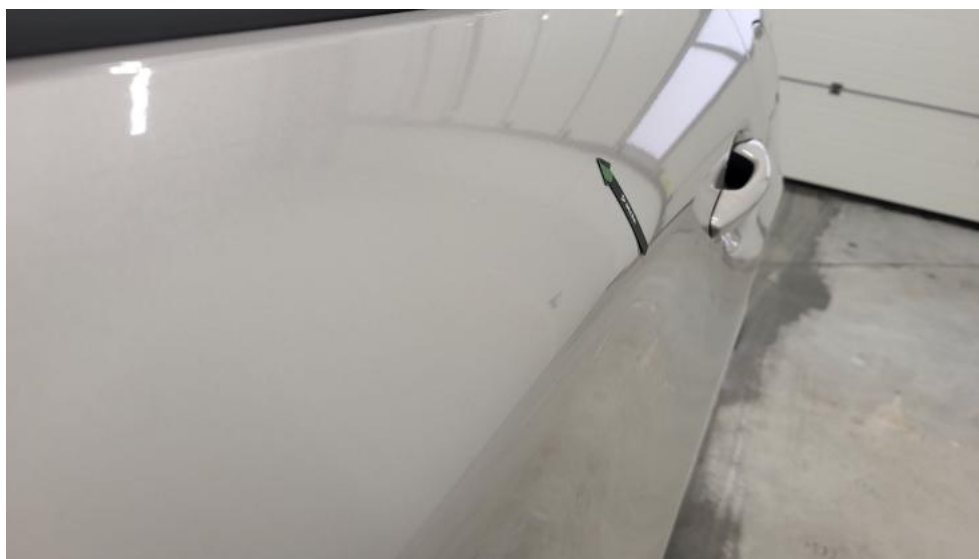
**Fot. 55.**  
Drzwi tylne L - Wgniecenie/odkształcenie 1

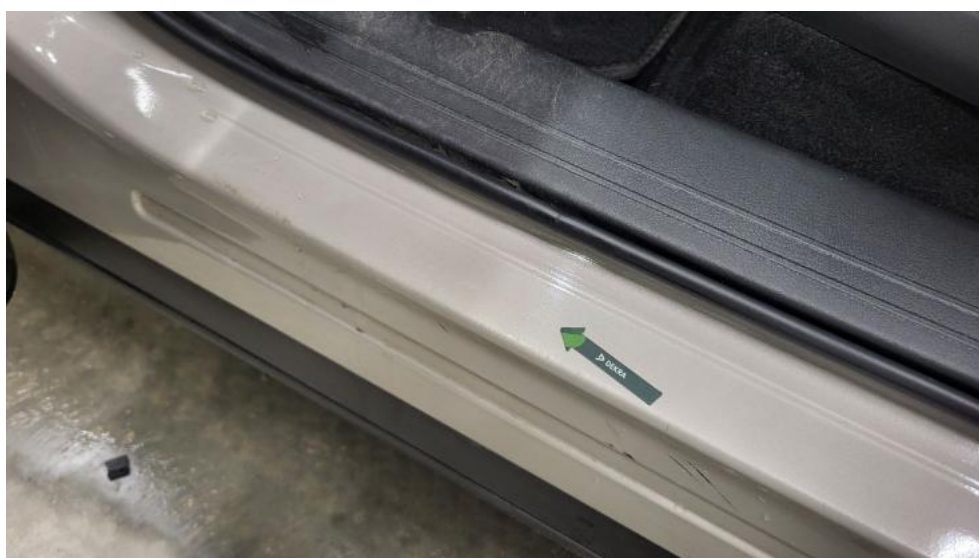
**Fot. 56.**  
Próg L - Wgniecenie/odkształcenie 1

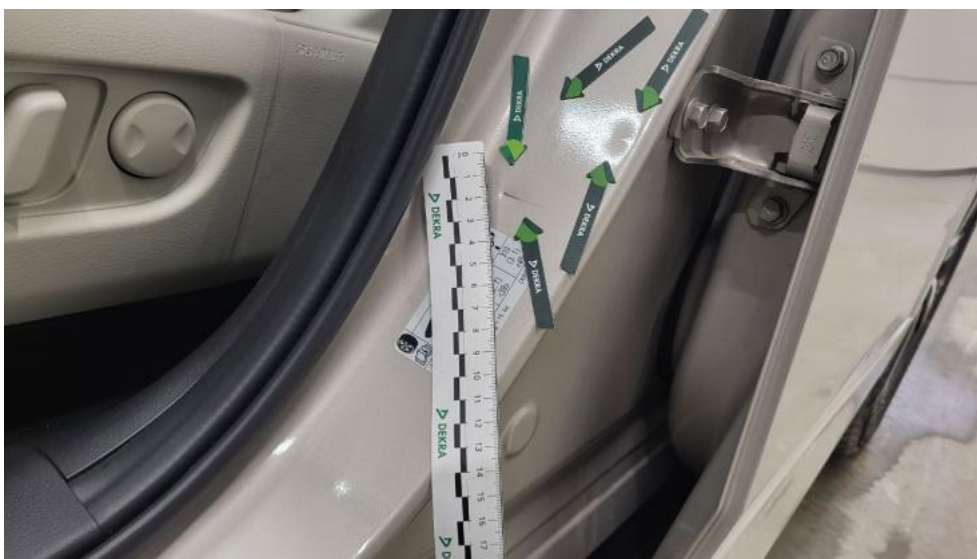
**Fot. 57.**  
Stupek środkowy L - Wgniecenie/odkształcenie 1

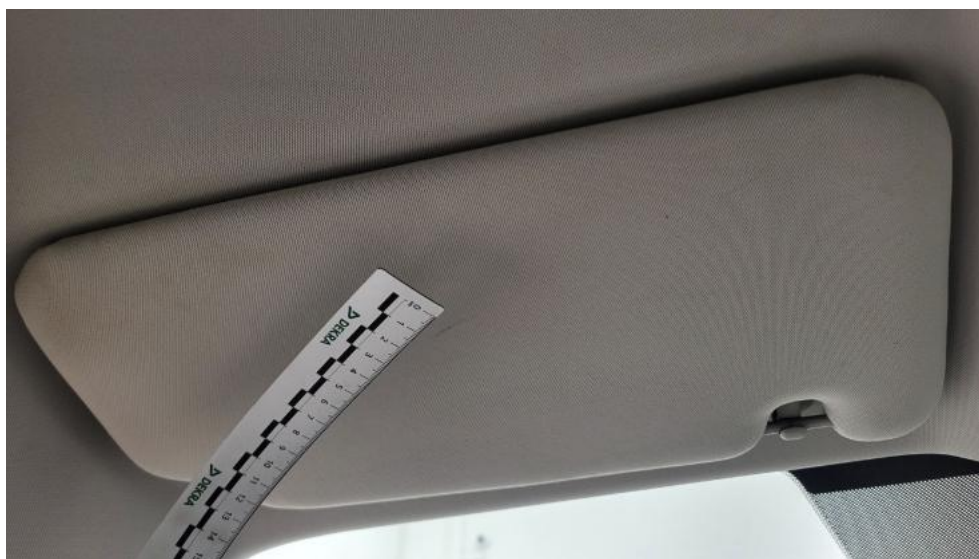
**Fot. 59.**

Osłona p/słoneczna lewa - Inne 1

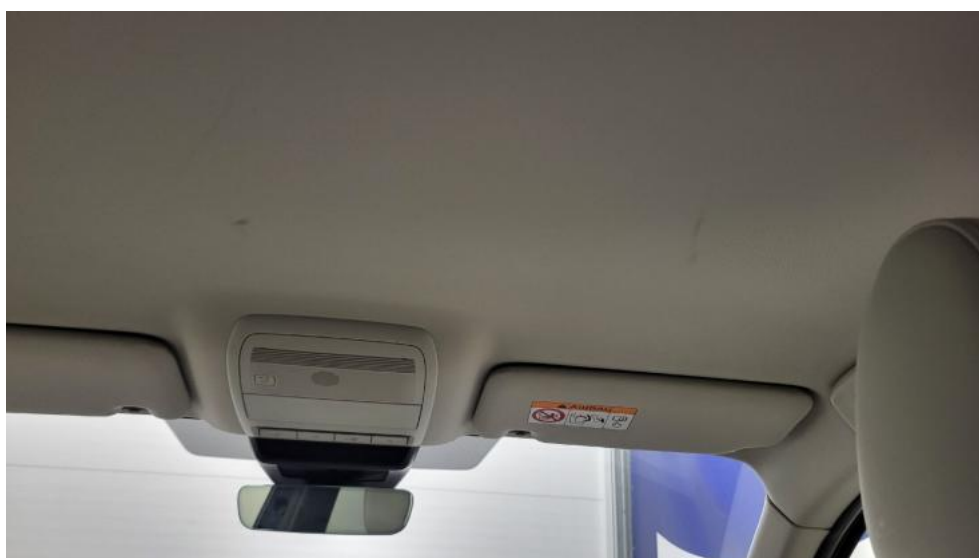
**Fot. 60.**

Podsufitka - Inne 1

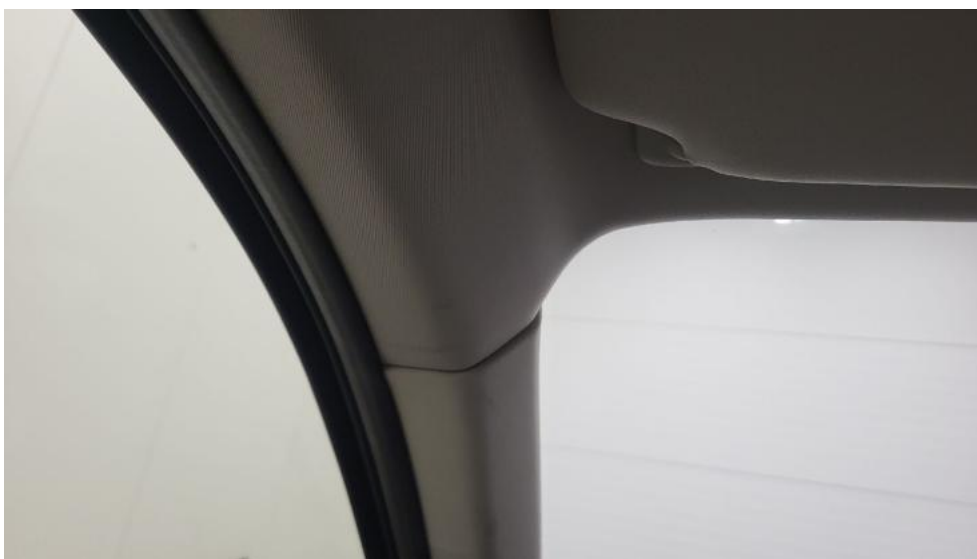
**Fot. 61.**  
Podsufitka - Inne 2

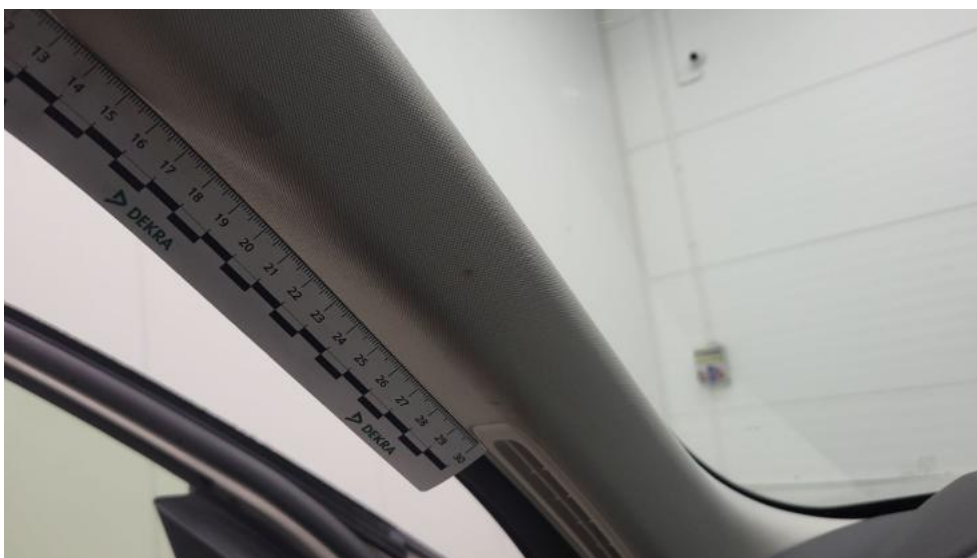
**Fot. 62.**  
Wykładzina(y) słupka przedniego L - Inne 1

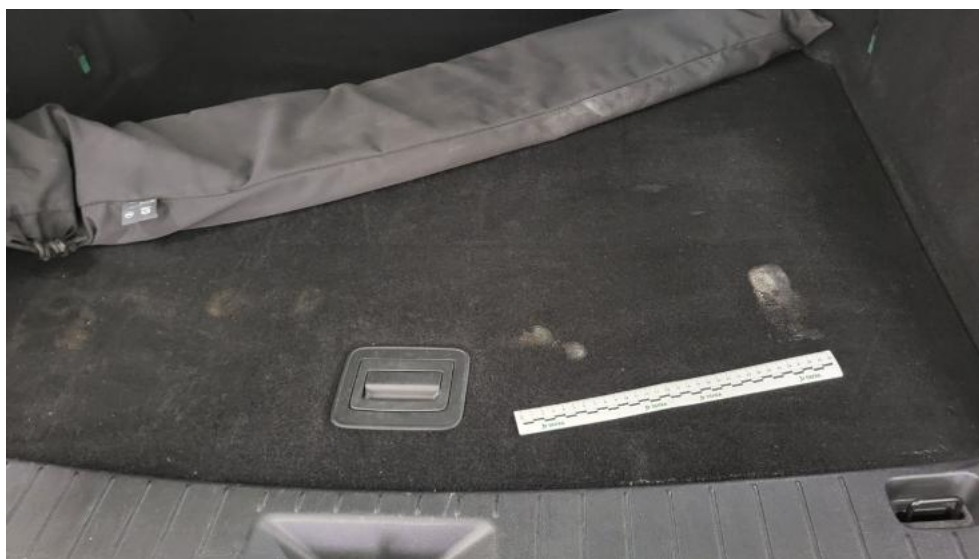
**Fot. 63.**

Wykładzina podłogi bagażnika - Inne 1
