DEKRA's commission No. : PKOL(W)/LODZ/16571/26/02/23  
commission/ damage No. : 22/036145  
Date of commission: 23-02-2026

**DEKRA Poland - Headquarters**  
02-673 Warszawa, ul. Konstruktorska 12A

| Manufacturer | DACIA |
| Model | Spring 21-24 |

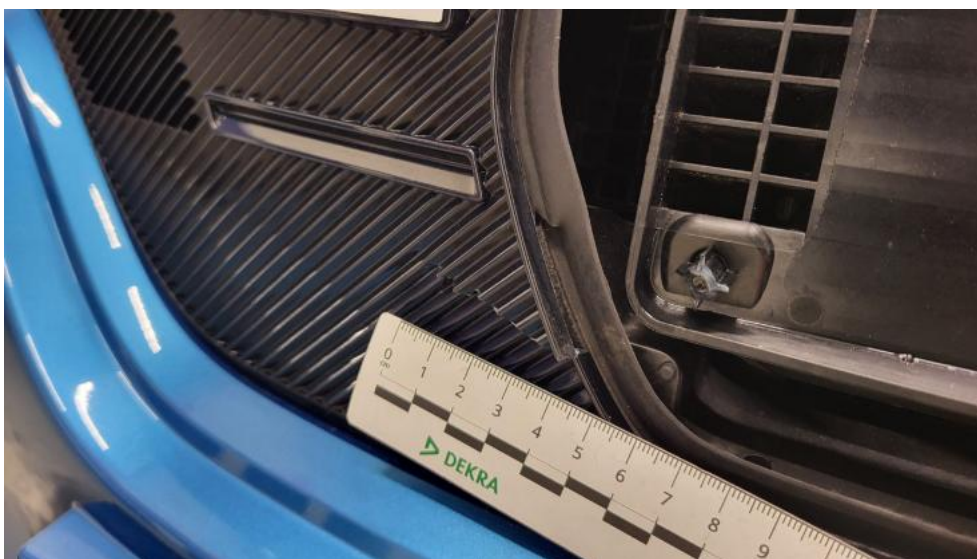
**Photo 39.**

Atrapa przednia - Pęknięcie/rozerwanie 1

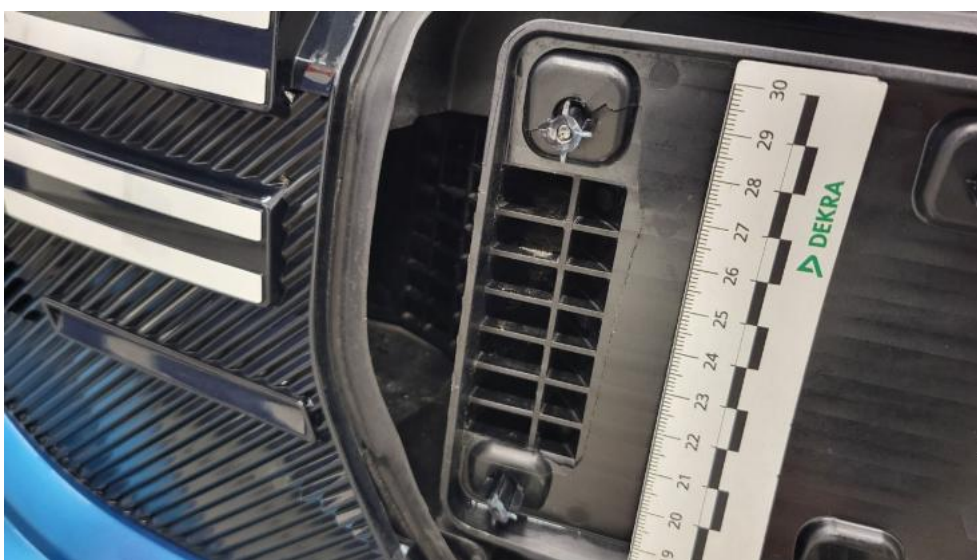
**Photo 40.**

Atrapa przednia - Pęknięcie/rozerwanie 2

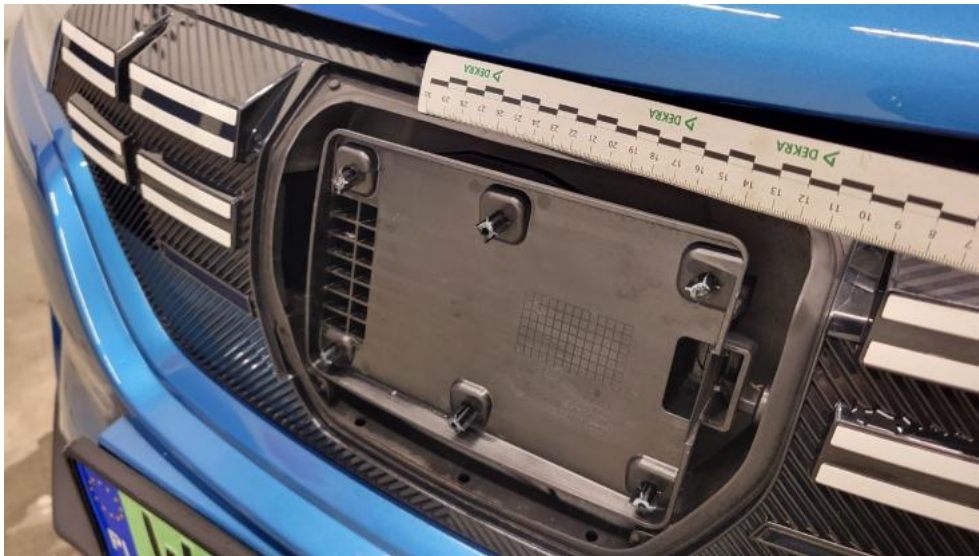
**Photo 41.**

Emblemat - Inne 1

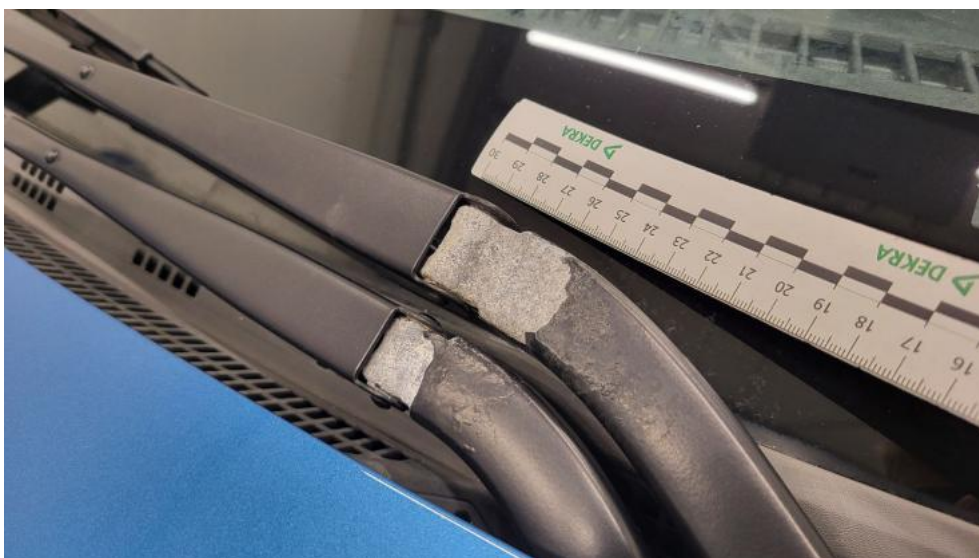
**Photo 42.**

Pióro wycieraczki szyby prz L - Rysa/odprysk 1

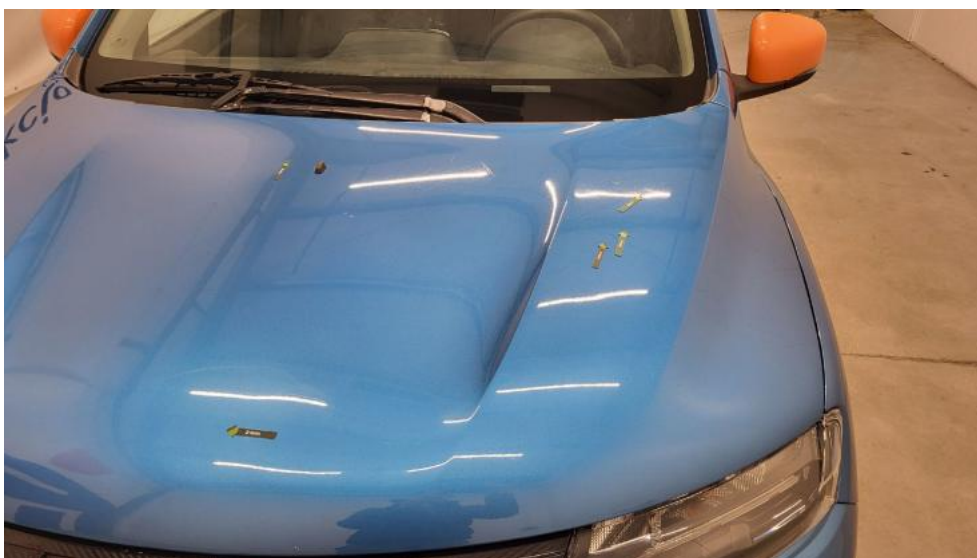
**Photo 44.**

Pokrywa komory silnika - Wgniecenie/odkształcenie 1

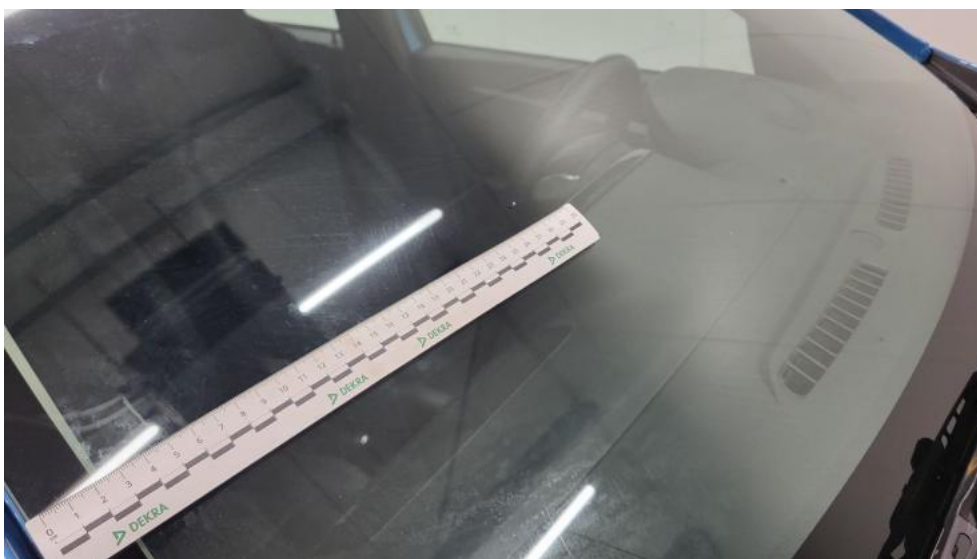
**Photo 45.**

Brak dywaników z przodu i z tyłu. Brak półki bagażnika. Niesprawne otwieranie pokrywy gniazda ładowania. Informacja wykonaj przegląd. Niesprawny lewy reflektor. Odpryski na szybie czołowej. Rysy na samochodzie. Pojazd elektryczny. Dostarczono ksero pozwolenia czasowego.

Szyba czołowa - zdjęcie poglądowe 1

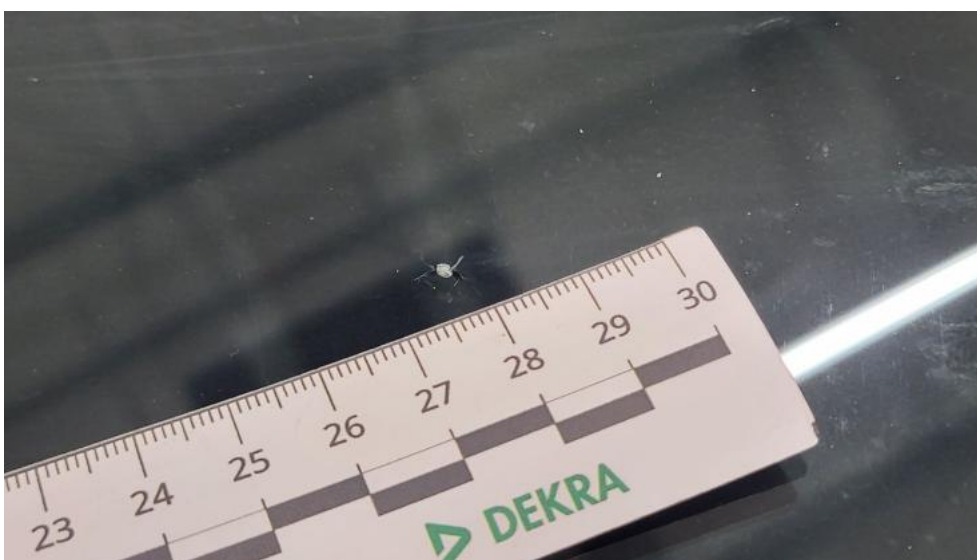
**Photo 46.**

Szyba czołowa - Pęknięcie/rozerwanie 1

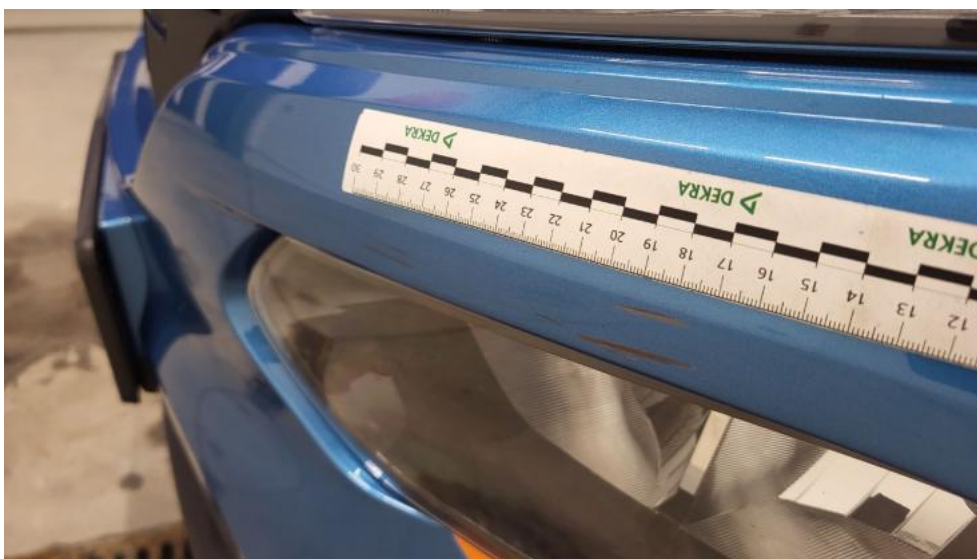
**Photo 47.**

Zderzak - Rysa/odprysk 1

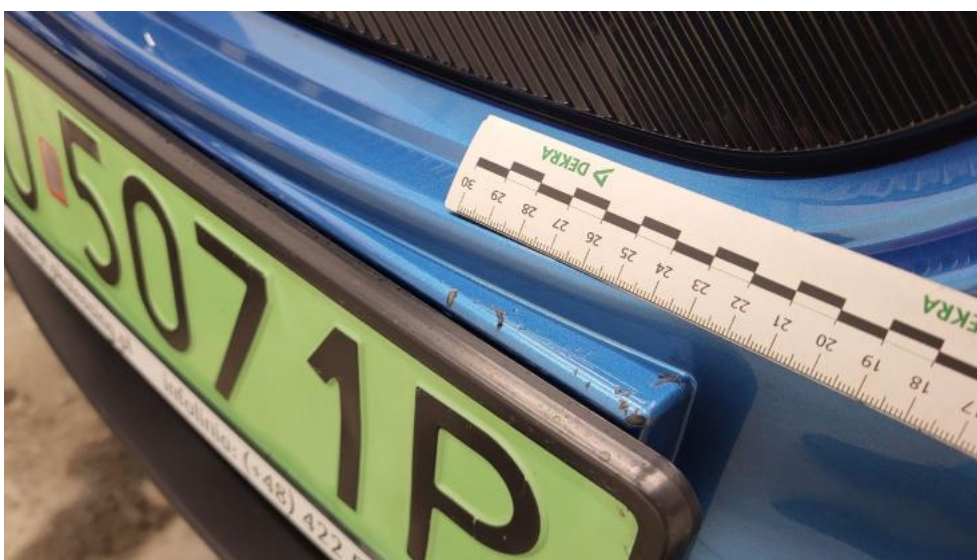
**Photo 48.**

Zderzak - Rysa/odprysk 2

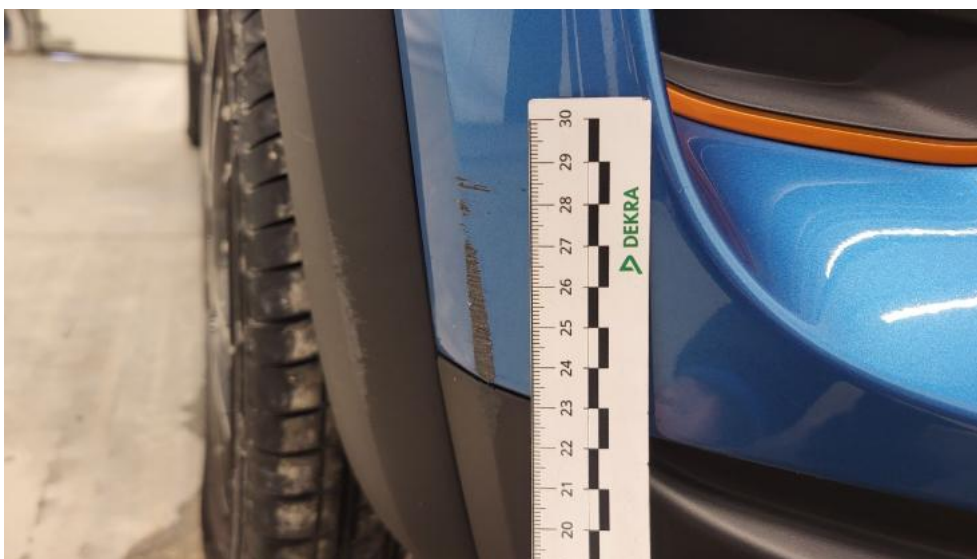
**Photo 49.**

Zderzak() - Rysa/odprysk 3

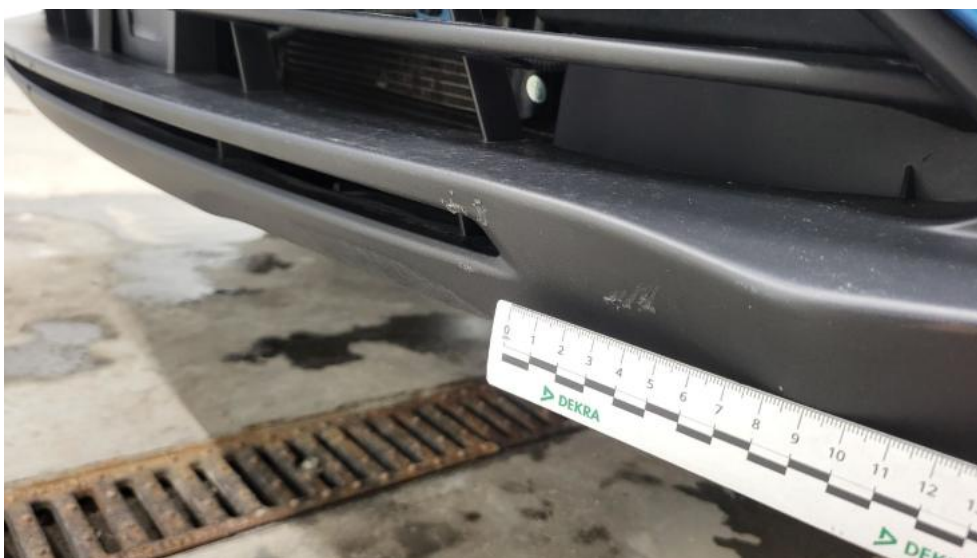
**Photo 50.**

Zderzak przedni cz dolna - Rysa/odprysk 1

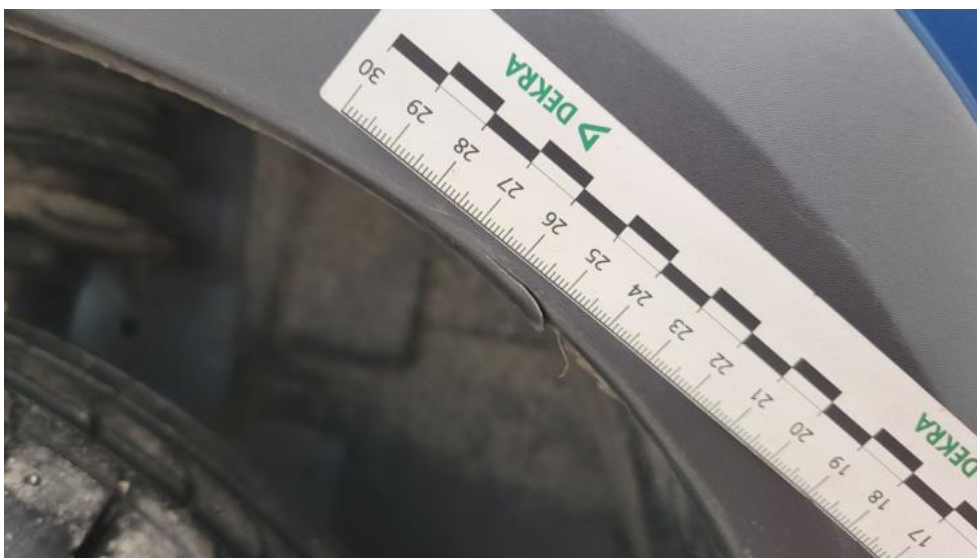
**Photo 54.**

Listwa błotnika przedniego P - Pęknięcie/rozerwanie 1

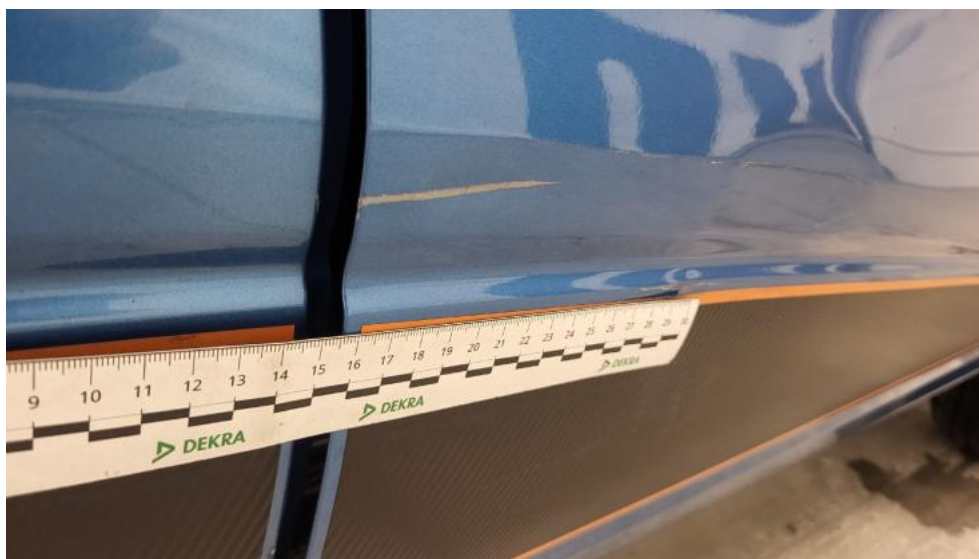
**Photo 55.**

Drzwi przednie P - Rysa/odprysk 1

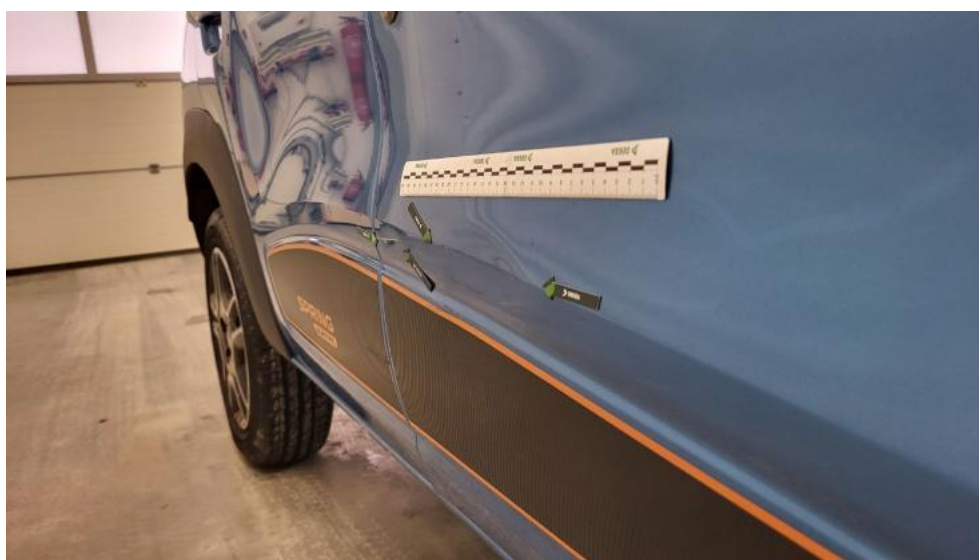
**Photo 56.**

Drzwi przednie P - Wgniecenie/odkształcenie 1

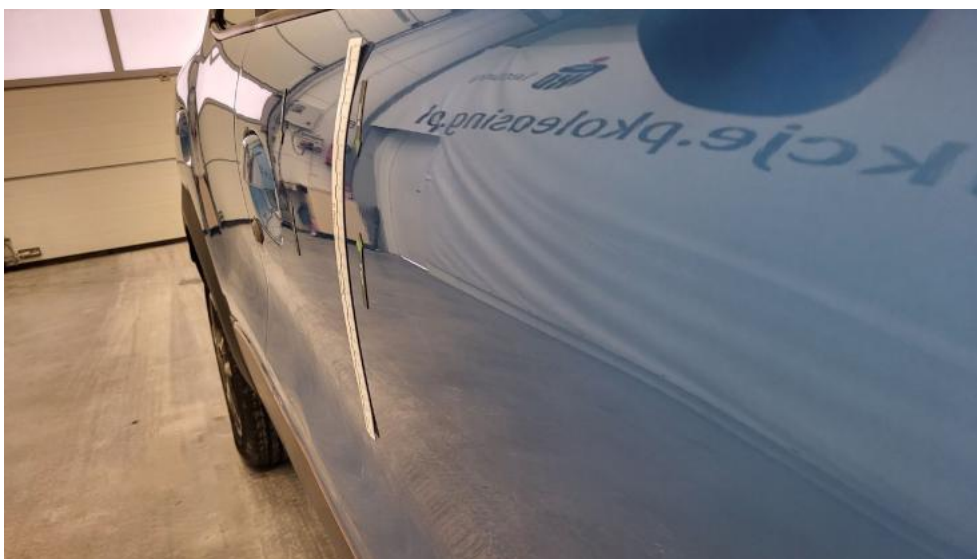
**Photo 57.**

Drzwi przednie P - Wgniecenie/odkształcenie 2

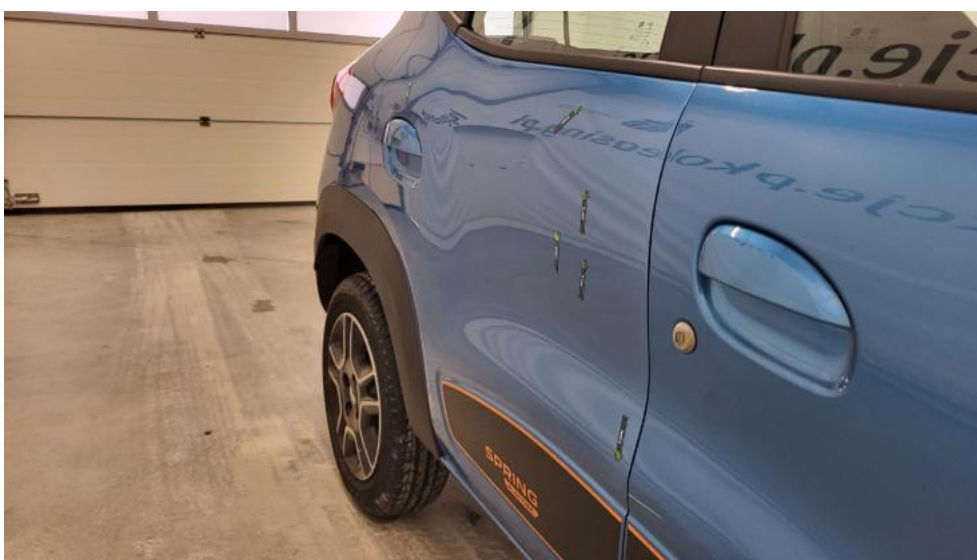
**Photo 58.**

Drzwi tylne P - Wgniecenie/odkształcenie 1

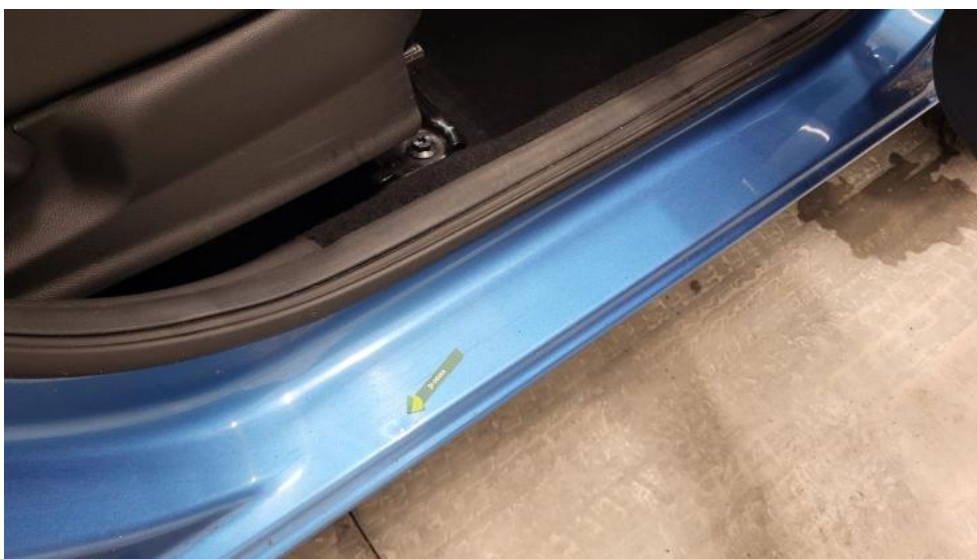
**Photo 59.**

Próg P - Wgniecenie/odkształcenie 1

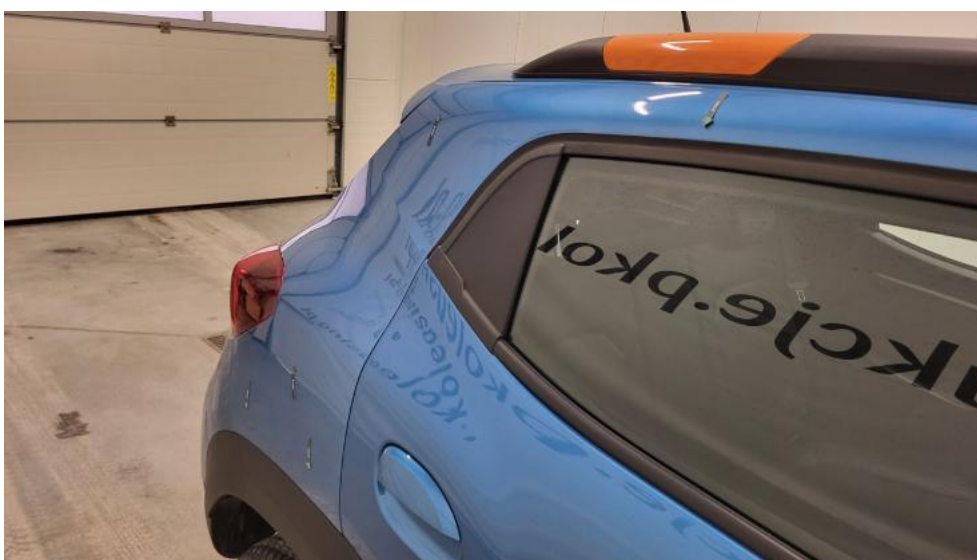
**Photo 60.**

Ścianka tylna P / Ścianka boczna P - Wgniecenie/odkształcenie 1

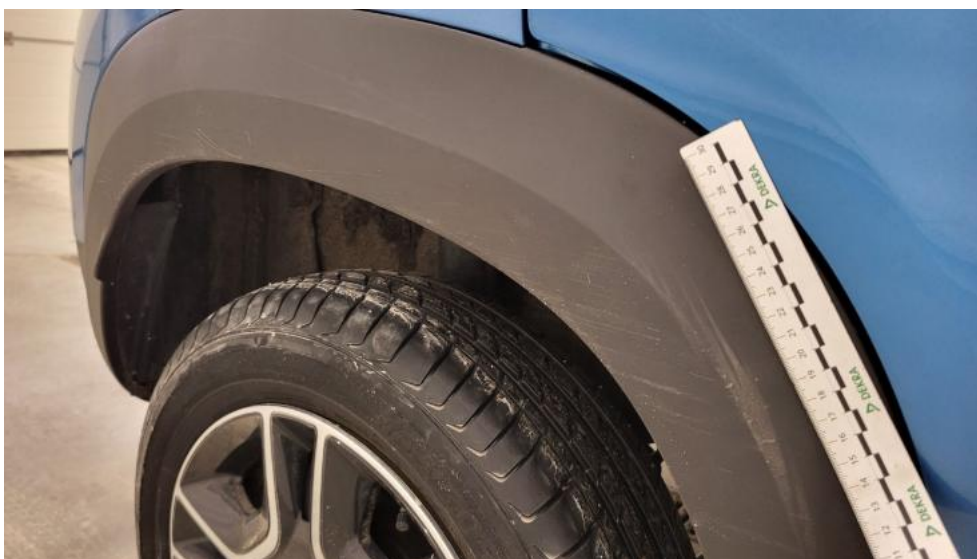
**Photo 61.**

Listwa krawędzi błotnika tył P - Rysa/odprysk 1

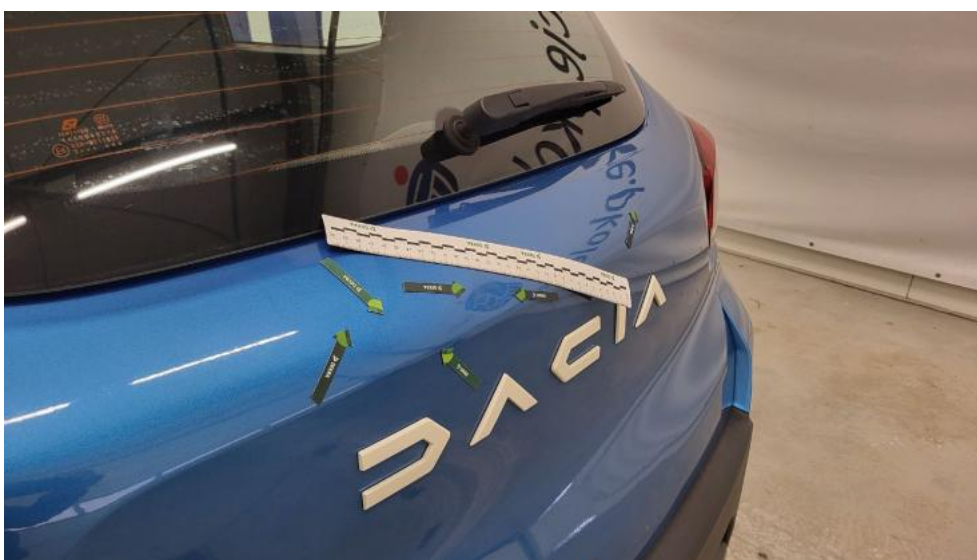
**Photo 62.**

Pokrywy bagażnika - Wgniecenie/odkształcenie 1

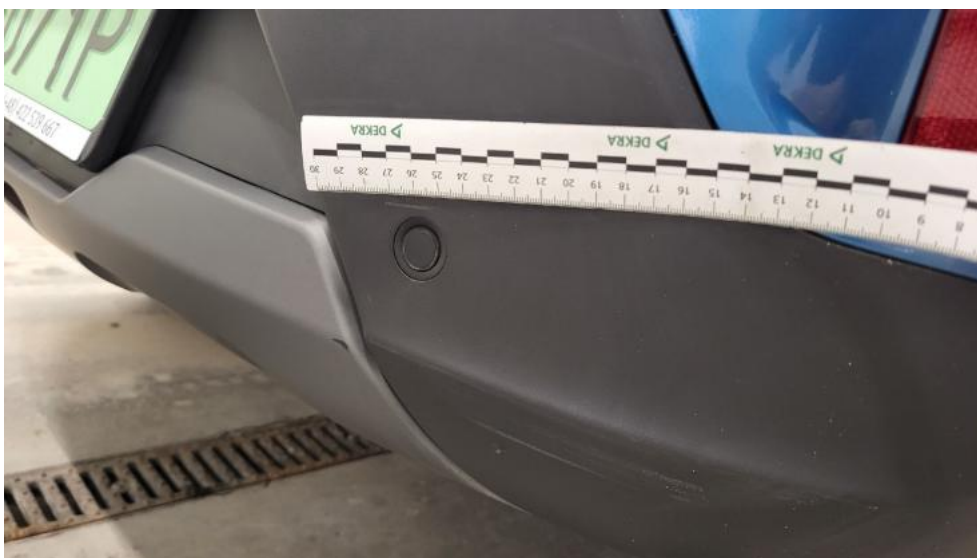
**Photo 64.**

Zderzak tylny - Rysa/odprysk 1

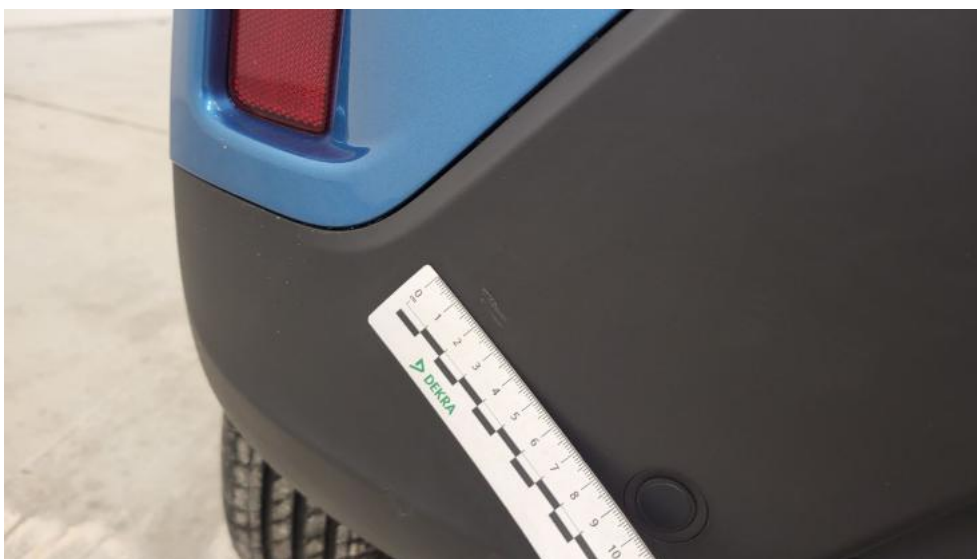
**Photo 65.**

Zderzak tylny - Rysa/odprysk 2

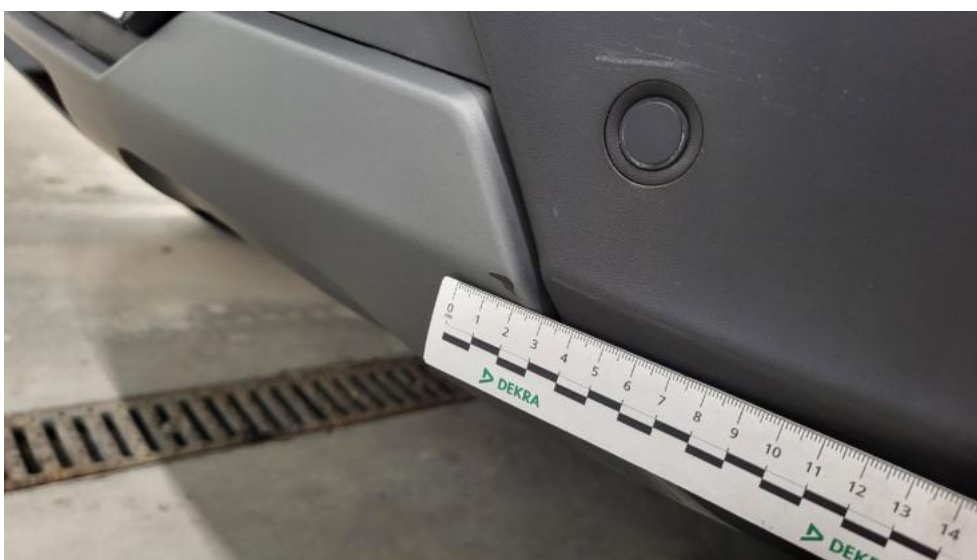
**Photo 66.**

Zderzak tylny cz dolna - Rysa/odprysk 1

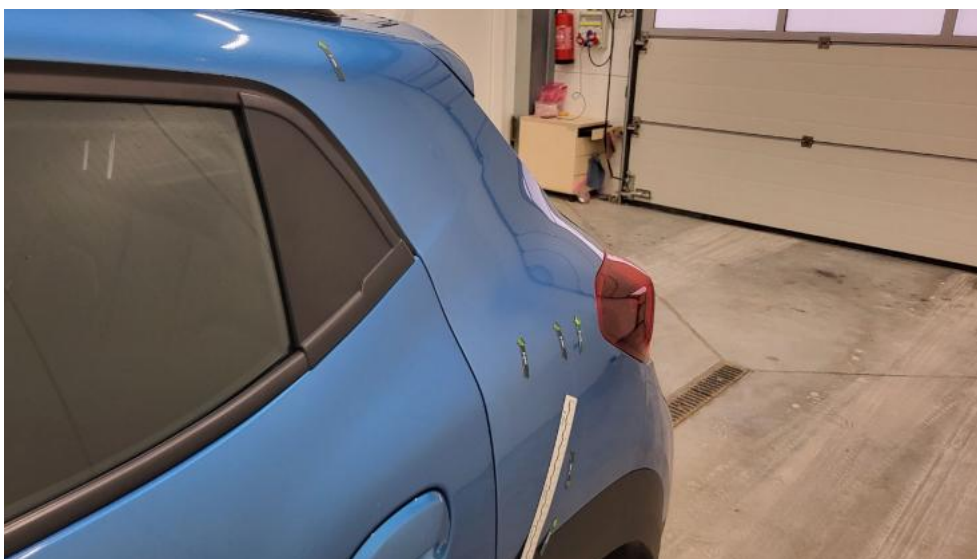
**Photo 67.**

Błotnik tylny L / Ściana boczna L - zdjęcie poglądowe 1

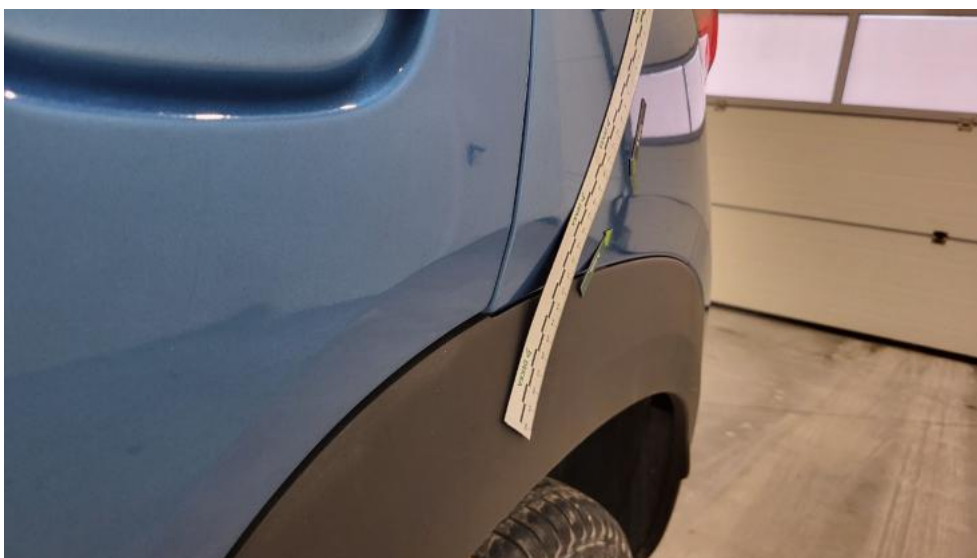
**Photo 68.**

Błotnik tylny L / Ściana boczna L - Wgniecenie/odkształcenie 1

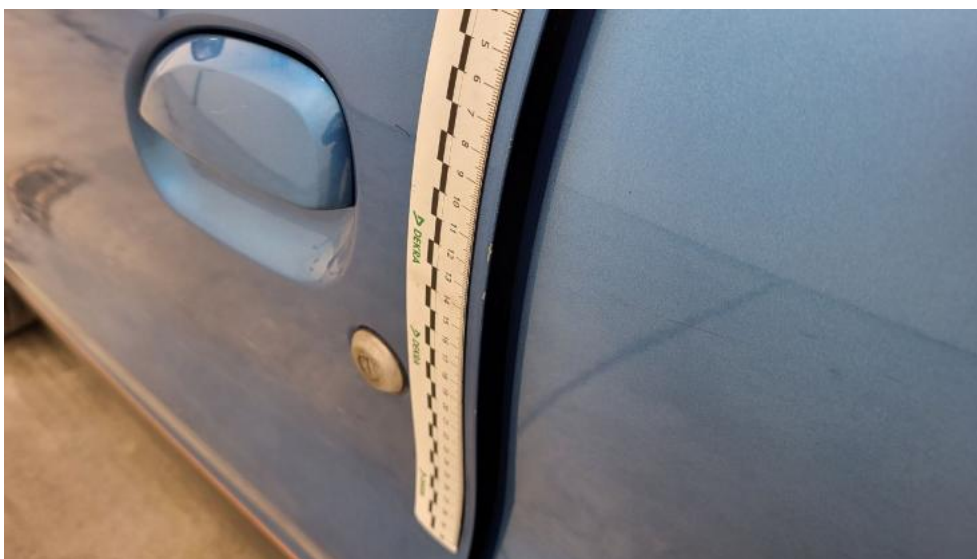
**Photo 69.**

Drzwi przed L - Rysa/odprysk 1

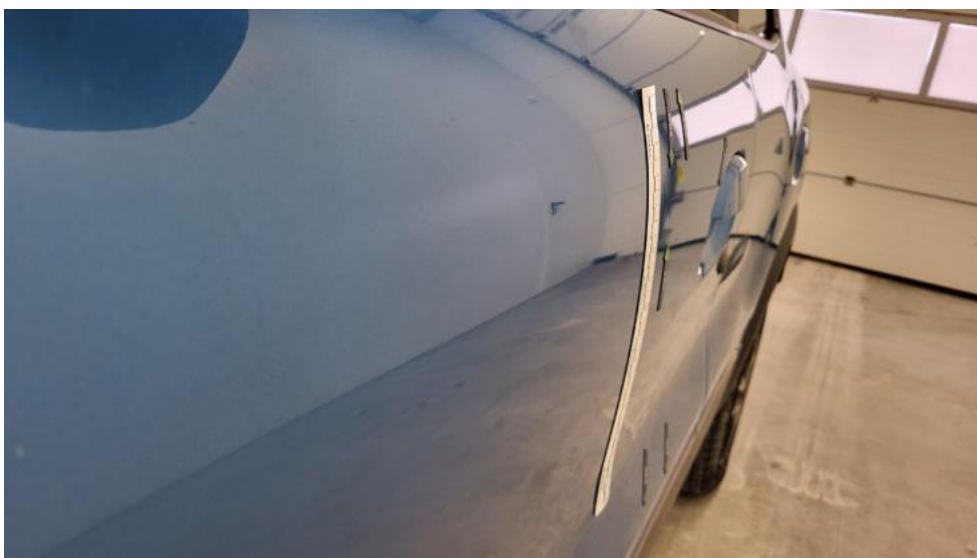
**Photo 70.**

Drzwi przed L - Wgniecenie/odkształcenie 1

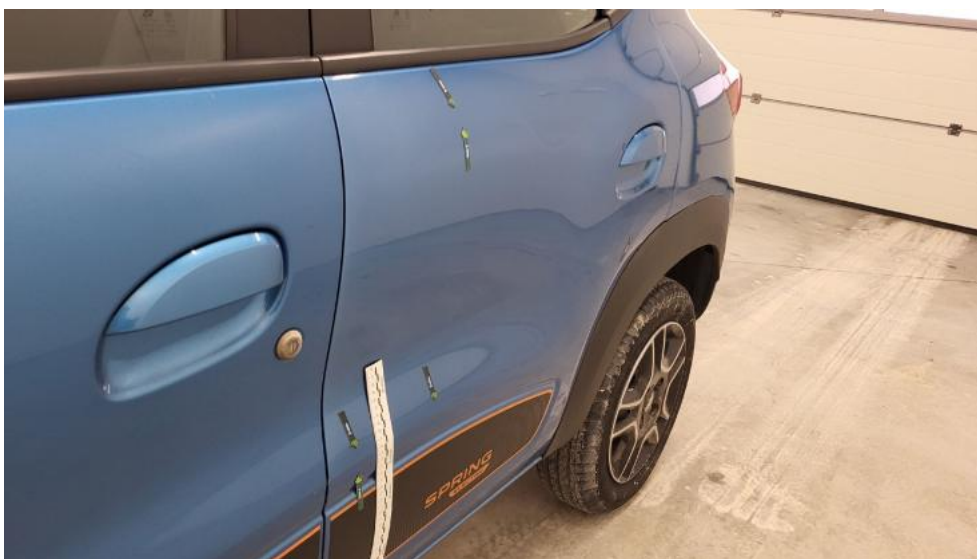
**Photo 71.**

Drzwi tylne L - zdjęcie poglądowe 1

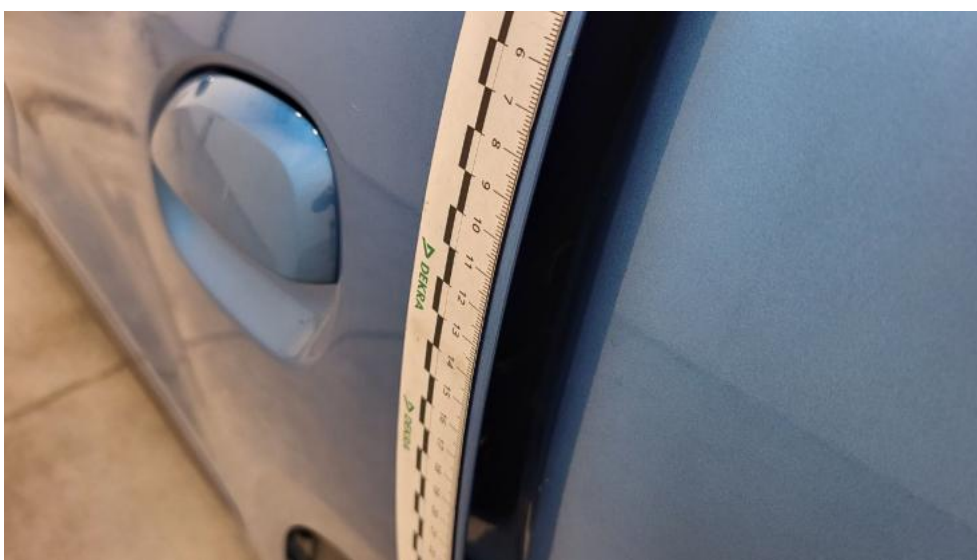
**Photo 72.**

Drzwi tylne L - Rysa/odprysk 1

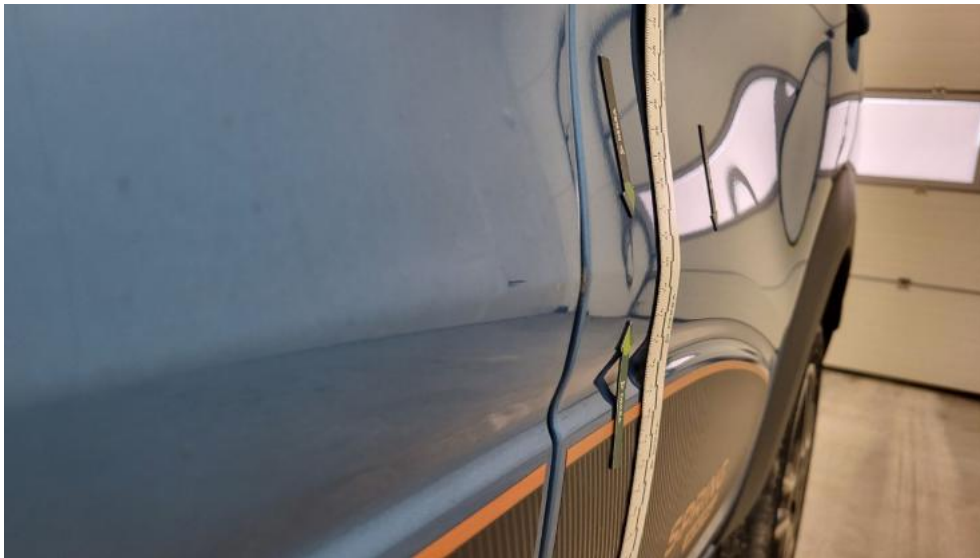
**Photo 73.**

Drzwi tylne L - Wgniecenie/odkształcenie 1

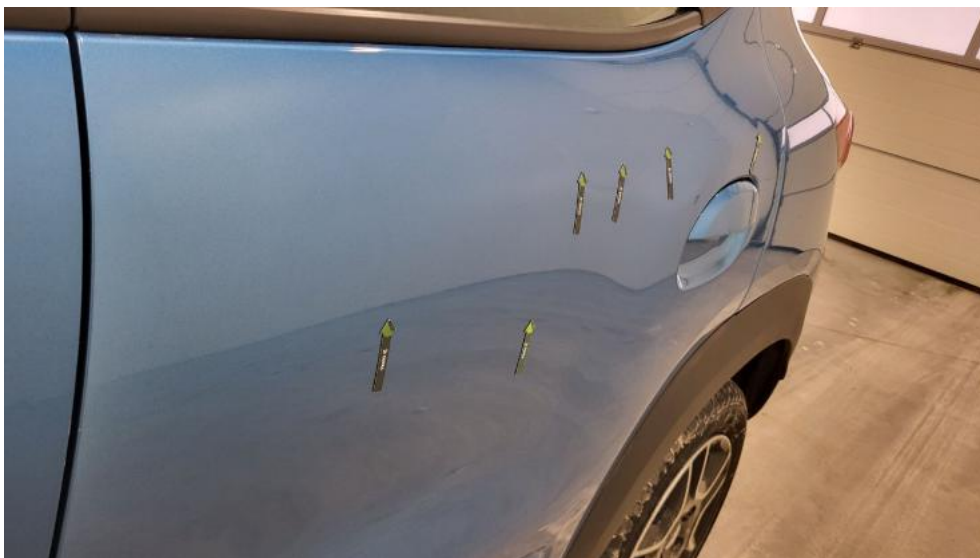
**Photo 74.**

Drzwi tylne L - Wgniecenie/odkształcenie 2

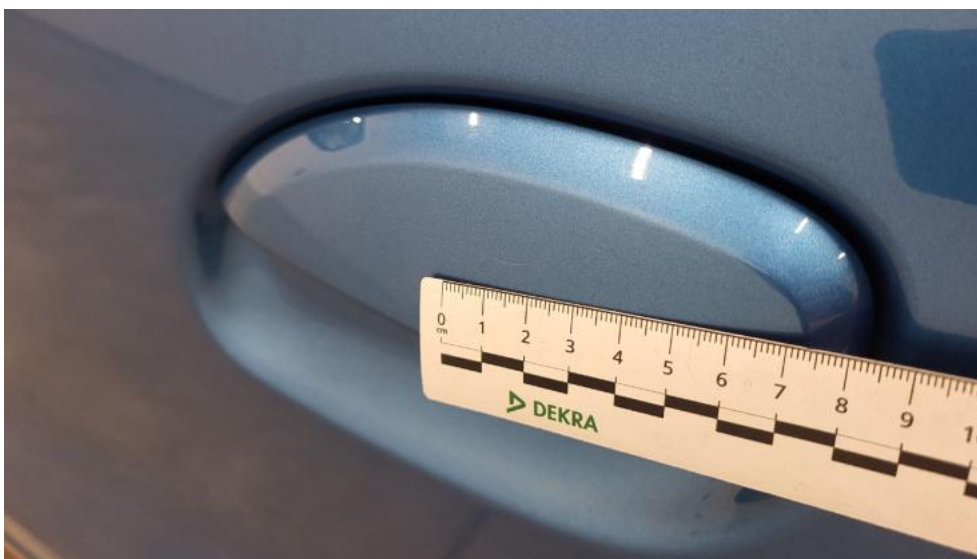
**Photo 75.**

Klamka drzwi prz L - Rysa/odprysk 1

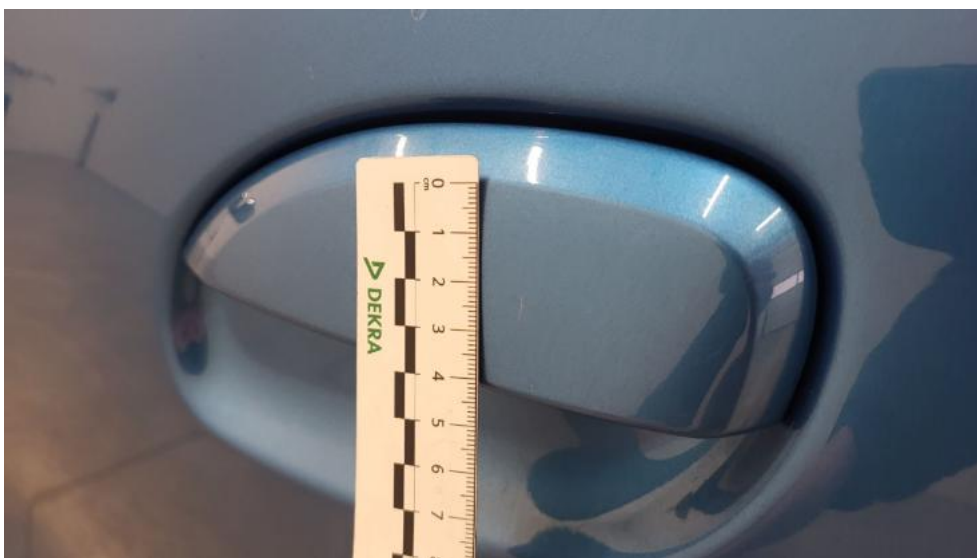
**Photo 76.**

Klamka drzwi tyl L - Rysa/odprysk 1

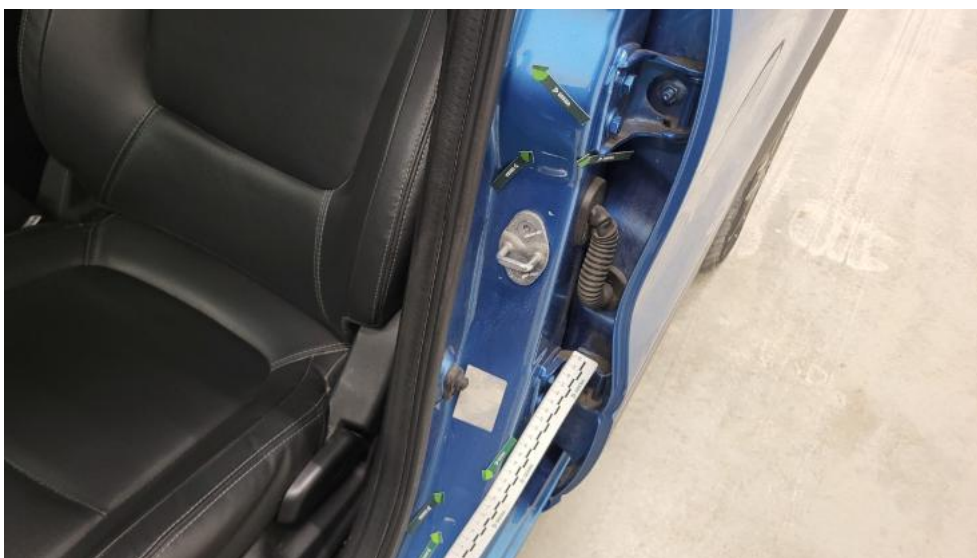
**Photo 78.**

Słupek środkowy L - Wgniecenie/odształcenie 1

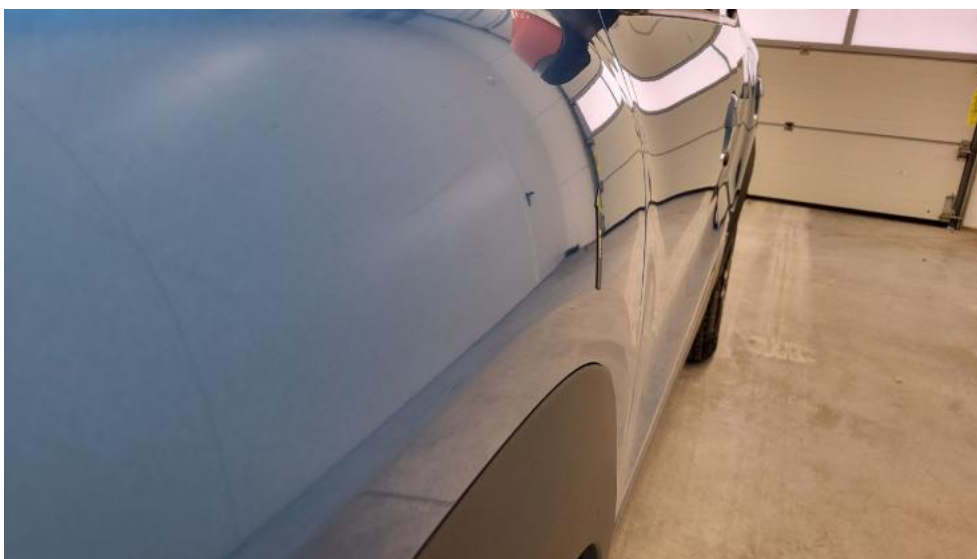
**Photo 79.**

Błotnik przedni L - Wgniecenie/odkształcenie 1

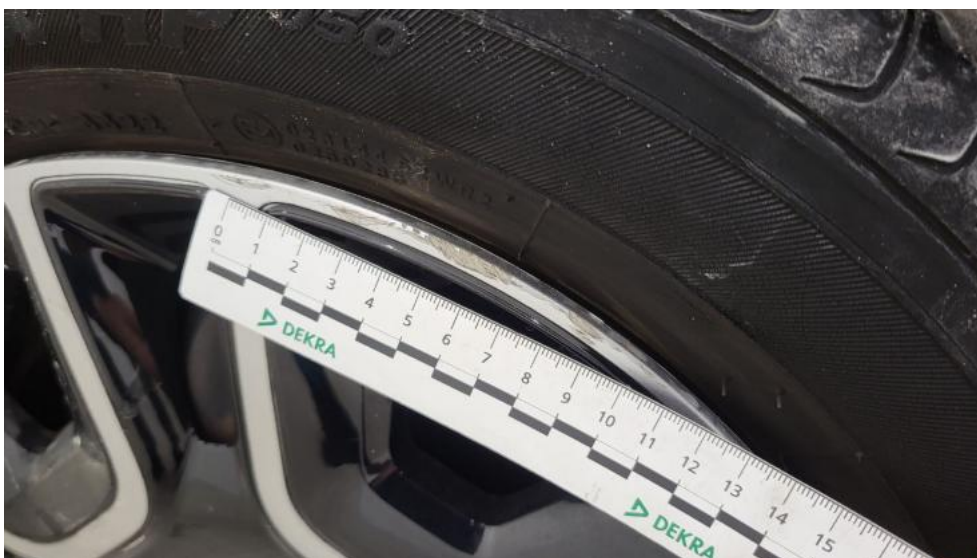
**Photo 80.**

Kołpak przedni L - Rysa/odprysk 1

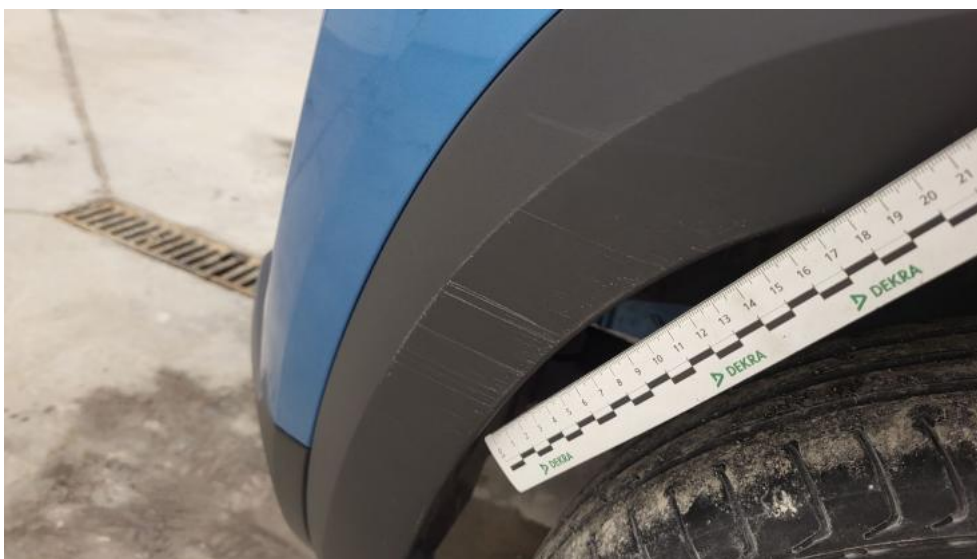
**Photo 81.**

Listwa błotnika przedniego L - Rysa/odprysk 1

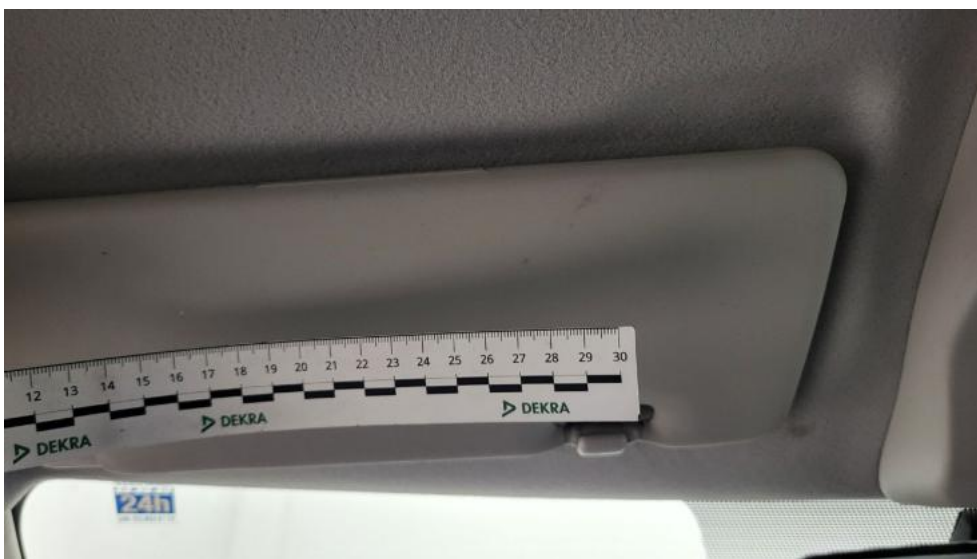
**Photo 83.**

Osłona p/słoneczna lewa - Inne 1

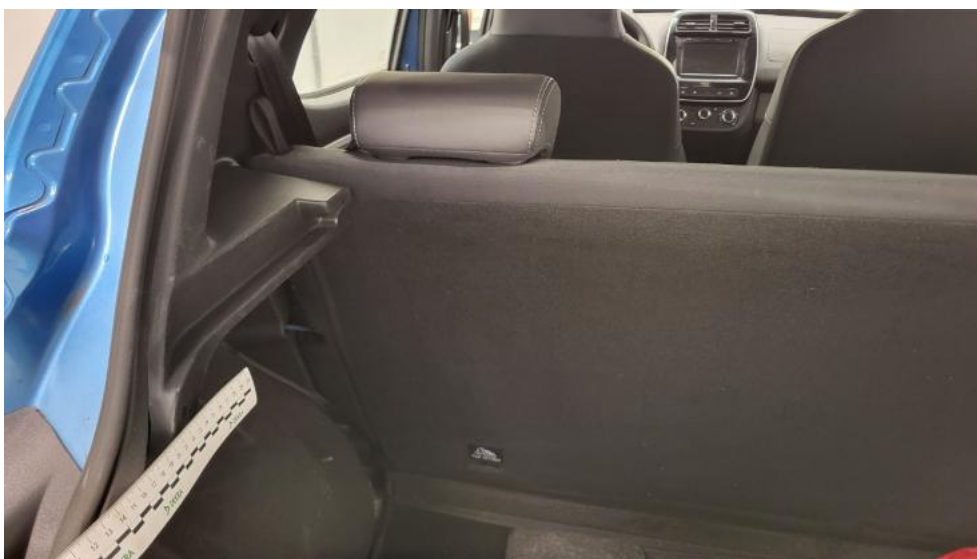
**Photo 85.**

Półka/roleta tylna - Inne 1
