Nr zlecenia DEKRA: PKOL(W)/LODZ/27086/25/04/14  
Nr zlecenia/szkody: FUTURA  
Data zlecenia: 14-04-2025

**DEKRA Polska - Centrala**  
02-673 Warszawa, ul. Konstruktorska 12A

| Producent | HYUNDAI |
| Model | i30 20-24 |

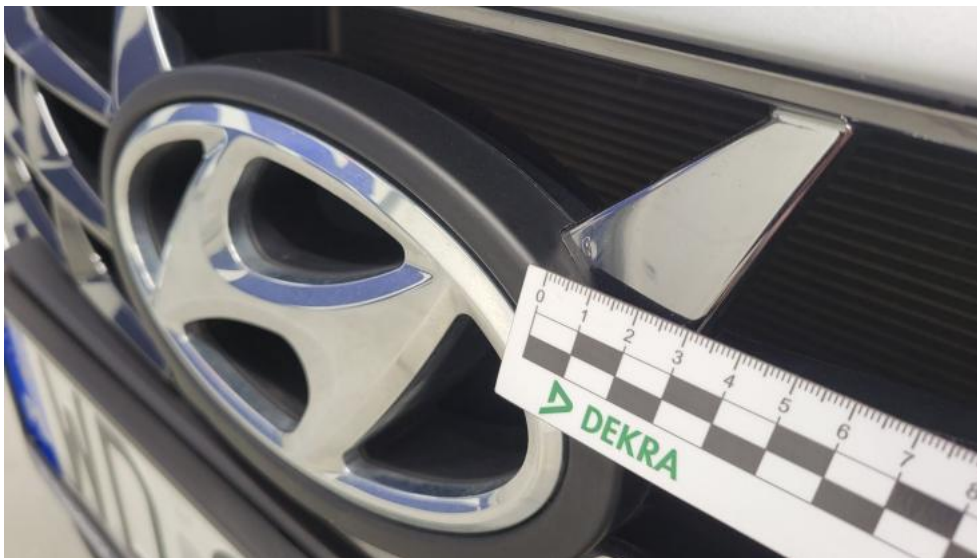
**Fot. 37.**

Rysy na samochodzie. Pojazd po gradobiciu. Bardzo liczne wgniecenia. Odpryski na szybie czołowej.

Atrapa przednia - Wgniecenie/odkształcenie 1

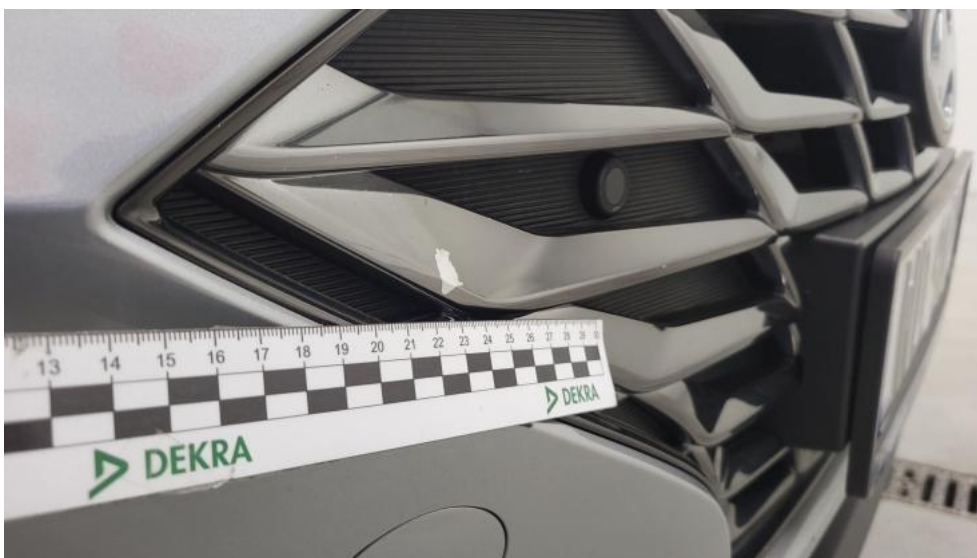
**Fot. 38.**

Atrapa przednia - Inne 1

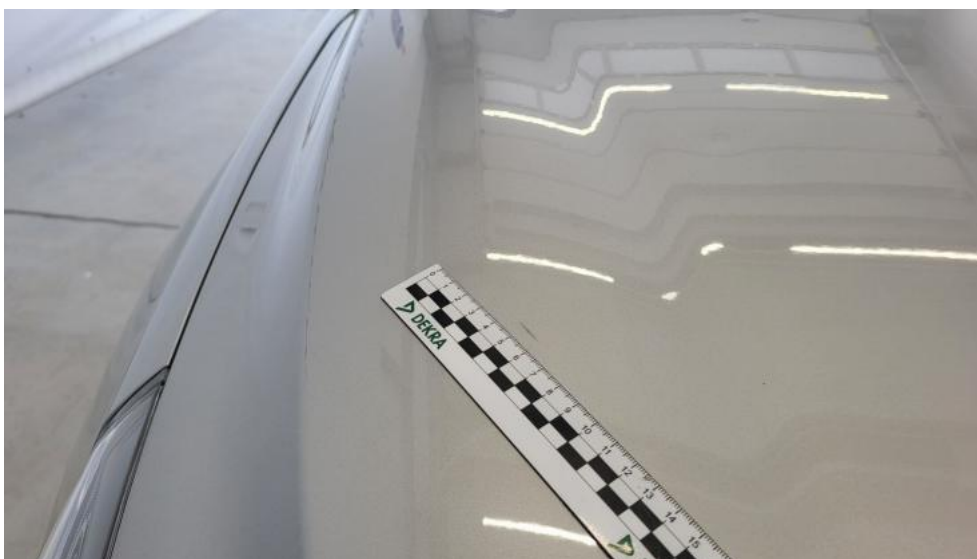
**Fot. 39.**

Pokrywa komory silnika - Rysa/odprysk 1

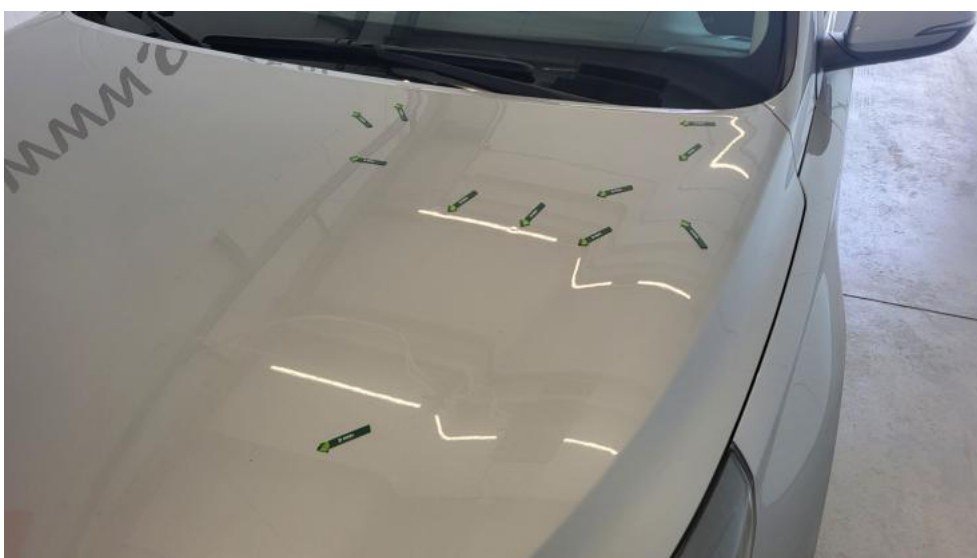
**Fot. 40.**

Pokrywa komory silnika - Wgniecenie/odkształcenie 1

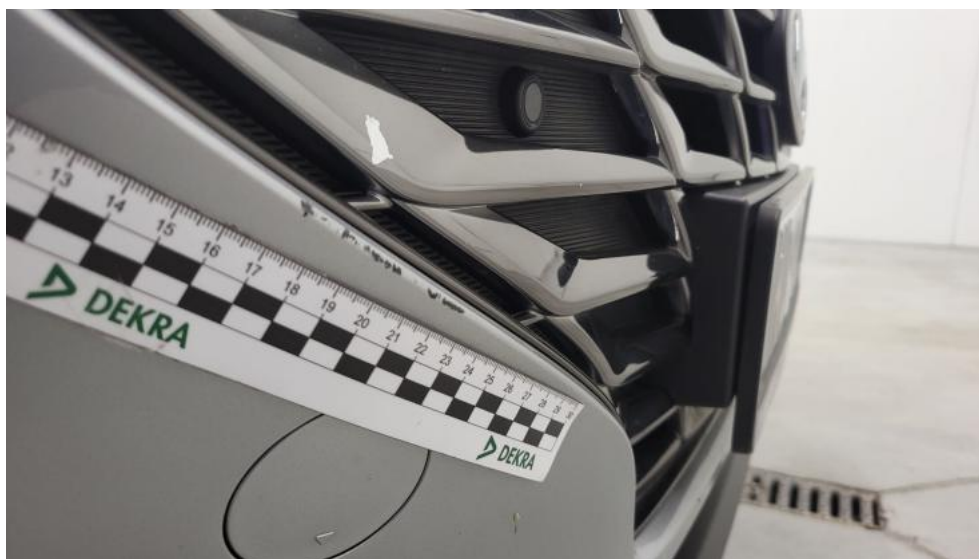
**Fot. 43.**

Zderzak - Rysa/odprysk 2

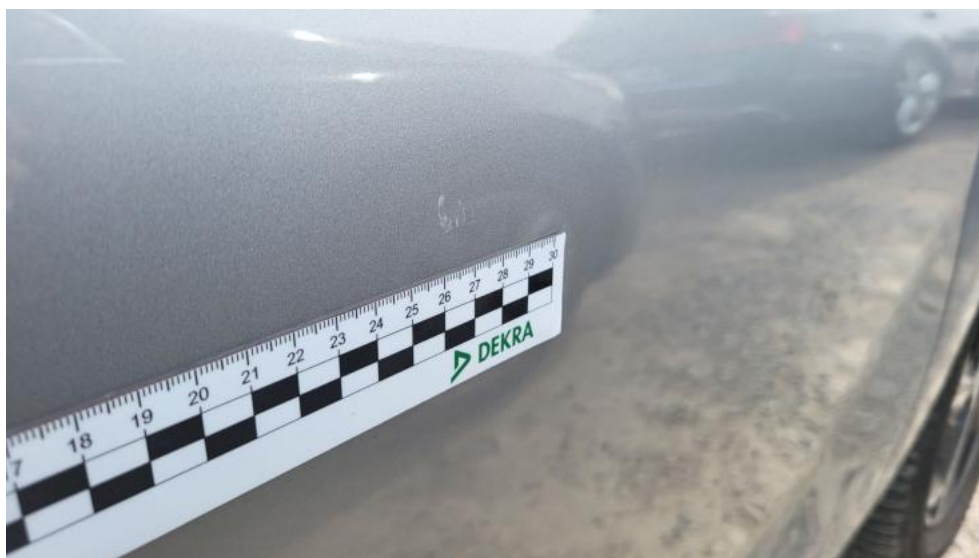
**Fot. 44.**

Drzwi przednie P - Rysa/odprysk 1

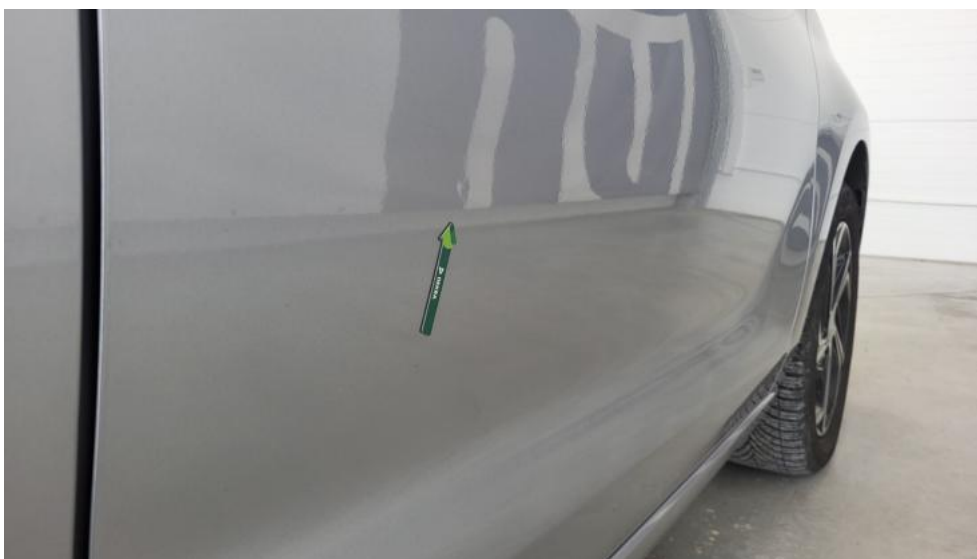
**Fot. 45.**

Drzwi przednie P - Wgniecenie/odkształcenie 1

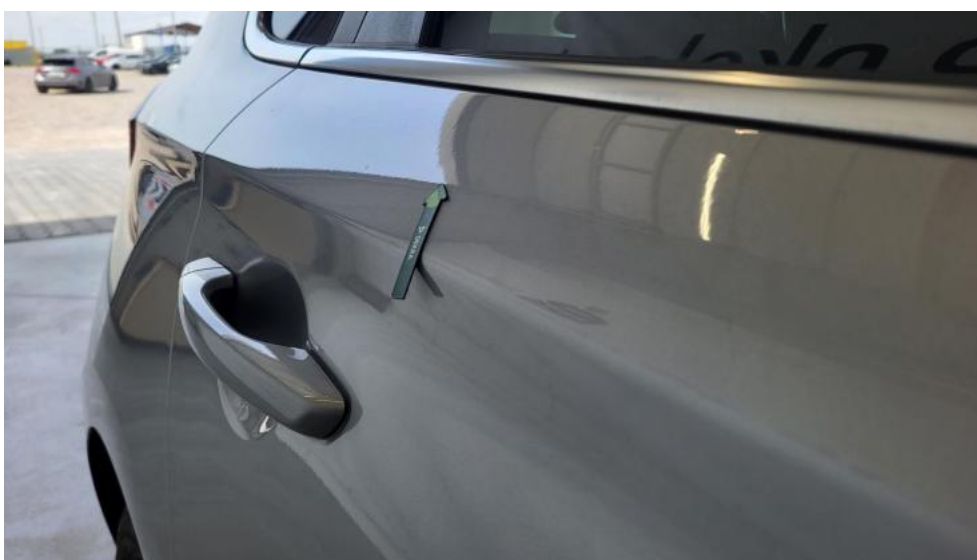
**Fot. 46.**

Drzwi tylne P - Wgniecenie/odkształcenie 1

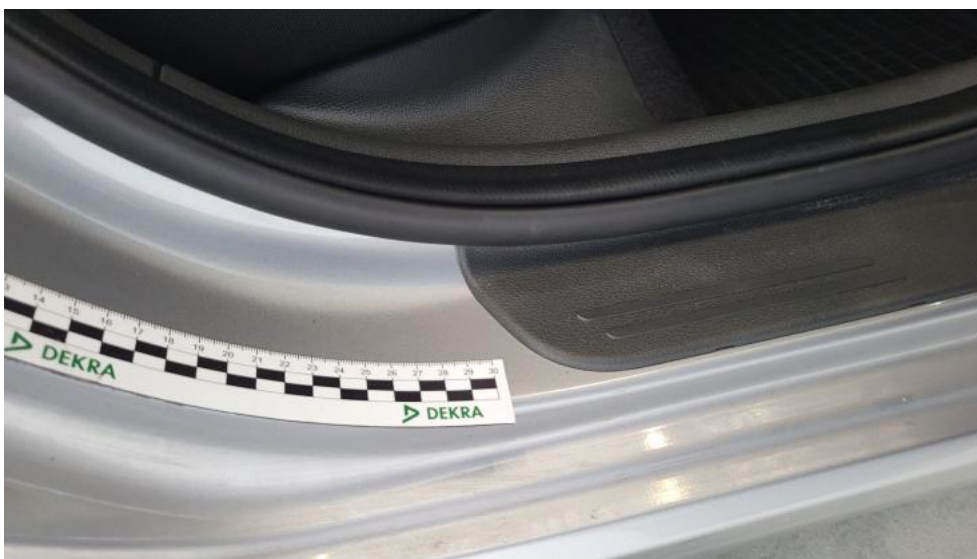
**Fot. 47.**  
Próg P - Rysa/odprysk 1

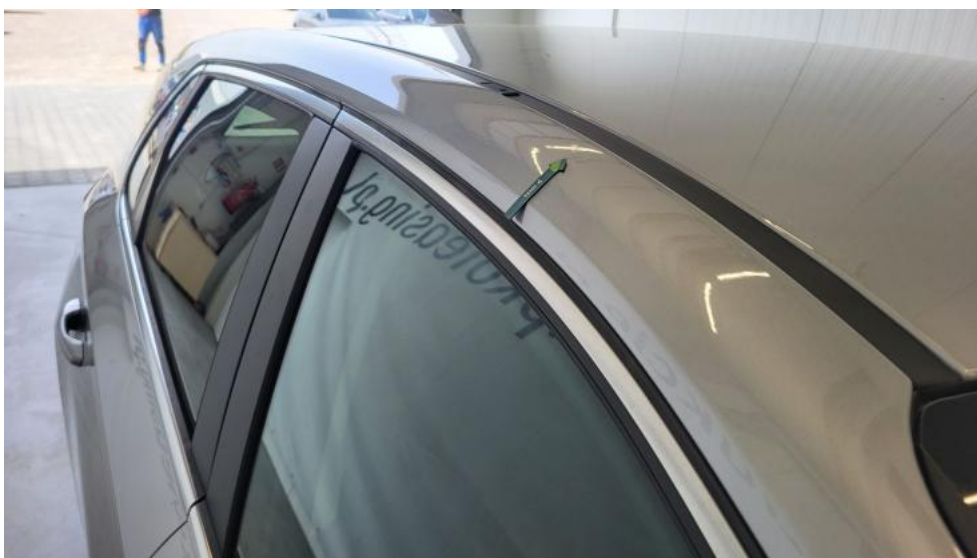
**Fot. 48.**  
Słupek przedni P - Wgniecenie/odkształcenie 1

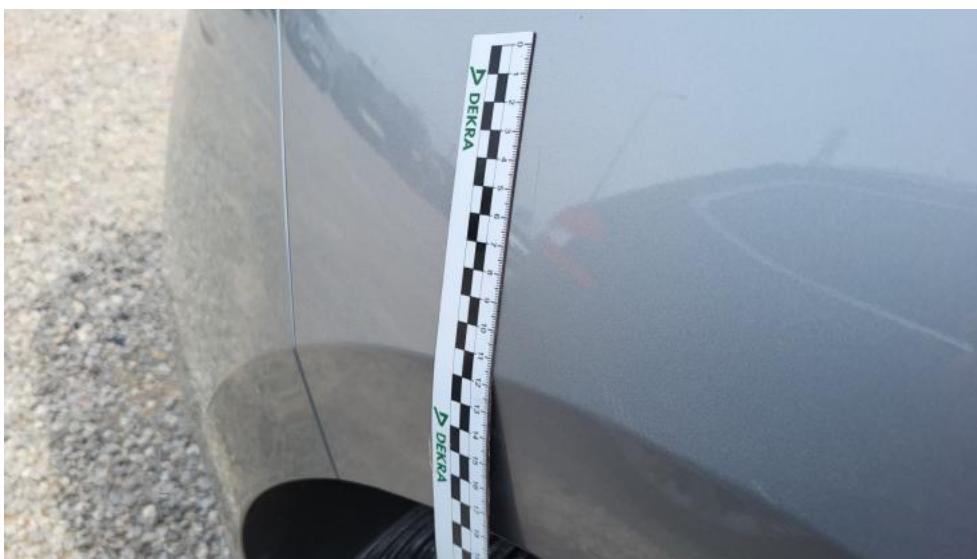
**Fot. 49.**

Błotnik tylny P / Ściana boczna P - Rysa/odprysk 1

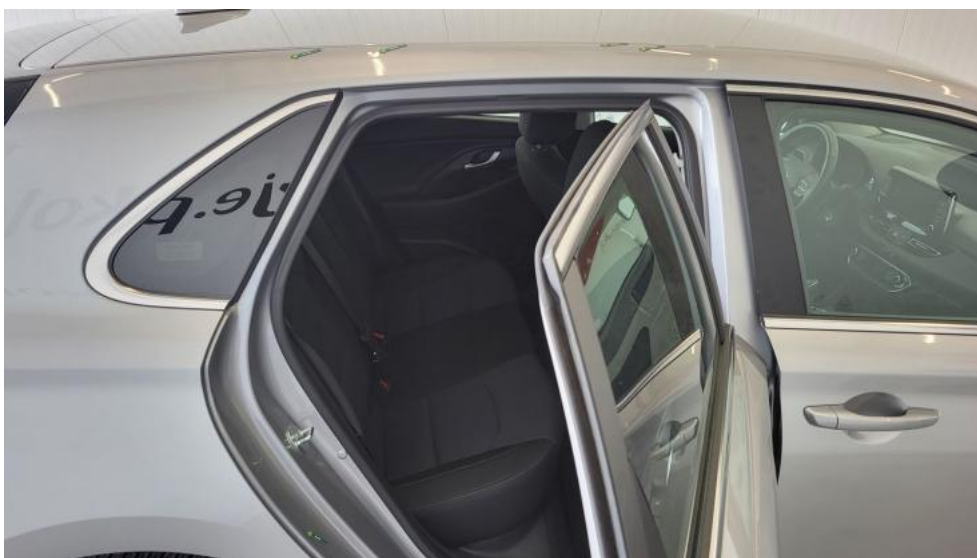
**Fot. 50.**

Błotnik tylny P / Ściana boczna P - Wgniecenie/odkształcenie 1

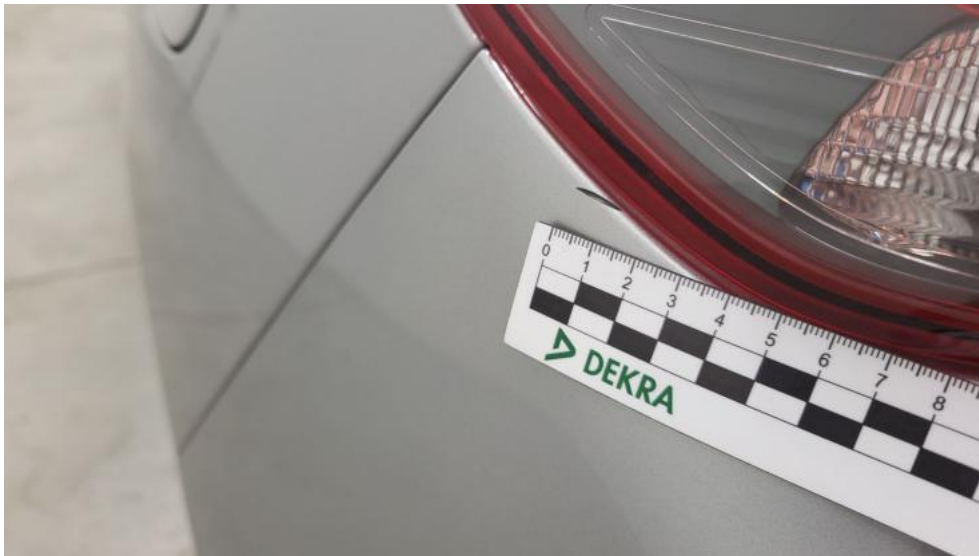
**Fot. 53.**

Zderzak tylny - Rysa/odprysk 1

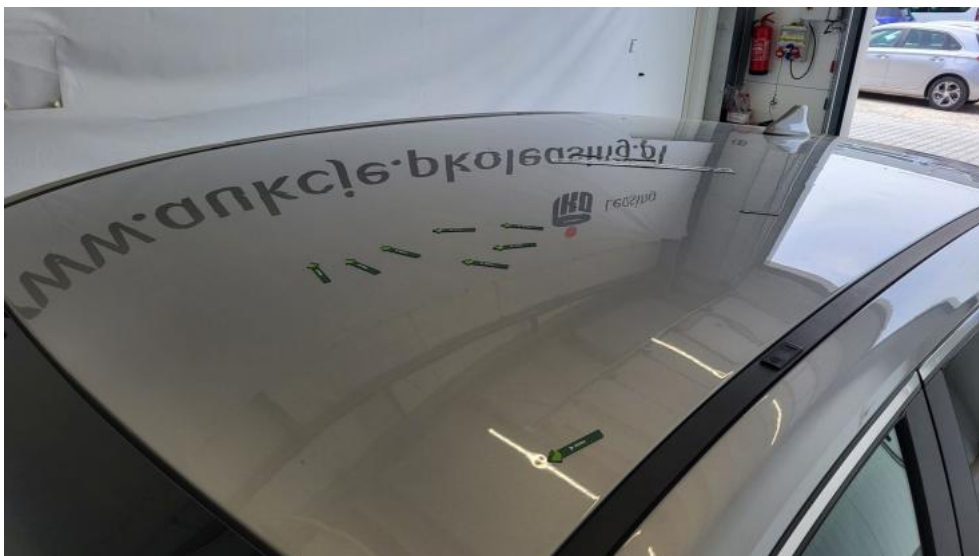
**Fot. 54.**

Dach - Wgniecenie/odkształcenie 1

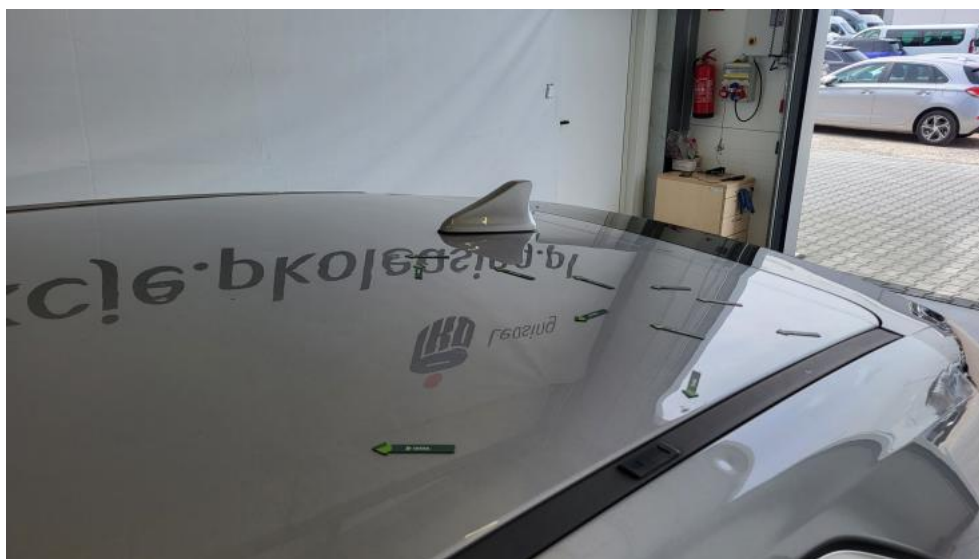
**Fot. 55.**

Dach - Wgniecenie/odkształcenie 2

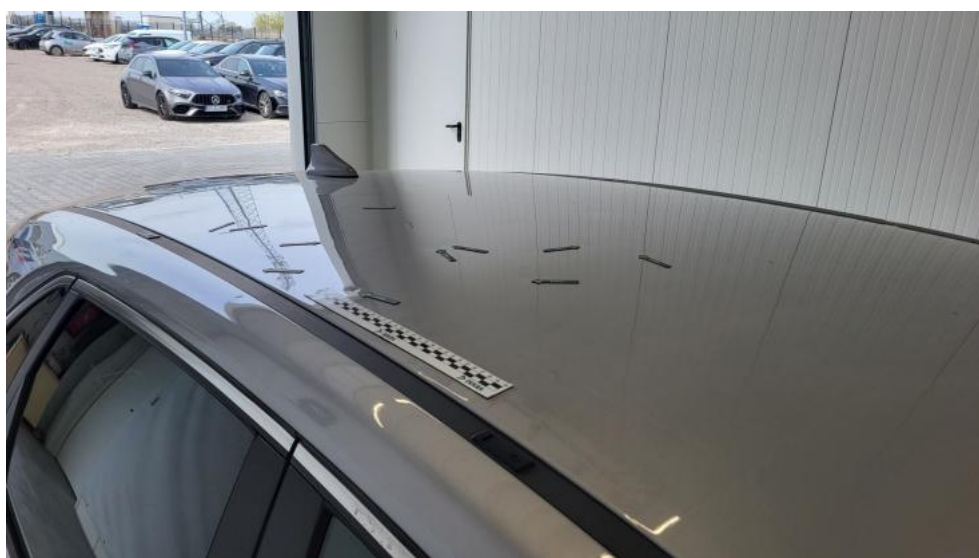
**Fot. 56.**

Dach() - Wgniecenie/odkształcenie 3

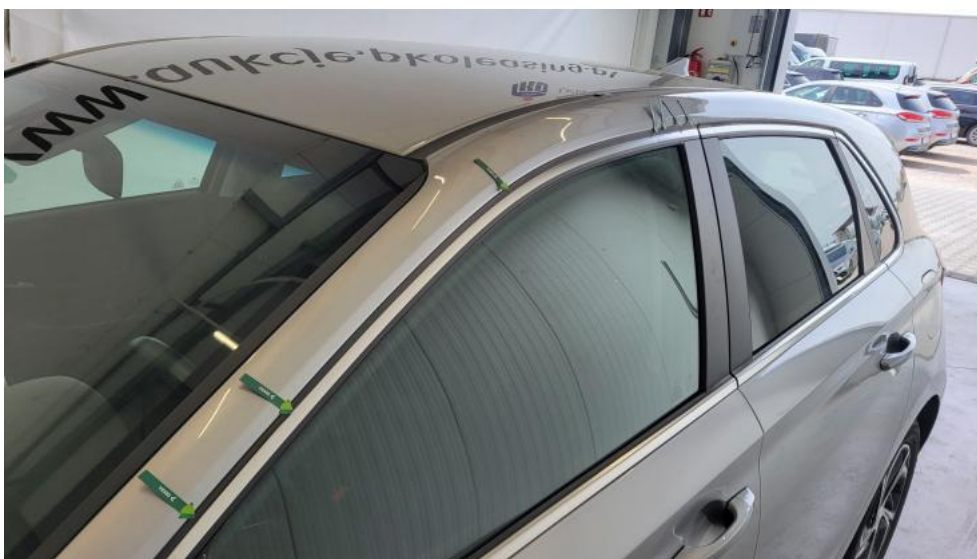
**Fot. 61.**

Listwa drzwi przednich L - Wgniecenie/odkształcenie 1

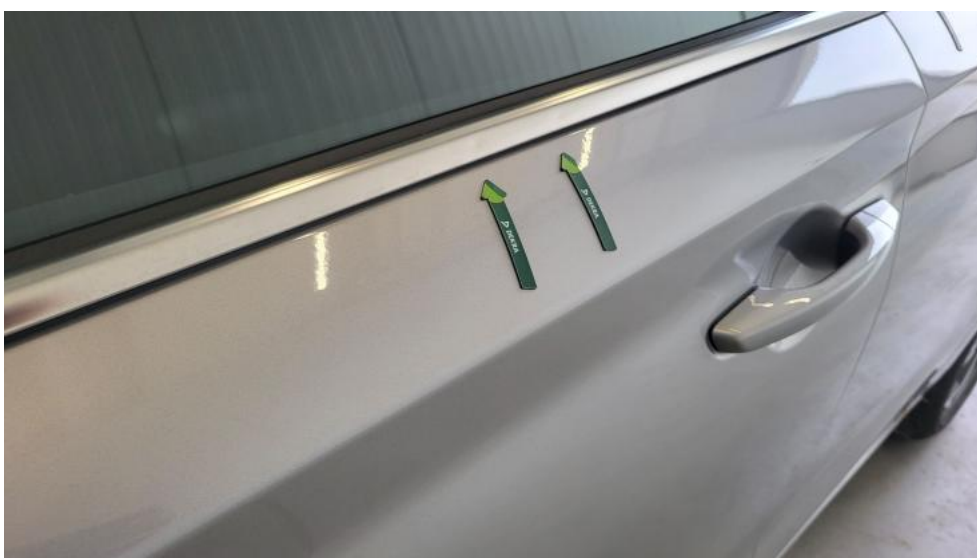
**Fot. 62.**

Listwa drzwi przednich L - Wgniecenie/odkształcenie 2

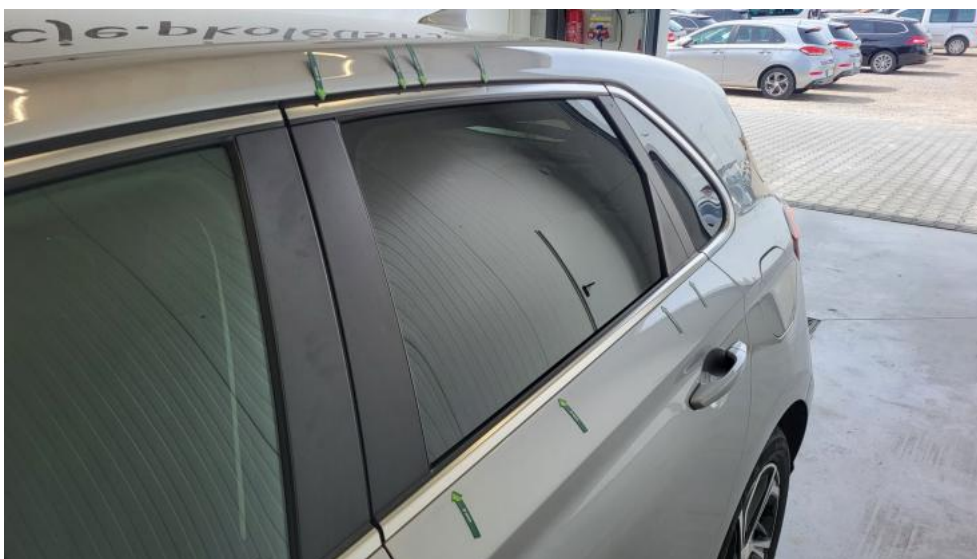
**Fot. 63.**

Listwa drzwi tylnych L - Wgniecenie/odkształcenie 1

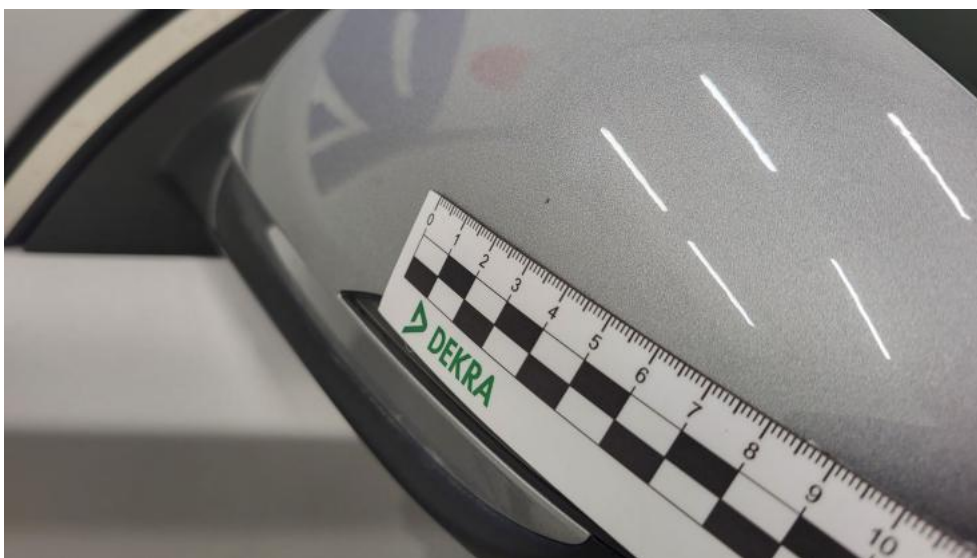
**Fot. 64.**

Lusterko zew L - Rysa/odprysk 1

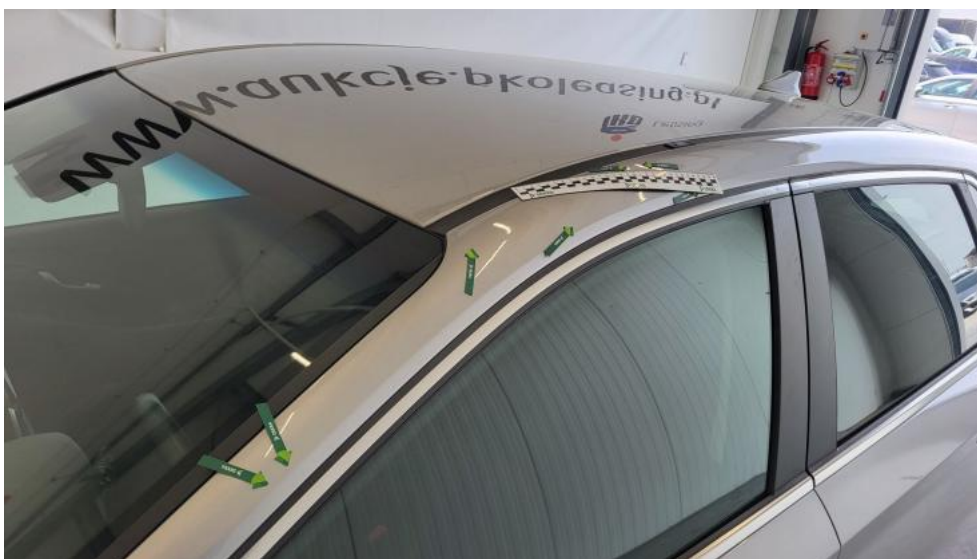
**Fot. 65.**

Słupek przedni L - Wgniecenie/odkształcenie 1

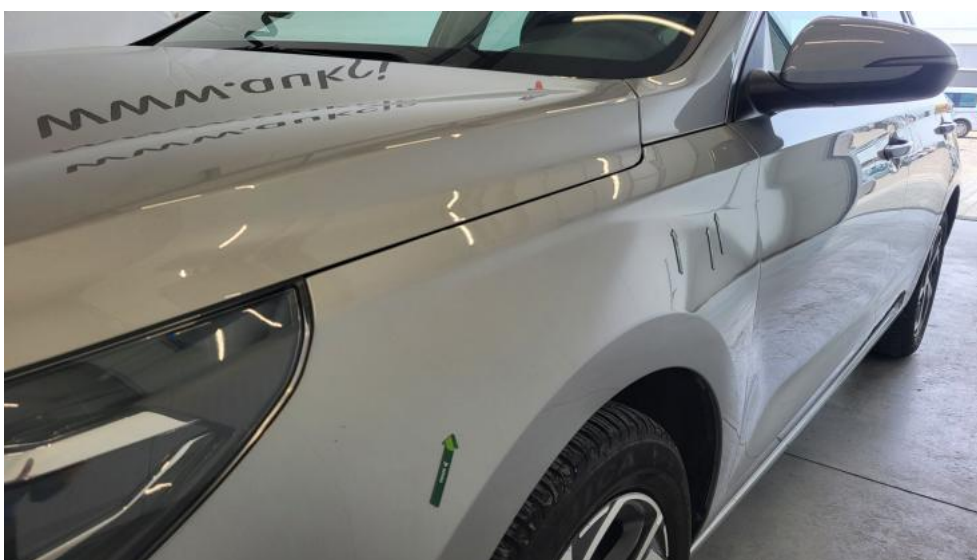
**Fot. 66.**

Łotnik przedni L - Wgniecenie/odkształcenie 1

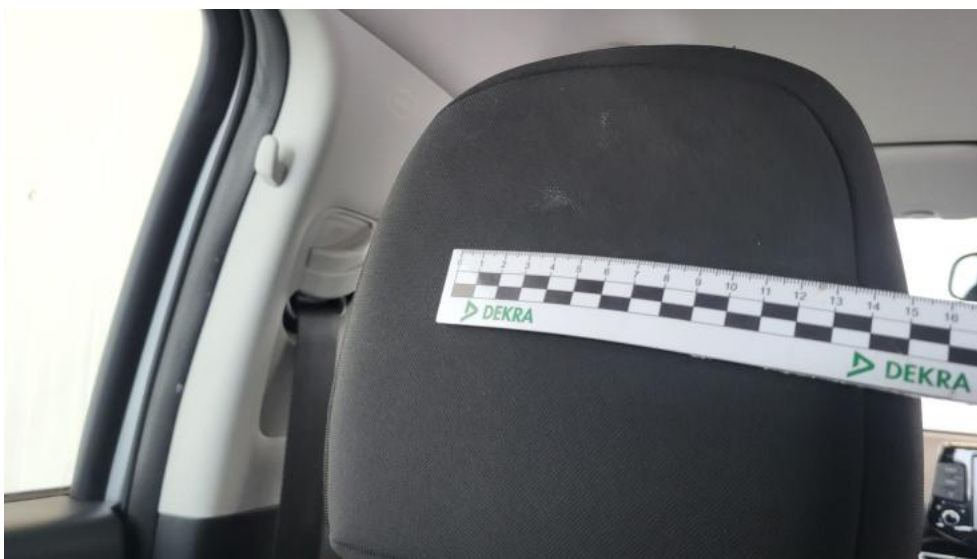
**Fot. 69.**

Zaglówek fotela prz. L - Inne 1

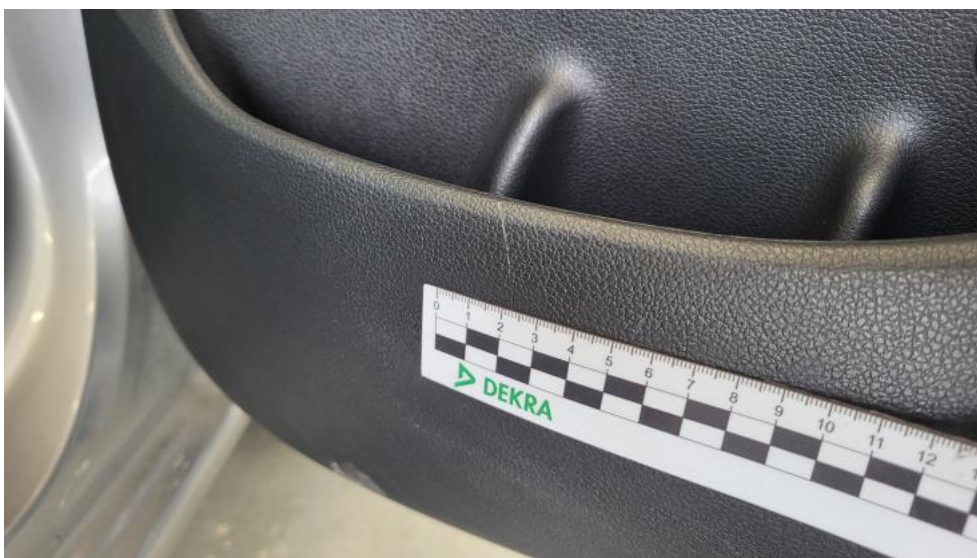
**Fot. 70.**

Tapicerka drzwi przednich P - Rysa/odprysk 1

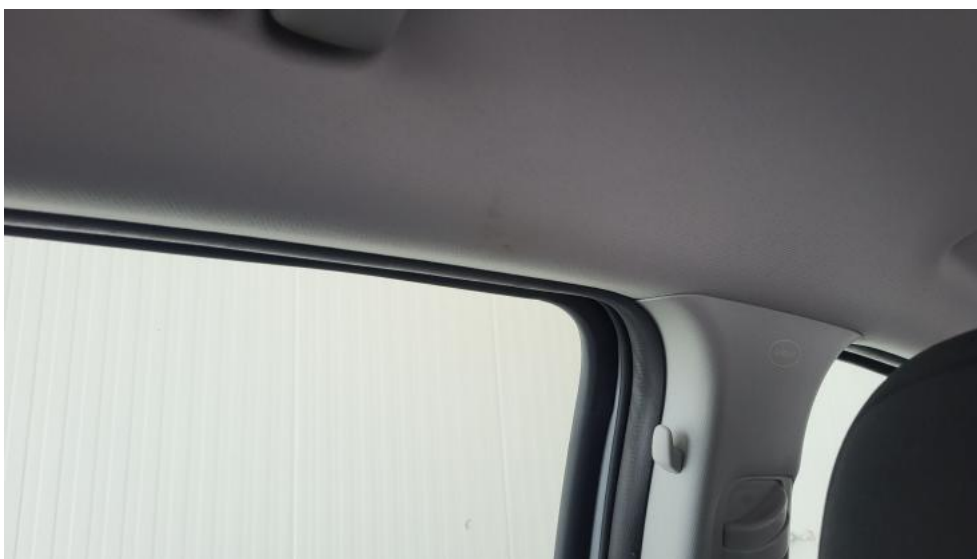
**Fot. 71.**  
Podsufitka - Inne 1

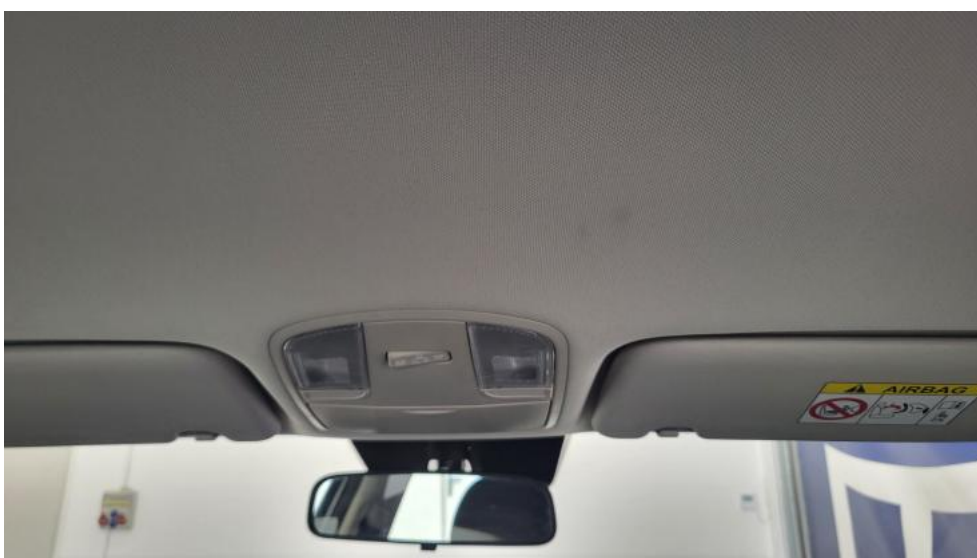
**Fot. 72.**  
Podsufitka - Inne 2

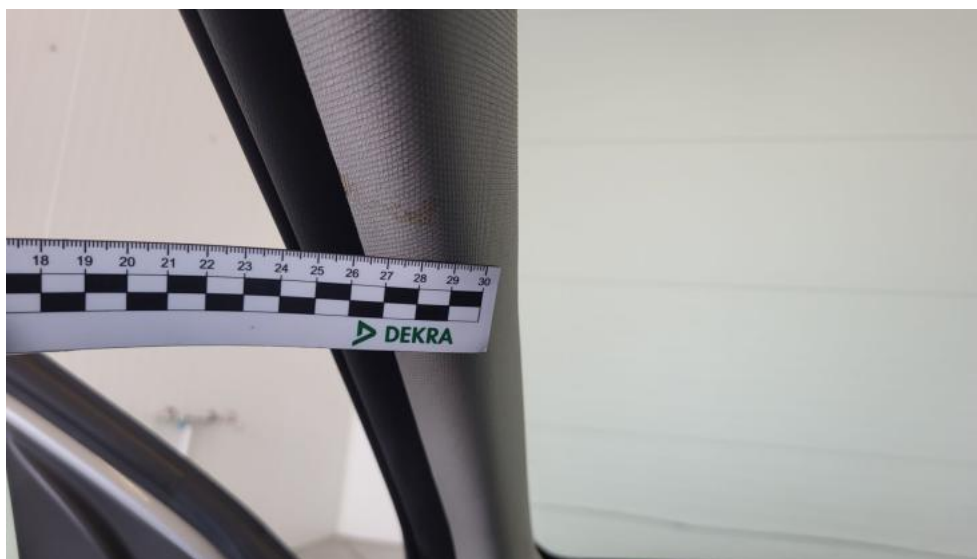
**Fot. 73.**

Wykładzina(y) słupka przedniego L - Inne 1
