DEKRA's commission No. : PKOL(W)/LODZ/21072/25/03/21  
commission/ damage No. : 21/032900  
Date of commission: 21-03-2025

**Vehicle data**

| Manufacturer | AUDI |
| Type / version | A6 Allroad 3.0 TDI Quattro S tronic |

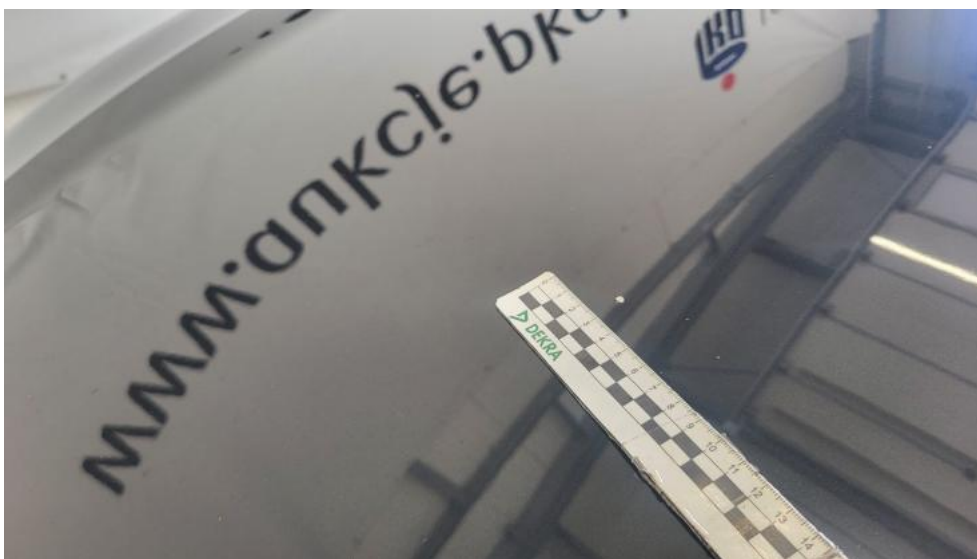
**Photo 37.**

Pokrywa komory silnika - Rysa/odprysk 1

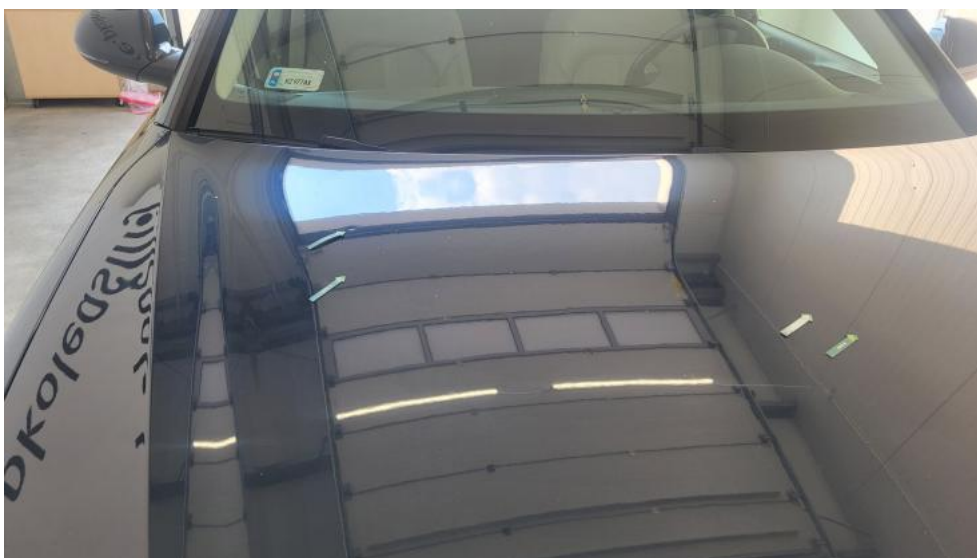
**Photo 38.**

Pokrywa komory silnika - Wgniecenie/odkształcenie 1

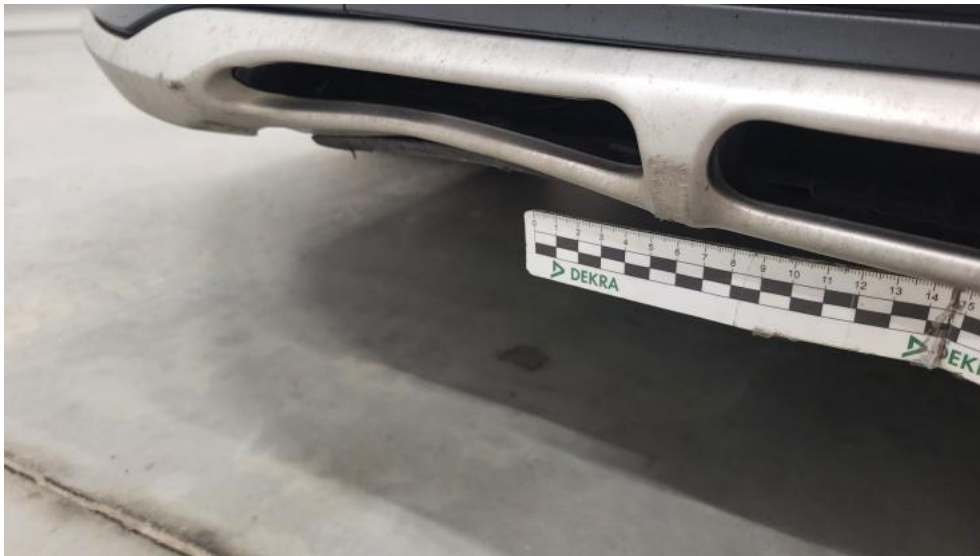
**Photo 39.**

Spoiler zderzaka przedniego - Wgniecenie/odkształcenie 1

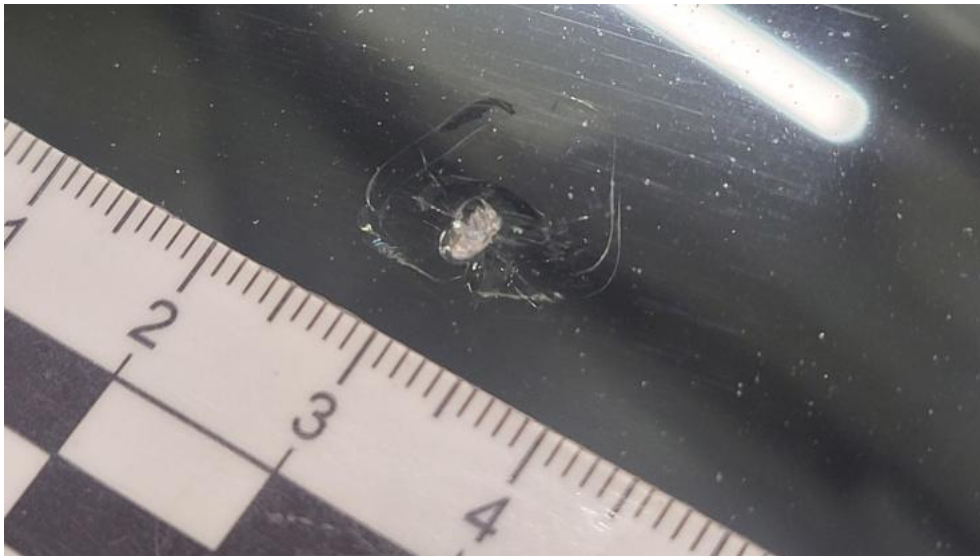
**Photo 41.**

Rysy na samochodzie. Odpryski na szybie czołowej.

Szyba czołowa - Pęknięcie/rozerwanie 1

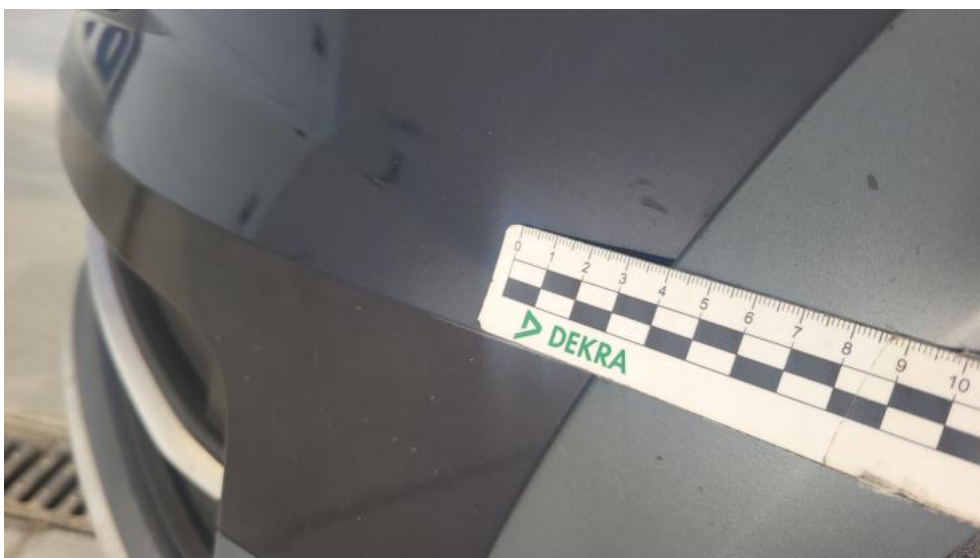
**Photo 42.**

Zderzak - Rysa/odprysk 1

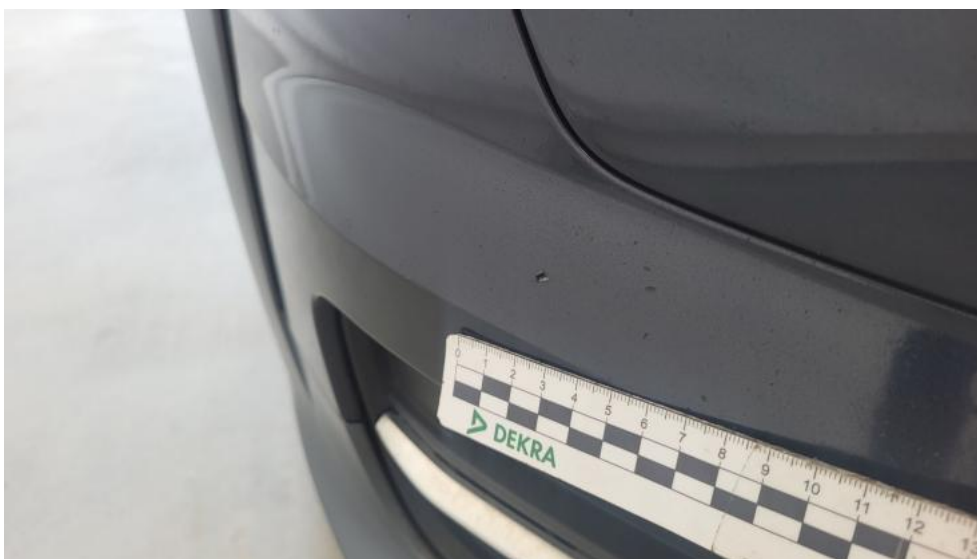
**Photo 43.**

Zderzak - Rysa/odprysk 2

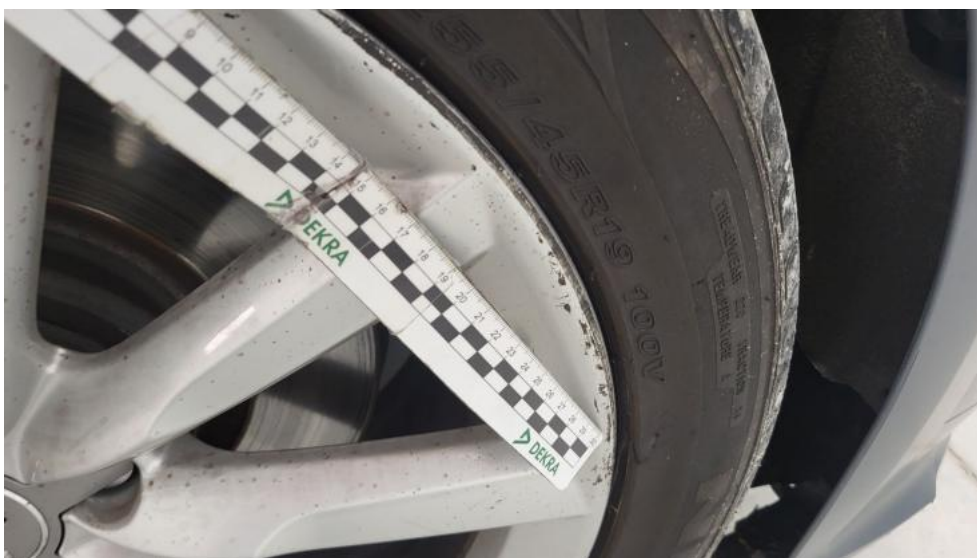
**Photo 44.**

Felga aluminiowa przednia P - Rysa/odprysk 1

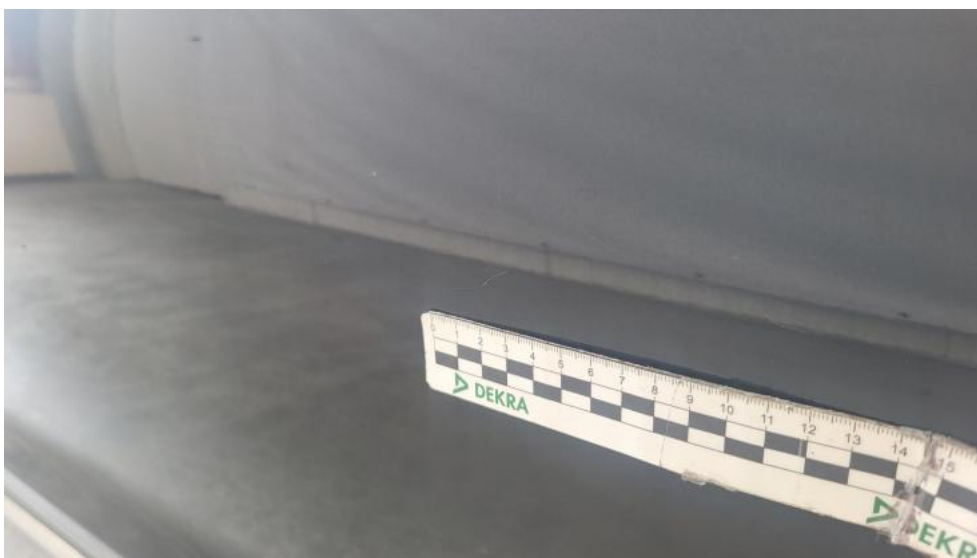
**Photo 46.**

Drzwi przednie P - Rysa/odprysk 1

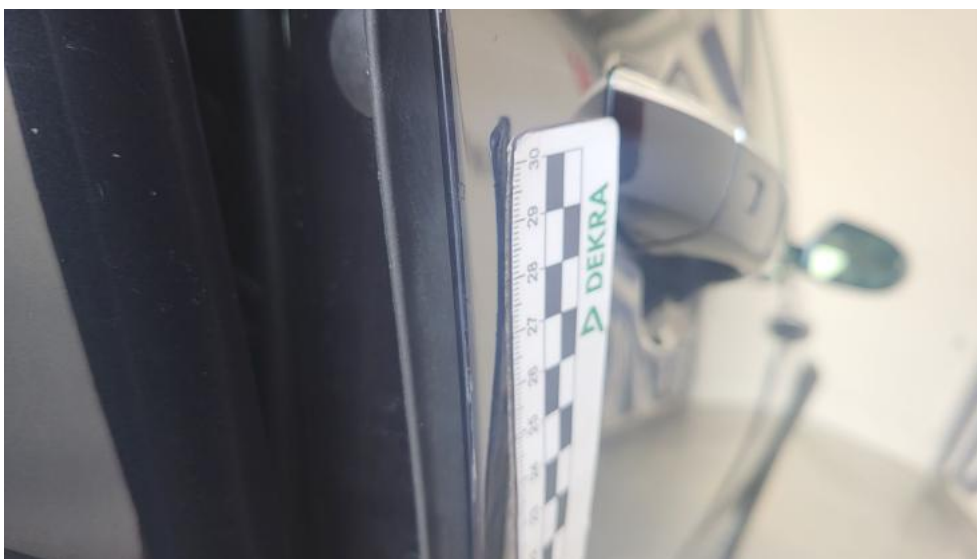
**Photo 47.**

Drzwi tylne P - Rysa/odprysk 1

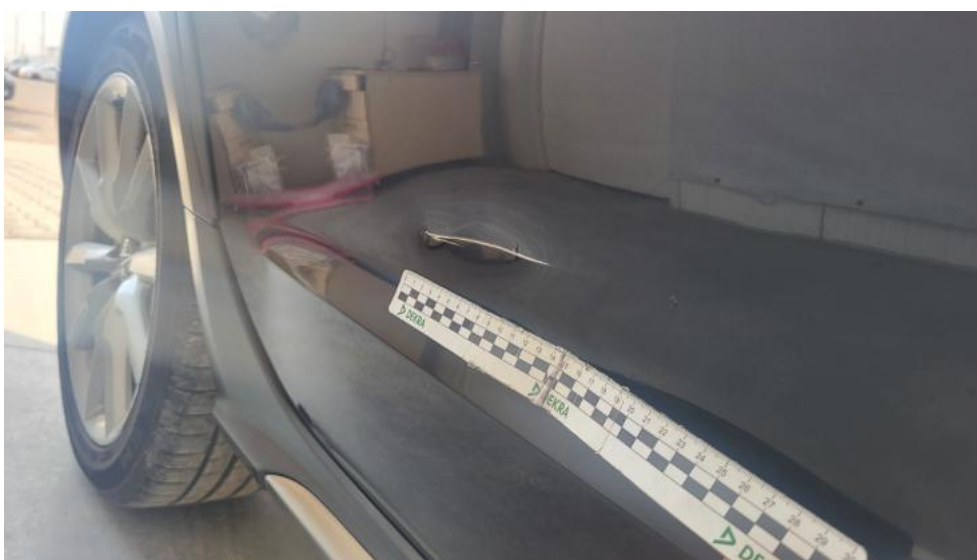
**Photo 48.**

Drzwi tylne P - Wgniecenie/odkształcenie 1

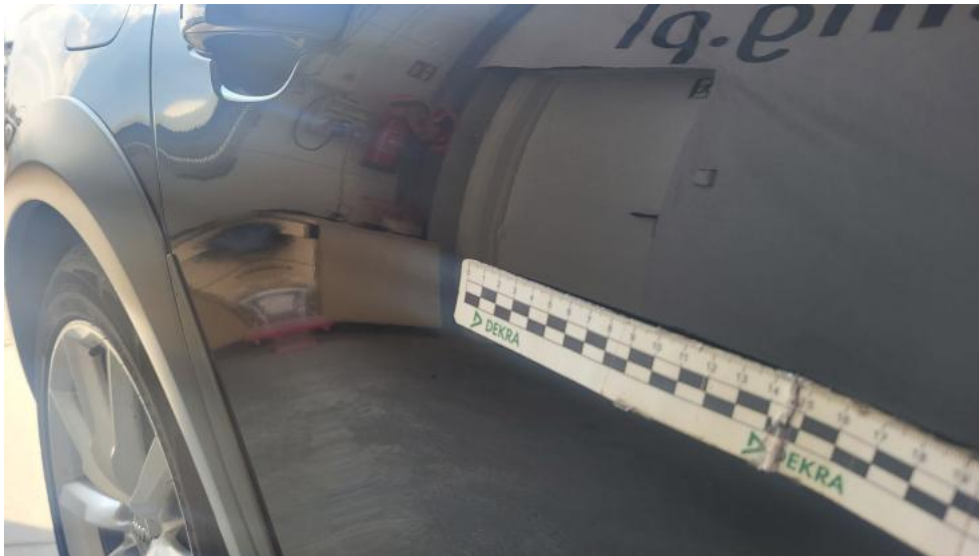
**Photo 49.**

Drzwi tylne P - Wgniecenie/odkształcenie 2

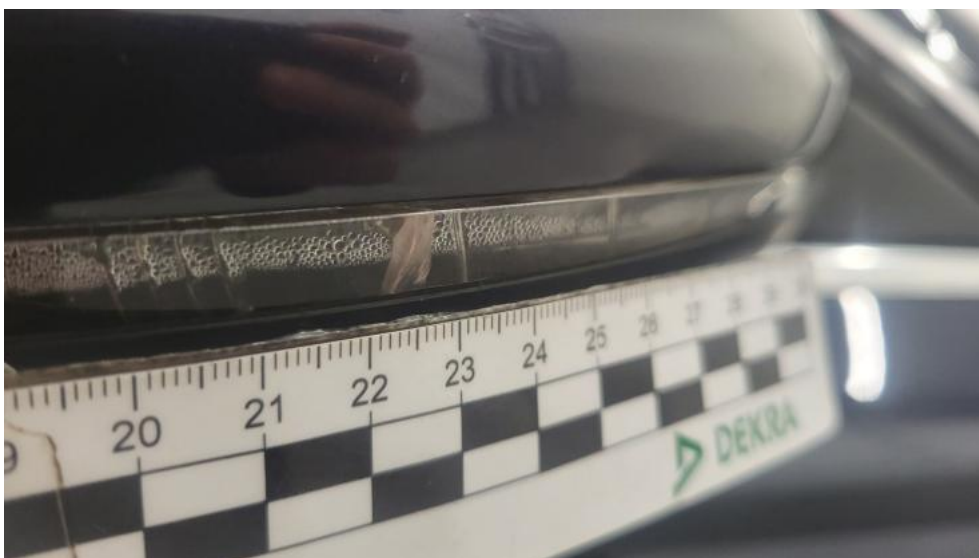
**Photo 50.**

Lusterko zew P - Pęknięcie/rozerwanie 1

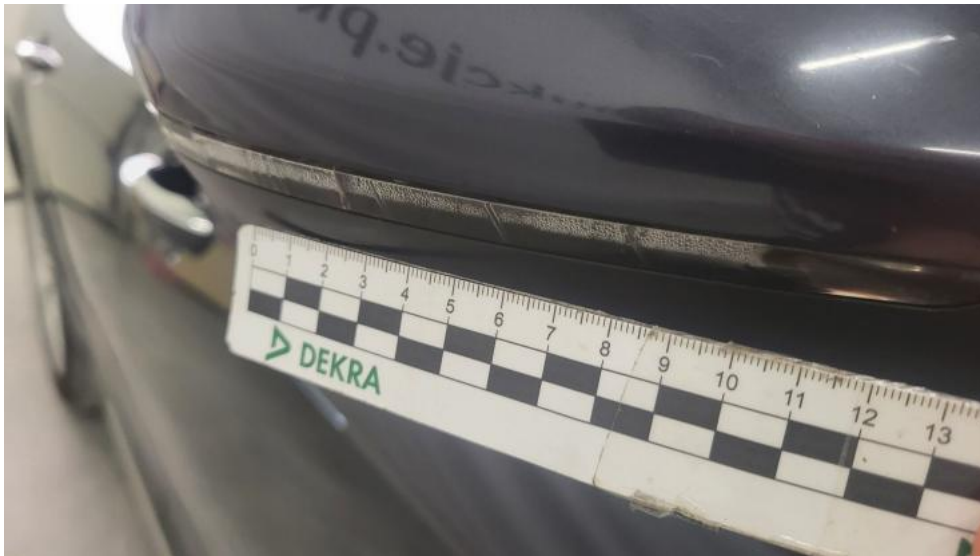
**Photo 51.**

Lusterko zew P - Inne 1

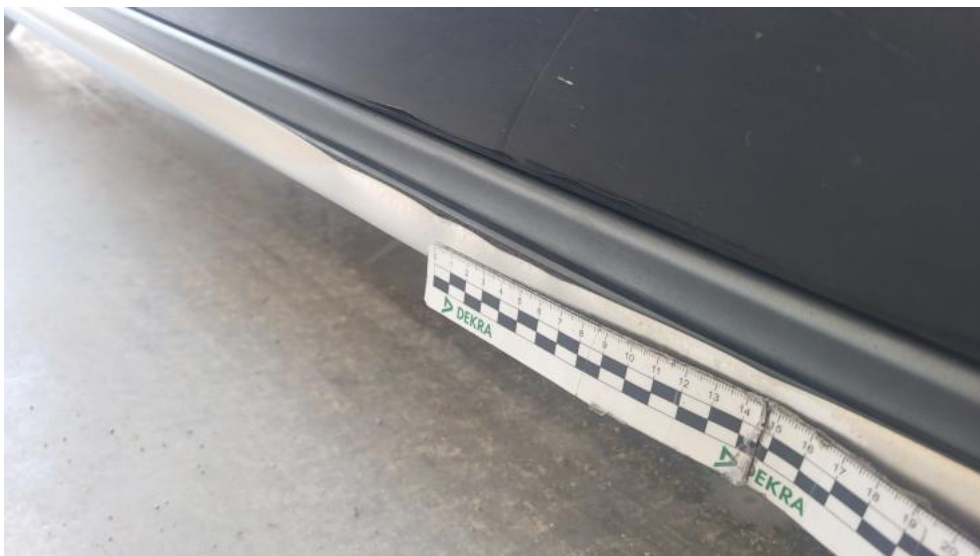
**Photo 52.**

Próg P - Wgniecenie/odkształcenie 1

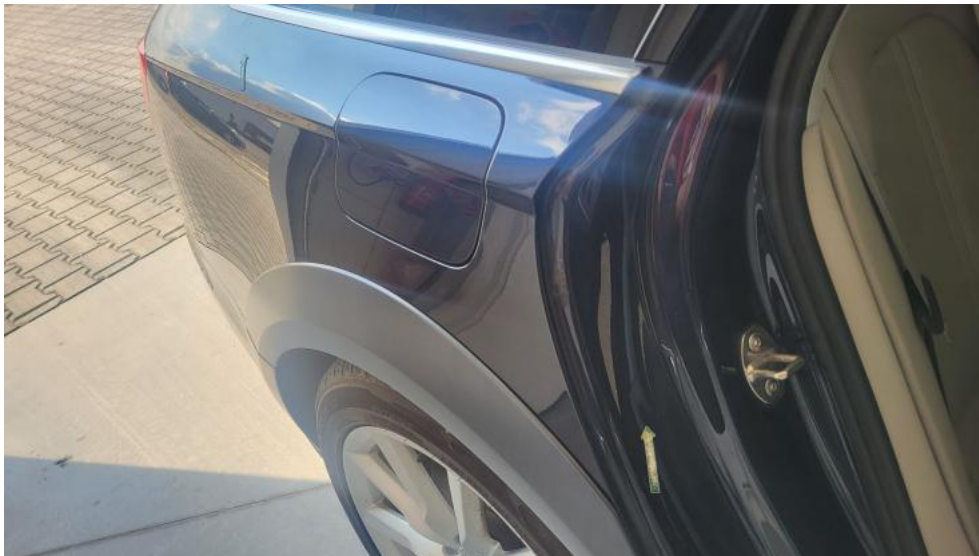
**Photo 53.**

Błotnik tylny P / Ściana boczna P - Wgniecenie/odkształcenie 1

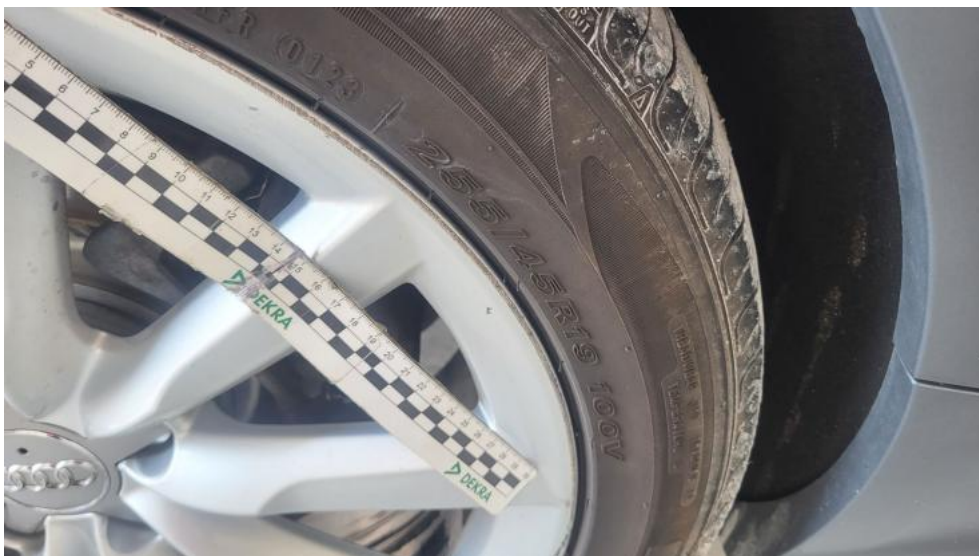
**Photo 54.**

Felga aluminiowa tylna P - Rysa/odprysk 1

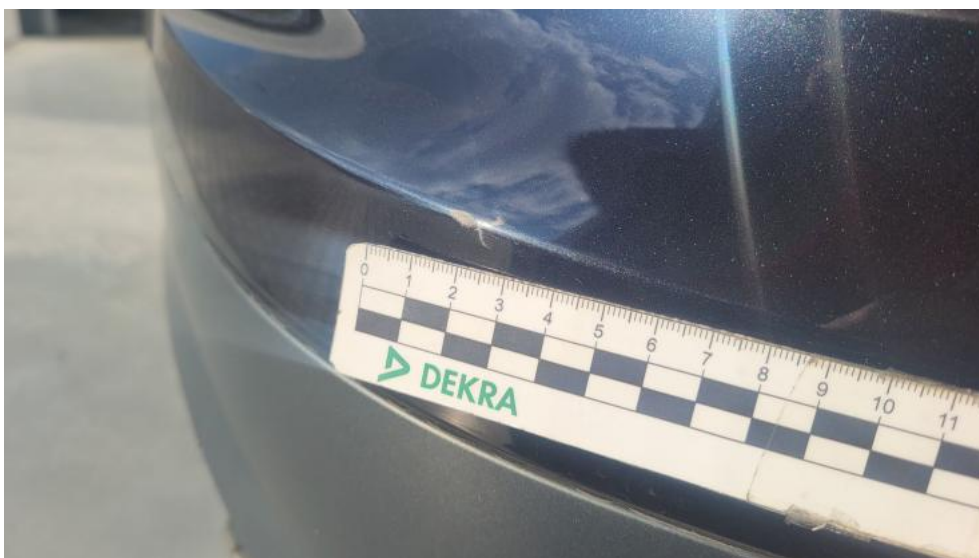
**Photo 56.**

Zderzak tylny - Rysa/odprysk 1

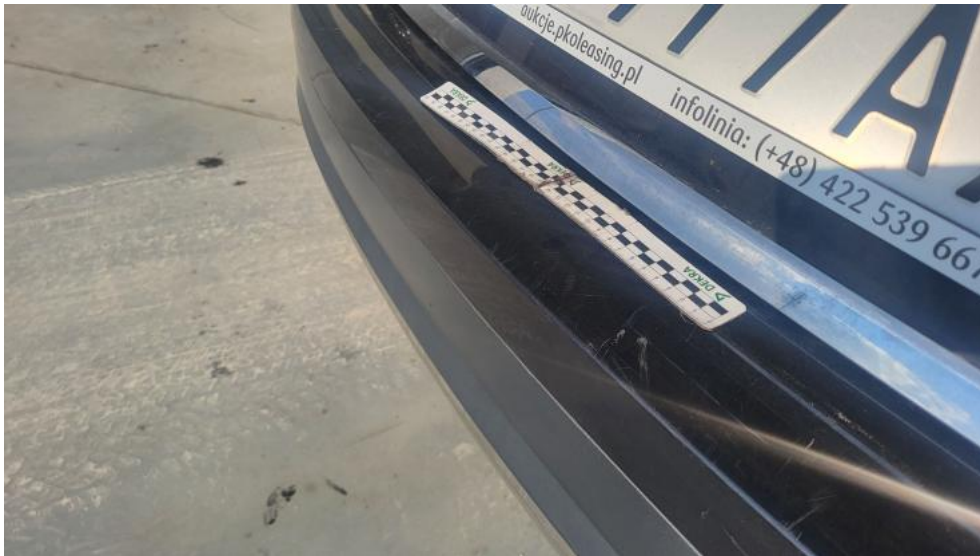
**Photo 57.**

Zderzak tylny - Rysa/odprysk 2

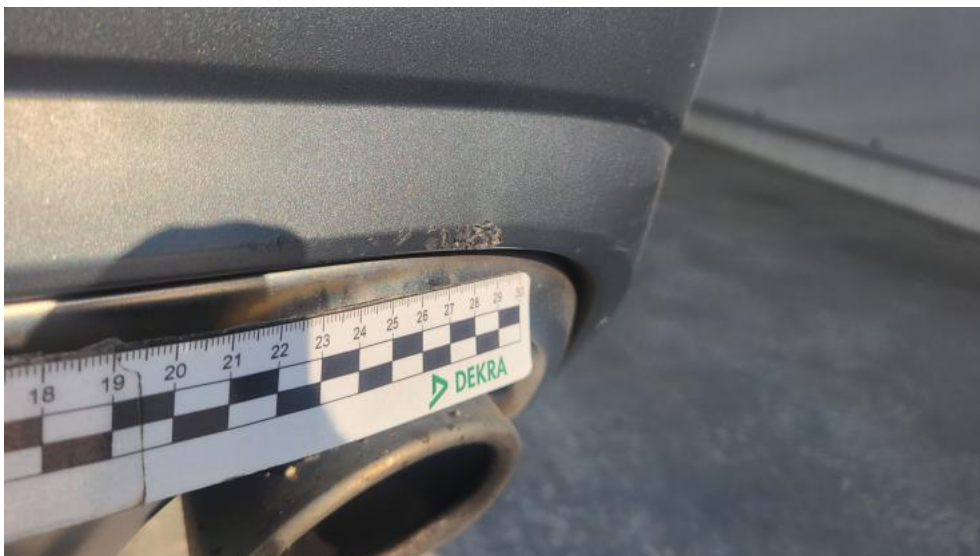
**Photo 58.**

Zderzak tylny cz dolna - Rysa/odprysk 1

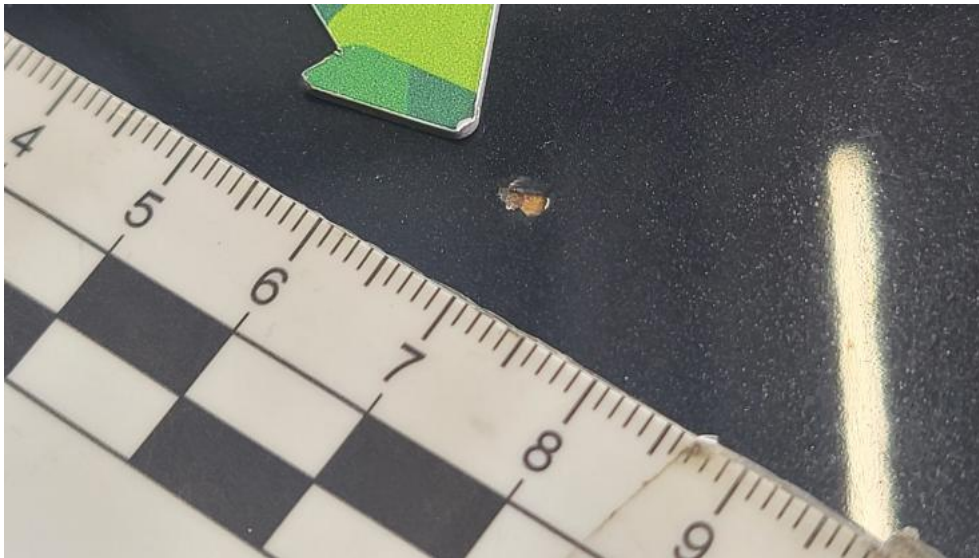
**Photo 59.**  
Dach - Inne 1

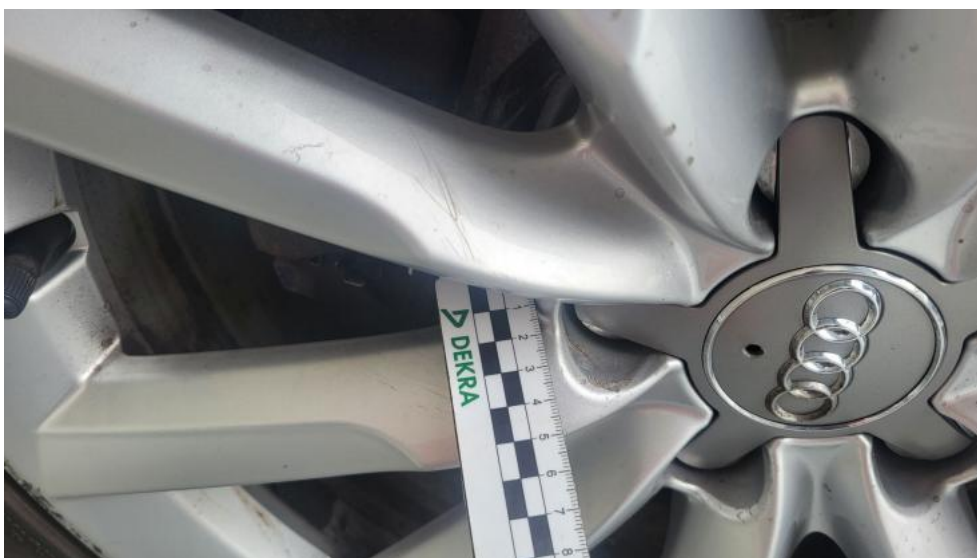
**Photo 62.**

Felga aluminiowa tylna L - Rysa/odprysk 1

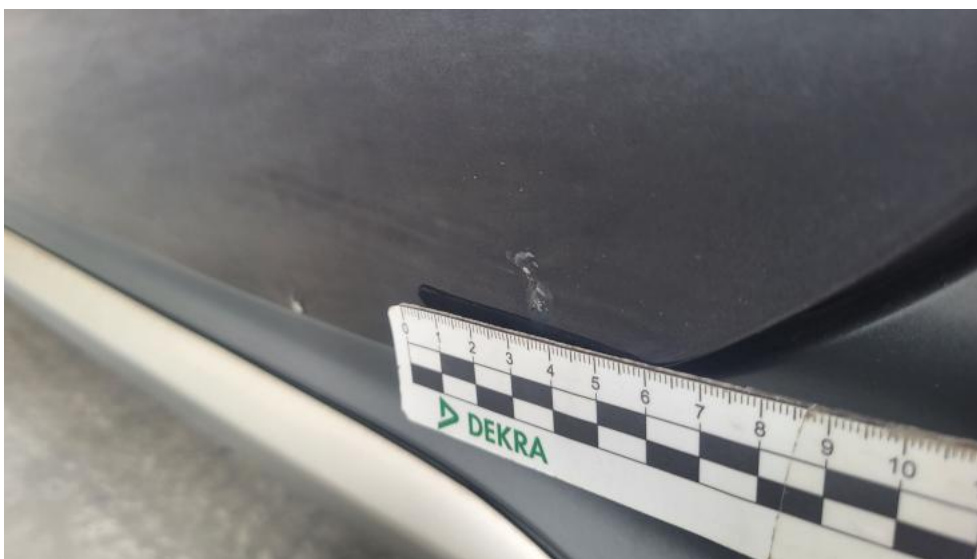
**Photo 65.**  
Drzwi tylne L - Inne 1

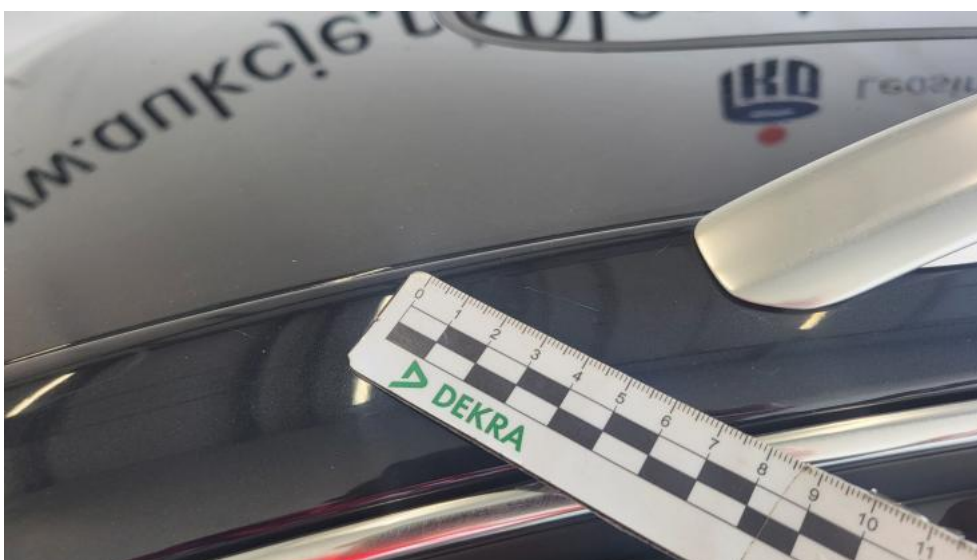
**Photo 66.**  
Słupki przedni L - Rysa/odprysk 1

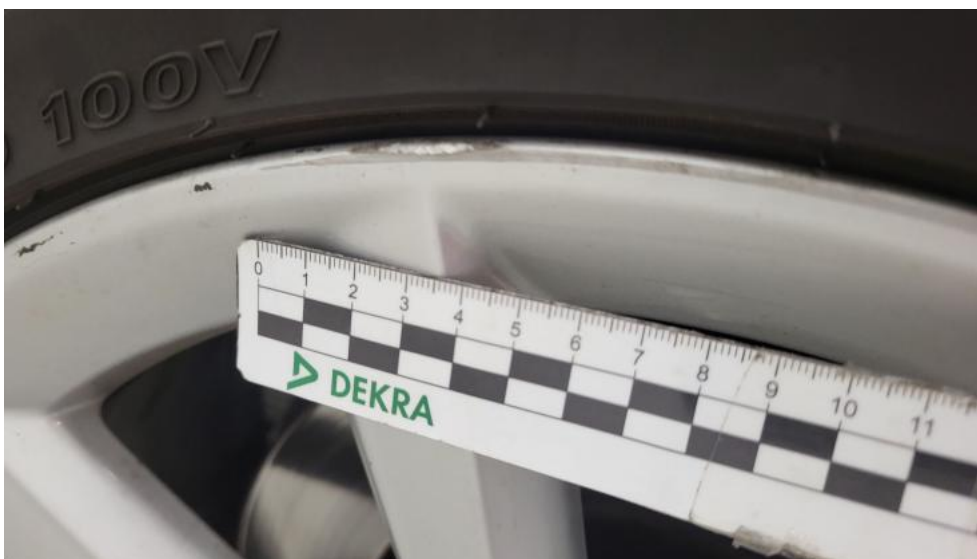
**Photo 67.**

Felga Aluminiowa przednia L - Rysa/odprysk 1

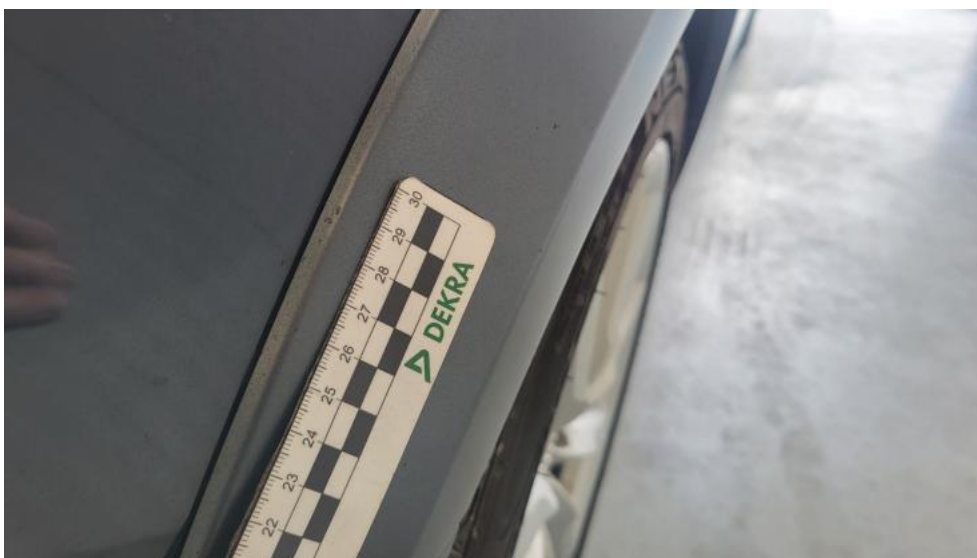
**Photo 68.**

Listwa błotnika przedniego L - Rysa/odprysk 1

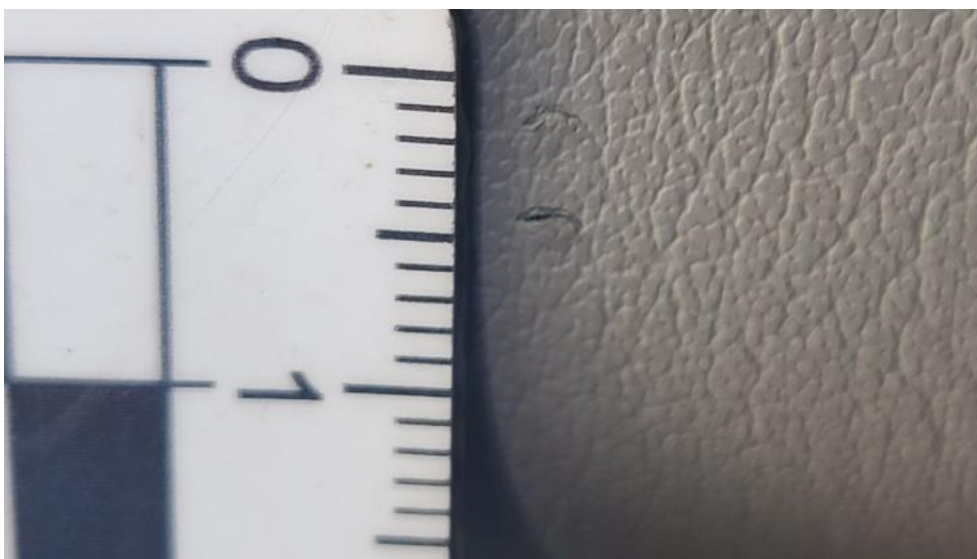
**Photo 71.**

Fotel prz. lew. - Pęknięcie/rozerwanie 1

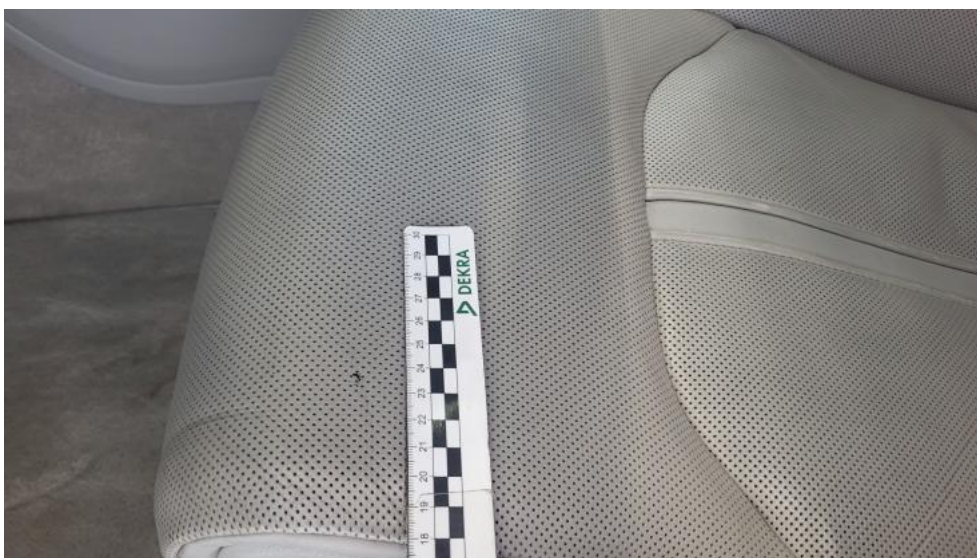
**Photo 72.**

Fotel prz. lew. - Inne 1

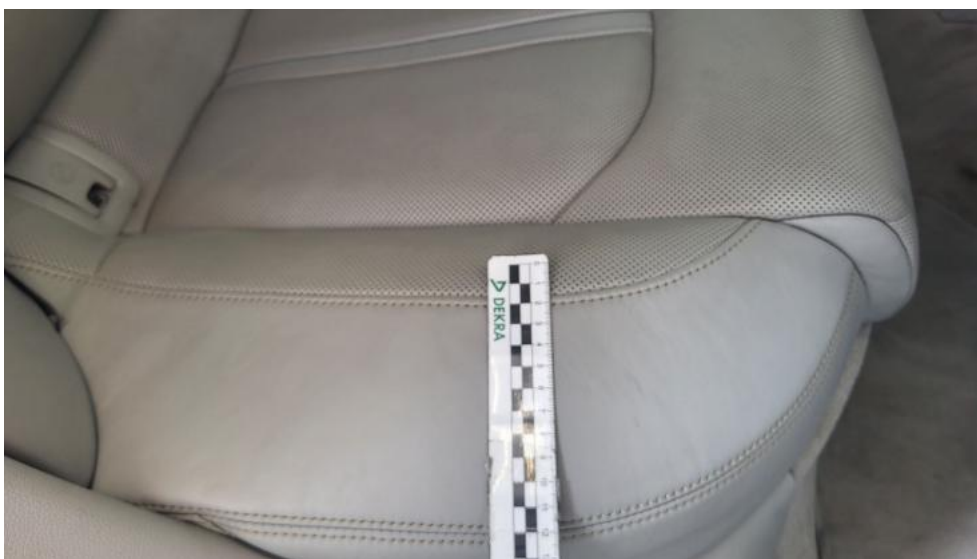
**Photo 75.**  
Kanapa tyl. - Inne 1

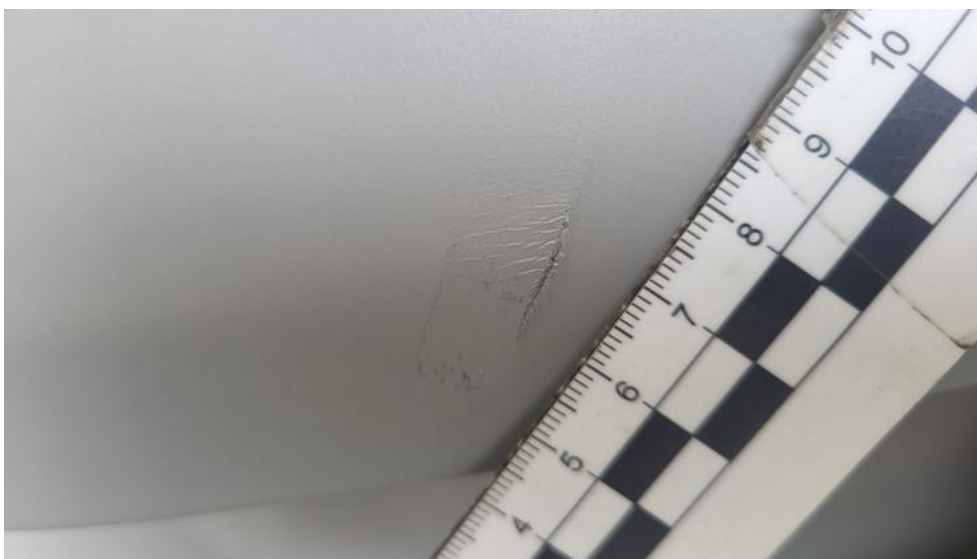
**Photo 77.**

Tapicerka drzwi przednich L - Pęknięcie/rozerwanie 1

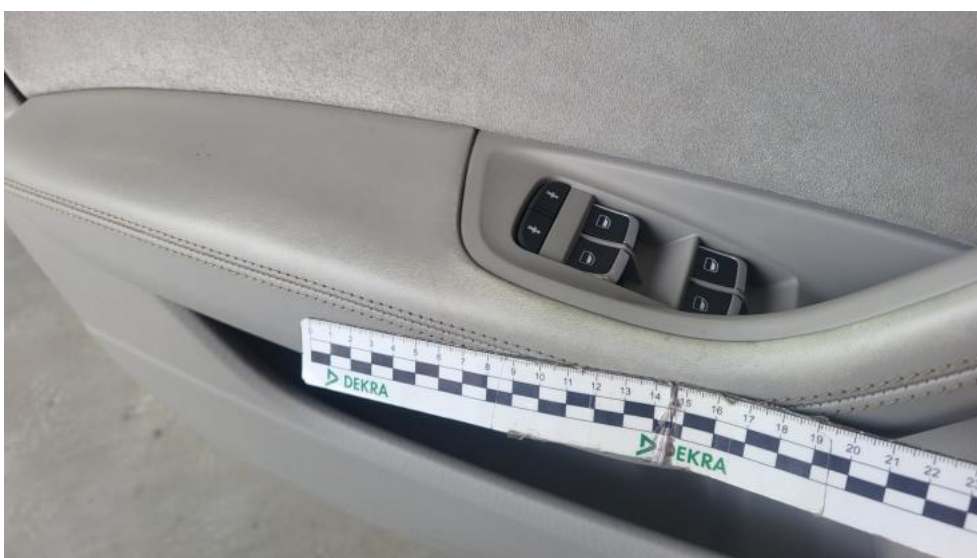
**Photo 78.**

Tapicerka drzwi przednich L - Inne 1

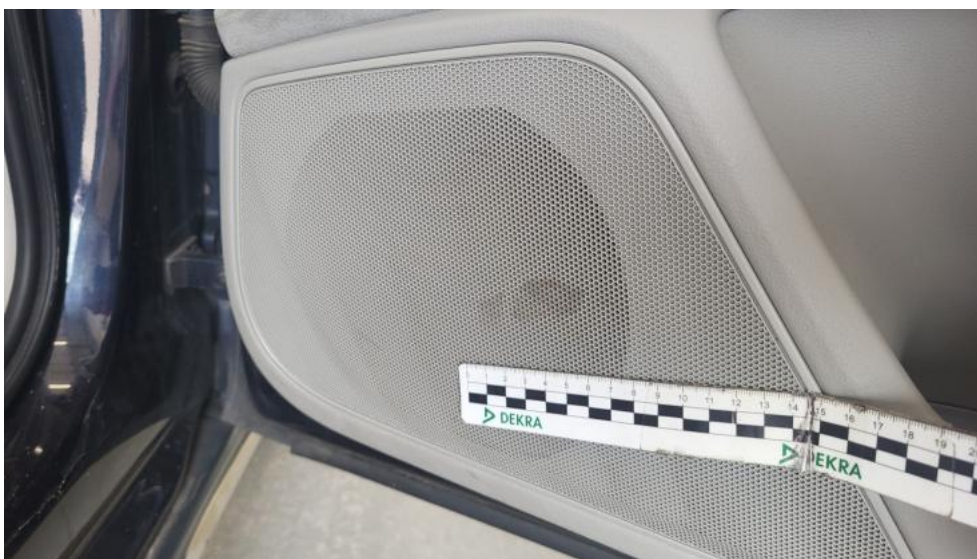
**Photo 79.**

Tapicerka drzwi przednich P - Inne 1

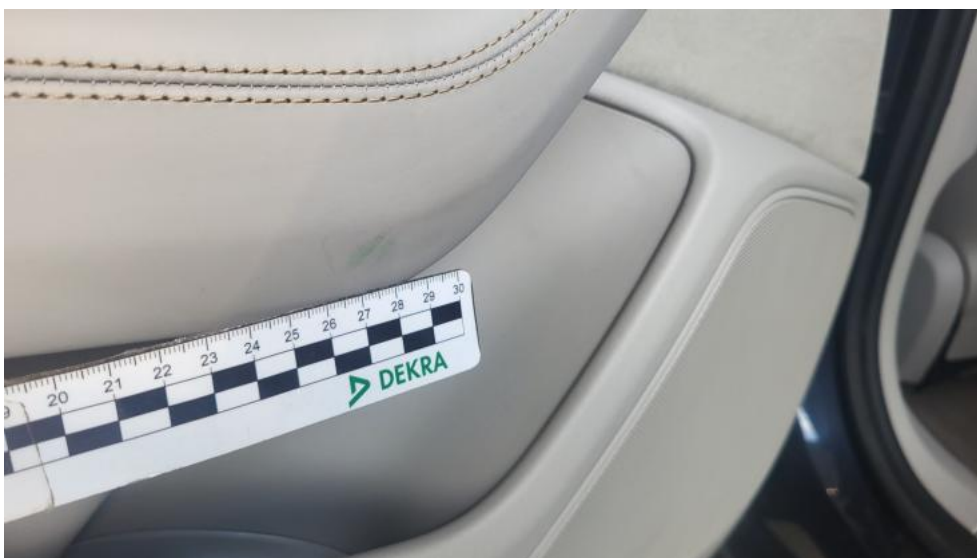
**Photo 80.**

Tapicerka drzwi tylnych L - Inne 1

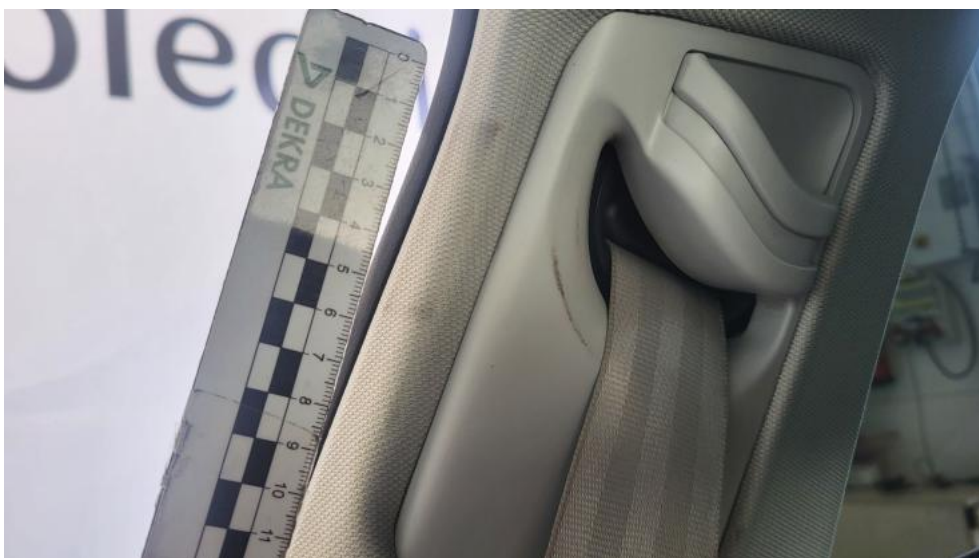
**Photo 82.**

Wykładzina(y) słupka środkowego P - Inne 1

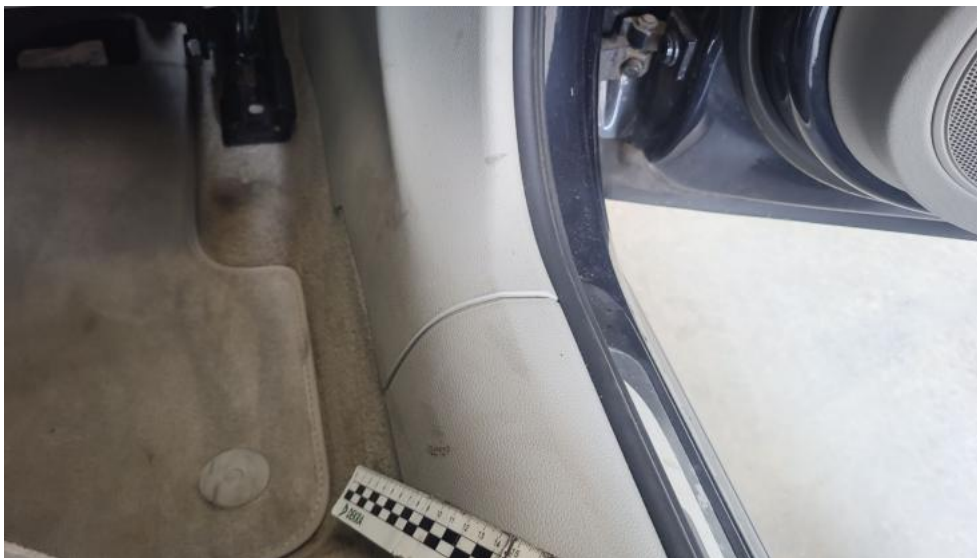
**Photo 85.**

Listwy progowe praw. - Inne 1

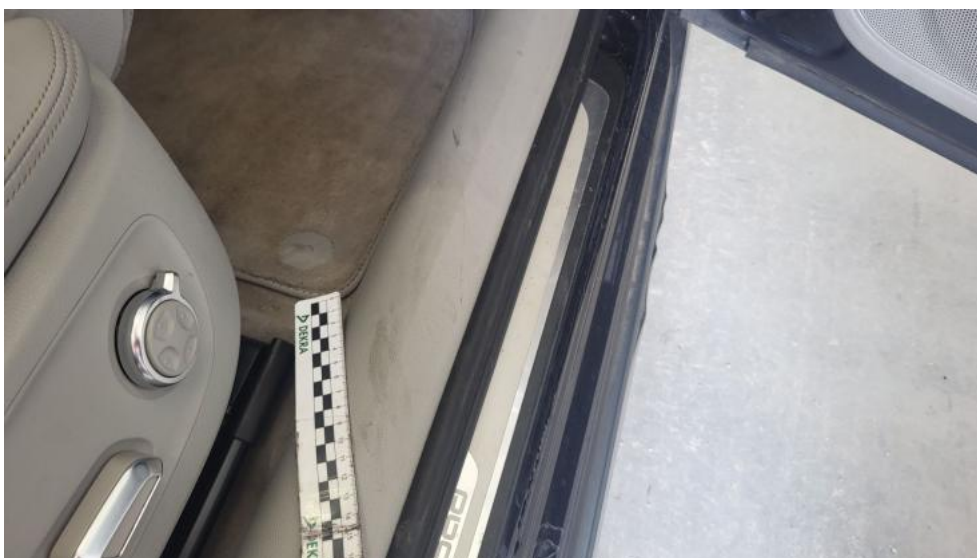
**Photo 86.**

Listwy progowe praw. - Inne 2

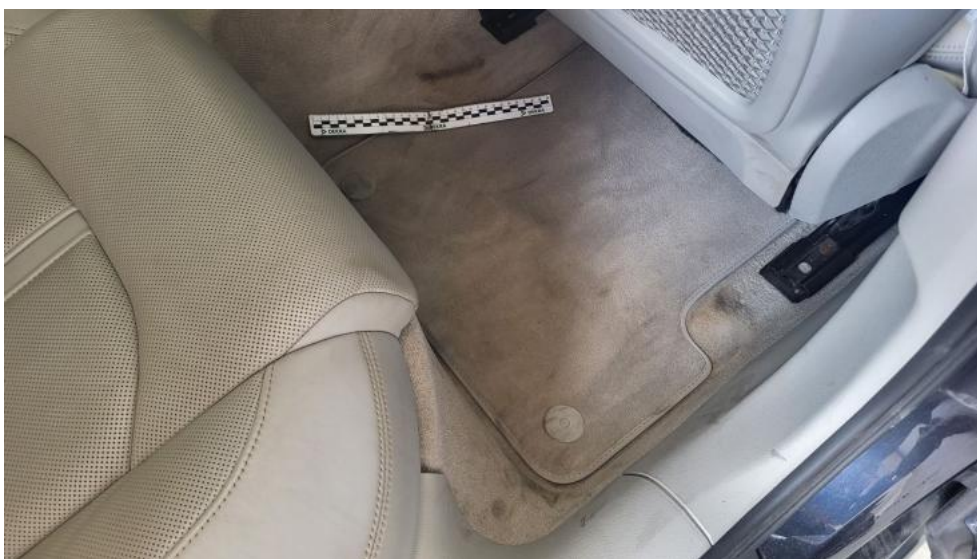
**Photo 87.**

Wykładzina podłogi - Inne 1
