DEKRA's commission No. : PKOL(W)/LODZ/19385/25/03/17  
commission/ damage No. : Futura  
Date of commission: 17-03-2025

**Vehicle data**

| Model | Astra V Sports Tourer 19-22 |
| Registration /record No. | WD1963P |

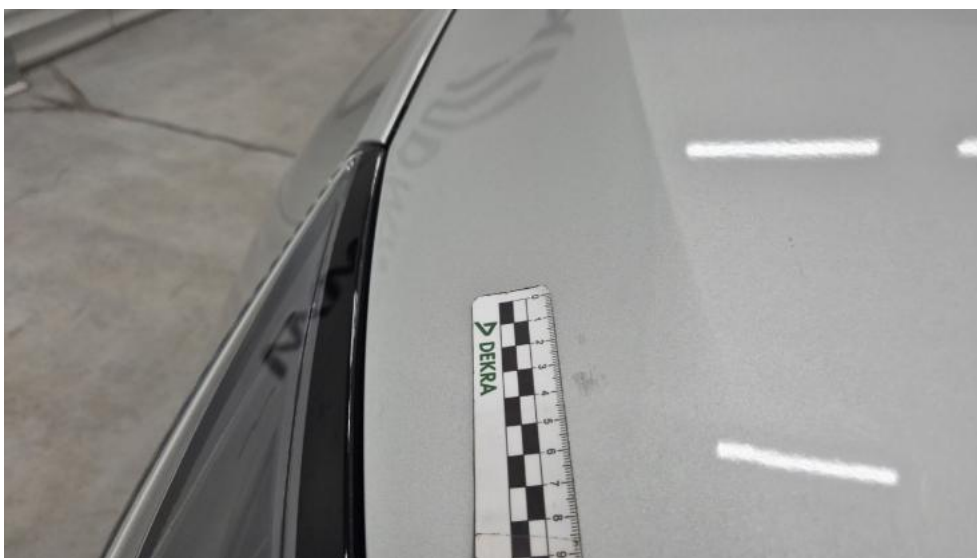
Pokrywa komory silnika - Rysa/odprysk 1

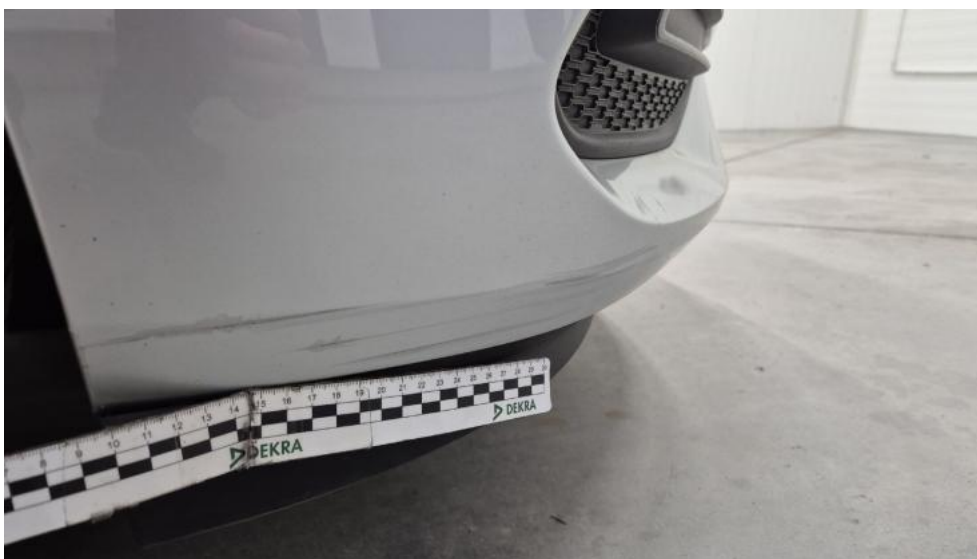
Zderzak - Rysa/odprysk 1

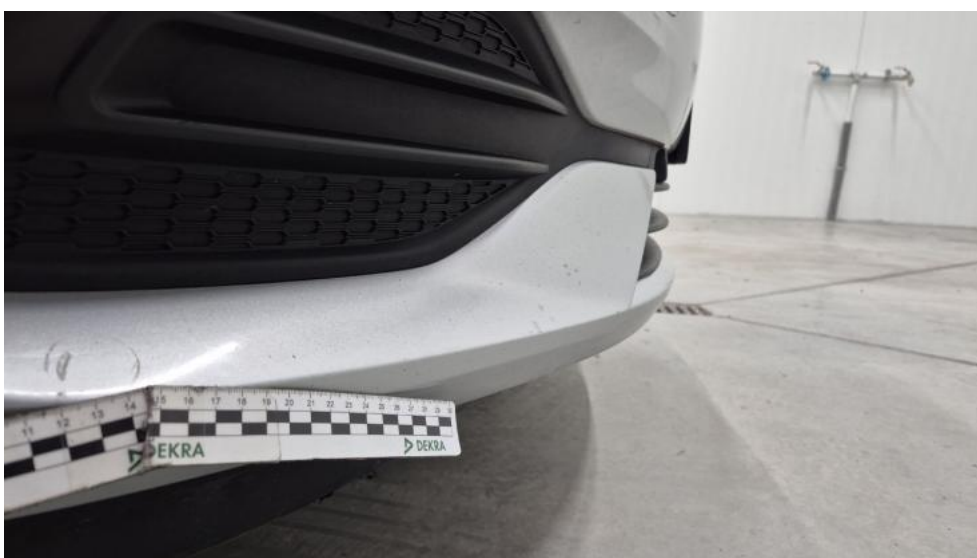
Zderzak - Rysa/odprysk 2

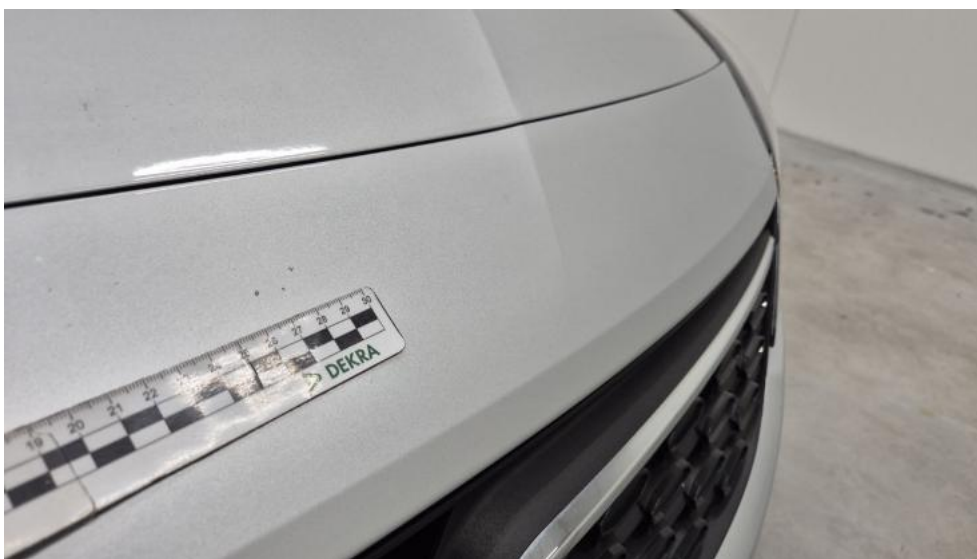
Zderzak() - Rysa/odprysk 3

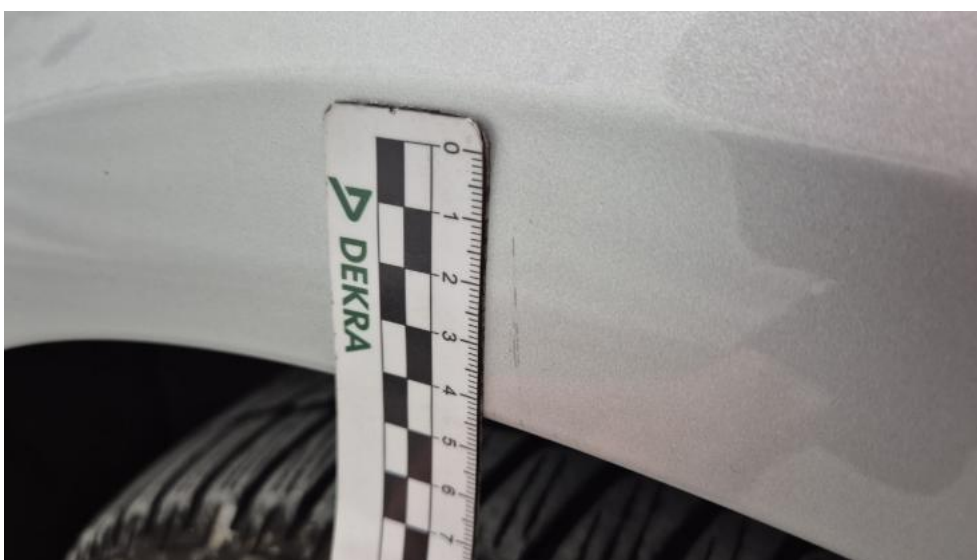
Światnik przedni P - Rysa/odprysk 1

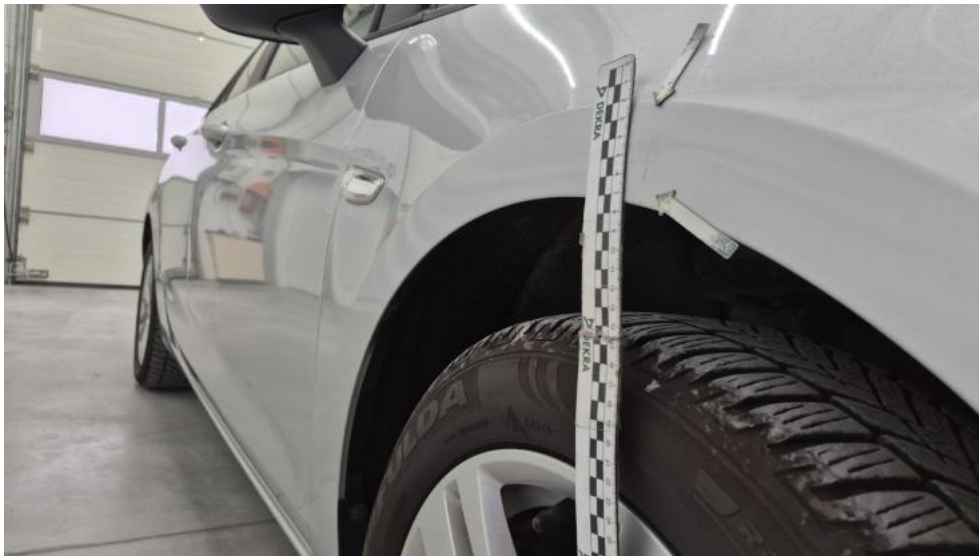
Błotnik przedni P - Wgniecenie/odkształcenie 1

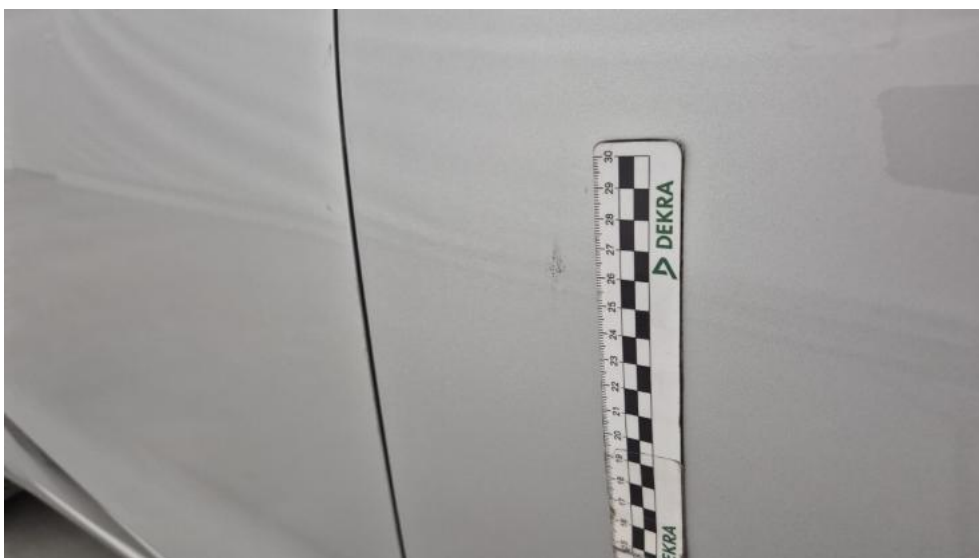
Drzwi przednie P - Rysa/odprysk 1

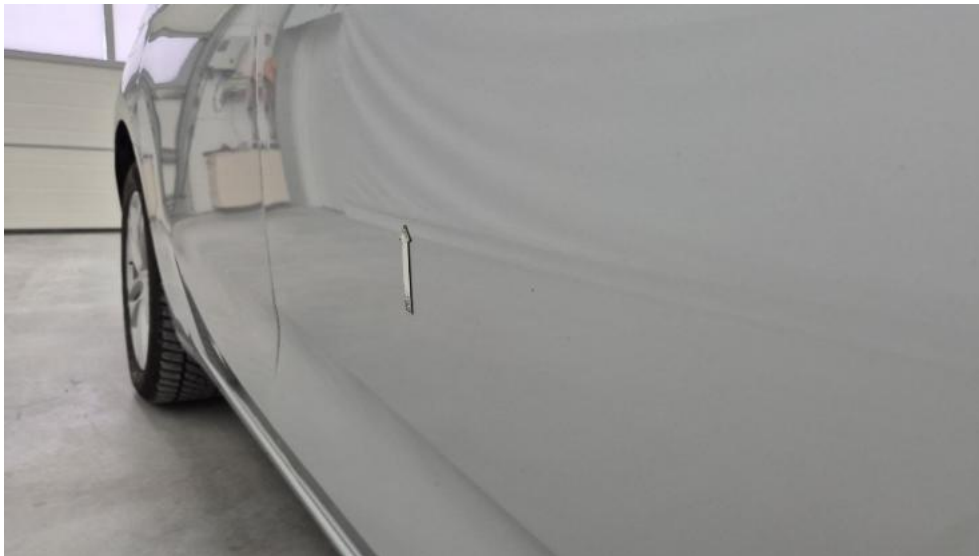
Drzwi przednie P - Wgniecenie/odkształcenie 1

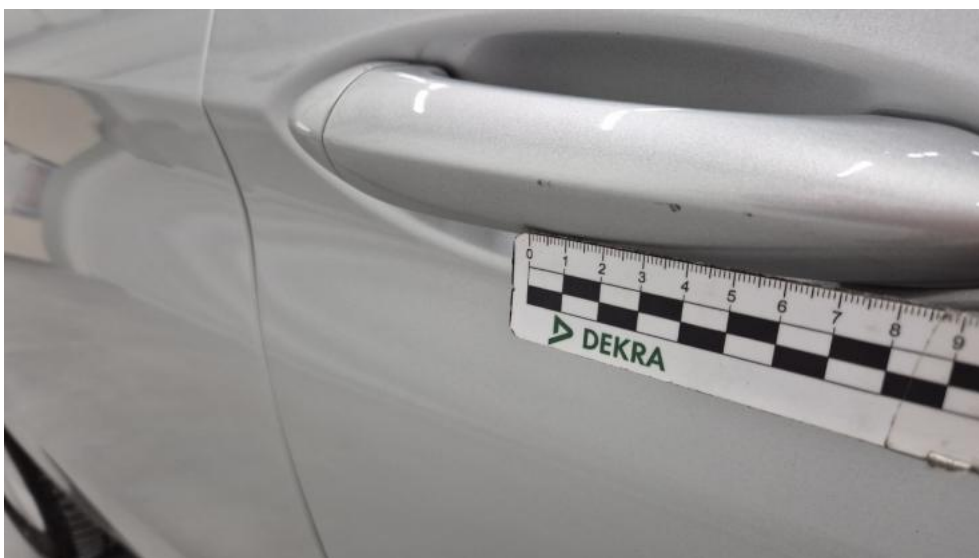
Klamka drzwi prz P - Rysa/odprysk 1

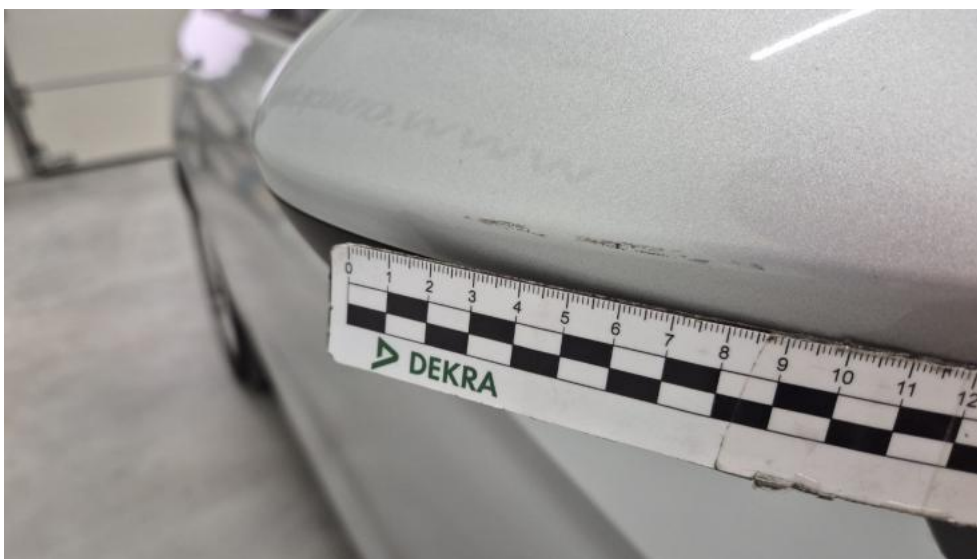
Lusterko zew P - Rysa/odprysk 1

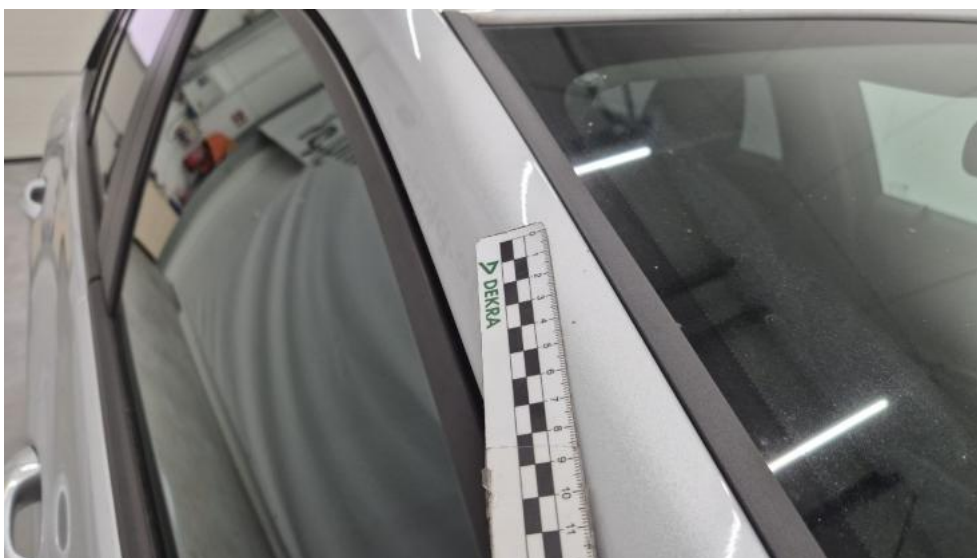
Słupek przedni P - Rysa/odprysk 1

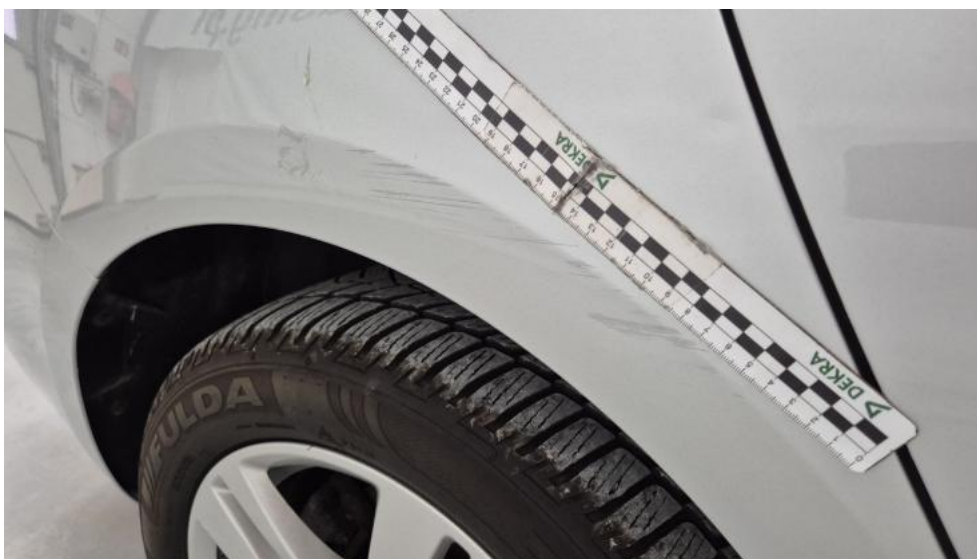
Błotnik tylny P / Ściana boczna P - Rysa/odprysk 1

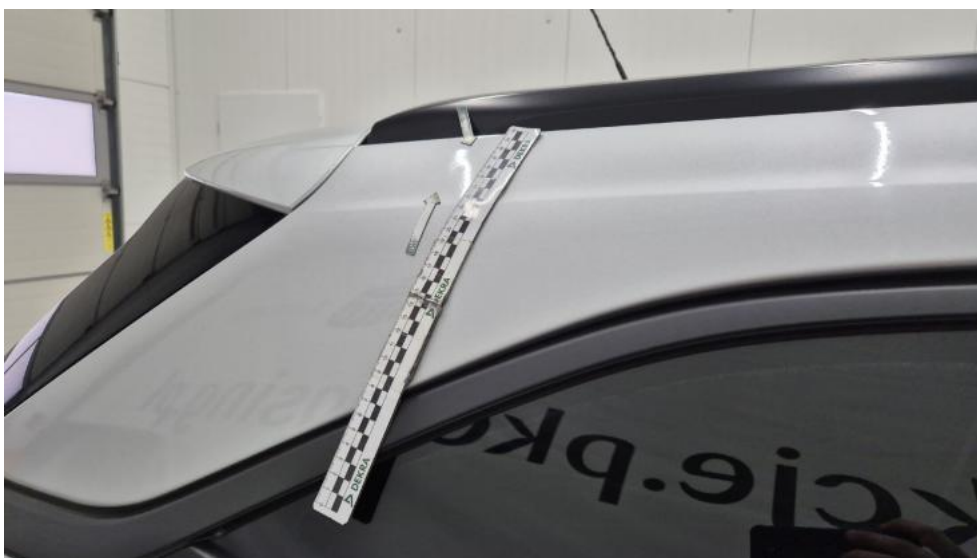
Błotnik tylny P / Ściana boczna P - Wgniecenie/odkształcenie 1

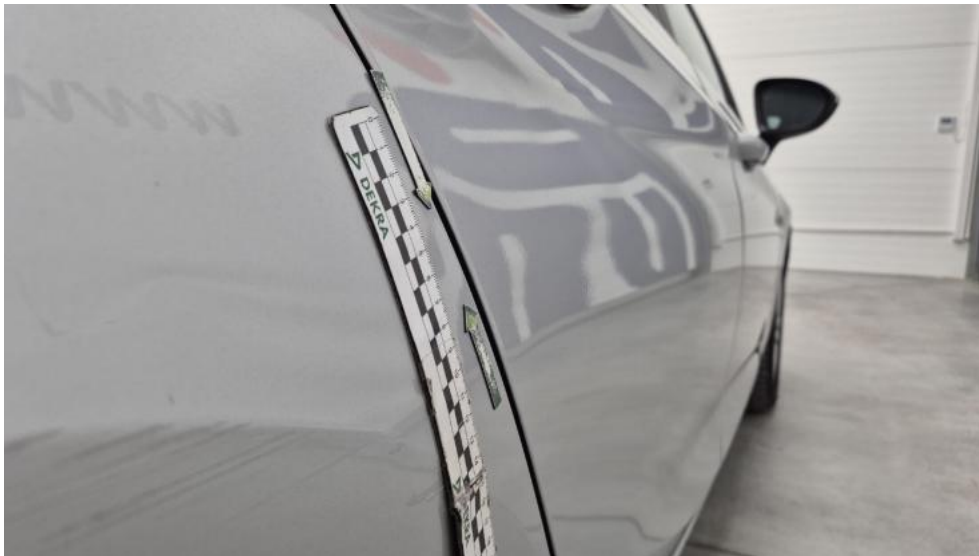
Błotnik tylny P / Ściana boczna P - Wgniecenie/odkształcenie 2

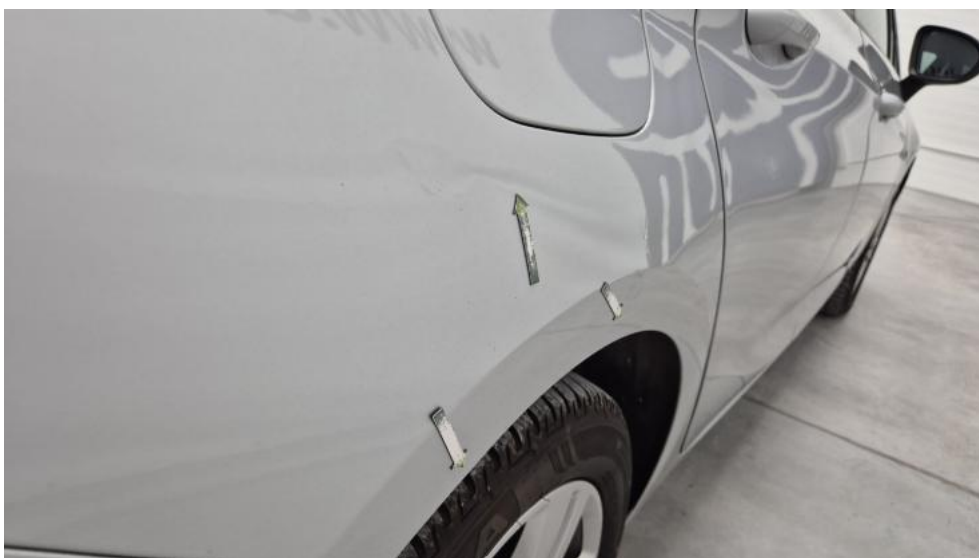
Błotnik tylny P / Ściana boczna P() - Wgniecenie/odkształcenie 3

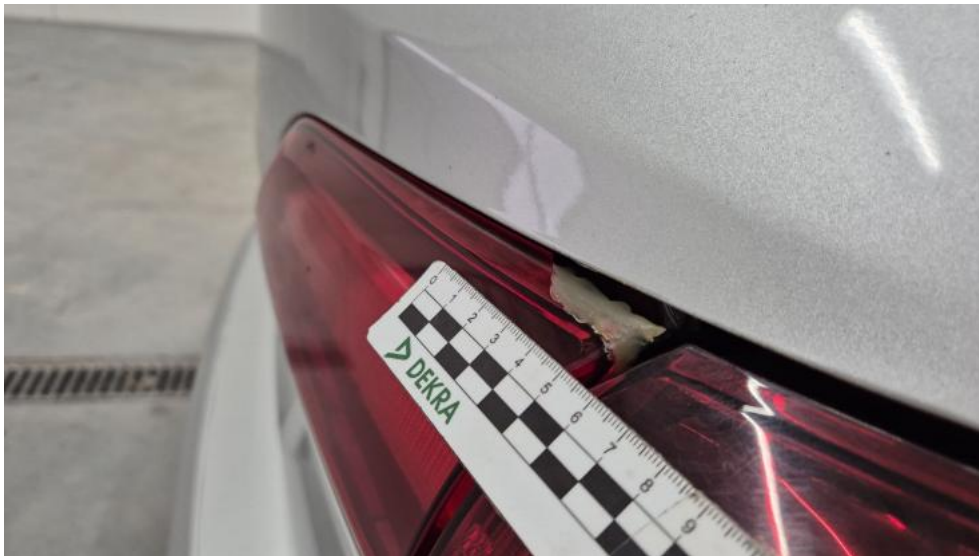
Lampa tylna wew P - Inne 1

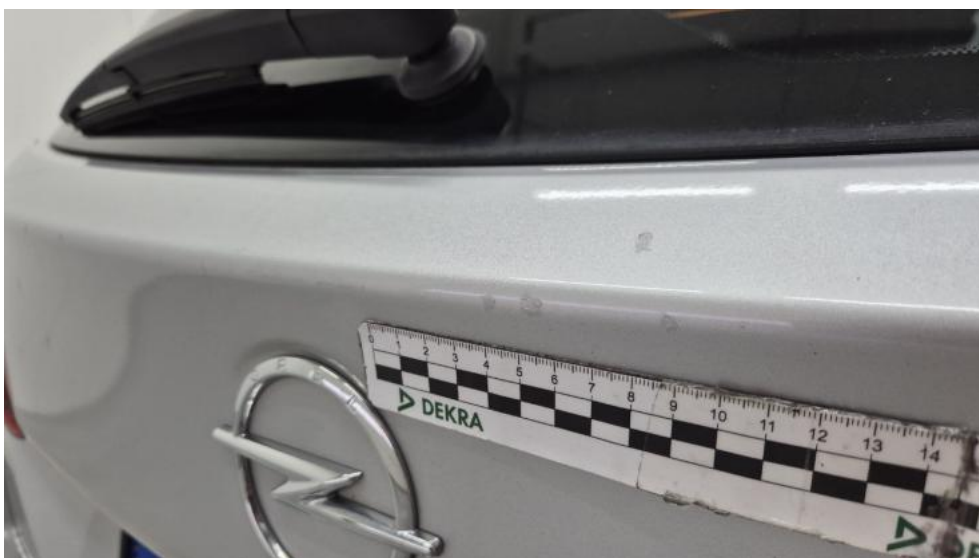
Pokrywy bagażnika - Rysa/odprysk 1

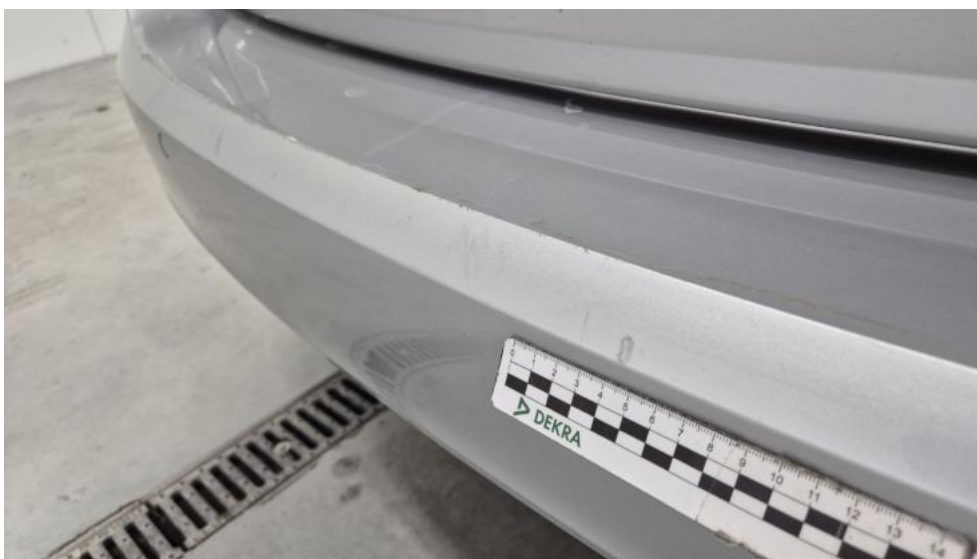
Zderzak tylny - Rysa/odprysk 1

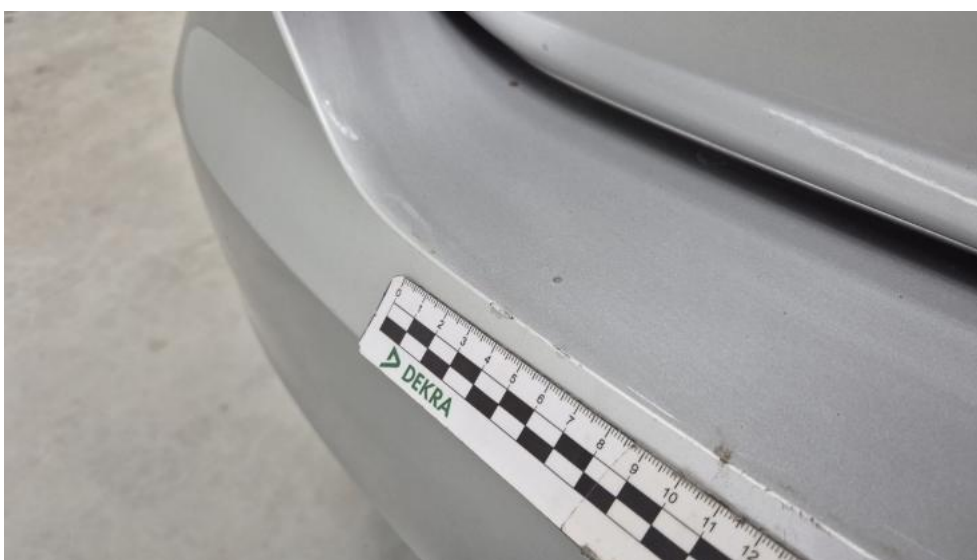
Zderzak tylny - Rysa/odprysk 2

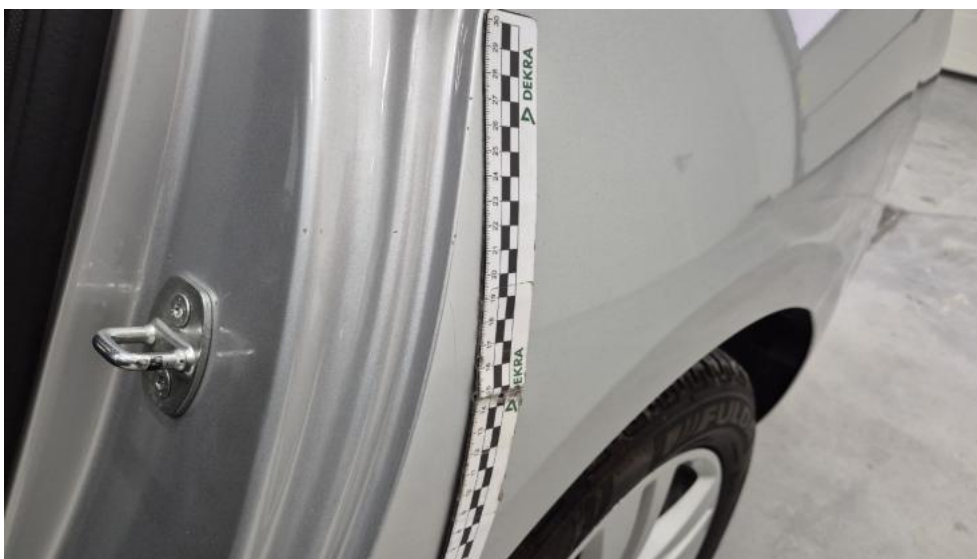
Błotnik tylny L / Ściana boczna L - Rysa/odprysk 1

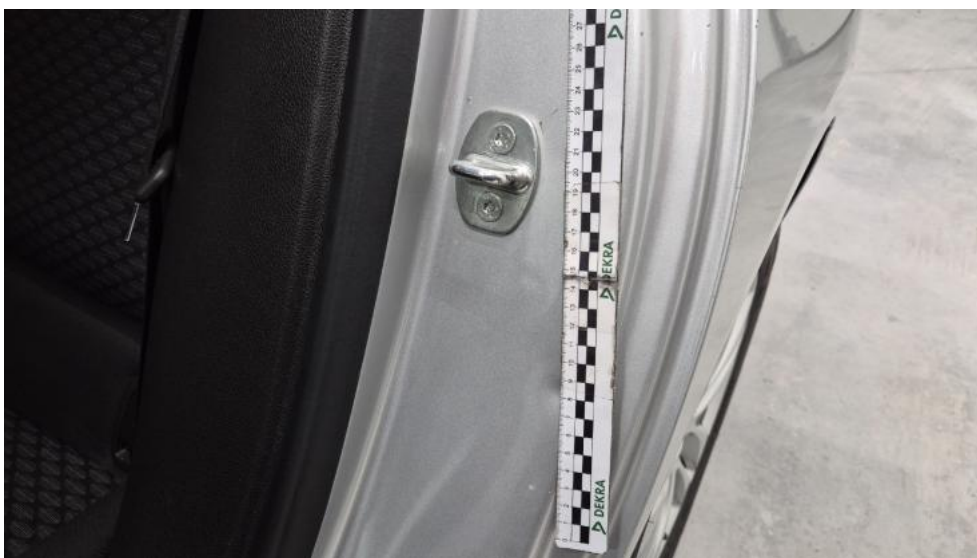
Błotnik tylny L / Ściana boczna L - Rysa/odprysk 2

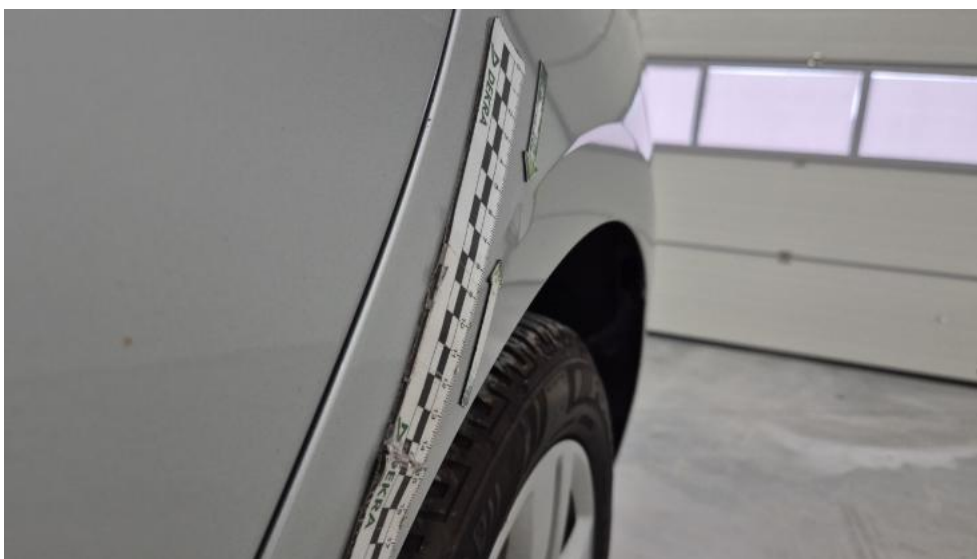
Błotnik tylny L / Ściana boczna L - Wgniecenie/odkształcenie 1

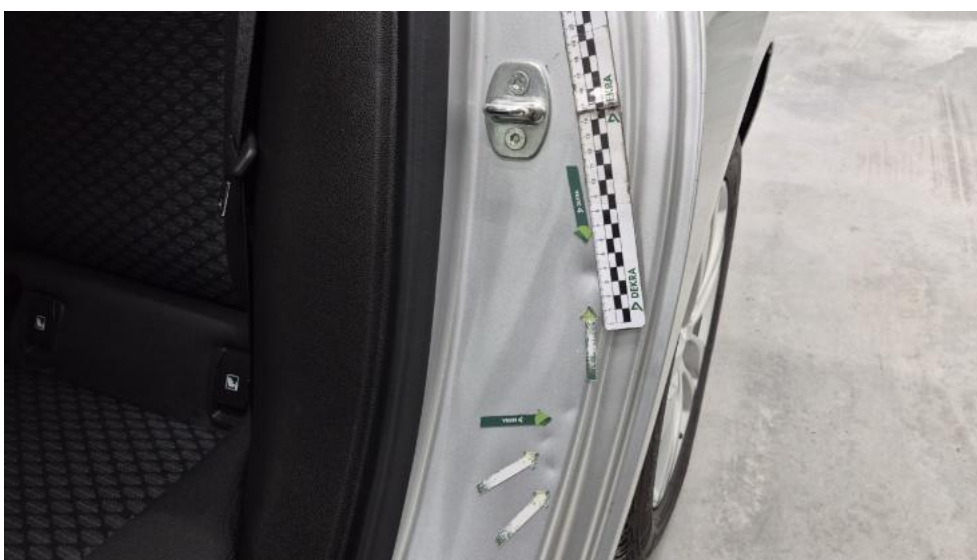
Błotnik tylny L / Ściana boczna L - Wgniecenie/odkształcenie 2

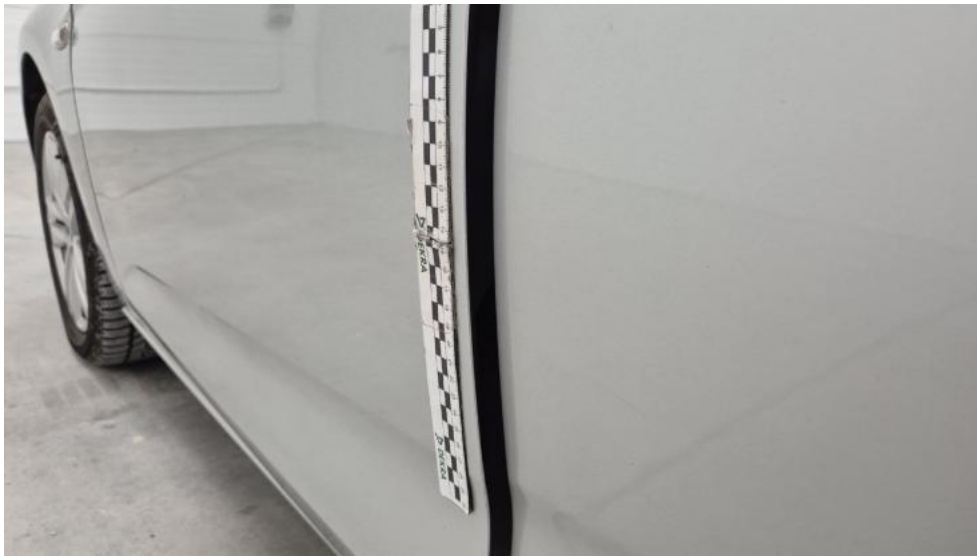
Drzwi przed L - Rysa/odprysk 1

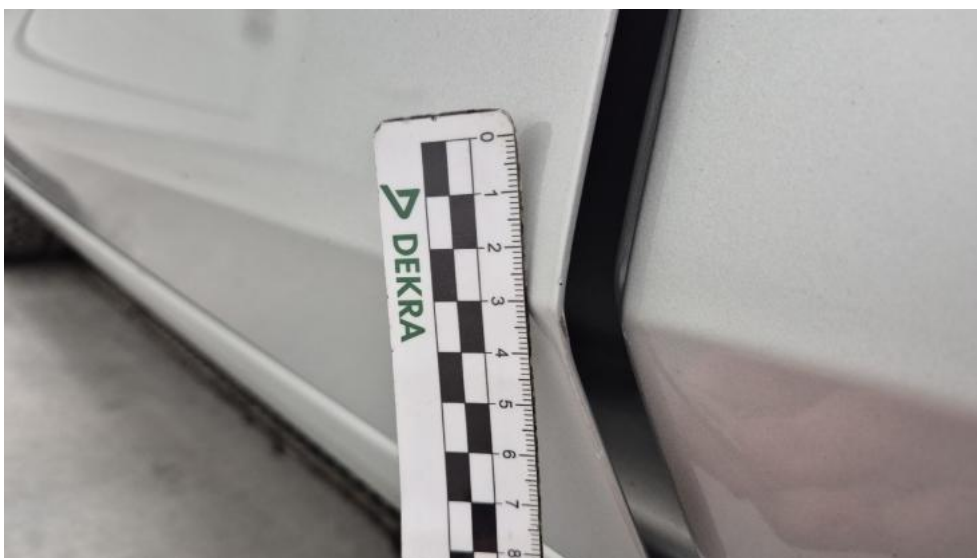
Drzwi przed L - Rysa/odprysk 2

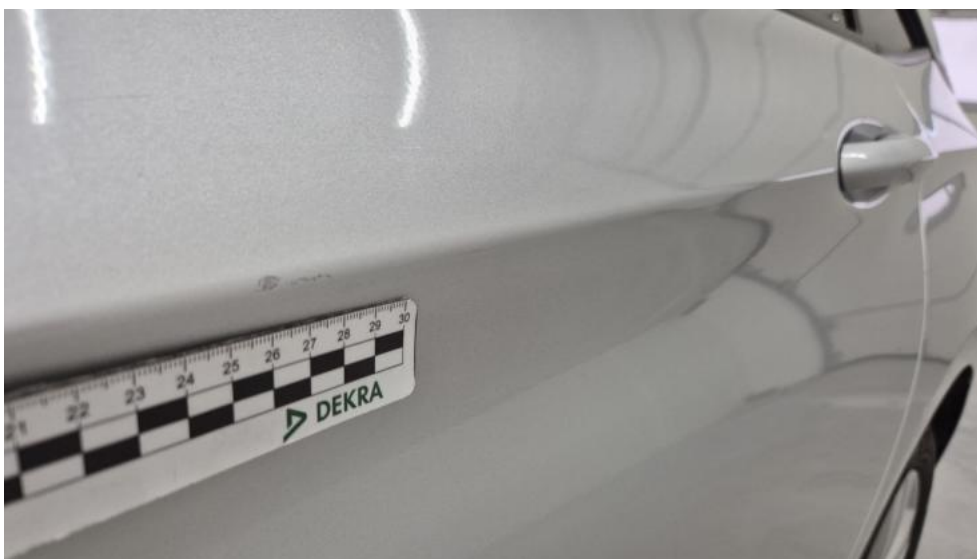
Drzwi tylne L - Rysa/odprysk 1

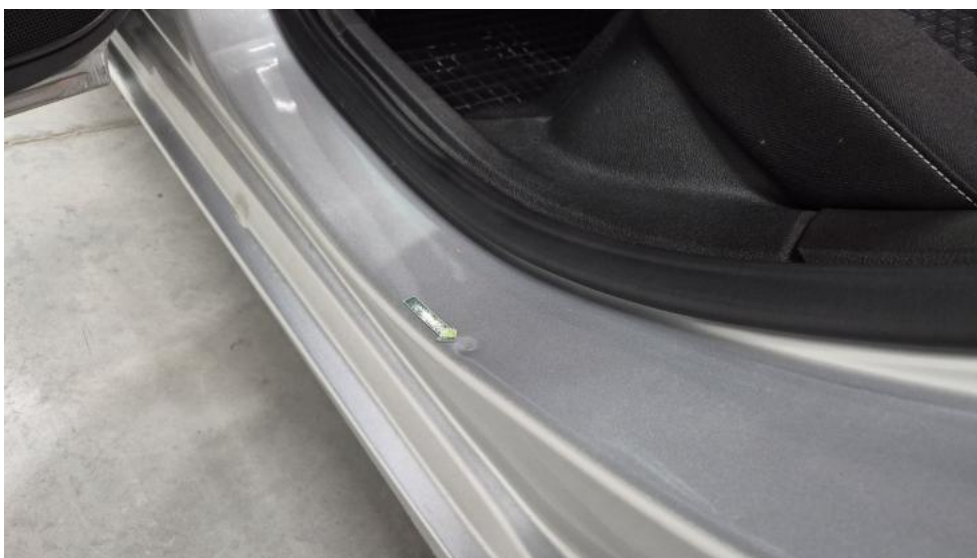
Próg L - Wgniecenie/odkształcenie 1

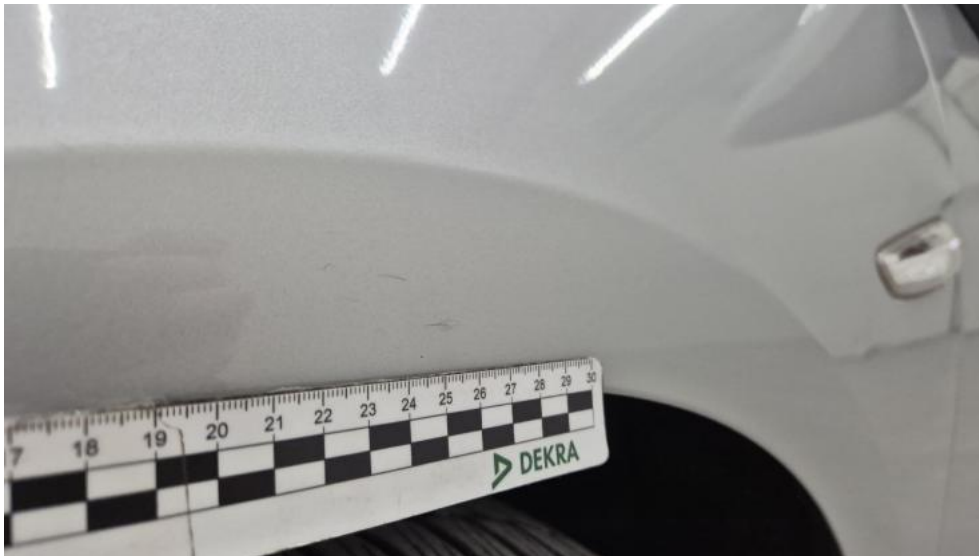
Błotnik przedni L - Rysa/odprysk 1

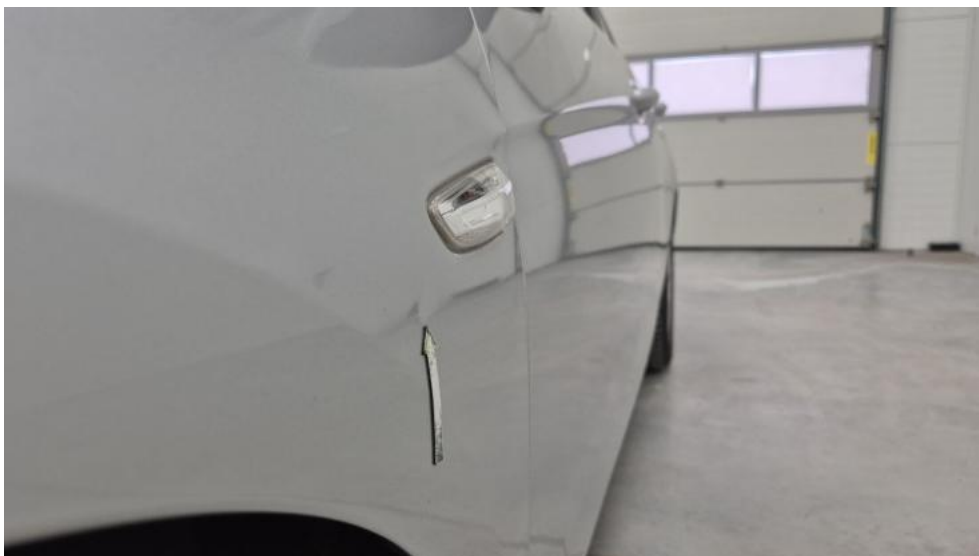
Błotnik przedni L - Wgniecenie/odkształcenie 1

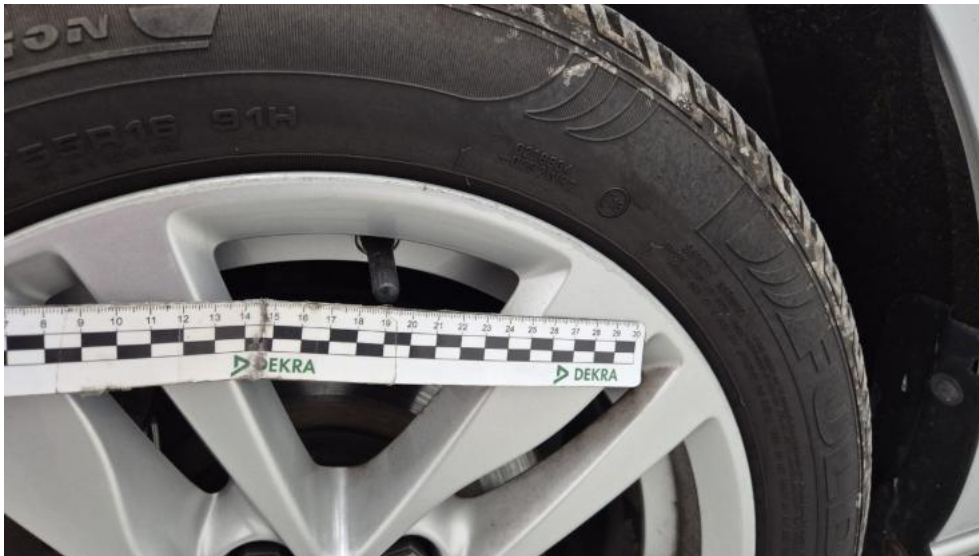
Felga Aluminiowa przednia L - Rysa/odprysk 1

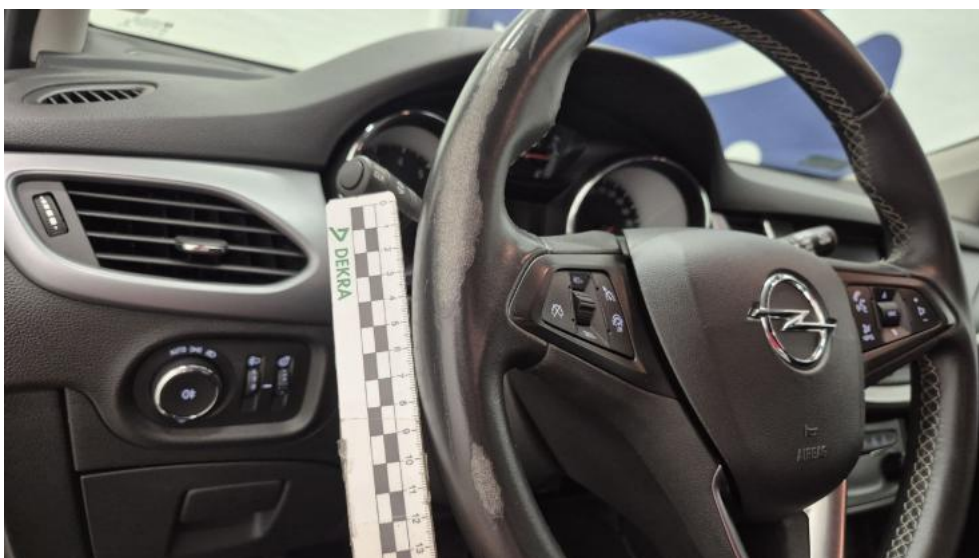
Koło kierownicy - Inne 1

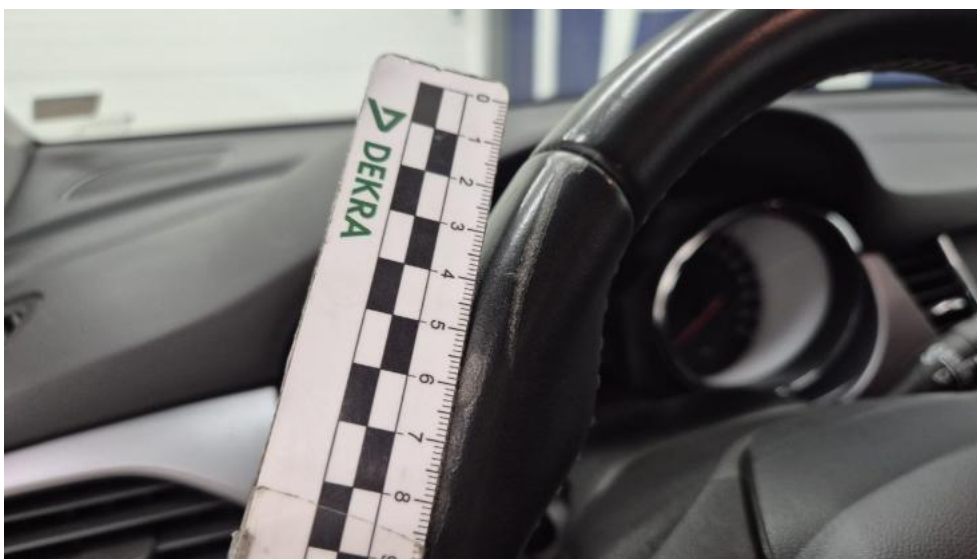
Koło kierownicy - Inne 2

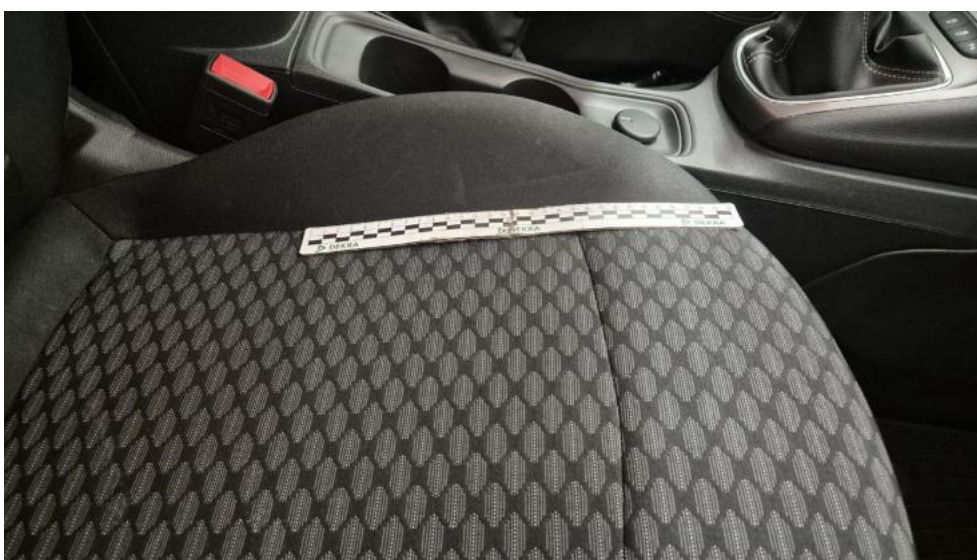
Fotel prz. praw. - Inne 1

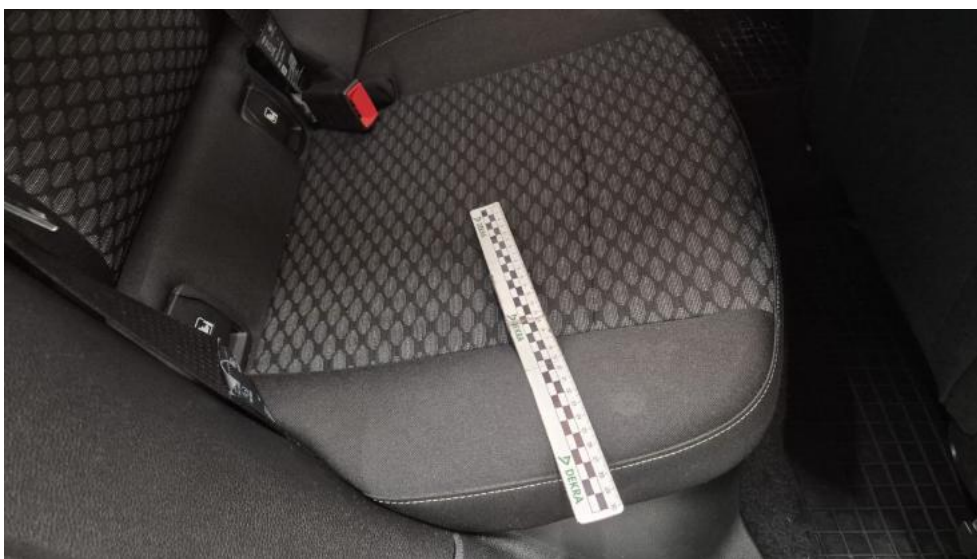
Kanapa tyl. - Inne 1
