Nr zlecenia DEKRA: PKOL(W)/LODZ/21353/25/03/24  
Nr zlecenia/szkody: 05840/EO/22  
Data zlecenia: 24-03-2025

**Dane pojazdu**

| Model | EQS [V 297] 21- |
| Typ/wersja | EQS 450+ 107.8kWh Electric Art |

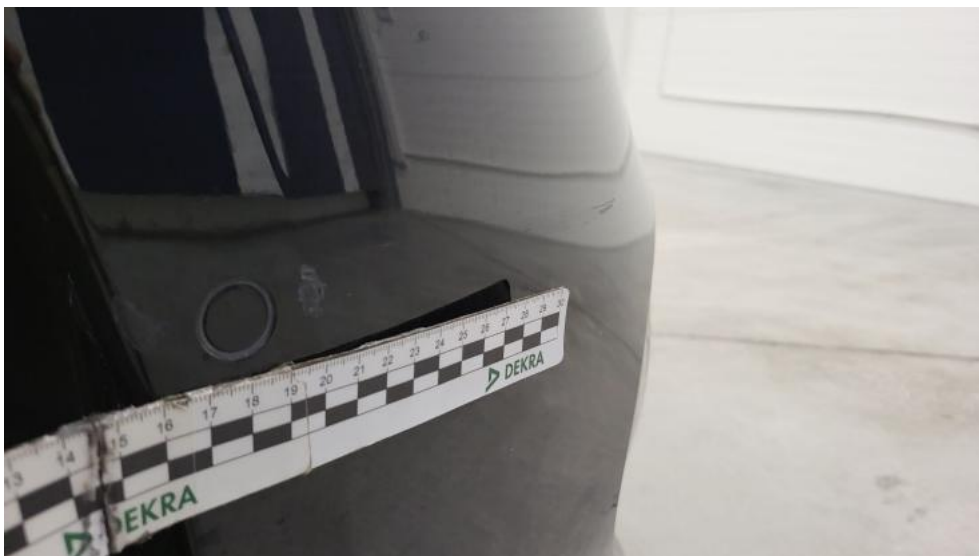
**Fot. 48.**  
Zderzak - Rysa/odprysk 1

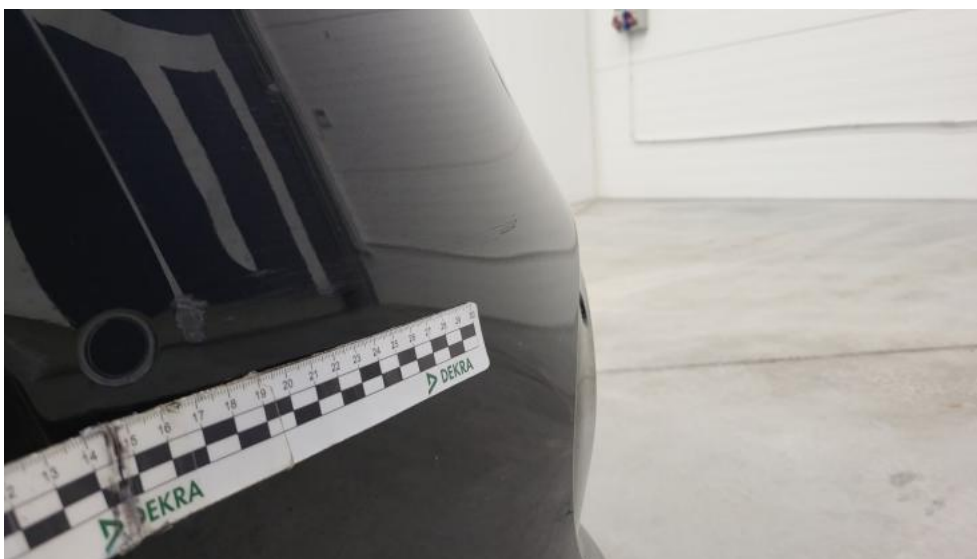
**Fot. 49.**

Zderzak - Wgniecenie/odkształcenie 1

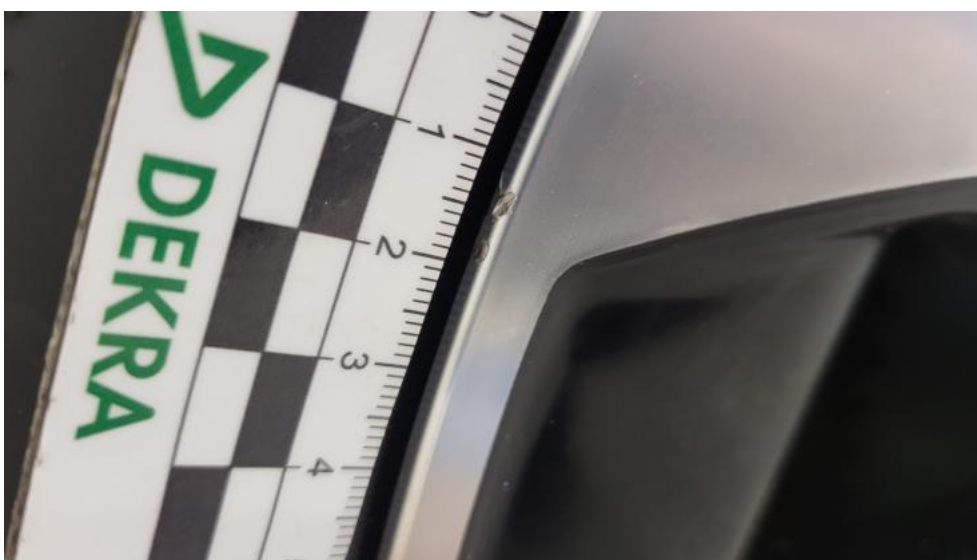
**Fot. 50.**

Felga Aluminiowa przednia L - Rysa/odprysk 1
