Nr zlecenia DEKRA: PKOL(W)/LODZ/59714/26/06/30  
Nr zlecenia/szkody: PS21/08162  
Data zlecenia: 30-06-2026

| Producent | LEXUS |
| Typ/wersja | NX 300h F Sport AWD |
| Nr rejestracyjny | KR7XF50 |

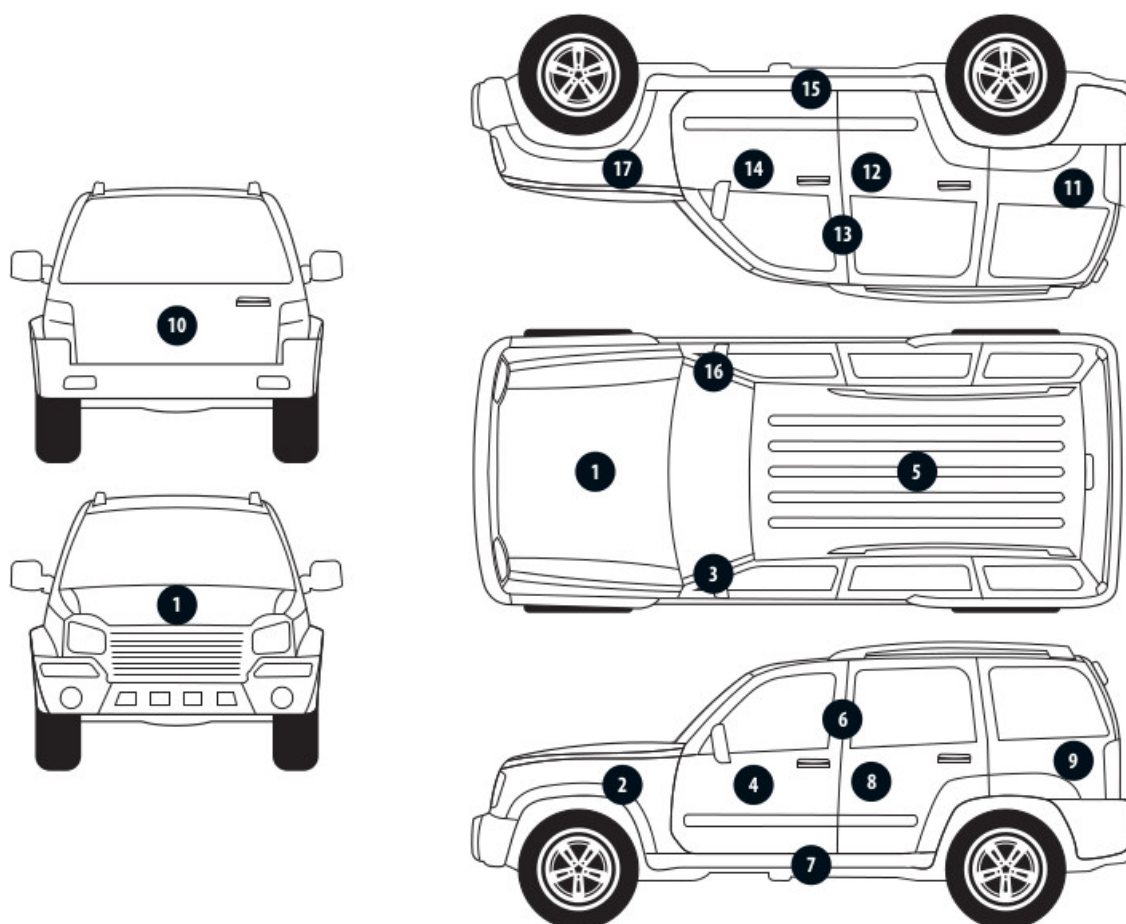
Pomiar grubości powłoki lakierowej poj.

| Nr punktu kontroli | Kontrolowany element | Zmierzony przedział grubości powłoki lakierowej [μm] |
|---|---|---|
| 1 | Pokrywa przednia | 150 - 500 |
| 2 | Błotnik przedni lewy | 150 - 500 |
| 3 | Słupek przedni lewy | 150 - 300 |
| 4 | Drzwi przednie lewe | 150 - 500 |
| 8 | Drzwi tylne lewe | 150 - 500 |
| 9 | Ściana boczna lewa | 150 - 200 |
| 11 | Ściana boczna prawa | 150 - 300 |
| 14 | Drzwi przednie prawe | 150 - 300 |
| 16 | Słupek przedni prawy | 150 - 300 |
| 17 | Błotnik przedni prawy | 150 - 300 |

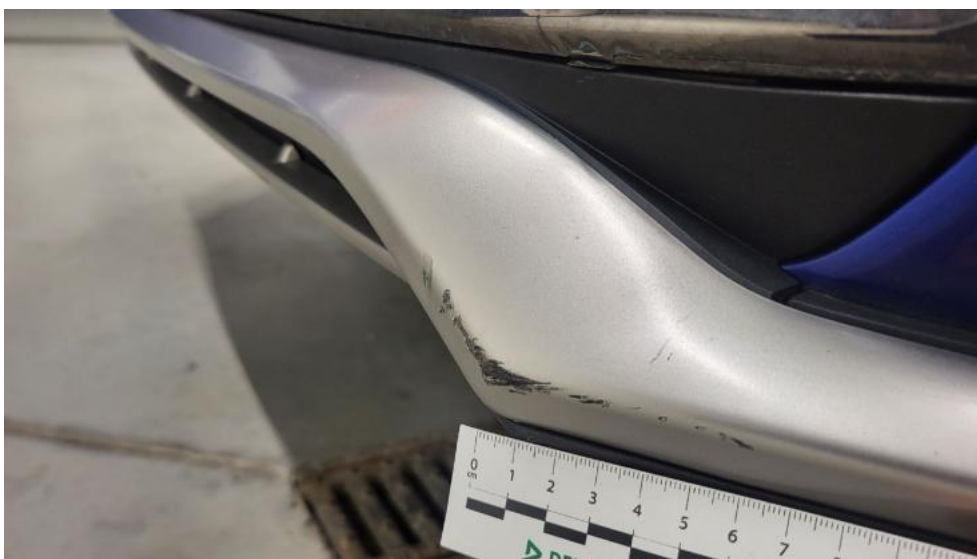
**Fot. 39.**

Listwa śr zderzaka przedniego - Rysa/odprysk 1

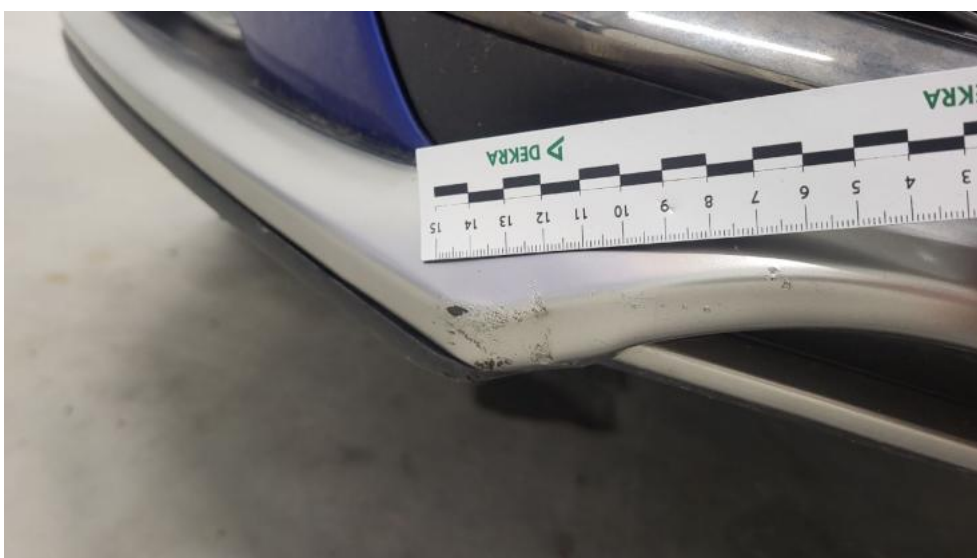
**Fot. 40.**

Listwa śr zderzaka przedniego - Rysa/odprysk 2

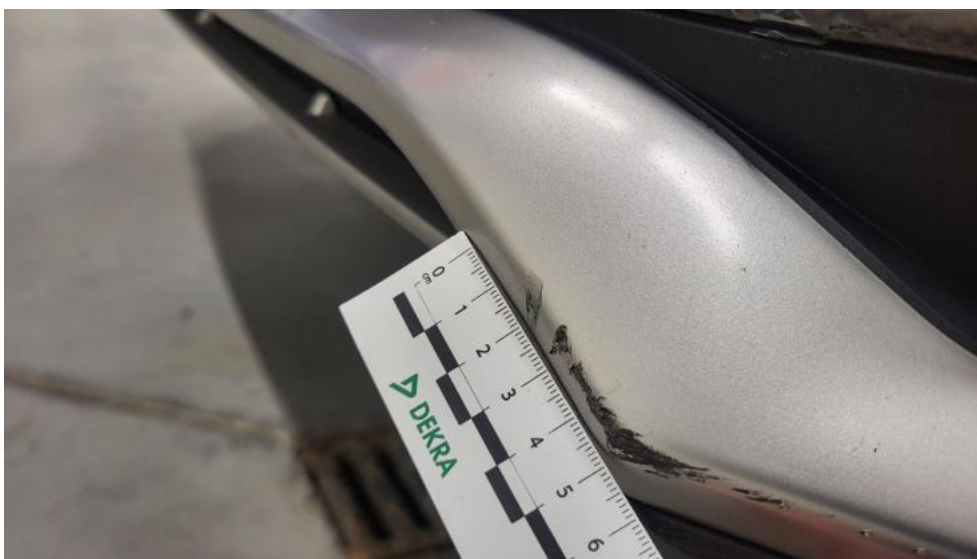
**Fot. 41.**

Listwa śr zderzaka przedniego - Wgniecenie/odkształcenie 1

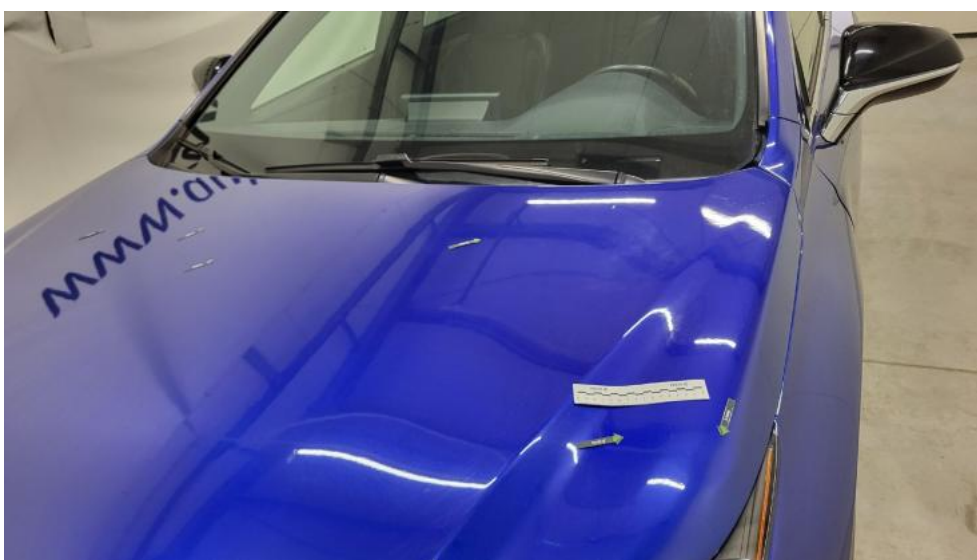
**Fot. 42.**

Pokrywa komory silnika - Wgniecenie/odkształcenie 1

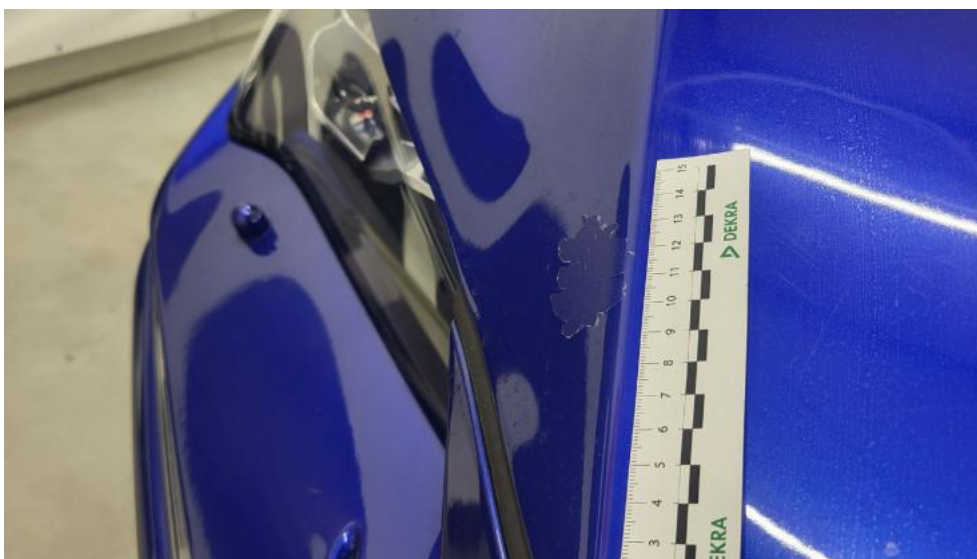
**Fot. 43.**

Pokrywa komory silnika - Inne 1

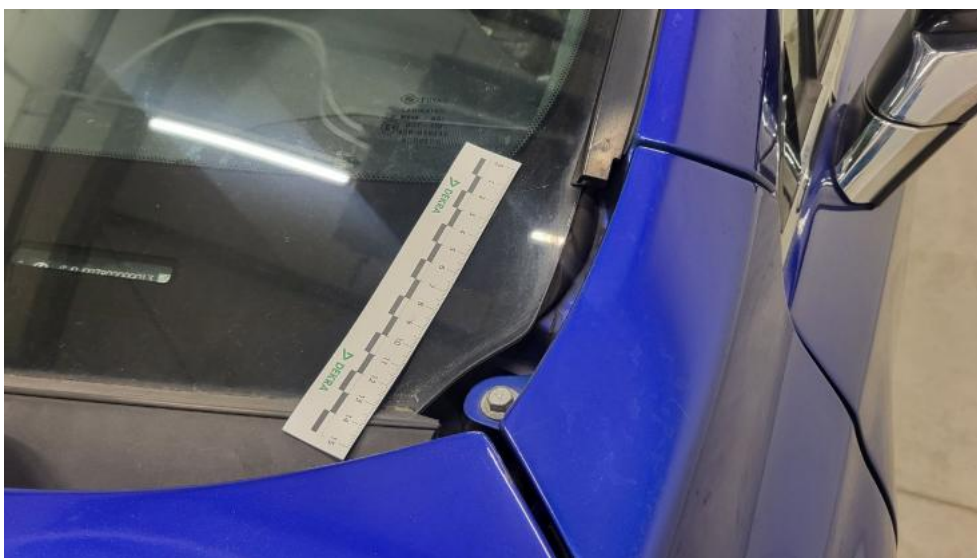
**Fot. 44.**

Uszczelka/listwa szyby czołowej - Inne 1

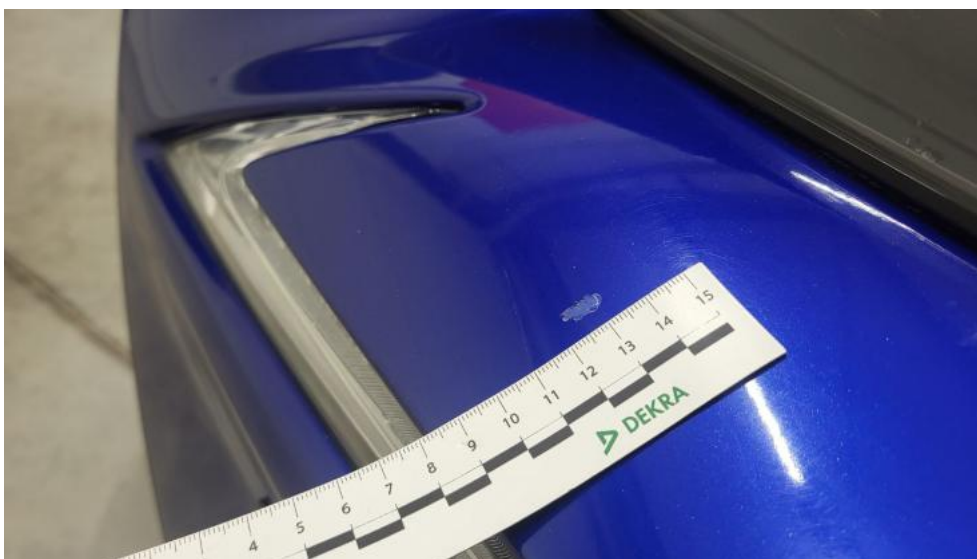
**Fot. 45.**

Zderzak - Rysa/odprysk 1

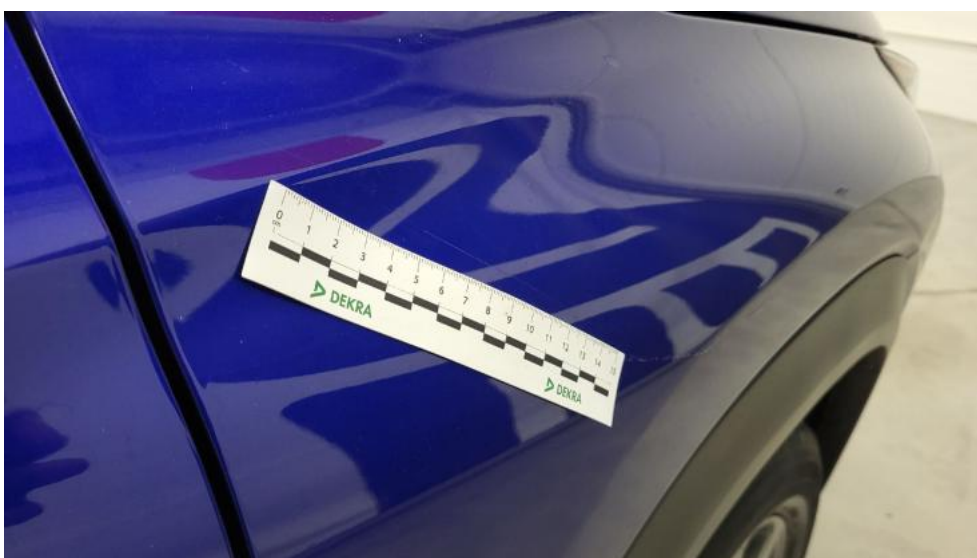
**Fot. 46.**

Łotnik przedni P - Rysa/odprysk 1

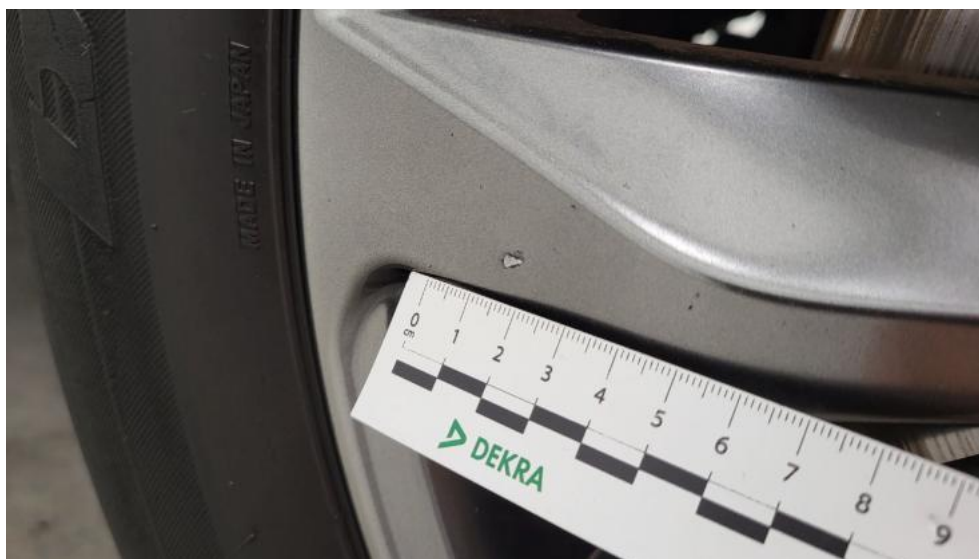
**Fot. 47.**

Felga aluminiowa przednia P - Rysa/odprysk 1

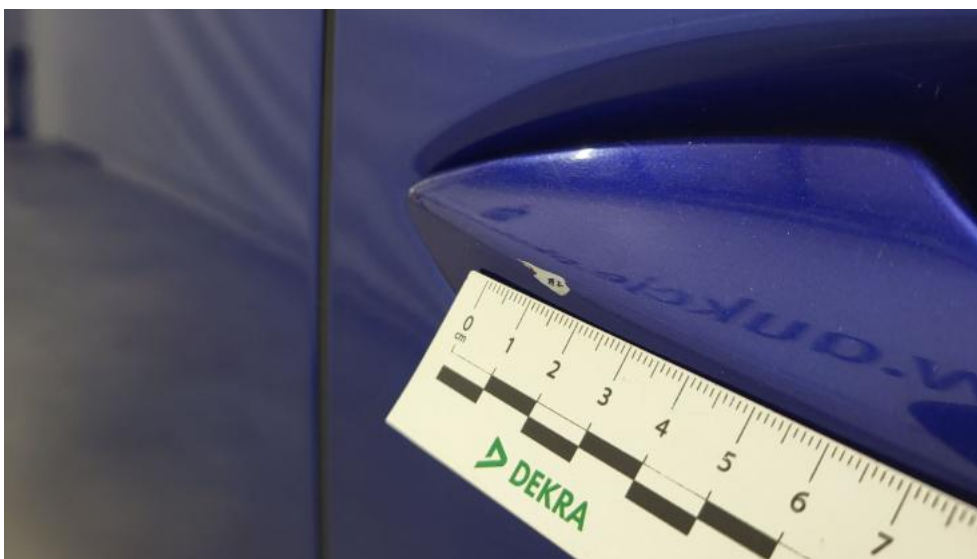
**Fot. 53.**

Klamka drzwi prz P - Rysa/odprysk 1

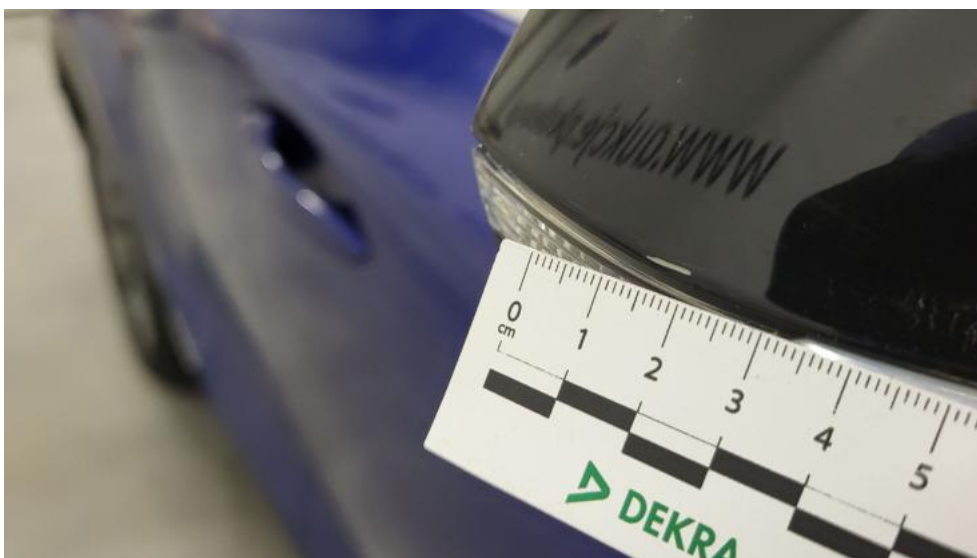
**Fot. 54.**

Lusterko zew P - Rysa/odprysk 1

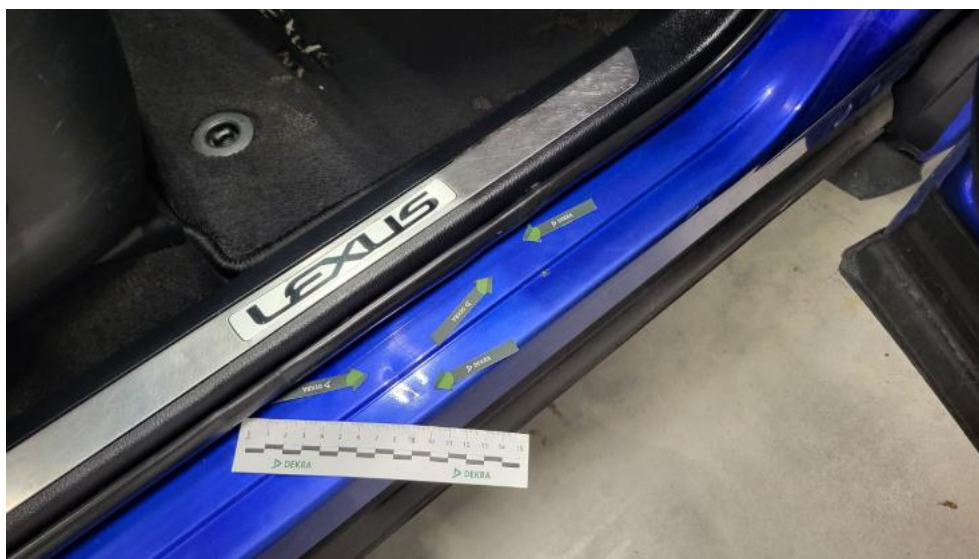
**Fot. 55.**

Próg P - Wgniecenie/odkształcenie 1

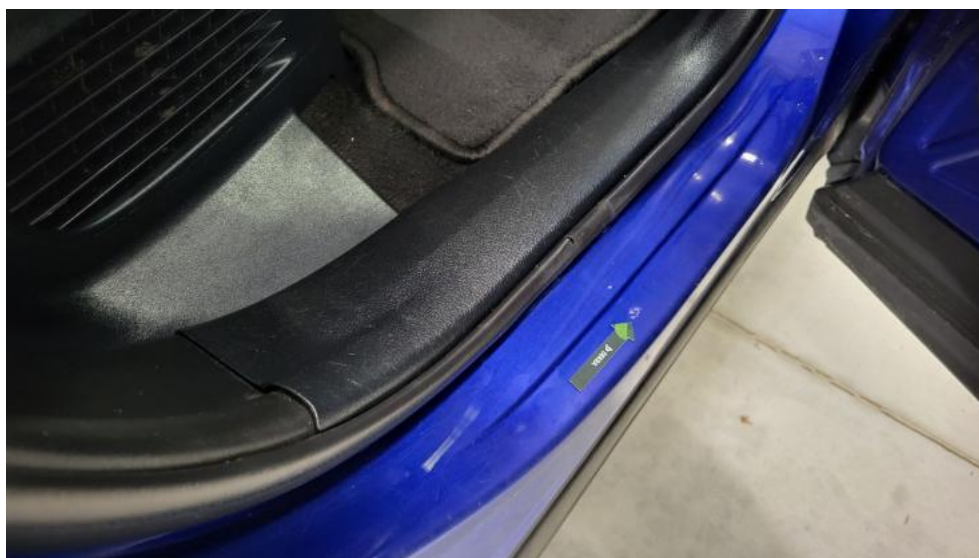
**Fot. 56.**

Próg P - Wgniecenie/odkształcenie 2

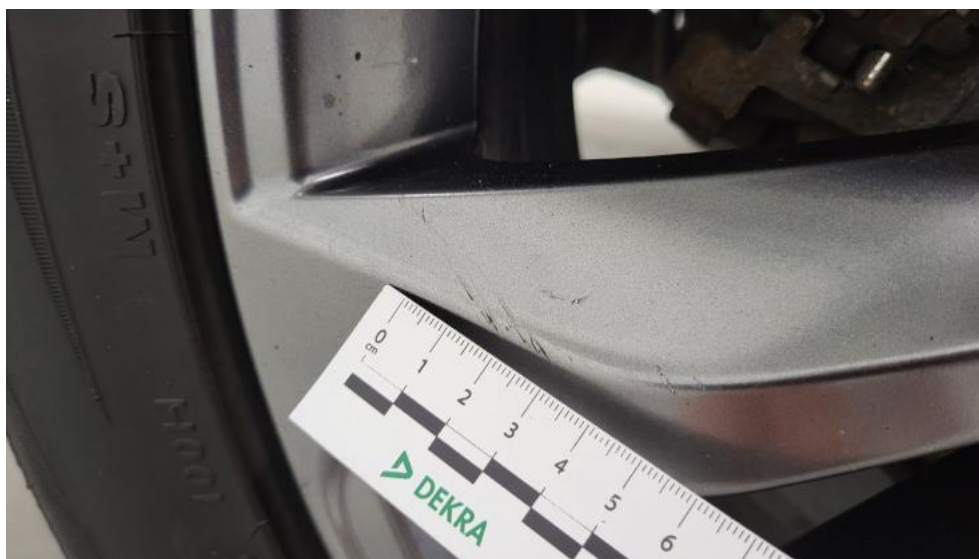
**Fot. 59.**

Felga aluminiowa tylna P - Rysa/odprysk 1

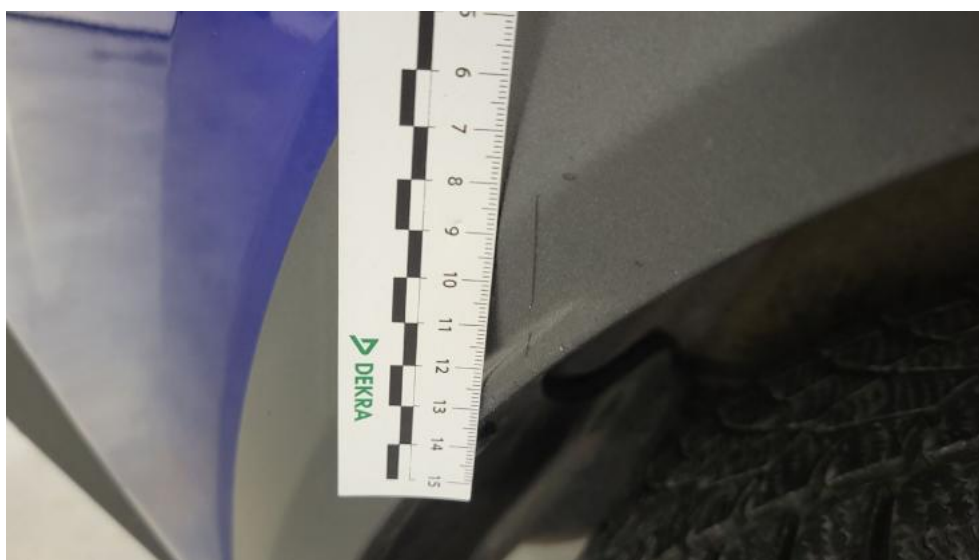
**Fot. 60.**

Listwa krawędzi błotnika tyl P - Rysa/odprysk 1

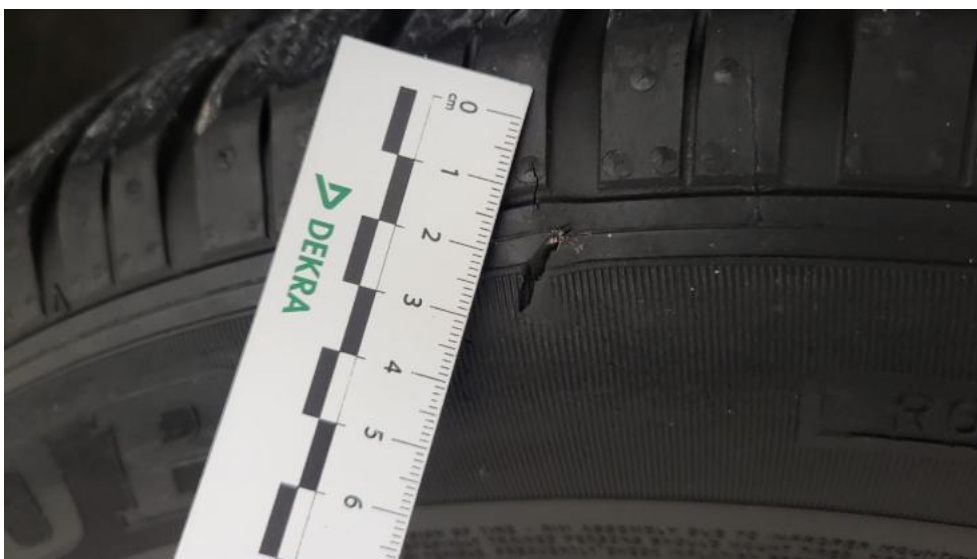
**Fot. 61.**

Opona tylna P - Pęknięcie/rozerwanie 1

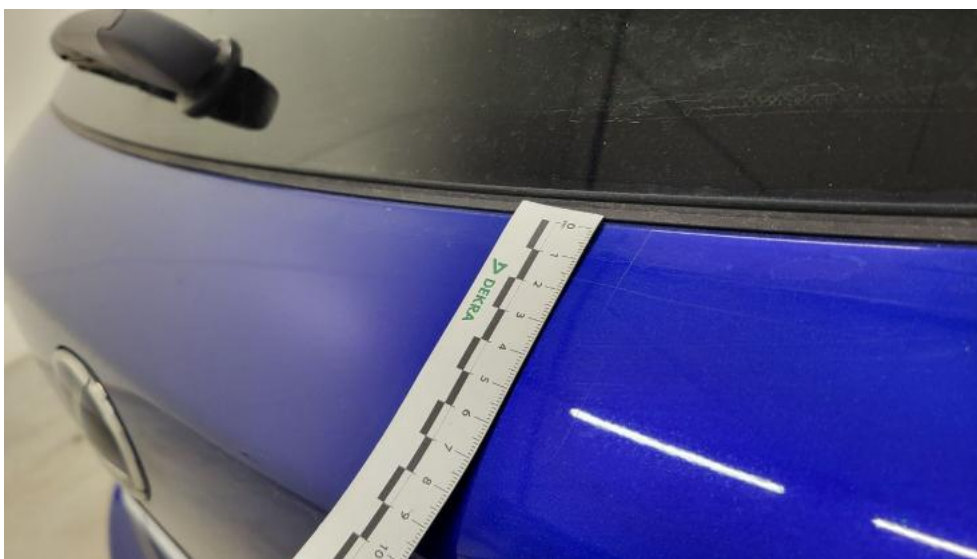
**Fot. 63.**

Pokrywy bagażnika - Rysa/odprysk 1

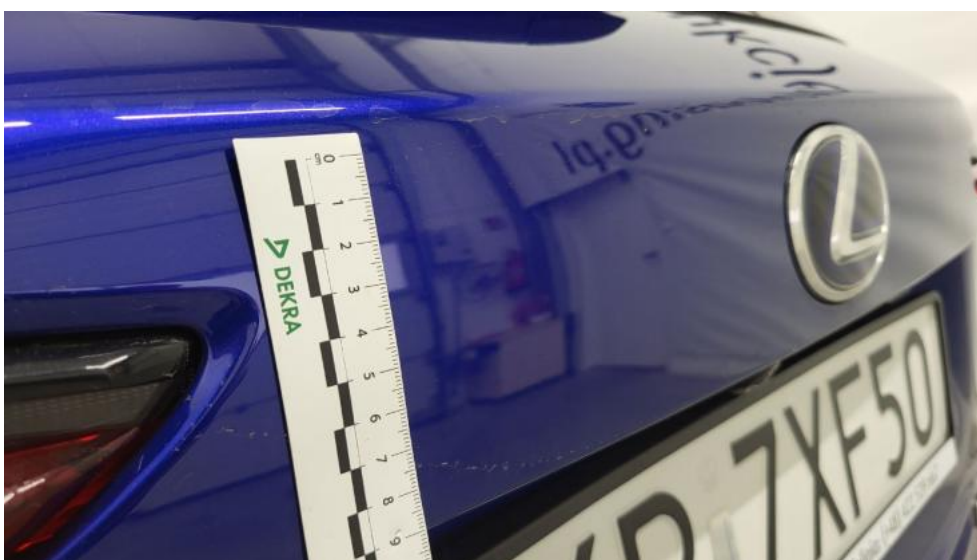
**Fot. 64.**

Pokrywy bagażnika - Wgniecenie/odkształcenie 1

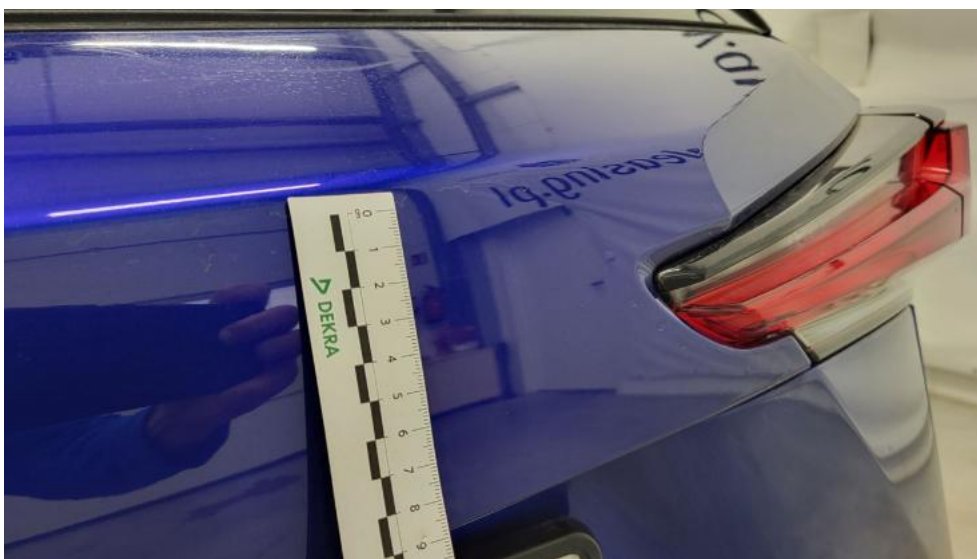
**Fot. 65.**

Pokrywy bagażnika - Wgniecenie/odkształcenie 2

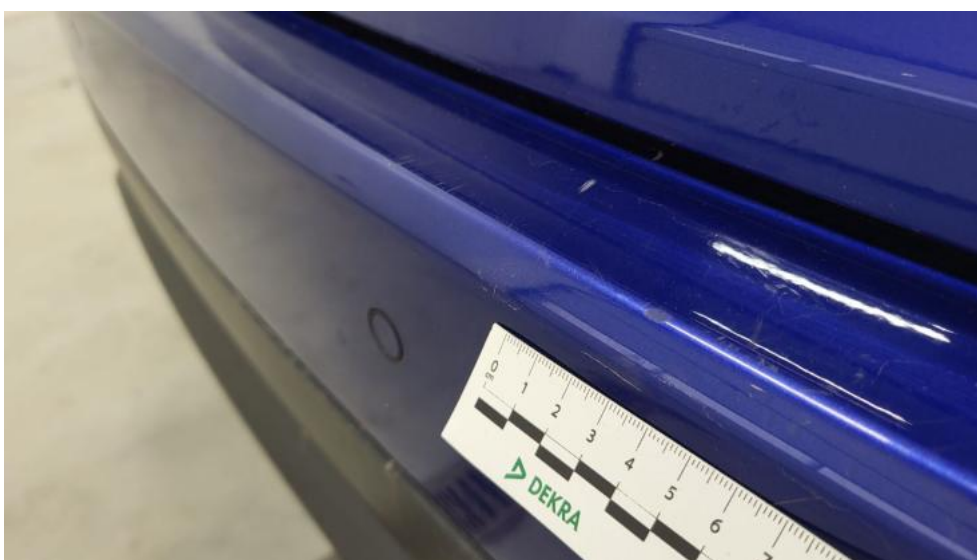
**Fot. 66.**

Zderzak tylny - Rysa/odprysk 1

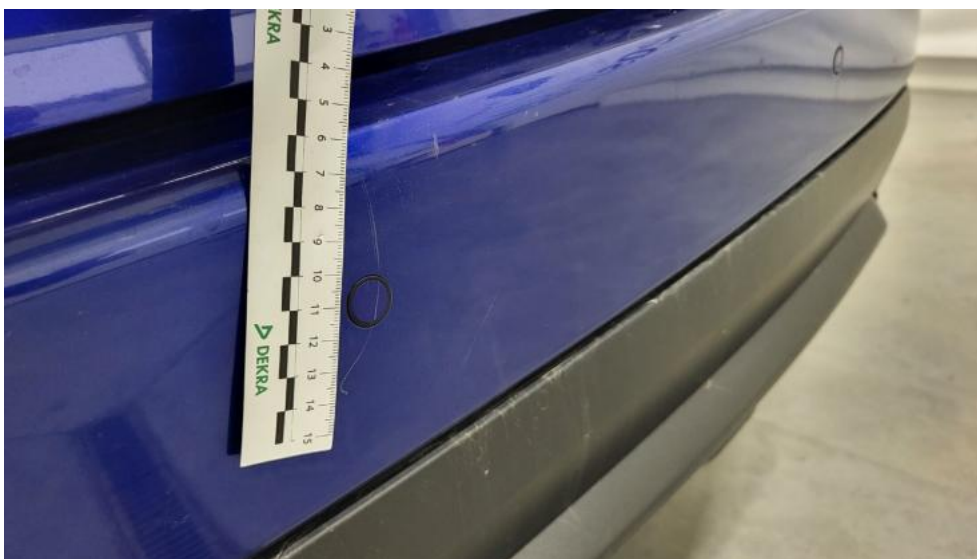
**Fot. 67.**

Zderzak tylny - Rysa/odprysk 2

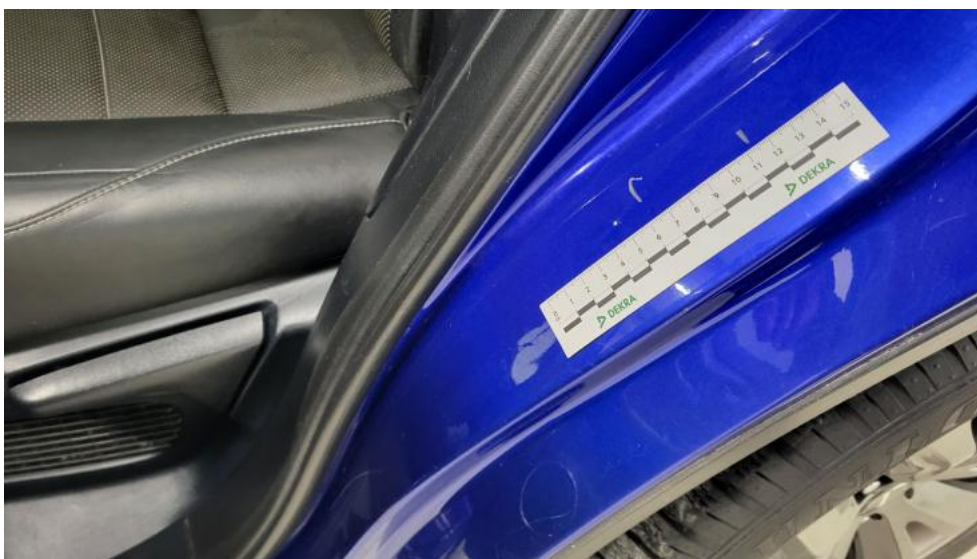
**Fot. 69.**

Błotnik tylny L / Ściana boczna L - Rysa/odprysk 1

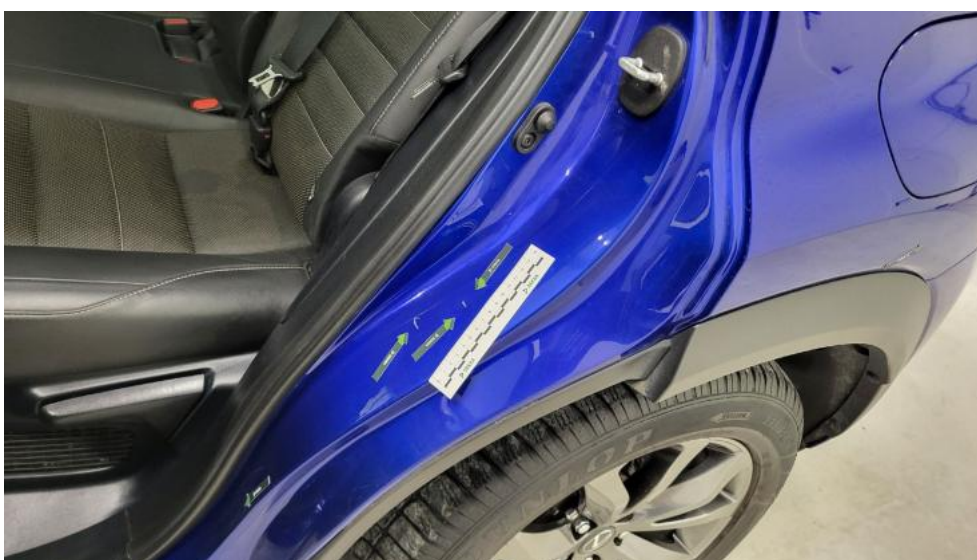
**Fot. 70.**

Błotnik tylny L / Ściana boczna L - Wgniecenie/odkształcenie 1

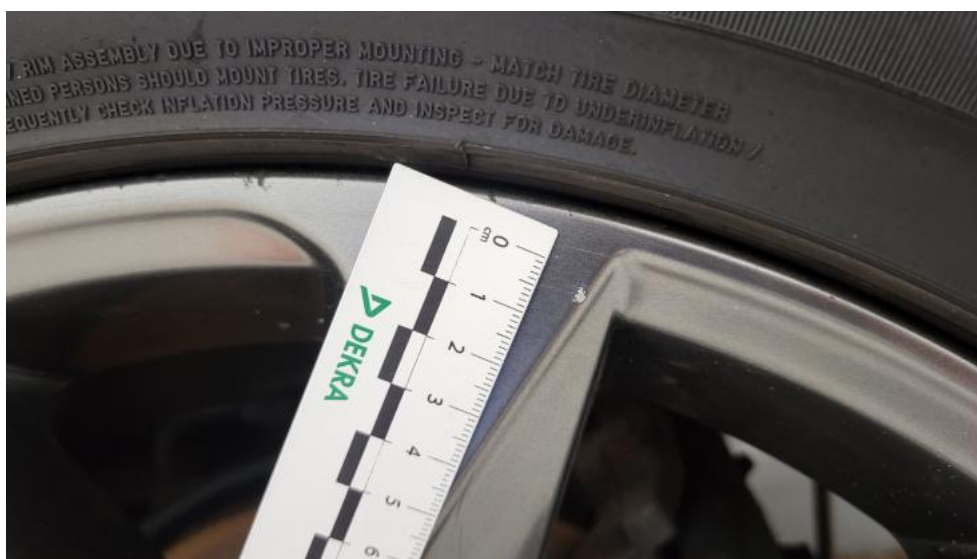
**Fot. 71.**

Felga aluminiowa tylna L - Rysa/odprysk 1

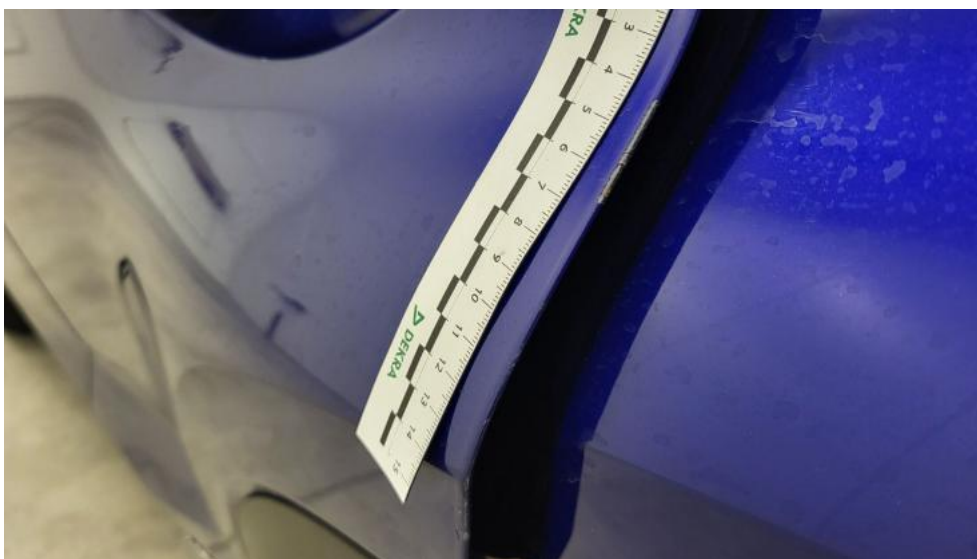
**Fot. 75.**

Drzwi tylne L - Rysa/odprysk 1

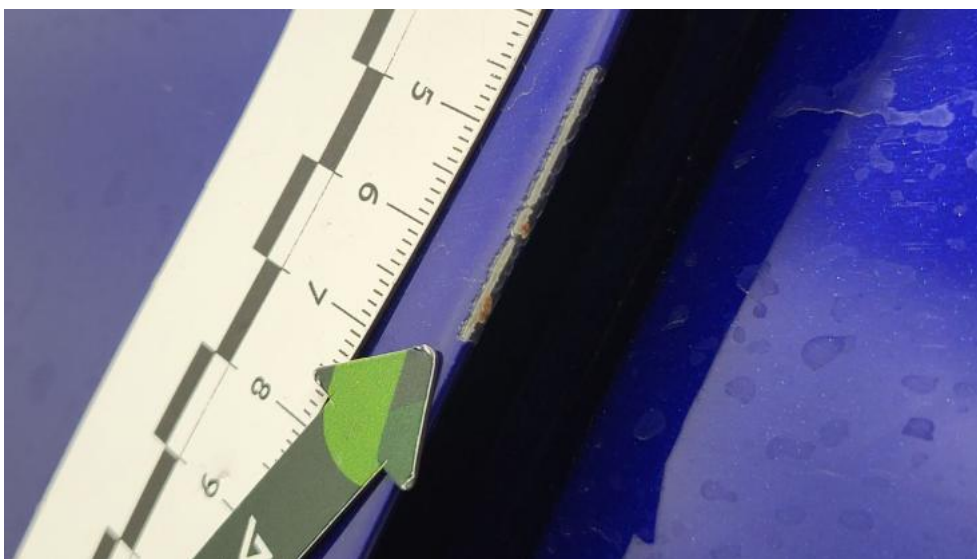
**Fot. 77.**  
Drzwi tylne L - Inne 1

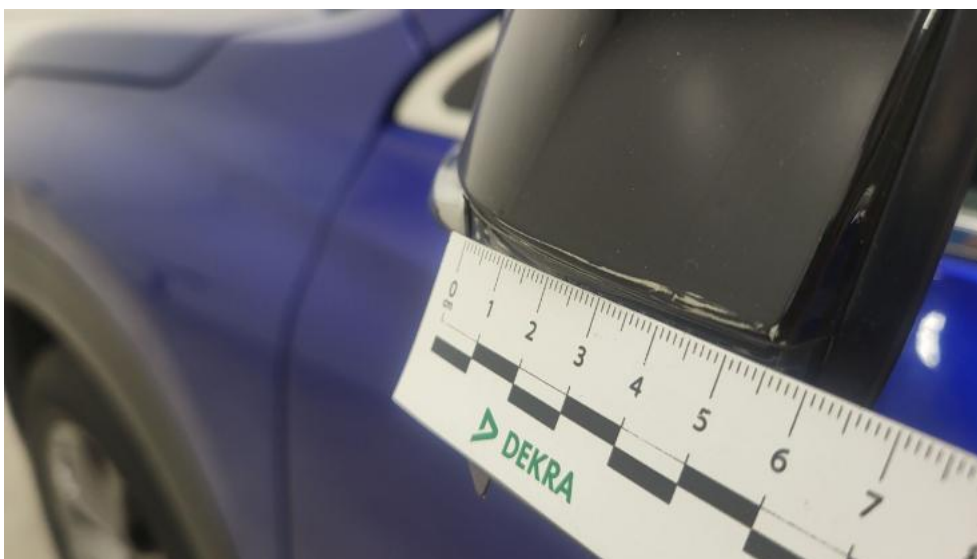
**Fot. 79.**

Lusterko zew L - Rysa/odprysk 1

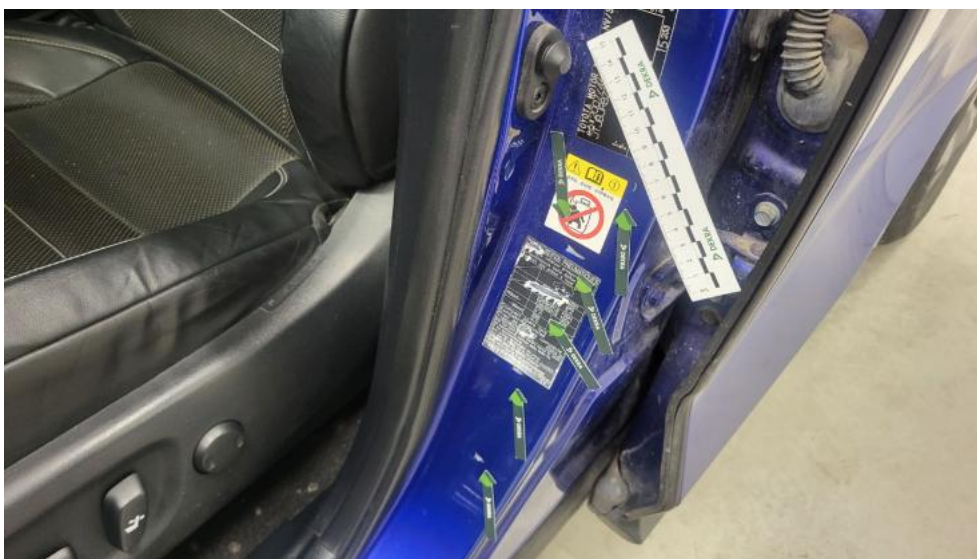
**Fot. 81.**

Słupek środkowy L - Wgniecenie/odkształcenie 1

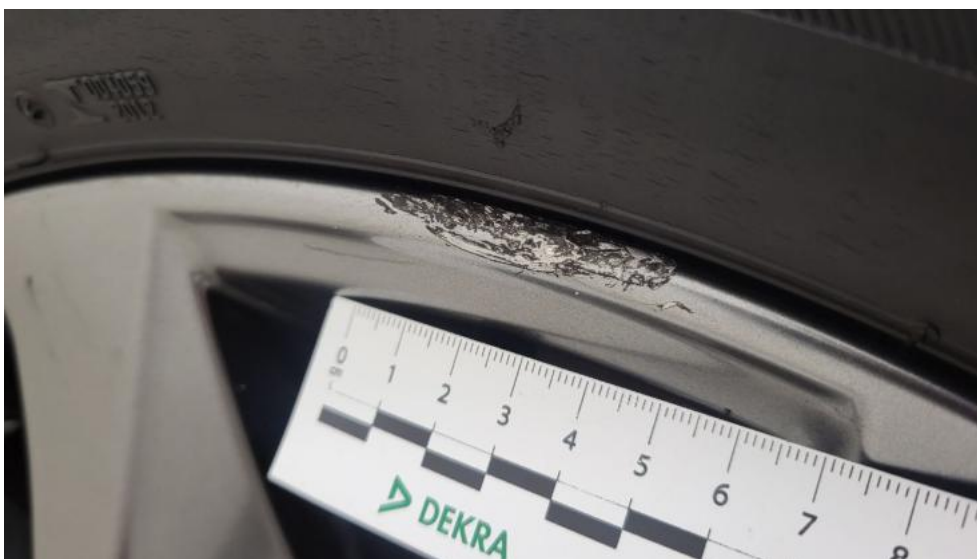
**Fot. 83.**

Felga Aluminiowa przednia L - Rysa/odprysk 1

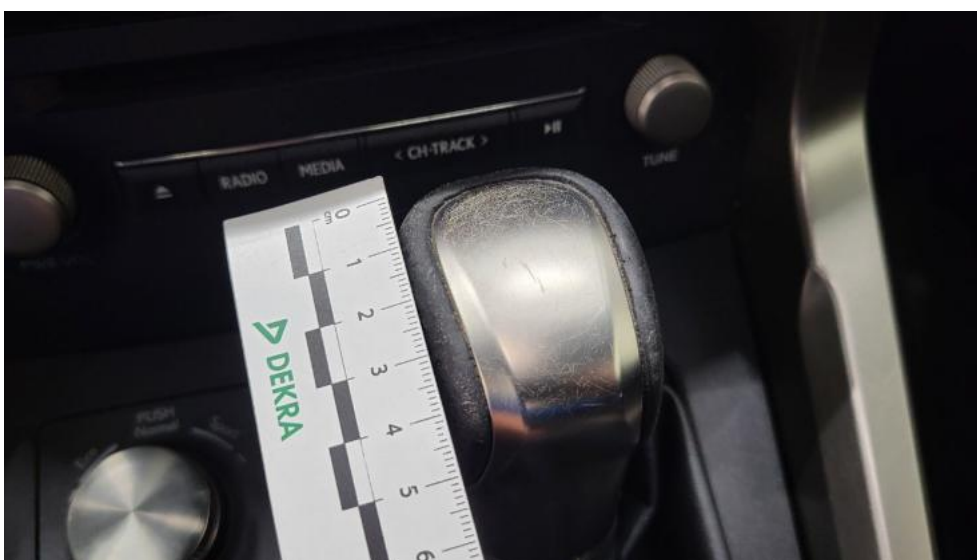
**Fot. 84.**

Gałka dźwigni zmiany biegów - Rysa/odprysk 1

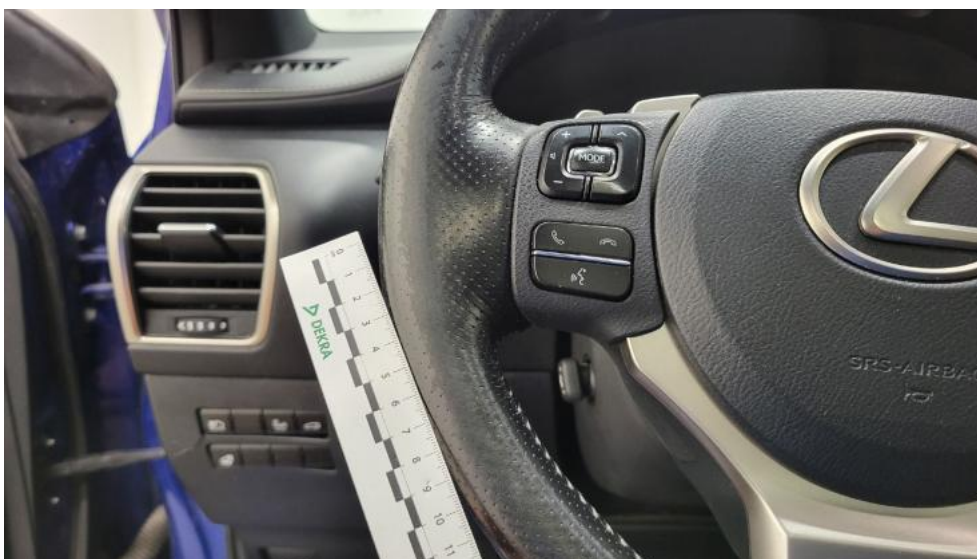
**Fot. 85.**

Koło kierownicy - Rysa/odprysk 1

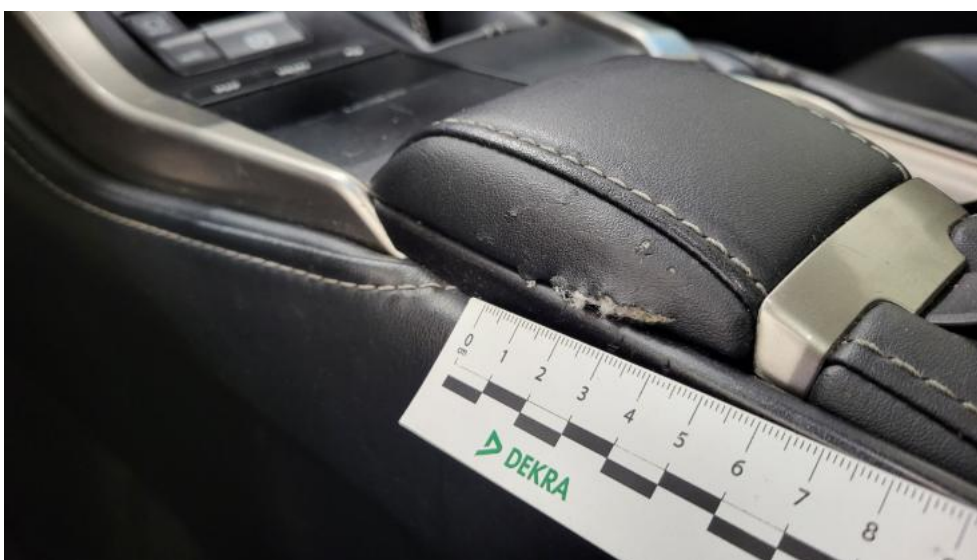
**Fot. 86.**

Konsola tunelu śr. - Pęknięcie/rozerwanie 1

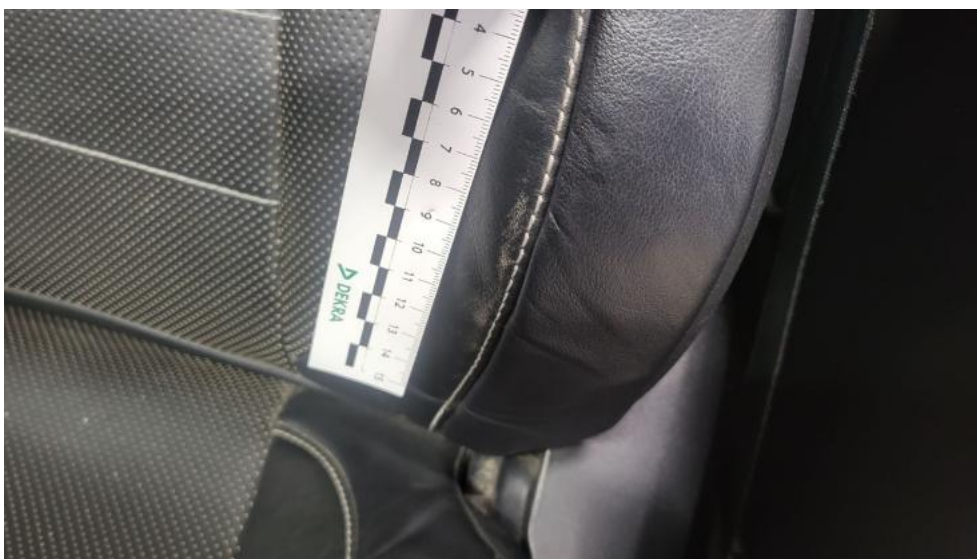
**Fot. 87.**

Fotel prz. lew. - Rysa/odprysk 1

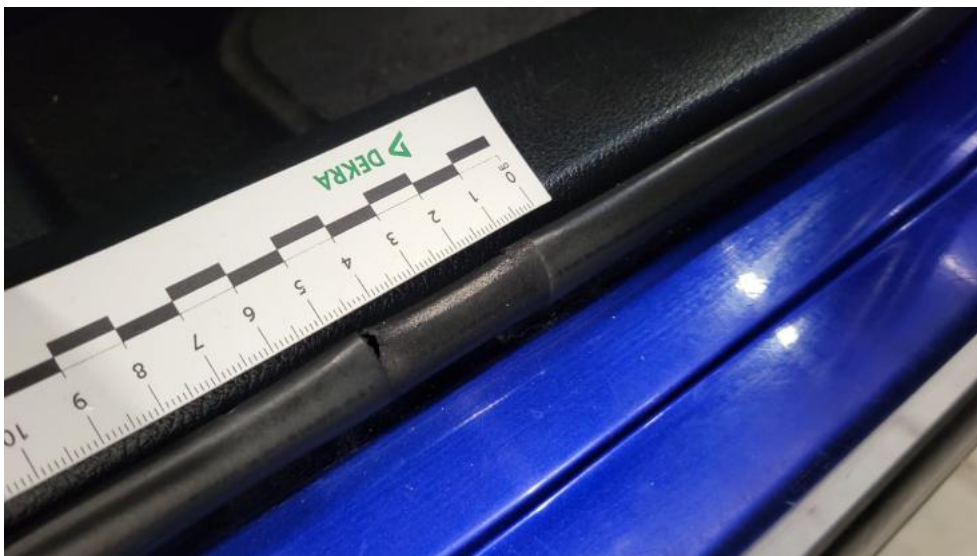
**Fot. 90.**

Uszczelka drzwi tylnych P - Pęknięcie/rozerwanie 1

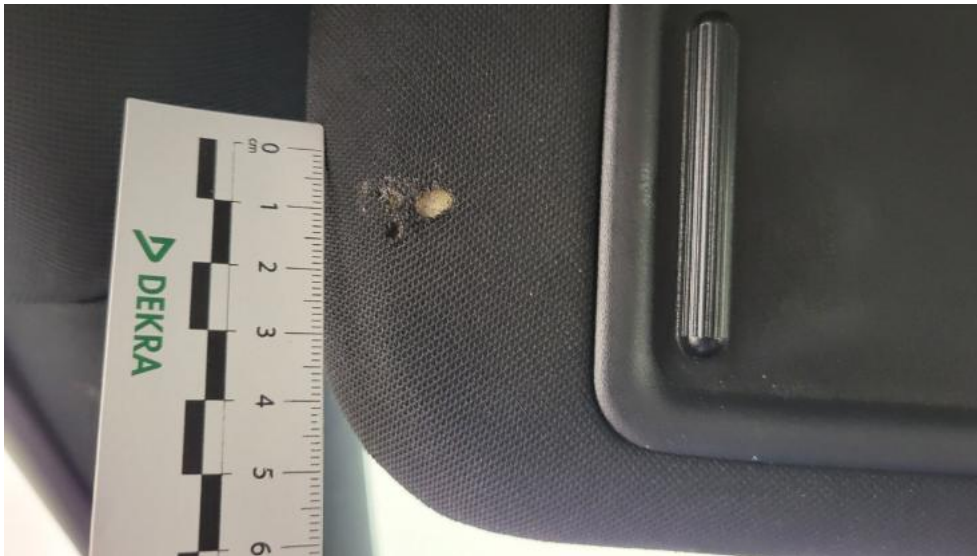
**Fot. 91.**

Ośłona p/słoneczna lewa - Inne 1

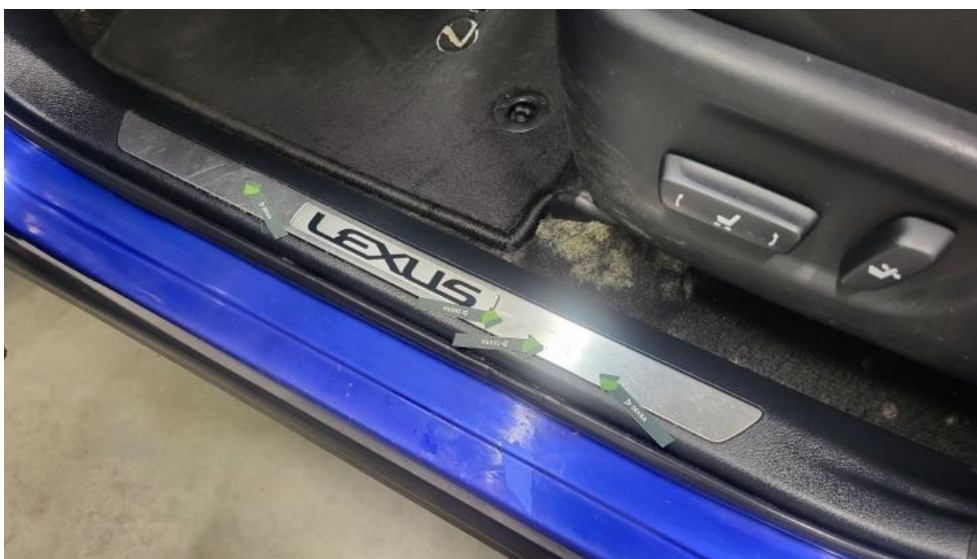
**Fot. 93.**

Listwy progowe lew. - Wgniecenie/odkształcenie 1

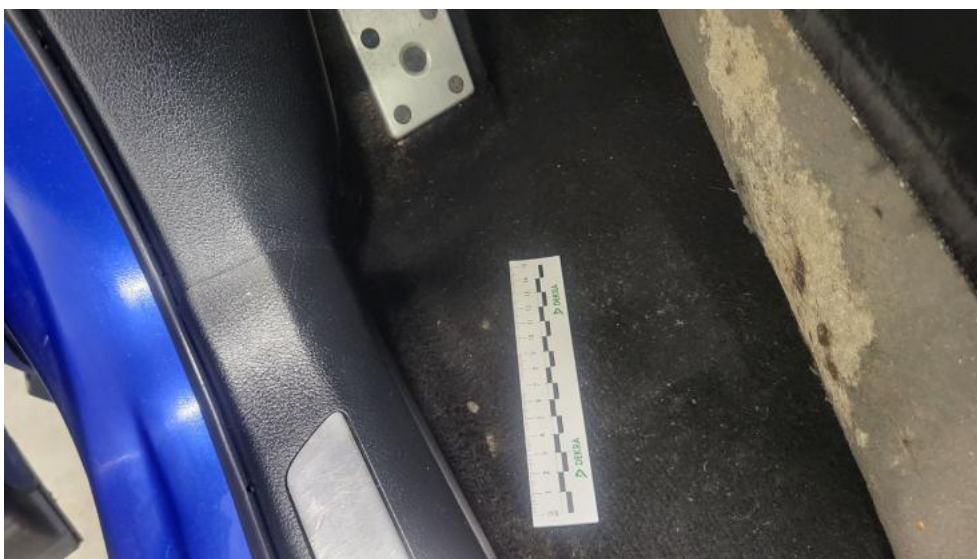
**Fot. 95.**

Wykładzina podłogi - Inne 2
