DEKRA's commission No. : PKOL(W)/LODZ/61977/26/07/06  
commission/ damage No. : 25/038213  
Date of commission: 06-07-2026

| Manufacturer | SKYWORTH/SKYWELL |
| Model | ET5 22-24 |
| Registration /record No. | WGM0493E |

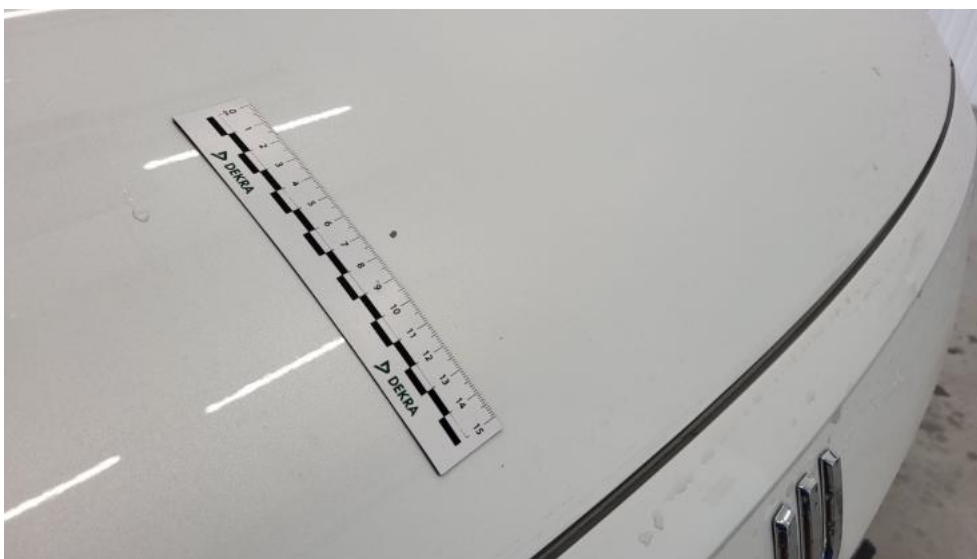
Pokrywa komory silnika - Rysa/odprysk 1

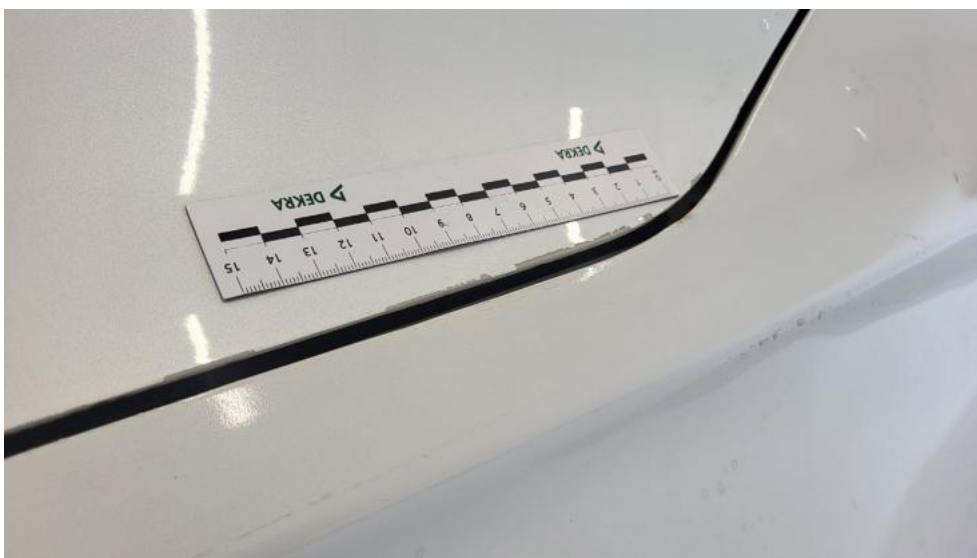
Pokrywa komory silnika - Rysa/odprysk 2

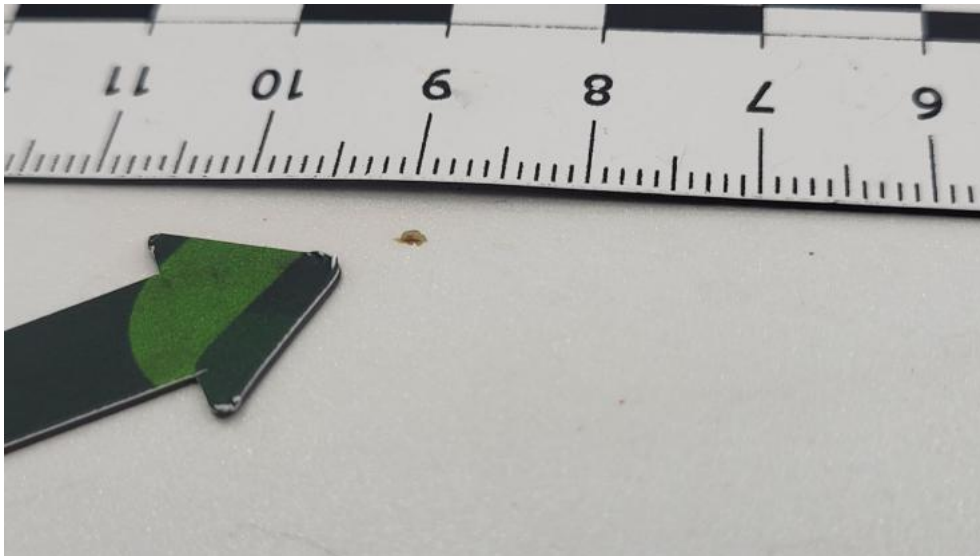
Pokrywa komory silnika - Inne 1

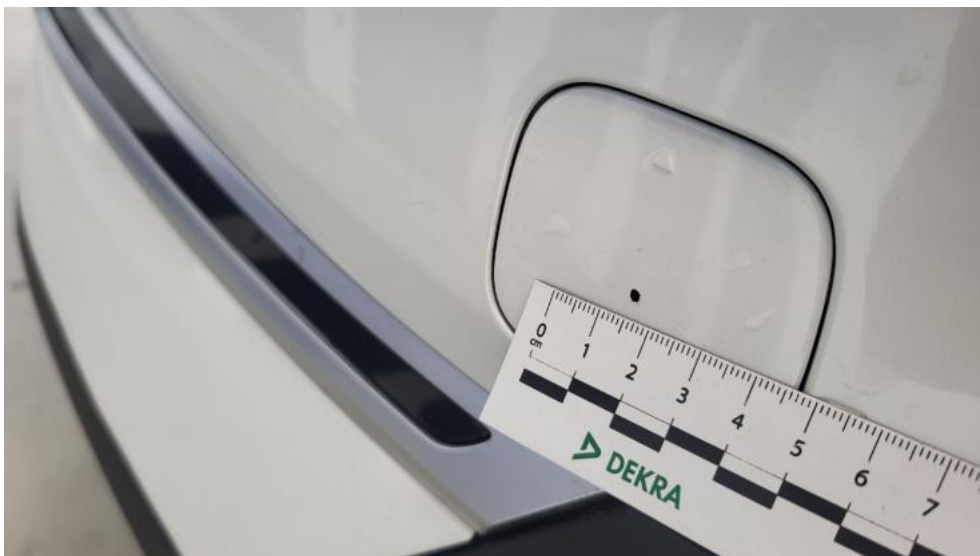
Zaślepka prz haka hol. - Rysa/odprysk 1

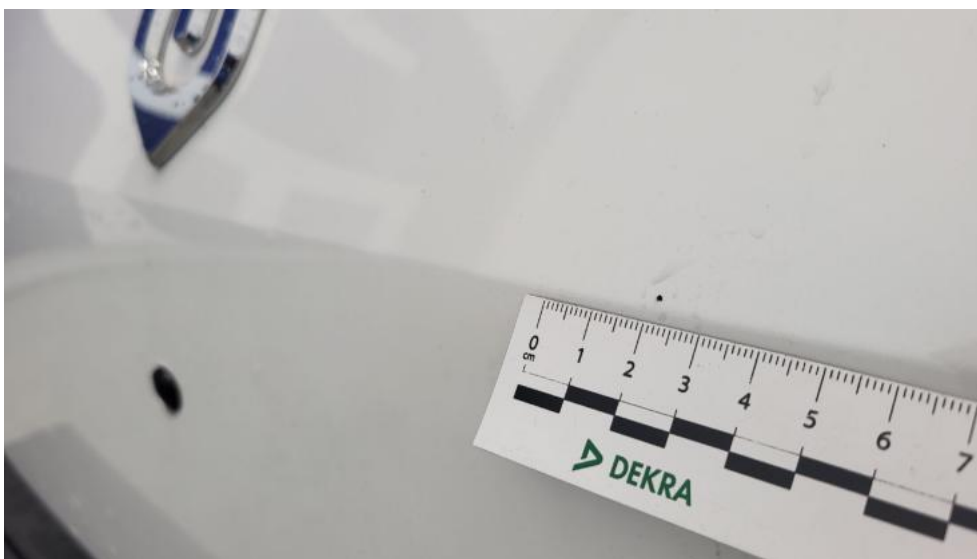
Zderzak - Rysa/odprysk 1

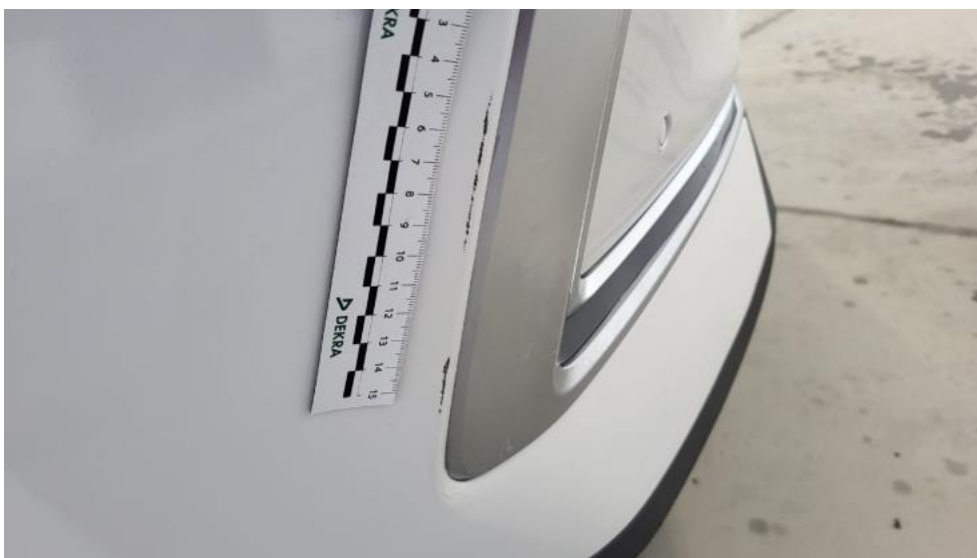
Zderzak - Rysa/odprysk 2

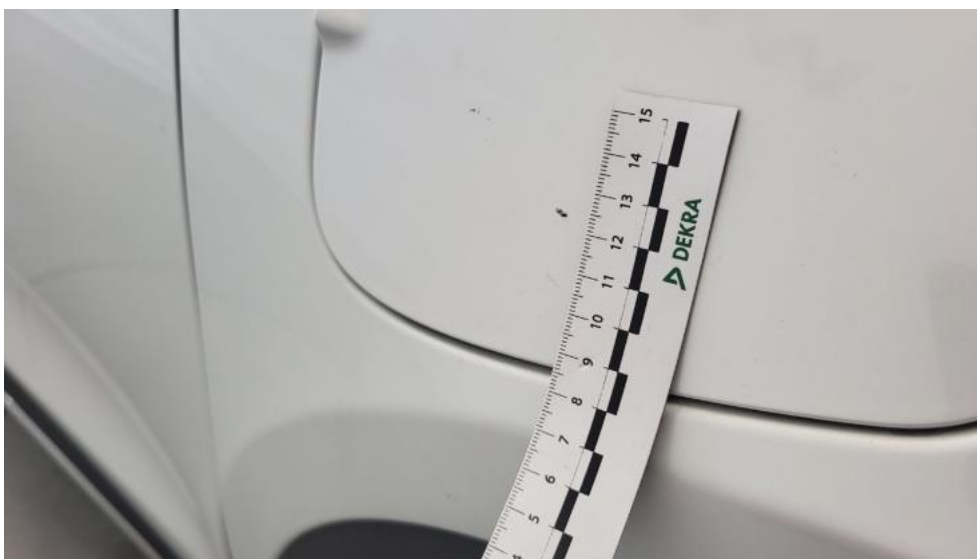
Błotnik przedni P - Rysa/odprysk 1

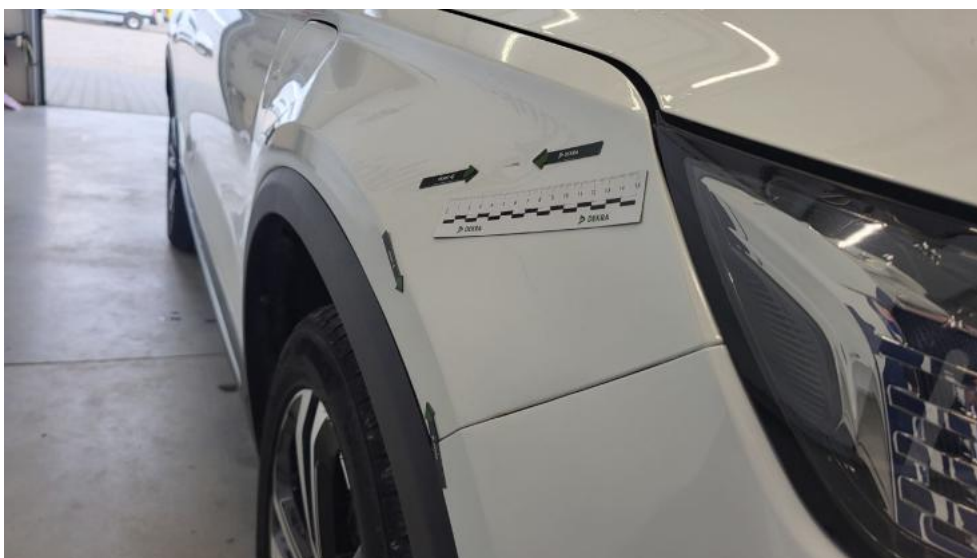
Błotnik przedni P - Wgniecenie/odkształcenie 1

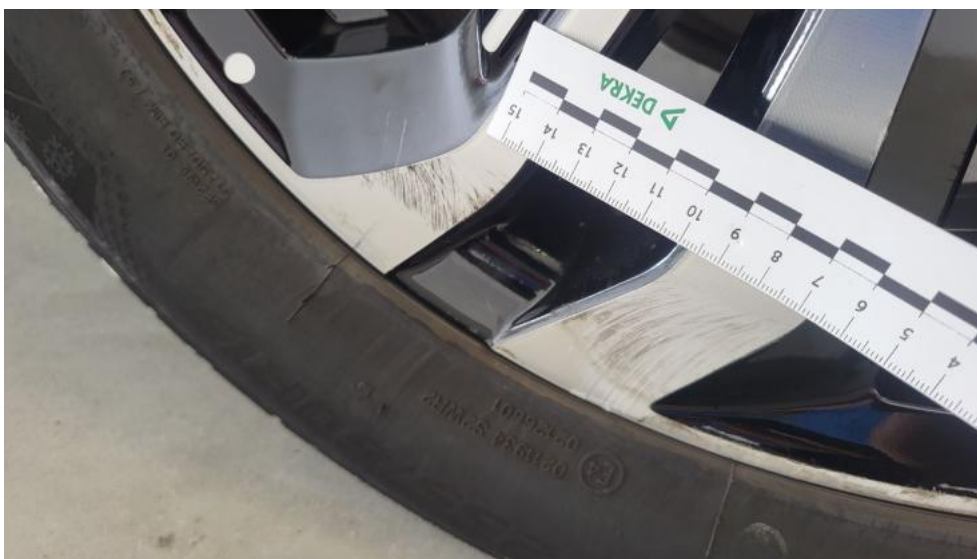
Felga aluminiowa przednia P - Rysa/odprysk 1

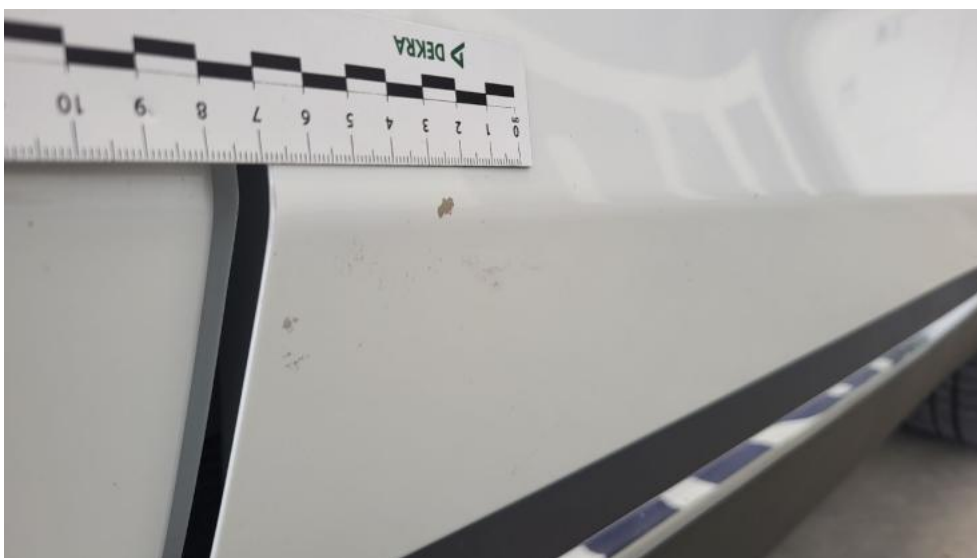
Drzwi przednie P - Rysa/odprysk 1

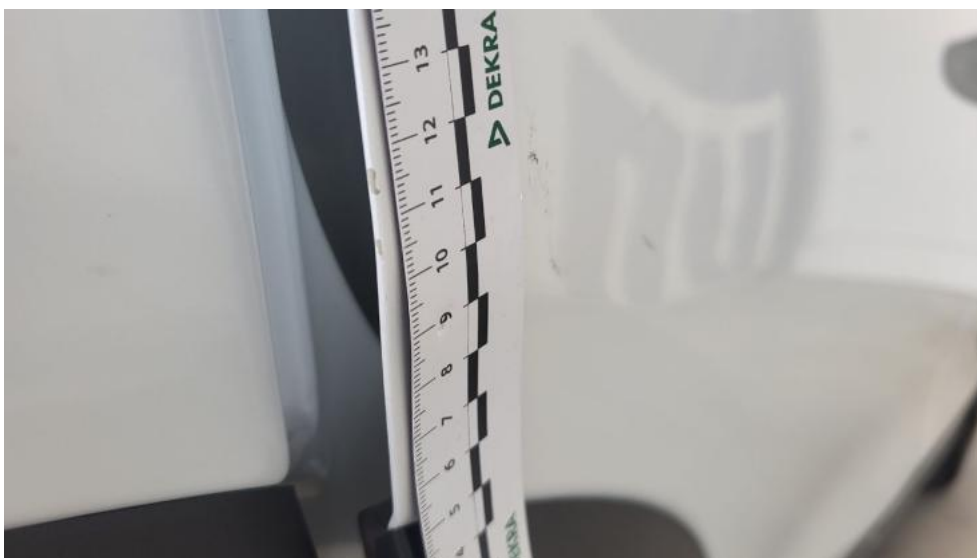
Drzwi tylne P - Rysa/odprysk 1

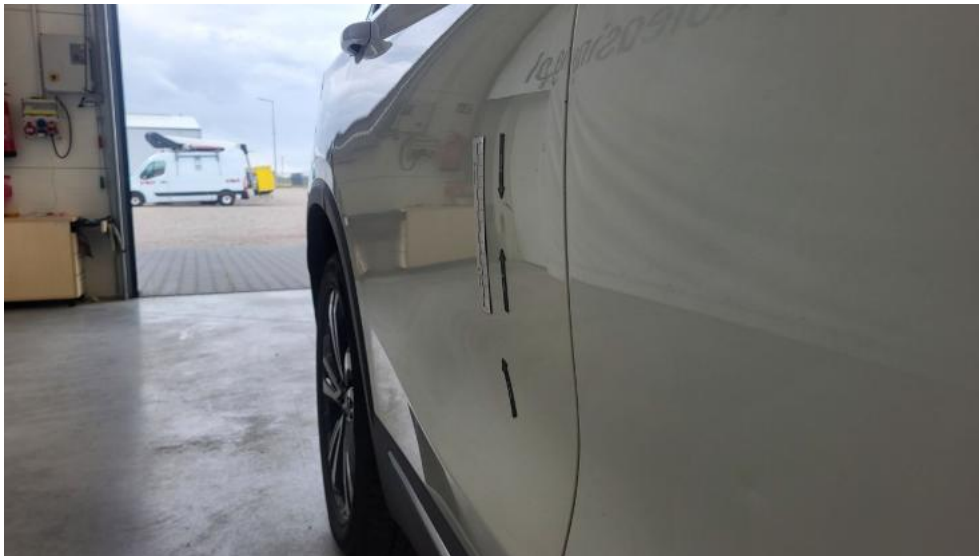
Drzwi tylne P - Wgniecenie/odkształcenie 1

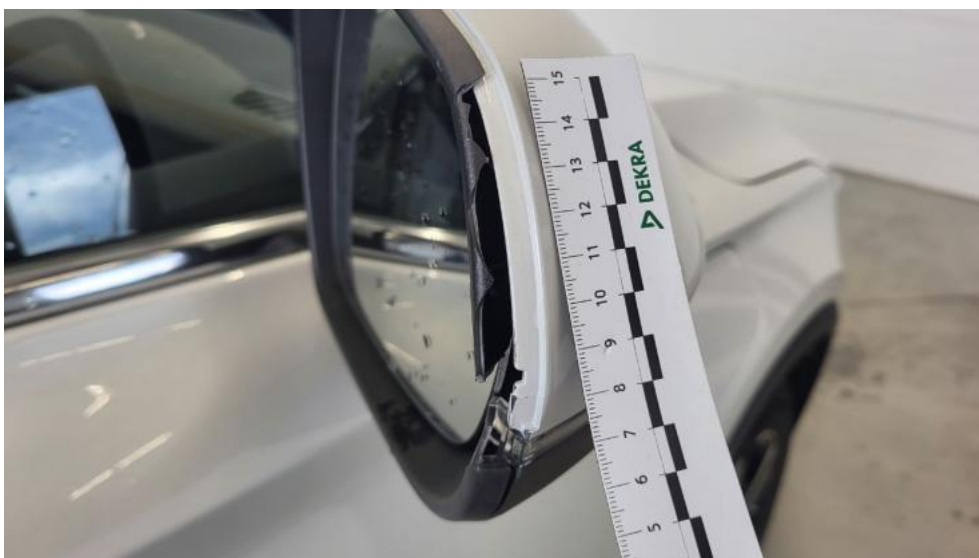
Lusterko zew P - Pęknięcie/rozerwanie 1

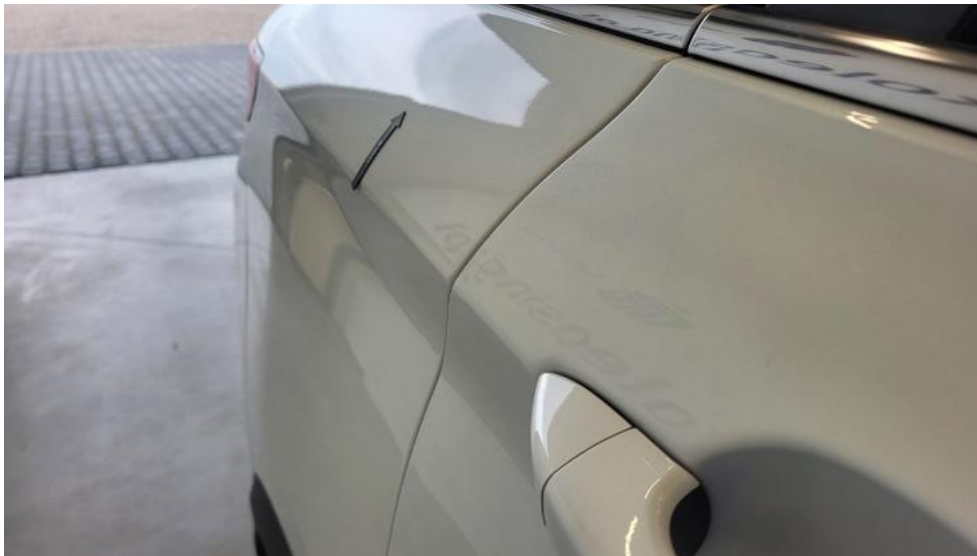
Błotnik tylny P / Ściana boczna P - Wgniecenie/odkształcenie 1

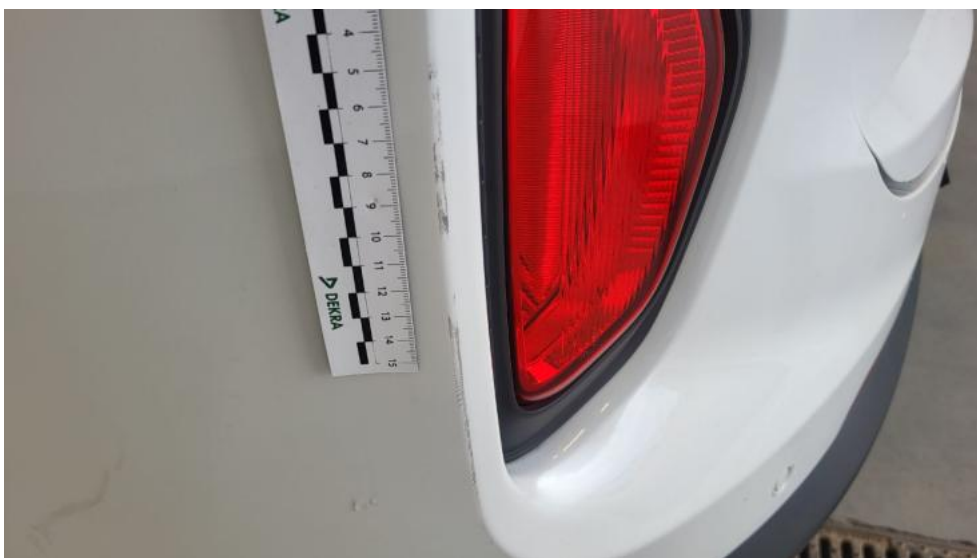
Zderzak tylny cz L - Rysa/odprysk 1

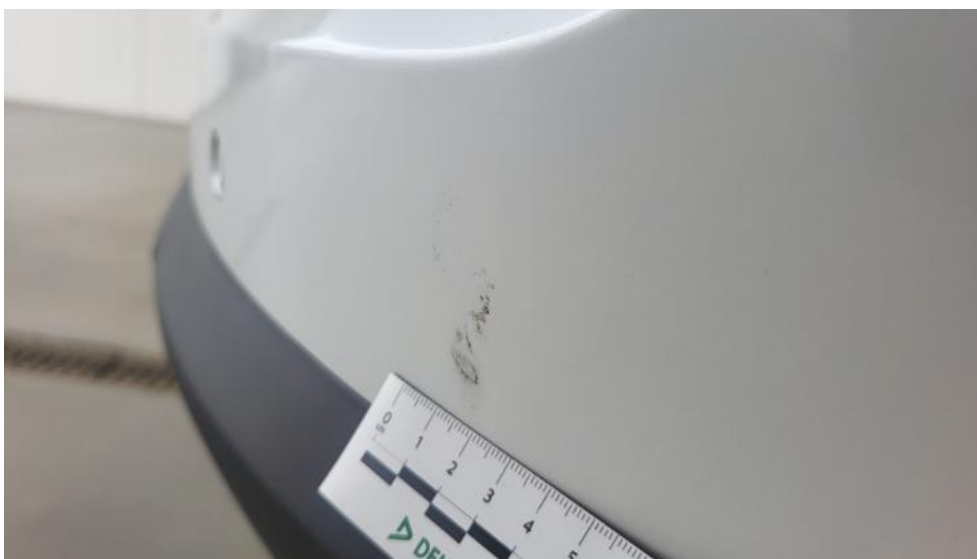
Zderzak tylny cz P - Rysa/odprysk 1

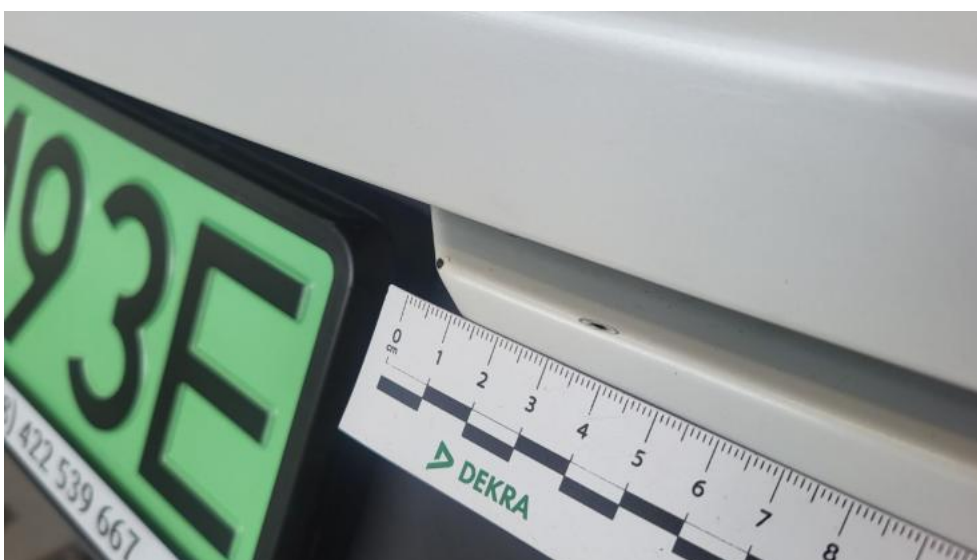
Zderzak tylny cz P - Rysa/odprysk 2

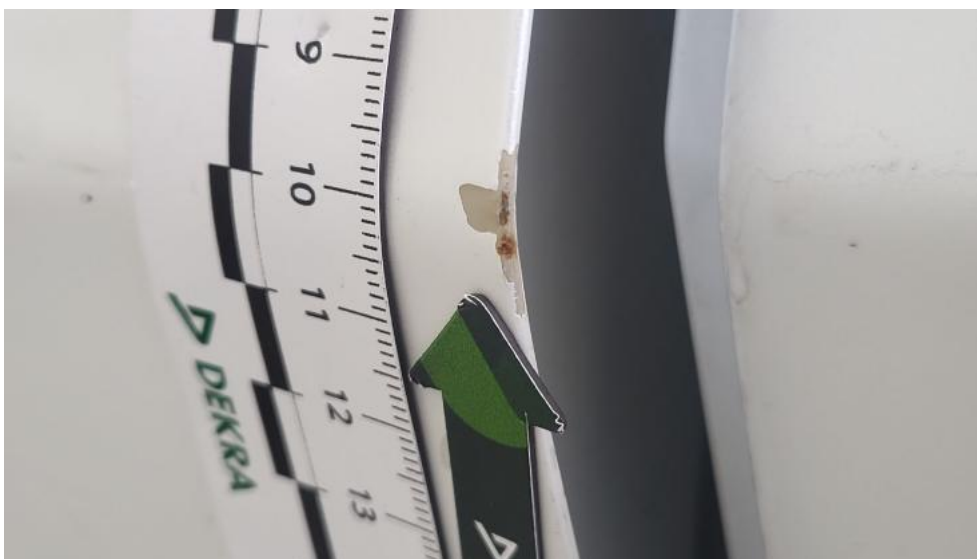
Drzwi przed L - Inne 1

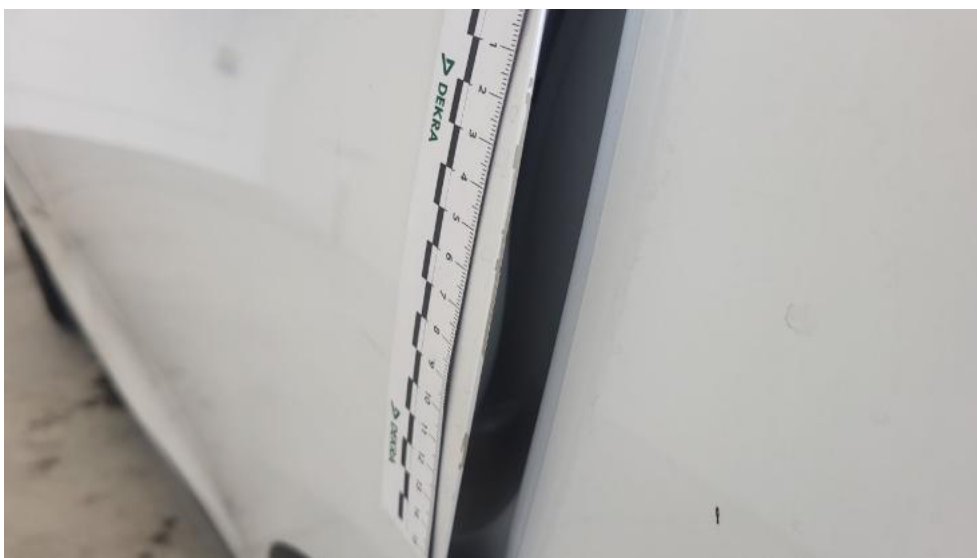
Drzwi tylne L - Rysa/odprysk 1

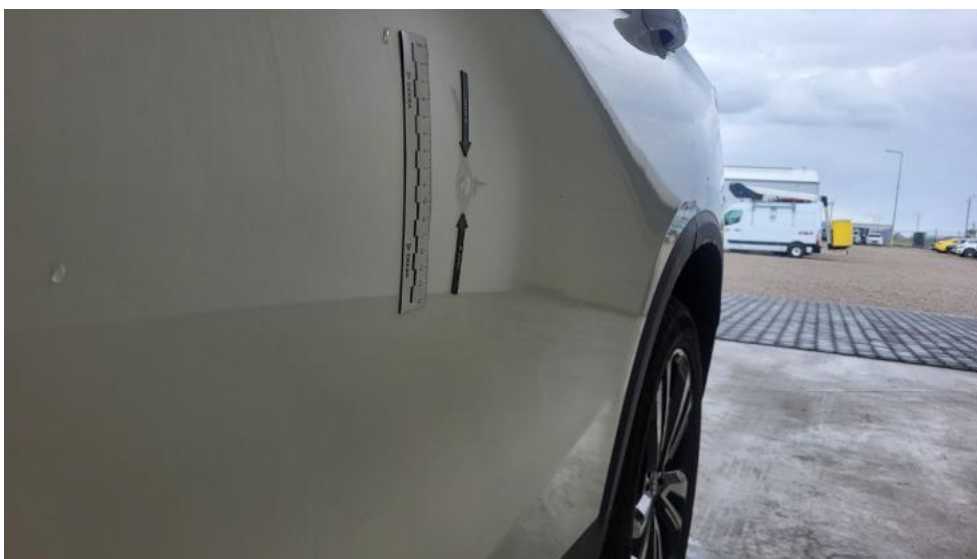
Drzwi tylne L - Wgniecenie/odkształcenie 1

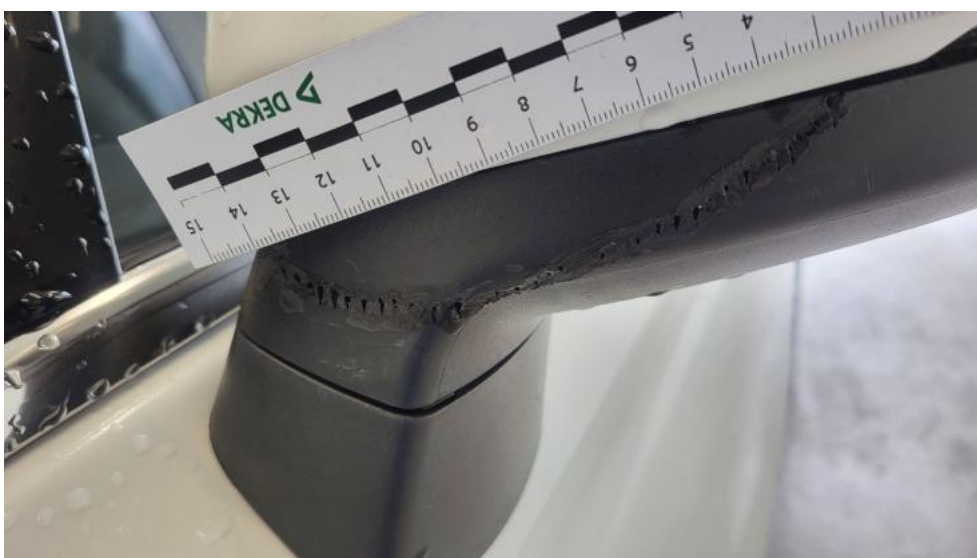
Lusterko zew L - Pęknięcie/rozerwanie 1

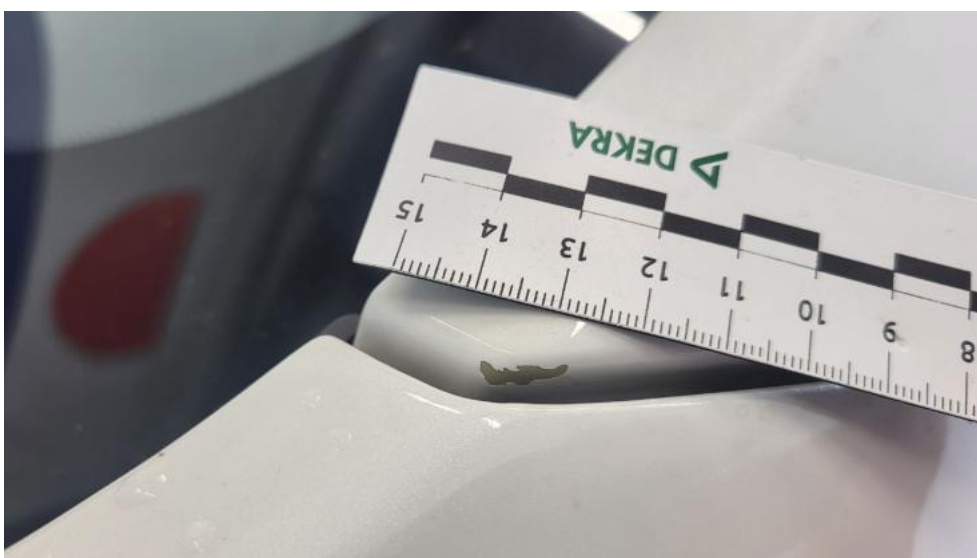
Słupek przedni L - Rysa/odprysk 1

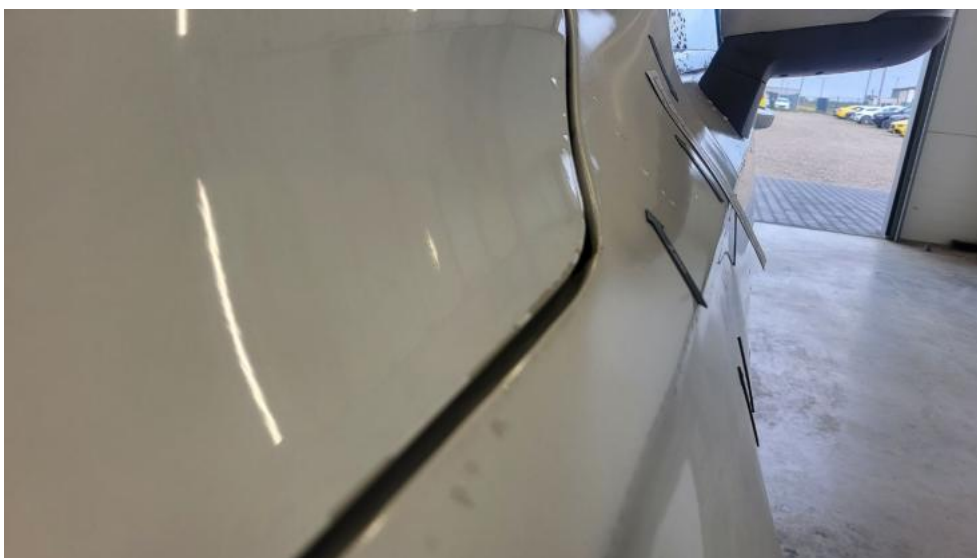
| No. of controlled item | Controlled item | Measured range of thickness of the lacquer coat [ $\mu\text{m}$ ] |
|---|---|---|
| 2 | Front left fender | 150 - 1000 |

Błotnik przedni L - Wgniecenie/odkształcenie 1

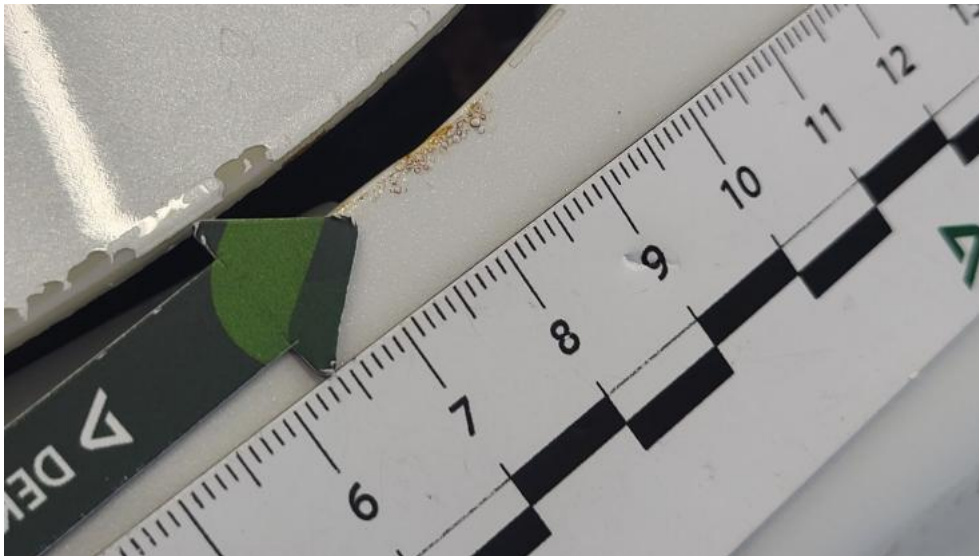
Błotnik przedni L - Inne 1

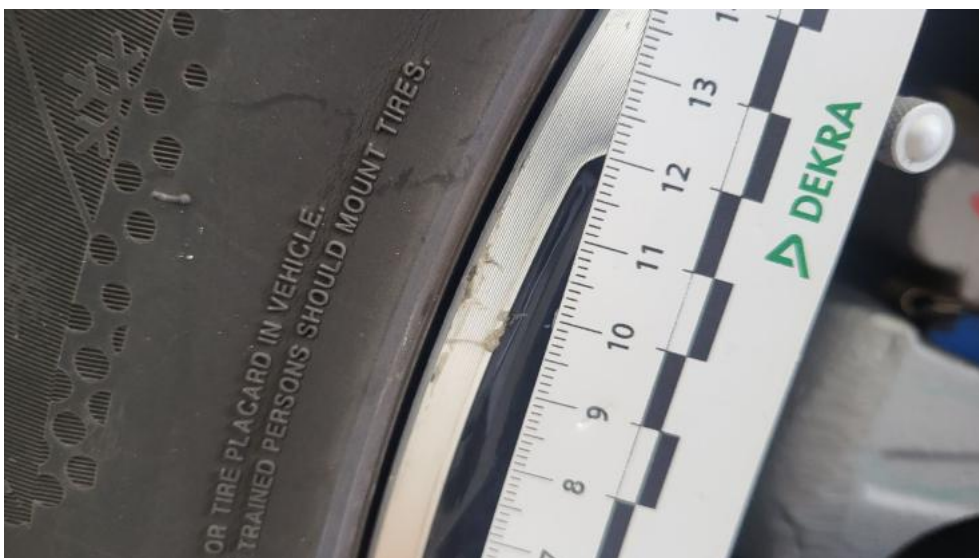
Felga Aluminiowa przednia L - Rysa/odprysk 1

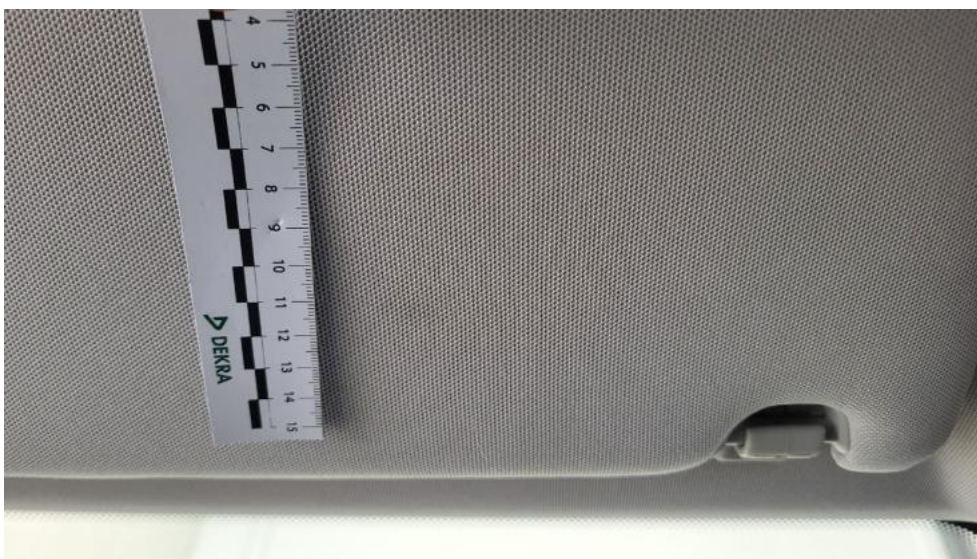
Osłona p/słoneczna lewa - Inne 1

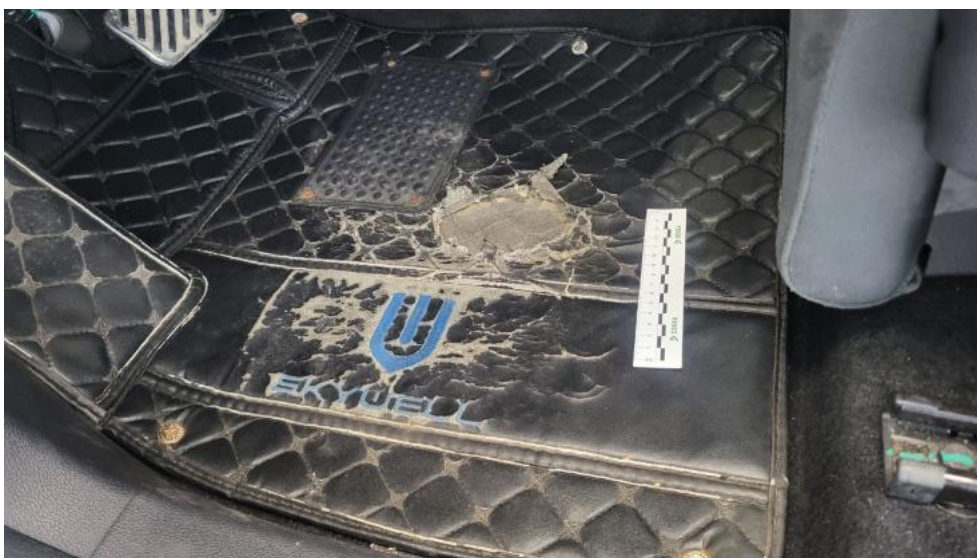
Dywanik prze L - Pęknięcie/rozerwanie 1

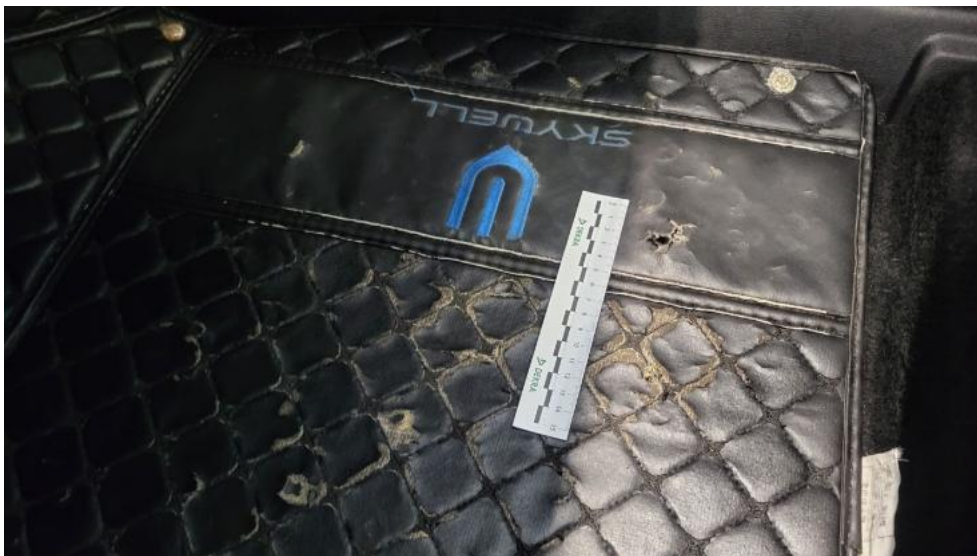
Dywanik prze P - Pęknięcie/rozerwanie 1

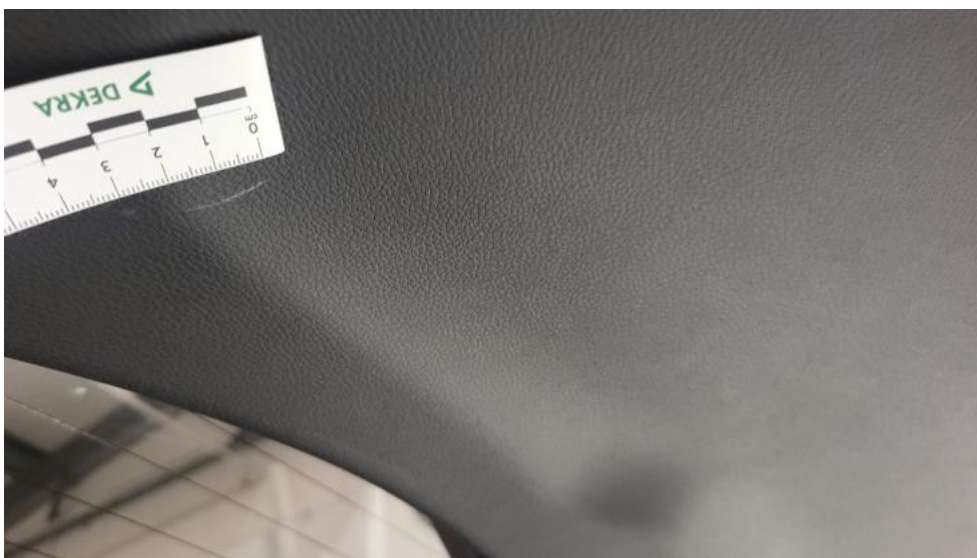
Wykładzina pokrywy tylnej - Rysa/odprysk 1
