Nr zlecenia DEKRA: PKOL(W)/LODZ/58982/26/06/26  
Nr zlecenia/szkody: 00452/EO/23  
Data zlecenia: 26-06-2026

| Producent | PORSCHE |
| Typ/wersja | Taycan Turbo S |
| Nr rejestracyjny | KR9XY71 |

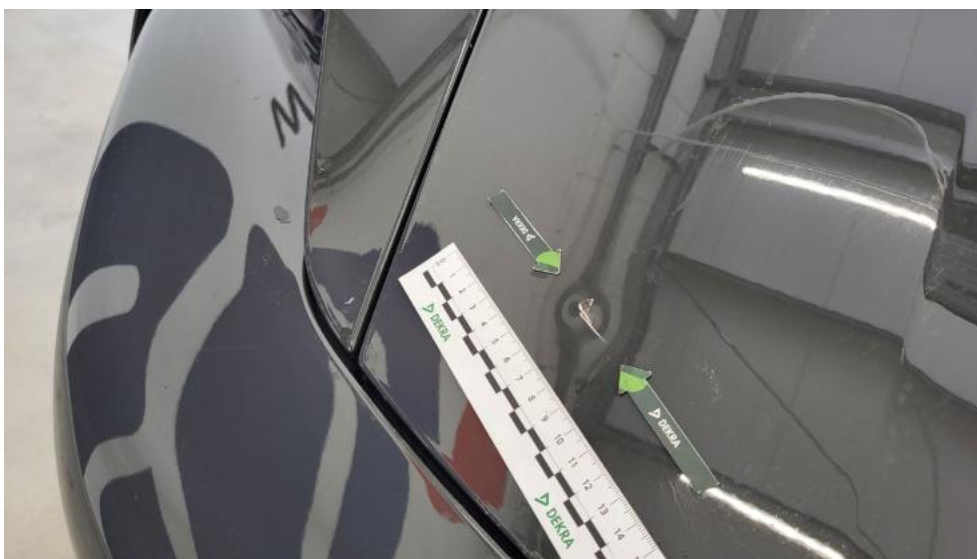
**Fot. 59.**

Pokrywa komory silnika - Wgniecenie/odkształcenie 1

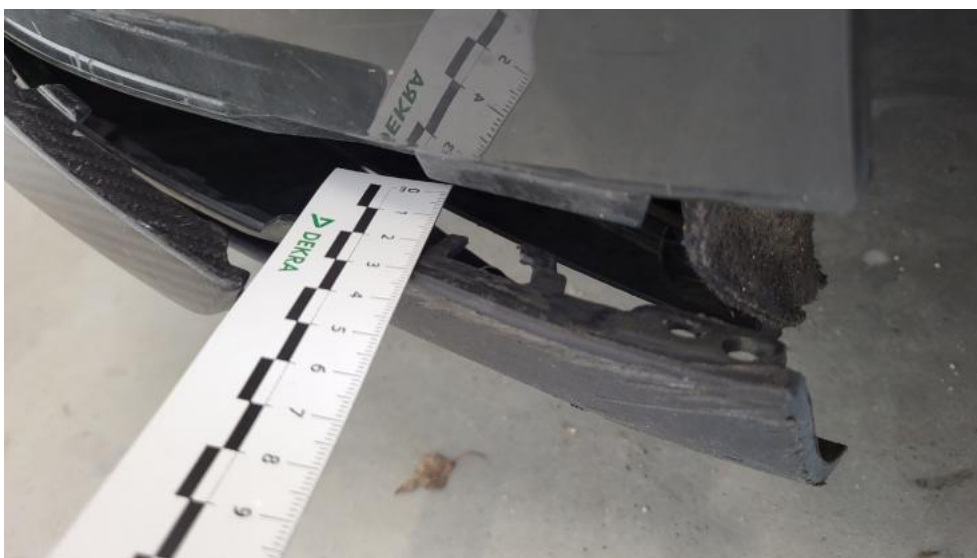
**Fot. 60.**

Spoiler zderzaka przedniego - Pęknięcie/rozerwanie 1

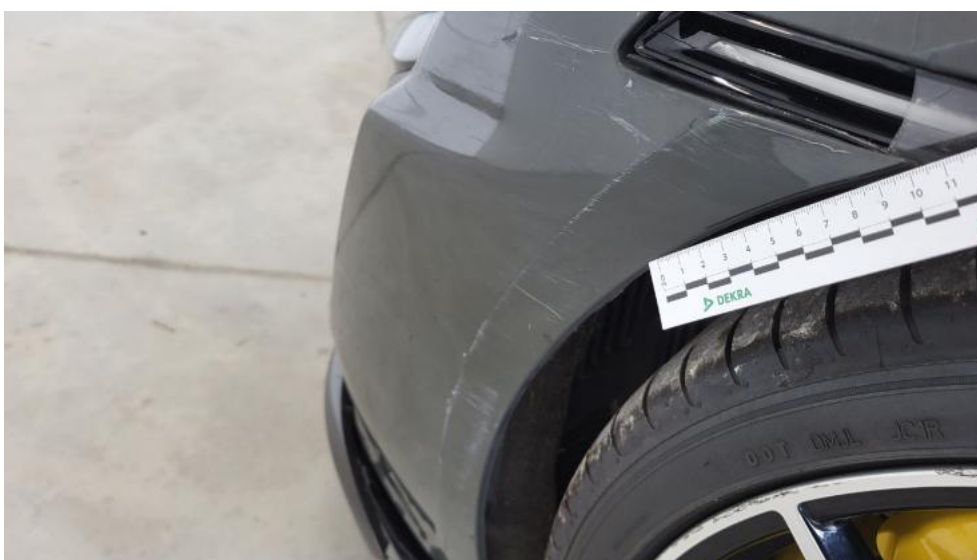
**Fot. 64.**

Zderzak - Rysa/odprysk 1

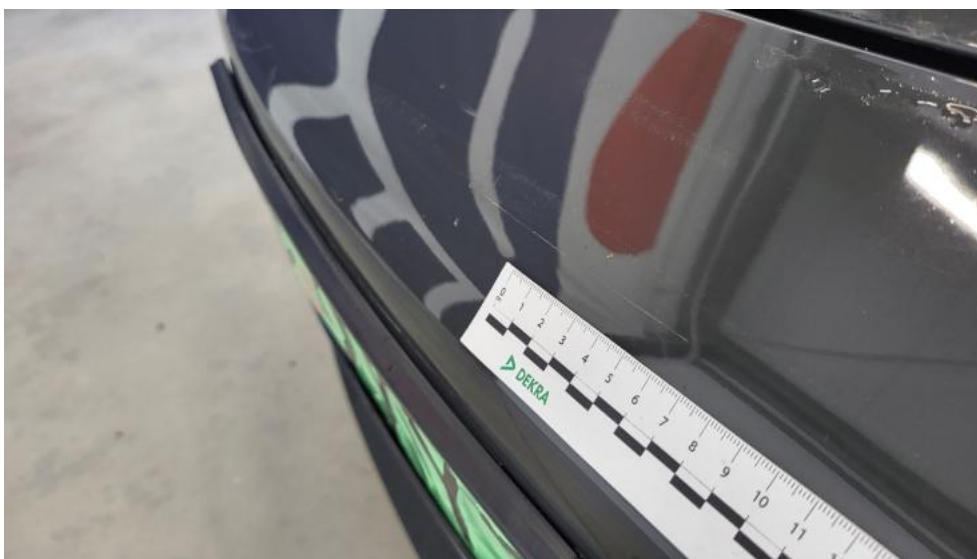
**Fot. 65.**

Zderzak - Rysa/odprysk 2

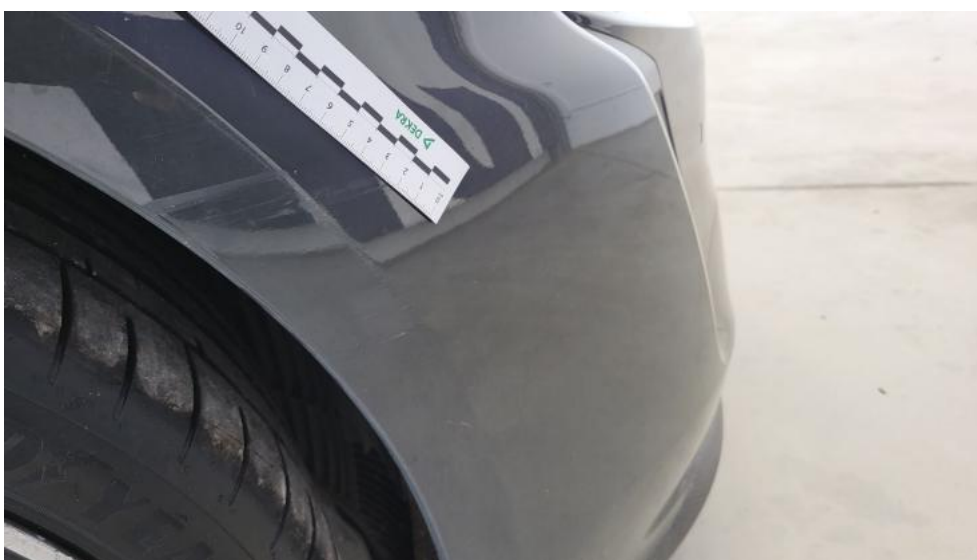
**Fot. 66.**

Zderzak() - Rysa/odprysk 3

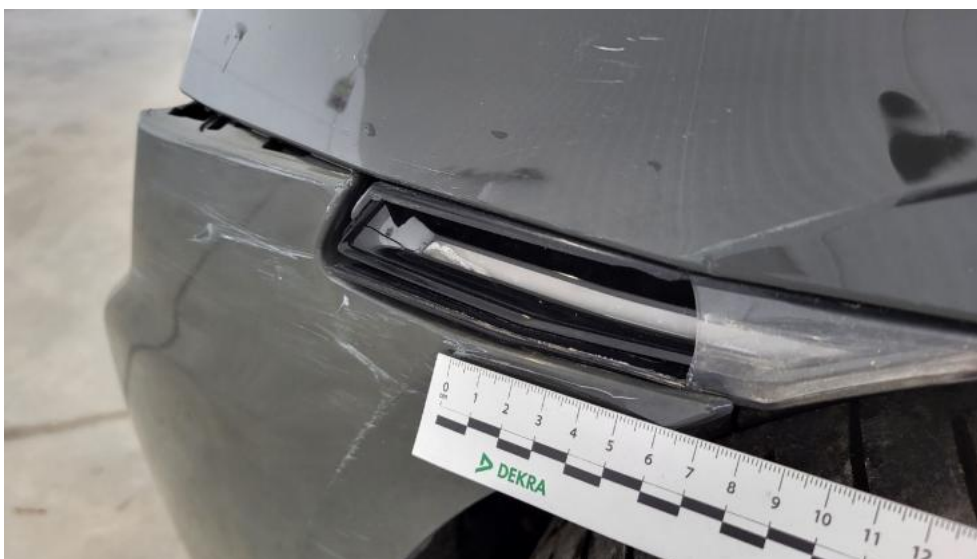
**Fot. 67.**

Zderzak - Pęknięcie/rozerwanie 1

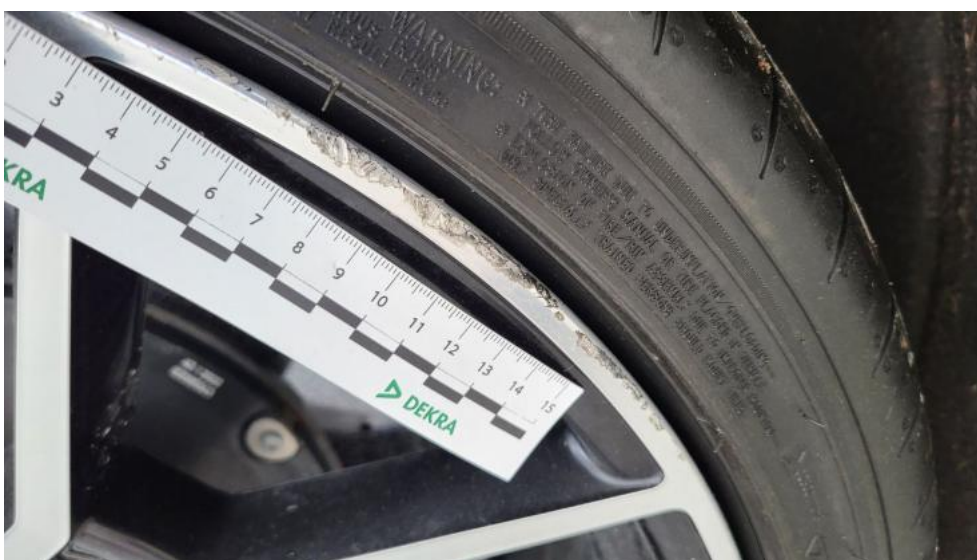
**Fot. 74.**

Felga aluminiowa tylna P - Rysa/odprysk 1

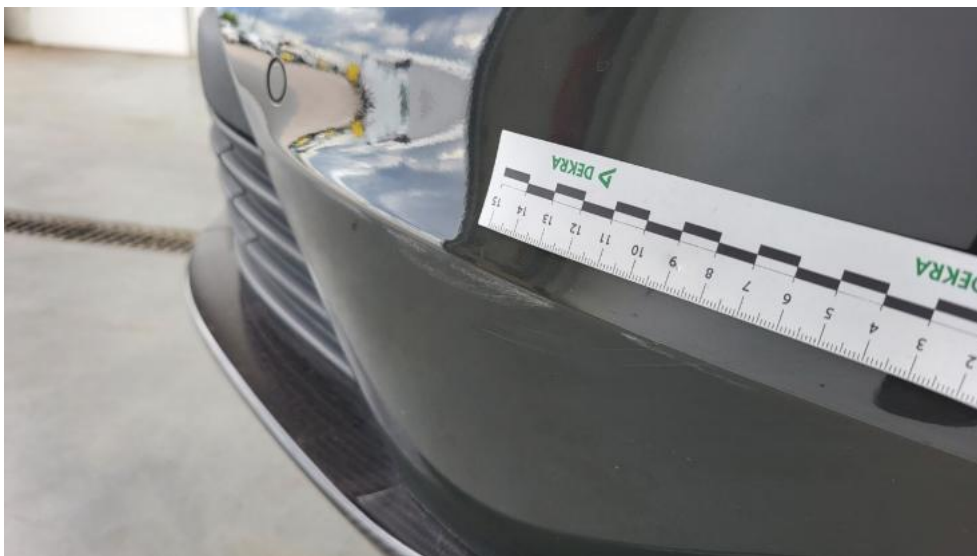
**Fot. 78.**

Zderzak tylny - Rysa/odprysk 1

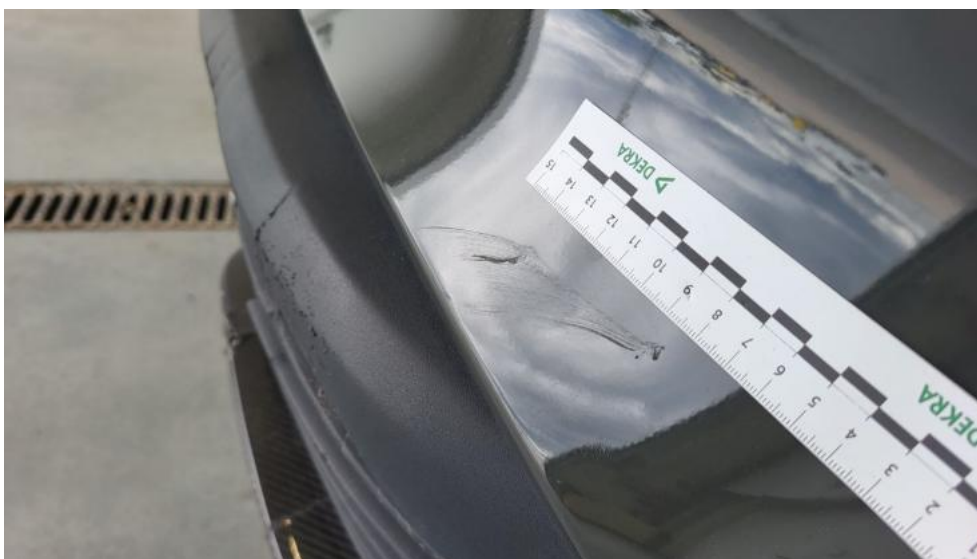
**Fot. 79.**

Zderzak tylny - Wgniecenie/odkształcenie 1

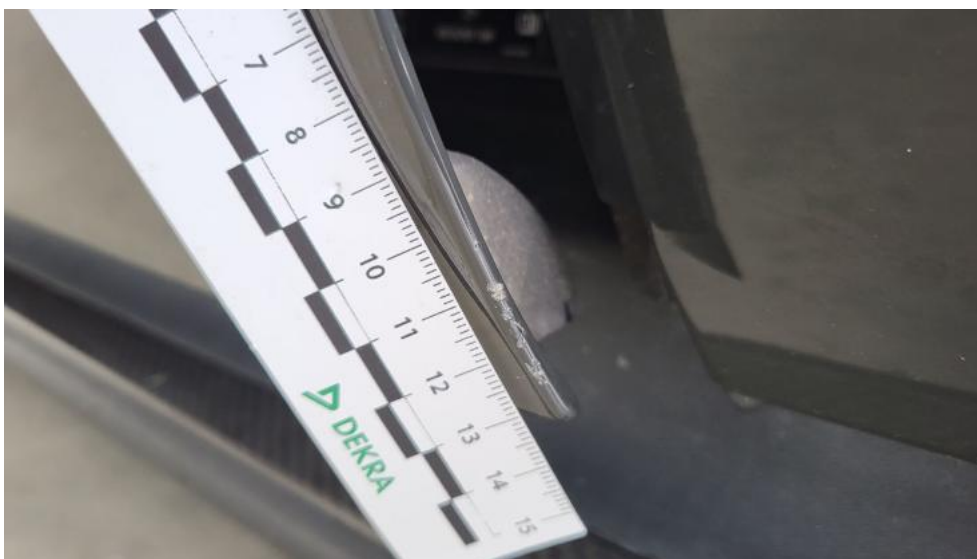
**Fot. 85.**

Drzwi przed L - Rysa/odprysk 1

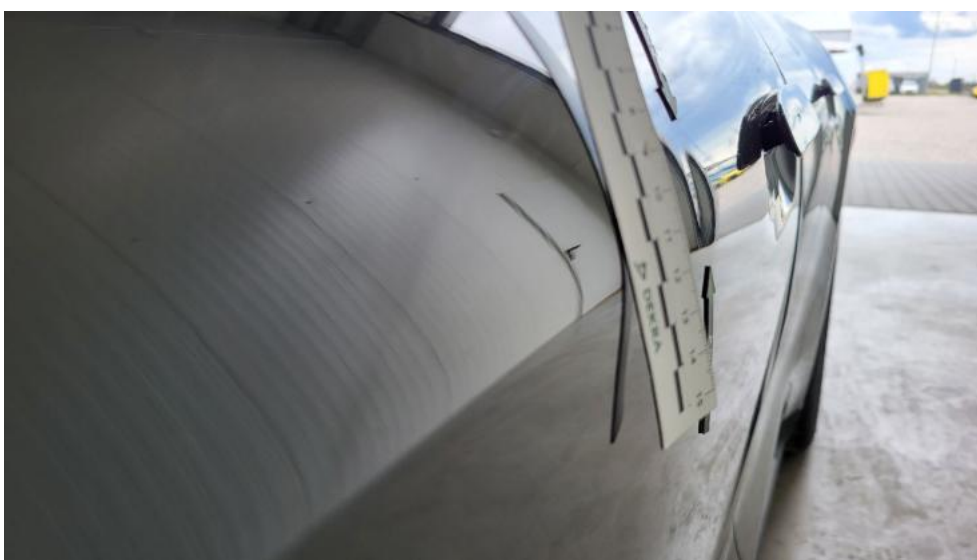
**Fot. 86.**

Drzwi przed L - Wgniecenie/odkształcenie 1

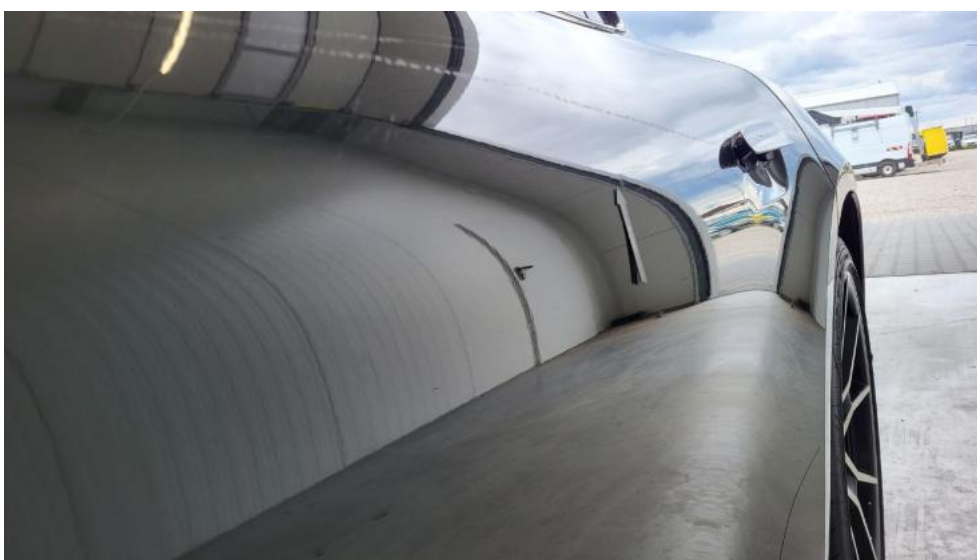
**Fot. 88.**

Drzwi tylne L - Wgniecenie/odkształcenie 1

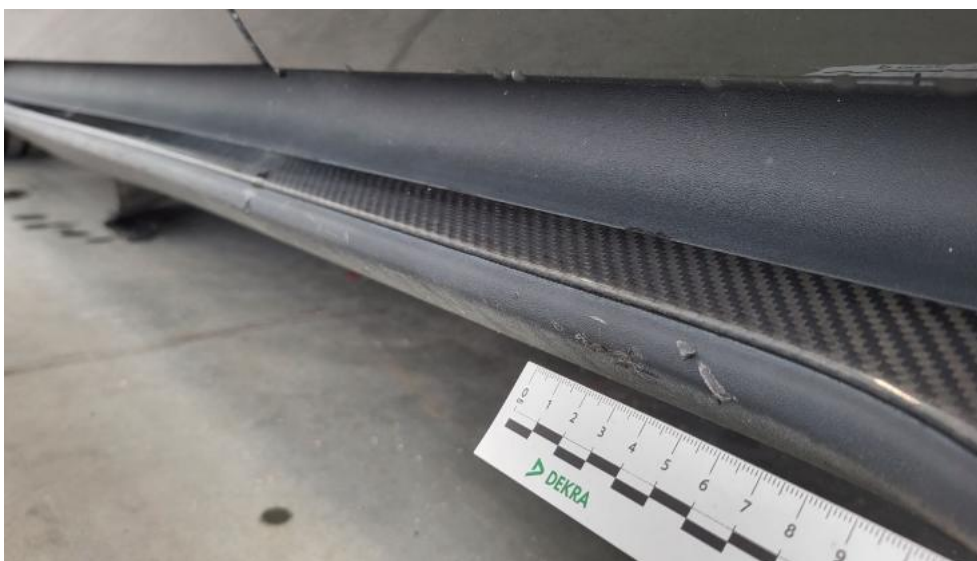
**Fot. 89.**  
Próg L - Rysa/odprysk 1

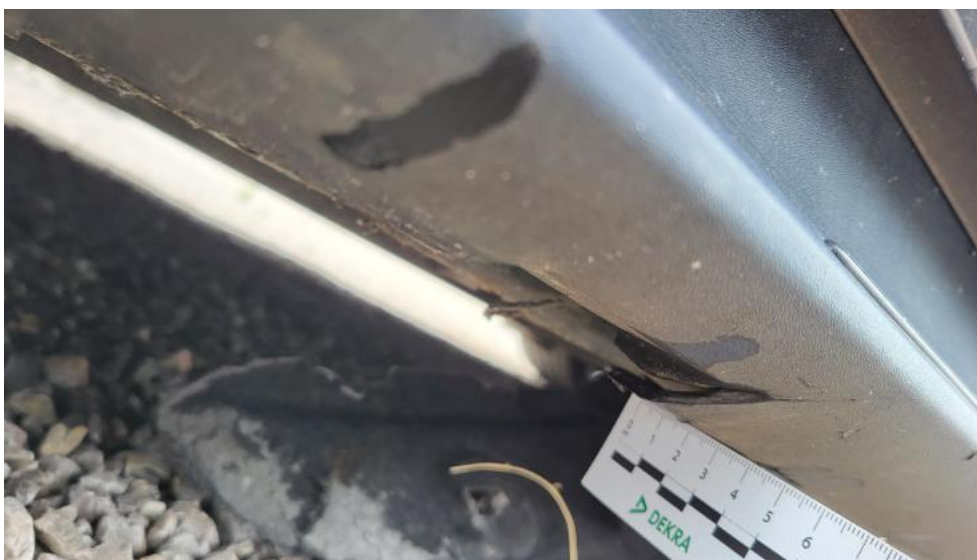
**Fot. 90.**  
Próg L - Pęknięcie/rozerwanie 1

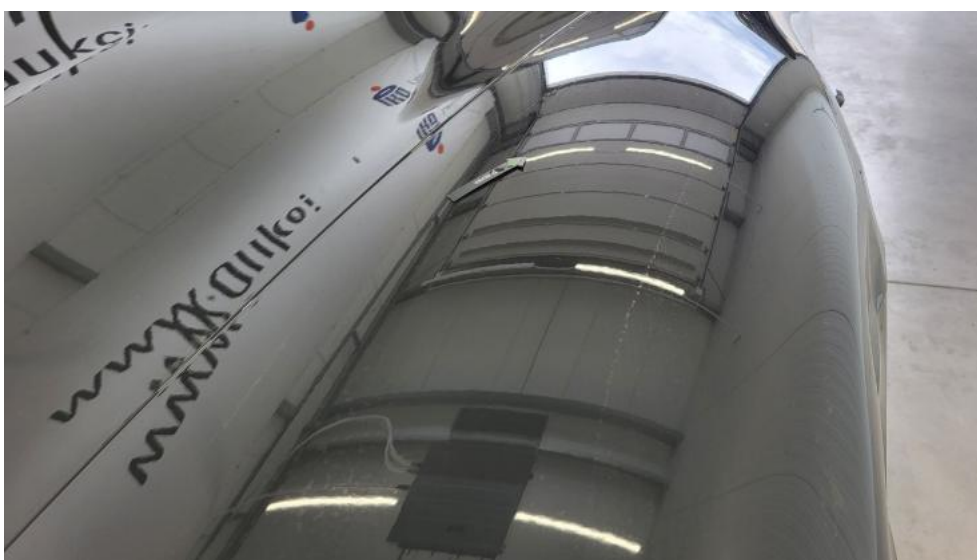
**Fot. 92.**

Błotnik przedni L - Wgniecenie/odkształcenie 2

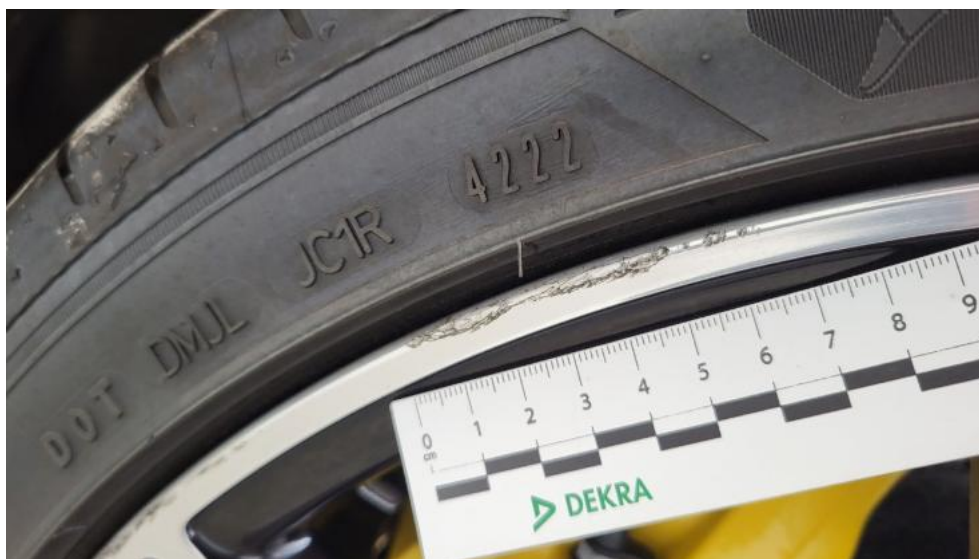
**Fot. 93.**

Felga Aluminiowa przednia L - Rysa/odprysk 1

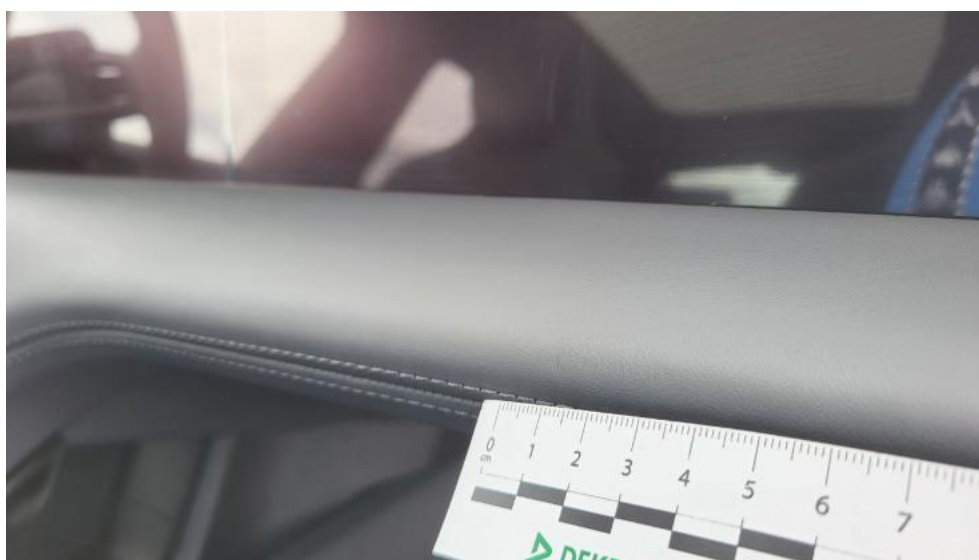
**Fot. 94.**

Deska rozdzielcza - Rysa/odprysk 1

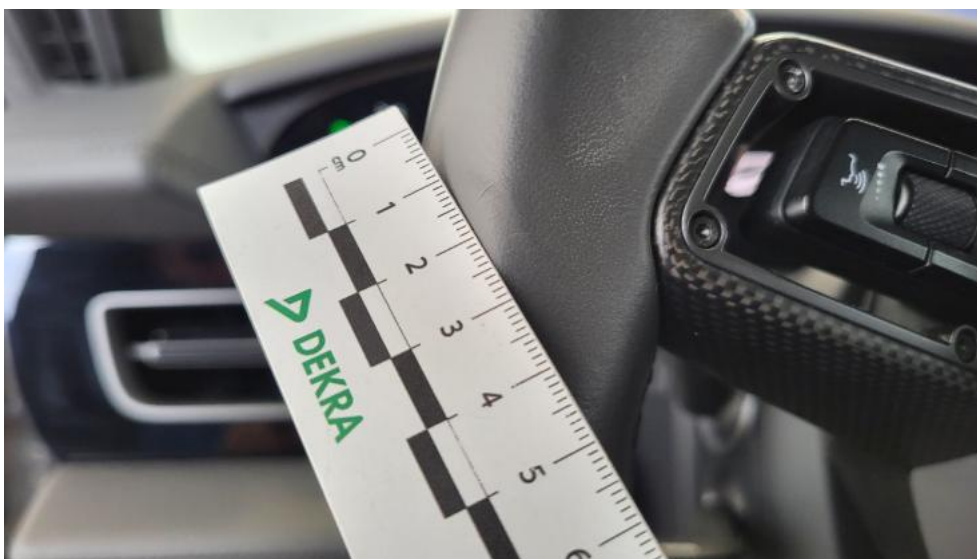
**Fot. 95.**

Koło kierownicy - Rysa/odprysk 1

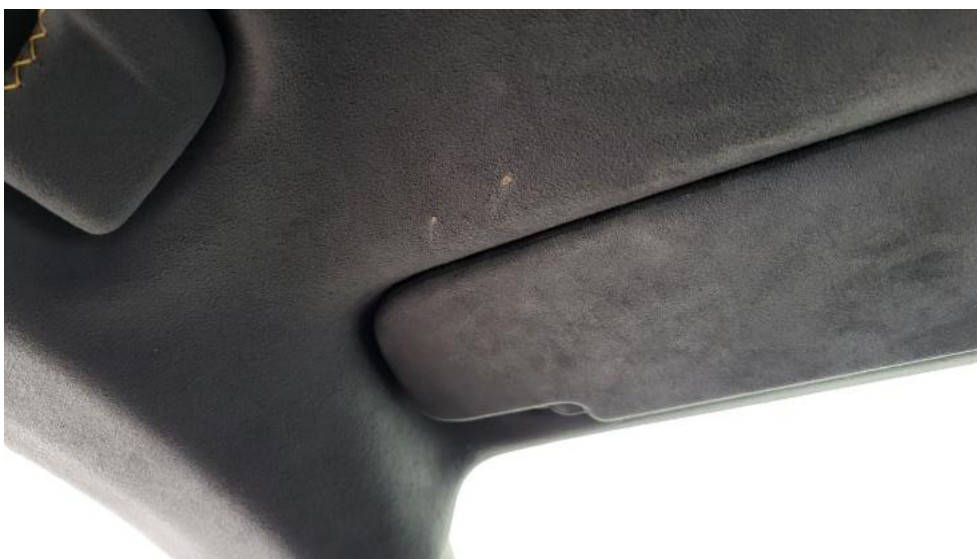
**Fot. 97.**  
Podsufitka - Inne 1

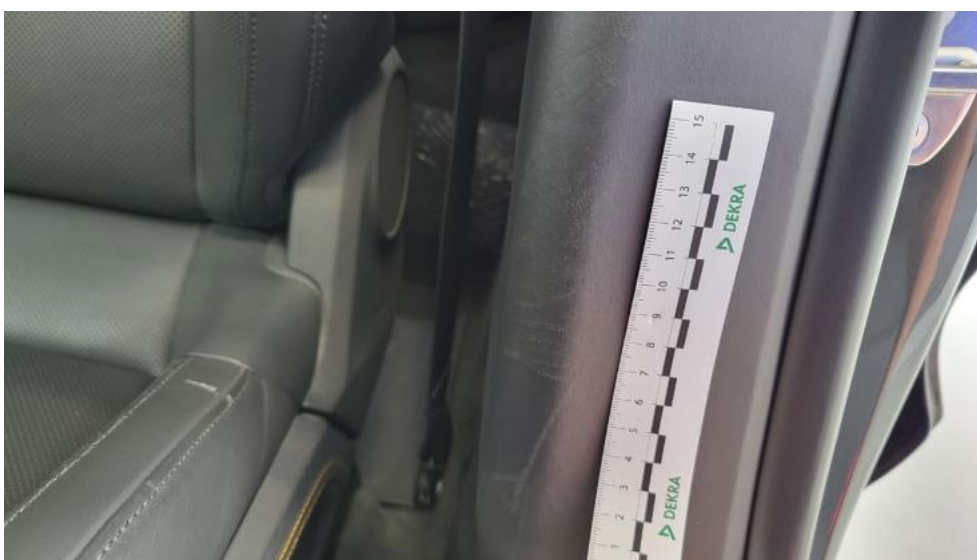
**Fot. 98.**  
Wykładzina(y) słupka środkowego L - Rysa/odprysk 1
