Nr zlecenia DEKRA: PKOL(W)/LODZ/73892/26/08/07  
Nr zlecenia/szkody: 24/039939  
Data zlecenia: 07-08-2026

**DEKRA Polska - Centrala**  
02-673 Warszawa, ul. Konstruktorska 12A

| Producent | MERCEDES-BENZ |
| Typ/wersja | EQA 300 66.5kWh 4-Matic AMG Line |

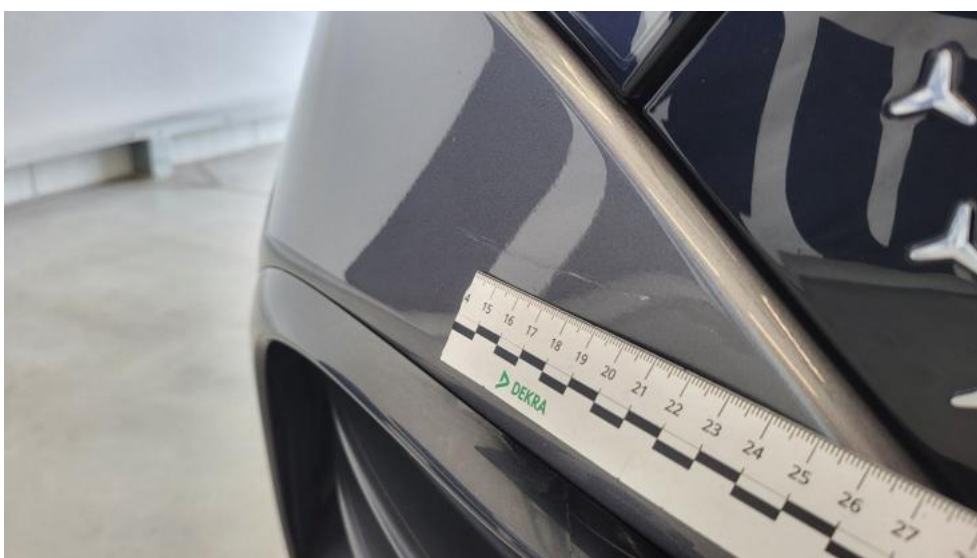
**Fot. 48.**

Zderzak - Rysa/odprysk 1

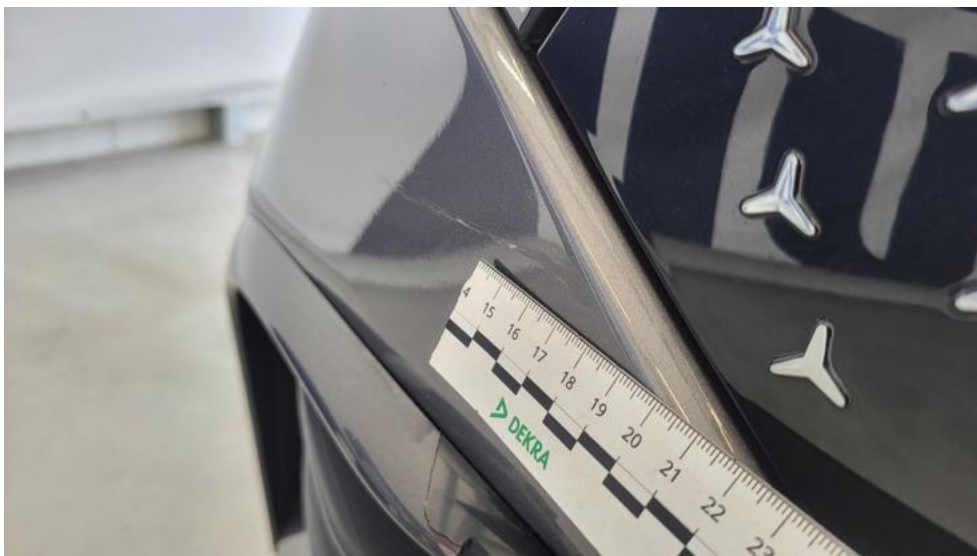
**Fot. 49.**  
Zderzak - Wgniecenie/odkształcenie 1
