Nr zlecenia DEKRA: PKOL(W)/LODZ/71534/26/07/31  
Nr zlecenia/szkody: 21/022032  
Data zlecenia: 31-07-2026

PKO Leasing SA  
Świętokrzyska 36  
00-116 Warszawa

| Model | Grandland X 17-21 |
| Typ/wersja | Grandland X 1.2 T GPF Edition S&S |

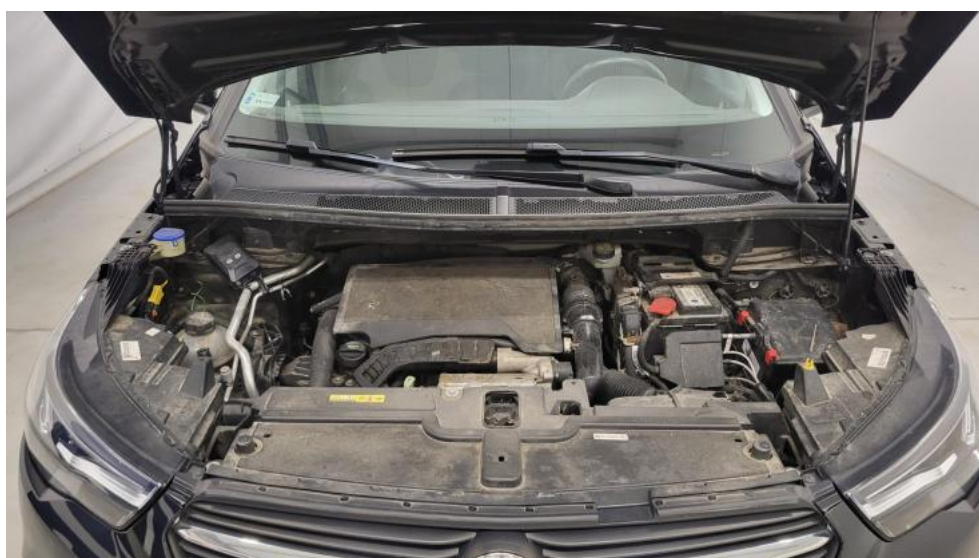
**Fot. 20.**  
Komora silnika

Rysy na samochodzie. Brak kompresora zestawu naprawczego. Zbiornik płynu zestawu naprawczego pusty. Poziom oleju silnikowego poniżej minimum. Aktywna kontrolka silnika. Informacja usterka silnika, napraw pojazd. Odpryski na szybie czołowej. Widoczne wady lakiernicze.

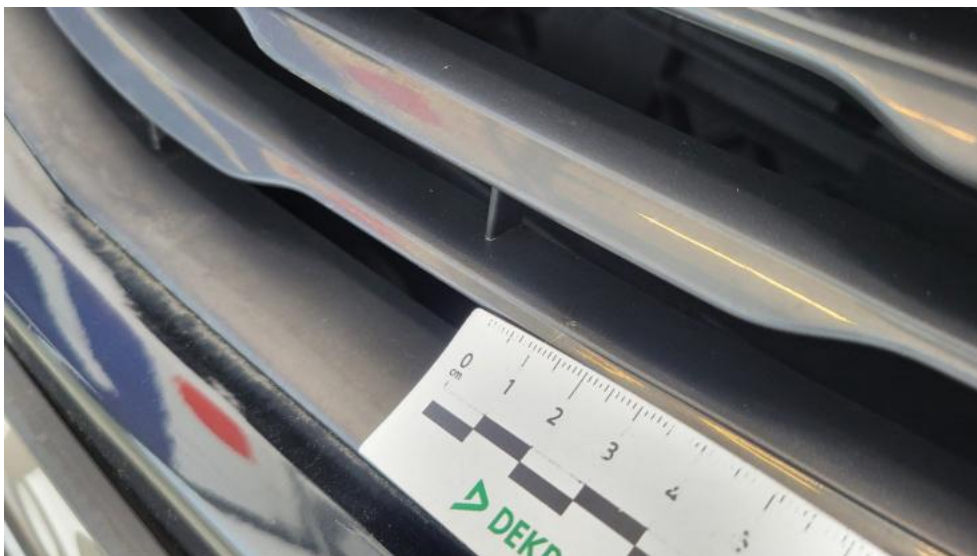
**Fot. 39.**  
Krata zderzaka prz. - Rysa/odprysk 1

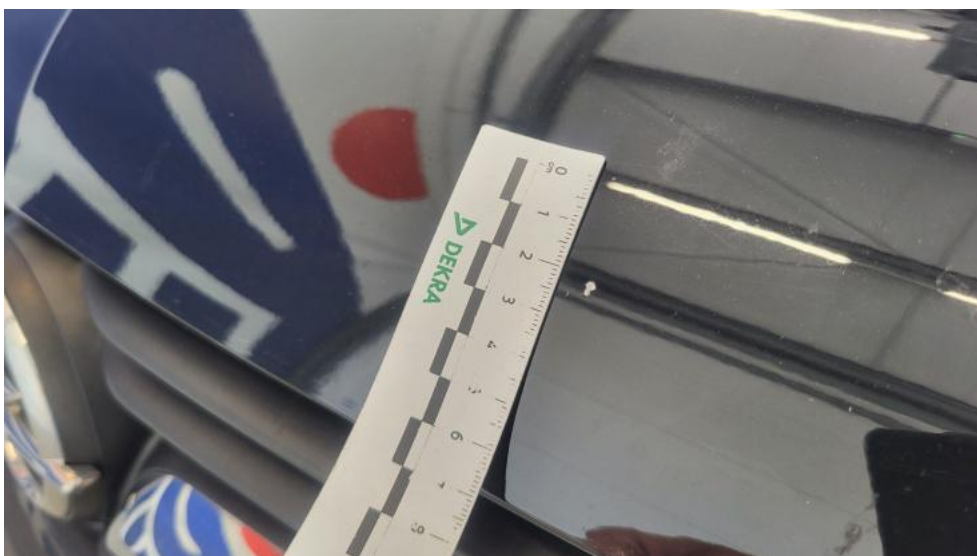
**Fot. 40.**  
Pokrywa komory silnika - Rysa/odprysk 1

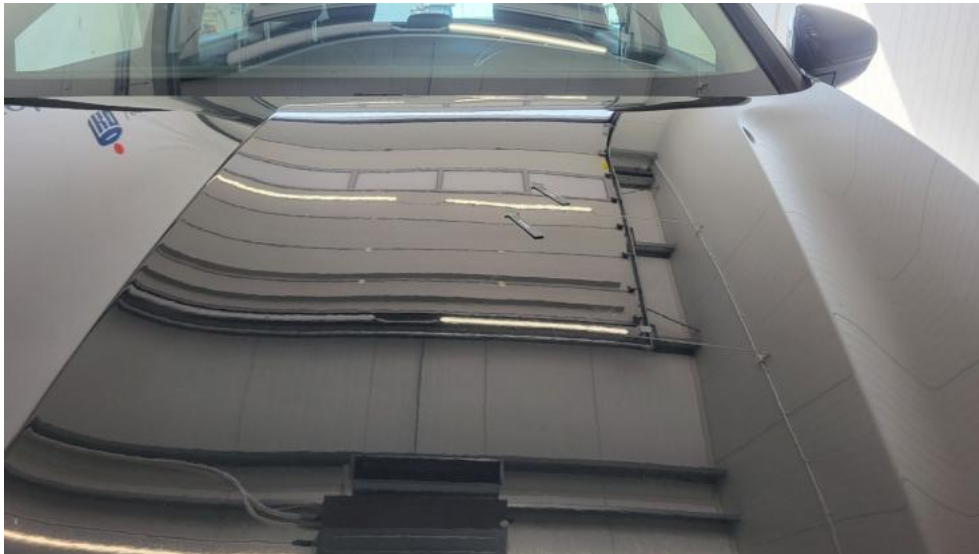
**Fot. 41.**

Pokrywa komory silnika - Wgniecenie/odkształcenie 1

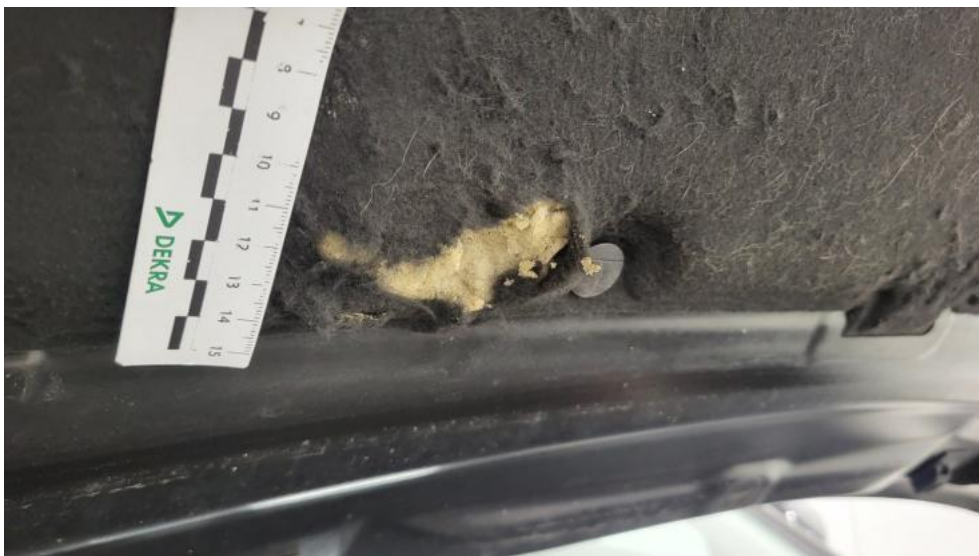
**Fot. 42.**

Wykładzina pokrywy komory silnika - Pęknięcie/rozerwanie 1

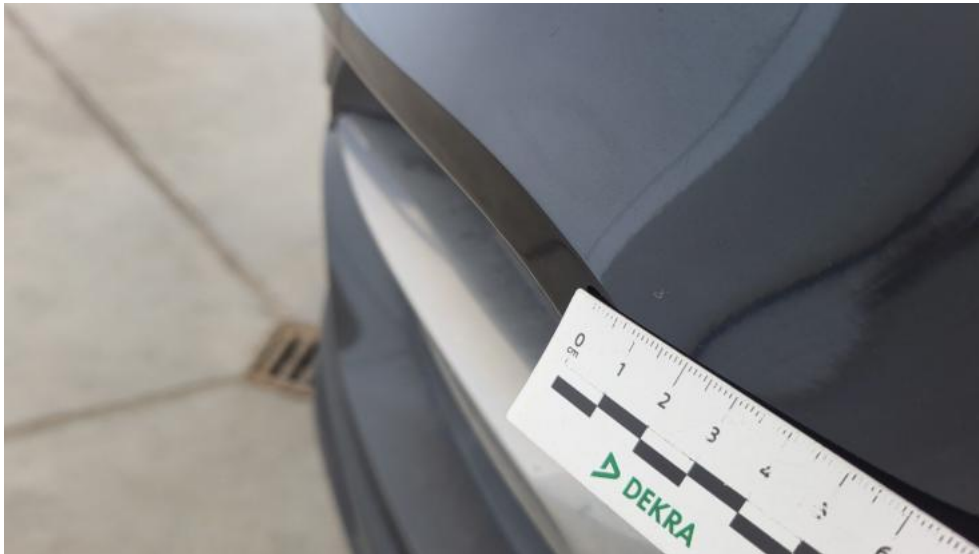
**Fot. 43.**  
Zderzak - Rysa/odprysk 1

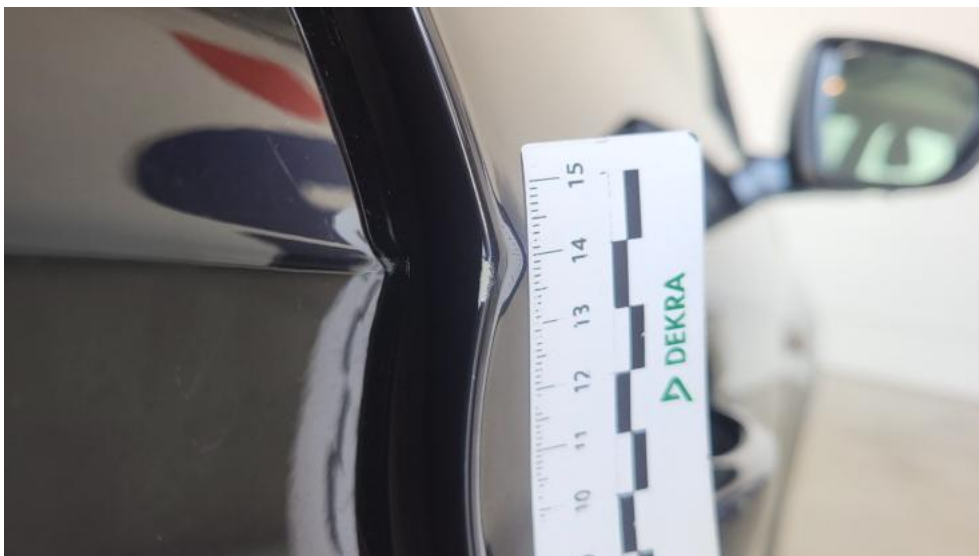
**Fot. 44.**  
Drzwi przednie P - Rysa/odprysk 1

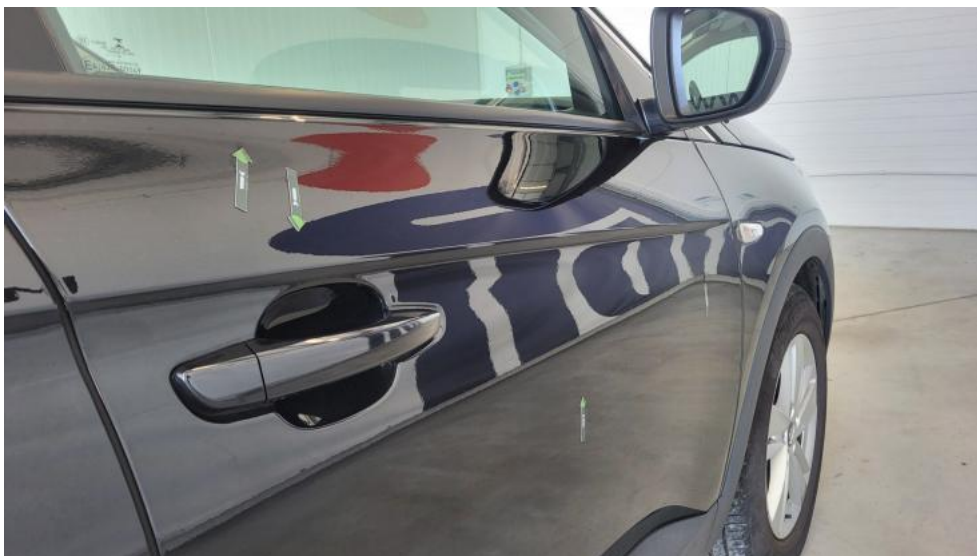
**Fot. 45.**

Drzwi przednie P - Wgniecenie/odkształcenie 1

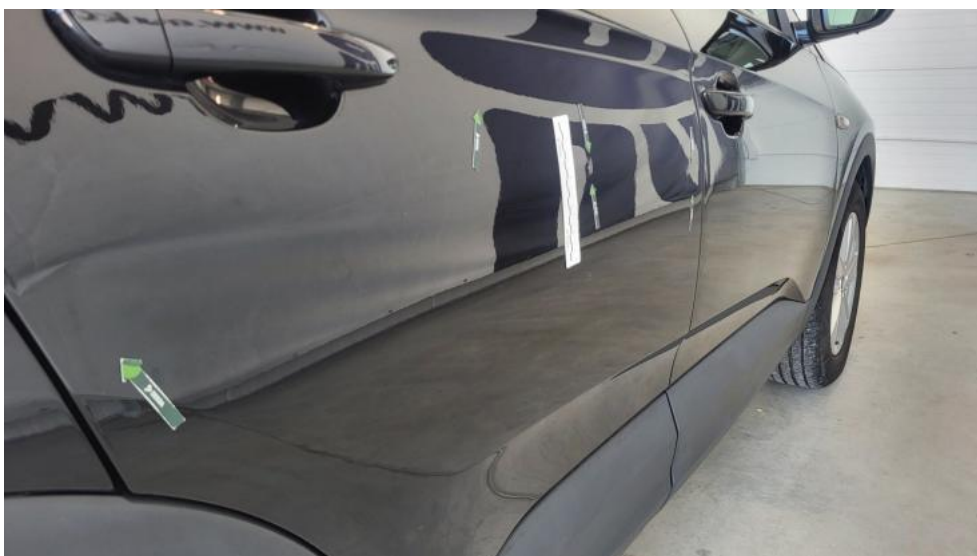
**Fot. 46.**

Drzwi tylne P - Wgniecenie/odkształcenie 1

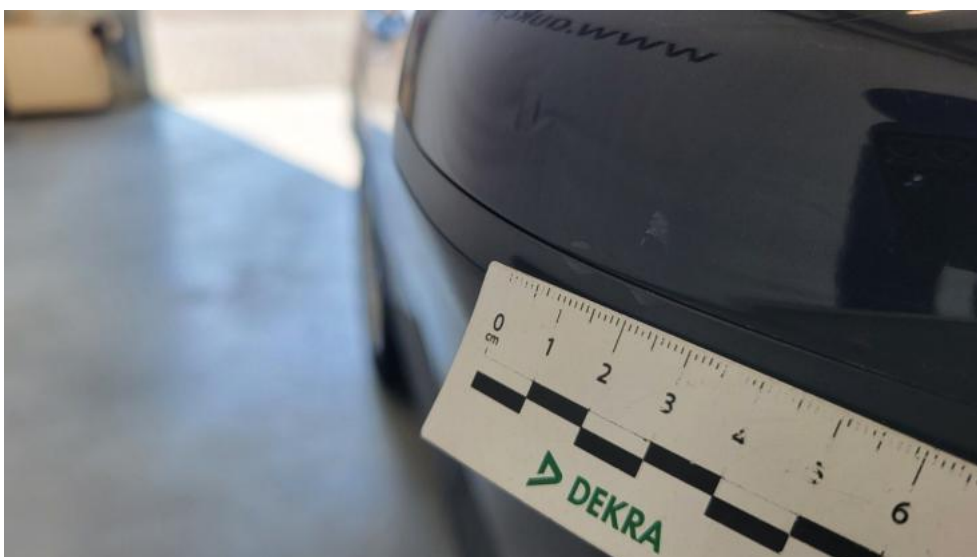
**Fot. 47.**

Lusterko zew P - Rysa/odprysk 1

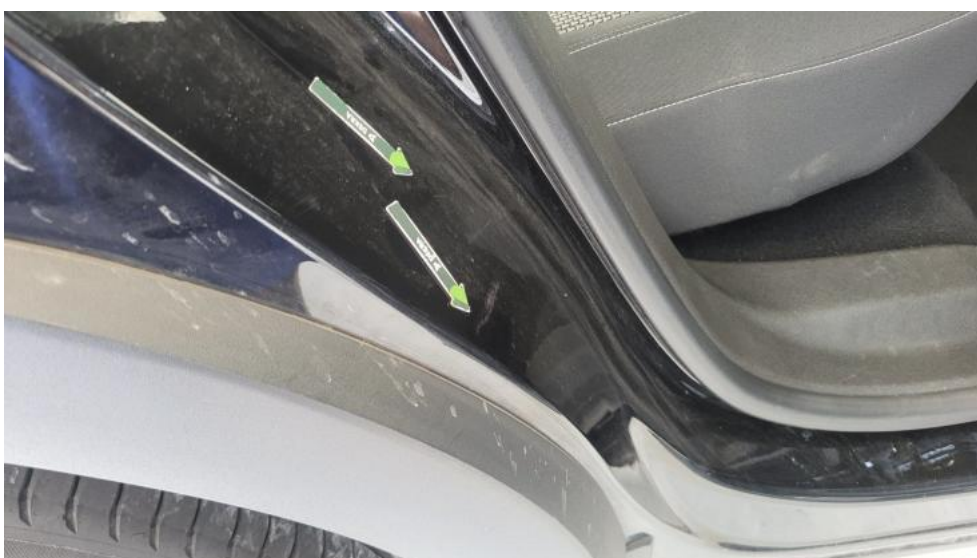
**Fot. 48.**

Ścianka tylna P / Ścianka boczna P - Wgniecenie/odkształcenie 1

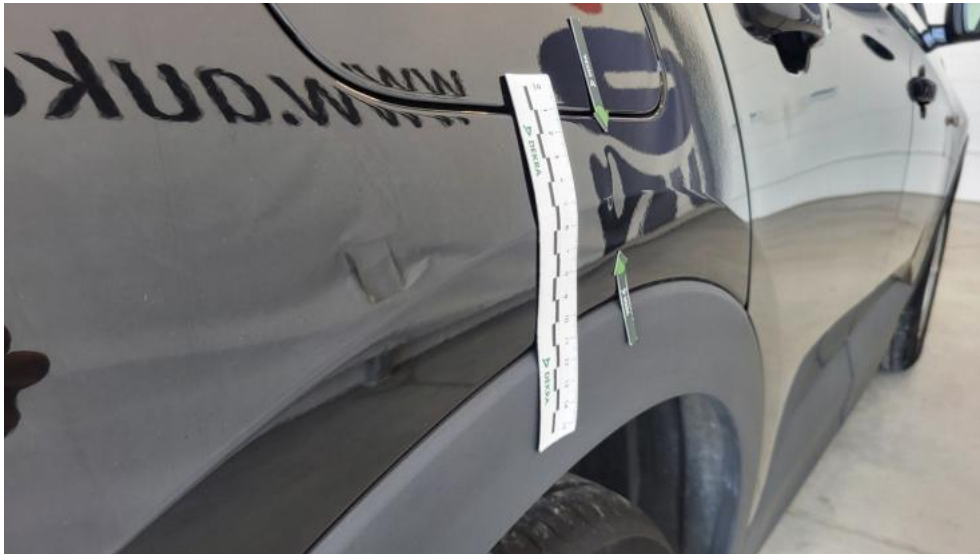
**Fot. 49.**

Błotnik tylny P / Ściana boczna P - Wgniecenie/odkształcenie 2

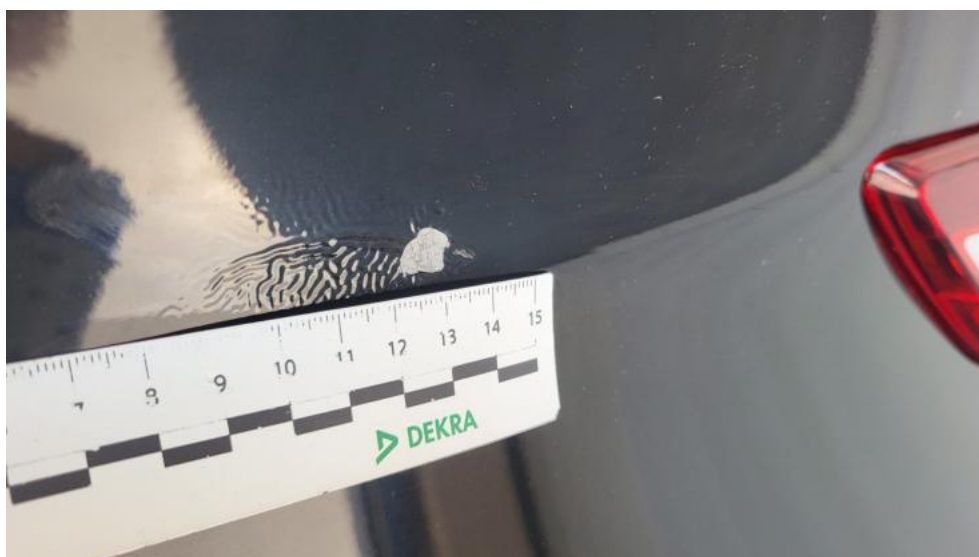
**Fot. 51.**

Pokrywy bagażnika - Rysa/odprysk 1

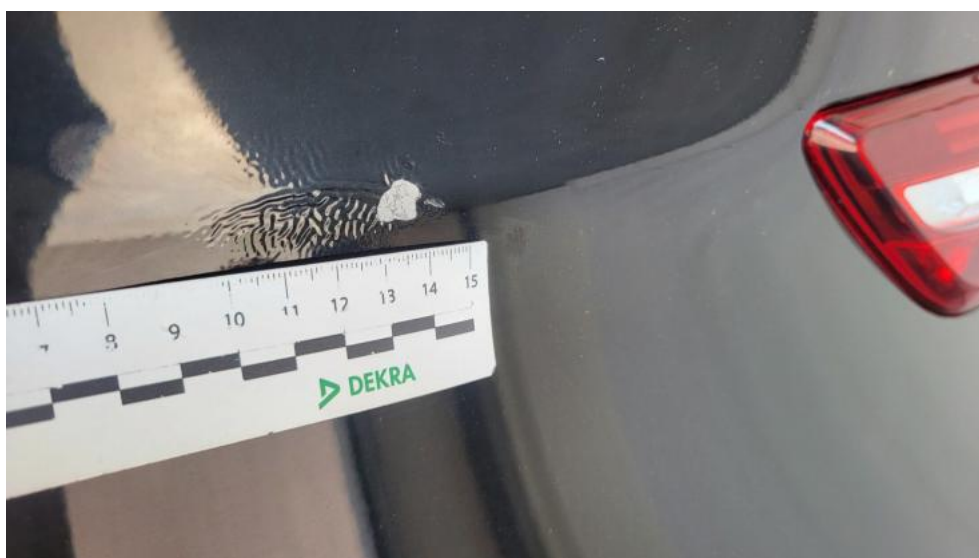
**Fot. 52.**

Pokrywy bagażnika - Wgniecenie/odkształcenie 1

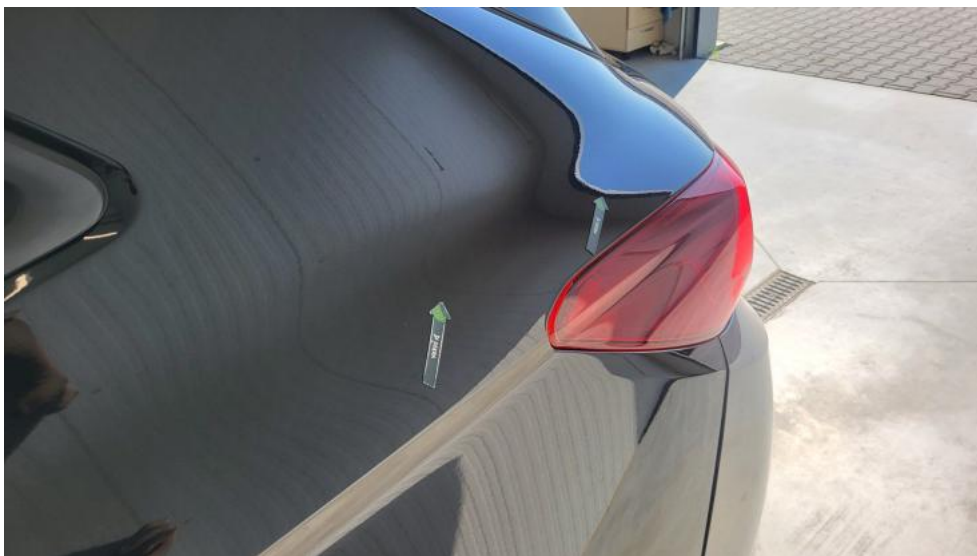
**Fot. 53.**

Błotnik tylny L / Ściana boczna L - Wgniecenie/odkształcenie 1

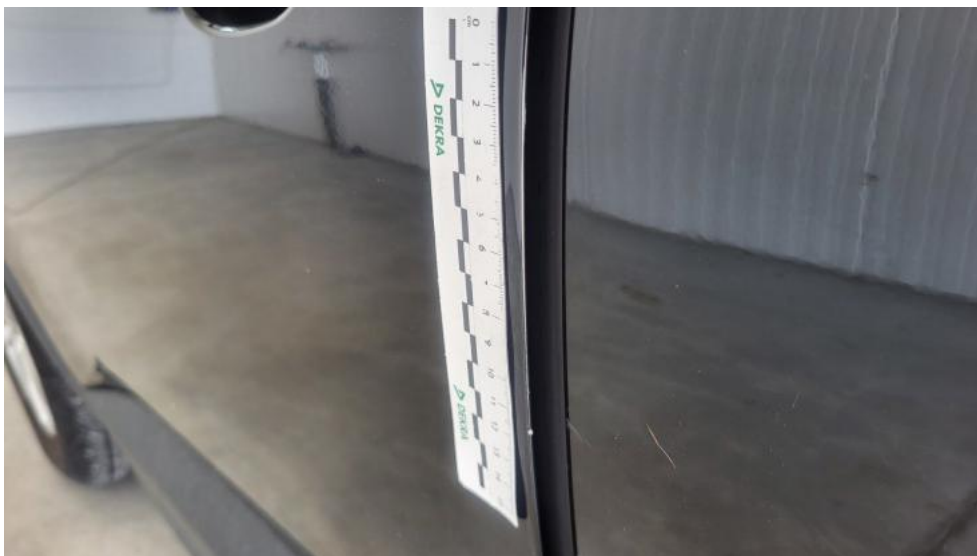
**Fot. 55.**

Drzwi przed L - Rysa/odprysk 1

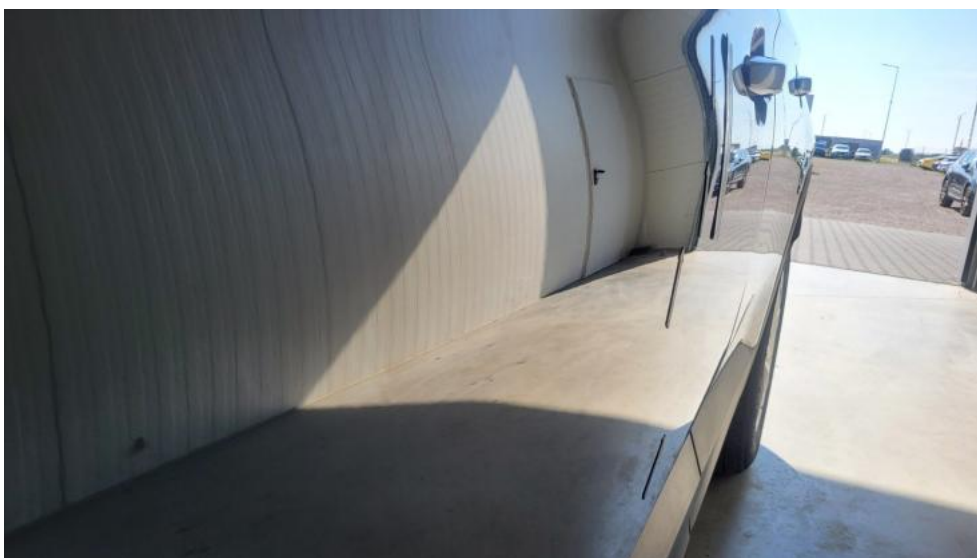
**Fot. 56.**

Drzwi przed L - Wgniecenie/odkształcenie 1

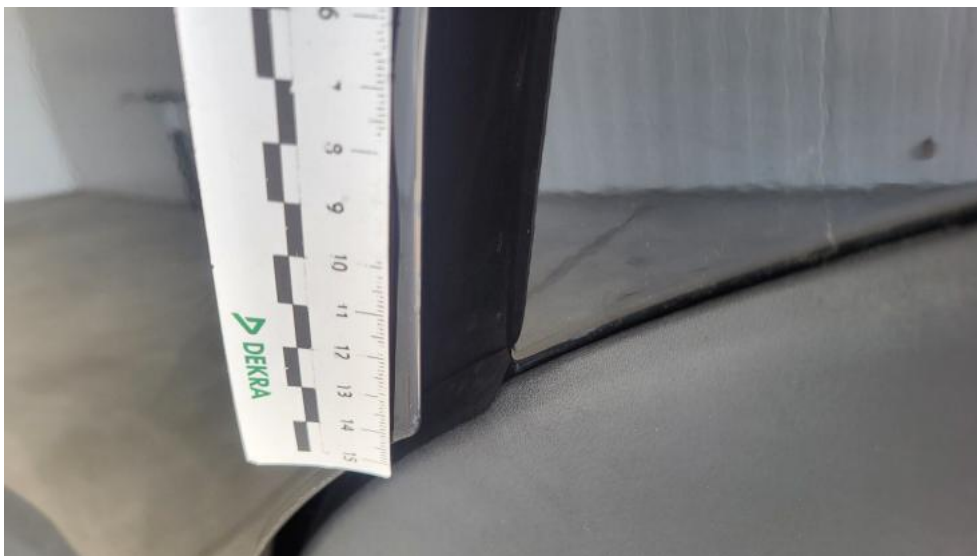
**Fot. 57.**

Drzwi tylne L - Rysa/odprysk 1

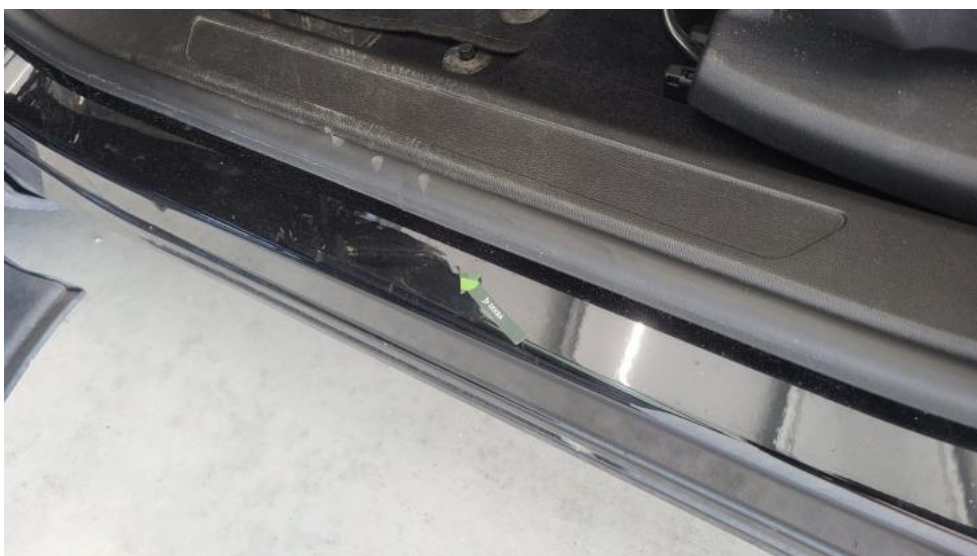
**Fot. 58.**

Próg L - Wgniecenie/odkształcenie 1

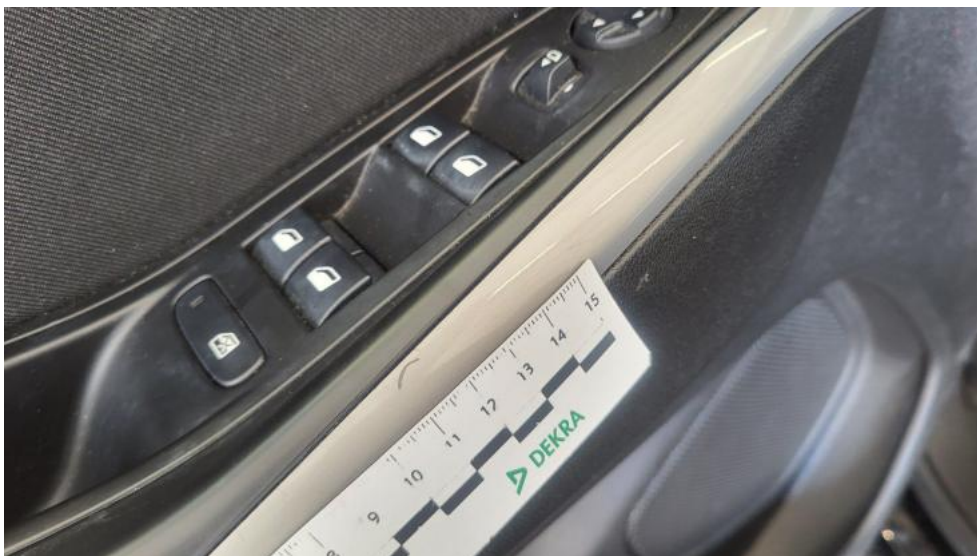
**Fot. 63.**

Tapicerka drzwi przednich L - Rysa/odprysk 1

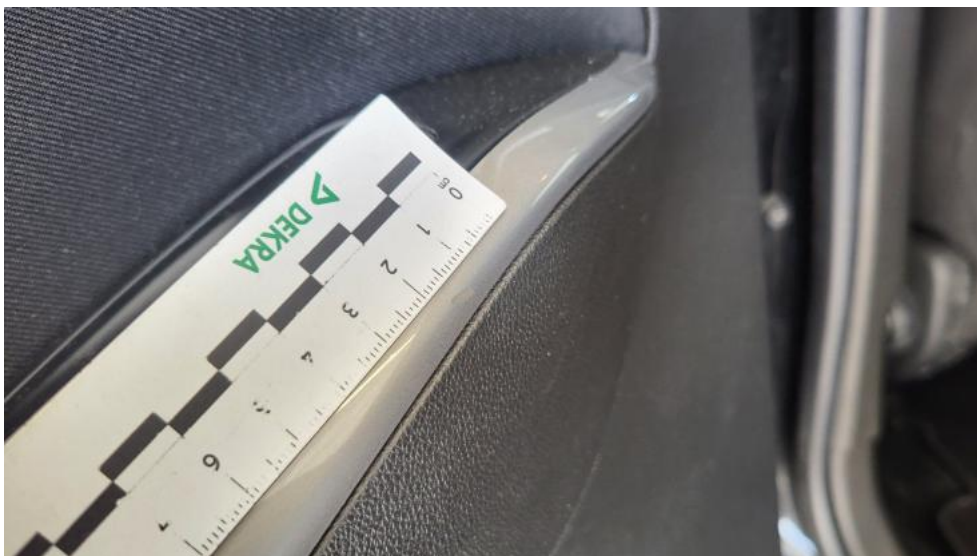
**Fot. 65.**  
Tapicerka drzwi tylnych L - Rysa/odprysk 1
