DEKRA's commission No. : PKOL(W)/LODZ/90117/26/09/25  
commission/ damage No. : 22/010960  
Date of commission: 25-09-2026

PKO Leasing SA  
Świętokrzyska 36  
00-116 Warszawa

| Manufacturer | VOLVO |
| Type / version | V60 B4 B Inscription aut |

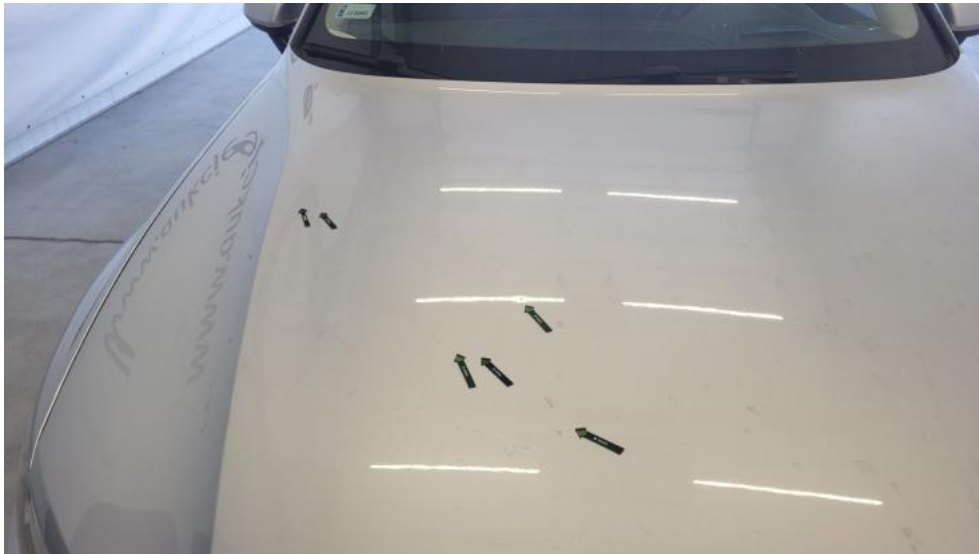
**Photo 53.**

Pokrywa komory silnika - Wgniecenie/odkształcenie 2

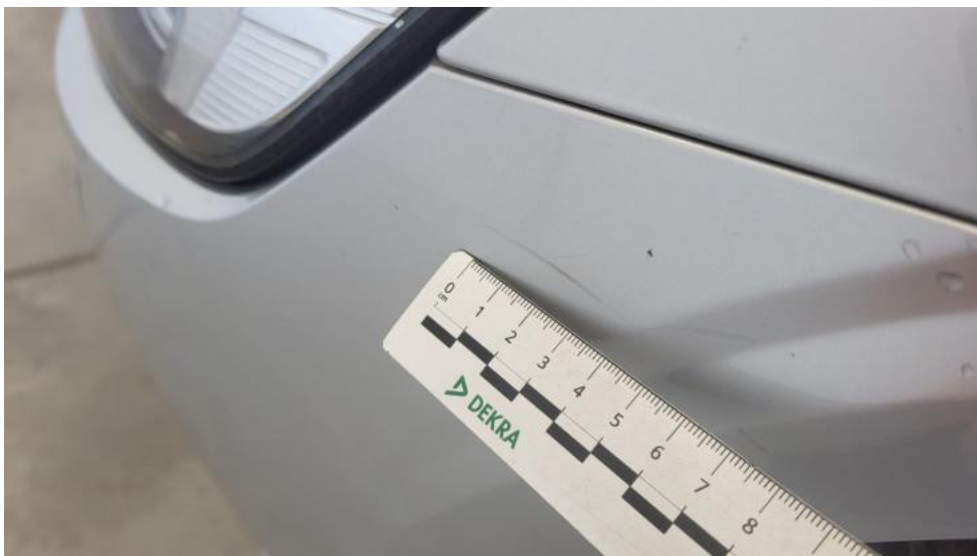
**Photo 55.**

Zderzak - Rysa/odprysk 1

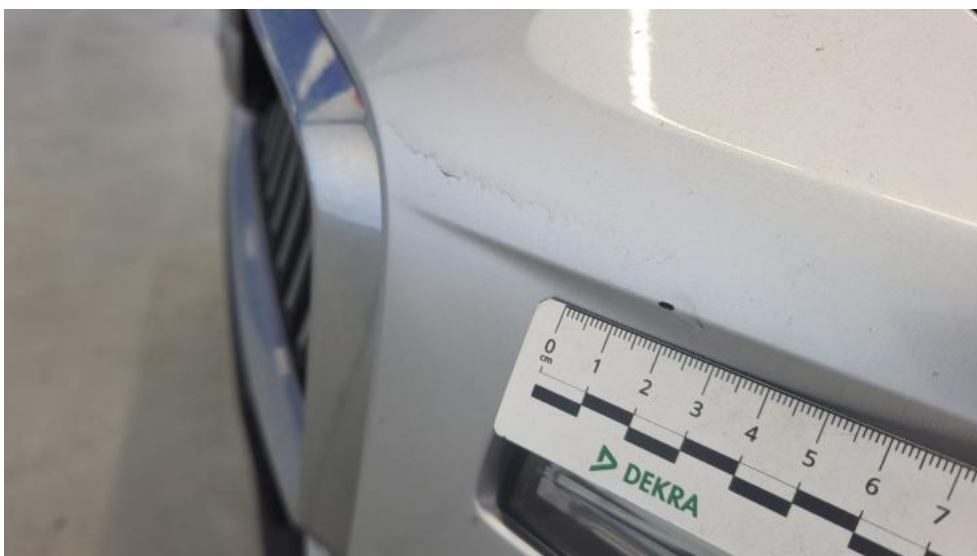
**Photo 56.**

Zderzak - Rysa/odprysk 2

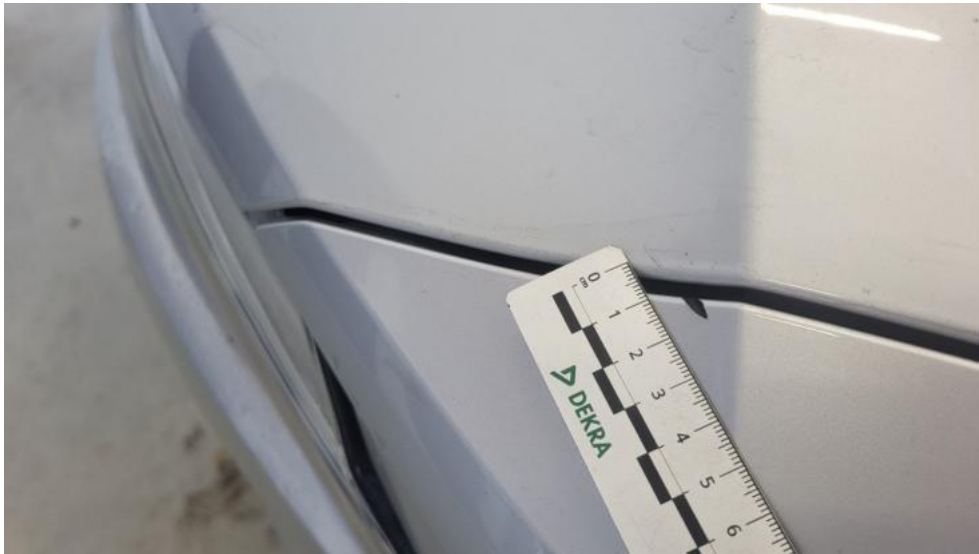
**Photo 57.**

Zderzak() - Rysa/odprysk 3

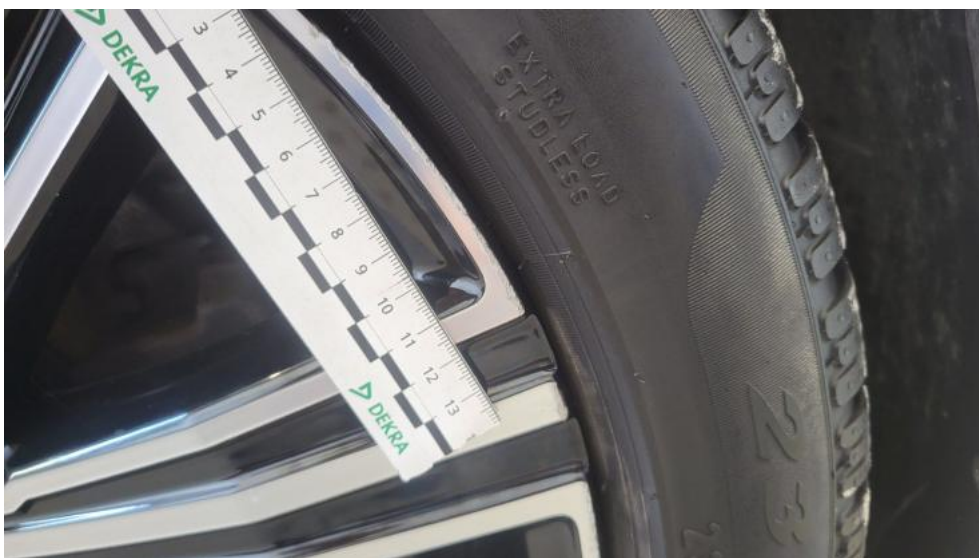
**Photo 58.**

Felga aluminiowa przednia P - Rysa/odprysk 1

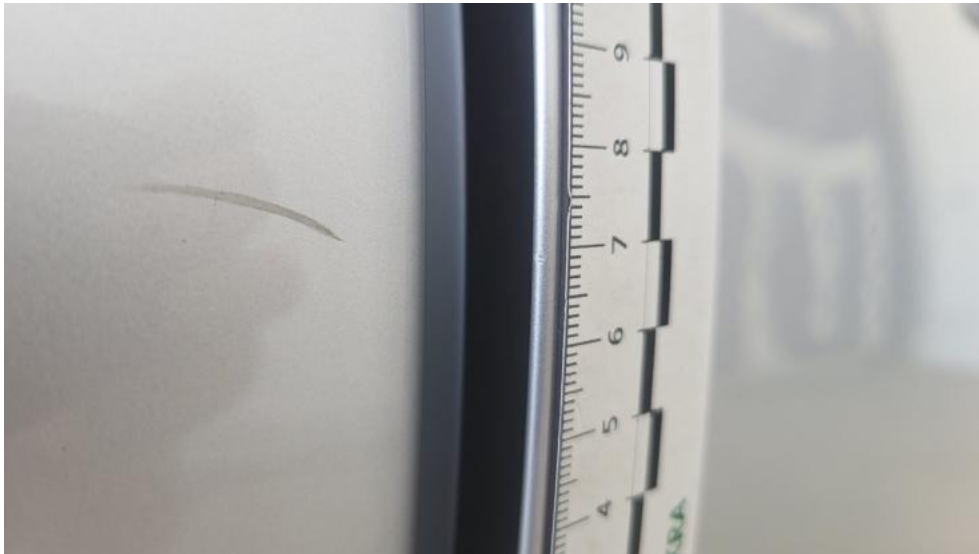
**Photo 59.**

Drzwi przednie P - Rysa/odprysk 1

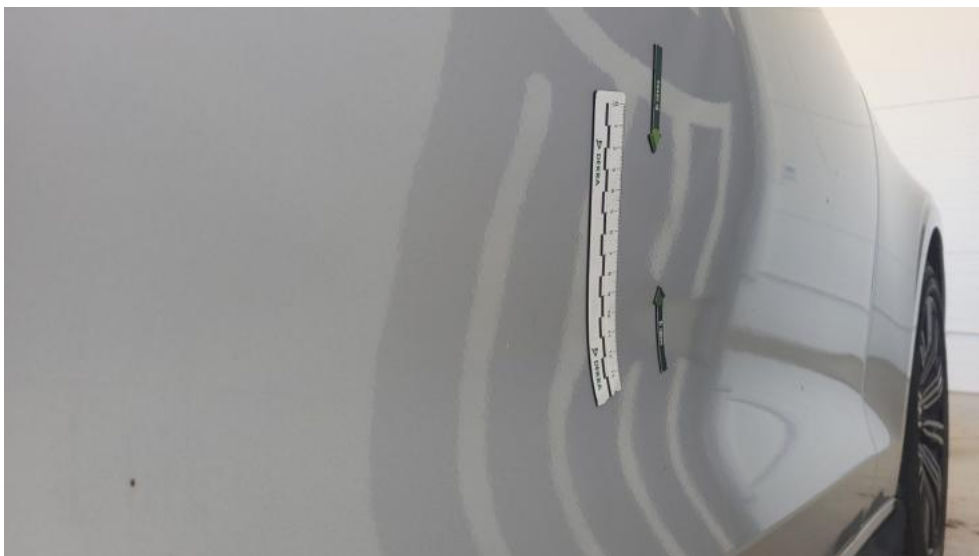
**Photo 60.**

Drzwi przednie P - Wgniecenie/odkształcenie 1

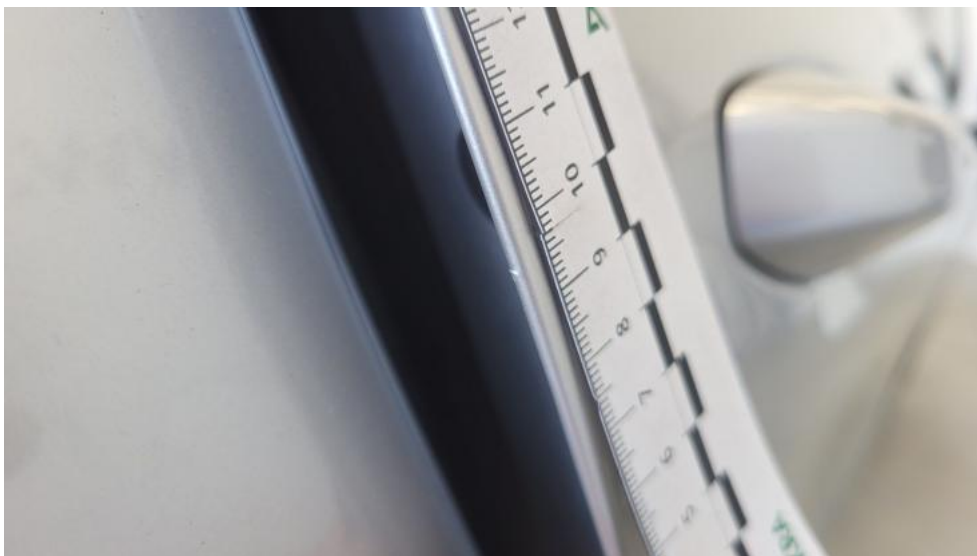
**Photo 61.**

Drzwi tylne P - Rysa/odprysk 1

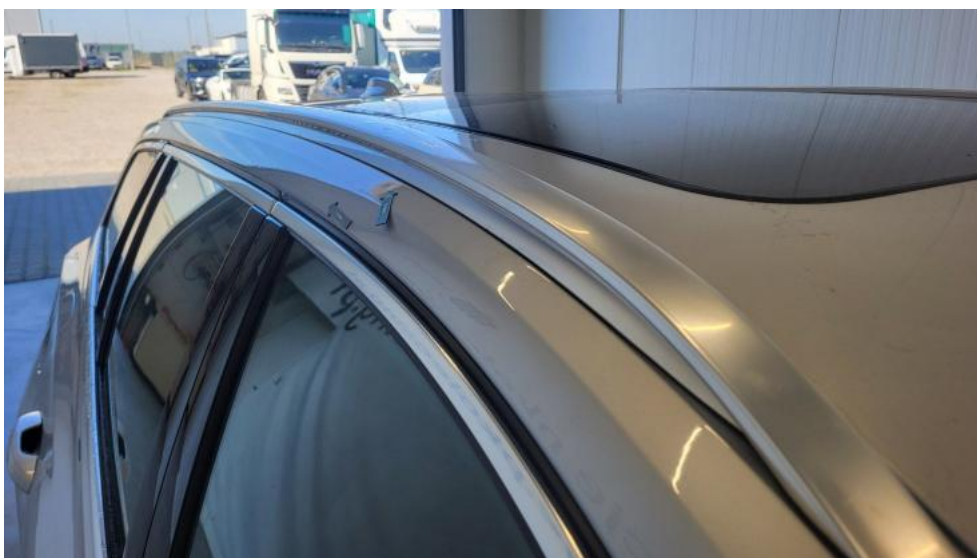
**Photo 62.**

Słupek przedni P - Wgniecenie/odkształcenie 1

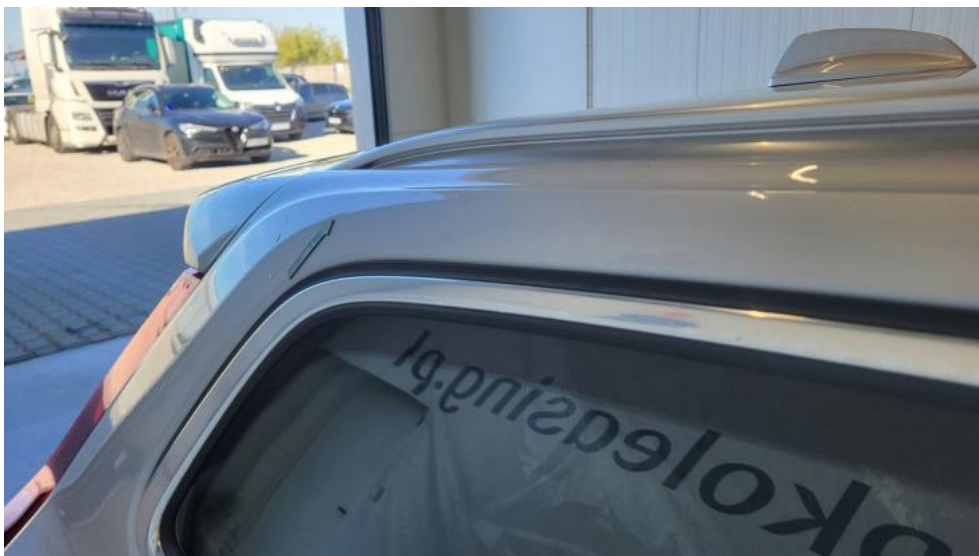
**Photo 64.**

Błotnik tylny P / Ściana boczna P - Wgniecenie/odkształcenie 1

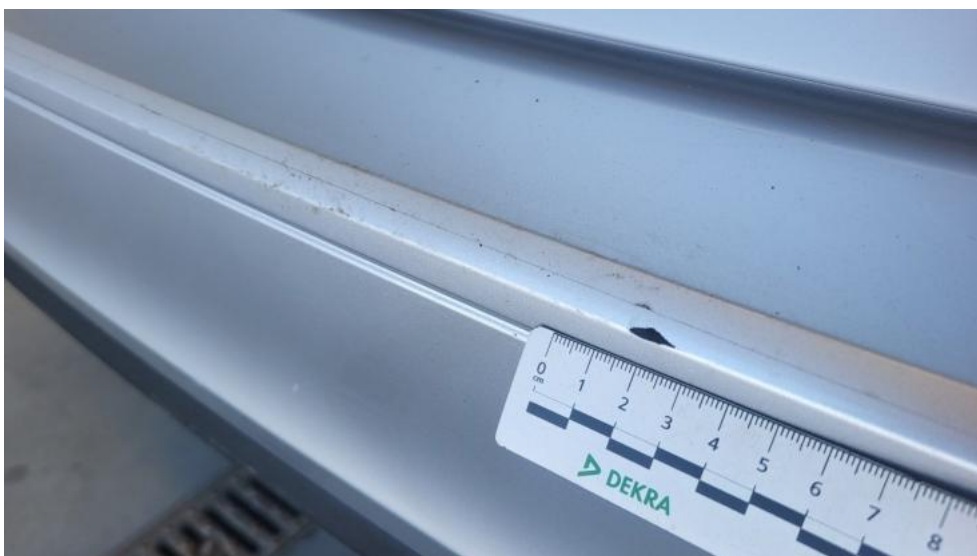
**Photo 66.**

Zderzak tylny - Rysa/odprysk 1

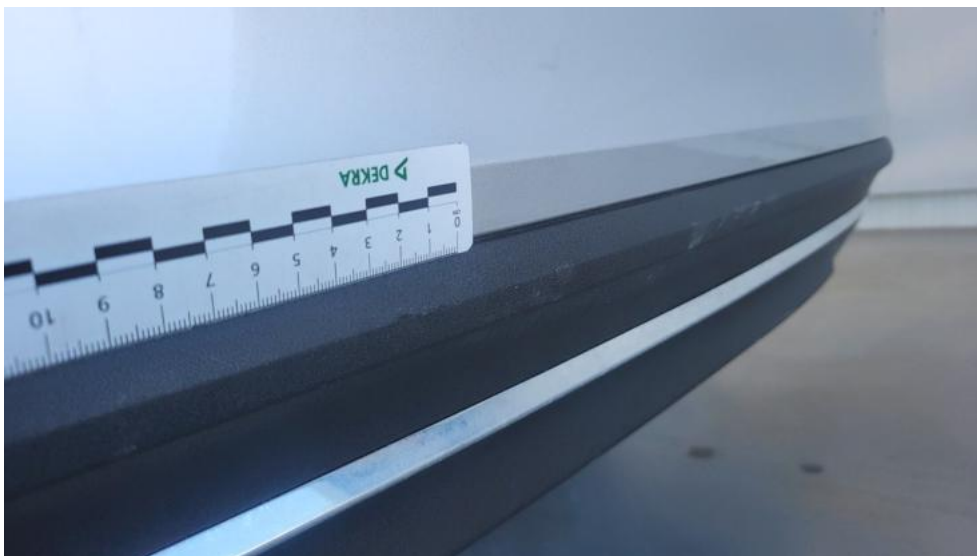
**Photo 67.**

Zderzak tylny cz dolna - Rysa/odprysk 1

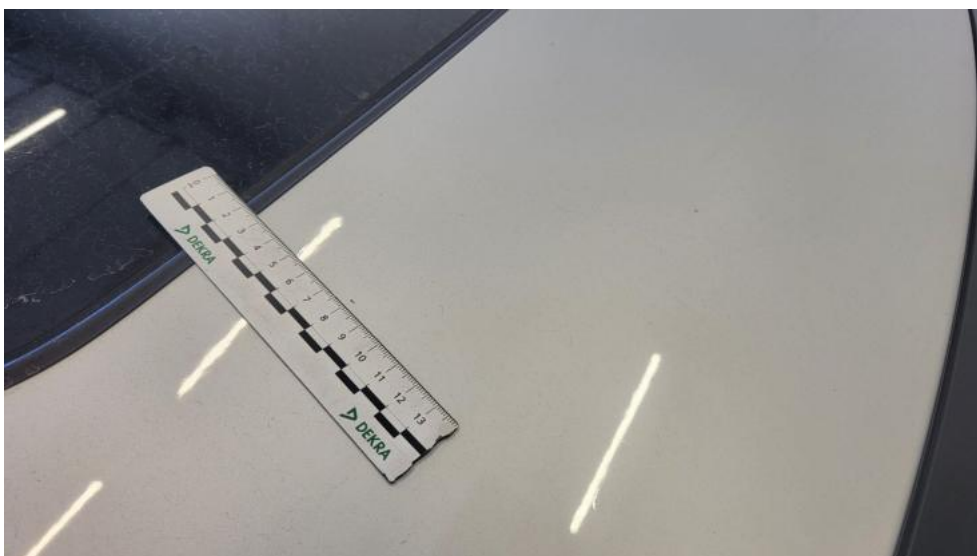
**Photo 68.**

Dach - Rysa/odprysk 1

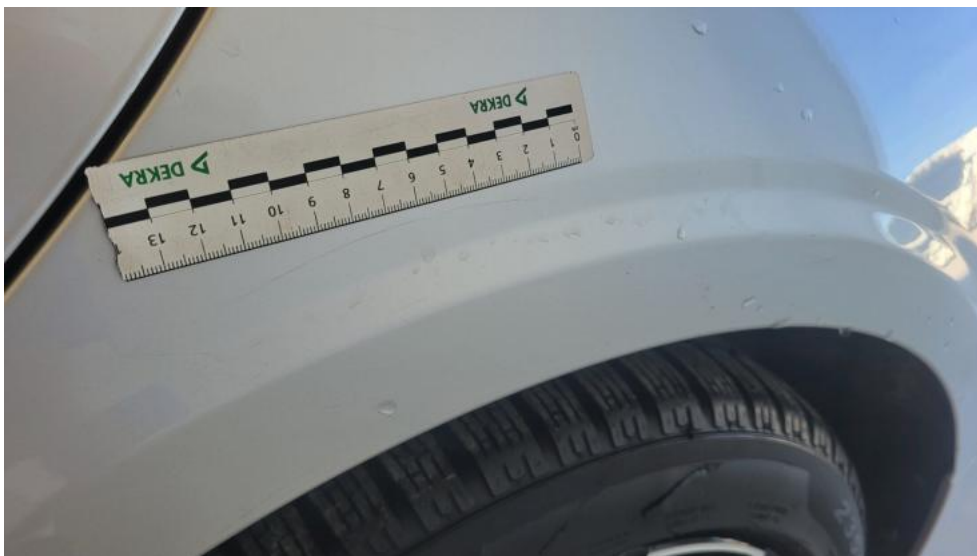
**Photo 69.**

Błotnik tylny L / Ściana boczna L - Rysa/odprysk 1

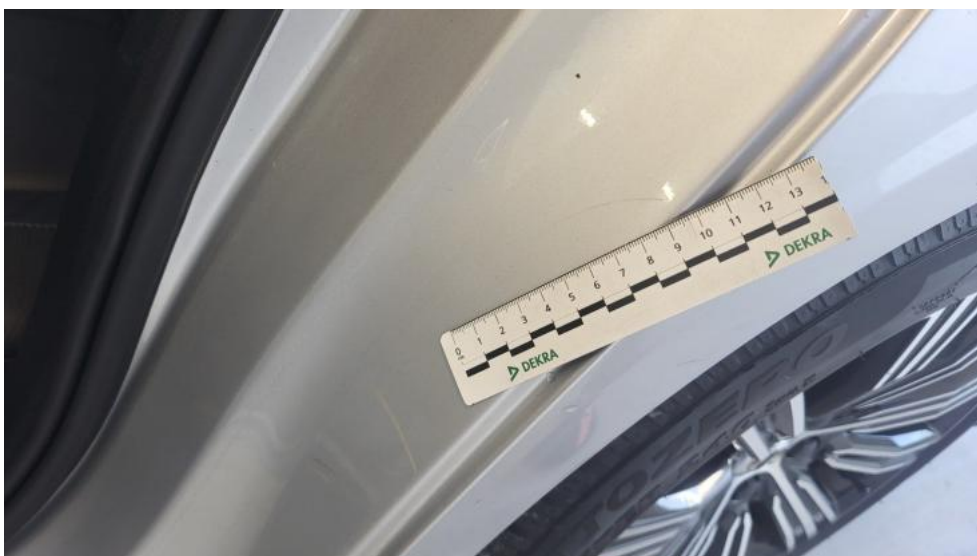
**Photo 70.**

Błotnik tylny L / Ściana boczna L - Rysa/odprysk 2

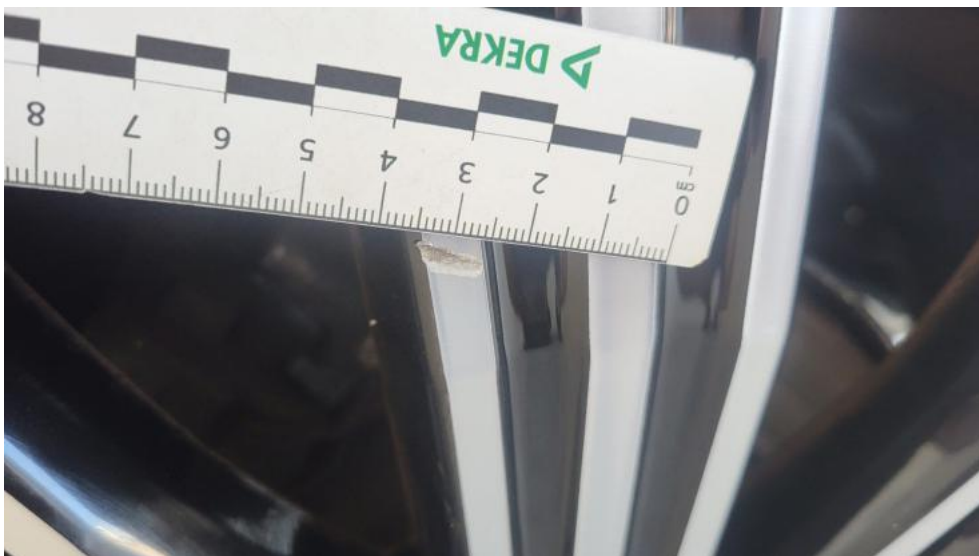
**Photo 72.**

Felga aluminiowa tylna L - Rysa/odprysk 1

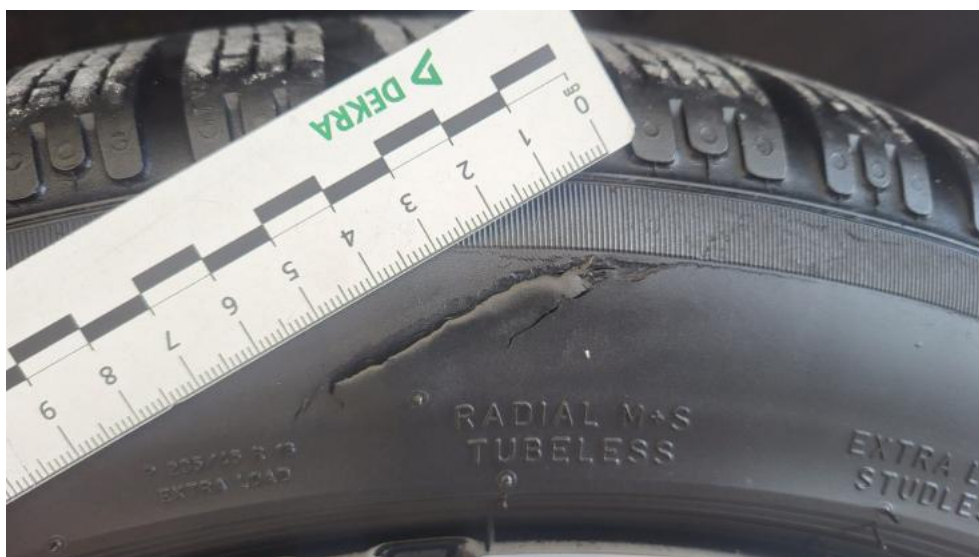
**Photo 73.**

Opona tylna L - Pęknięcie/rozerwanie 1

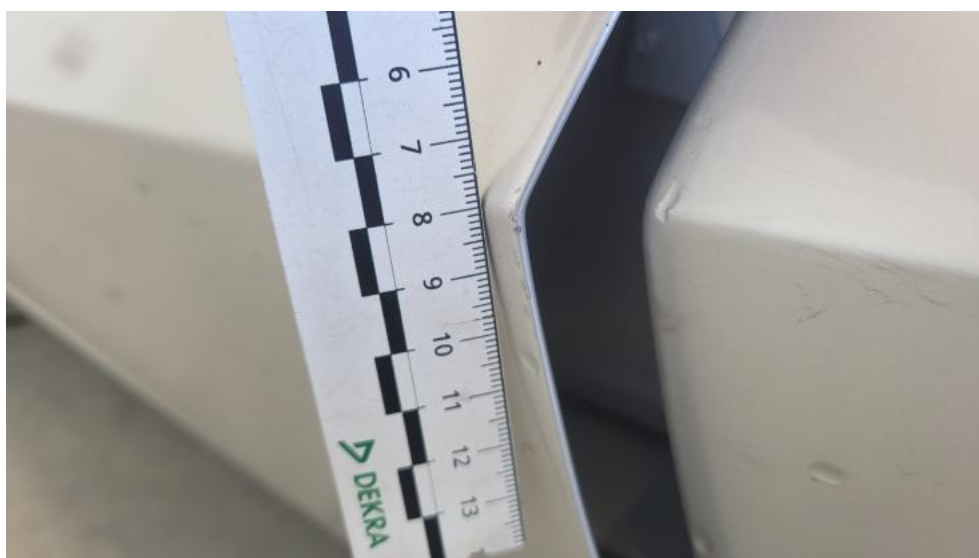
**Photo 74.**

Drzwi przed L - Rysa/odprysk 1

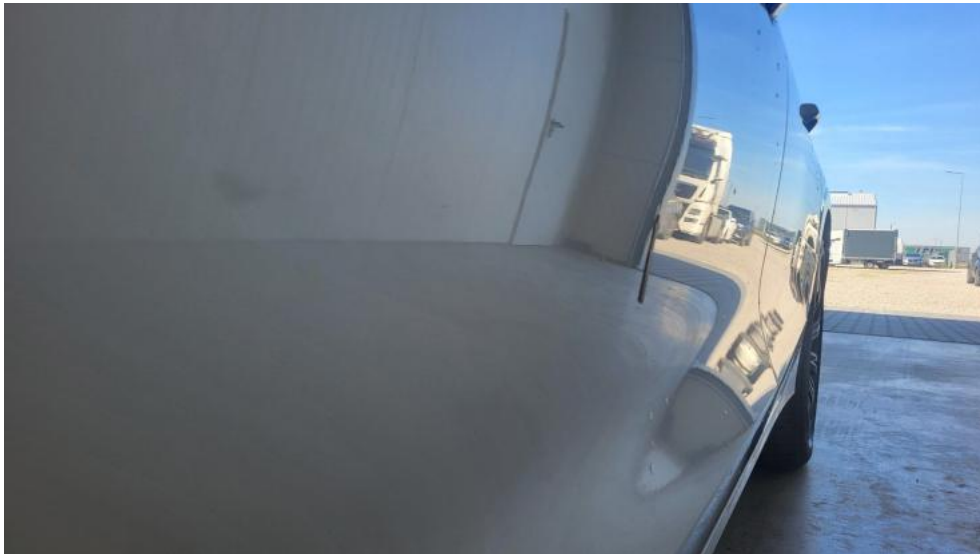
**Photo 75.**

Drzwi przed L - Wgniecenie/odkształcenie 1

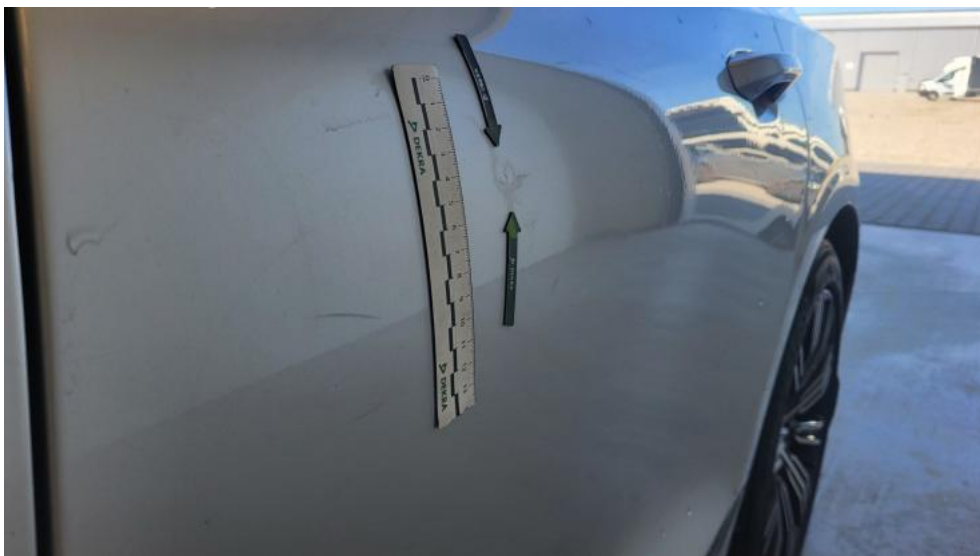
**Photo 76.**

Drzwi tylne L - Wgniecenie/odkształcenie 1

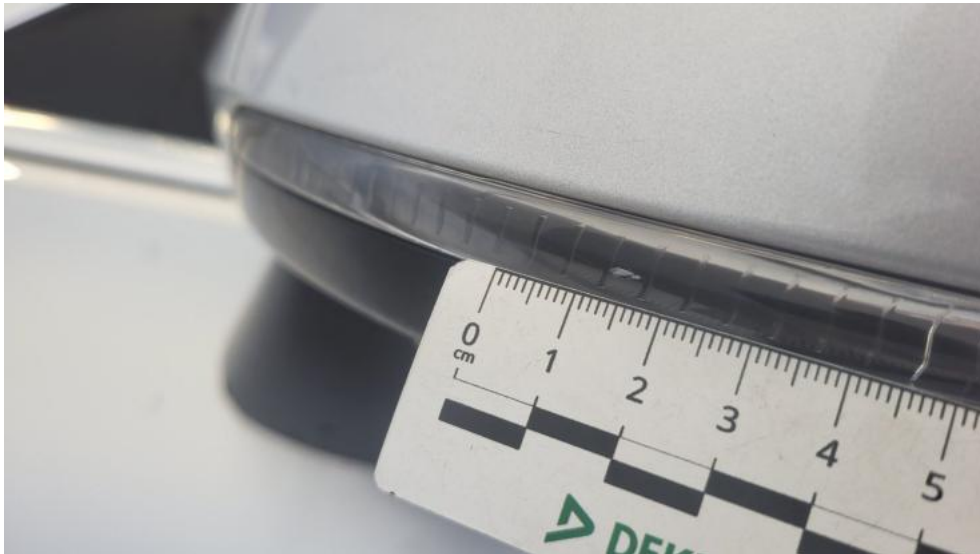
**Photo 77.**

Lusterko zew L - Rysa/odprysk 1

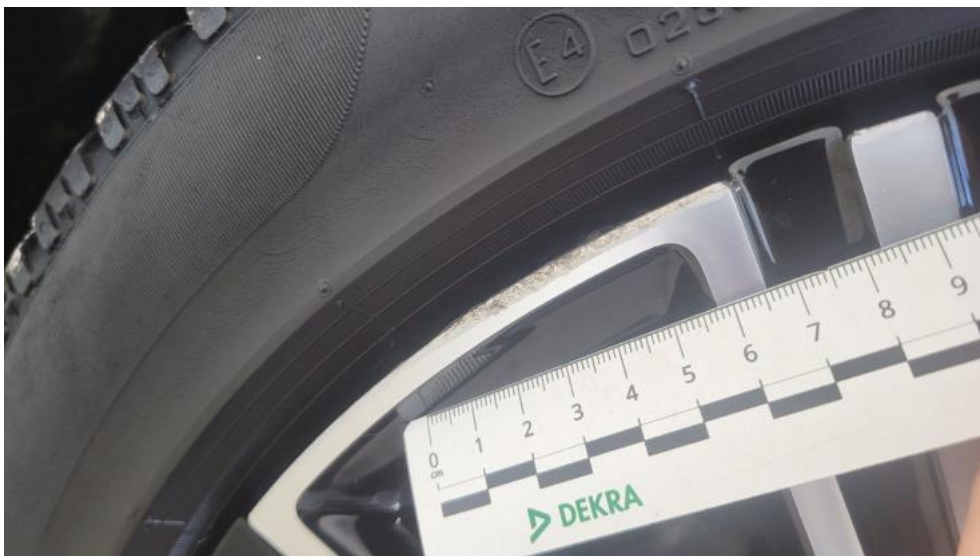
**Photo 78.**

Felga Aluminiowa przednia L - Rysa/odprysk 1

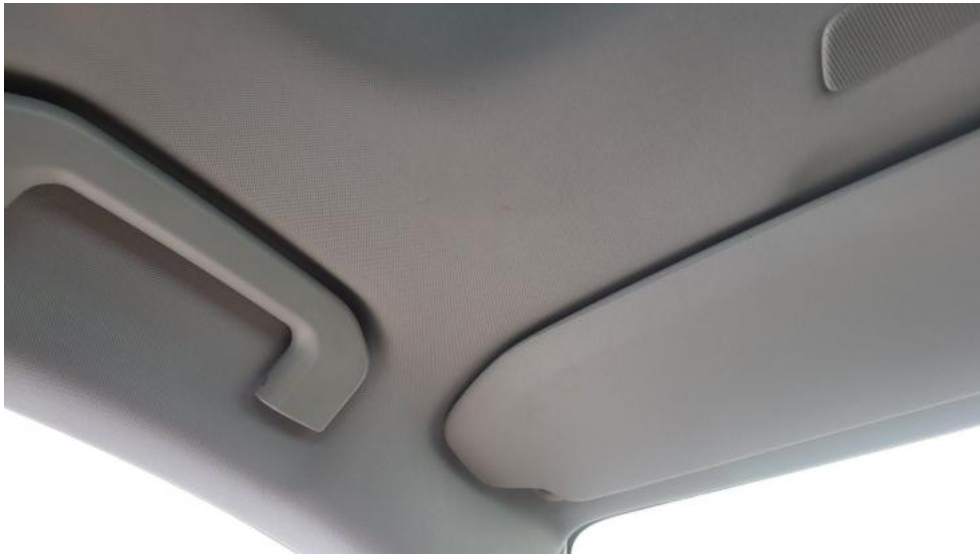
**Photo 79.**  
Podsufitka - Inne 1

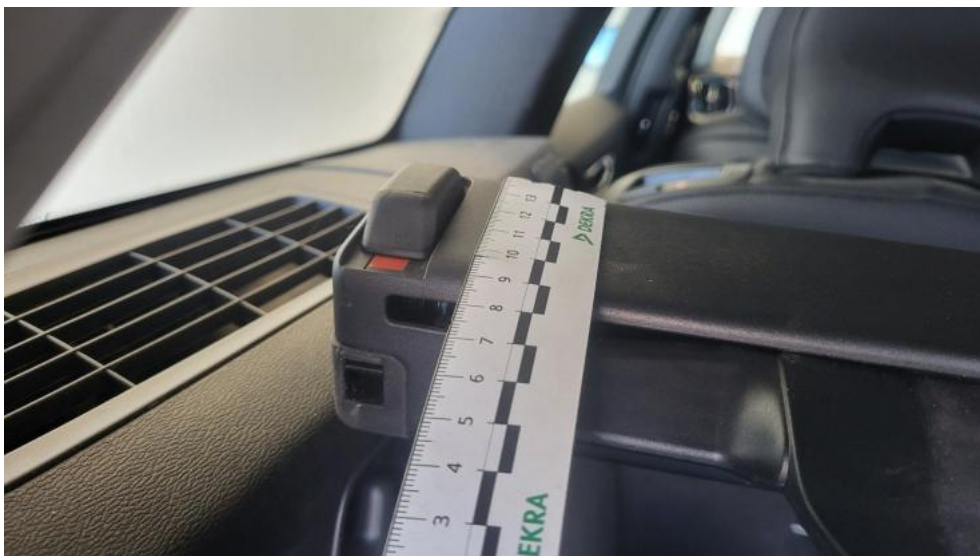
**Photo 80.**  
Półka/roleta tylna - Inne 1
