DEKRA's commission No. : PKOL(W)/LODZ/79680/26/08/26  
commission/ damage No. : 25/020502  
Date of commission: 26-08-2026

| Model | CLS [C 257] 17-20 |
| Type / version | CLS 400 d 4-Matic 9G-TRONIC |
| VIN / serial number | WDD2573231A037214 |

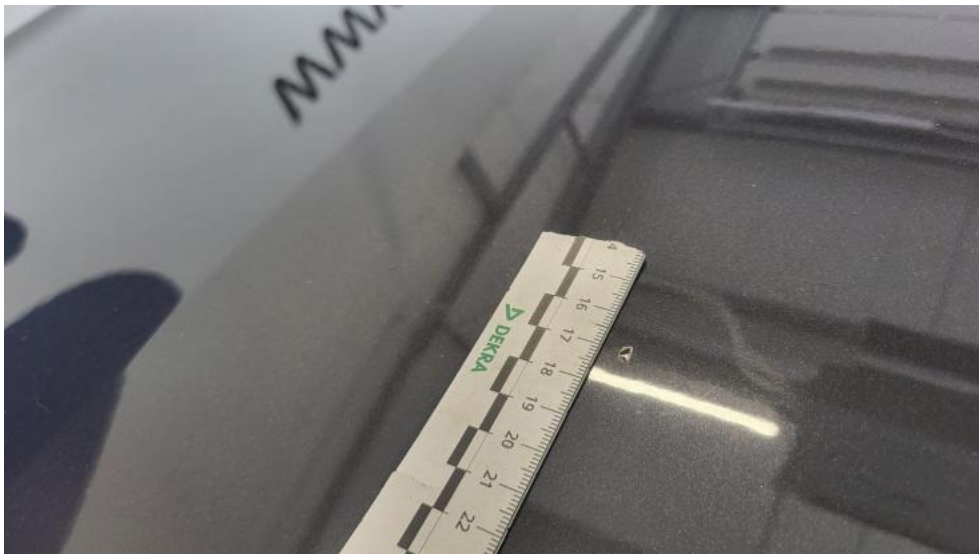
**Photo 41.**

Pokrywa komory silnika - Rysa/odprysk 1

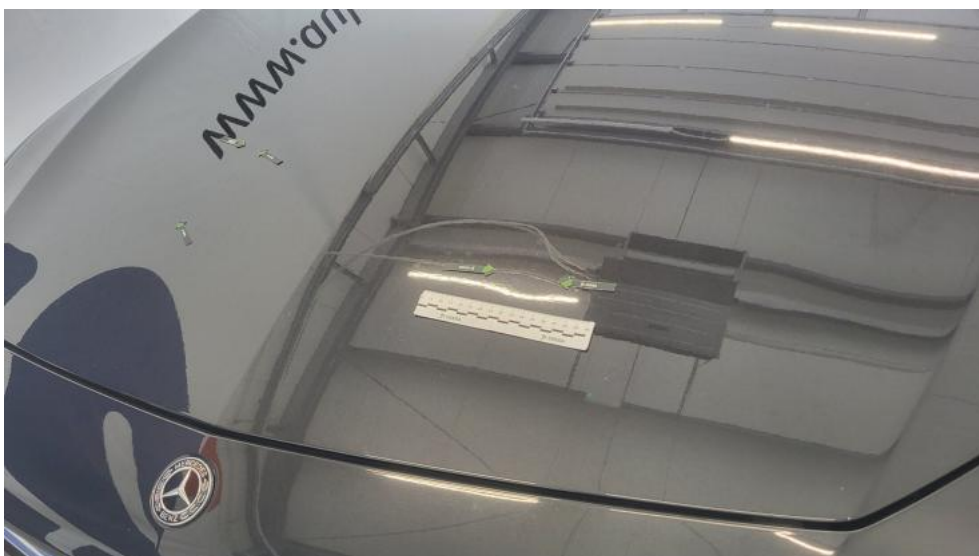
**Photo 42.**

Pokrywa komory silnika - Wgniecenie/odkształcenie 1

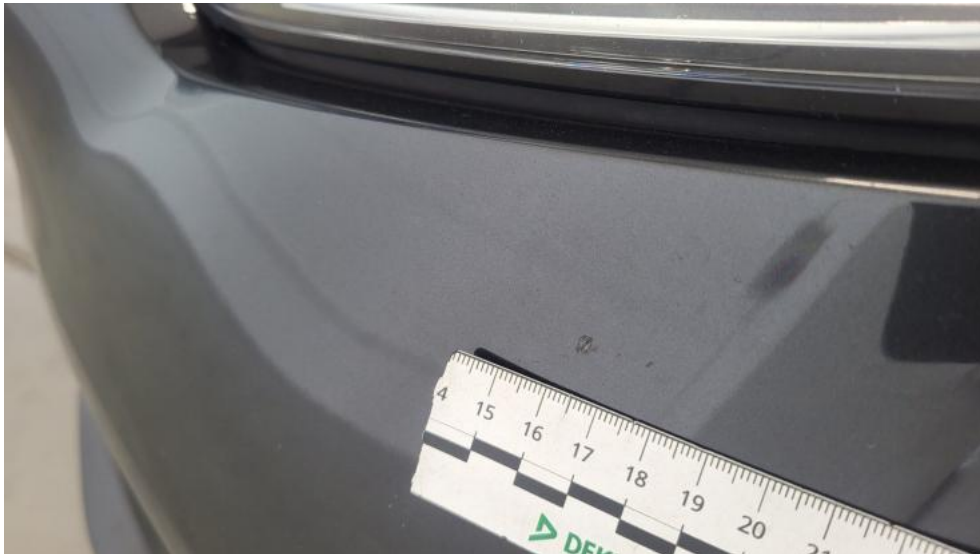
**Photo 43.**

Zderzak - Rysa/odprysk 1

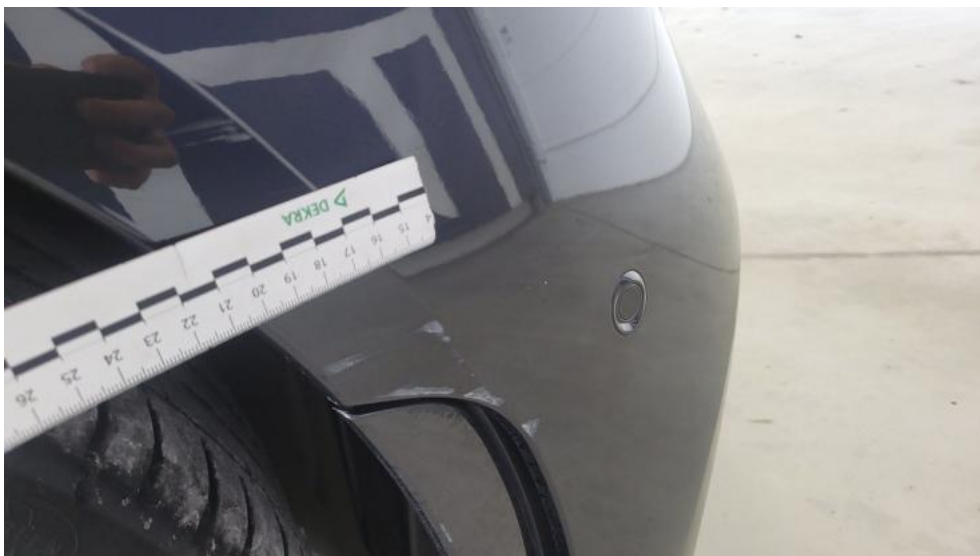
**Photo 44.**

Zderzak - Rysa/odprysk 2

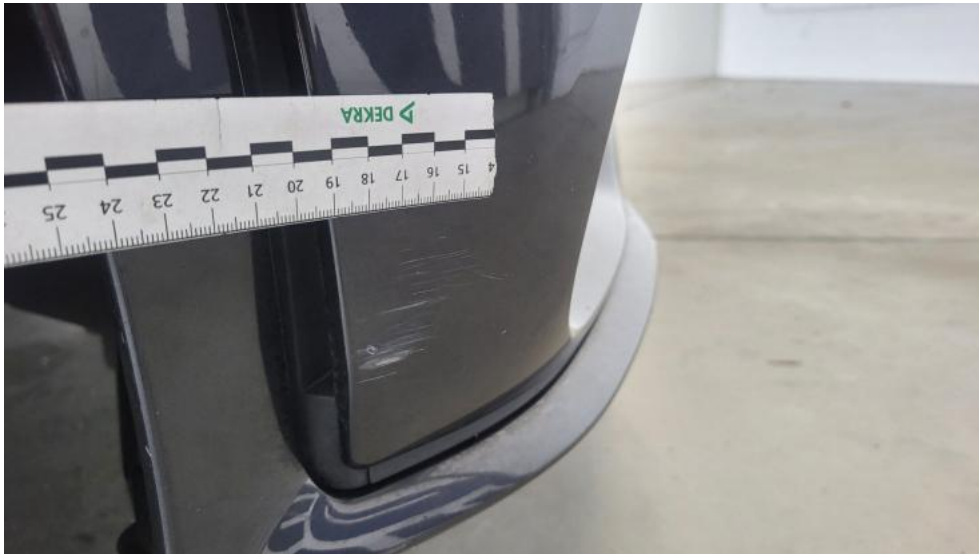
**Photo 45.**

Zderzak() - Rysa/odprysk 3

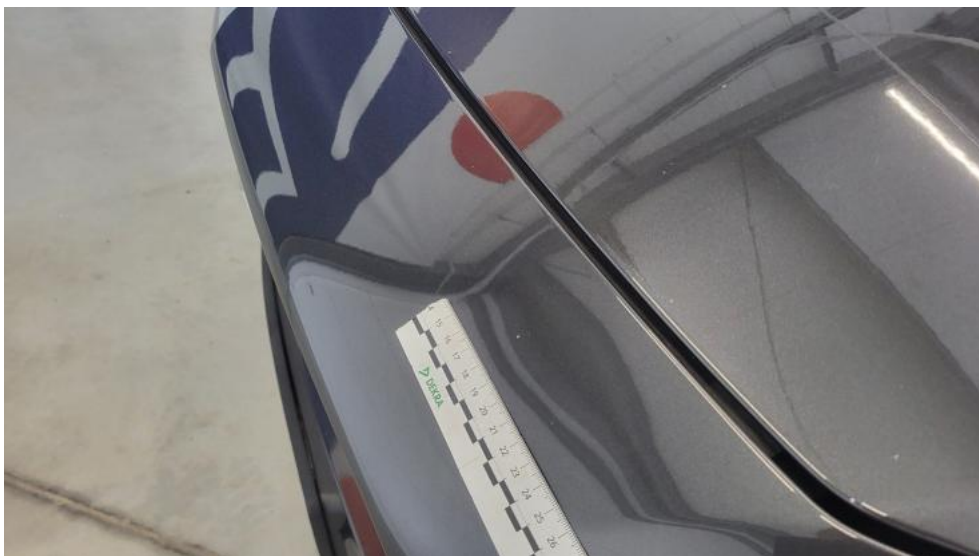
**Photo 46.**

Zderzak - Wgniecenie/odkształcenie 1

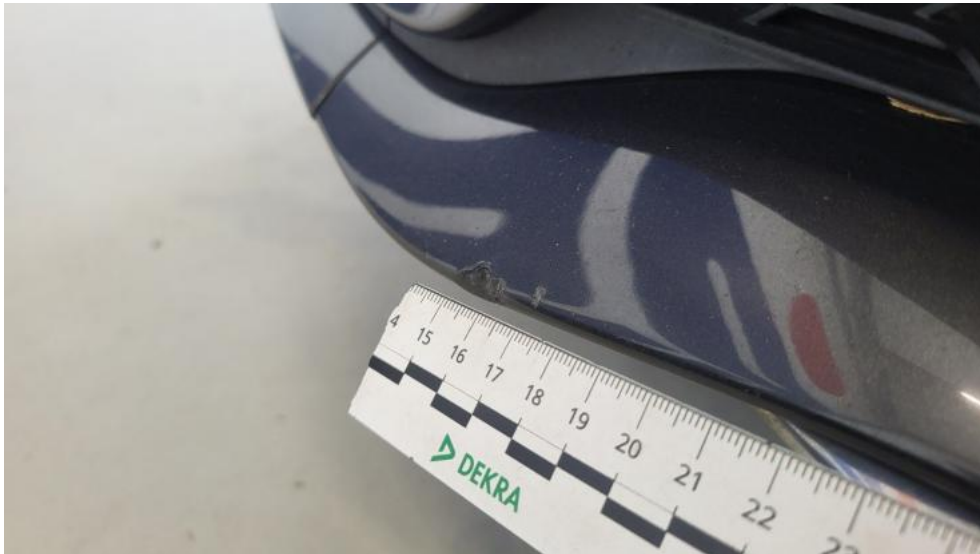
**Photo 47.**

Zderzak przedni cz dolna - Wgniecenie/odkształcenie 1

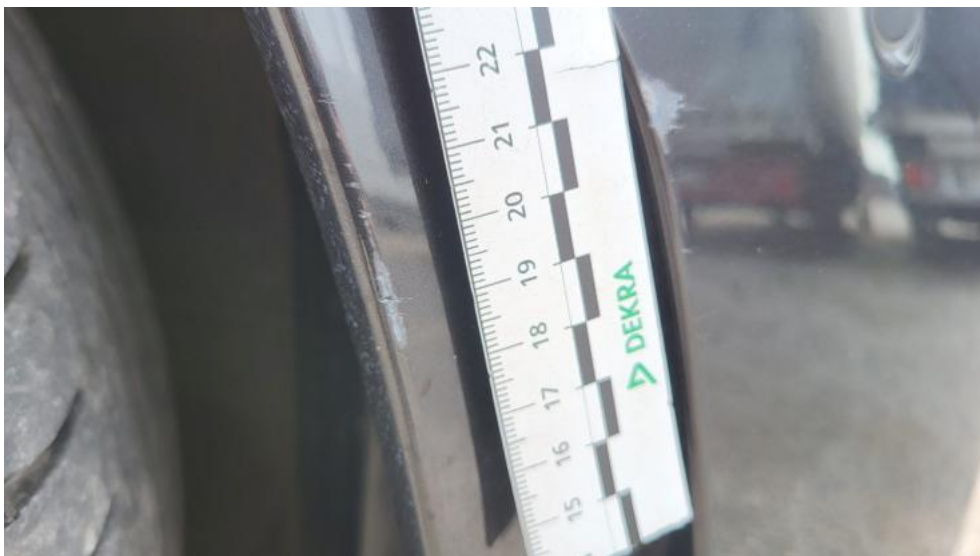
**Photo 48.**

Zderzak przedni cz P - Rysa/odprysk 1

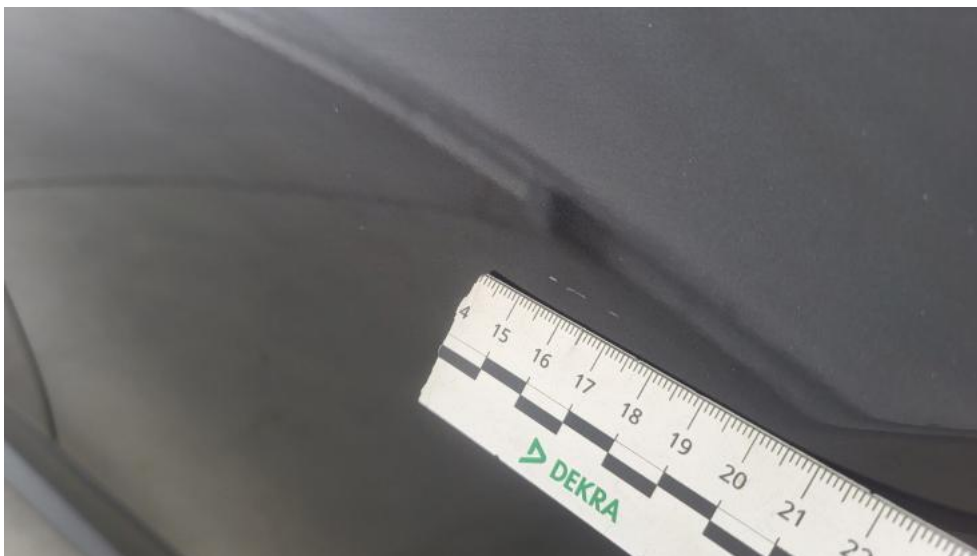
**Photo 49.**

| No. of controlled item | Controlled item | Measured range of thickness of the lacquer coat [µm] |
|---|---|---|
| 17 | Front right fender | 150 - 300 |

Błotnik przedni P - Rysa/odprysk 1

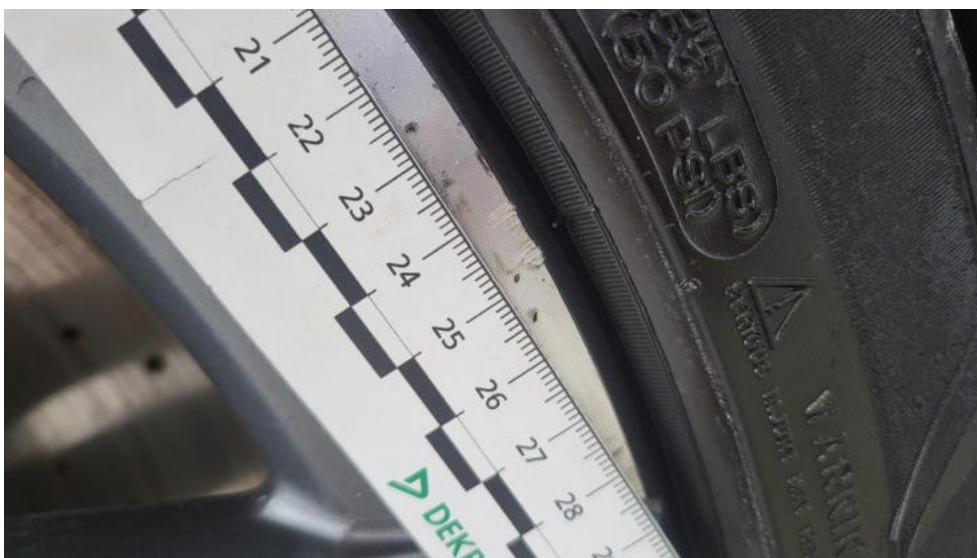
**Photo 50.**

Felga aluminiowa przednia P - Rysa/odprysk 1

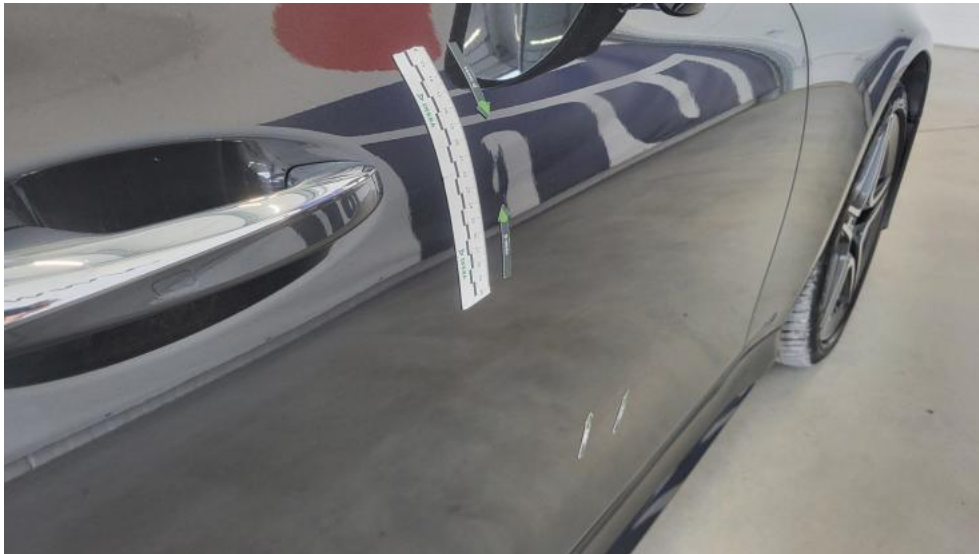
**Photo 51.**

| No. of controlled item | Controlled item | Measured range of thickness of the lacquer coat [µm] |
|---|---|---|
| 15 | Front right door | 150 - 1000 |

Drzwi przednie P - Wgniecenie/odkształcenie 1

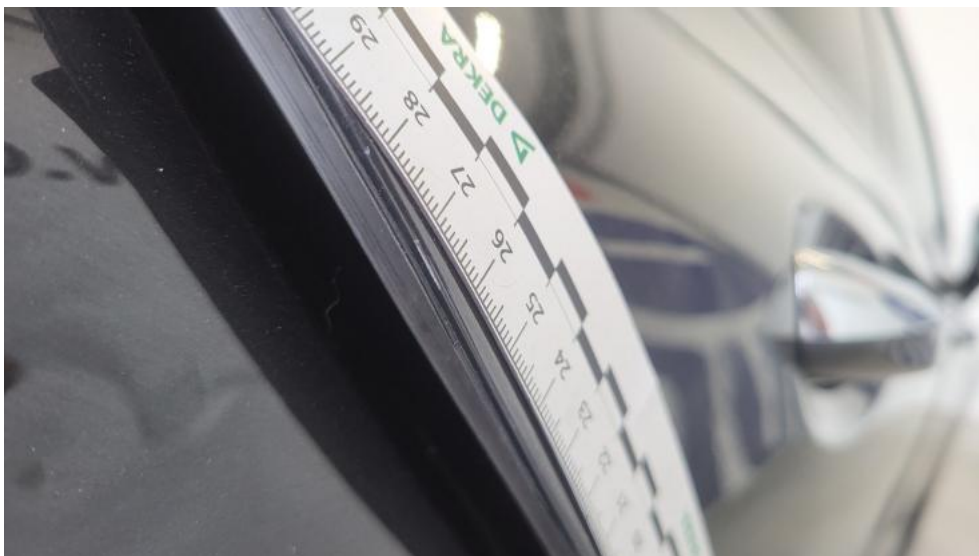
**Photo 52.**

Drzwi tylne P - Rysa/odprysk 1

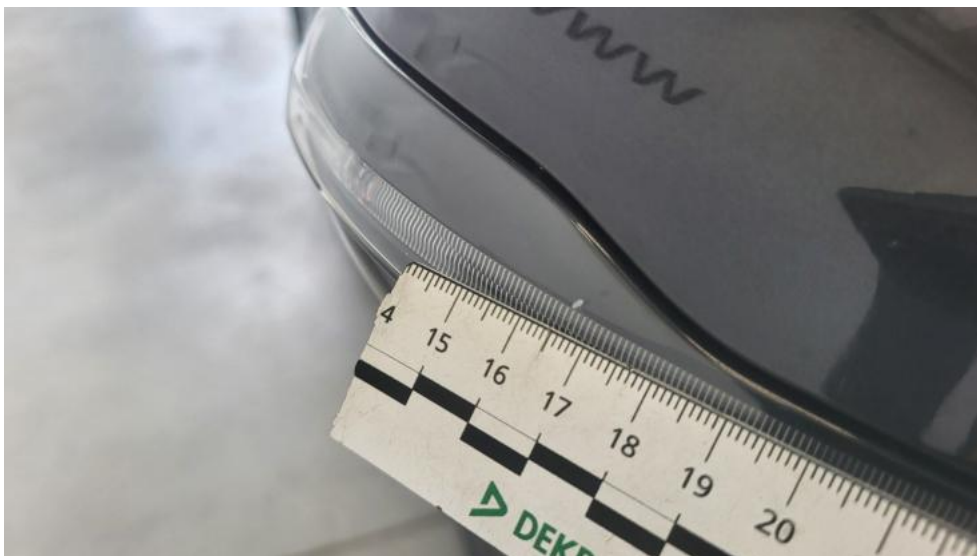
**Photo 53.**

Lusterko zew P - Rysa/odprysk 1

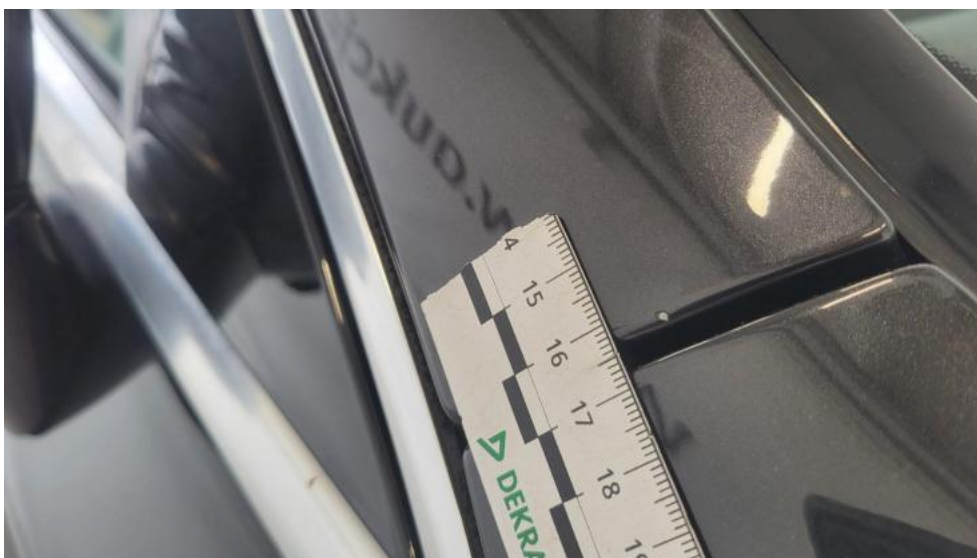
**Photo 54.**

| No. of controlled item | Controlled item | Measured range of thickness of the lacquer coat [µm] |
|---|---|---|
| 16 | Right front pillar | 150 - 200 |

Słupek przedni P - Rysa/odprysk 1

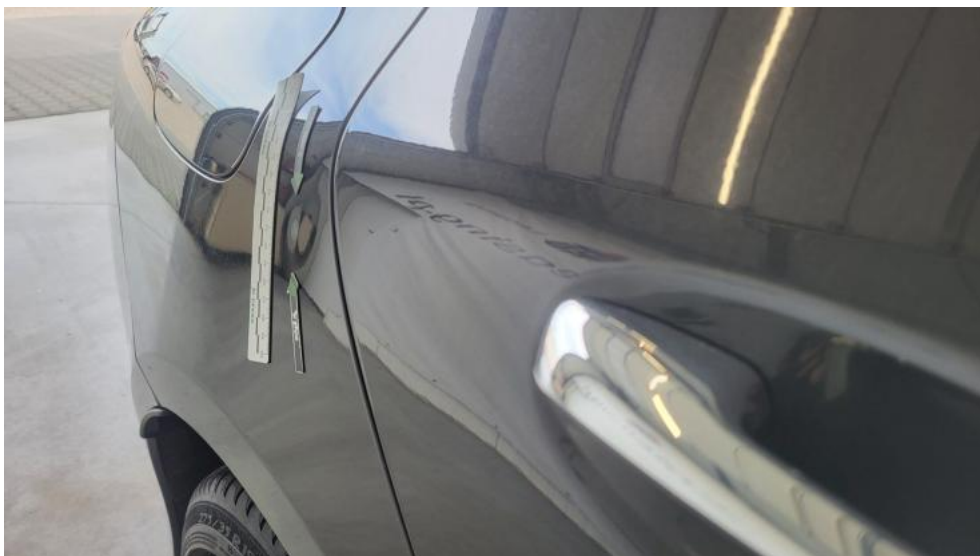
**Photo 56.**

Błotnik tylny P / Ściana boczna P - Wgniecenie/odkształcenie 1

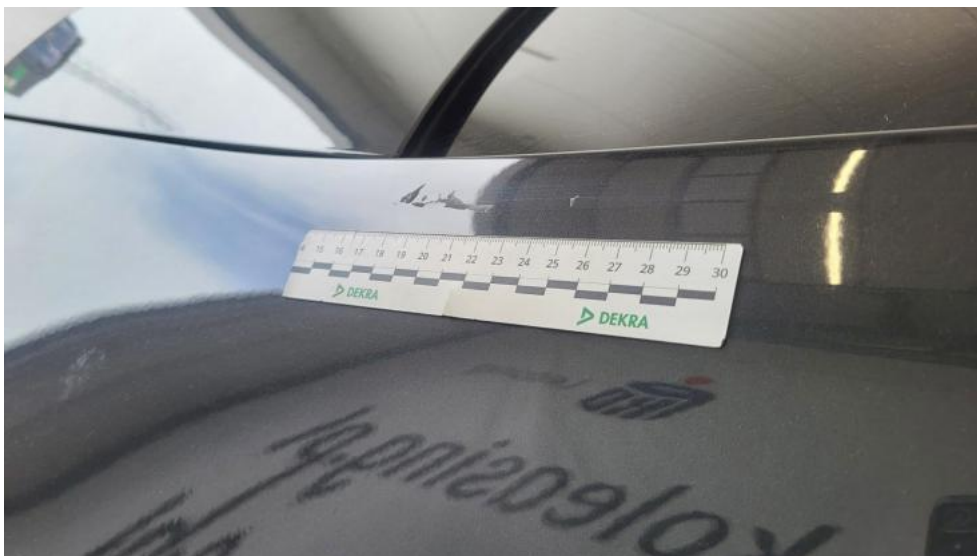
**Photo 57.**

Błotnik tylny P / Ściana boczna P - Inne 1

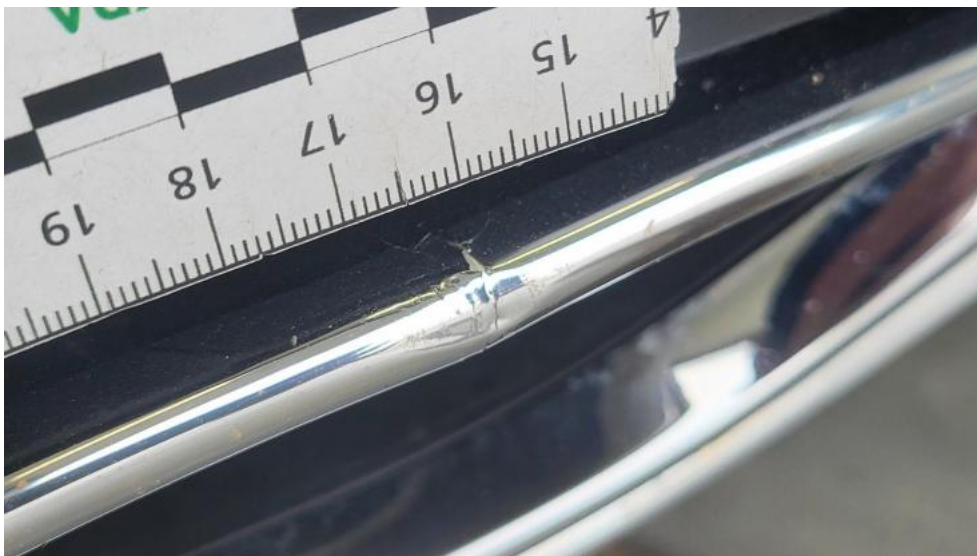
**Photo 59.**

Listwa śr zderzaka tylnego - Pęknięcie/rozerwanie 1

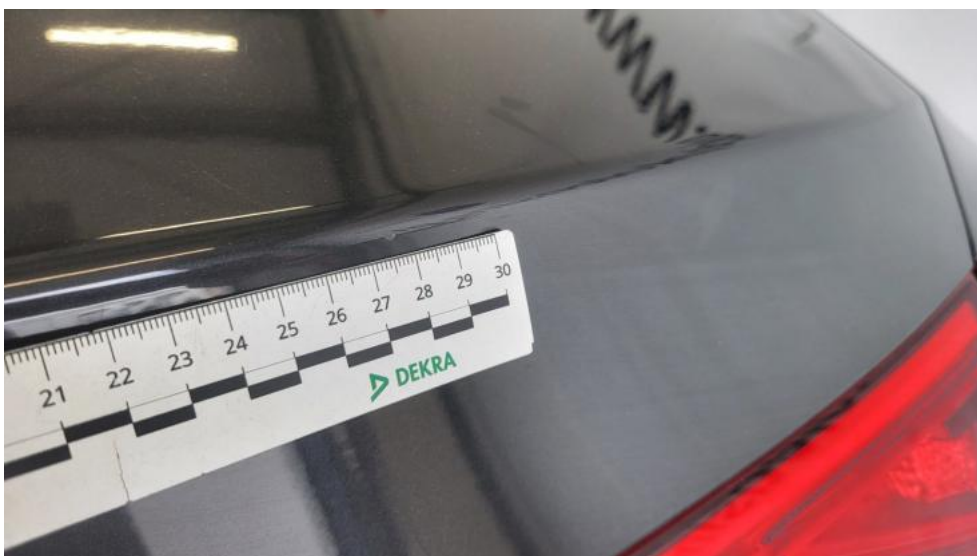
**Photo 60.**

Pokrywy bagażnika - Rysa/odprysk 1

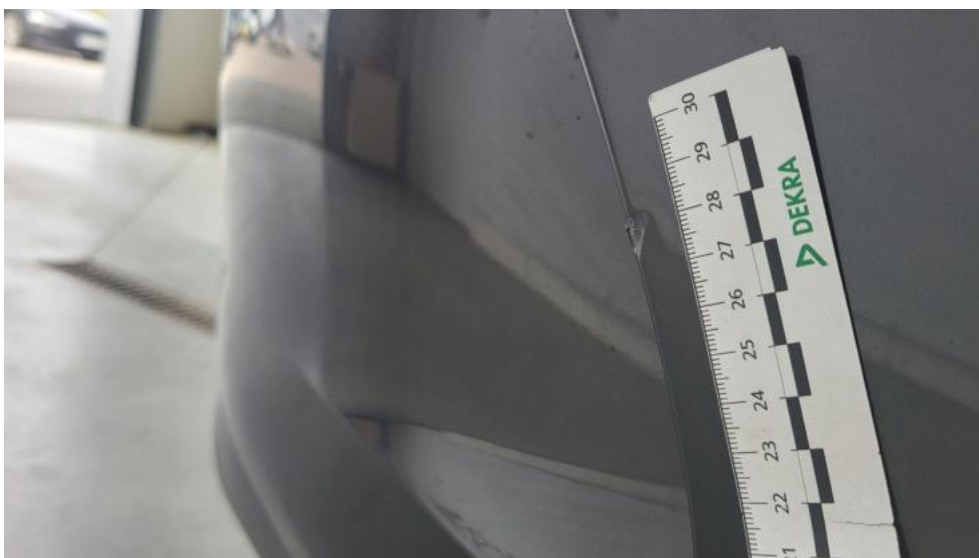
**Photo 62.**

Zderzak tylny - Wgniecenie/odkształcenie 1

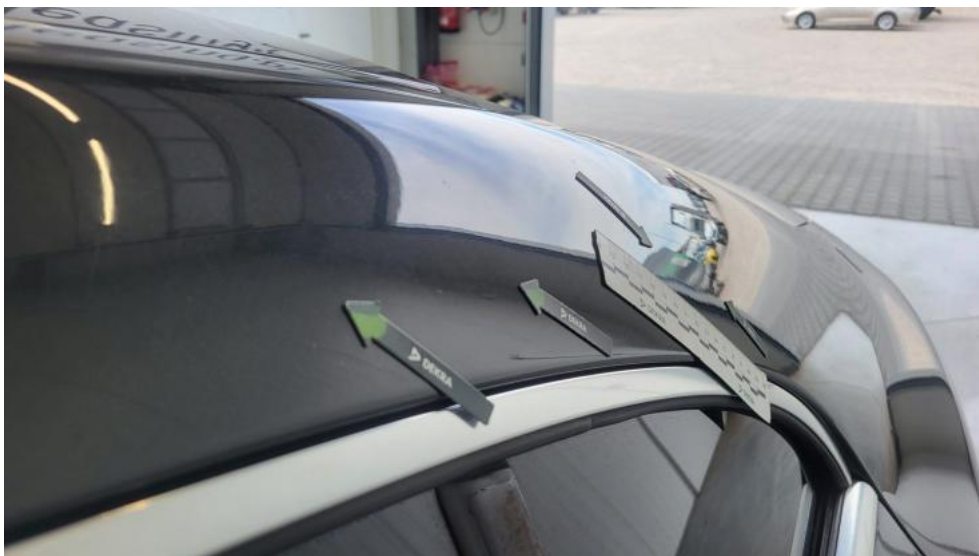
**Photo 64.**

Błotnik tylny L / Ściana boczna L - Wgniecenie/odkształcenie 1

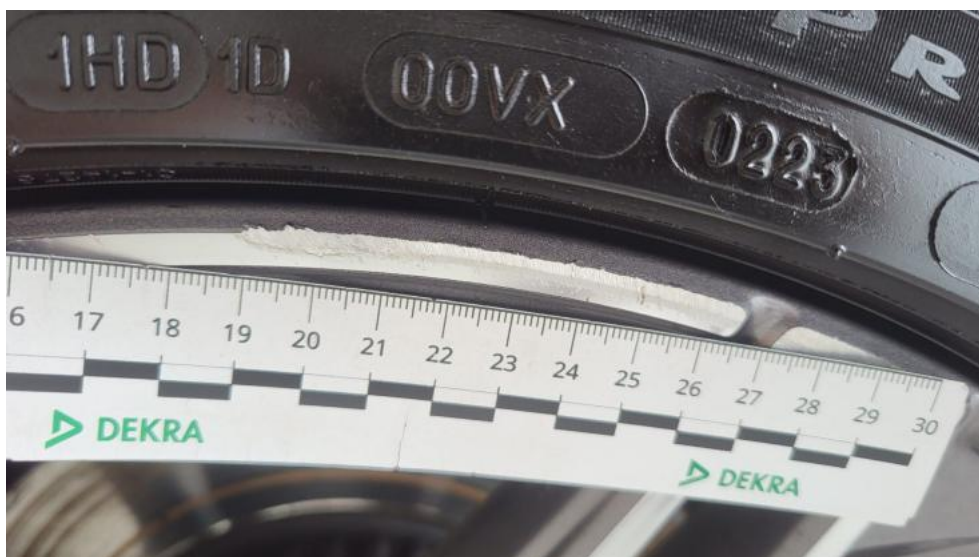
**Photo 65.**

Felga aluminiowa tylna L - Rysa/odprysk 1

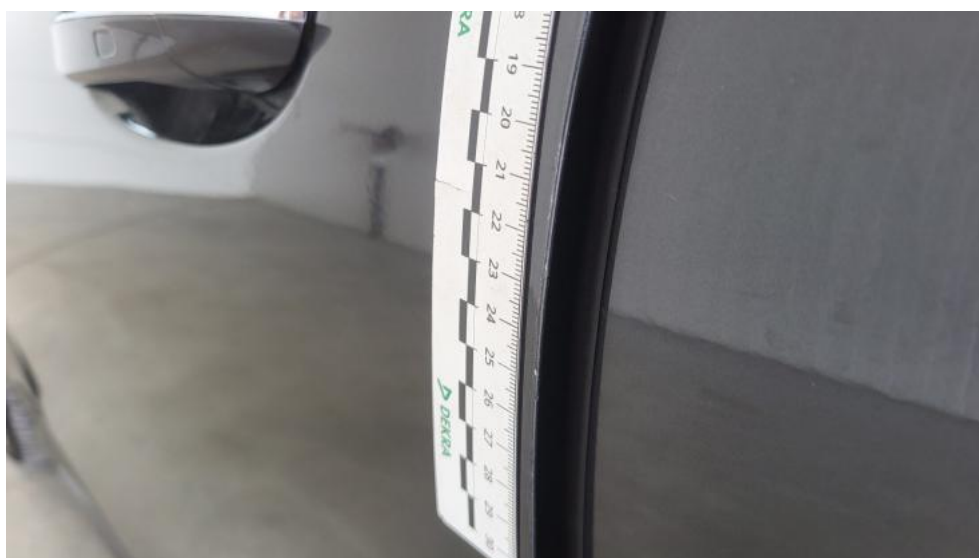
**Photo 66.**

Drzwi przed L - Rysa/odprysk 1

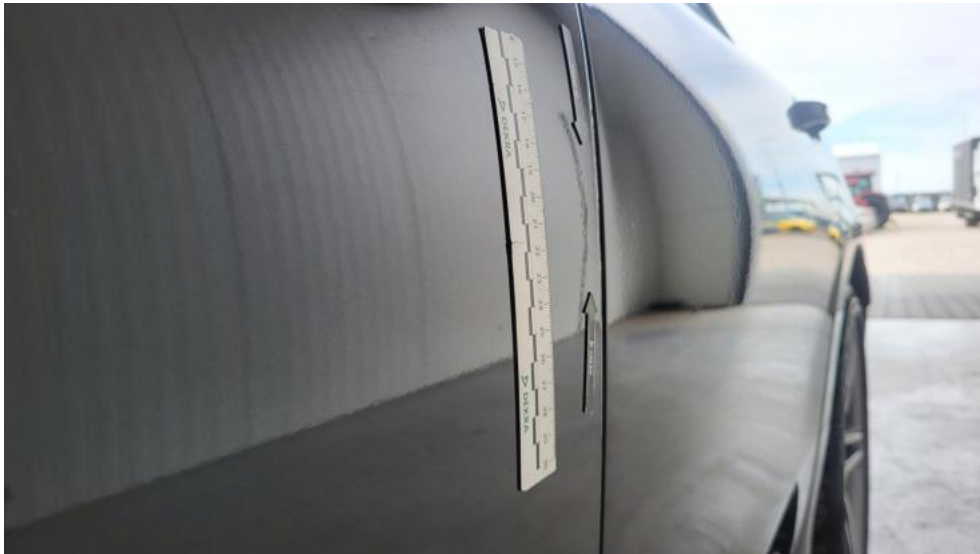
**Photo 67.**

Drzwi przed L - Wgniecenie/odkształcenie 1

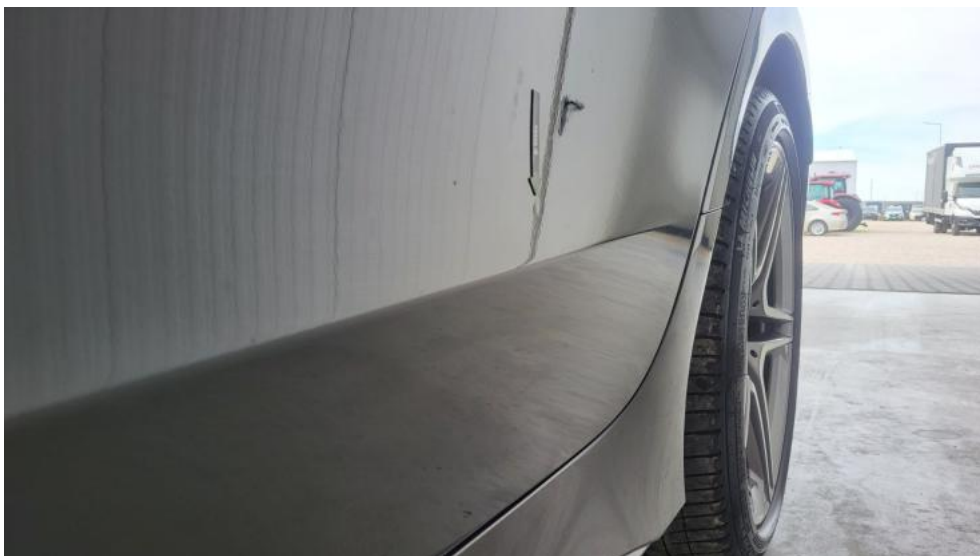
**Photo 68.**

Drzwi tylne L - Wgniecenie/odkształcenie 1

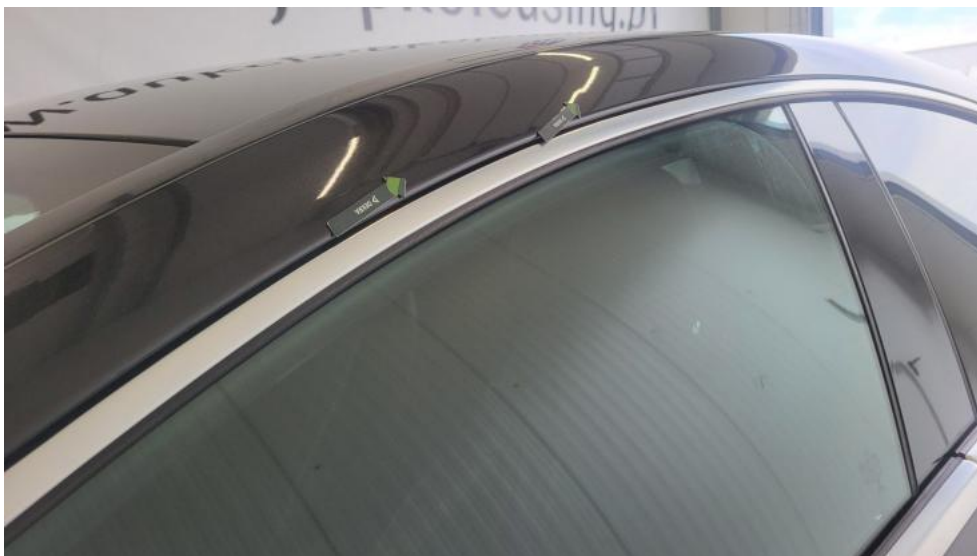
**Photo 69.**

Słupek przedni L - Wgniecenie/odkształcenie 1

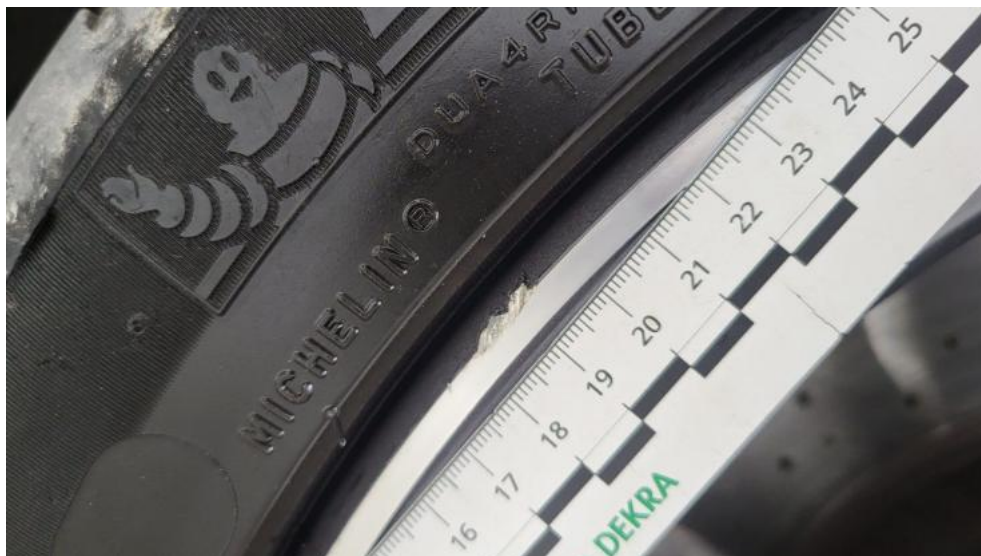
Felga Aluminiowa przednia L - Rysa/odprysk 1

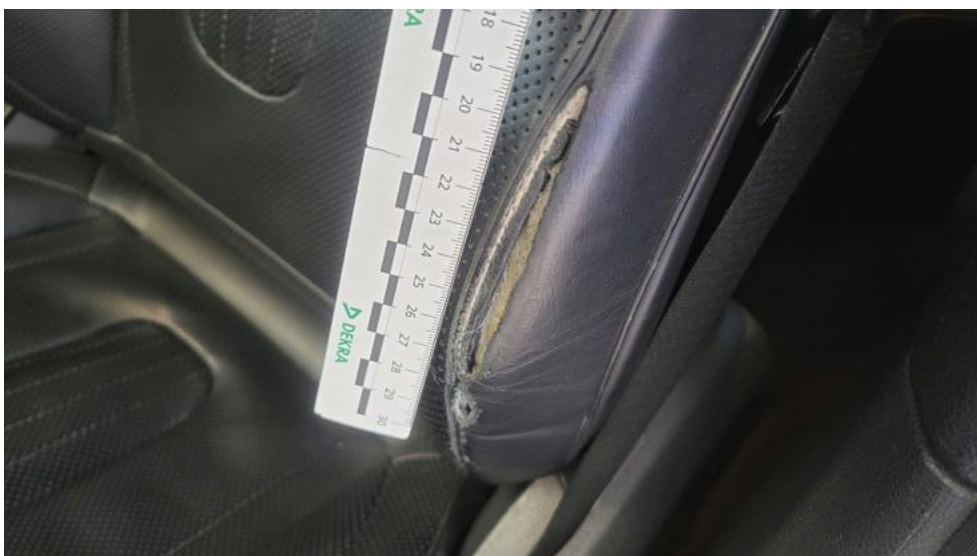
**Photo 74.**

Fotel prz. lew. - Pęknięcie/rozerwanie 1

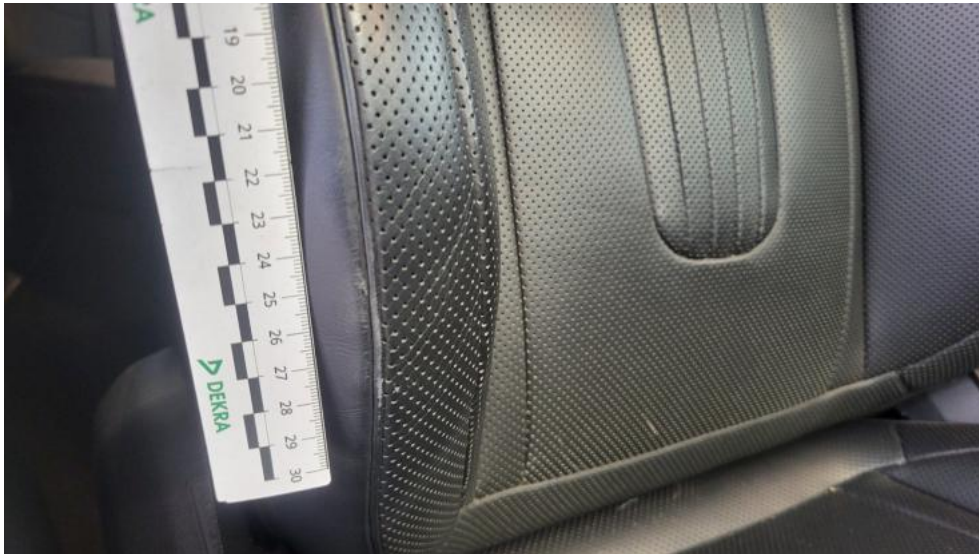
**Photo 75.**

Fotel prz. praw. - Rysa/odprysk 1

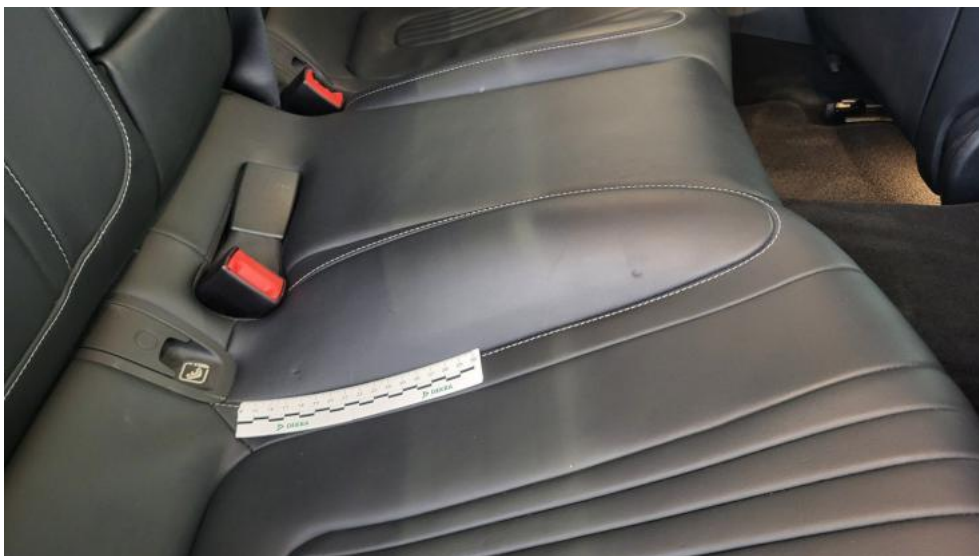
**Photo 76.**

Kanapa tyl. - Wgniecenie/odkształcenie 1
