Nr zlecenia DEKRA: PKOL(W)/LODZ/53692/26/06/10  
Nr zlecenia/szkody: 24/046106  
Data zlecenia: 10-06-2026

| Producent | BMW |
| Model | X5 [G05] 23- |
| Typ/wersja | X5 xDrive40d mHEV M Sport sport-aut |

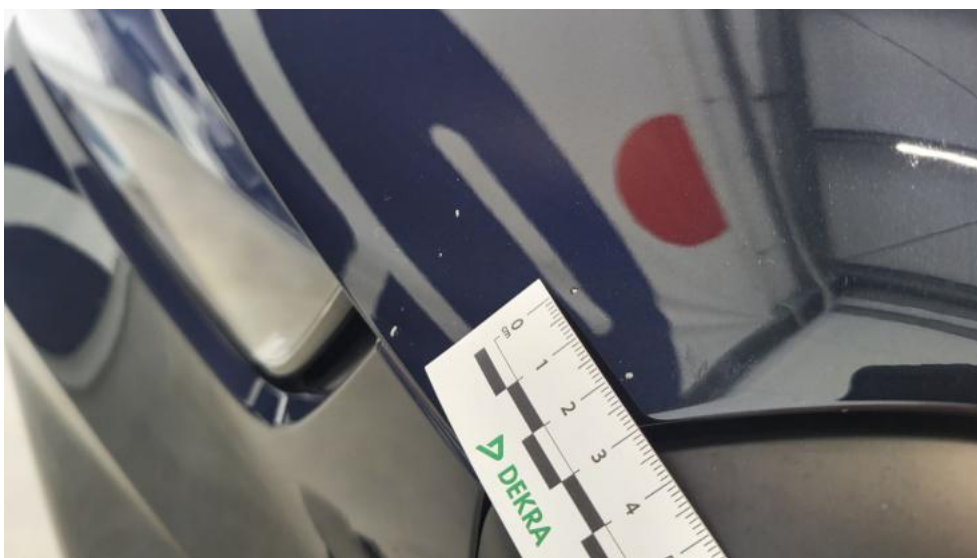
**Fot. 48.**  
Pokrywa komory silnika - Rysa/odprysk 1

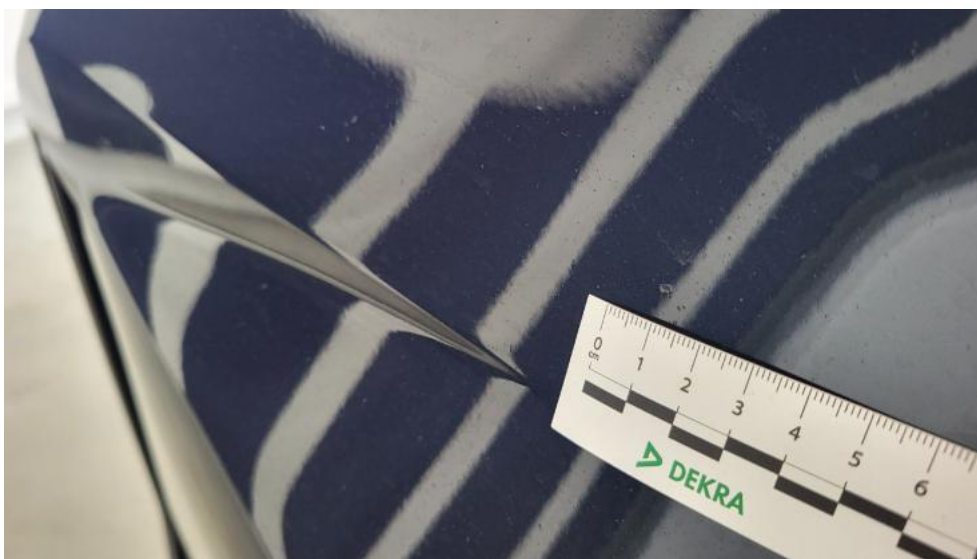
**Fot. 53.**

Zderzak - Rysa/odprysk 1

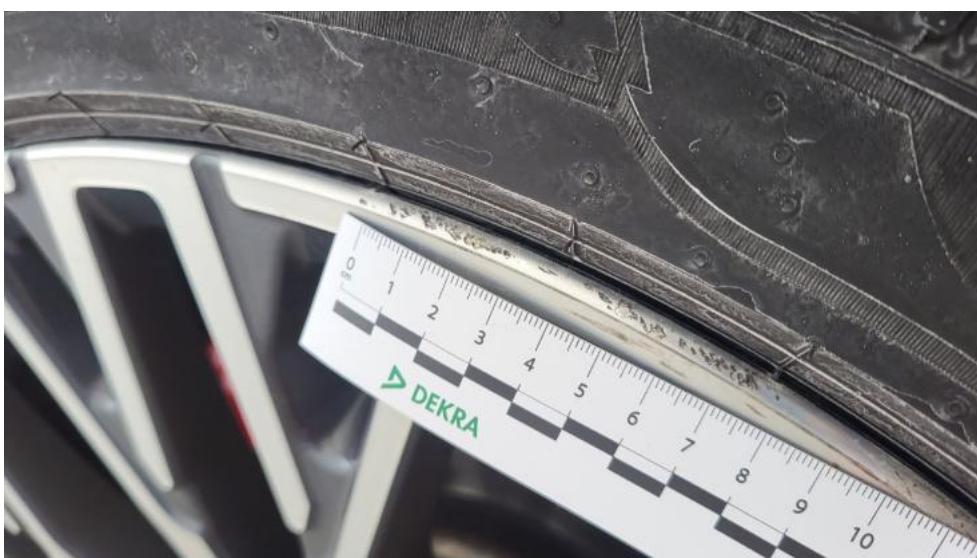
**Fot. 54.**

Felga aluminiowa przednia P - Rysa/odprysk 1

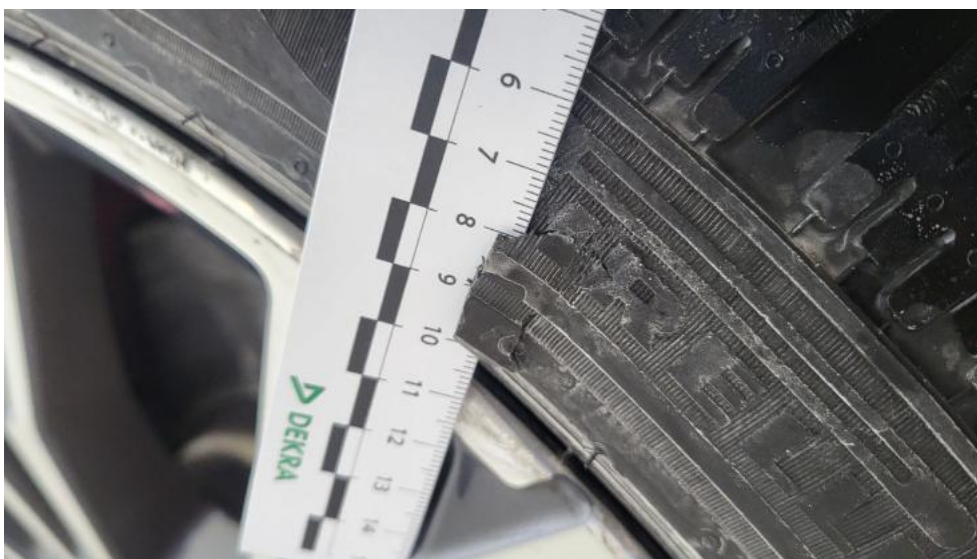
**Fot. 55.**

Opona przednia P - Pęknięcie/rozerwanie 1

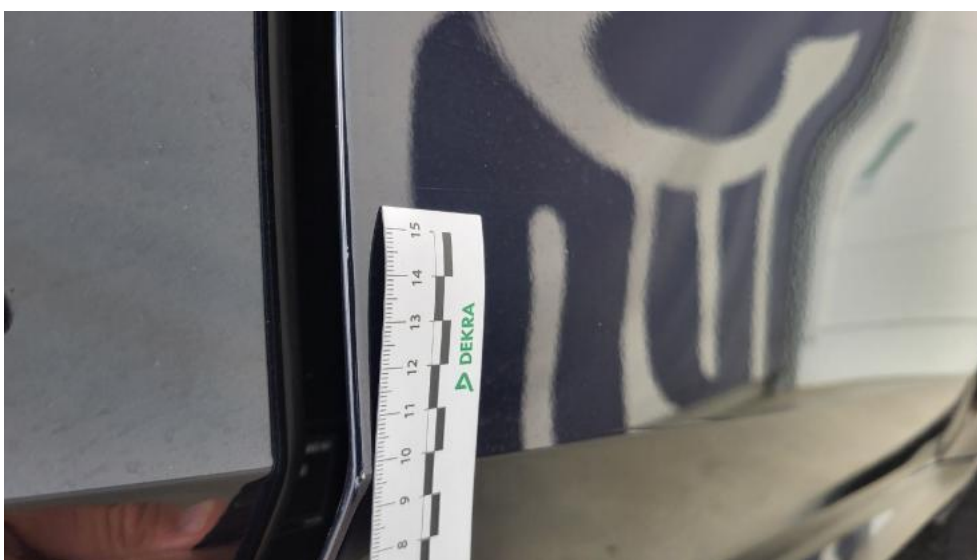
**Fot. 56.**

Drzwi przednie P - Rysa/odprysk 1

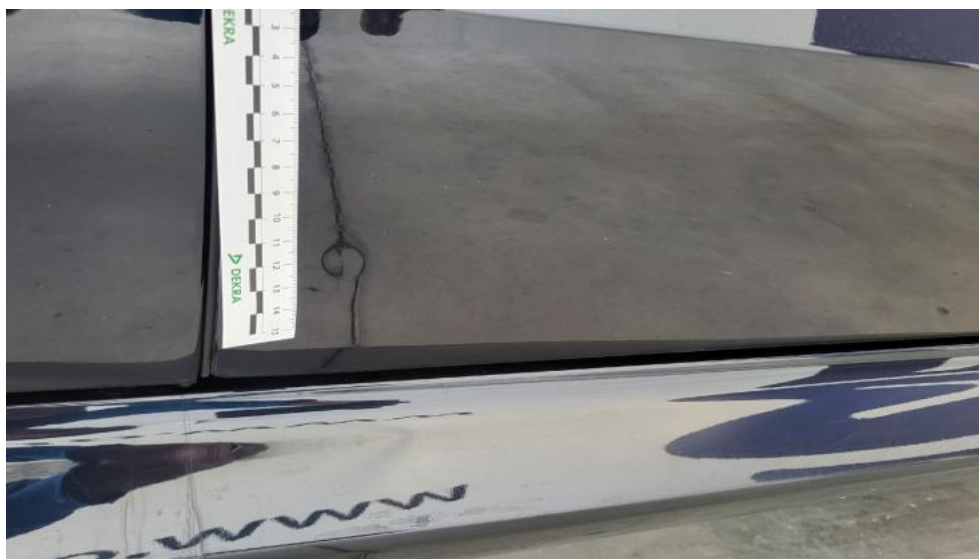
**Fot. 57.**

Drzwi przednie P - Wgniecenie/odkształcenie 1

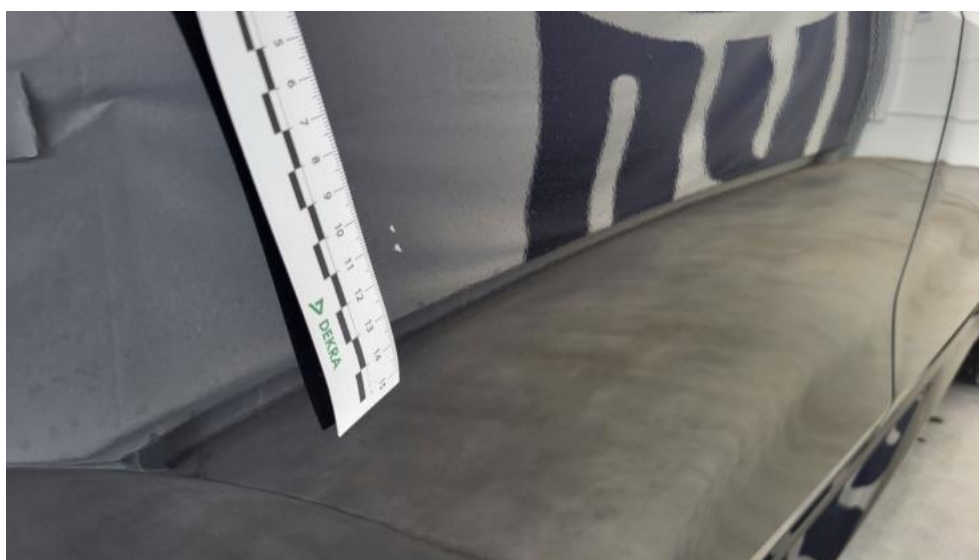
**Fot. 58.**

Drzwi tylne P - Rysa/odprysk 1

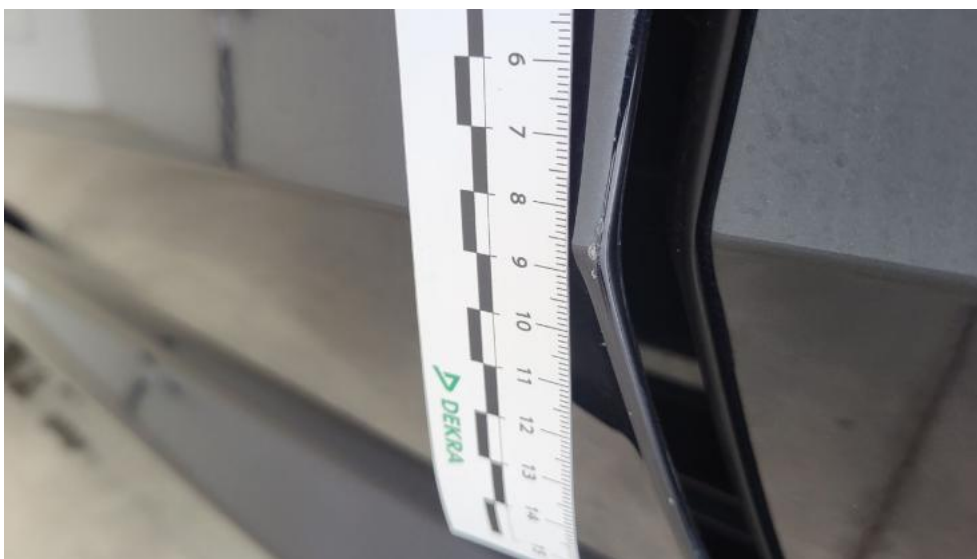
**Fot. 61.**

Drzwi przed L - Rysa/odprysk 1

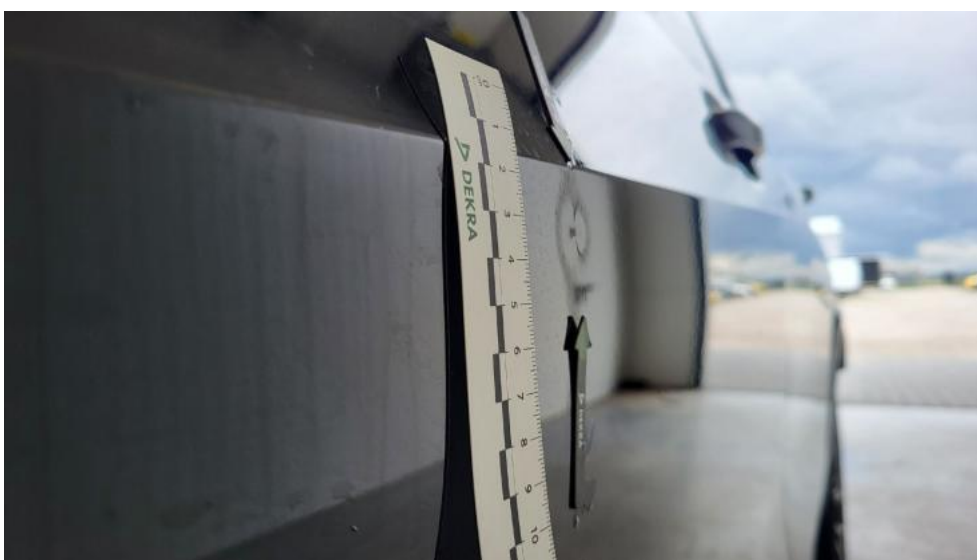
**Fot. 62.**

Drzwi przed L - Wgniecenie/odkształcenie 1

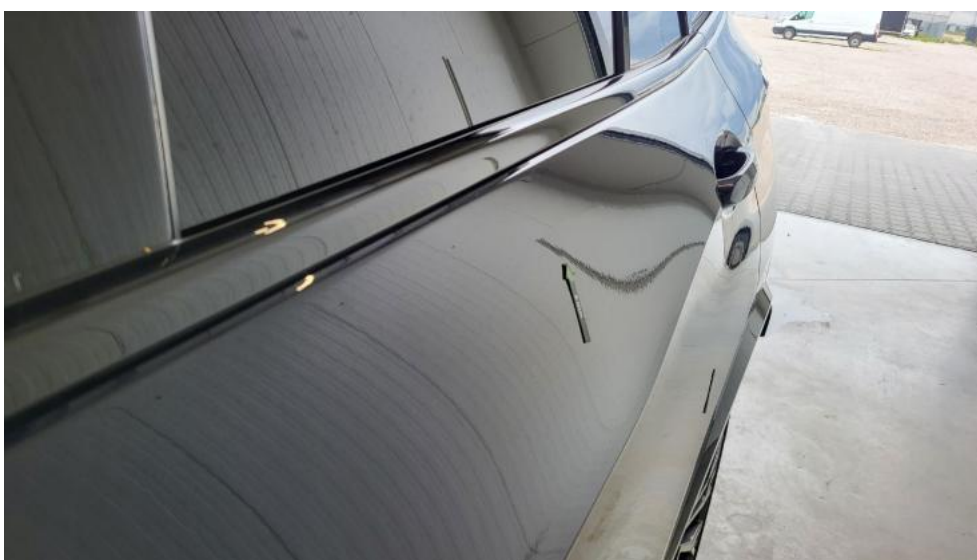
**Fot. 64.**

Drzwi tylne L - Wgniecenie/odkształcenie 1
