Nr zlecenia DEKRA: PKOL(W)/LODZ/56545/26/06/19  
Nr zlecenia/szkody: 23/036472  
Data zlecenia: 19-06-2026

**DEKRA Polska - Centrala**  
02-673 Warszawa, ul. Konstruktorska 12A

| Producent | MERCEDES-BENZ |
| Typ/wersja | Maybach S 580 4-Matic |

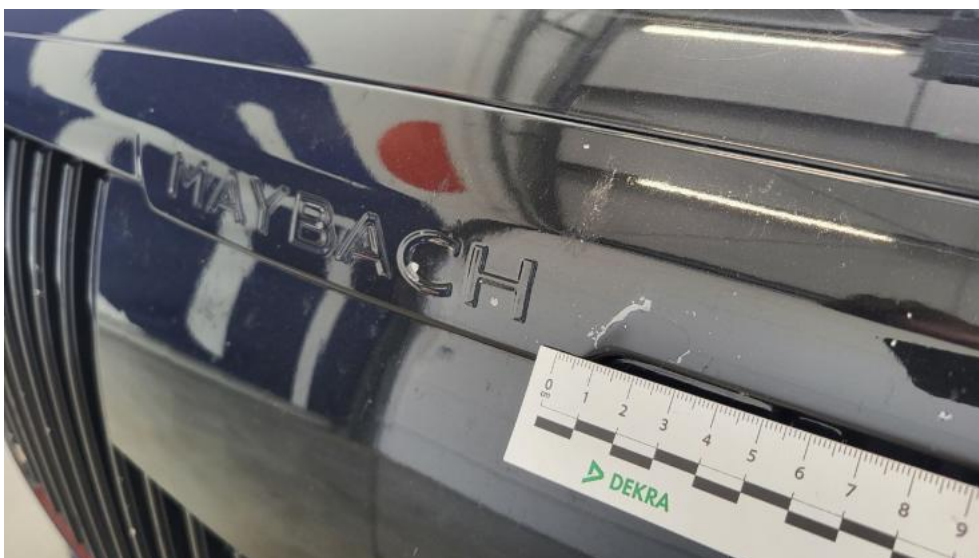
Listwa śr zderzaka przedniego - Inne 1

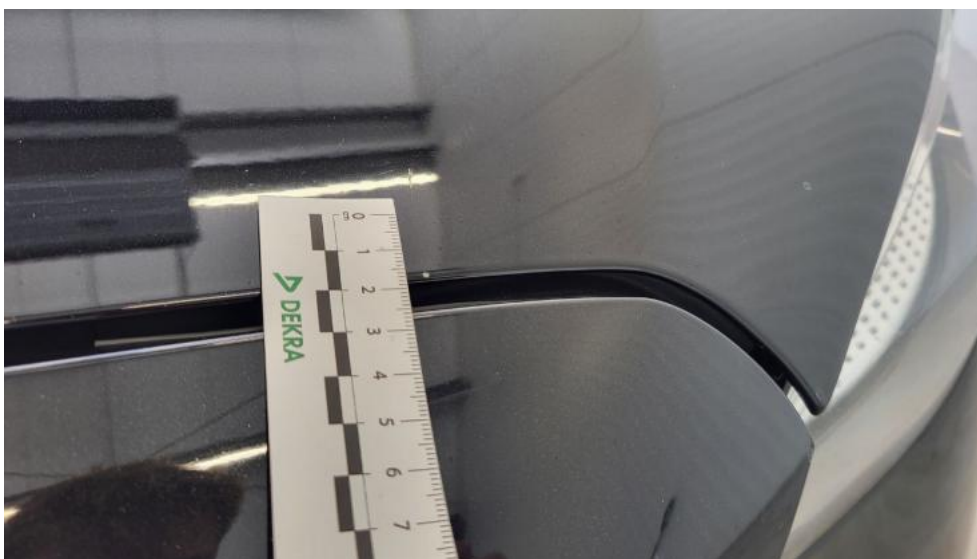
Pokrywa komory silnika - Rysa/odprysk 1

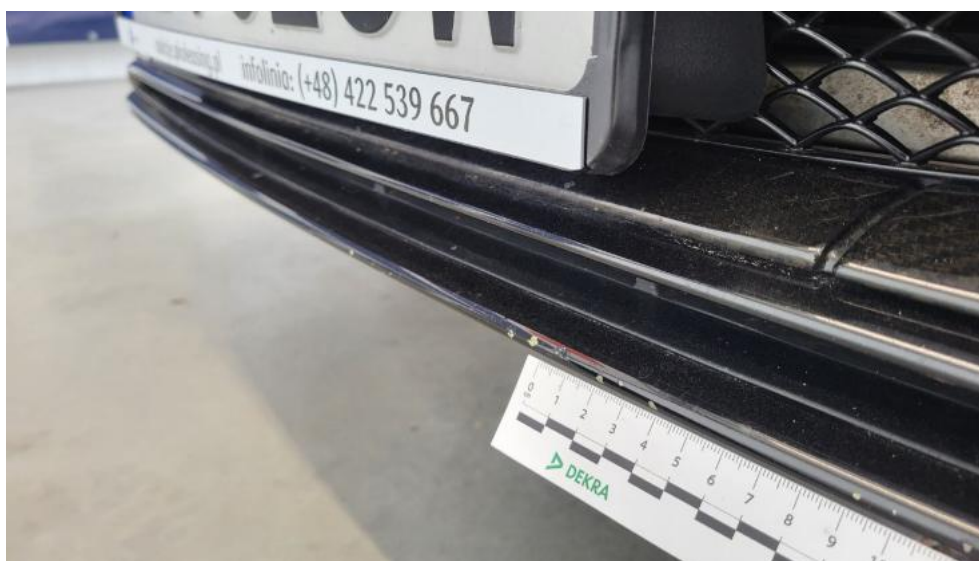
Spoiler zderzaka przedniego - Rysa/odprysk 1

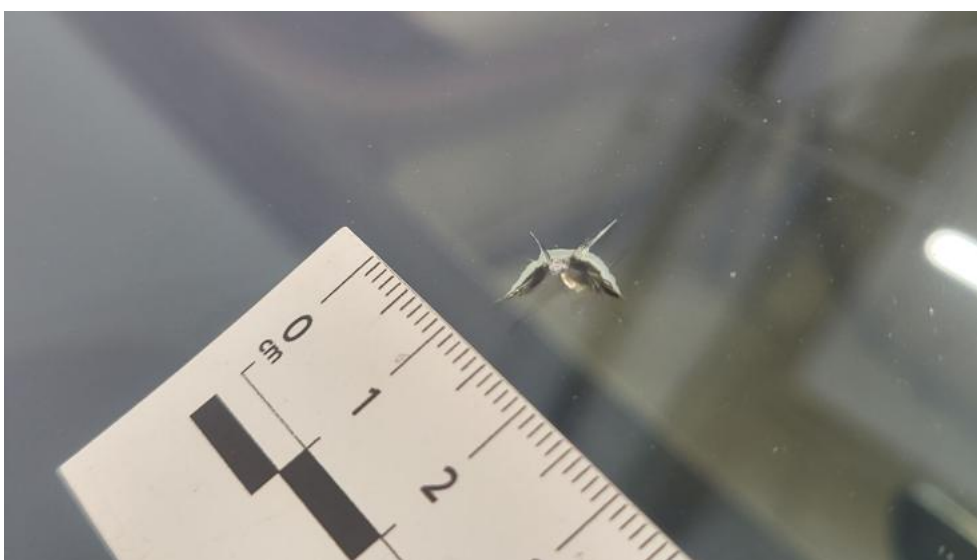
Szyba czołowa - Pęknięcie/rozerwanie 1

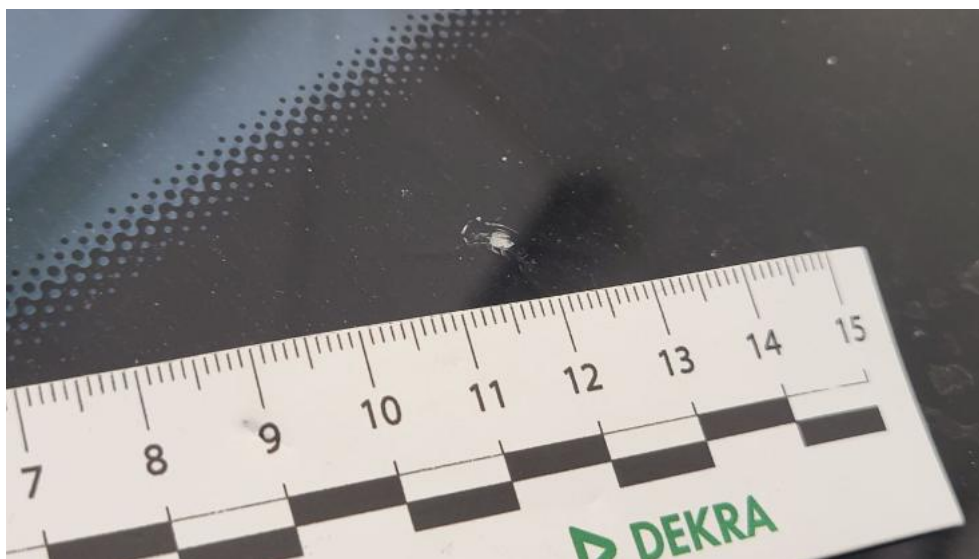
Szyba czołowa - Pęknięcie/rozerwanie 2

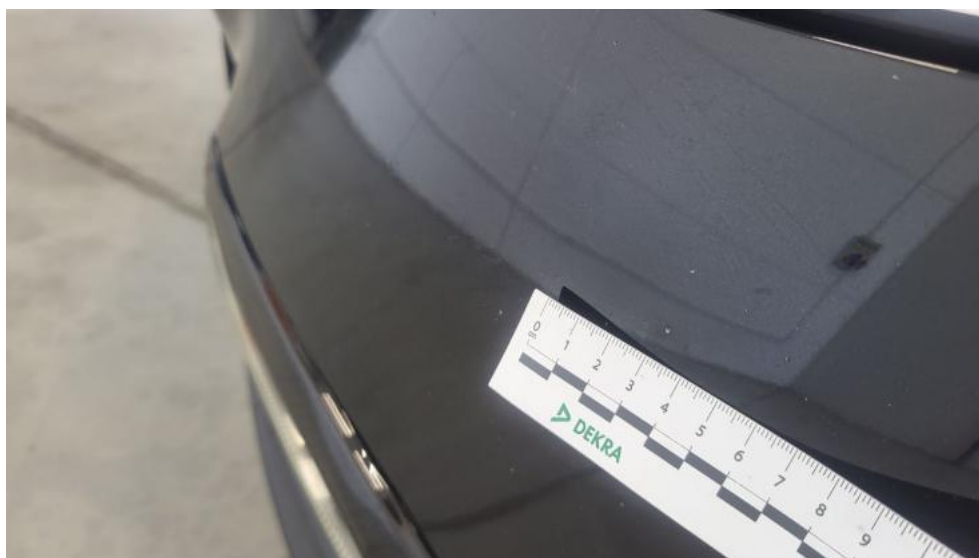
Zderzak - Rysa/odprysk 1

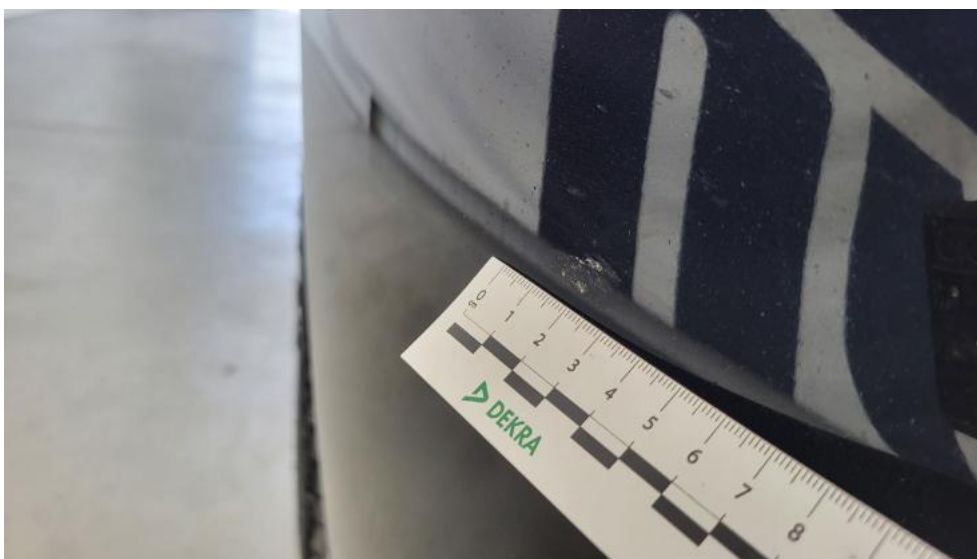
Zderzak - Rysa/odprysk 2

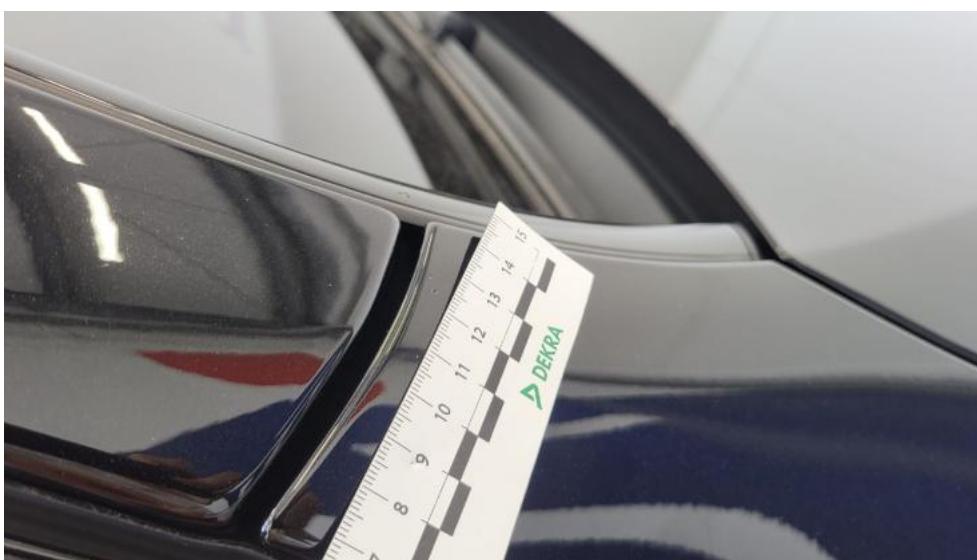
Łotnik przedni P - Rysa/odprysk 1

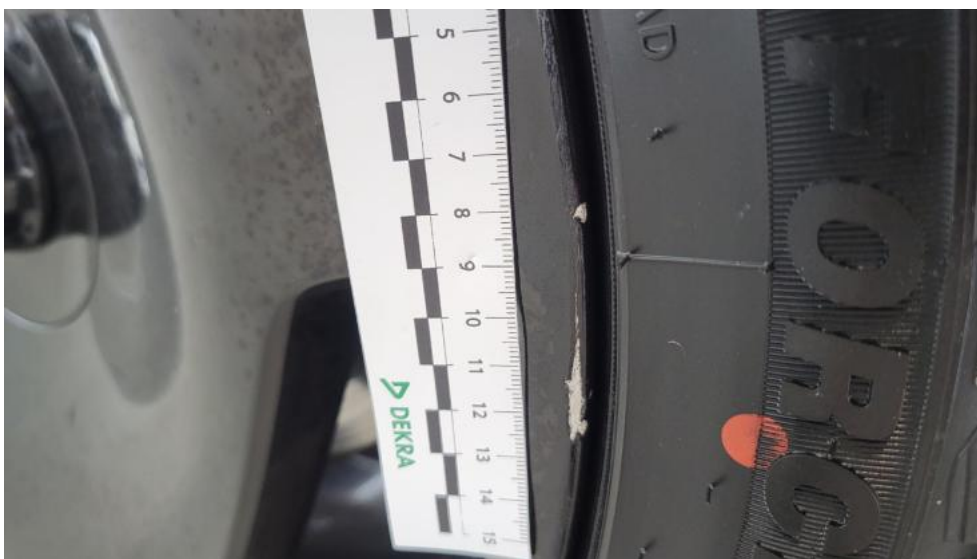
Felga aluminiowa przednia P - Rysa/odprysk 1

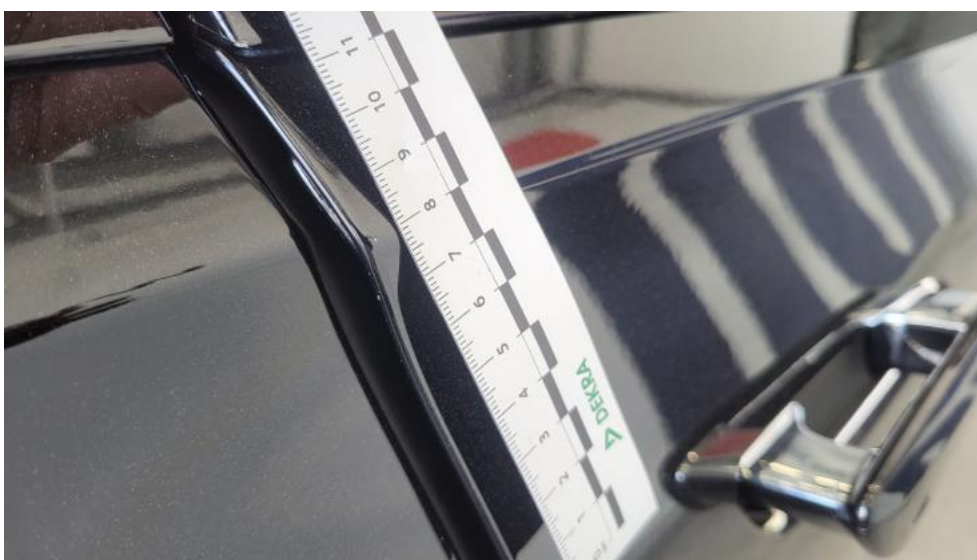
Drzwi przednie P - Rysa/odprysk 1

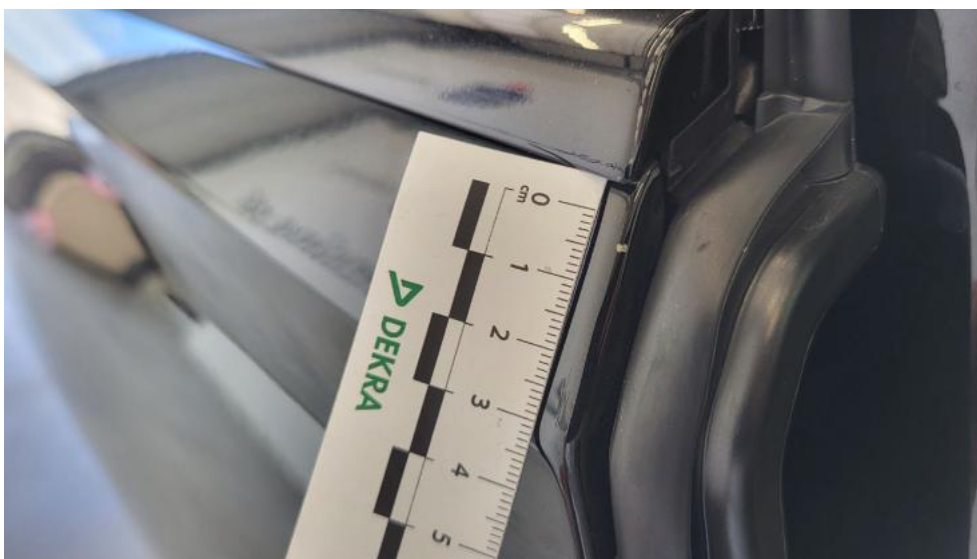
Drzwi tylne P - Rysa/odprysk 1

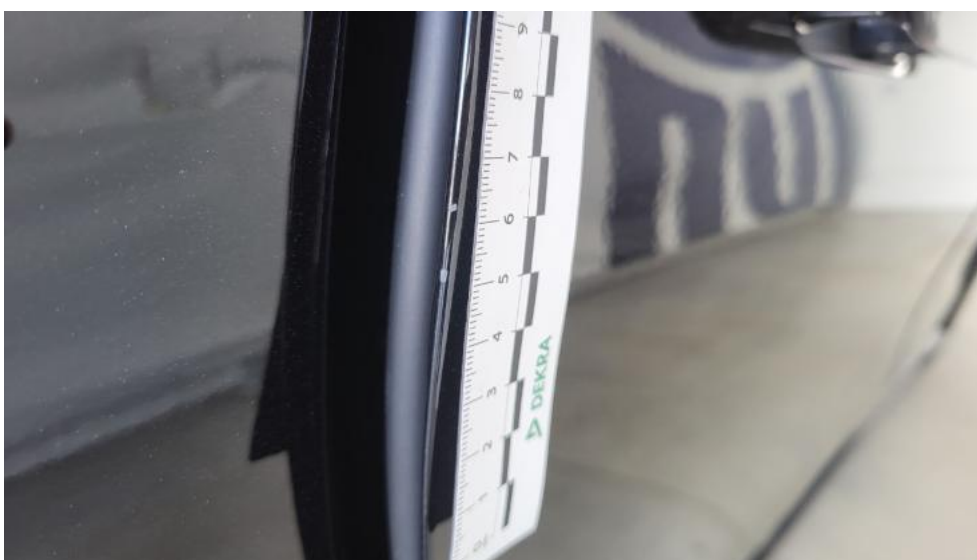
Drzwi tylne P - Rysa/odprysk 2

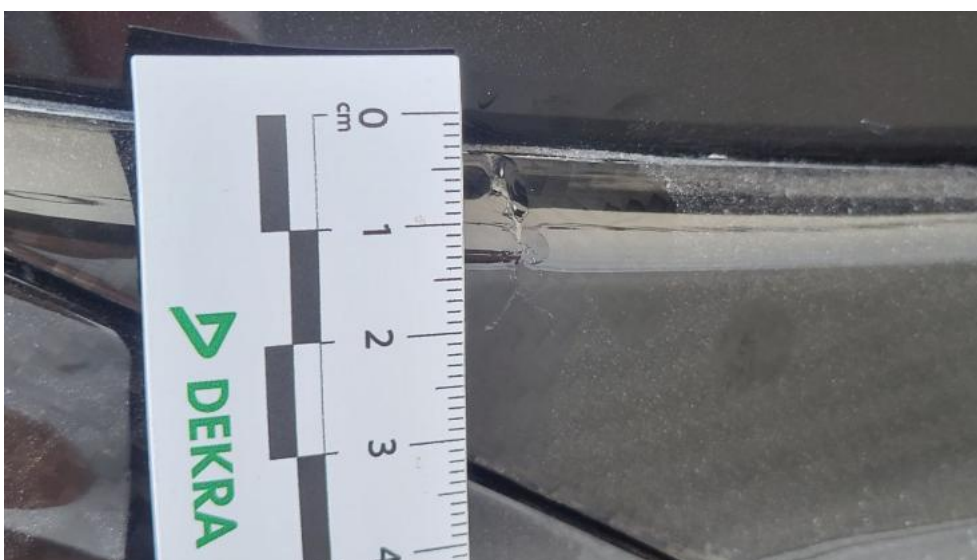
Listwa śr zderzaka tylnego - Pęknięcie/rozerwanie 1

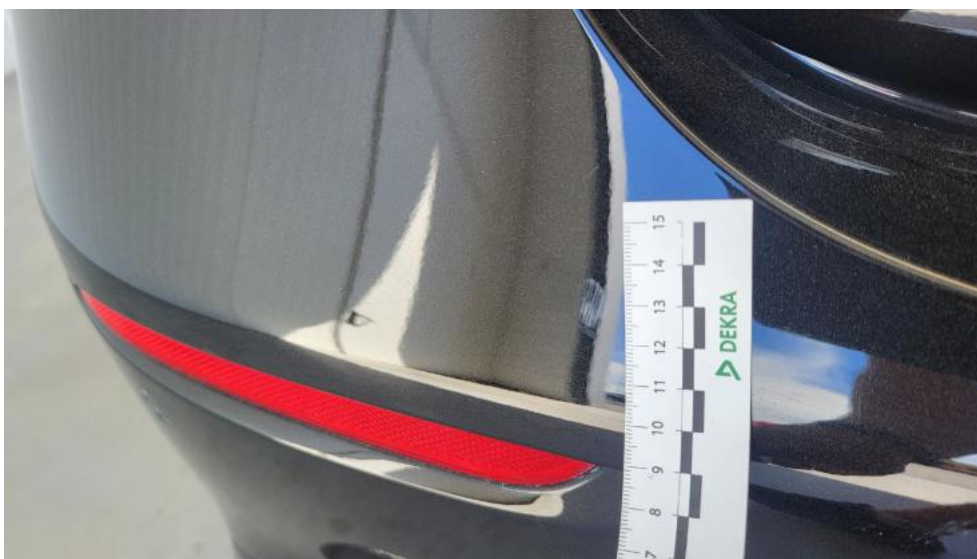
Zderzak tylny - Rysa/odprysk 1

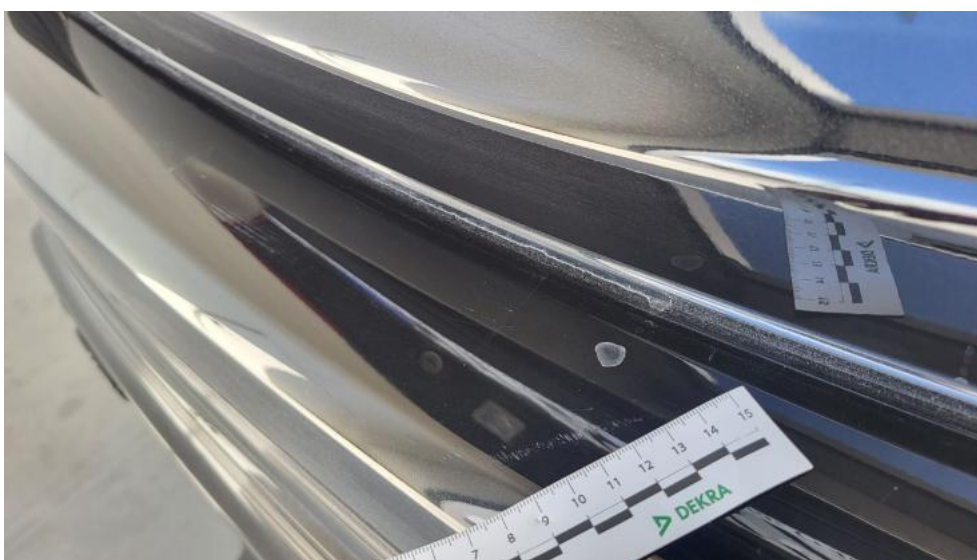
Zderzak tylny - Rysa/odprysk 2

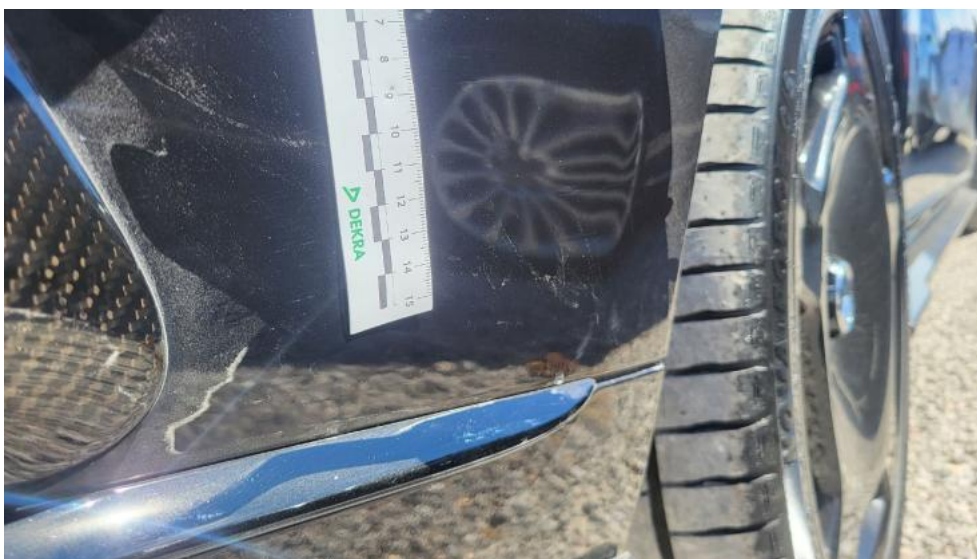
Zderzak tylny - Wgniecenie/odkształcenie 1

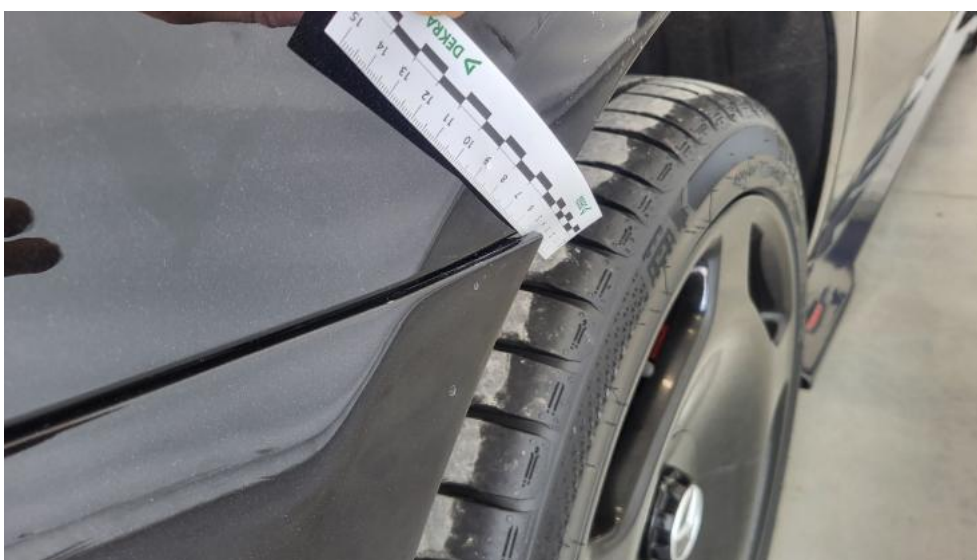
Zderzak tylny - Inne 1

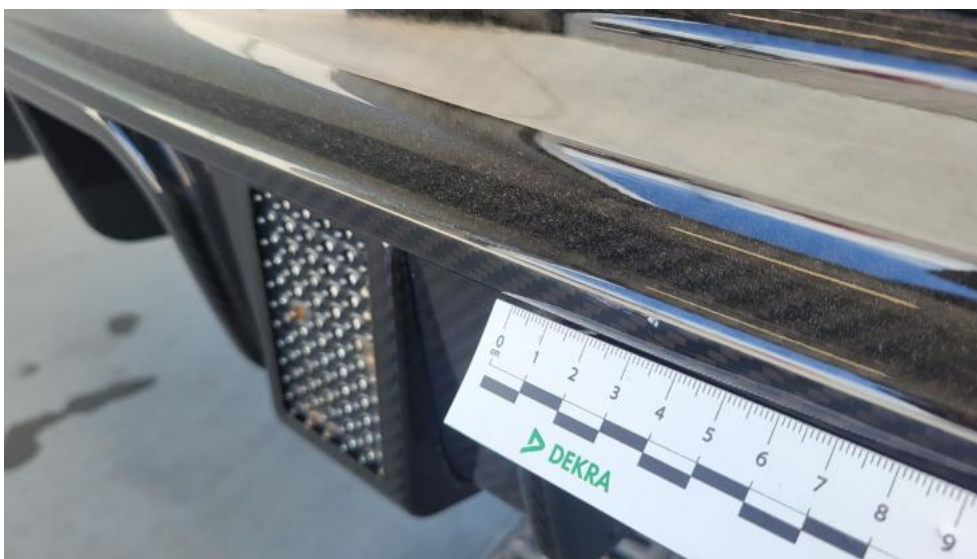
Zderzak tylny cz dolna - Rysa/odprysk 1

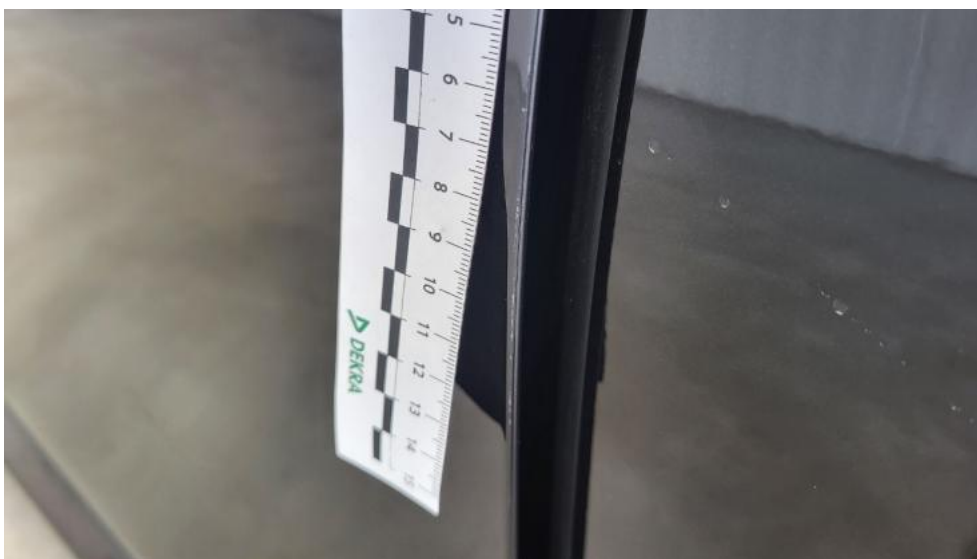
Drzwi przed L - Rysa/odprysk 1

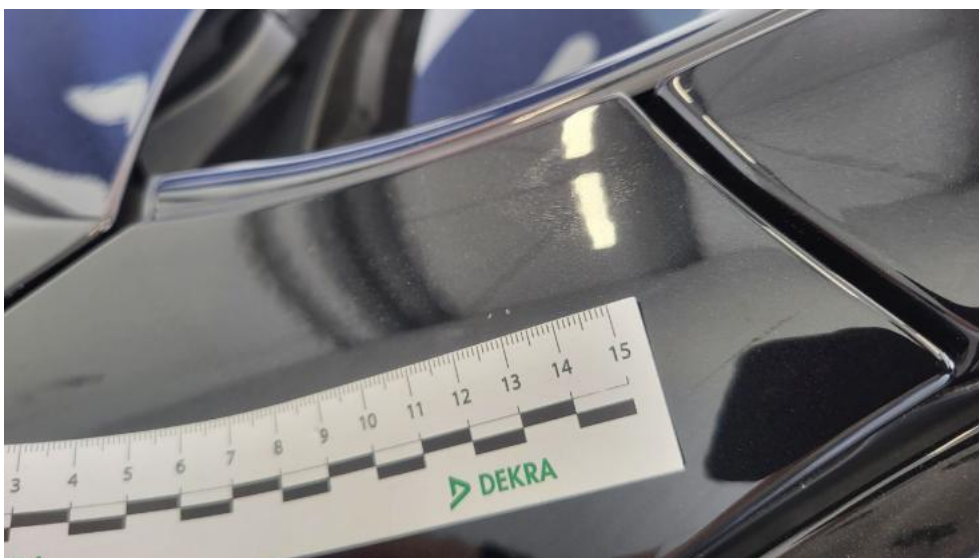
Łotnik przedni L - Rysa/odprysk 1

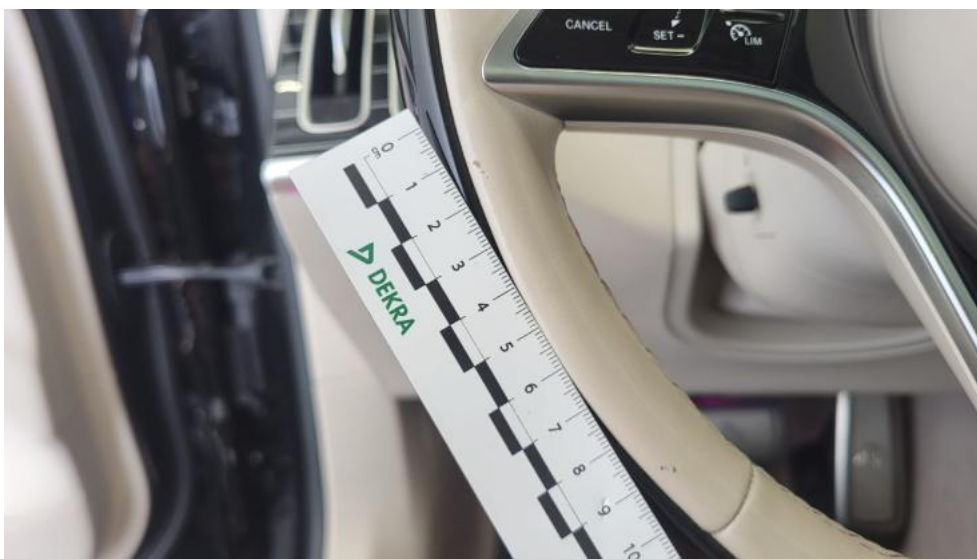
Koło kierownicy - Rysa/odprysk 1

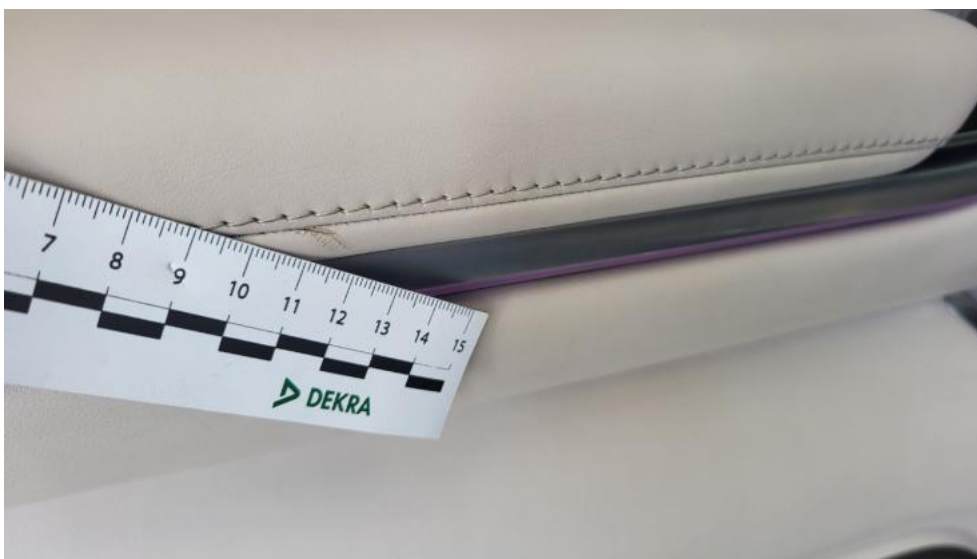
Tapicerka drzwi tylnych L - Pęknięcie/rozerwanie 1

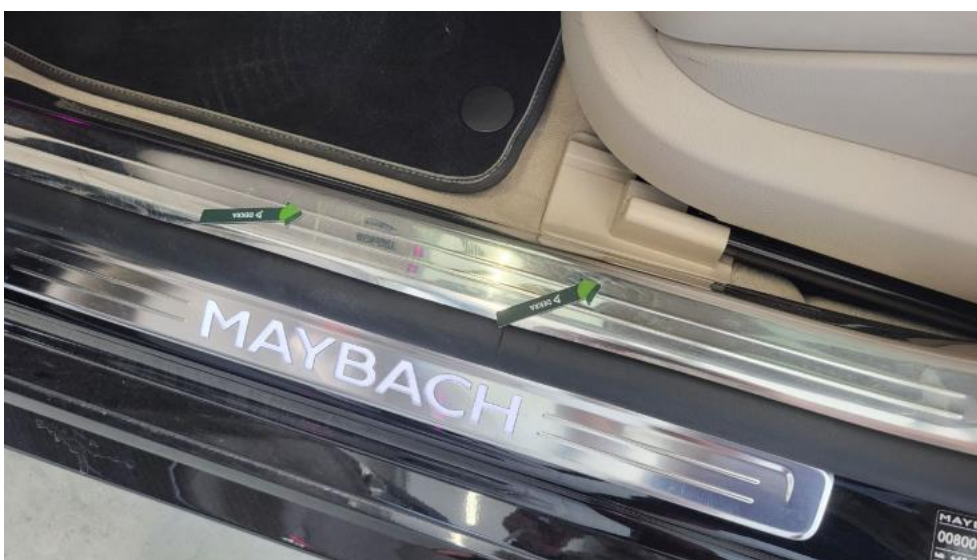
Listwy progowe lew. - Wgniecenie/odkształcenie 1
