DEKRA's commission No. : PKOL(W)/LODZ/91810/26/09/30  
commission/ damage No. : 25/043964  
Date of commission: 30-09-2026

**DEKRA Poland - Headquarters**  
02-673 Warszawa, ul. Konstruktorska 12A

| Model | Vito 116 CDI Euro 6 1950ccm - 163KM 2,8/3,1t 20-24 |
| Type / version | Vito Tourer 116 CDI L3 Pro 9G-Tronic 447.705 |

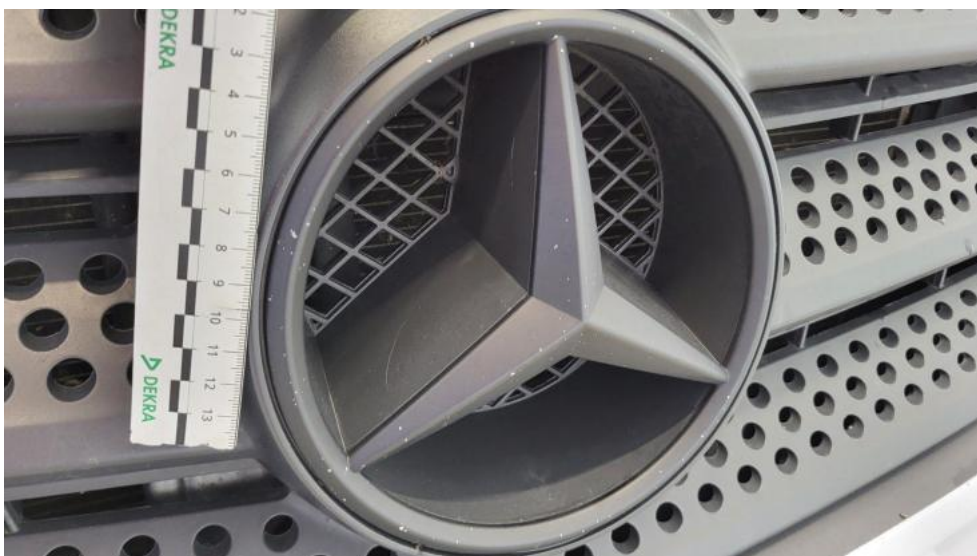
**Photo 44.**

Emblemat - Rysa/odprysk 1

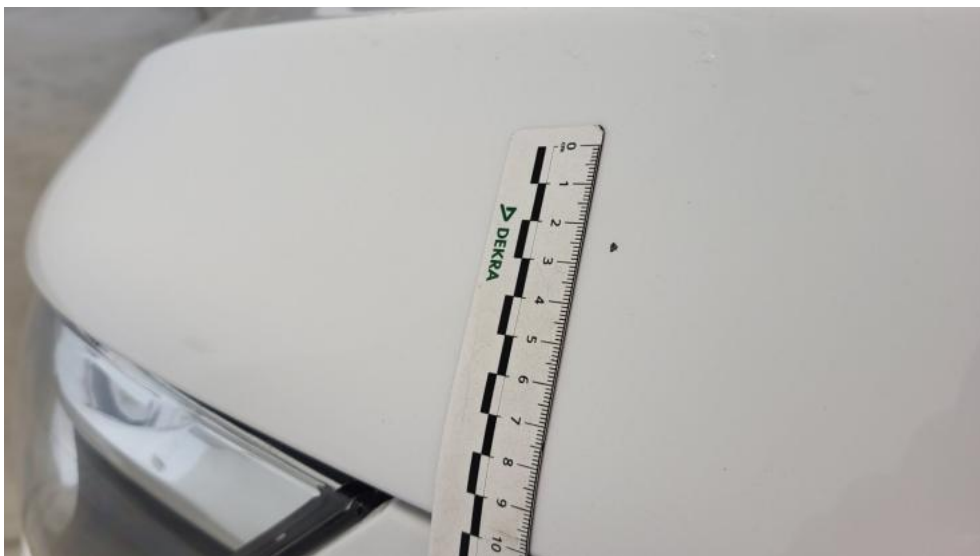
**Photo 46.**

Pokrywa komory silnika - Rysa/odprysk 1

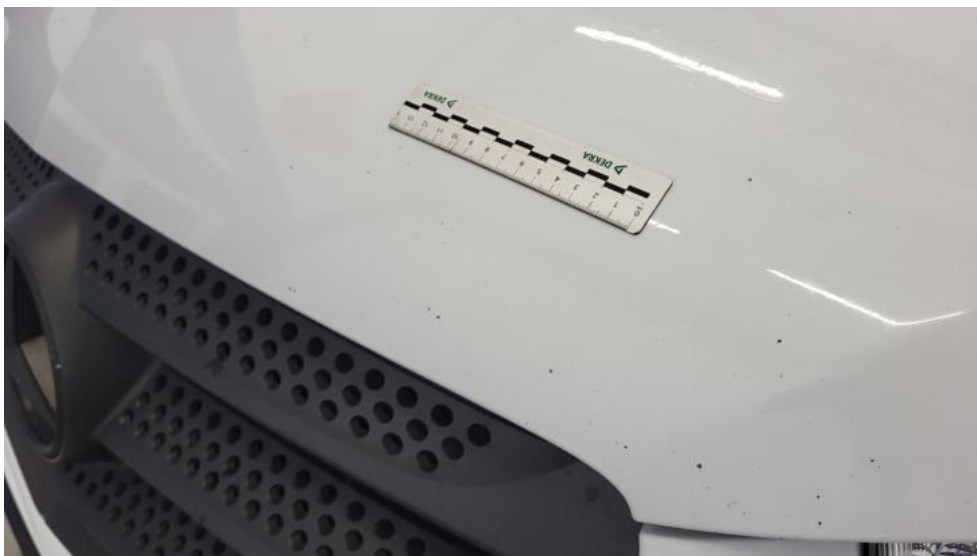
**Photo 47.**

Pokrywa komory silnika - Rysa/odprysk 2

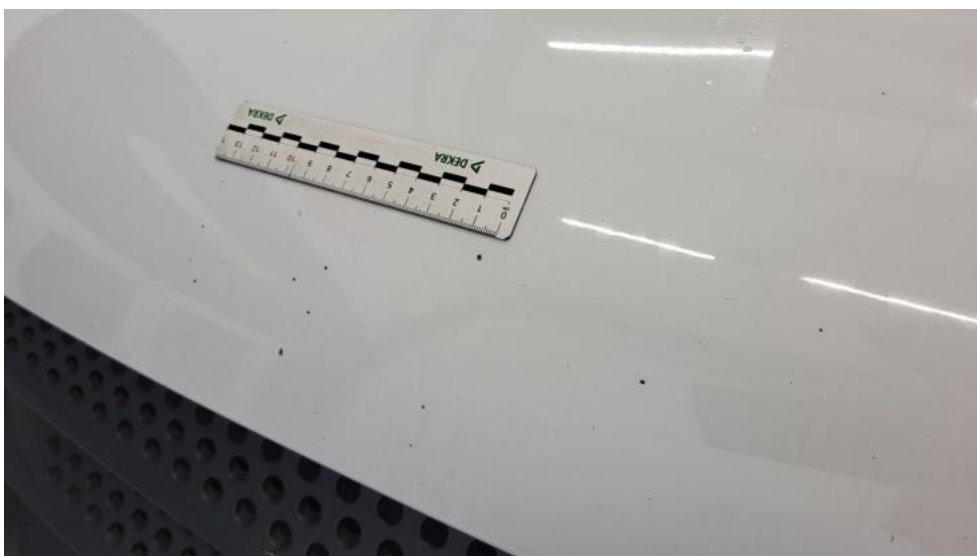
**Photo 48.**

Pokrywa komory silnika() - Rysa/odprysk 3

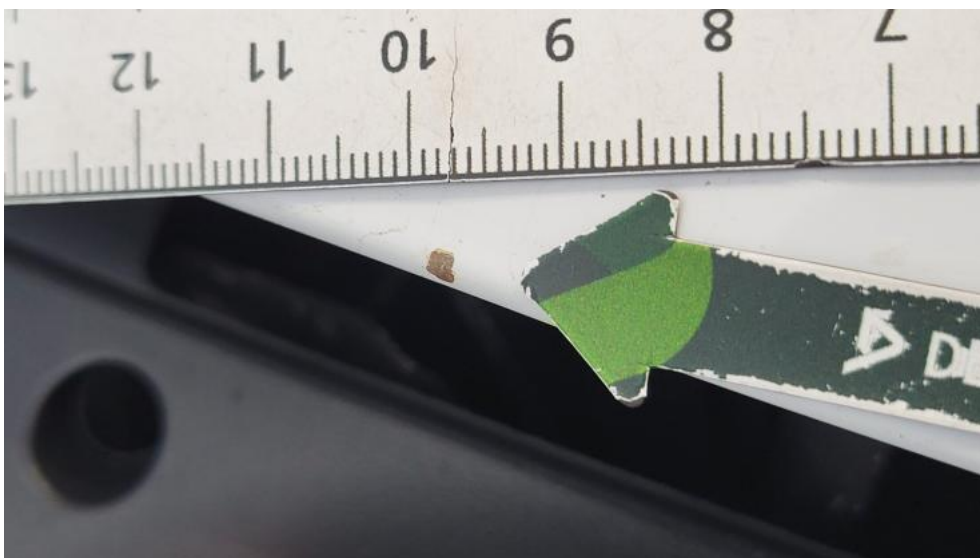
**Photo 50.**

Pokrywa komory silnika - Inne 1

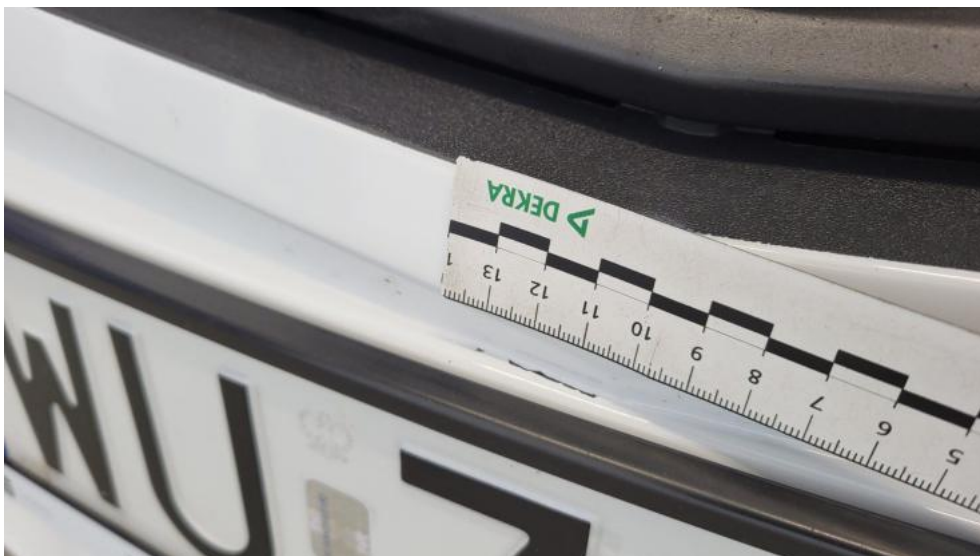
**Photo 52.**

Zderzak - Rysa/odprysk 1

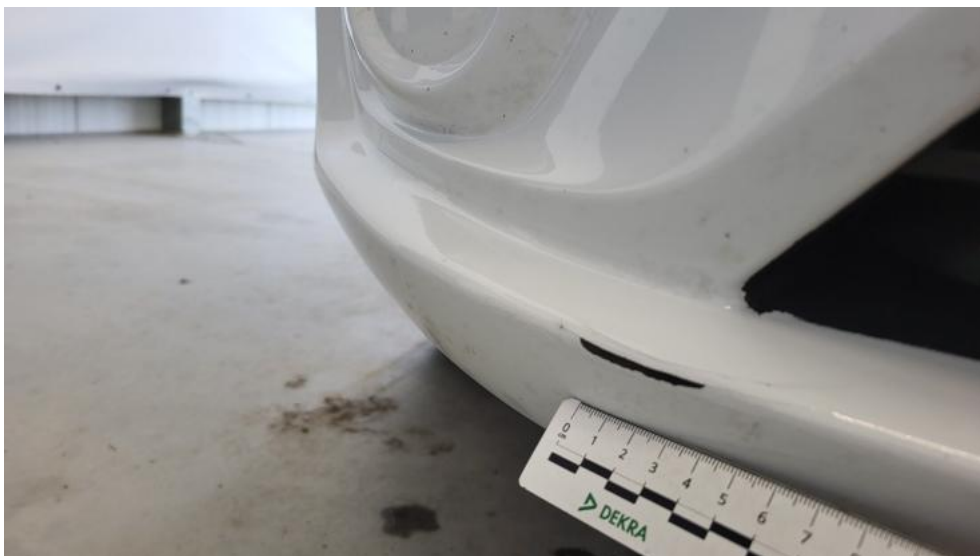
**Photo 54.**

Zderzak() - Rysa/odprysk 3

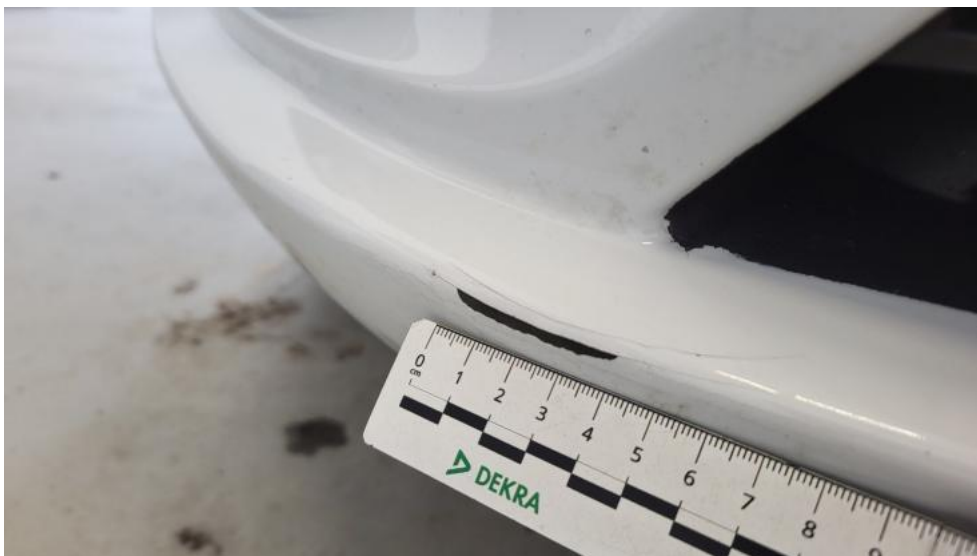
**Photo 55.**

Zderzak - Pęknięcie/rozerwanie 1

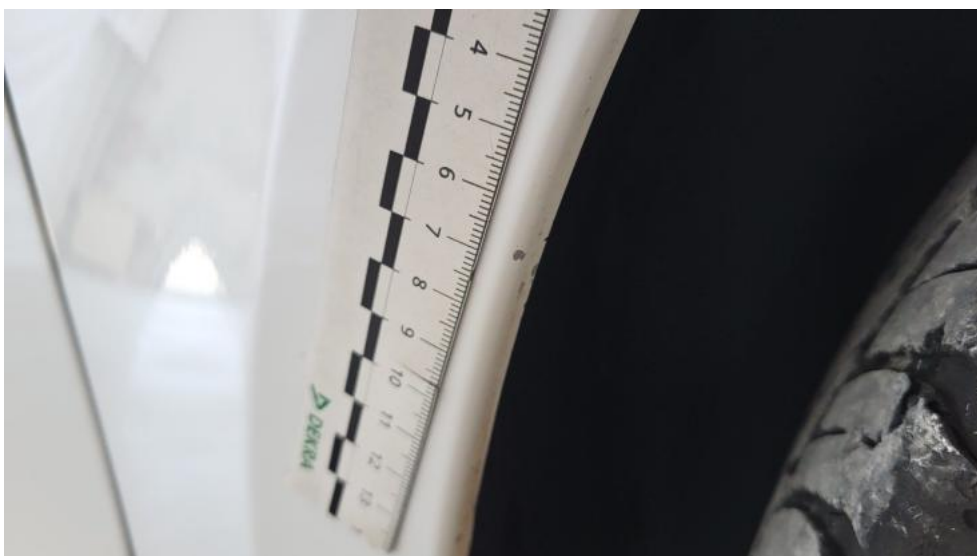
**Photo 56.**

Błotnik przedni P - Rysa/odprysk 1

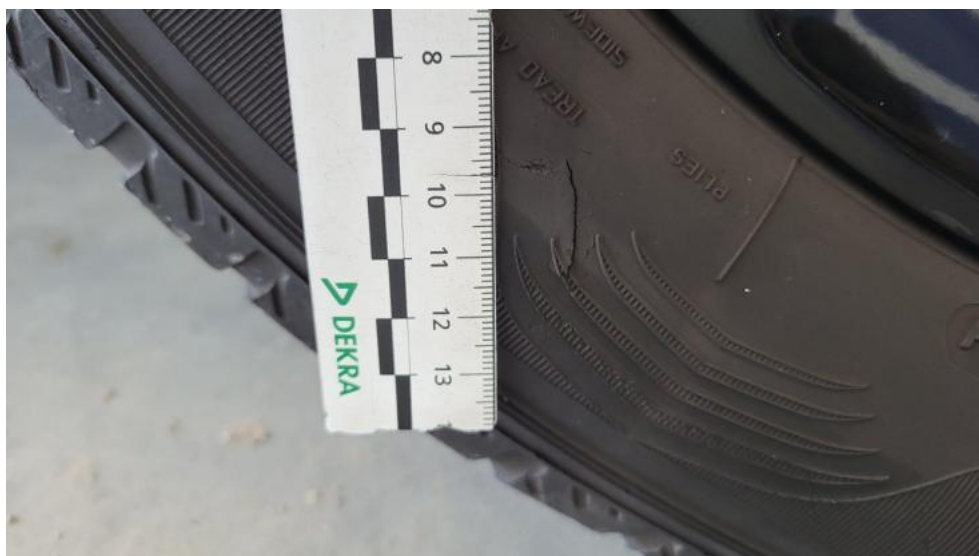
**Photo 58.**

Opona przednia P - Pęknięcie/rozerwanie 1

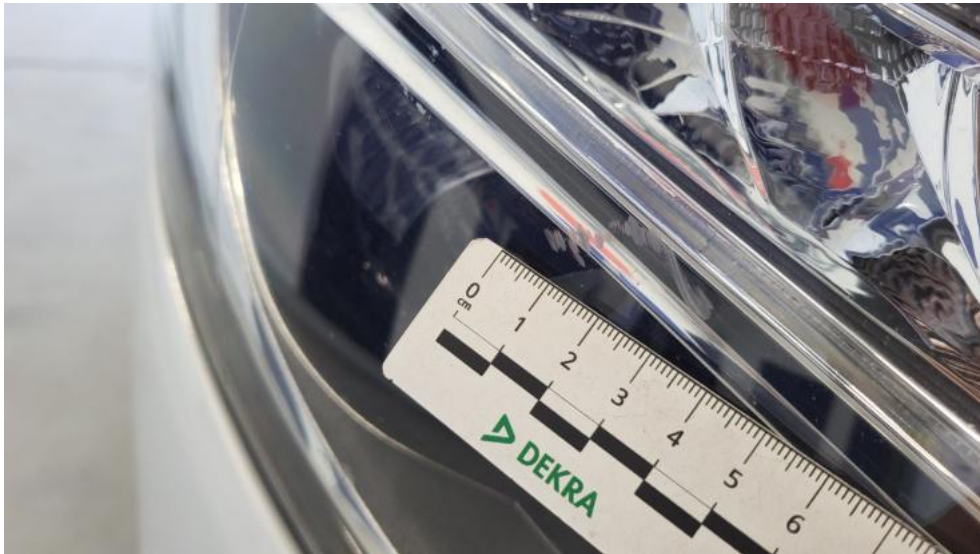
**Photo 59.**

Reflektor P - Rysa/odprysk 1

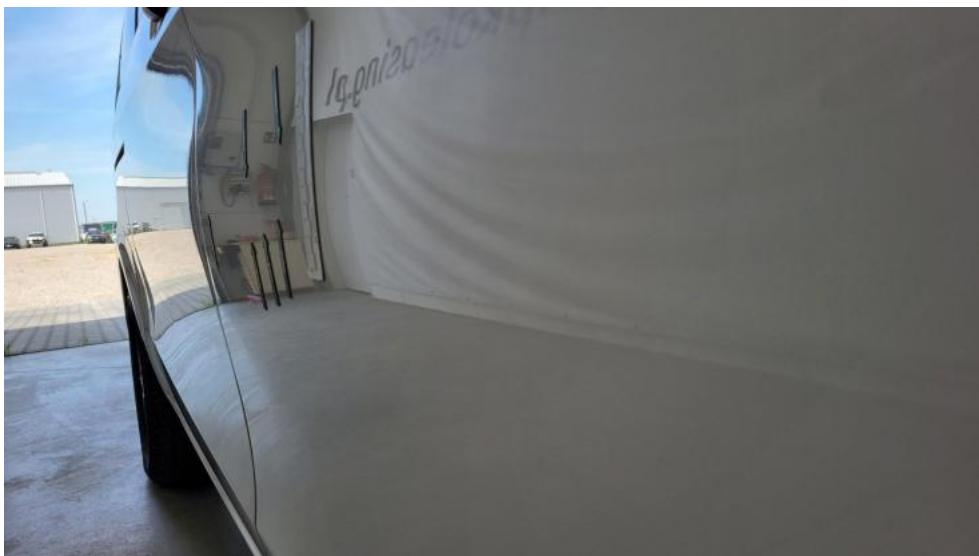
**Photo 62.**

Drzwi przednie P - Wgniecenie/odkształcenie 1

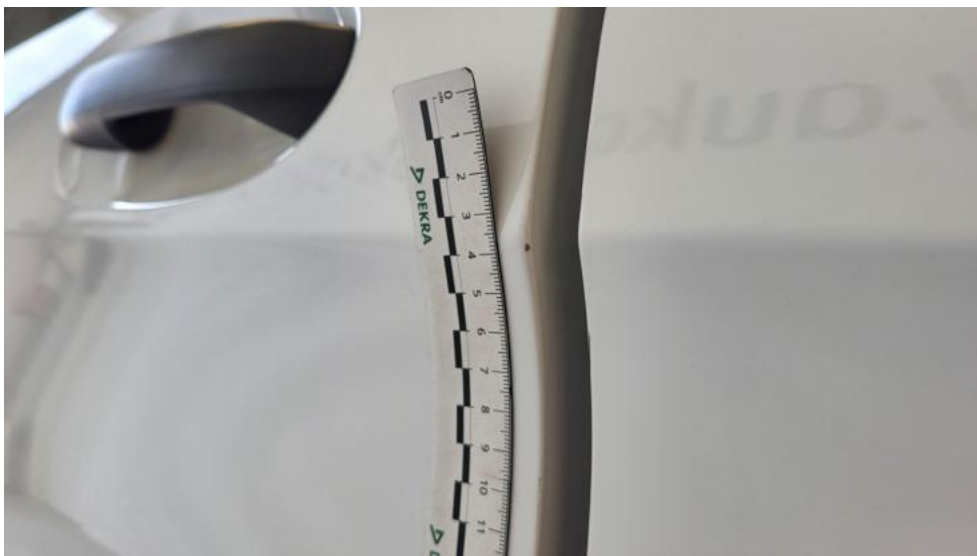
**Photo 63.**

Drzwi tylne P - Rysa/odprysk 1

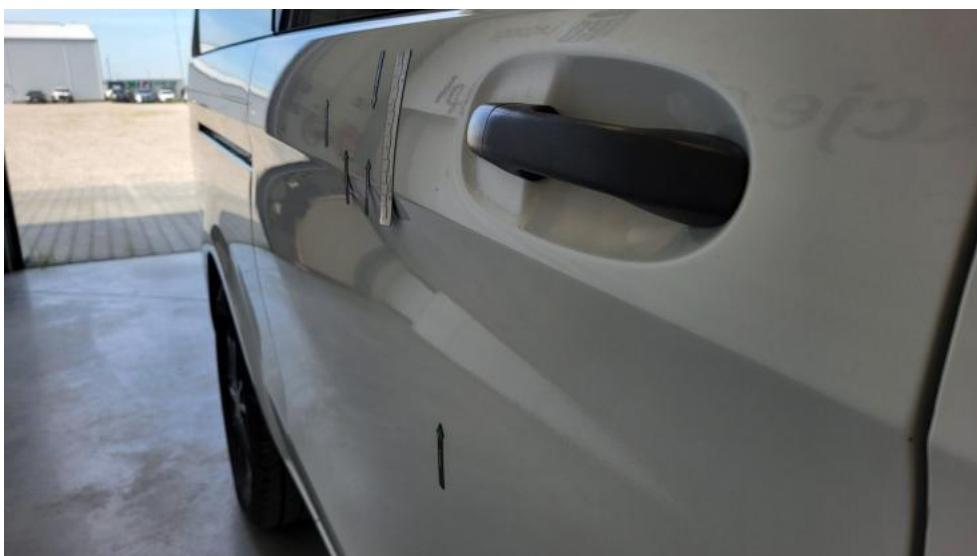
**Photo 64.**

Drzwi tylne P - Wgniecenie/odkształcenie 1

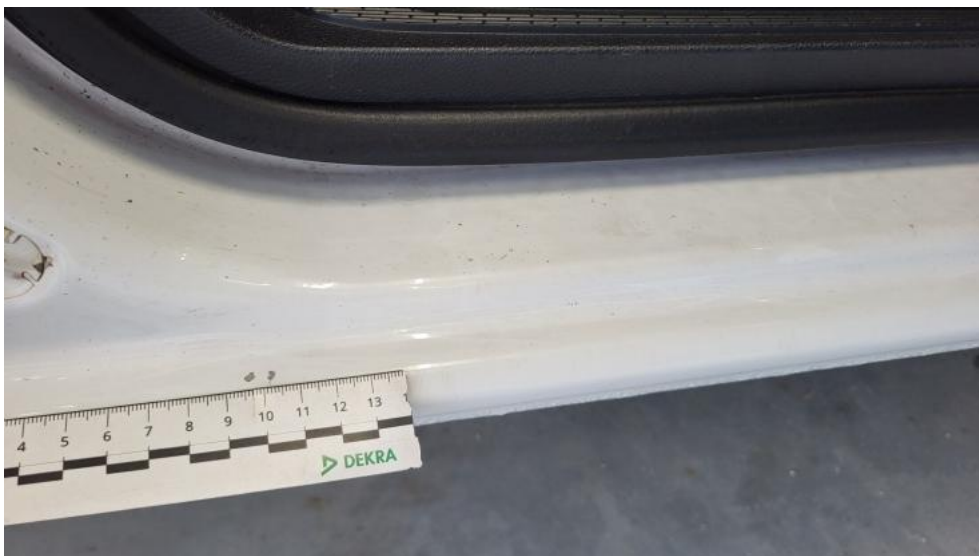
**Photo 66.**

Próg P - Rysa/odprysk 1

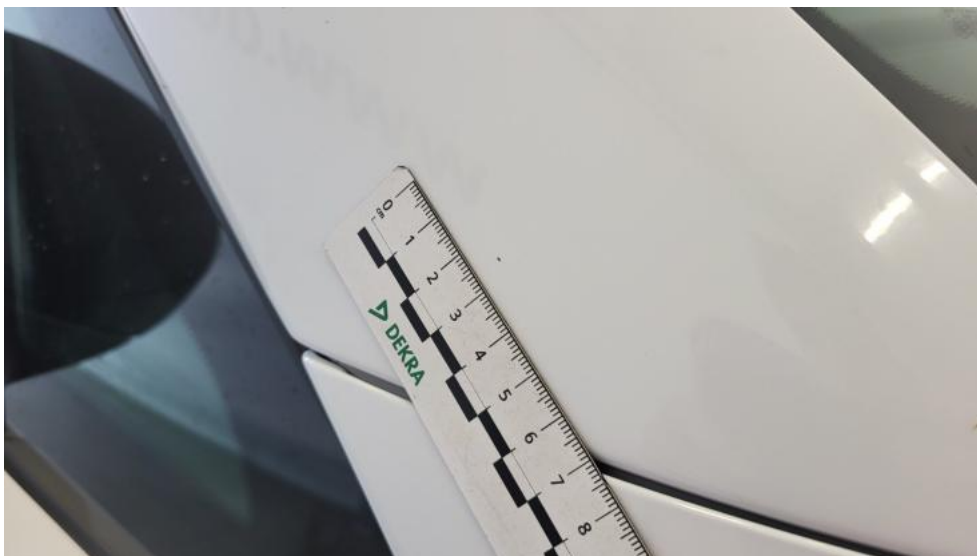
**Photo 67.**

Słupek przedni P - Rysa/odprysk 1

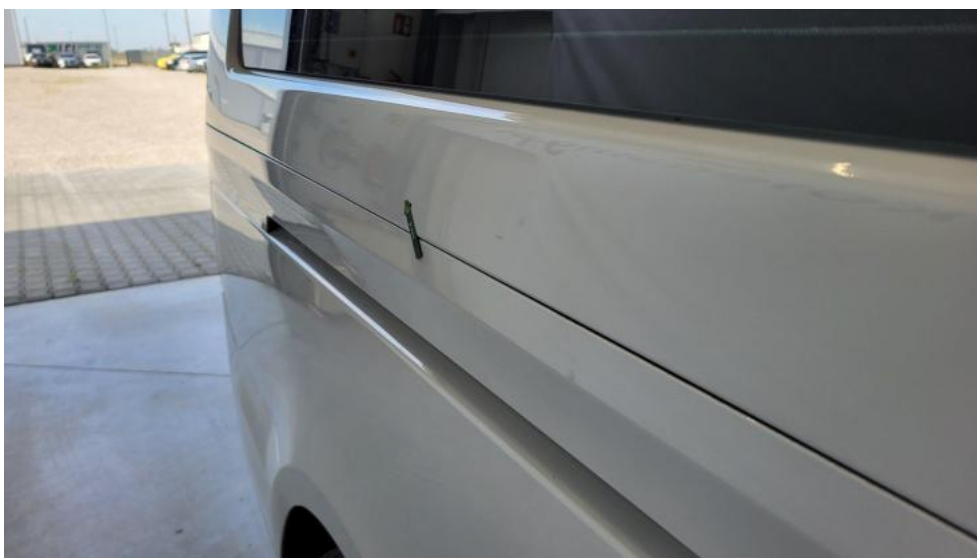
**Photo 70.**

Błotnik tylny P / Ściana boczna P - Wgniecenie/odkształcenie 1

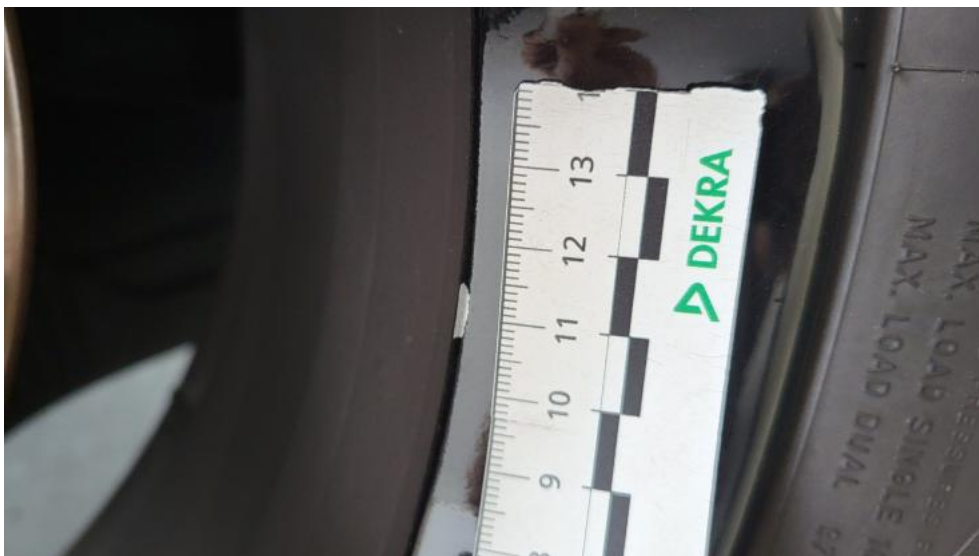
**Photo 72.**

Felga aluminiowa tylna P - Rysa/odprysk 1

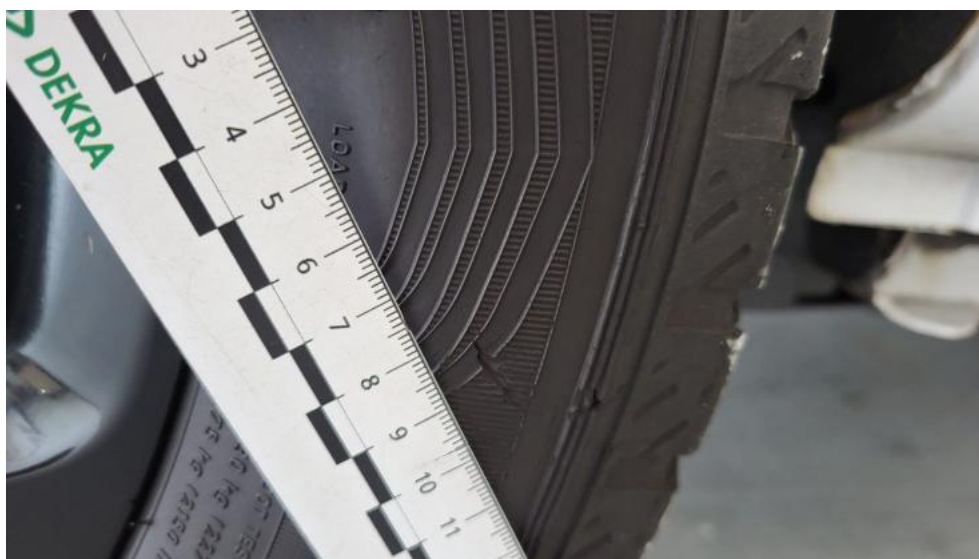
**Photo 73.**

Opona tylna P - Pęknięcie/rozerwanie 1

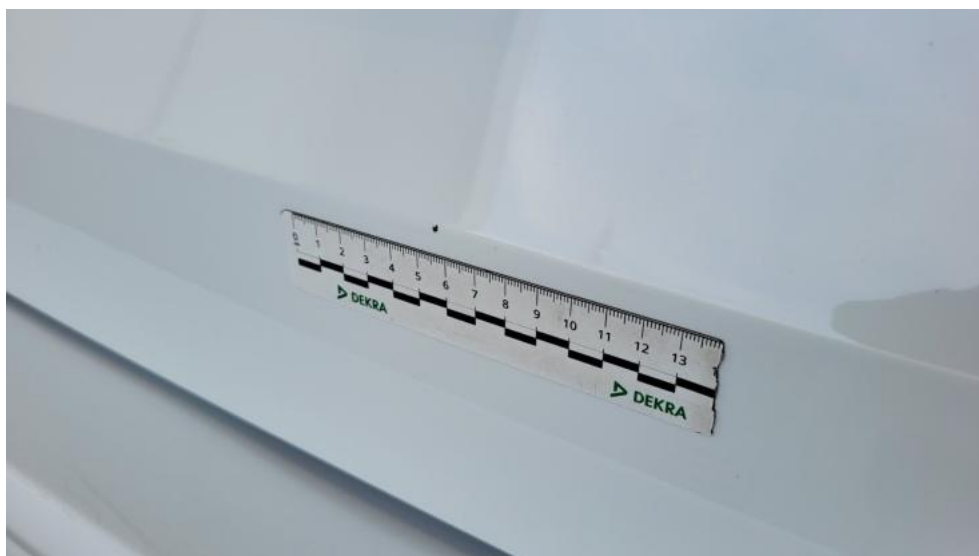
**Photo 74.**

Pokrywy bagażnika - Rysa/odprysk 1

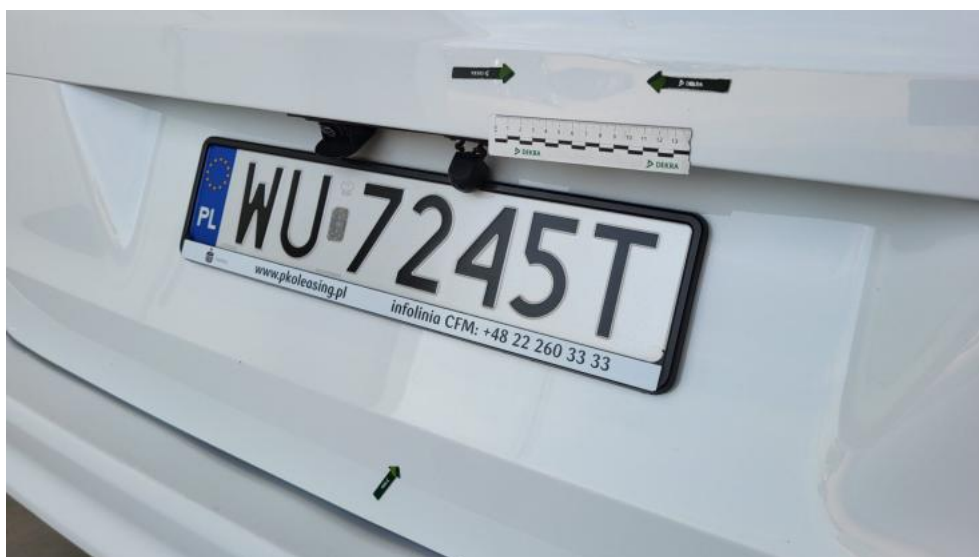
**Photo 75.**

Pokrywy bagażnika - Wgniecenie/odkształcenie 1

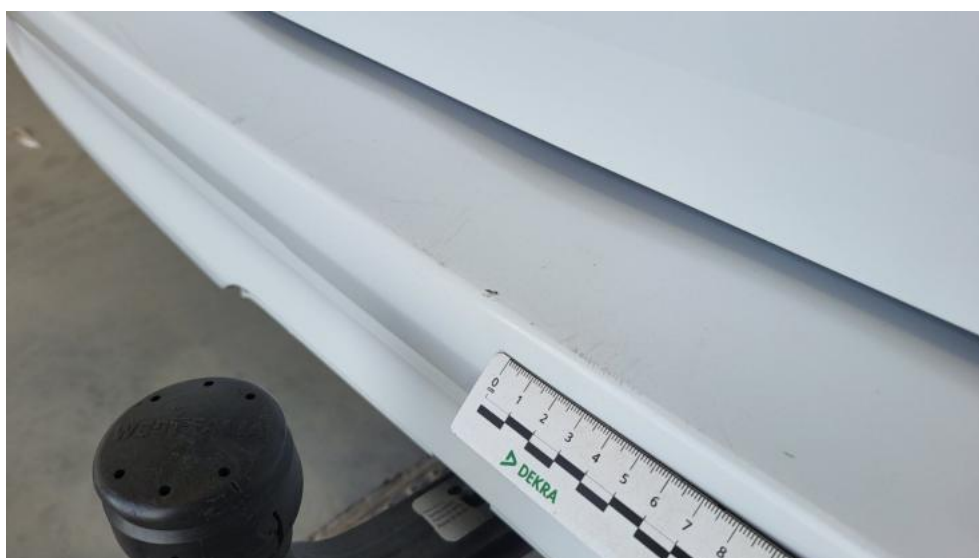
**Photo 76.**

Zderzak tylny - Rysa/odprysk 1

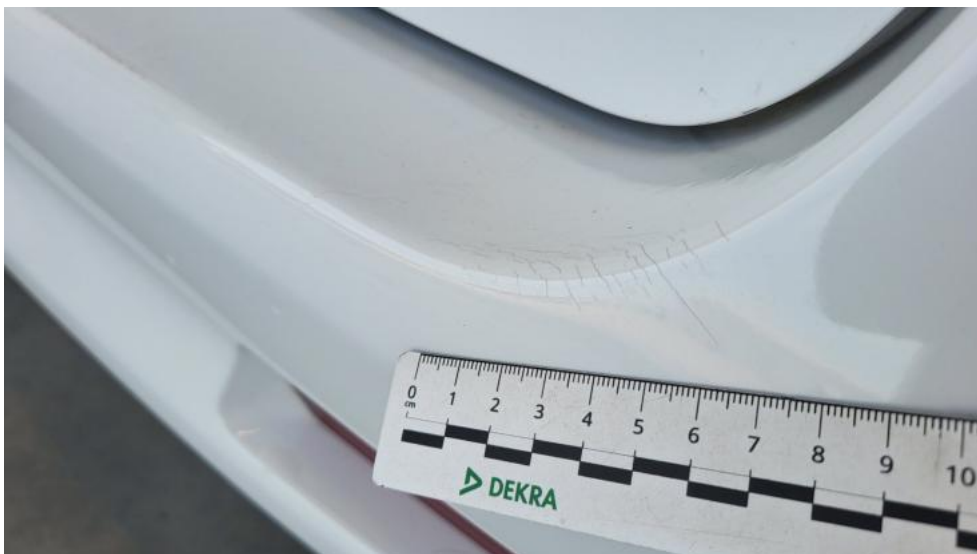
**Photo 77.**

Zderzak tylny - Pęknięcie/rozerwanie 1

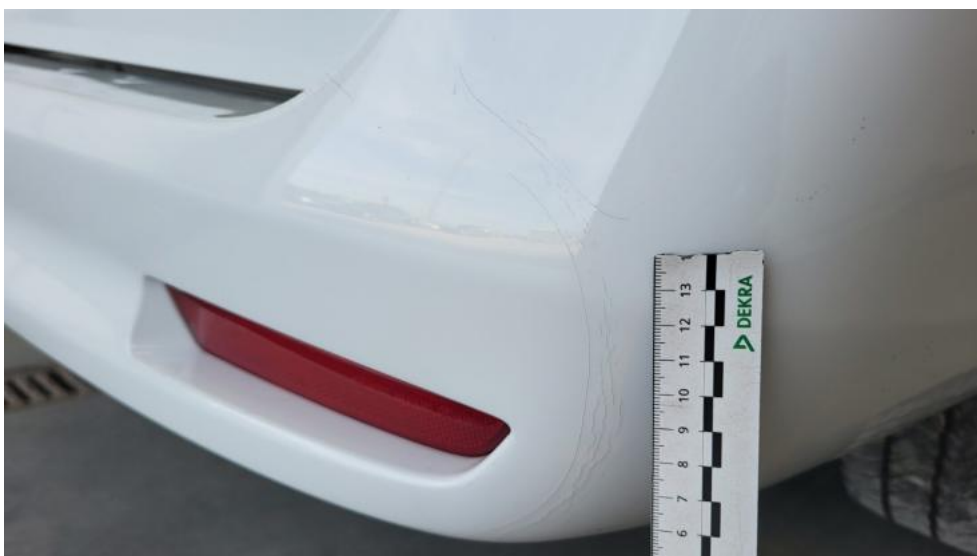
**Photo 78.**

Zderzak tylny - Pęknięcie/rozerwanie 2

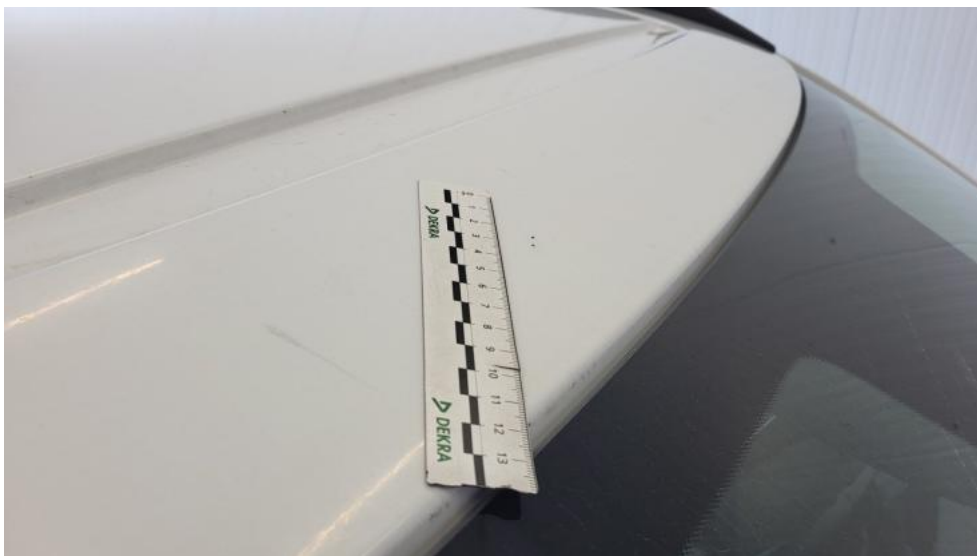
**Photo 79.**

Dach - Rysa/odprysk 1

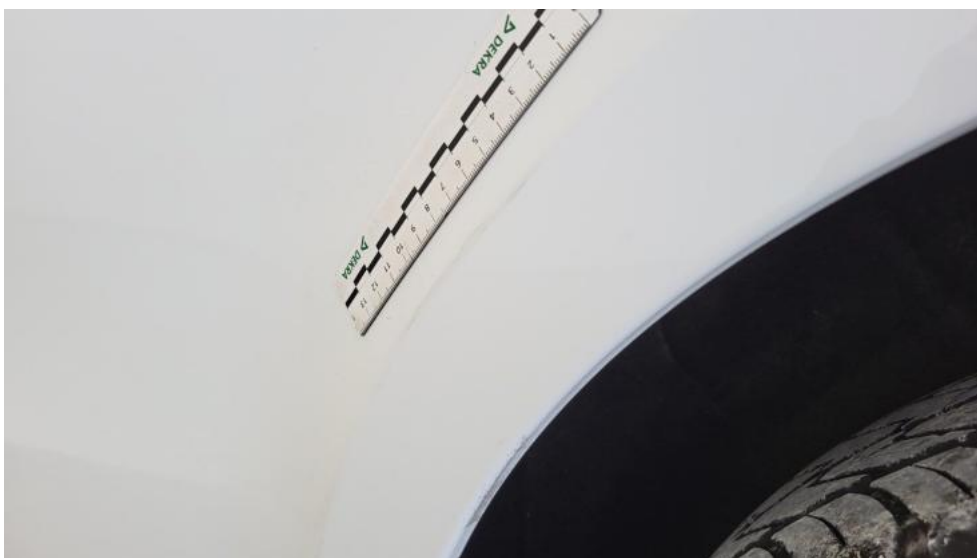
**Photo 80.**

Błotnik tylny L / Ściana boczna L - Rysa/odprysk 1

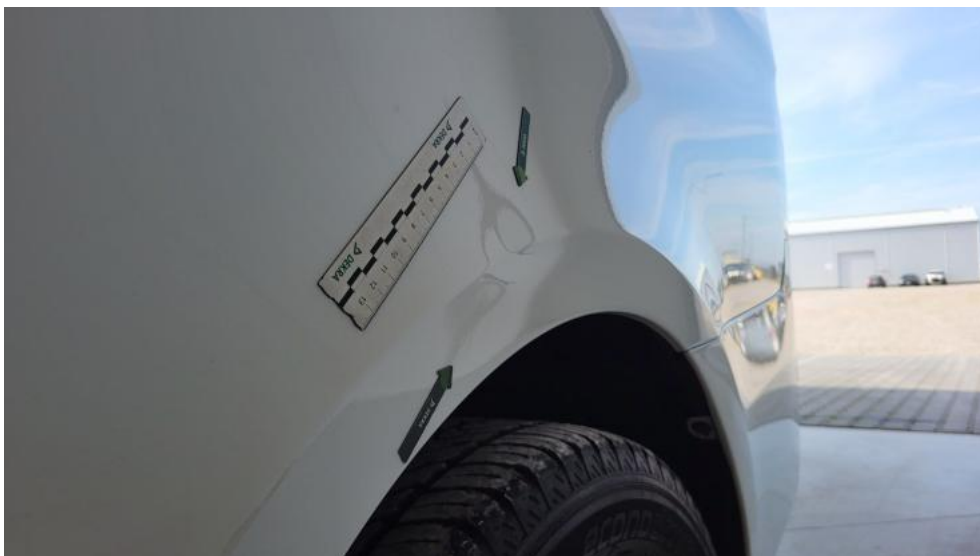
**Photo 82.**

Błotnik tylny L / Ściana boczna L - Wgniecenie/odkształcenie 2

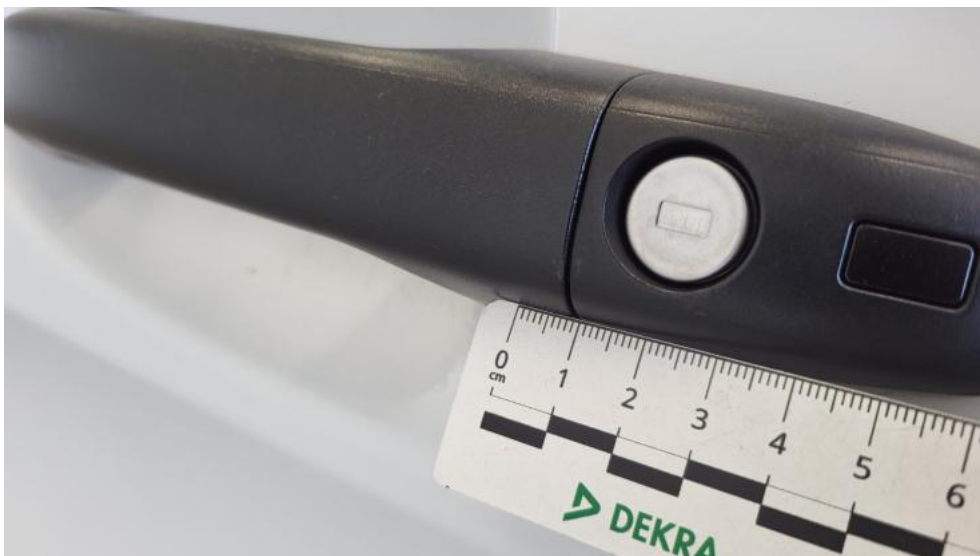
**Photo 88.**

Klamka drzwi prz L - Rysa/odprysk 1

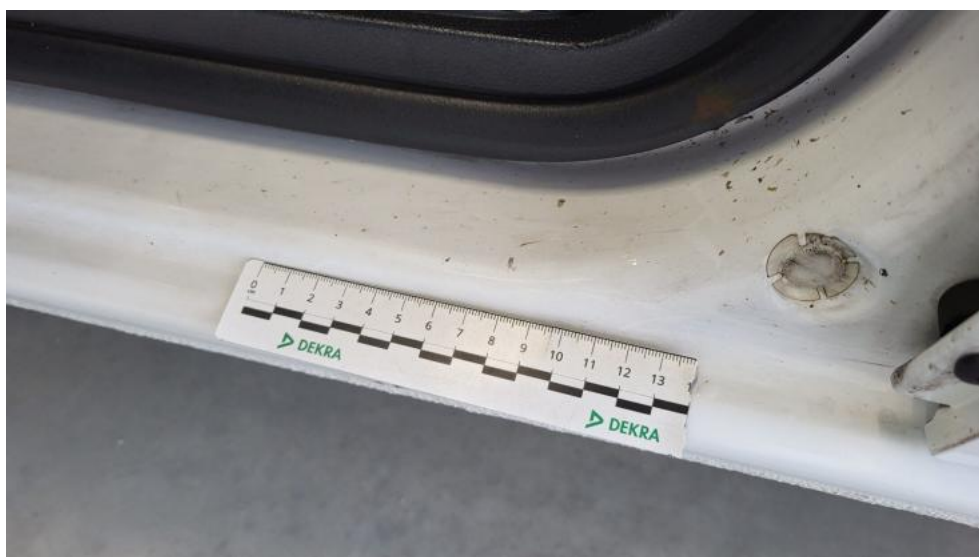
**Photo 89.**

Próg L - Rysa/odprysk 1

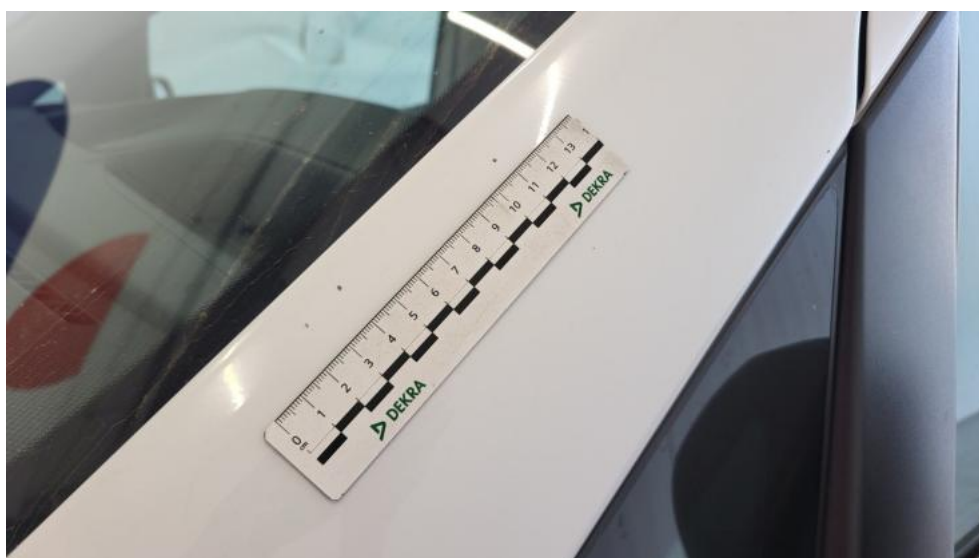
**Photo 90.**

Słupek przedni L - Rysa/odprysk 1

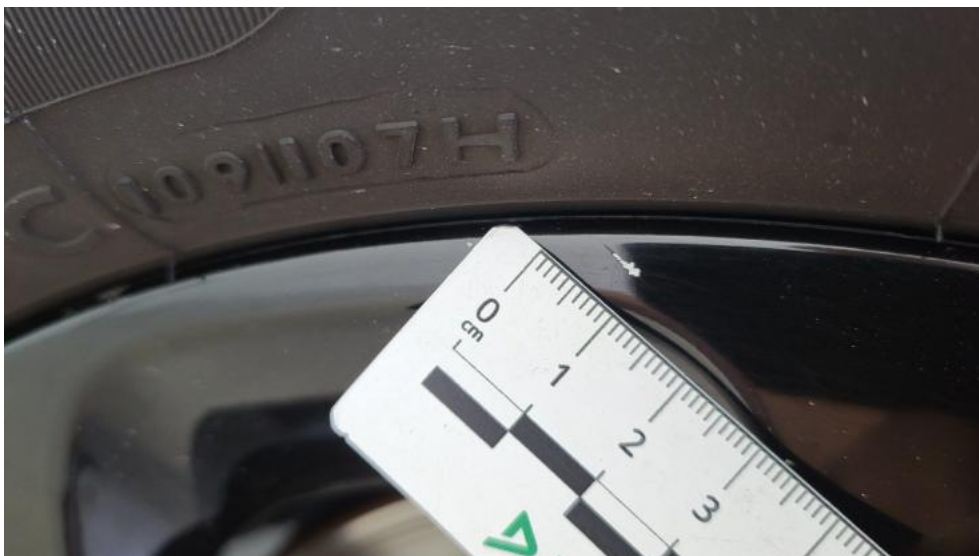
**Photo 92.**

Felga Aluminiowa przednia L - Rysa/odprysk 1

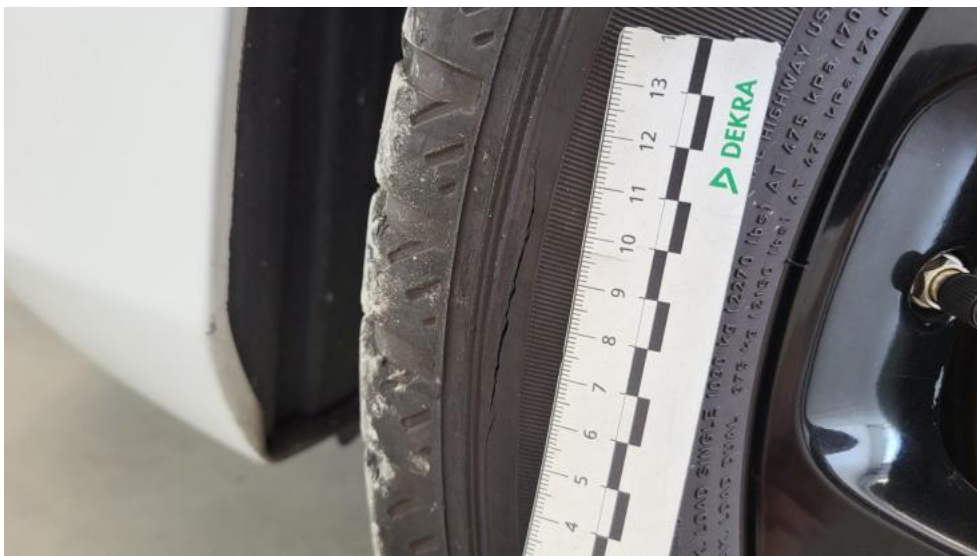
**Photo 93.**

Opona przednia L - Pęknięcie/rozerwanie 1

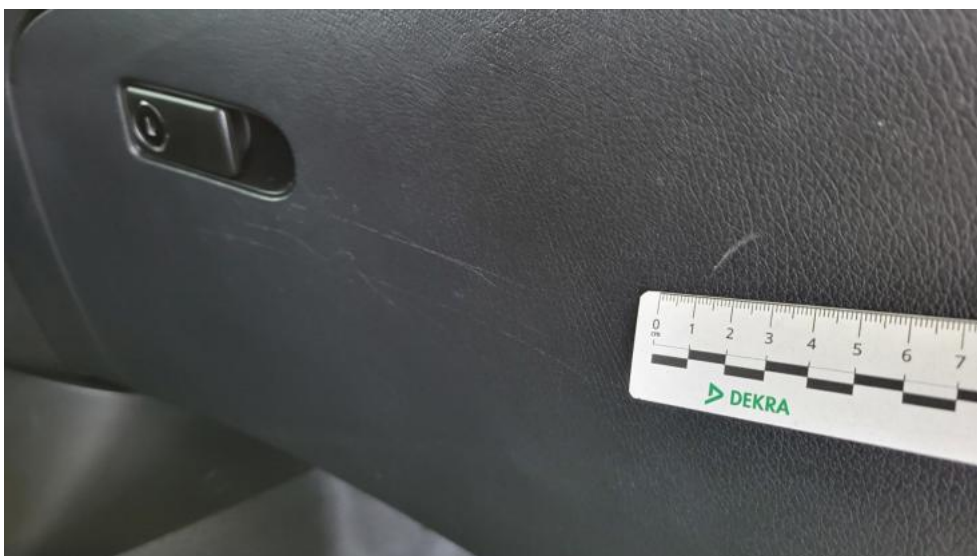
**Photo 94.**

Pokrywa schowka deski rozdzielczej - Rysa/odprysk 1

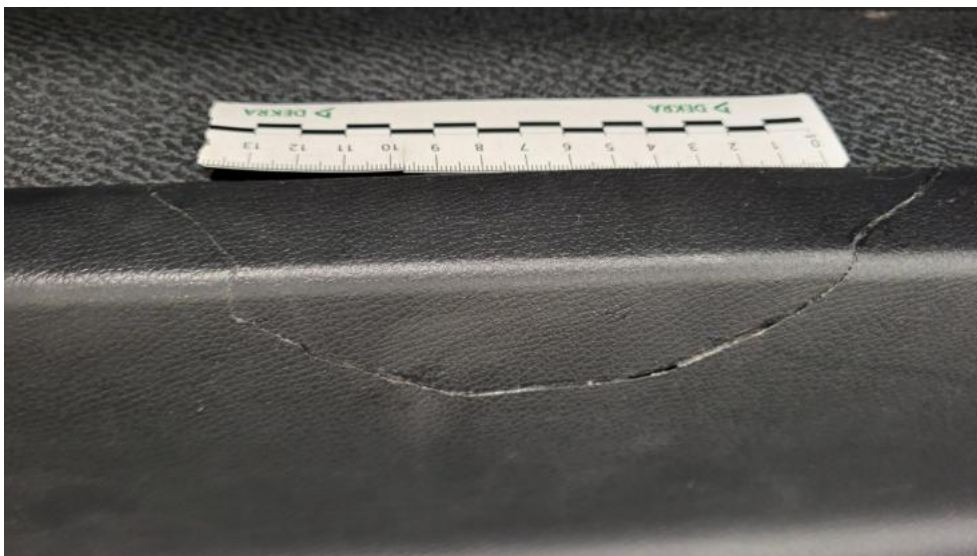
**Photo 101.**

Listwy progowe lew. - Pęknięcie/rozerwanie 1

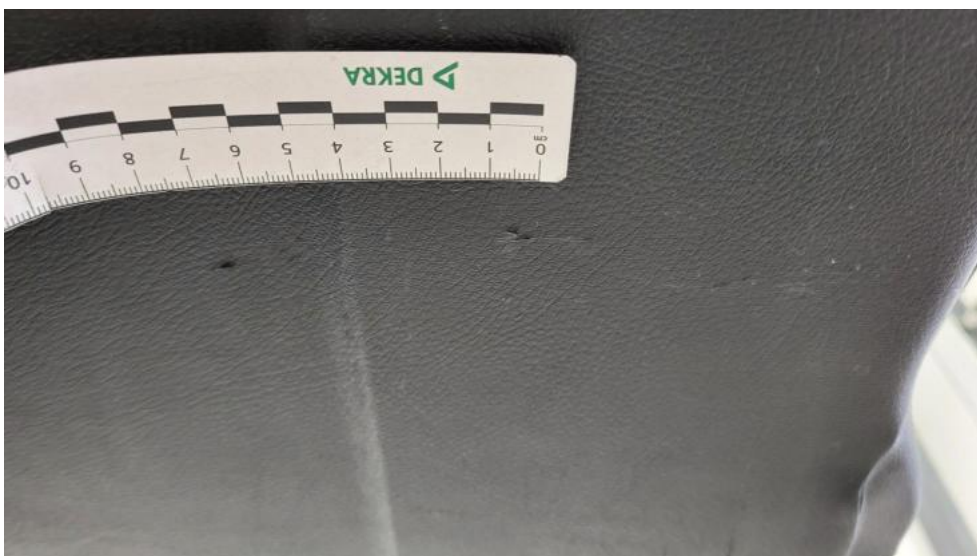
**Photo 102.**

Wykładzina pokrywy tylnej - Rysa/odprysk 1
