DEKRA's commission No. : PKOL(W)/LODZ/40482/26/05/11  
commission/ damage No. : 23/000580  
Date of commission: 11-05-2026

| Manufacturer | VOLKSWAGEN |
| Model | Tiguan Allspace 17-21 |
| Registration /record No. | DW7WF05 |

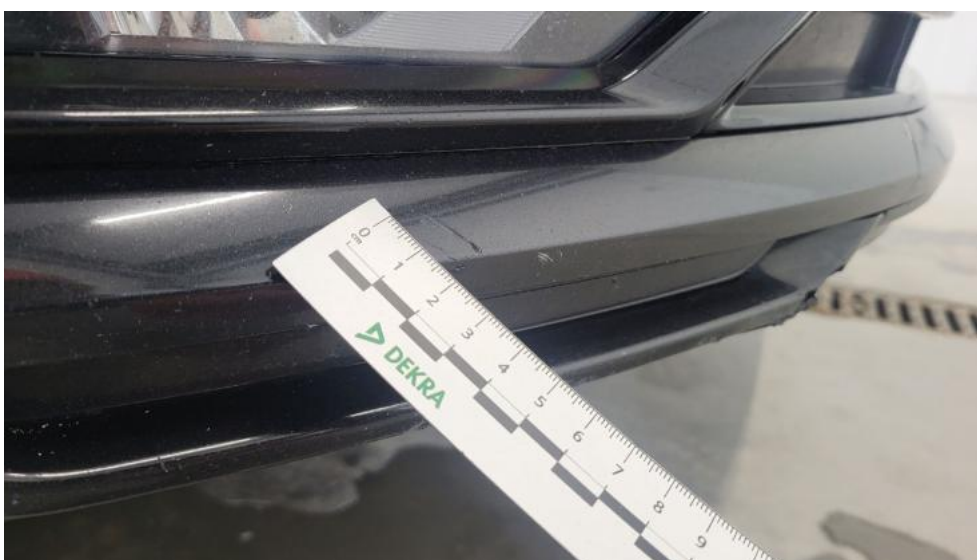
**Photo 48.**

Kratka/zaślepka halogenu P - Wgniecenie/odkształcenie 1

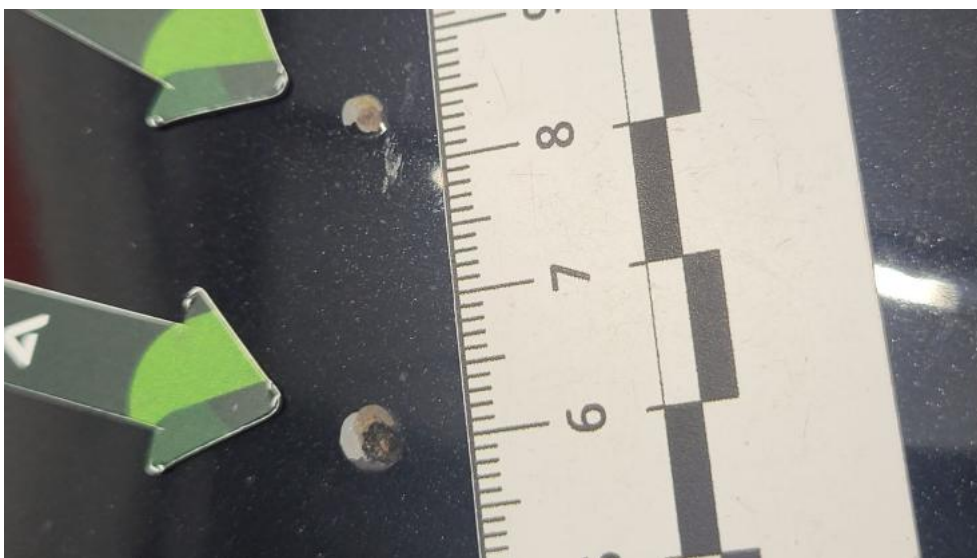
**Photo 50.**

Pokrywa komory silnika - Inne 1

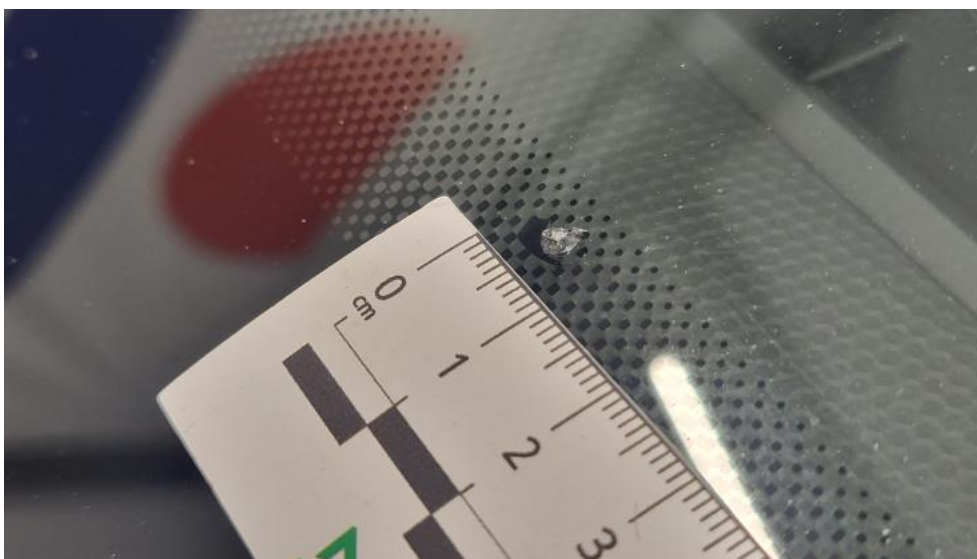
**Photo 53.**

Szyba czołowa - Pęknięcie/rozerwanie 1

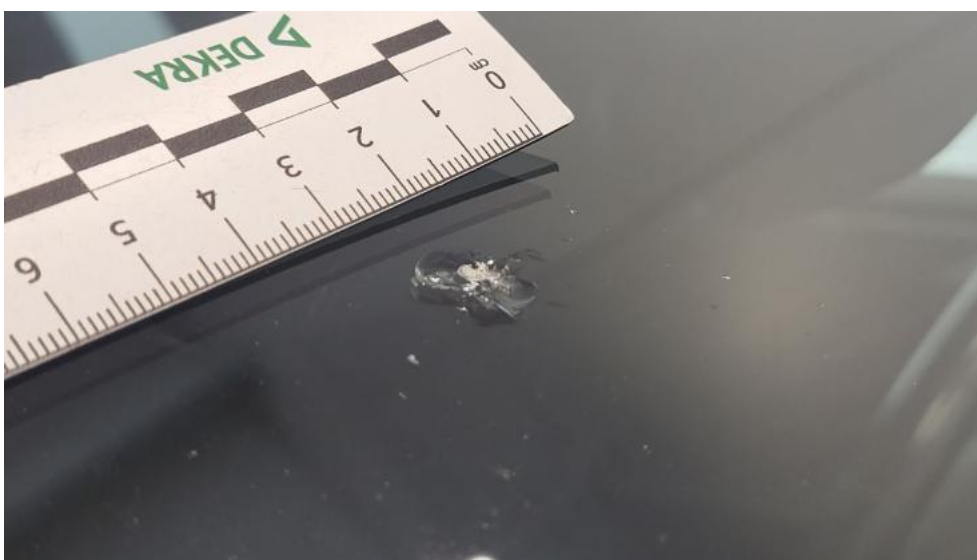
**Photo 54.**

Szyba czołowa - Pęknięcie/rozerwanie 2

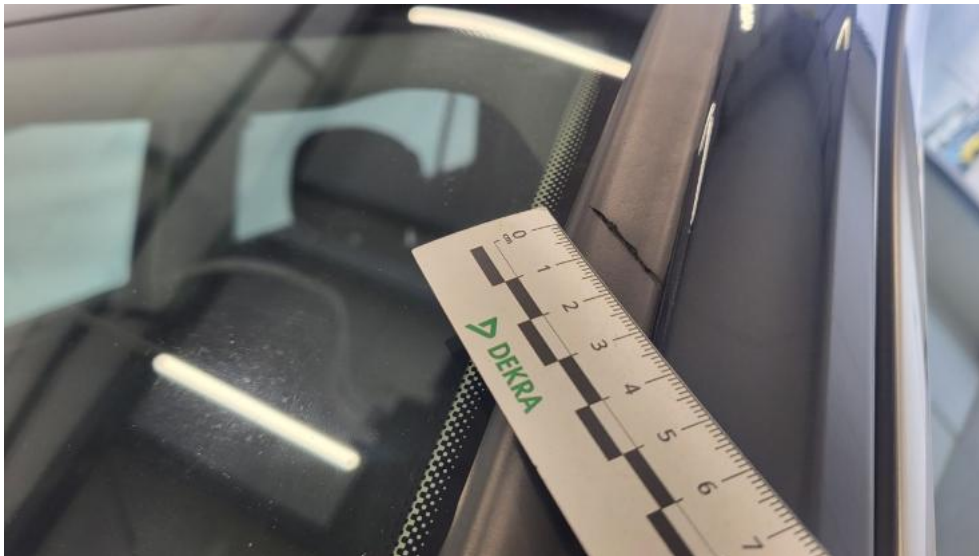
**Photo 55.**

Uszczelka/listwa szyby czołowej - Rysa/odprysk 1

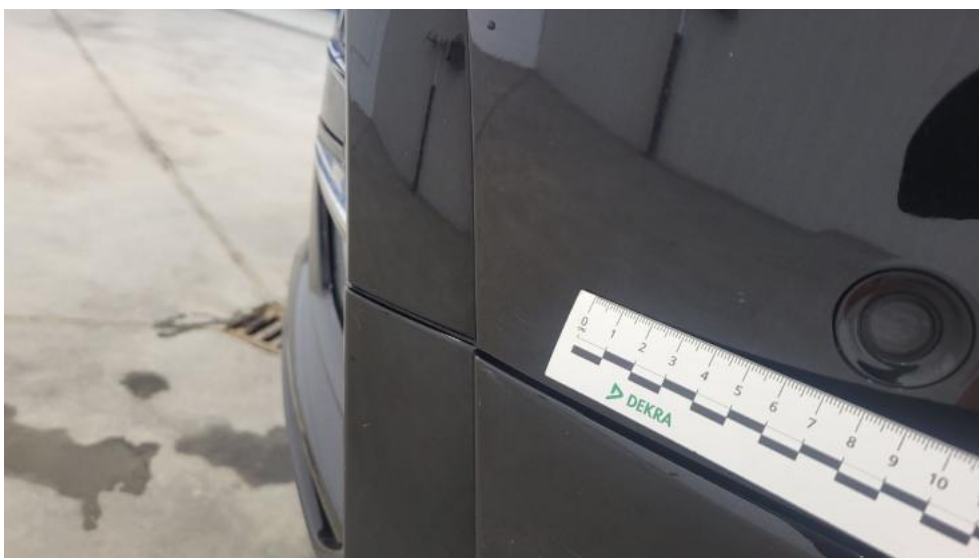
**Photo 56.**

Zderzak - Rysa/odprysk 1

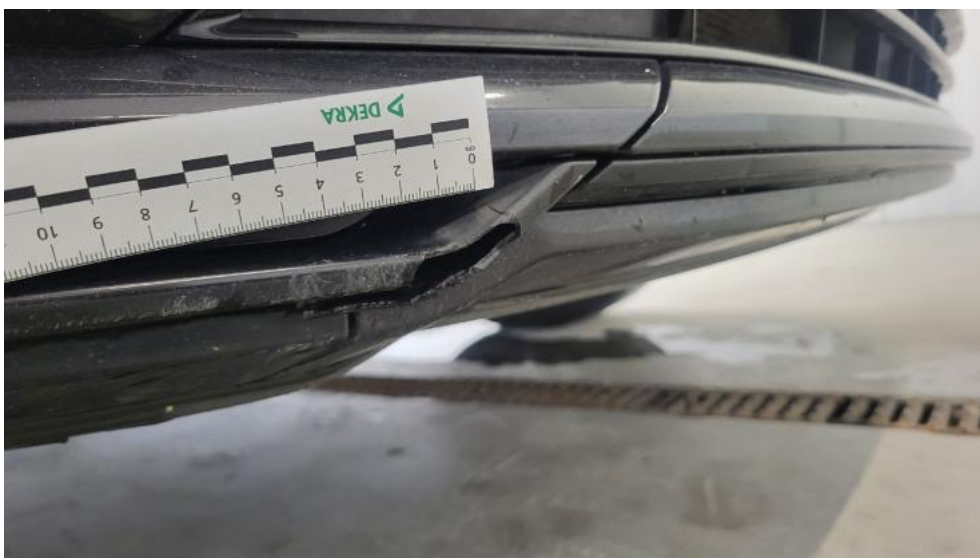
**Photo 58.**

Zderzak przedni cz P - Pęknięcie/rozerwanie 1

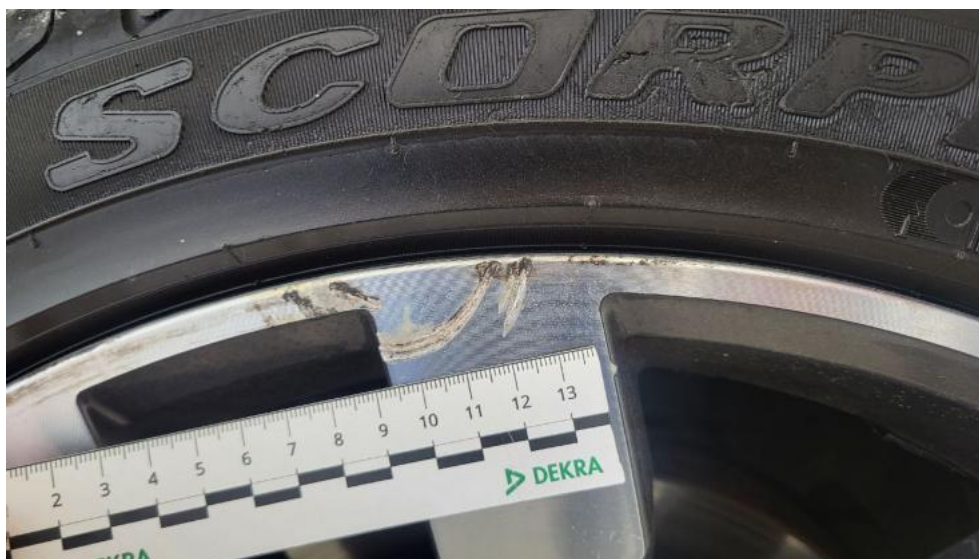
**Photo 59.**

Felga aluminiowa przednia P - Rysa/odprysk 1

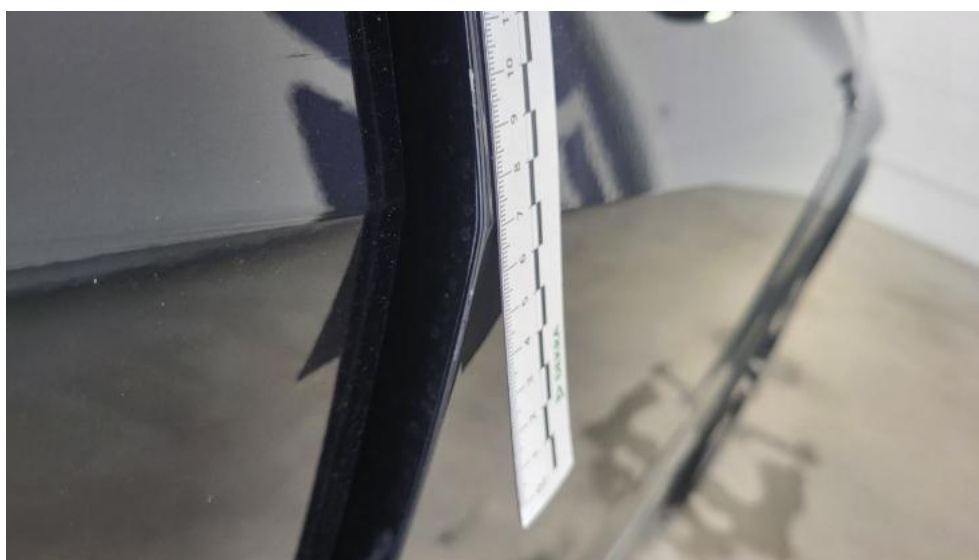
**Photo 60.**

Drzwi przednie P - Rysa/odprysk 1

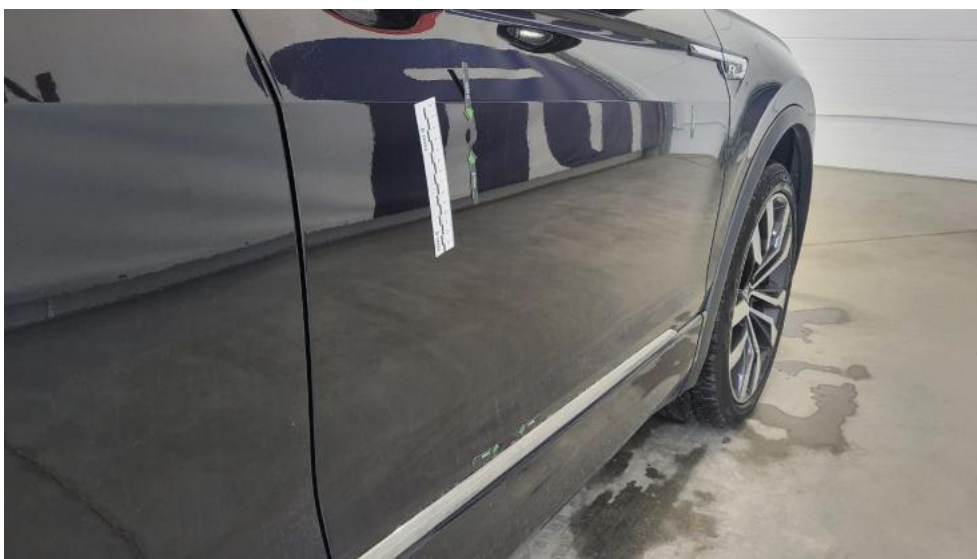
**Photo 61.**

Drzwi przednie P - Wgniecenie/odkształcenie 1

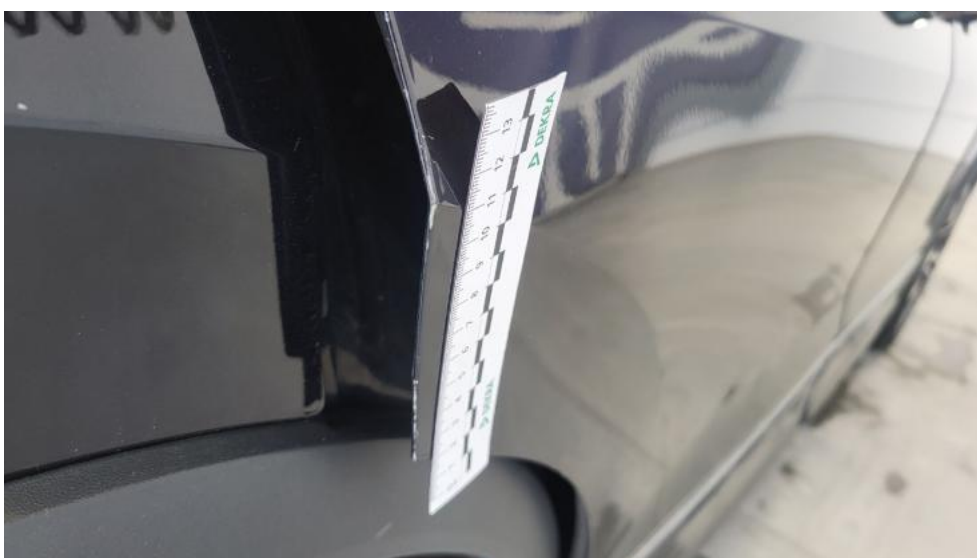
**Photo 62.**

Drzwi tylne P - Rysa/odprysk 1

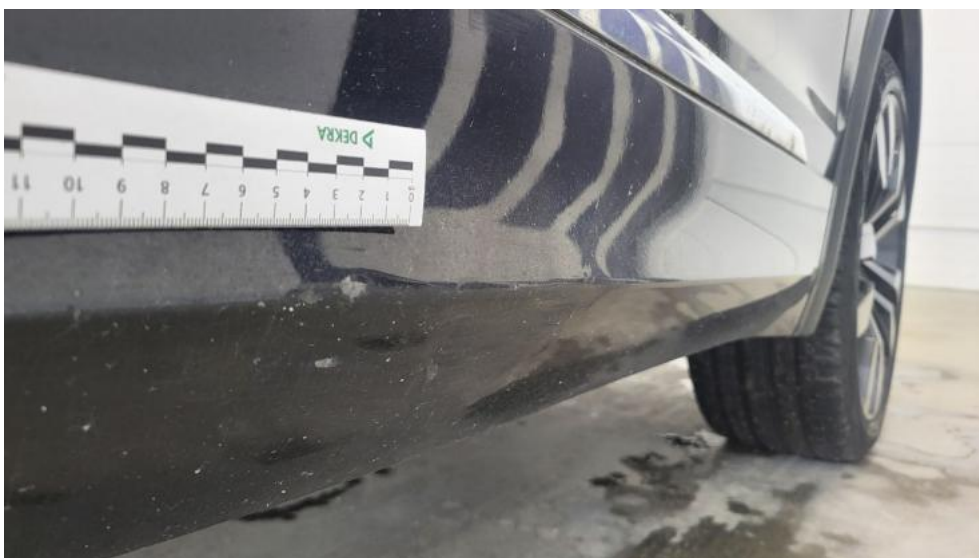
**Photo 64.**

Listwa drzwi przednich P - Wgniecenie/odkształcenie 1

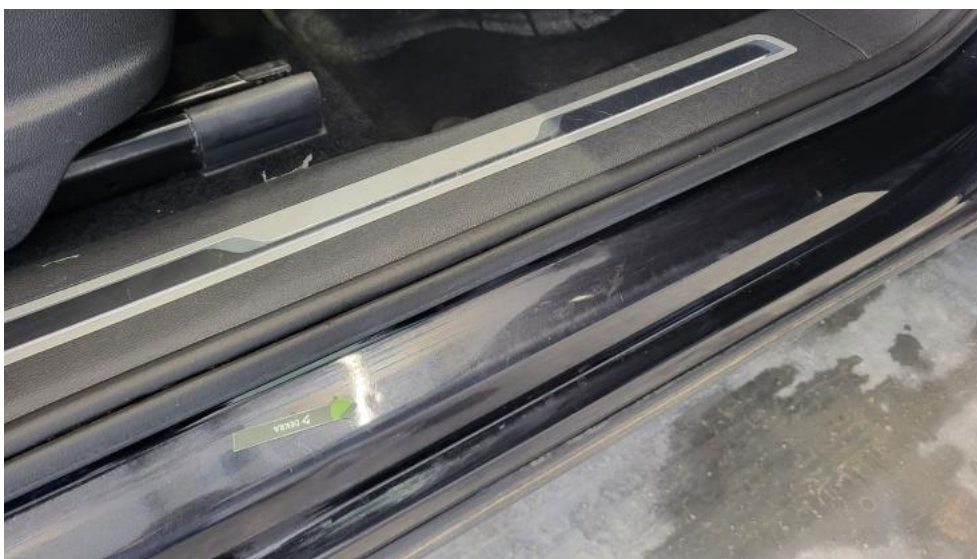
**Photo 65.**

Próg P - Wgniecenie/odkształcenie 1

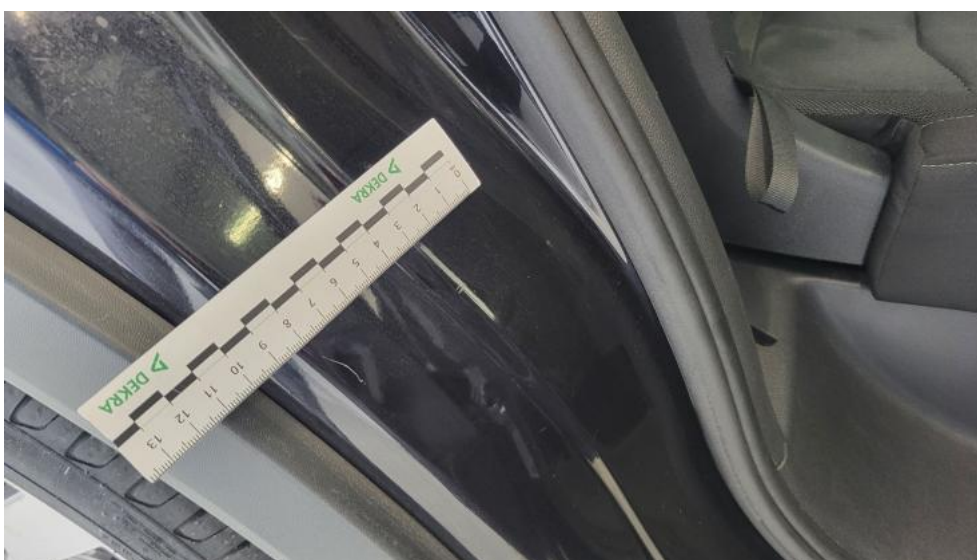
**Photo 66.**

Ścianka tylna P / Ścianka boczna P - Rysa/odprysk 1

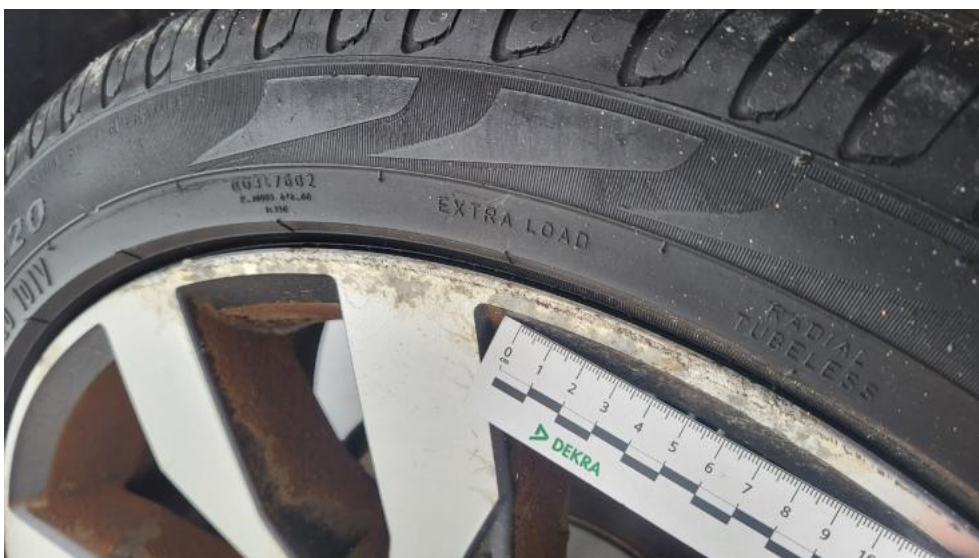
**Photo 68.**

Felga aluminiowa tylna P - Rysa/odprysk 1

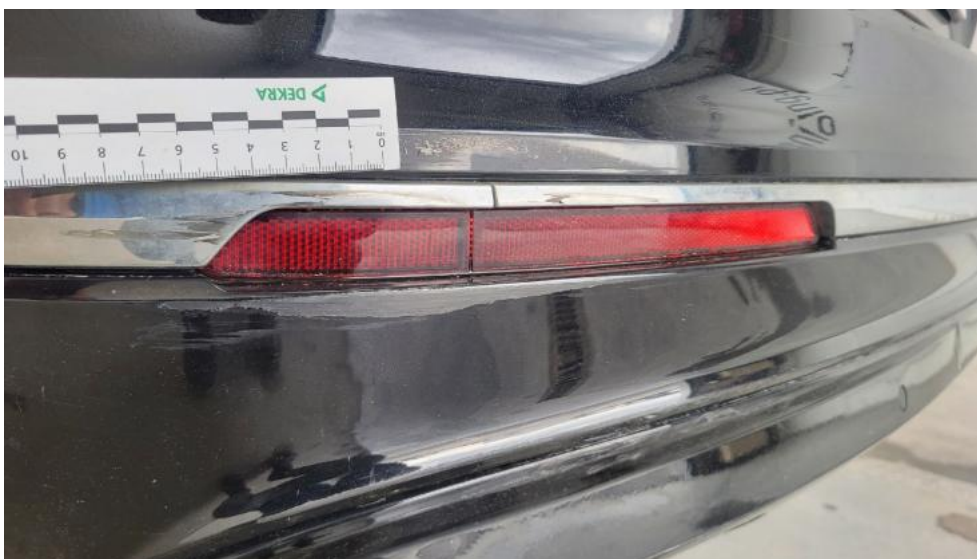
**Photo 69.**

Listwa śr zderzaka tylnego - Rysa/odprysk 1

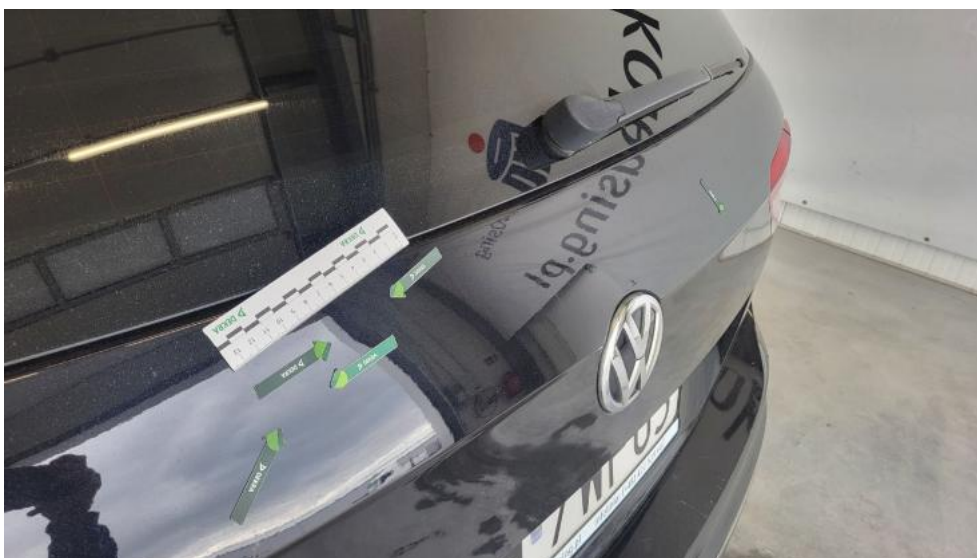
**Photo 70.**

Pokrywy bagażnika - Wgniecenie/odkształcenie 1

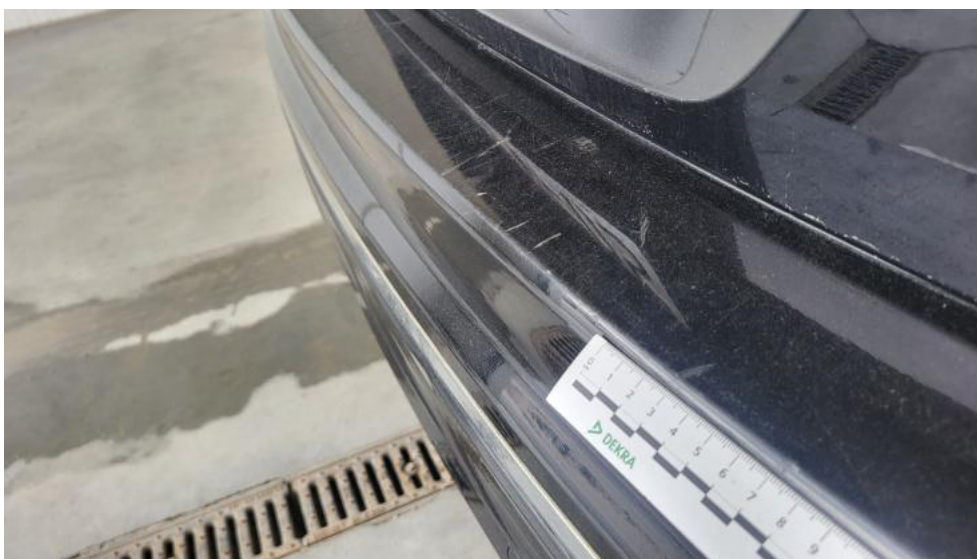
**Photo 71.**

Zderzak tylny - Rysa/odprysk 1

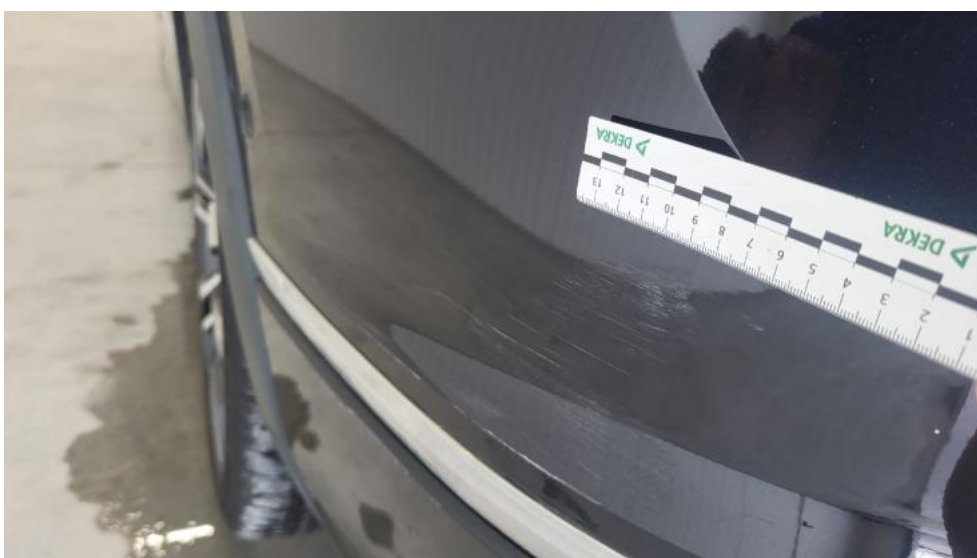
**Photo 72.**

Zderzak tylny - Rysa/odprysk 2

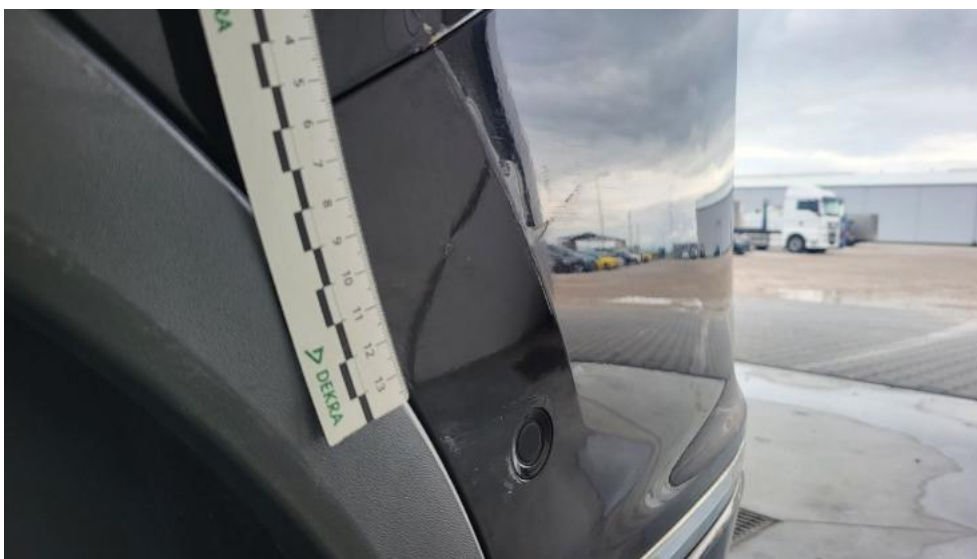
**Photo 73.**

Zderzak tylny - Wgniecenie/odkształcenie 1

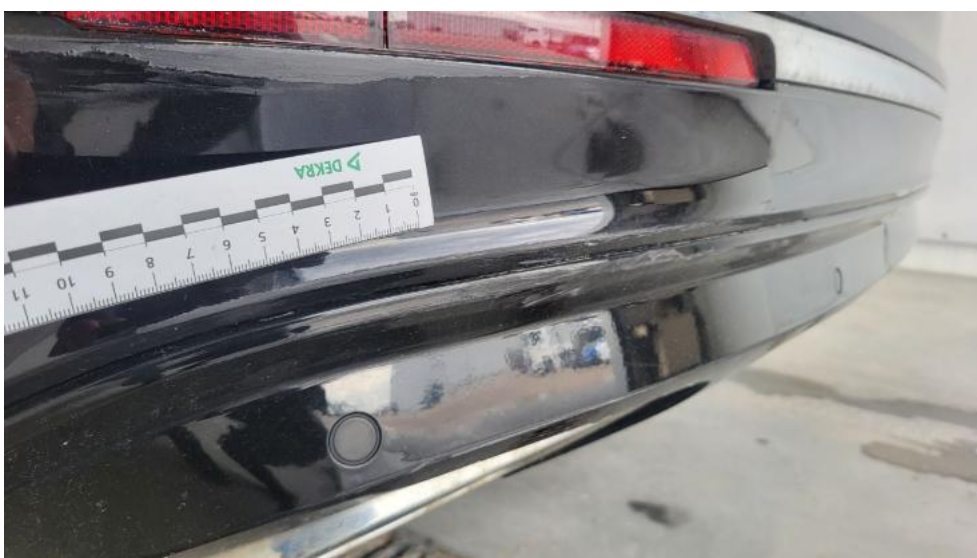
**Photo 74.**

Zderzak tylny cz dolna - Rysa/odprysk 1

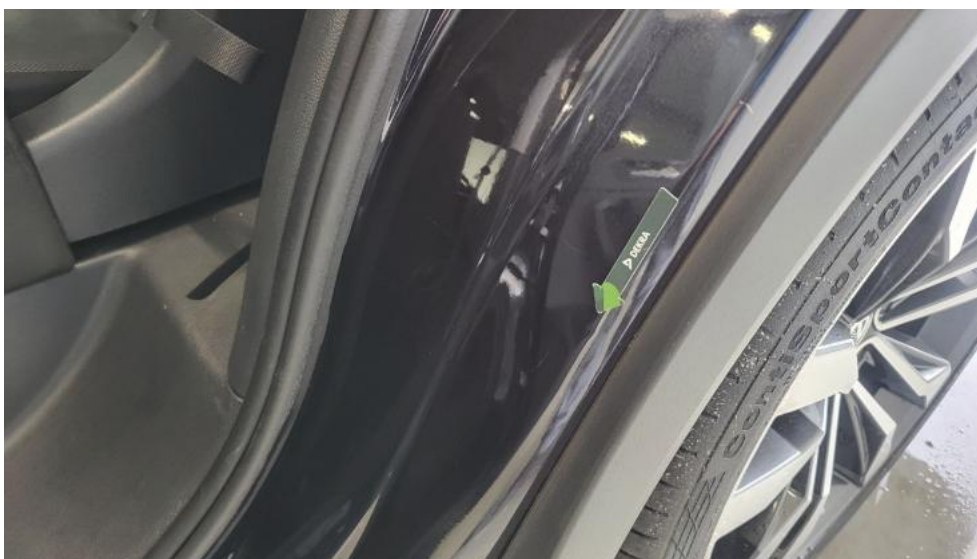
**Photo 79.**

Błotnik tylny L / Ściana boczna L - Wgniecenie/odkształcenie 2

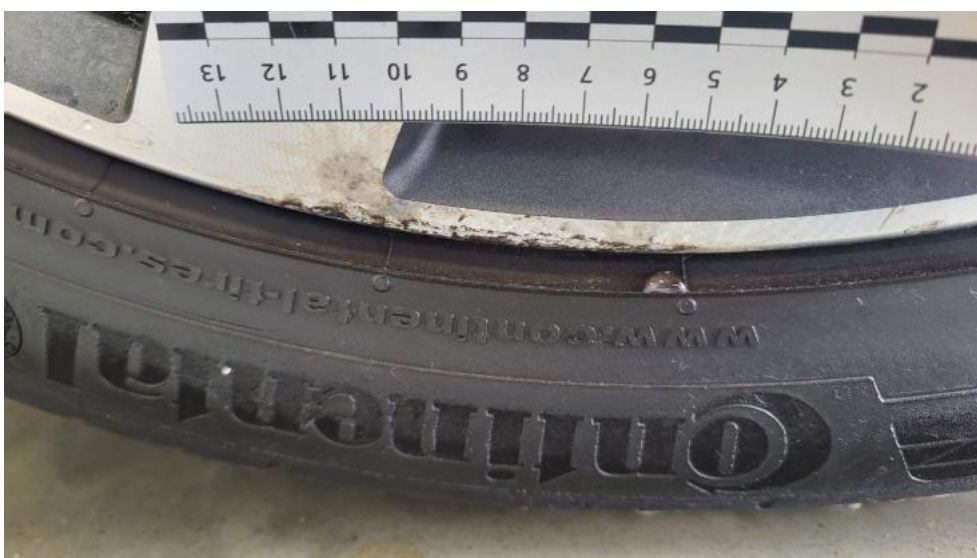
**Photo 80.**

Felga aluminiowa tylna L - Rysa/odprysk 1

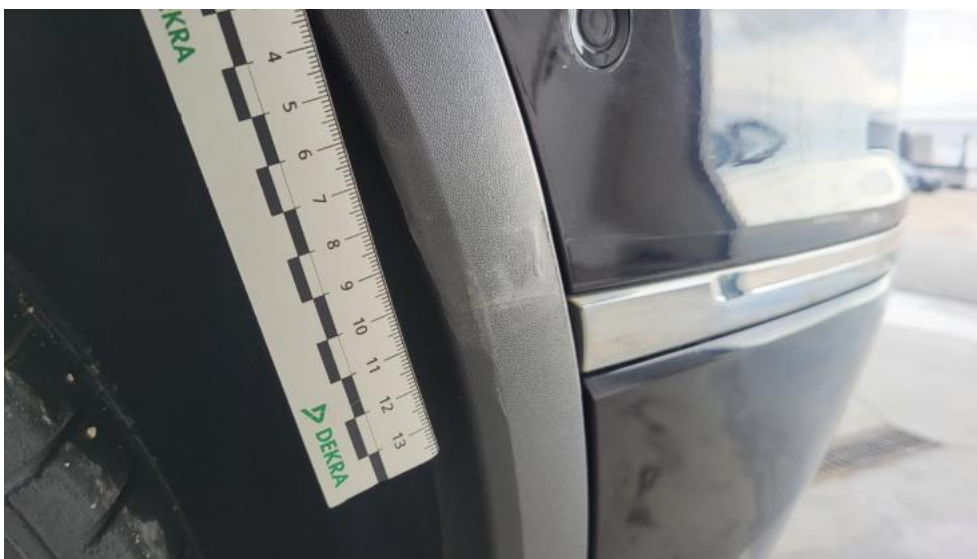
**Photo 81.**

Listwa krawędzi błotnika tyl L - Wgniecenie/odkształcenie 1

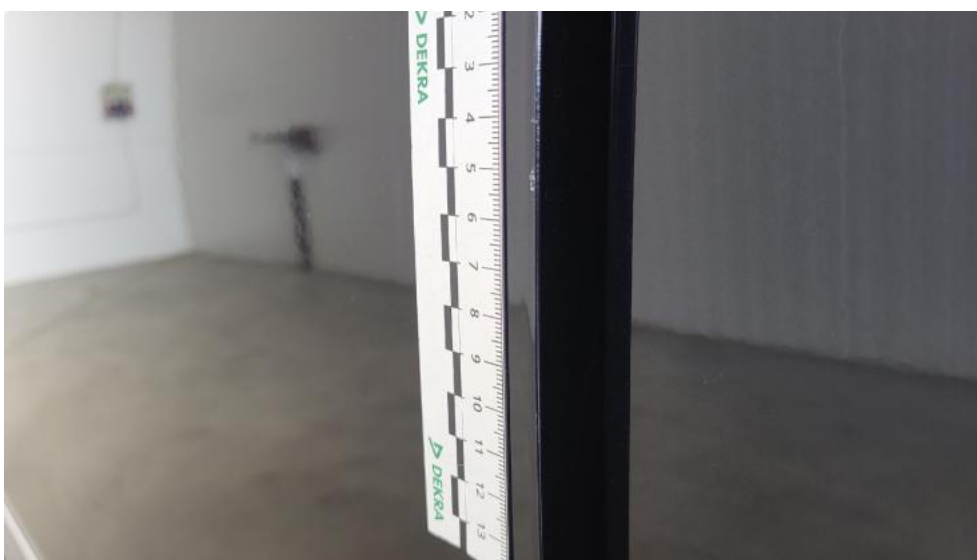
**Photo 82.**

Drzwi przed L - Rysa/odprysk 1

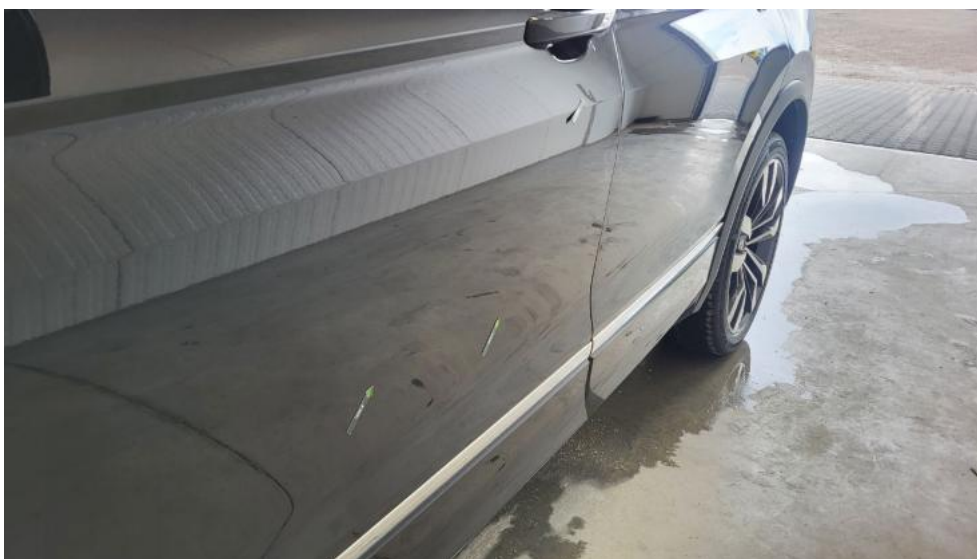
**Photo 83.**

Drzwi przed L - Wgniecenie/odkształcenie 1

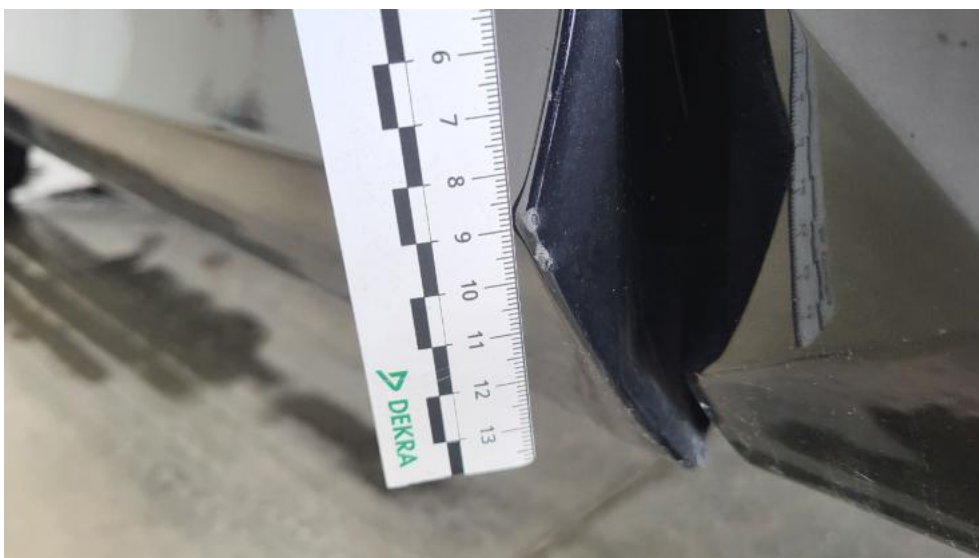
**Photo 86.**

Listwa drzwi przednich L - Rysa/odprysk 1

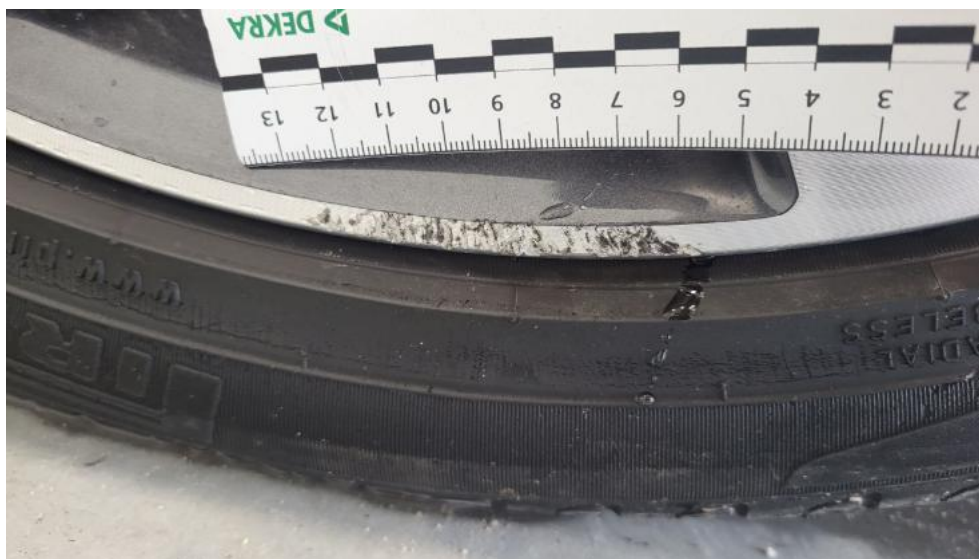
**Photo 89.**

Felga Aluminiowa przednia L - Rysa/odprysk 1

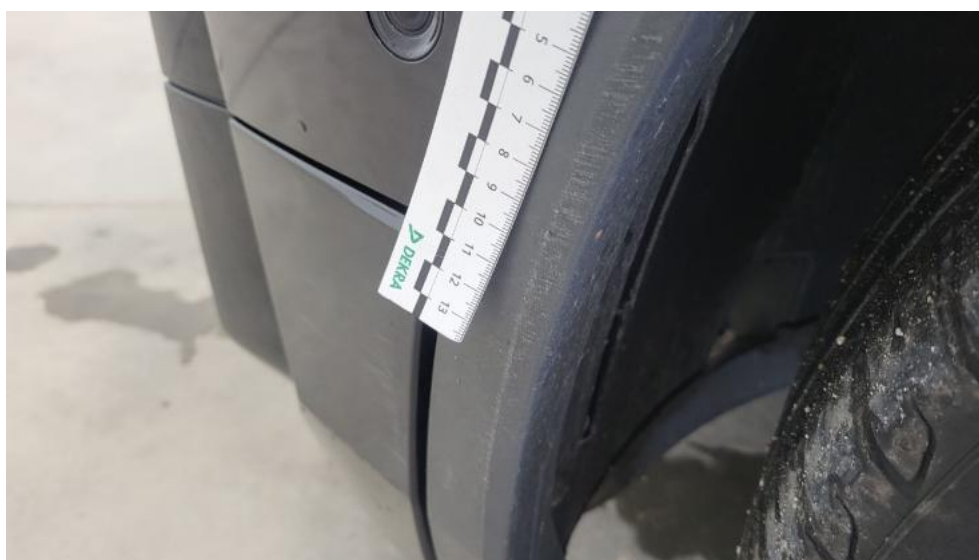
**Photo 90.**

Listwa krawędzi błotnika prz L - Rysa/odprysk 1

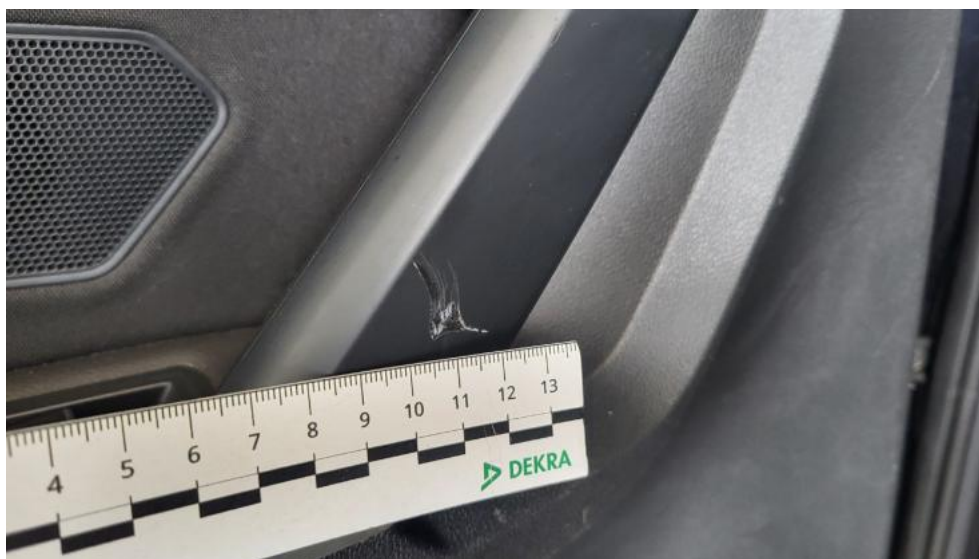
**Photo 95.**

Uchwyt drzwi tyl L - Rysa/odprysk 1

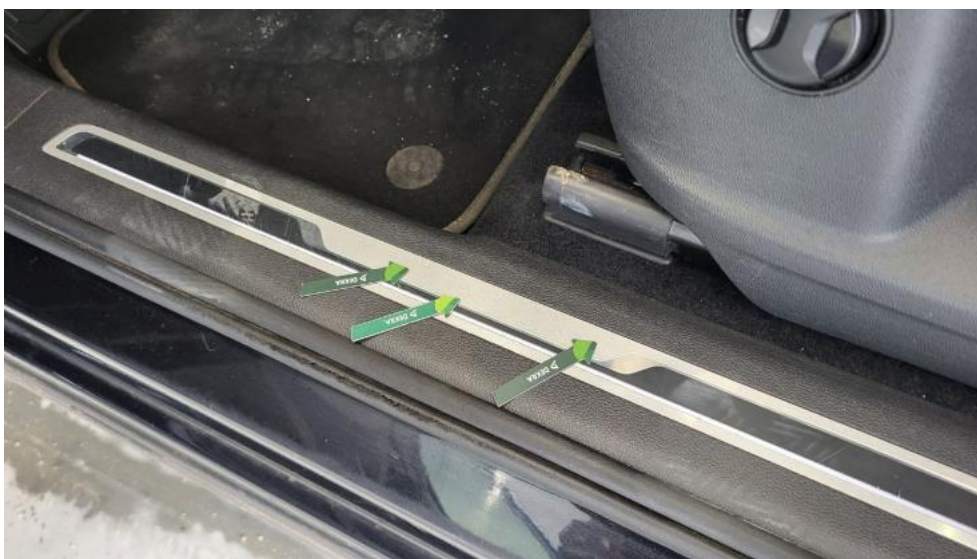
**Photo 99.**

Listwy progowe lew. - Wgniecenie/odkształcenie 1

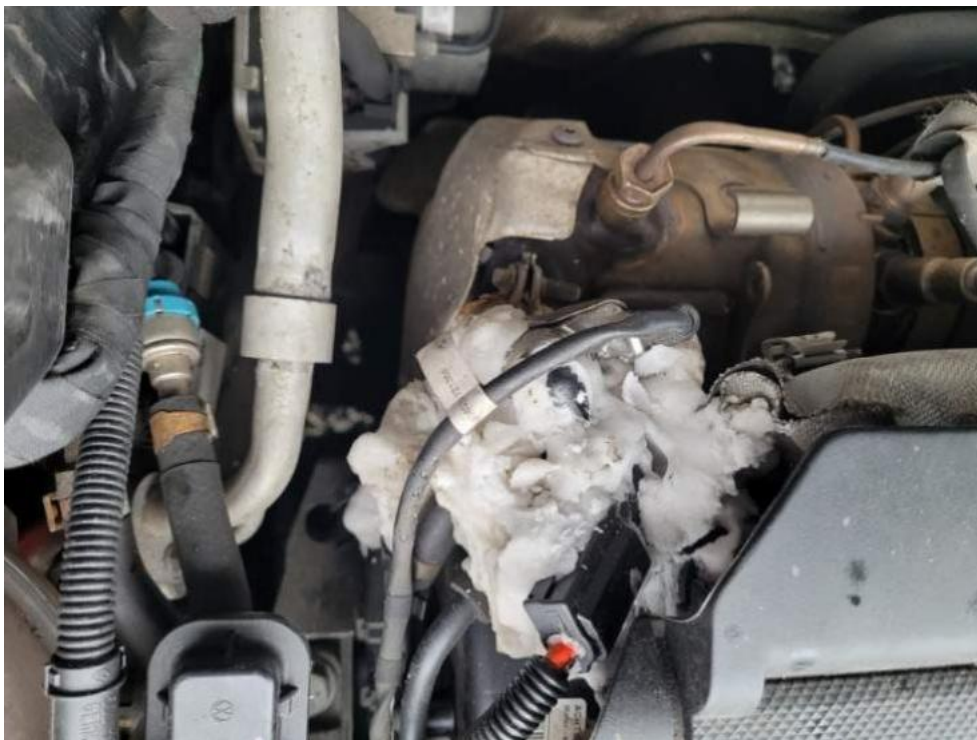
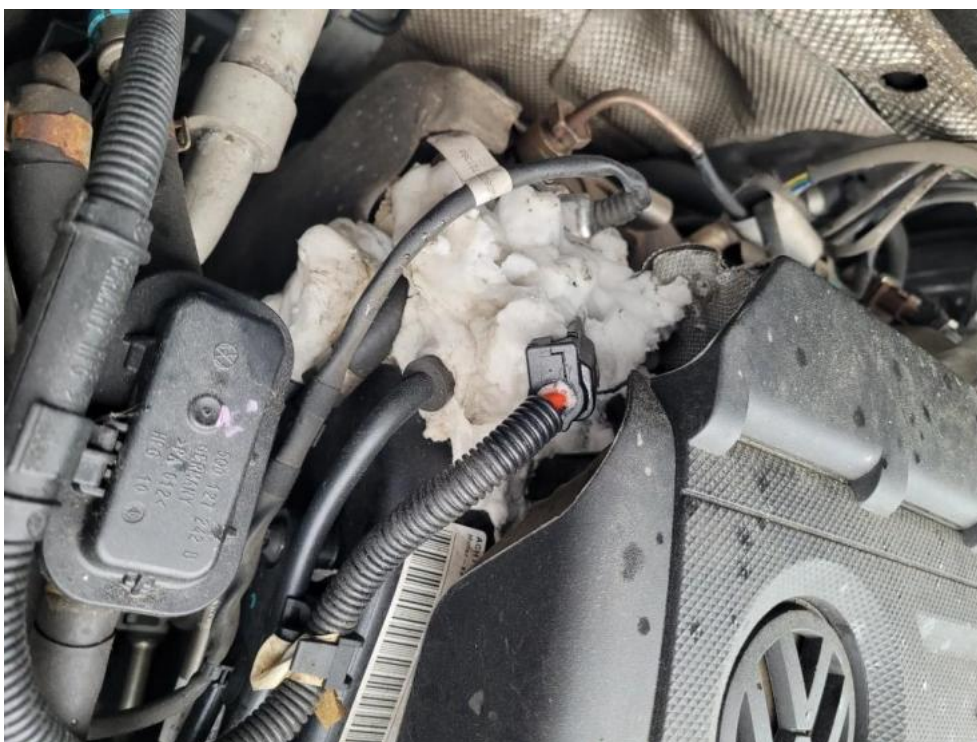
**Photo 101.**

Rysy na samochodzie. Brak aktualnych badań technicznych. Pierwsza rejestracja w kraju 13-01-2023. Poziom płynu układu chłodniczego poniżej minimum. Informacja funkcja wybierania numeru alarmowego ograniczona. Aktywna kontrolka silnika. Brak zaślepek w tylnej kanapie. Widoczne wady lakiernicze. Nieprawidłowe działanie skrzyni biegów, do weryfikacji serwisowej. Zgodnie z informacją dostarczoną od zleceniodawcy widoczny w komorze silnika widoczny wyciek adblue.

Dostarczone zdjęcie wycieku adblue

Dostarczone zdjęcie wycieku adblue 2
