Nr zlecenia DEKRA: PKOL(W)/LODZ/86282/26/09/14  
Nr zlecenia/szkody: 25/030974  
Data zlecenia: 14-09-2026

| Producent | AUDI |
| Typ/wersja | A6 Allroad 3.0 TDI Quattro S tronic |
| VIN | WAUZZZ4G7JN001513 |

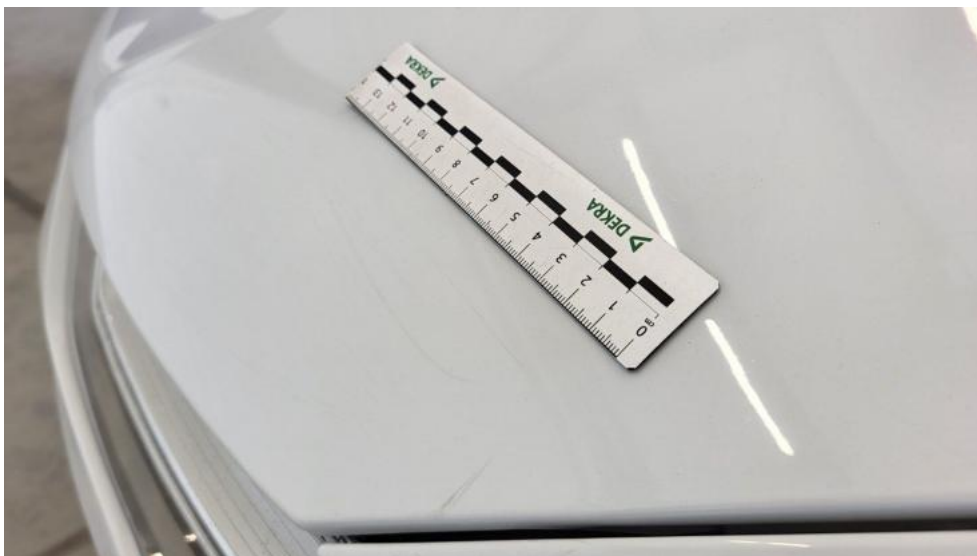
**Fot. 45.**

Pokrywa komory silnika - Rysa/odprysk 2

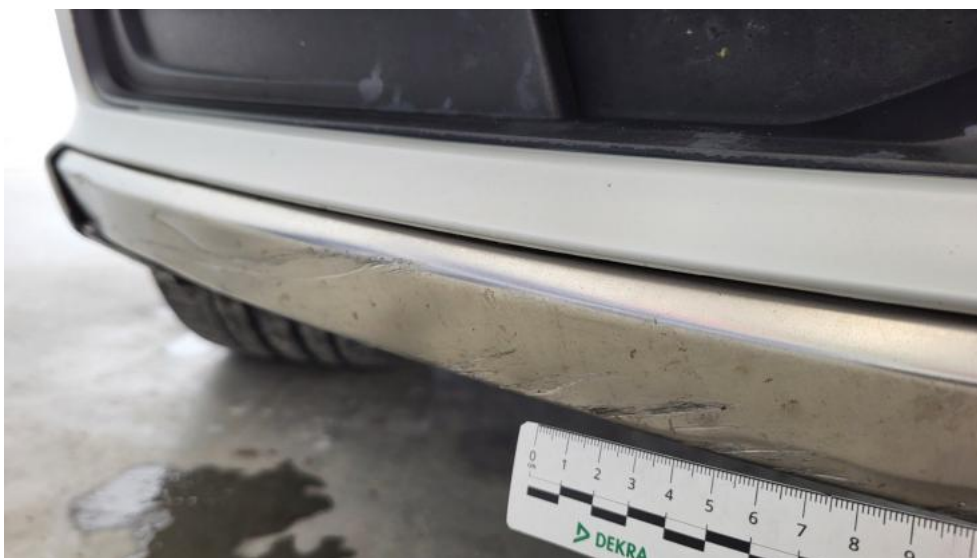
**Fot. 46.**

Spoiler zderzaka przedniego - Rysa/odprysk 1

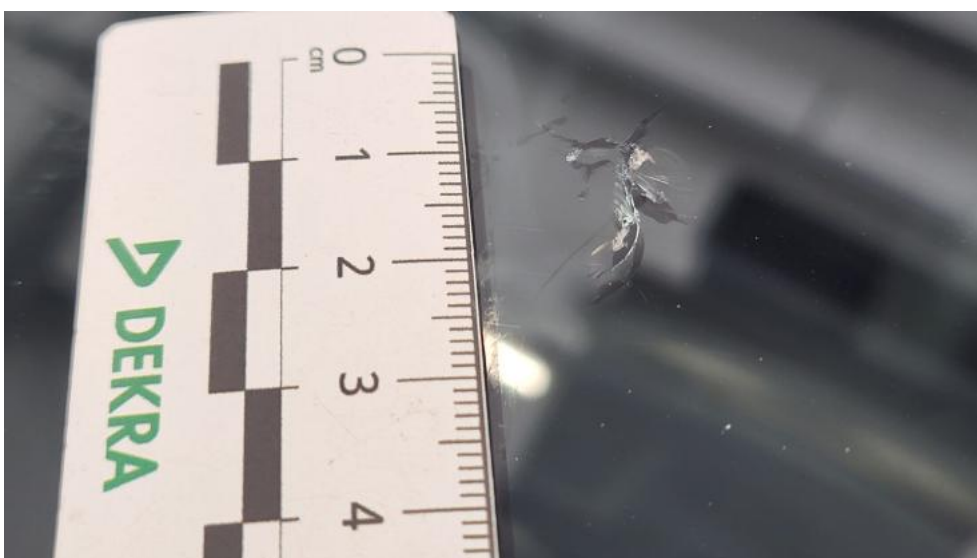
**Fot. 50.**

Szyba czołowa - Pęknięcie/rozerwanie 1

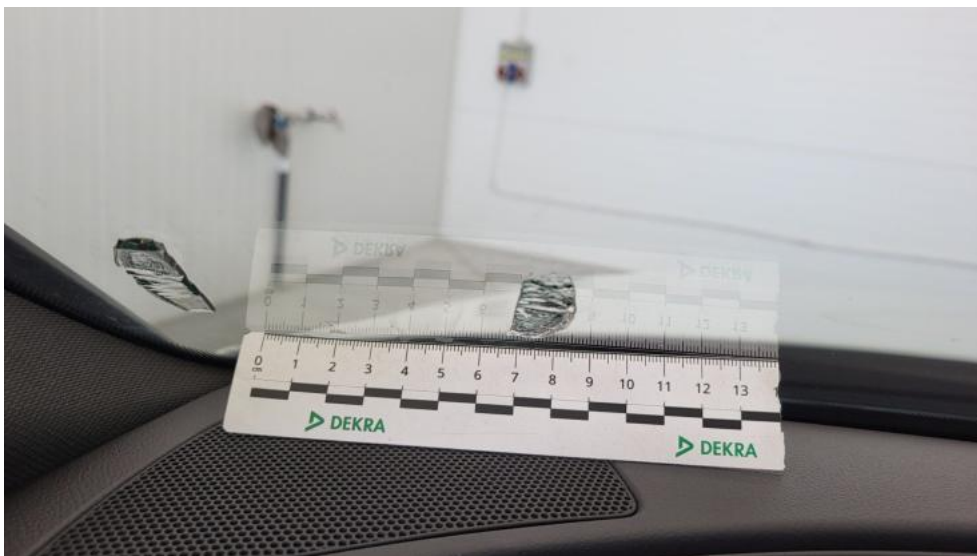
**Fot. 51.**  
Szyba czołowa - Inne 1

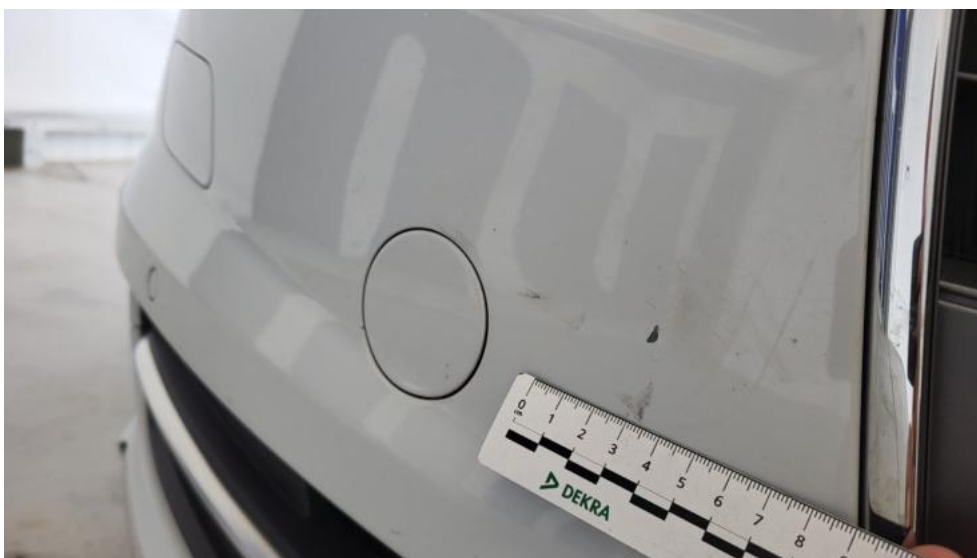
**Fot. 52.**  
Zderzak - Rysa/odprysk 1

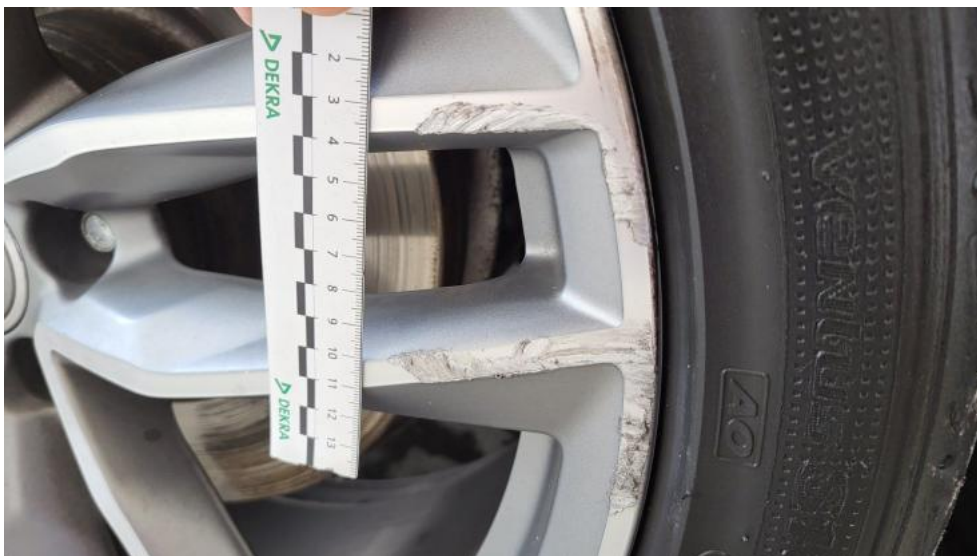
**Fot. 54.**

Felga aluminiowa przednia P - Rysa/odprysk 1

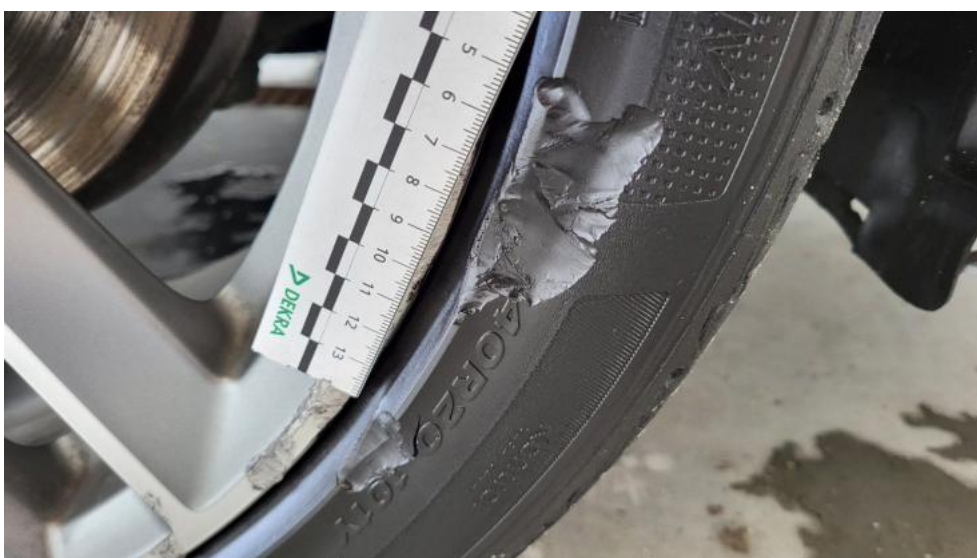
**Fot. 56.**

Opona przednia P - Pęknięcie/rozerwanie 1

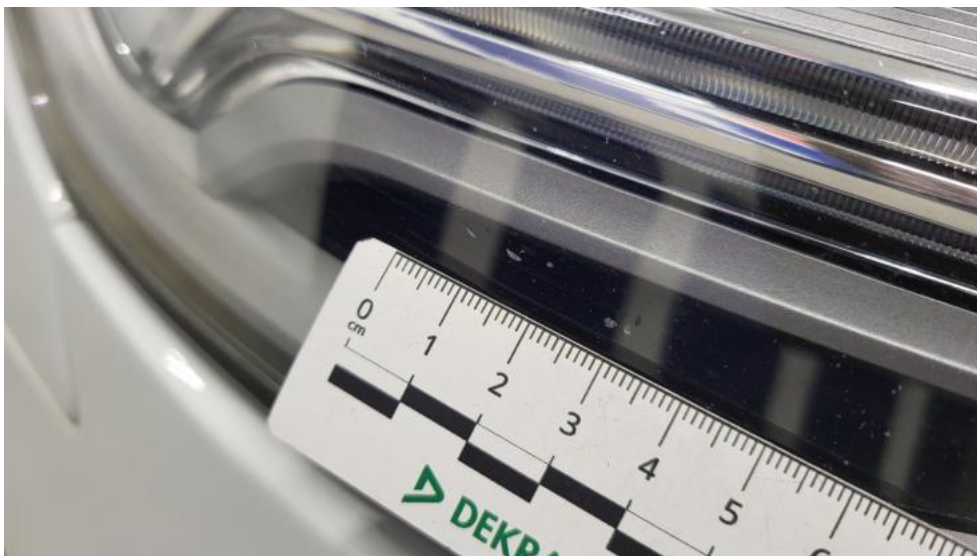
**Fot. 57.**  
Reflektor P - Rysa/odprysk 1

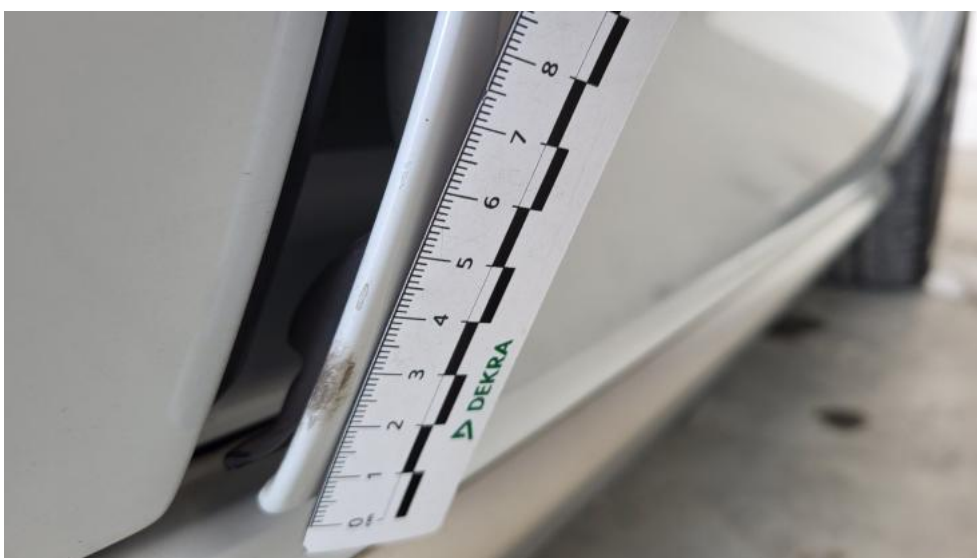
**Fot. 58.**  
Drzwi przednie P - Rysa/odprysk 1

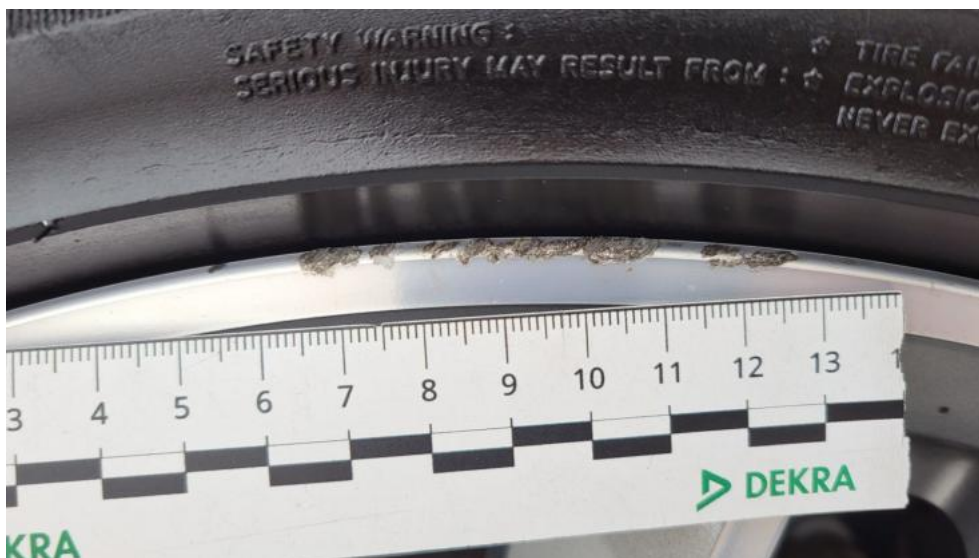
**Fot. 60.**  
Felga aluminiowa tylna P - Rysa/odprysk 1

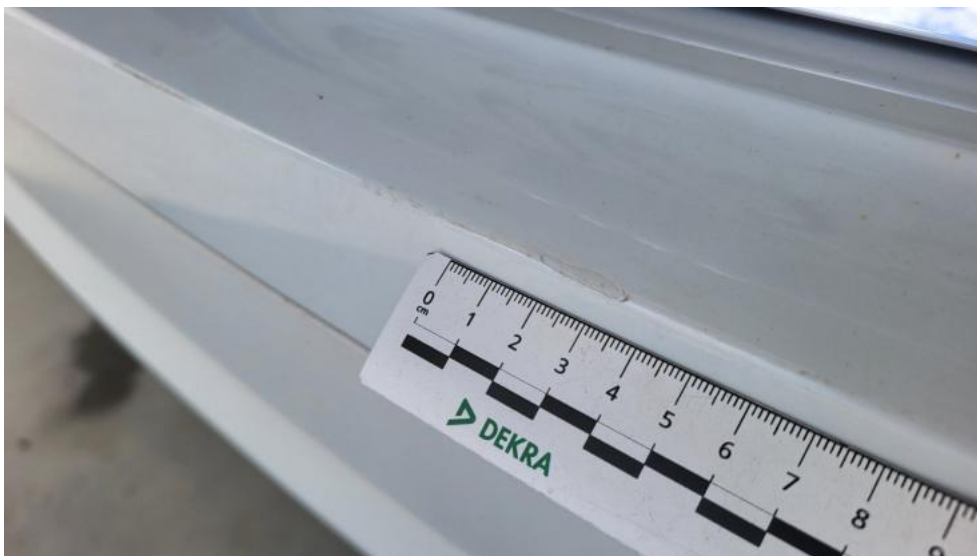
**Fot. 63.**

Zderzak tylny - Rysa/odprysk 2

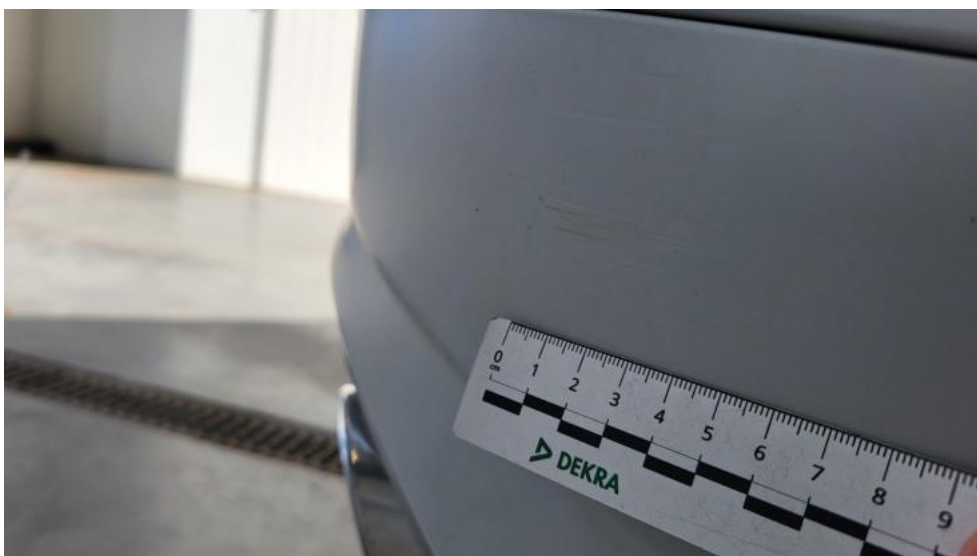
**Fot. 64.**

Zderzak tylny cz dolna - Rysa/odprysk 1

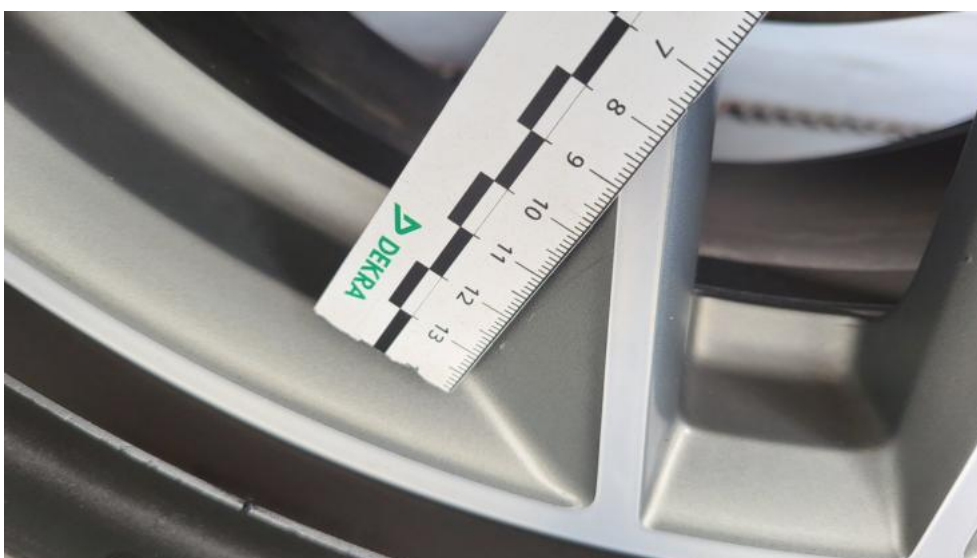
**Fot. 66.**

Felga aluminiowa tylna L - Rysa/odprysk 1

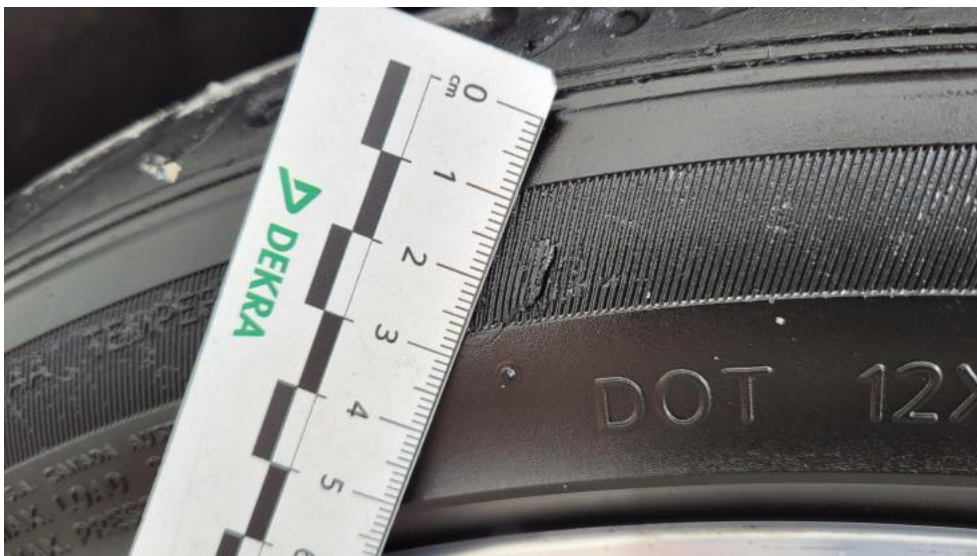
**Fot. 71.**

Opona przednia L - Pęknięcie/rozerwanie 1

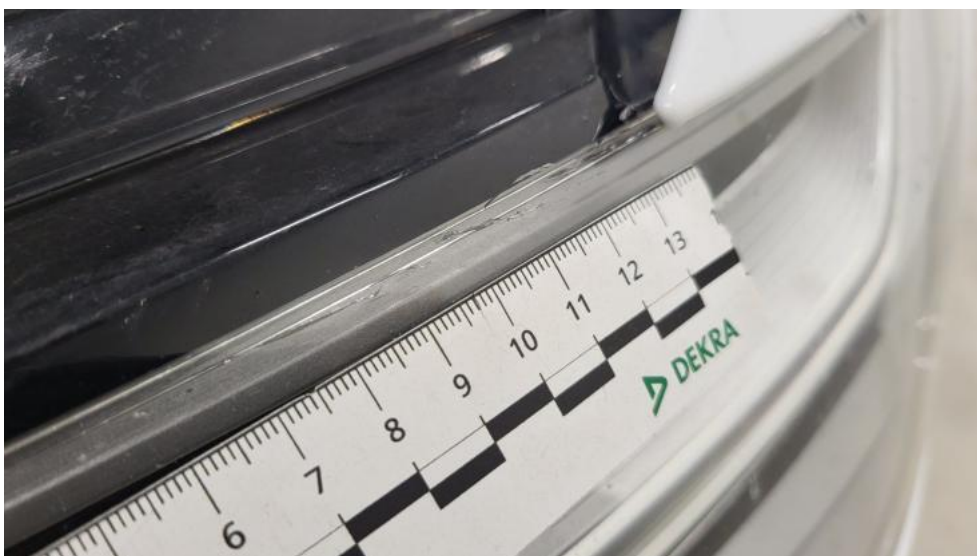
**Fot. 72.**

Reflektor L - Pęknięcie/rozerwanie 1

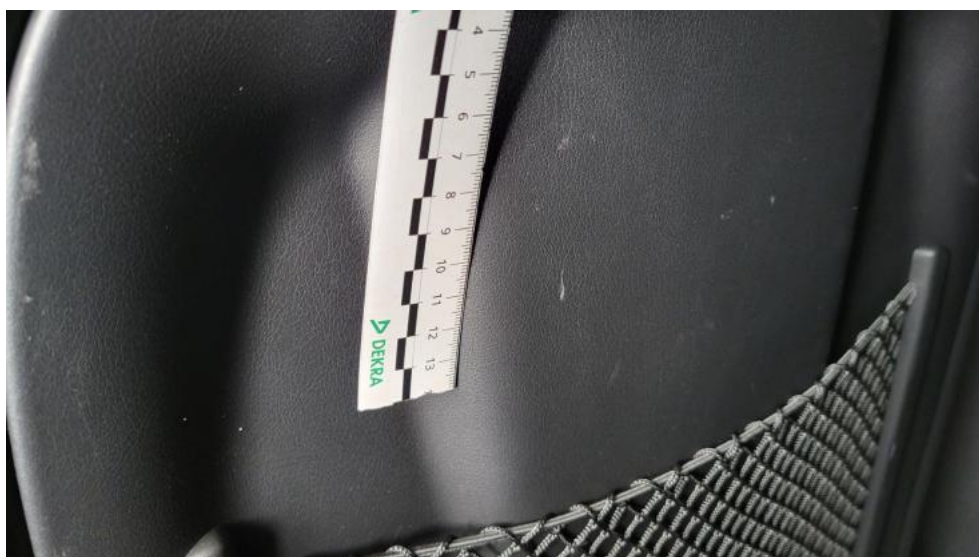
**Fot. 77.**

Fotel prz. praw. - Rysa/odprysk 1

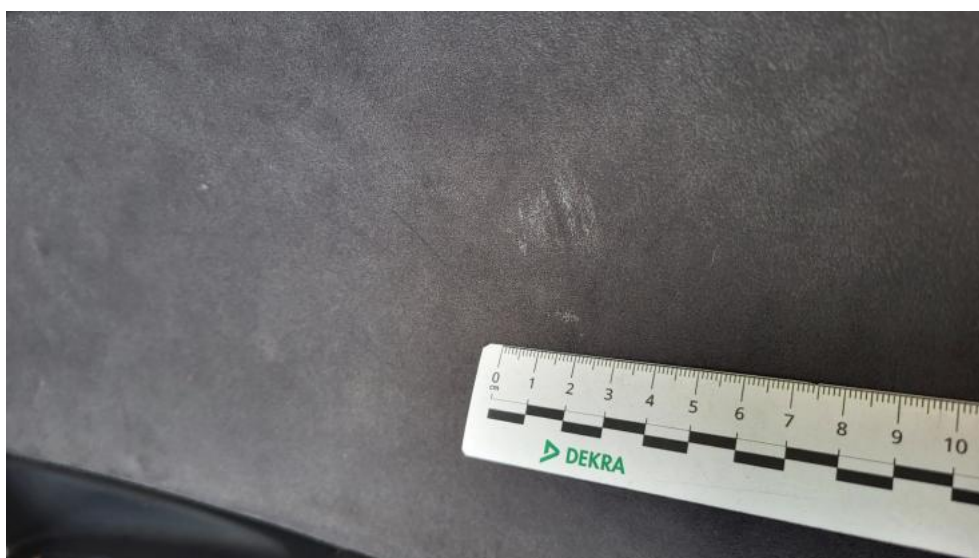
**Fot. 78.**

Tapicerka drzwi przednich P - Inne 1

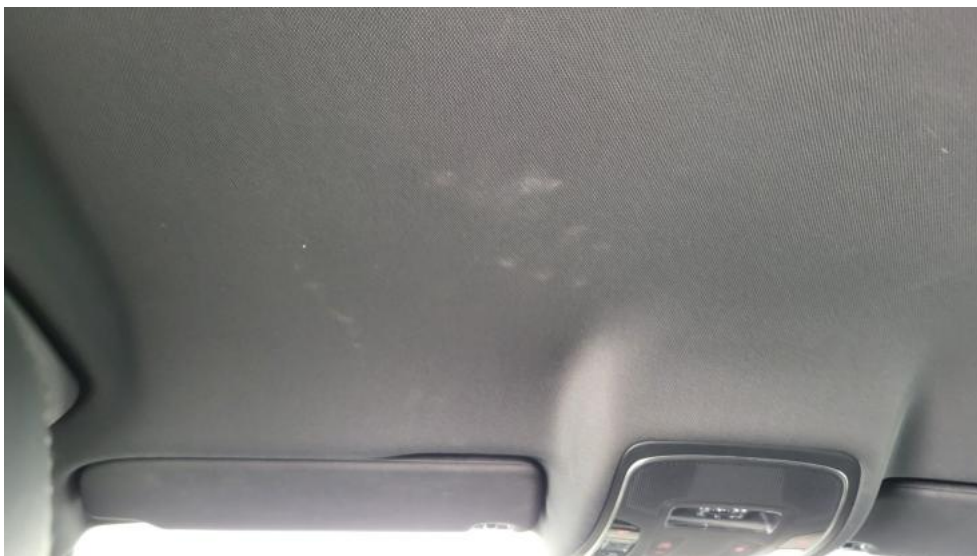
**Fot. 81.**  
Podsufitka - Inne 1
