DEKRA's commission No. : PKOL(W)/LODZ/49255/26/05/27
commission/ damage No. : 25/012801
Date of commission: 27-05-2026

Vehicle data

PHOTOGRAPHIC DOCUMENTATION

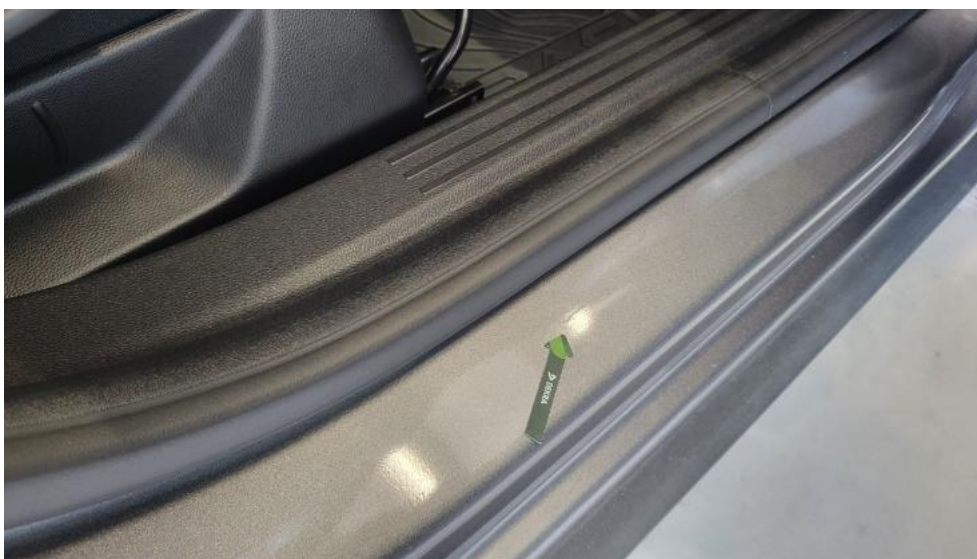
Photo 43.
Próg P - Wgniecenie/odkształcenie 1

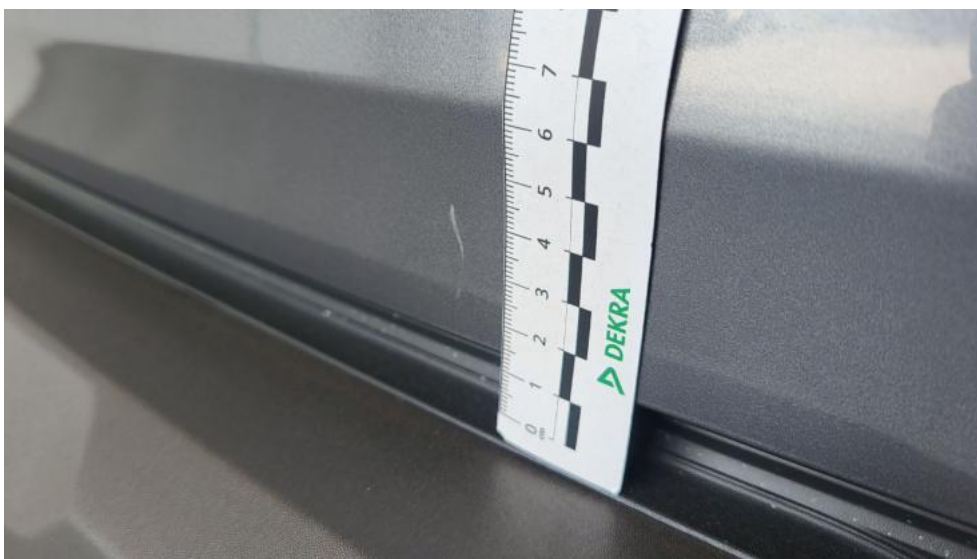
Photo 45.
Pokrywy bagażnika - Rysa/odprysk 1

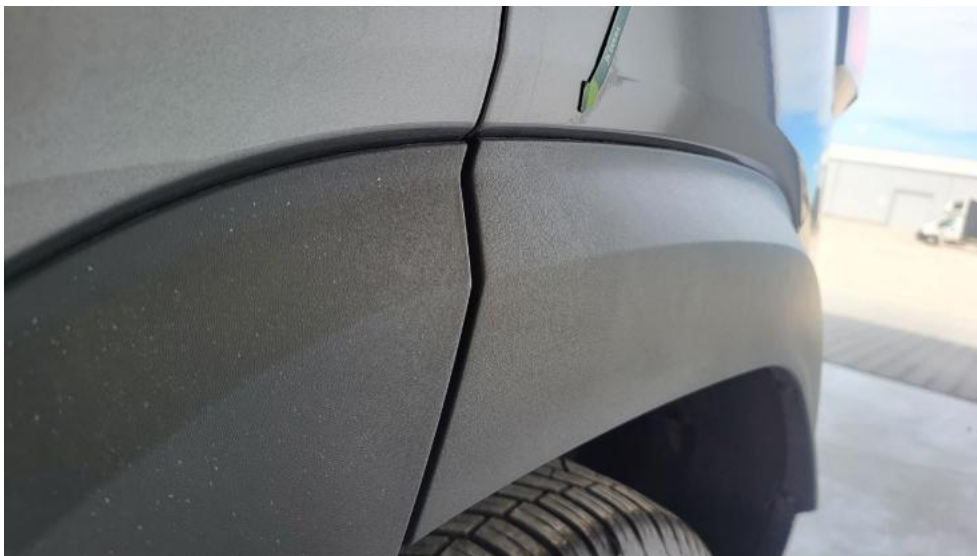
Photo 47.
Błotnik tylny L / Ściana boczna L - Wgniecenie/odkształcenie 1

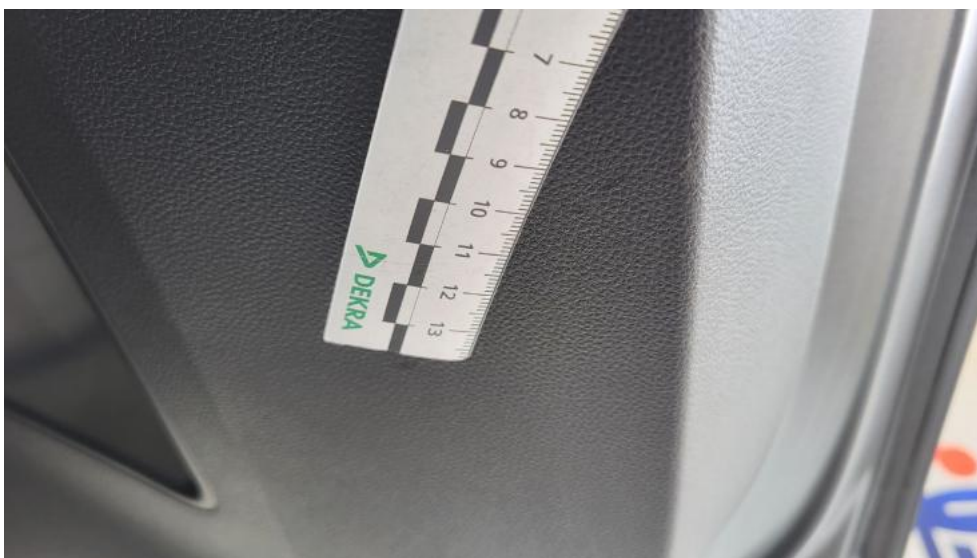
Photo 48.
Wykładzina pokrywy tylnej - Rysa/odprysk 1
