Nr zlecenia DEKRA: PKOL(W)/LODZ/30464/26/04/08
Nr zlecenia/szkody: 21/004586
Data zlecenia: 08-04-2026

Grupa obiektów (Eurotax)	samochody terenowe
Kod EC (Eurotax)	141668
Producent	BMW
Model	X5 [G05] 18-23
Typ/wersja	X5 M
Rodzaj nadwozia	KOM
Liczba drzwi/liczba miejsc	5/5
Masa własna [kg]	2310
Dopuszczalna masa całkowita [kg]	3000
Rozstaw osi 1/2	2975
Rodzaj silnika	z zapłonem iskrowym
Pojemność silnika [ccm]	4395
Moc silnika [KM/kW]	625/460
Skrzynia biegów	automatyczna
Nr rejestracyjny	WP7733N
VIN	WBSJU010409E36851
Data 1. rejestracji	05-02-2021
Data nast. bad. techn.	03-02-2026
Rok produkcji	2020
Stan licznika [km]	88 759 (odczytany)
Kolor nadwozia/rodzaj powłoki	srebrny/2-warstwowy metalizowany

Opis stanu technicznego

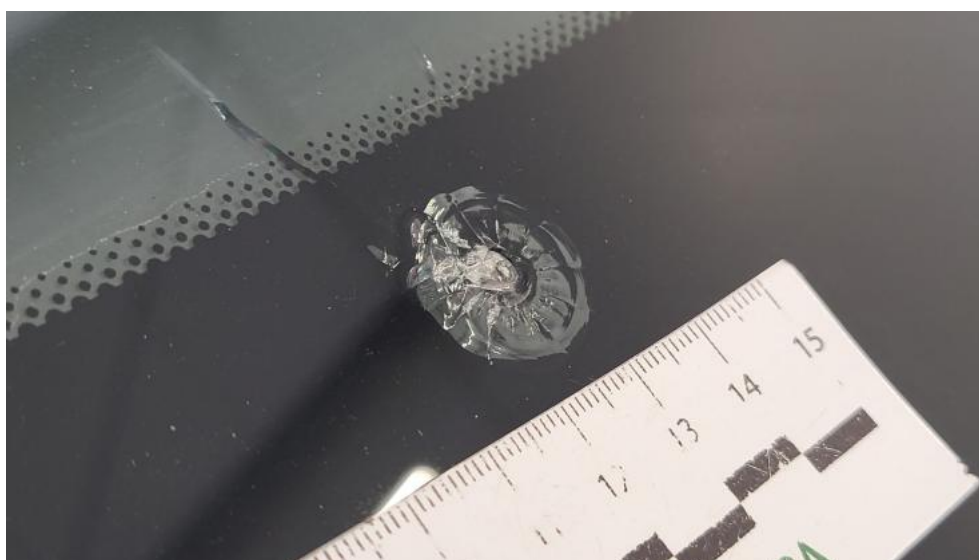
Fot. 46.
Szyba czołowa - Pęknięcie/rozerwanie 1

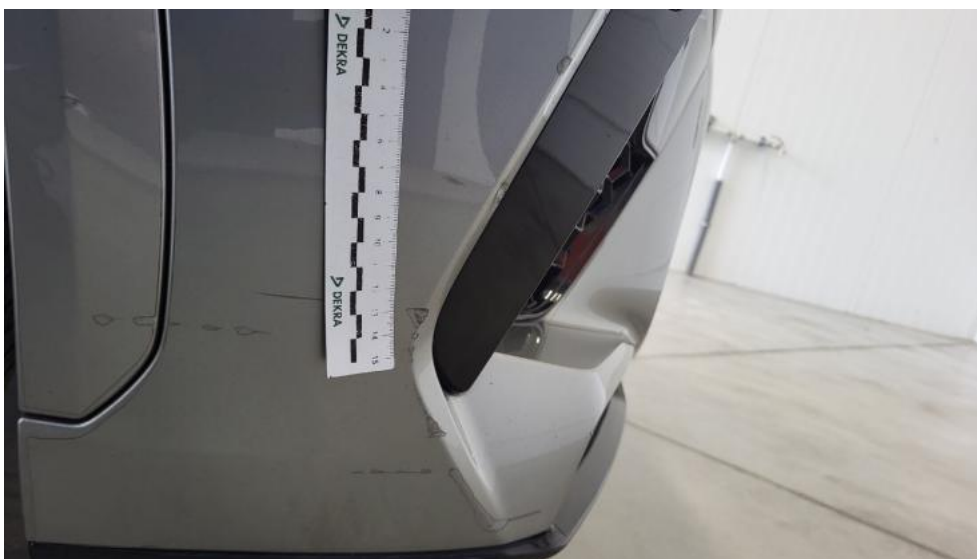
Fot. 47.
Zderzak - Rysa/odprysk 1

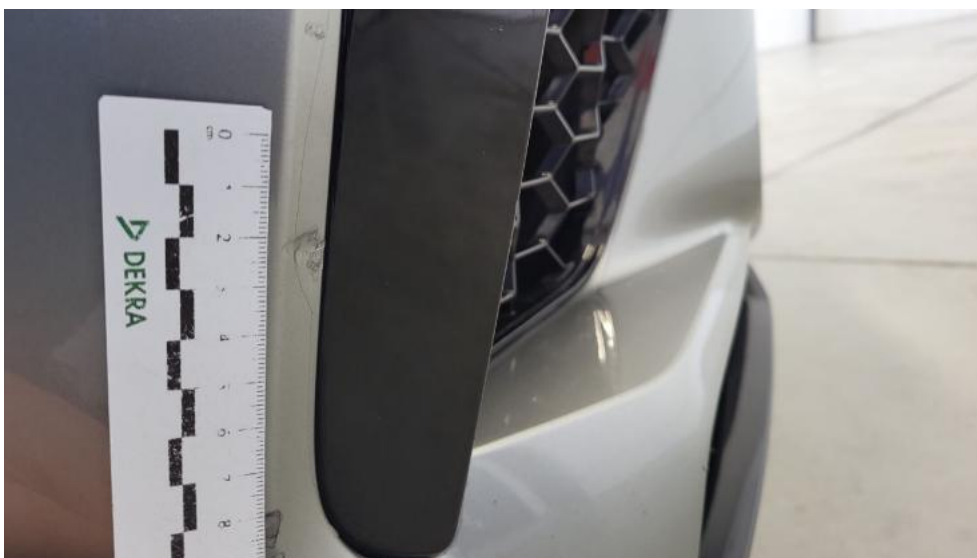
Fot. 48.
Zderzak - Wgniecenie/odkształcenie 1

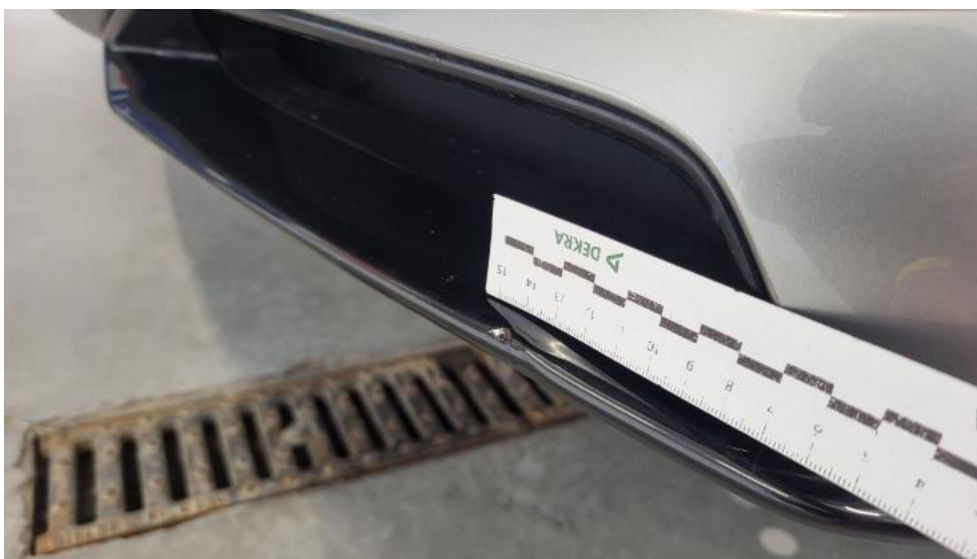
Fot. 49.
Zderzak przedni cz L - Wgniecenie/odkształcenie 1

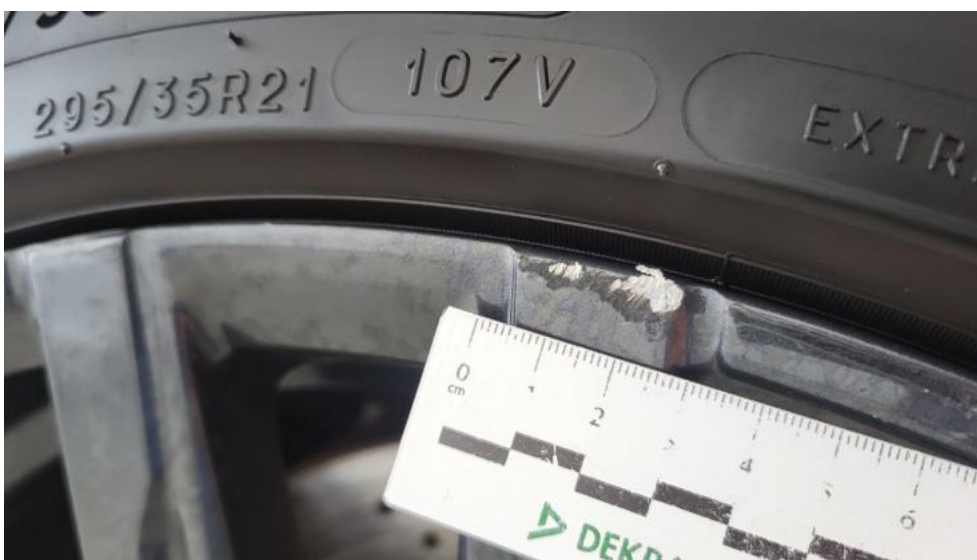
Fot. 50.
Felga aluminiowa przednia P - Rysa/odprysk 1

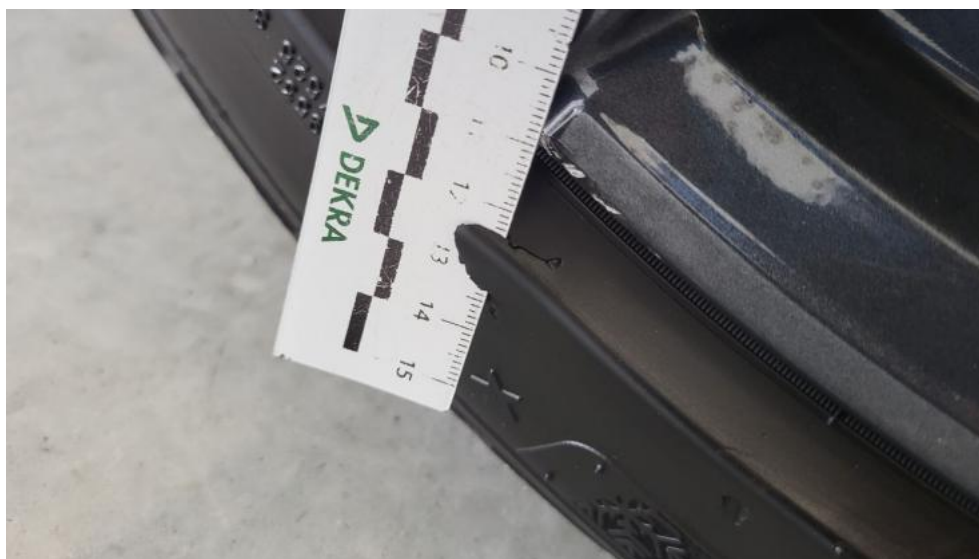
Fot. 51.
Opona przednia P - Pęknięcie/rozerwanie 1

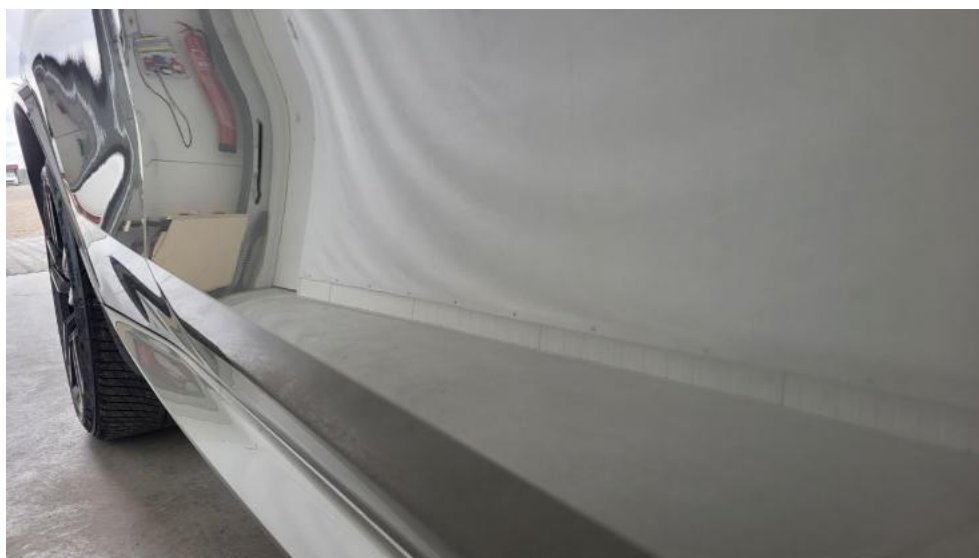
Fot. 52.
Drzwi przednie P - Wgniecenie/odkształcenie 1

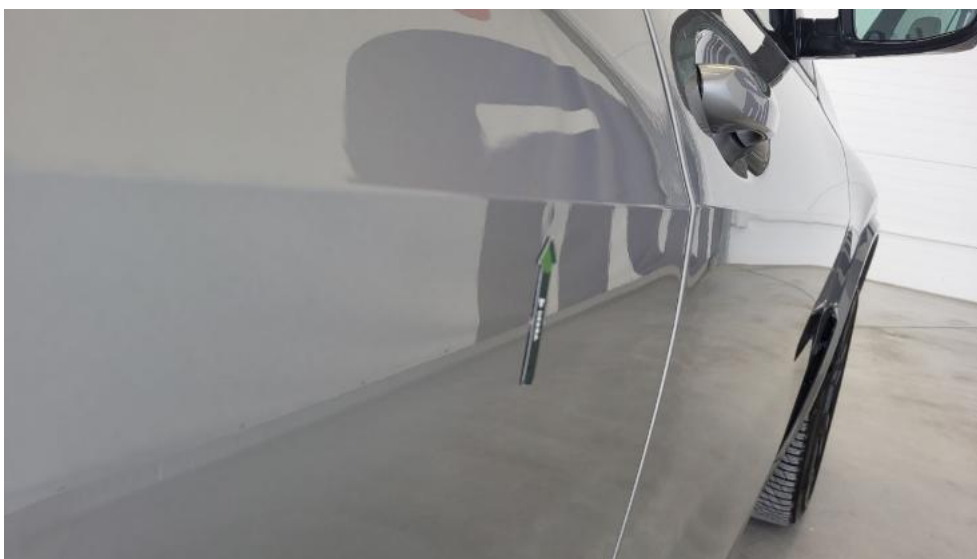
Fot. 53.
Drzwi tylne P - Wgniecenie/odkształcenie 1

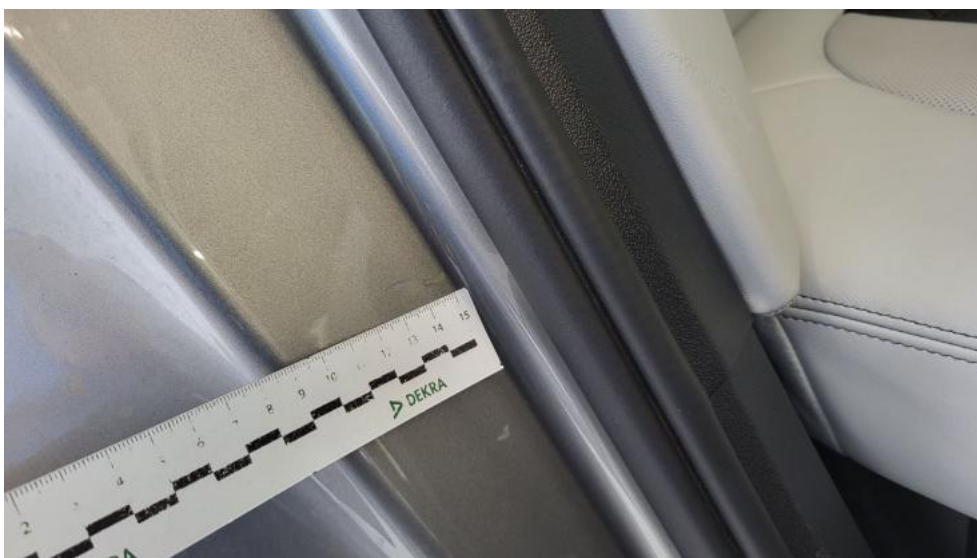
Fot. 54.
Błotnik tylny P / Ściana boczna P - Rysa/odprysk 1

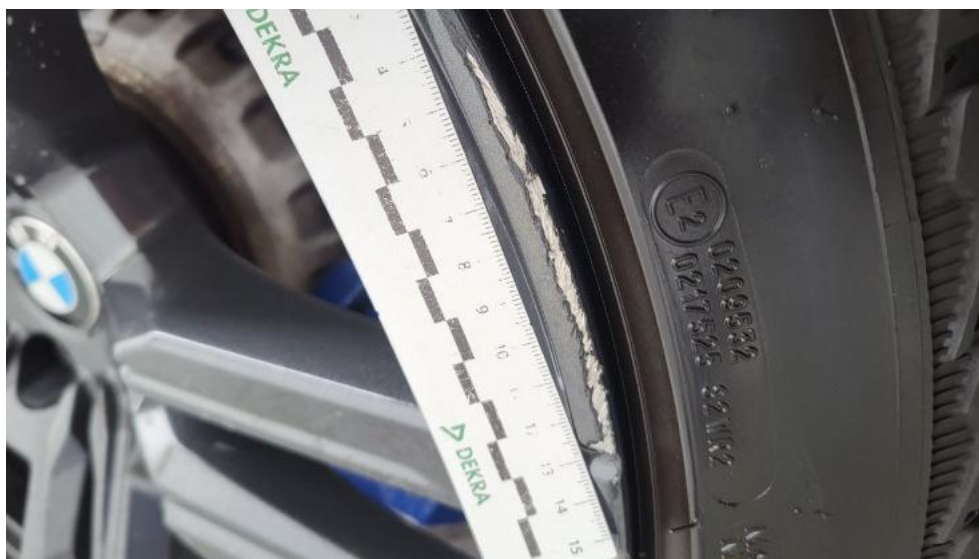
Fot. 55.
Felga aluminiowa tylna P - Rysa/odprysk 1

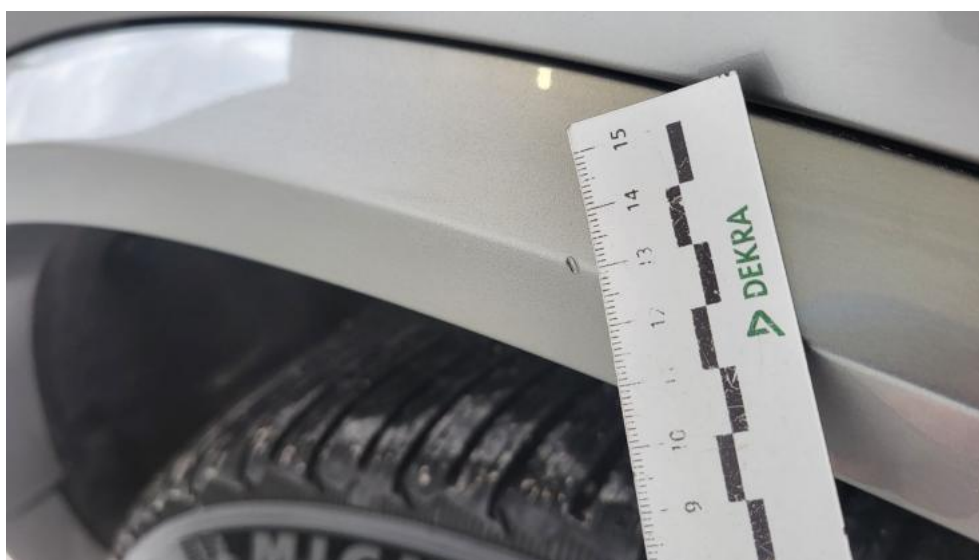
Fot. 56.
Listwa krawędzi błotnika tył P - Rysa/odprysk 1

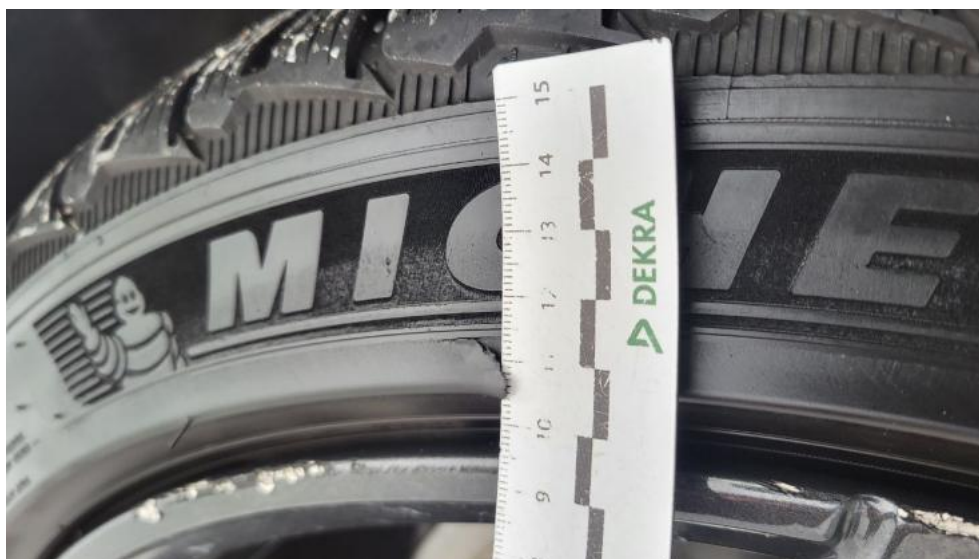
Fot. 57.
Opona tylna P - Pęknięcie/rozerwanie 1

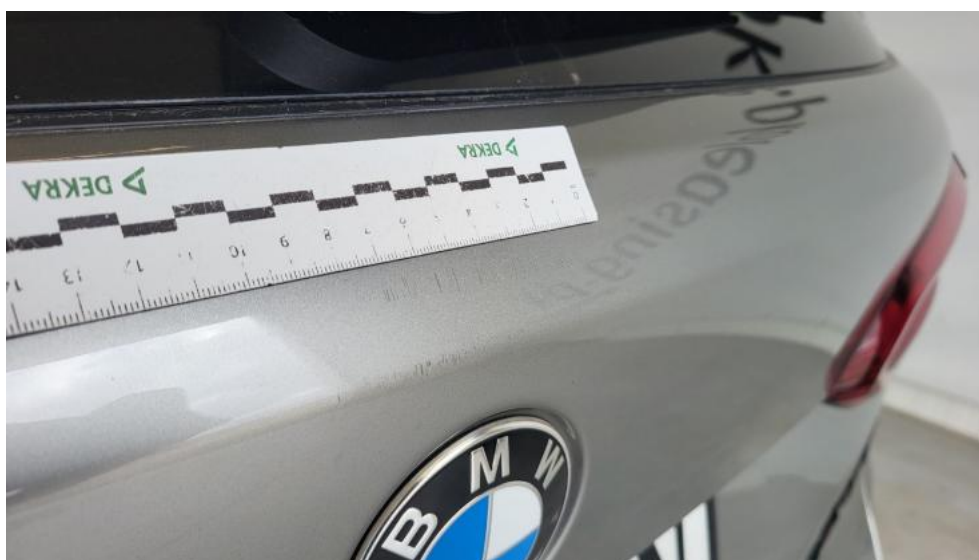
Fot. 58.
Pokrywy bagażnika - Rysa/odprysk 1

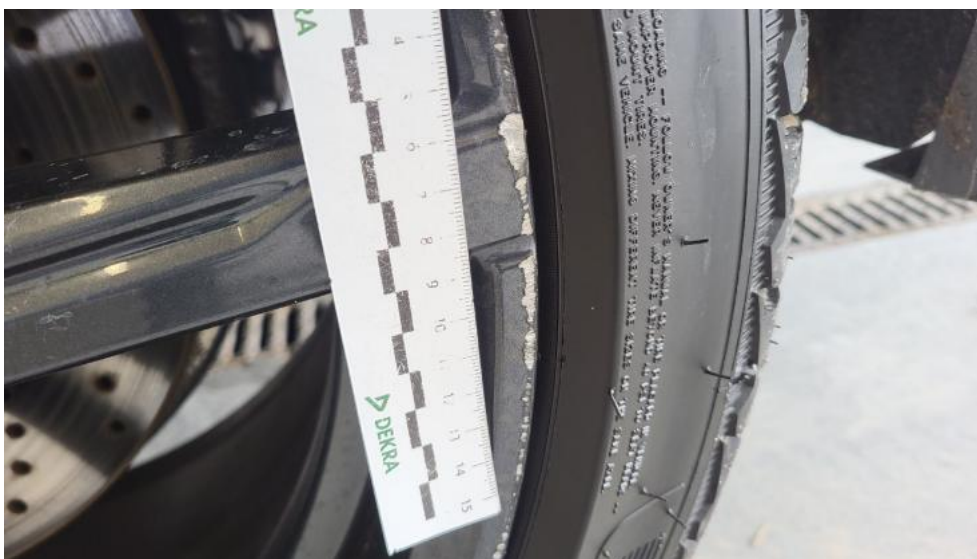
Fot. 59.
Felga aluminiowa tylna L - Rysa/odprysk 1

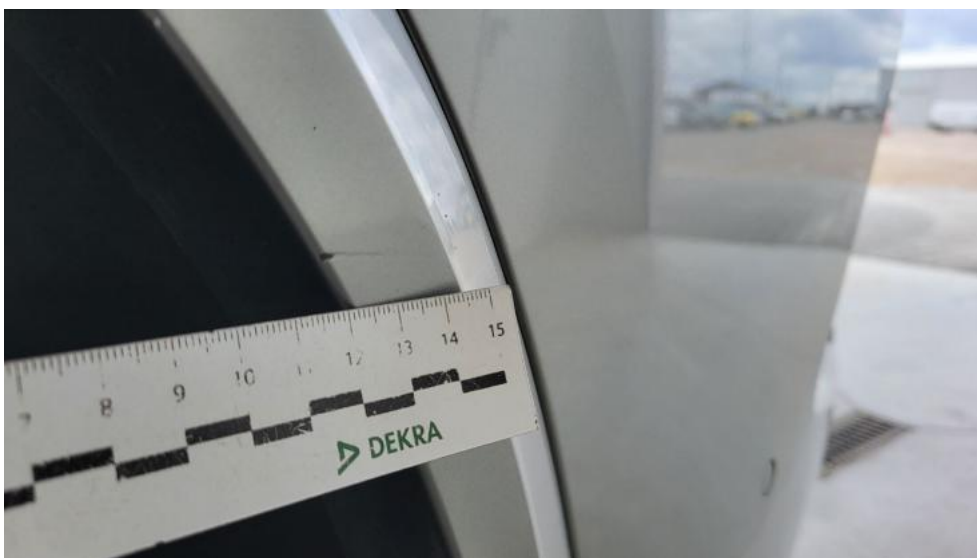
Fot. 60.
Listwa krawędzi błotnika tył L - Rysa/odprysk 1

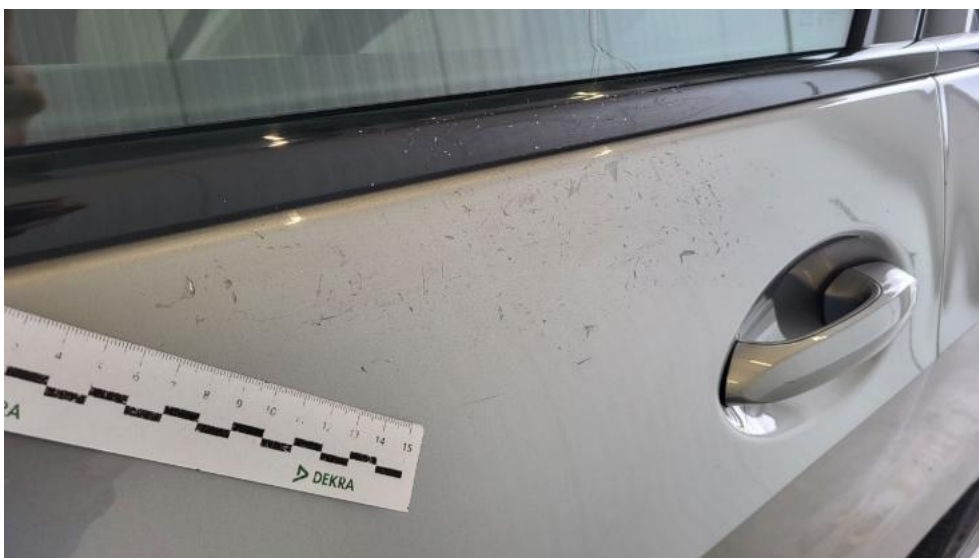
Fot. 62.
Drzwi przed L - Rysa/odprysk 1

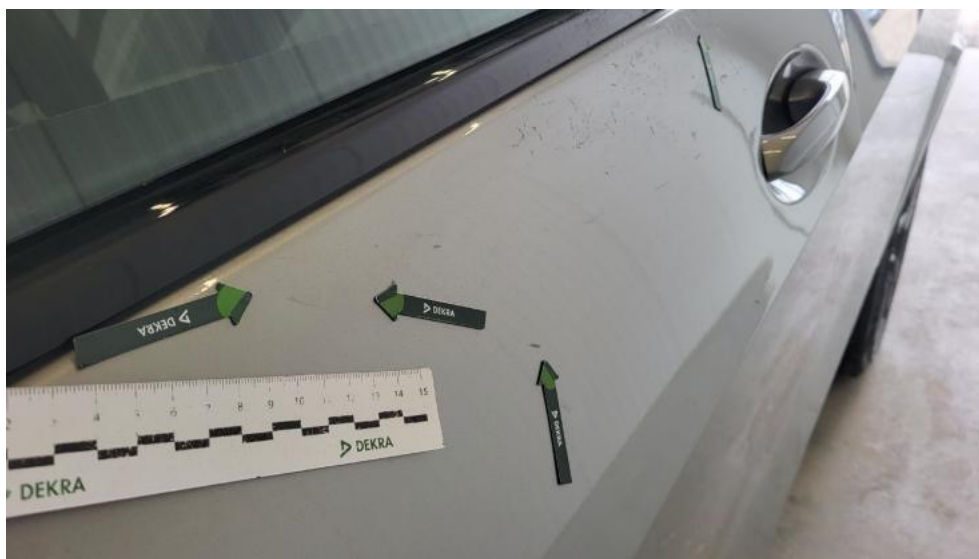
Fot. 63.
Drzwi przed L - Wgniecenie/odkształcenie 1

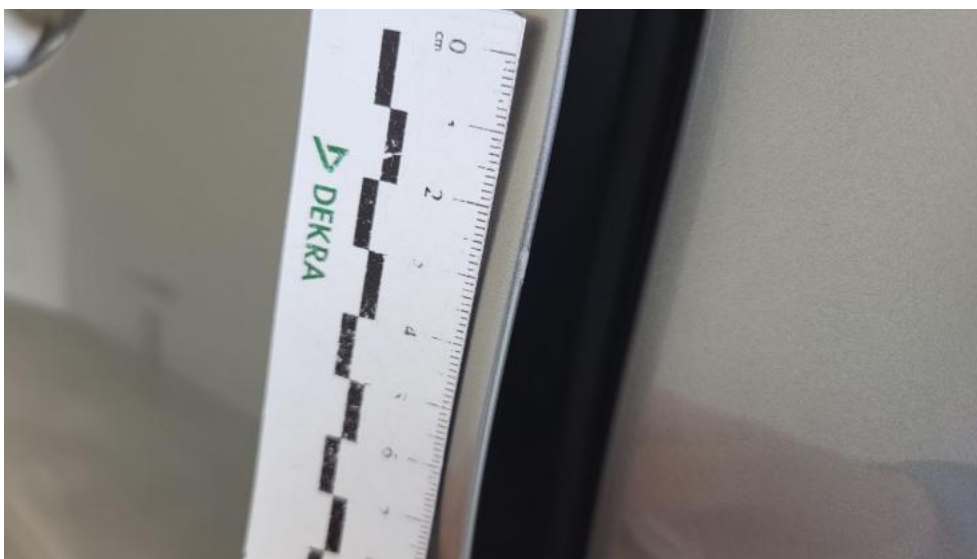
Fot. 65.
Drzwi tylne L - Rysa/odprysk 1

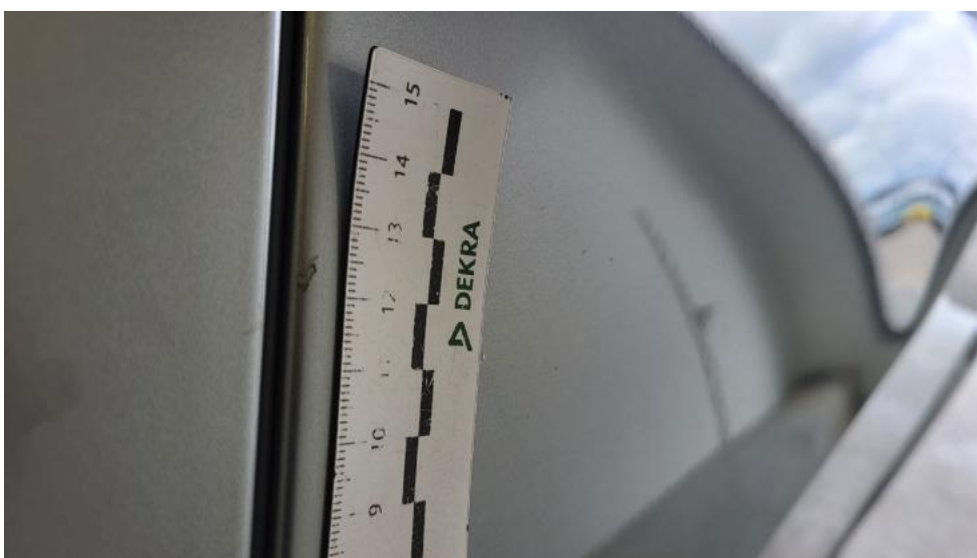
Fot. 66.
Drzwi tylne L - Rysa/odprysk 2

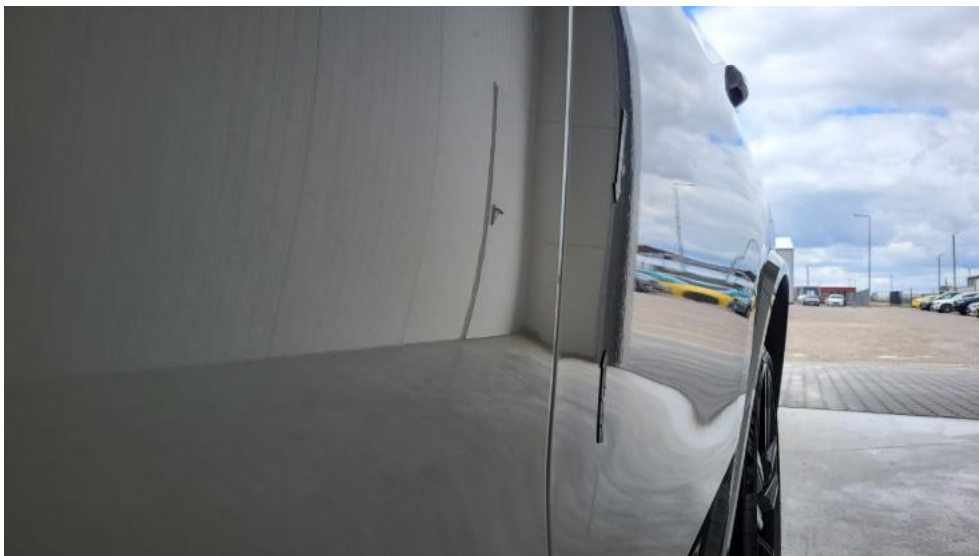
Fot. 67.
Drzwi tylne L - Wgniecenie/odkształcenie 1

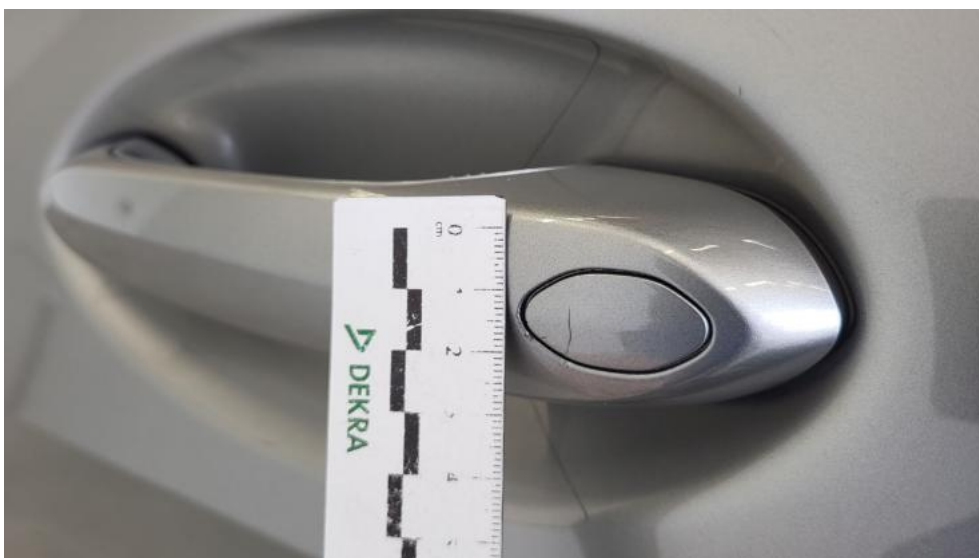
Fot. 68.
Klamka drzwi prz L - Rysa/odprysk 1

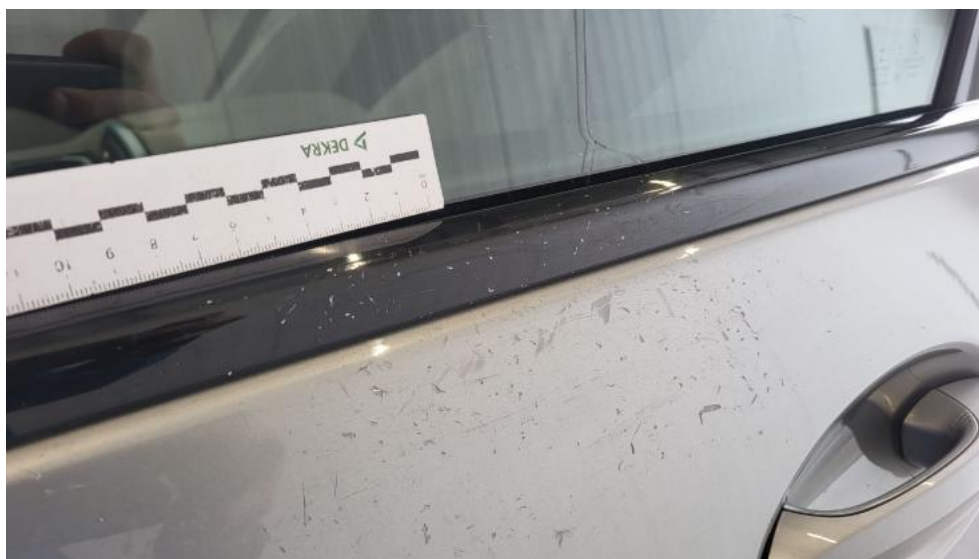
Fot. 69.
Listwa drzwi przednich L - Rysa/odprysk 1

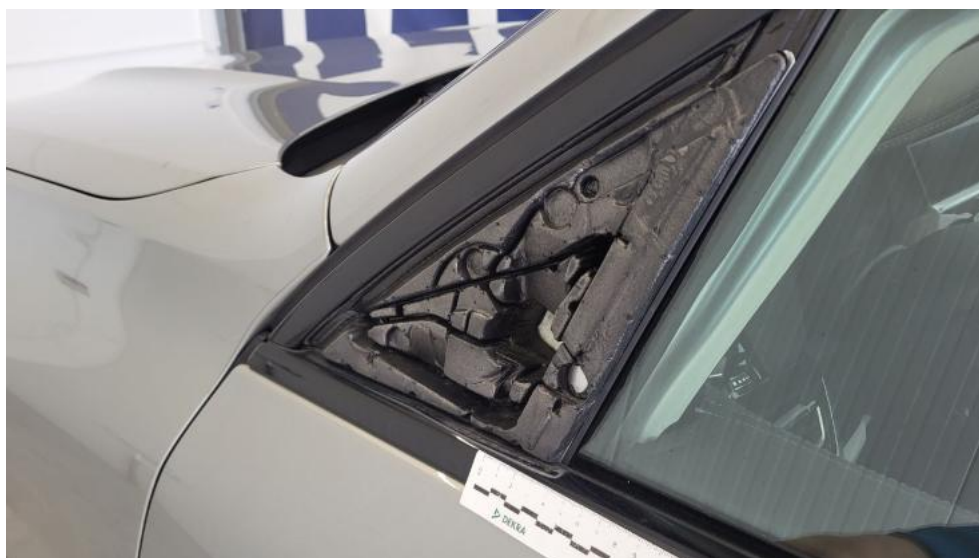
Fot. 70.
Lusterko zew L - Inne 1

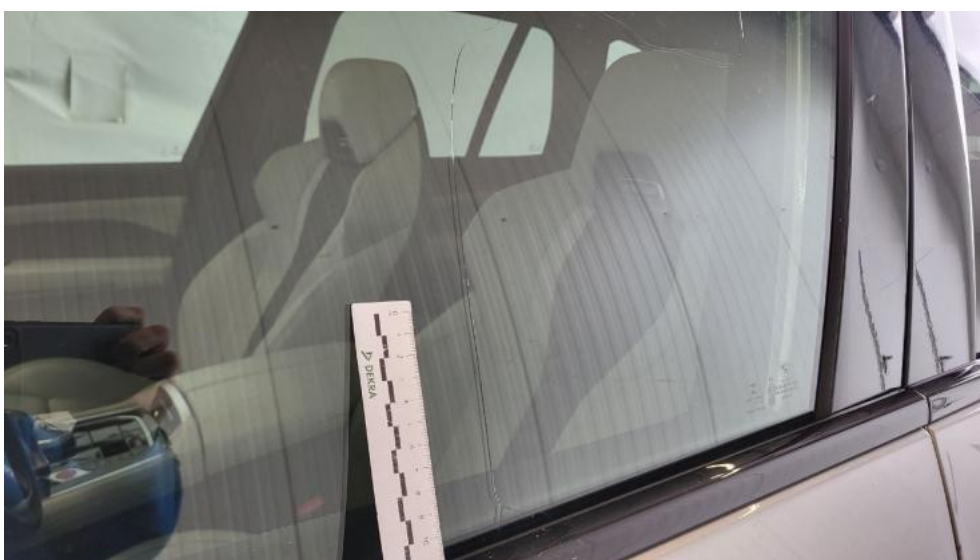
Fot. 72.

Szyba boczna przednia L - Pęknięcie/rozerwanie 1

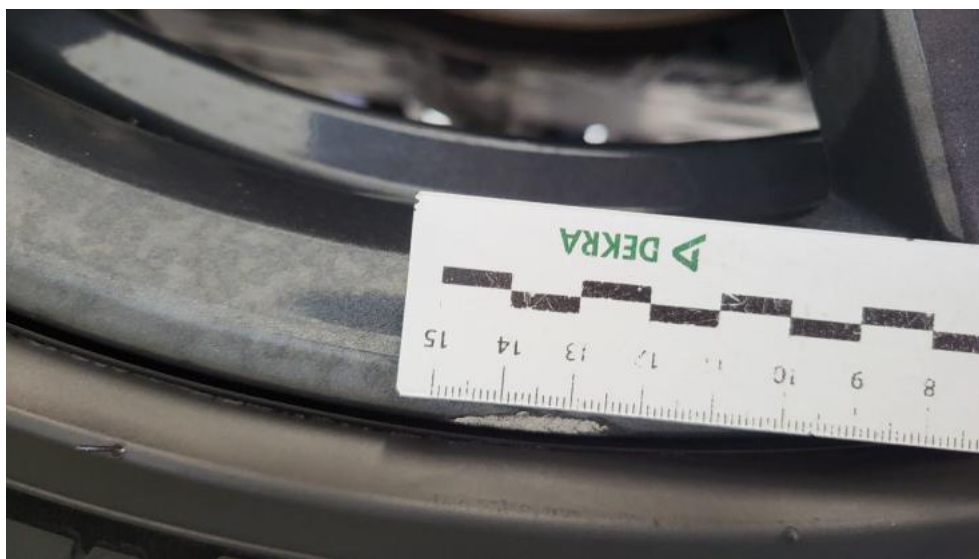
Fot. 73.
Felga Aluminiowa przednia L - Rysa/odprysk 1

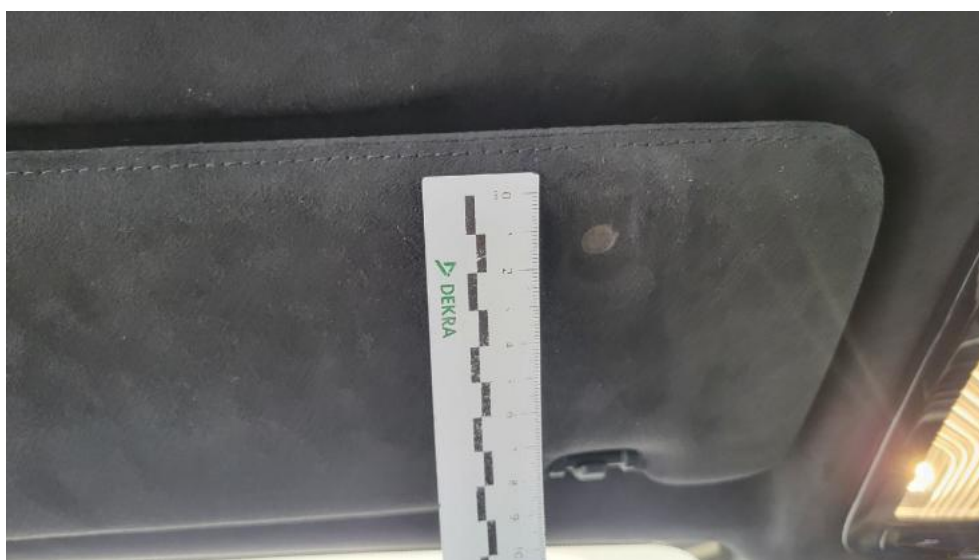
Fot. 74.
Osłona p/słoneczna lewa - Inne 1

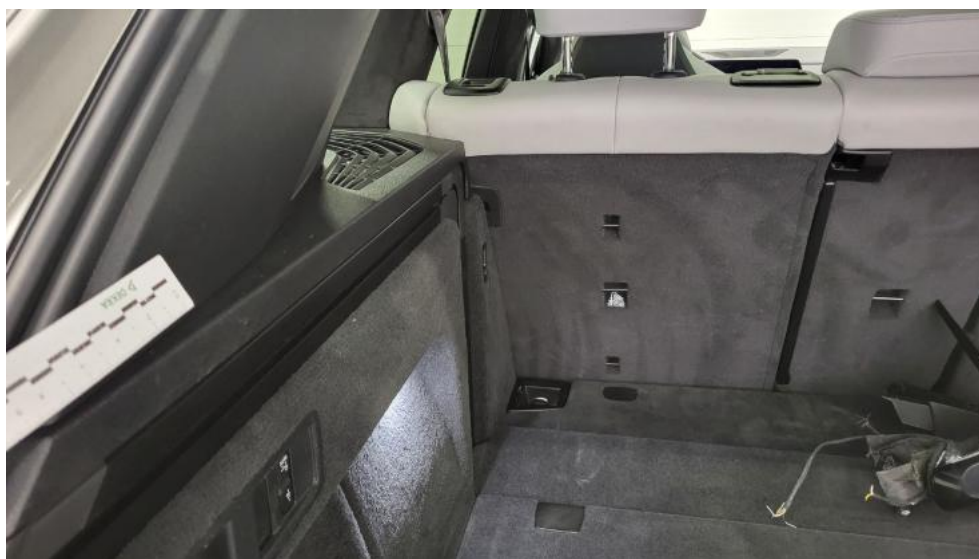
Fot. 75.
Półka/roleta tylna - Inne 1
