DEKRA's commission No. : PKOL(W)/LODZ/55602/26/06/17
 commission/ damage No. : 22/018033
 Date of commission: 17-06-2026

Vehicle data

Group of objects (Eurotax)	cars
EC code (Eurotax)	0111320
Manufacturer	FORD
Model	Mondeo Hatchback 14-19
Type / version	Mondeo 2.0 TDCi Trend
Body type	hatchback
Number of doors / seats	5/5
Curb weight [kg]	1613
Gross vehicle weight [kg]	2260
Wheelbase 1/2	2850
Engine type	Automatic ignition
Pollution reduction system	DPF
Engine capacity [ccm]	1997
Engine Power [hp/kW]	150/110
Gearbox	manual
Registration /record No.	EL2FL83
VIN / serial number	WF0EXXWPCEJU51009
Date of first registration	29-08-2018
Date of next. tech. test	29-08-2023
Year of manufacture	2018
Readout [km]	193 202 (read)
Body color / type of coating	grafitowy/double-layered, metallized

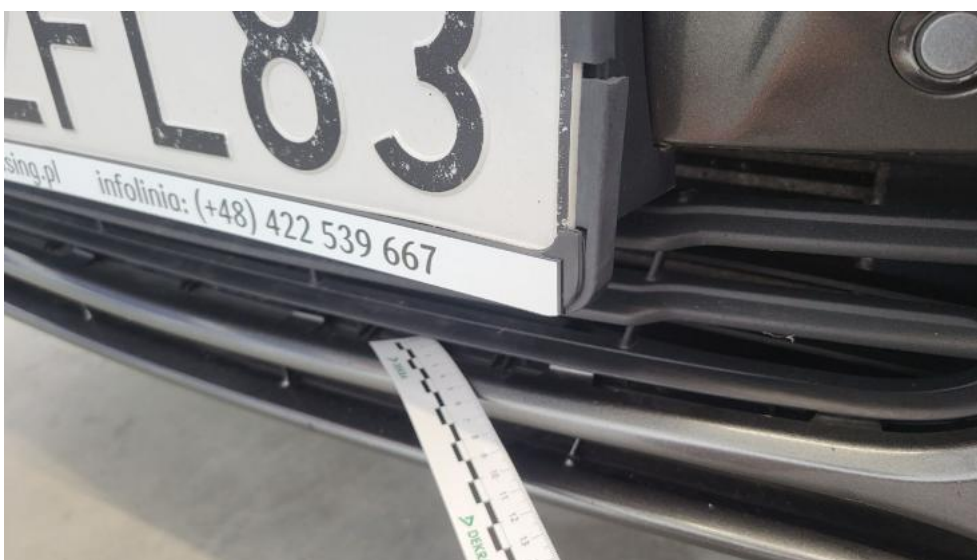
Photo 40.
Kratka zderzaka prz. - Inne 1

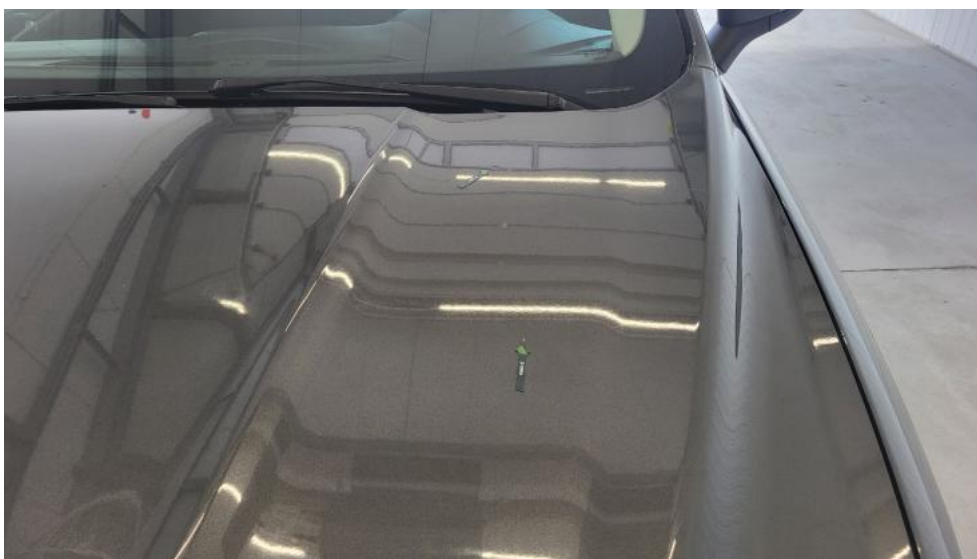
Photo 43.
Pokrywa komory silnika - Wgniecenie/odkształcenie 1

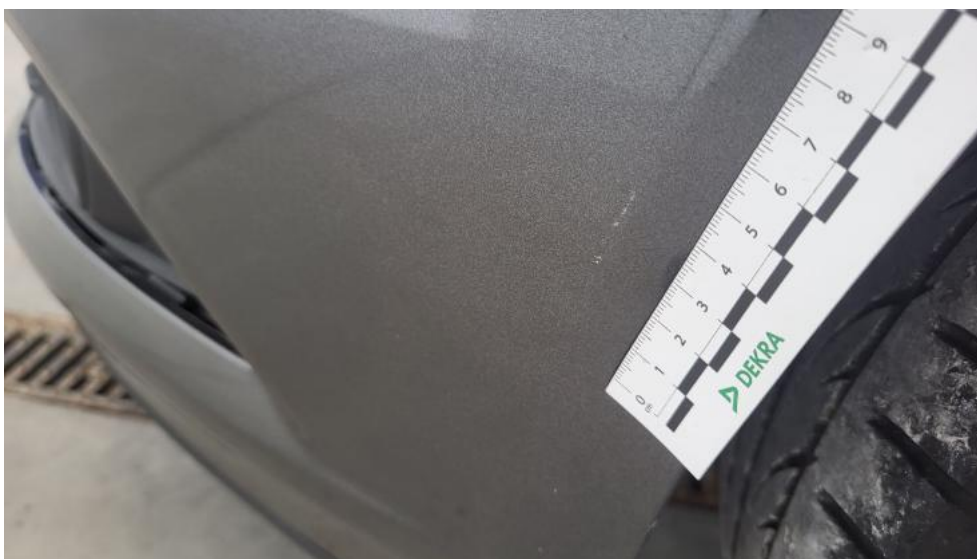
Photo 45.
Zderzak - Rysa/odprysk 1

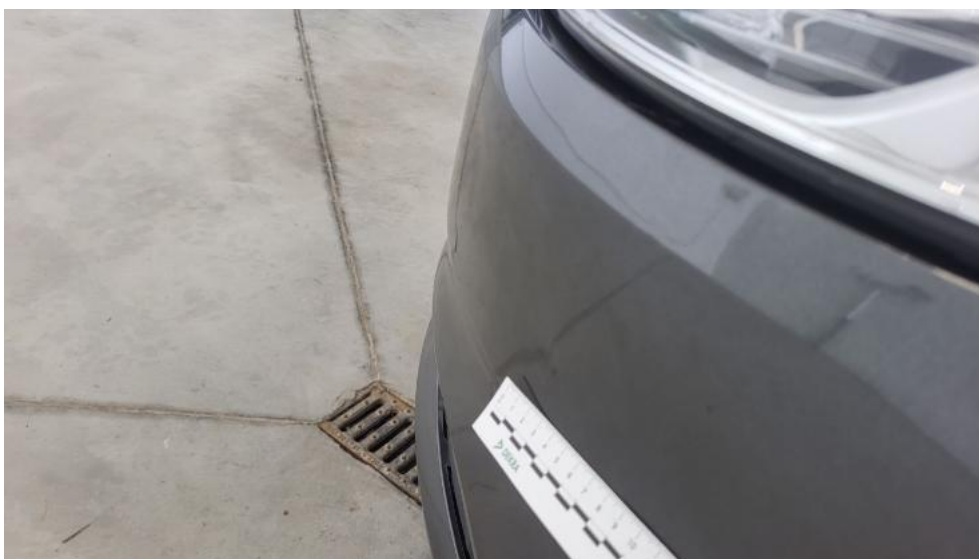
Photo 47.

Zderzak - Wgniecenie/odkształcenie 1

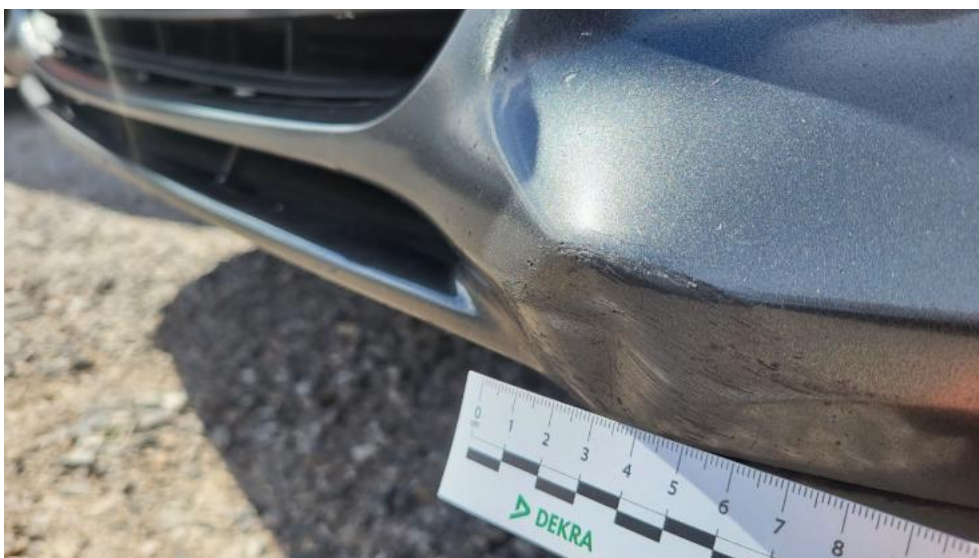
Photo 48.

Zderzak - Wgniecenie/odkształcenie 2

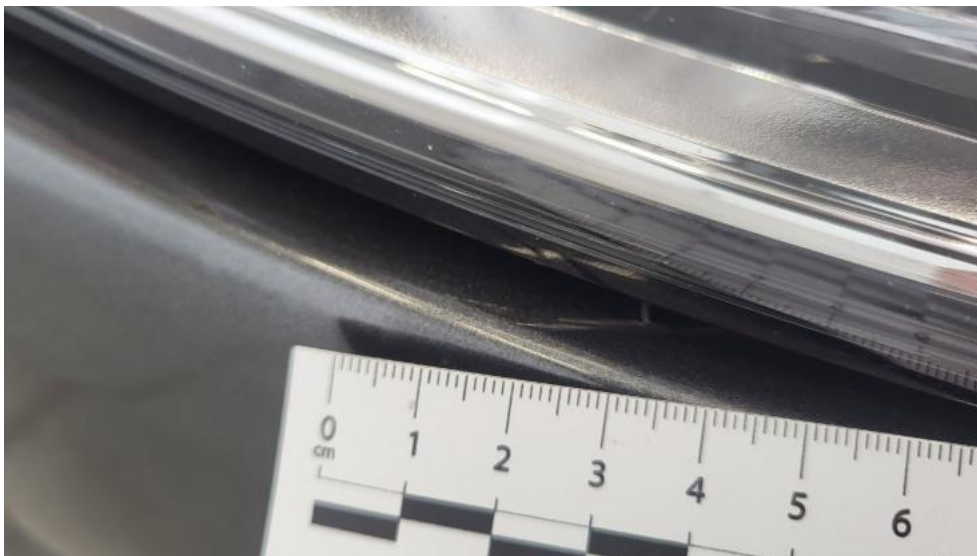
Photo 49.
Zderzak - Pęknięcie/rozerwanie 1

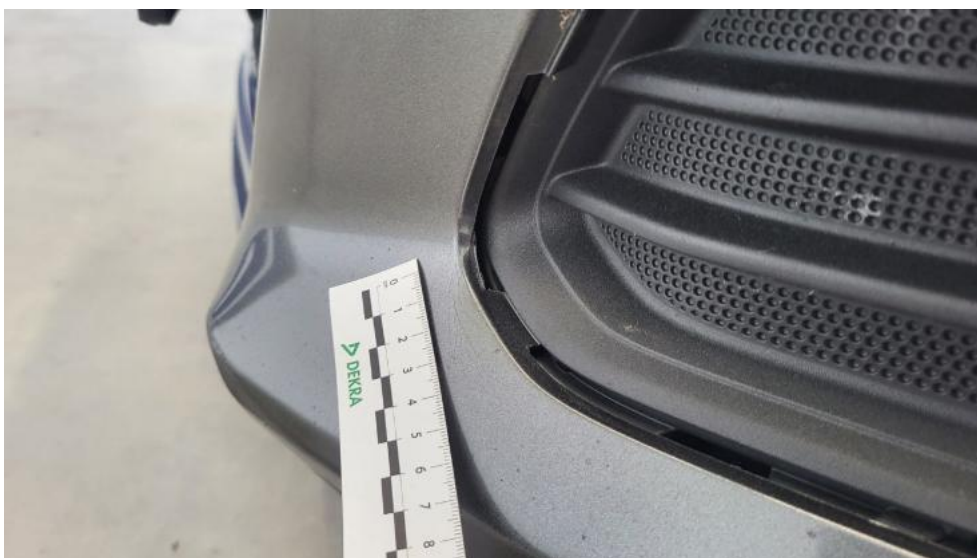
Photo 50.
Zderzak - Pęknięcie/rozerwanie 2

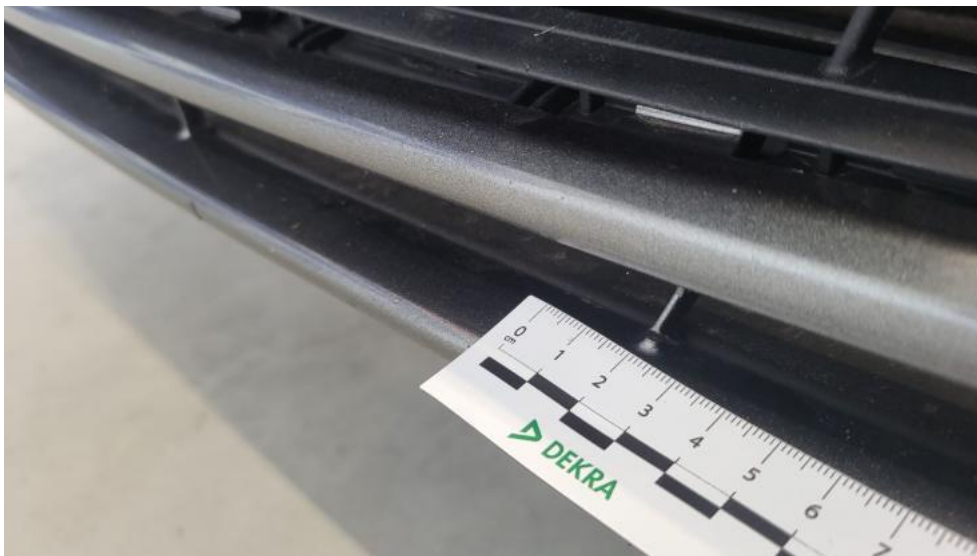
Photo 51.
Zderzak() - Pęknięcie/rozerwanie 3

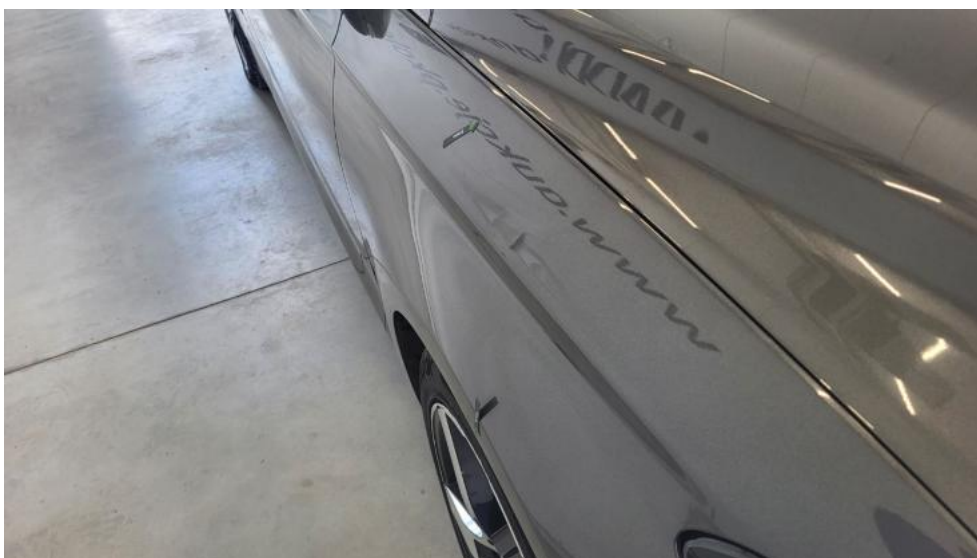
Photo 52.
Błotnik przedni P - Wgniecenie/odkształcenie 1

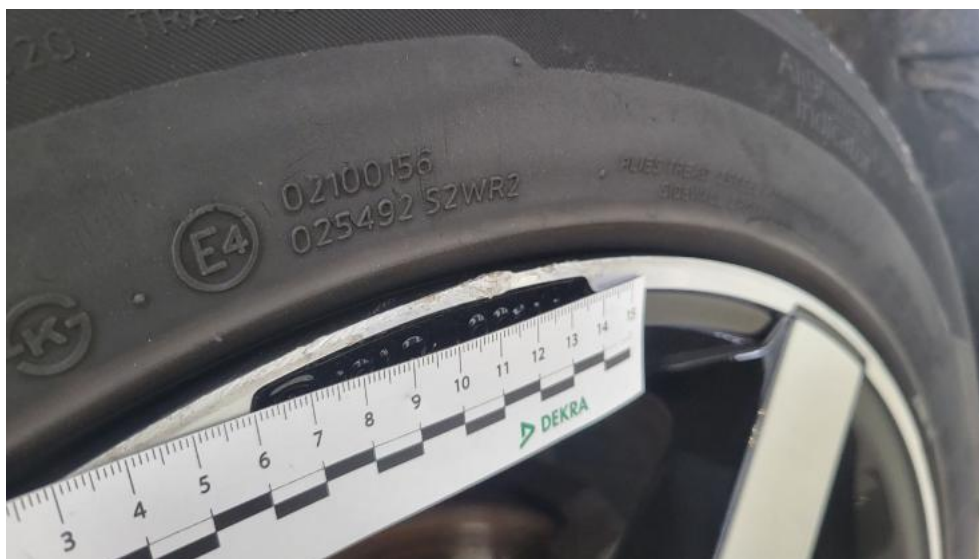
Photo 53.
Felga aluminiowa przednia P - Rysa/odprysk 1

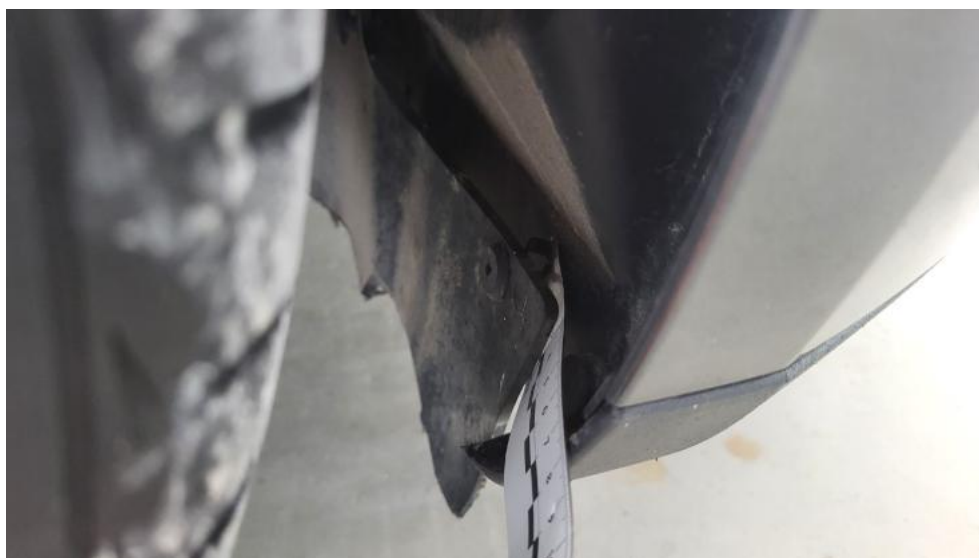
Photo 54.
Nadkole przednie P - Inne 1

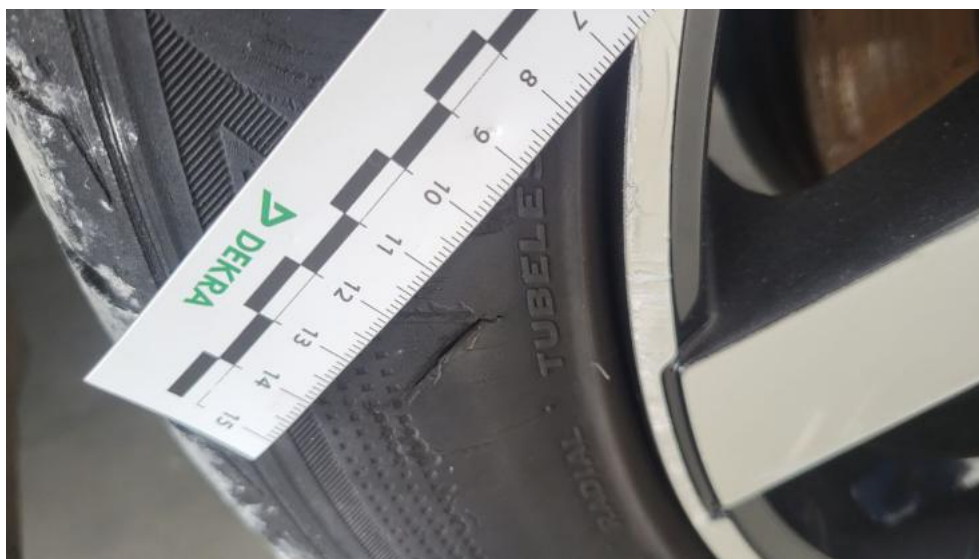
Photo 55.
Opona przednia P - Pęknięcie/rozerwanie 1

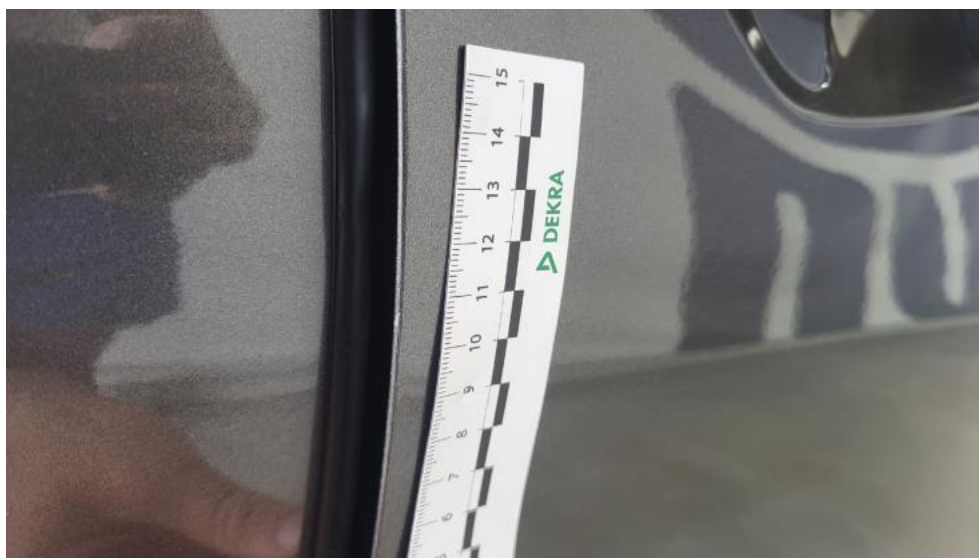
Photo 56.
Drzwi przednie P - Rysa/odprysk 1

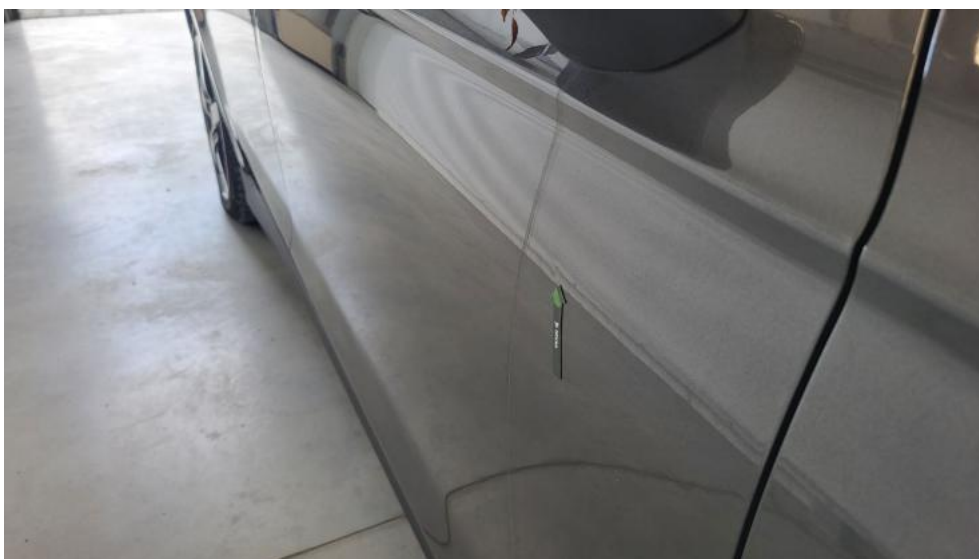
Photo 57.

Drzwi przednie P - Wgniecenie/odkształcenie 1

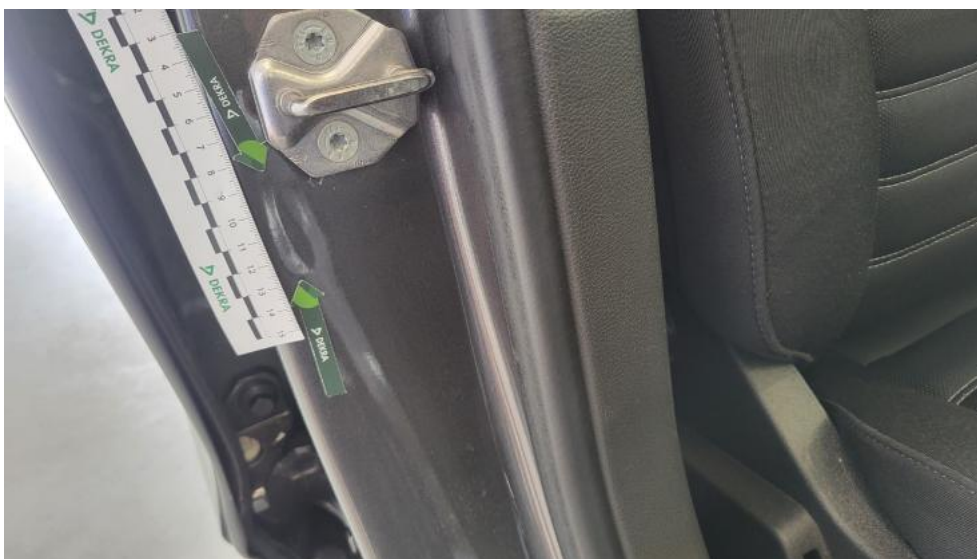
Photo 63.
Słupek środkowy P - Wgniecenie/odkształcenie 1

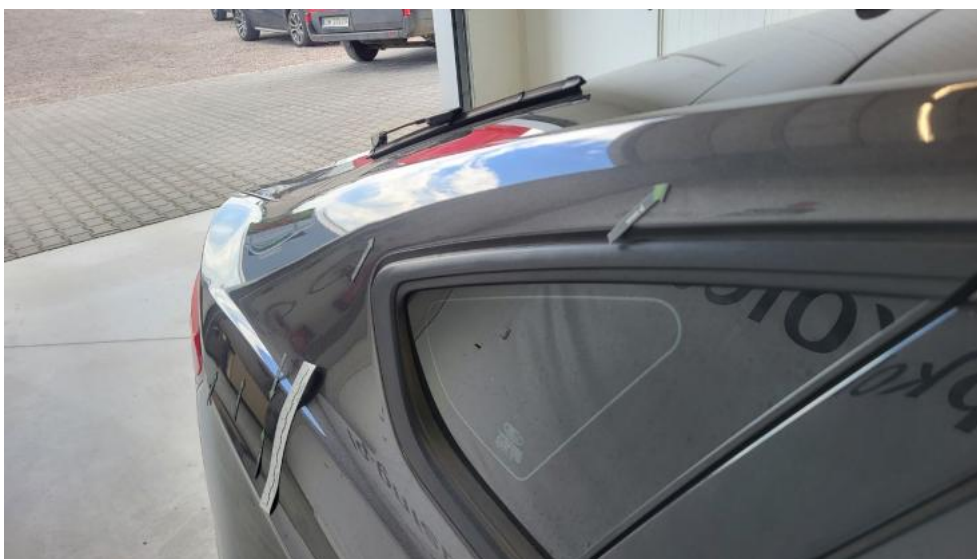
Photo 65.

Błotnik tylny P / Ściana boczna P - Wgniecenie/odkształcenie 2

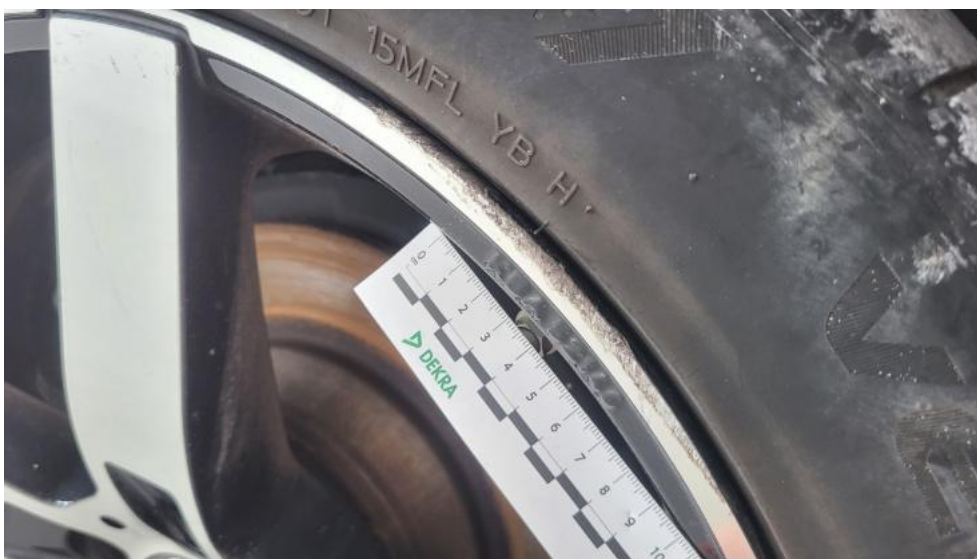
Photo 67.
Felga aluminiowa tylna P - Rysa/odprysk 1

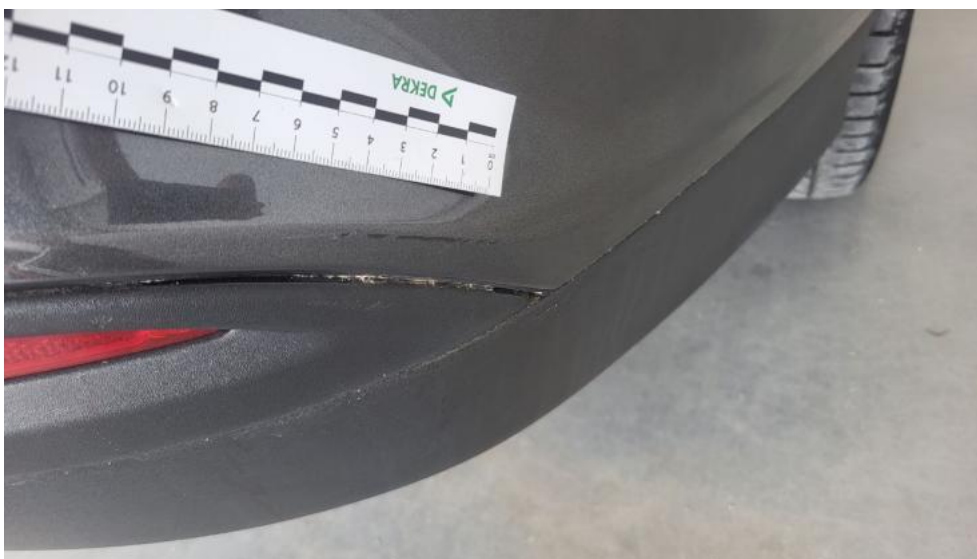
Photo 69.
Zderzak tylny - Rysa/odprysk 1

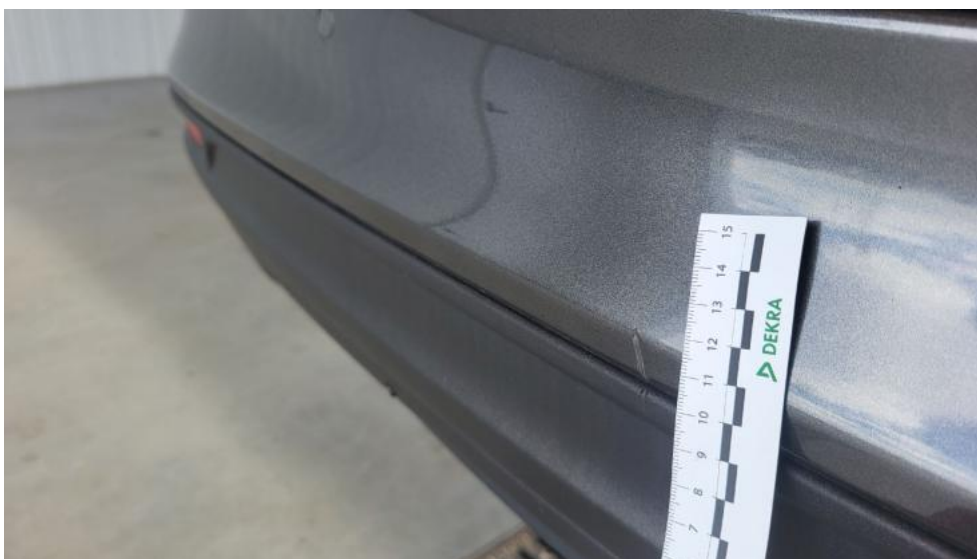
Photo 71.
Zderzak tylny - Wgniecenie/odkształcenie 1

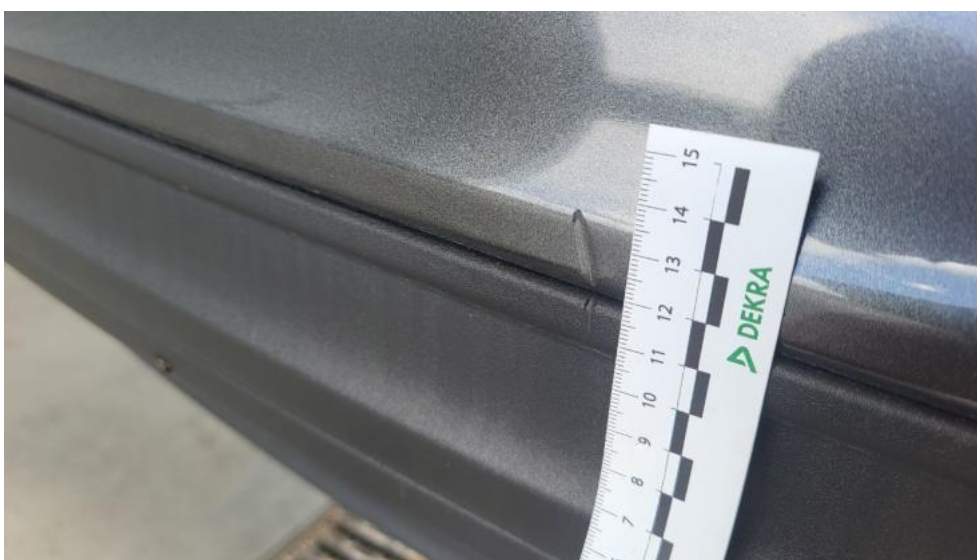
Photo 72.
Zderzak tylny cz dolna - Rysa/odprysk 1

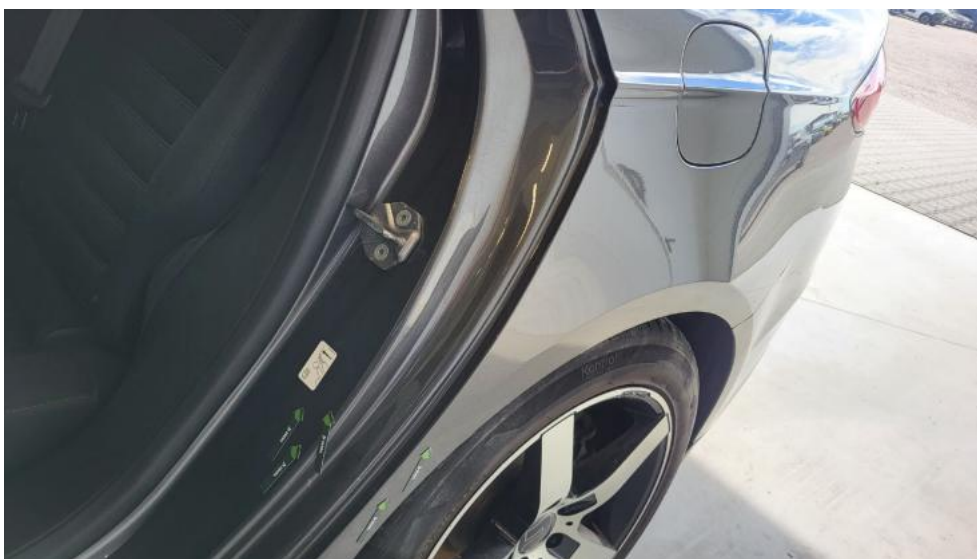
Photo 75.
Błotnik tylny L / Ściana boczna L - Wgniecenie/odkształcenie 1

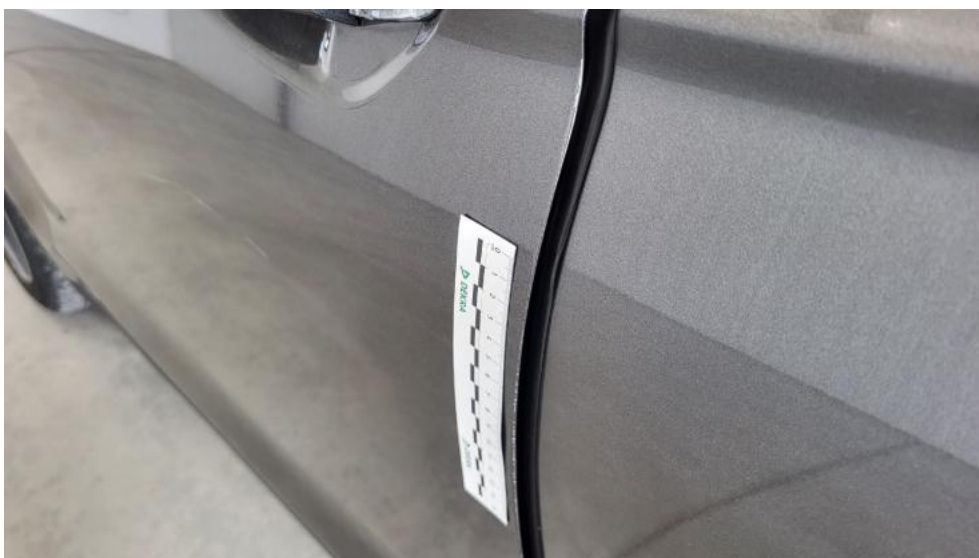
Photo 78.

Drzwi przed L - Rysa/odprysk 1

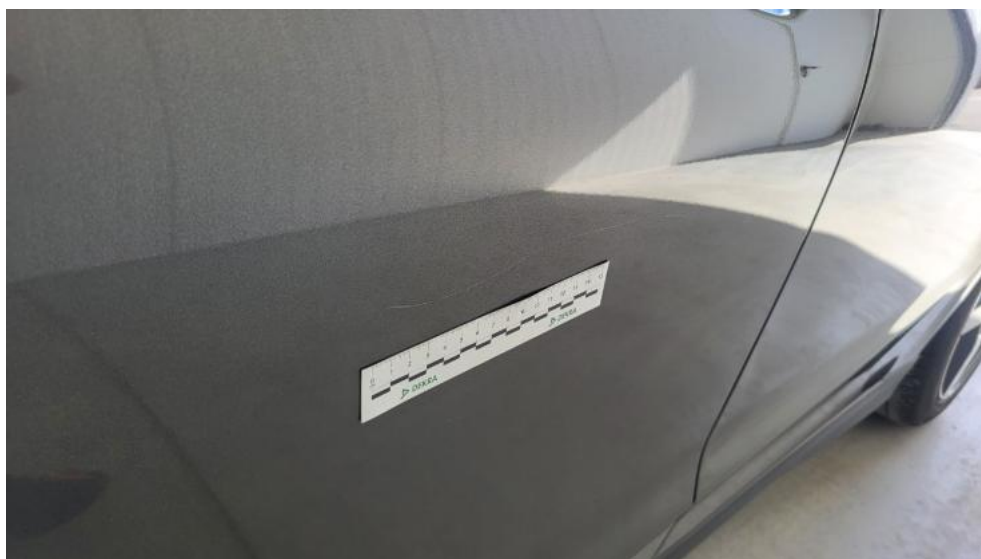
Photo 79.

Drzwi przed L - Rysa/odprysk 2

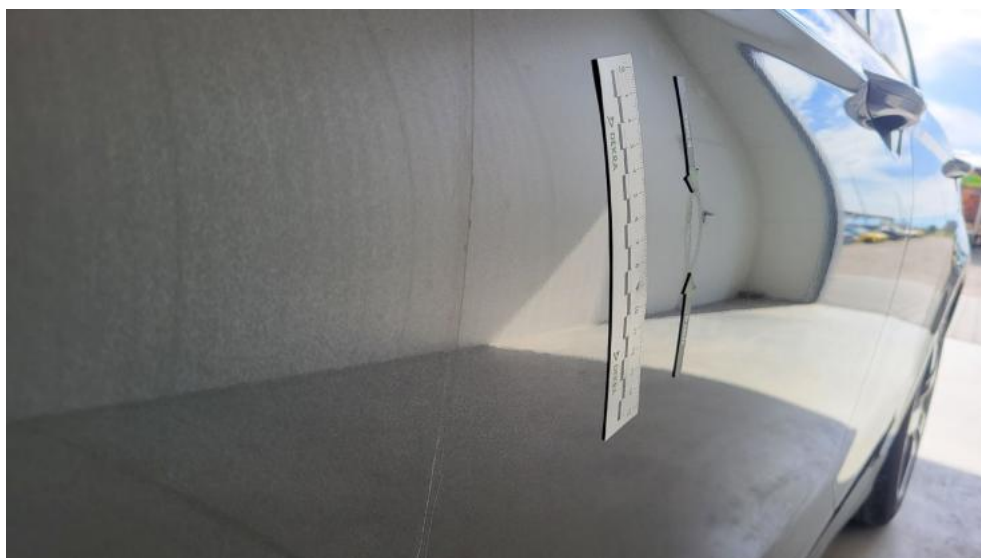
Photo 80.

Drzwi przed L - Wgniecenie/odkształcenie 1

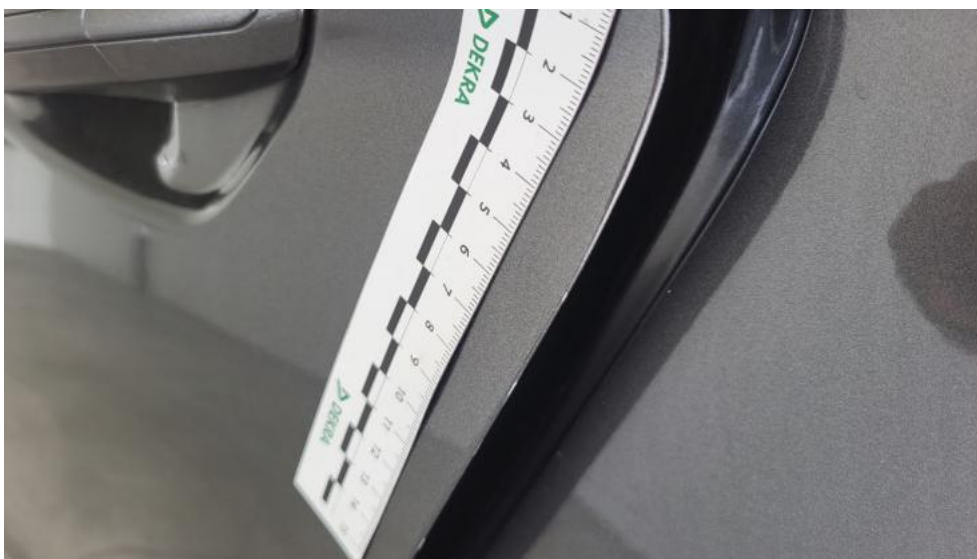
Photo 81.
Drzwi tylne L - Rysa/odprysk 1

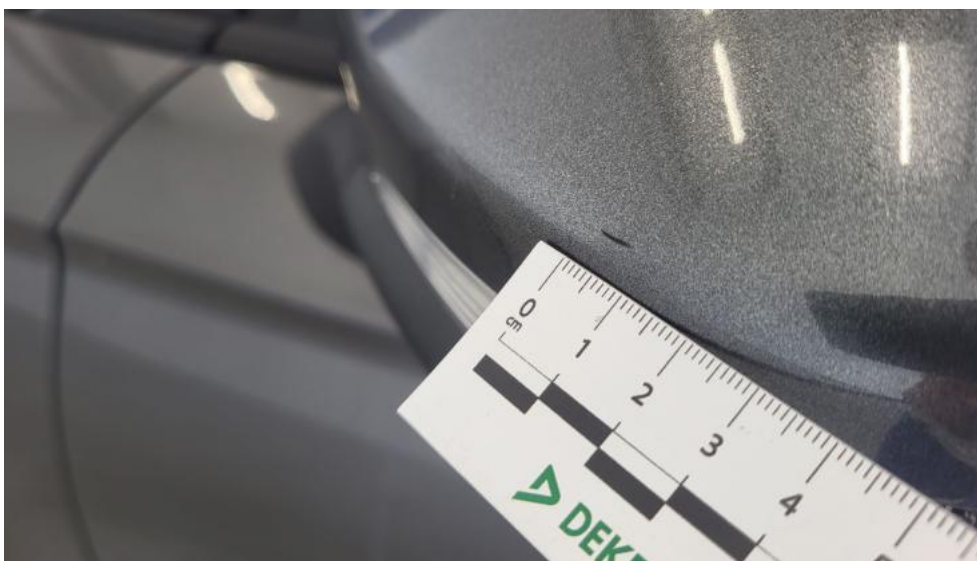
Photo 83.
Lusterko zew L - Rysa/odprysk 1

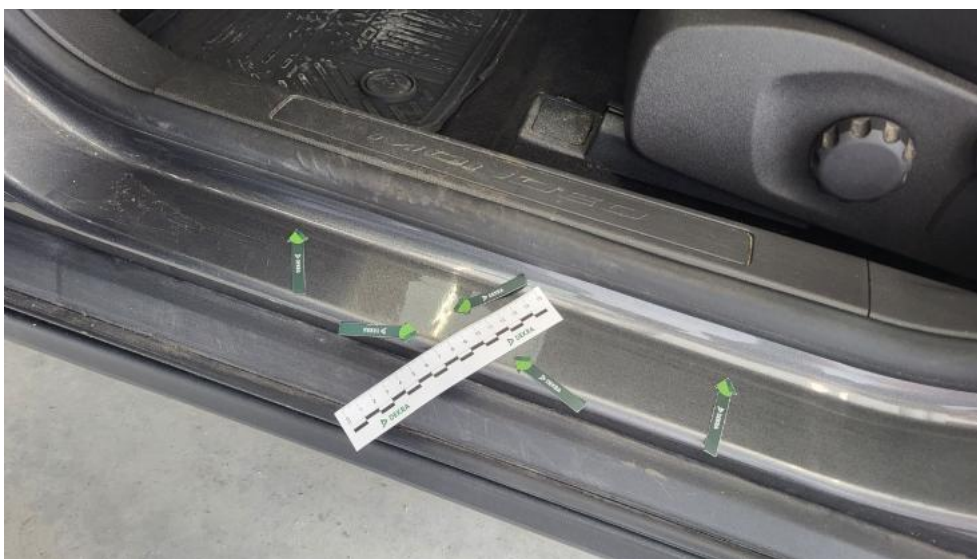
Photo 85.
Próg L - Wgniecenie/odkształcenie 2

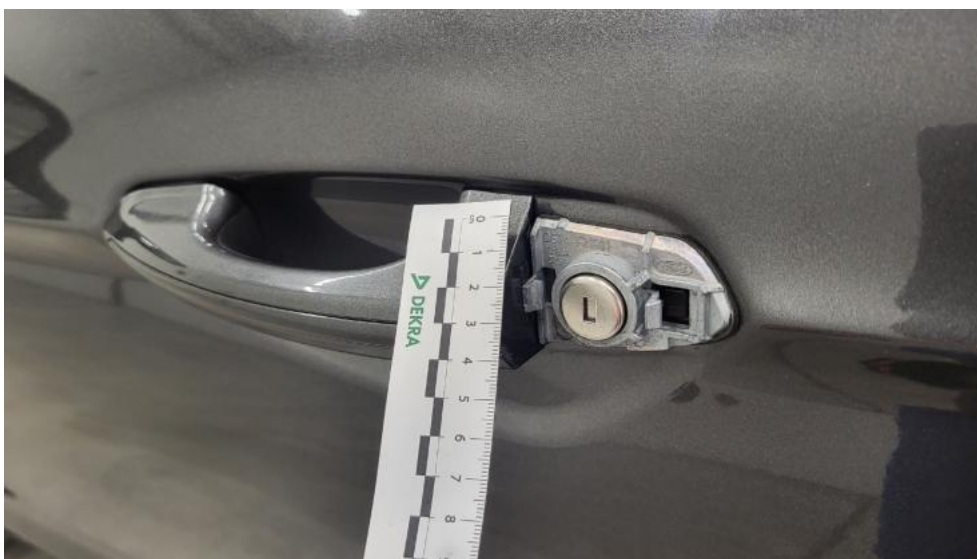
Photo 89.
Zamek drzwi przednich L - Inne 1

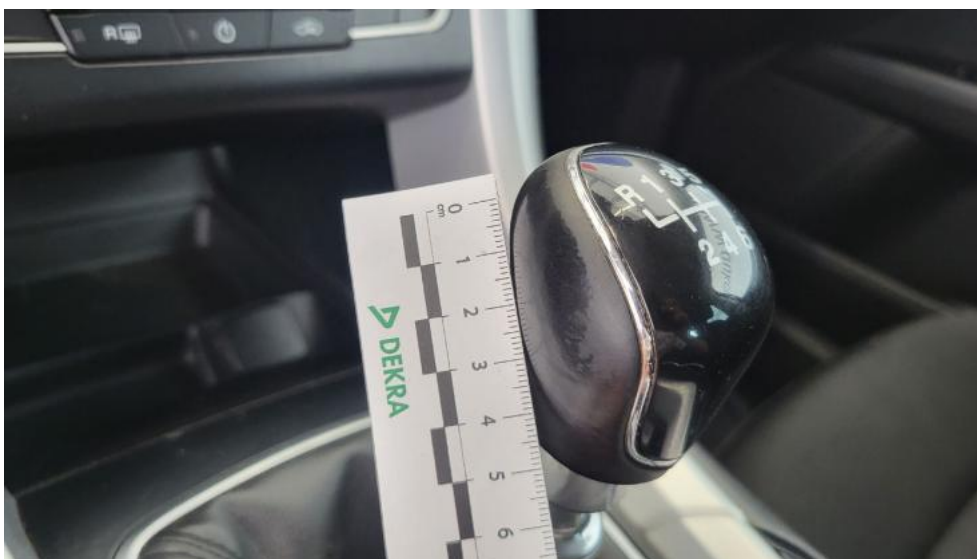
Photo 91.
Gałka dźwigni zmiany biegów - Rysa/odprysk 1

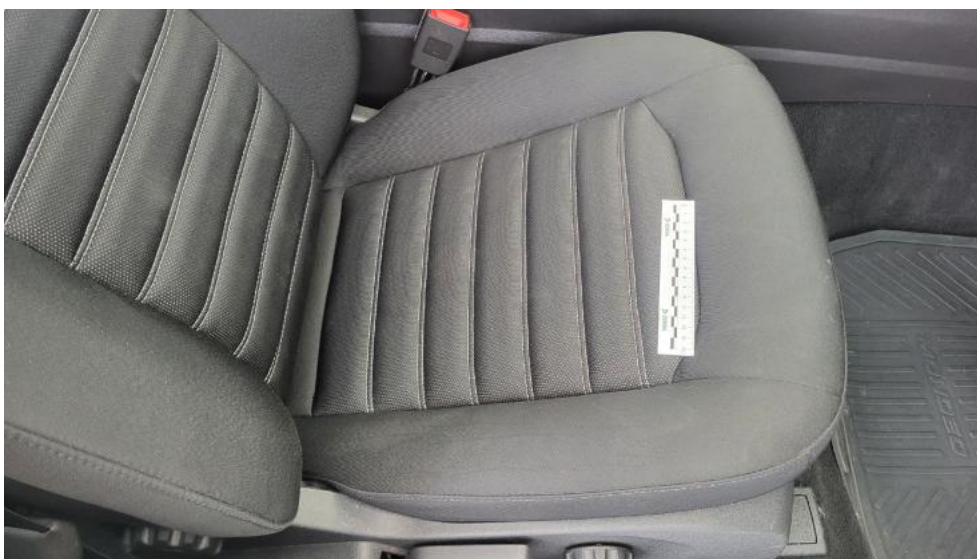
Photo 95.
Fotel prz. praw. - Inne 1

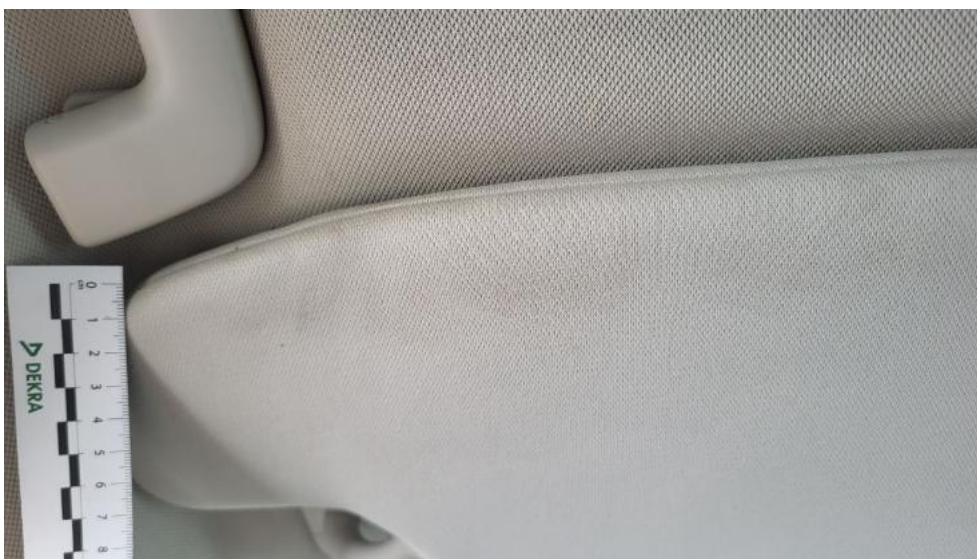
Photo 97.

Osłona p/słoneczna lewa - Inne 1

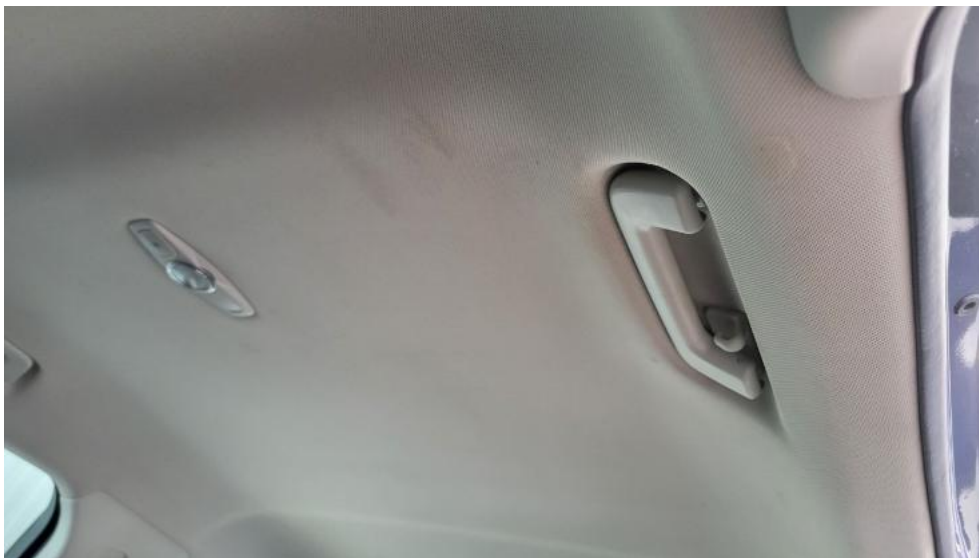
Photo 99.
Podsufitka - Inne 2

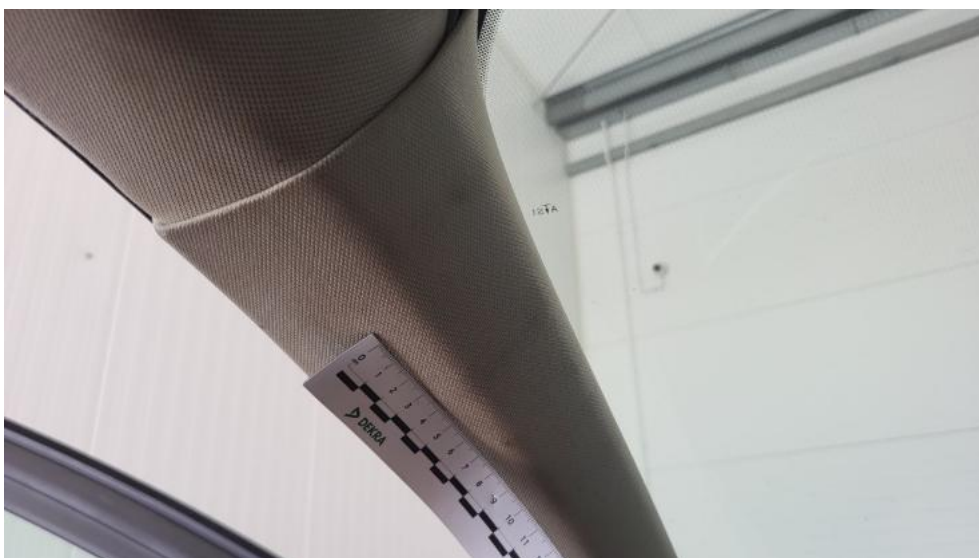
Photo 100.
Wykładzina(y) słupka przedniego L - Inne 1

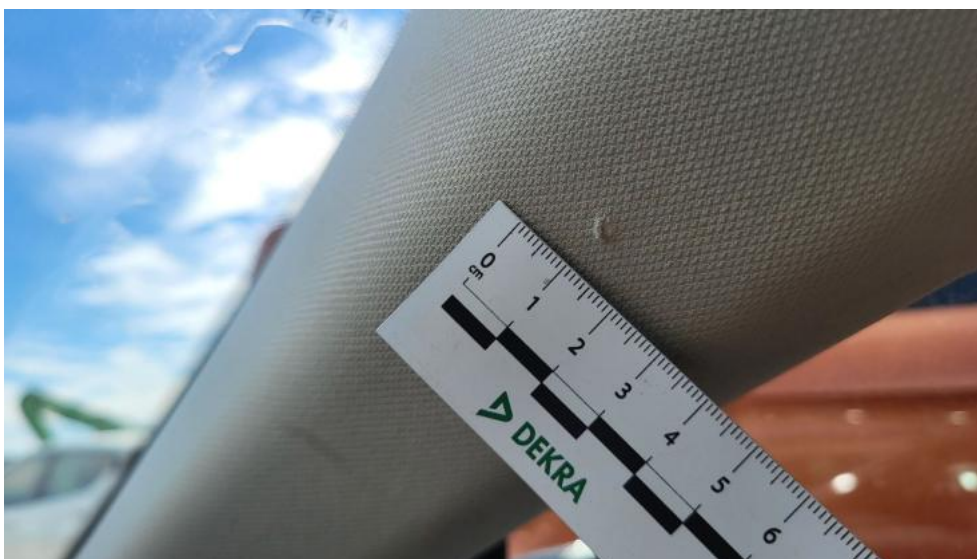
Photo 101.

Wykładzina(y) słupka przedniego P - Pęknięcie/rozerwanie 1

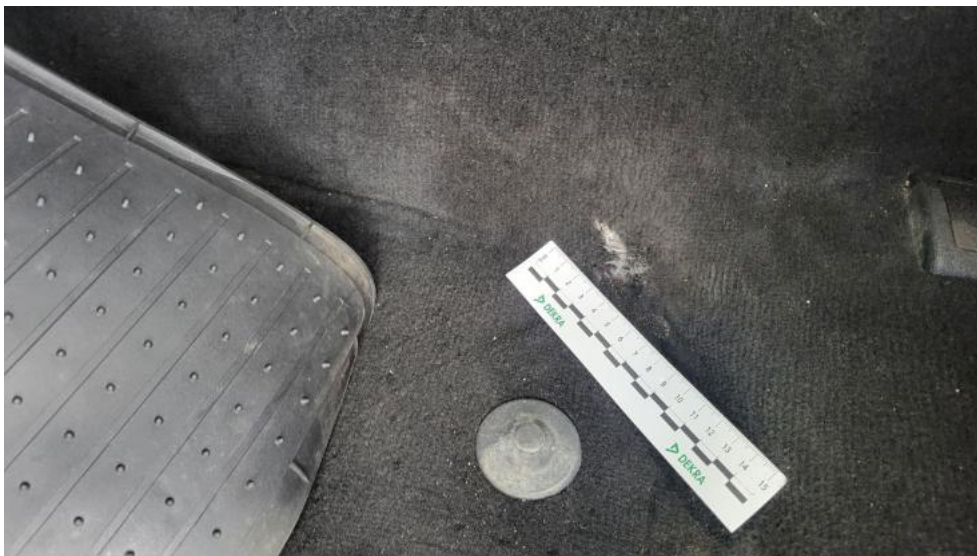
Photo 103.

Wykładzina podłogi - Pęknięcie/rozerwanie 1

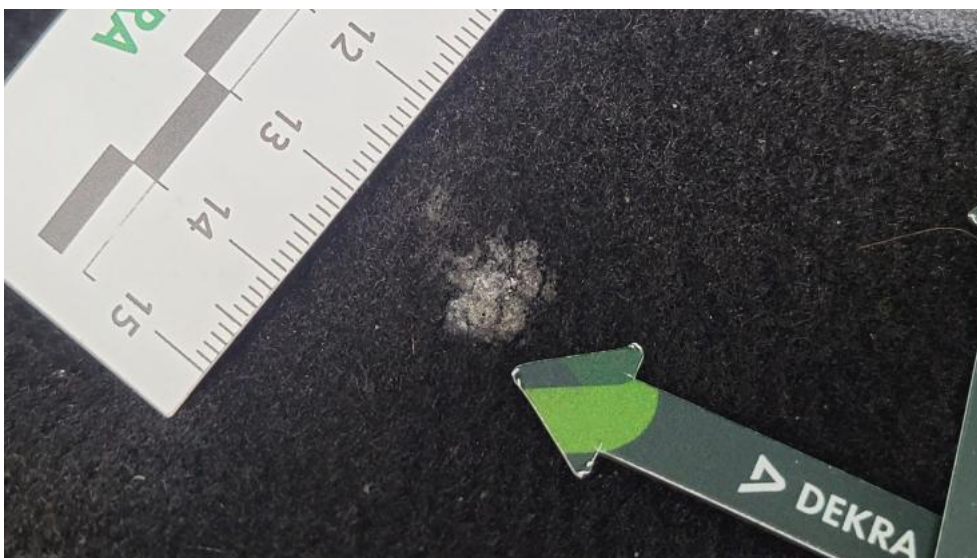
Photo 104.

Wykładzina podłogi - Inne 1
