Nr zlecenia DEKRA: PKOL(W)/LODZ/69483/26/07/27  
Nr zlecenia/szkody: 23/030243  
Data zlecenia: 27-07-2026

**DEKRA Polska - Centrala**  
02-673 Warszawa, ul. Konstruktorska 12A

| Model | Seria 3 [G20] 18-22 |
| Typ/wersja | 330d xDrive M Sport sport-aut |

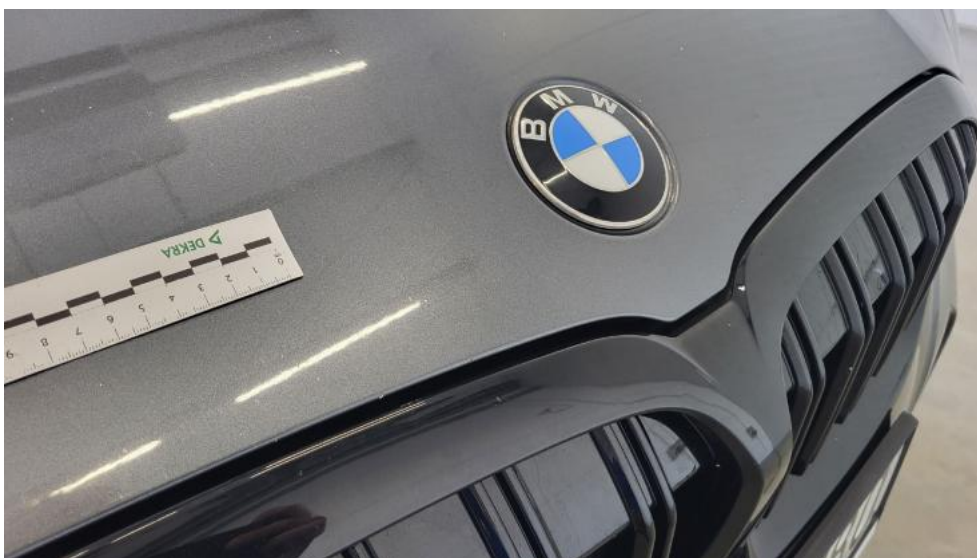
**Fot. 40.**  
Pokrywa komory silnika - Rysa/odprysk 1

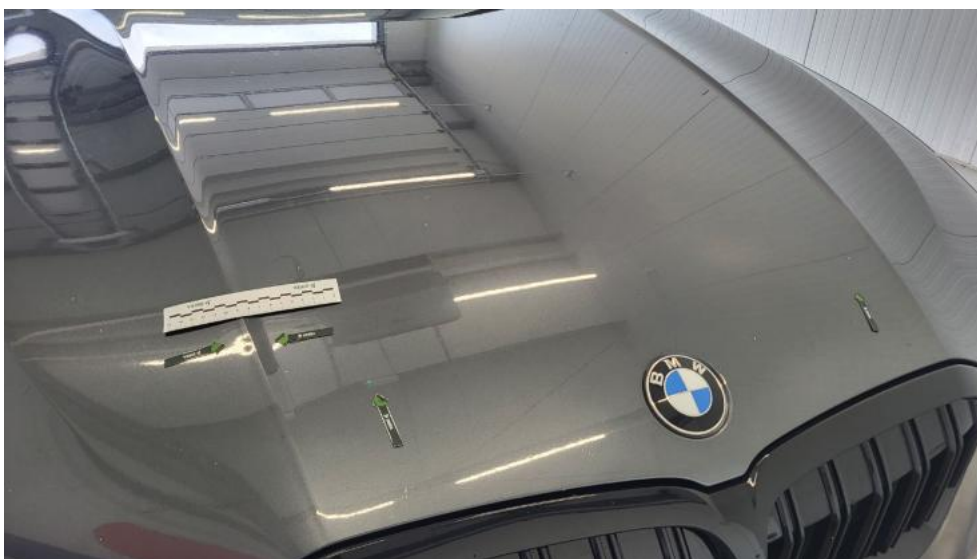
**Fot. 41.**

Pokrywa komory silnika - Wgniecenie/odkształcenie 1

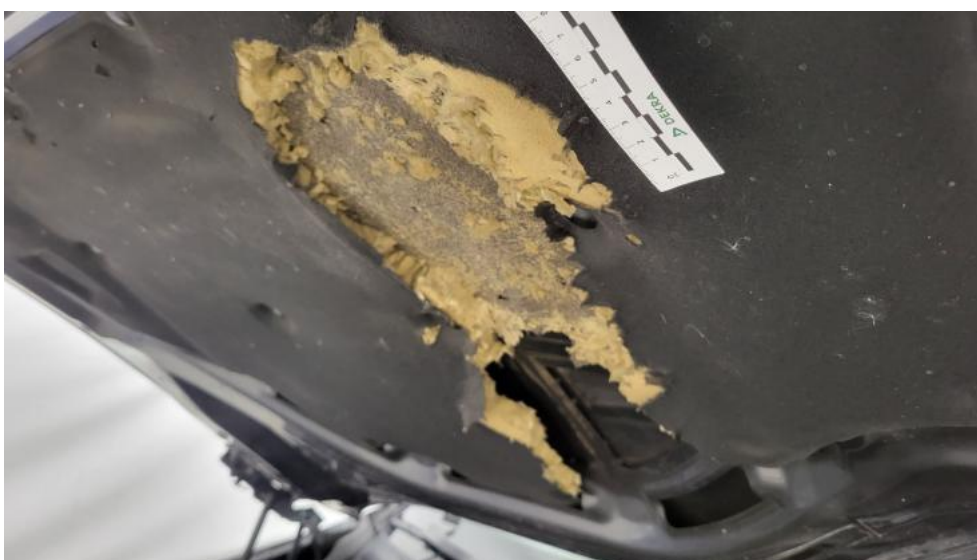
**Fot. 42.**

Wykładzina pokrywy komory silnika - Pęknięcie/rozerwanie 1

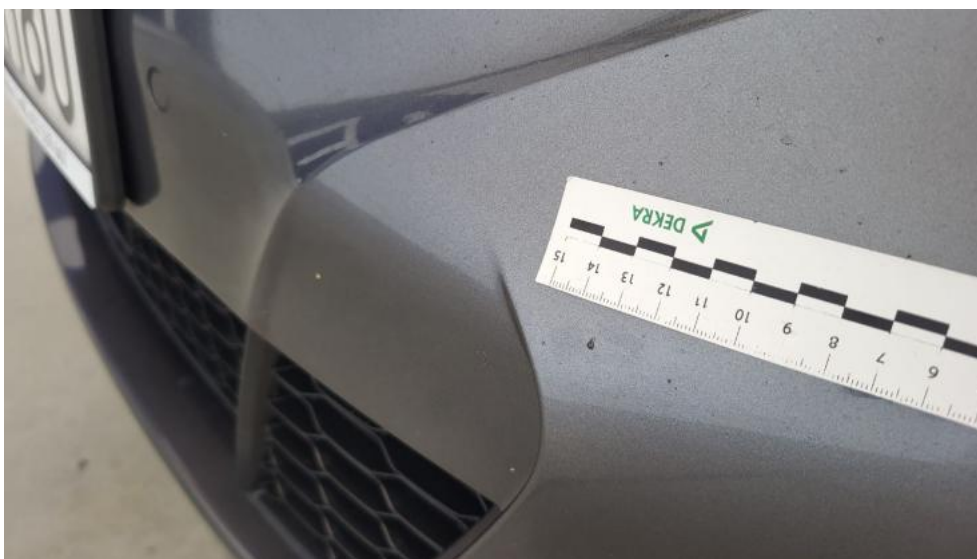
**Fot. 43.**

Zderzak - Rysa/odprysk 1

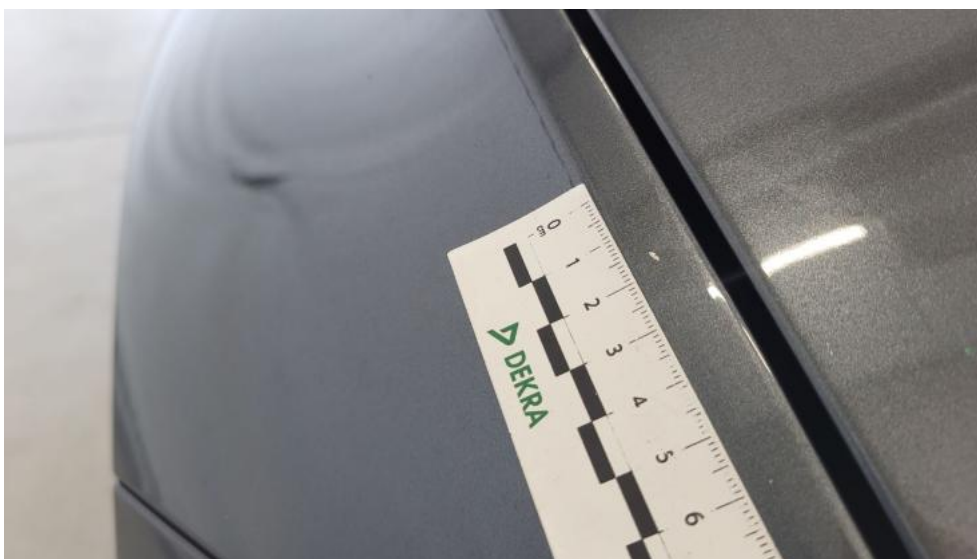
**Fot. 45.**

Błotnik przedni P - Rysa/odprysk 1

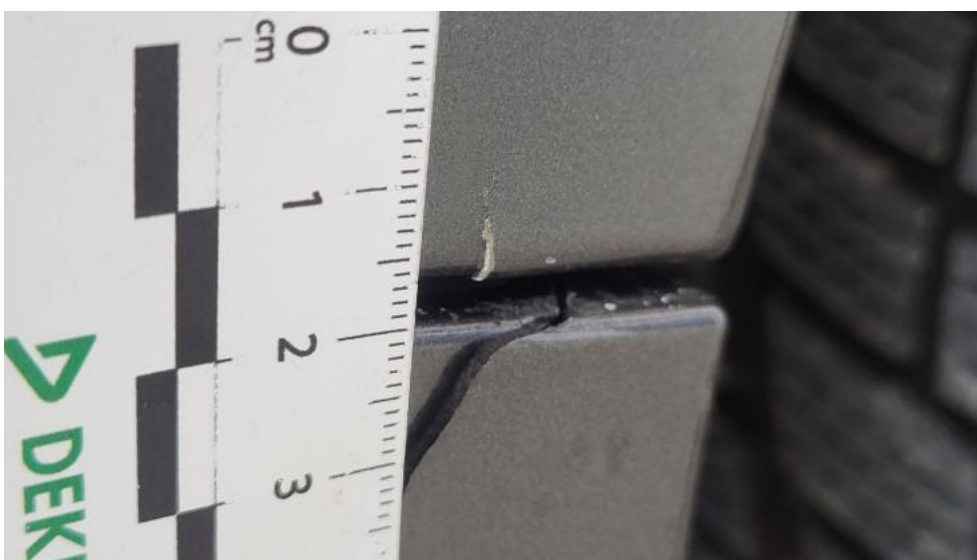
**Fot. 46.**

Błotnik przedni P - Pęknięcie/rozerwanie 1

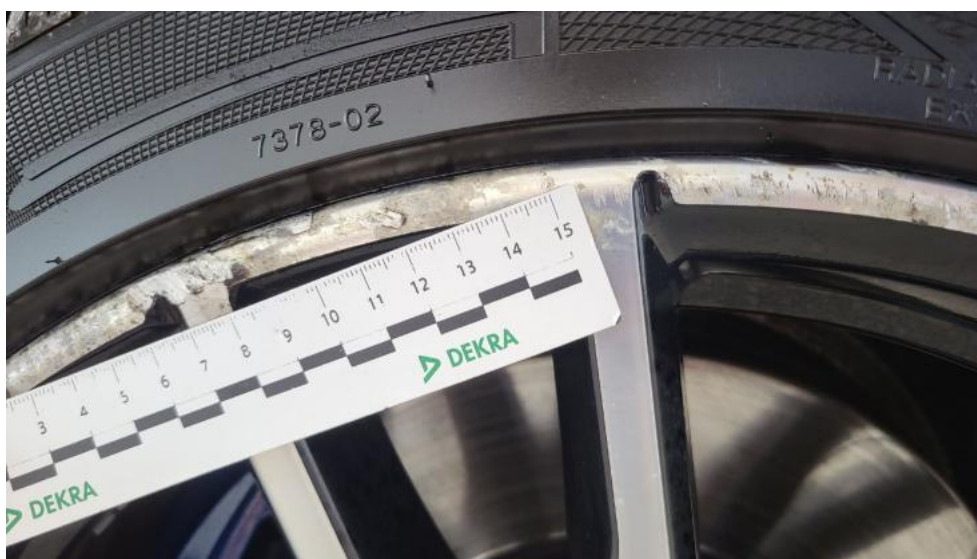
**Fot. 47.**

Felga aluminiowa przednia P - Rysa/odprysk 1

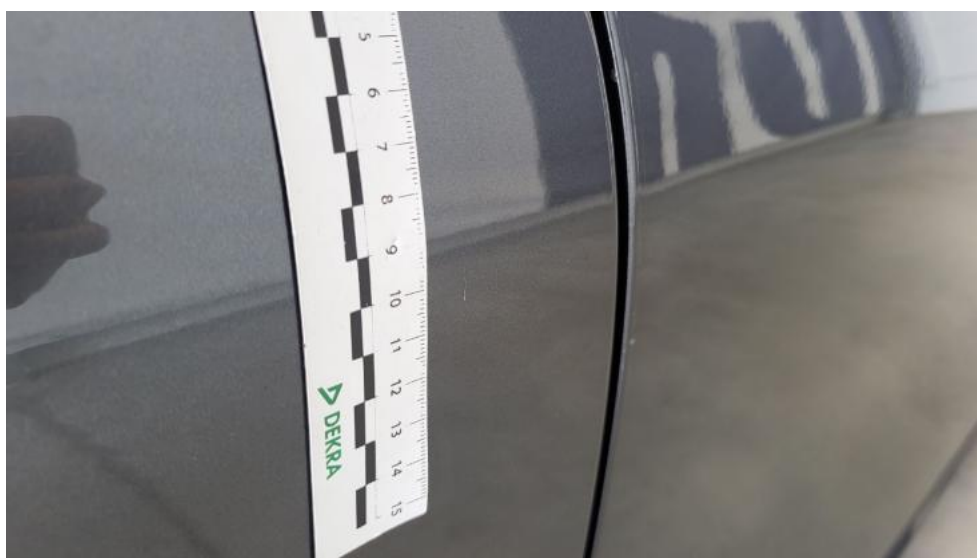
**Fot. 48.**

Drzwi tylne P - Rysa/odprysk 1

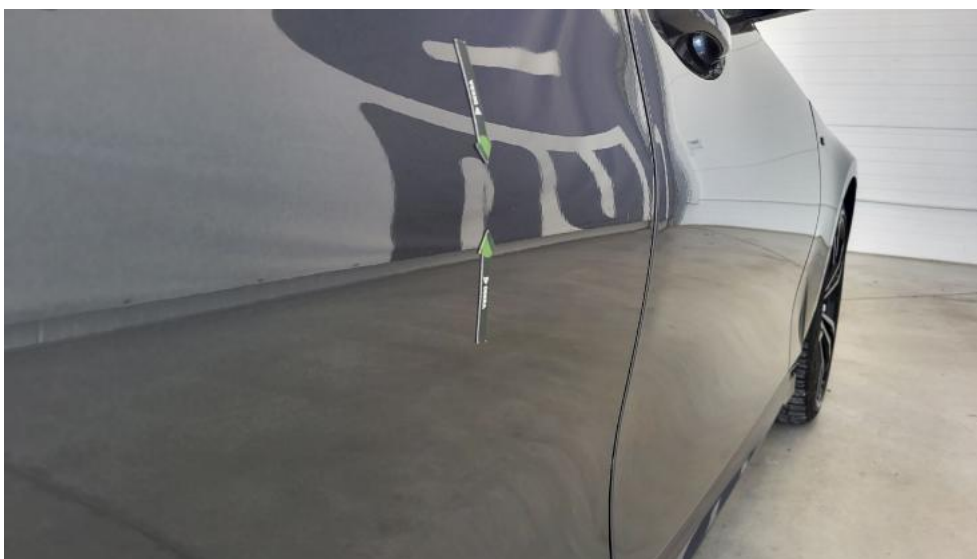
**Fot. 49.**

Drzwi tylne P - Wgniecenie/odkształcenie 1

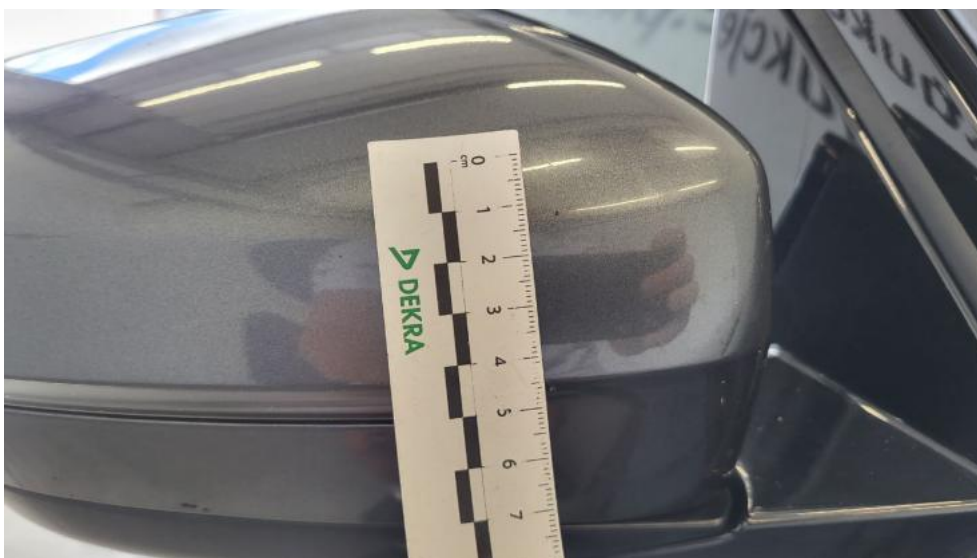
**Fot. 50.**

Lusterko zew P - Rysa/odprysk 1

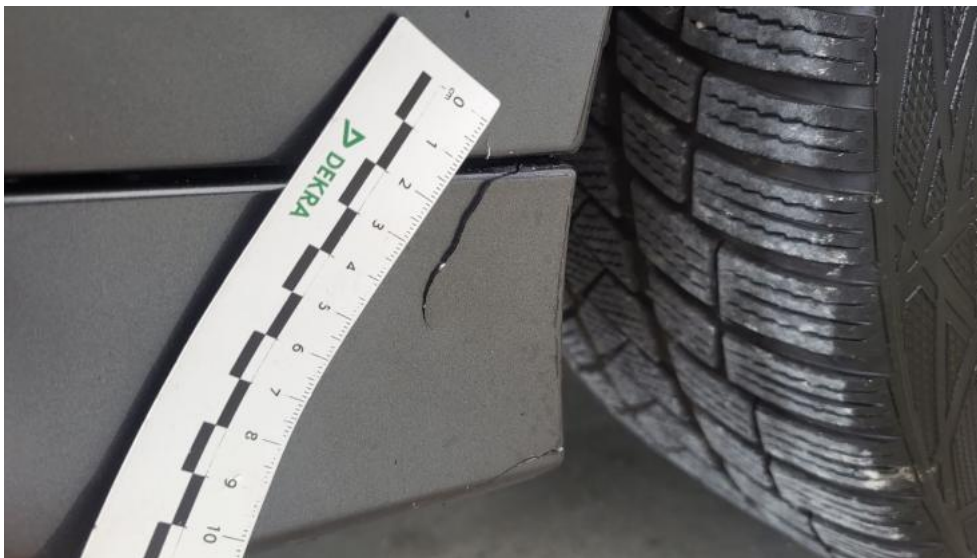
**Fot. 51.**

Próg P - Pęknięcie/rozerwanie 1

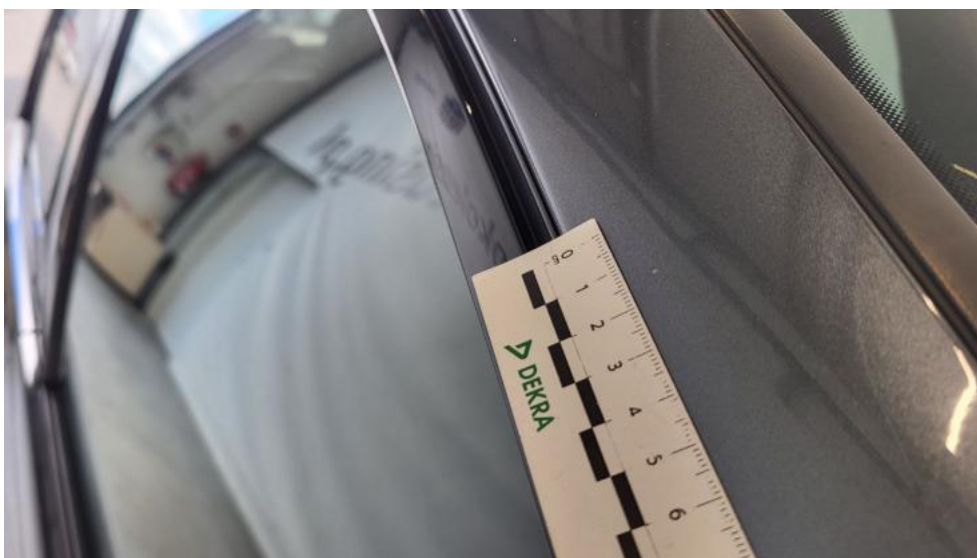
**Fot. 52.**

Słupek przedni P - Rysa/odprysk 1

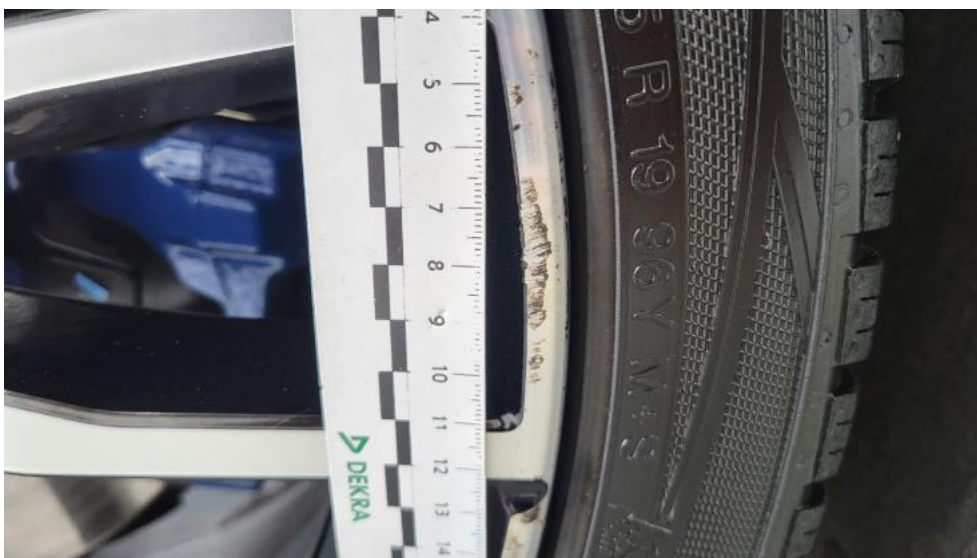
**Fot. 54.**

Felga aluminiowa tylna P - Rysa/odprysk 1

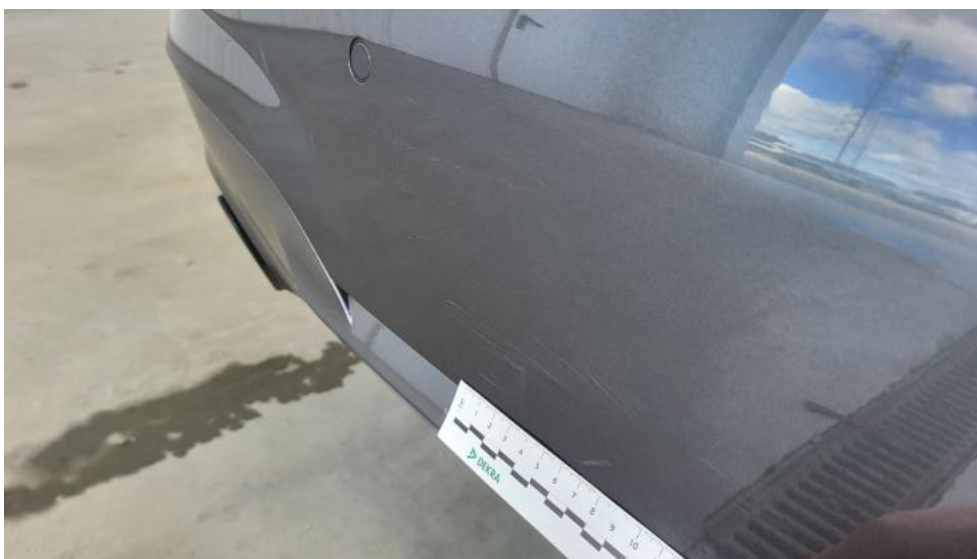
**Fot. 55.**

Zderzak tylny - Rysa/odprysk 1

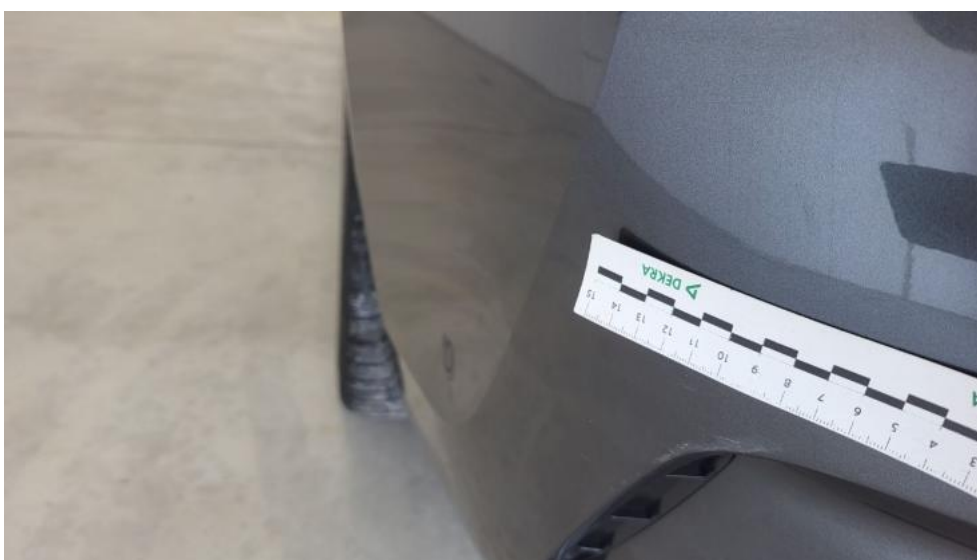
**Fot. 56.**

Zderzak tylny - Rysa/odprysk 2

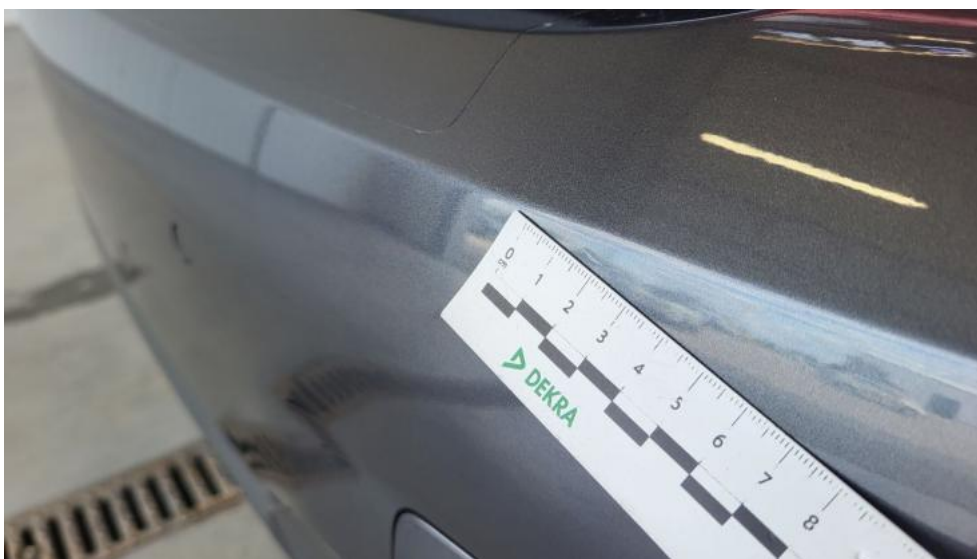
**Fot. 57.**

Zderzak tylny - Wgniecenie/odkształcenie 1

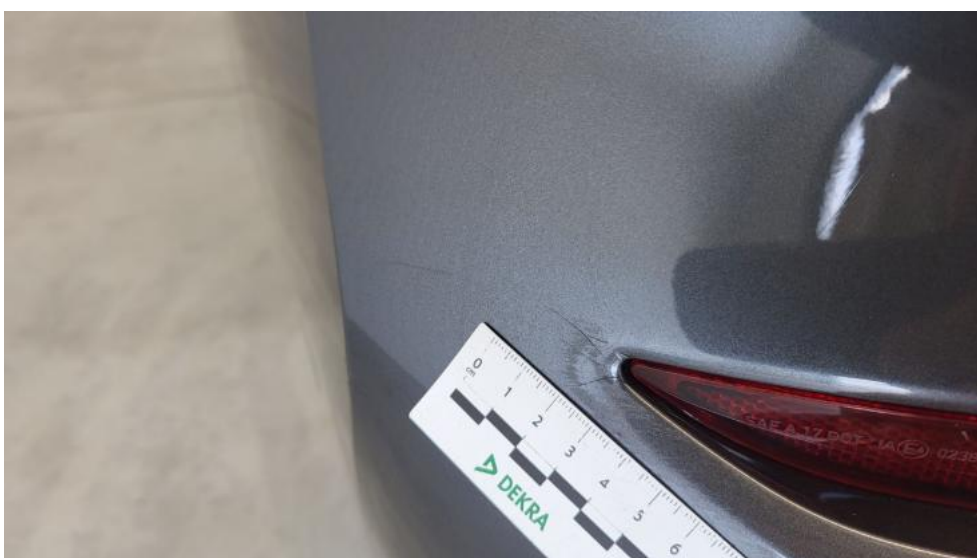
**Fot. 58.**

Zderzak tylny - Pęknięcie/rozerwanie 1

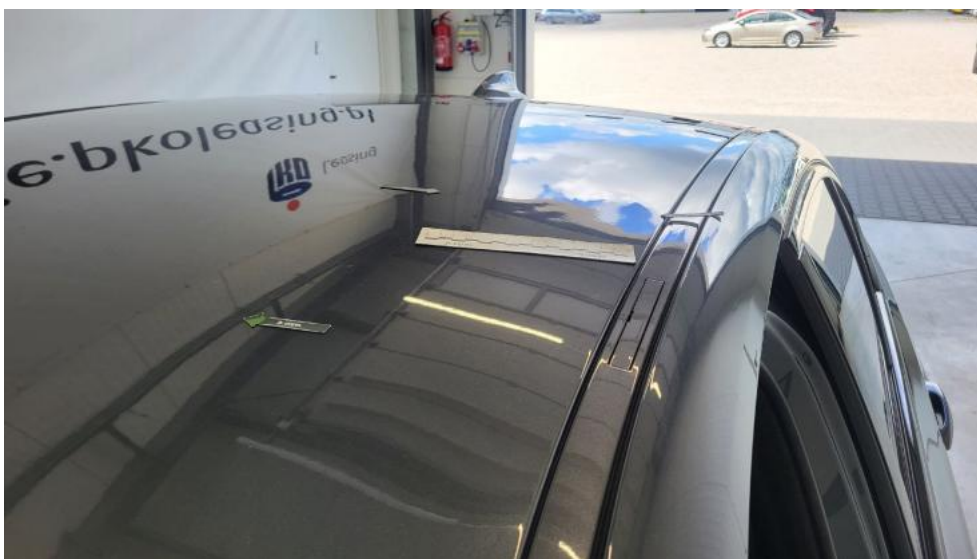
**Fot. 59.**

Dach - Wgniecenie/odkształcenie 1

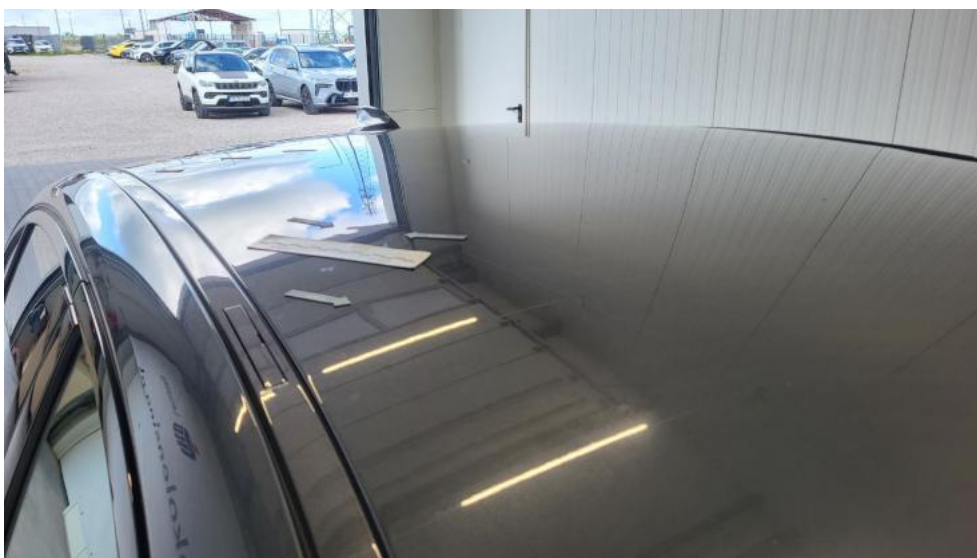
**Fot. 60.**

Dach - Wgniecenie/odkształcenie 2

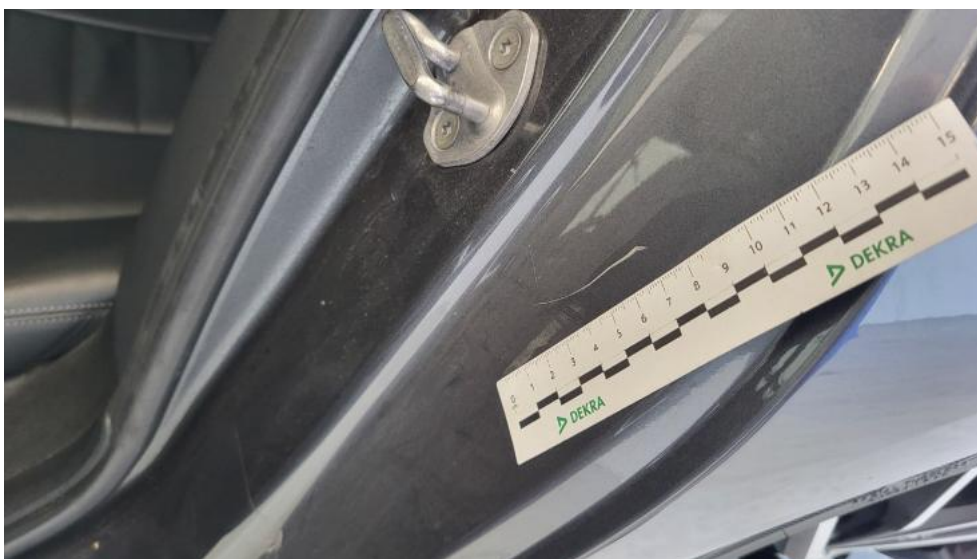
**Fot. 61.**

Błotnik tylny L / Ściana boczna L - Rysa/odprysk 1

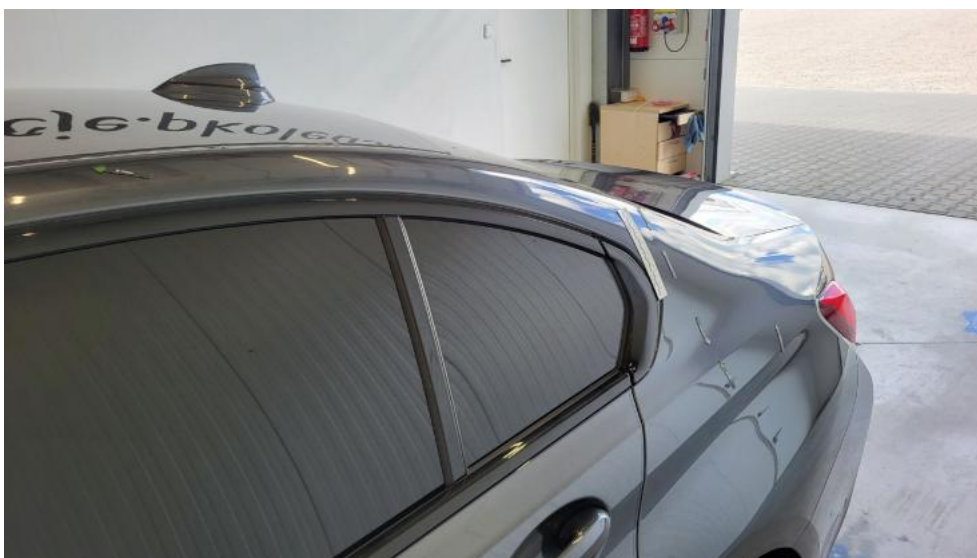
**Fot. 62.**

Błotnik tylny L / Ściana boczna L - Wgniecenie/odkształcenie 1

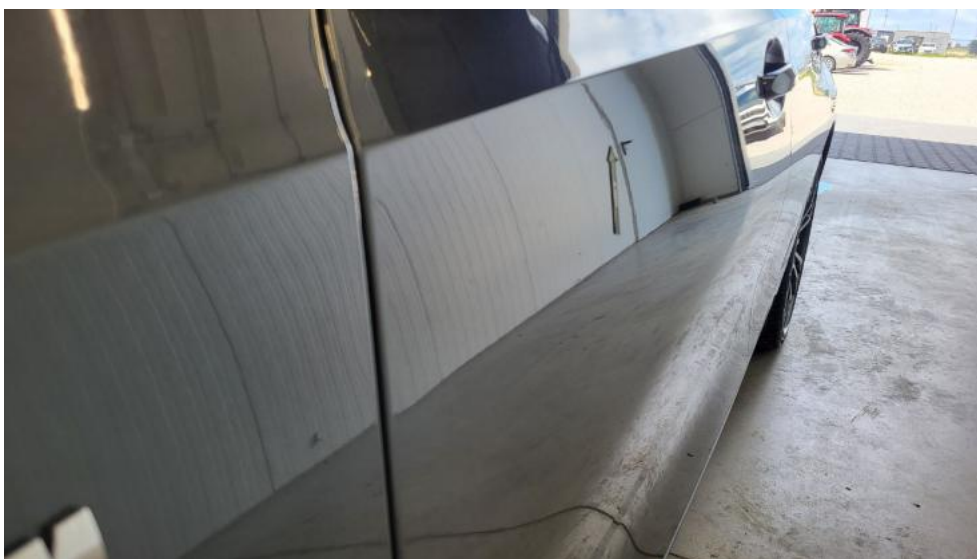
**Fot. 65.**

Drzwi przed L - Wgniecenie/odkształcenie 1

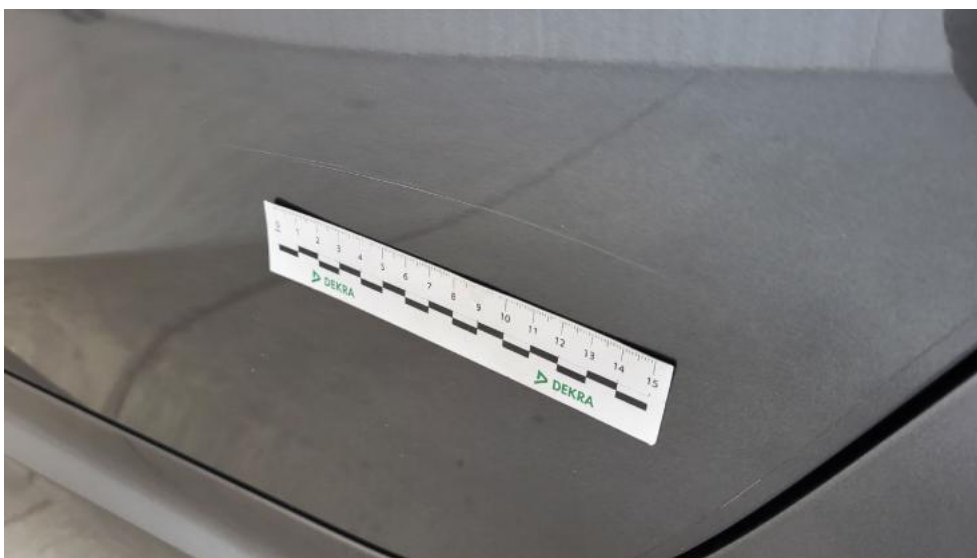
**Fot. 66.**

Drzwi tylne L - Rysa/odprysk 1

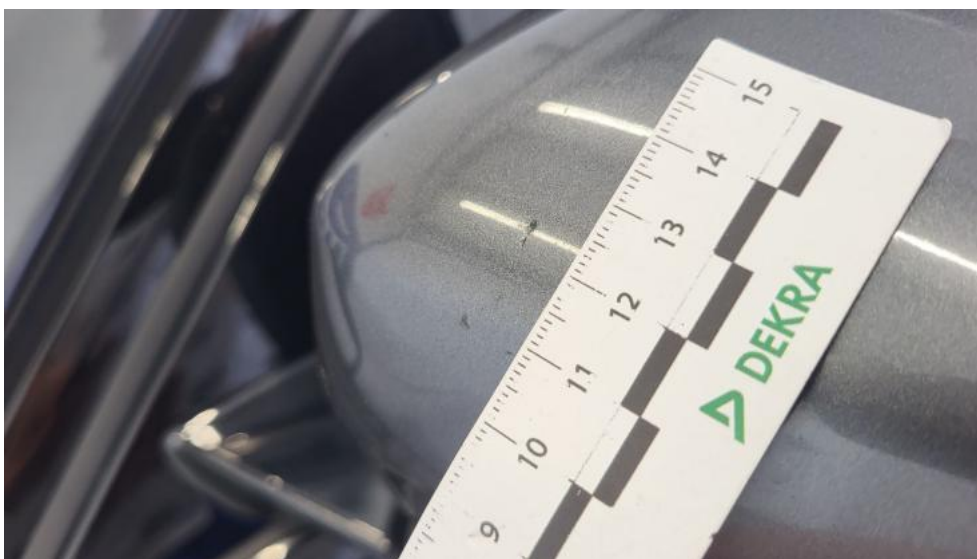
**Fot. 67.**

Lusterko zew L - Rysa/odprysk 1

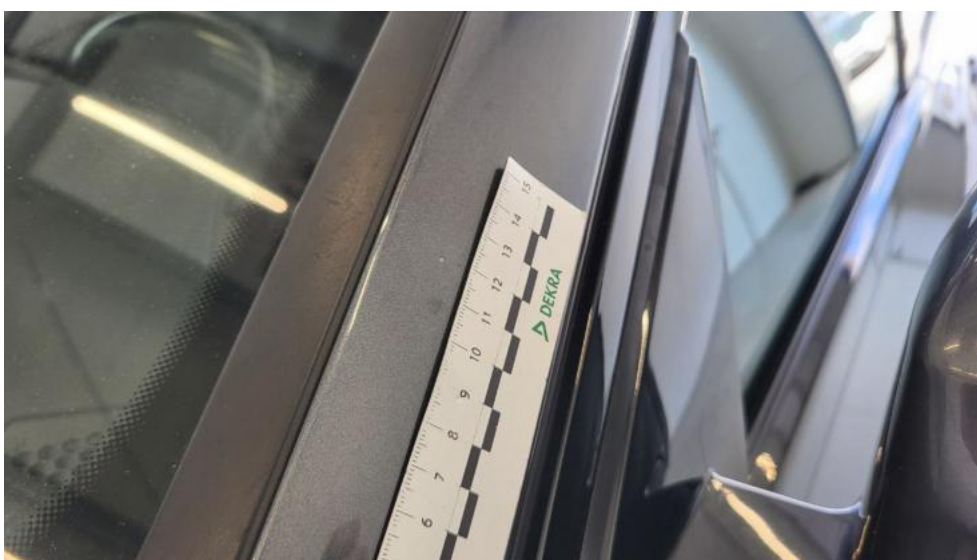
**Fot. 68.**

Słupek przedni L - Rysa/odprysk 1

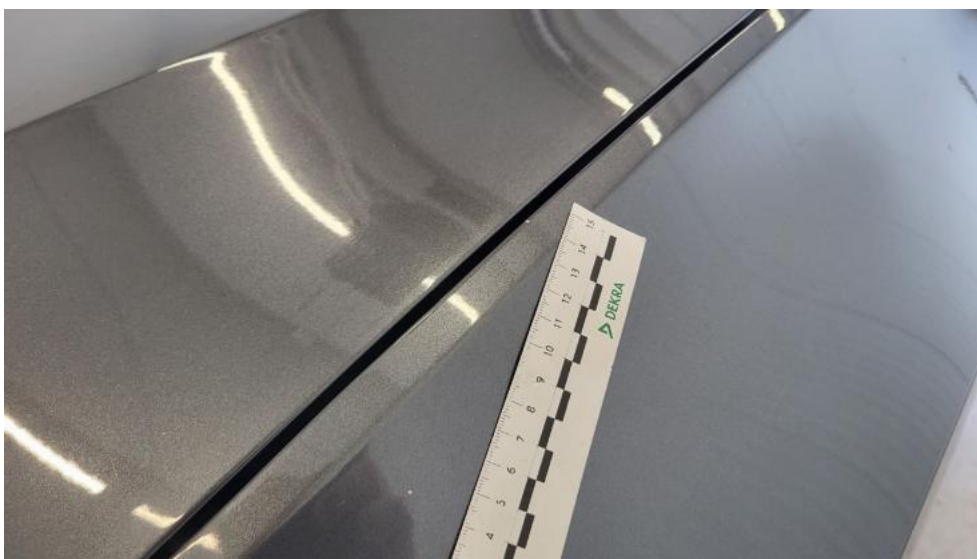
**Fot. 69.**

Blotnik przedni L - Rysa/odprysk 1

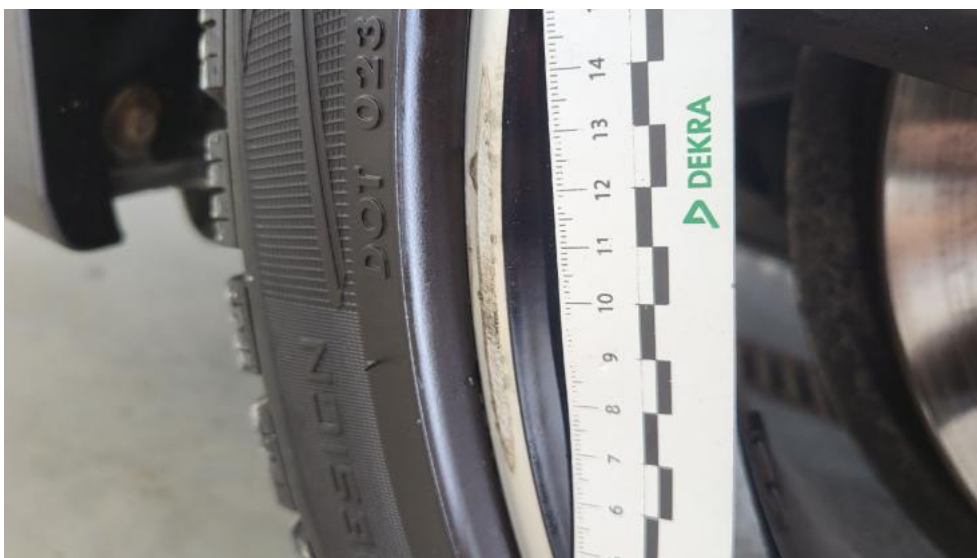
**Fot. 70.**

Felga Aluminiowa przednia L - Rysa/odprysk 1

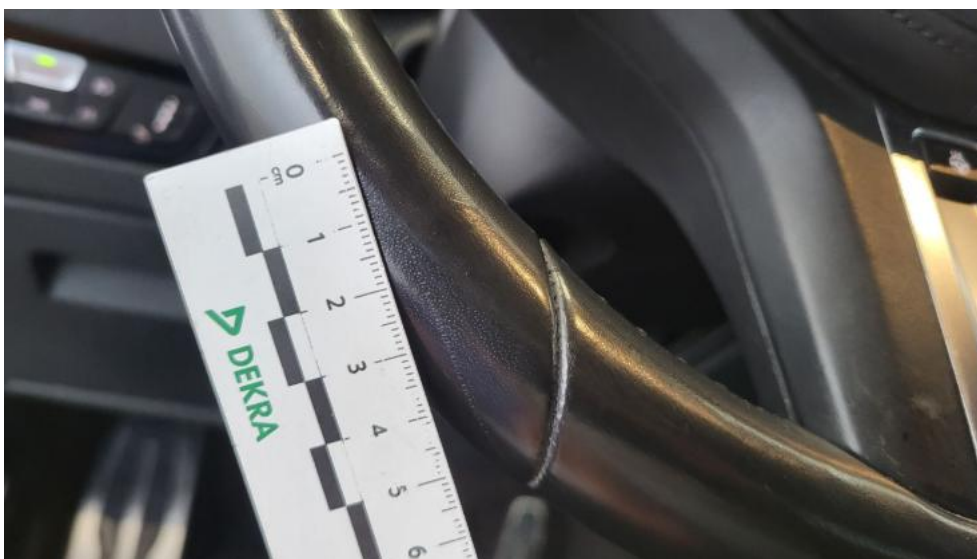
**Fot. 71.**

Koło kierownicy - Rysa/odprysk 1

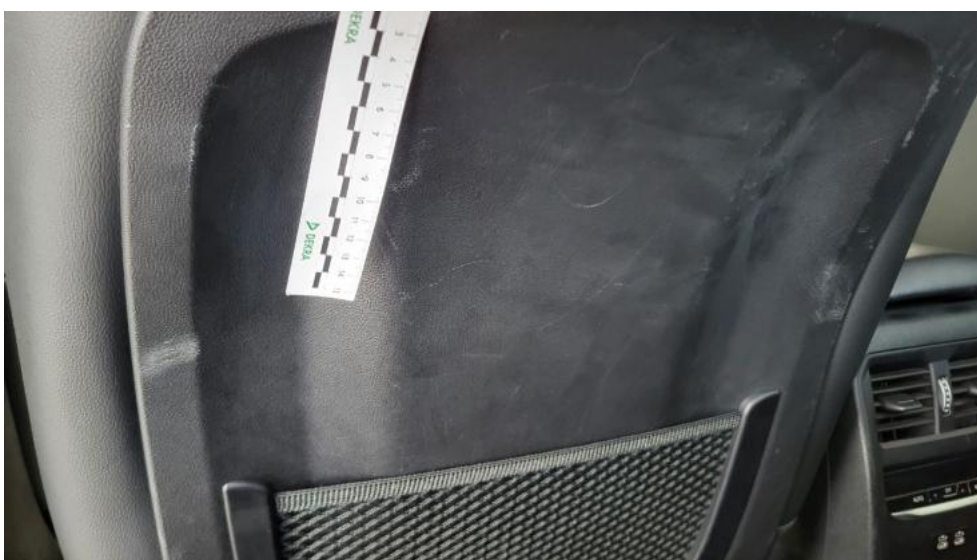
**Fot. 72.**

Fotel prz. lew. - Rysa/odprysk 1

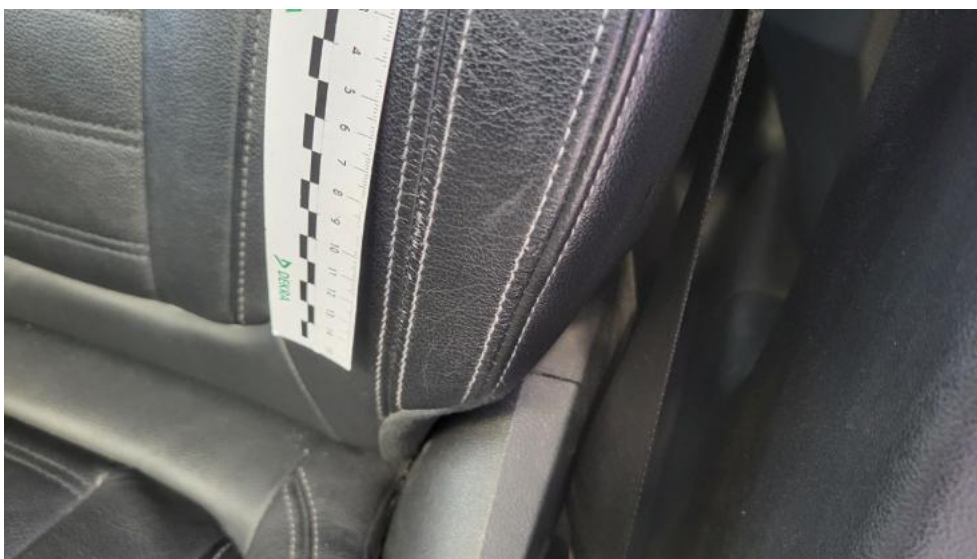
**Fot. 73.**

Fotel prz. lew. - Rysa/odprysk 2

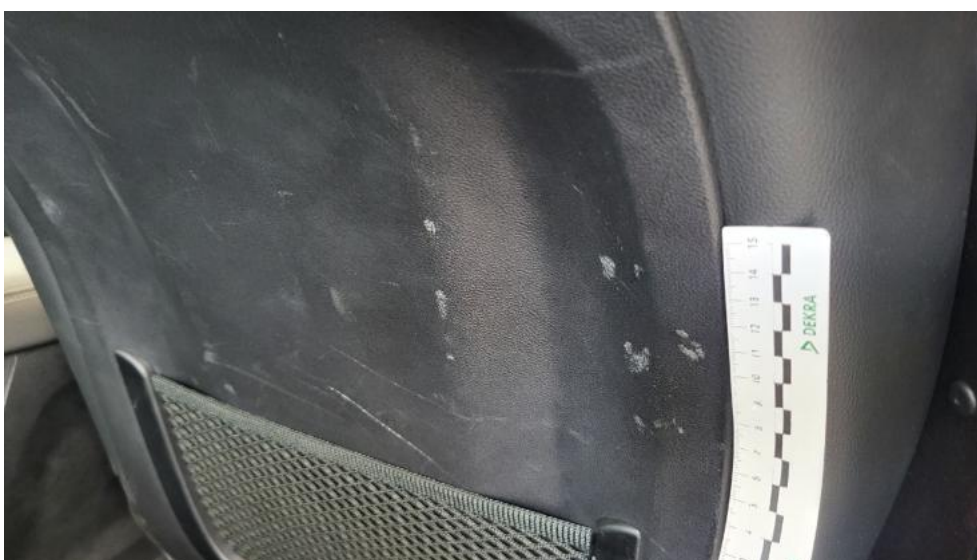
**Fot. 74.**

Fotel prz. praw. - Rysa/odprysk 1

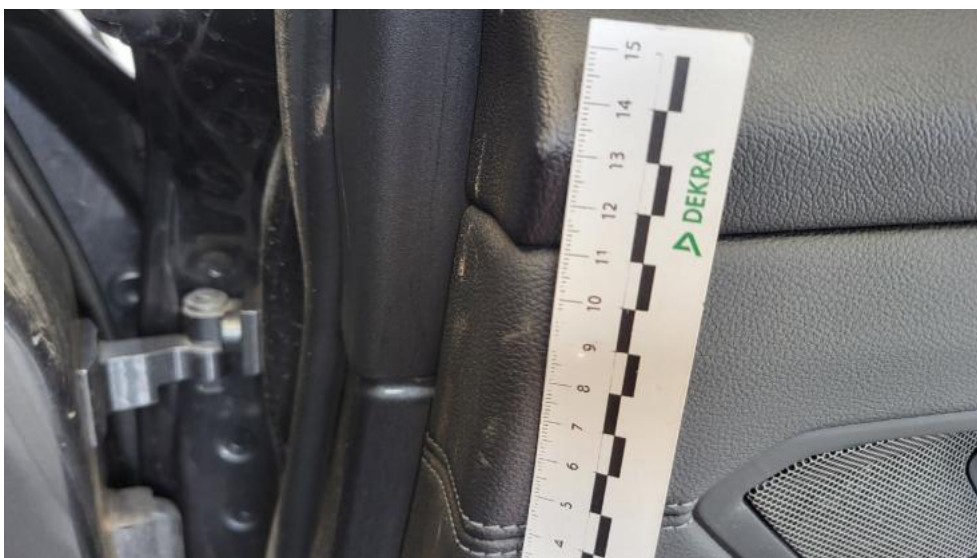
**Fot. 76.**

Tapicerka drzwi tylnych P - Rysa/odprysk 1
