Nr zlecenia DEKRA: PKOL(W)/LODZ/51660/26/06/03
Nr zlecenia/szkody: 21/060320
Data zlecenia: 03-06-2026

Dane pojazdu

Grupa obiektów (Eurotax)	samochody terenowe
Kod EC (Eurotax)	0153715
Producent	VOLVO
Model	XC40 17-21
Typ/wersja	XC40 B4 B AWD R-Design aut
Rodzaj nadwozia	hatchback
Liczba drzwi/liczba miejsc	5/5
Masa własna [kg]	1699
Dopuszczalna masa całkowita [kg]	2270
Rozstaw osi 1/2	2702
Rodzaj silnika	z zapłonem iskrowym
Układ oczyszczana spalin	GPF
Pojemność silnika [ccm]	1969
Moc silnika [KM/kW]	197/145
Skrzynia biegów	automatyczna
Nr rejestracyjny	SC846AT
VIN	YV1XZK8VMN2713585
Data 1. rejestracji	17-12-2021
Data nast. bad. techn.	17-12-2026
Rok produkcji	2021 (rok produkcji został zweryfikowany z zewnętrzną bazą danych)
Stan licznika [km]	60 053 (odczytany)
Kolor nadwozia/rodzaj powłoki	szary/2-warstwowy metalizowany

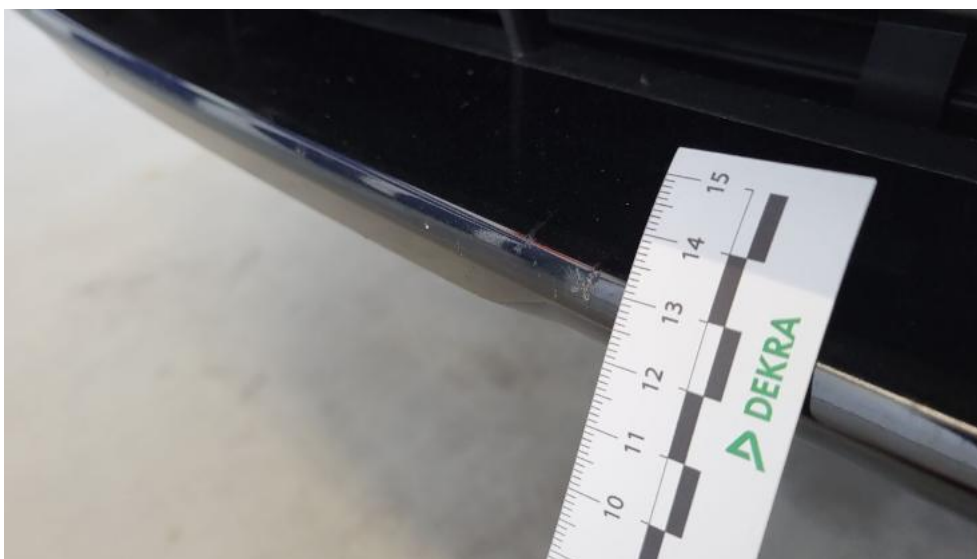
Fot. 41.
Spoiler zderzaka przedniego - Rysa/odprysk 1

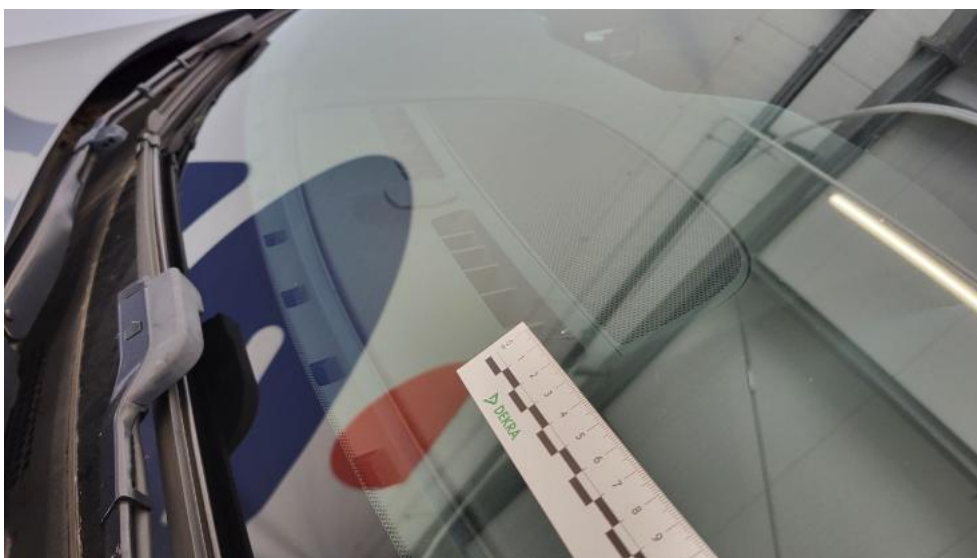
Rysy na samochodzie. Czas na przegląd 0 dni. Odpryski na szybie czołowej.

Fot. 42.
Szyba czołowa - zdjęcie poglądowe 1

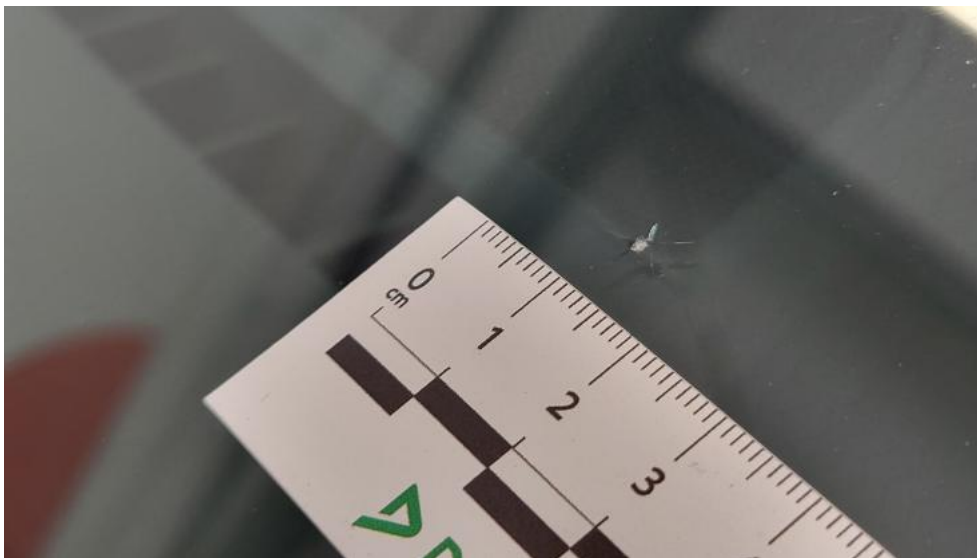
Fot. 43.
Szyba czołowa - Pęknięcie/rozerwanie 1

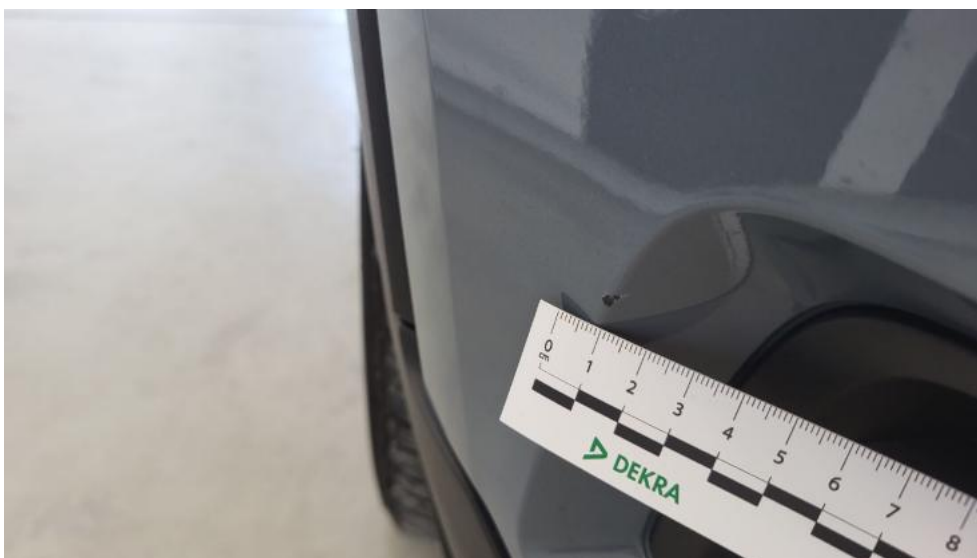
Fot. 44.
Zderzak - Rysa/odprysk 1

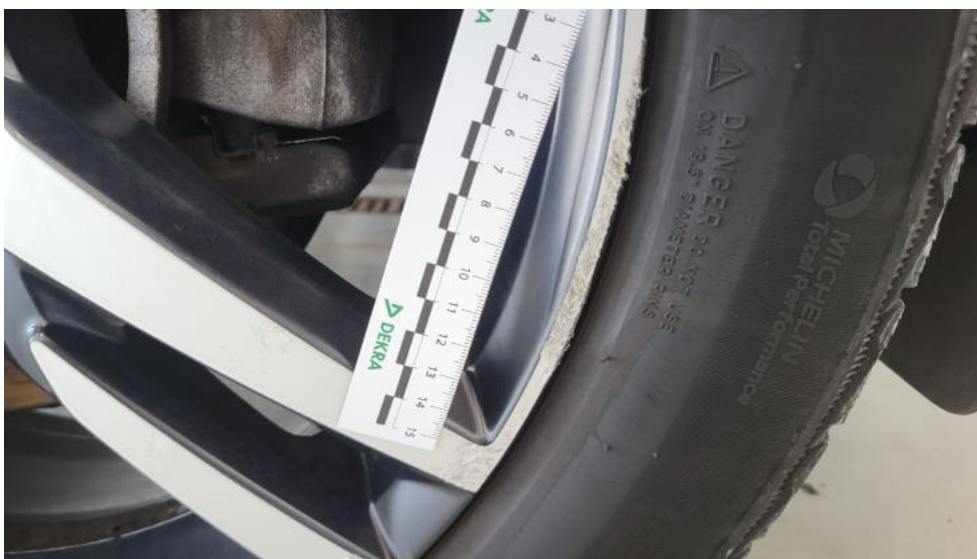
Fot. 45.
Felga aluminiowa przednia P - Rysa/odprysk 1

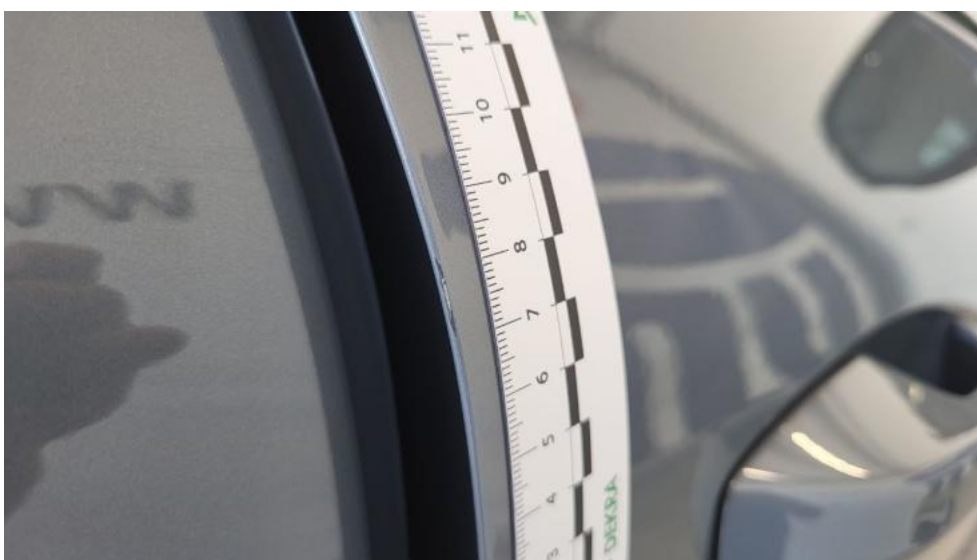
Fot. 46.
Drzwi przednie P - Rysa/odprysk 1

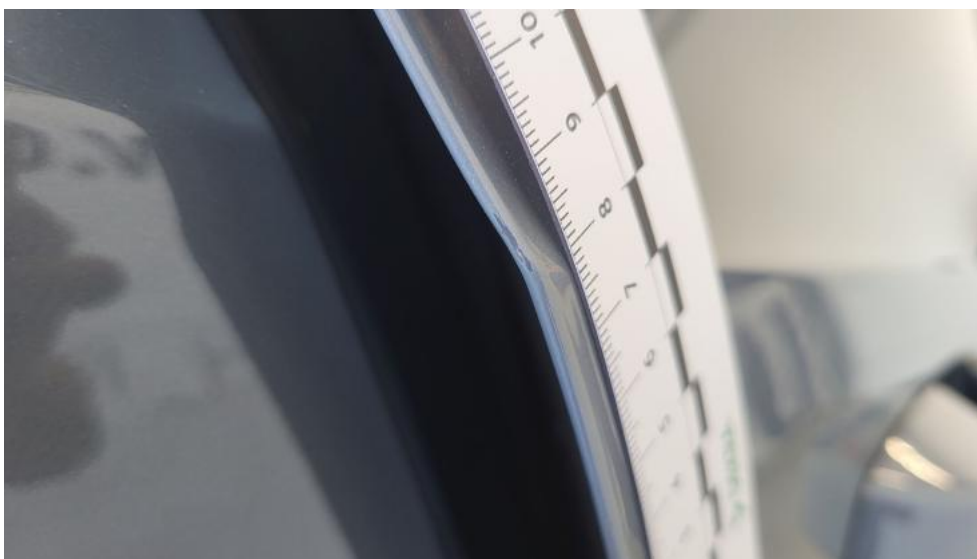
Fot. 47.
Drzwi tylne P - Rysa/odprysk 1

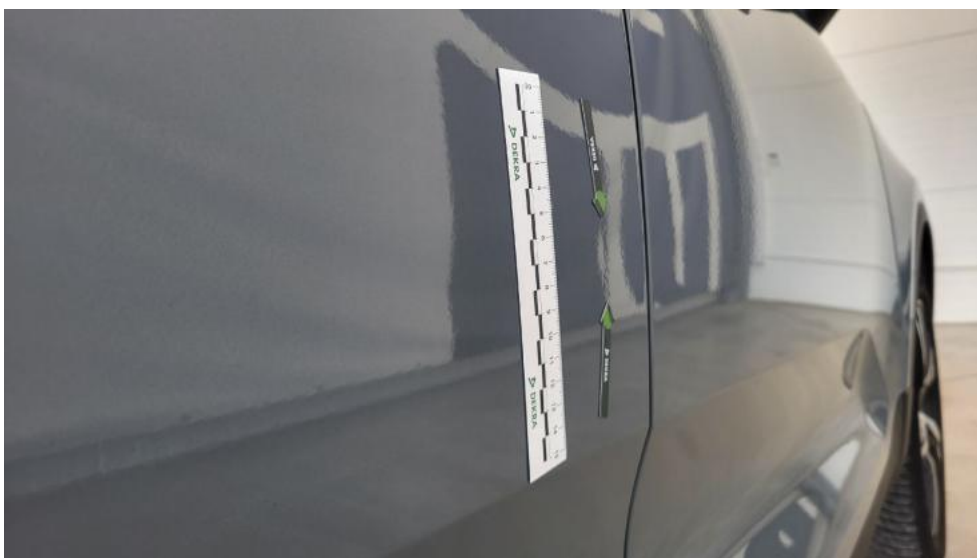
Fot. 48.
Drzwi tylne P - Wgniecenie/odkształcenie 1

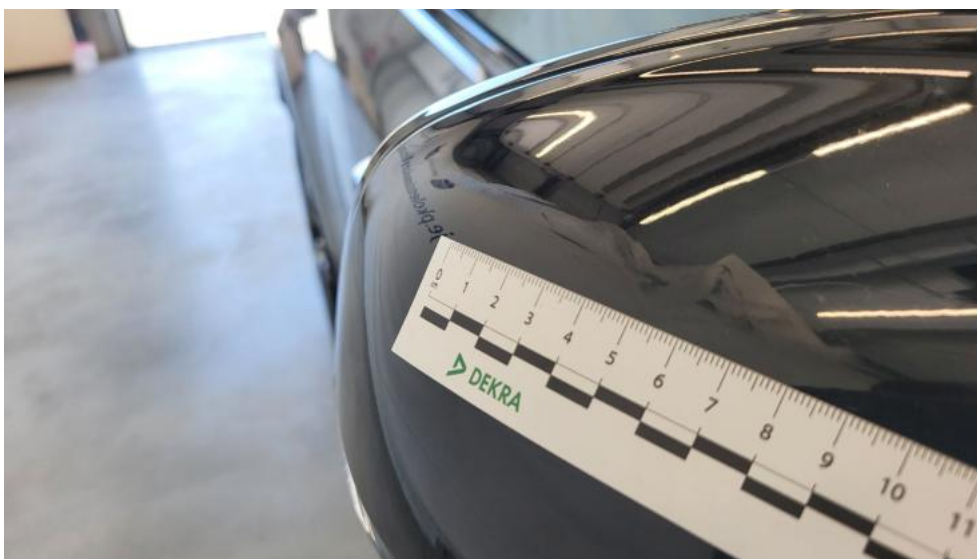
Fot. 49.
Lusterko zew P - Rysa/odprysk 1

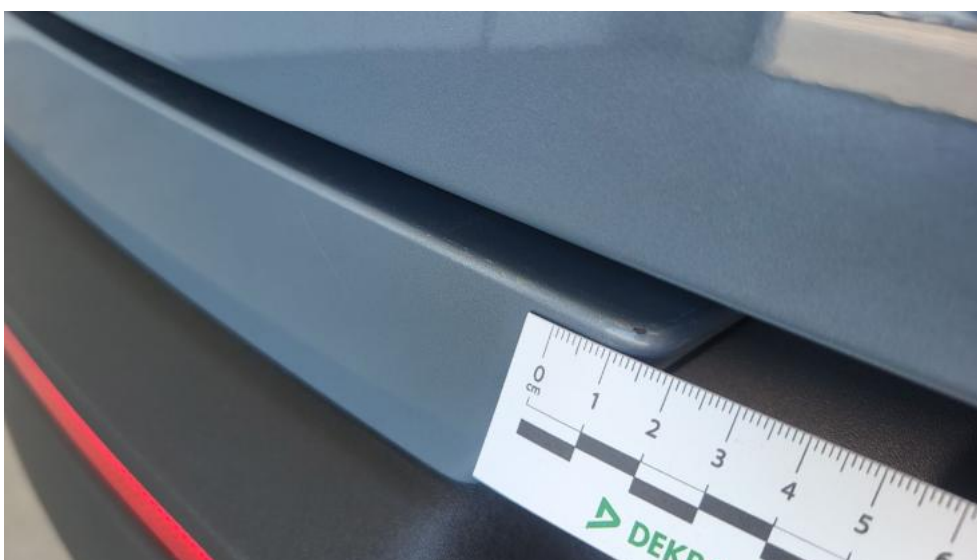
Fot. 50.
Zderzak tylny cz L - Rysa/odprysk 1

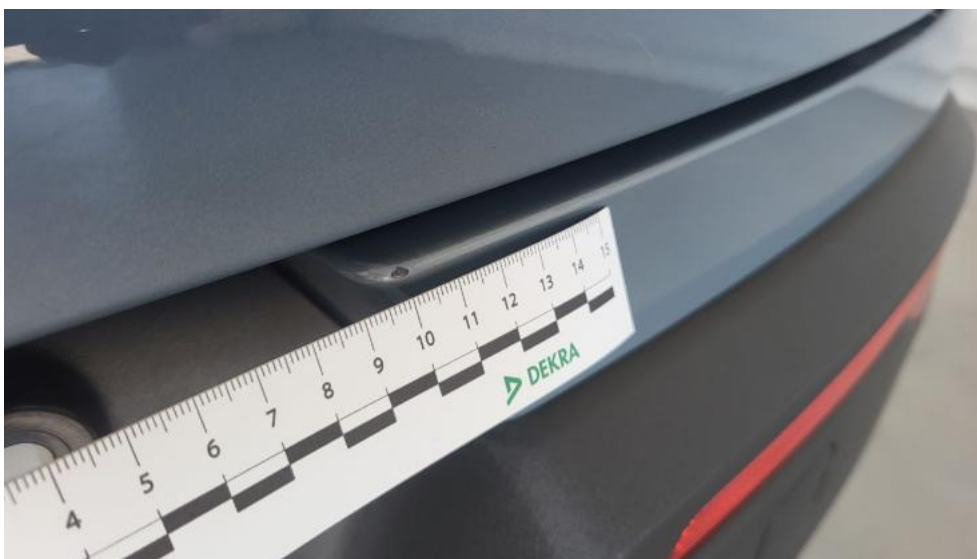
Fot. 51.
Zderzak tylny cz P - Rysa/odprysk 1

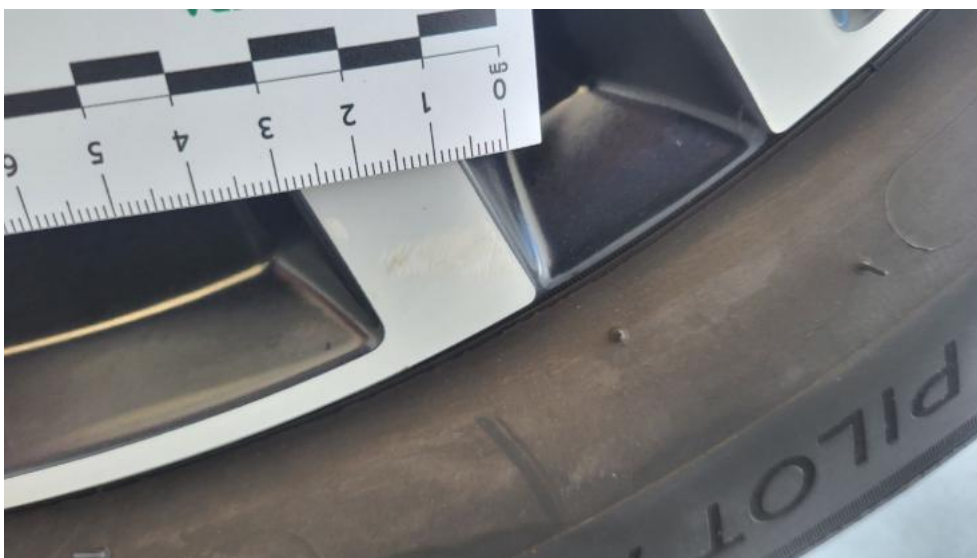
Fot. 52.
Felga aluminiowa tylna L - Rysa/odprysk 1

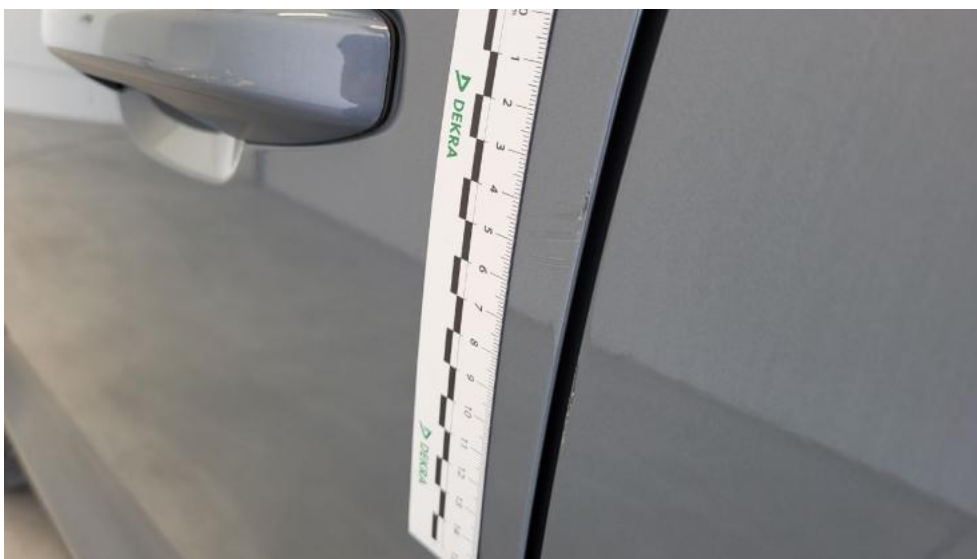
Fot. 53.
Drzwi przed L - Rysa/odprysk 1

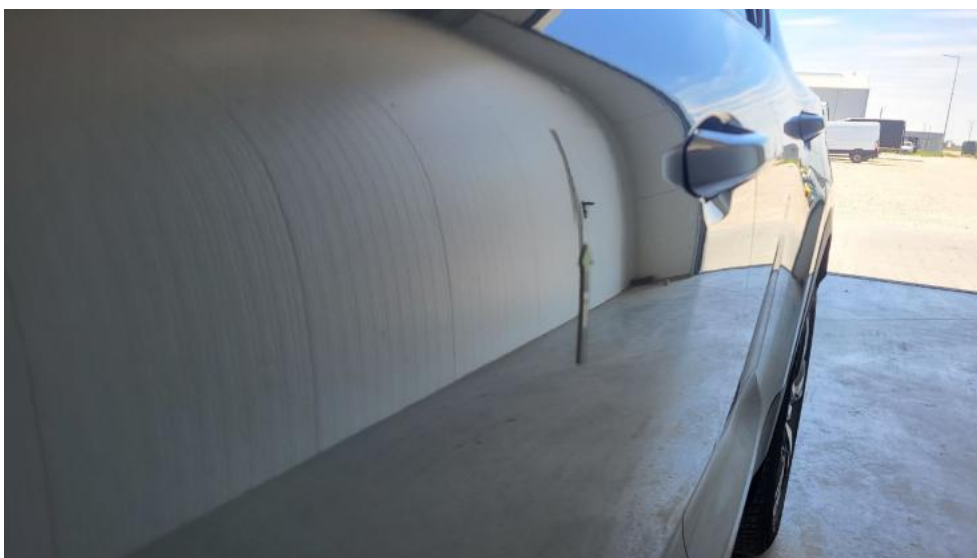
Fot. 54.
Drzwi przed L - Wgniecenie/odkształcenie 1

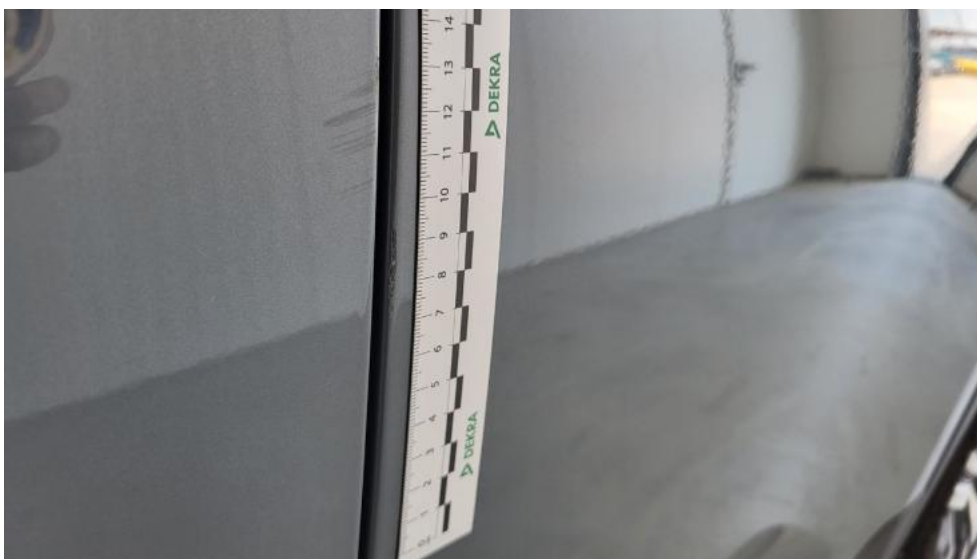
Fot. 55.
Drzwi tylne L - Rysa/odprysk 1

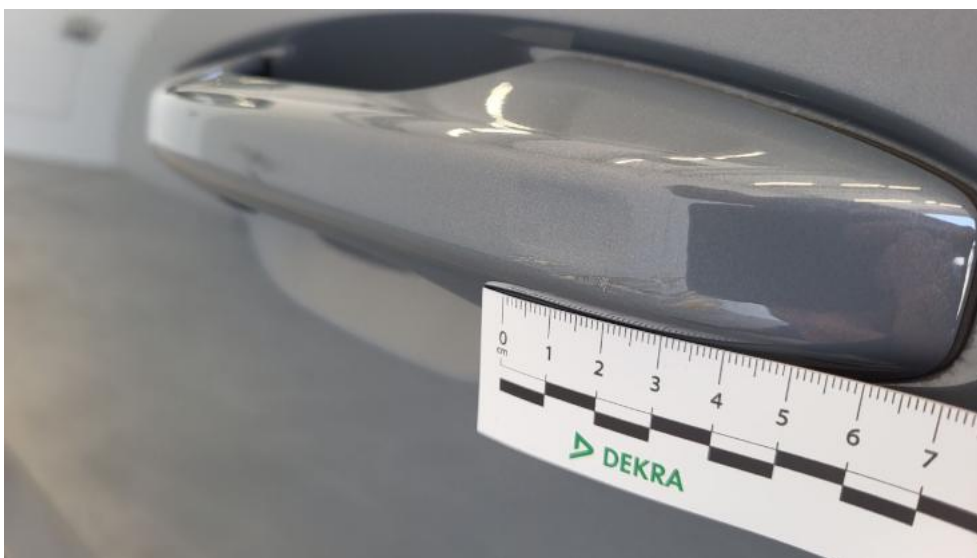
Fot. 56.
Klamka drzwi prz L - Rysa/odprysk 1

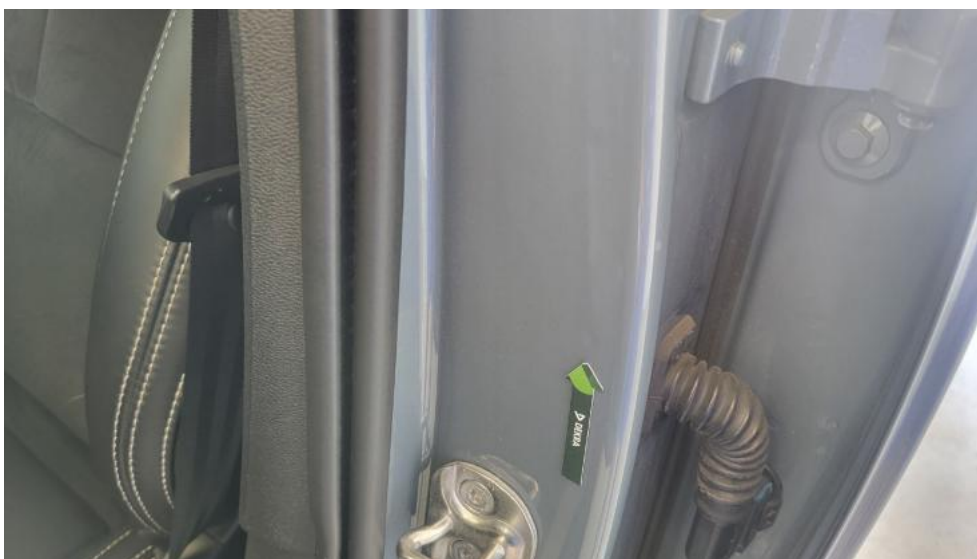
Fot. 57.
Stupek środkowy L - Wgniecenie/odkształcenie 1

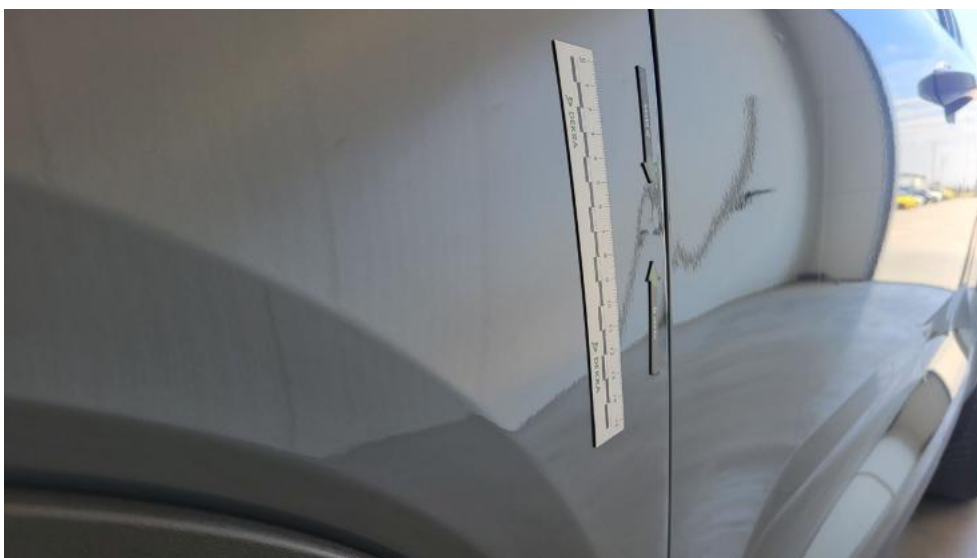
Fot. 58.
Błotnik przedni L - Wgniecenie/odkształcenie 1

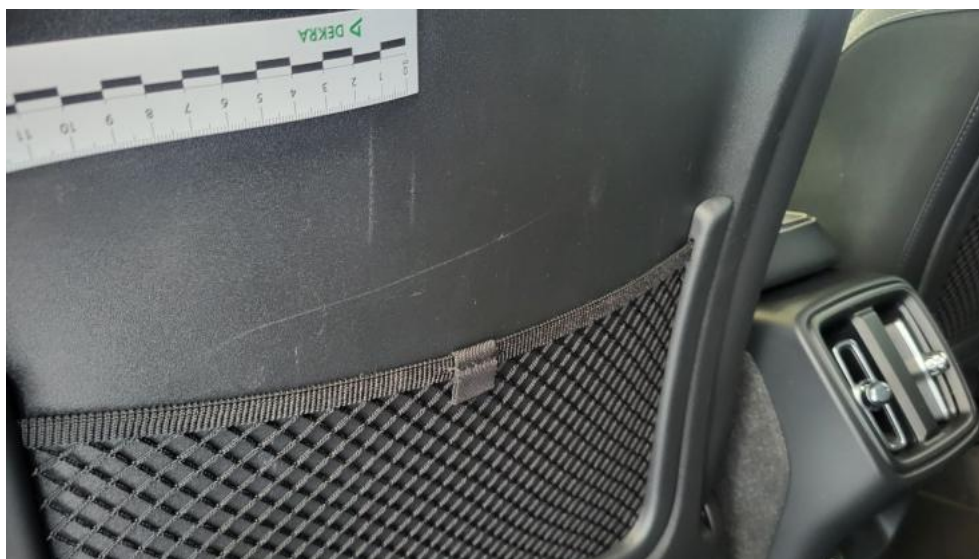
Fot. 59.

Fotel prz. lew. - Rysa/odprysk 1

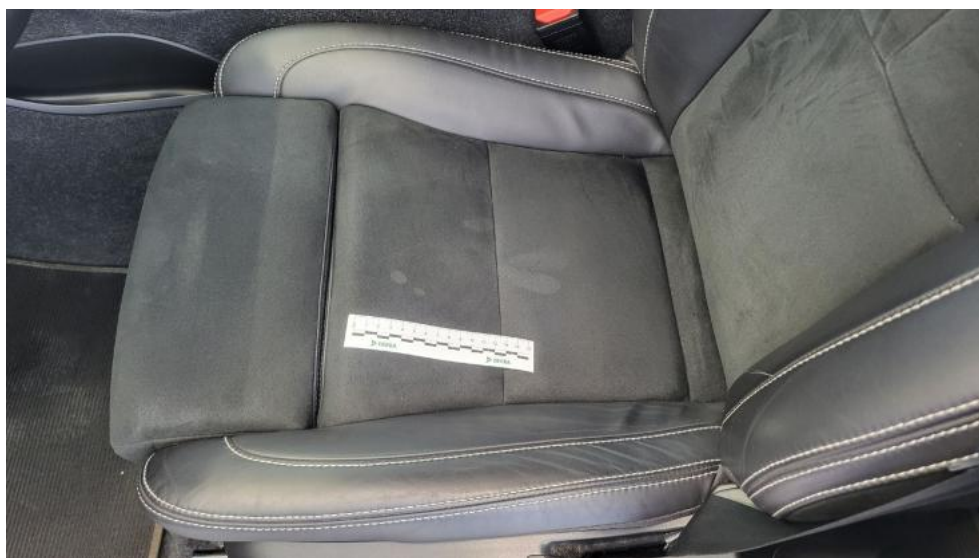
Fot. 60.

Fotel prz. lew. - Inne 1

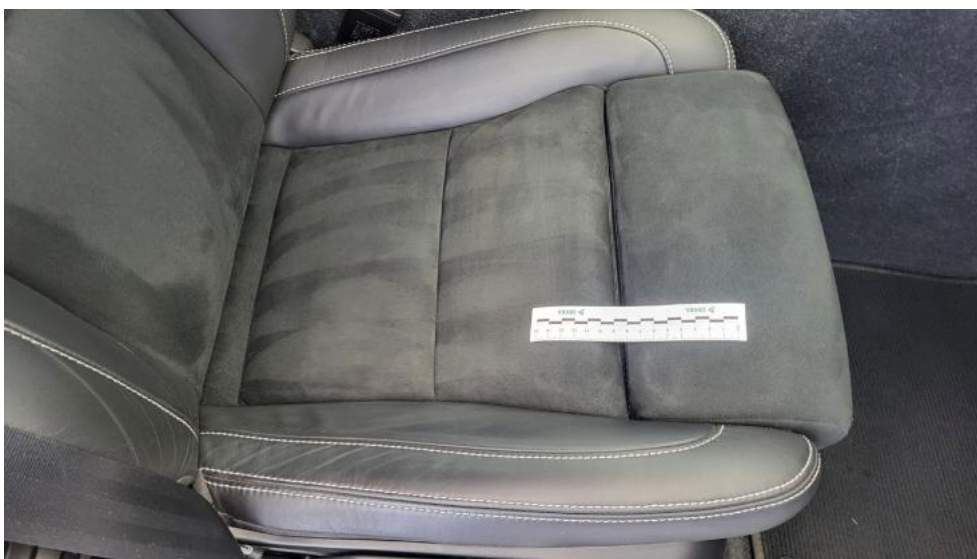
Fot. 61.
Fotel prz. praw. - Inne 1

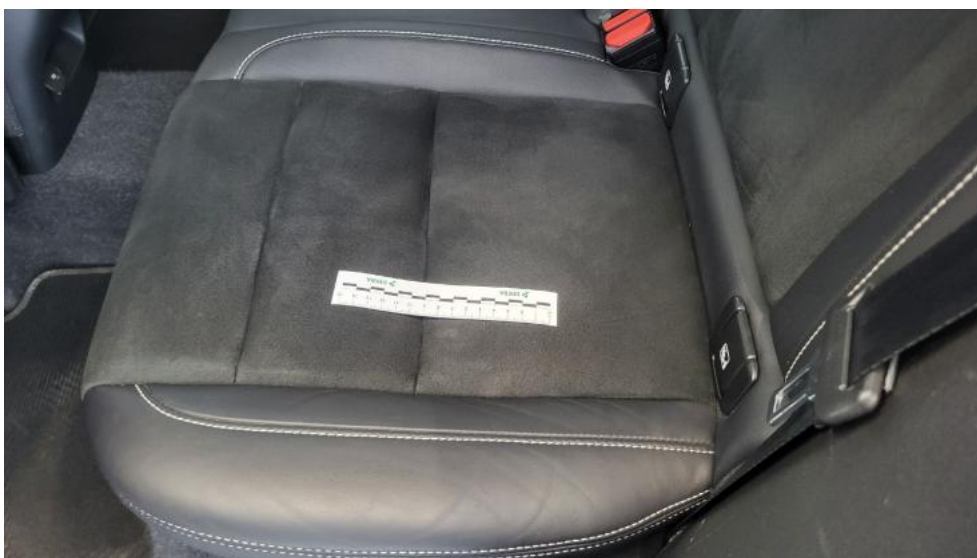
Fot. 62.
Kanapa tyl. - Inne 1

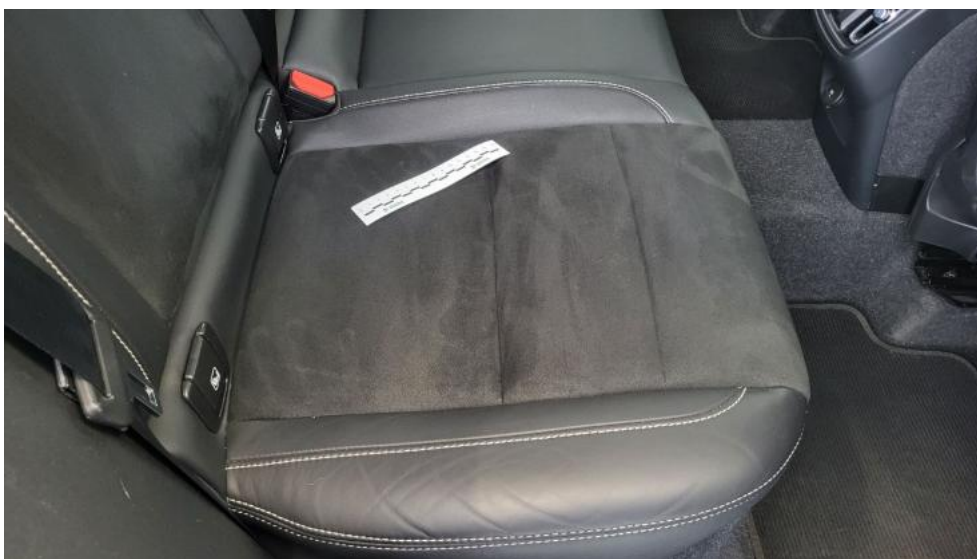
Fot. 63.
Kanapa tyl. - Inne 2

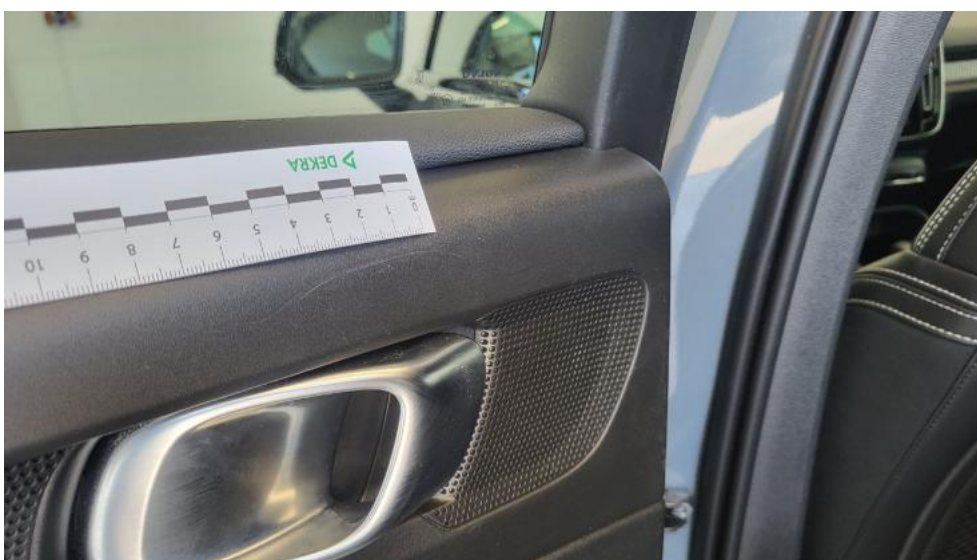
Fot. 64.
Tapicerka drzwi tylnych L - Rysa/odprysk 1

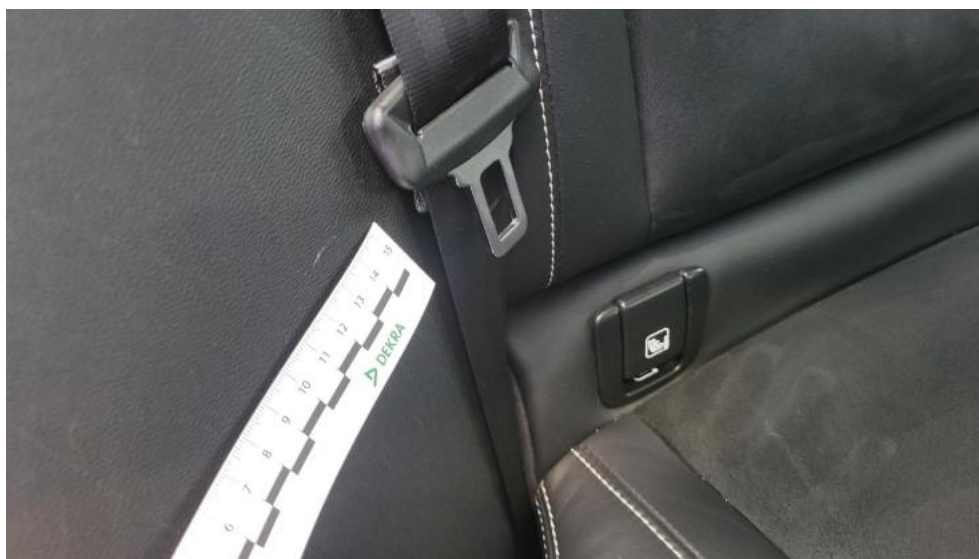
Fot. 65.
Wykładzina(y) słupka tylnego P - Rysa/odprysk 1

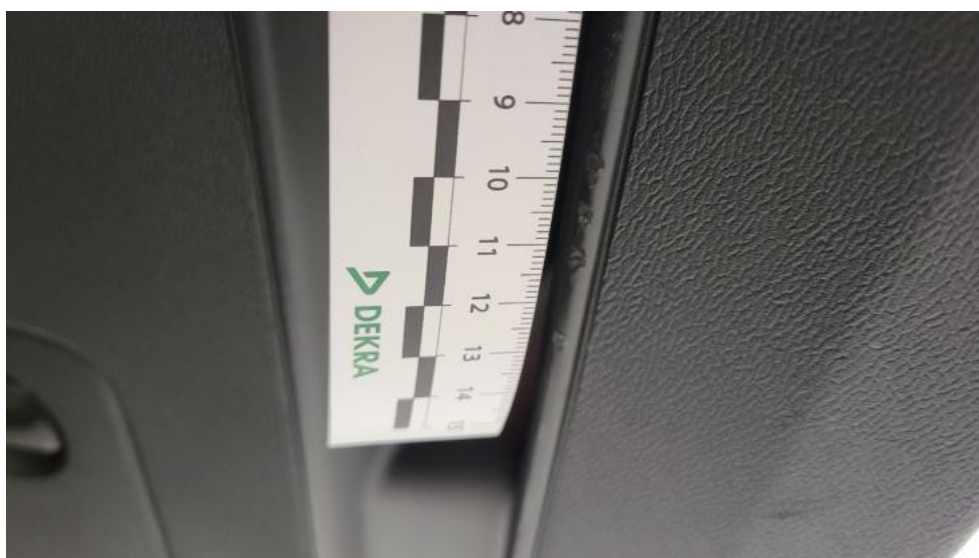
Fot. 66.
Wykładzina pokrywy tylnej - Rysa/odprysk 1
