DEKRA's commission No. : PKOL(W)/LODZ/69559/24/09/09
 commission/ damage No. : 22/023769
 Date of commission: 09-09-2024

PKO Leasing SA
 Świętokrzyska 36
 00-116 Warszawa

Group of objects (Eurotax)	cars
EC code (Eurotax)	0120434
Manufacturer	BMW
Model	Seria 7 [G11, G12] 15-19
Type / version	750d xDrive
Body type	sedan
Number of doors / seats	4/5
Curb weight [kg]	1940
Gross vehicle weight [kg]	2630
Wheelbase 1/2	3070
Engine type	Automatic ignition
Supercompression	turbocompressor with intercooler
Pollution reduction system	DPF
Emission standard	EURO 6
Engine capacity [ccm]	2993
Engine Power [hp/kW]	400/294
Gearbox	automatic 8- gear
Registration /record No.	DW2TE83
VIN / serial number	WBA7C81080B004933
Date of first registration	05-02-2018
Date of next. tech. test	19-07-2025
Year of manufacture	2018 (year has been verified with the manufacturer's base)
Readout [km]	240 378 (read)
Body color / type of coating	black/METALIK

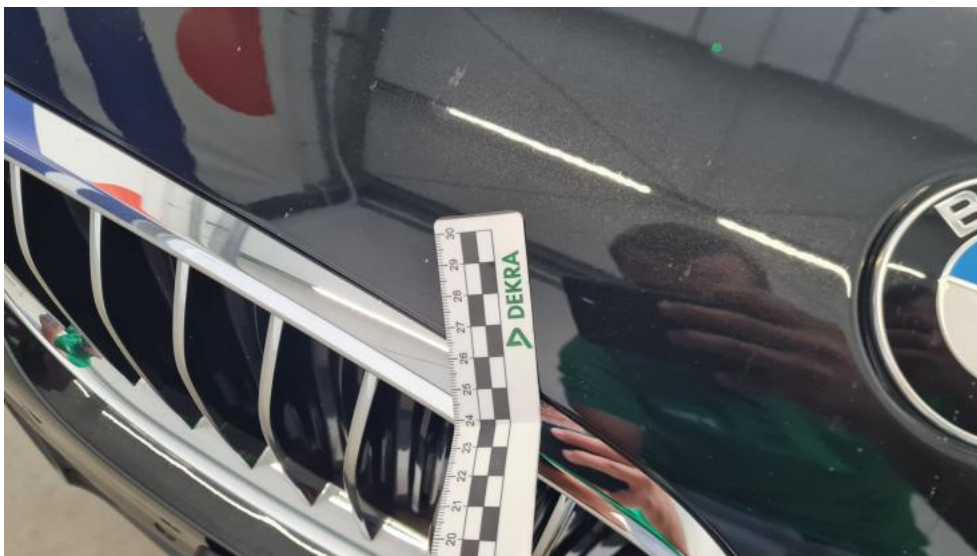
Photo 43.
Pokrywa komory silnika - Rysa/odprysk 1

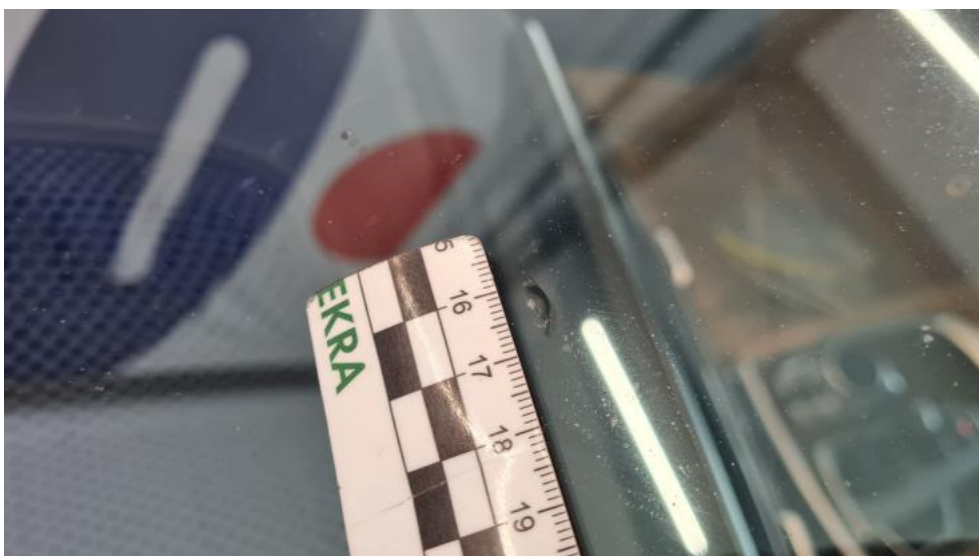
Photo 46.

Szyba czołowa - Pęknięcie/rozerwanie 1

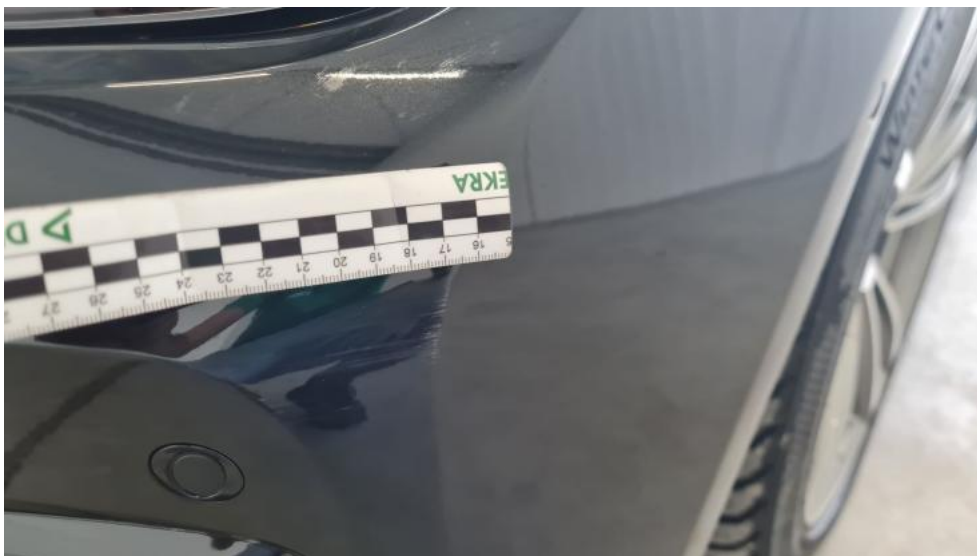
Photo 49.
Zderzak - Rysa/odprysk 1

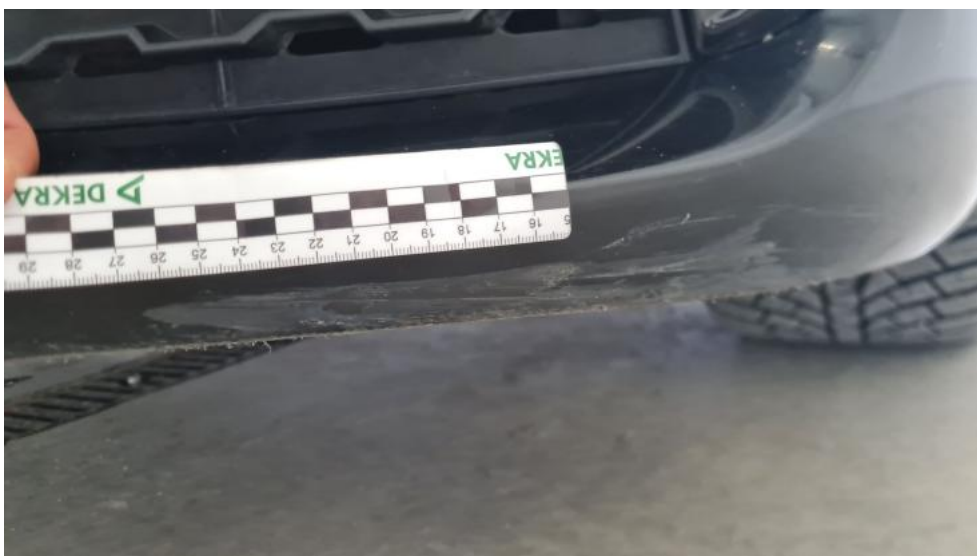
Photo 50.
Zderzak - Rysa/odprysk 2

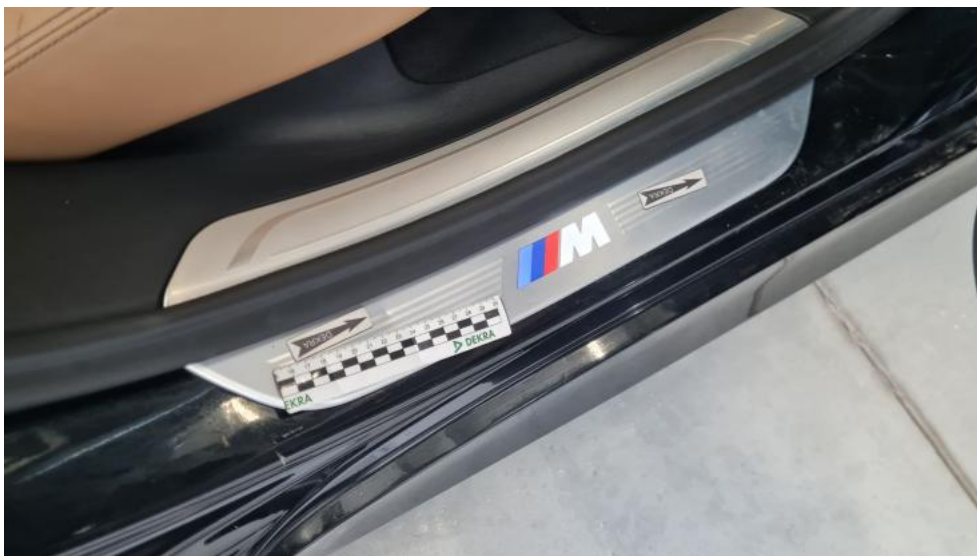
Photo 55.
Próg P - Wgniecenie/odkształcenie 1

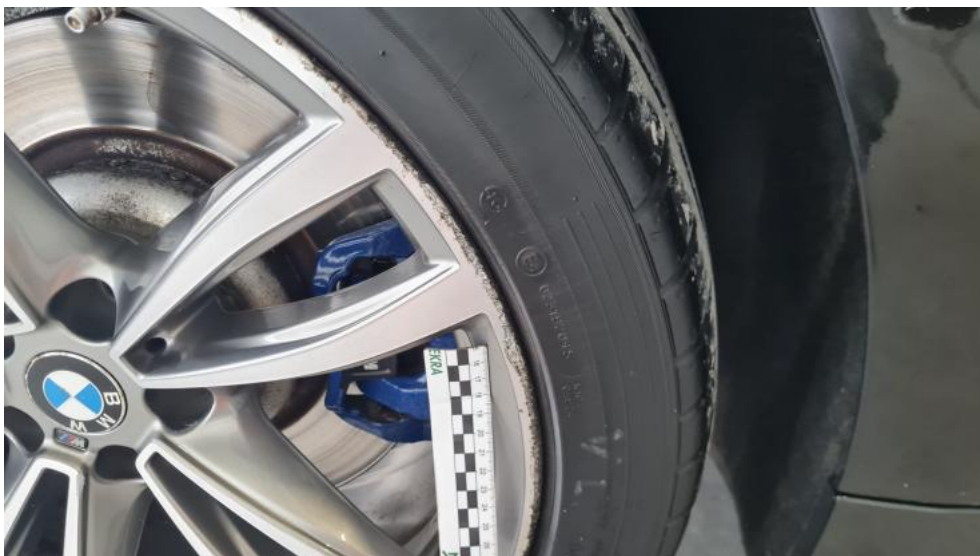
Photo 60.
Felga aluminiowa tylna P - Rysa/odprysk 1

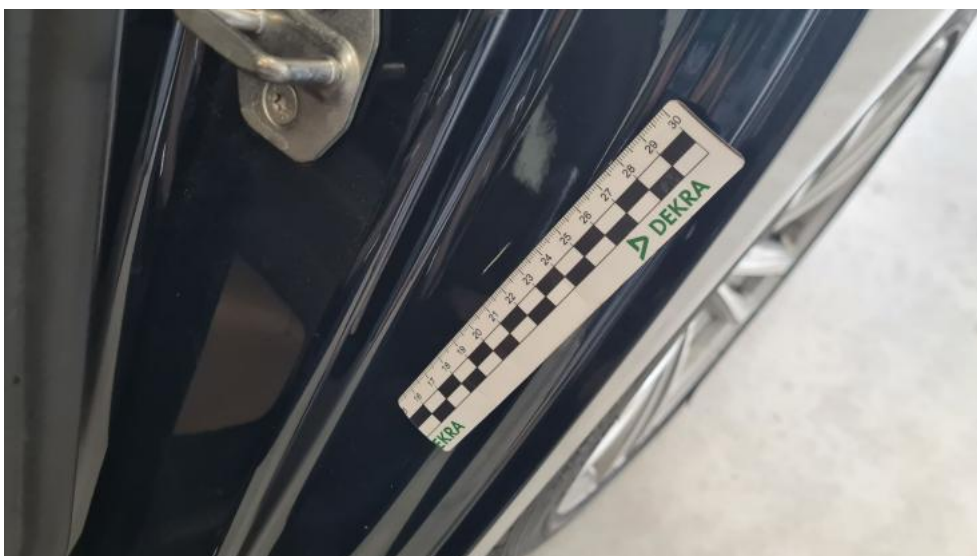
Photo 68.
Błotnik tylny L / Ściana boczna L - Rysa/odprysk 1

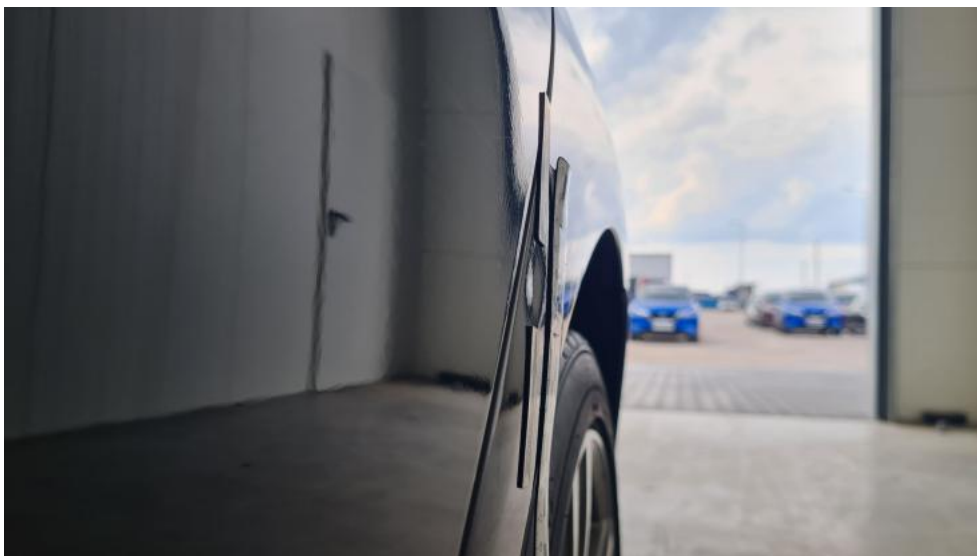
Photo 69.
Błotnik tylny L / Ściana boczna L - Wgniecenie/odkształcenie 1

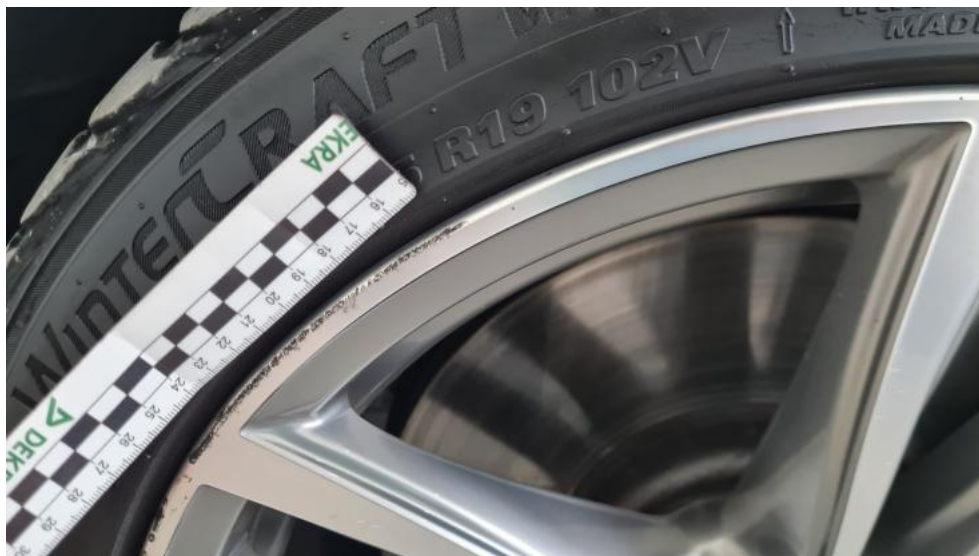
Photo 71.
Felga Aluminiowa przednia L - Rysa/odprysk 1
