Nr zlecenia DEKRA: PKOL(W)/LODZ/82173/24/10/23  
Nr zlecenia/szkody: 19/018514  
Data zlecenia: 23-10-2024

**Dane pojazdu**

Grupa obiektów (Eurotax)	samochody osobowe
Kod EC (Eurotax)	0119078
Producent	TOYOTA
Model	Corolla 16-19
Typ/wersja	Corolla 1.33 Active
Rodzaj nadwozia	sedan
Liczba drzwi/liczba miejsc	4/5
Masa własna [kg]	1245
Dopuszczalna masa całkowita [kg]	1735
Rozstaw osi 1/2	2700
Rodzaj silnika	z zapłonem iskrowym
Układ oczyszczana spalin	katalizator trójdrożny
Pojemność silnika [ccm]	1329
Moc silnika [KM/kW]	99/73
Skrzynia biegów	manualna 6-biegowa
Nr rejestracyjny	WZ4809X
VIN	NMTBT3JE30R056361
Data 1. rejestracji	16-05-2019
Data nast. bad. techn.	02-09-2025
Rok produkcji	2018 (rok produkcji został zweryfikowany z zewnętrzną bazą danych)
Stan licznika [km]	292 659 (odczytany)
Kolor nadwozia/rodzaj powłoki	czarny/2-warstwowy metalizowany

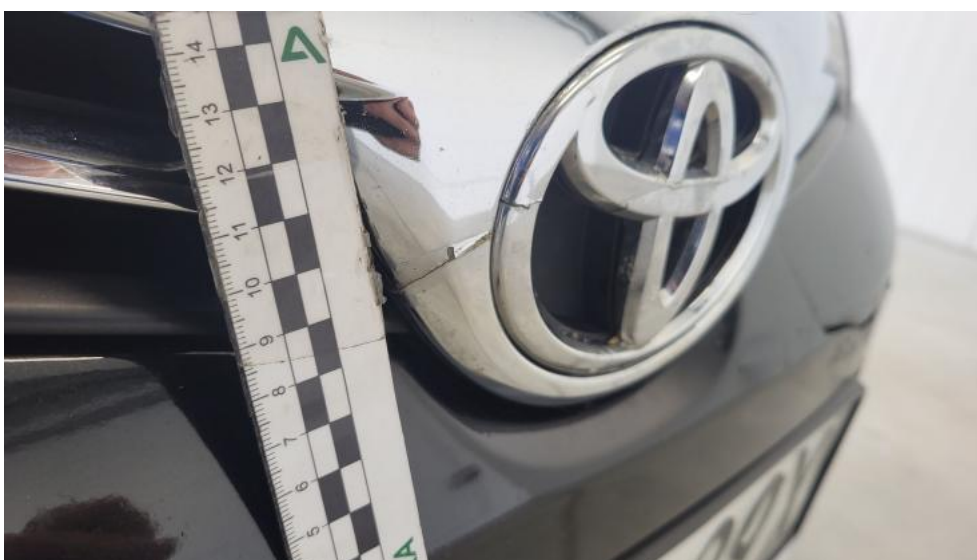
**Fot. 42.**  
Atrapa przednia() - Pęknięcie/rozerwanie 3

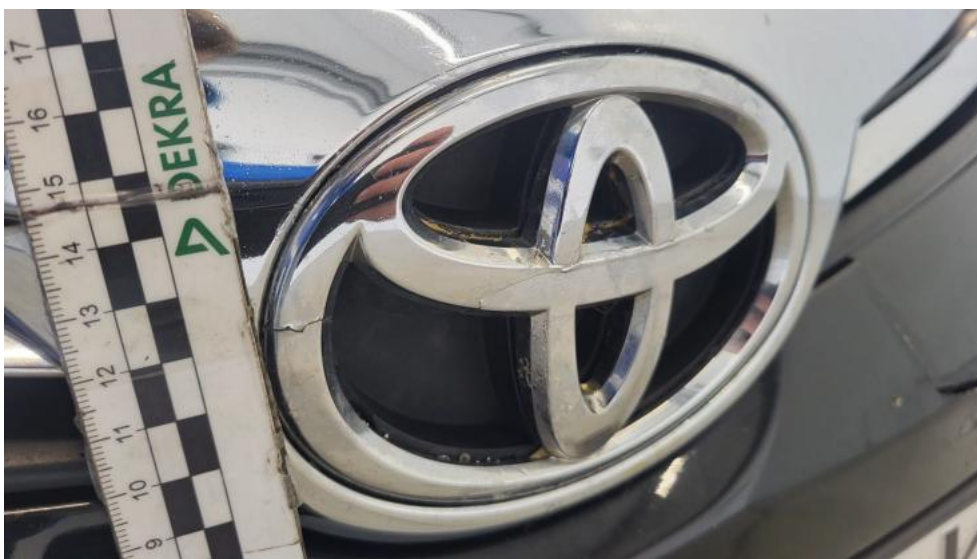
**Fot. 43.**  
Emblemat - Pęknięcie/rozerwanie 1

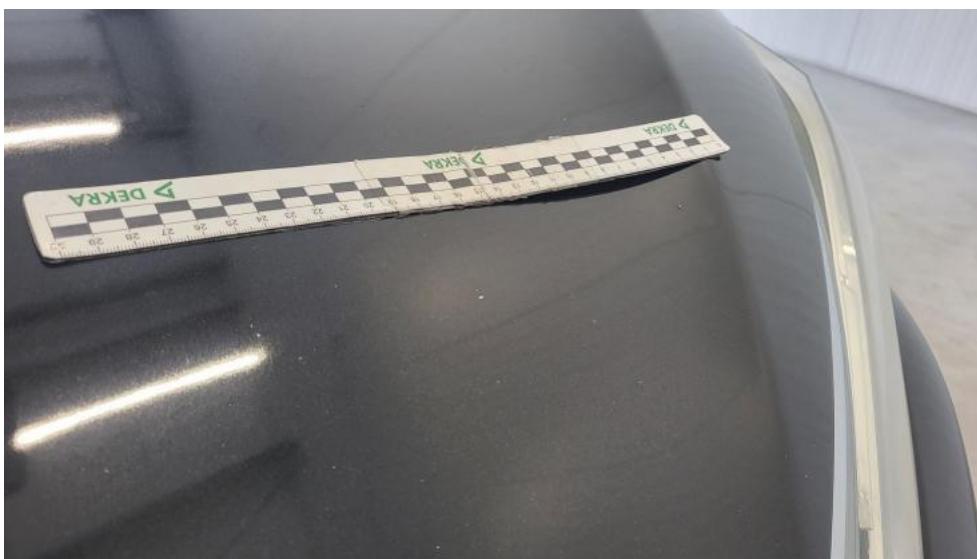
**Fot. 47.**  
Pokrywa komory silnika - Rysa/odprysk 2

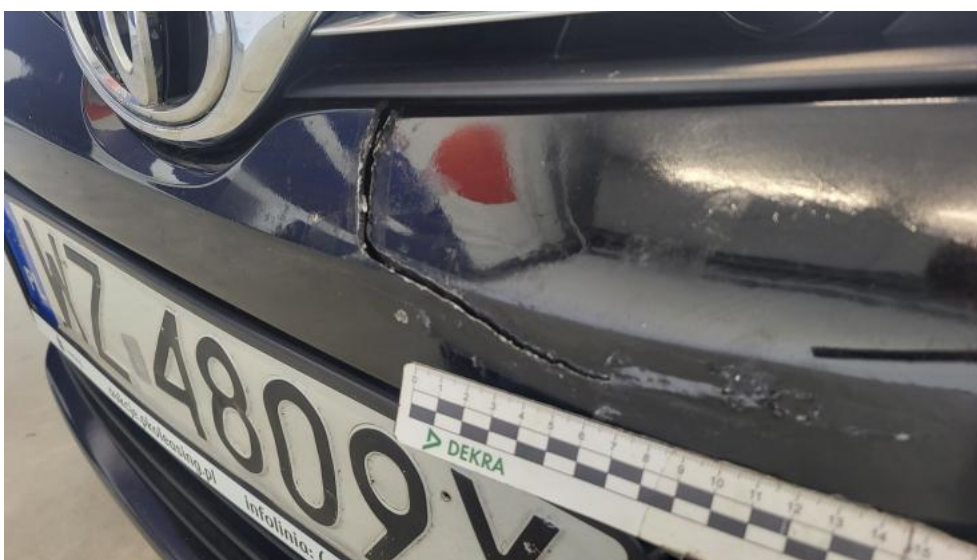
**Fot. 56.**  
Zderzak - Pęknięcie/rozerwanie 1

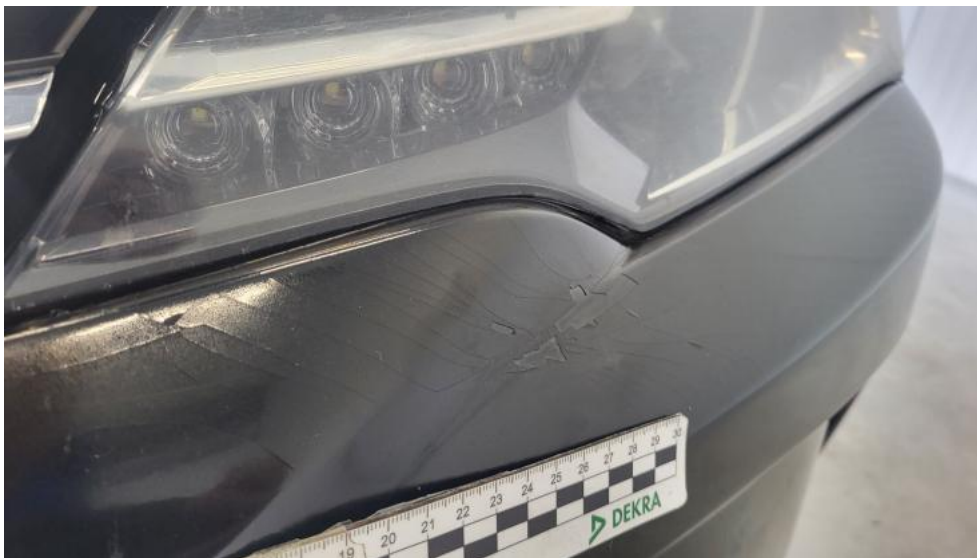
**Fot. 57.**  
Zderzak - Pęknięcie/rozerwanie 2

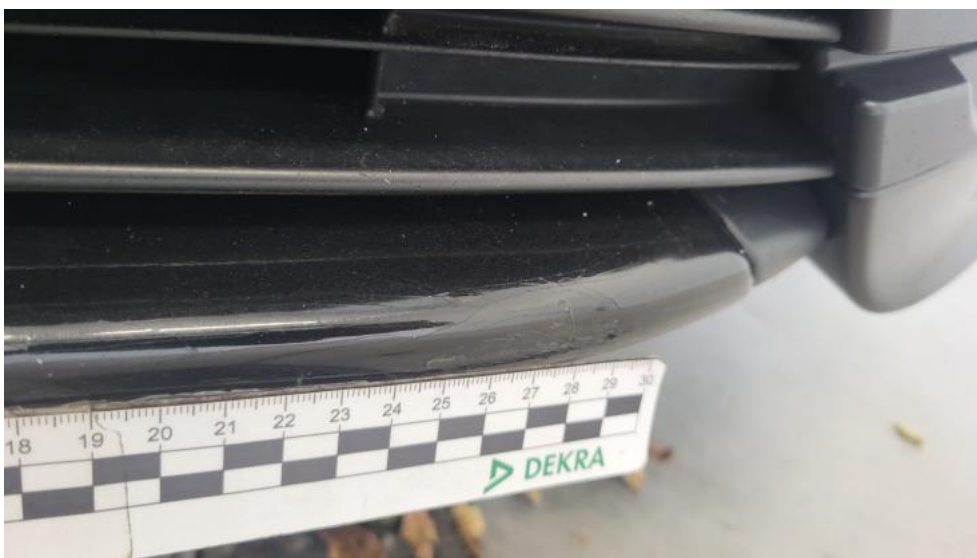
**Fot. 58.**  
Zderzak() - Pęknięcie/rozerwanie 3

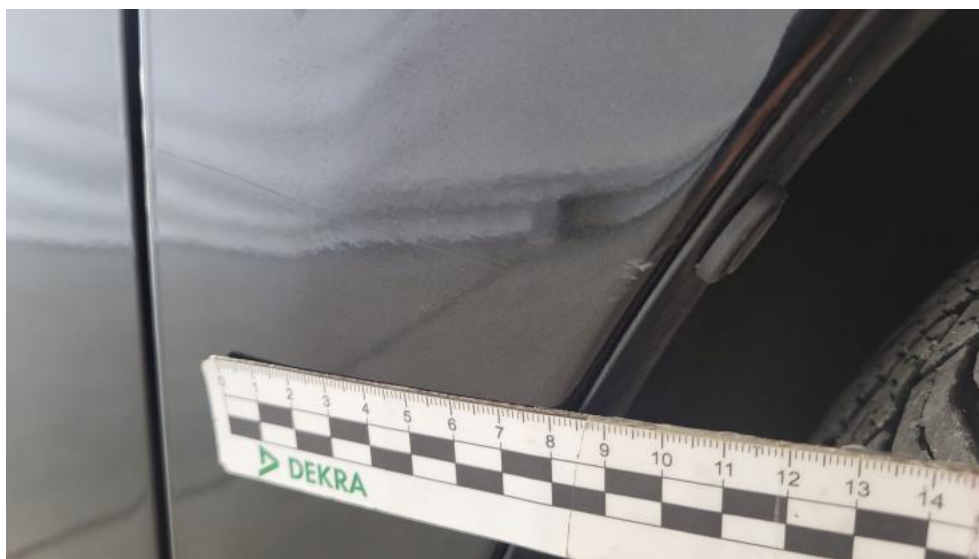
**Fot. 59.**  
Błotnik przedni P - Rysa/odprysk 1

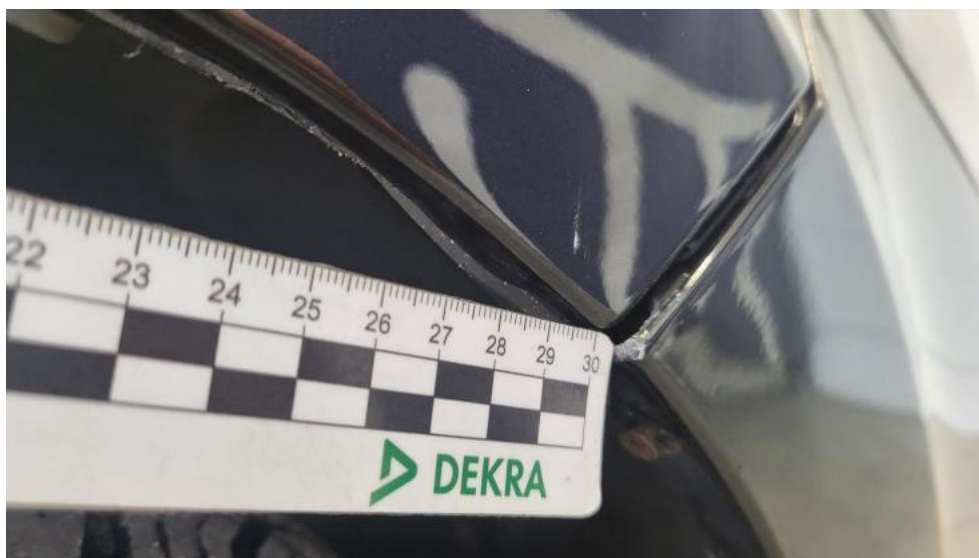
**Fot. 60.**  
Błotnik przedni P - Rysa/odprysk 2

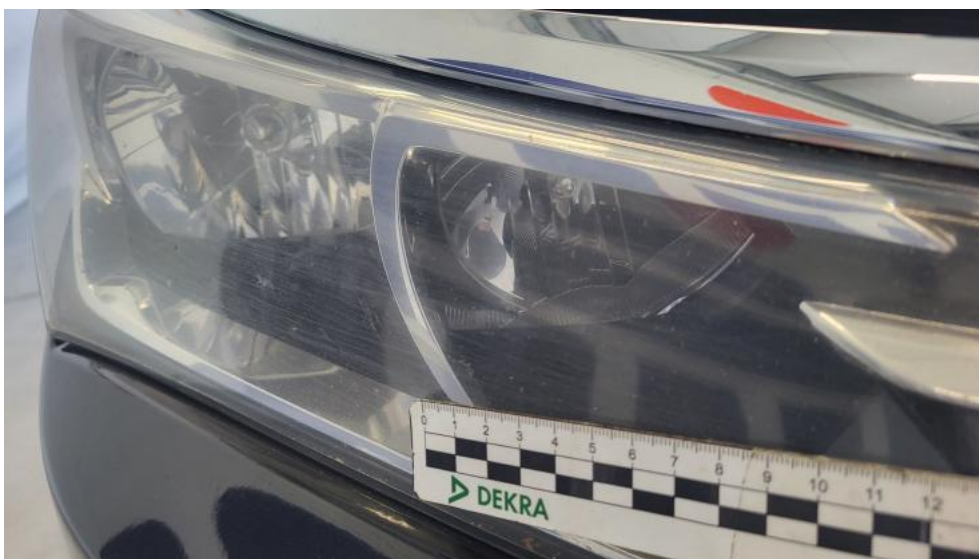
**Fot. 63.**  
Reflektor P - Inne 1

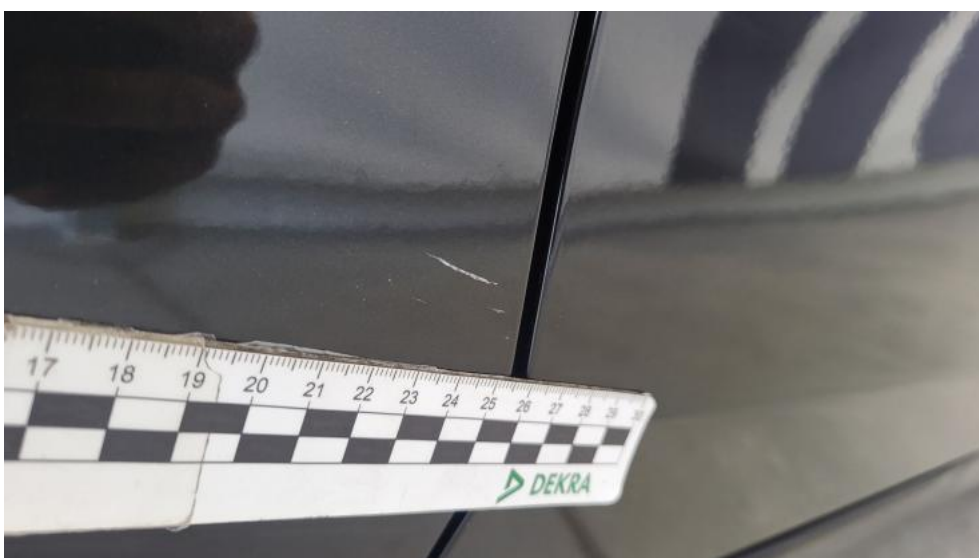
**Fot. 64.**  
Drzwi tylne P - Rysa/odprysk 1

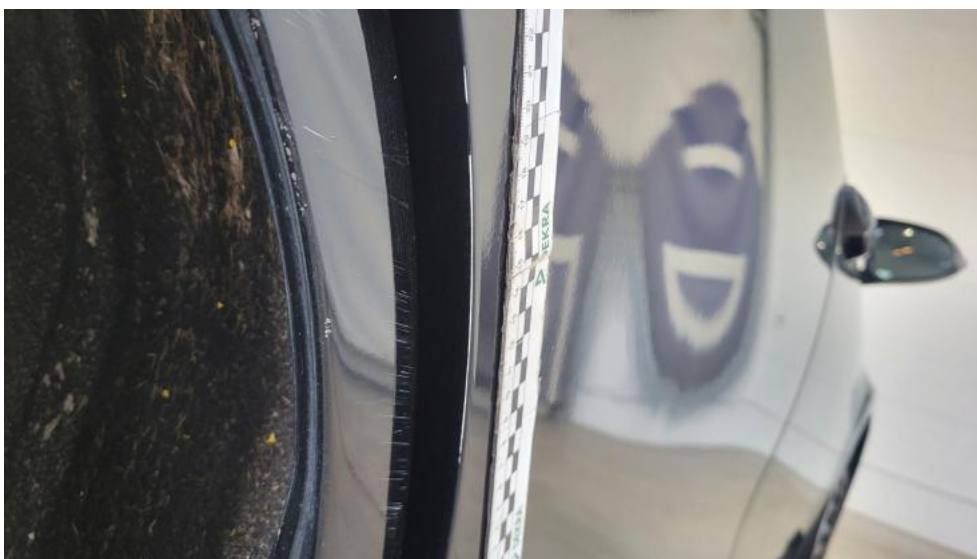
**Fot. 65.**

Drzwi tylne P - Rysa/odprysk 2

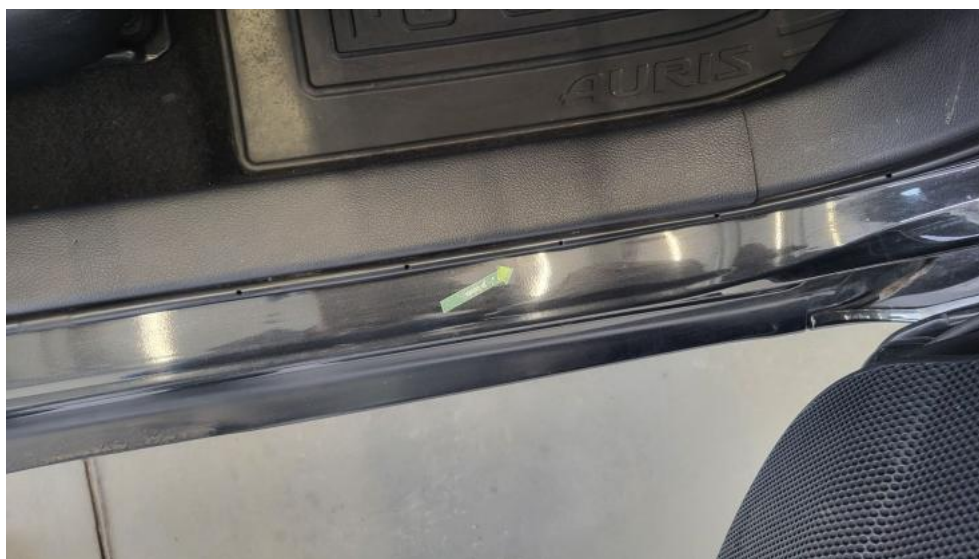
**Fot. 69.**  
Próg P - Wgniecenie/odkształcenie 1

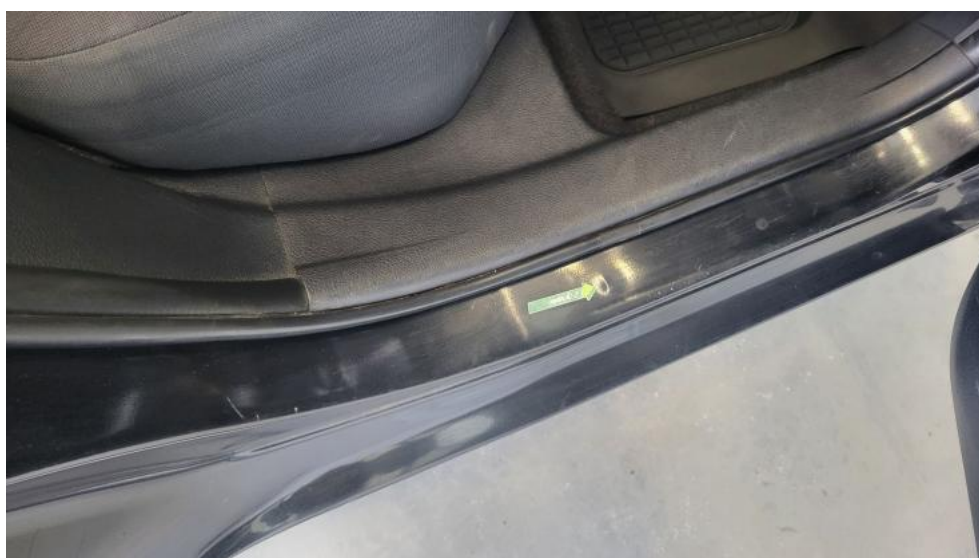
**Fot. 70.**  
Próg P - Wgniecenie/odkształcenie 2

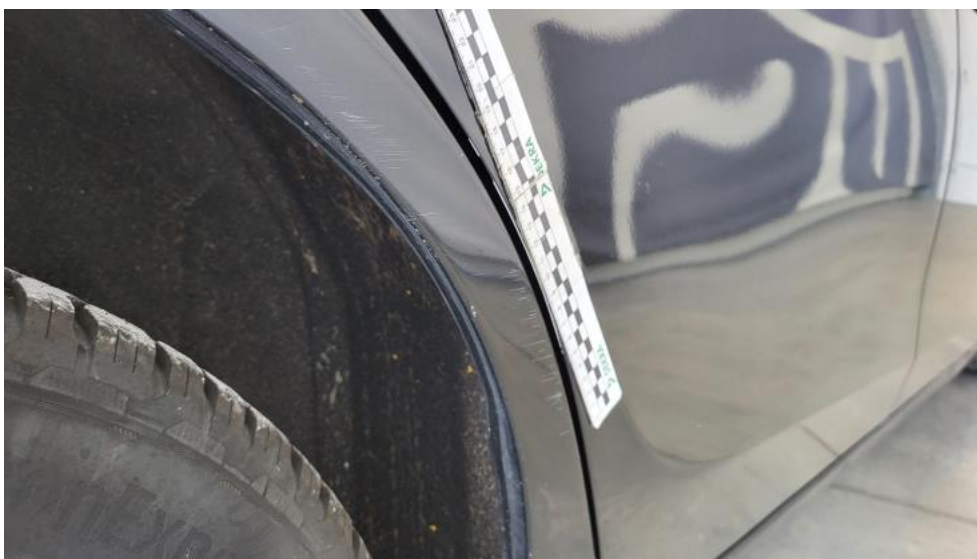
**Fot. 73.**  
Błotnik tylny P / Ściana boczna P - Rysa/odprysk 2

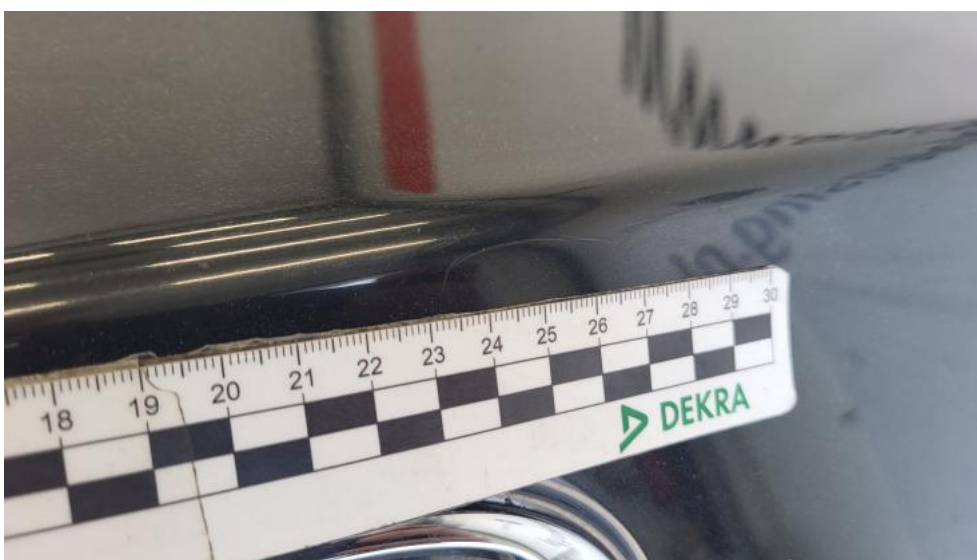
**Fot. 78.**

Pokrywy bagażnika - Rysa/odprysk 1

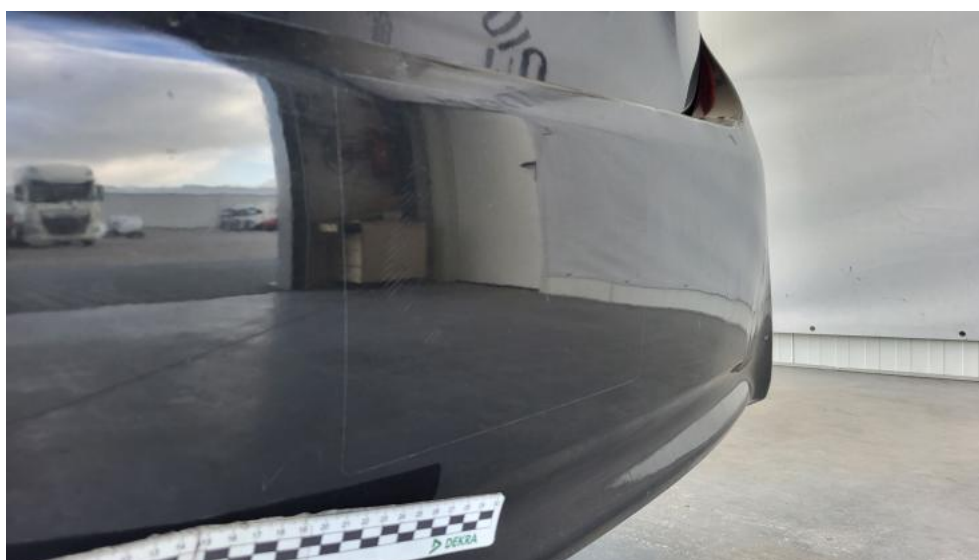
**Fot. 90.**  
Zderzak tylny - Inne 1

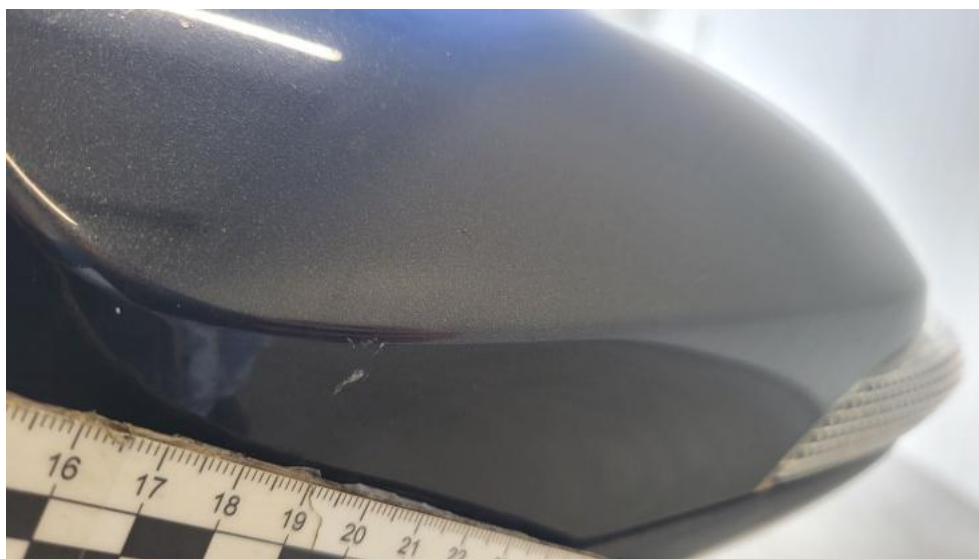
**Fot. 101.**

Lusterko zew L - Rysa/odprysk 1

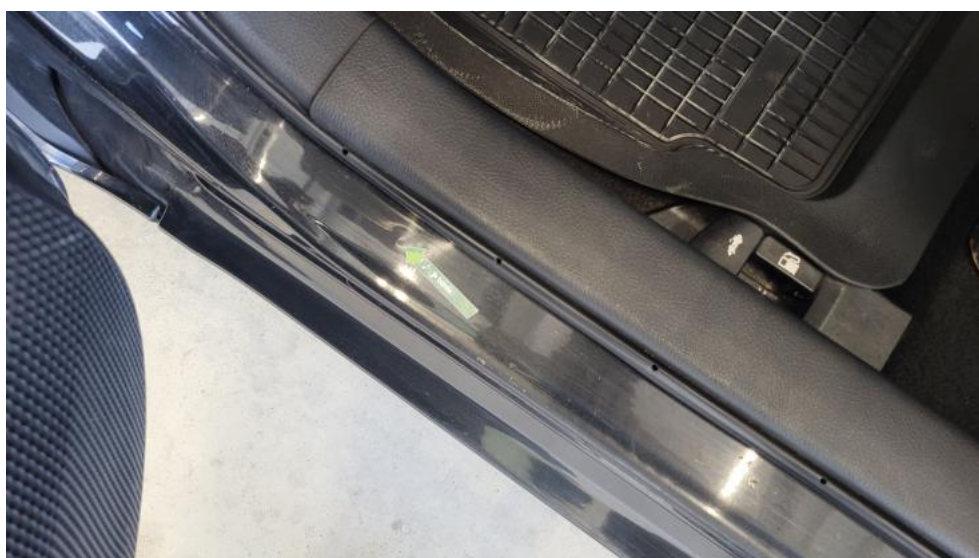
**Fot. 102.**

Próg L - Wgniecenie/odkształcenie 1

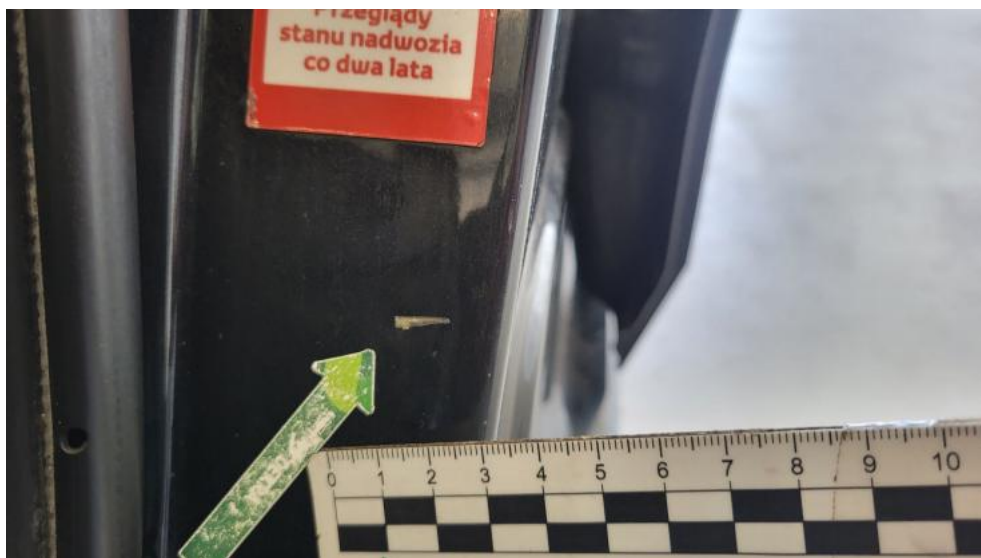
**Fot. 104.**  
Śtupek środkowy L - Rysa/odprysk 2

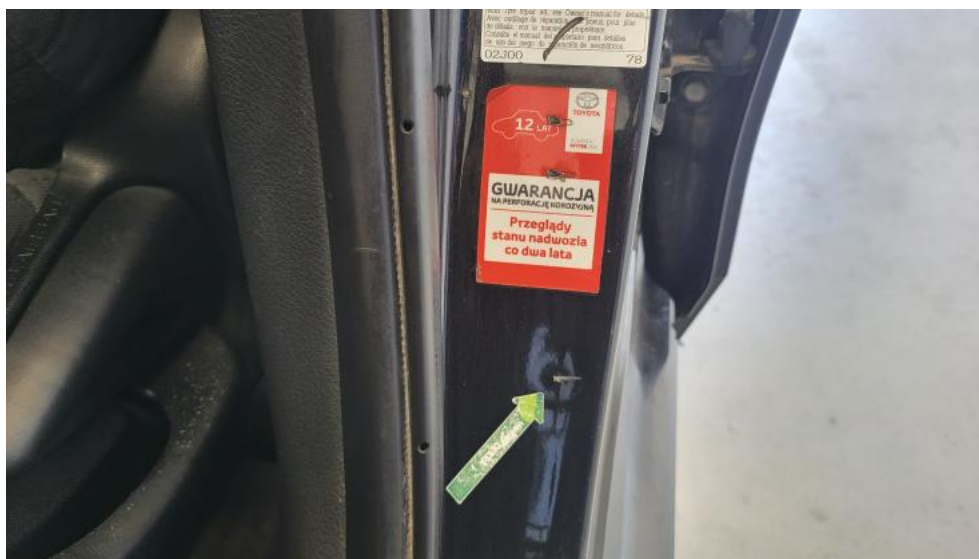
**Fot. 105.**  
Słupki środkowy L - Wgniecenie/odkształcenie 1

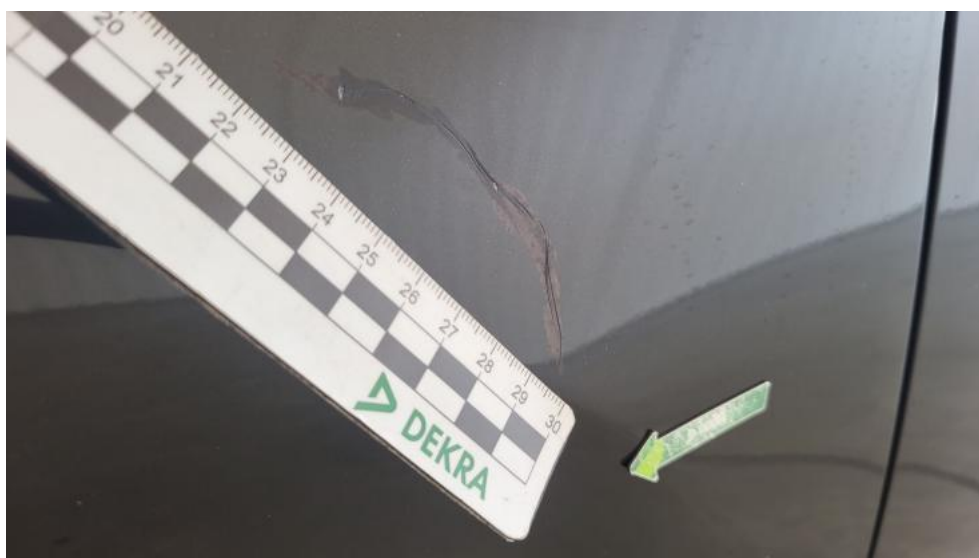
**Fot. 106.**  
Błotnik przedni L - Rysa/odprysk 1

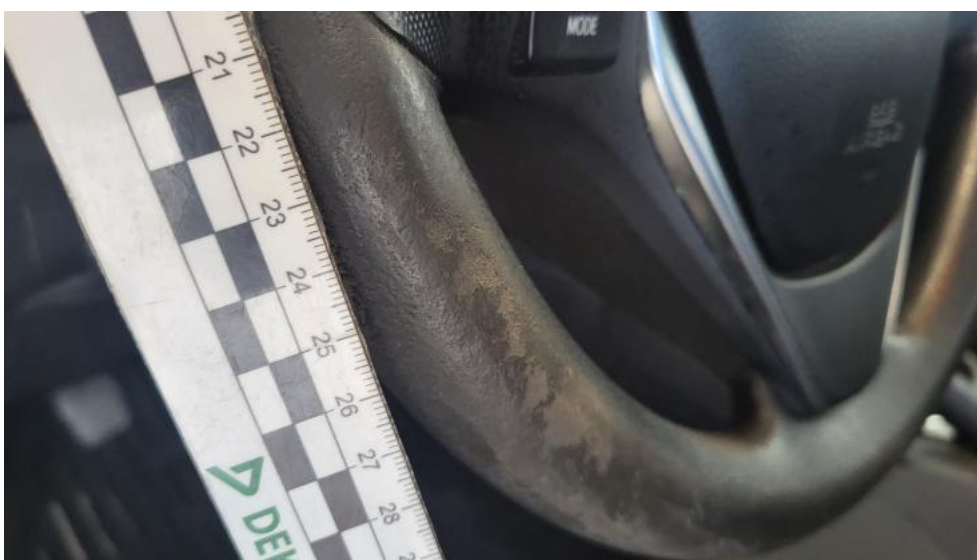
**Fot. 114.**  
Koło kierownicy - Inne 2

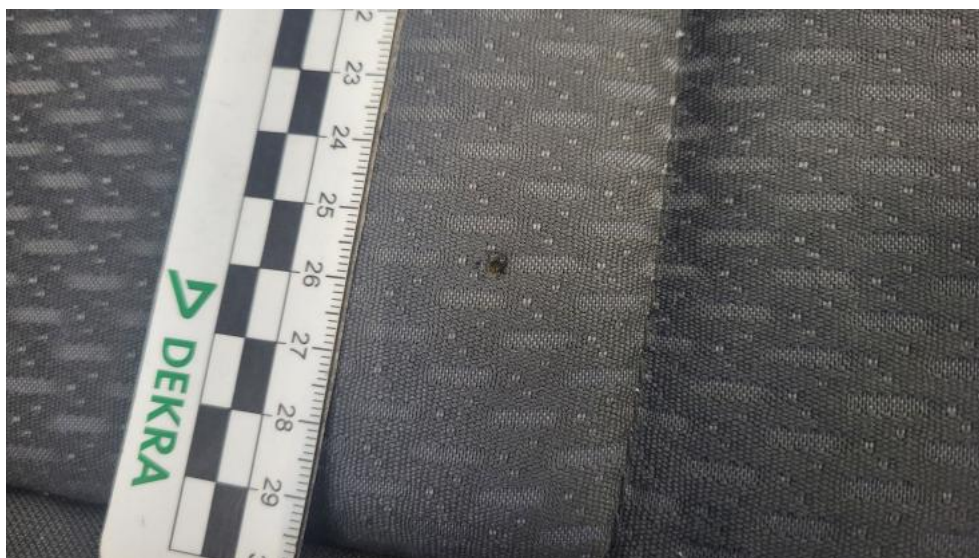
**Fot. 120.**

Fotel prz. praw. - Inne 1

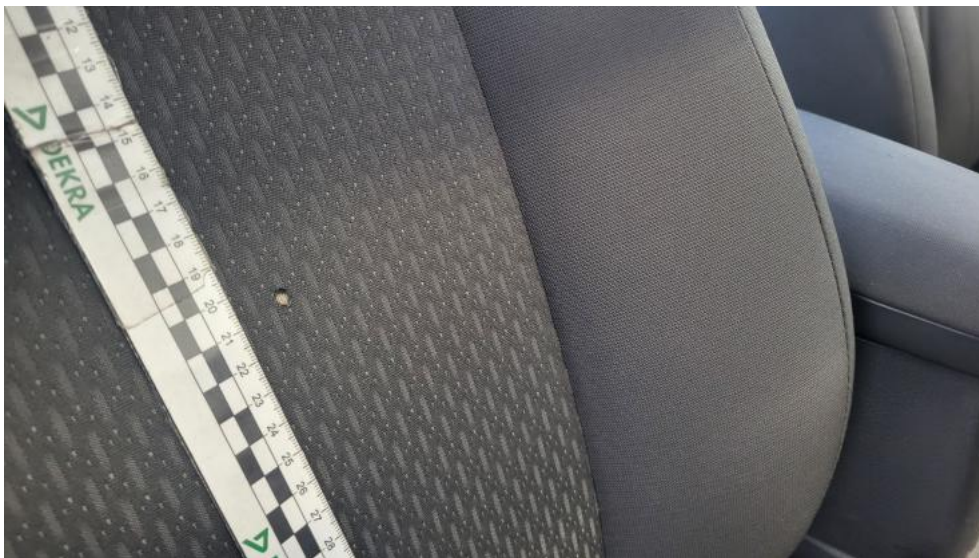
**Fot. 121.**  
Fotel prz. praw. - Inne 2

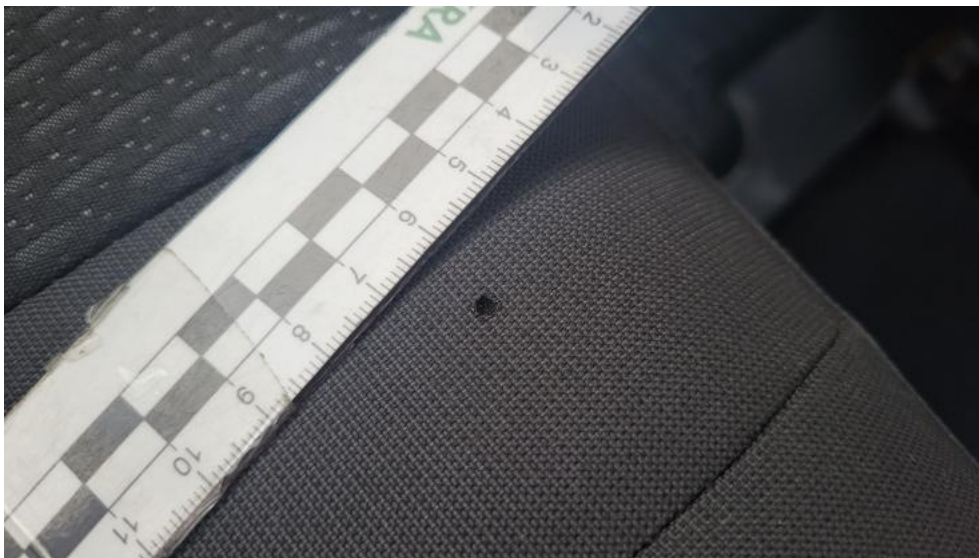
**Fot. 123.**  
Kanapa tyl. - Inne 1

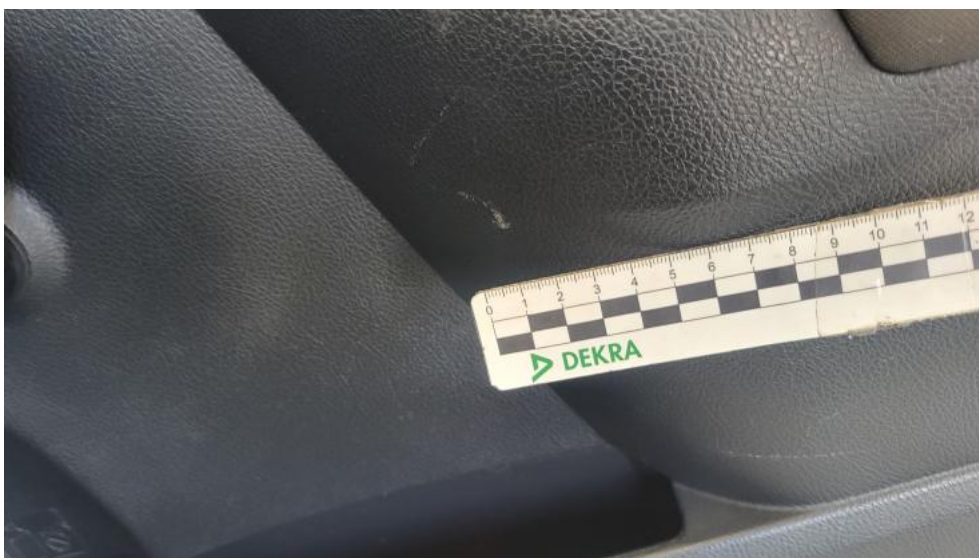
**Fot. 124.**  
Tapicerka drzwi tylnych P - Rysa/odprysk 1

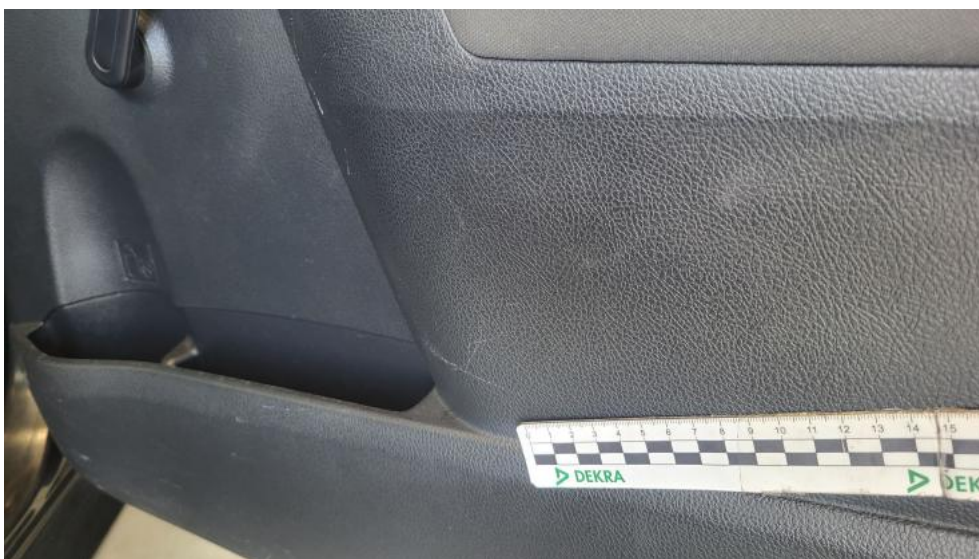
**Fot. 125.**  
Tapicerka drzwi tylnych P - Rysa/odprysk 2

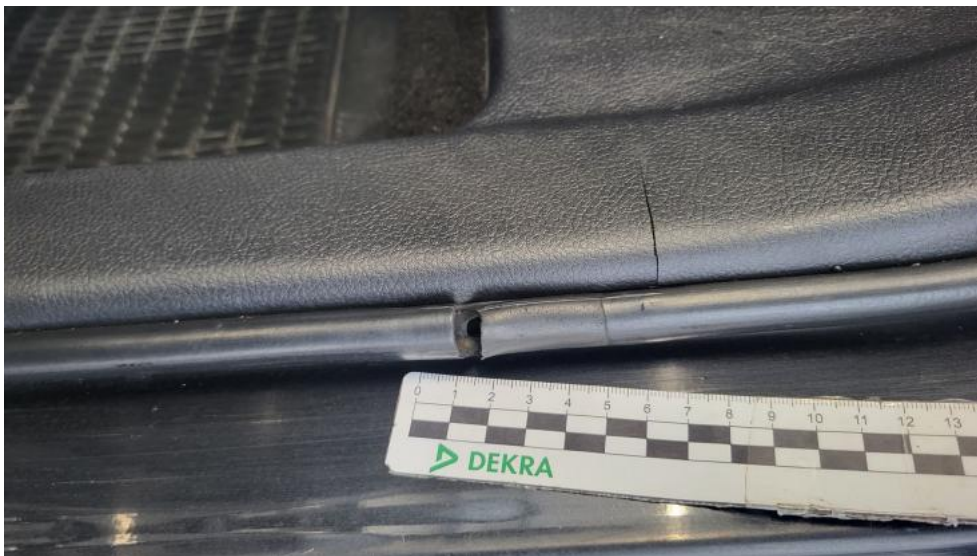
**Fot. 127.**  
Uszczelka drzwi tylnych L - Pęknięcie/rozerwanie 1
