DEKRA's commission No. : PKOL(W)/LODZ/57926/25/08/06  
commission/ damage No. : 22/009113  
Date of commission: 06-08-2025

**Vehicle data**

| Manufacturer | BMW |
| Model | Seria 3 Touring [G21] 19-22 |

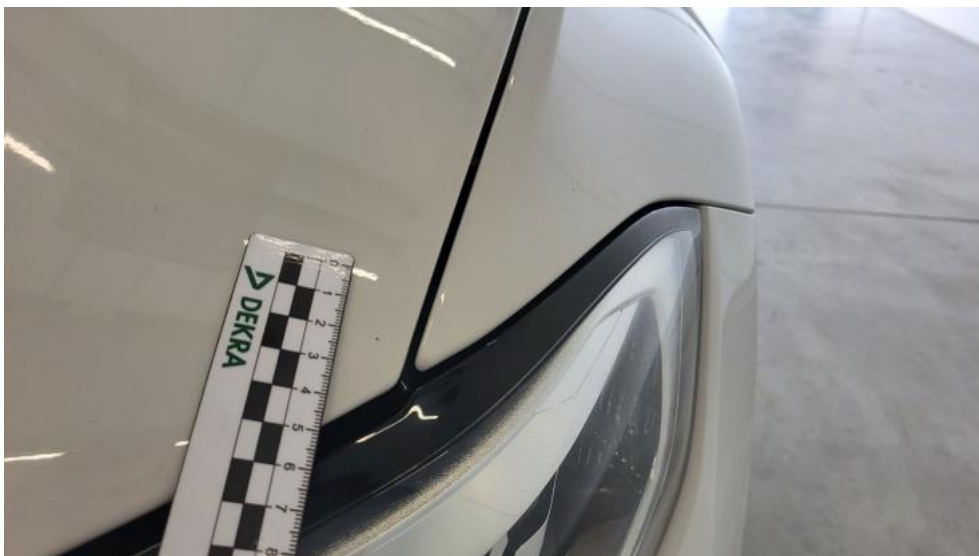
**Photo 38.**

Pokrywa komory silnika - Rysa/odprysk 1

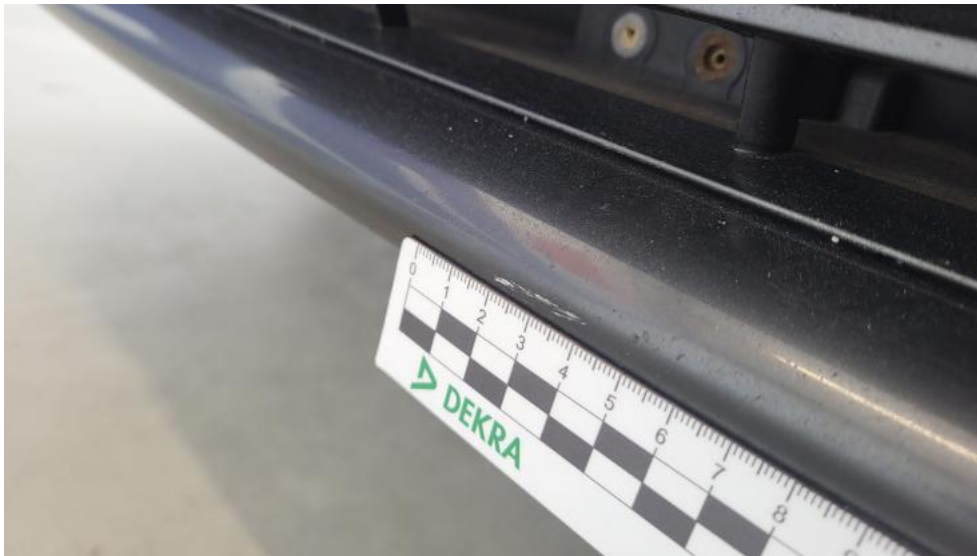
**Photo 39.**

Spoiler zderzaka przedniego - Rysa/odprysk 1

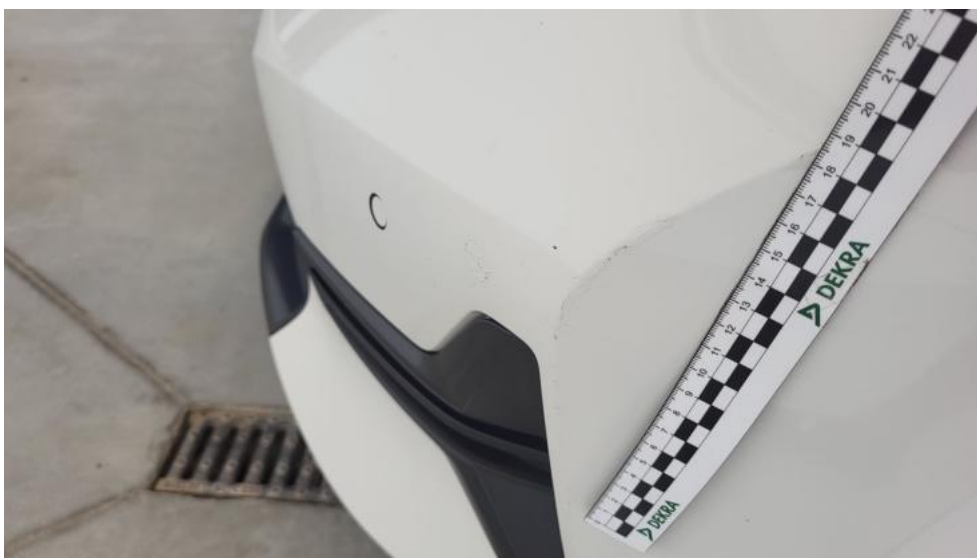
**Photo 40.**

Zderzak - Rysa/odprysk 1

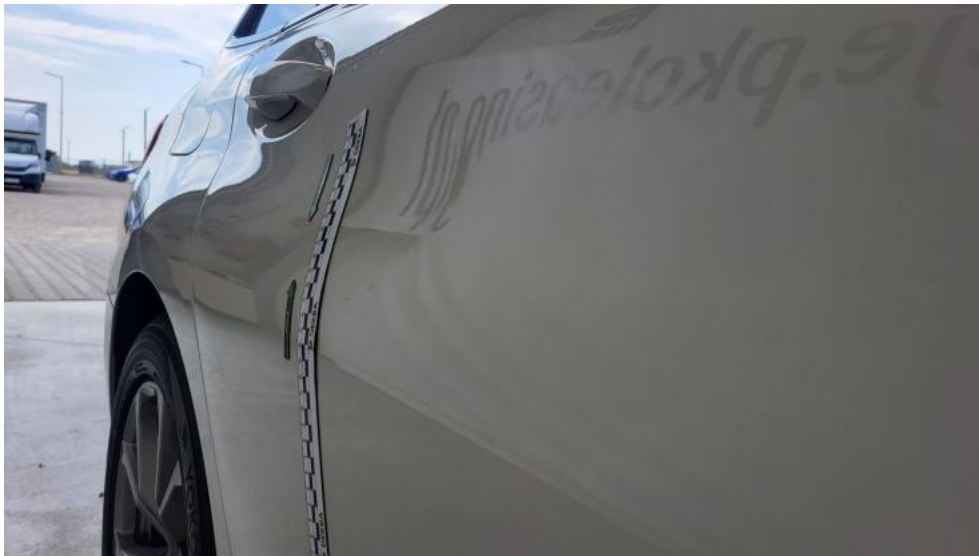
**Photo 43.**

Drzwi tylne P - Wgniecenie/odkształcenie 1

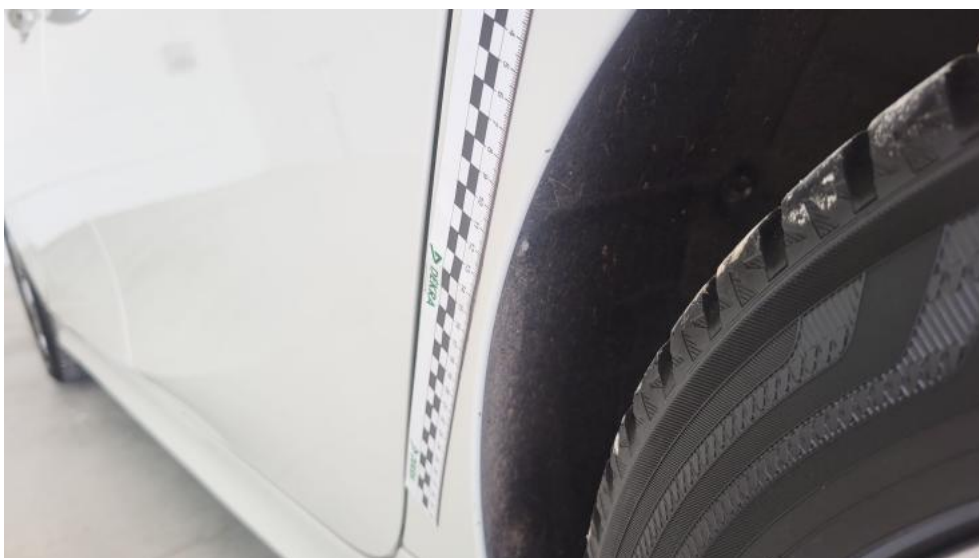
**Photo 44.**

Ścianka tylna L / Ścianka boczna L - Rysa/odprysk 1

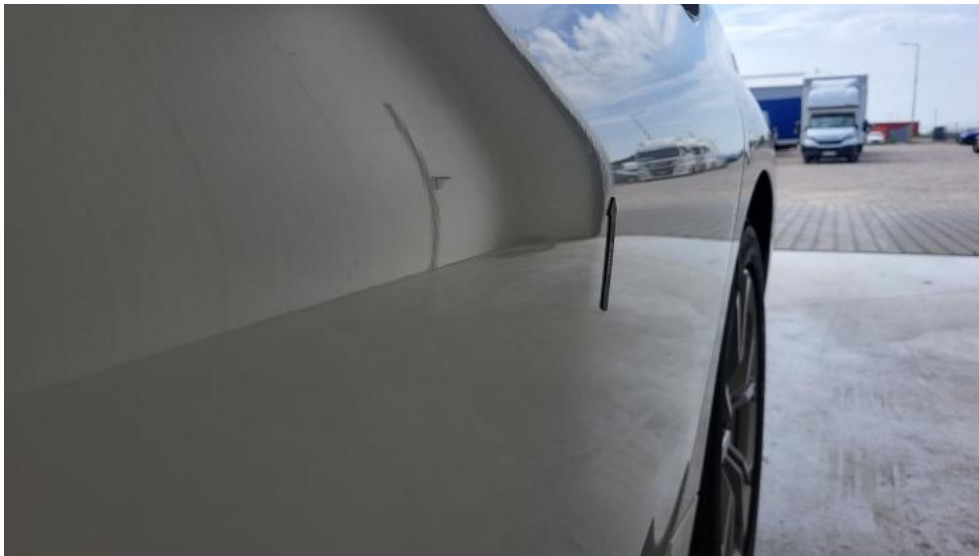
**Photo 49.**

Drzwi tylne L - Wgniecenie/odkształcenie 1

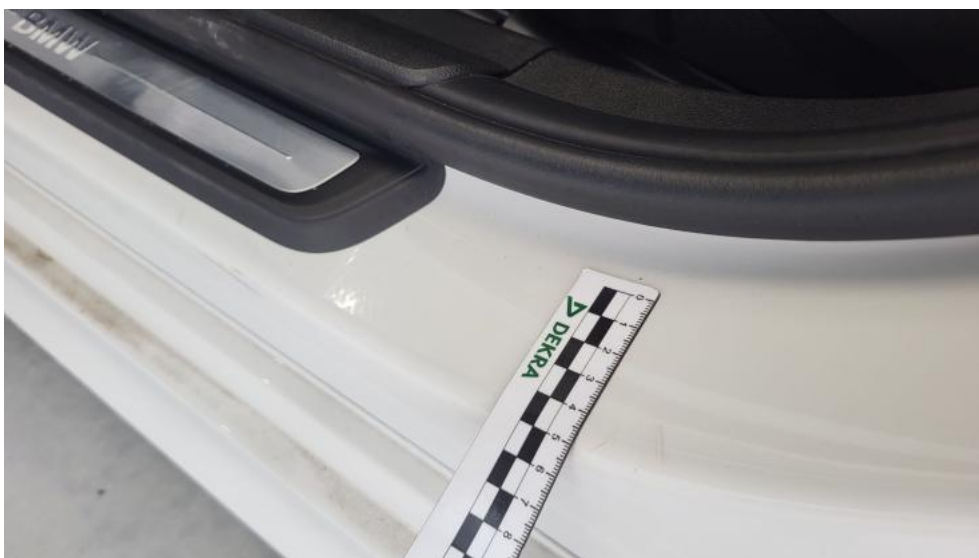
**Photo 50.**

Próg L - Rysa/odprysk 1

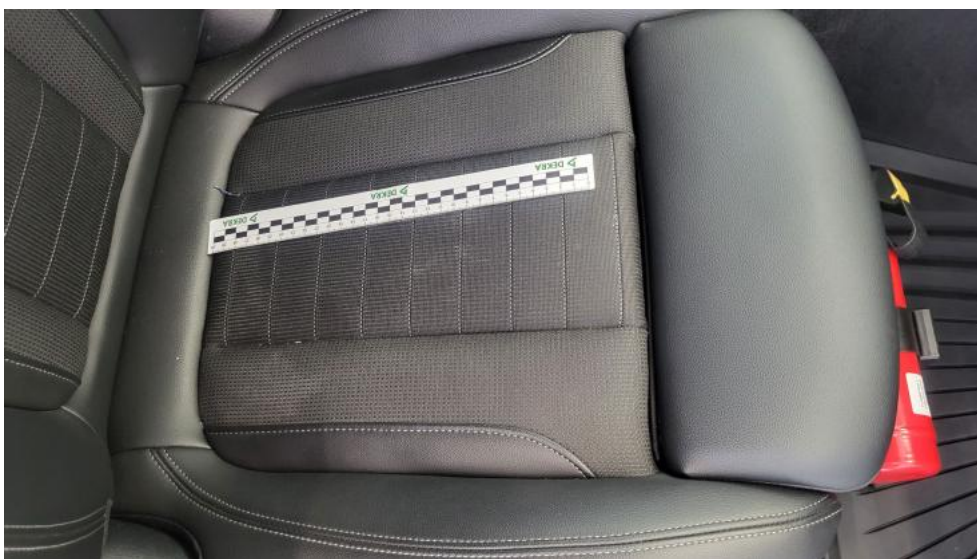
**Photo 53.**

Fotel prz. praw. - Inne 1
