Nr zlecenia DEKRA: PKOL(W)/LODZ/76424/25/10/07  
Nr zlecenia/szkody: PS21/06163  
Data zlecenia: 07-10-2025

**DEKRA Polska - Centrala**  
02-673 Warszawa, ul. Konstruktorska 12A

| Model | Seria 7 [G11, G12] 15-19 |
| Typ/wersja | 730Ld xDrive |

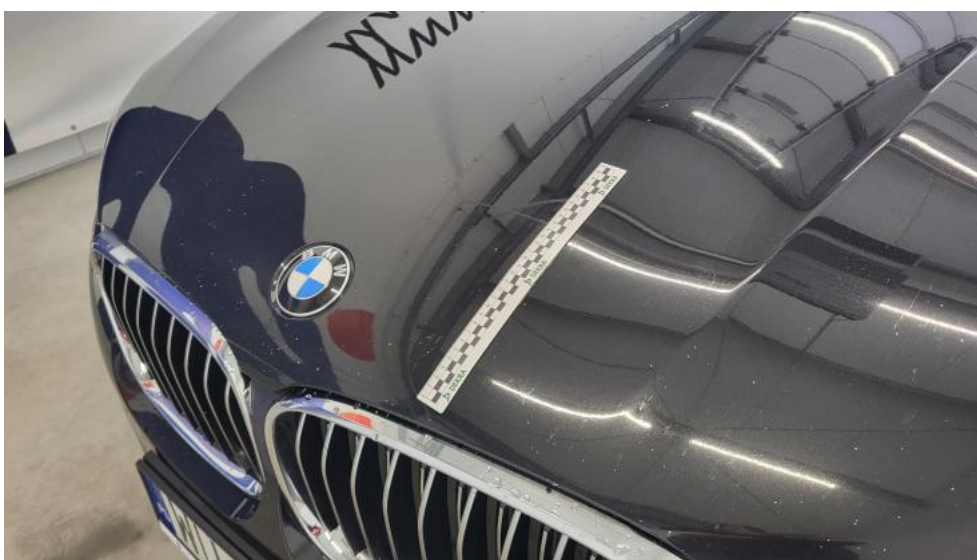
**Fot. 38.**  
Pokrywa komory silnika - Rysa/odprysk 1

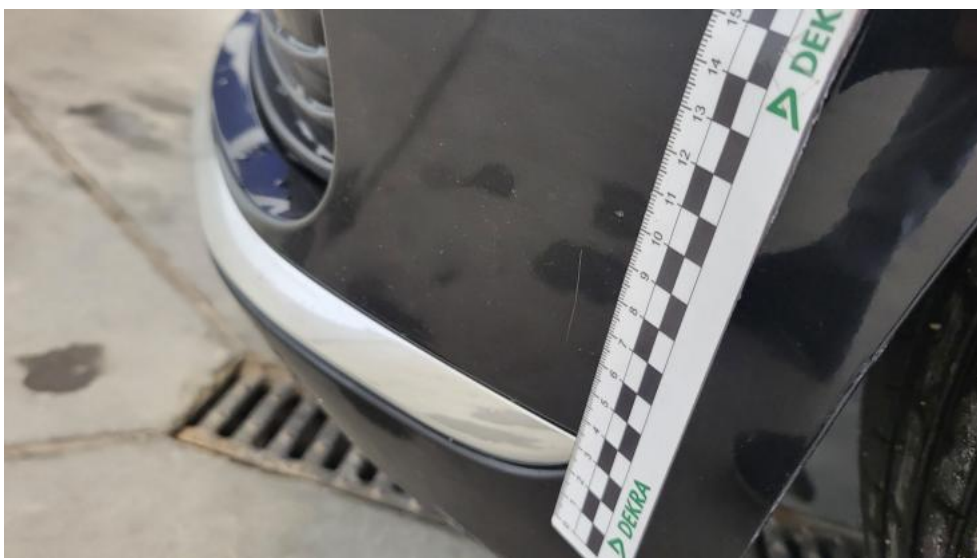
**Fot. 42.**

Zderzak - Rysa/odprysk 1

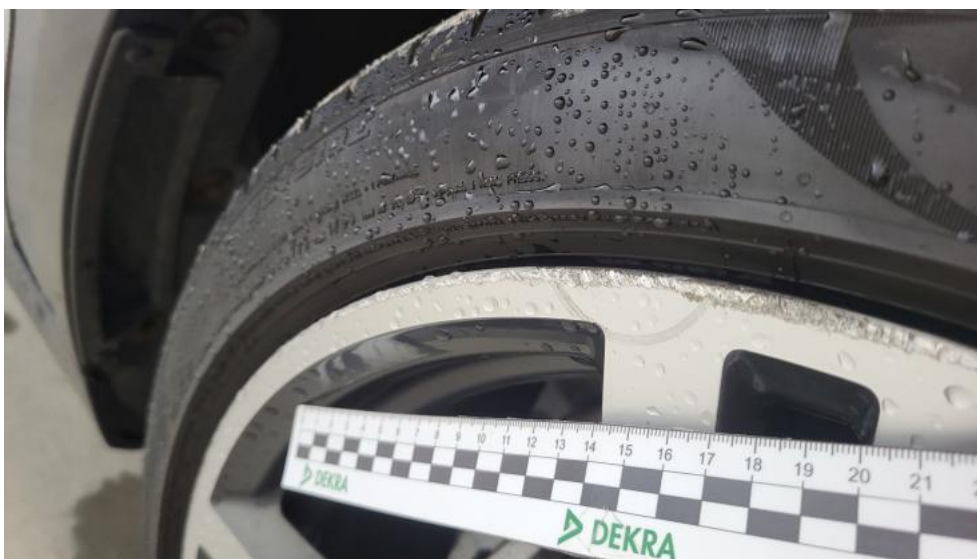
**Fot. 43.**

Felga aluminiowa przednia P - Rysa/odprysk 1

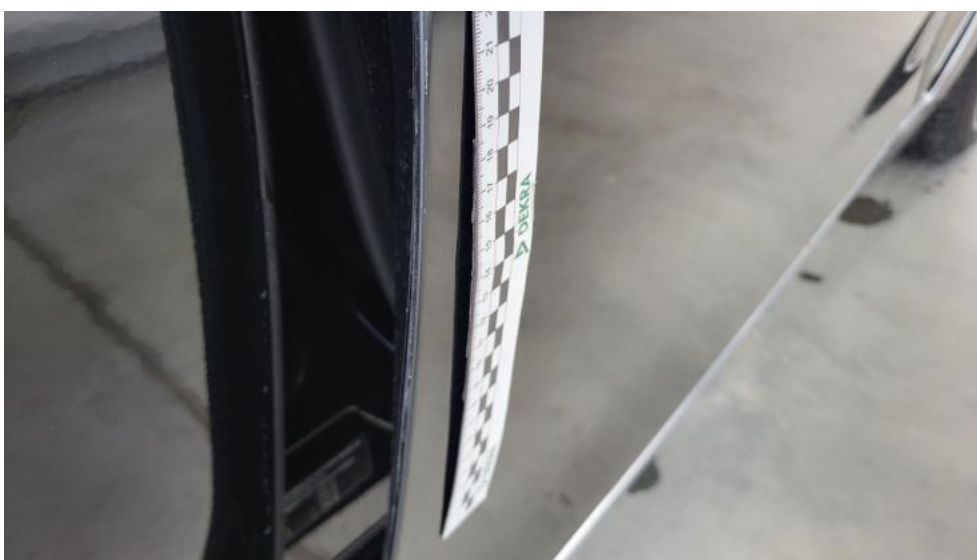
**Fot. 44.**

| Nr punktu kontroli | Kontrolowany element | Zmierzony przedział grubości powłoki lakierowej [μm] |
|---|---|---|
| 15 | Drzwi przednie prawe | 150 - 500 |

Drzwi przednie P - Rysa/odprysk 1

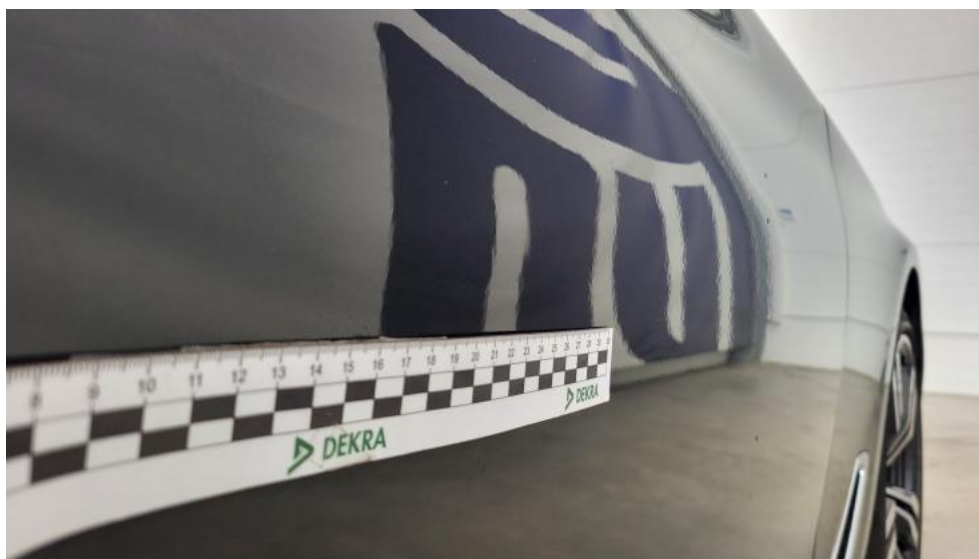
**Fot. 45.**

Drzwi przednie P - Wgniecenie/odkształcenie 1

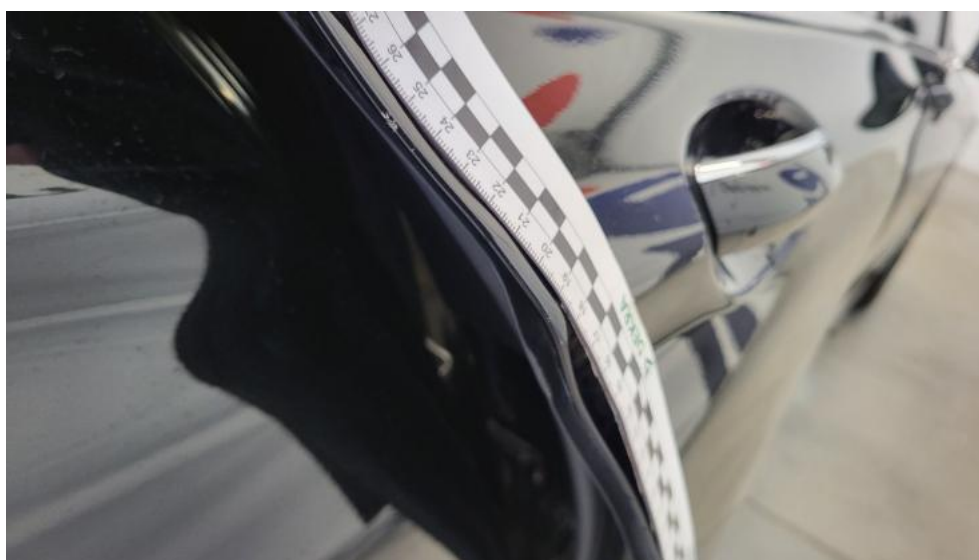
**Fot. 46.**

| Nr punktu kontroli | Kontrolowany element | Zmierzony przedział grubości powłoki lakierowej [μm] |
|---|---|---|
| 12 | Drzwi tylne prawe | 150 - 200 |

Drzwi tylne P - Rysa/odprysk 1

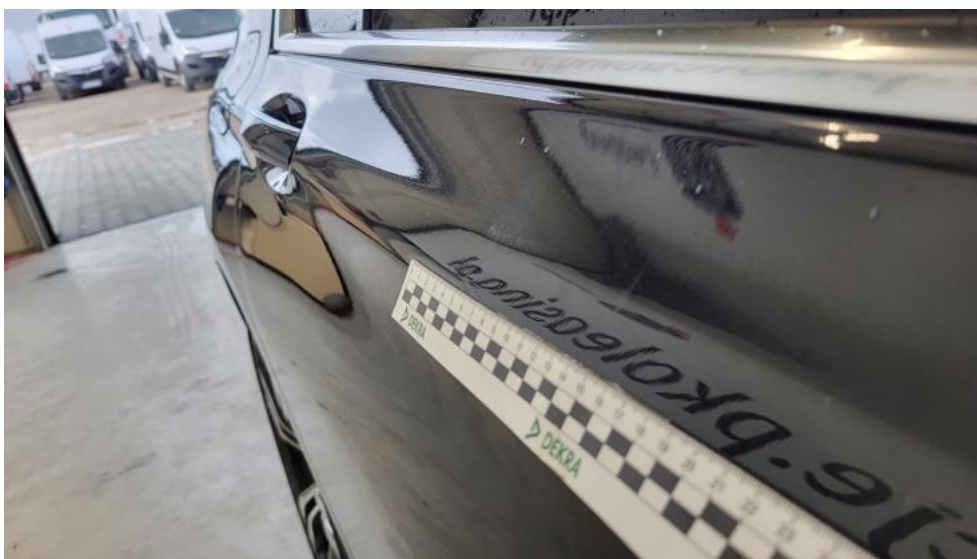
**Fot. 47.**

Drzwi tylne P - Wgniecenie/odkształcenie 1

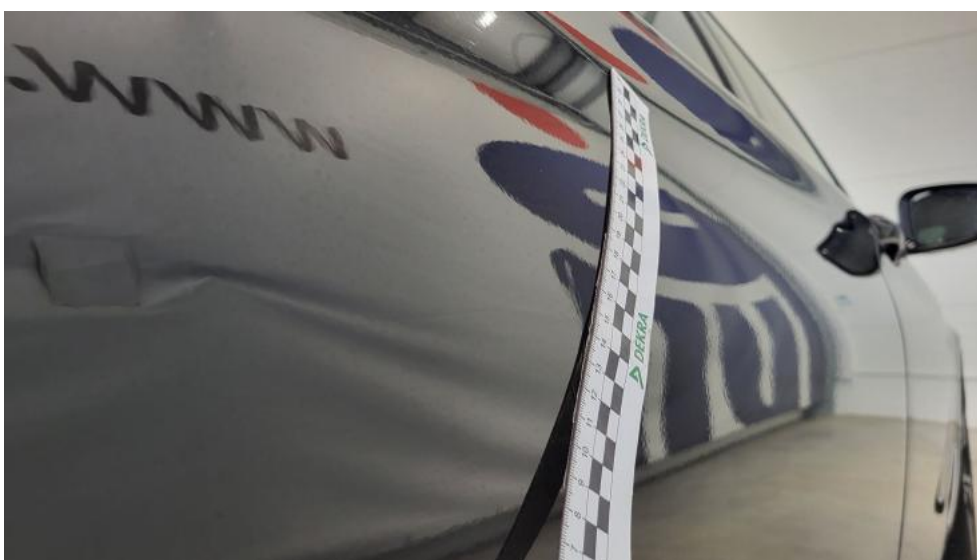
**Fot. 48.**

Drzwi tylne P - Wgniecenie/odkształcenie 2

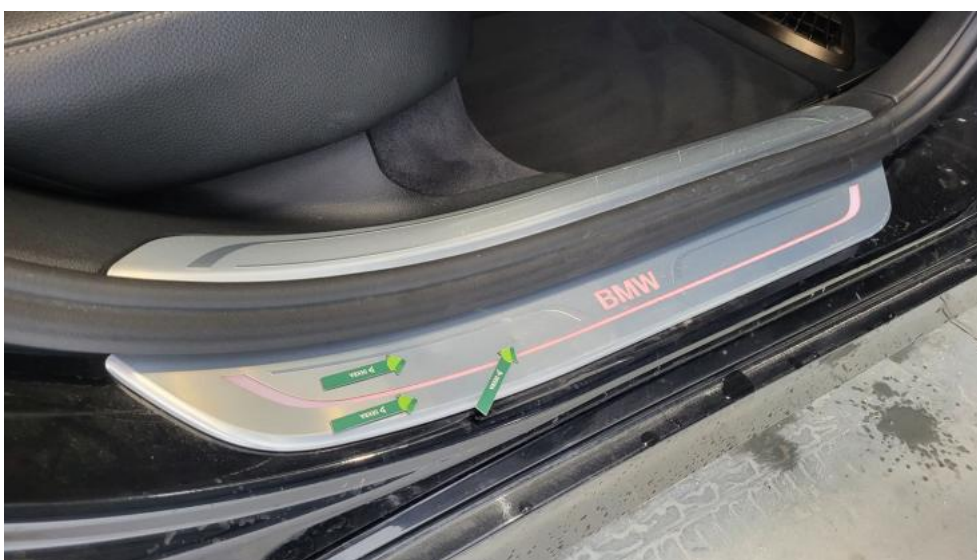
**Fot. 50.**  
Próg P - Wgniecenie/odkształcenie 1

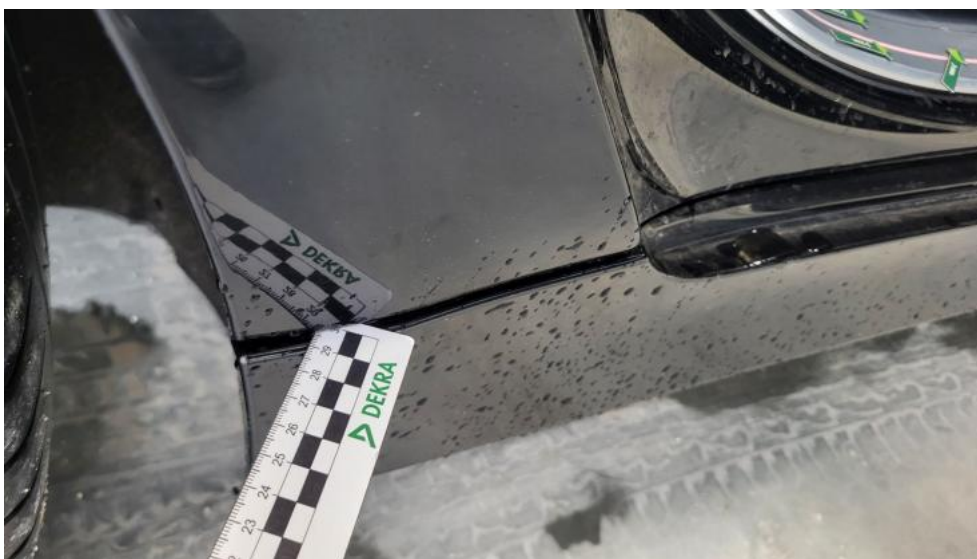
**Fot. 51.**

Próg P - Inne 1

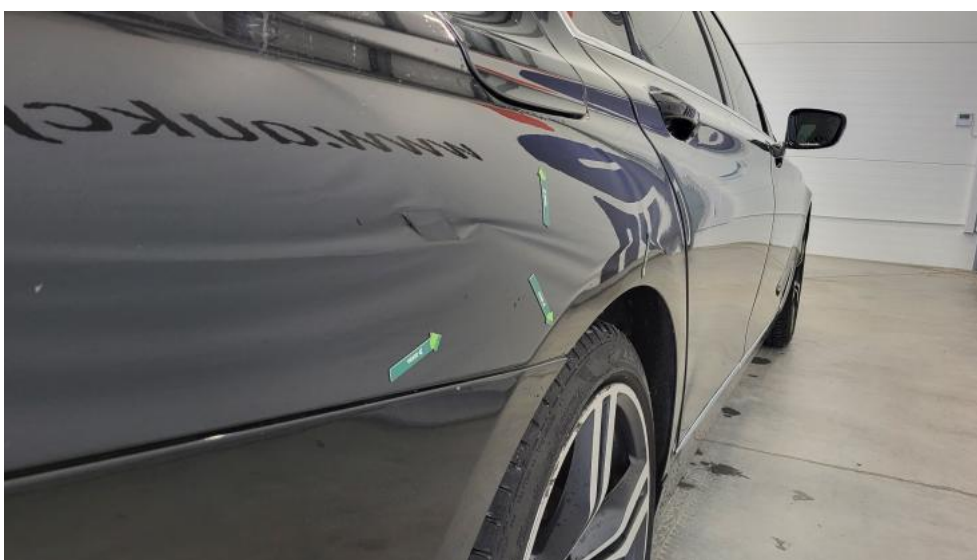
**Fot. 54.**

| Nr punktu kontroli | Kontrolowany element | Zmierzony przedział grubości powłoki lakierowej [μm] |
|---|---|---|
| 11 | Światłotnik tylny prawy | 150 - 1000 |

Łotnik tylny P / Ściana boczna P - Wgniecenie/odkształcenie 1

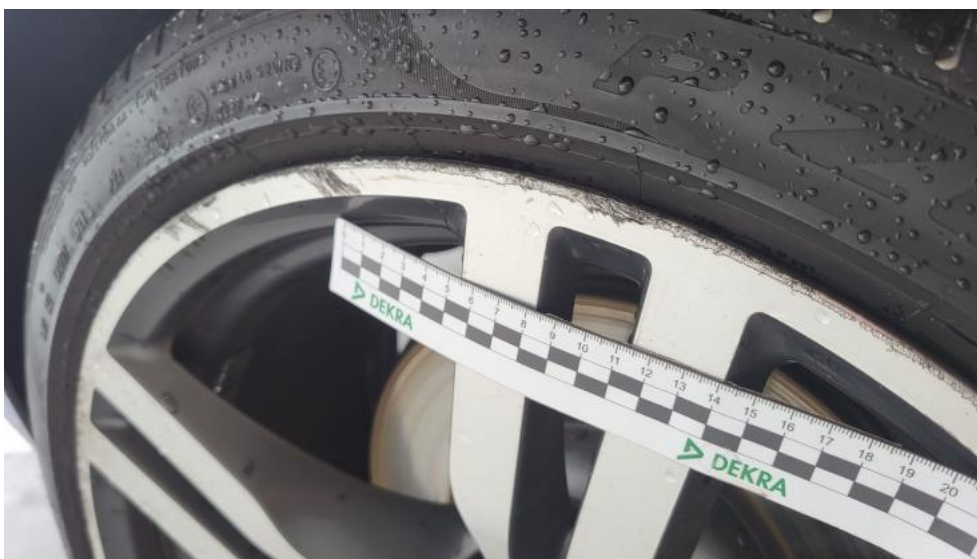
**Fot. 55.**

Felga aluminiowa tylna P - Rysa/odprysk 1

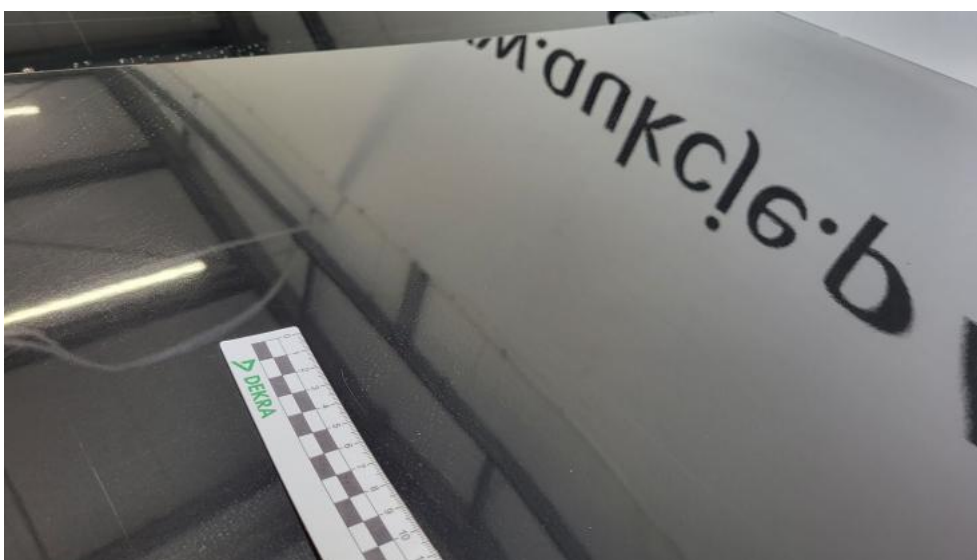
**Fot. 56.**

Pokrywy bagażnika - Rysa/odprysk 1

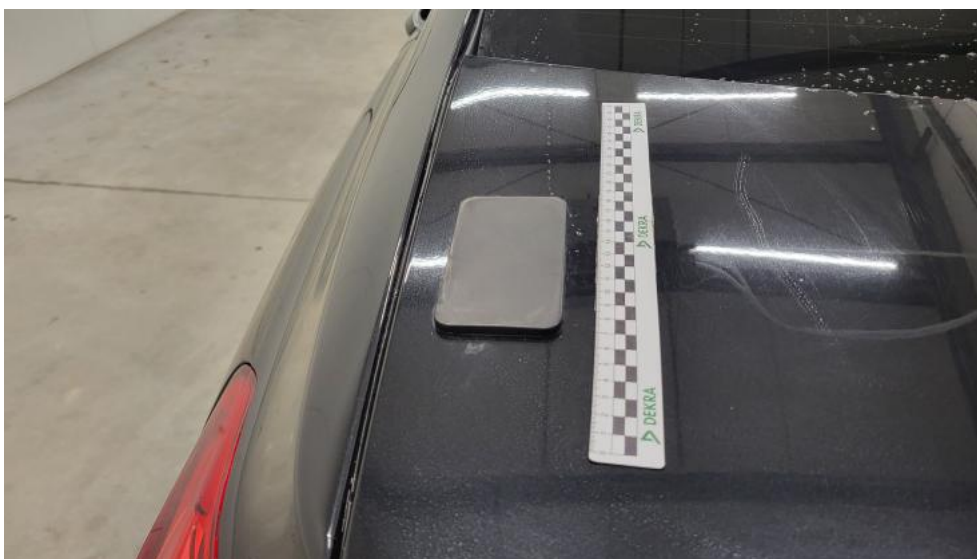
**Fot. 57.**

Pokrywy bagażnika - Inne 1

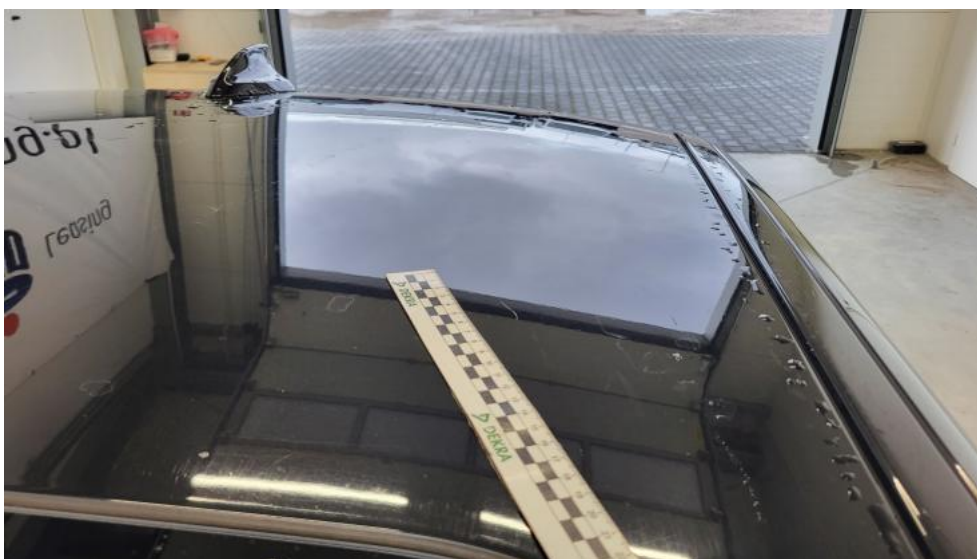
**Fot. 63.**  
Dach - Rysa/odprysk 1

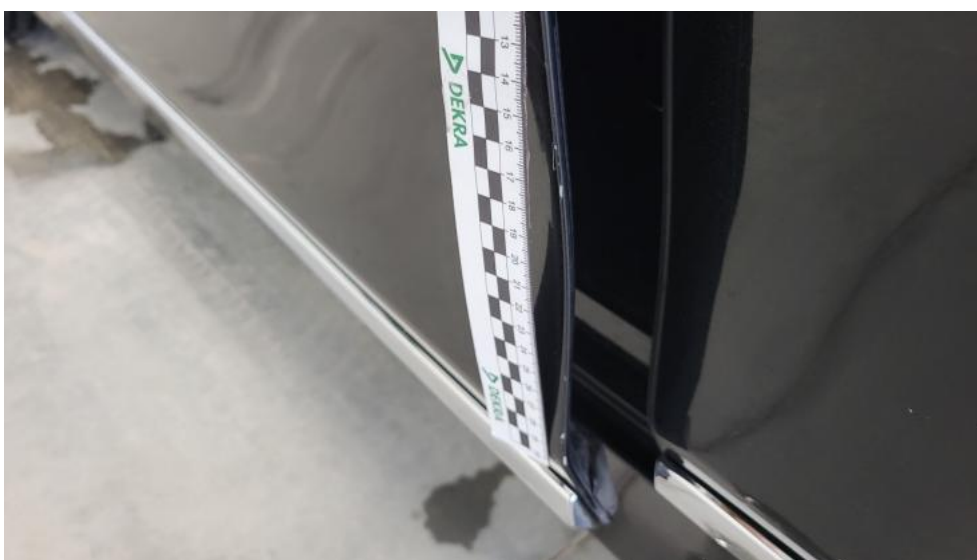
**Fot. 66.**

Drzwi przed L - Rysa/odprysk 1

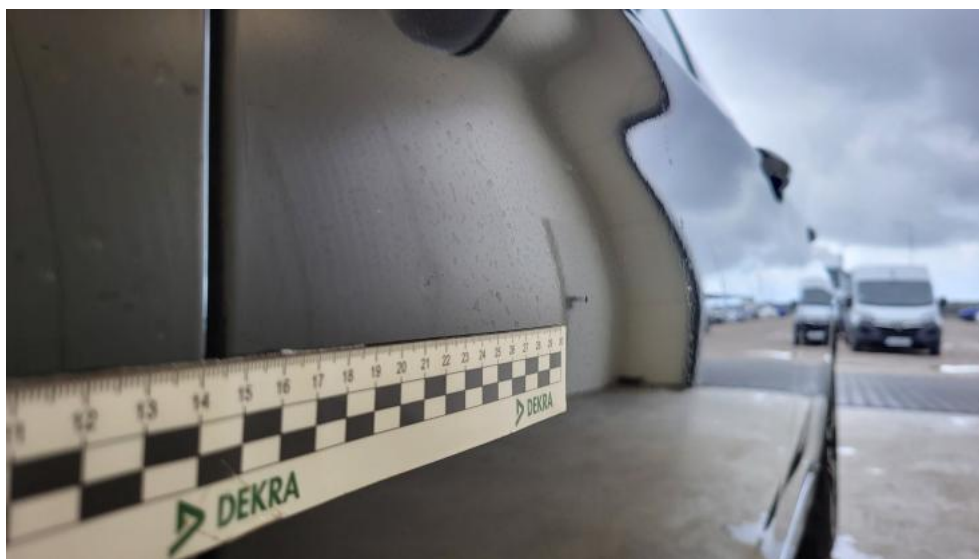
**Fot. 67.**

Drzwi przed L - Wgniecenie/odkształcenie 1

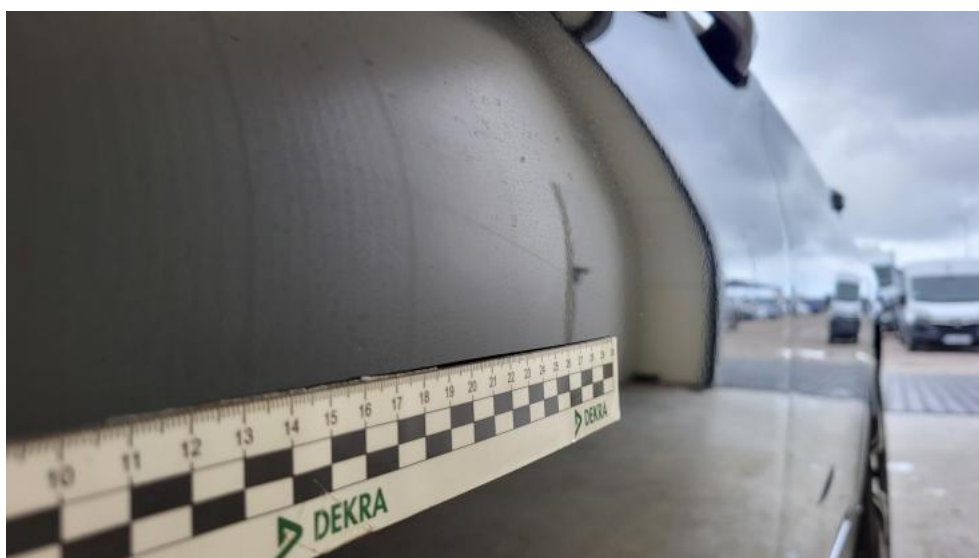
**Fot. 68.**

Drzwi przed L - Wgniecenie/odkształcenie 2

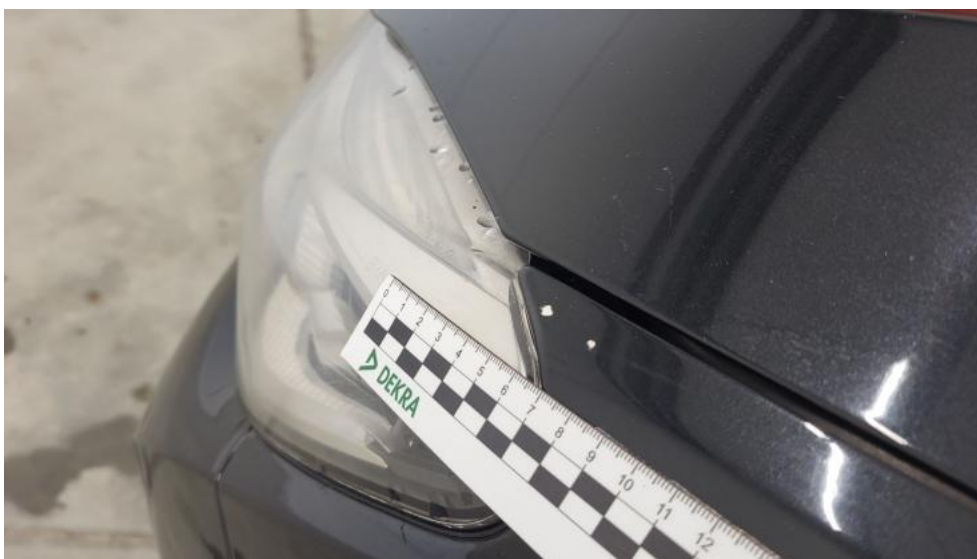
**Fot. 75.**

Błotnik przedni L - Rysa/odprysk 1

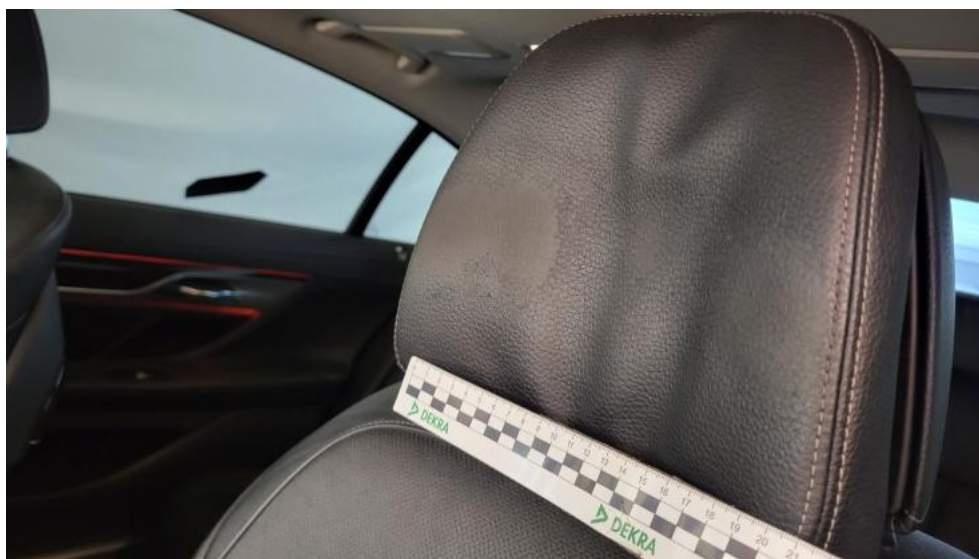
**Fot. 83.**

Zaglówek fotela prz. L - Inne 1

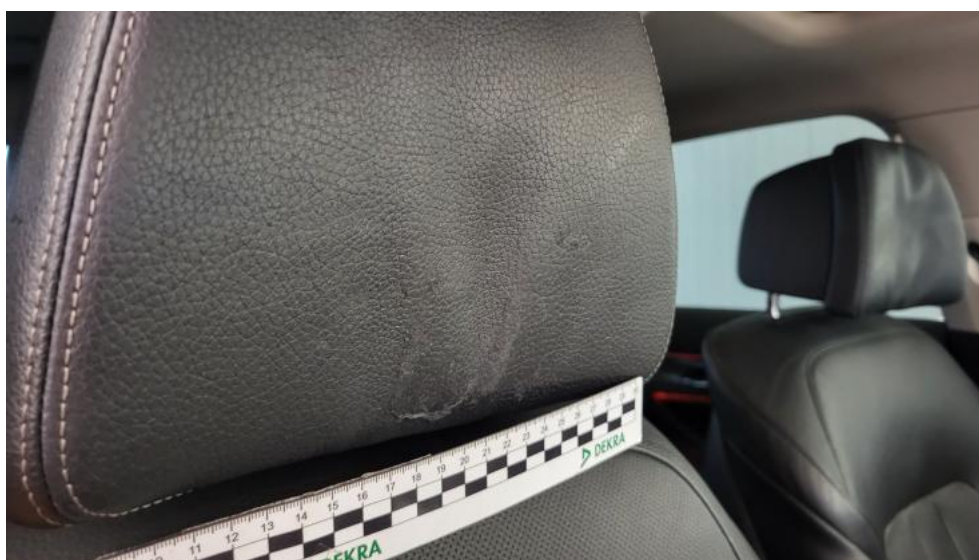
**Fot. 84.**

Zaglówek fotela prz. P - Inne 1
