Nr zlecenia DEKRA: PKOL(W)/LODZ/72842/25/09/26  
Nr zlecenia/szkody: 22/024399  
Data zlecenia: 26-09-2025

**Dane pojazdu**

| Model | Seria 5 [G30/F90] 20-23 |
| Typ/wersja | 530d mHEV M Sport sport-aut |

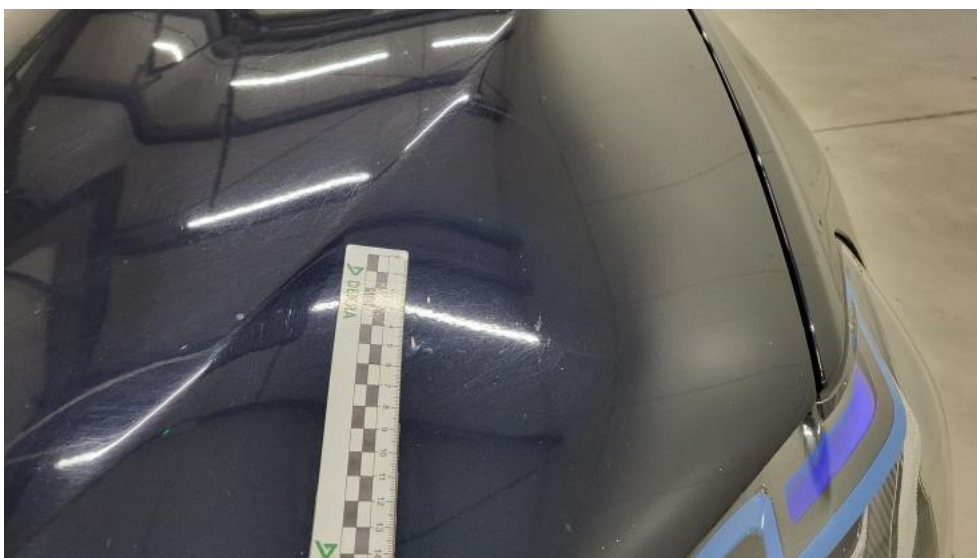
**Fot. 42.**  
Pokrywa komory silnika - Rysa/odprysk 1

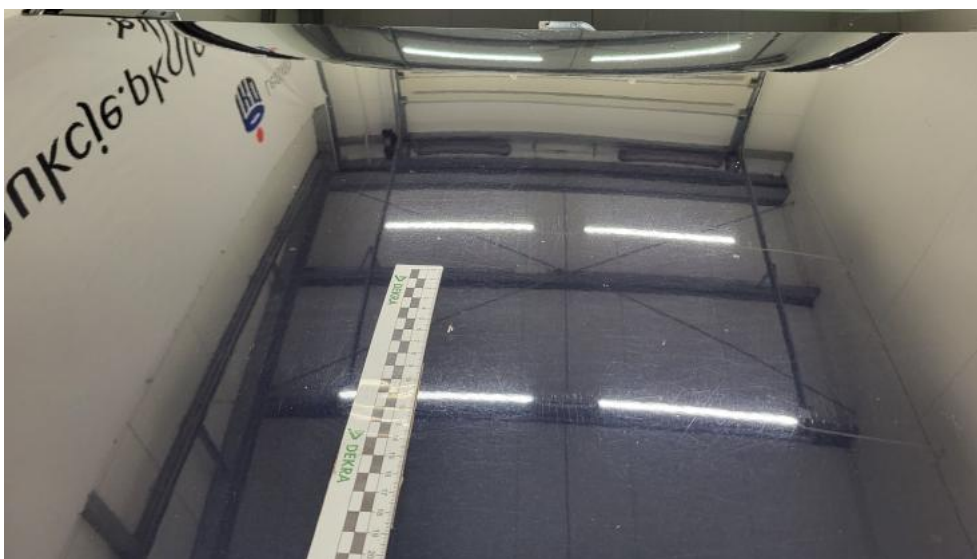
**Fot. 43.**

Pokrywa komory silnika - Rysa/odprysk 2

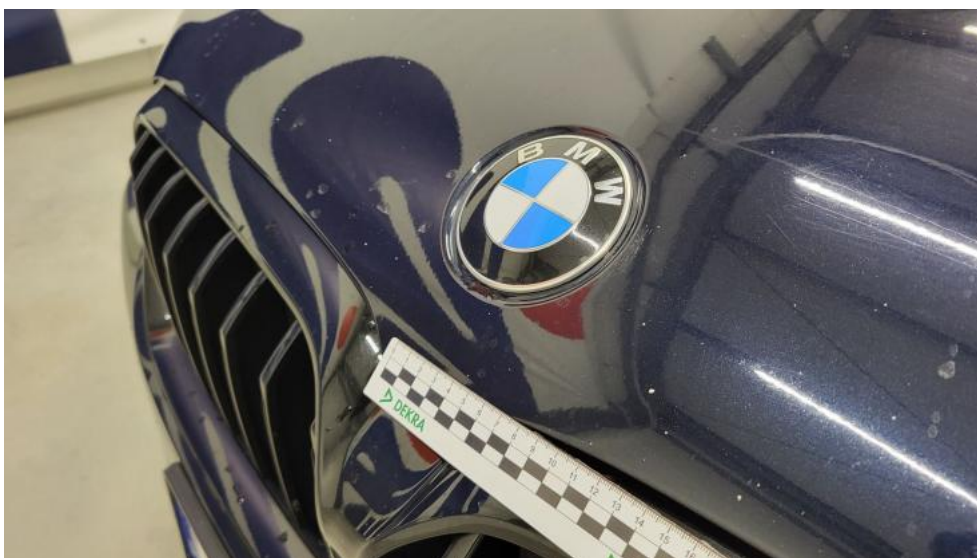
**Fot. 44.**

Pokrywa komory silnika() - Rysa/odprysk 3

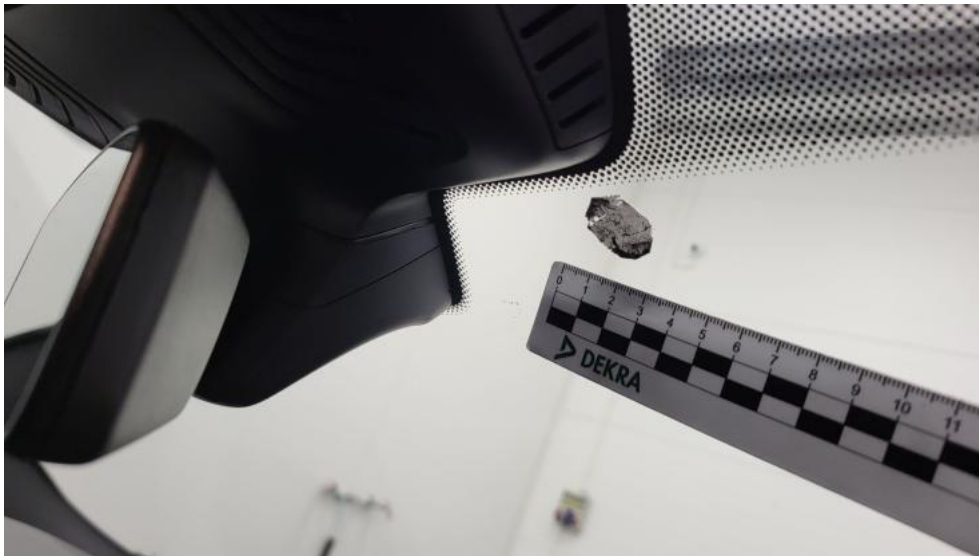
**Fot. 45.**  
Szyba czołowa - Inne 1

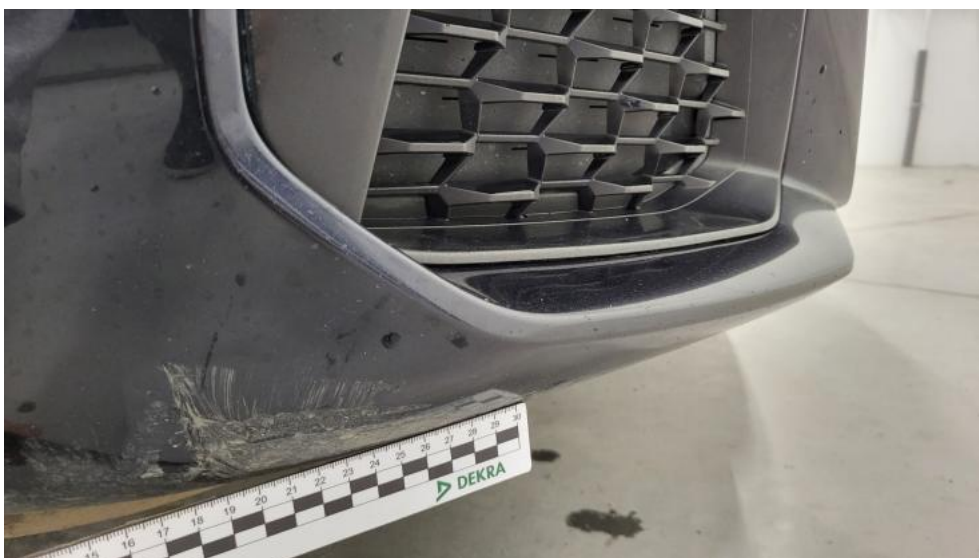
**Fot. 46.**  
Zderzak - Rysa/odprysk 1

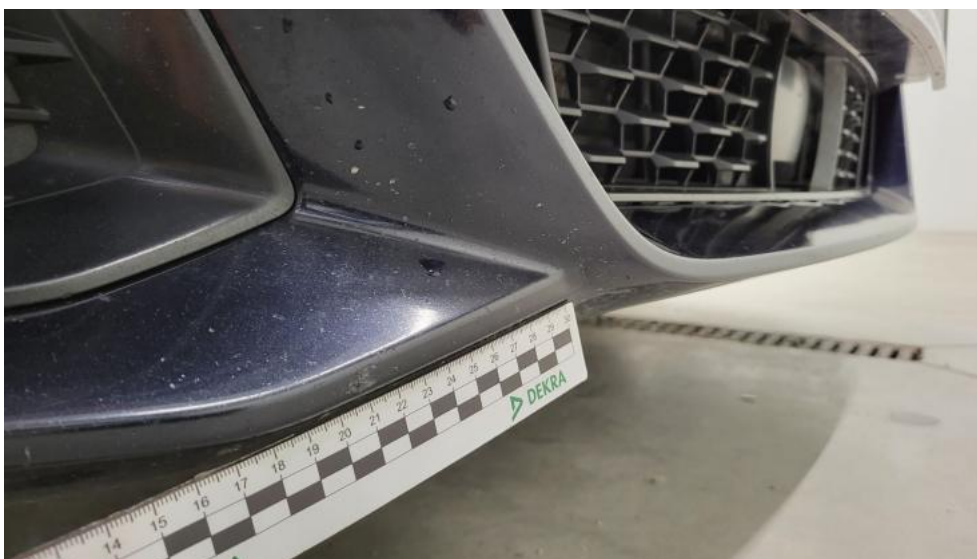
**Fot. 47.**

Zderzak - Rysa/odprysk 2

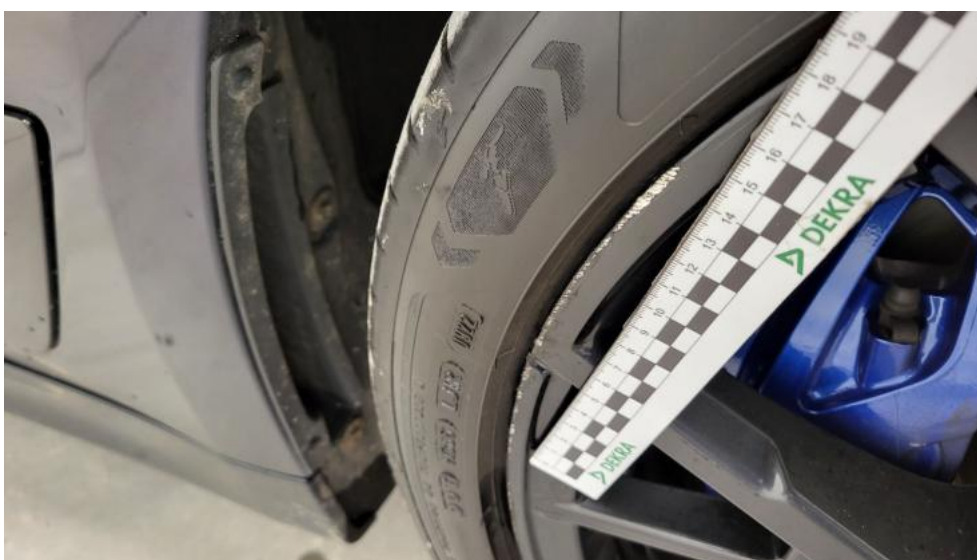
**Fot. 48.**

Felga aluminiowa przednia P - Rysa/odprysk 1

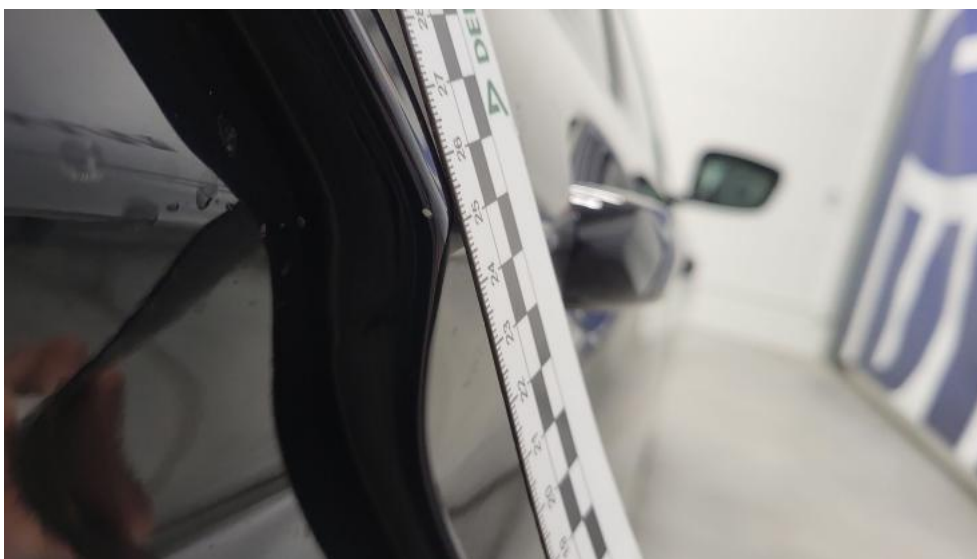
**Fot. 49.**

Drzwi tylne P - Rysa/odprysk 1

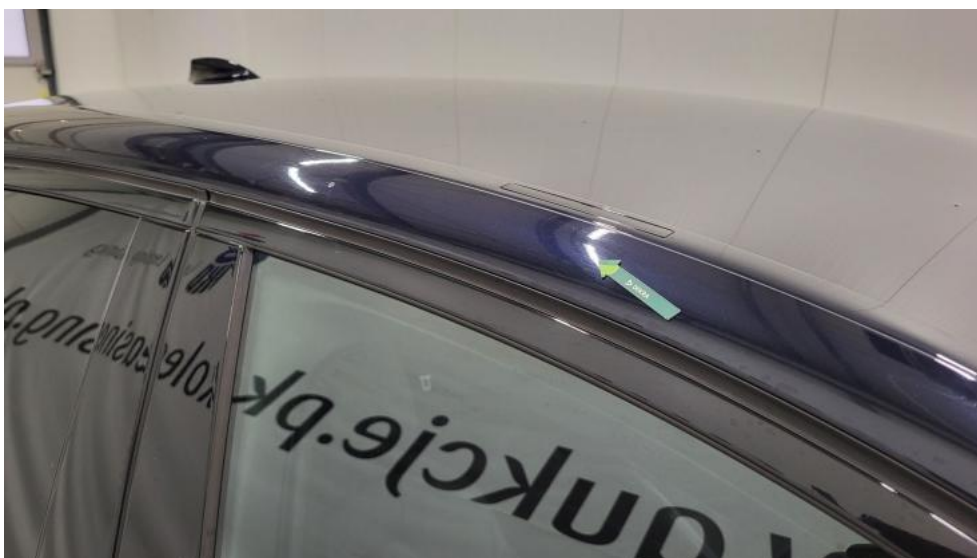
**Fot. 50.**

Słupek przedni P - Wgniecenie/odkształcenie 1

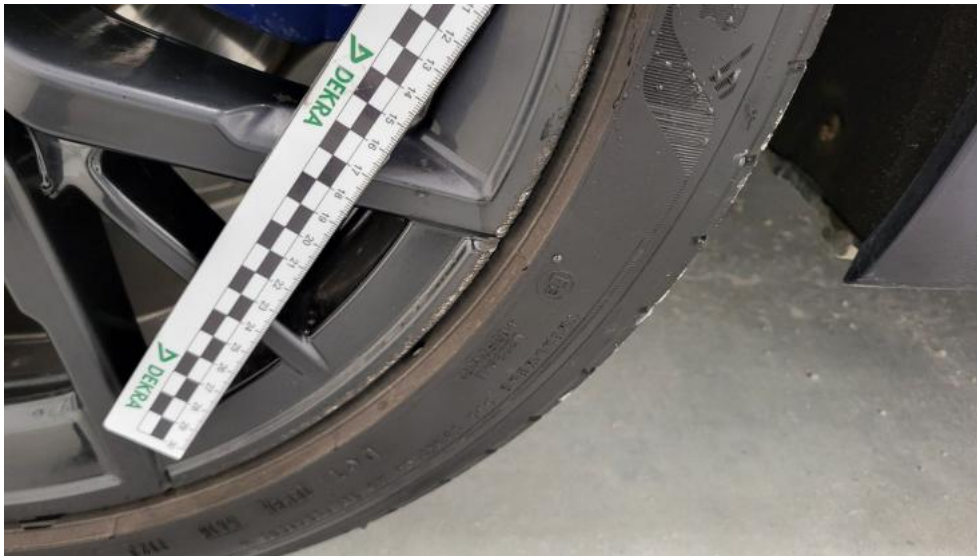
**Fot. 51.**

Felga aluminiowa tylna P - Rysa/odprysk 1

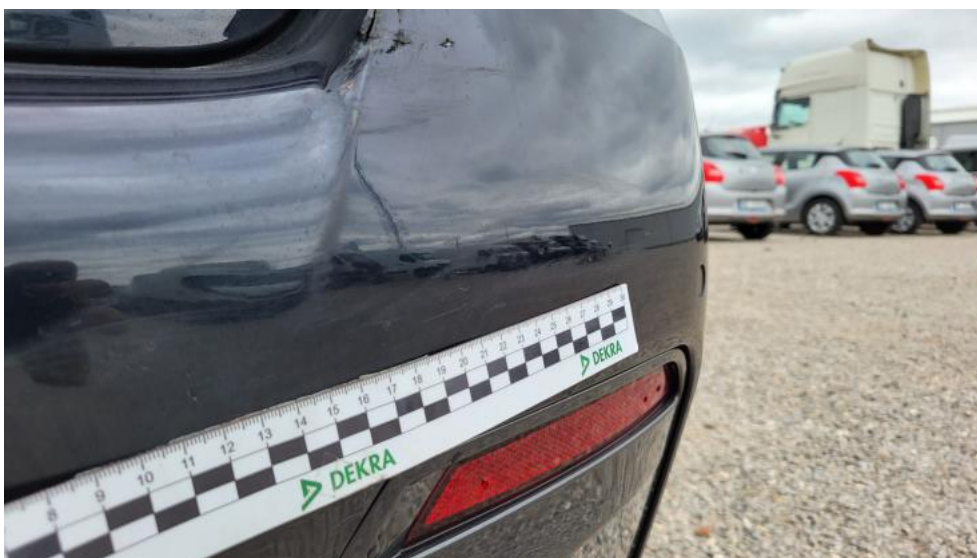
**Fot. 52.**

Zderzak tylny - Wgniecenie/odkształcenie 1

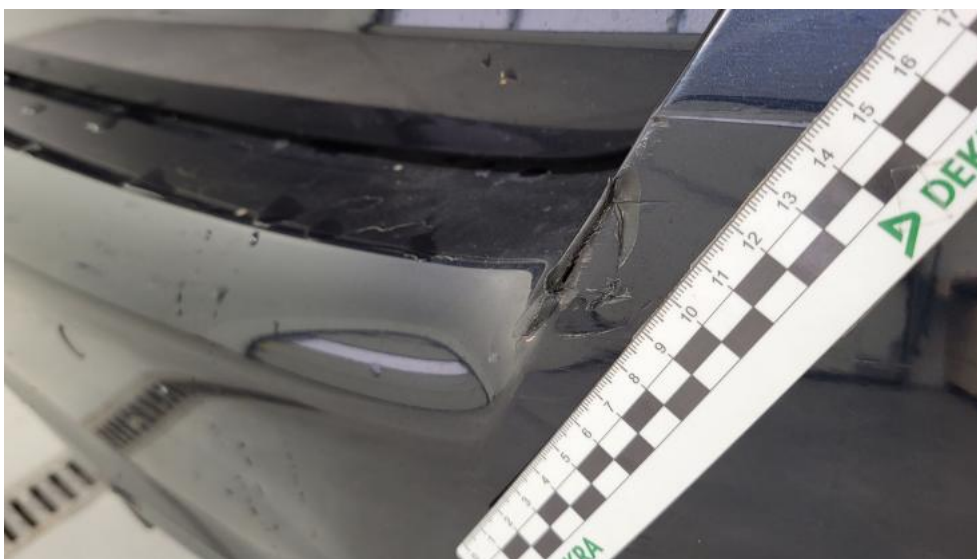
**Fot. 53.**

Zderzak tylny - Pęknięcie/rozerwanie 1

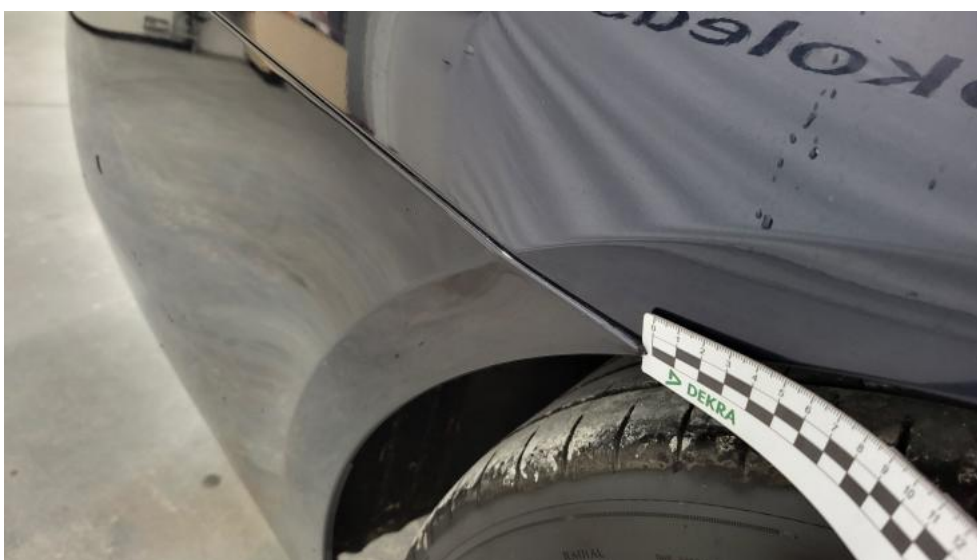
**Fot. 54.**

Zderzak tylny - Inne 1

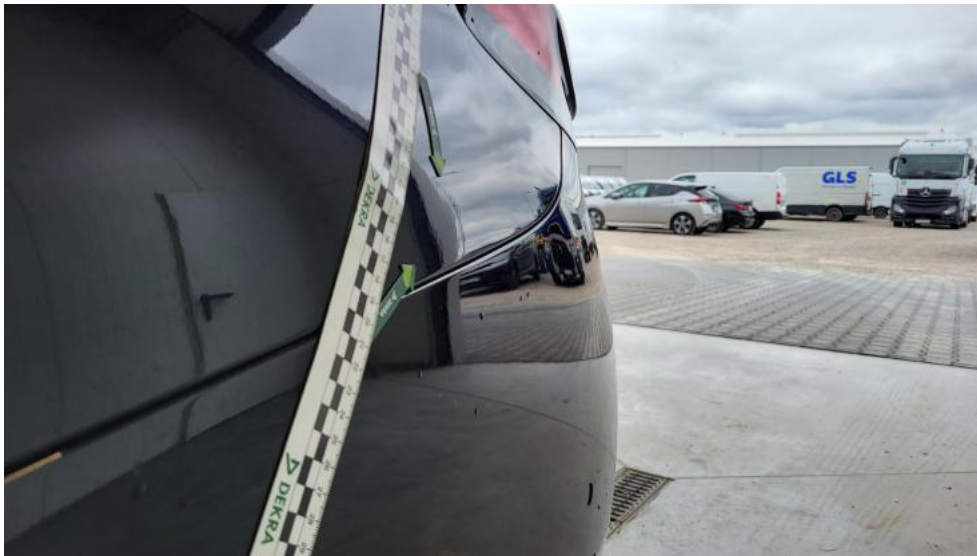
**Fot. 55.**

Błotnik tylny L / Ściana boczna L - Wgniecenie/odkształcenie 1

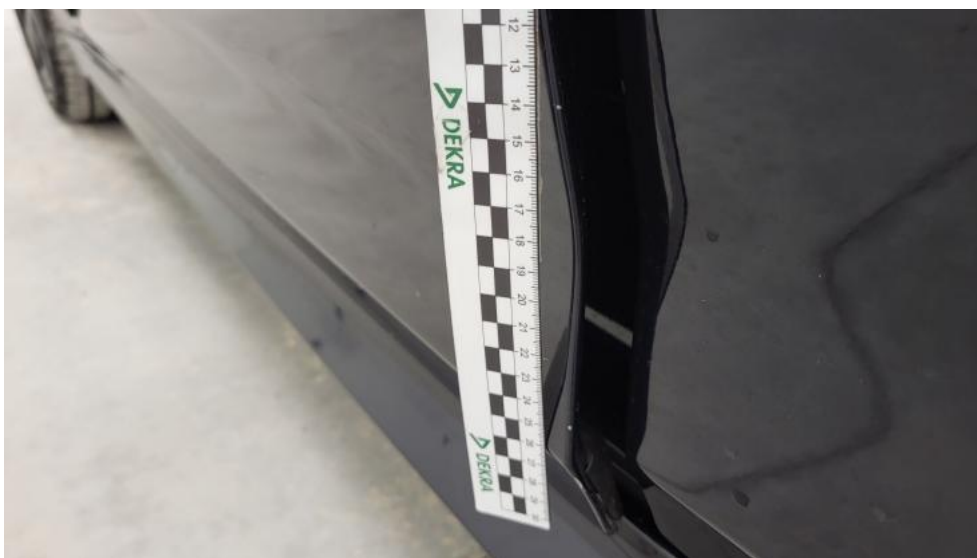
**Fot. 56.**

Drzwi przed L - Rysa/odprysk 1

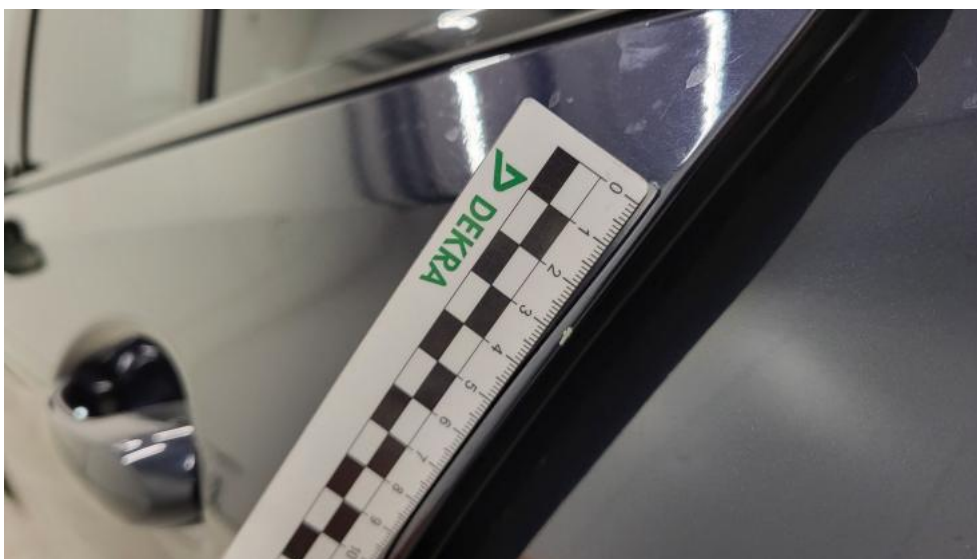
**Fot. 57.**

Drzwi tylne L - Rysa/odprysk 1

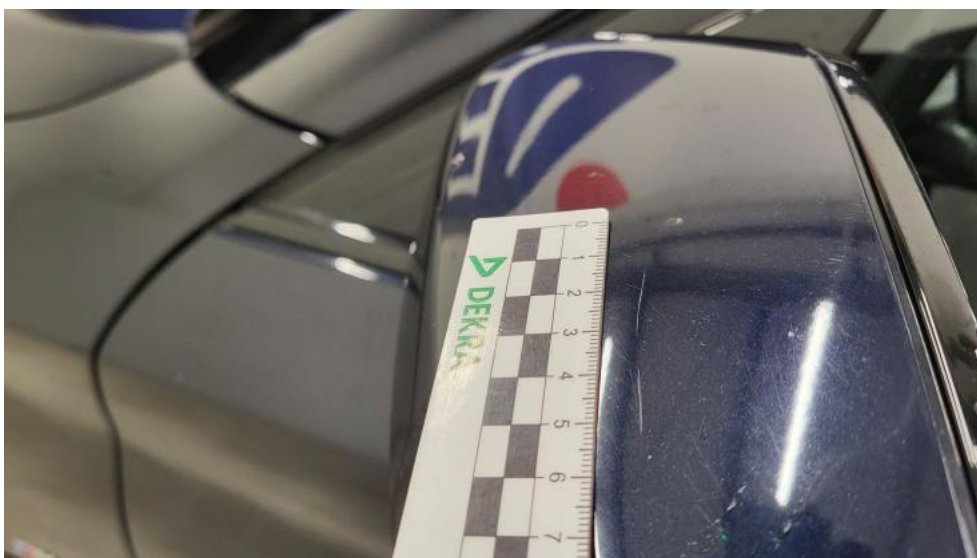
**Fot. 58.**

Lusterko zew L - Rysa/odprysk 1

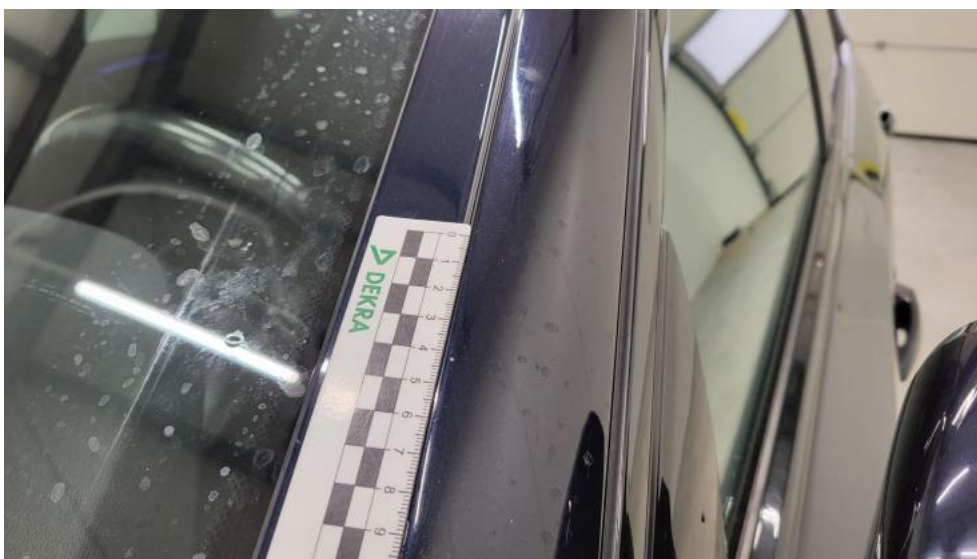
**Fot. 59.**

Słupek przedni L - Rysa/odprysk 1

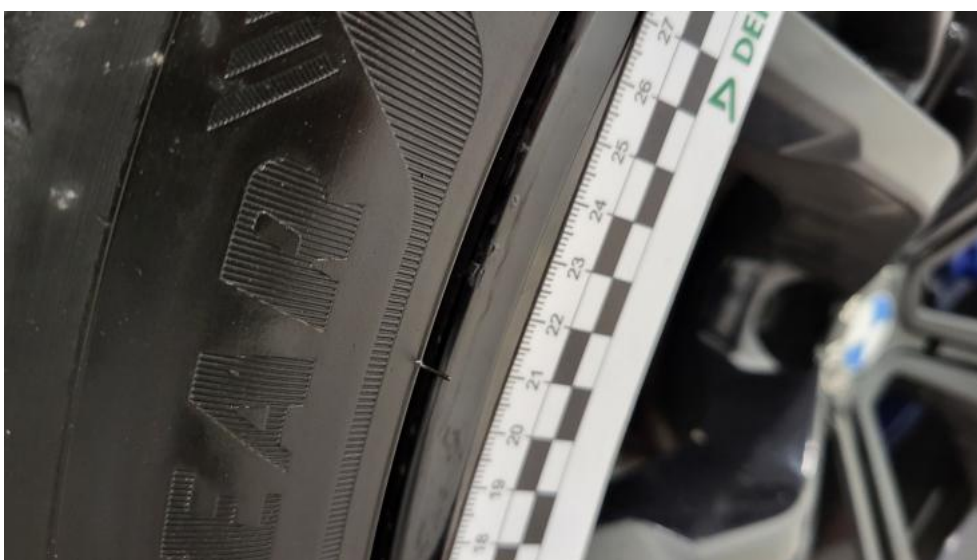
**Fot. 60.**

Felga Aluminiowa przednia L - Rysa/odprysk 1
