DEKRA's commission No. : PKOL(W)/LODZ/17852/25/03/11
 commission/ damage No. : 22/032368
 Date of commission: 11-03-2025

Vehicle data

Group of objects (Eurotax)	cars
EC code (Eurotax)	0138626
Manufacturer	OPEL
Model	Corsa F Hatchback 19-23
Type / version	Corsa 1.2 Edition S&S
Body type	hatchback
Number of doors / seats	5/5
Curb weight [kg]	1024
Gross vehicle weight [kg]	1550
Wheelbase 1/2	2538
Engine type	spark ignition
Pollution reduction system	GPF
Engine capacity [ccm]	1199
Engine Power [hp/kW]	75/55
Gearbox	manual 5- gear
Registration /record No.	EL6GF93
VIN / serial number	VXKUPHMHDN4355645
Date of first registration	29-09-2022
Date of next. tech. test	29-09-2025
Year of manufacture	2022 (year has been verified with the manufacturer's base)
Readout [km]	61 320 (read)
Body color / type of coating	white/UNI

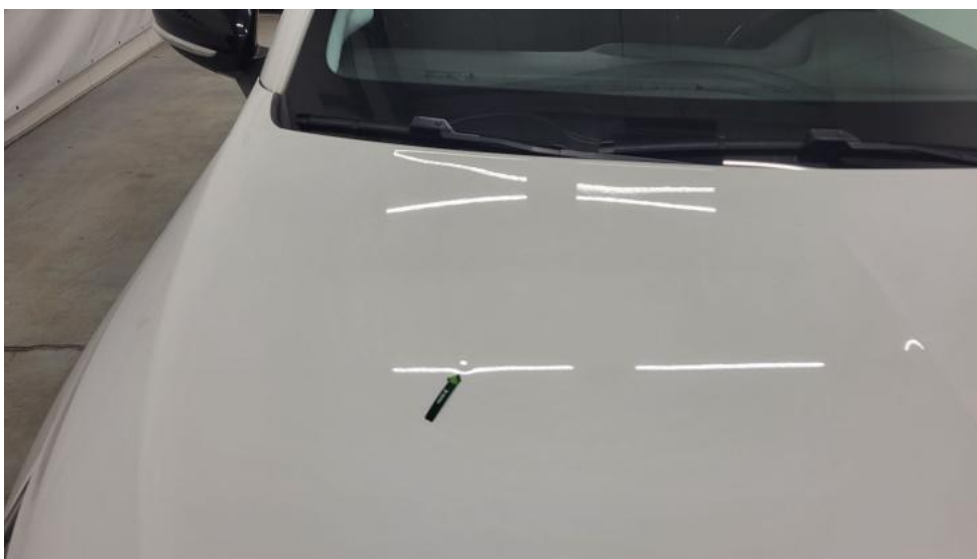
Photo 37.
Pokrywa komory silnika - Wgniecenie/odkształcenie 1

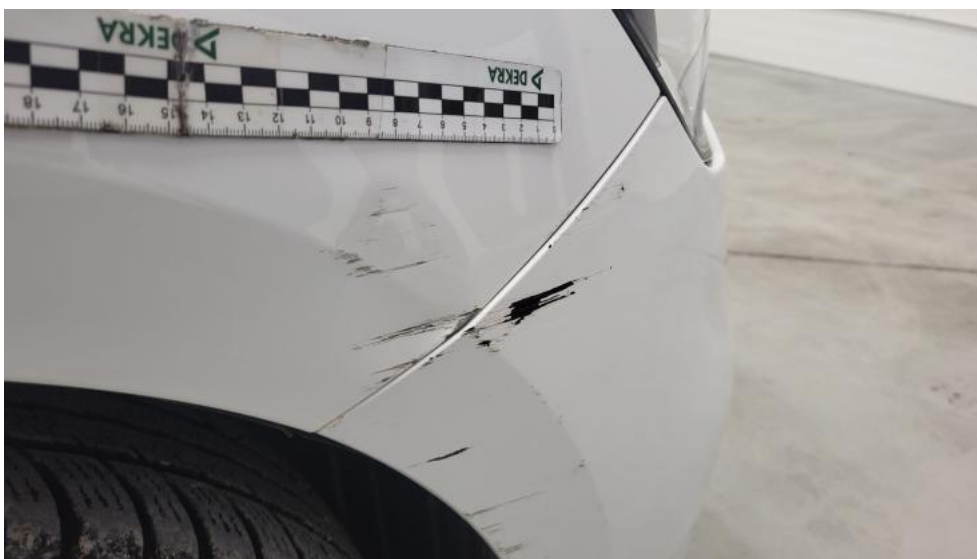
Photo 41.
Błotnik przedni P - Rysa/odprysk 1

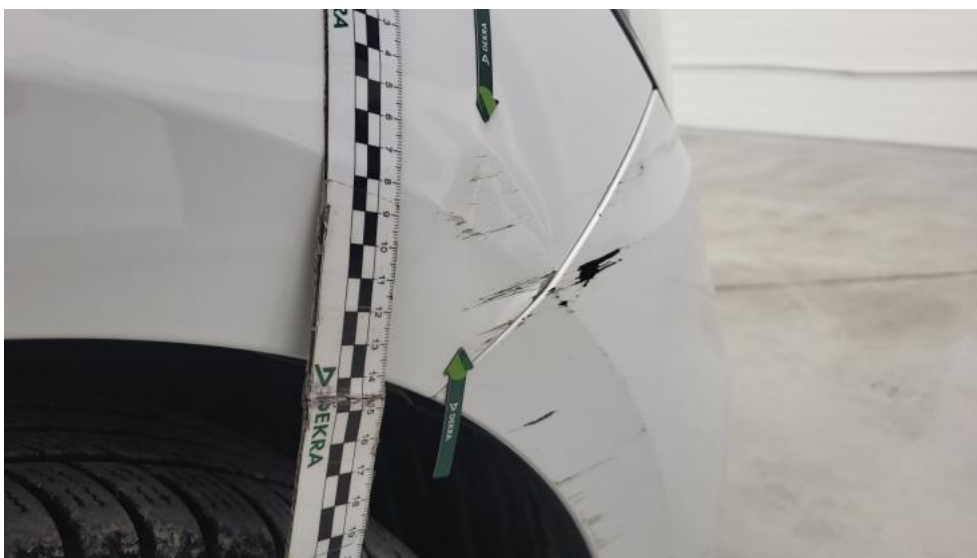
Photo 42.
Błotnik przedni P - Wgniecenie/odkształcenie 1

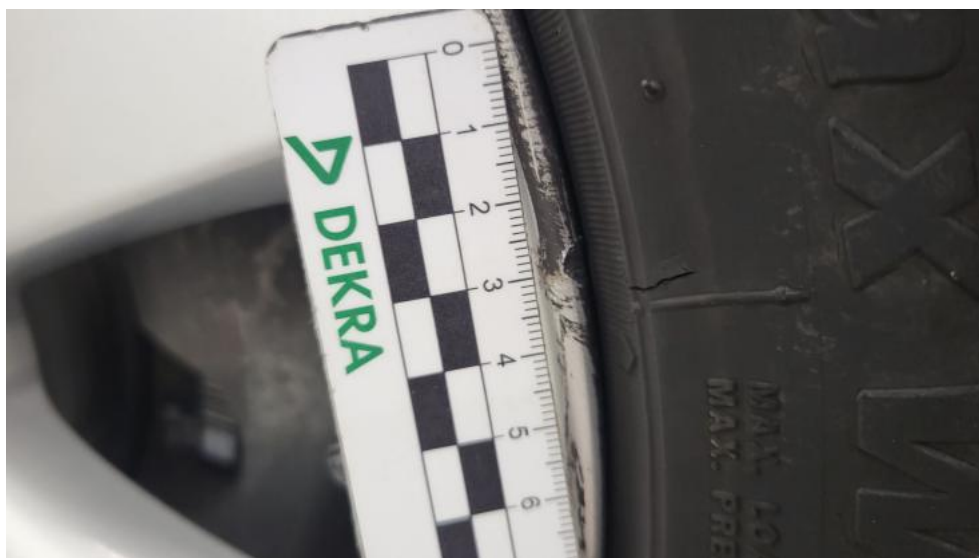
Photo 44.
Felga aluminiowa przednia P - Rysa/odprysk 2

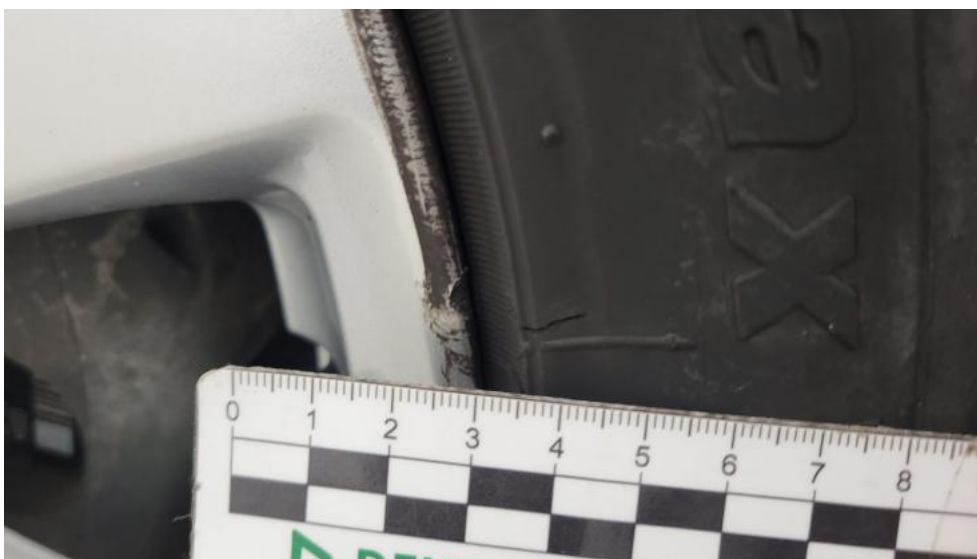
Photo 45.

Opona przednia P - Pęknięcie/rozerwanie 1

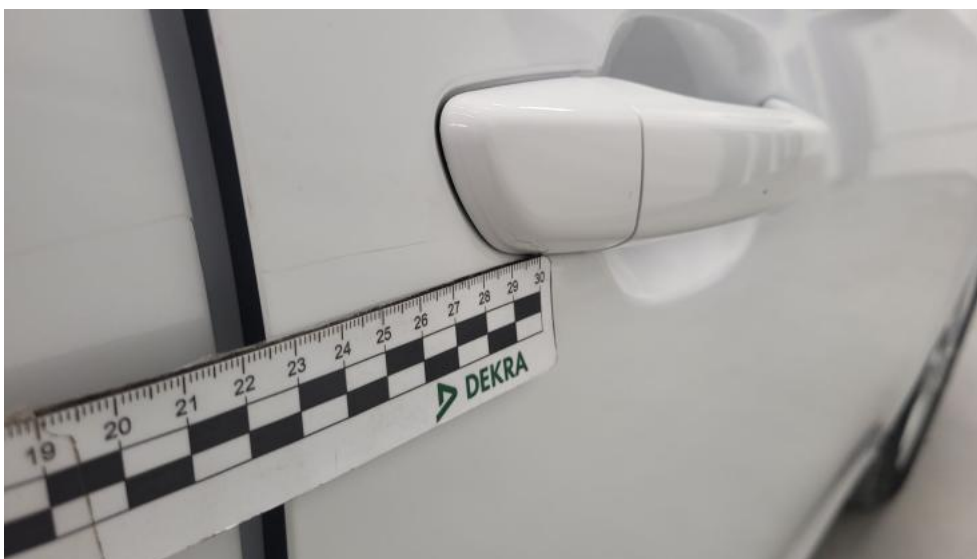
Photo 47.

Drzwi przednie P - Rysa/odprysk 1

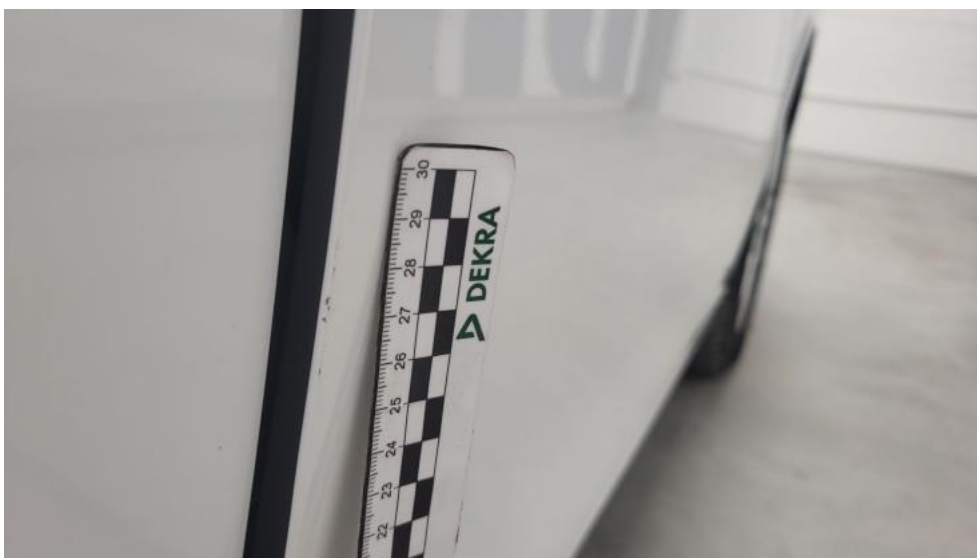
Photo 48.

Drzwi przednie P - Rysa/odprysk 2

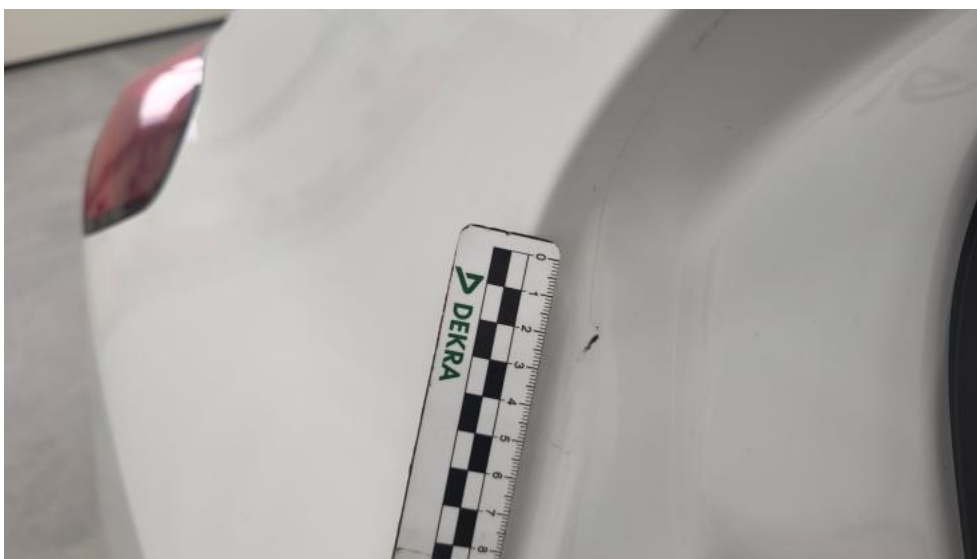
Photo 55.

Błotnik tylny P / Ściana boczna P - Rysa/odprysk 1

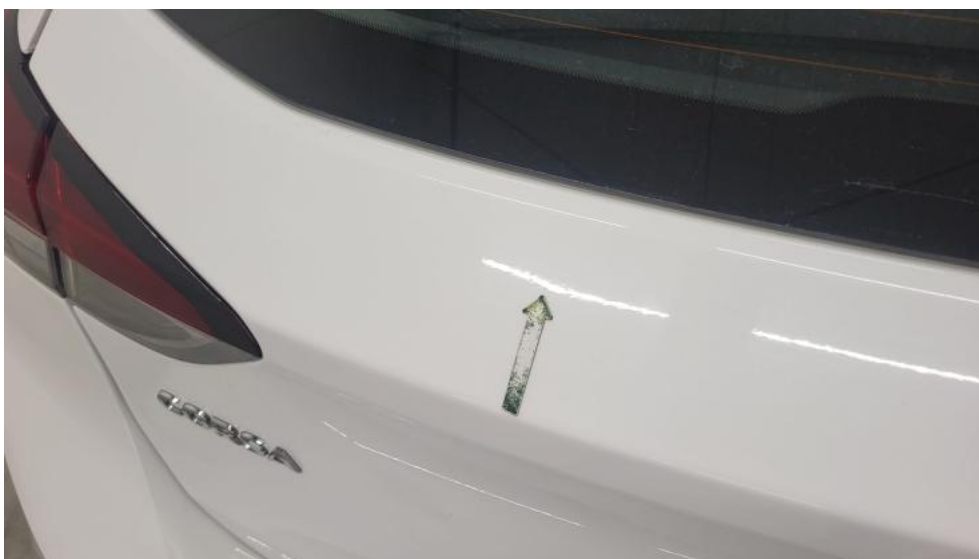
Photo 57.
Pokrywy bagażnika - Wgniecenie/odkształcenie 1

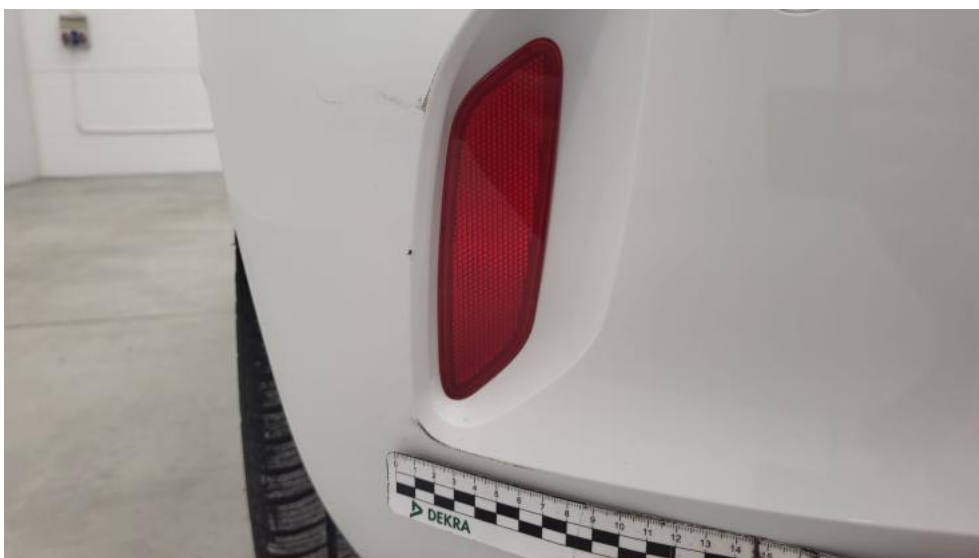
Photo 58.
Zderzak tylny - Rysa/odprysk 1

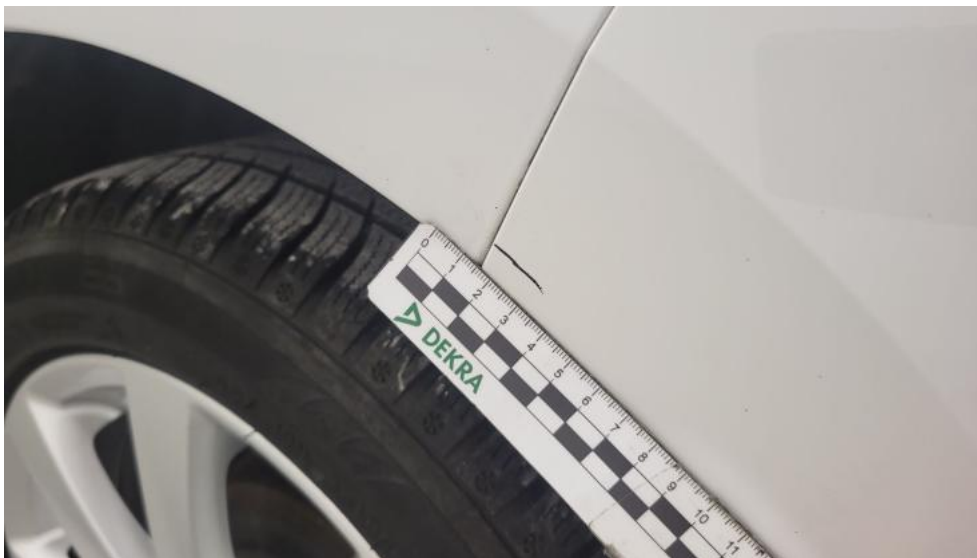
Photo 59.
Zderzak tylny - Rysa/odprysk 2

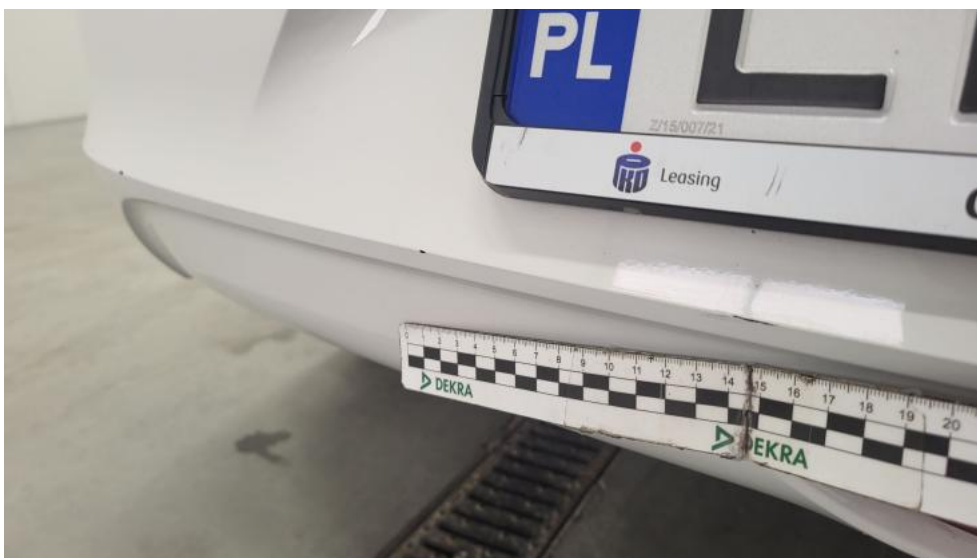
Photo 60.
Zderzak tylny() - Rysa/odprysk 3

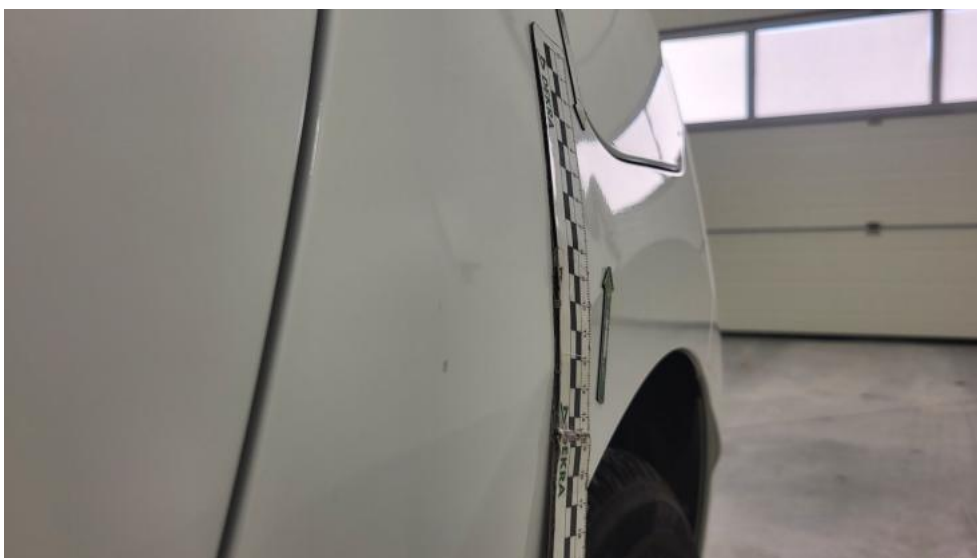
Photo 62.
Błotnik tylny L / Ściana boczna L - Wgniecenie/odkształcenie 1

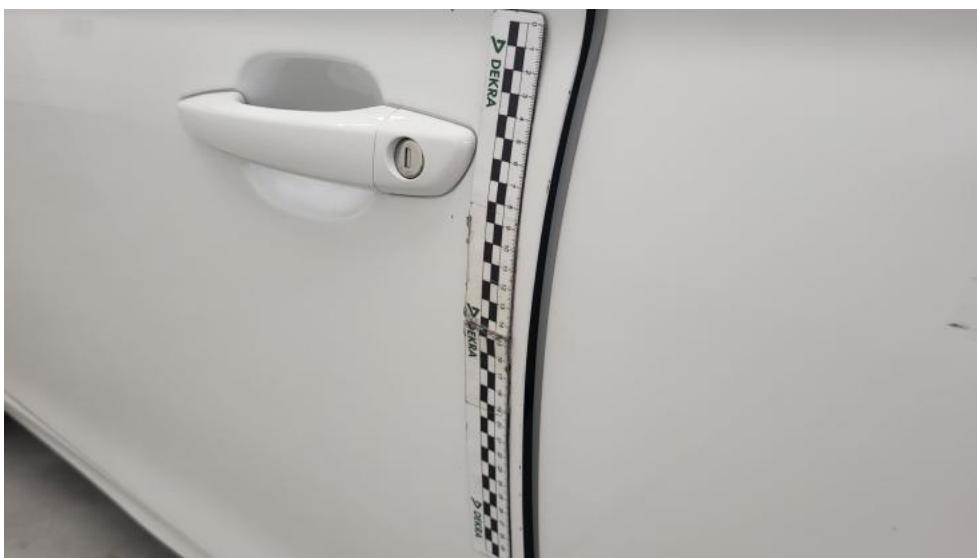
Photo 64.
Drzwi przed L - Rysa/odprysk 1

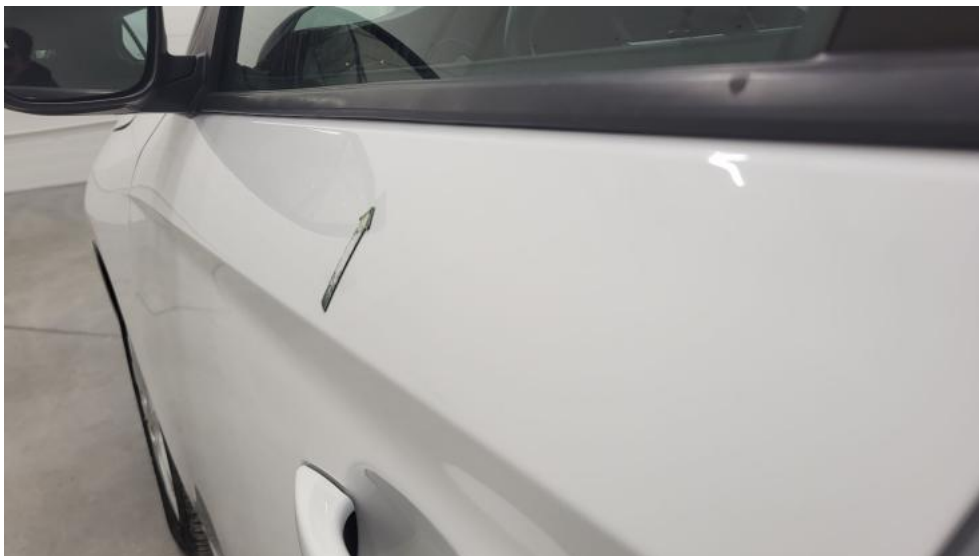
Photo 65.
Drzwi przed L - Wgniecenie/odkształcenie 1

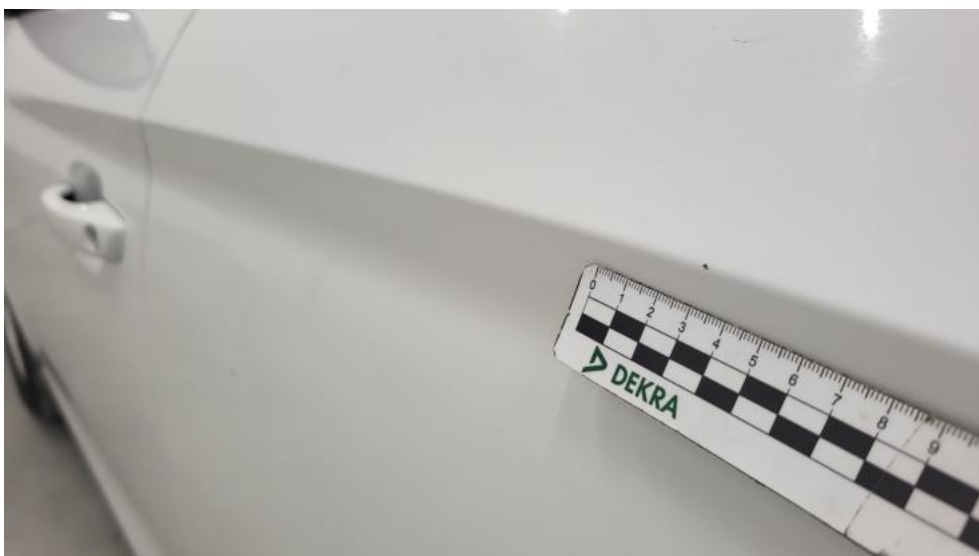
Photo 66.
Drzwi tylne L - Rysa/odprysk 1

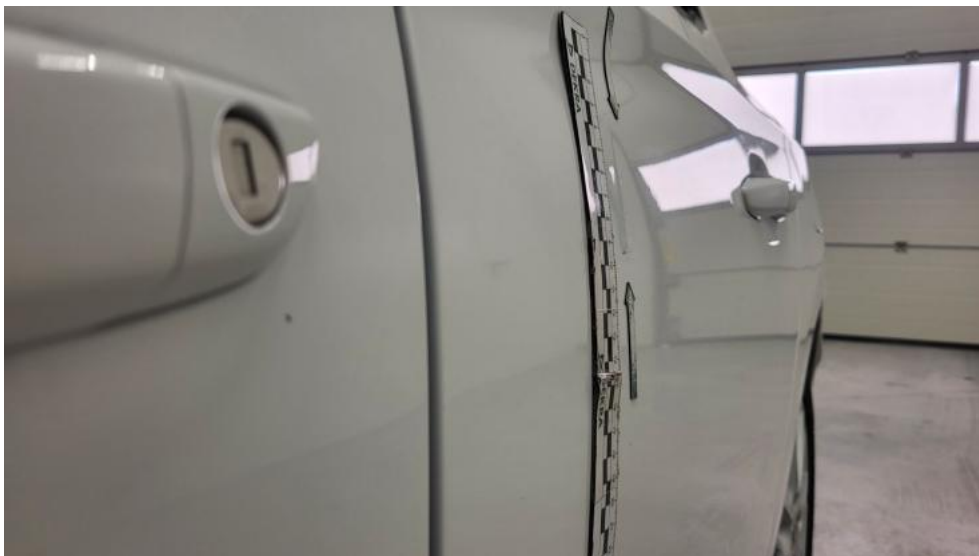
Photo 67.

Drzwi tylne L - Wgniecenie/odkształcenie 1

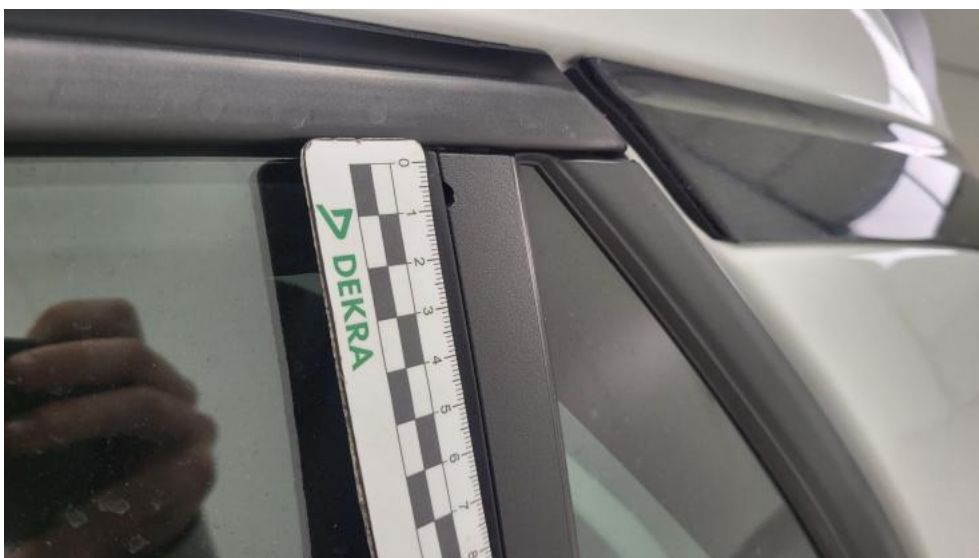
Photo 68.

Listwa drzwi przednich L - Pęknięcie/rozerwanie 1

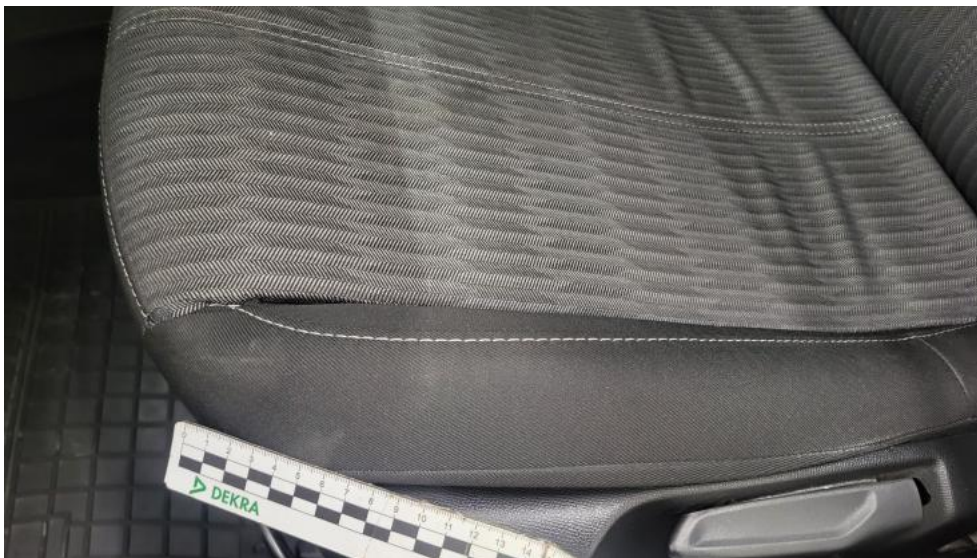
Photo 69.
Fotel prz. lew. - Inne 1

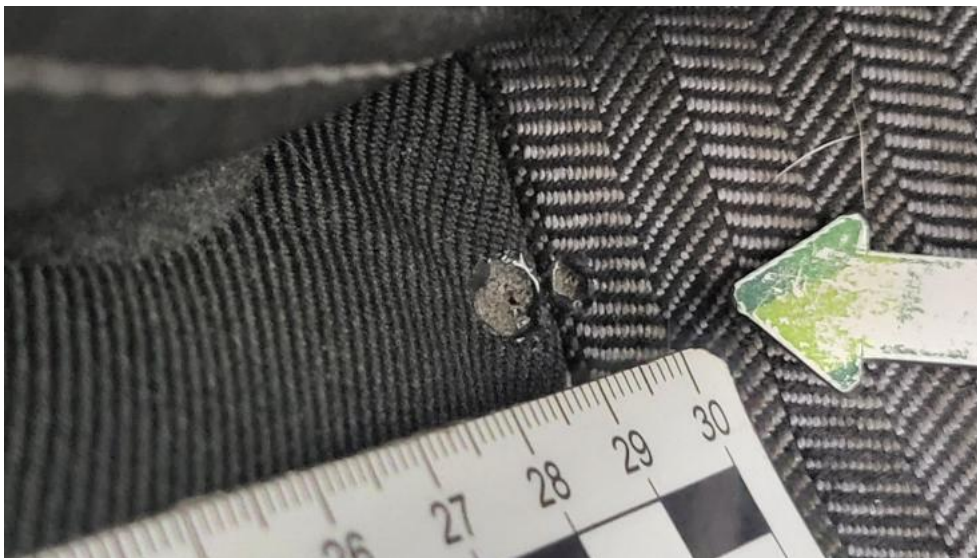
Photo 71.
Fotel prz. praw. - Inne 2

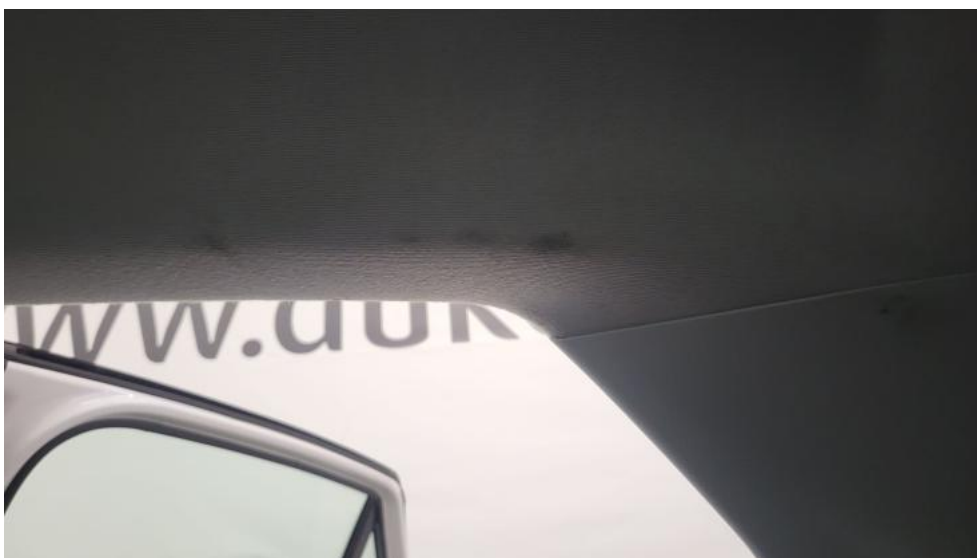
Photo 72.
Podsufitka - Inne 1

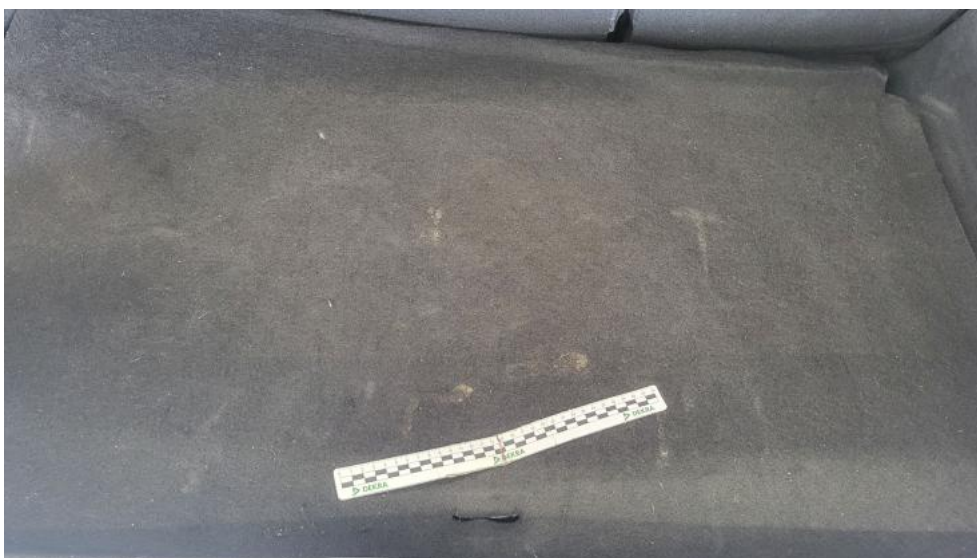
Photo 74.
Wykładzina podłogi bagażnika - Inne 1
