DEKRA's commission No. : PKOL(W)/LODZ/91441/24/11/27
commission/ damage No. :
Date of commission: 27-11-2024

Vehicle data

Group of objects (Eurotax)	cars
EC code (Eurotax)	0144716
Manufacturer	VOLVO
Model	S90 20-
Type / version	S90 B5 D AWD Inscription aut
Body type	sedan
Number of doors / seats	4/5
Curb weight [kg]	1895
Gross vehicle weight [kg]	2420
Wheelbase 1/2	2941
Engine type	Automatic ignition
Pollution reduction system	-
Engine capacity [ccm]	1969
Engine Power [hp/kW]	235/173
Gearbox	automatic
Registration /record No.	WZ495EG
VIN / serial number	LVYPSK2VCMP099887
Date of first registration	23-09-2021
Date of next. tech. test	23-09-2024
Year of manufacture	2021 (year has been verified with the manufacturer's base)
Readout [km]	64 451 (read)
Body color / type of coating	grafitowy/double-layered, metallized

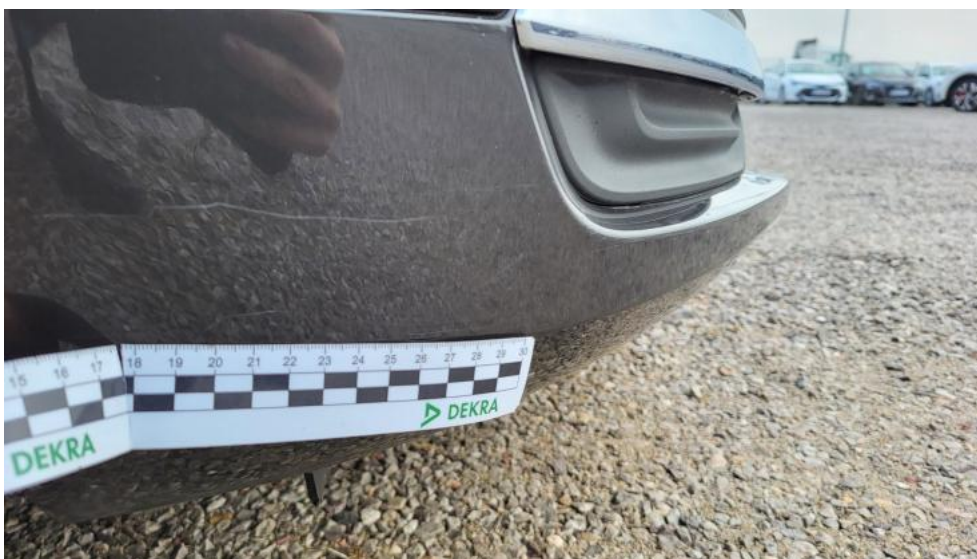
Photo 55.
Spoiler zderzaka przedniego - Rysa/odprysk 1

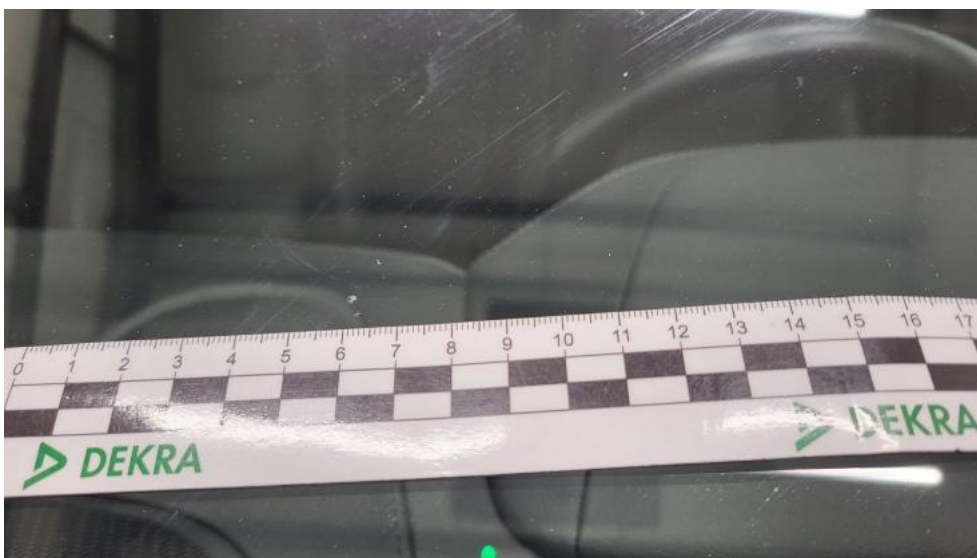
Photo 56.
Szyba czołowa - Rysa/odprysk 1

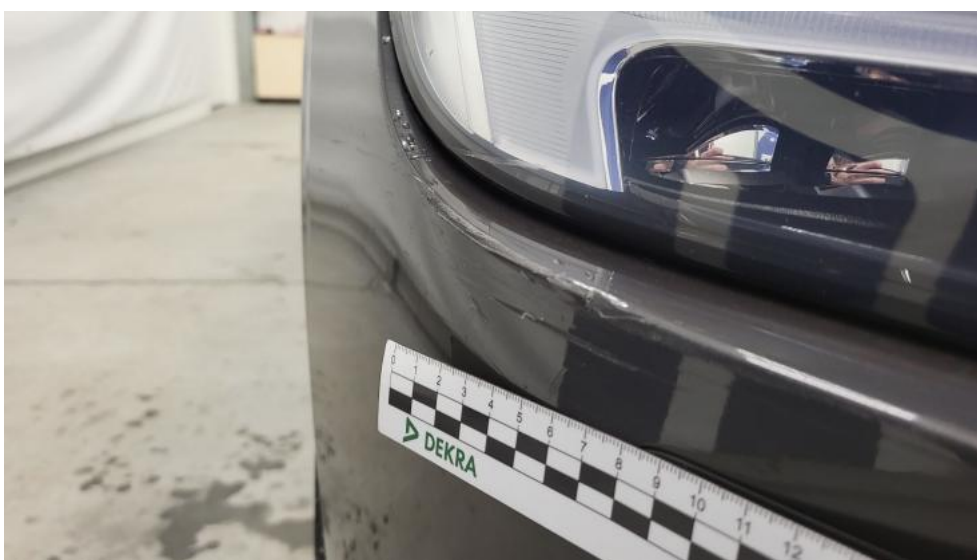
Photo 58.
Zderzak - Rysa/odprysk 1

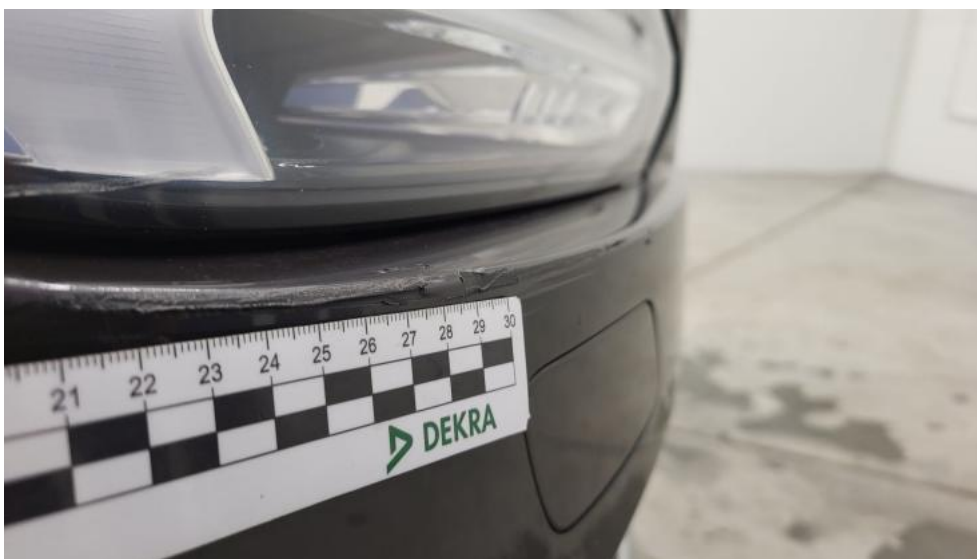
Photo 59.

Zderzak - Wgniecenie/odkształcenie 1

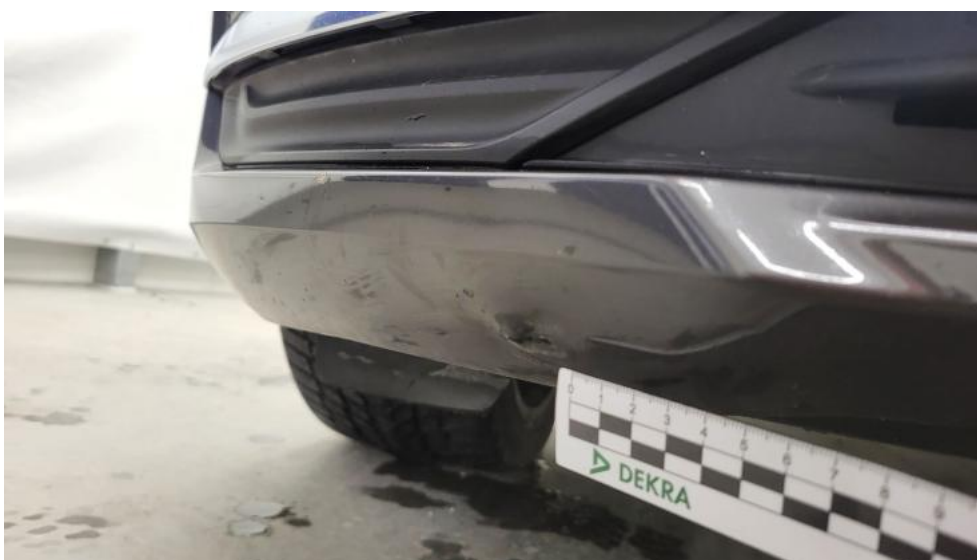
Photo 60.

Zderzak - Wgniecenie/odkształcenie 2

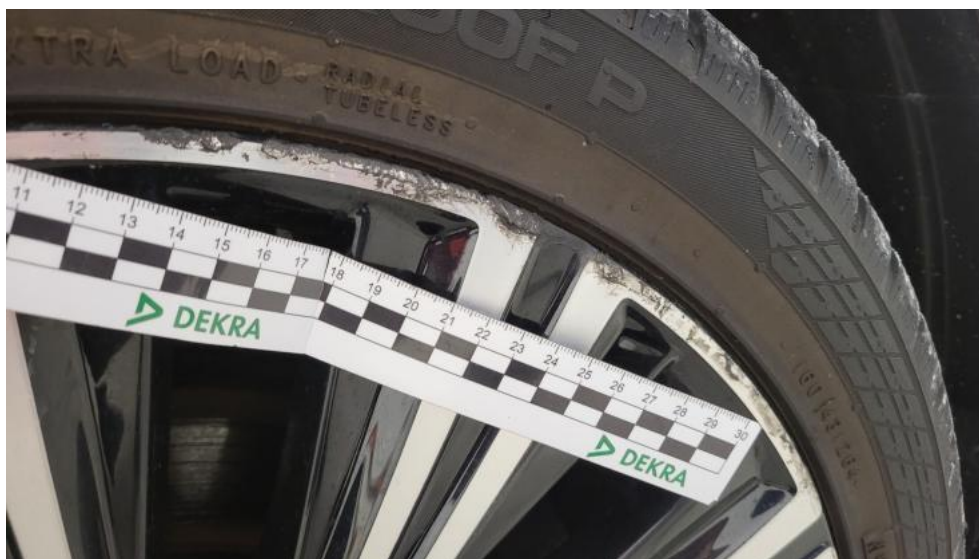
Photo 61.
Felga aluminiowa przednia P - Rysa/odprysk 1

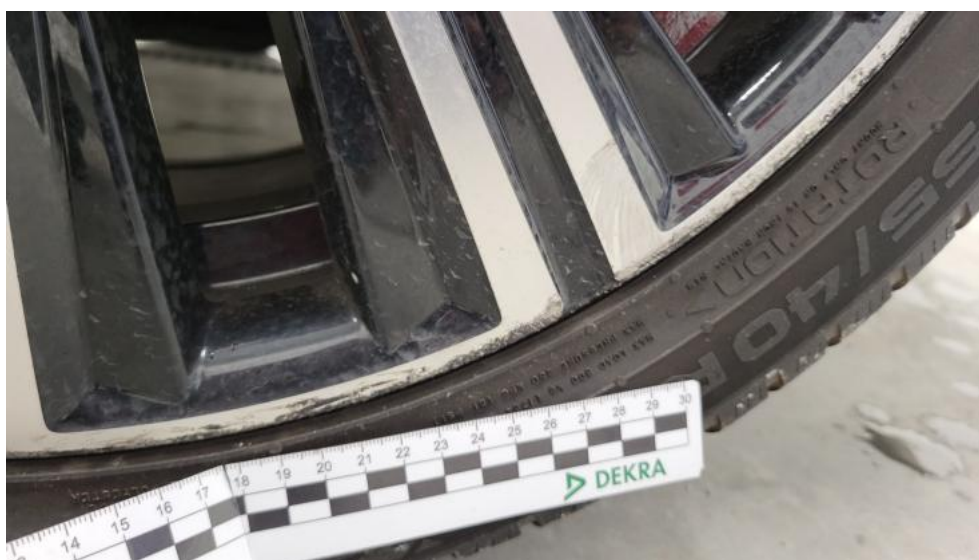
Photo 62.
Felga aluminiowa przednia P - Rysa/odprysk 2

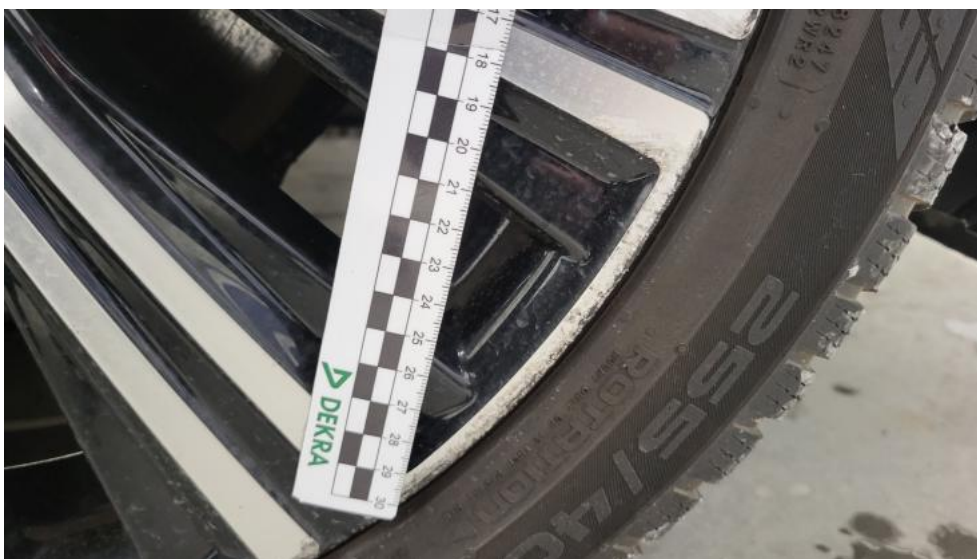
Photo 63.
Felga aluminiowa przednia P() - Rysa/odprysk 3

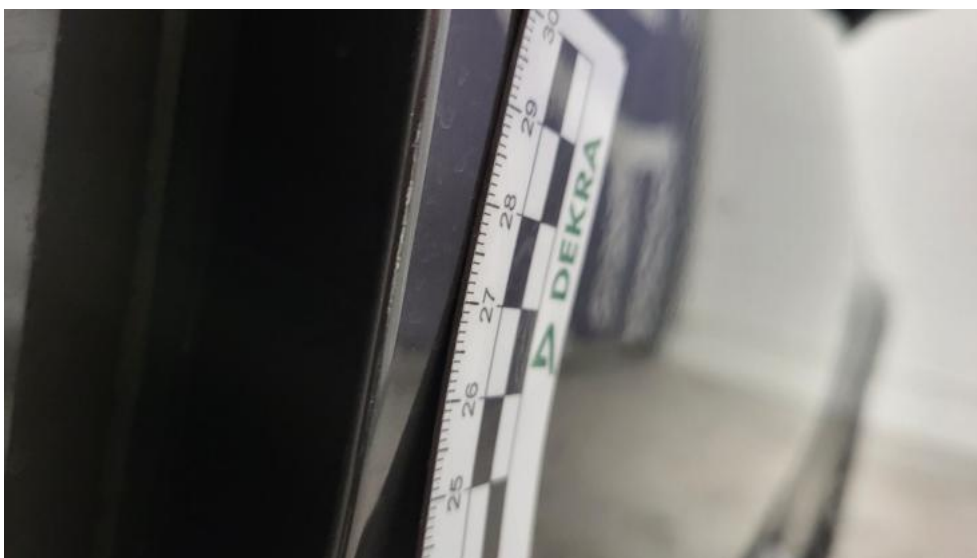
Photo 66.

Drzwi przednie P - Rysa/odprysk 2

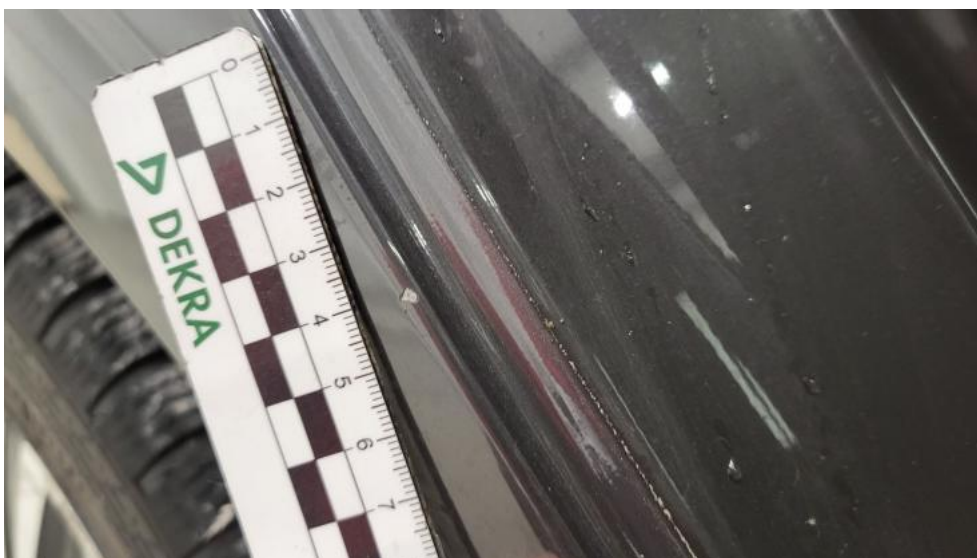
Photo 68.
Błotnik tylny P / Ściana boczna P - Rysa/odprysk 1

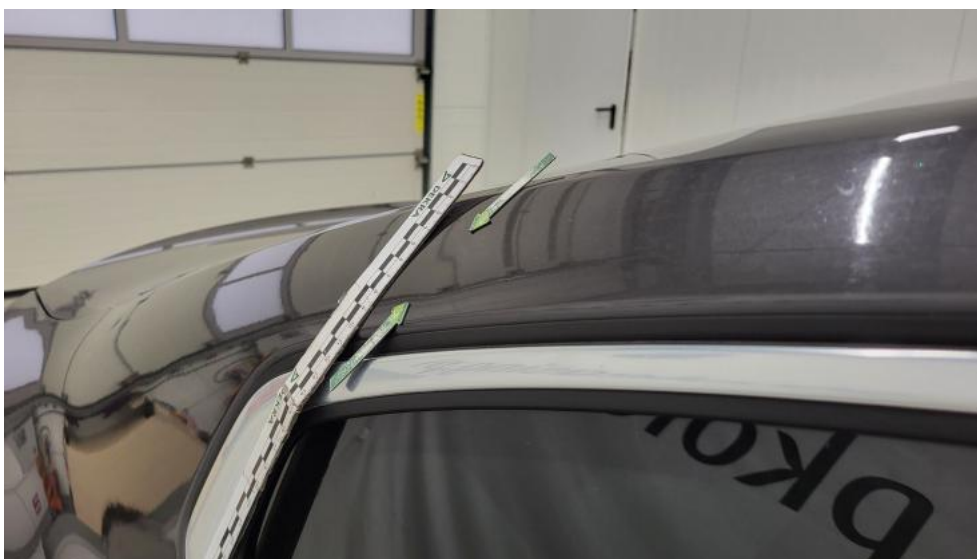
Photo 69.
Błotnik tylny P / Ściana boczna P - Wgniecenie/odkształcenie 1

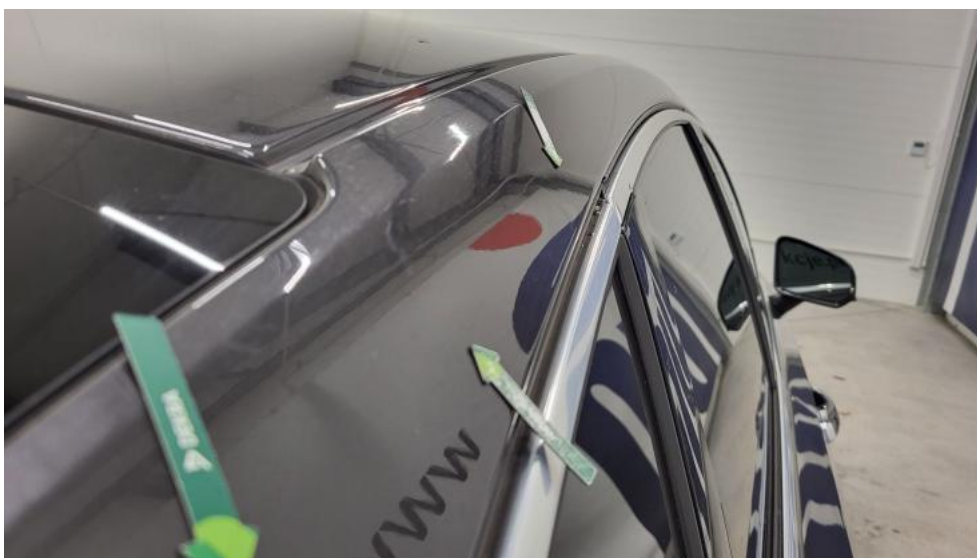
Photo 70.
Błotnik tylny P / Ściana boczna P - Wgniecenie/odkształcenie 2

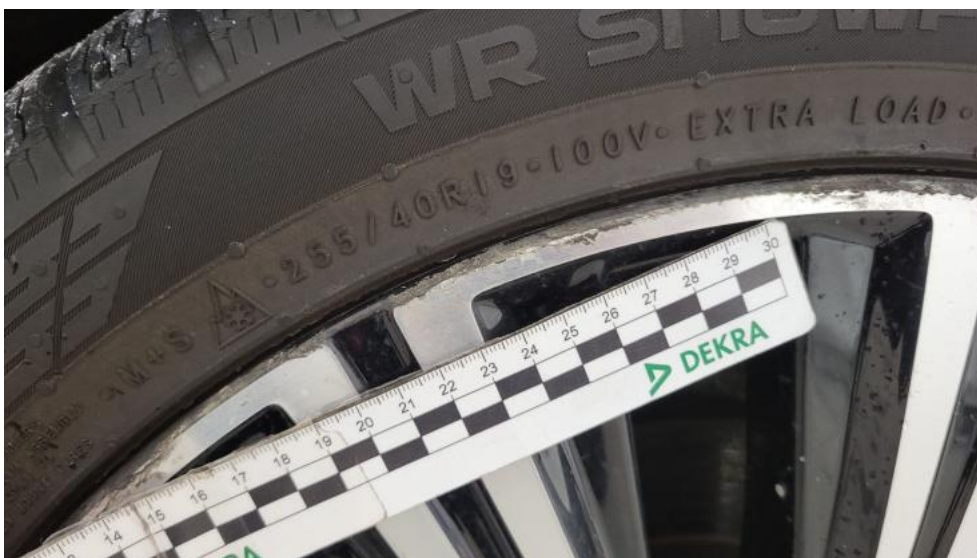
Photo 72.

Felga aluminiowa tylna P - Rysa/odprysk 1

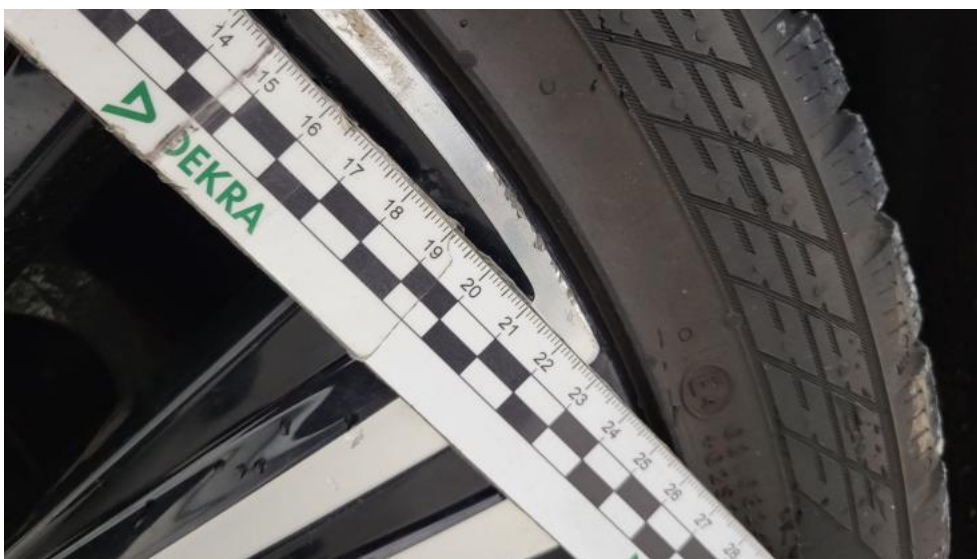
Photo 73.

Felga aluminiowa tylna P - Rysa/odprysk 2

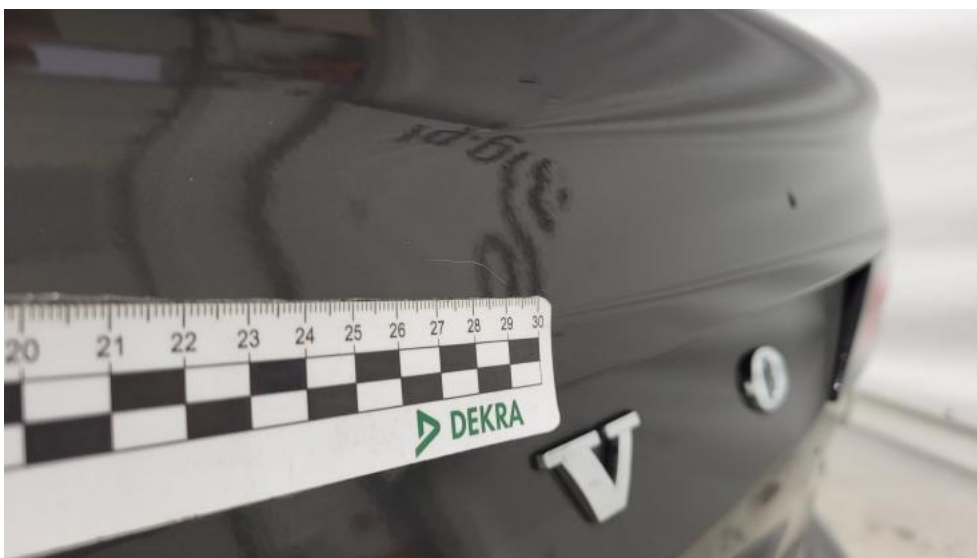
Photo 74.

Pokrywy bagażnika - Rysa/odprysk 1

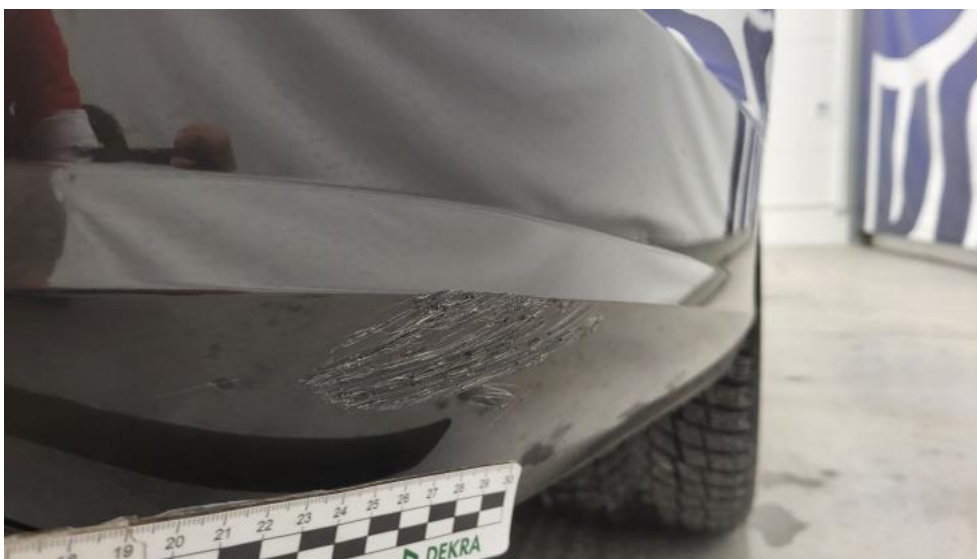
Photo 75.
Zderzak tylny - Rysa/odprysk 1

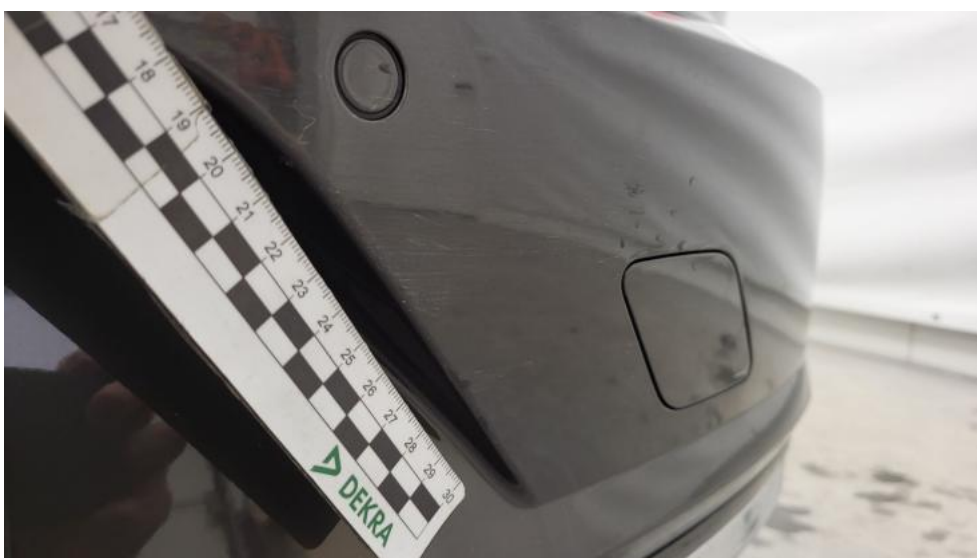
Photo 76.
Zderzak tylny - Rysa/odprysk 2

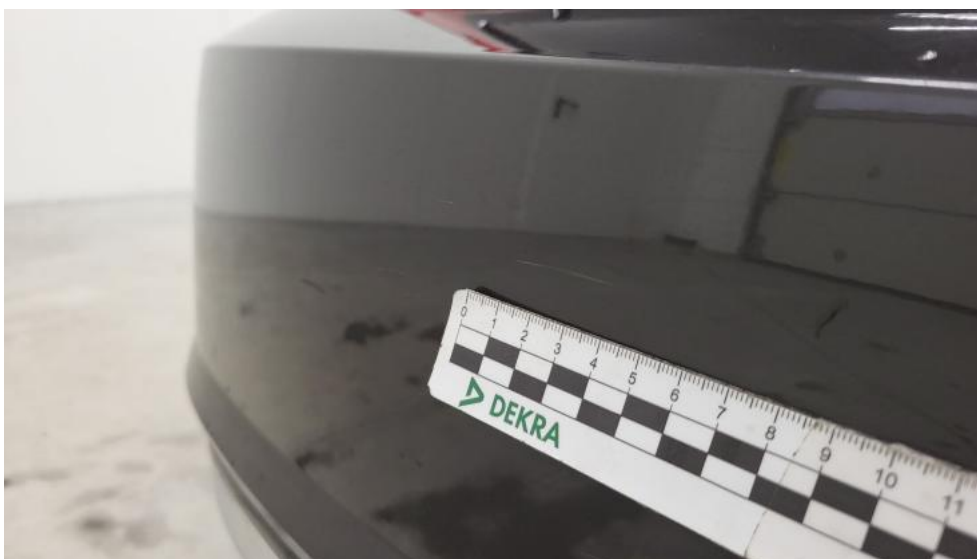
Photo 77.

Zderzak tylny() - Rysa/odprysk 3

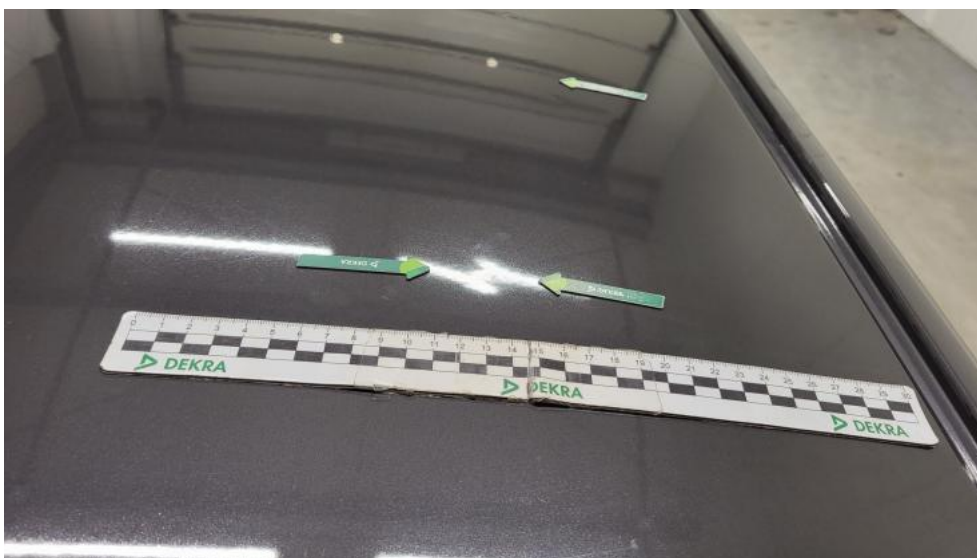
Photo 78.

Dach - Wgniecenie/odkształcenie 1

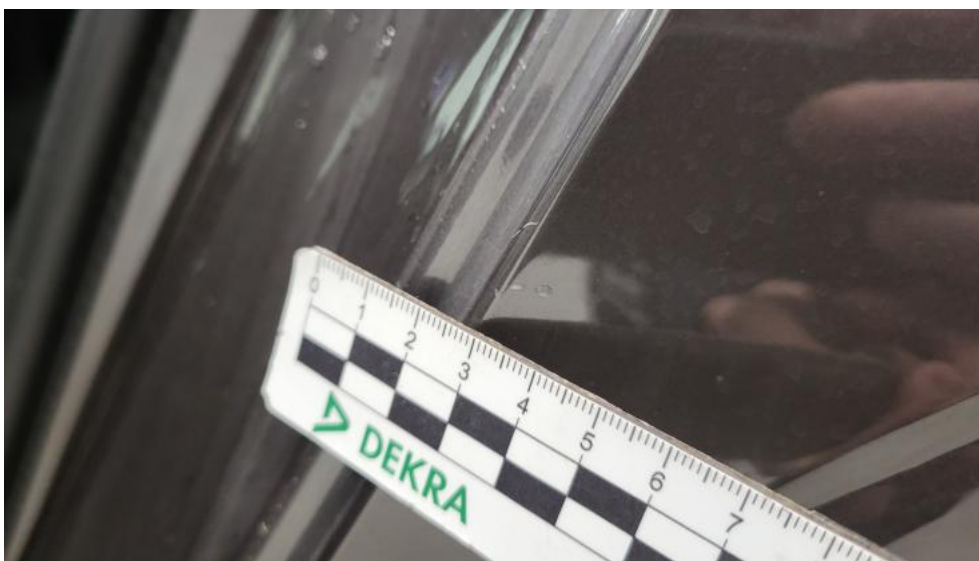
Photo 81.

Błotnik tylny L / Ściana boczna L - Rysa/odprysk 1

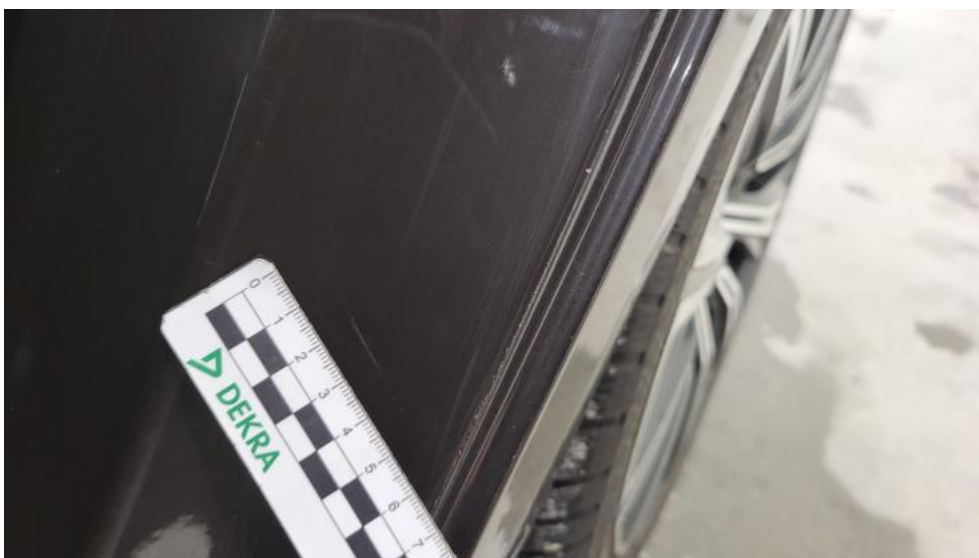
Photo 82.

Błotnik tylny L / Ściana boczna L - Rysa/odprysk 2

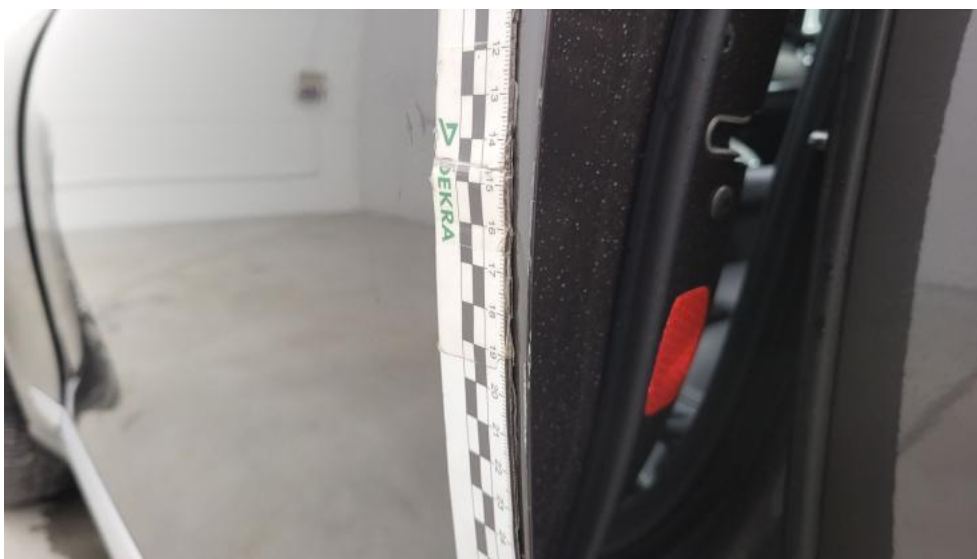
Photo 85.

Drzwi przed L - Rysa/odprysk 1

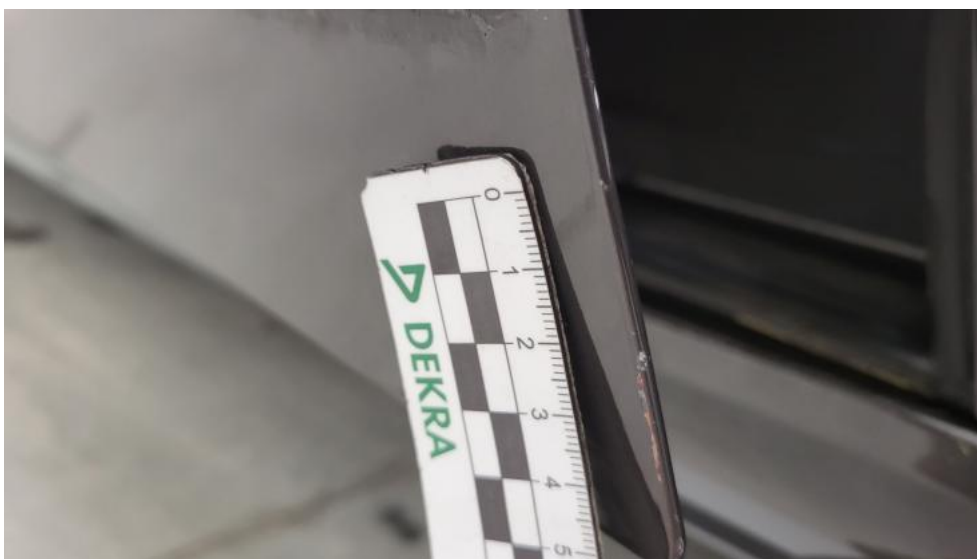
Photo 87.

Drzwi przed L() - Rysa/odprysk 3

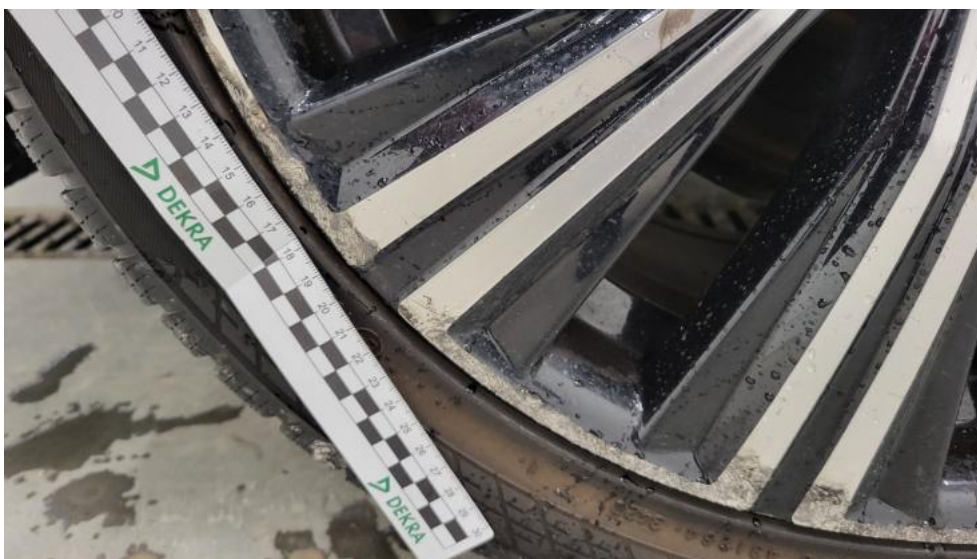
Photo 89.
Felga Aluminiowa przednia L - Rysa/odprysk 1

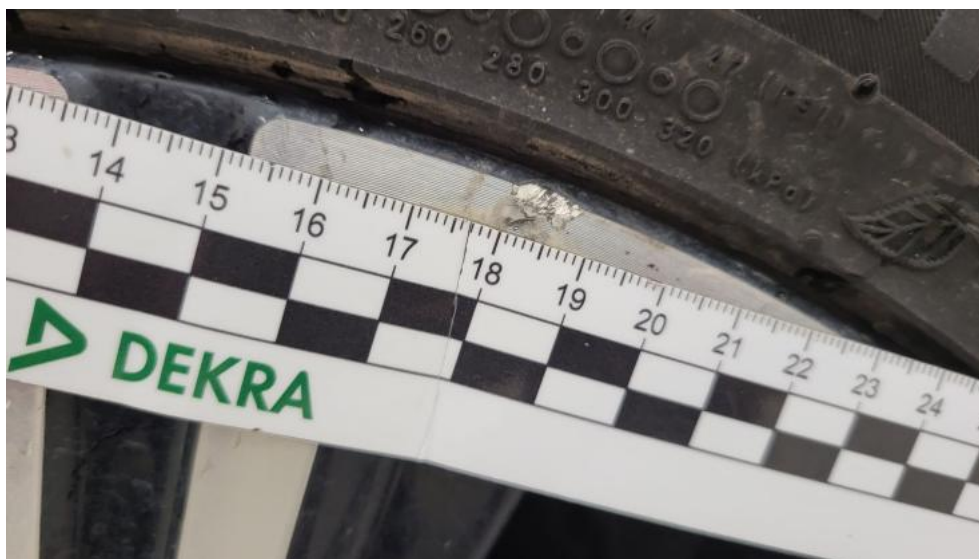
Photo 91.

Felga Aluminiowa przednia L() - Rysa/odprysk 3
