DEKRA's commission No. : PKOL(W)/LODZ/90945/24/11/26
 commission/ damage No. :
 Date of commission: 26-11-2024

Vehicle data

Measurement of thickness of the vehicle lacquer coating

PHOTOGRAPHIC DOCUMENTATION

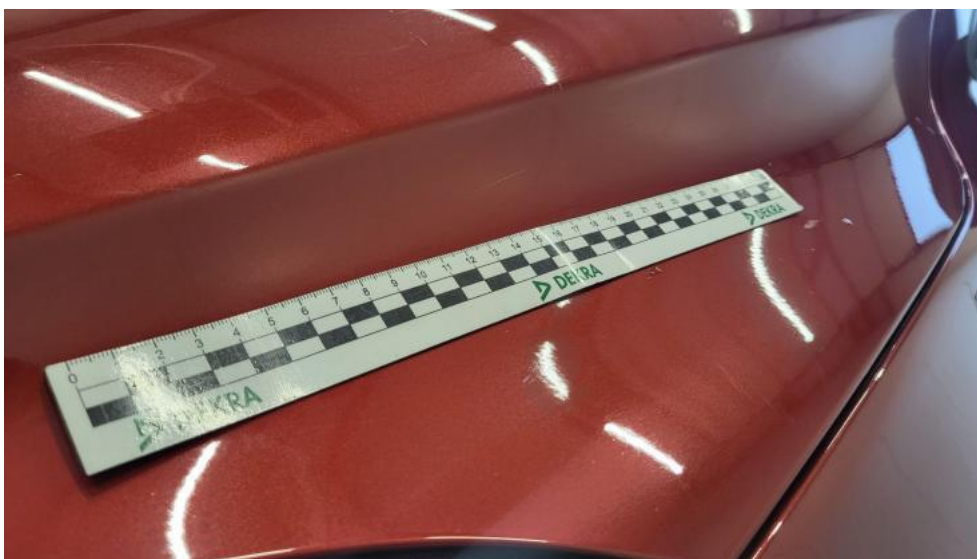
Photo 47.

Pokrywa komory silnika - Rysa/odprysk 1

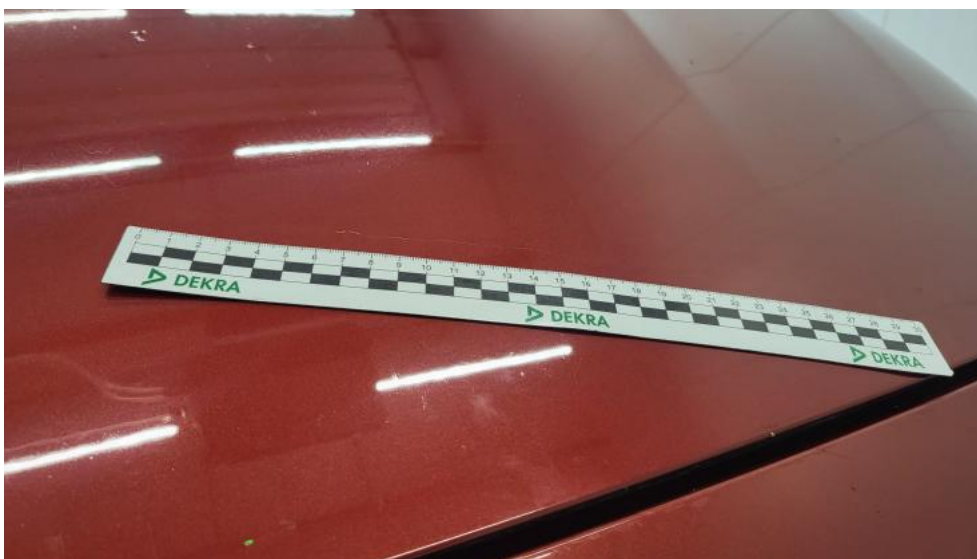
Photo 49.

Pokrywa komory silnika() - Rysa/odprysk 3

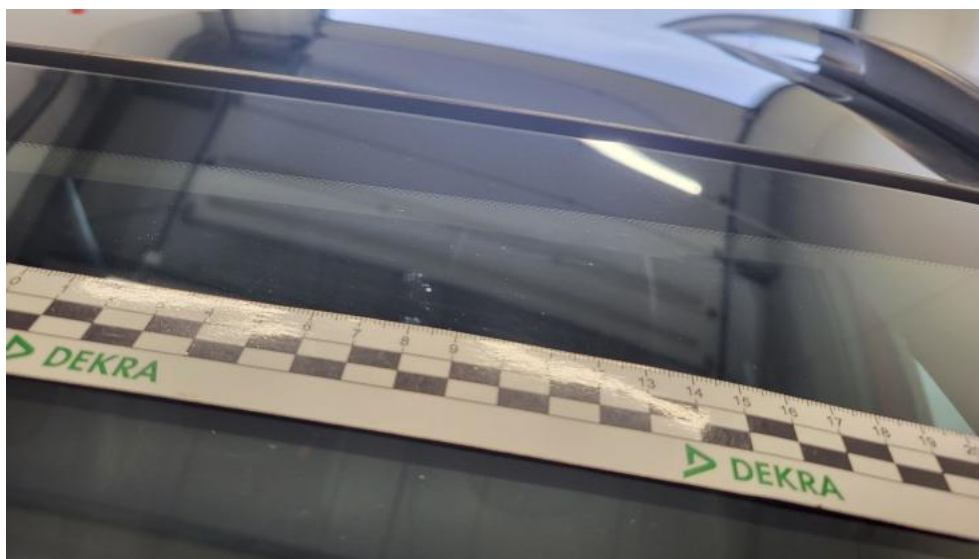
Photo 51.
Szyba czołowa - Rysa/odprysk 1

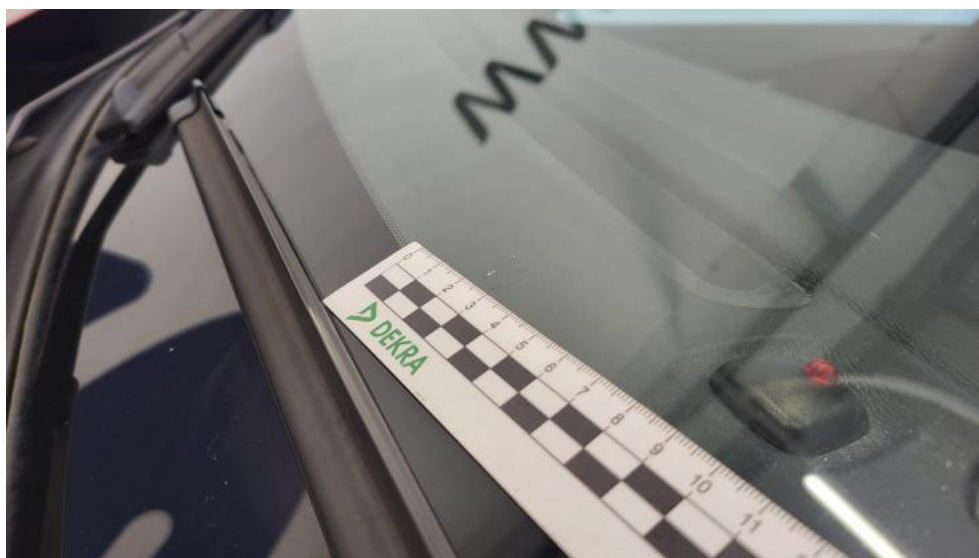
Photo 52.
Szyba czołowa - Rysa/odprysk 2

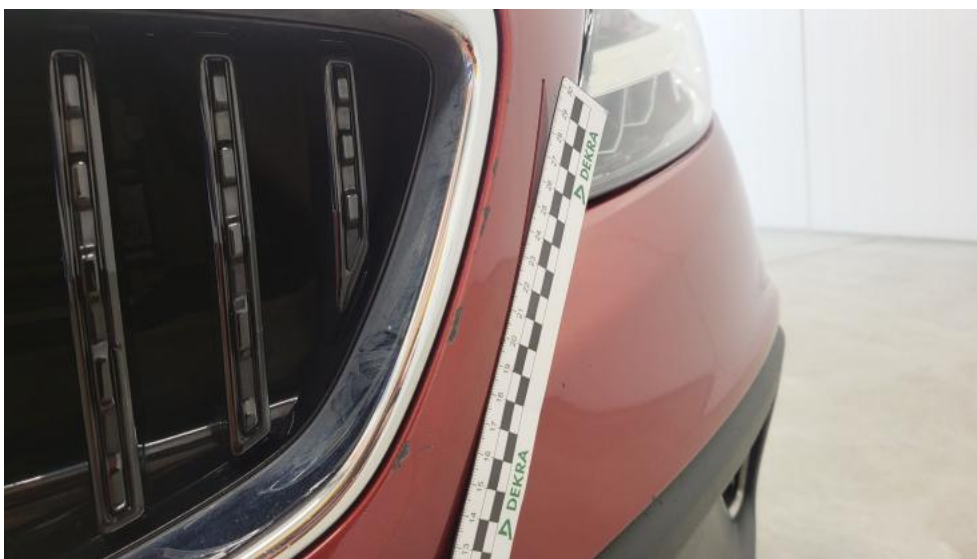
Photo 57.

Zderzak - Rysa/odprysk 2

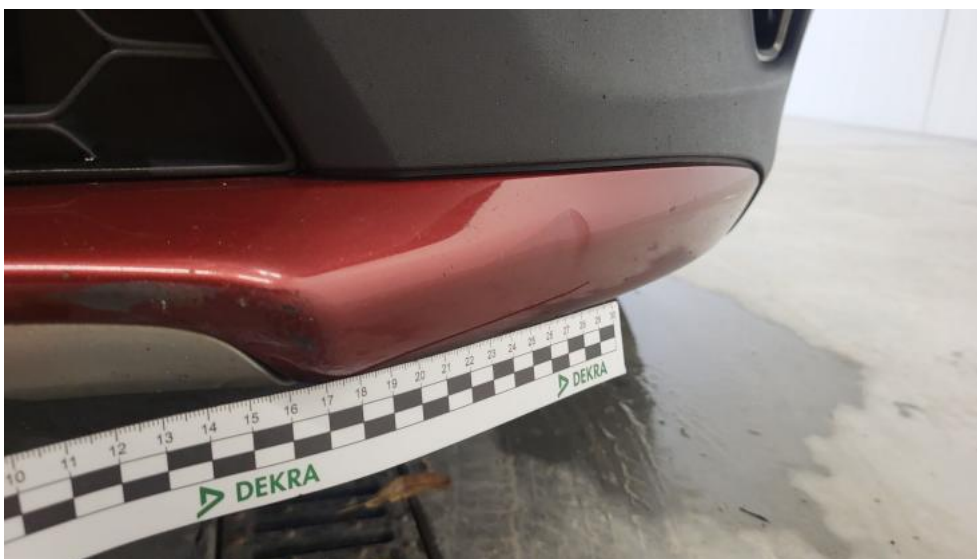
Photo 59.

Zderzak - Wgniecenie/odkształcenie 1

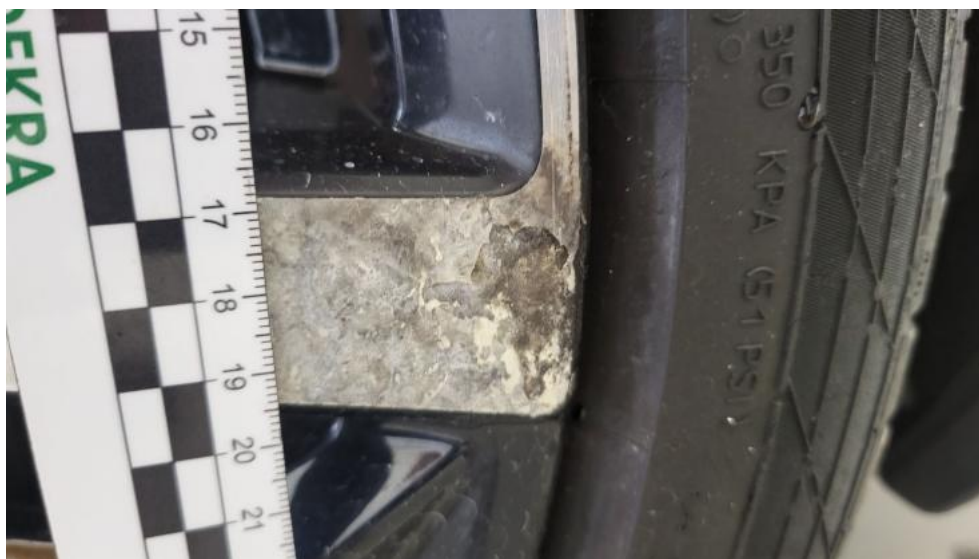
Photo 63.
Felga aluminiowa przednia P - Rysa/odprysk 2

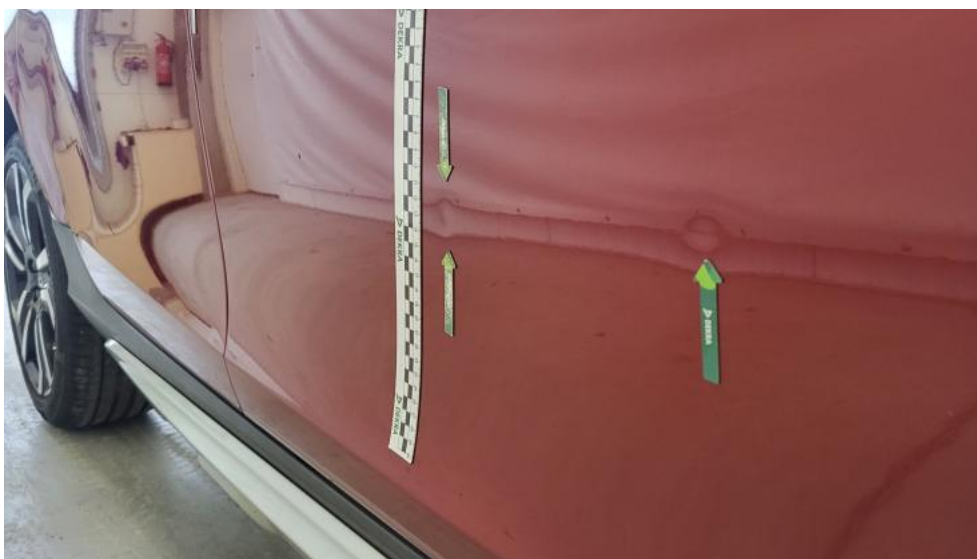
Photo 67.
Drzwi przednie P - Wgniecenie/odkształcenie 1

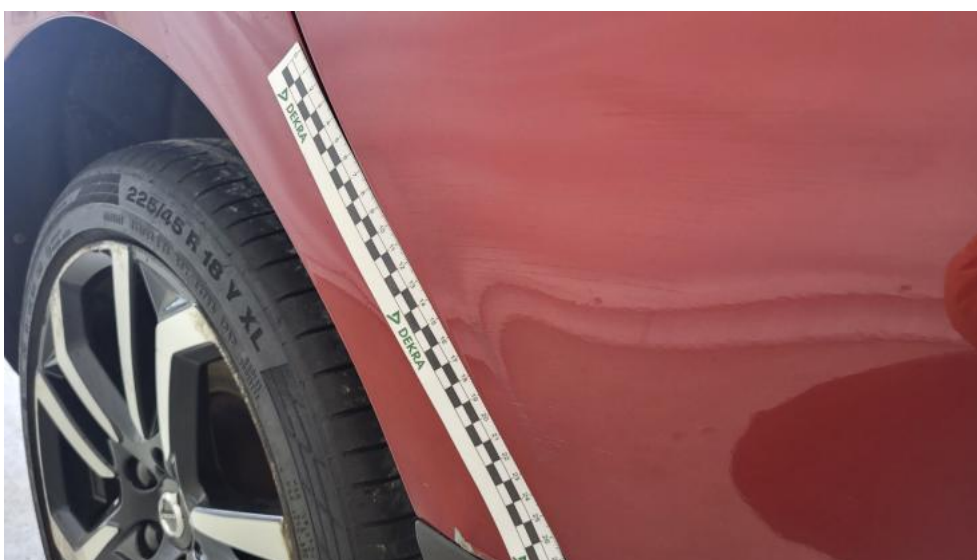
Photo 68.
Drzwi tylne P - Rysa/odprysk 1

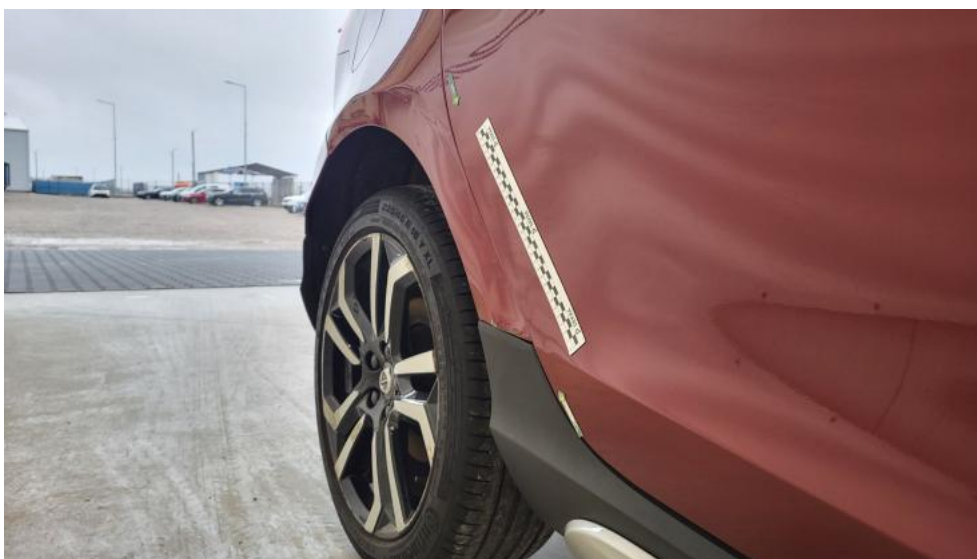
Photo 71.
Drzwi tylne P - Wgniecenie/odkształcenie 1

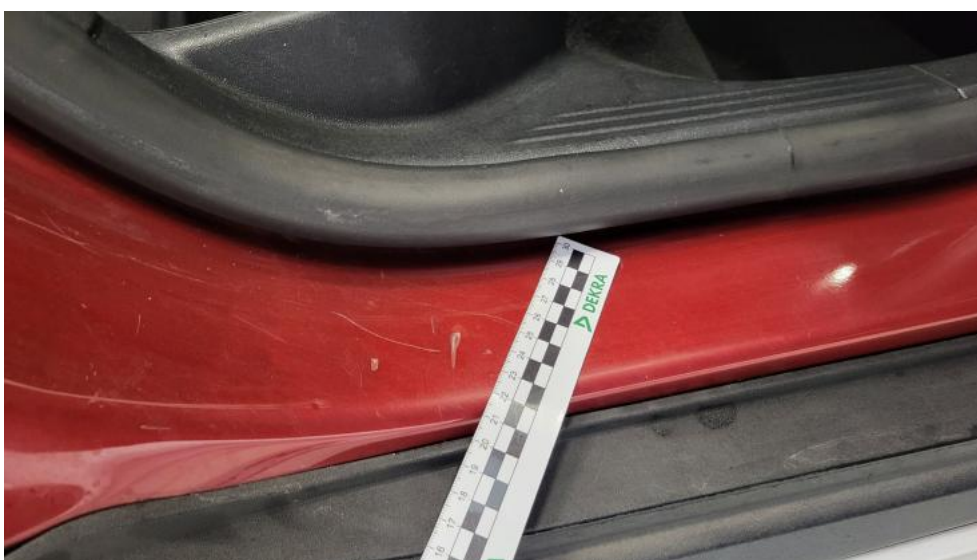
Photo 72.
Próg P - Rysa/odprysk 1

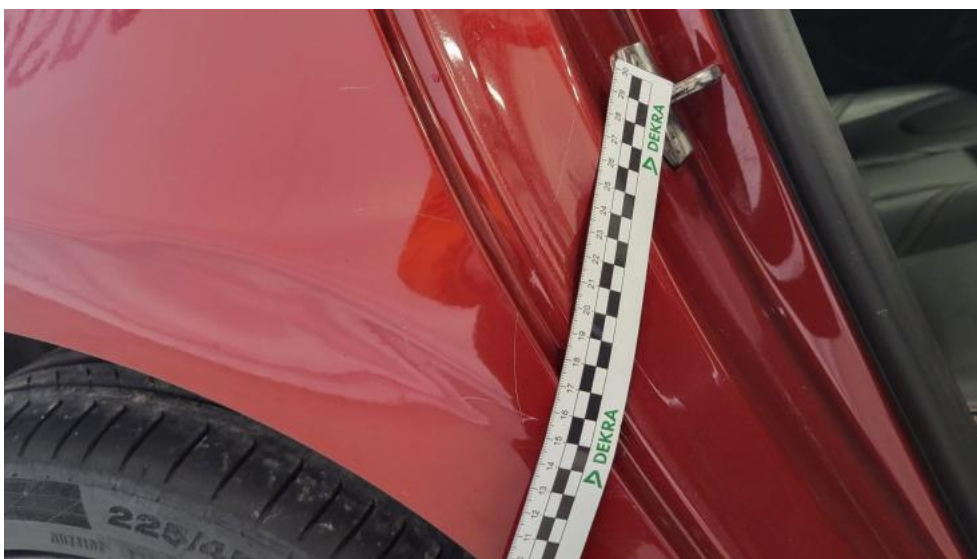
Photo 75.

Błotnik tylny P / Ściana boczna P - Rysa/odprysk 1

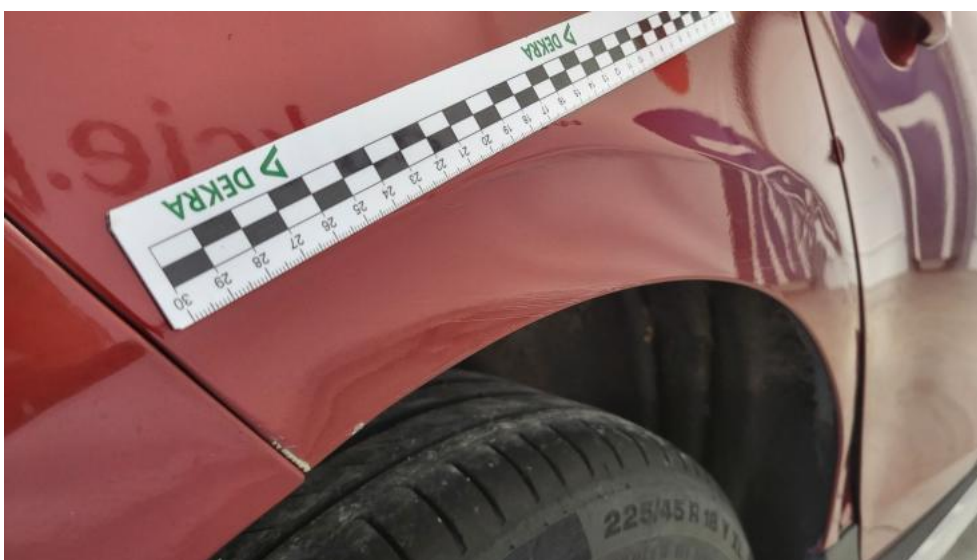
Photo 76.

Błotnik tylny P / Ściana boczna P - Rysa/odprysk 2

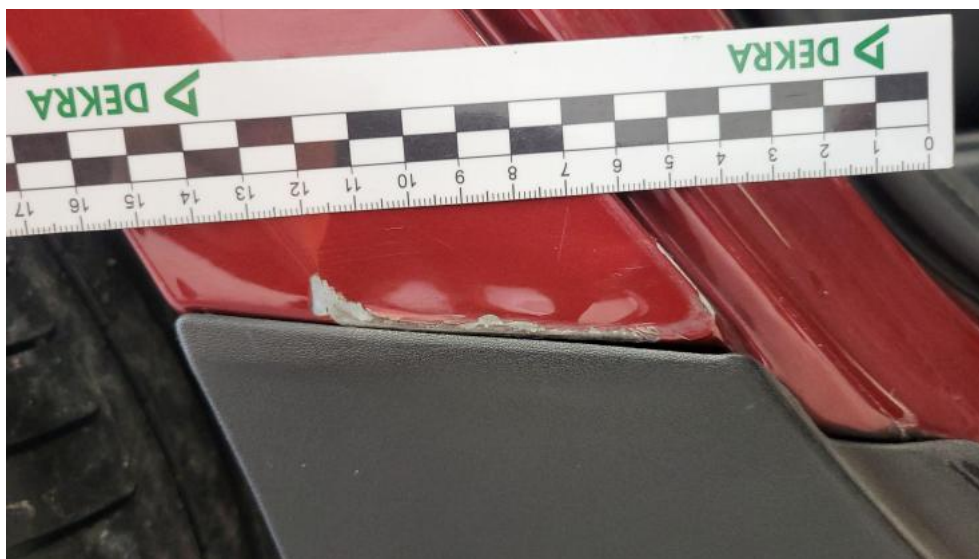
Photo 77.

Błotnik tylny P / Ściana boczna P() - Rysa/odprysk 3

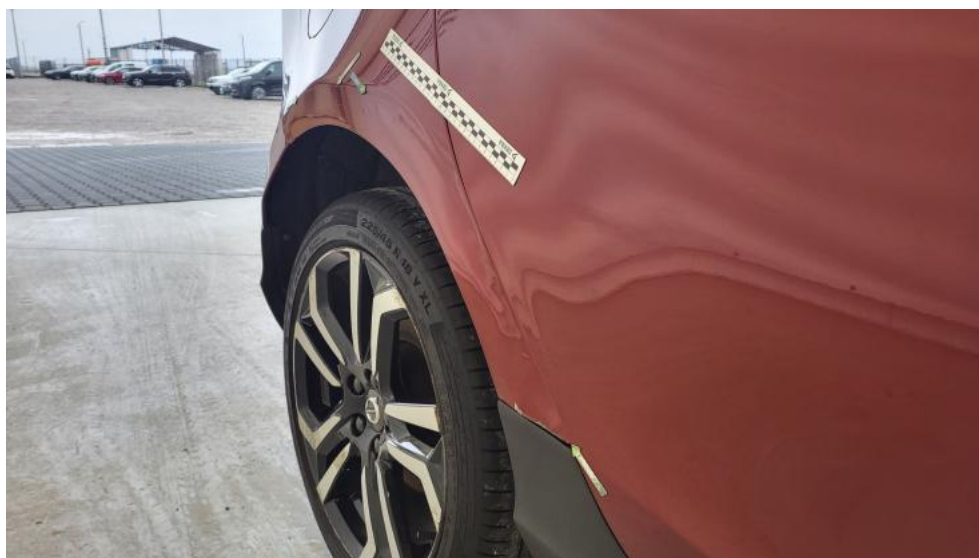
Photo 78.

Błotnik tylny P / Ściana boczna P - Wgniecenie/odkształcenie 1

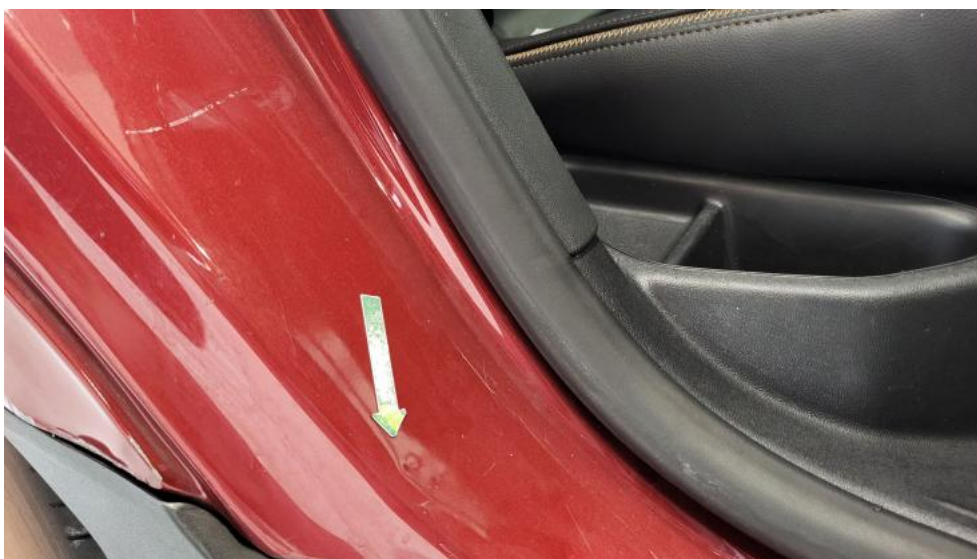
Photo 79.
Błotnik tylny P / Ściana boczna P - Wgniecenie/odkształcenie 2

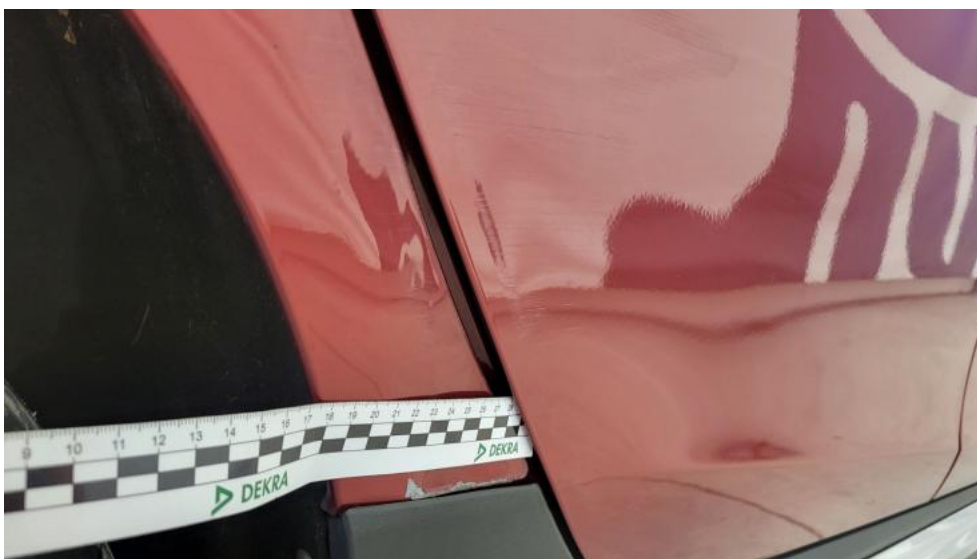
Photo 81.
Błotnik tylny P / Ściana boczna P - Inne 1

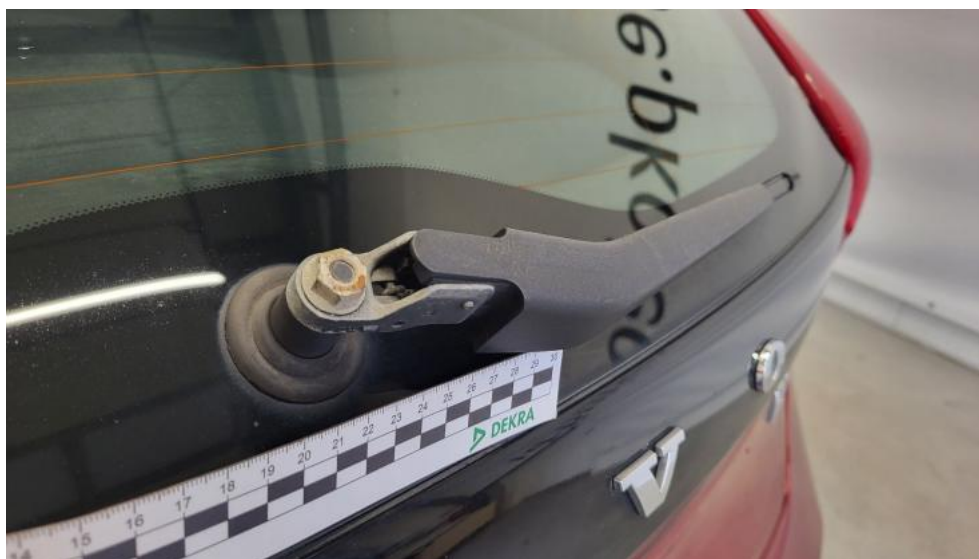
Photo 83.
Pióro wycieraczki szyby tyl - Inne 1

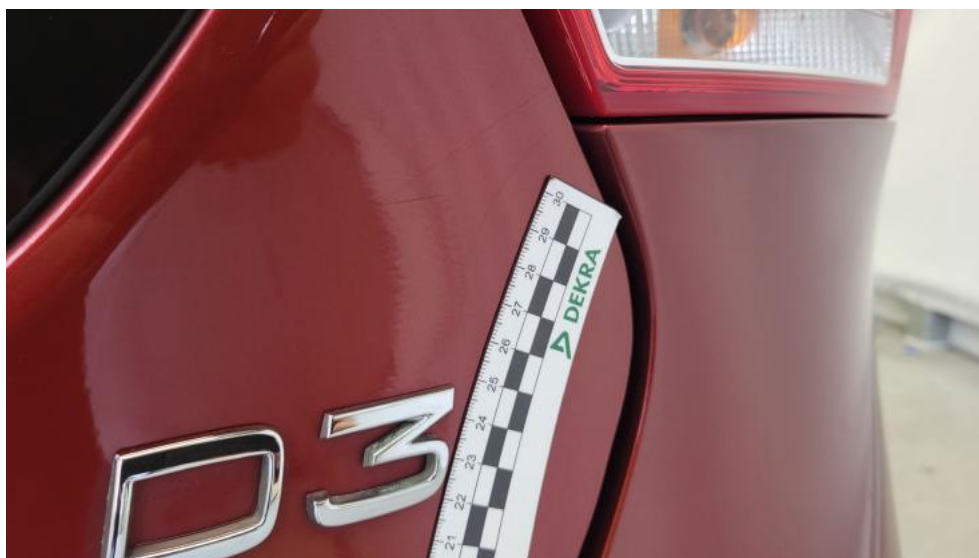
Photo 84.
Pokrywy bagażnika - Rysa/odprysk 1

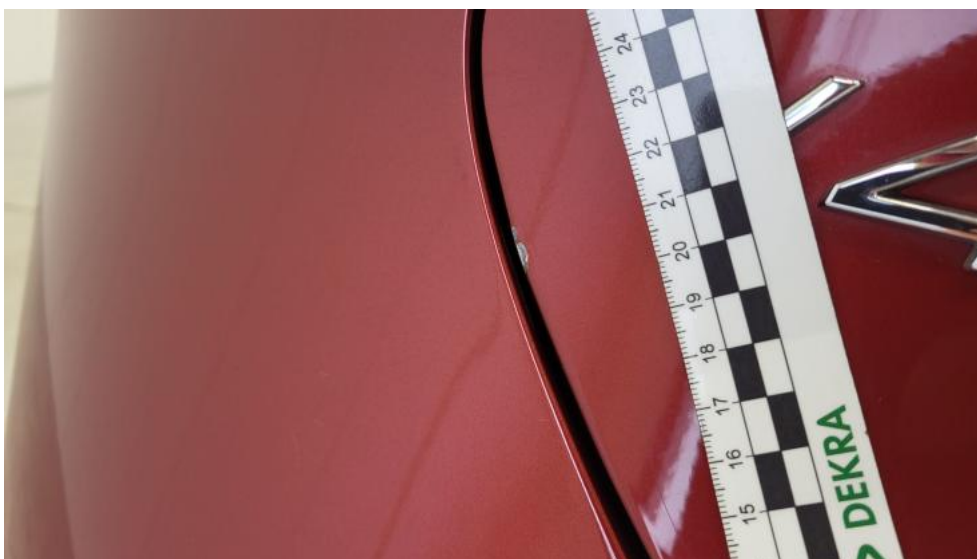
Photo 85.
Pokrywy bagażnika - Rysa/odprysk 2

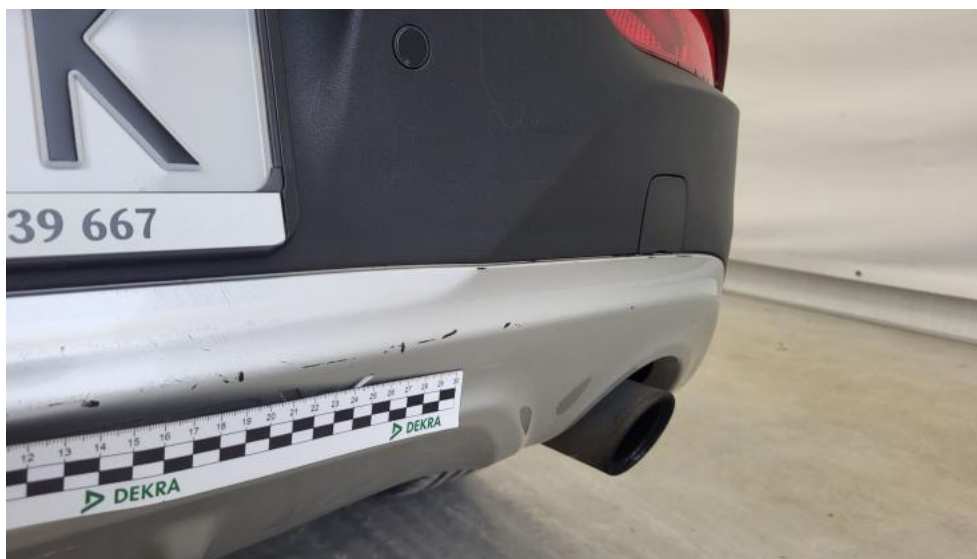
Photo 87.

Spojler zderzaka tylnego - Rysa/odprysk 1

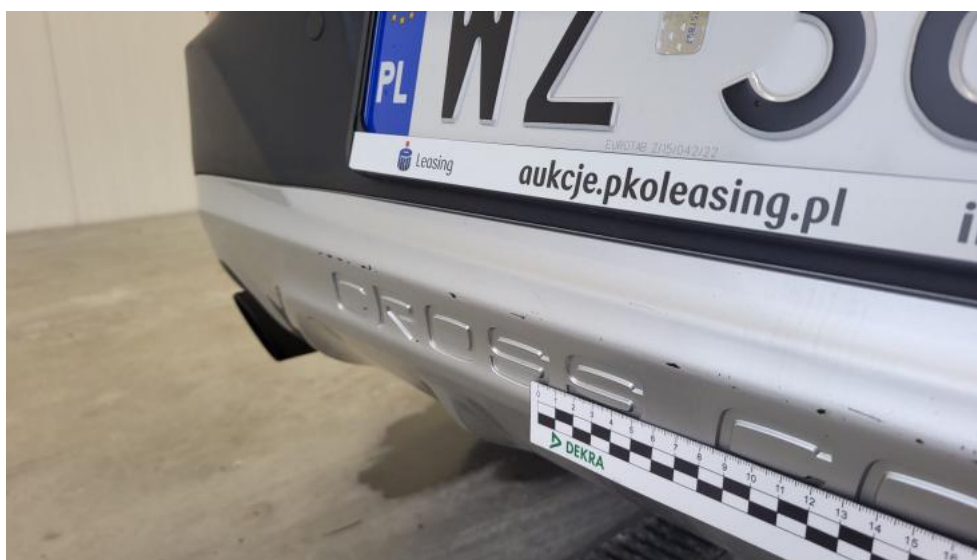
Photo 88.

Spojler zderzaka tylnego - Rysa/odprysk 2

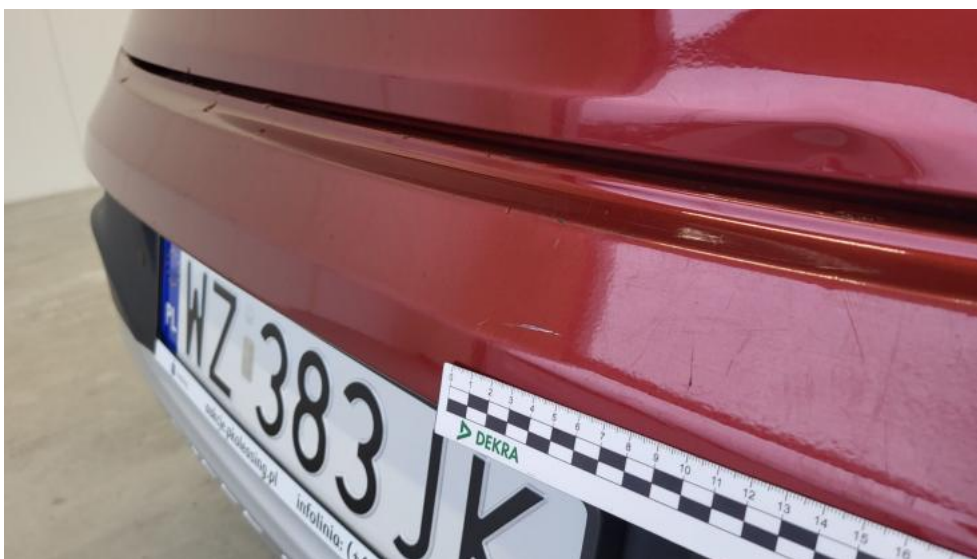
Photo 91.
Zderzak tylny - Rysa/odprysk 1

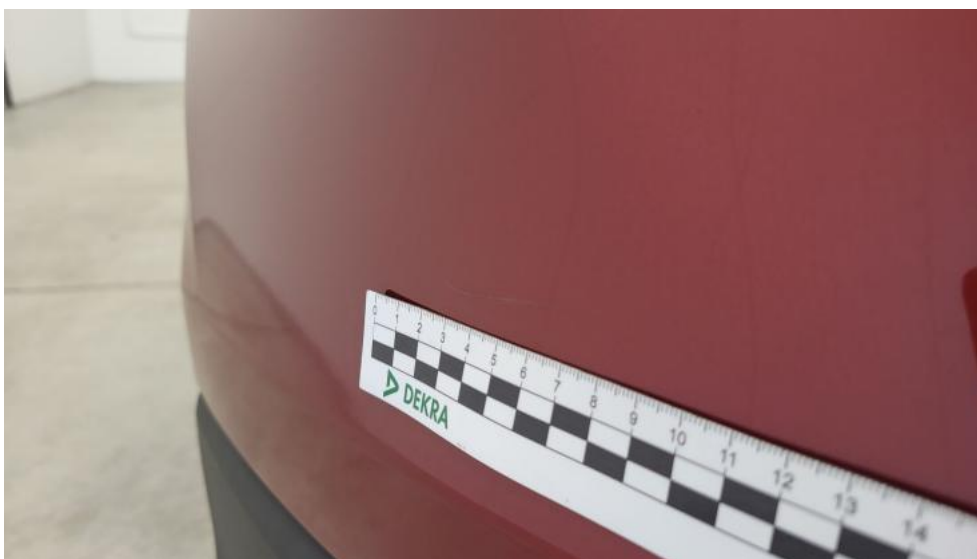
Photo 93.

Zderzak tylny() - Rysa/odprysk 3

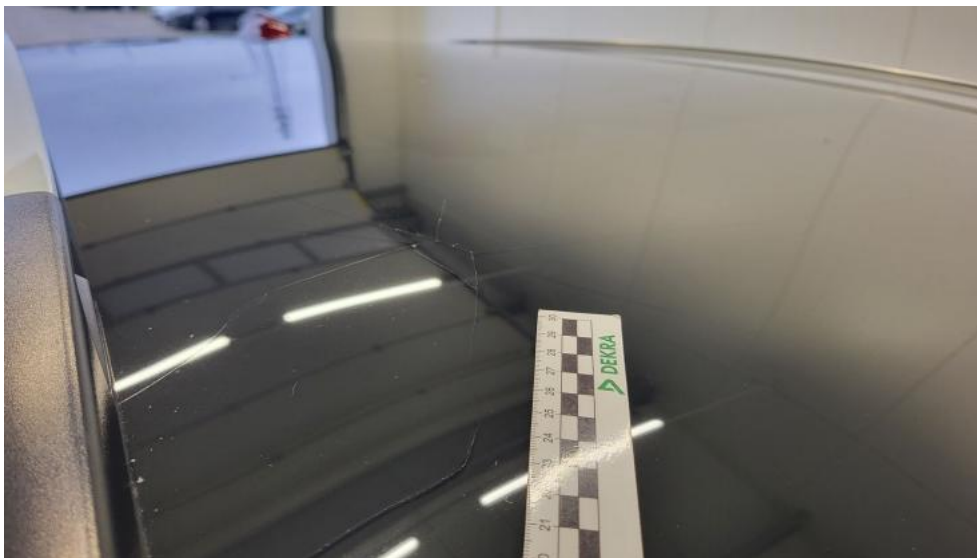
Photo 95.
Szyberdach - Pęknięcie/rozerwanie 1

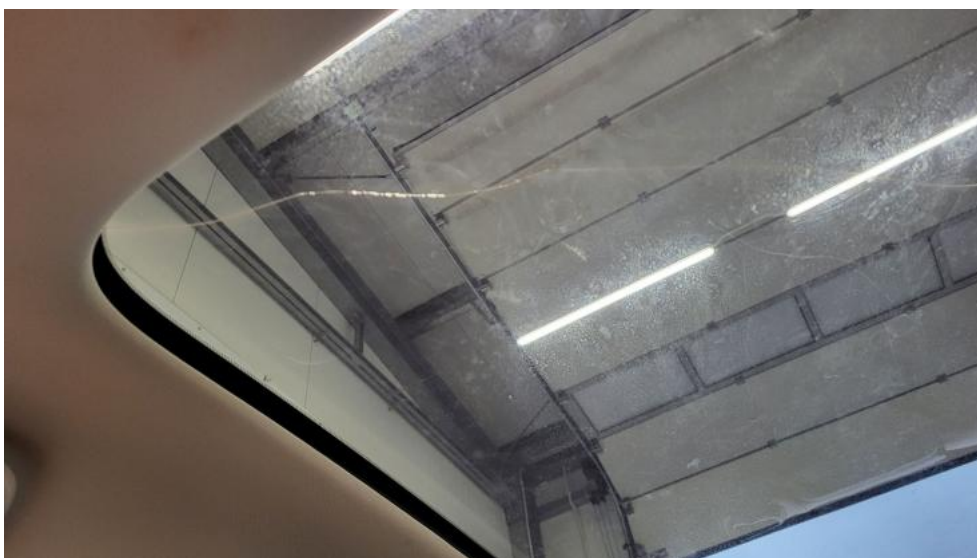
Photo 96.
Szyberdach - Pęknięcie/rozerwanie 2

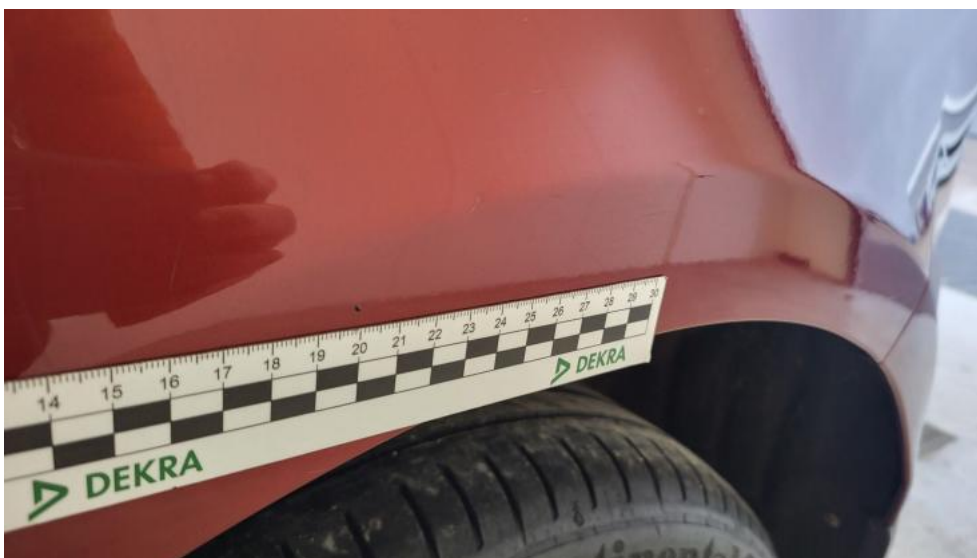
Photo 98.
Błotnik tylny L / Ściana boczna L - Rysa/odprysk 1

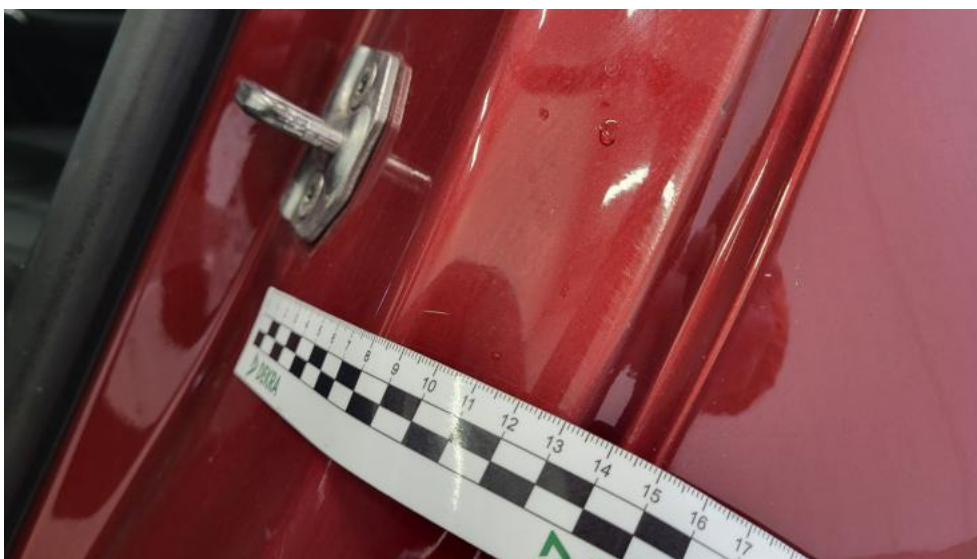
Photo 99.

Błotnik tylny L / Ściana boczna L - Rysa/odprysk 2

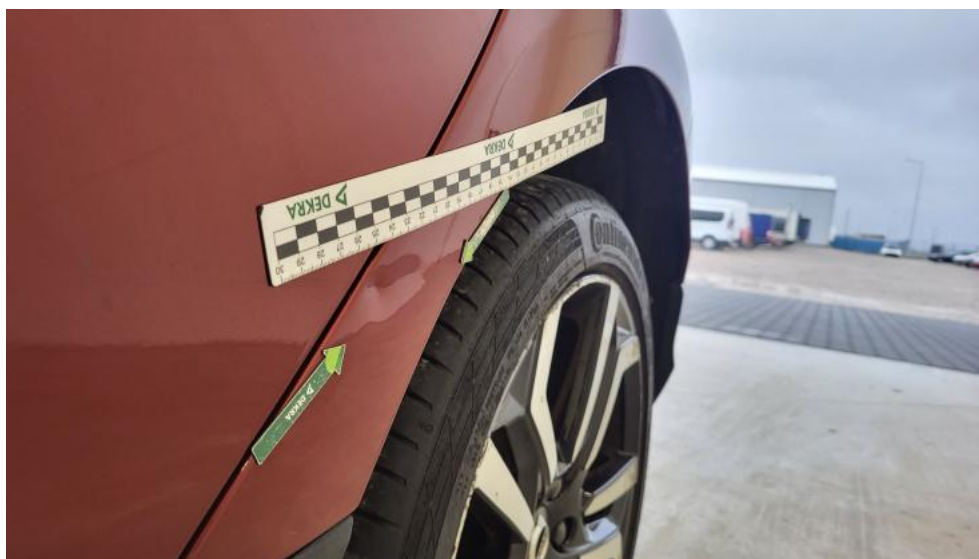
Photo 101.
Błotnik tylny L / Ściana boczna L - Wgniecenie/odkształcenie 1

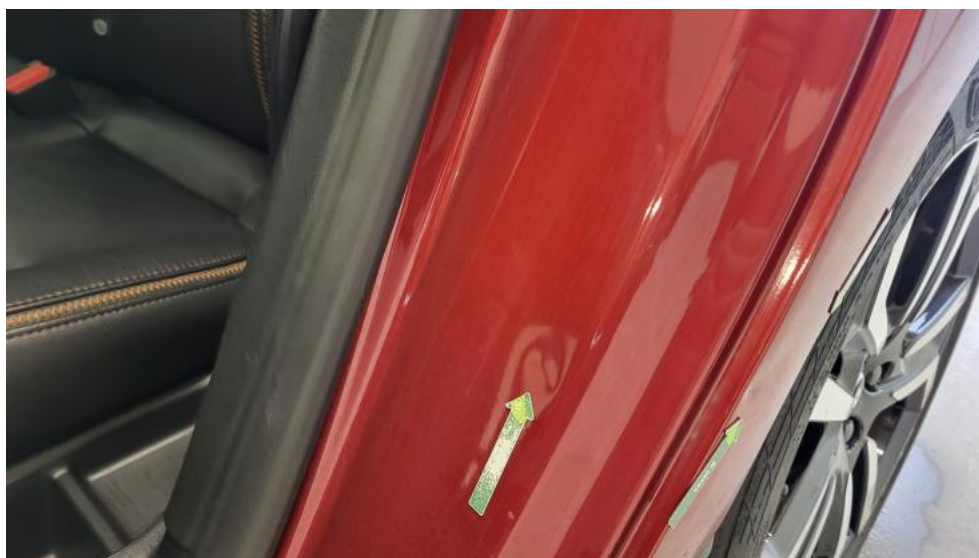
Photo 102.
Błotnik tylny L / Ściana boczna L - Wgniecenie/odkształcenie 2

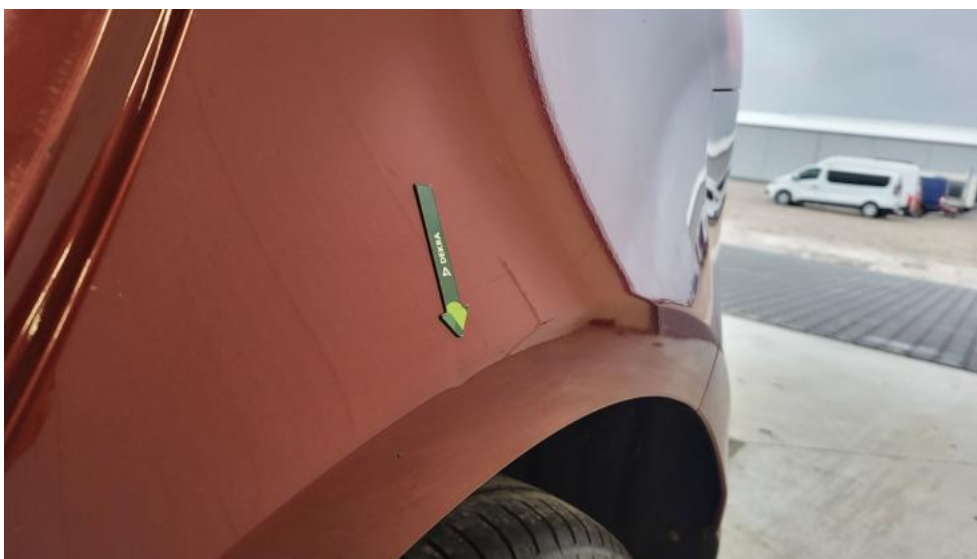
Photo 103.
Błotnik tylny L / Ściana boczna L() - Wgniecenie/odkształcenie 3

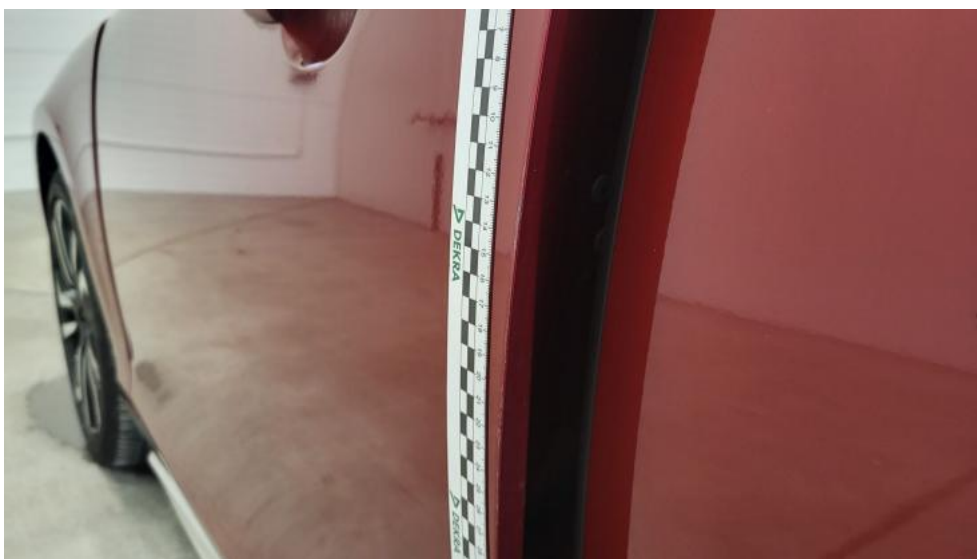
Photo 107.

Drzwi przed L - Rysa/odprysk 1

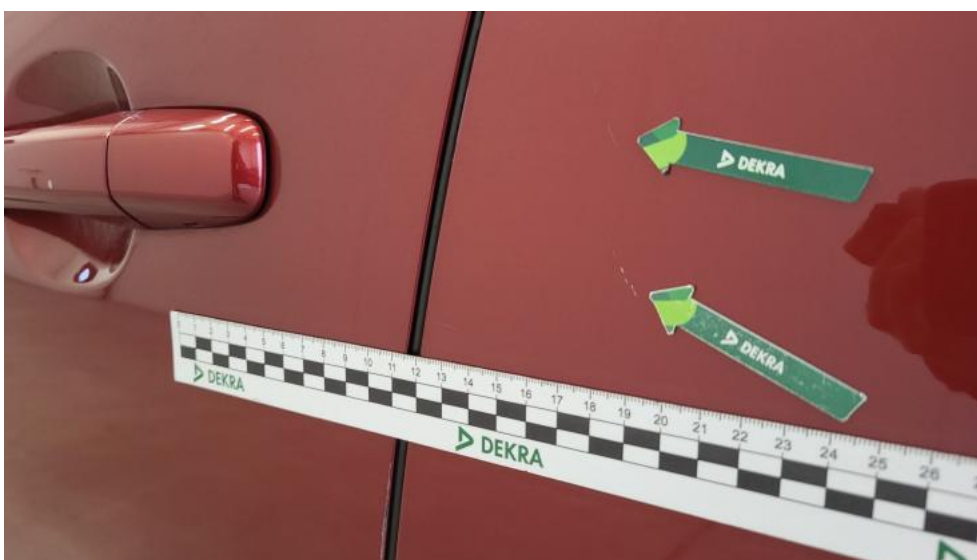
Photo 114.
Drzwi tylne L - Rysa/odprysk 2

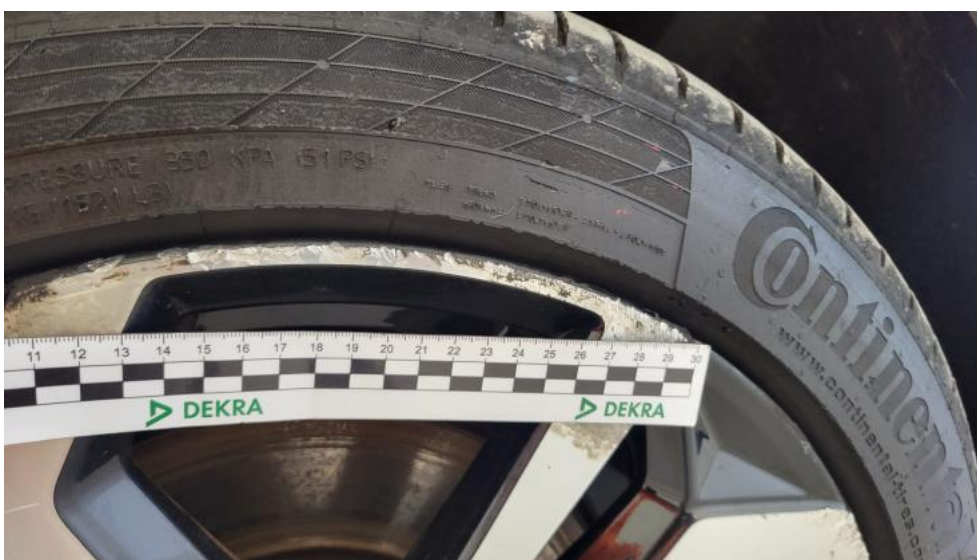
Photo 120.

Felga Aluminiowa przednia L - Rysa/odprysk 1

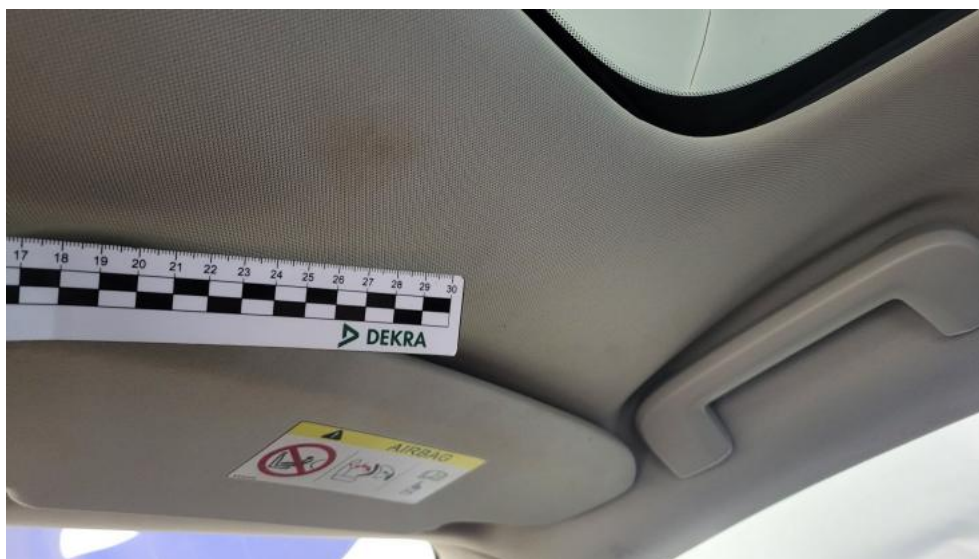
Photo 137.
Podsufitka - Inne 2

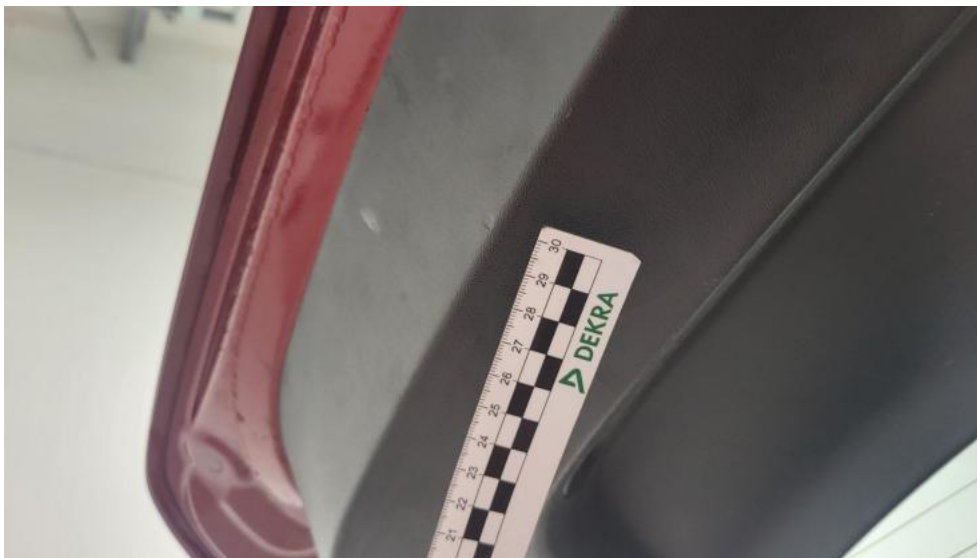
Photo 141.

Wykładzina pokrywy tylnej - Wgniecenie/odkształcenie 1
