Nr zlecenia DEKRA: PKOL(W)/LODZ/02309/26/01/12  
Nr zlecenia/szkody: 23/036280  
Data zlecenia: 12-01-2026

**DEKRA Polska - Centrala**  
02-673 Warszawa, ul. Konstruktorska 12A

| Model | Ranger 19-23 |
| Typ/wersja | Ranger 2.0 EcoBlue 4x4 DC Raptor aut |

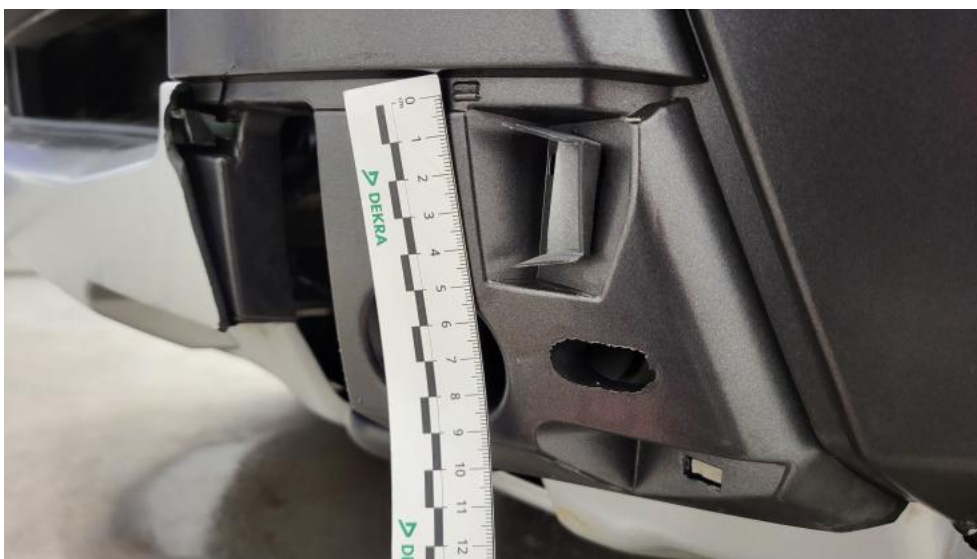
**Fot. 39.**

Kratka/zaślepka halogenu L - Pęknięcie/rozerwanie 1

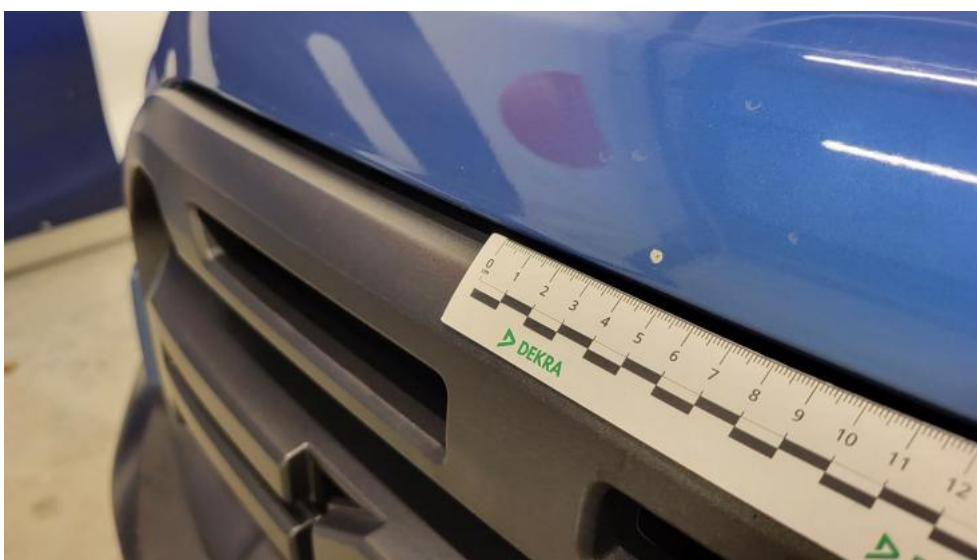
**Fot. 40.**

Pokrywa komory silnika - Rysa/odprysk 1

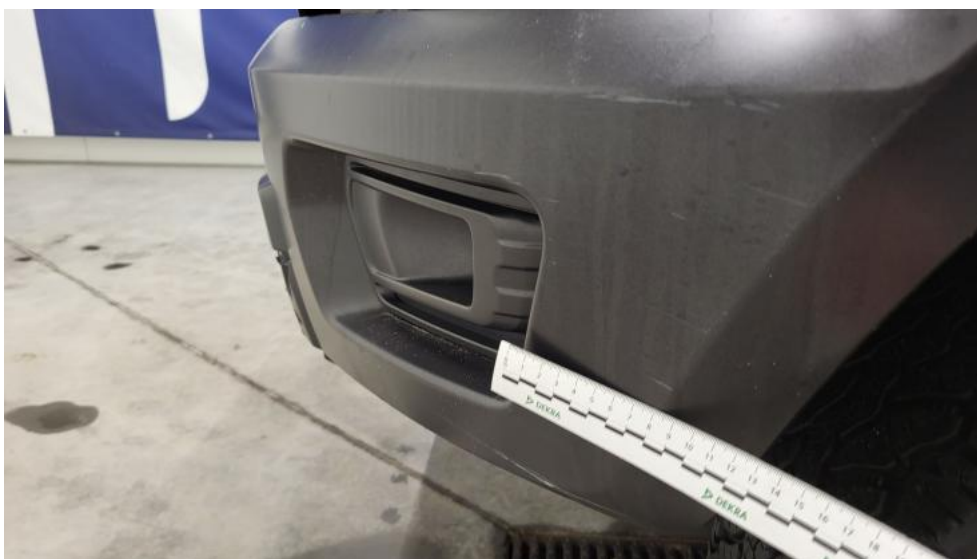
**Fot. 43.**

Zderzak - Rysa/odprysk 1

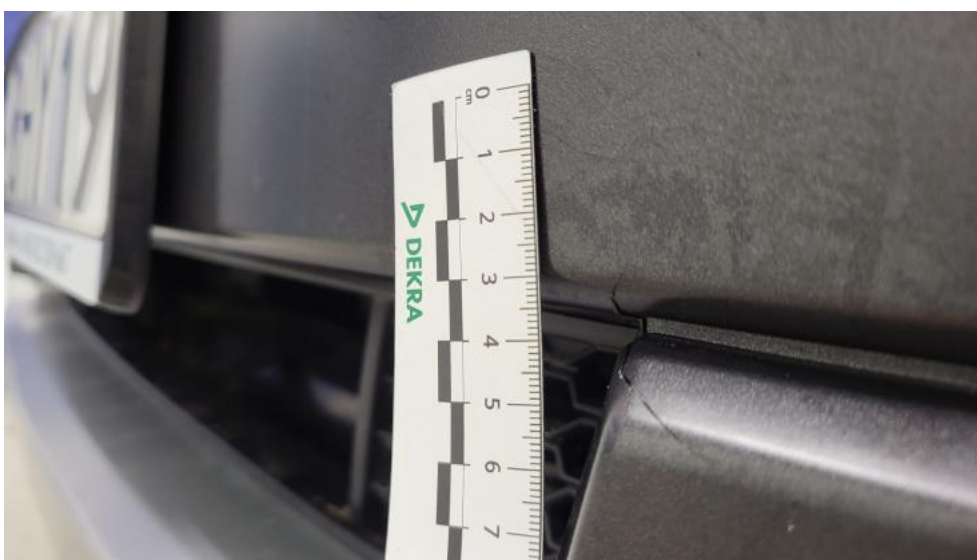
**Fot. 44.**

Zderzak - Pęknięcie/rozerwanie 1

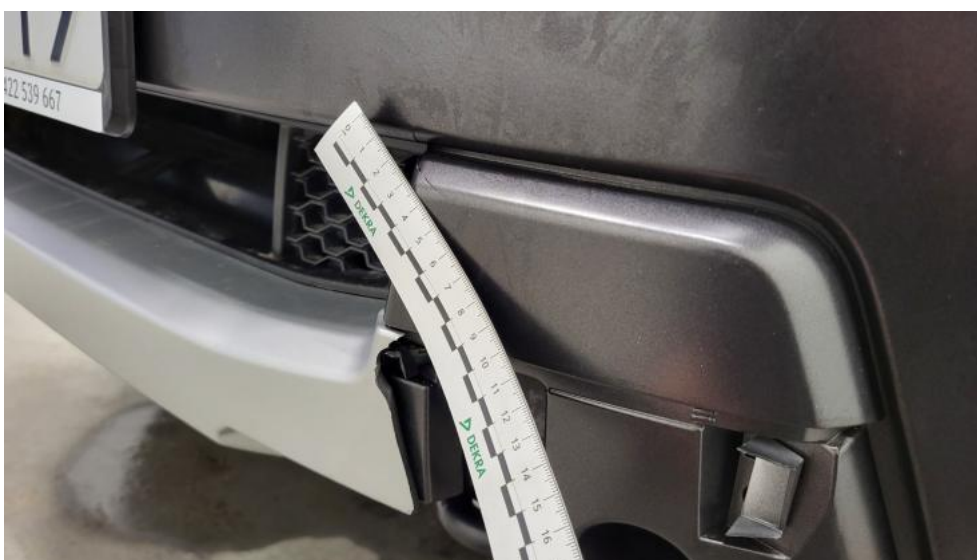
**Fot. 46.**

Zderzak przedni cz L - Pęknięcie/rozerwanie 1

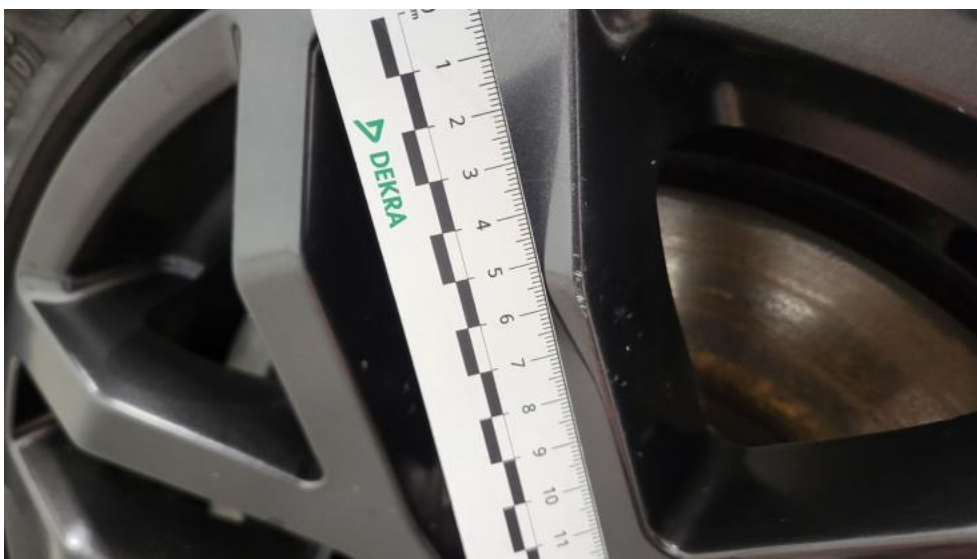
**Fot. 47.**

Felga aluminiowa przednia P - Rysa/odprysk 1

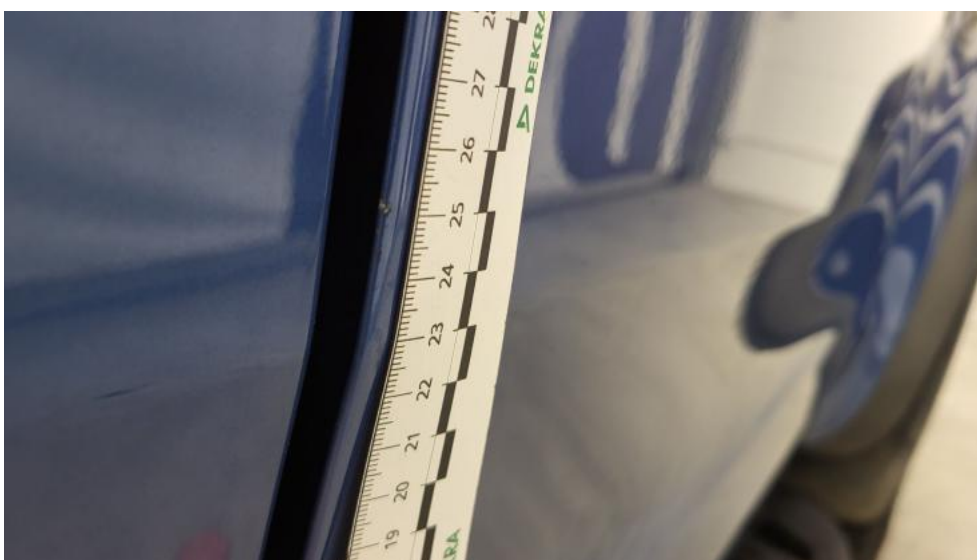
**Fot. 48.**

Drzwi przednie P - Rysa/odprysk 1

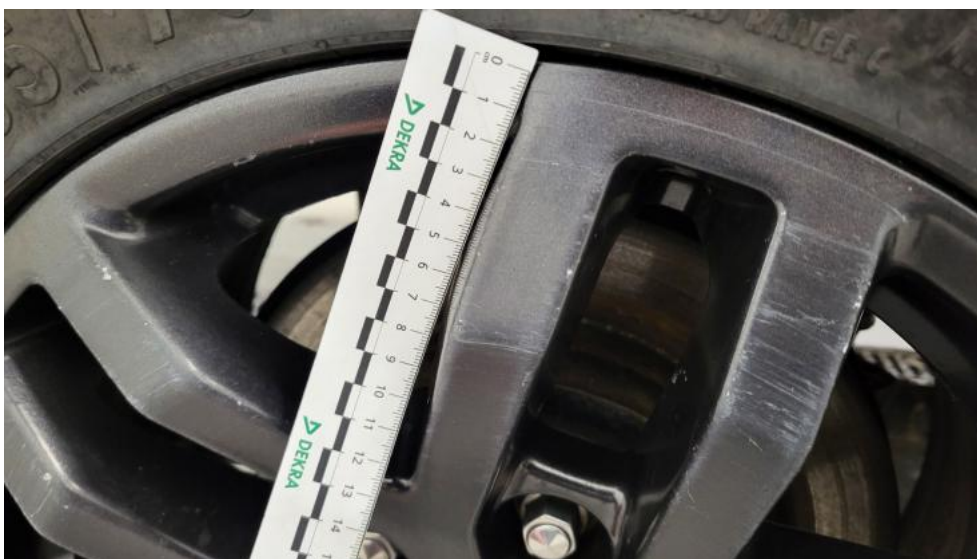
**Fot. 51.**

Felga aluminiowa tylna P - Rysa/odprysk 1

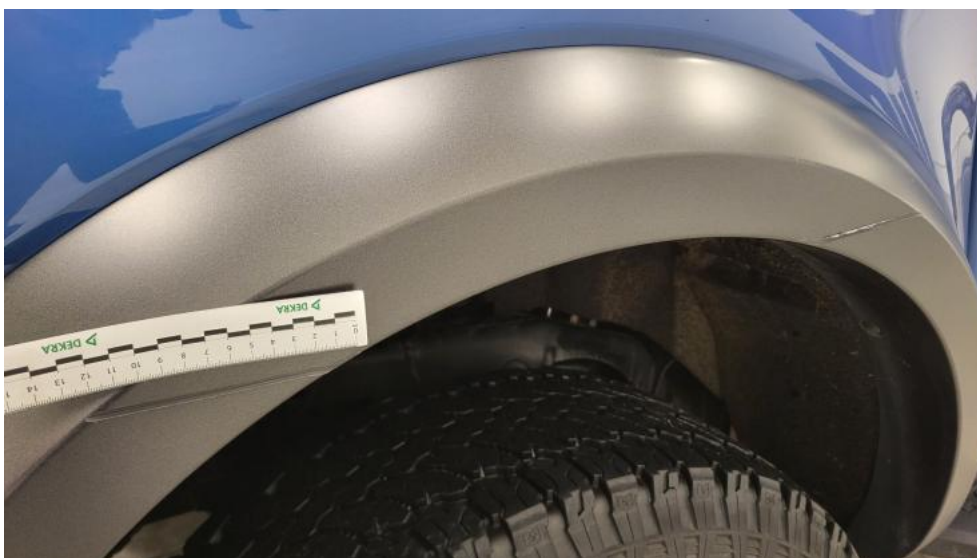
**Fot. 52.**

Listwa krawędzi błotnika tyl P - Rysa/odprysk 1

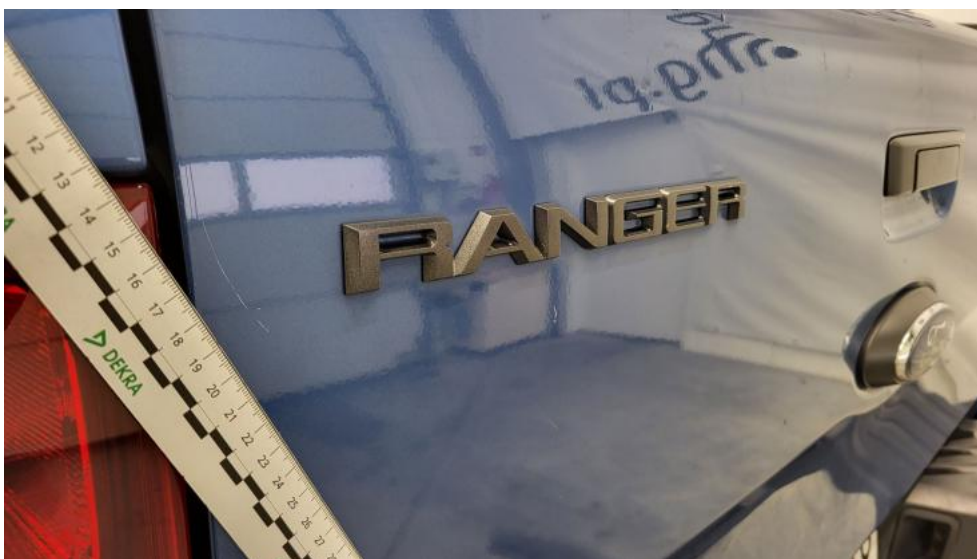
**Fot. 53.**

Pokrywy bagażnika - Rysa/odprysk 1

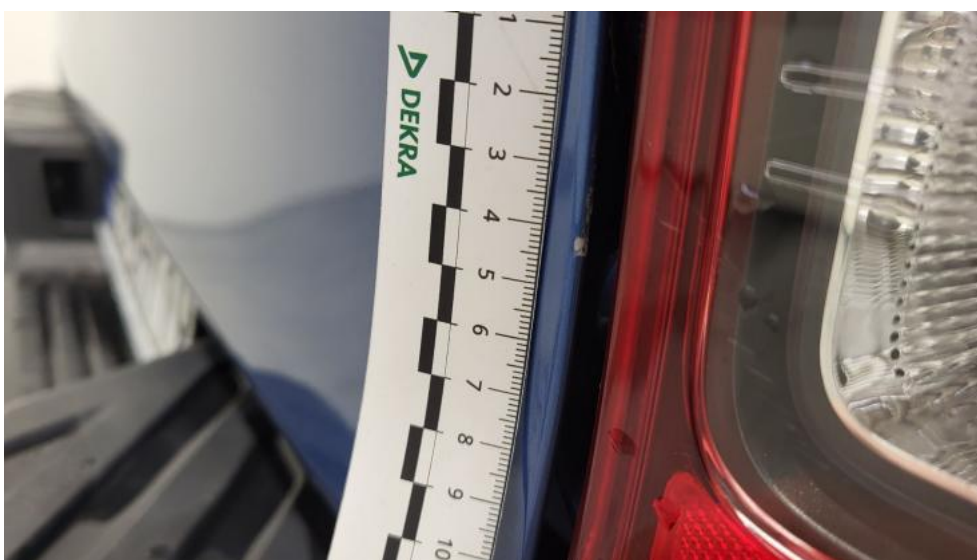
**Fot. 54.**

Pokrywy bagażnika - Rysa/odprysk 2

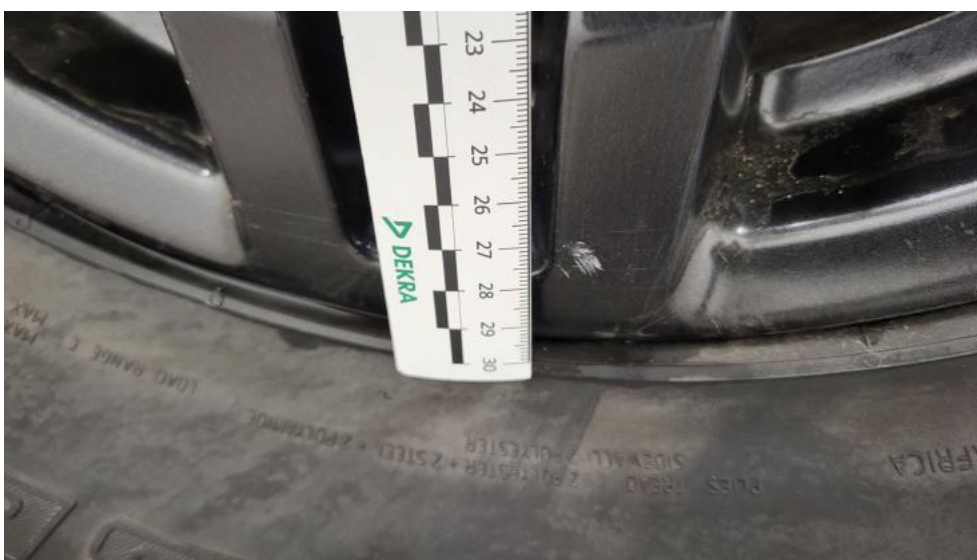
**Fot. 58.**

Felga aluminiowa tylna L - Rysa/odprysk 1

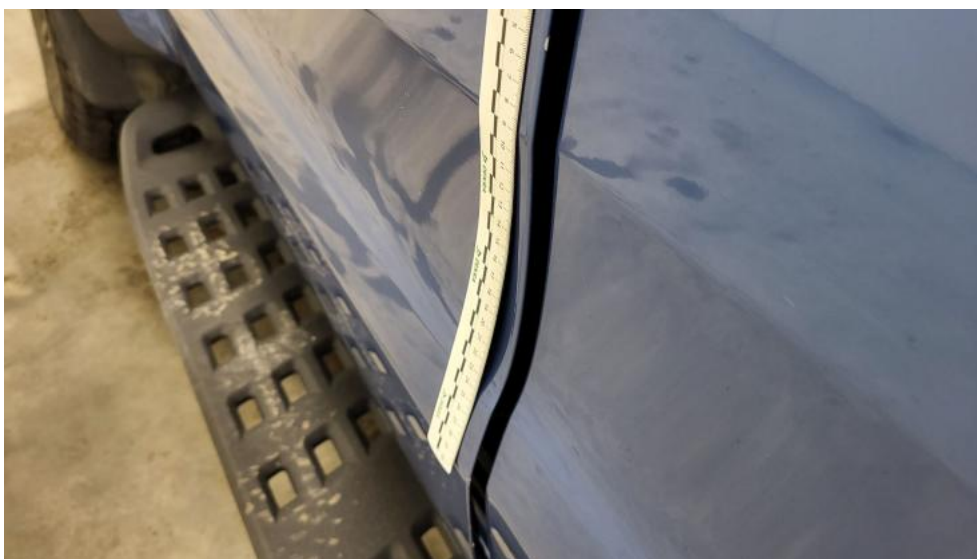
**Fot. 59.**

Drzwi przed L - Rysa/odprysk 1

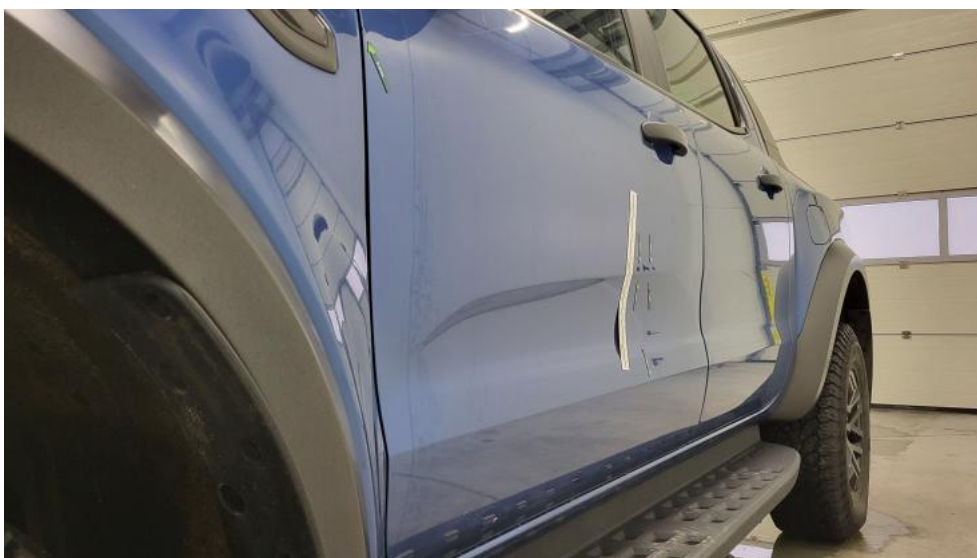
**Fot. 60.**

Drzwi przed L - Wgniecenie/odkształcenie 1

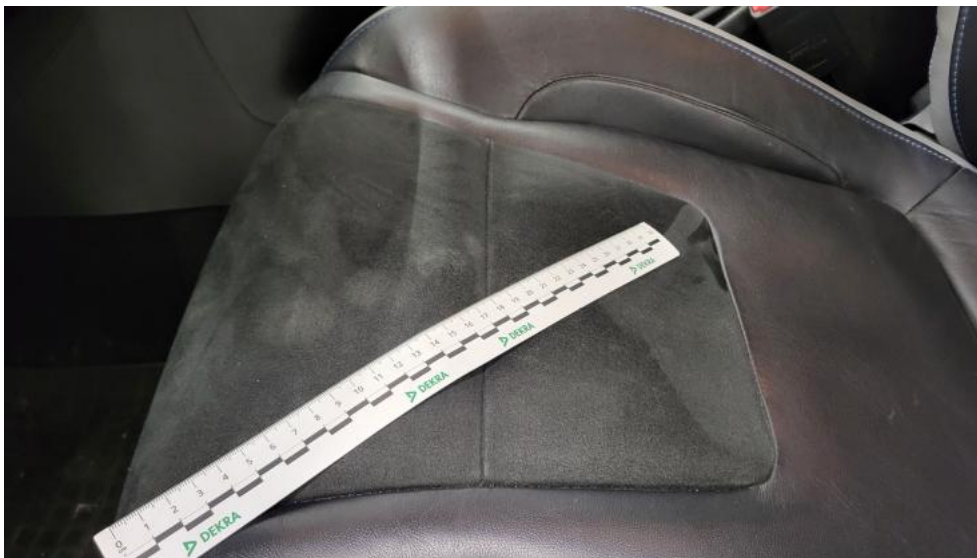
**Fot. 69.**  
Fotel prz. lew. - Inne 1

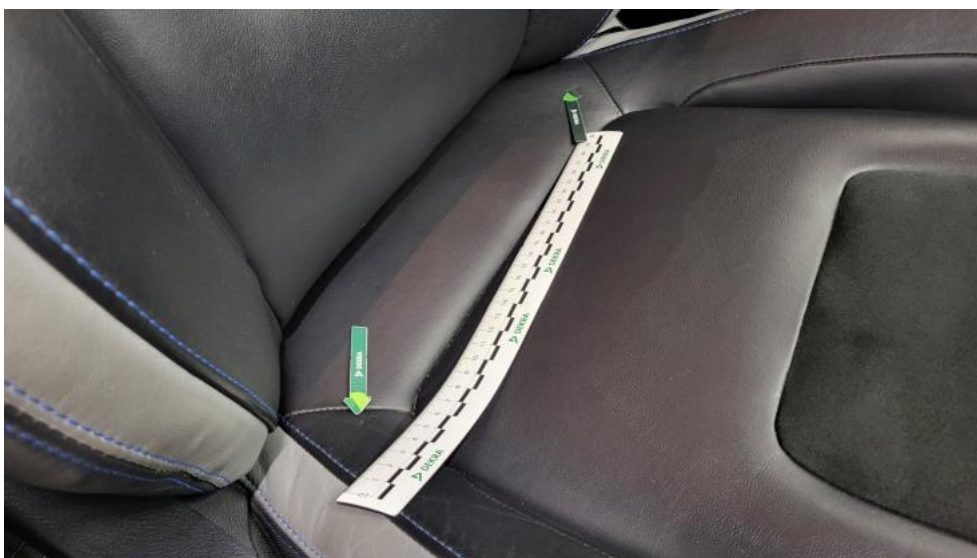
**Fot. 70.**  
Fotel prz. praw. - Wgniecenie/odkształcenie 1

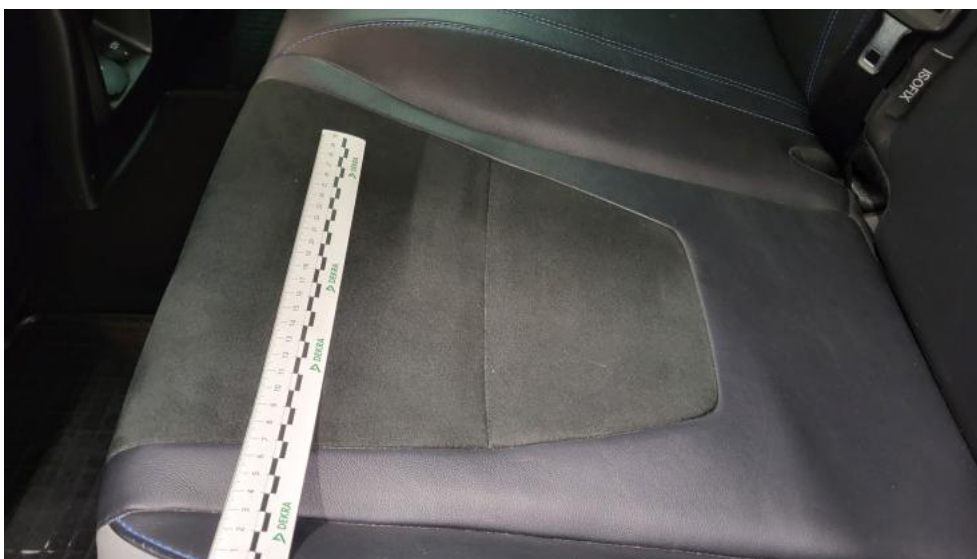
**Fot. 71.**  
Kanapa tyl. - Inne 1

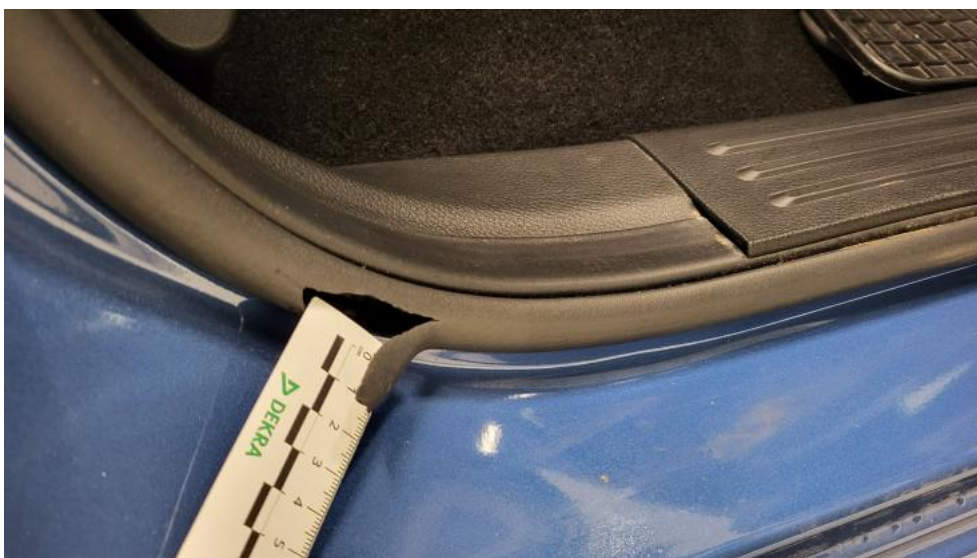
**Fot. 72.**  
Uszczelka drzwi tylnych P - Pęknięcie/rozerwanie 1

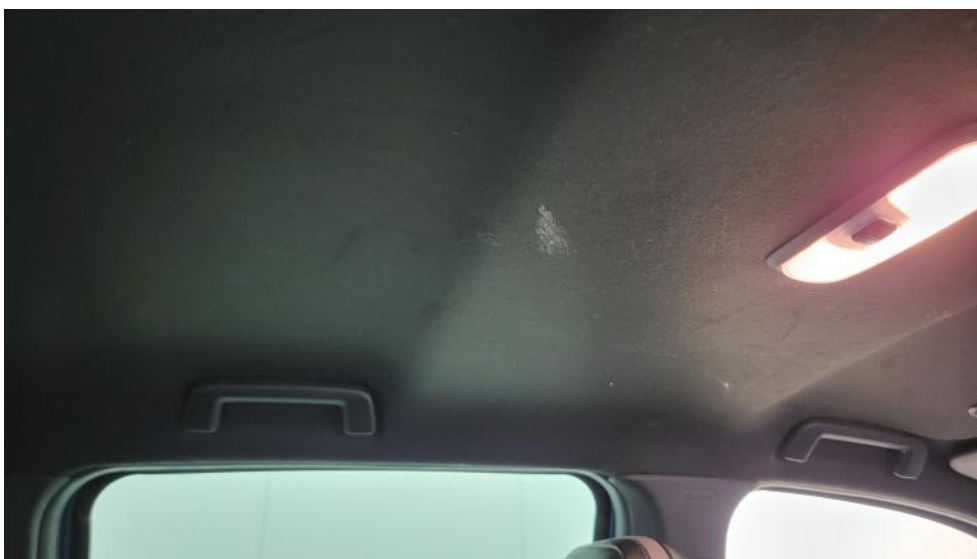
**Fot. 73.**  
Podsufitka - Inne 1

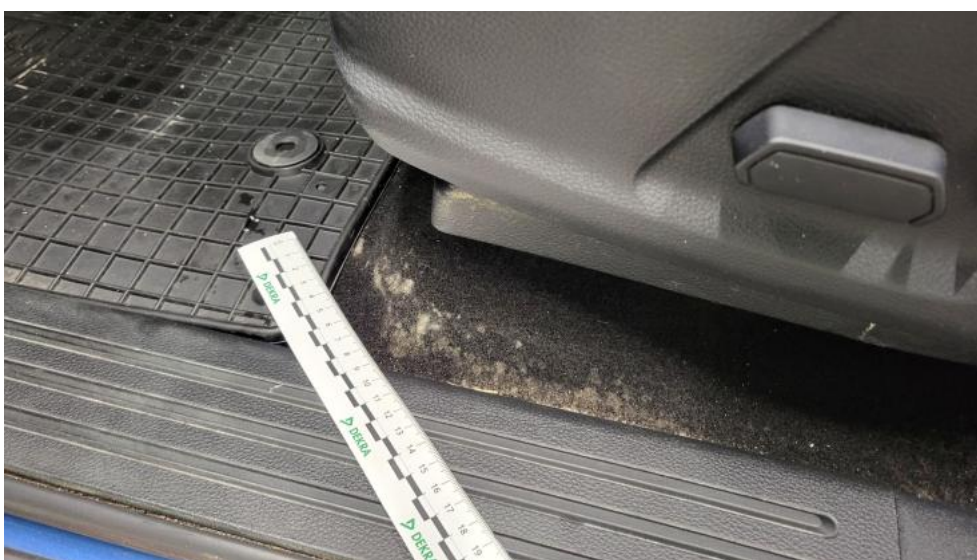
**Fot. 74.**  
Wykładzina podłogi - Inne 1
