Nr zlecenia DEKRA: PKOL(W)/LODZ/04505/26/01/19  
Nr zlecenia/szkody: 24/043193  
Data zlecenia: 19-01-2026

| Producent | SKODA |
| Typ/wersja | Kodiaq 2.0 TSI 4x4 Style DSG |
| Nr rejestracyjny | EL2LK45 |

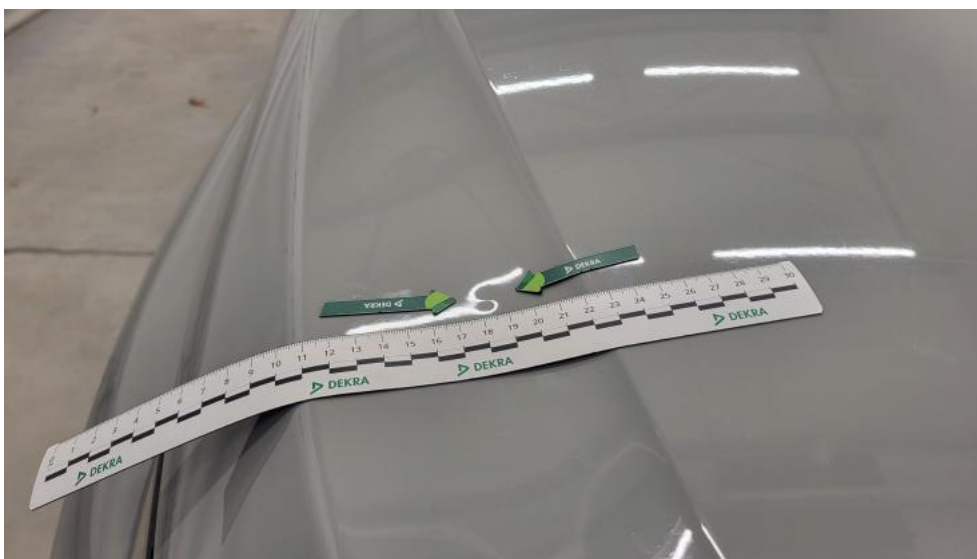
**Fot. 37.**

Pokrywa komory silnika - Wgniecenie/odkształcenie 1

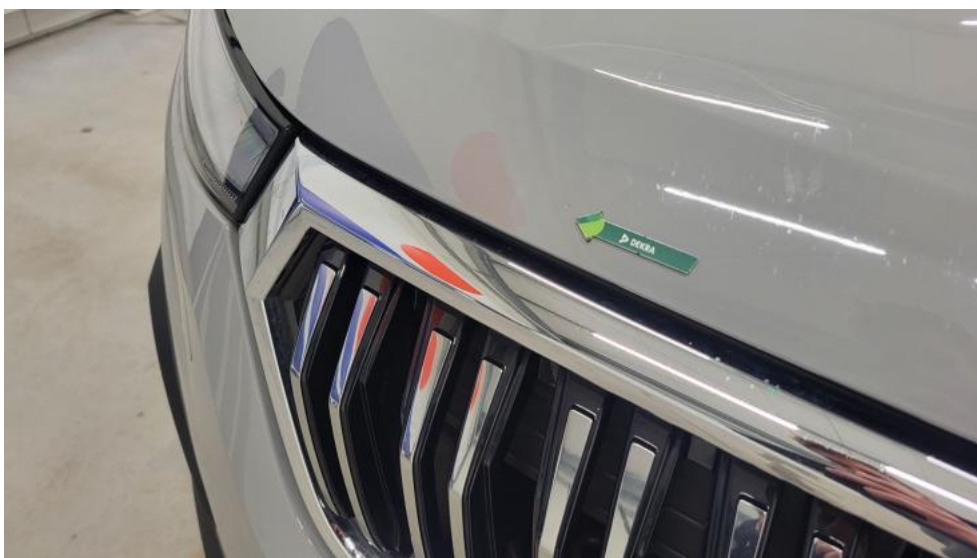
**Fot. 38.**

Pokrywa komory silnika - Wgniecenie/odkształcenie 2

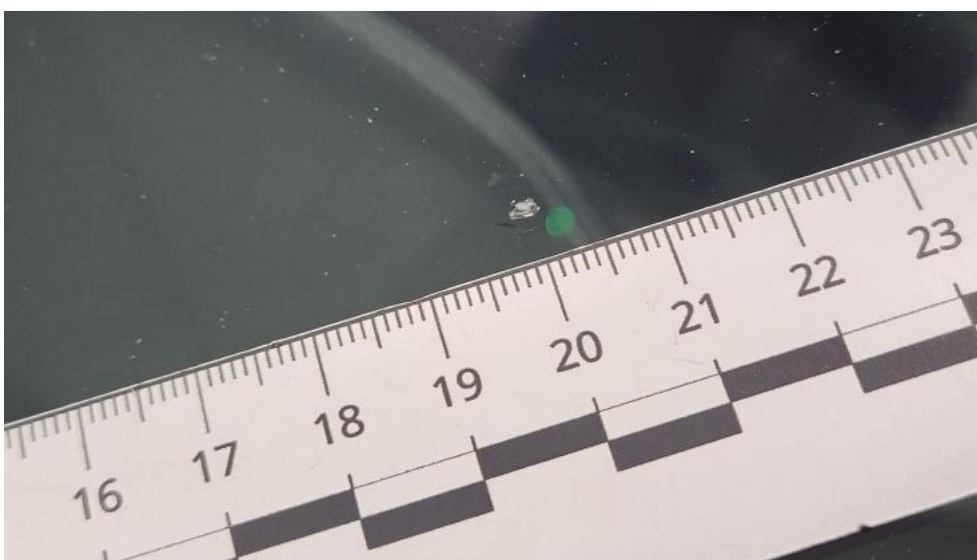
**Fot. 40.**

Brak zaślepek w tylnej kanapie. Odpryski na szybie czołowej. Rysy na samochodzie.

Szyba czołowa - Pęknięcie/rozerwanie 1

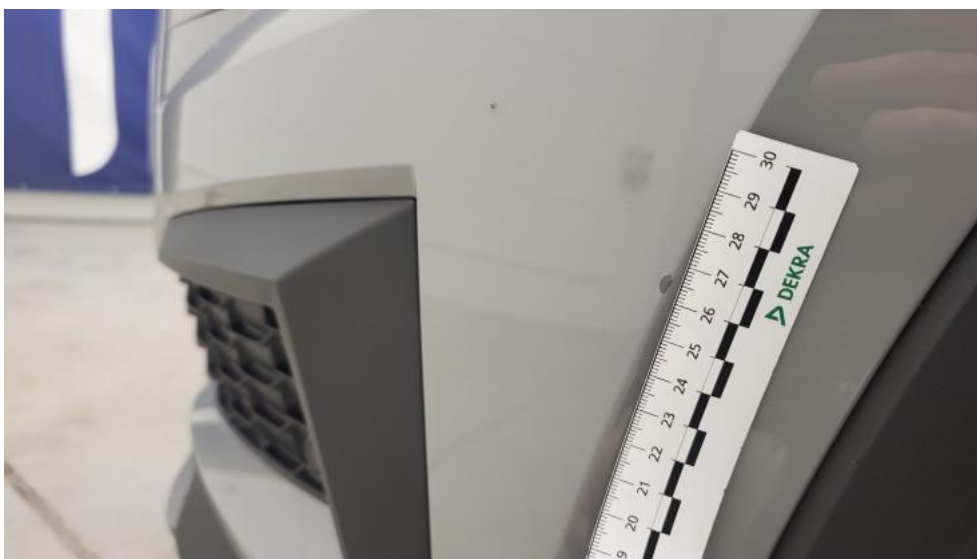
**Fot. 41.**

Zderzak - Rysa/odprysk 1

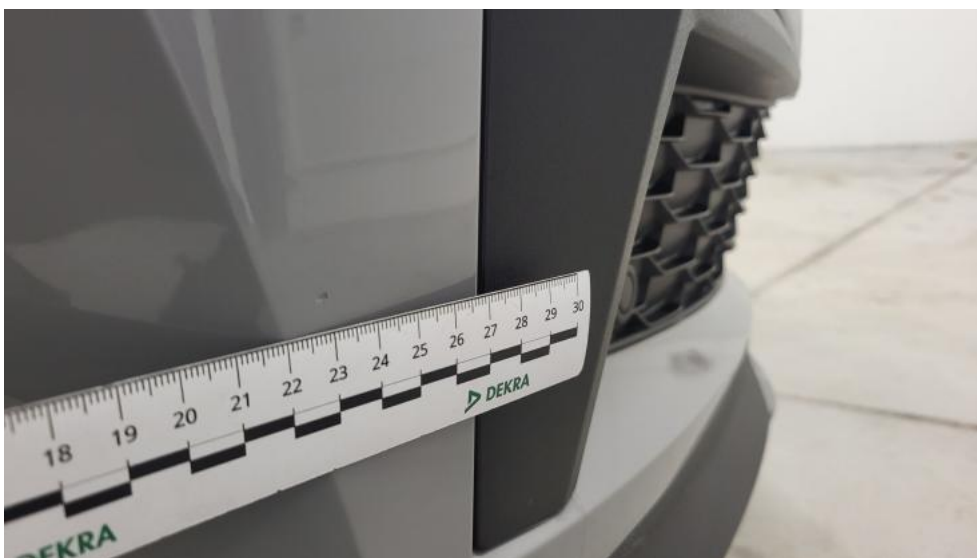
**Fot. 42.**

Zderzak - Rysa/odprysk 2

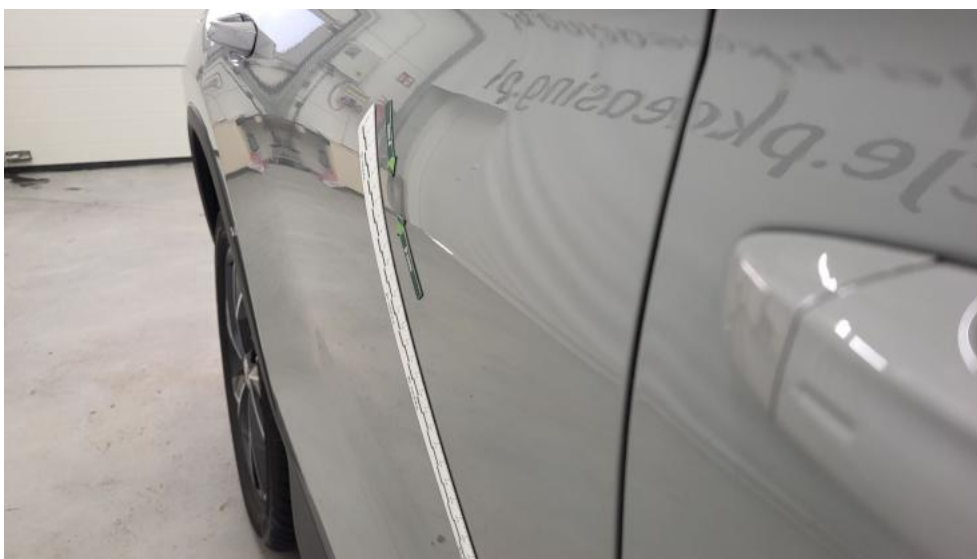
**Fot. 43.**

Drzwi tylne P - Wgniecenie/odkształcenie 1

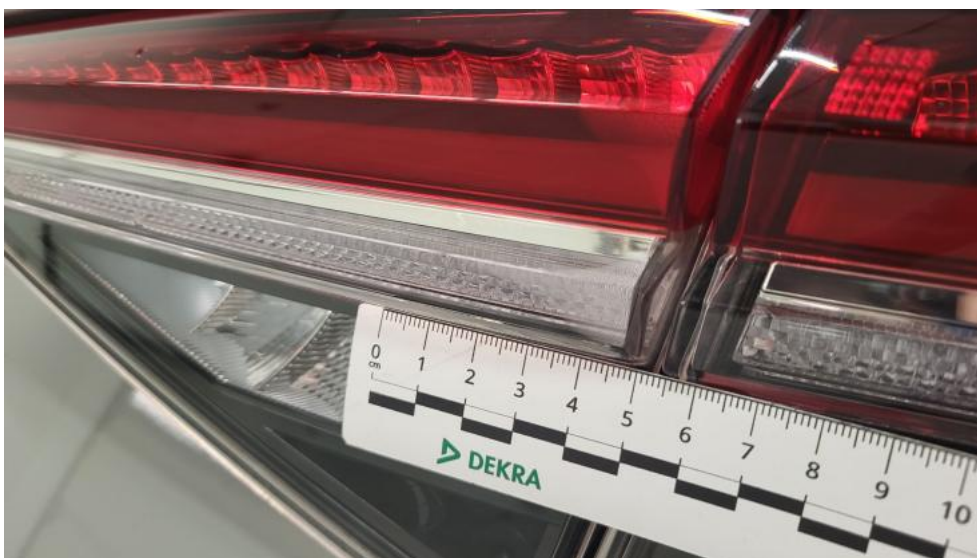
**Fot. 44.**

Lampa tylna wew P - Inne 1

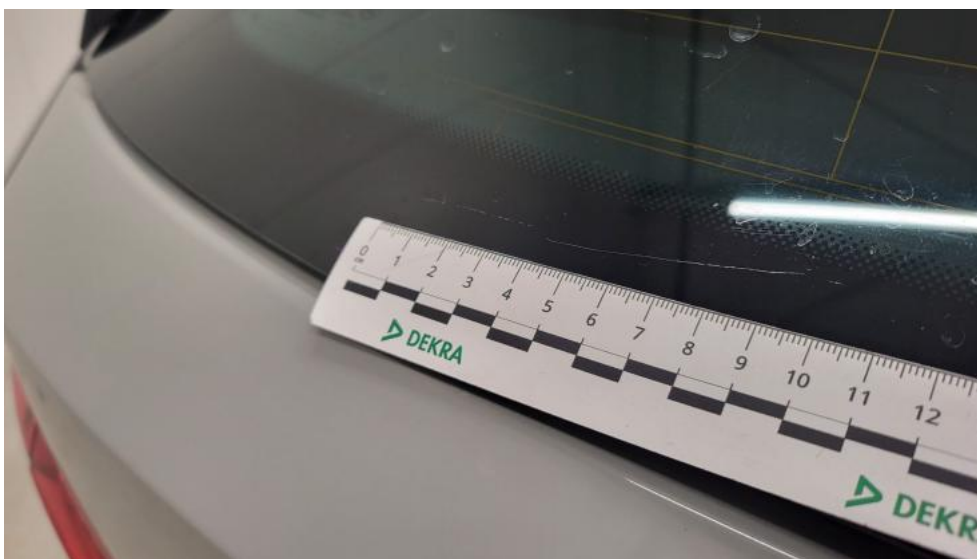
**Fot. 45.**  
Szyba tylna - Rysa/odprysk 1

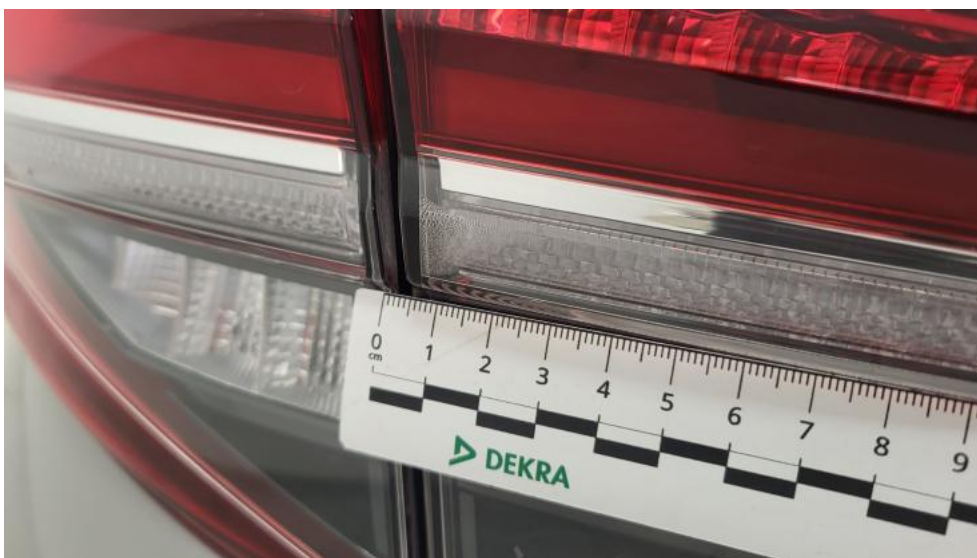
**Fot. 46.**  
Lampa tylna wew L - Inne 1

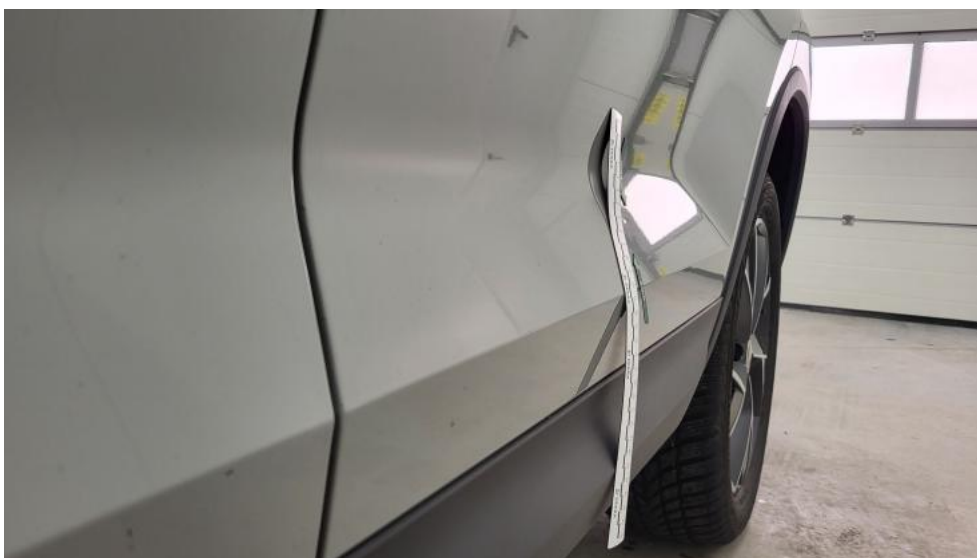
**Fot. 48.**

Drzwi tylne L - Wgniecenie/odkształcenie 1

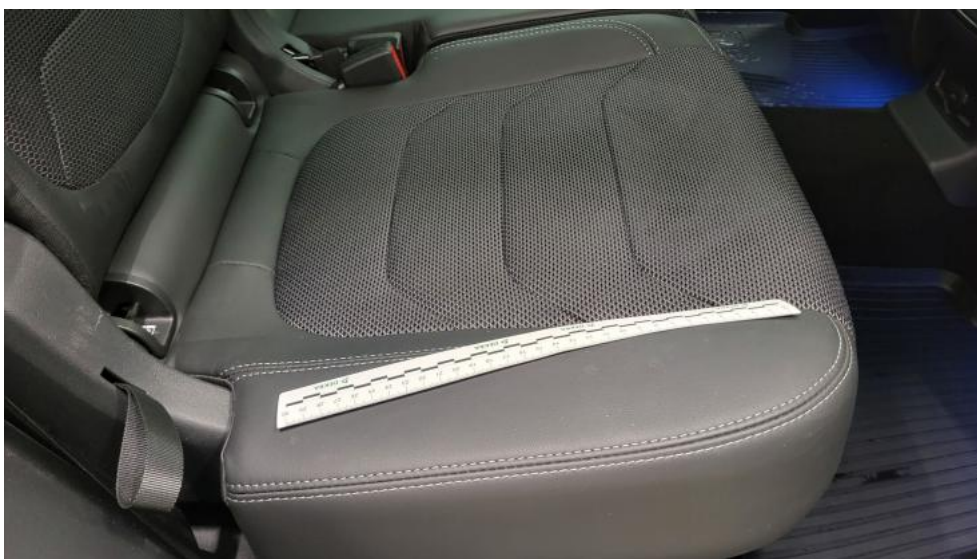
**Fot. 49.**  
Kanapa tyl. - Inne 1

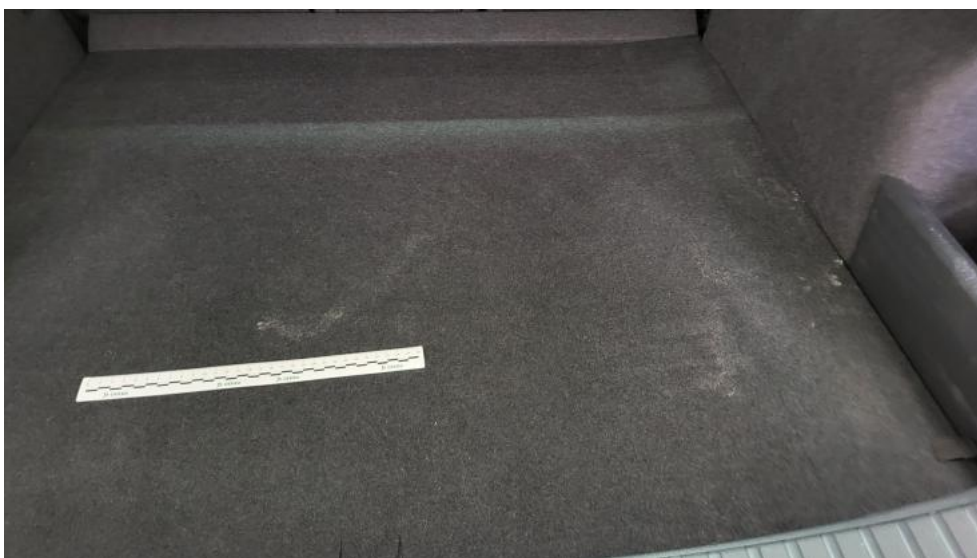
**Fot. 50.**  
Wykładzina podłogi bagażnika - Inne 1
