Nr zlecenia DEKRA: PKOL(W)/LODZ/90143/25/11/20  
Nr zlecenia/szkody: 25/010942  
Data zlecenia: 20-11-2025

| Producent | ALFA ROMEO |
| Typ/wersja | Stelvio 2.0 Turbo Veloce Q4 aut |
| Nr rejestracyjny | RZ980GL |

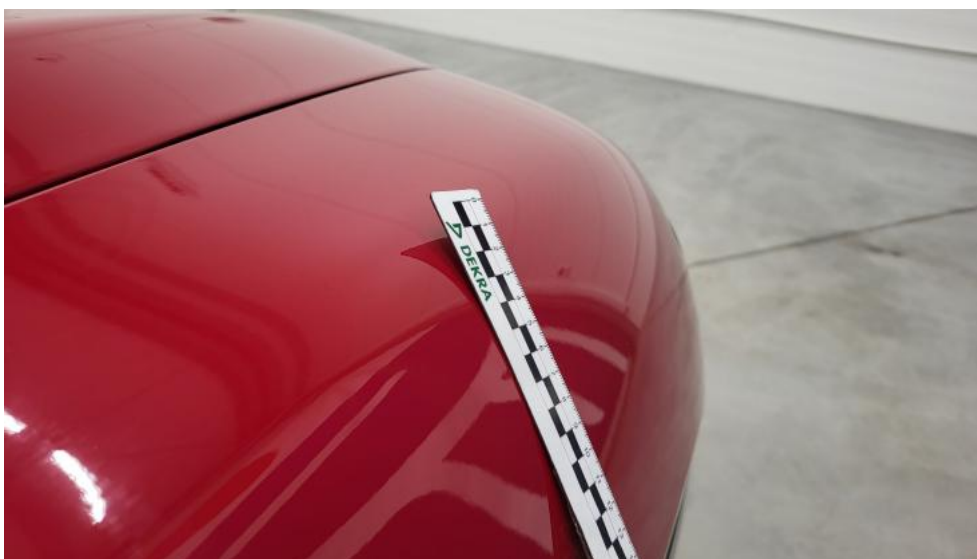
**Fot. 45.**

Błotnik przedni P - Wgniecenie/odkształcenie 1

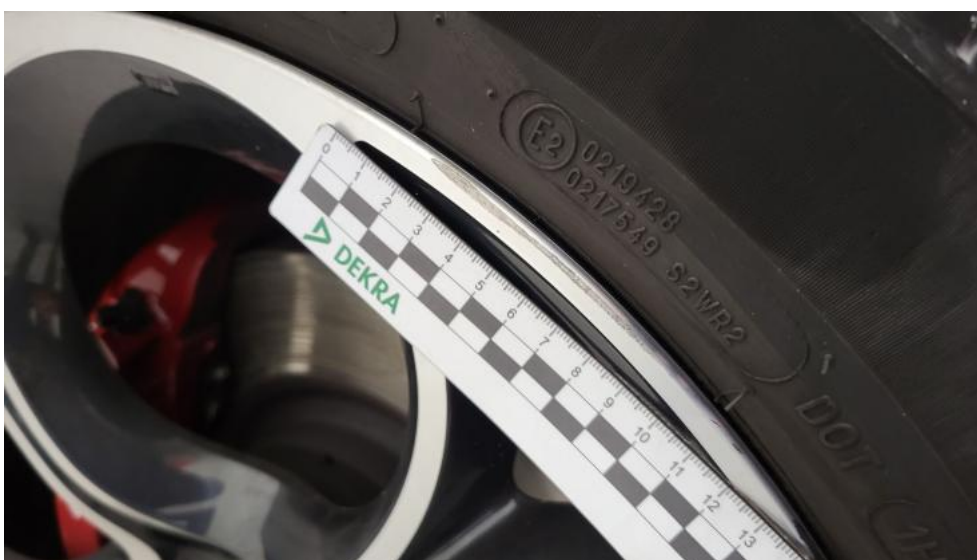
**Fot. 46.**

Felga aluminiowa przednia P - Rysa/odprysk 1

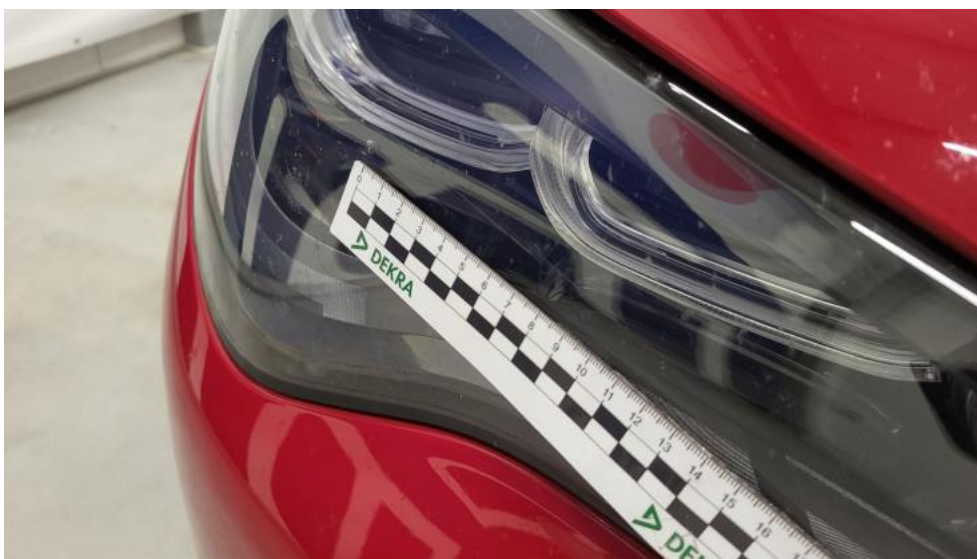
**Fot. 47.**  
Reflektor P - Rysa/odprysk 1

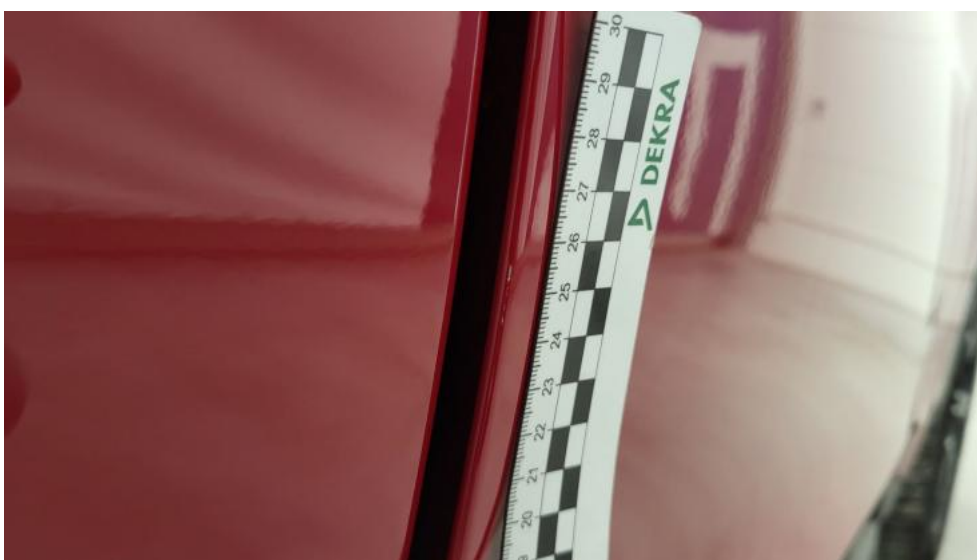
**Fot. 48.**  
Drzwi przednie P - Rysa/odprysk 1

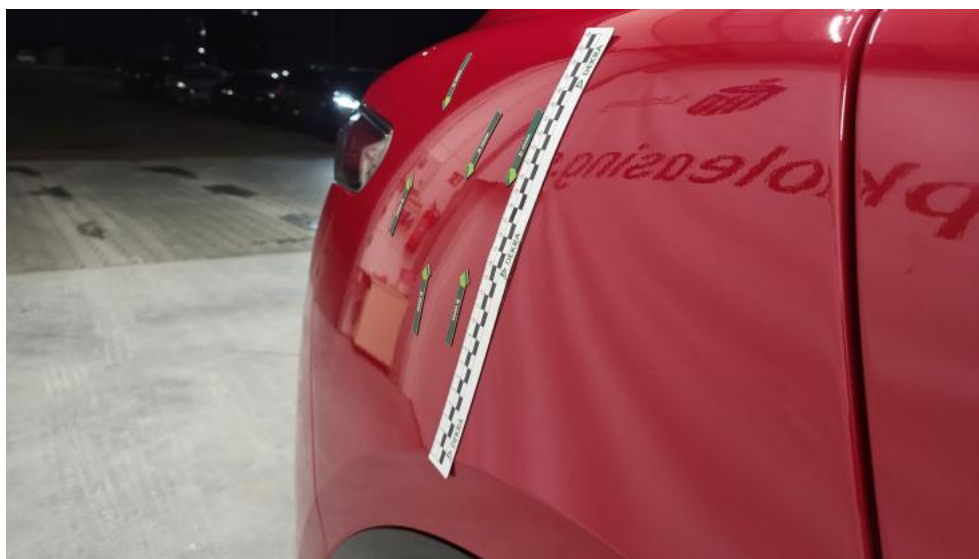
**Fot. 49.**

Błotnik tylny P / Ściana boczna P - Wgniecenie/odkształcenie 1

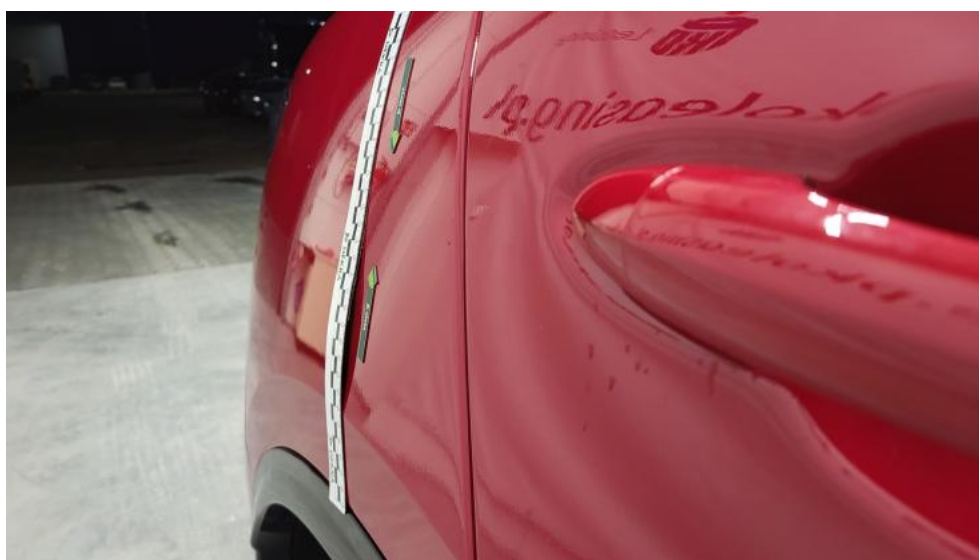
**Fot. 50.**

Błotnik tylny P / Ściana boczna P - Wgniecenie/odkształcenie 2

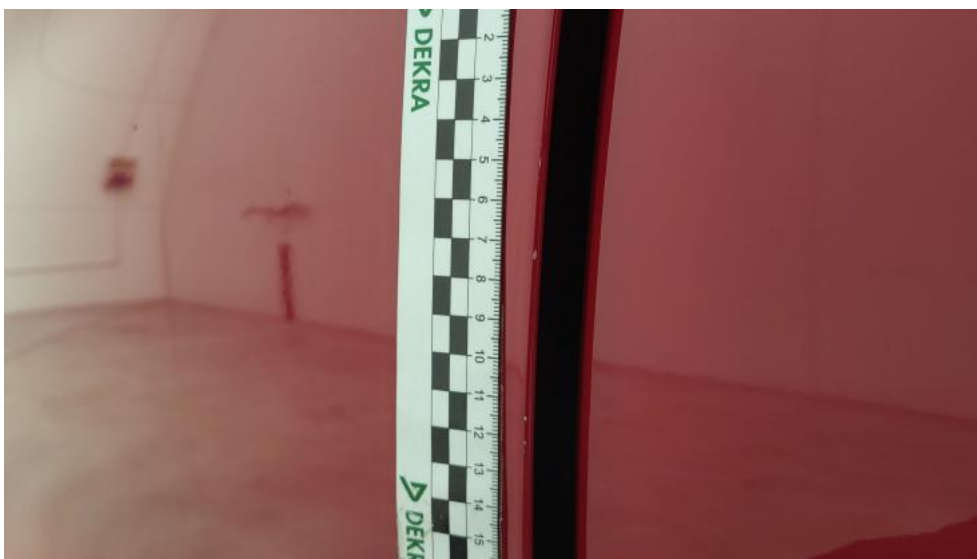
**Fot. 51.**

Drzwi przed L - Rysa/odprysk 1

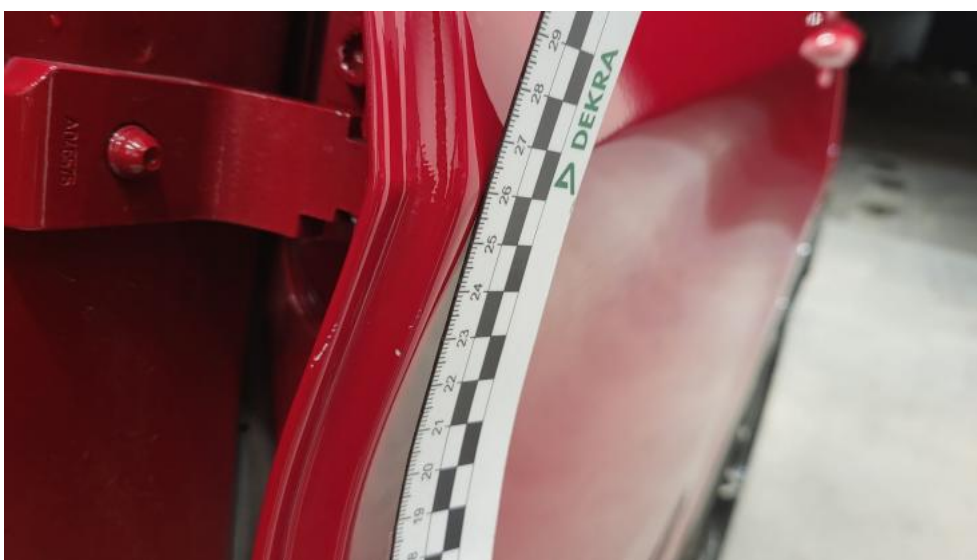
**Fot. 52.**

Drzwi tylne L - Rysa/odprysk 1

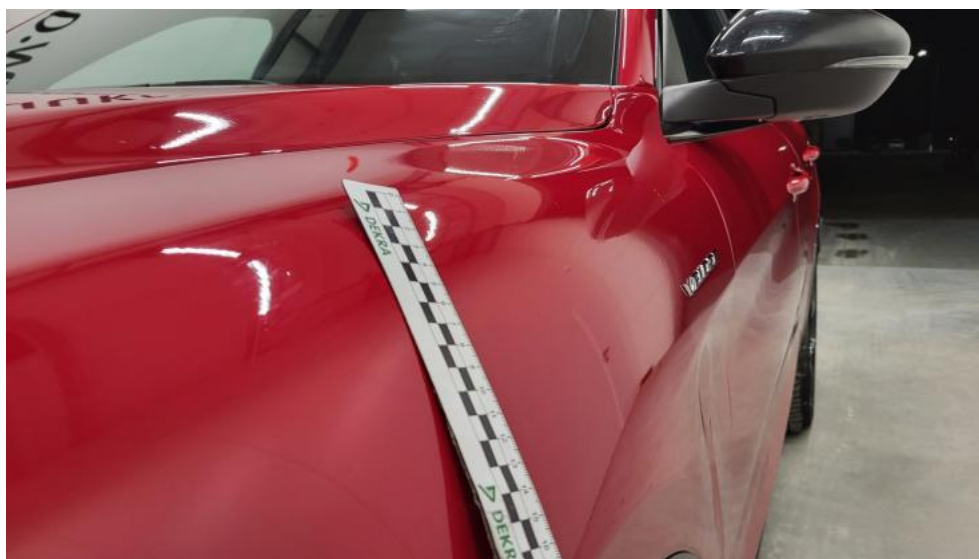
**Fot. 53.**

Błotnik przedni L - Wgniecenie/odkształcenie 1
