Nr zlecenia DEKRA: PKOL(W)/LODZ/89518/25/11/19  
Nr zlecenia/szkody: 23/040509  
Data zlecenia: 19-11-2025

**DEKRA Polska - Centrala**  
02-673 Warszawa, ul. Konstruktorska 12A

**Dane pojazdu**

| Typ/wersja | Grandland X 1.5 CDTI Innovation S&S aut |

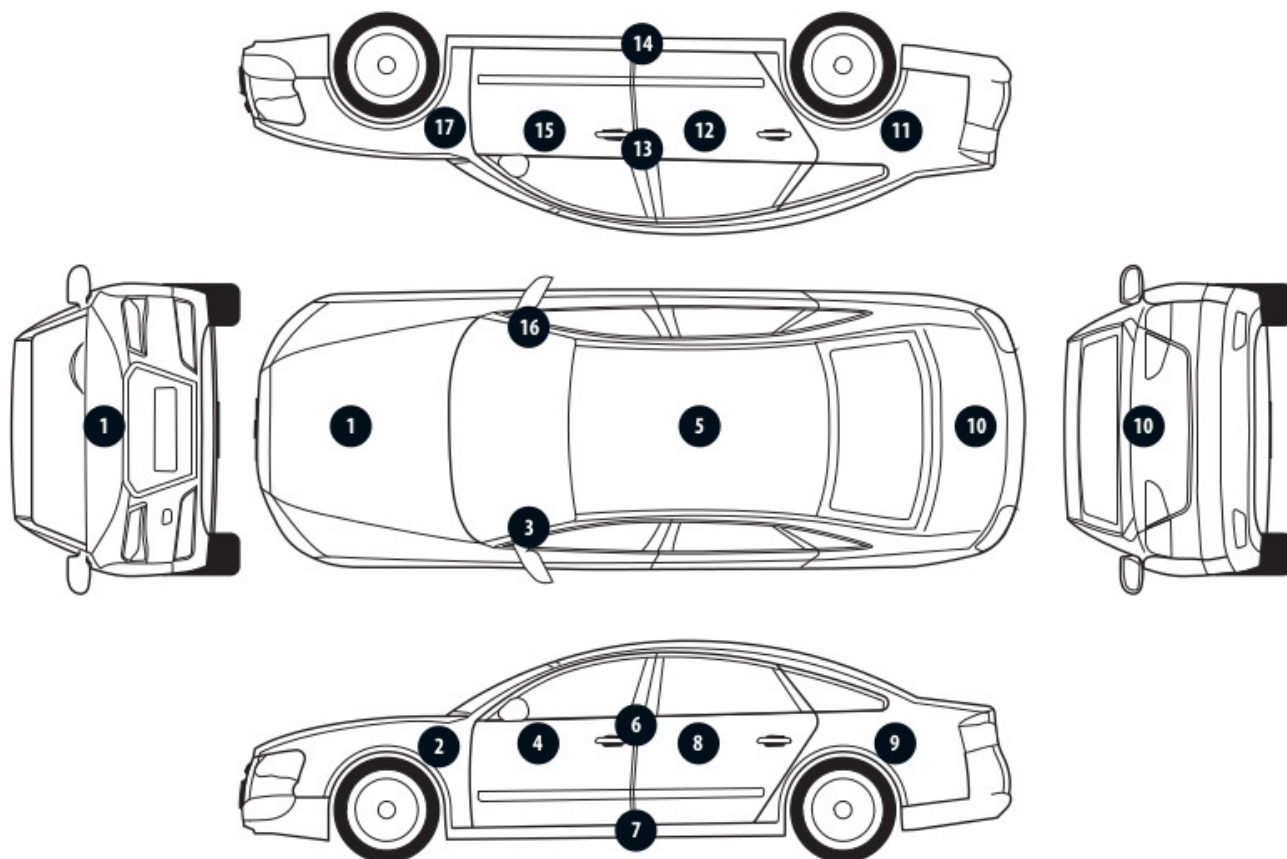
Pomiar grubości powłoki lakierowej poj.

| Nr punktu kontroli | Kontrolowany element | Zmierzony przedział grubości powłoki lakierowej [μm] |
|---|---|---|
| 4 | Drzwi przednie lewe | 150 - 200 |
| 8 | Drzwi tylne lewe | 150 - 200 |
| 12 | Drzwi tylne prawe | 150 - 200 |
| 15 | Drzwi przednie prawe | 150 - 500 |
| 17 | Łotnik przedni prawy | 150 - 200 |

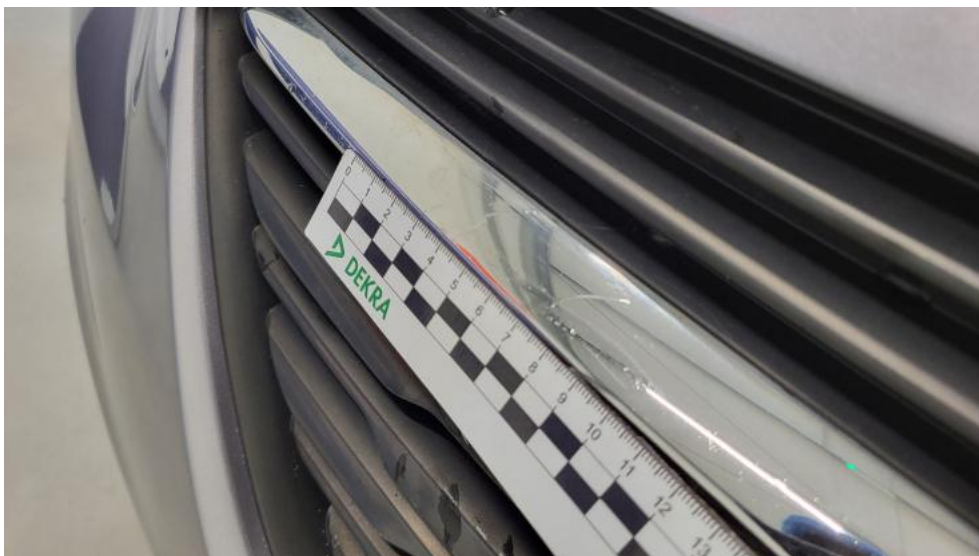
**Fot. 38.**  
Atrapa przednia - Rysa/odprysk 1

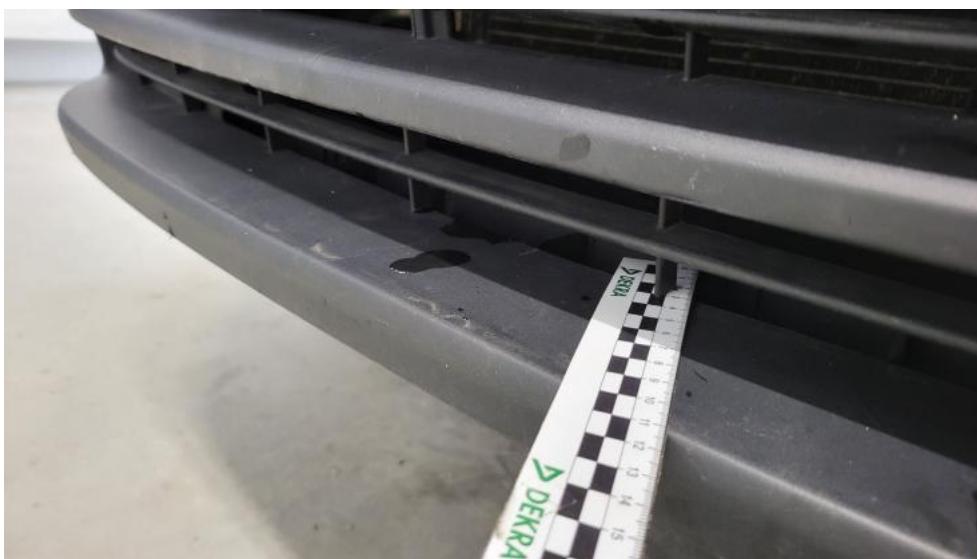
**Fot. 39.**

Krata zderzaka prz. - Pęknięcie/rozerwanie 1

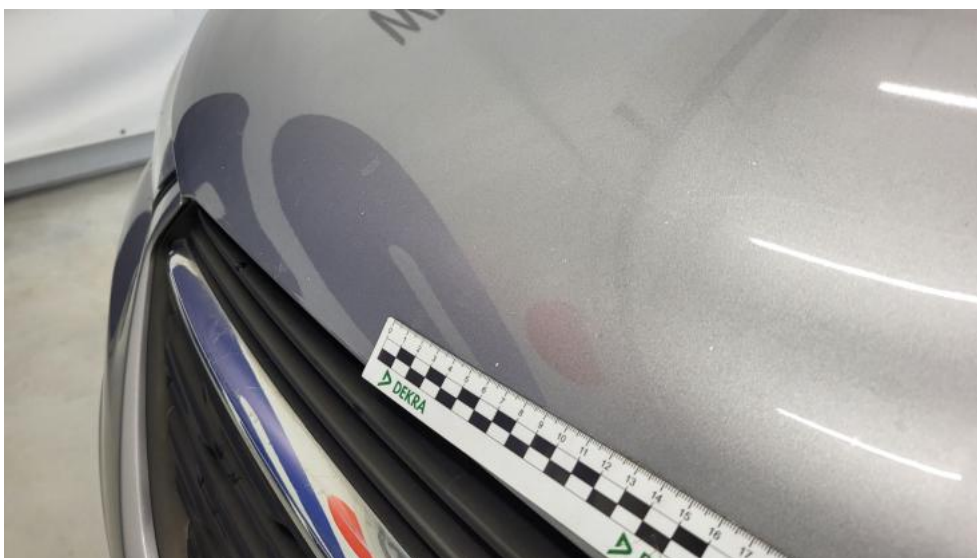
**Fot. 40.**

Pokrywa komory silnika - Rysa/odprysk 1

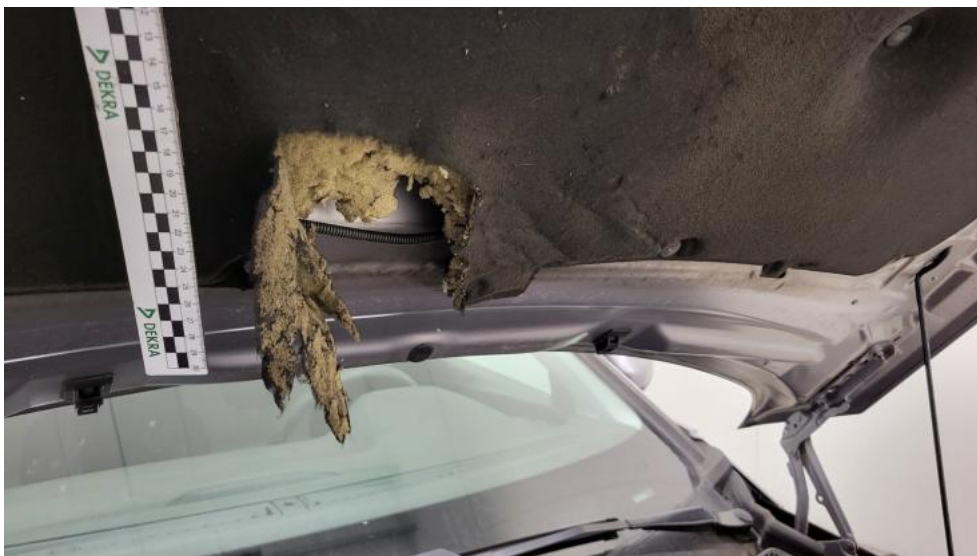
**Fot. 42.**

Wykładzina pokrywy komory silnika - Pęknięcie/rozerwanie 1

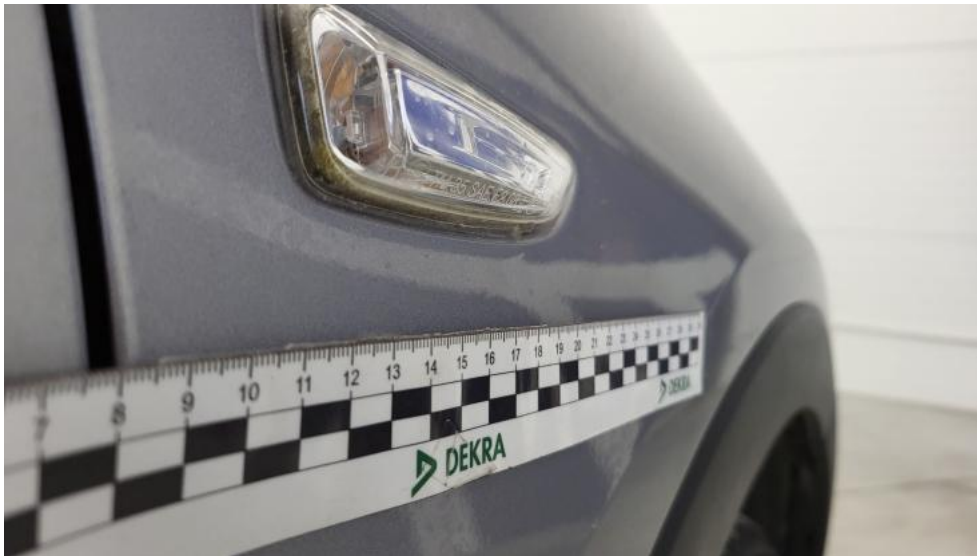
**Fot. 43.**

Błotnik przedni P - Wgniecenie/odkształcenie 1

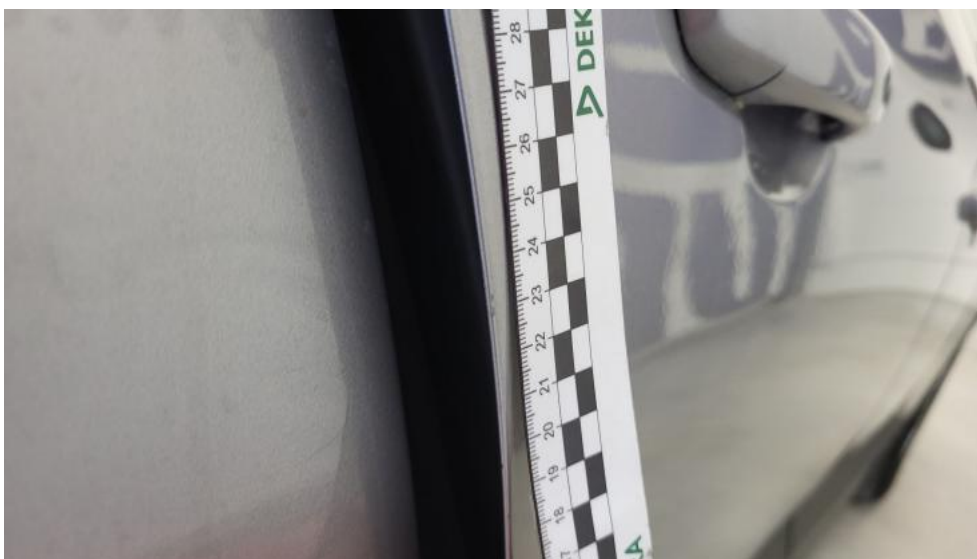
**Fot. 45.**

Drzwi tylne P - Rysa/odprysk 1

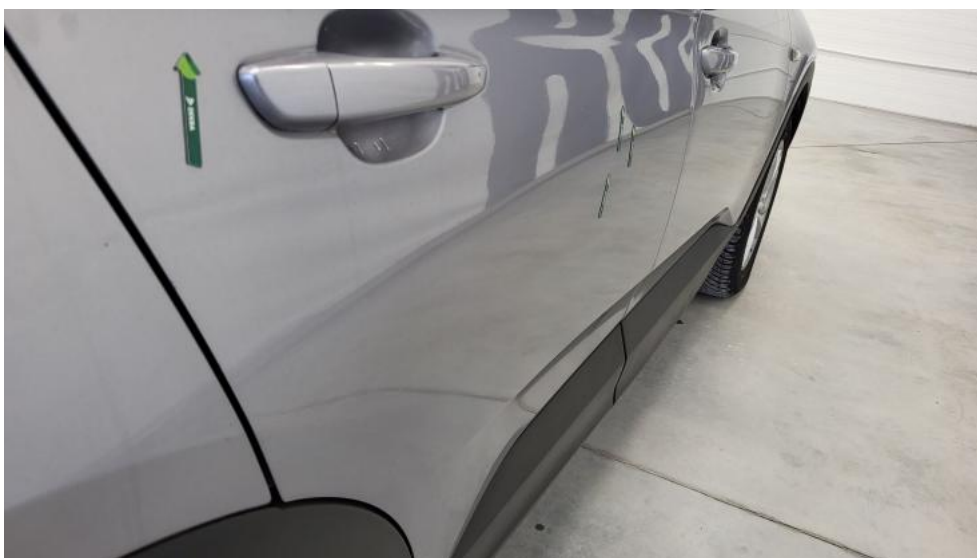
**Fot. 46.**

Drzwi tylne P - Wgniecenie/odkształcenie 1

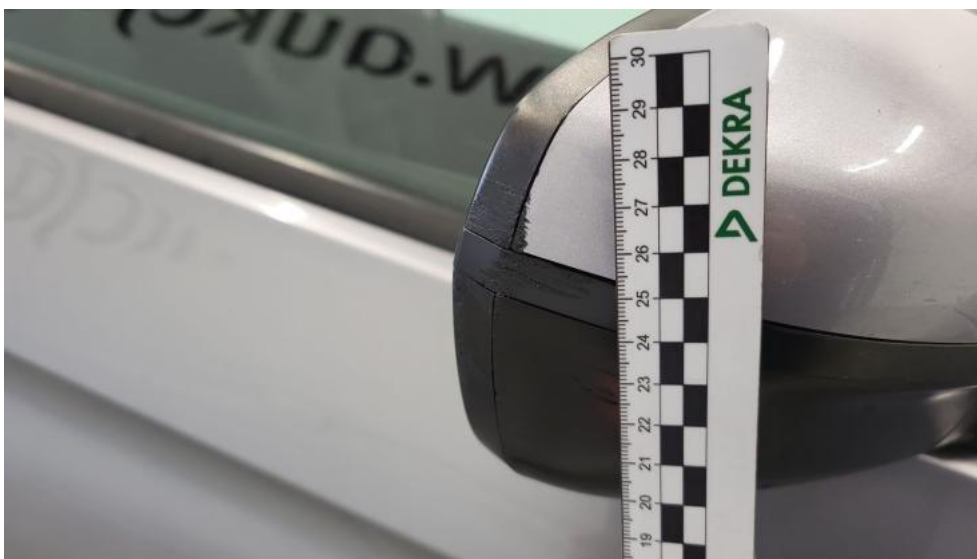
**Fot. 47.**

Lusterko zew P - Rysa/odprysk 1

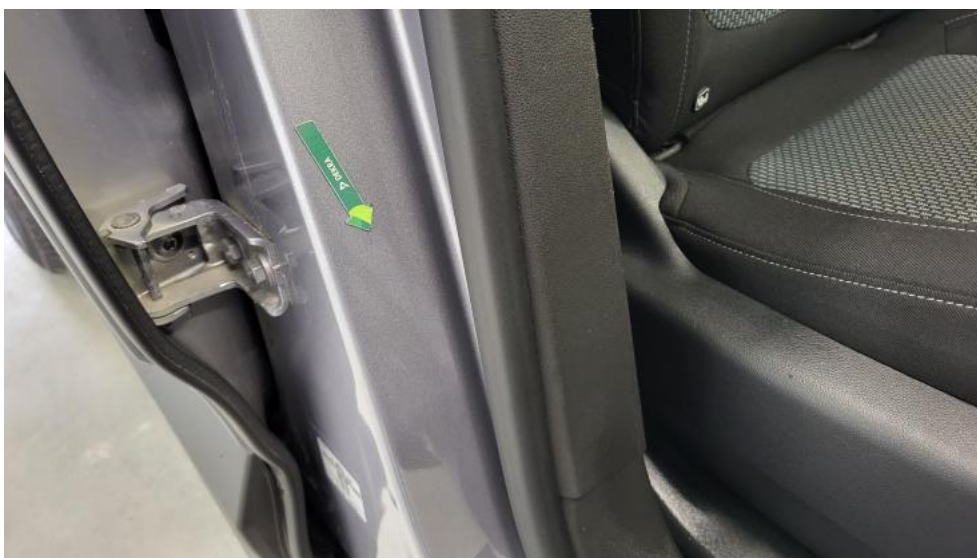
**Fot. 48.**

Słupek środkowy P - Wgniecenie/odkształcenie 1

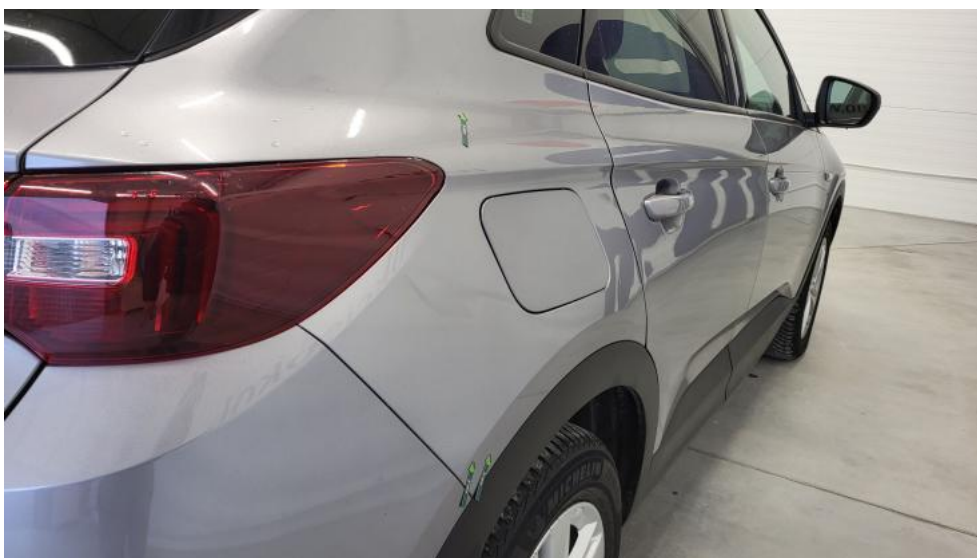
**Fot. 50.**

Błotnik tylny P / Ściana boczna P - Wgniecenie/odkształcenie 2

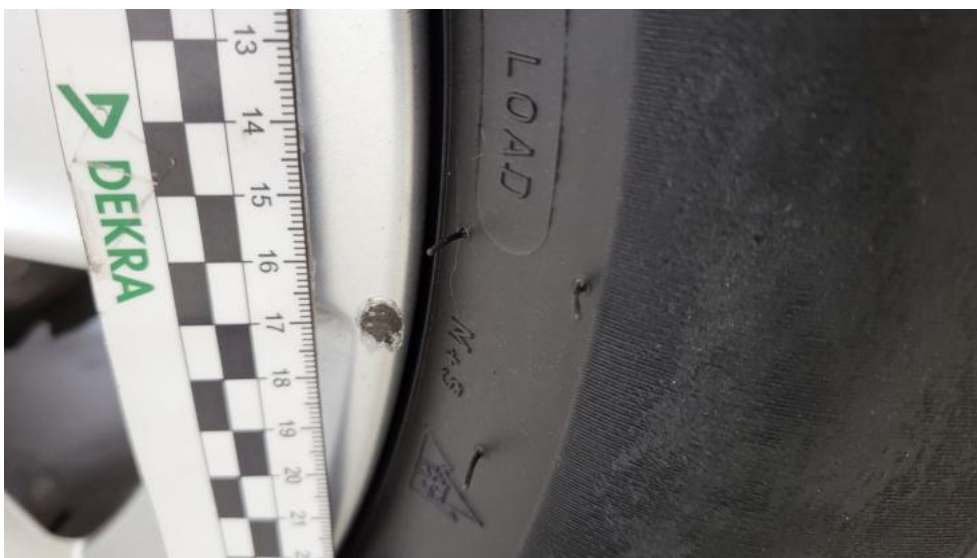
**Fot. 52.**

Felga aluminiowa tylna P - Rysa/odprysk 1

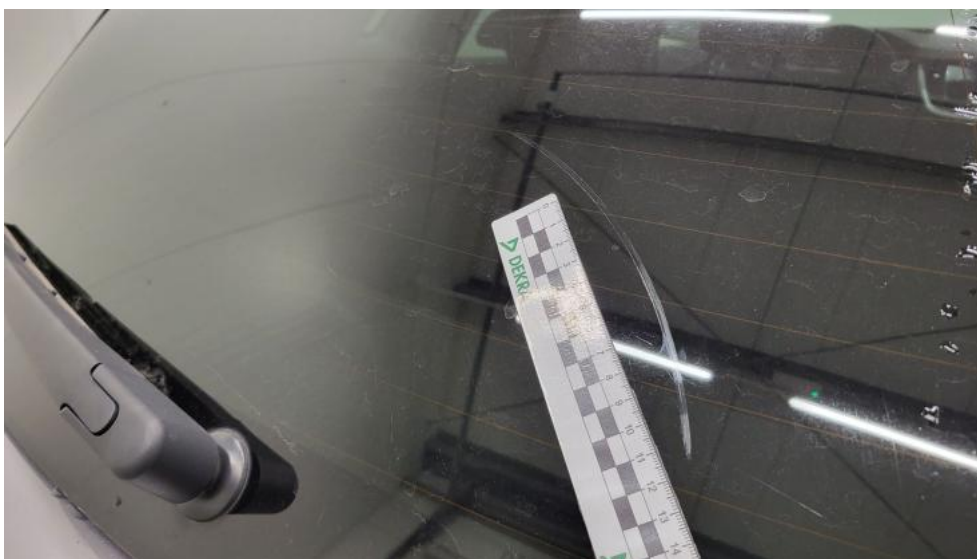
**Fot. 53.**

Szyba tylna - Rysa/odprysk 1

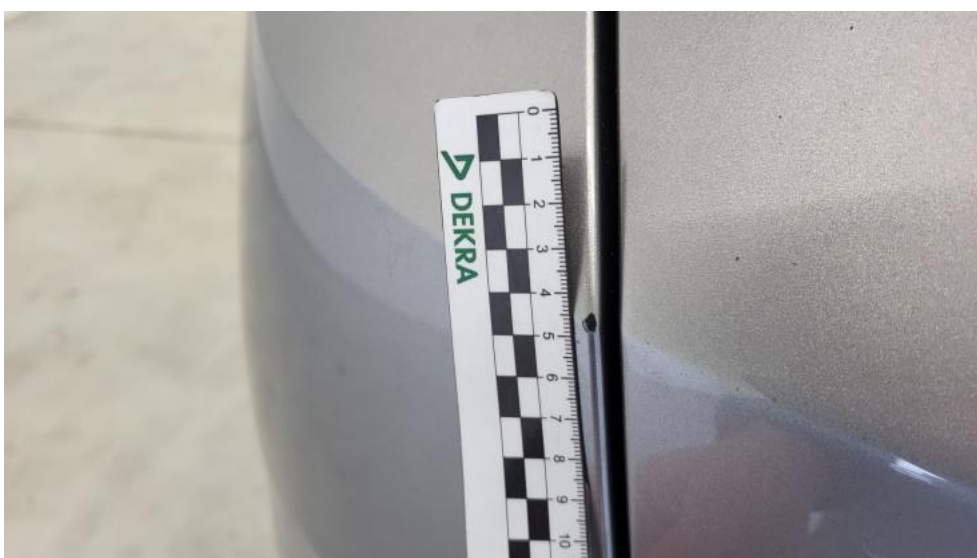
**Fot. 54.**

Zderzak tylny cz L - Rysa/odprysk 1

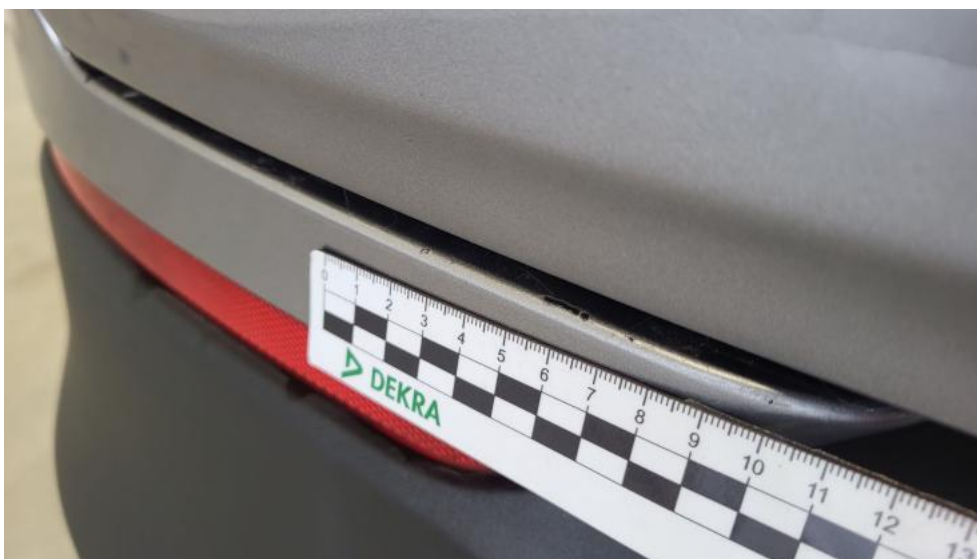
**Fot. 55.**  
Zderzak tylny cz L - Rysa/odprysk 2

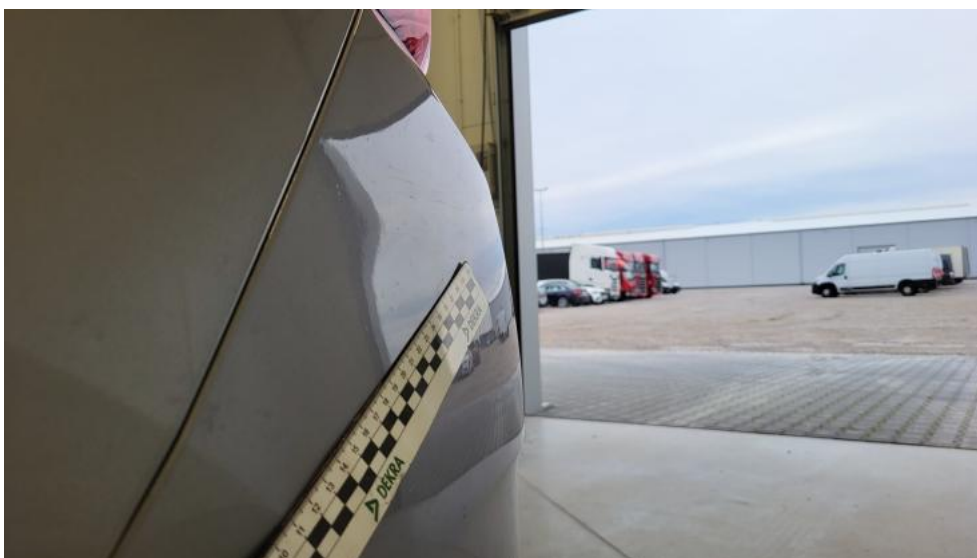
**Fot. 56.**  
Zderzak tylny cz L - Wgniecenie/odkształcenie 1

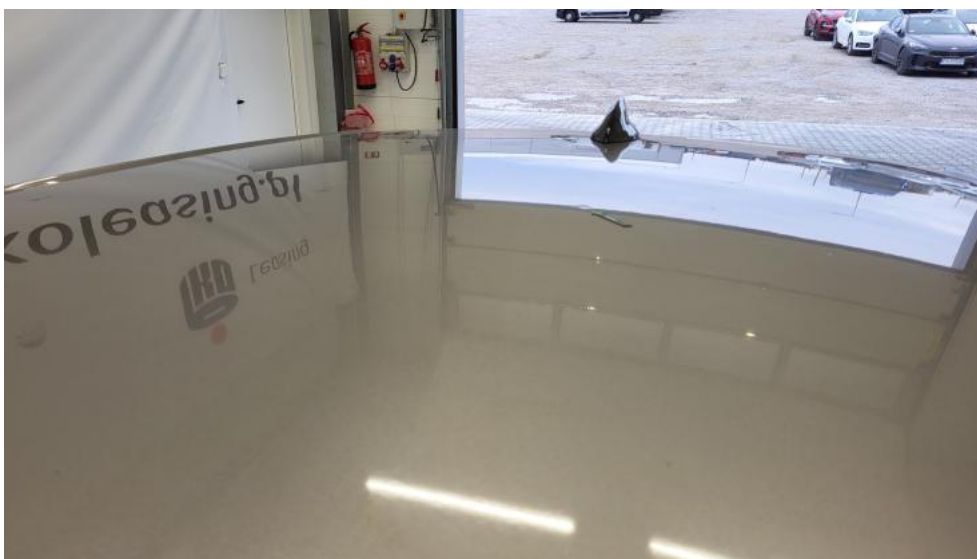
**Fot. 57.**

Dach - Wgniecenie/odkształcenie 1

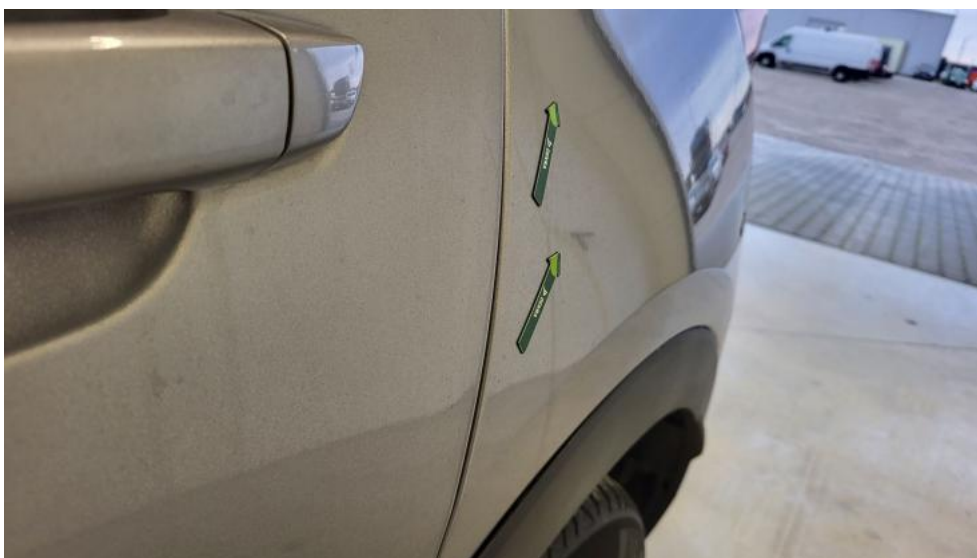
**Fot. 58.**

Łotnik tylny L / Ściana boczna L - Wgniecenie/odkształcenie 1

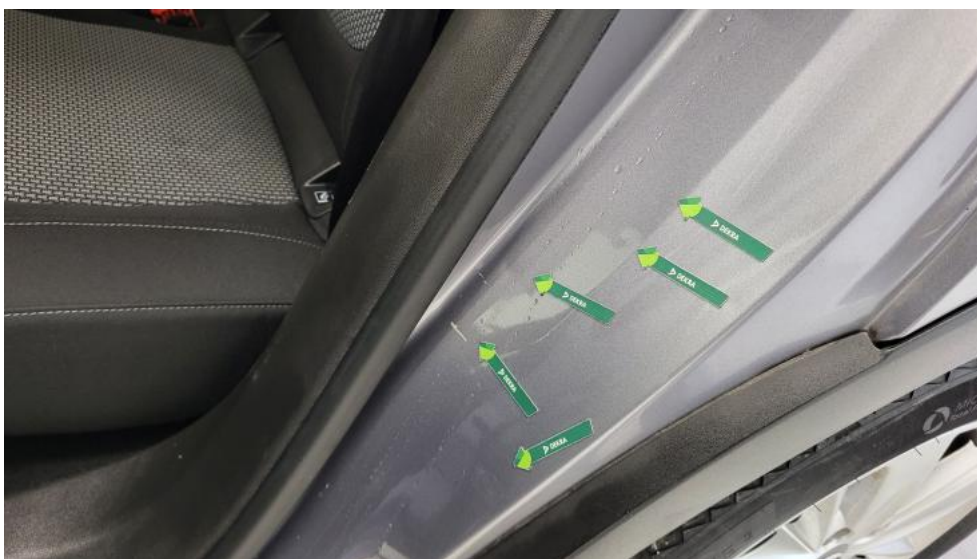
**Fot. 59.**

Błotnik tylny L / Ściana boczna L - Wgniecenie/odkształcenie 2

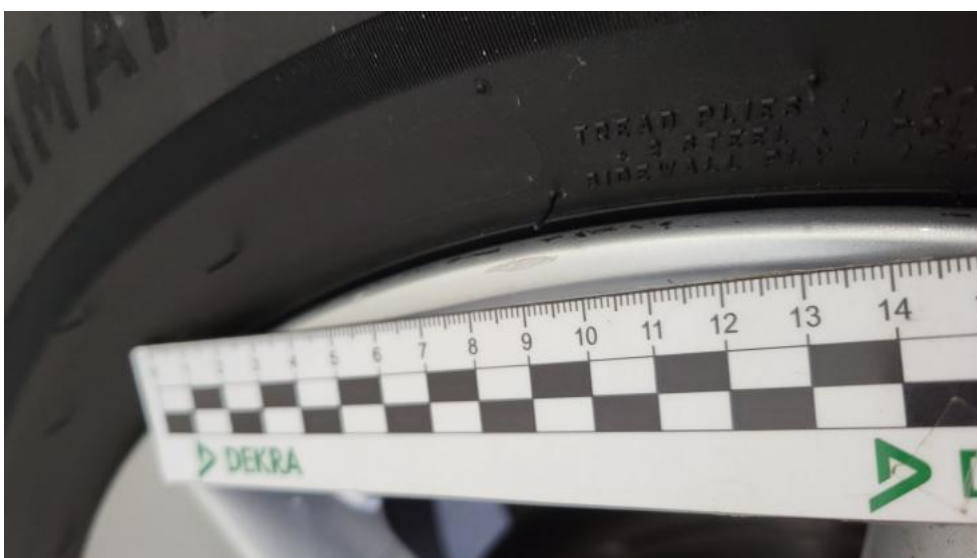
**Fot. 60.**

Felga aluminiowa tylna L - Rysa/odprysk 1

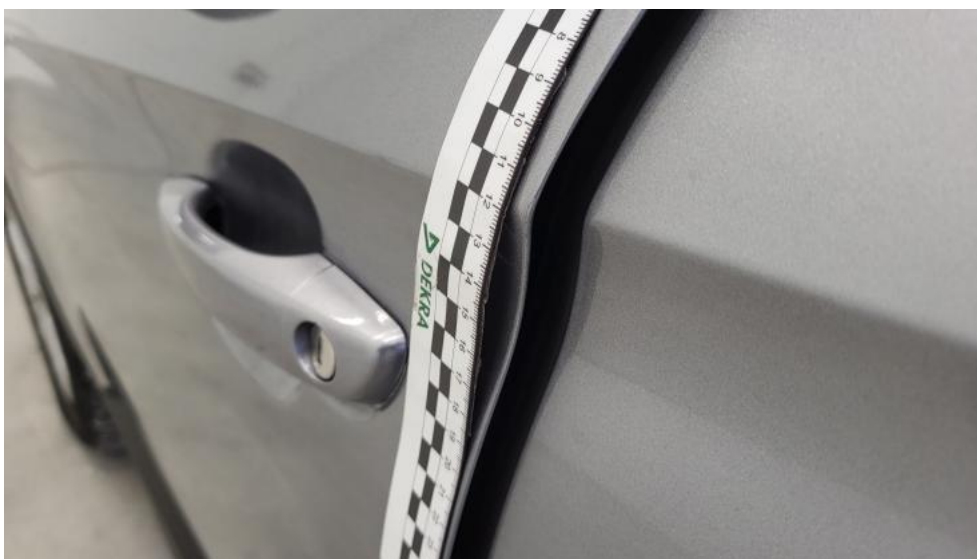
**Fot. 61.**

Drzwi przed L - Rysa/odprysk 1

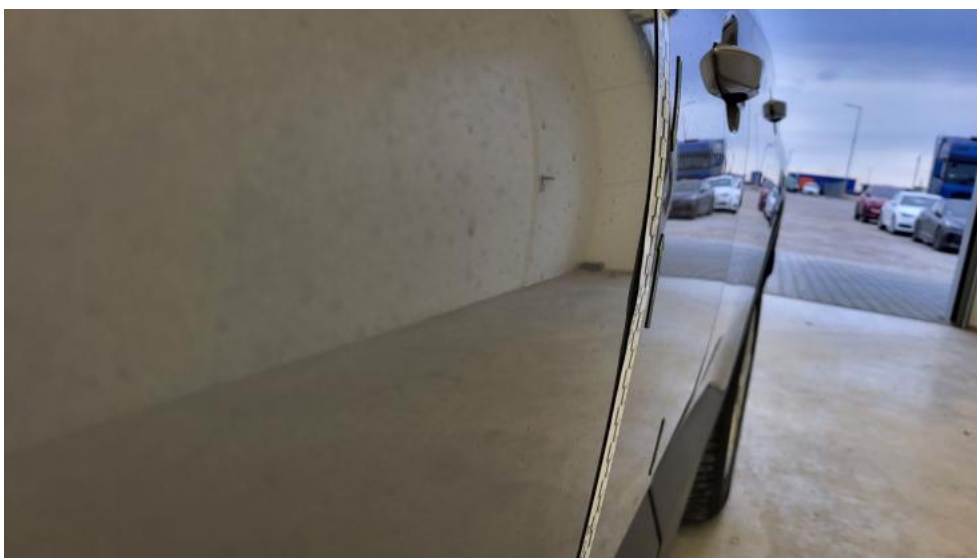
**Fot. 62.**

Drzwi przed L - Wgniecenie/odkształcenie 1

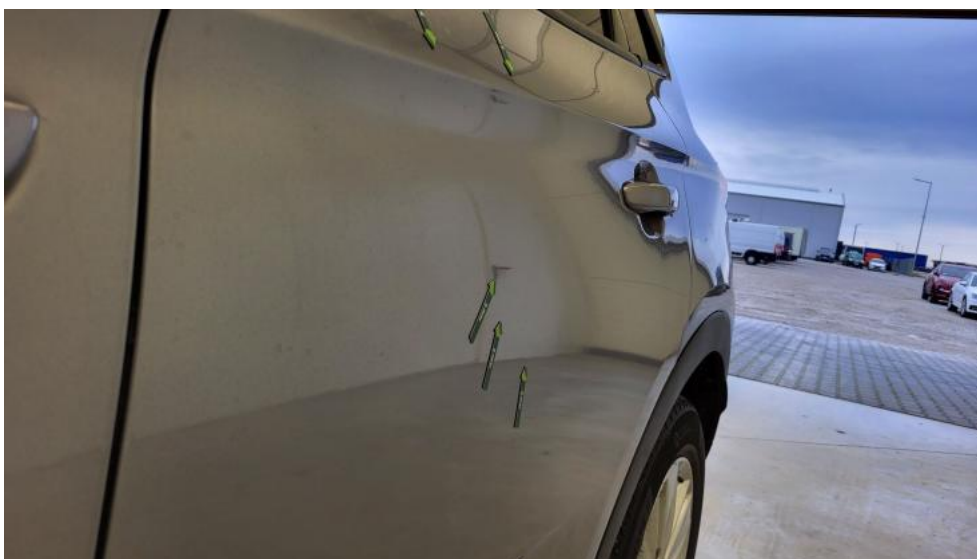
**Fot. 63.**

Drzwi tylne L - Wgniecenie/odkształcenie 1

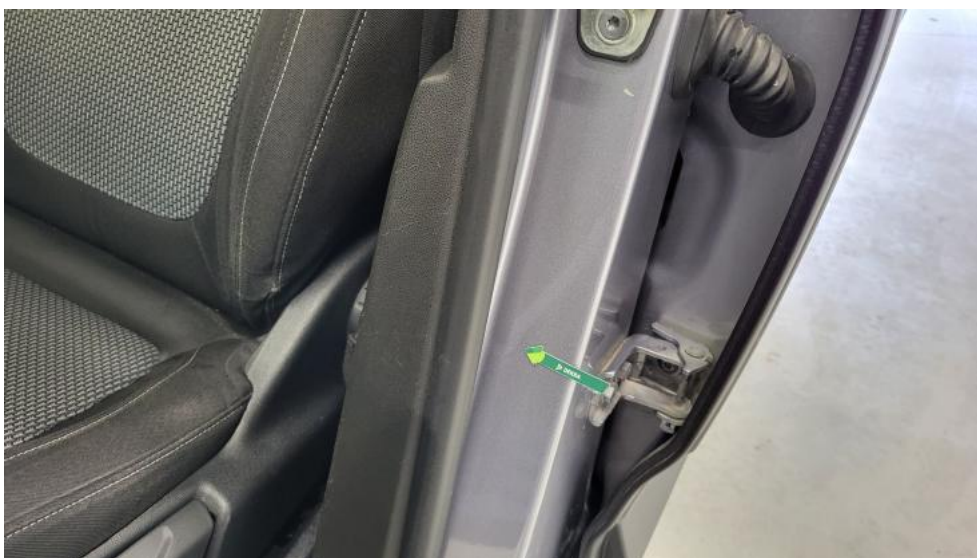
**Fot. 64.**

Słupek środkowy L - Wgniecenie/odkształcenie 1

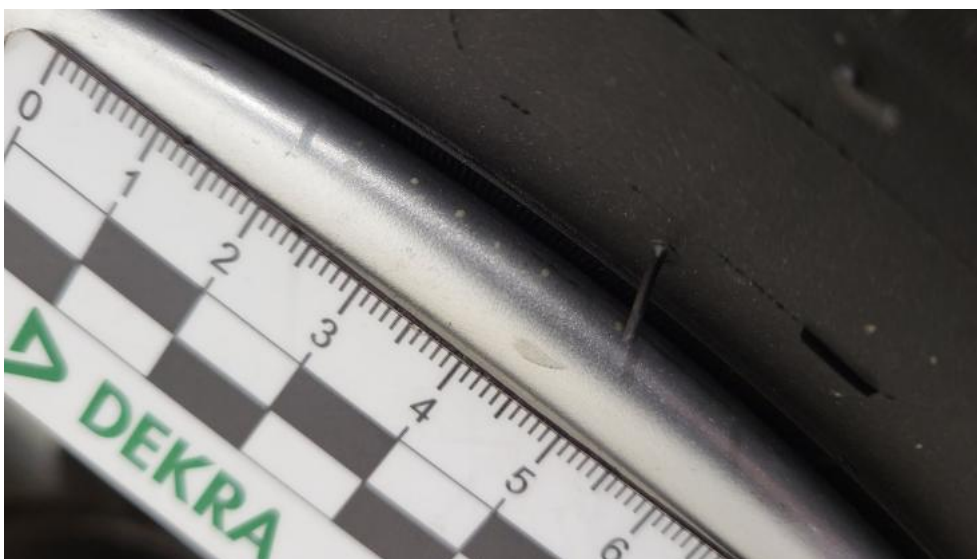
**Fot. 65.**

Felga Aluminiowa przednia L - Rysa/odprysk 1

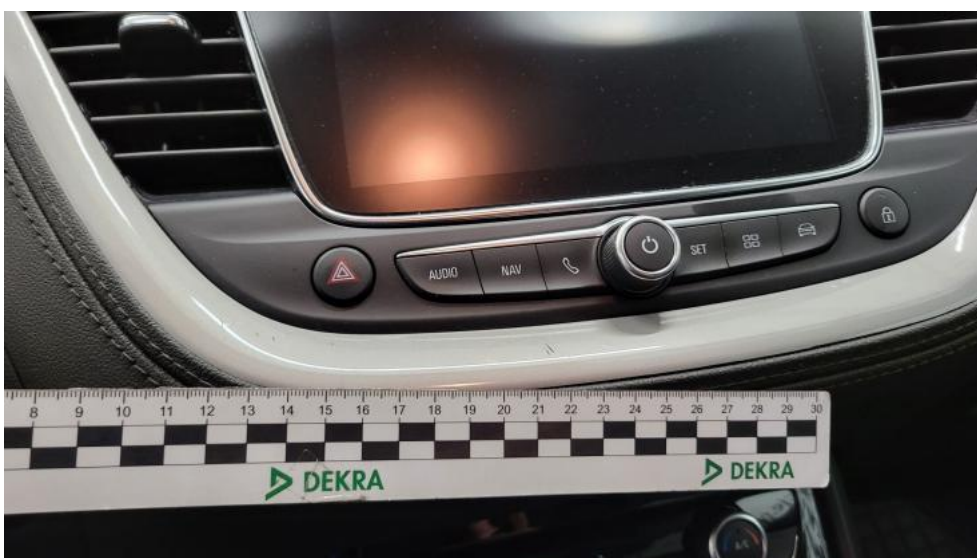
**Fot. 66.**

Konsola środkowa - Rysa/odprysk 1

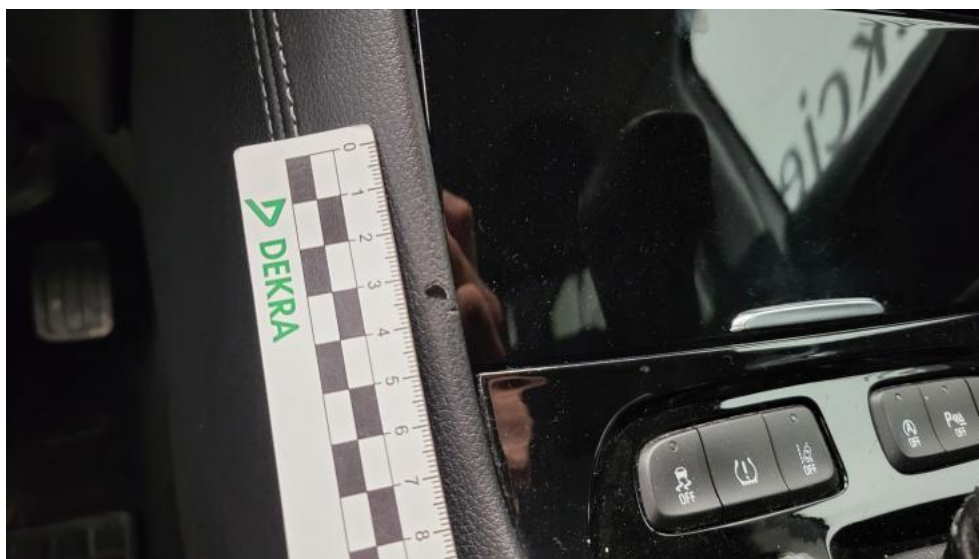
**Fot. 67.**

Konsola środkowa - Pęknięcie/rozerwanie 1

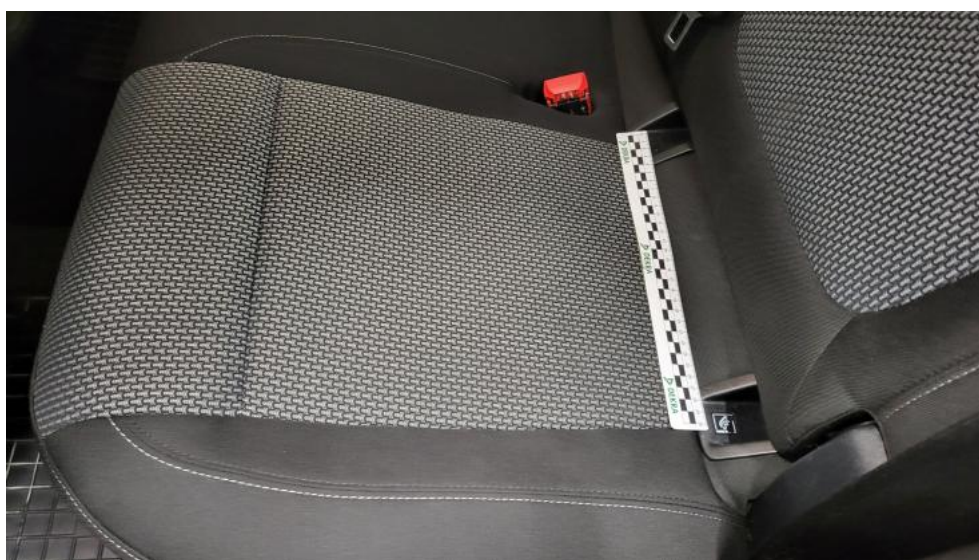
**Fot. 68.**

Kanapa tyl. - Inne 1

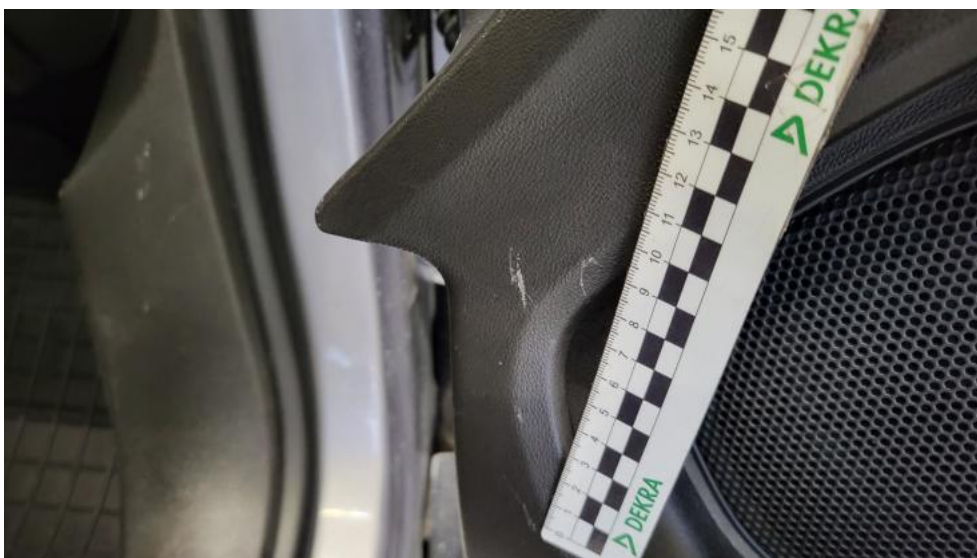
**Fot. 70.**

Tapicerka drzwi przednich P - Rysa/odprysk 1

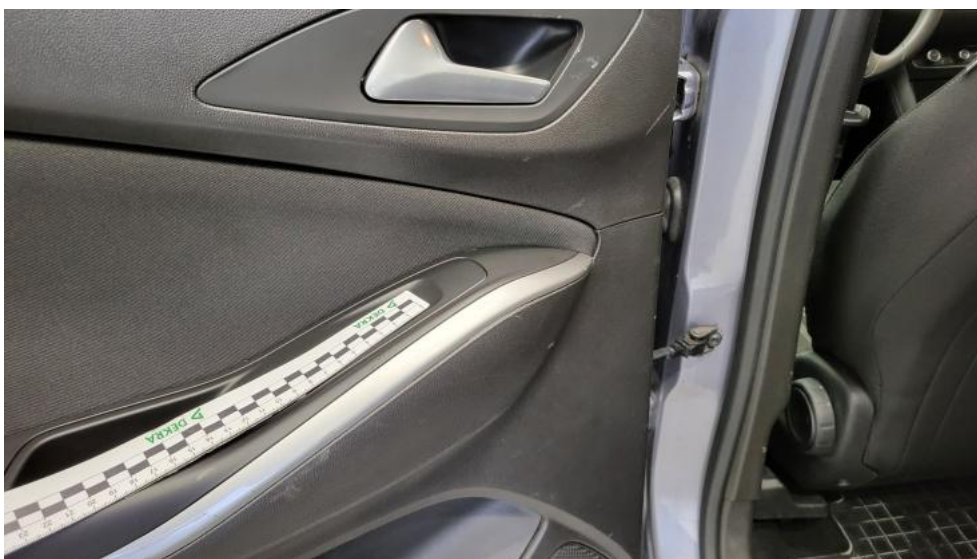
**Fot. 71.**

Tapicerka drzwi tylnych L - Rysa/odprysk 1

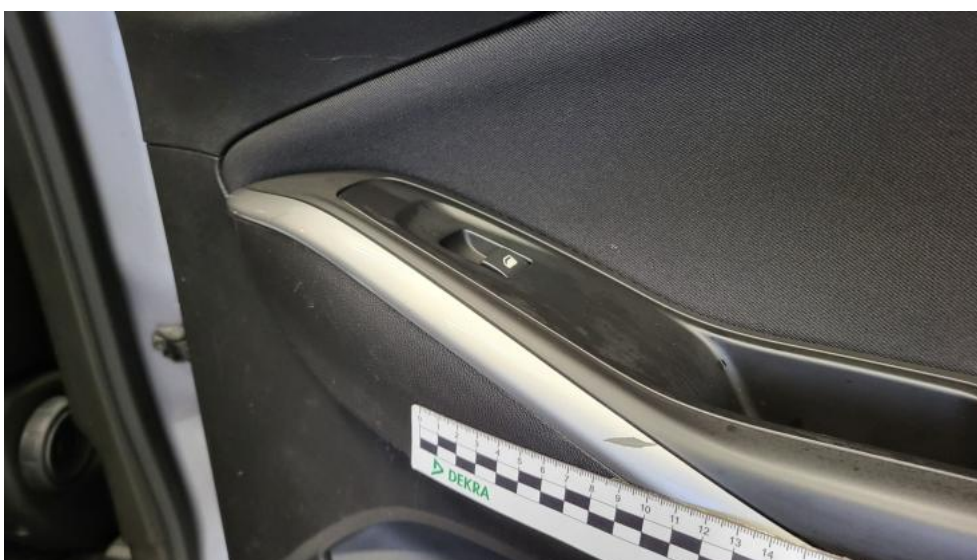
**Fot. 72.**

Tapicerka drzwi tylnych P - Rysa/odprysk 1

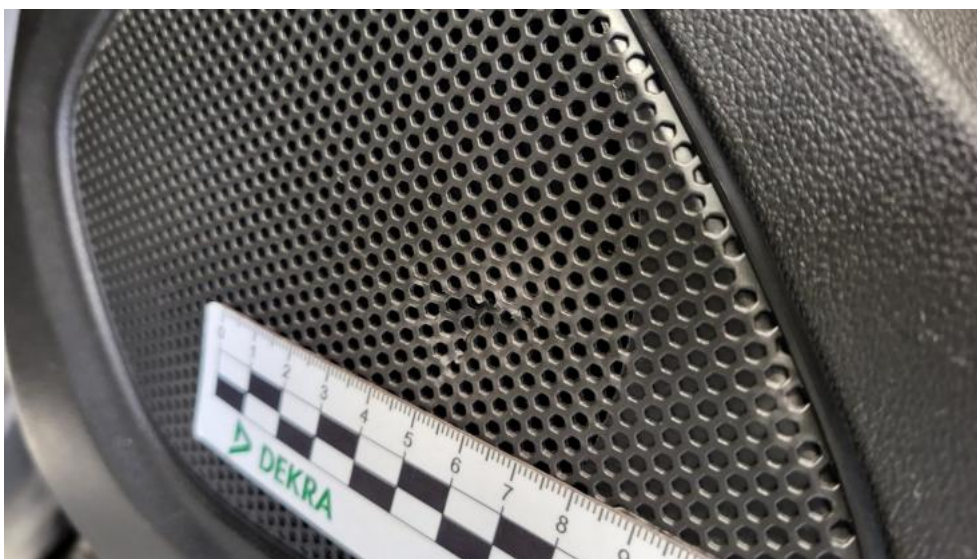
**Fot. 73.**

Tapicerka drzwi tylnych P - Pęknięcie/rozerwanie 1

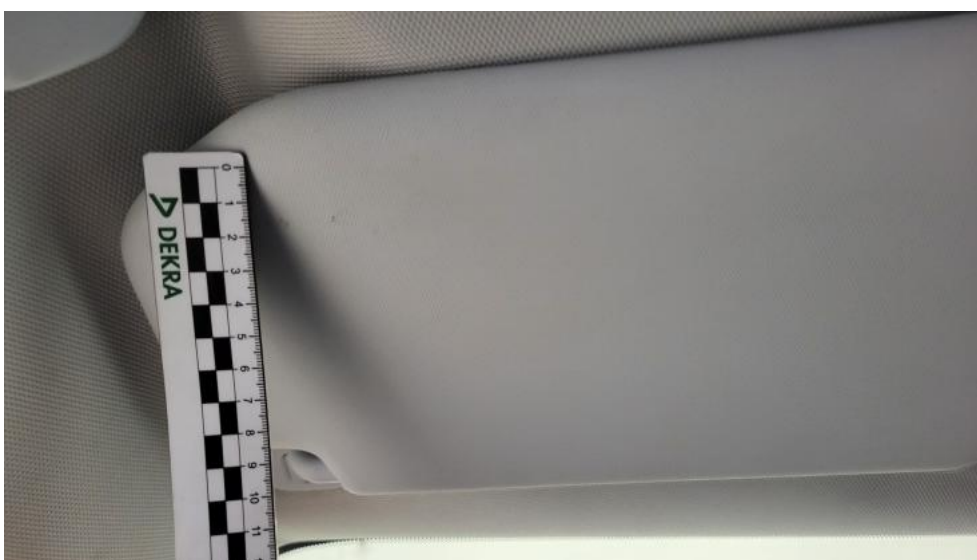
**Fot. 74.**

Osłona p/słoneczna lewa - Inne 1

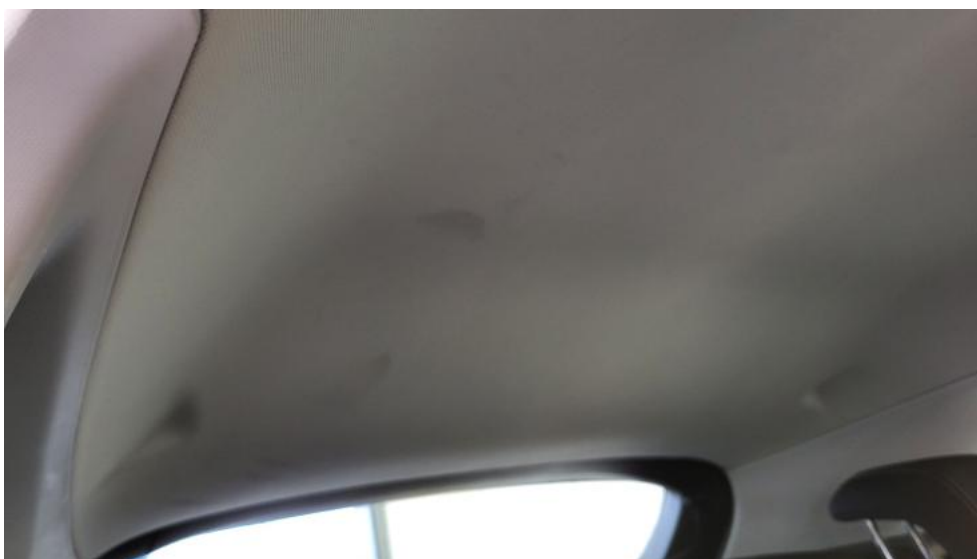
**Fot. 75.**  
Podsufitka - Inne 1

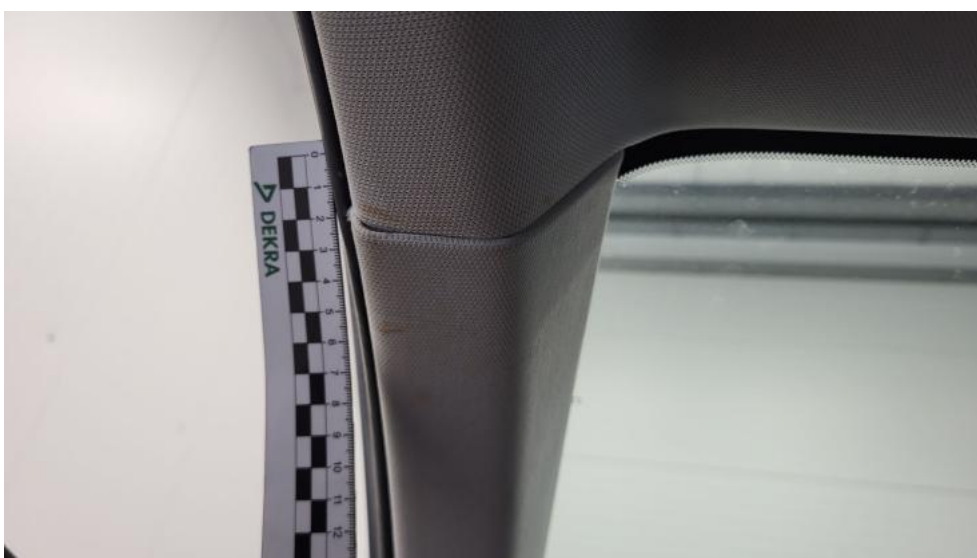
**Fot. 76.**  
Wykładzina(y) słupka przedniego L - Inne 1

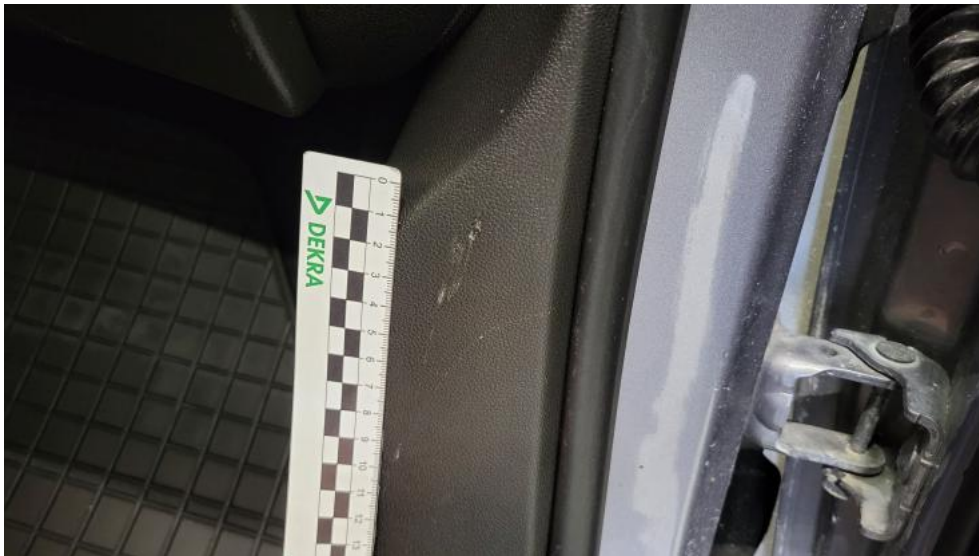
**Fot. 77.**

Wykładzina(y) słupka przedniego P - Rysa/odprysk 1

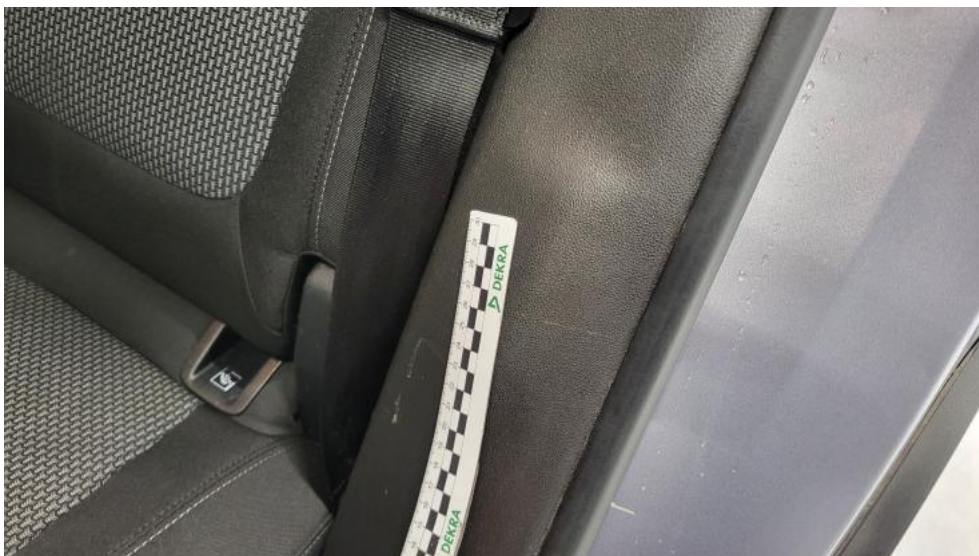
**Fot. 78.**

Wykładzina(y) słupka tylnego L - Rysa/odprysk 1

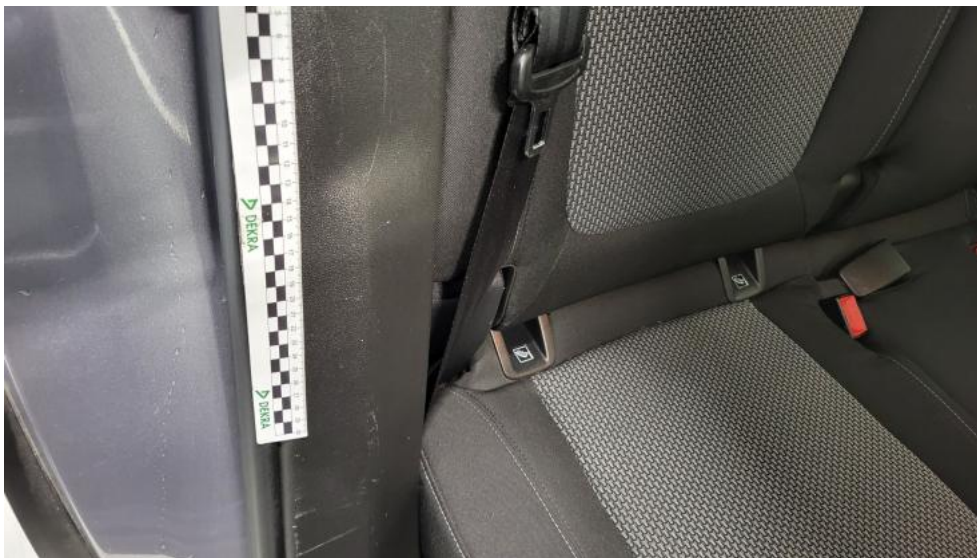
**Fot. 79.**

Wykładzina(y) słupka tylnego P - Rysa/odprysk 1
