Nr zlecenia DEKRA: PKOL(W)/LODZ/83543/25/10/30  
Nr zlecenia/szkody: 24/K00457  
Data zlecenia: 30-10-2025

| Producent | MERCEDES-BENZ |
| Model | CLA Shooting Brake [X 117] 15-16 |
| Typ/wersja | AMG CLA 45 4-Matic |

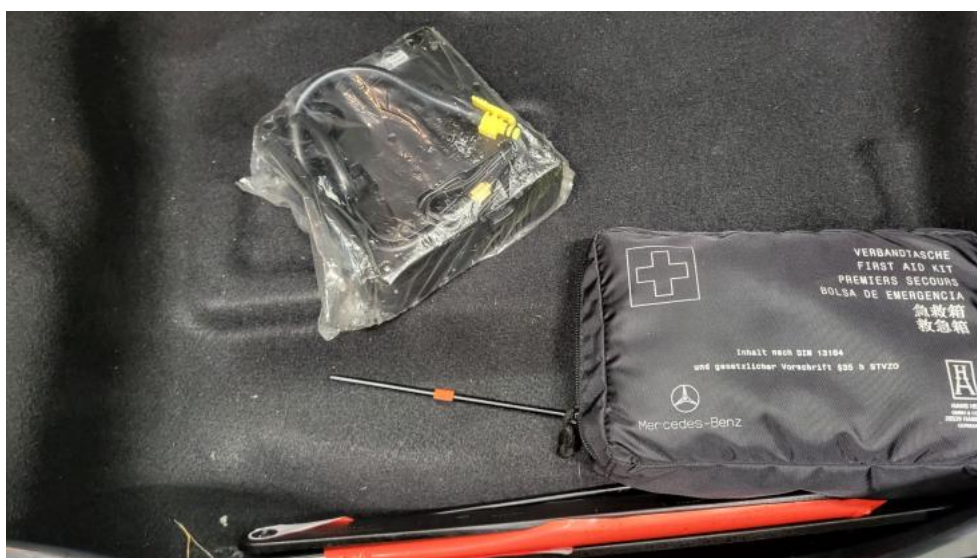
**Fot. 36.**

Brak płynu zestawu naprawczego. Ruchomy lewy reflektor. Informacja usterka aktywnej pokrywy komory silnika. Informacja zużycie okładzin hamulcowych. Informacja Intelligence light system nieaktywny. Informacja wymienić baterie w kluczyku. Aktywna kontrolka silnika. Brak zaślepek w tylnej kanapie. Przegląd BH wymagany od 6400km. Różnica odcieni kolorów. Odpryski na szybie czołowej. Liczne wgniecenia na samochodzie.

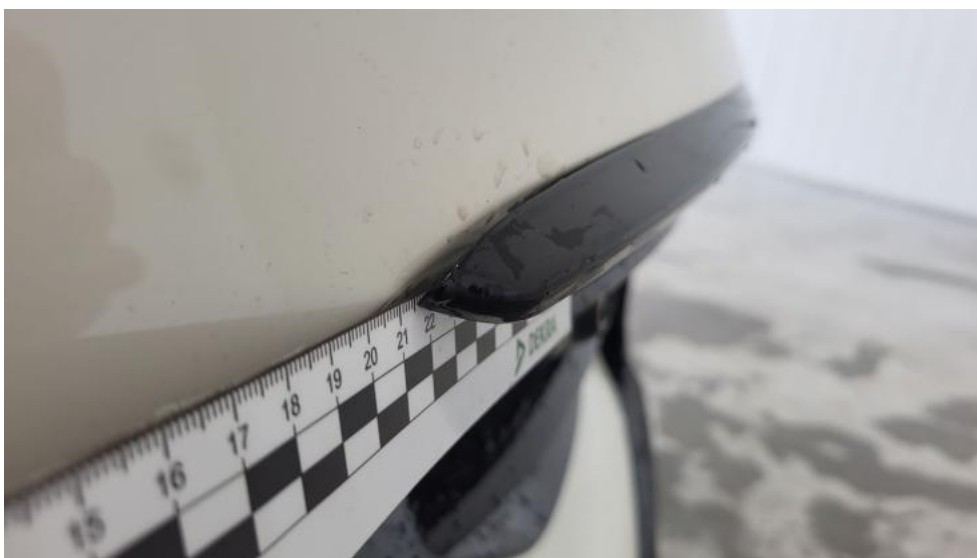
Listwa śr zderzaka przedniego - Wgniecenie/odkształcenie 1

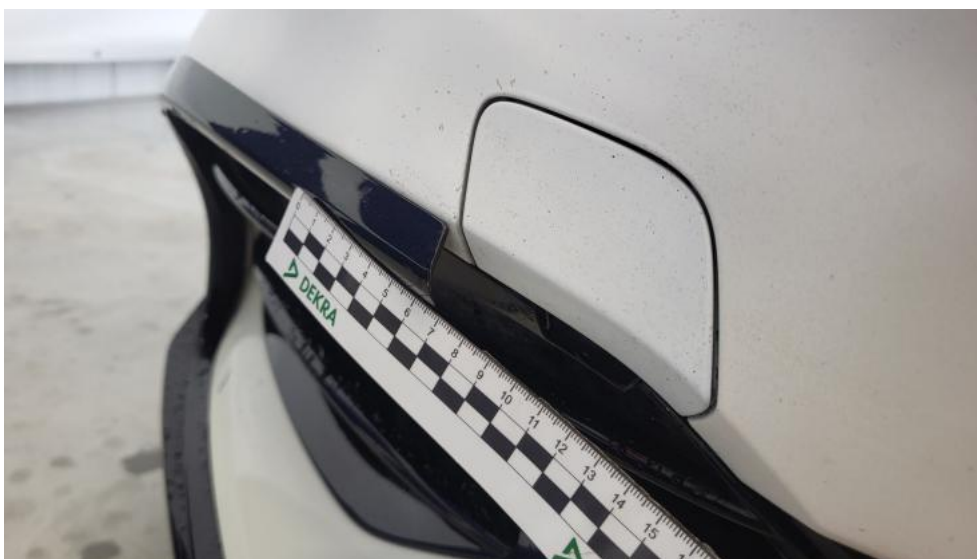
Listwa śr zderzaka przedniego - Pęknięcie/rozerwanie 1

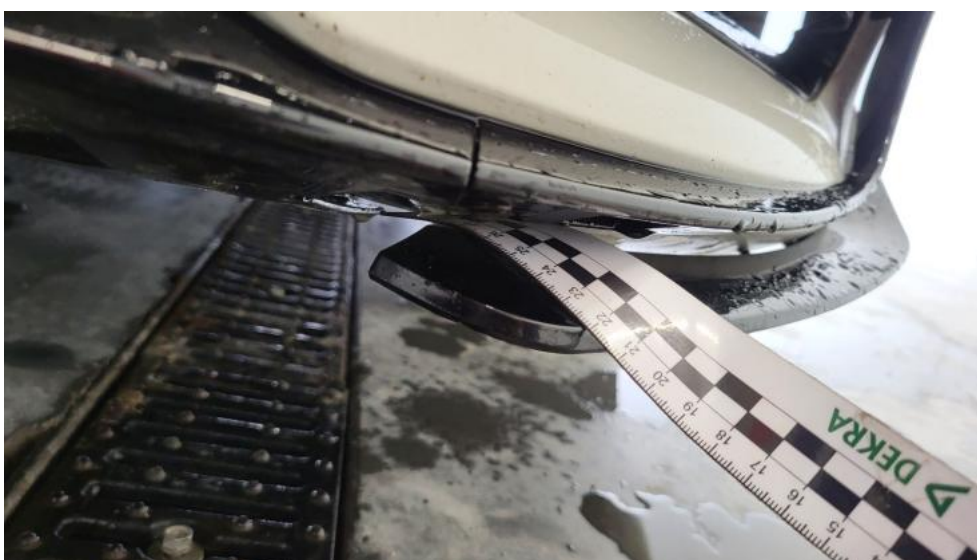
Listwa śr zderzaka przedniego - Inne 1

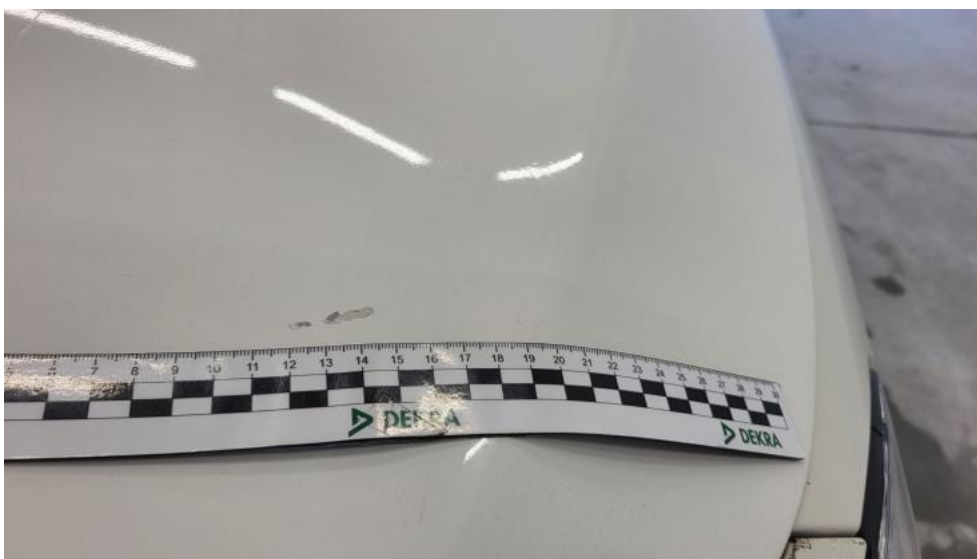
Pokrywa komory silnika - Rysa/odprysk 1

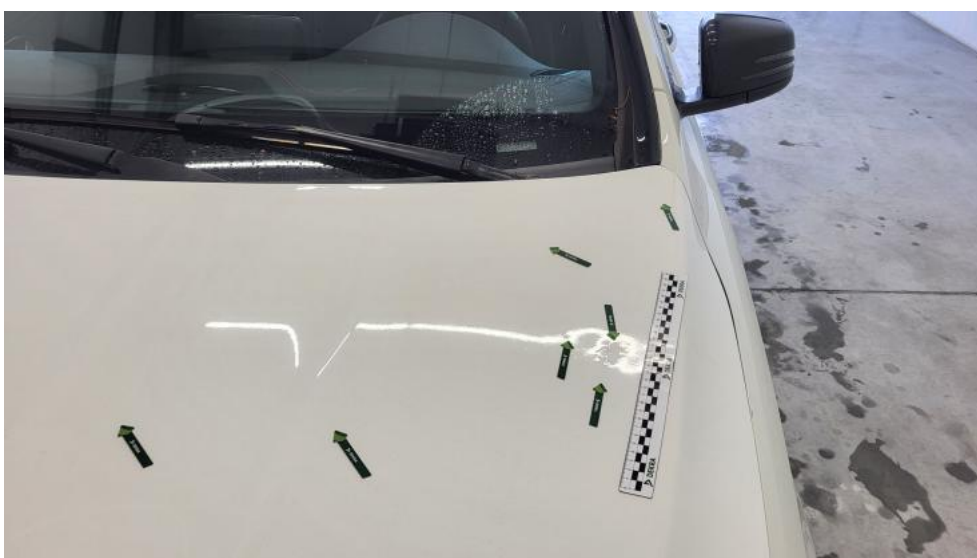
Pokrywa komory silnika - Wgniecenie/odkształcenie 1

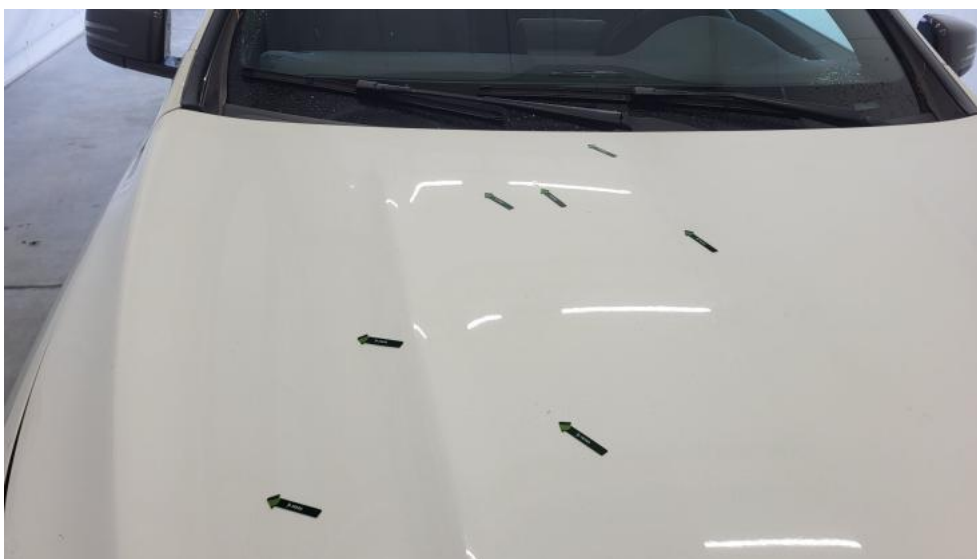
Pokrywa komory silnika - Wgniecenie/odkształcenie 2

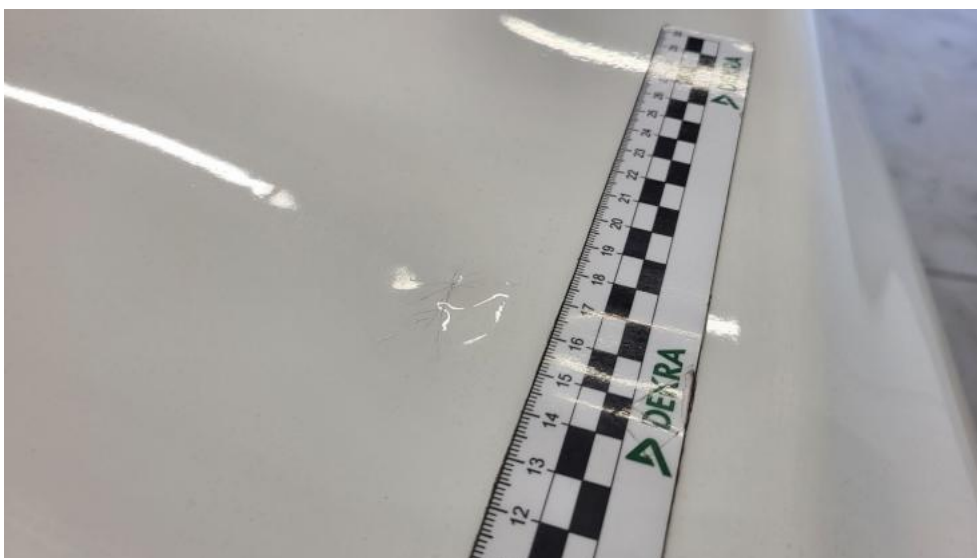
Pokrywa komory silnika - Pęknięcie/rozerwanie 1

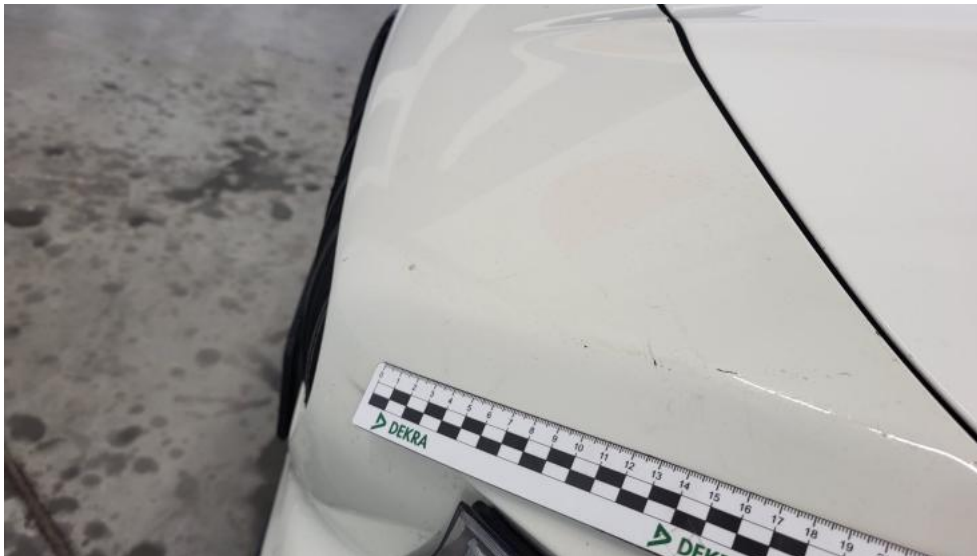
Zderzak - Rysa/odprysk 1

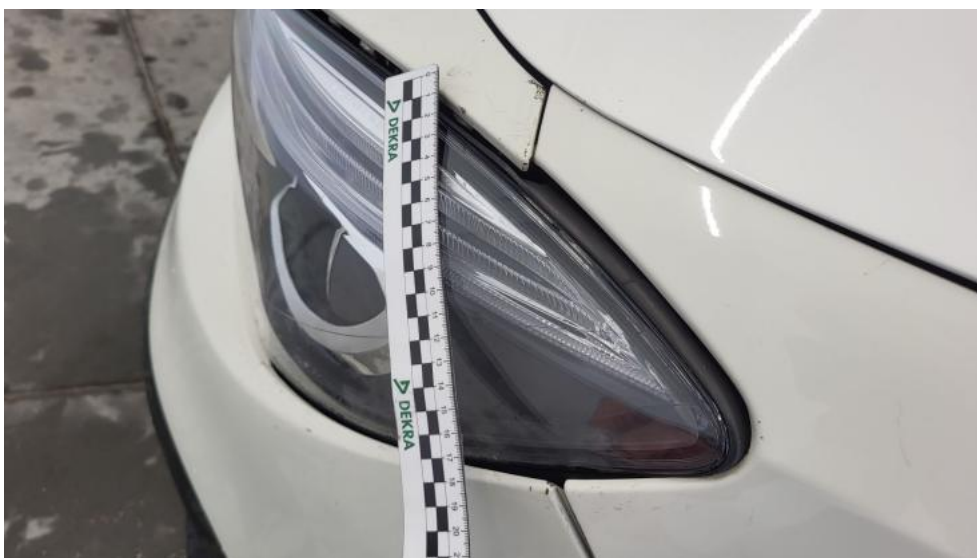
Zderzak - Rysa/odprysk 2

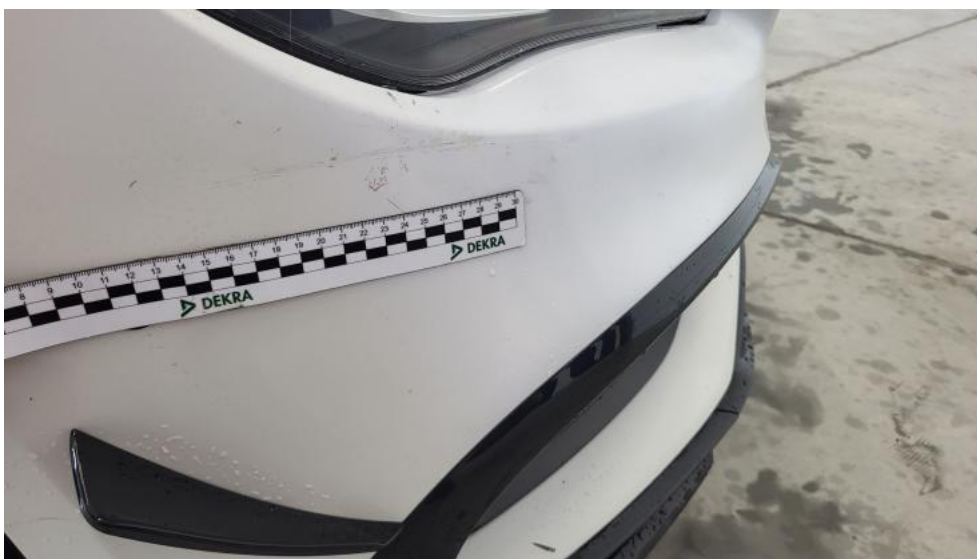
**Fot. 49.**  
Zderzak() - Rysa/odprysk 3

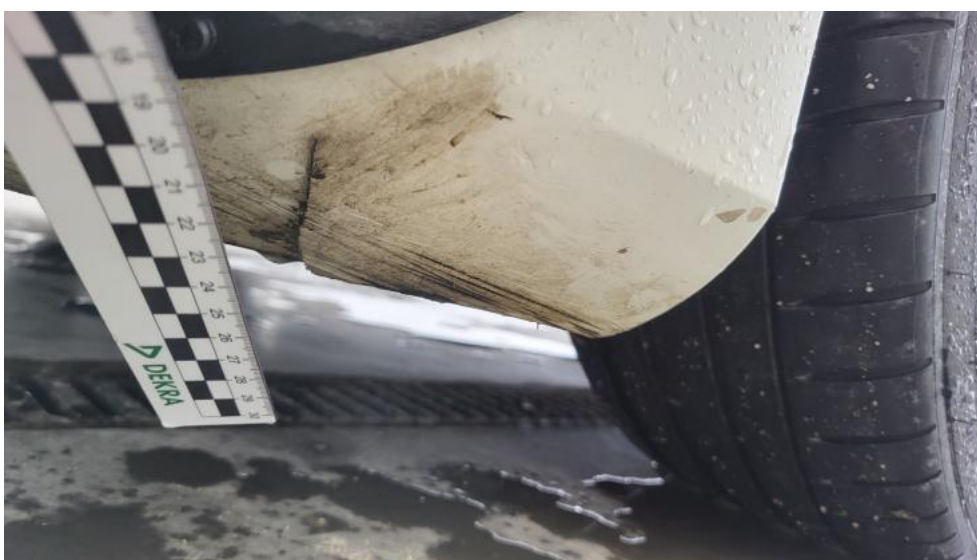
**Fot. 50.**  
Zderzak - Pęknięcie/rozerwanie 1

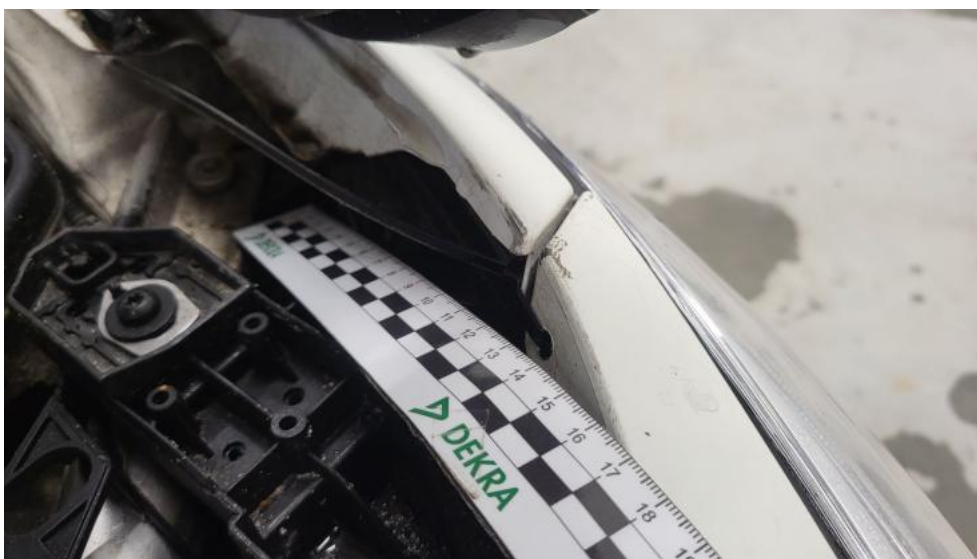
**Fot. 51.**  
Zderzak - Inne 1

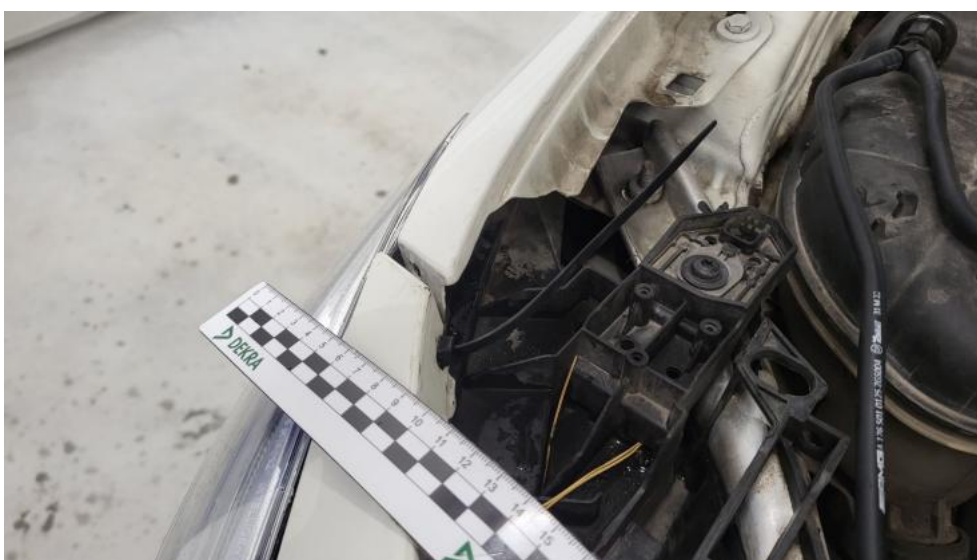
**Fot. 52.**  
Zderzak - Inne 2

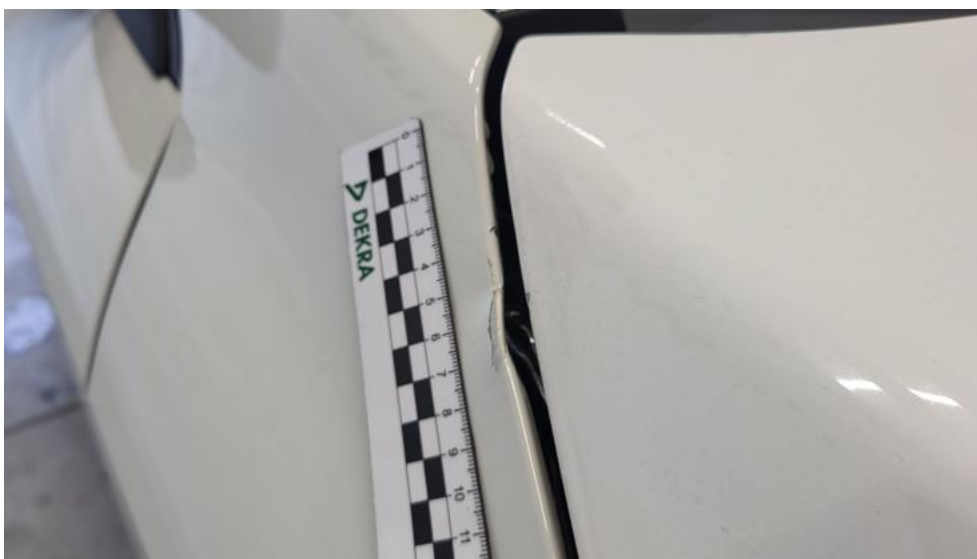
Błotnik przedni P - Rysa/odprysk 1

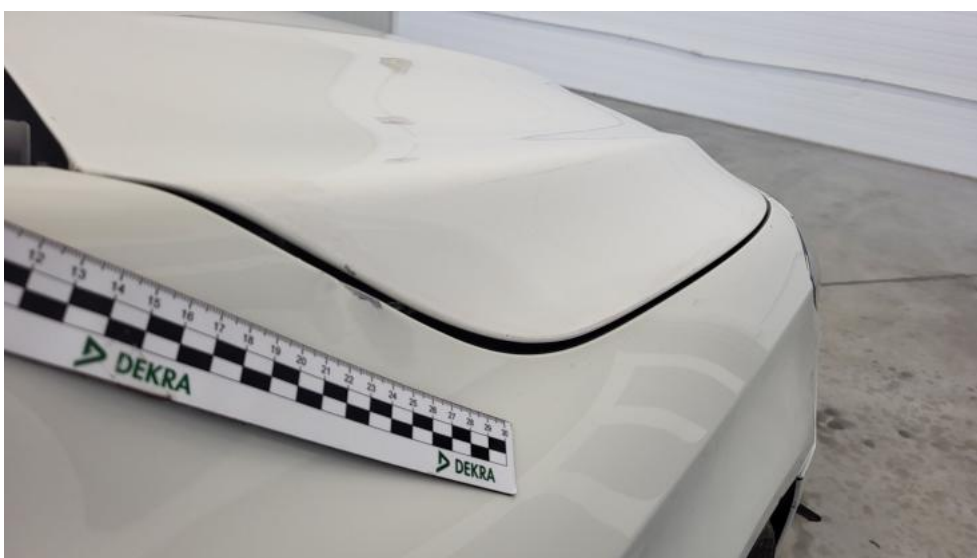
Błotnik przedni P - Wgniecenie/odkształcenie 1

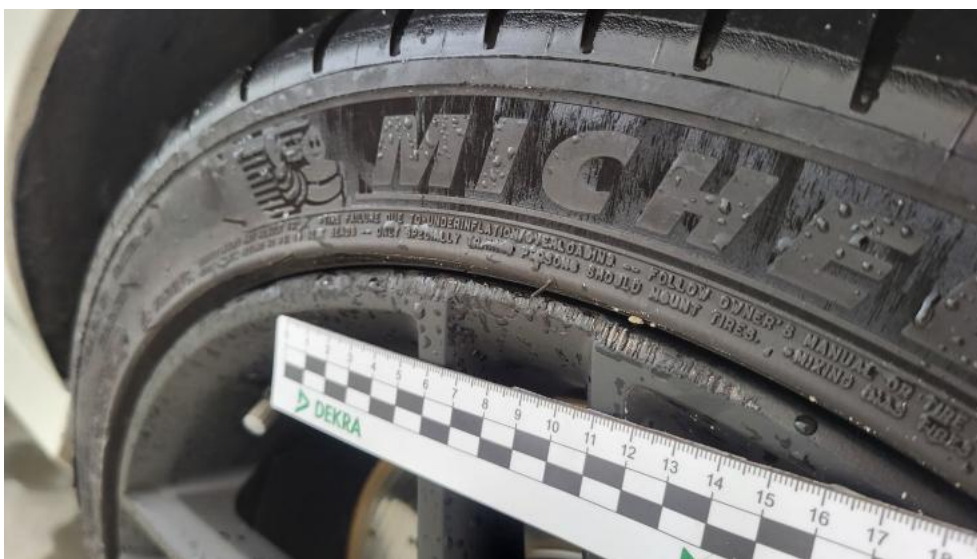
Felga aluminiowa przednia P - Rysa/odprysk 1

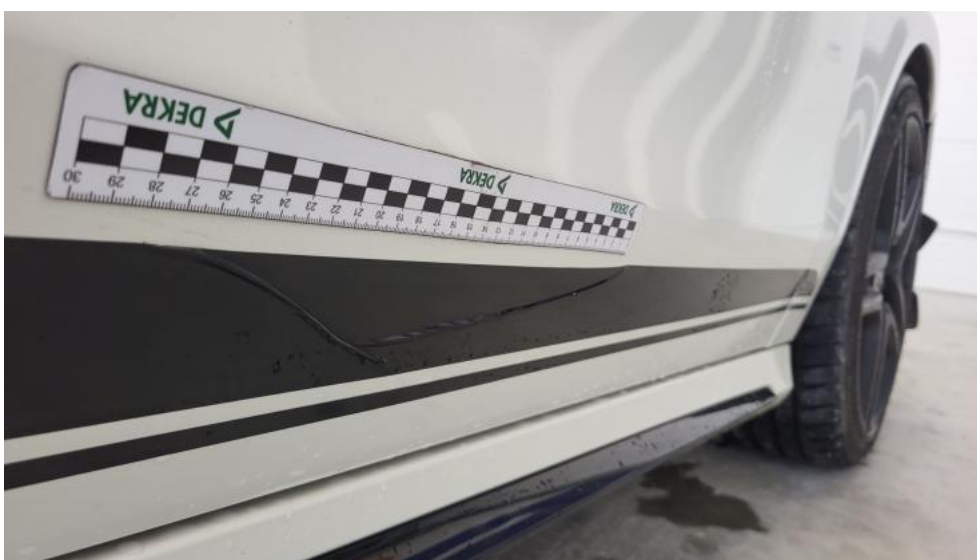
Drzwi przednie P - Inne 1

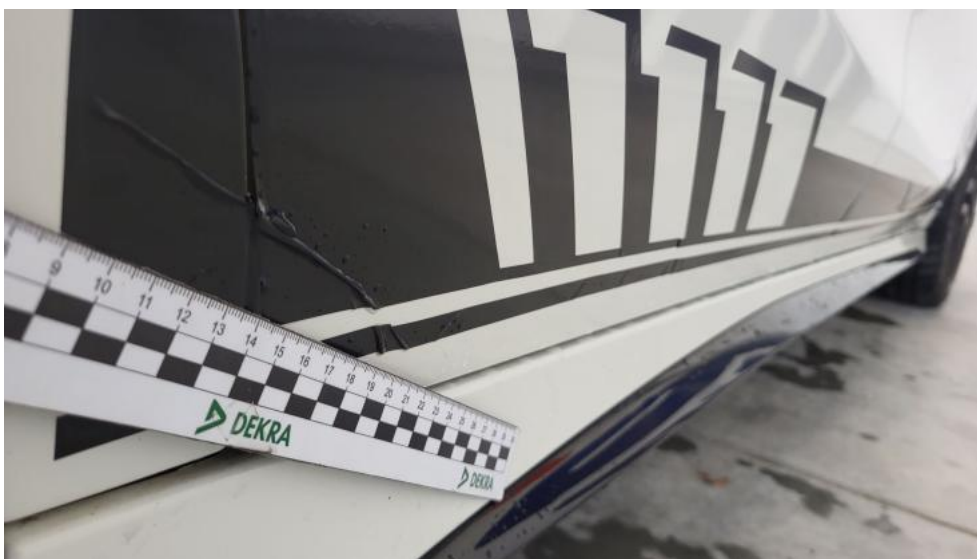
**Fot. 57.**  
Drzwi tylne P - Inne 1

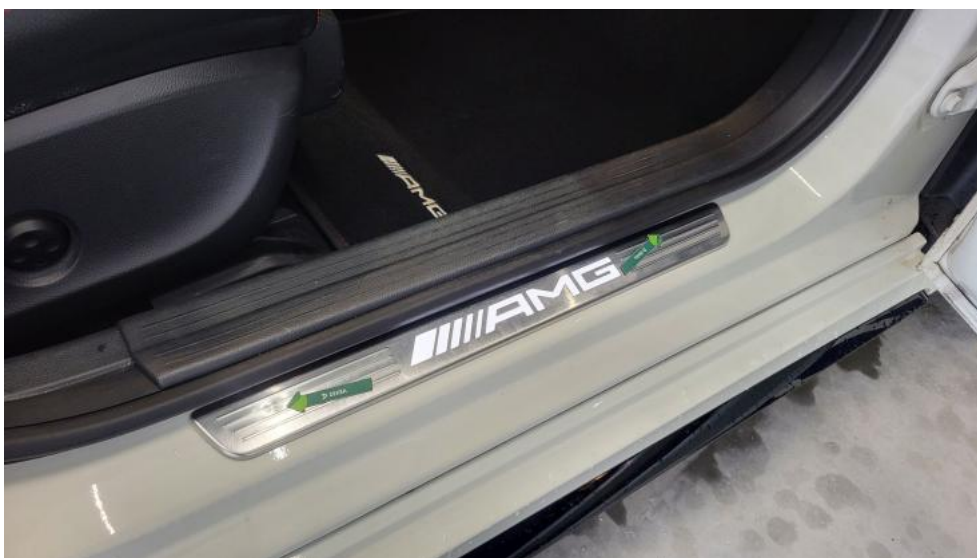
**Fot. 58.**  
Próg P - Wgniecenie/odkształcenie 1

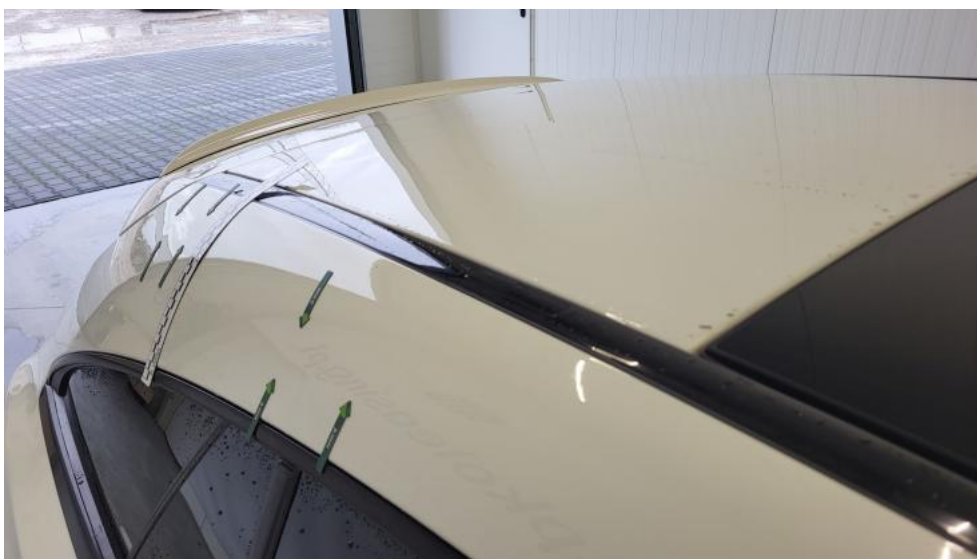
Błotnik tylny P / Ściana boczna P - Wgniecenie/odkształcenie 1

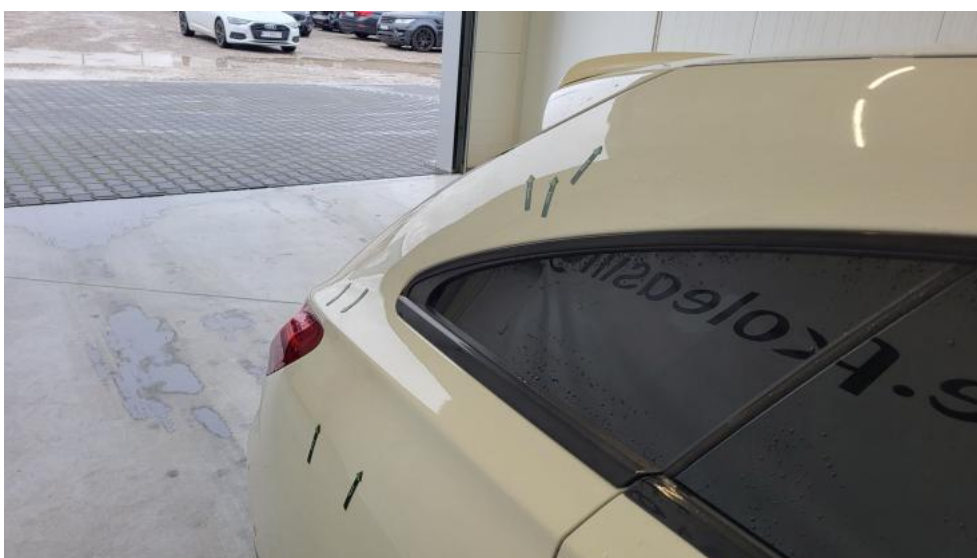
Błotnik tylny P / Ściana boczna P - Wgniecenie/odkształcenie 2

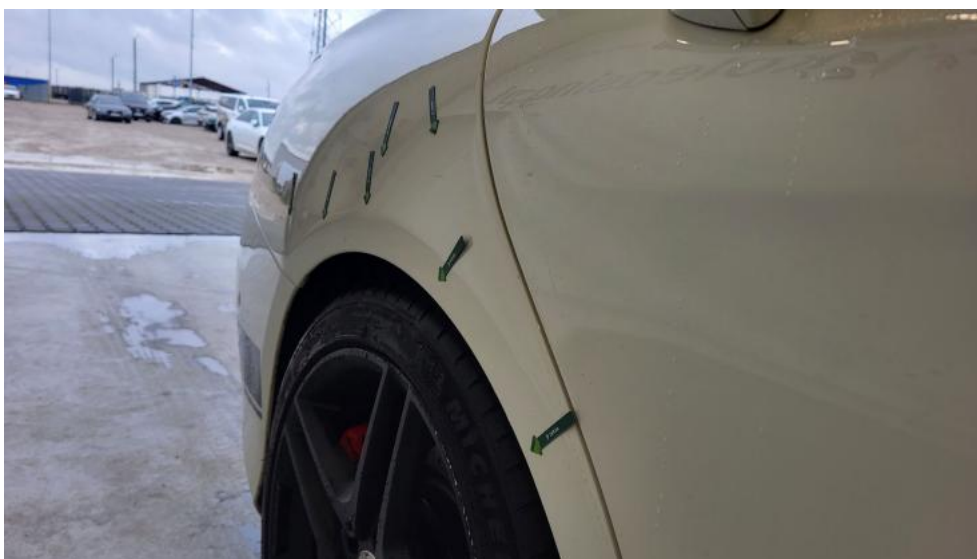
Błotnik tylny P / Ściana boczna P() - Wgniecenie/odkształcenie 3

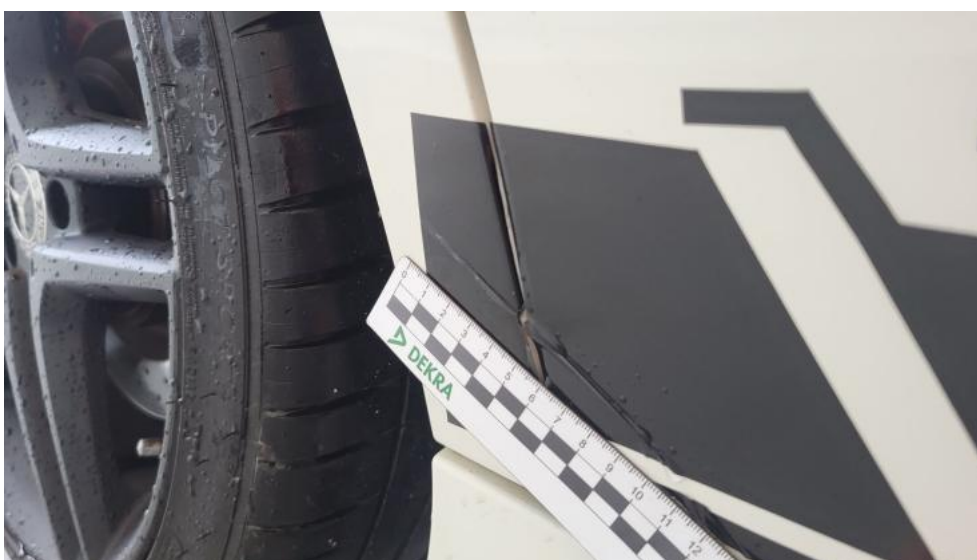
Błotnik tylny P / Ściana boczna P - Inne 1

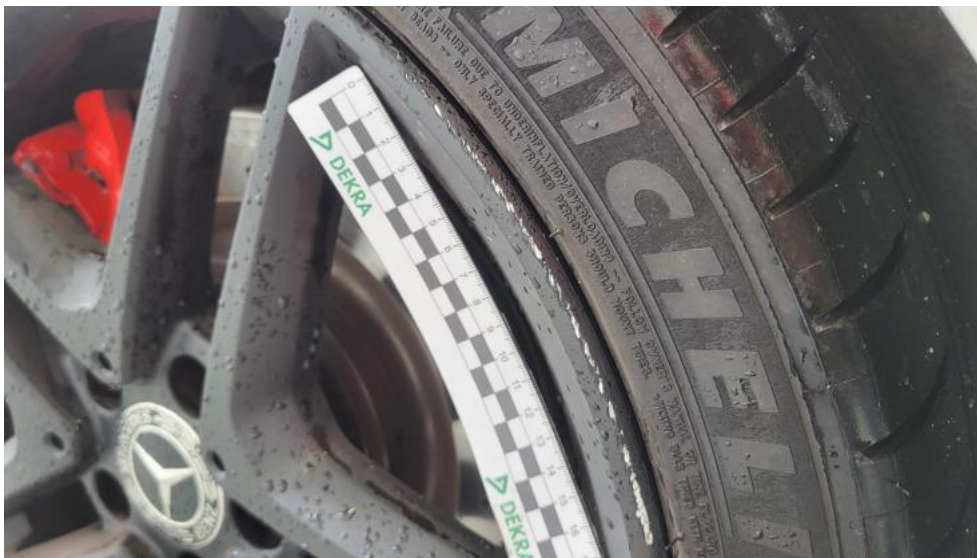
Felga aluminiowa tylna P - Rysa/odprysk 1

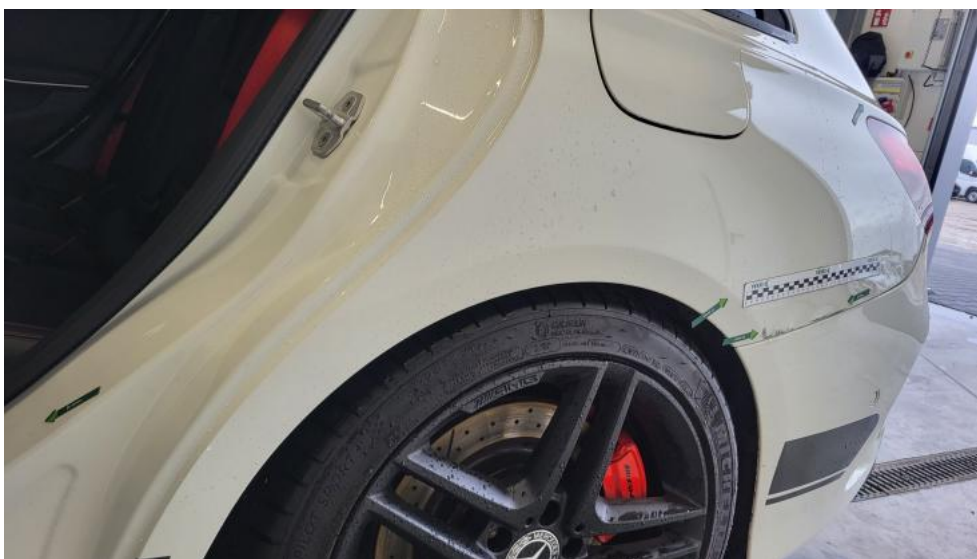
Błotnik tylny L / Ściana boczna L - Wgniecenie/odkształcenie 2

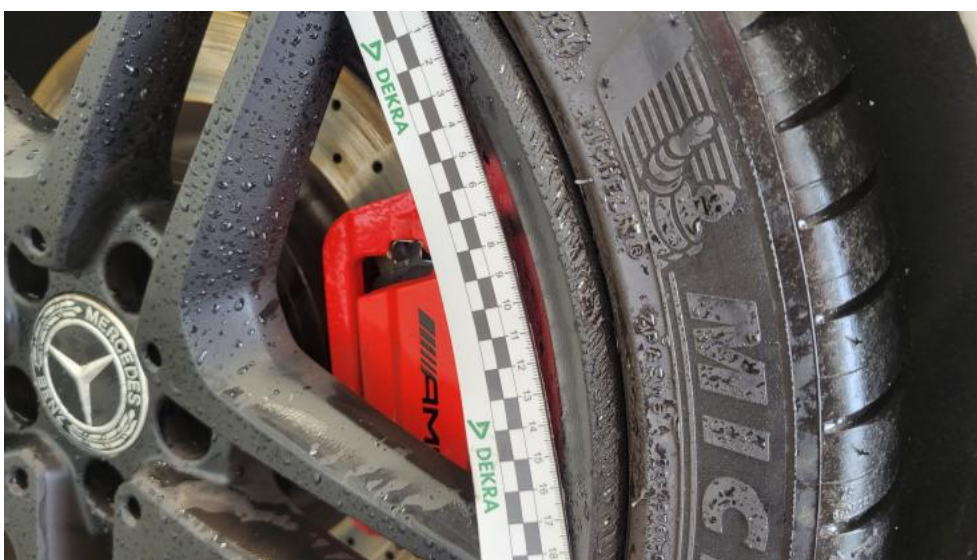
Felga aluminiowa tylna L - Rysa/odprysk 1

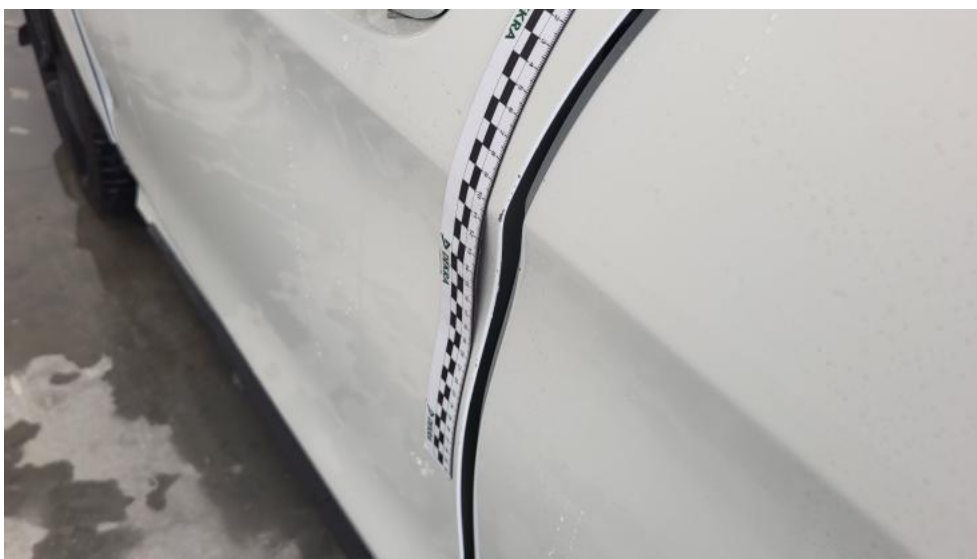
Drzwi przed L - Rysa/odprysk 1

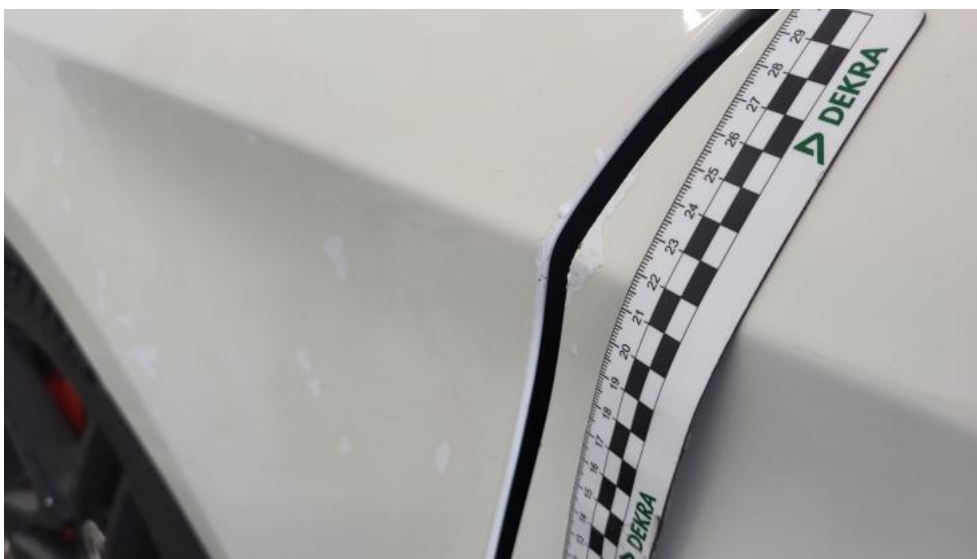
**Fot. 73.**  
Drzwi przed L - Inne 1

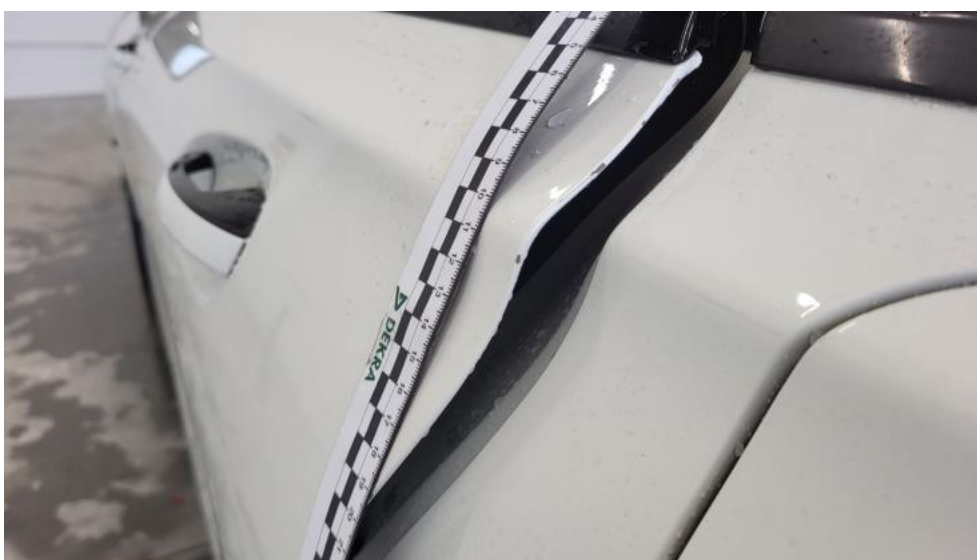
**Fot. 74.**  
Drzwi tylne L - Rysa/odprysk 1

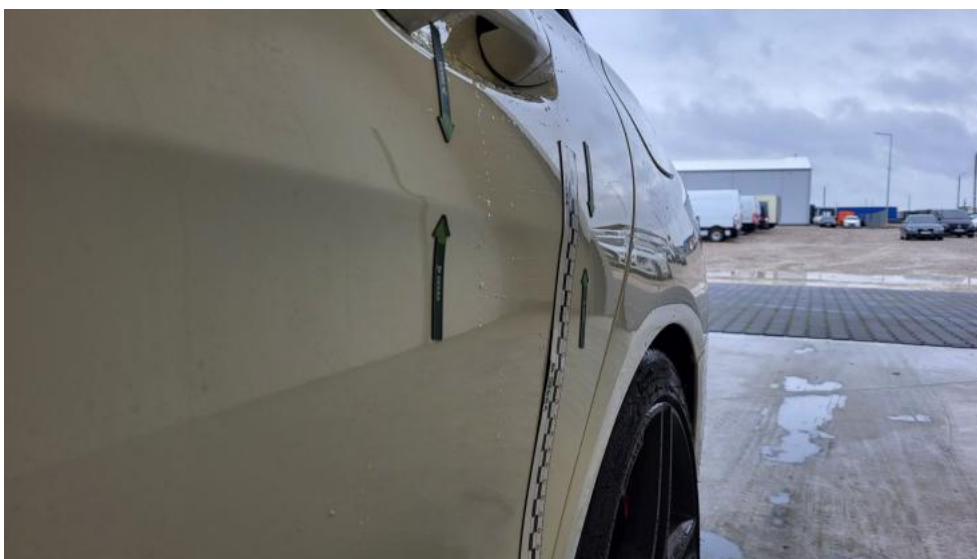
Drzwi tylne L - Wgniecenie/odkształcenie 1

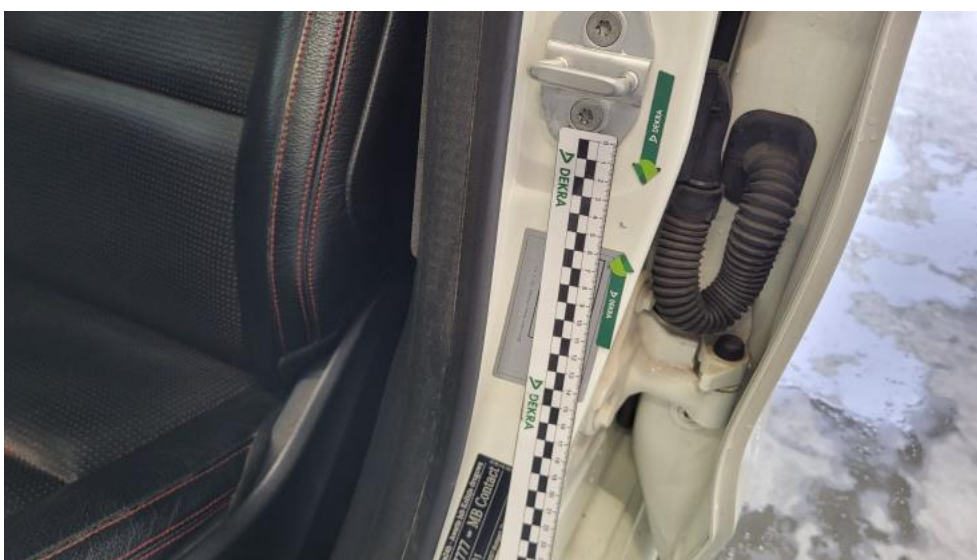
Słupek środkowy L - Wgniecenie/odkształcenie 1

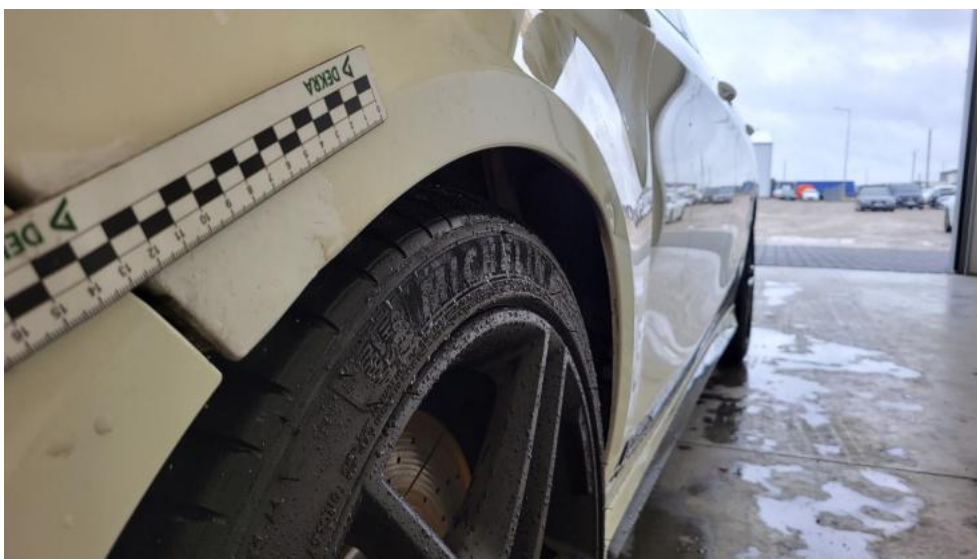
Błotnik przedni L - Wgniecenie/odkształcenie 1

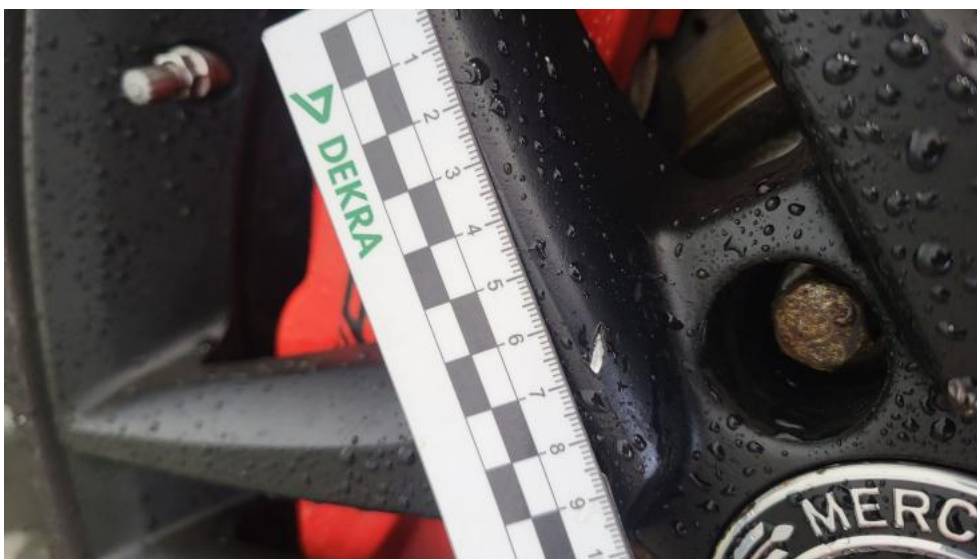
Felga Aluminiowa przednia L - Rysa/odprysk 1

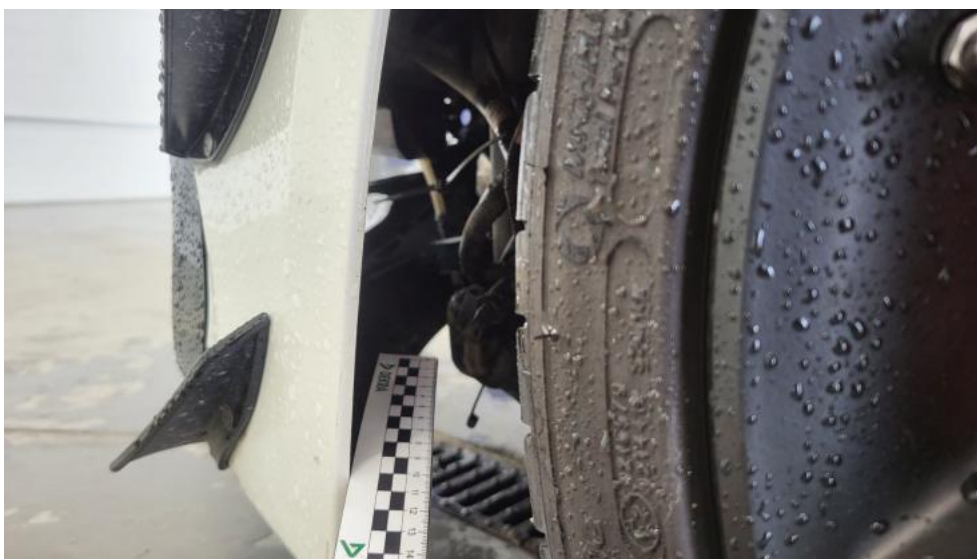
Nadkole przednie L - Inne 1

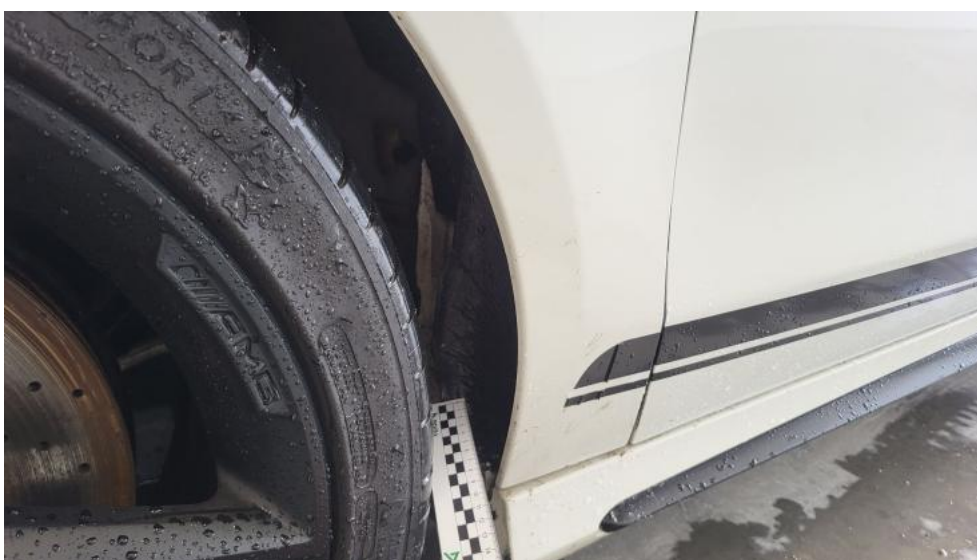
Nadkole przednie L - Inne 2

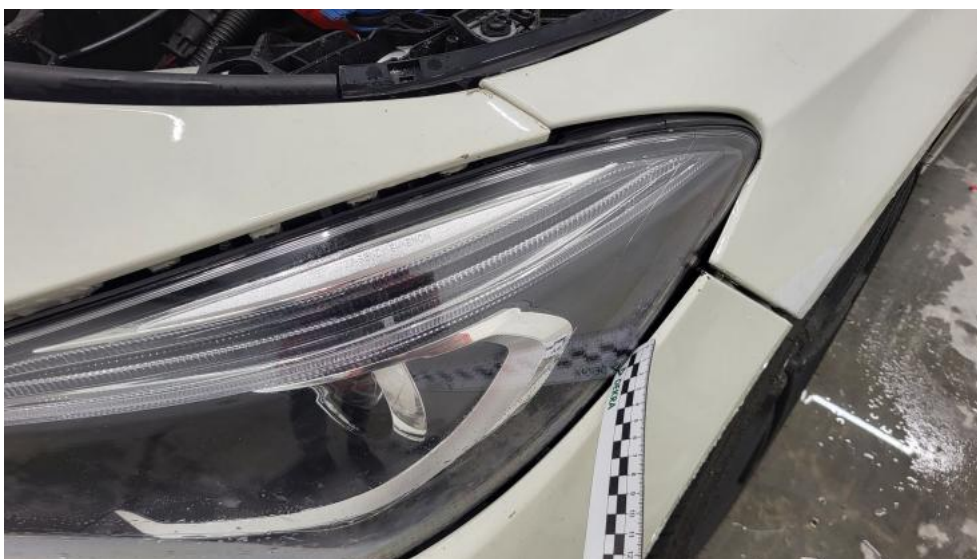
**Fot. 83.**  
Reflektor L - Inne 1

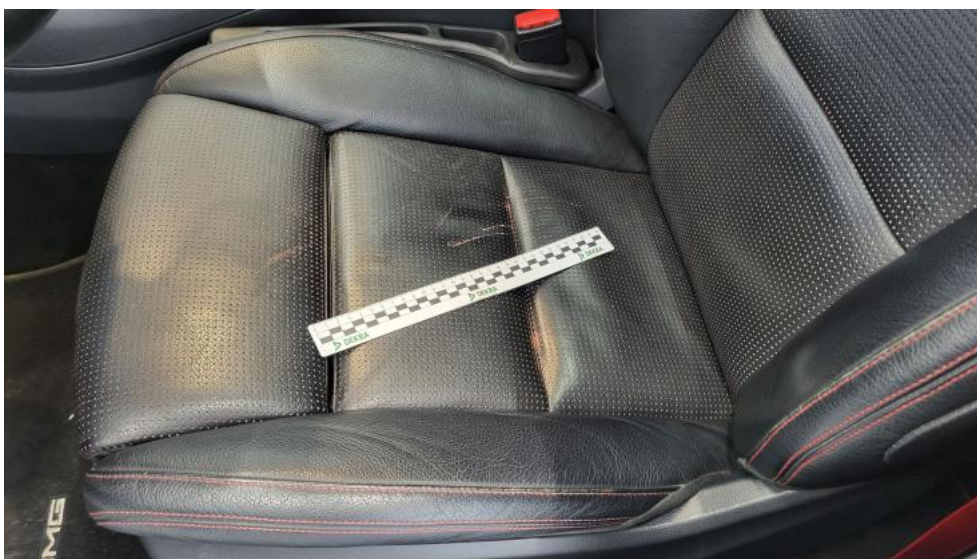
**Fot. 85.**  
Fotel prz. lew. - Inne 1

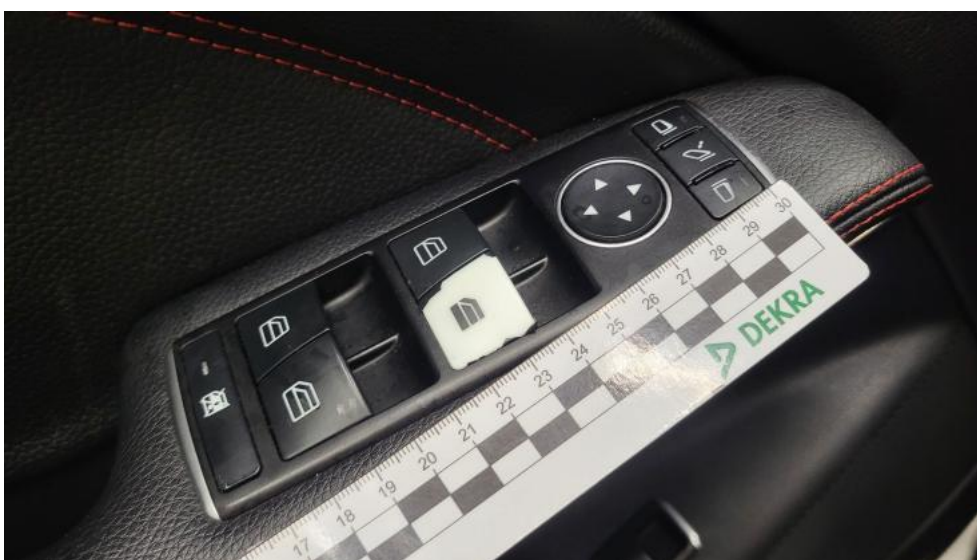
**Fot. 86.**  
Włączniki/przełączniki drzwi prz L - Inne 1

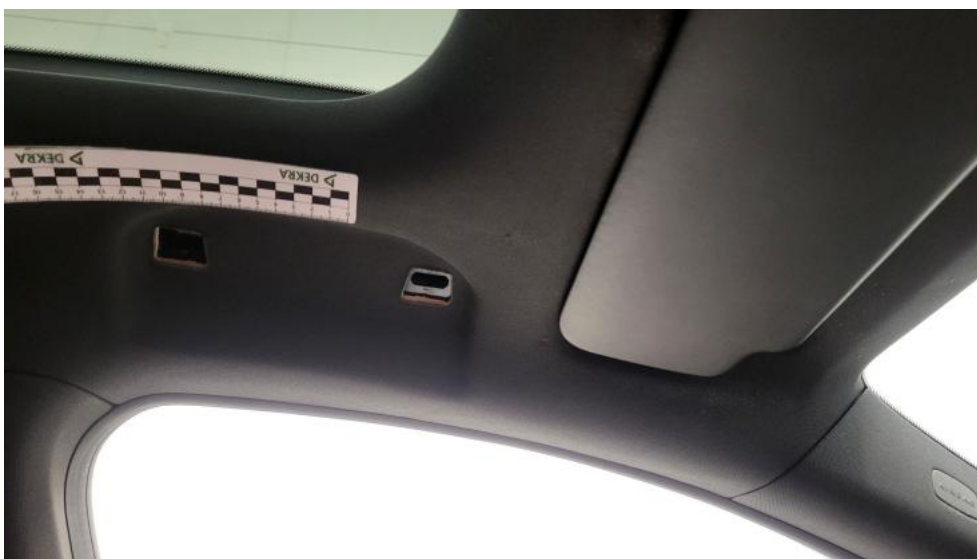
**Fot. 87.**  
Uchwyty - Inne 1

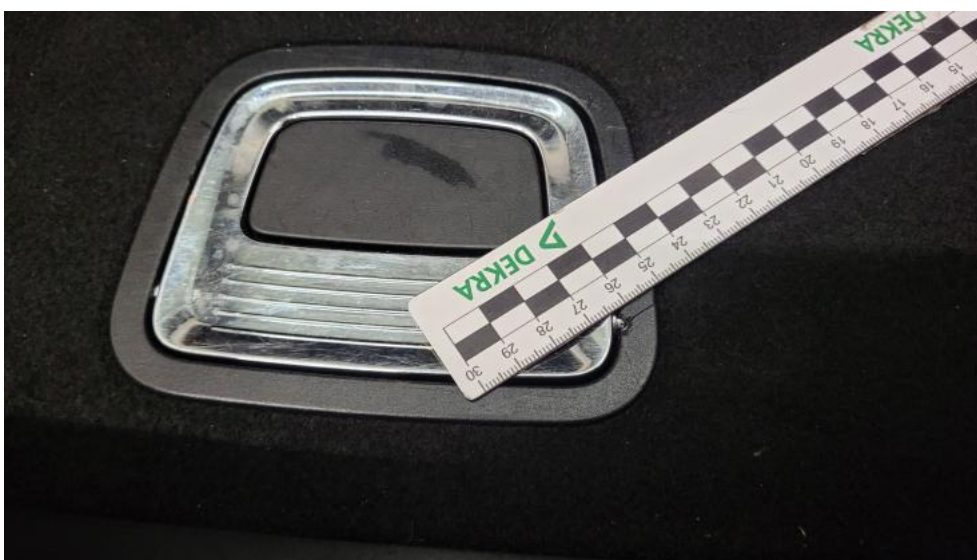
**Fot. 88.**  
Wykładzina podłogi bagażnika - Pęknięcie/rozerwanie 1
