Nr zlecenia DEKRA: PKOL(W)/LODZ/83543/25/10/30  
Nr zlecenia/szkody: 24/K00457  
Data zlecenia: 30-10-2025

| Producent | MERCEDES-BENZ |
| Model | CLA Shooting Brake [X 117] 15-16 |
| Typ/wersja | AMG CLA 45 4-Matic |

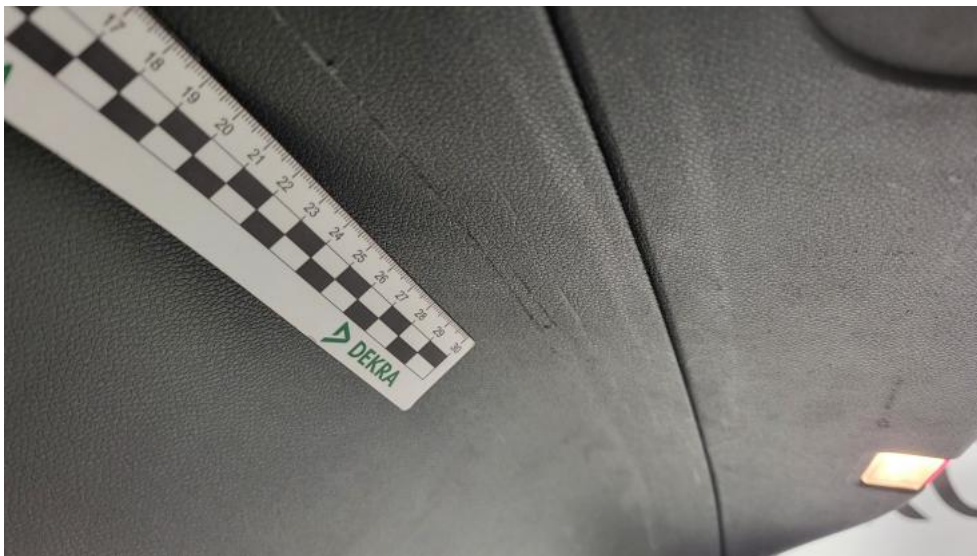
Wykładzina pokrywy tylnej - Rysa/odprysk 1
