Nr zlecenia DEKRA: PKOL(W)/LODZ/95349/25/12/04  
Nr zlecenia/szkody: 22/024500  
Data zlecenia: 04-12-2025

**DEKRA Polska - Centrala**  
02-673 Warszawa, ul. Konstruktorska 12A

| Producent | SKODA |
| Typ/wersja | Superb 1.4 TSI Plug-In Hybrid L&K DSG |

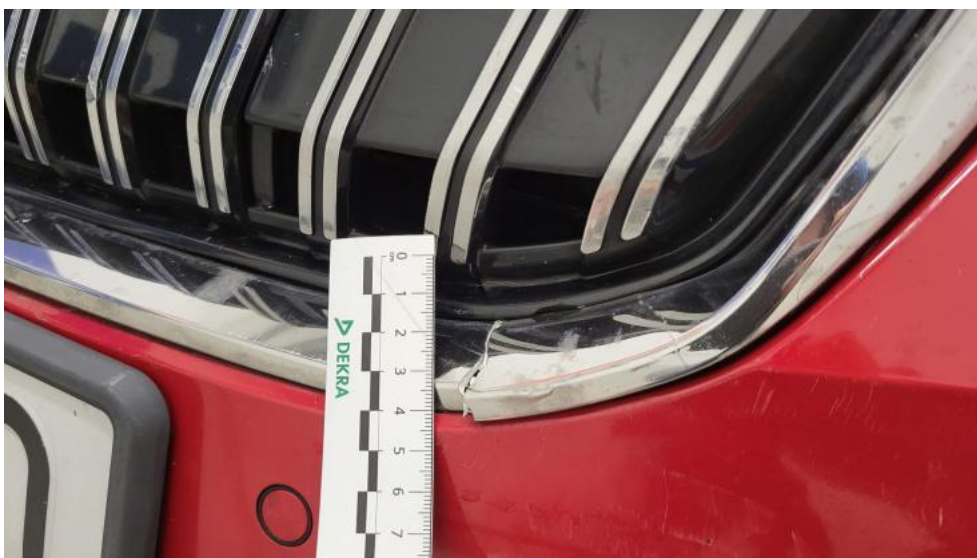
**Fot. 52.**

Atrapa przednia - Pęknięcie/rozerwanie 1

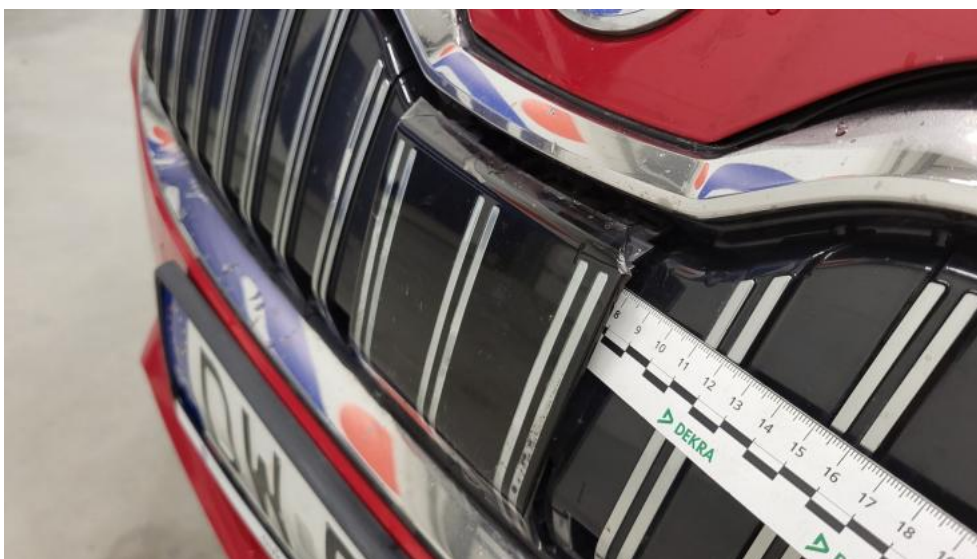
**Fot. 53.**

Atrapa przednia - Pęknięcie/rozerwanie 2

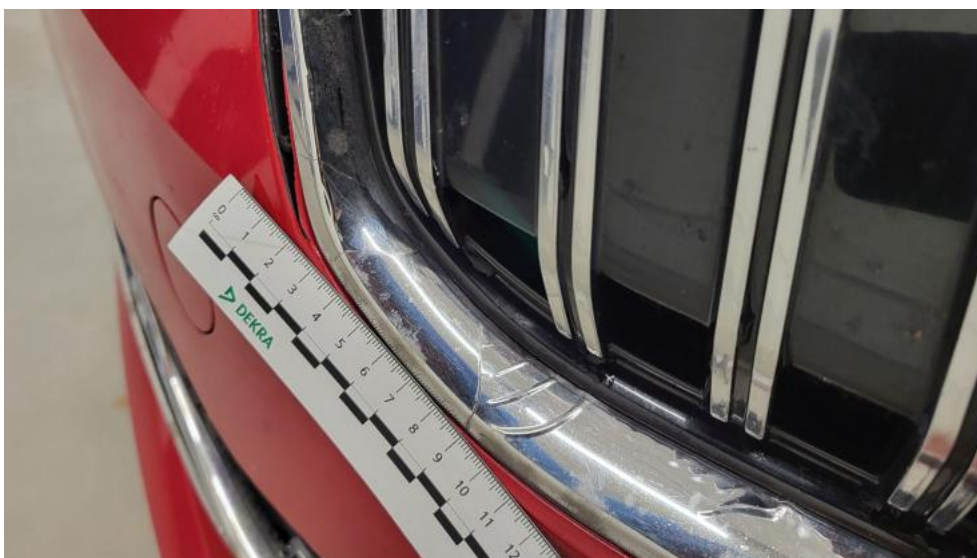
**Fot. 54.**

Atrapa przednia() - Pęknięcie/rozerwanie 3

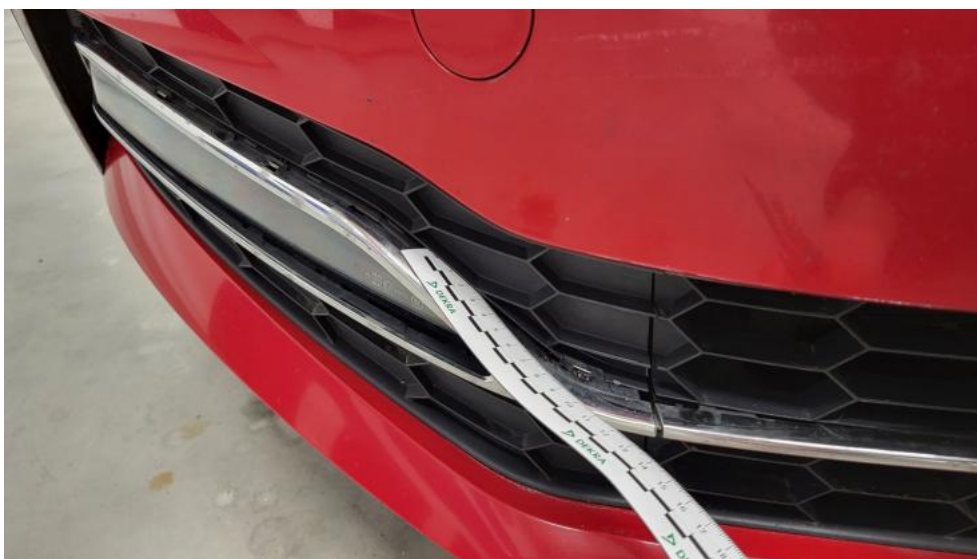
**Fot. 55.**

Listwa śr zderzaka przedniego - Inne 1

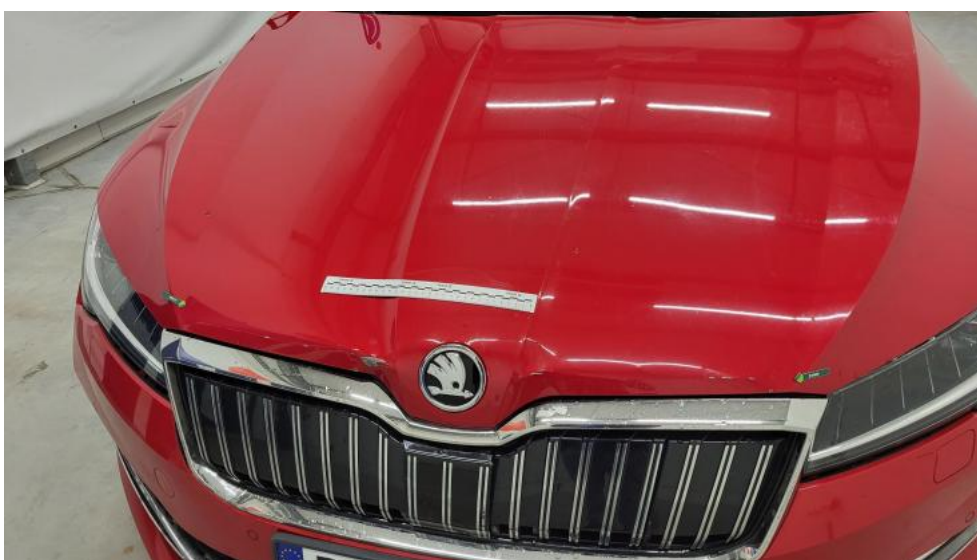
**Fot. 56.**

Pokrywa komory silnika - Wgniecenie/odkształcenie 1

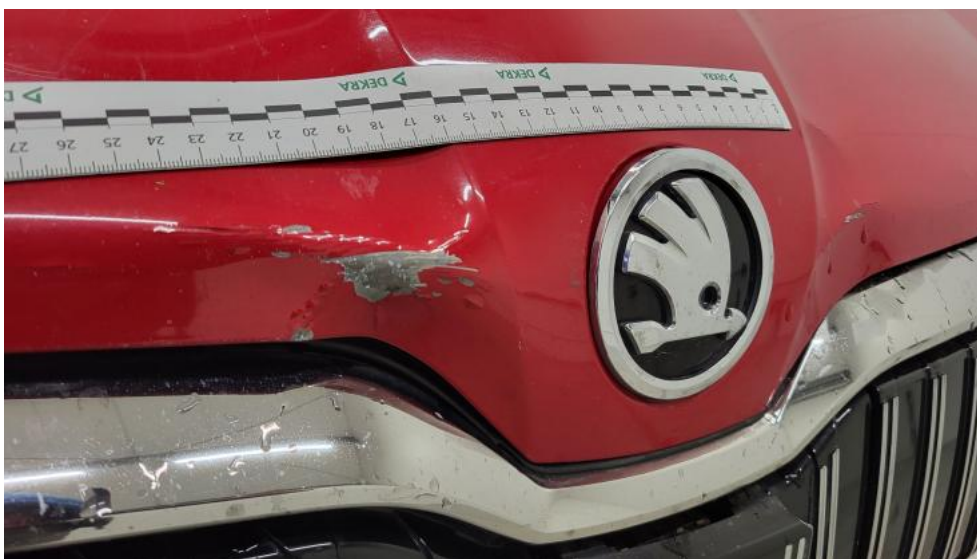
**Fot. 57.**

Pokrywa komory silnika - Pęknięcie/rozerwanie 1

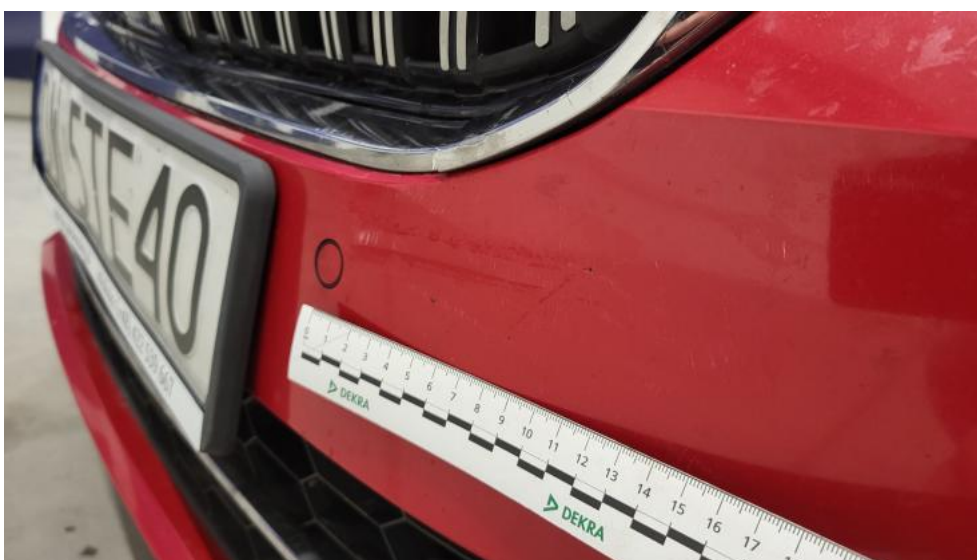
**Fot. 58.**

Zderzak - Rysa/odprysk 1

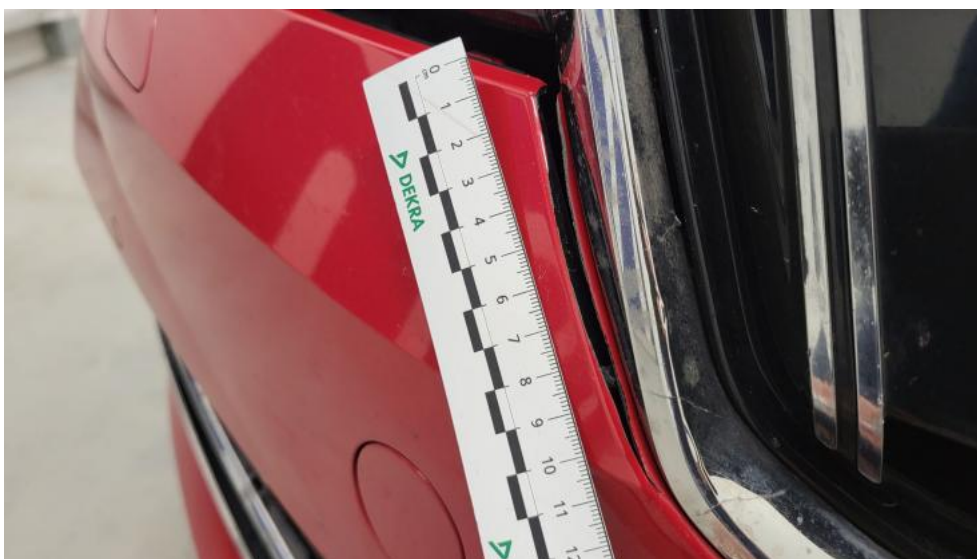
**Fot. 59.**  
Zderzak - Pęknięcie/rozerwanie 1

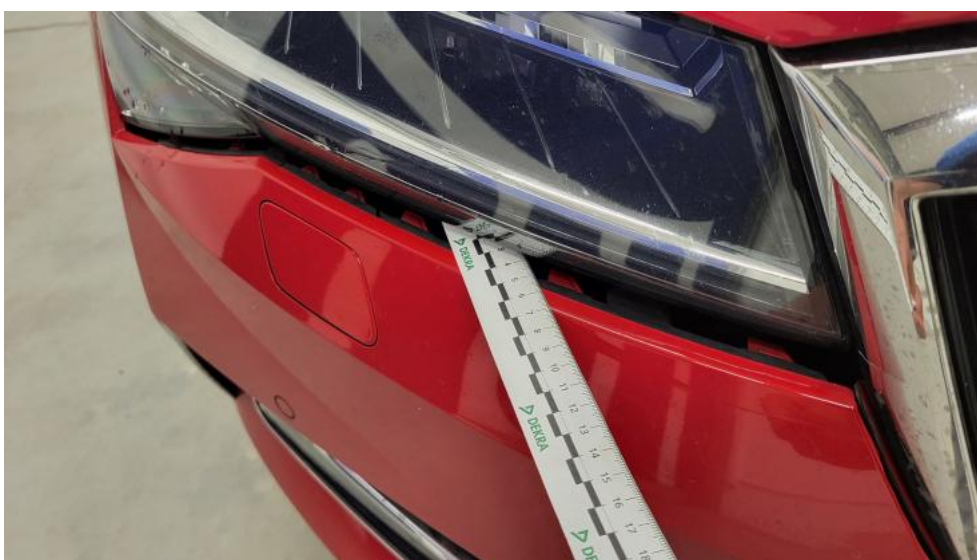
**Fot. 60.**  
Zderzak - Inne 1

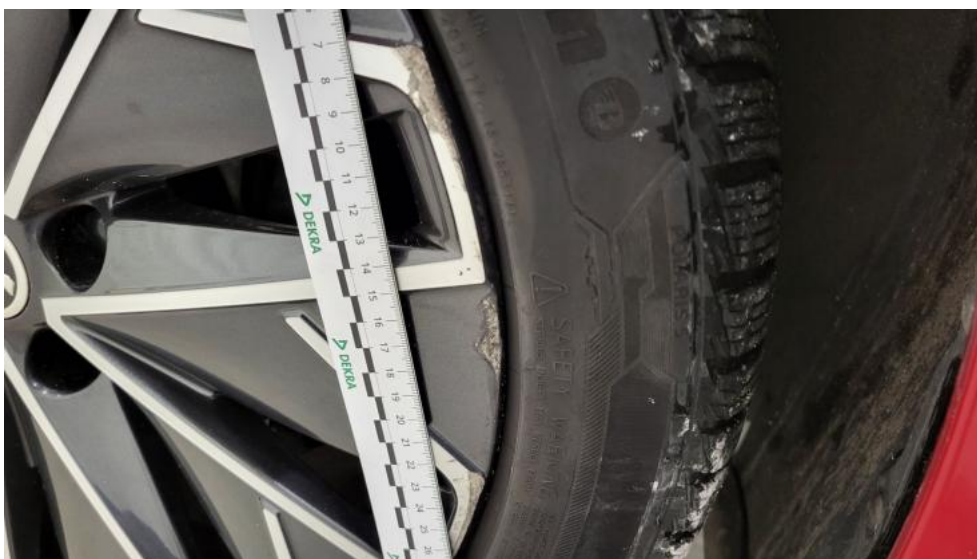
**Fot. 61.**

Felga aluminiowa przednia P - Rysa/odprysk 1

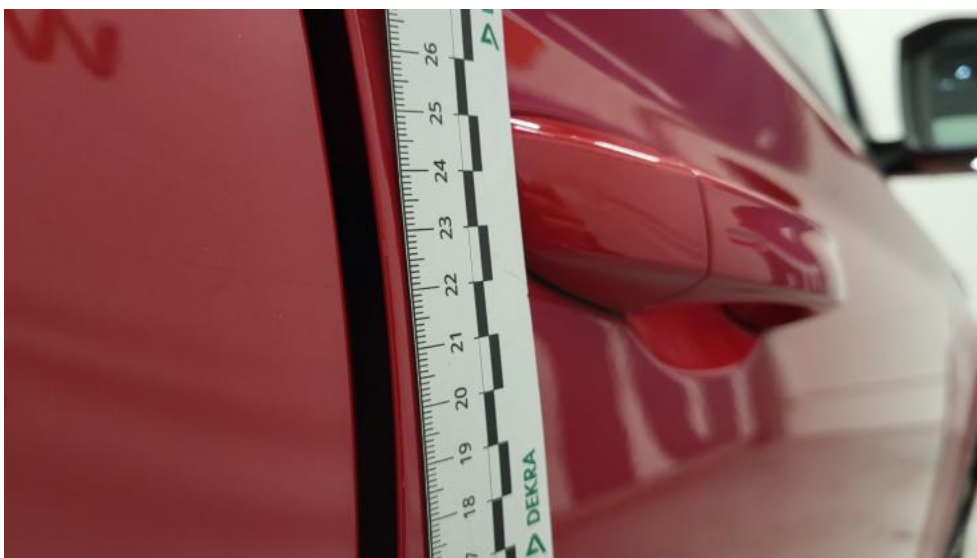
**Fot. 62.**

Drzwi przednie P - Rysa/odprysk 1

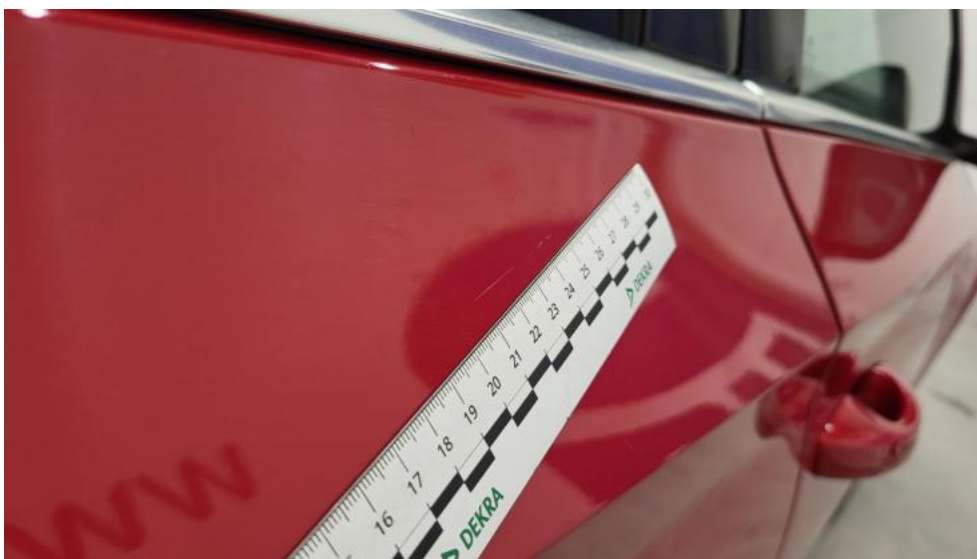
**Fot. 63.**

Drzwi tylne P - Rysa/odprysk 1

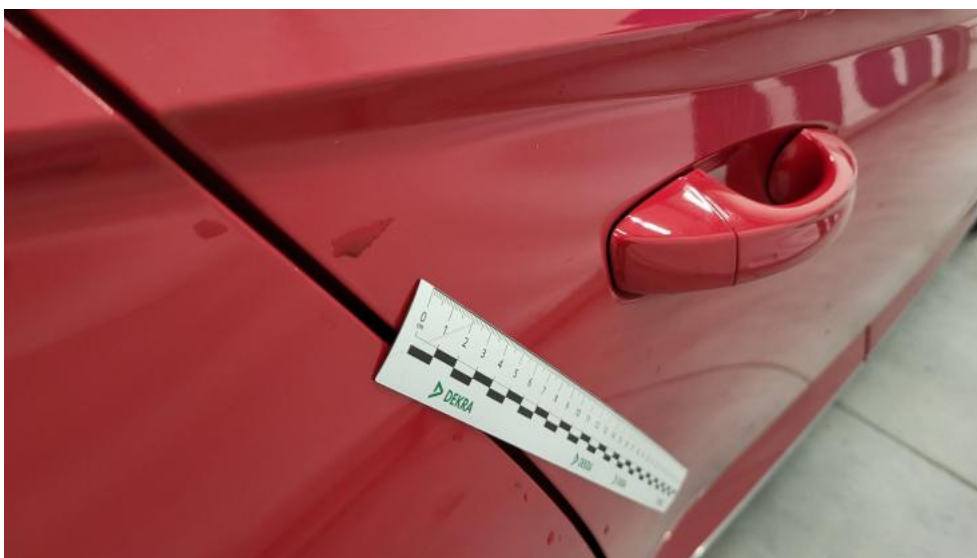
**Fot. 64.**

Drzwi tylne P - Rysa/odprysk 2

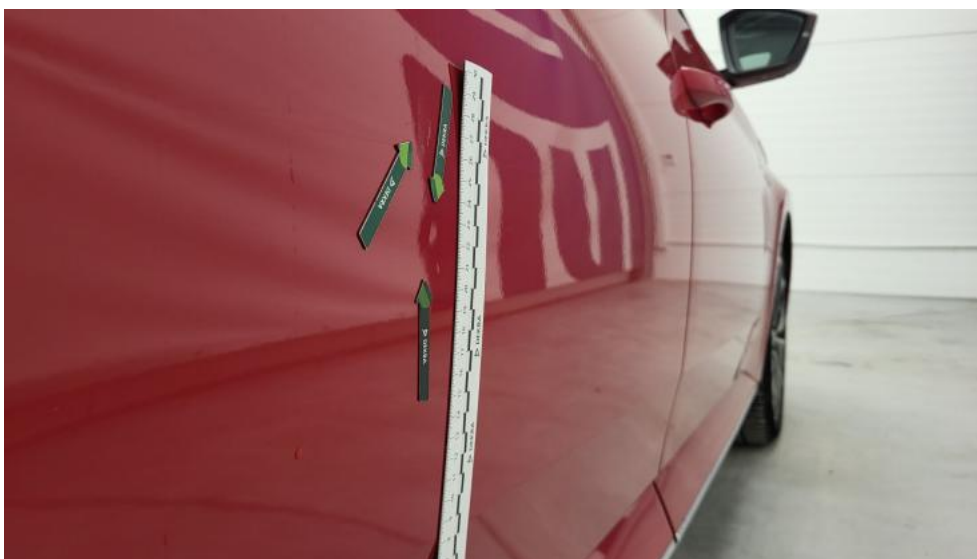
**Fot. 65.**

Drzwi tylne P - Wgniecenie/odkształcenie 1

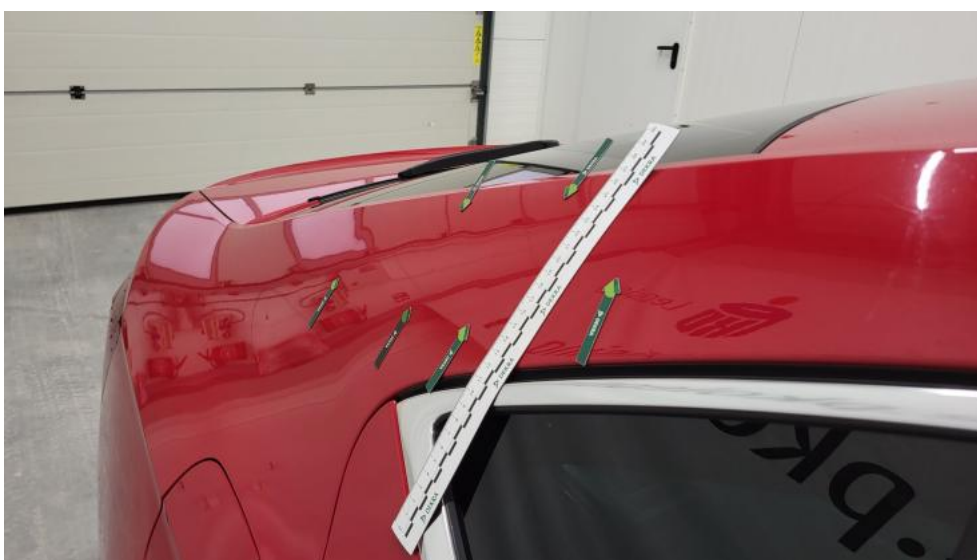
**Fot. 66.**

Łotnik tylny P / Ściana boczna P - Wgniecenie/odkształcenie 1

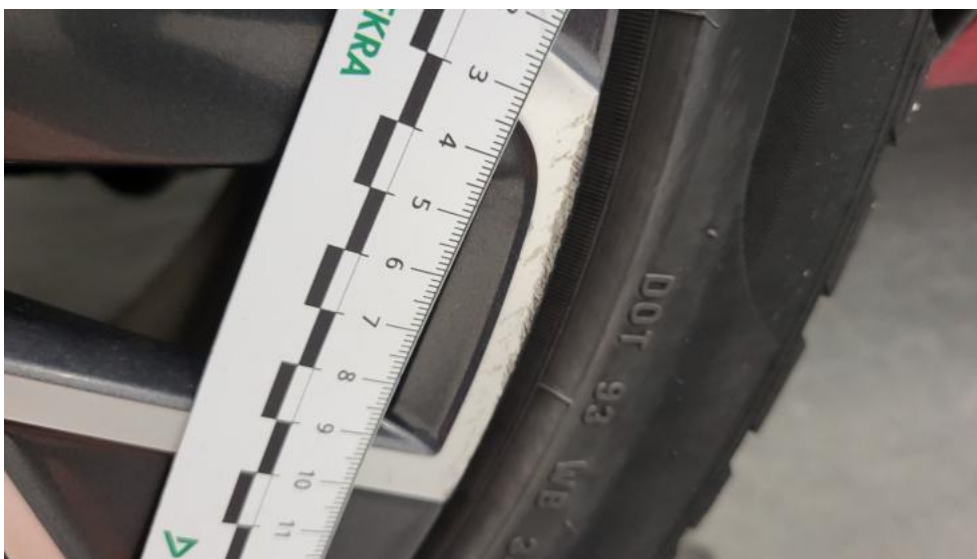
**Fot. 67.**

Felga aluminiowa tylna P - Rysa/odprysk 1

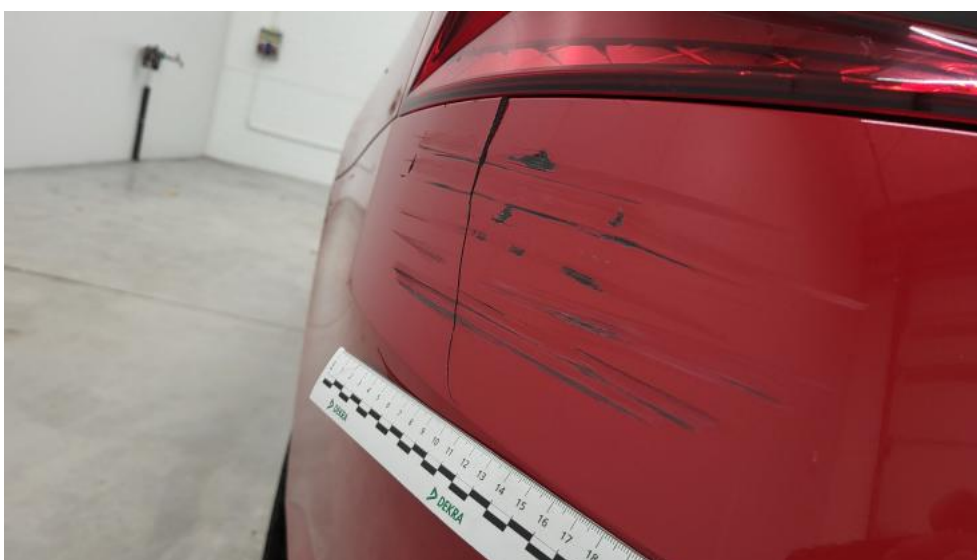
**Fot. 68.**

Zderzak tylny - Rysa/odprysk 1

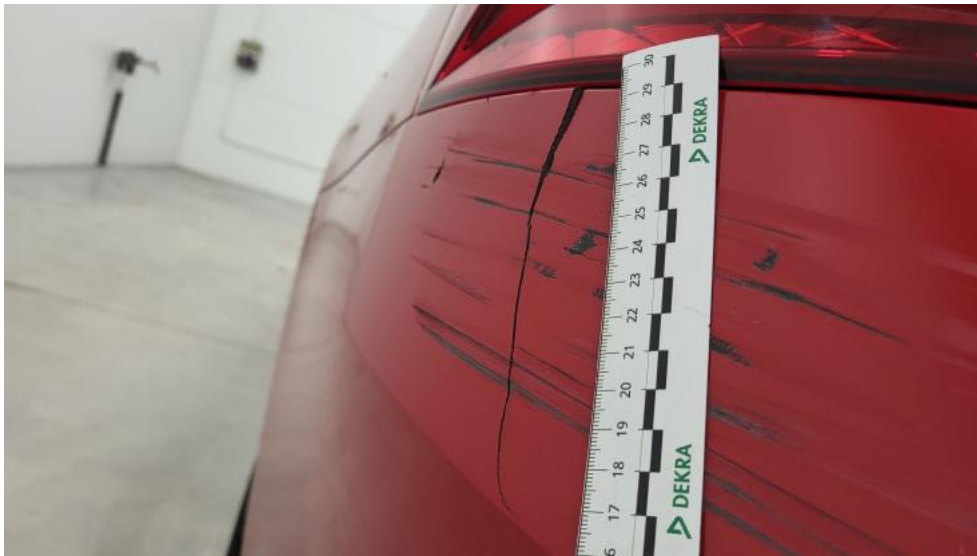
**Fot. 69.**

Zderzak tylny - Pęknięcie/rozerwanie 1

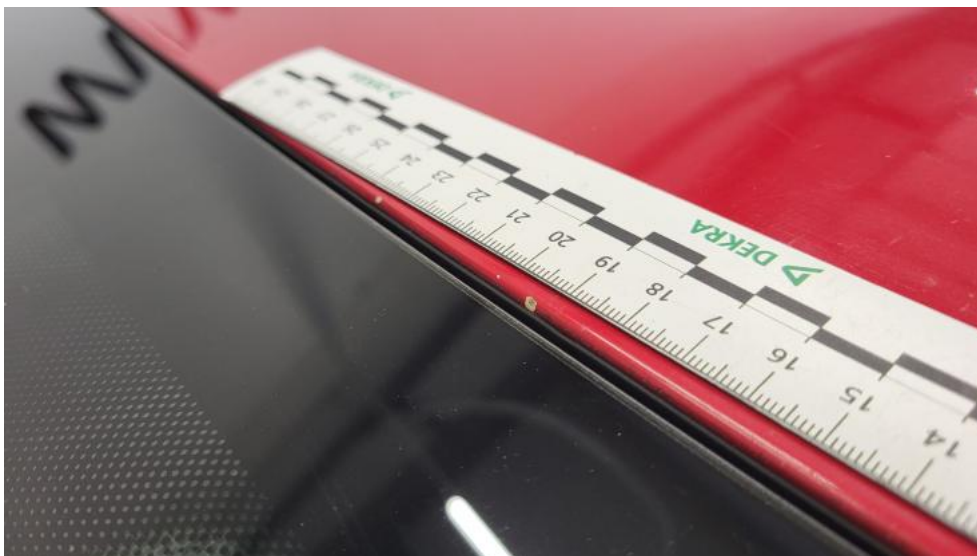
**Fot. 70.**

Dach - Rysa/odprysk 1

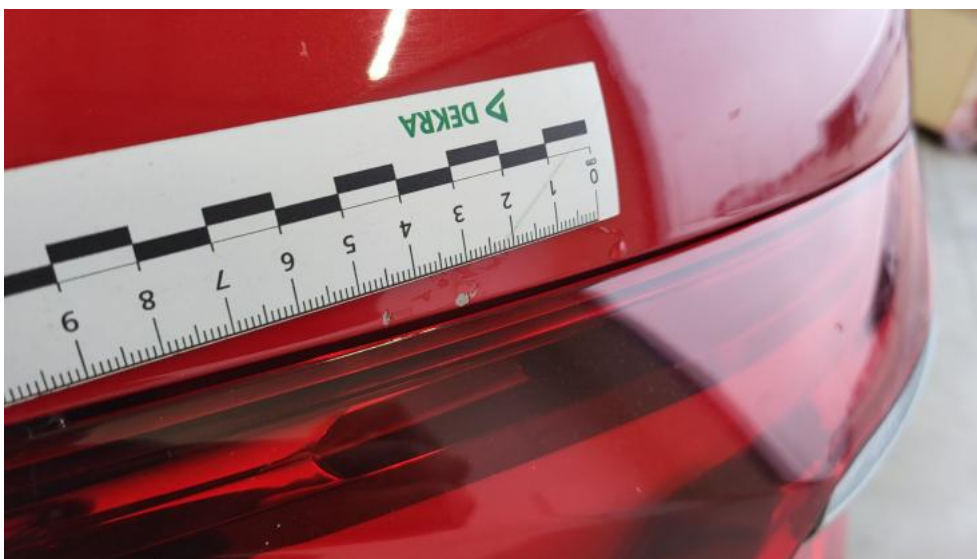
**Fot. 71.**

Błotnik tylny L / Ściana boczna L - Rysa/odprysk 1

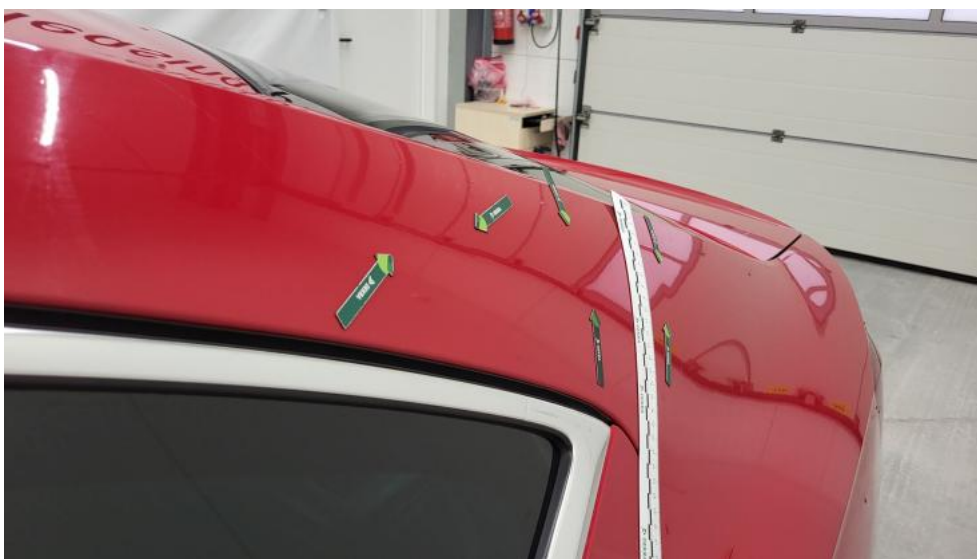
**Fot. 73.**

Błotnik tylny L / Ściana boczna L - Wgniecenie/odkształcenie 2

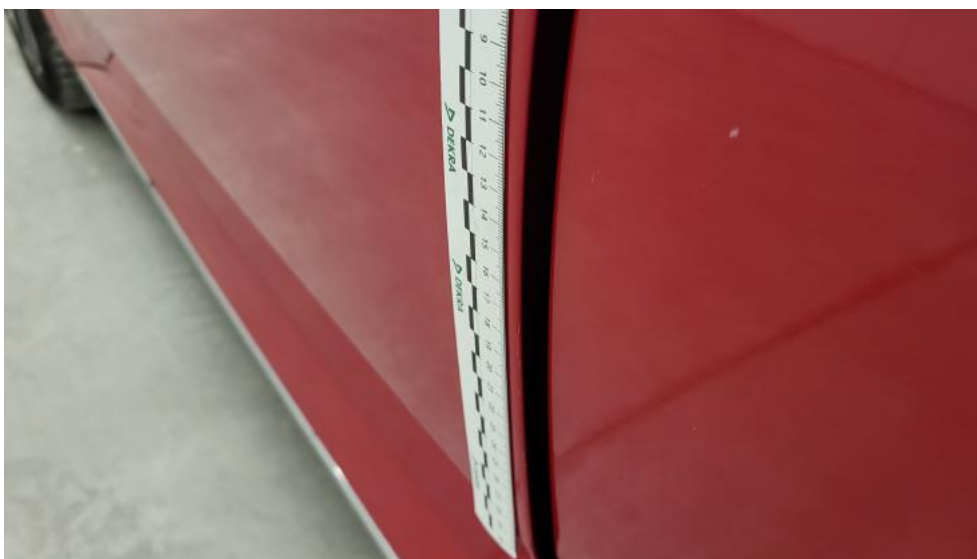
**Fot. 75.**

Drzwi przed L - Rysa/odprysk 1

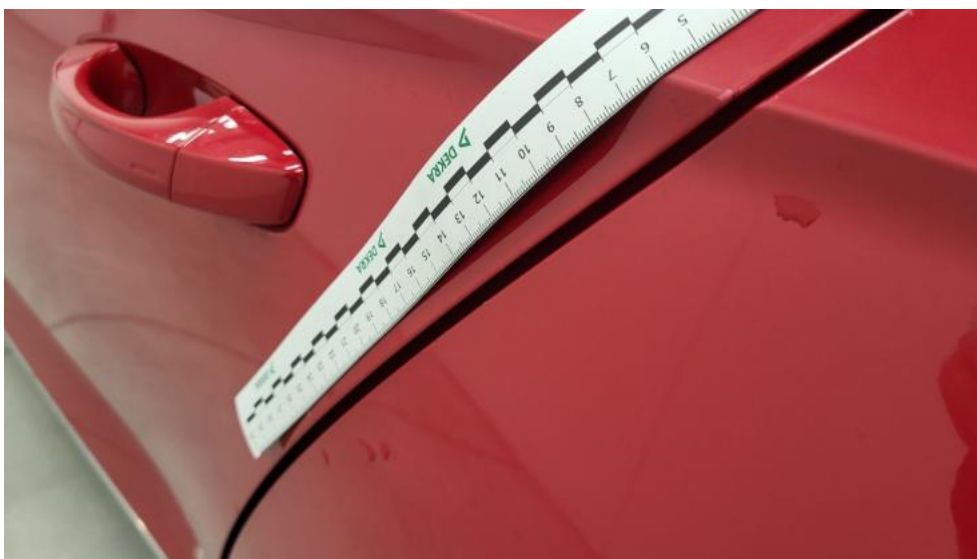
**Fot. 77.**

Drzwi tylne L - Rysa/odprysk 1

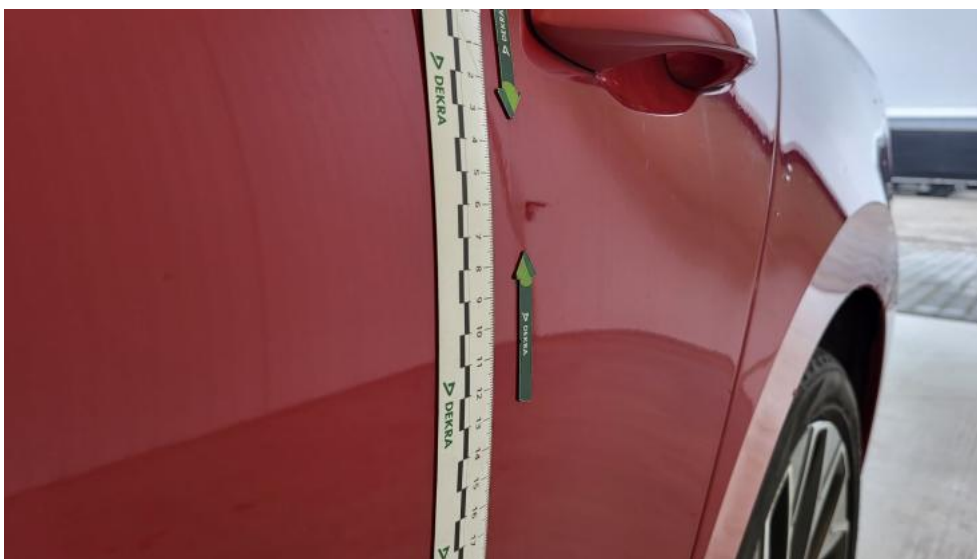
**Fot. 79.**

Drzwi tylne L - Wgniecenie/odkształcenie 1

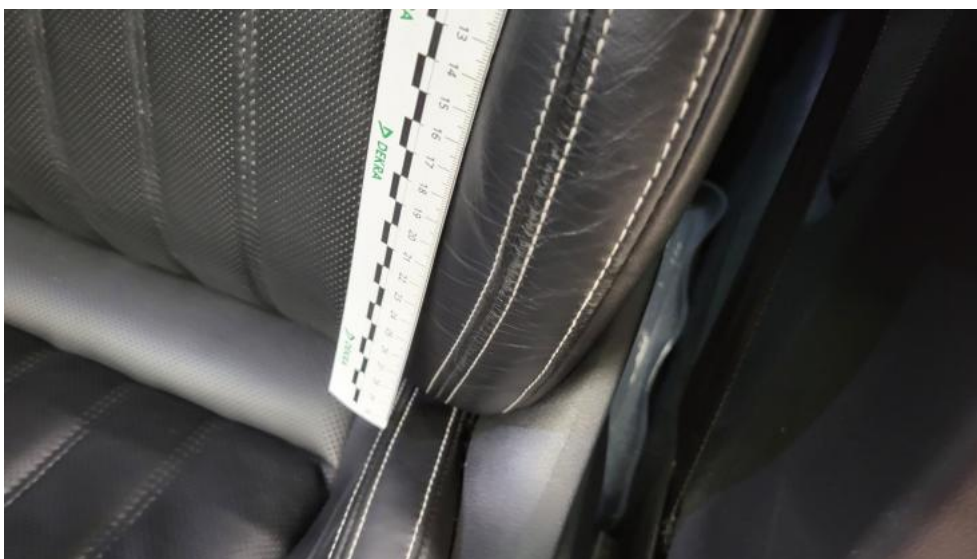
**Fot. 81.**

Fotel prz. lew. - Inne 1

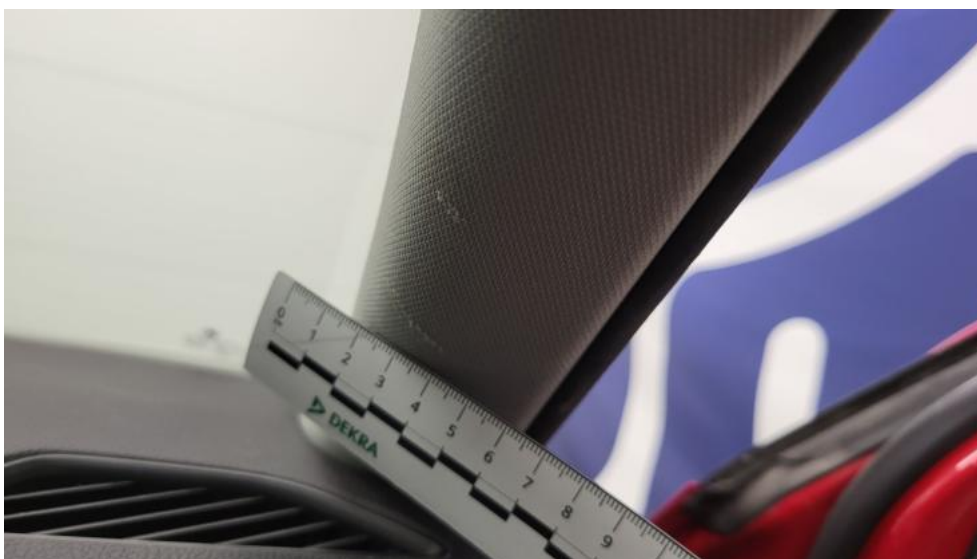
**Fot. 83.**

Wykładzina(y) słupka przedniego P - Rysa/odprysk 1

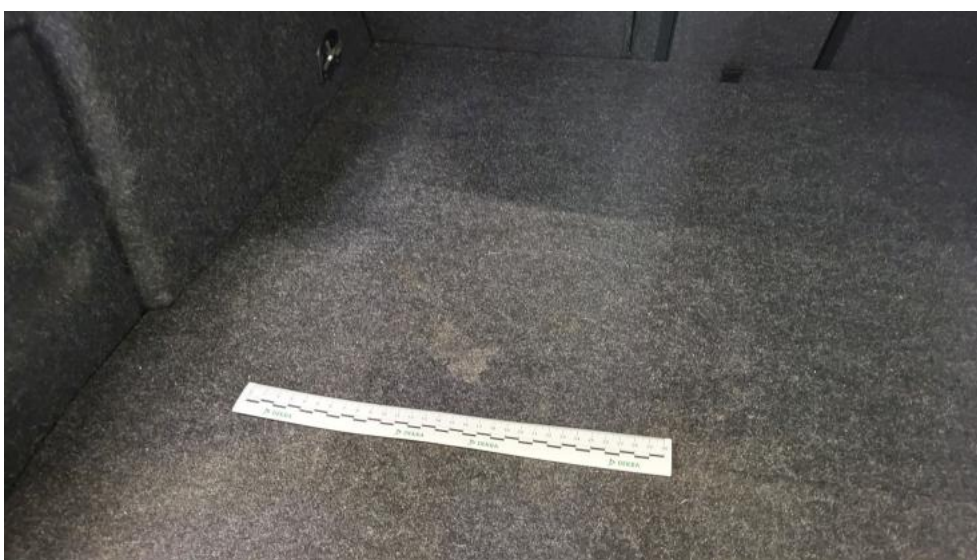
**Fot. 84.**

Wykładzina podłogi bagażnika - Inne 1
