DEKRA's commission No. : PKOL(W)/LODZ/69406/25/09/16  
commission/ damage No. : 24/011201  
Date of commission: 16-09-2025

**DEKRA Poland - Headquarters**  
02-673 Warszawa, ul. Konstruktorska 12A

PKO Leasing SA  
Świętokrzyska 36  
00-116 Warszawa

**Vehicle data**

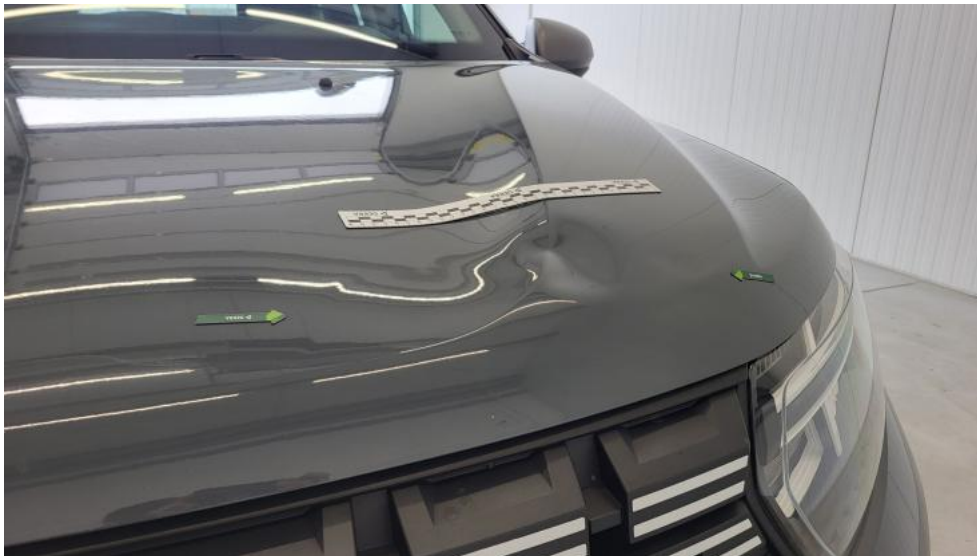
**Photo 39.**

Pokrywa komory silnika - Wgniecenie/odkształcenie 1

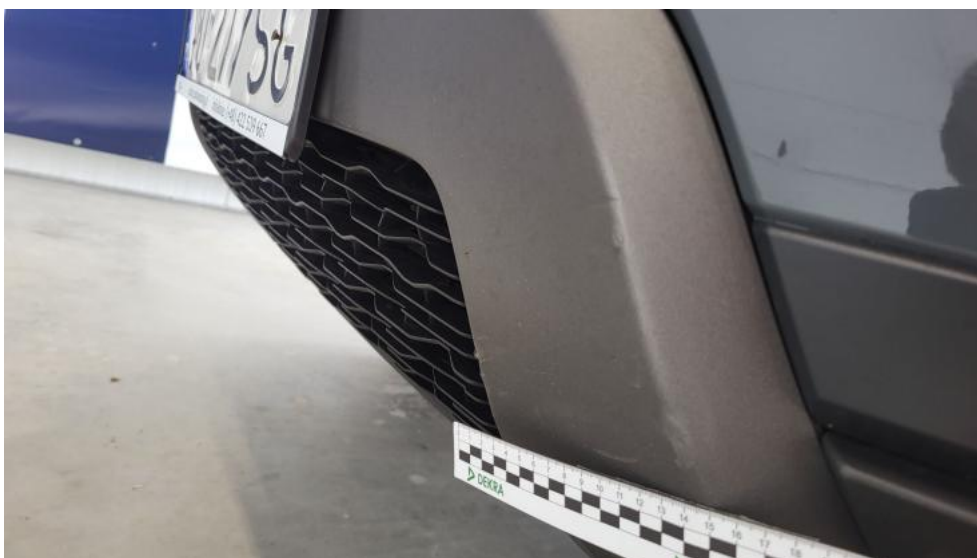
**Photo 40.**

Spoiler zderzaka przedniego - Rysa/odprysk 1

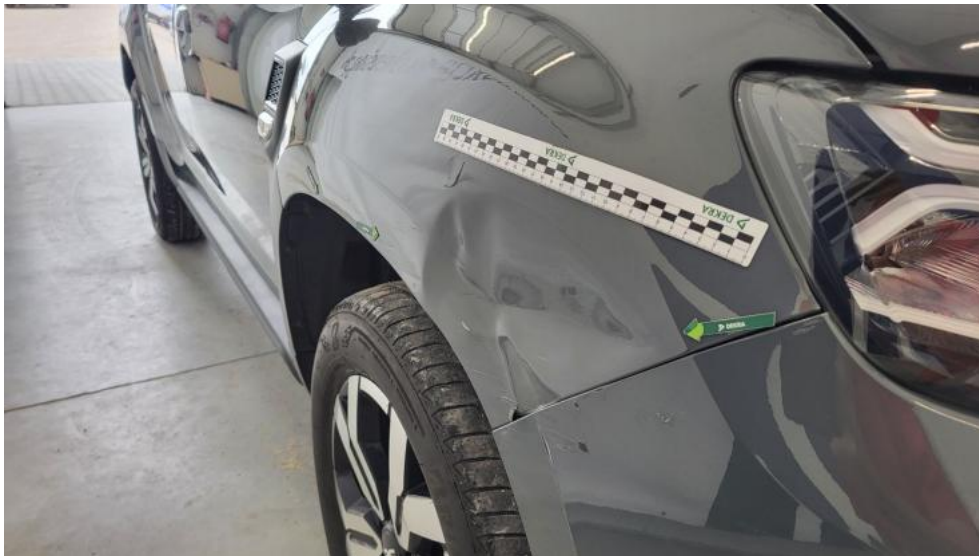
**Photo 43.**

Błotnik przedni P - Wgniecenie/odkształcenie 1

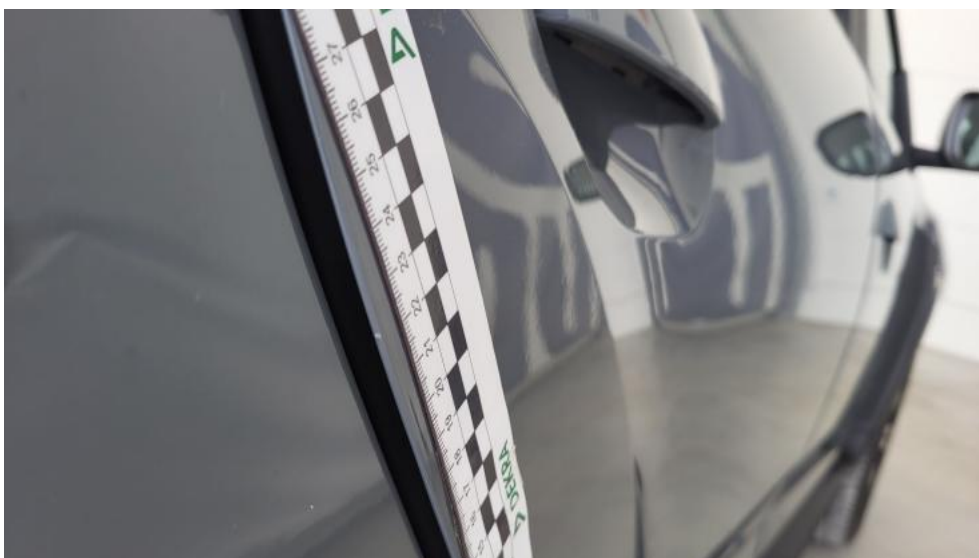
**Photo 44.**

Drzwi tylne P - Rysa/odprysk 1

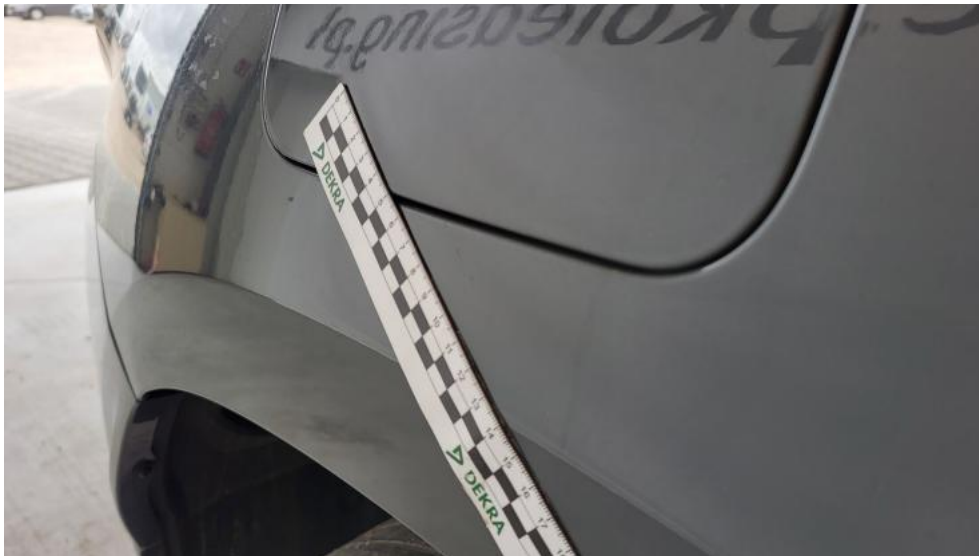
**Photo 47.**

Błotnik tylny P / Ściana boczna P - Rysa/odprysk 1

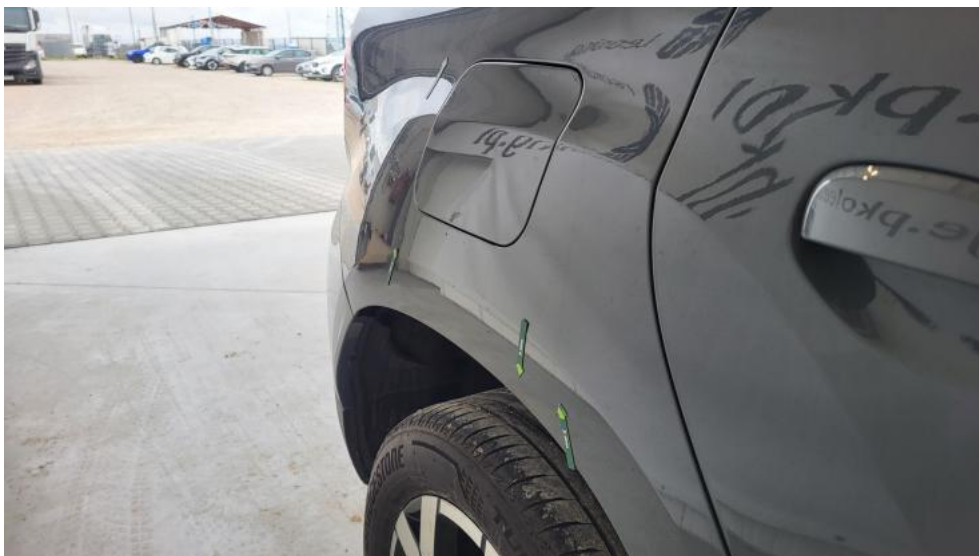
**Photo 48.**

Błotnik tylny P / Ściana boczna P - Wgniecenie/odkształcenie 1

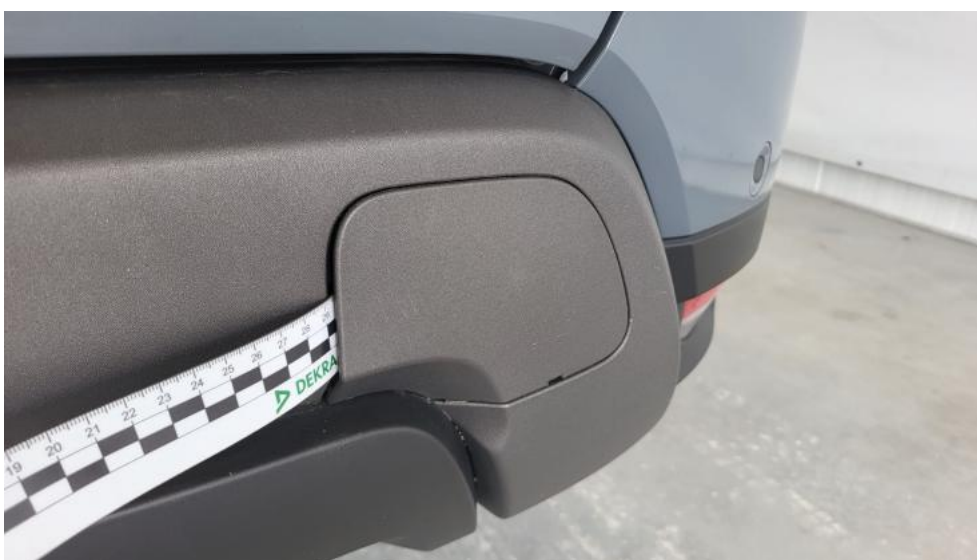
**Photo 50.**

Zaślepka tyl haka hol. - Inne 1

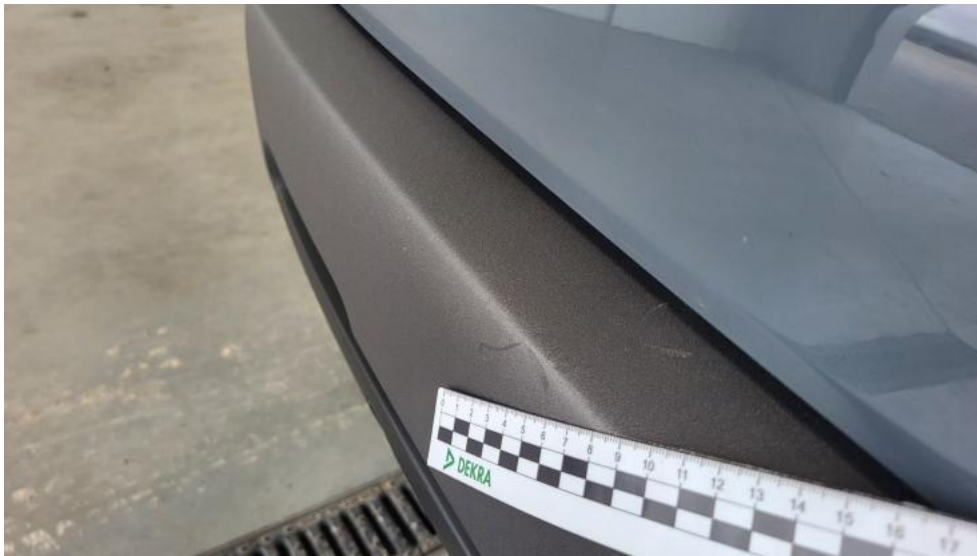
**Photo 51.**

Zderzak tylny - Rysa/odprysk 1

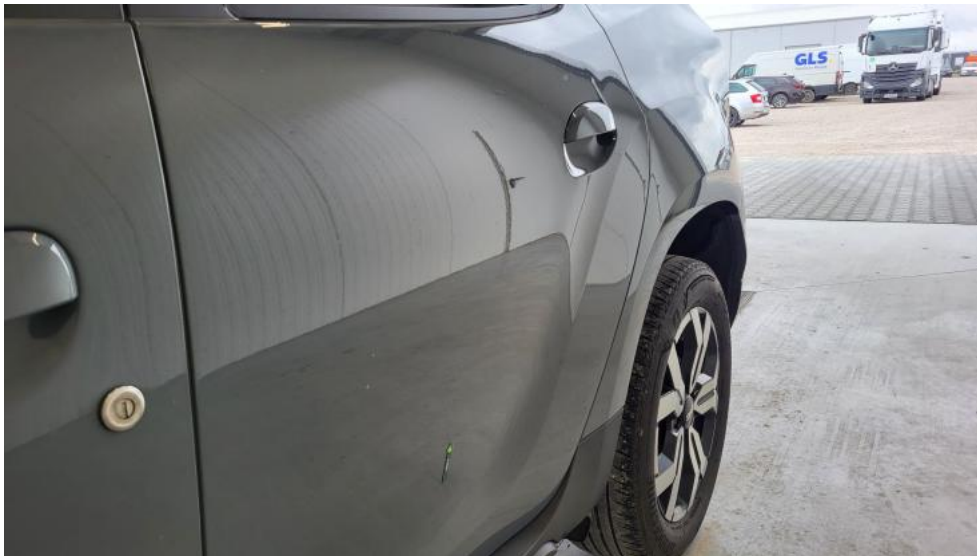
**Photo 55.**

Drzwi tylne L - Wgniecenie/odkształcenie 1

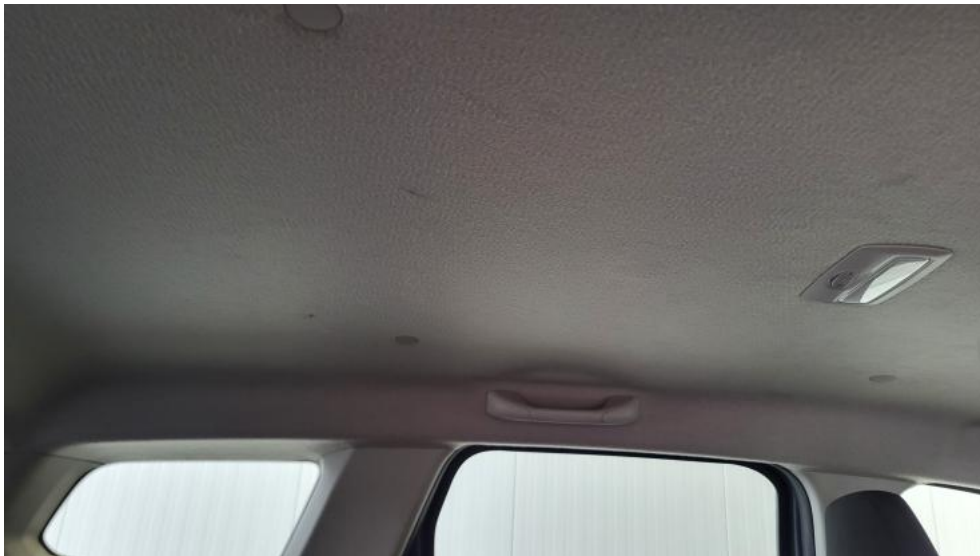
**Photo 61.**  
Podsufitka - Inne 1

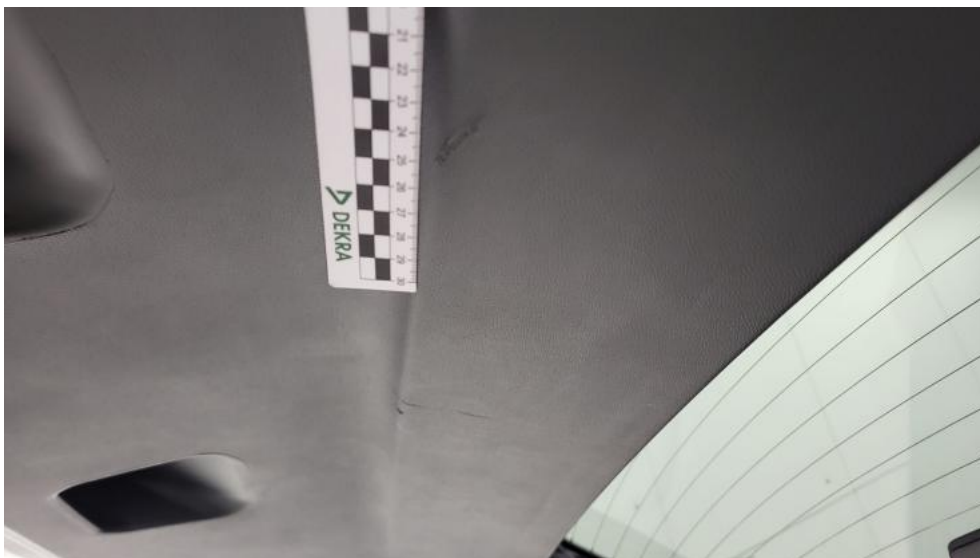
**Photo 62.**  
Wykładzina pokrywy tylnej - Rysa/odprysk 1

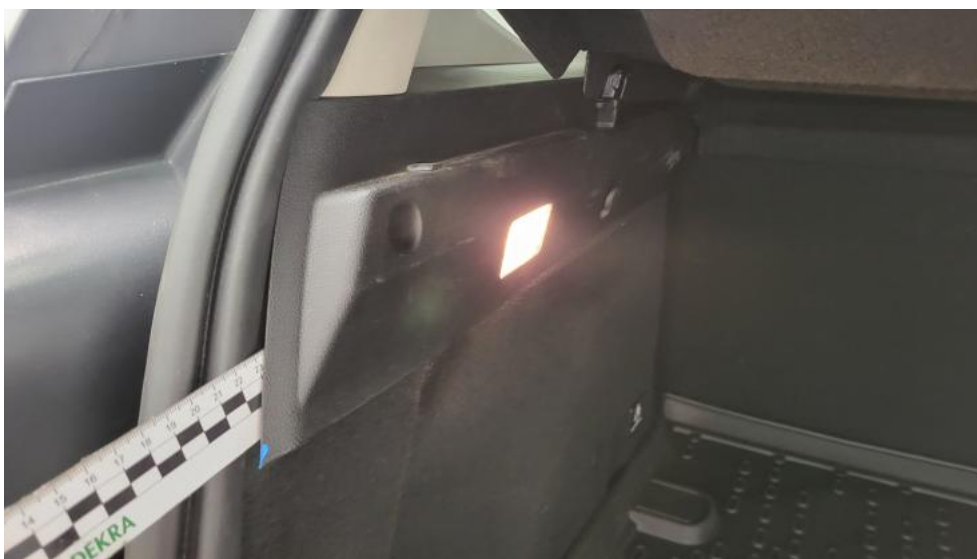
**Photo 63.**

Wykładzina przestrzeni bagażowej - Inne 1
