DEKRA's commission No. : PKOL(W)/LODZ/24424/26/03/19  
commission/ damage No. : 23/037329  
Date of commission: 19-03-2026

| Manufacturer | RENAULT |
| Model | Megane IV Grandtour 16-20 |
| Registration /record No. | WZ366GX |

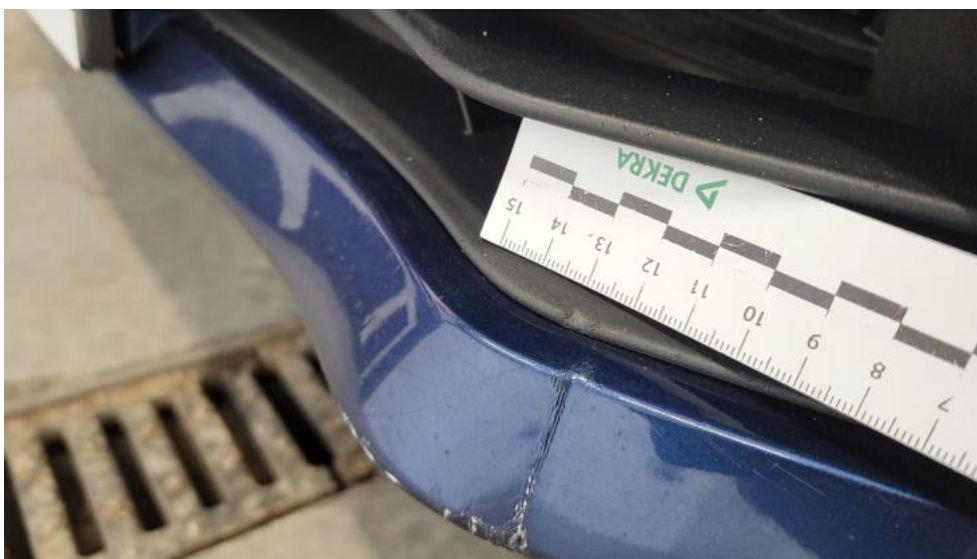
**Photo 41.**  
Kratka zderzaka prz. - Rysa/odprysk 1

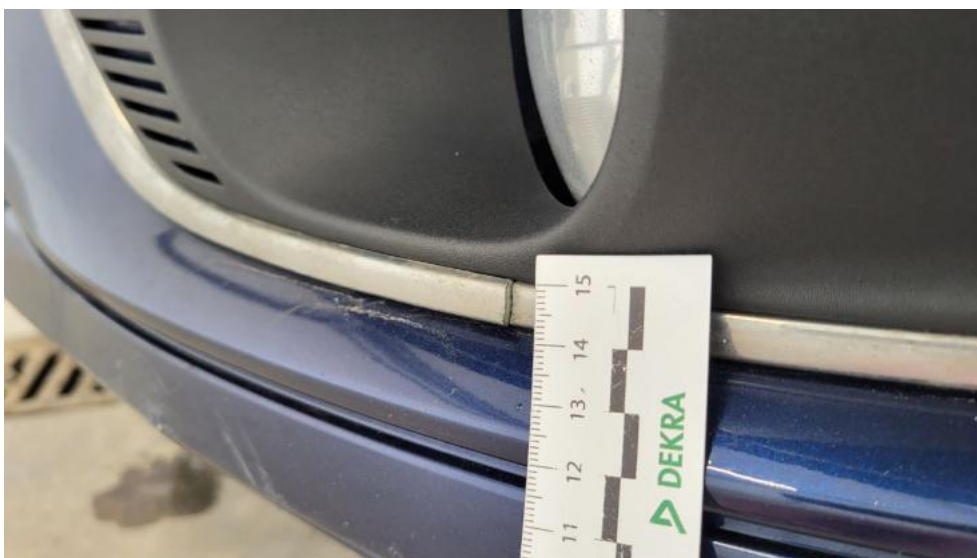
**Photo 42.**  
Kratka/zaślepka halogenu L - Pęknięcie/rozerwanie 1

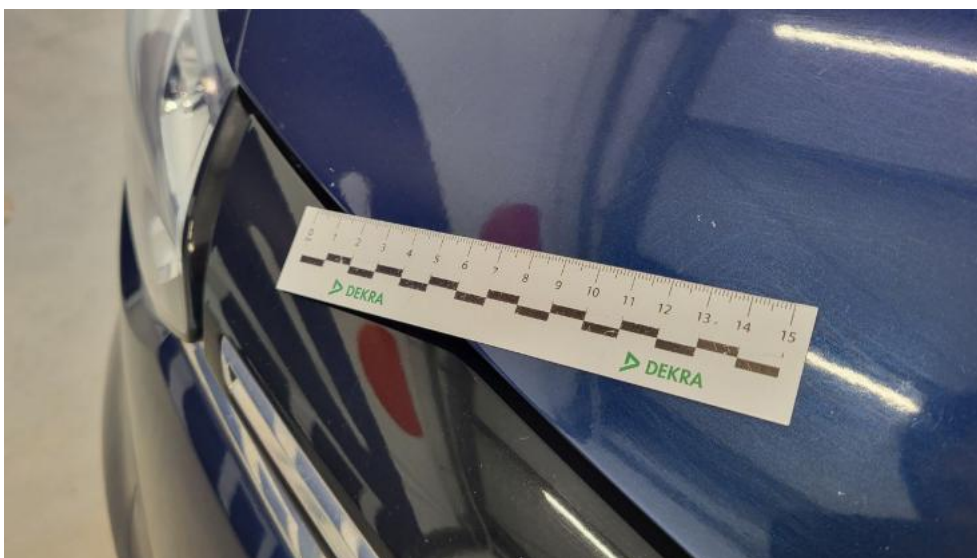
**Photo 44.**  
Pokrywa komory silnika - Rysa/odprysk 1

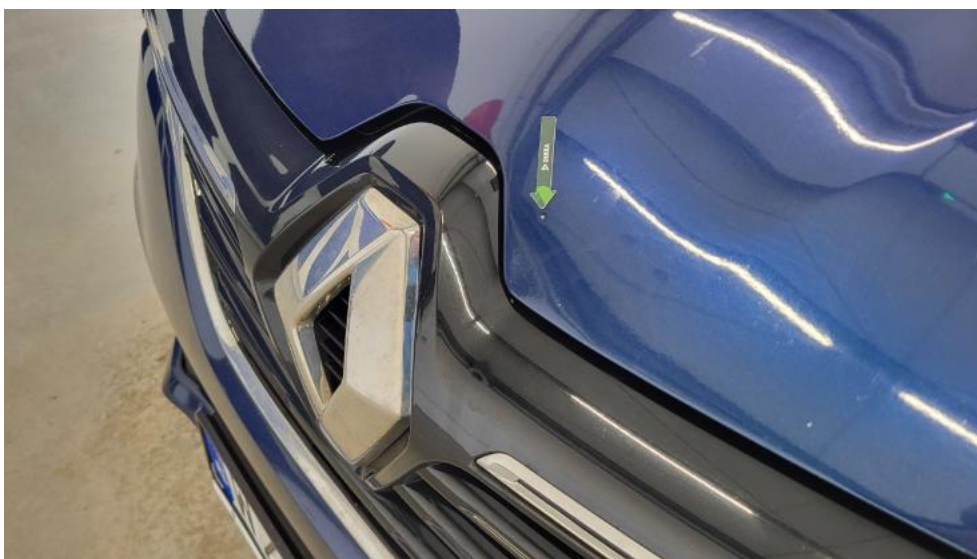
**Photo 45.**  
Pokrywa komory silnika - Wgniecenie/odkształcenie 1

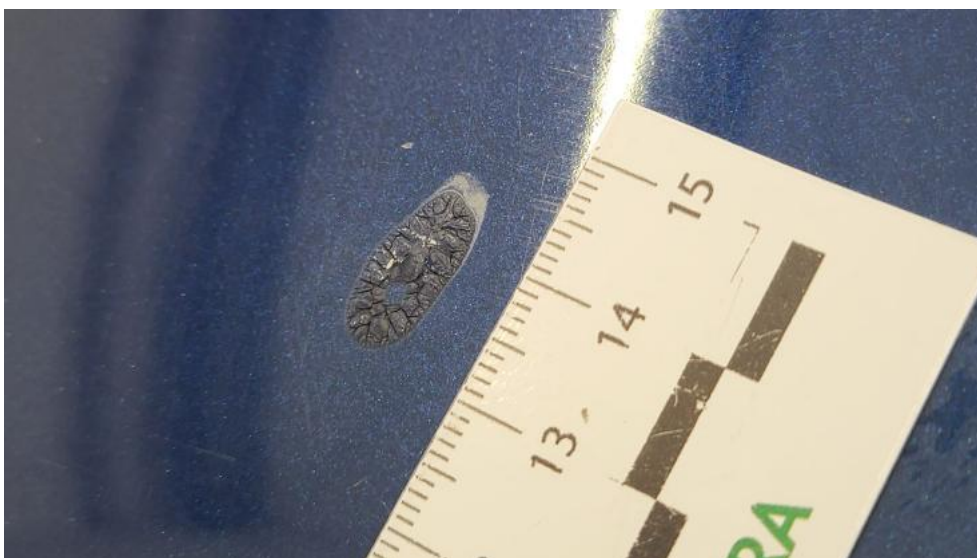
**Photo 46.**  
Pokrywa komory silnika - Inne 1

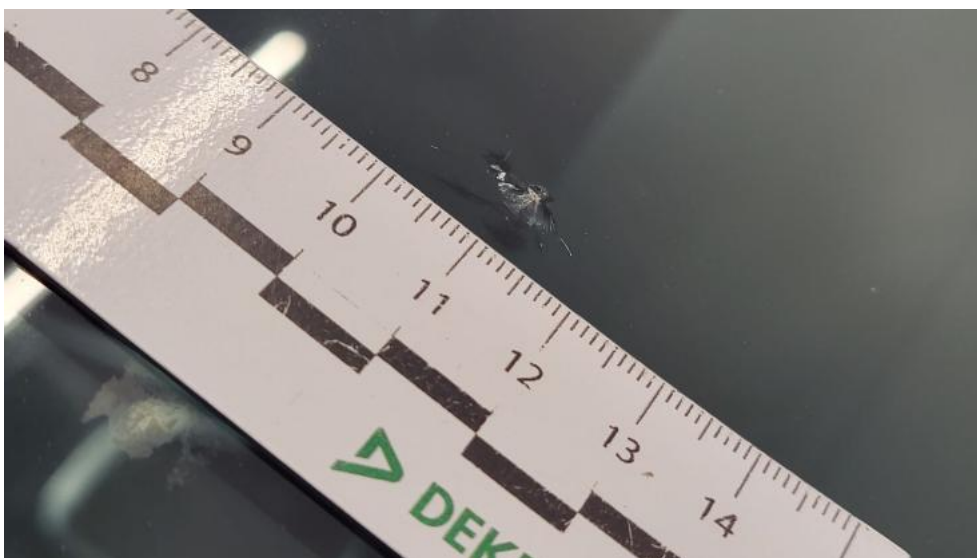
Rysy na samochodzie. Brak półki bagażnika. Informacja bateria karty do wymiany. Aktywna kontrolka ciśnienia w kołach. Aktywna kontrolka serwisu. Informacja wykonaj przegląd. Odpryski na szybie czołowej. Widoczne wady lakiernicze.

**Photo 48.**  
Szyba czołowa - Pęknięcie/rozerwanie 1

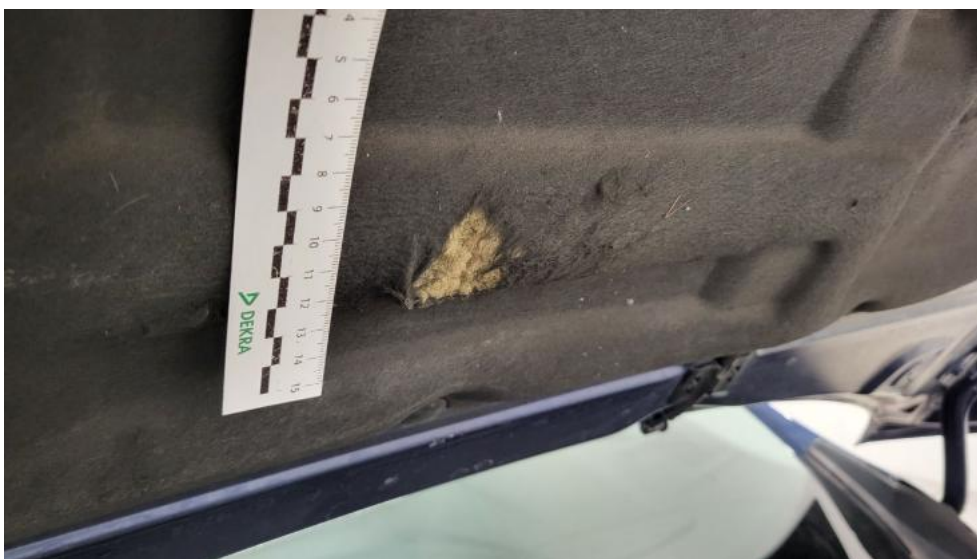
**Photo 49.**  
Wykładzina pokrywy komory silnika - Pęknięcie/rozerwanie 1

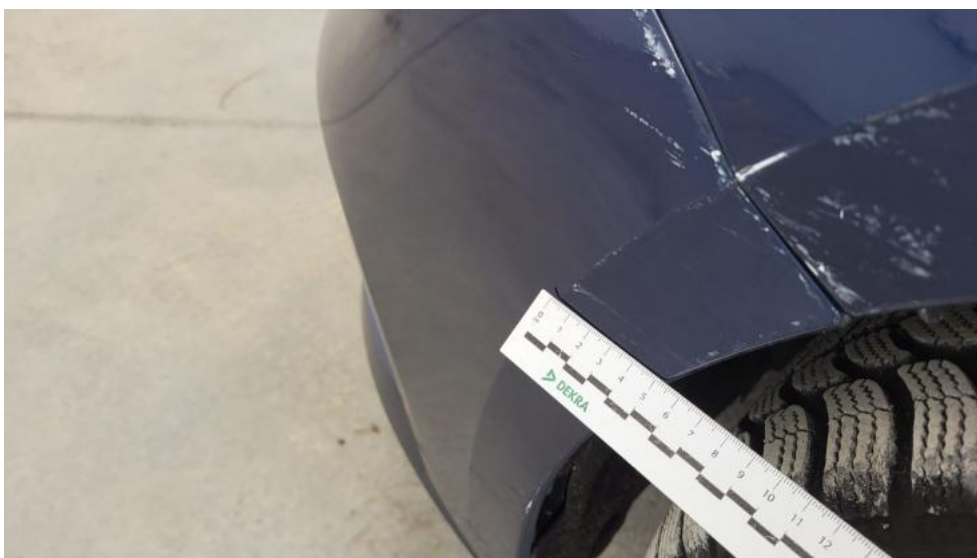
**Photo 50.**  
Zderzak - Rysa/odprysk 1

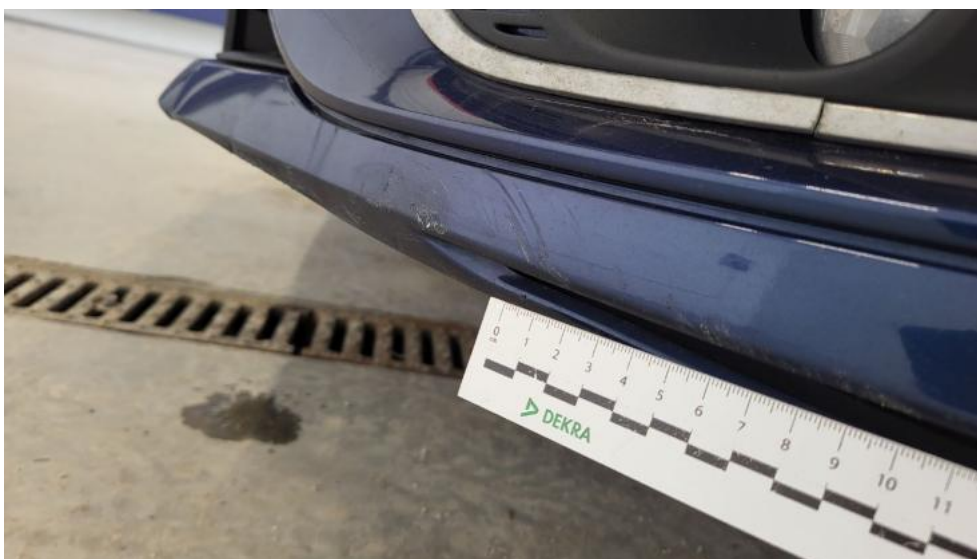
**Photo 51.**  
Zderzak - Rysa/odprysk 2

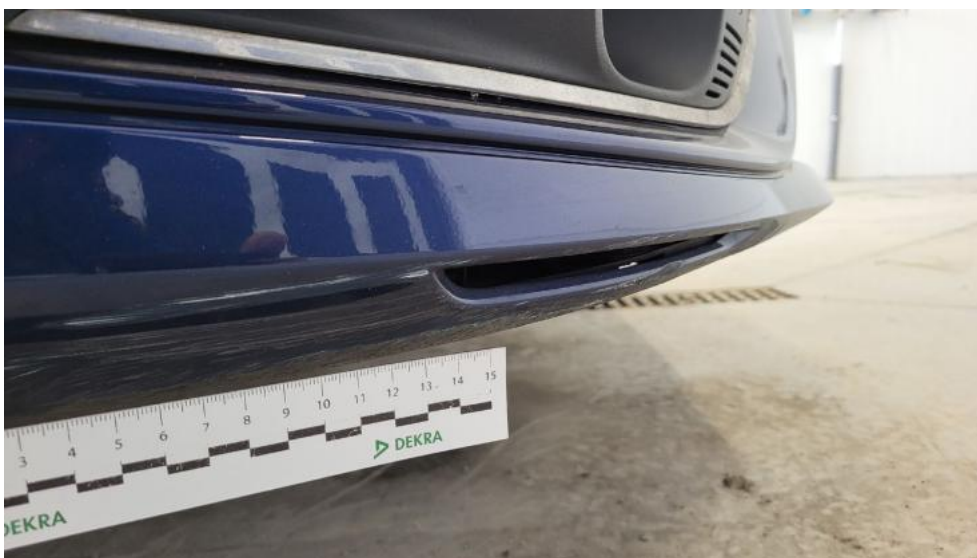
**Photo 52.**  
Zderzak() - Rysa/odprysk 3

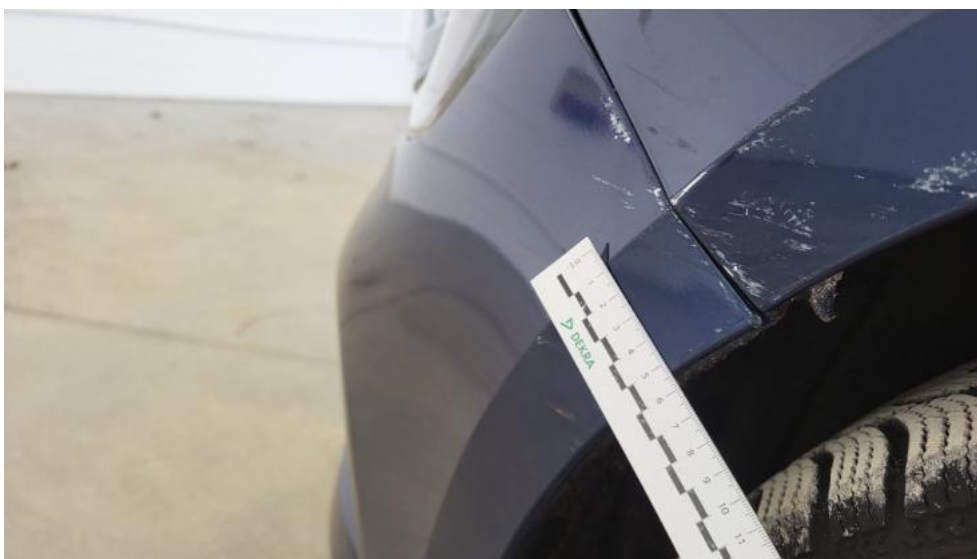
**Photo 53.**  
Zderzak - Wgniecenie/odkształcenie 1

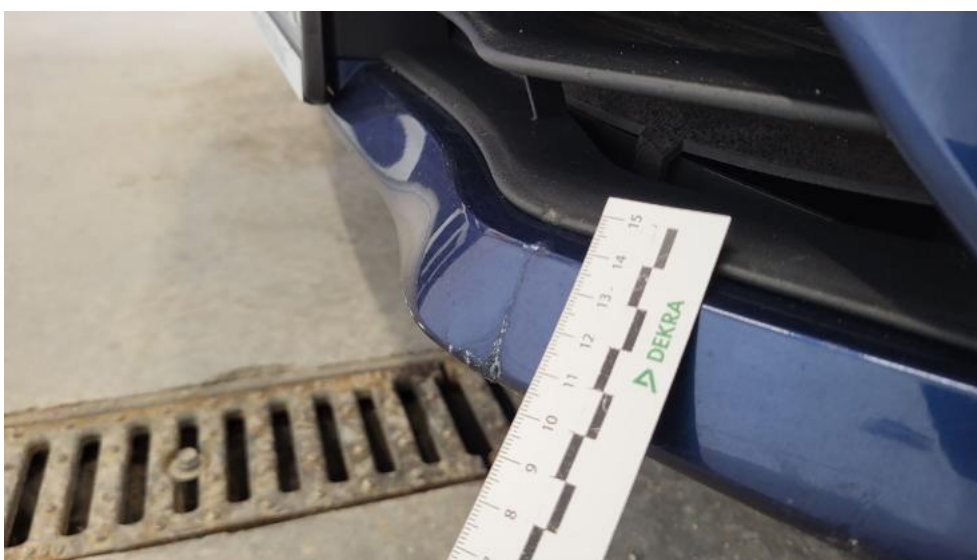
**Photo 54.**  
Zderzak - Wgniecenie/odkształcenie 2

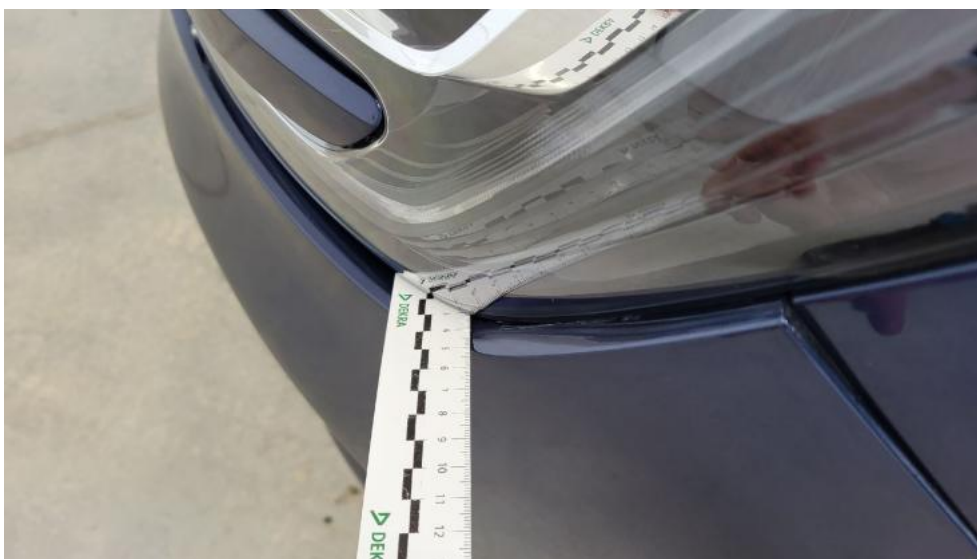
**Photo 55.**  
Zderzak - Inne 1

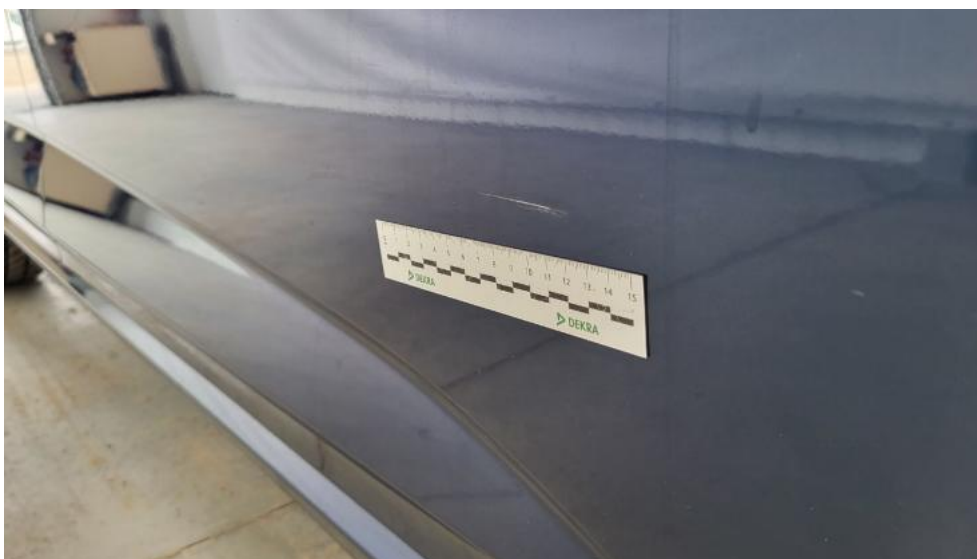
**Photo 57.**

Drzwi przednie P - Rysa/odprysk 1

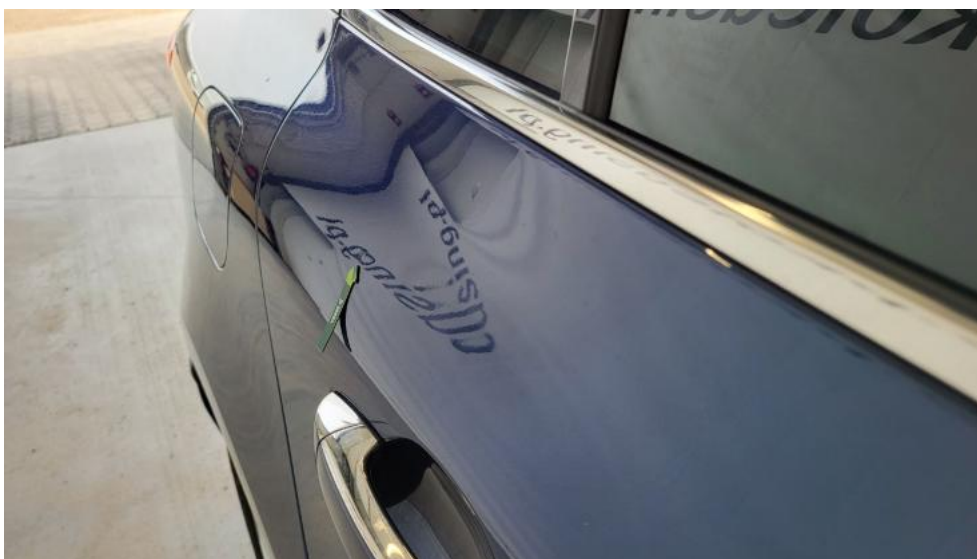
**Photo 61.**  
Drzwi tylne P - Wgniecenie/odkształcenie 1

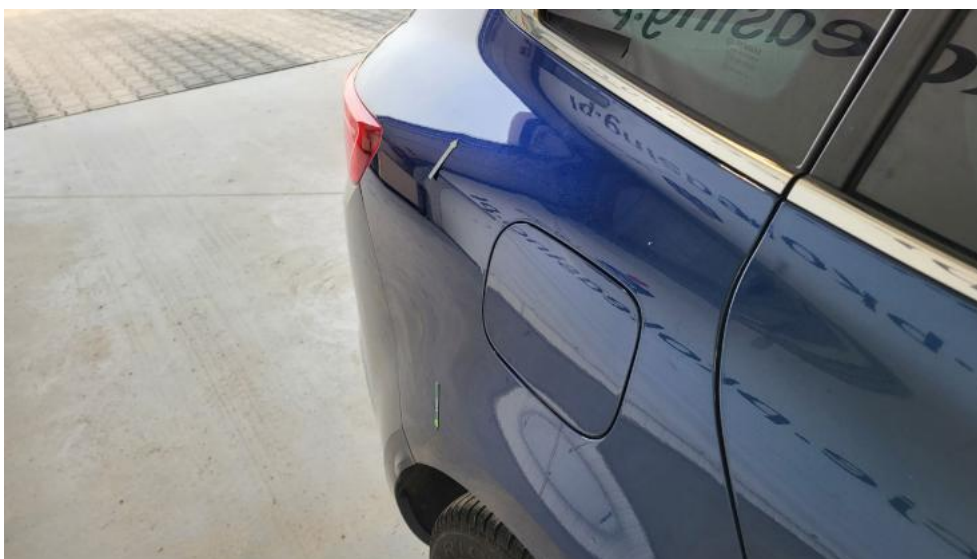
**Photo 65.**  
Błotnik tylny P / Ściana boczna P - Wgniecenie/odkształcenie 1

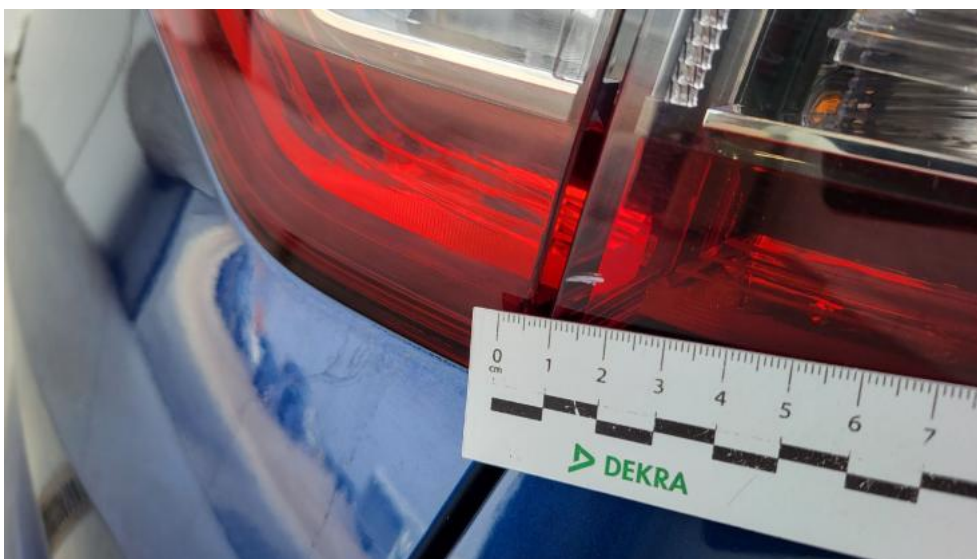
**Photo 67.**  
Lampa tylna zew P - Rysa/odprysk 1

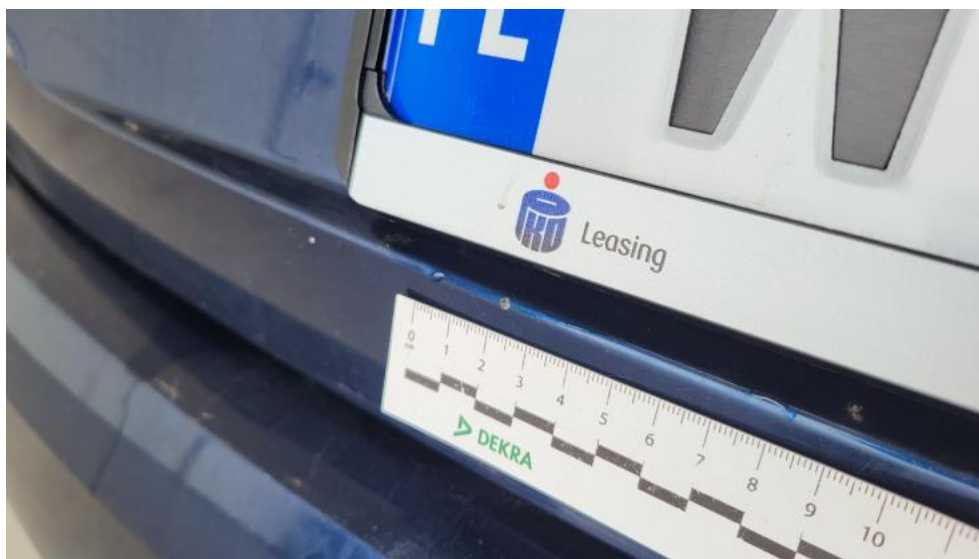
**Photo 69.**

Pokrywy bagażnika - Rysa/odprysk 2

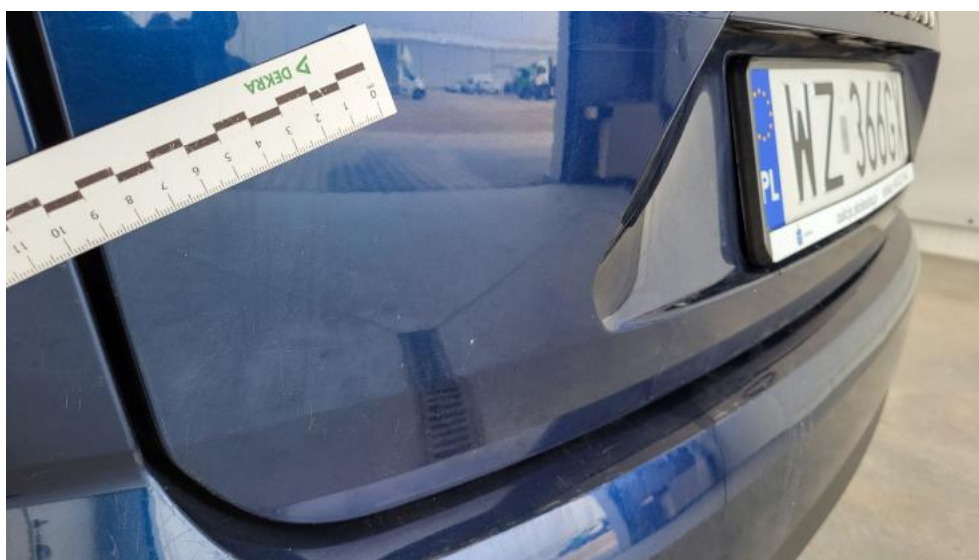
**Photo 70.**

Pokrywy bagażnika() - Rysa/odprysk 3

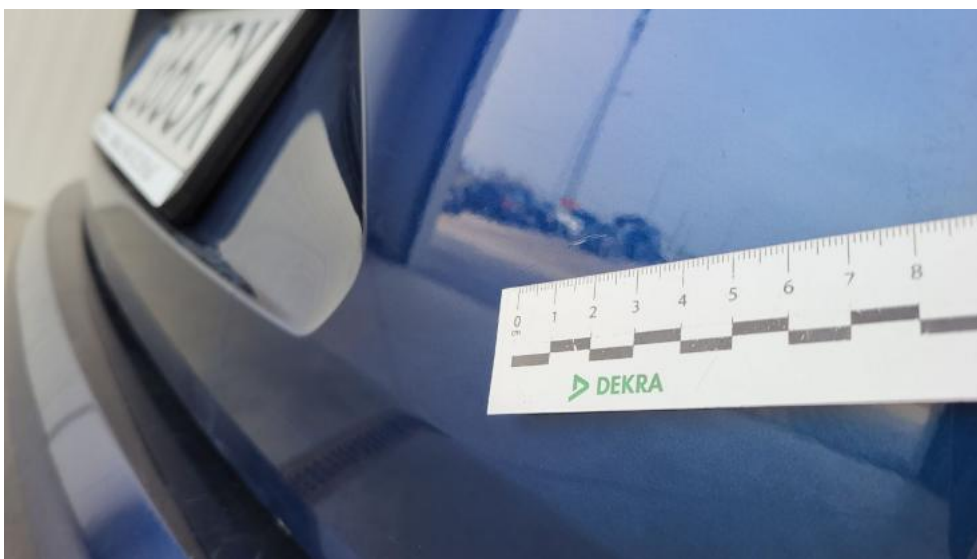
**Photo 71.**  
Pokrywy bagażnika - Wgniecenie/odkształcenie 1

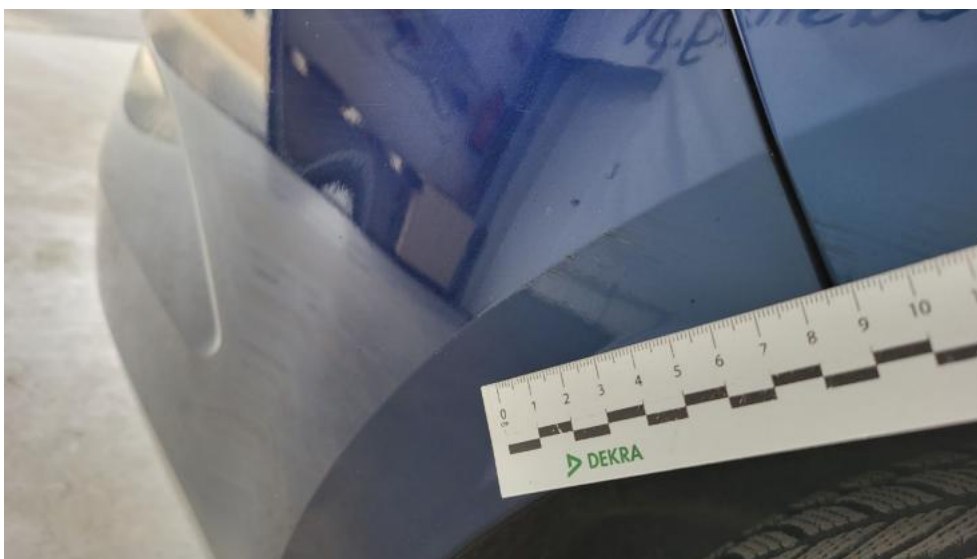
**Photo 73.**  
Zderzak tylny - Rysa/odprysk 1

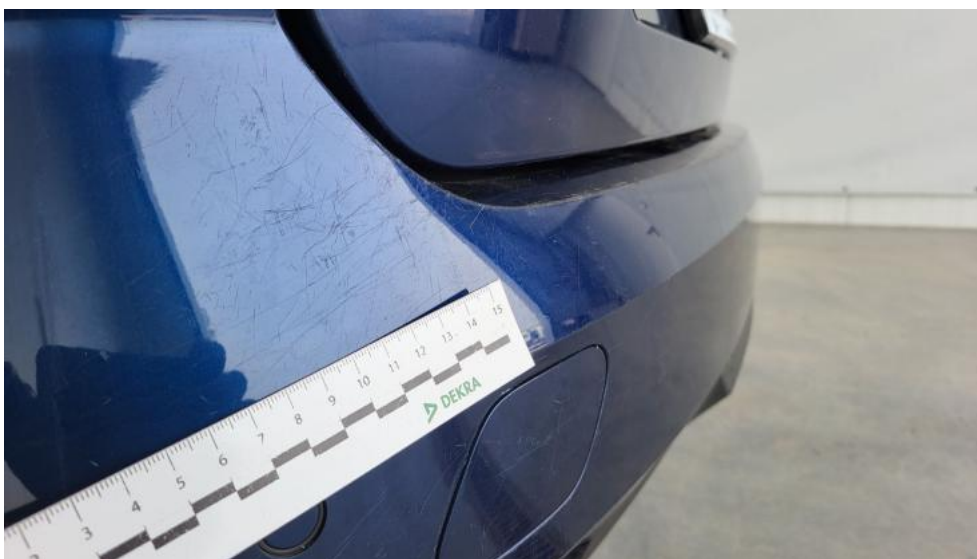
**Photo 75.**  
Zderzak tylny() - Rysa/odprysk 3

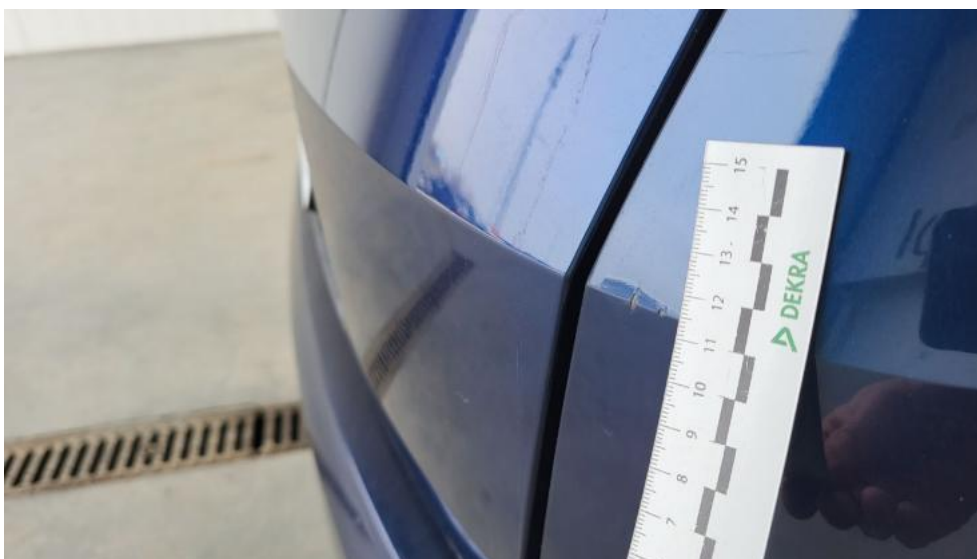
**Photo 77.**  
Zderzak tylny - Wgniecenie/odkształcenie 2

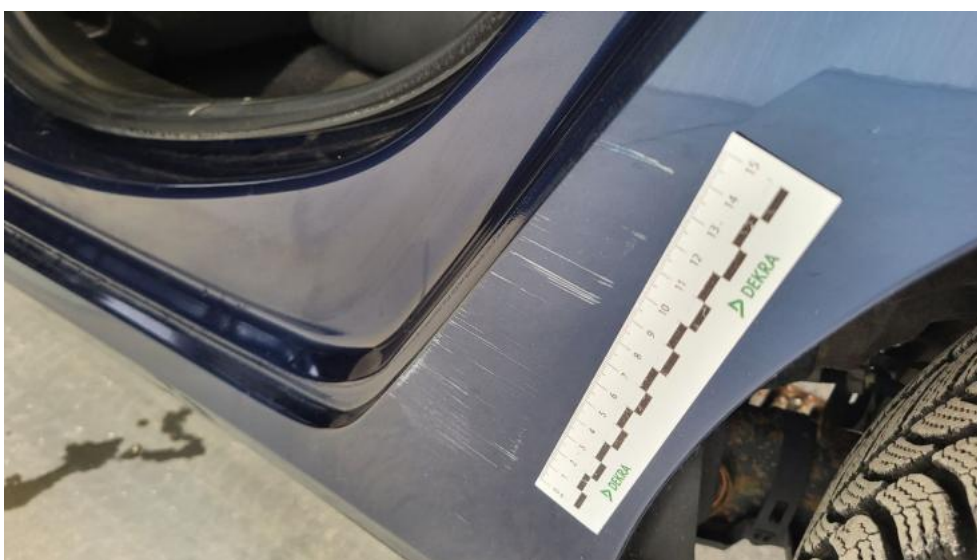
**Photo 78.**  
Błotnik tylny L / Ściana boczna L - Rysa/odprysk 1

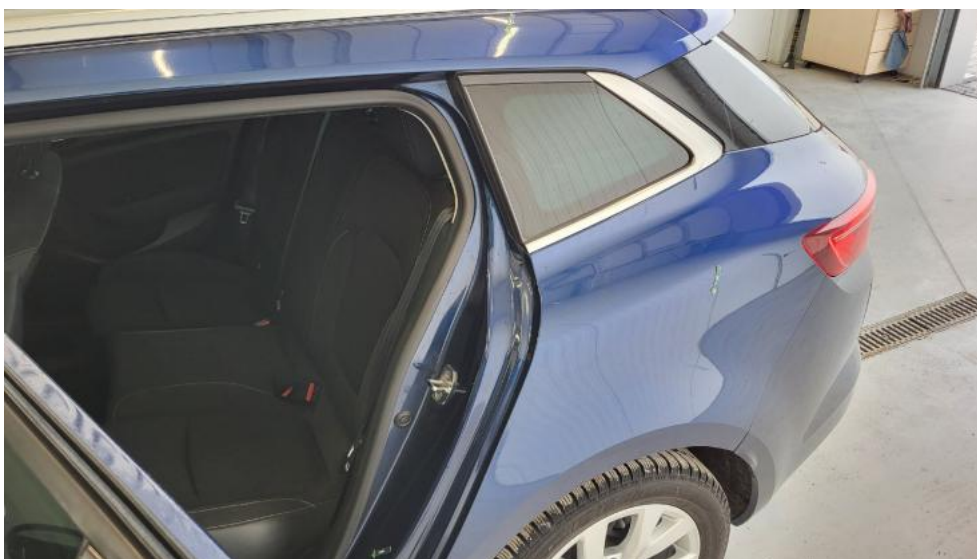
**Photo 79.**  
Błotnik tylny L / Ściana boczna L - Wgniecenie/odkształcenie 1

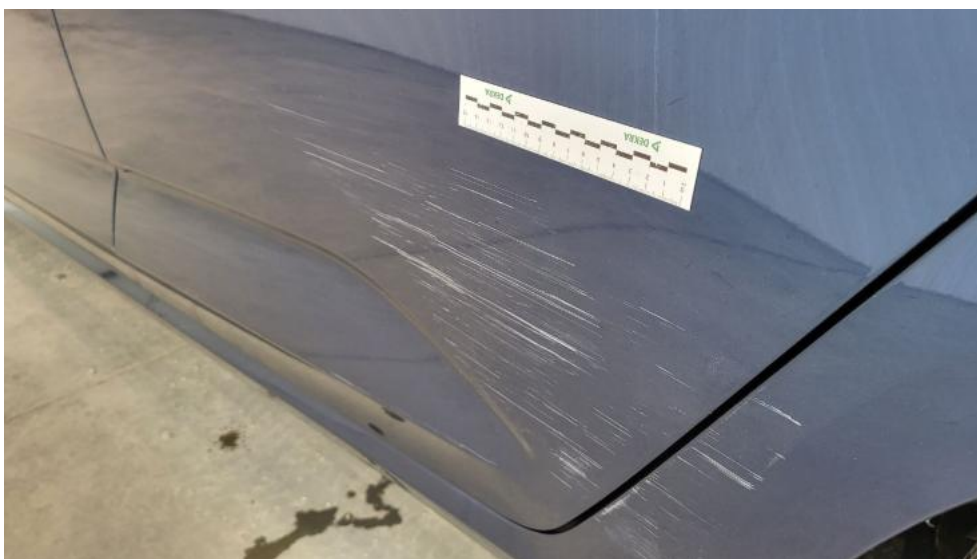
**Photo 81.**  
Drzwi tylne L - Rysa/odprysk 1

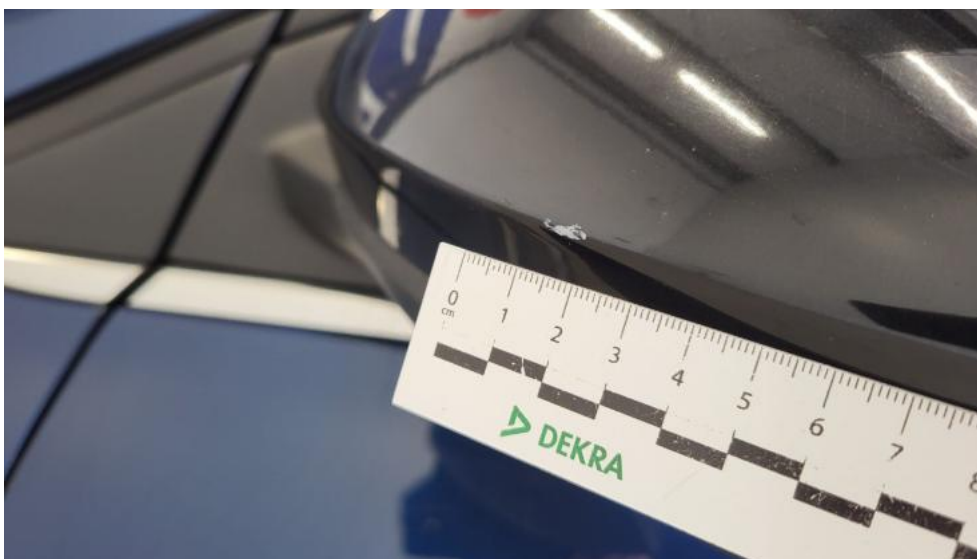
**Photo 83.**  
Lusterko zew L - Rysa/odprysk 1

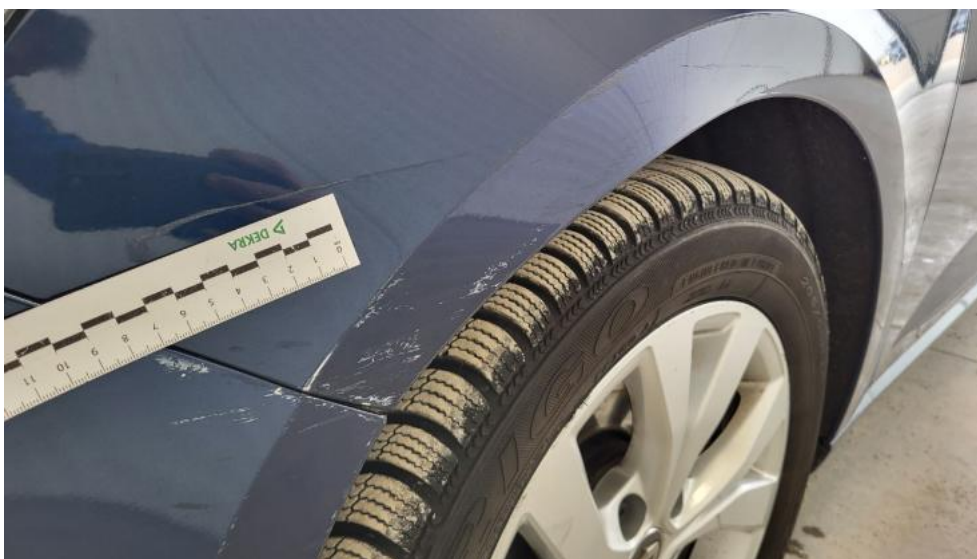
**Photo 85.**  
Błotnik przedni L - Rysa/odprysk 1

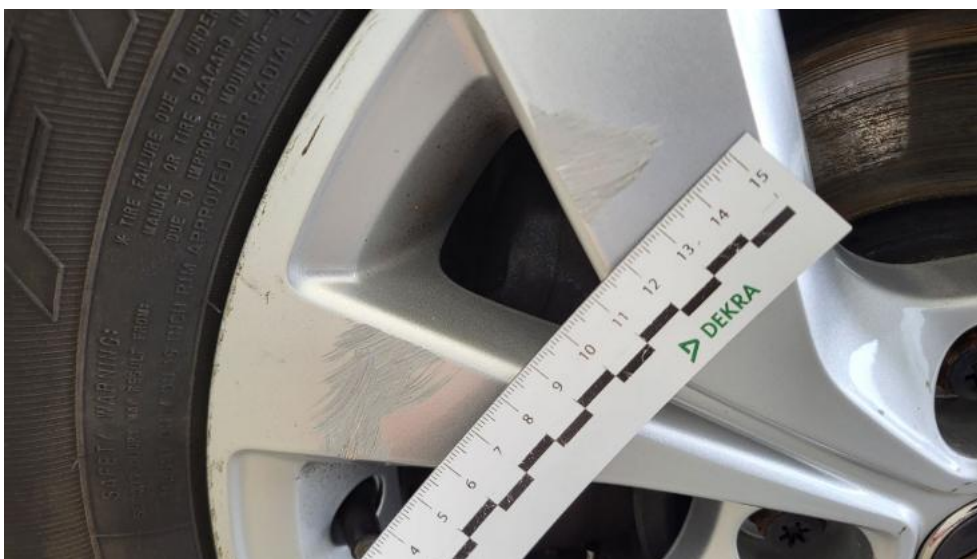
**Photo 87.**  
Felga Aluminiowa przednia L - Rysa/odprysk 1

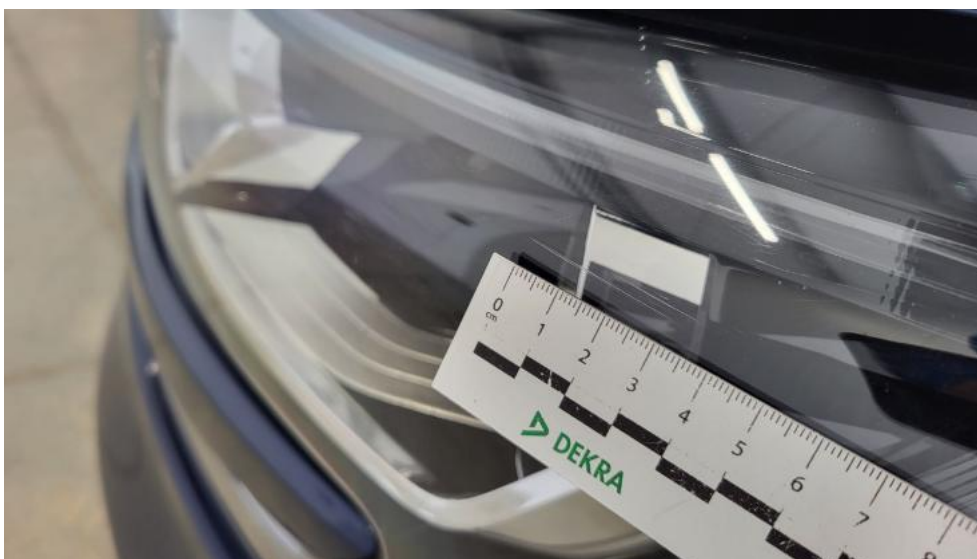
**Photo 89.**  
Reflektor L - Rysa/odprysk 1

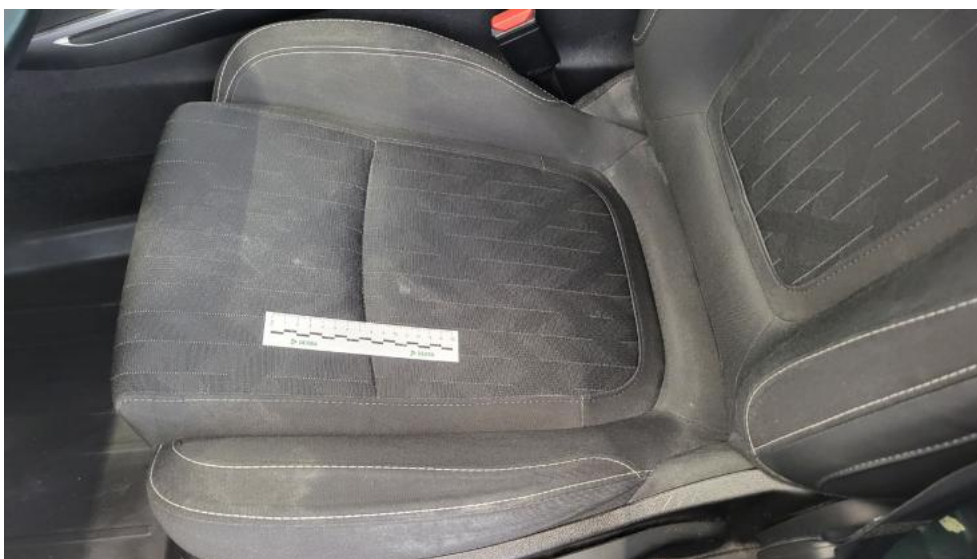
**Photo 91.**  
Fotel prz. lew. - Inne 1

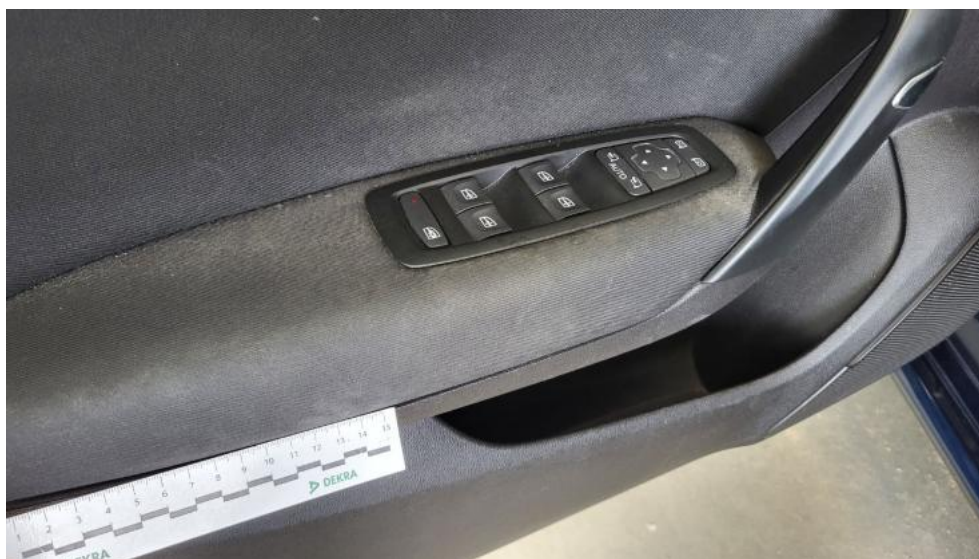
**Photo 95.**  
Tapicerka drzwi przednich L - Inne 1

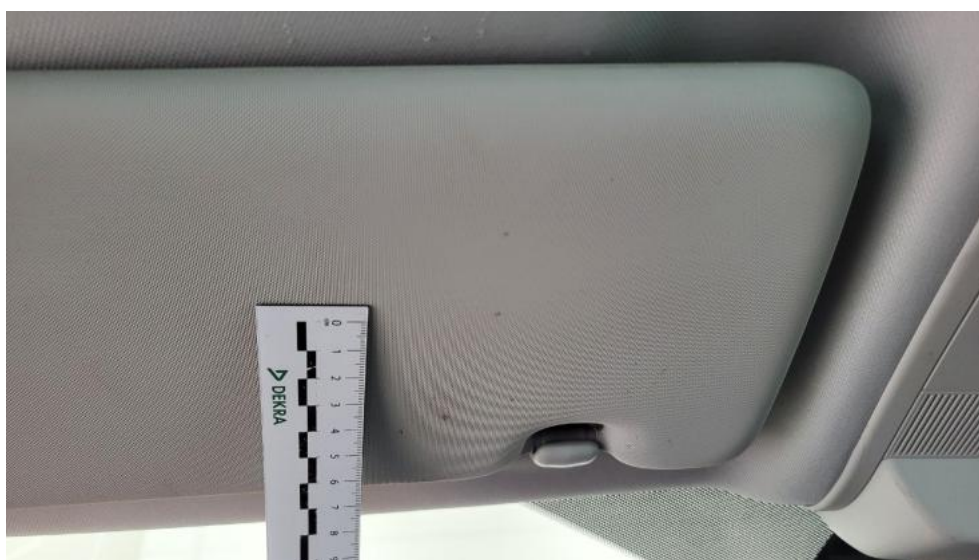
**Photo 96.**  
Osłona p/słoneczna lewa - Inne 1

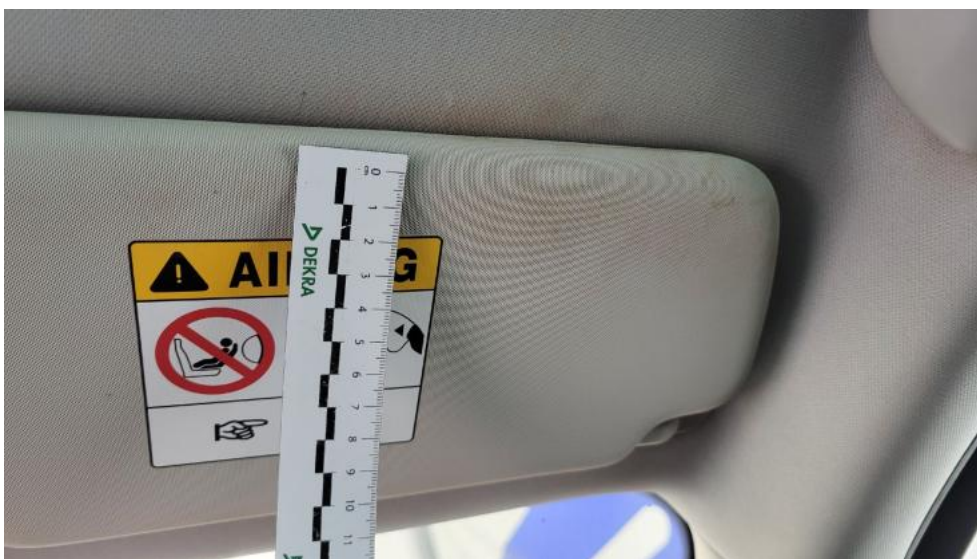
**Photo 97.**

Osłona p/słoneczna prawa - Inne 1

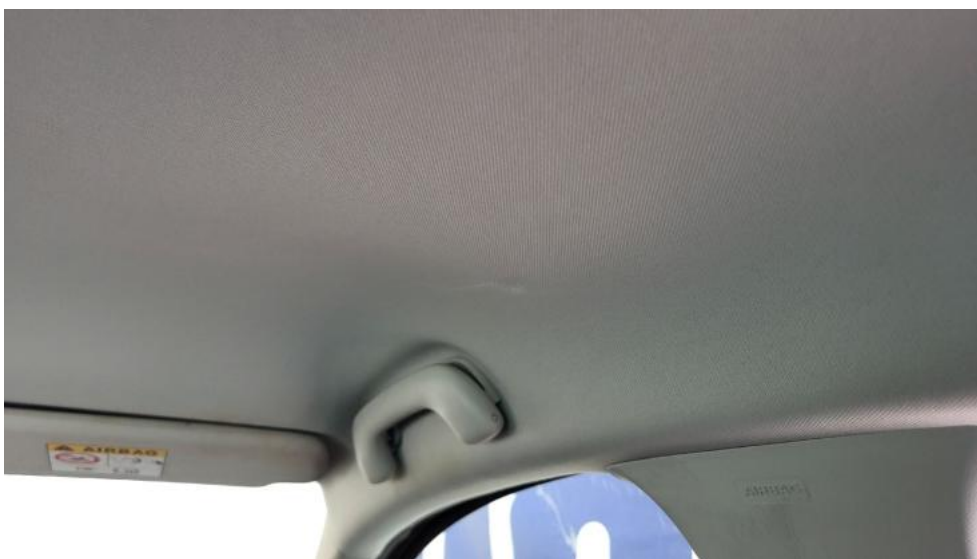
**Photo 99.**  
Podsufitka - Wgniecenie/odkształcenie 1

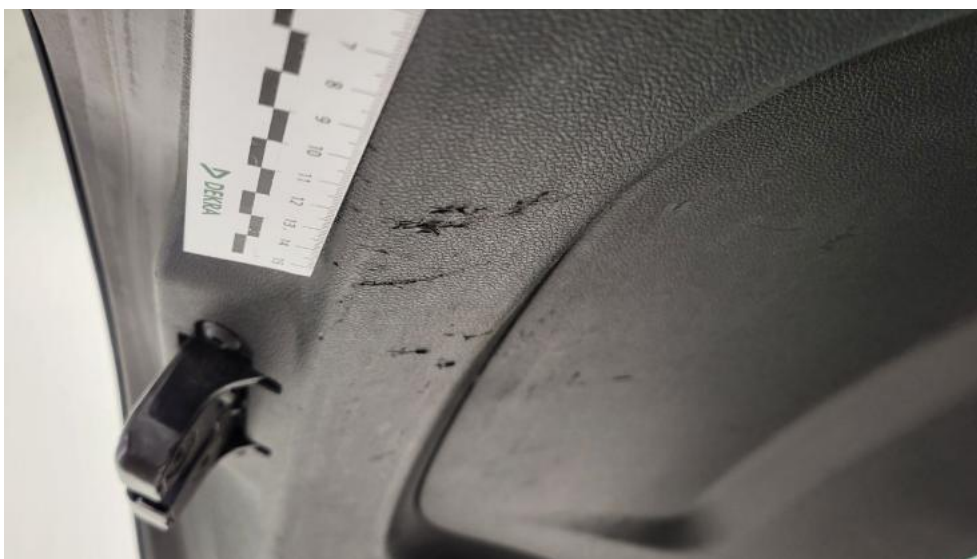
**Photo 103.**

Wykładzina pokrywy tylnej - Rysa/odprysk 1
