DEKRA's commission No. : PKOL(W)/LODZ/11803/26/02/13
 commission/ damage No. : 22/002349
 Date of commission: 13-02-2026

Vehicle data

Group of objects (Eurotax)	jeeps
EC code (Eurotax)	0145709
Manufacturer	JEEP
Model	Compass 20-25
Type / version	Compass 1.3 TMair Limited FWD S&S DDCT
Body type	KOM
Number of doors / seats	5/5
Curb weight [kg]	1430
Gross vehicle weight [kg]	1965
Wheelbase 1/2	2636
Engine type	spark ignition
Pollution reduction system	GPF
Engine capacity [ccm]	1332
Engine Power [hp/kW]	150/110
Gearbox	automatic
Registration /record No.	FZ9105R
VIN / serial number	ZACNJEC11MPR74099
Date of first registration	17-12-2021
Date of next. tech. test	16-12-2024
Year of manufacture	2021 (year has been verified with the manufacturer's base)
Readout [km]	69 856 (read)
Body color / type of coating	blue/double-layered, metallized

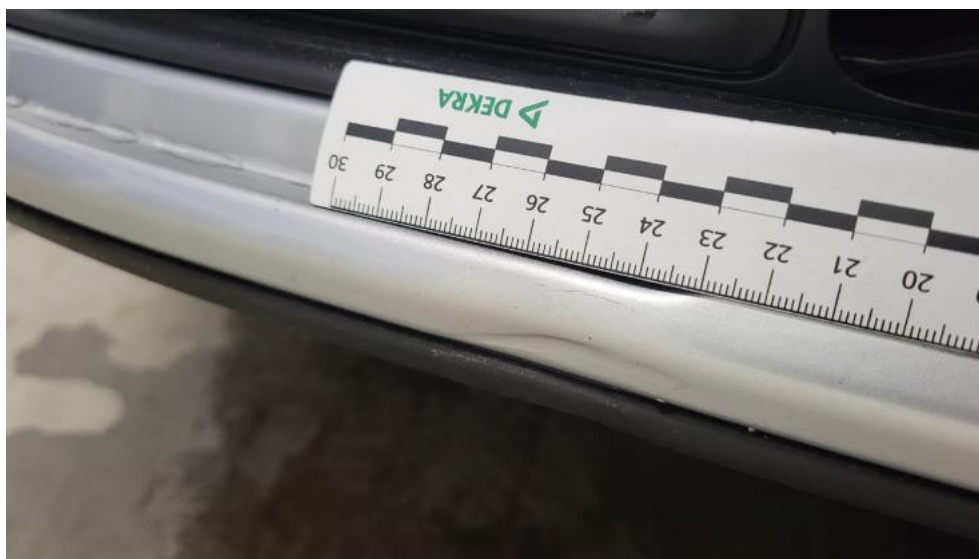
Photo 41.

Listwa śr zderzaka przedniego - Pęknięcie/rozerwanie 1

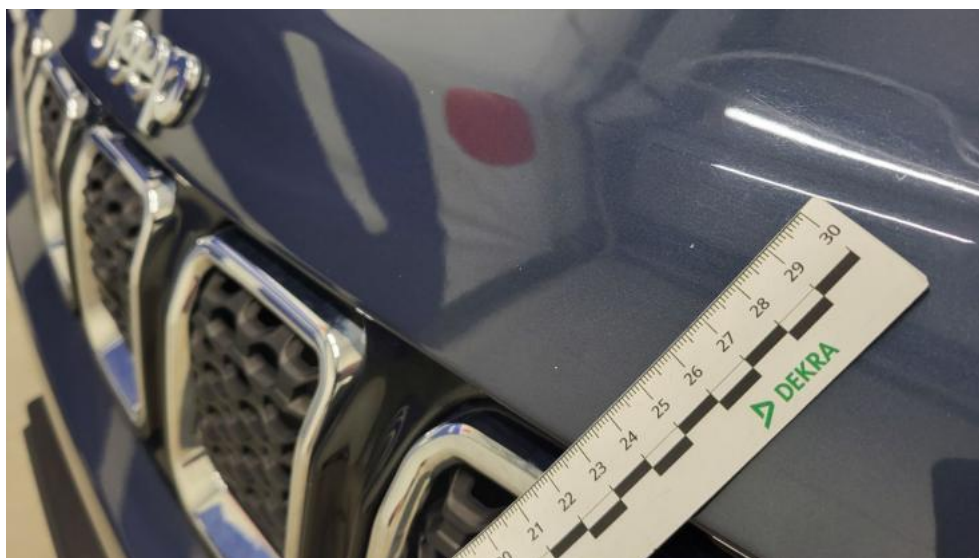
Photo 42.

Pokrywa komory silnika - Rysa/odprysk 1

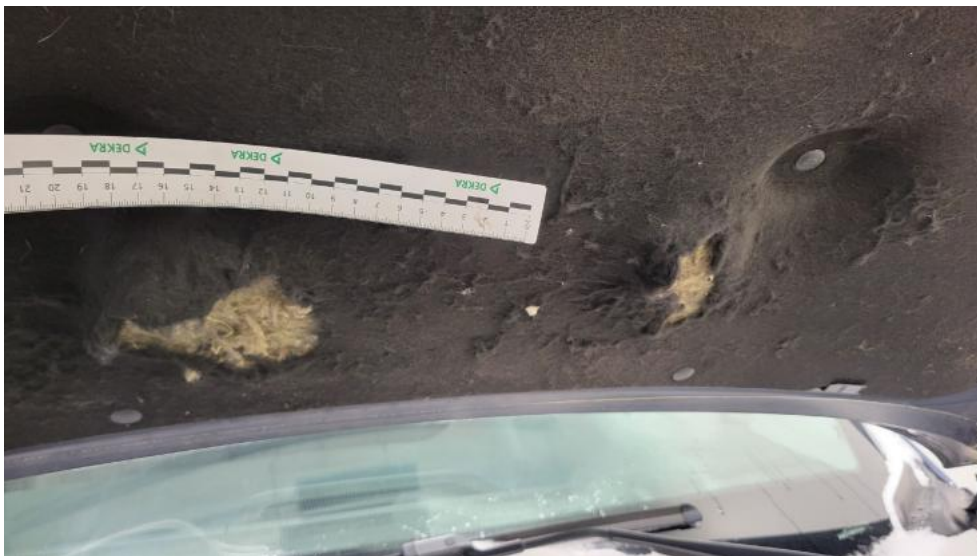
Photo 43.
Wykładzina pokrywy komory silnika - Pęknięcie/rozerwanie 1

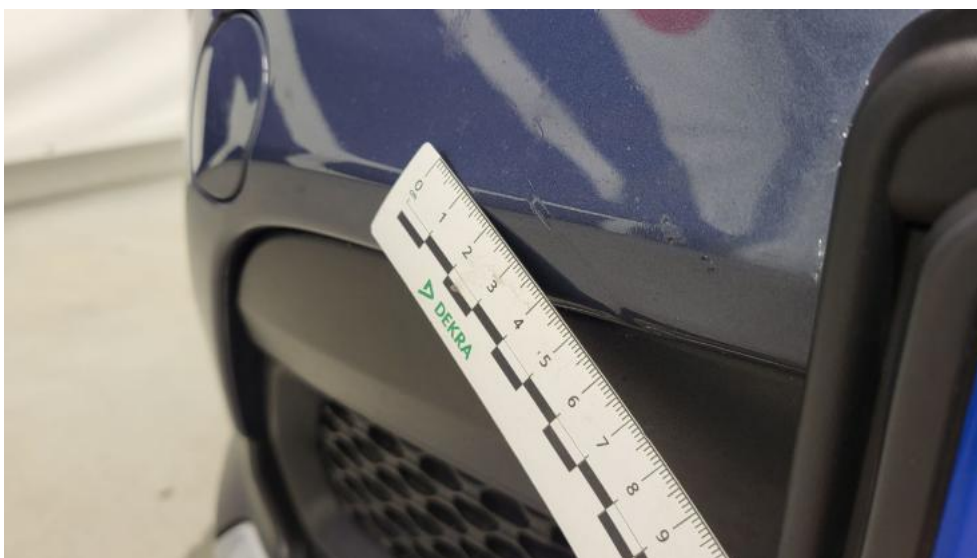
Photo 44.
Zderzak - Wgniecenie/odkształcenie 1

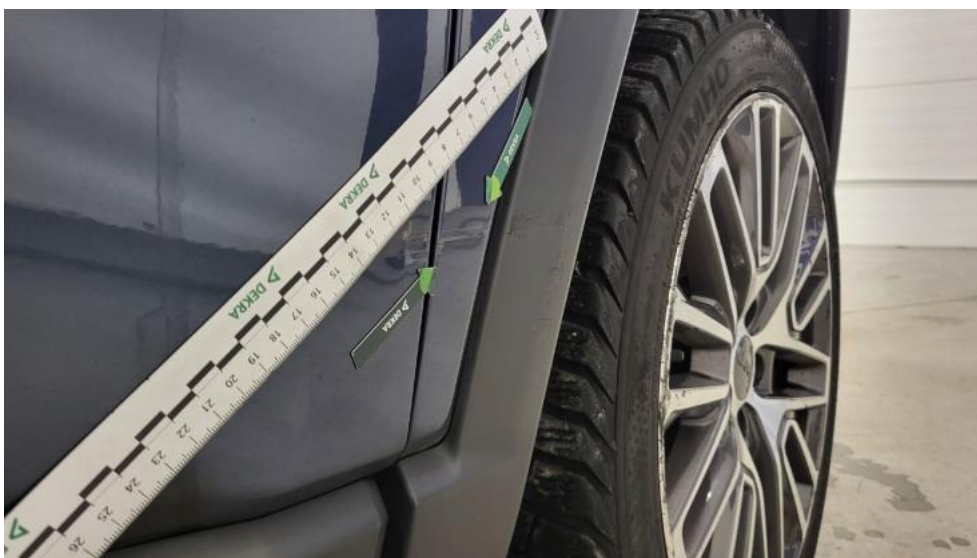
Photo 46.

Błotnik przedni P - Wgniecenie/odkształcenie 1

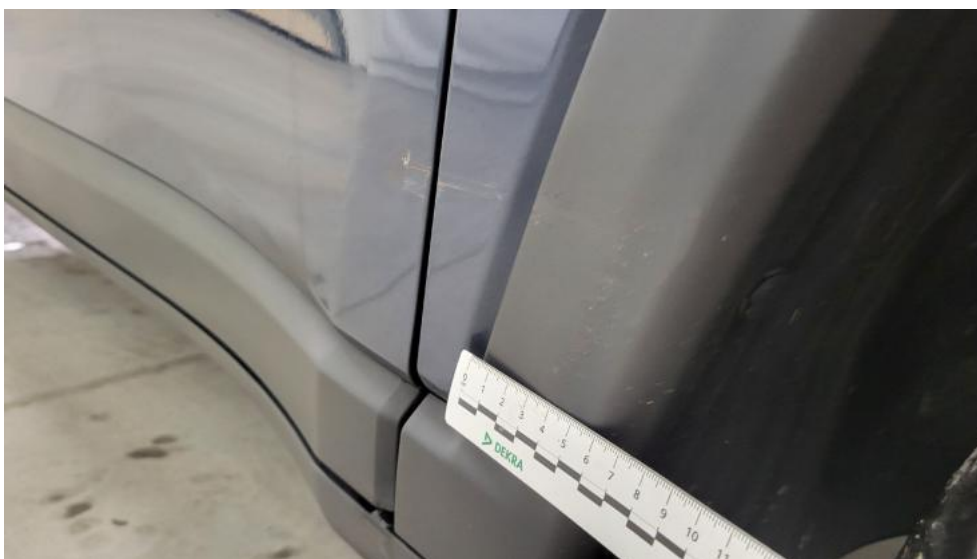
Photo 47.

Listwa błotnika przedniego P - Rysa/odprysk 1

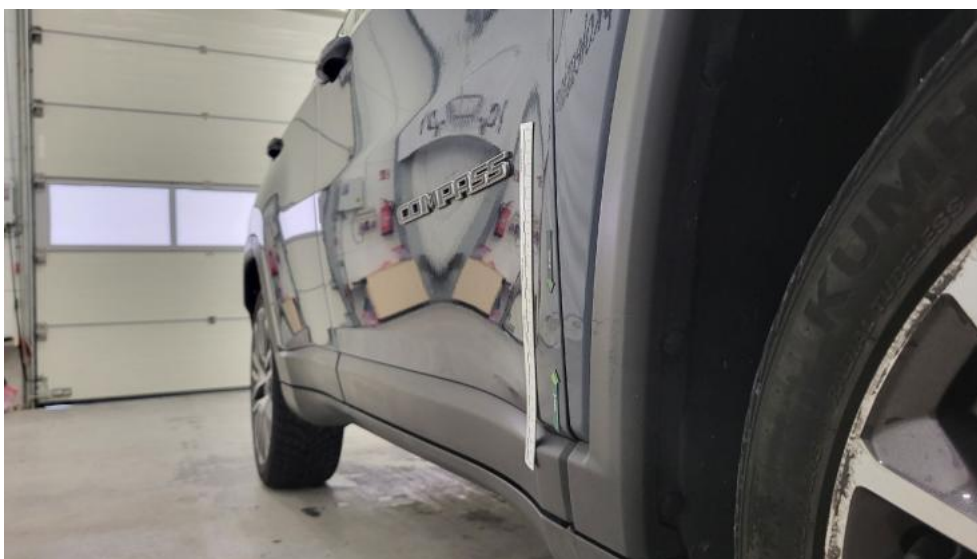
Photo 49.

Drzwi przednie P - Wgniecenie/odkształcenie 1

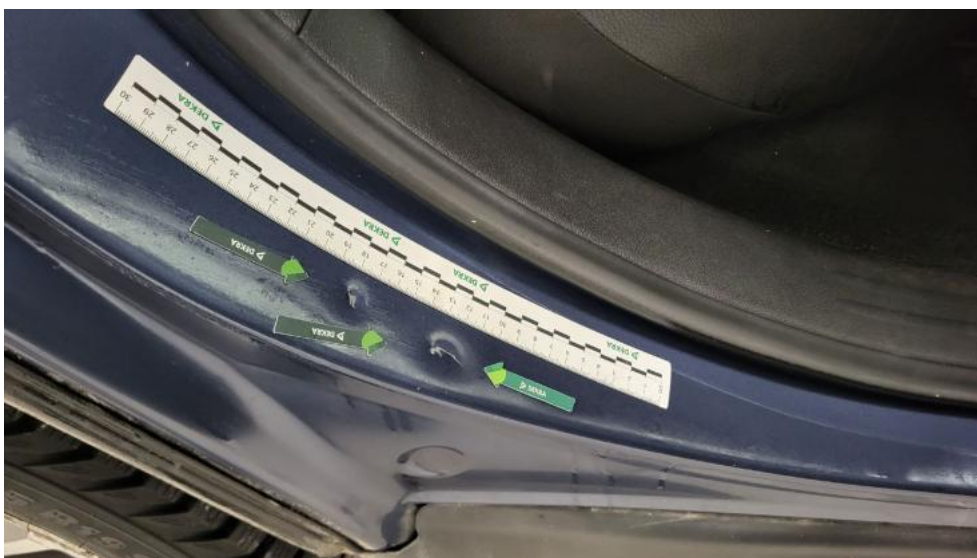
Photo 52.
Błotnik tylny P / Ściana boczna P - Wgniecenie/odkształcenie 1

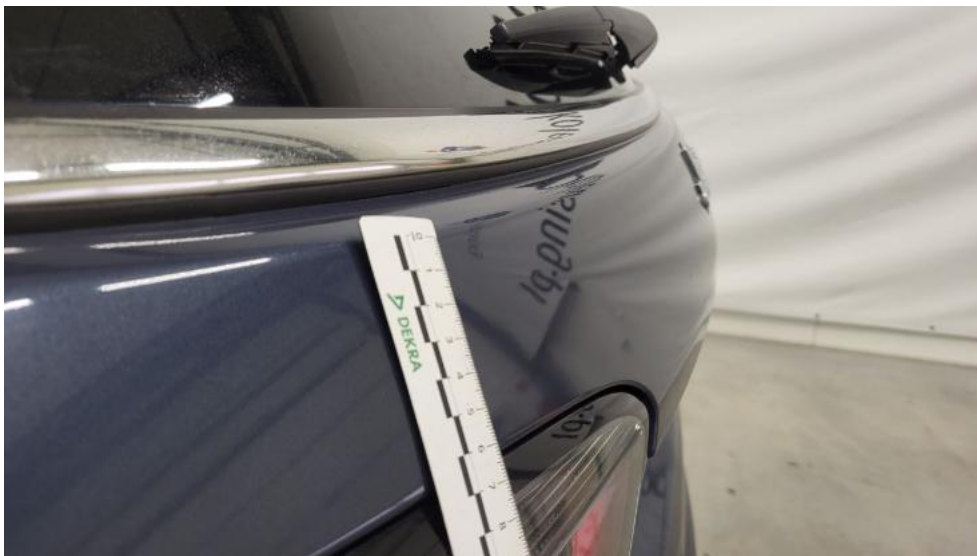
Photo 53.
Pokrywy bagażnika - Wgniecenie/odkształcenie 1

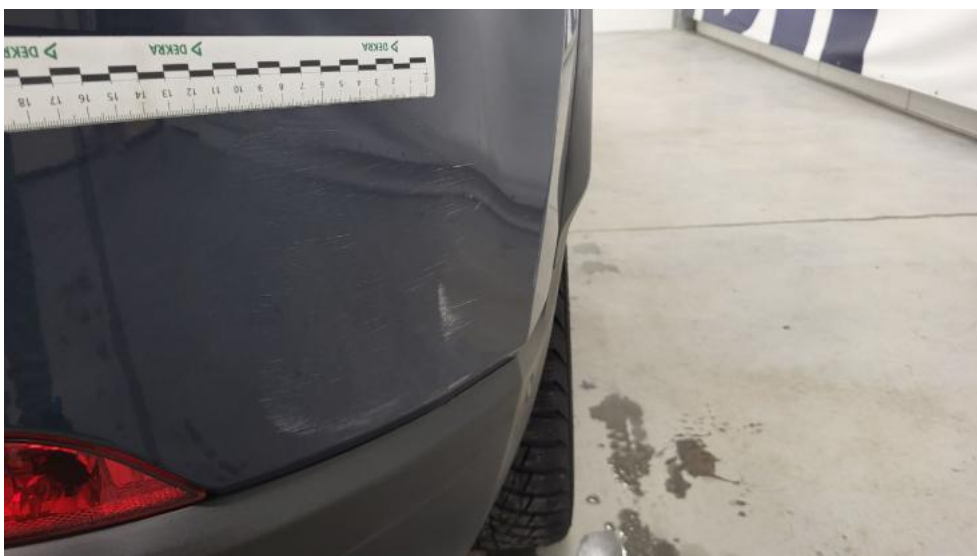
Photo 54.
Zderzak tylny - Rysa/odprysk 1

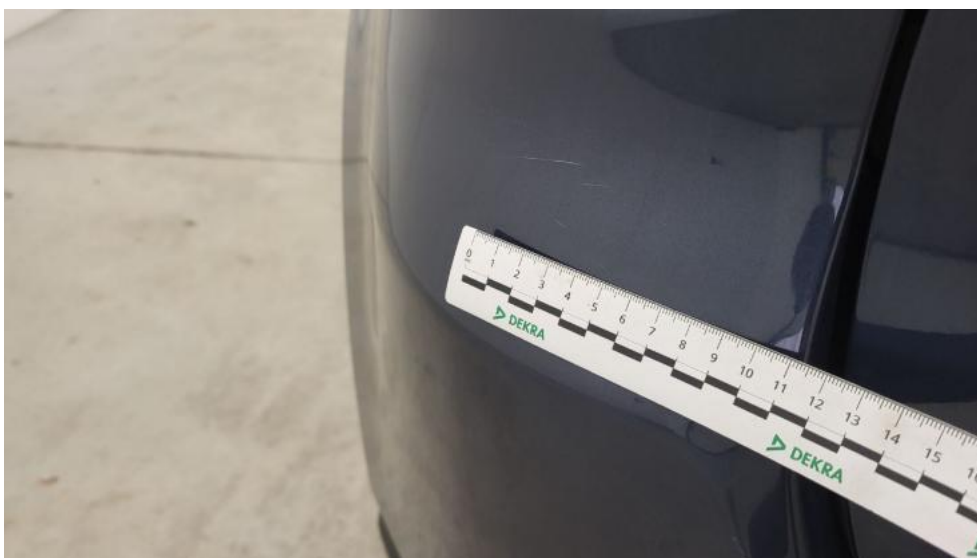
Photo 56.

Zderzak tylny() - Rysa/odprysk 3

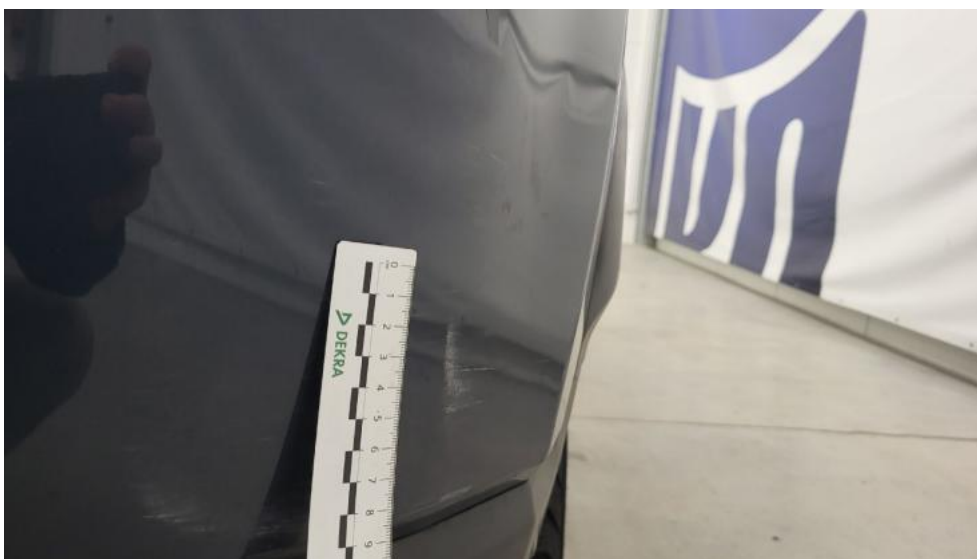
Photo 57.
Zderzak tylny - Wgniecenie/odkształcenie 1

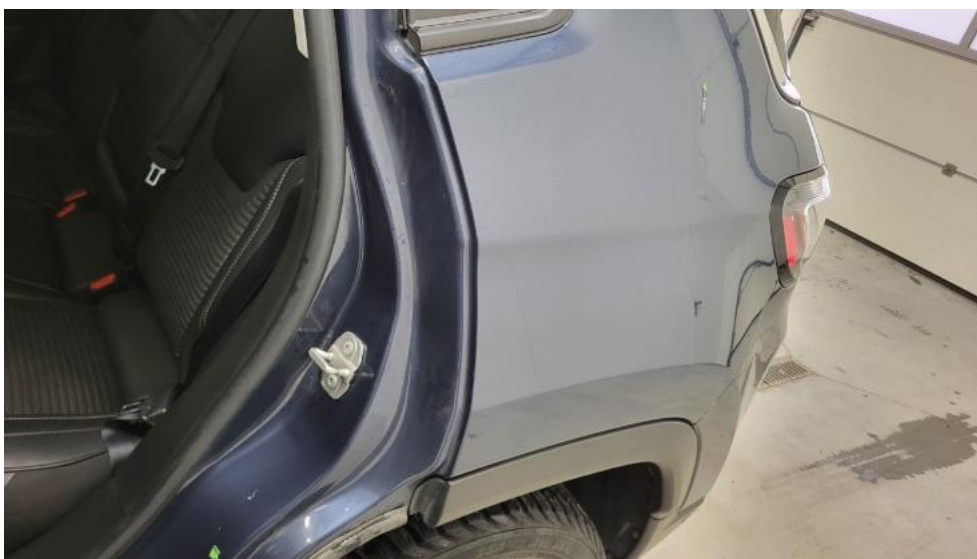
Photo 61.
Błotnik tylny L / Ściana boczna L - Wgniecenie/odkształcenie 1

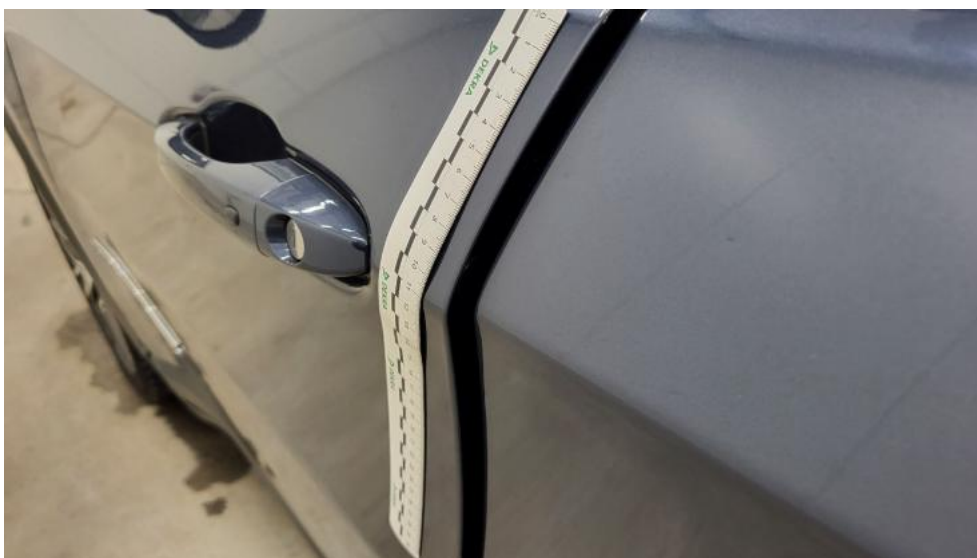
Photo 62.
Drzwi przed L - Rysa/odprysk 1

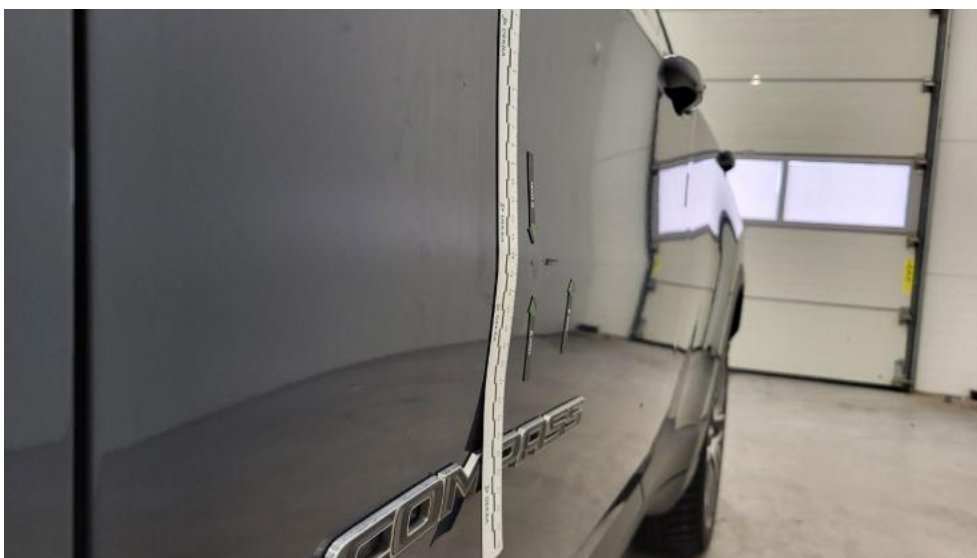
Photo 64.

Drzwi przed L - Wgniecenie/odkształcenie 1

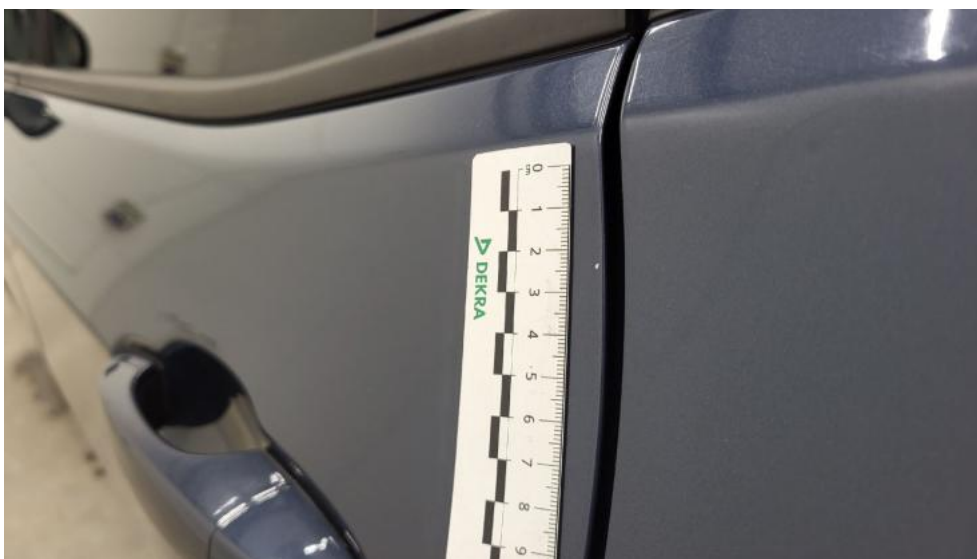
Photo 65.

Drzwi tylne L - Rysa/odprysk 1

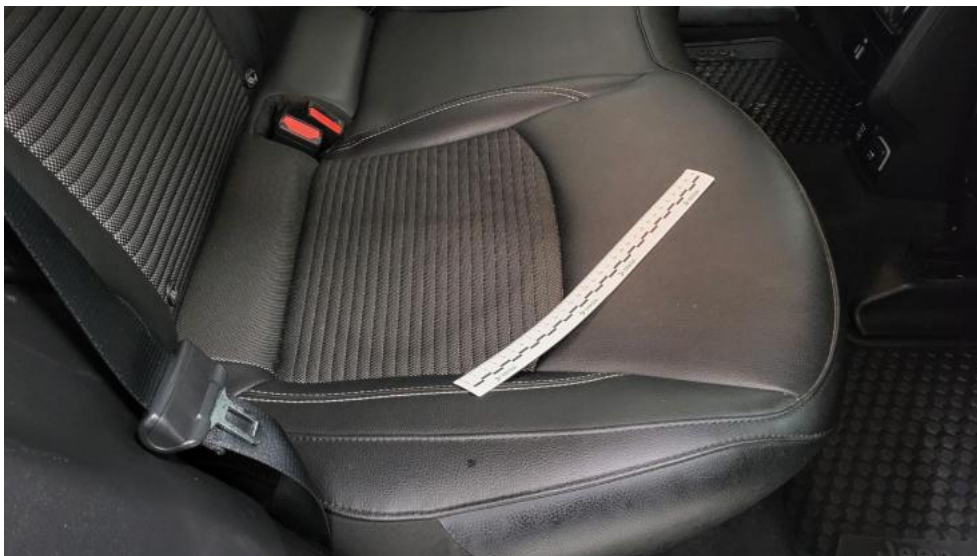
Photo 67.
Kanapa tyl. - Inne 1

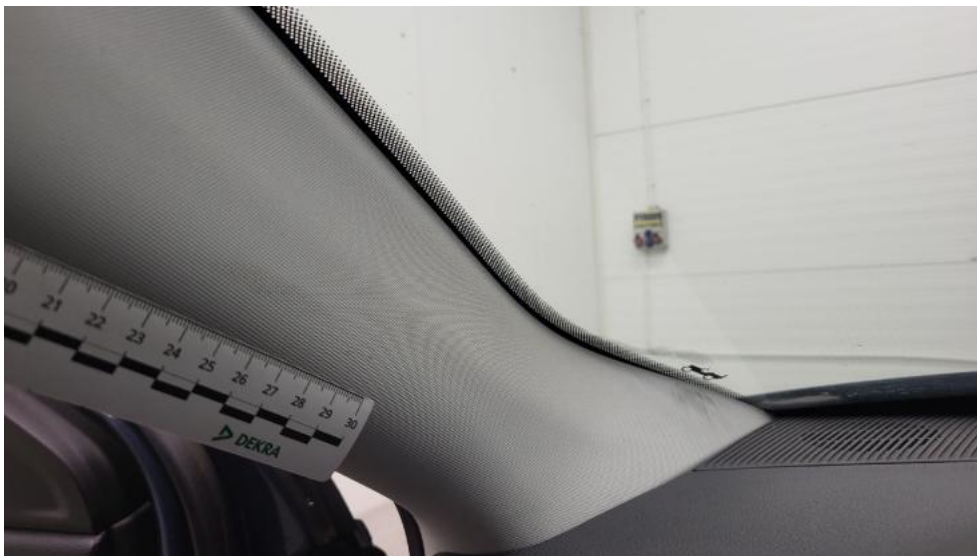
Photo 71.

Wykładzina(y) słupka przedniego L - Inne 1

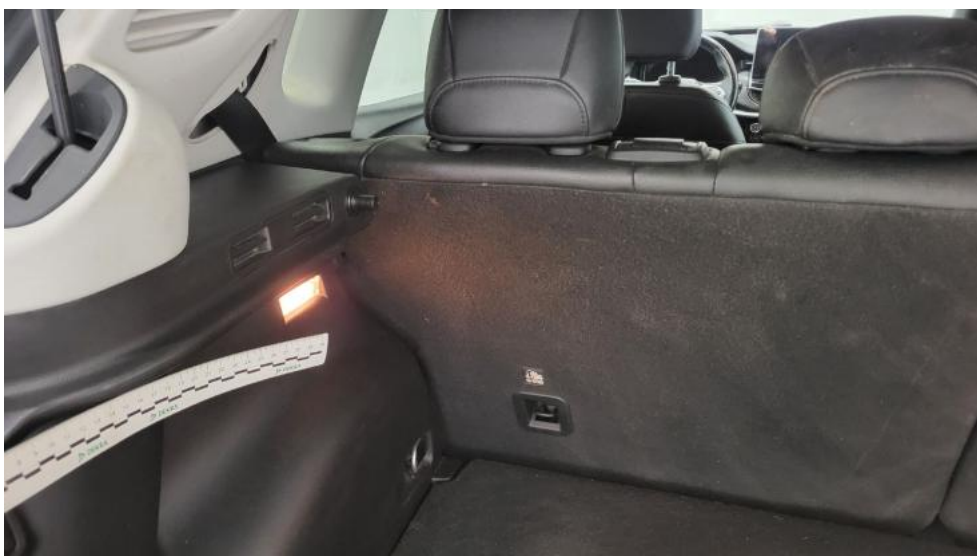
Photo 72.

Półka/roleta tylna - Inne 1
