Nr zlecenia DEKRA: PKOL(W)/LODZ/30267/26/04/07
Nr zlecenia/szkody: 24/027154
Data zlecenia: 07-04-2026

Dane pojazdu

Pomiar grubości powłoki lakierowej poj.

Opis stanu technicznego

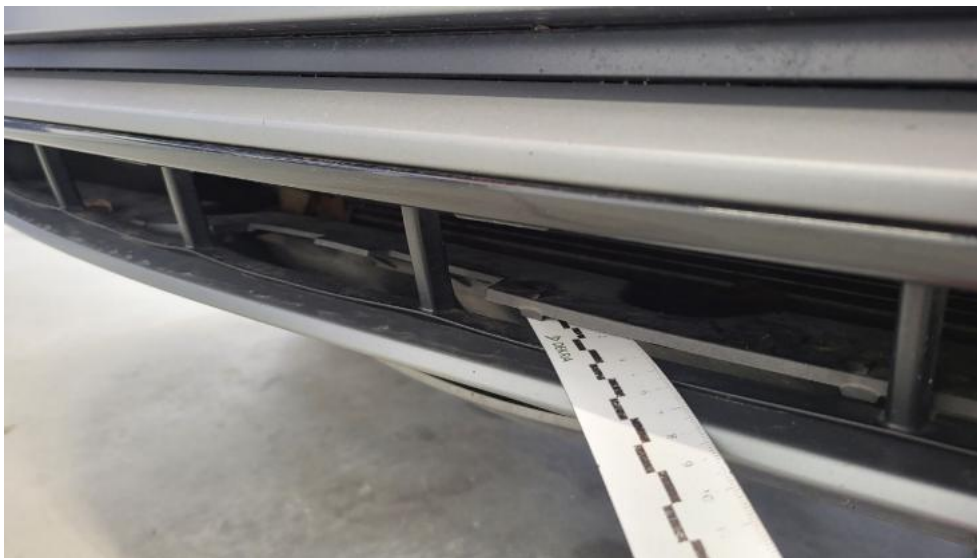
- kratka przedniego zderzak - odstaje,
- listwa zderzak - odpryski, wgniecenia,
- spoiler zderzaka przód - wgniecenie, pęknięcie powłoki,
- przedni zderzak - rysy,
- listwa błotnika prawy przód - rysy,
- listwa tylnego zderzaka - rysy,
- listwa drzwi lewy przód - rysy,
- drzwi lewy tył - rysy,
- lewe lusterko - rysy,

Fot. 43.
Krata zderzaka prz. - Inne 1

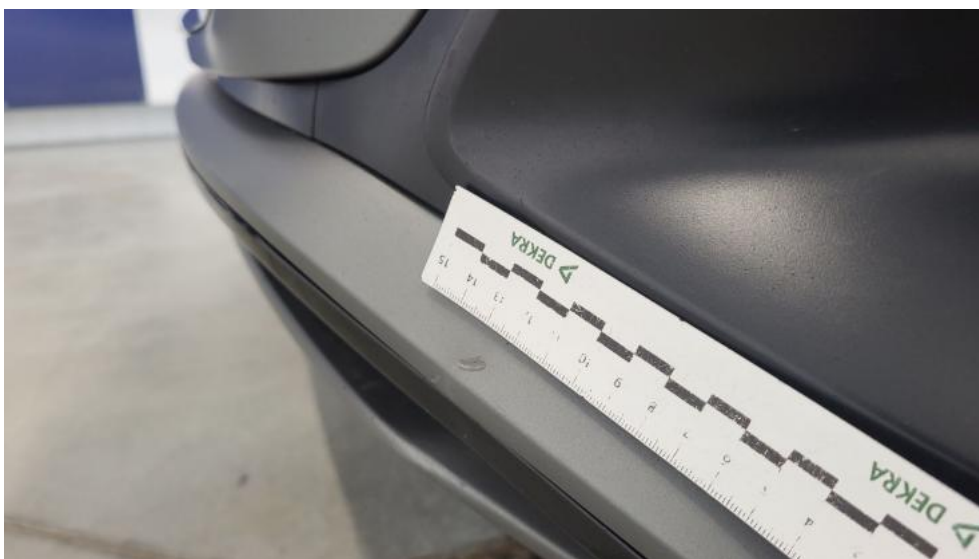
Fot. 45.
Listwa śr zderzaka przedniego - Wgniecenie/odkształcenie 1

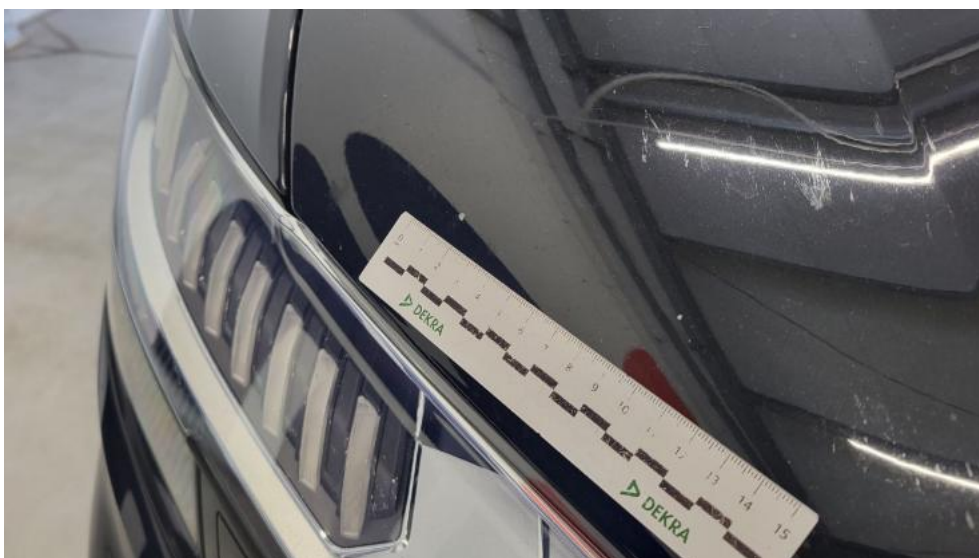
- pokrywa silnika - odpryski,
- prawy przedni błotnik - odpryski,
- drzwi prawy przód - odpryski,
- drzwi prawy tył - rysy,
- drzwi lewy przód - odpryski,
- drzwi lewy tył - odpryski,

Fot. 46.
Pokrywa komory silnika - Rysa/odprysk 1

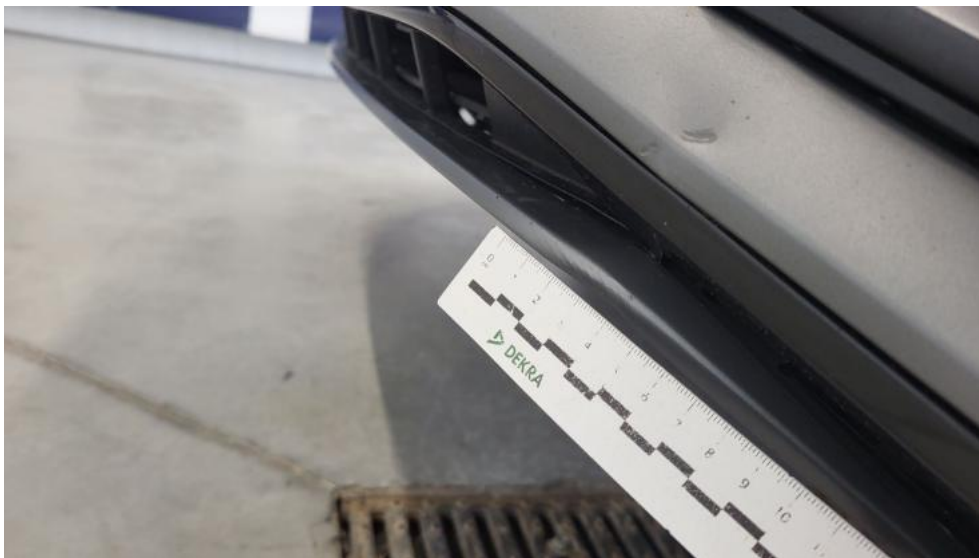
Fot. 47.
Spoiler zderzaka przedniego - Wgniecenie/odkształcenie 1

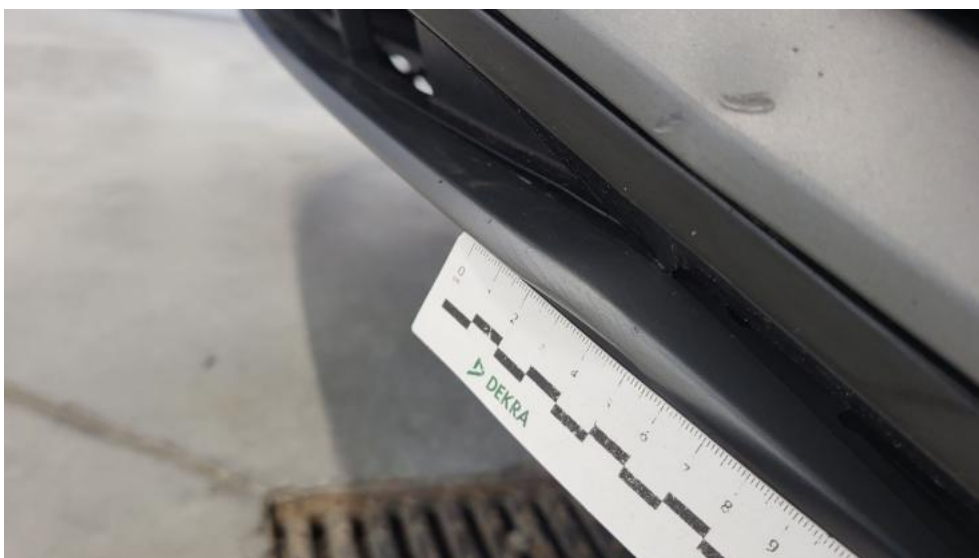
Fot. 48.
Spoiler zderzaka przedniego - Pęknięcie/rozerwanie 1

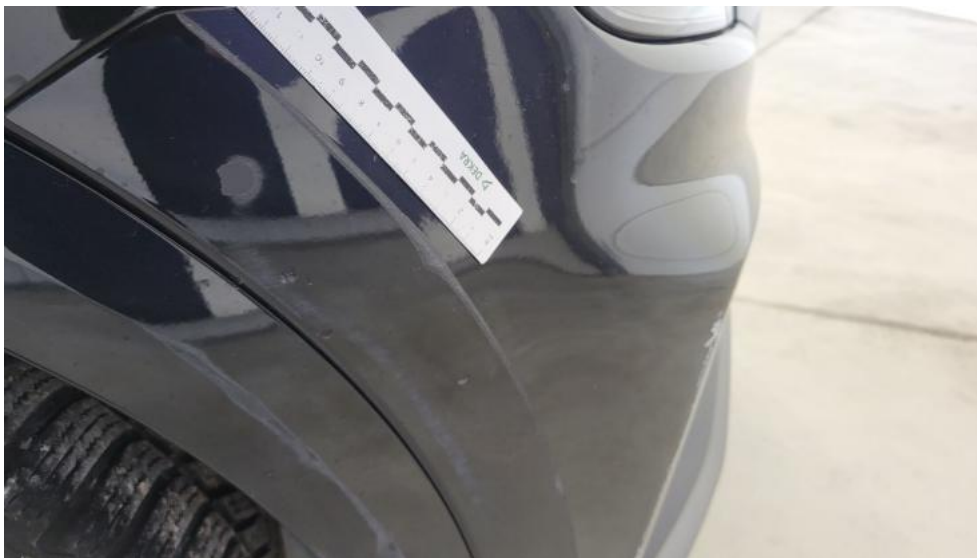
Fot. 51.
Zderzak przedni cz L - Rysa/odprysk 1

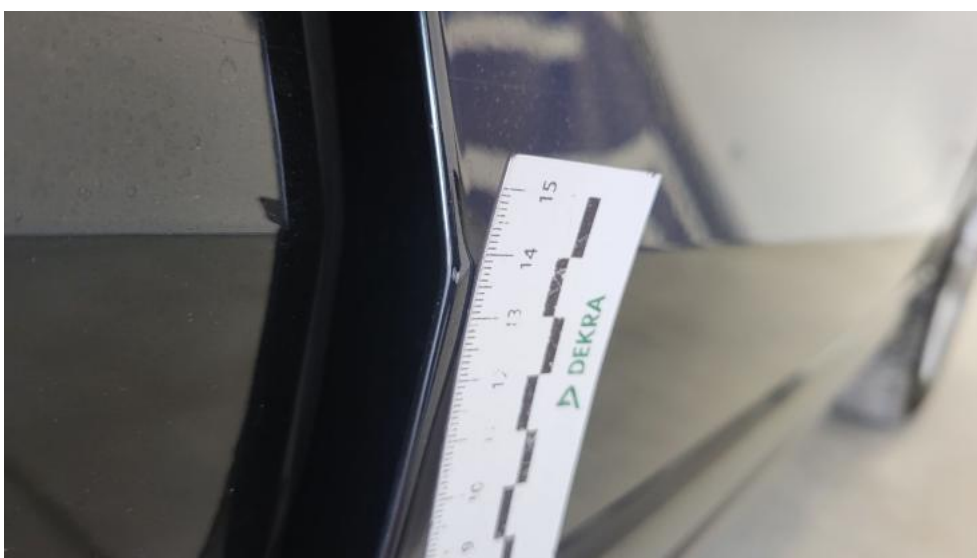
Fot. 56.
Drzwi przednie P - Rysa/odprysk 1

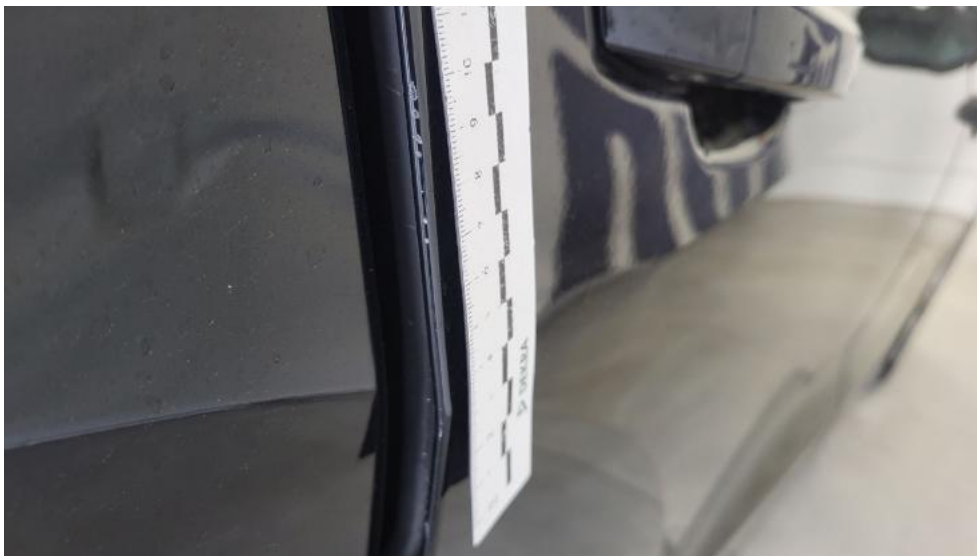
Fot. 57.
Drzwi tylne P - Rysa/odprysk 1

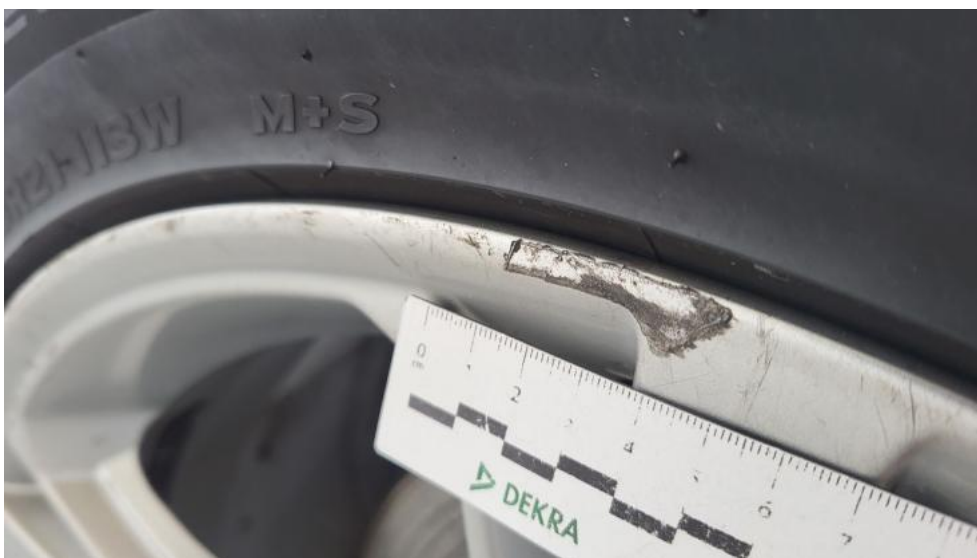
- felga prawy tył - rysy,

Fot. 58.
Felga aluminiowa tylna P - Rysa/odprysk 1

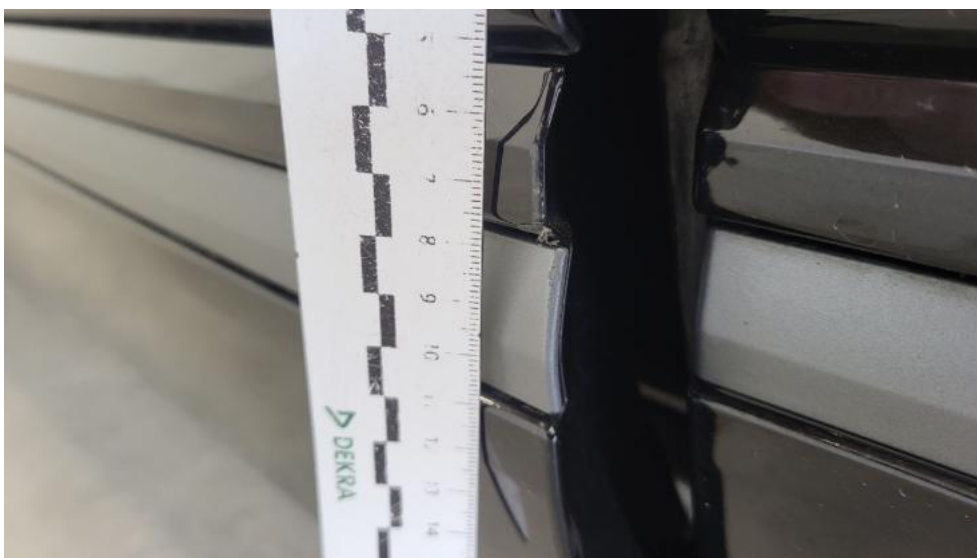
Fot. 62.
Listwa drzwi przednich L - Rysa/odprysk 1

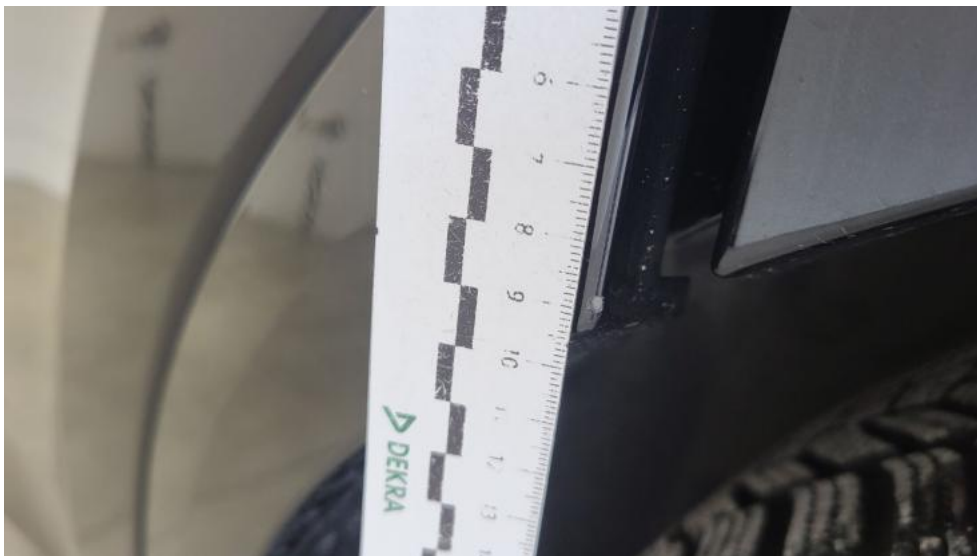
Fot. 63.
Listwa drzwi tylnych L - Rysa/odprysk 1

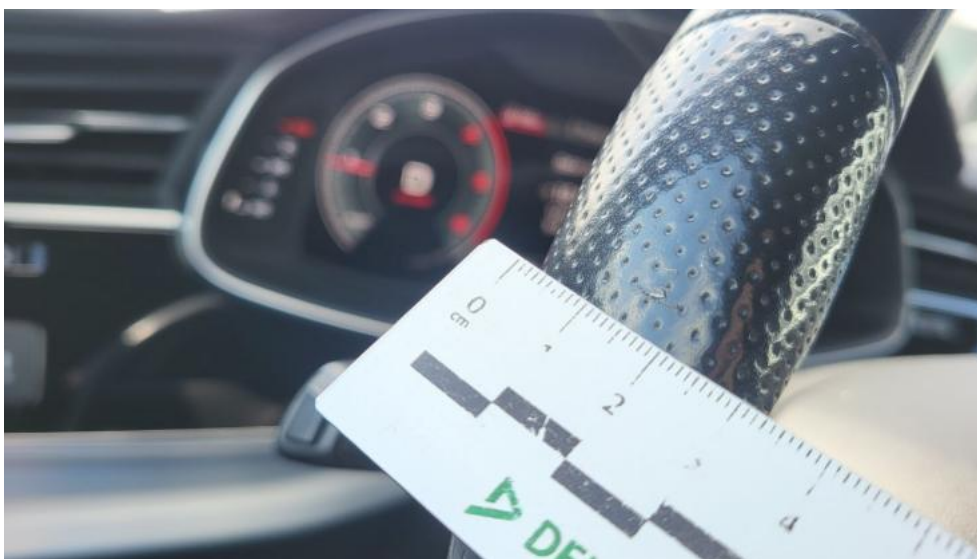
- kierownica - rysy,
- wnetrze - rysy, zabrudzenia,

Fot. 65.
Koło kierownicy - Rysa/odprysk 1

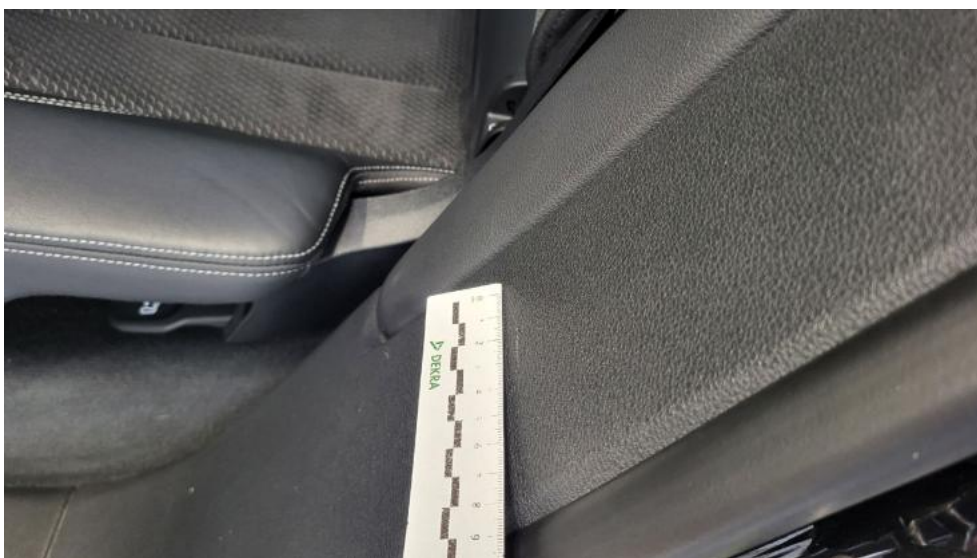
Fot. 68.
Wykładzina(y) słupka tylnego L - Rysa/odprysk 1
