DEKRA's commission No. : PKOL(W)/LODZ/28480/26/03/31
commission/ damage No. : 23/005952
Date of commission: 31-03-2026

Vehicle data

PHOTOGRAPHIC DOCUMENTATION

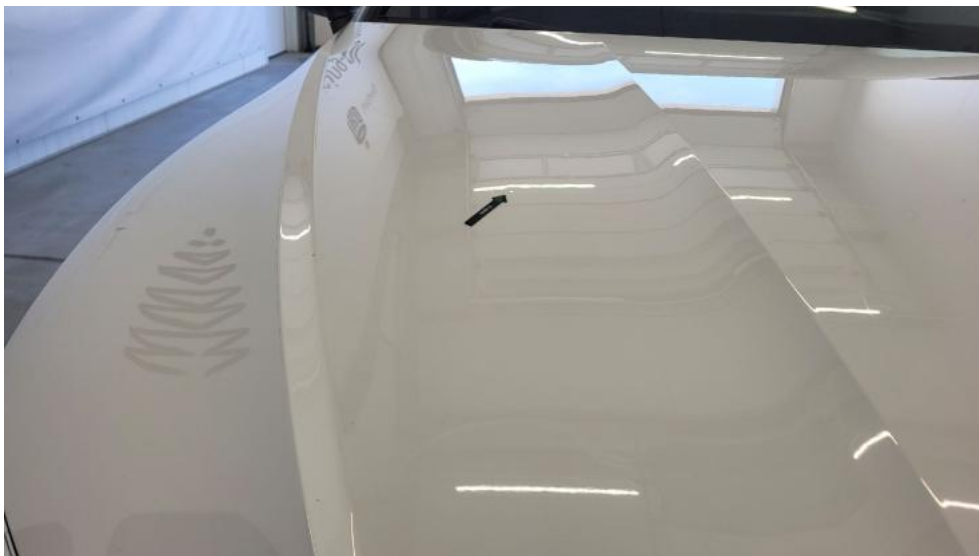
Photo 41.
Pokrywa komory silnika - Wgniecenie/odkształcenie 1

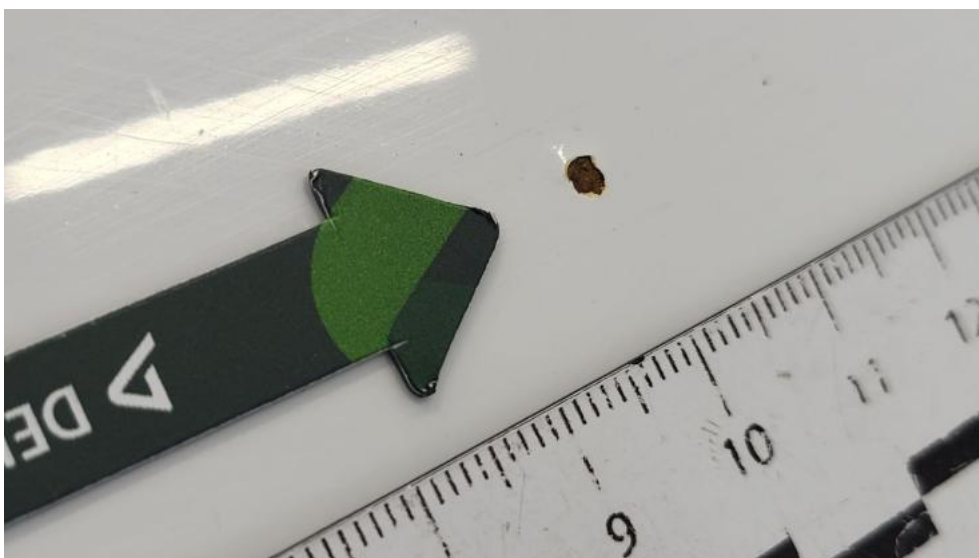
Photo 42.
Pokrywa komory silnika - Inne 1

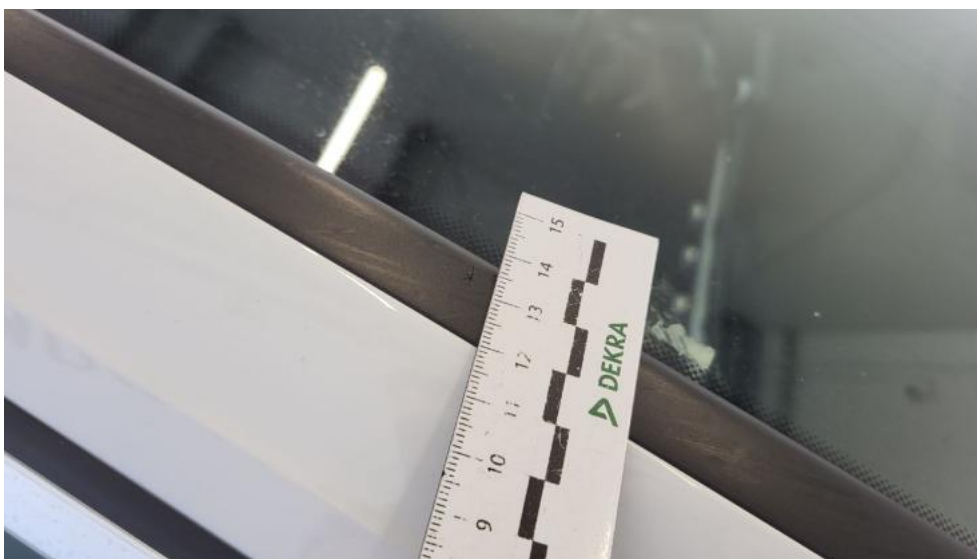
Photo 45.
Uszczelka/listwa szyby czołowej - Rysa/odprysk 1

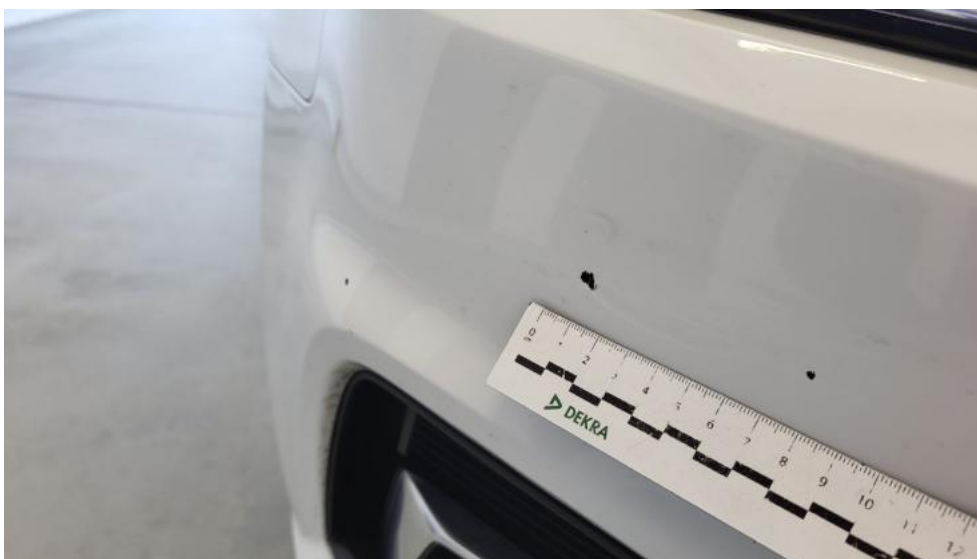
Zderzak - Rysa/odprysk 2

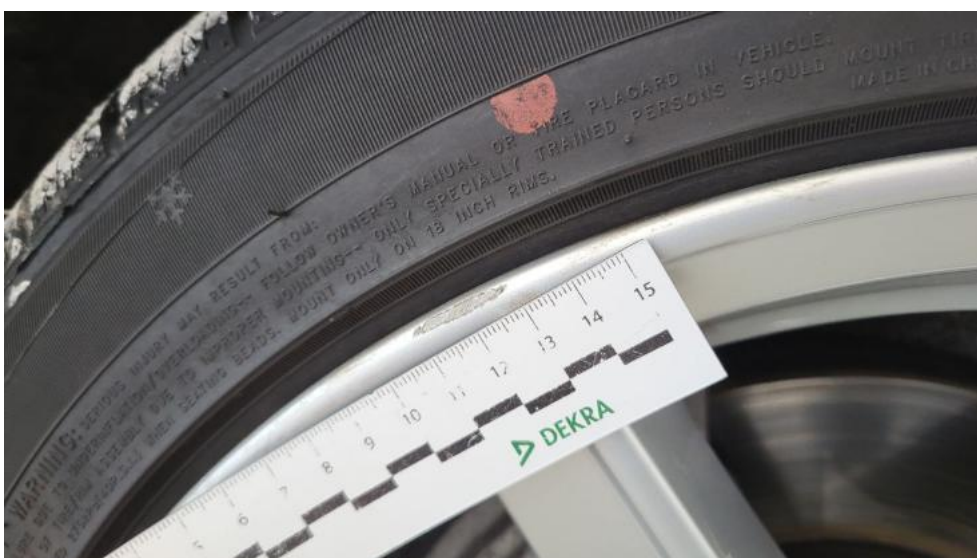
Felga aluminiowa przednia P - Rysa/odprysk 1

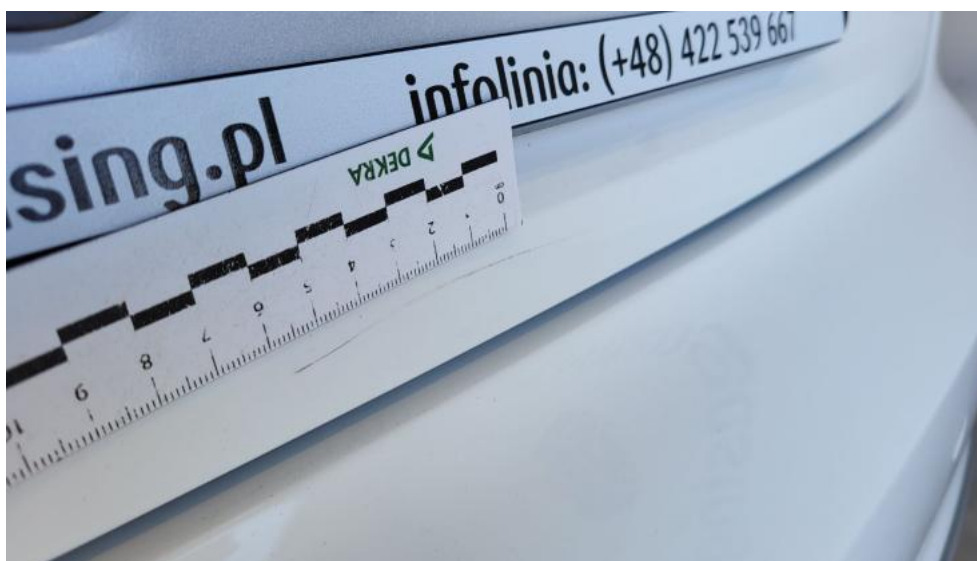
Pokrywy bagażnika - Rysa/odprysk 1

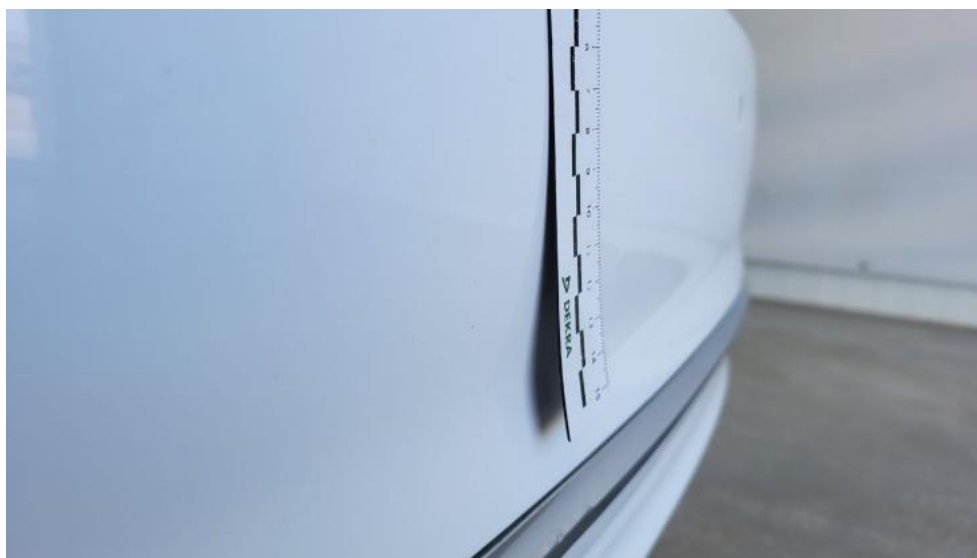
Zderzak tylny - Wgniecenie/odkształcenie 1

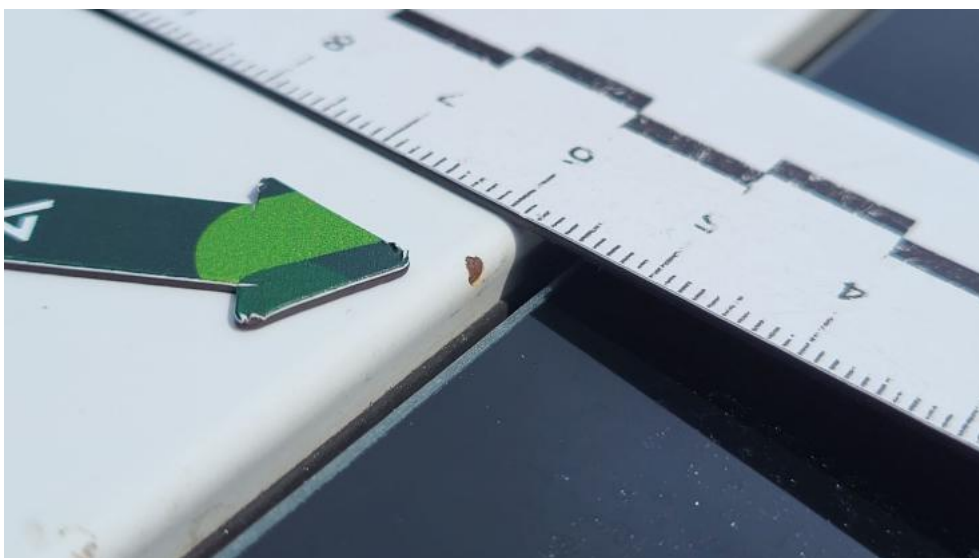
Photo 58.
Dach - Inne 1

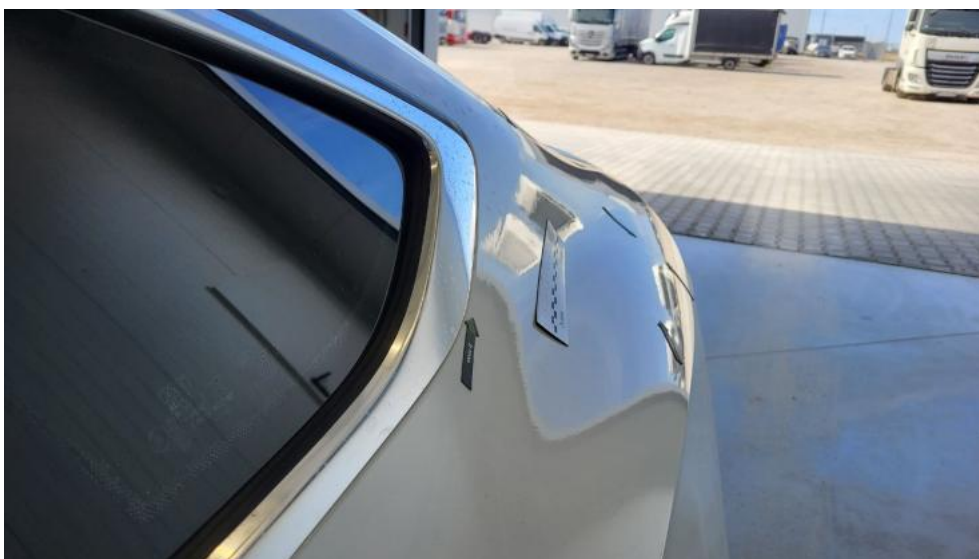
Photo 61.
Błotnik tylny L / Ściana boczna L - Wgniecenie/odkształcenie 1

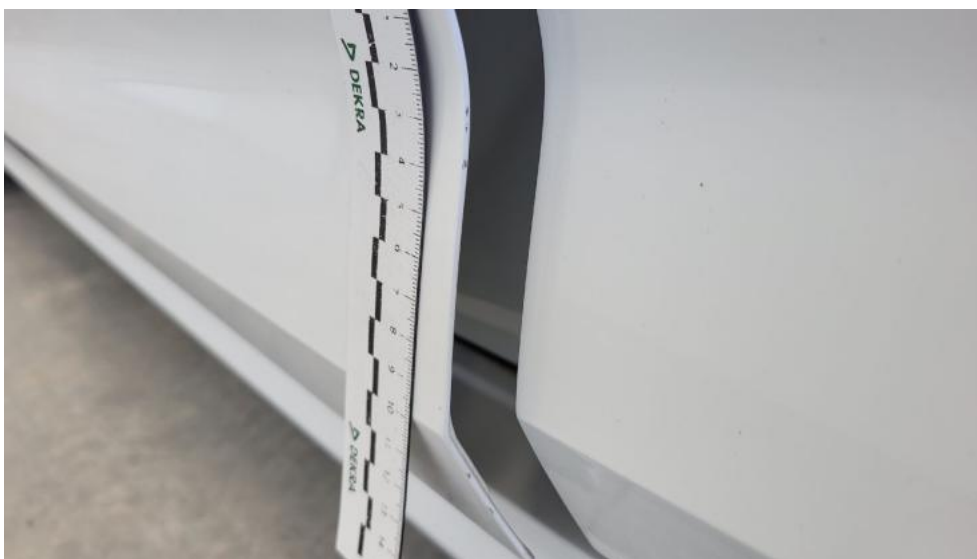
Drzwi przed L - Rysa/odprysk 1

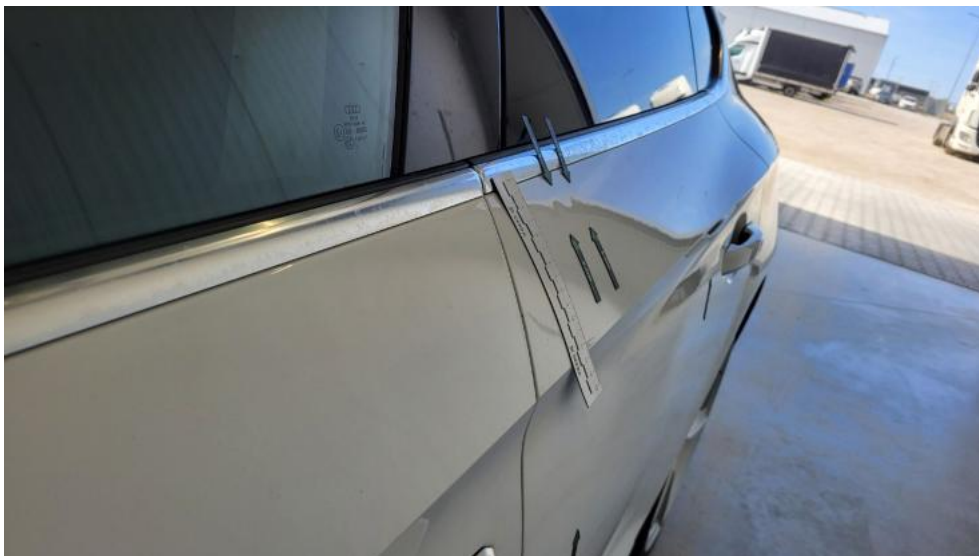
Photo 67.
Drzwi tylne L - Wgniecenie/odkształcenie 1

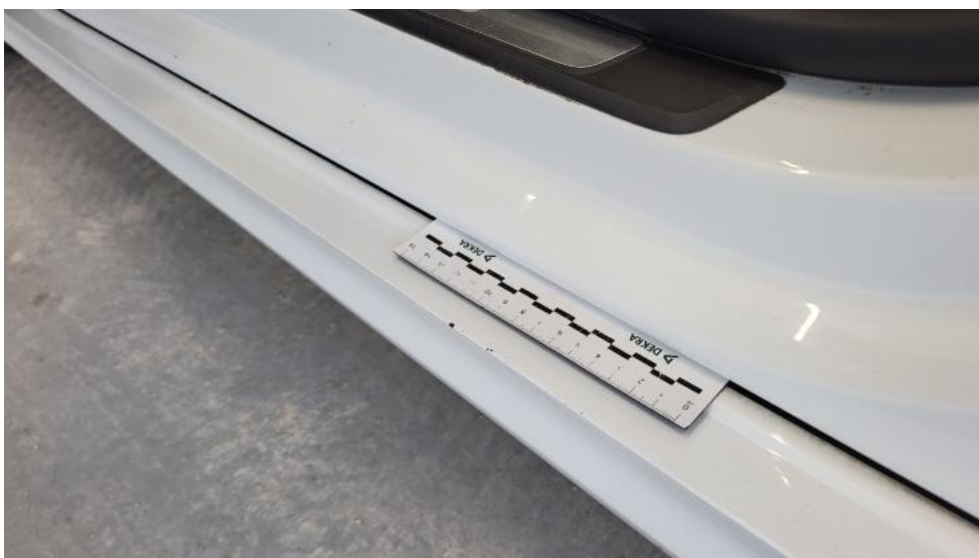
Photo 68.
Próg L - Rysa/odprysk 1

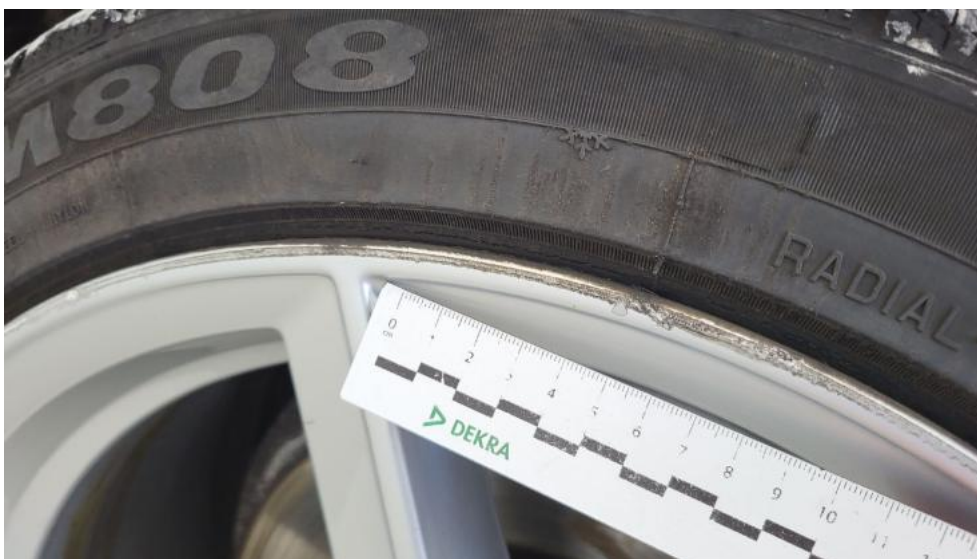
Photo 69.
Felga Aluminiowa przednia L - Rysa/odprysk 1

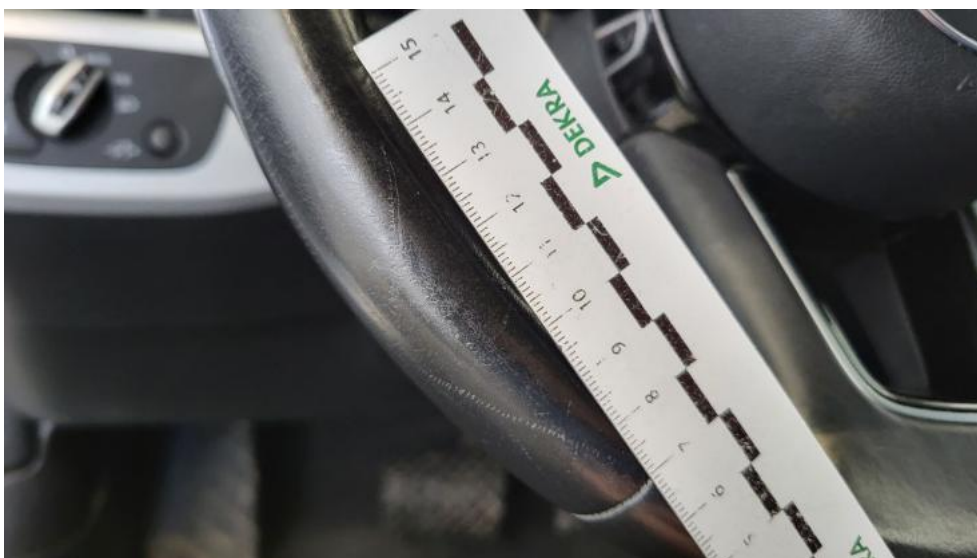
Photo 70.
Koło kierownicy - Rysa/odprysk 1

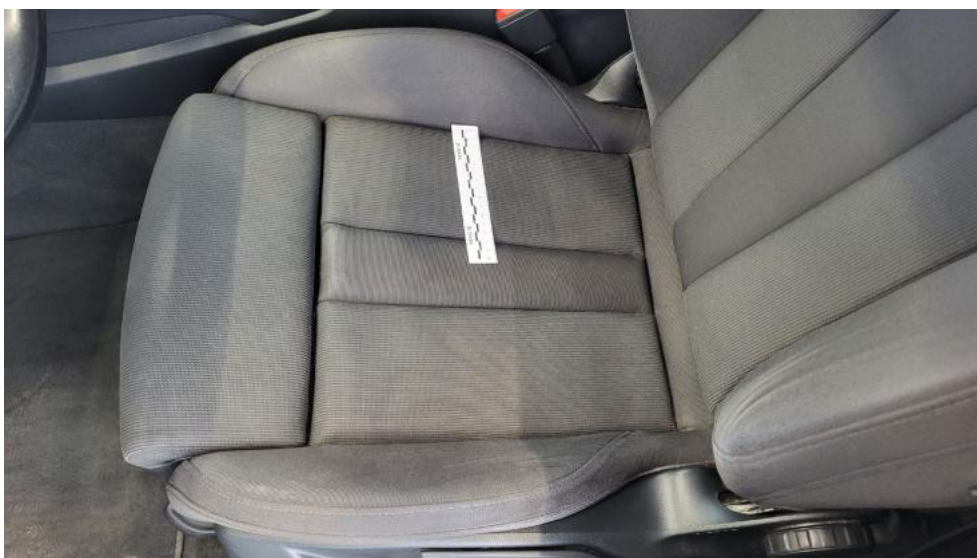
Photo 72.
Fotel prz. lew. - Inne 1

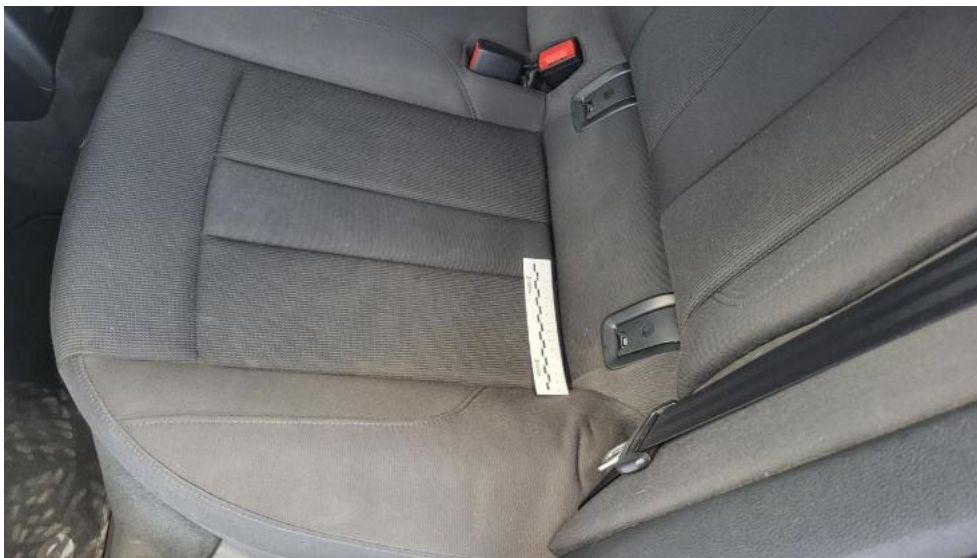
Photo 75.
Kanapa tyl. - Inne 1
