Nr zlecenia DEKRA: PKOL(W)/LODZ/22004/26/03/12
Nr zlecenia/szkody: 23/019698
Data zlecenia: 12-03-2026

Dane pojazdu

Grupa obiektów (Eurotax)	samochody osobowe
Kod EC (Eurotax)	0109316
Producent	AUDI
Model	A6 Allroad 14-19
Typ/wersja	A6 Allroad 3.0 TDI Quattro Tiptr.
Rodzaj nadwozia	KOM
Liczba drzwi/liczba miejsc	5/5
Masa własna [kg]	2030
Dopuszczalna masa całkowita [kg]	2585
Rozstaw osi 1/2	2905
Rodzaj silnika	z zapłonem samoczynnym
Układ oczyszczana spalin	DPF
Pojemność silnika [ccm]	2967
Moc silnika [KM/kW]	320/235
Skrzynia biegów	automatyczna 8-biegowa
Nr rejestracyjny	NO923AP
VIN	WAUZZZ4G6JN012308
Data 1. rejestracji	28-07-2017
Rok produkcji	2017
Stan licznika [km]	227 499 (odczytany)
Kolor nadwozia/rodzaj powłoki	czarny/METALIK

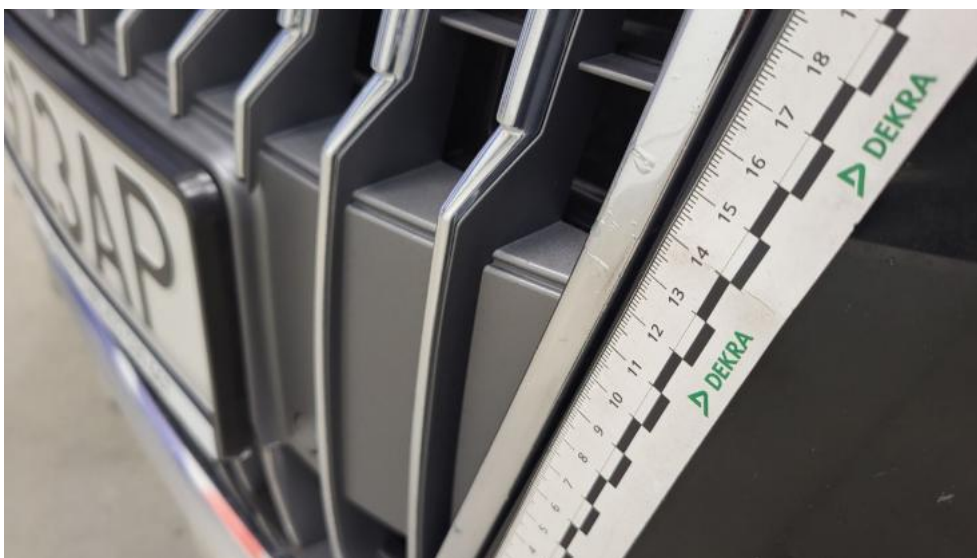
Fot. 56.
Listwa śr zderzaka przedniego - Rysa/odprysk 1

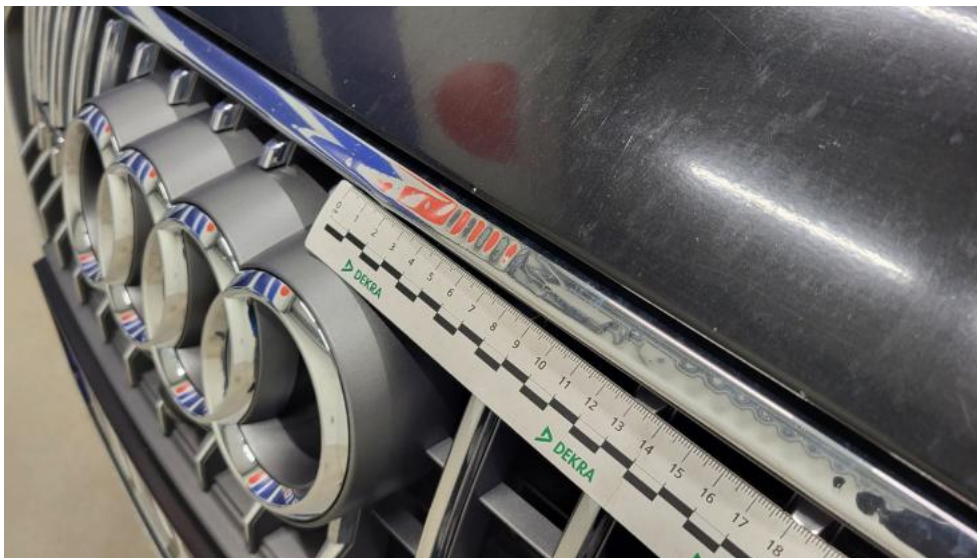
Fot. 57.
Listwa śr zderzaka przedniego - Wgniecenie/odkształcenie 1

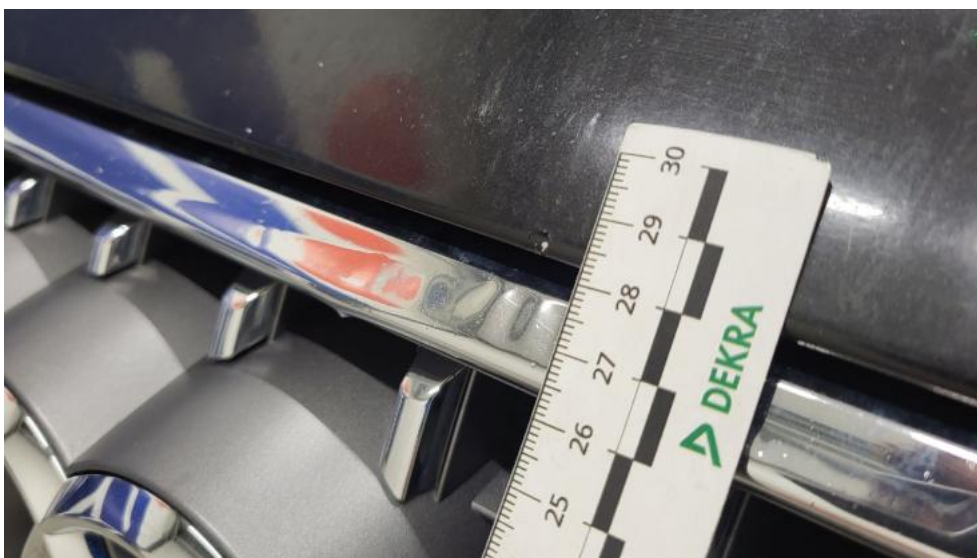
Fot. 58.
Pokrywa komory silnika - Rysa/odprysk 1

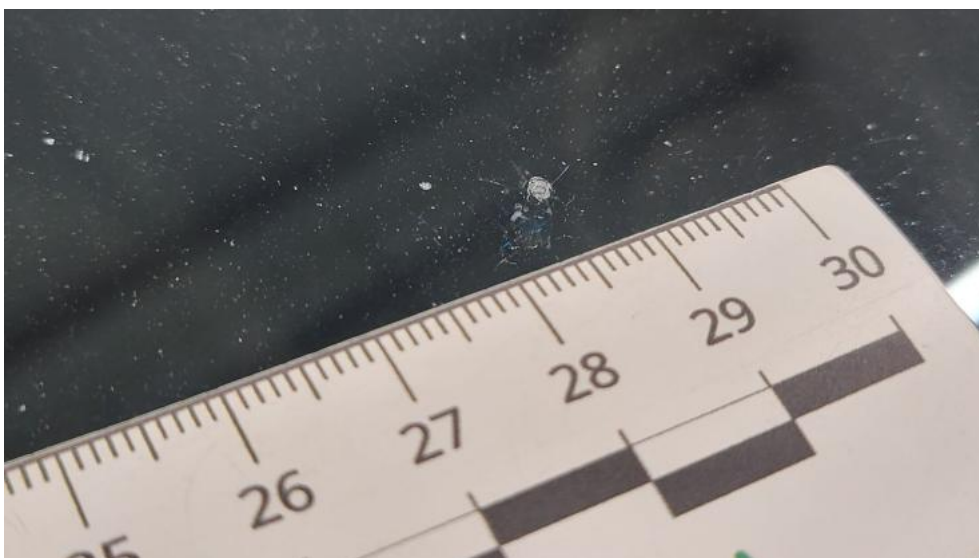
Dostarczono ksero pozwolenia czasowego. Pierwsza rejestracja w kraju 02-12-2020. Poziom płynu układu chłodniczego poniżej minimum. Aktywna kontrolka ciśnienia w kołach. niesprawny kierunkowskaz boczny z lewej. Informacja systemu ACC I Audi braking guard: niedostępne. Wymagana wymiana oleju od 5900km. niesprawne czujniki parkowania tył. Pojazd oklejony folią, pomiar lakieru wykonany na folii elementy: pokrywa przednia, błotnik przedni lewy/prawy, słupek przedni lewy/prawy. Rysy na samochodzie. Lusterka i reflektory oklejone folią. Odpryski na szybie czołowej. Widoczne wady lakiernicze.

Fot. 60.
Szyba czołowa - Pęknięcie/rozerwanie 1

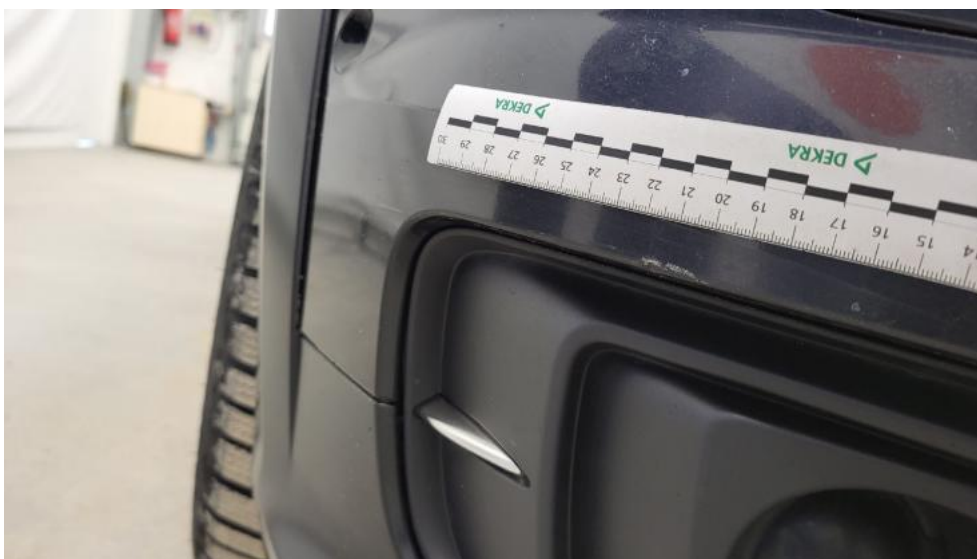
Fot. 61.
Zderzak - Rysa/odprysk 1

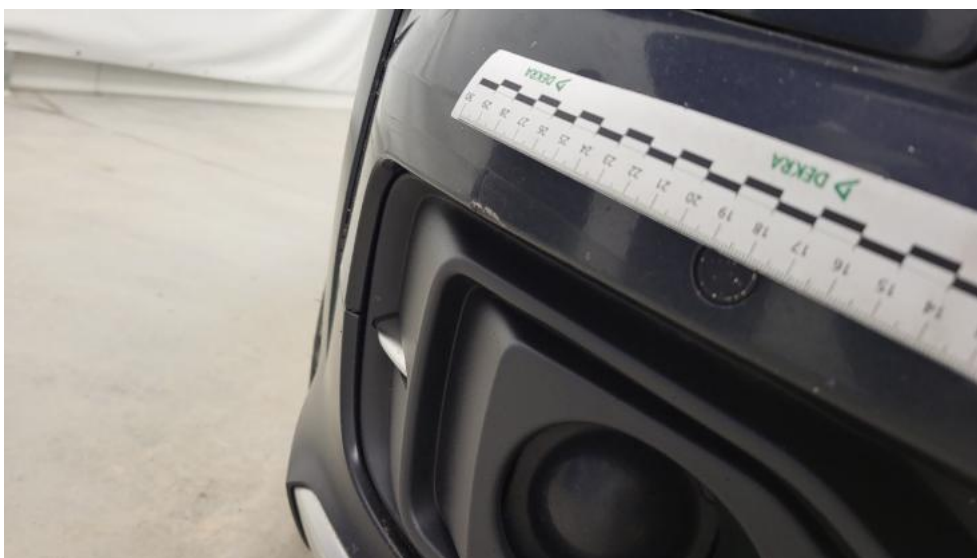
Fot. 62.
Zderzak - Wgniecenie/odkształcenie 1

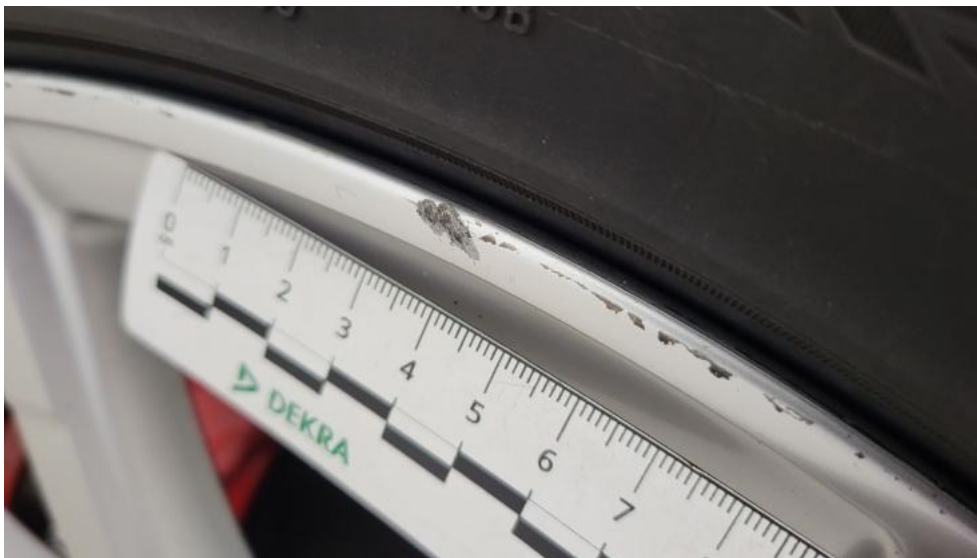
Fot. 63.
Felga aluminiowa przednia P - Rysa/odprysk 1

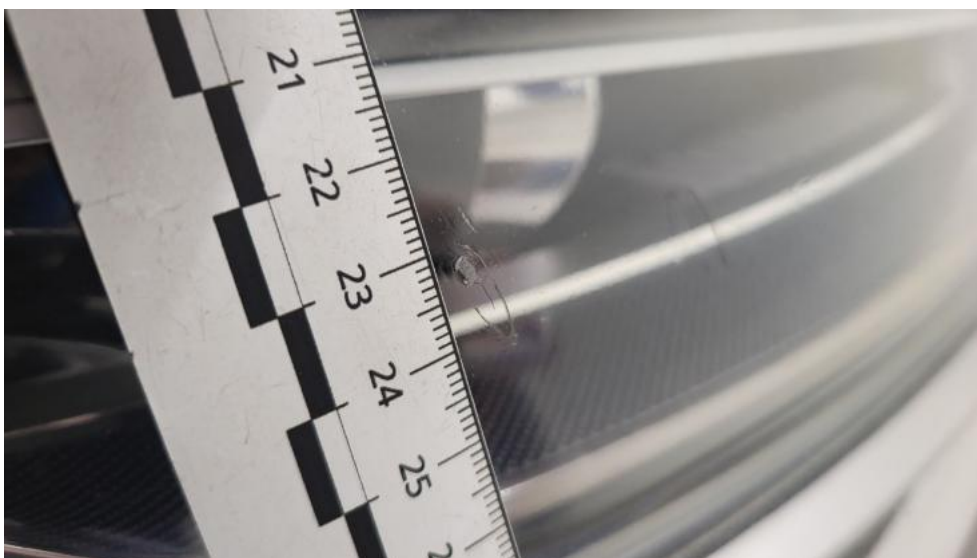
Fot. 64.
Reflektor P - Pęknięcie/rozerwanie 1

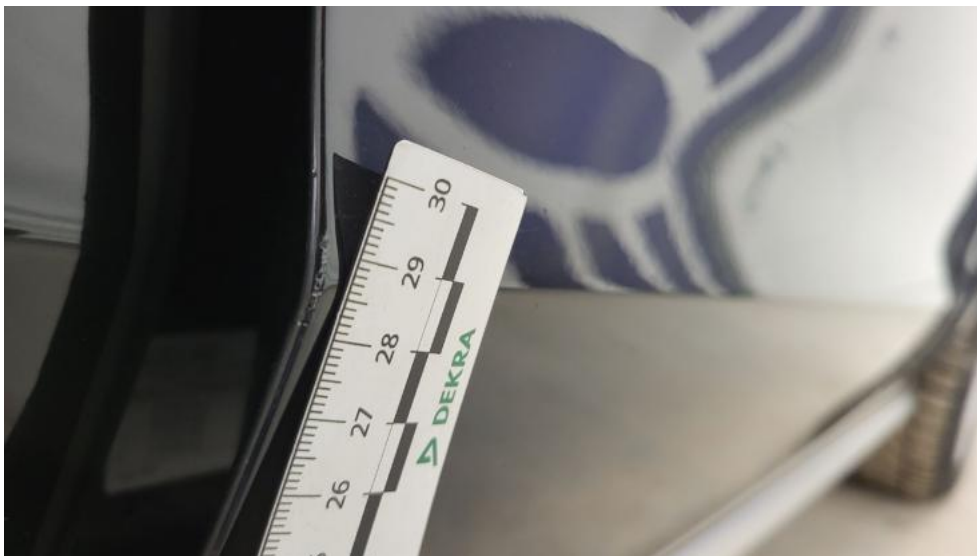
Fot. 65.
Drzwi przednie P - Rysa/odprysk 1

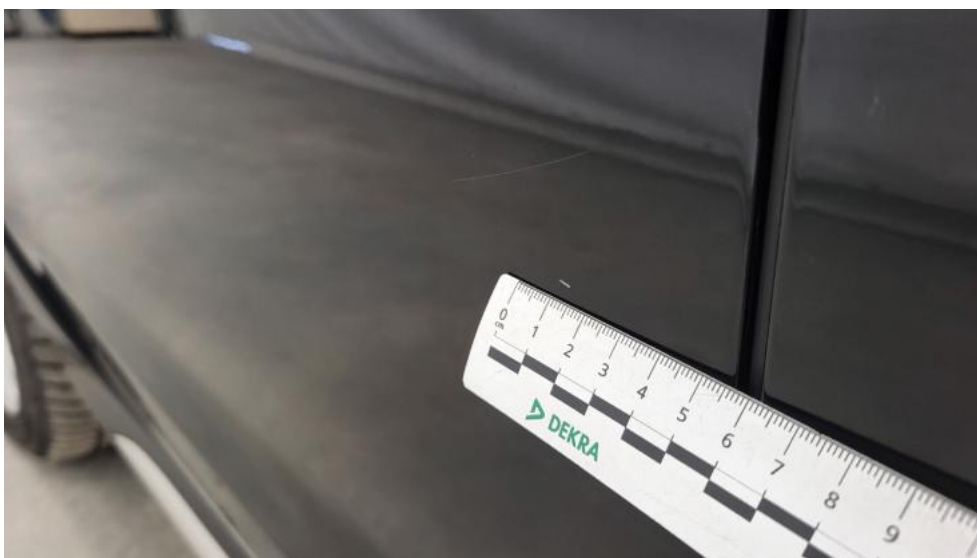
Fot. 66.
Drzwi tylne P - Rysa/odprysk 1

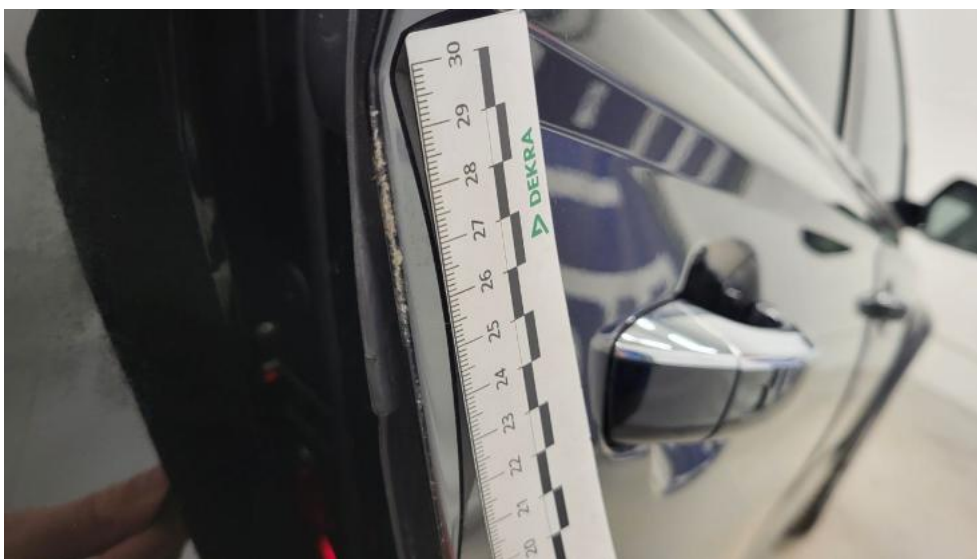
Fot. 67.
Drzwi tylne P - Rysa/odprysk 2

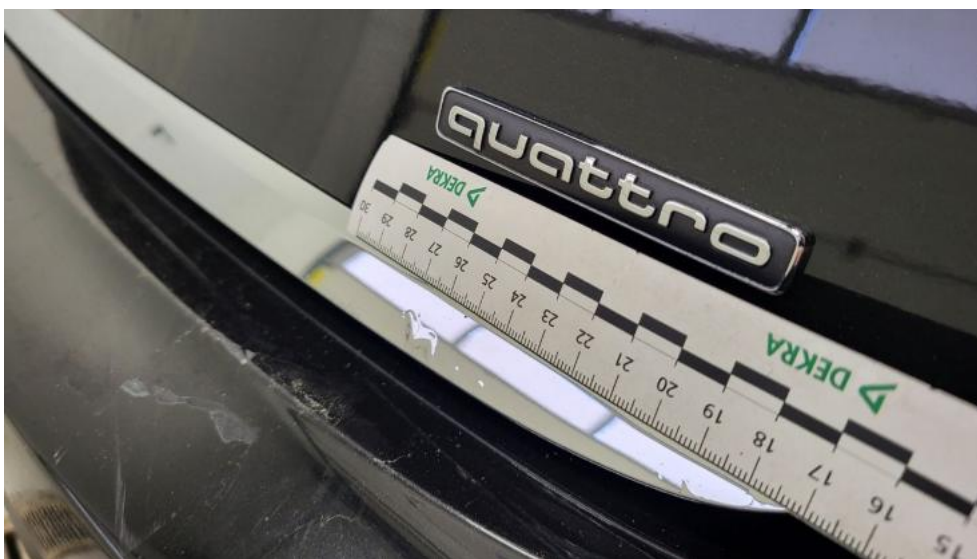
Fot. 73.
Pokrywy bagażnika - Wgniecenie/odkształcenie 1

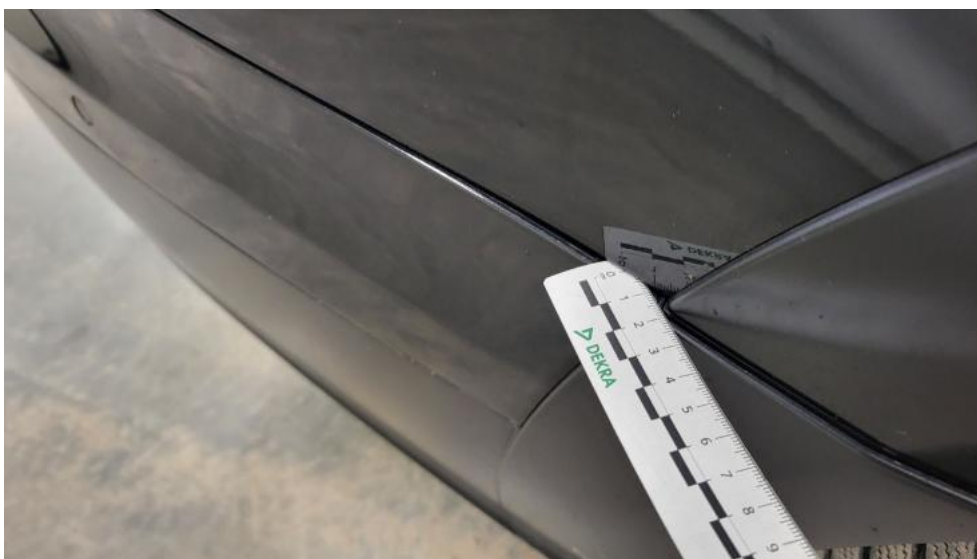
Fot. 75.
Zderzak tylny - Inne 1

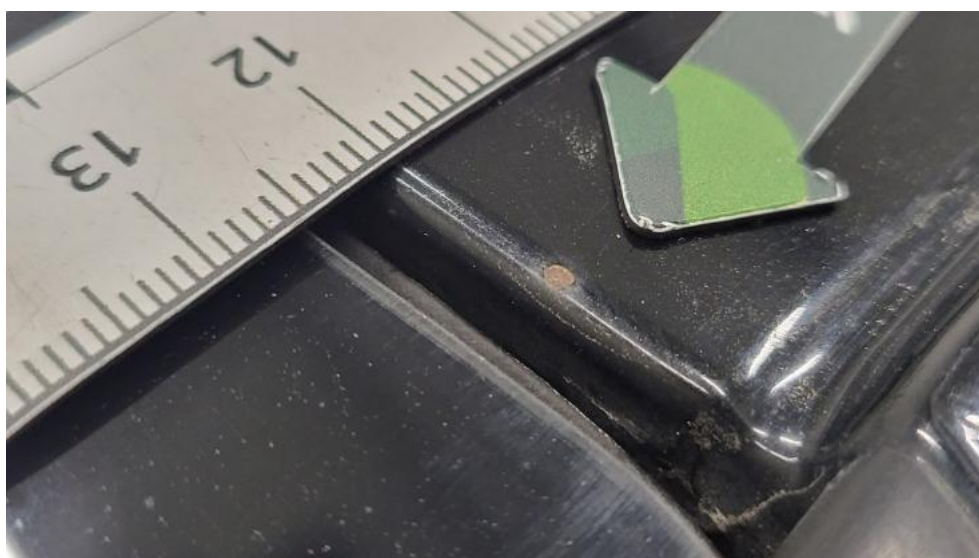
Fot. 78.
Dach - Inne 1

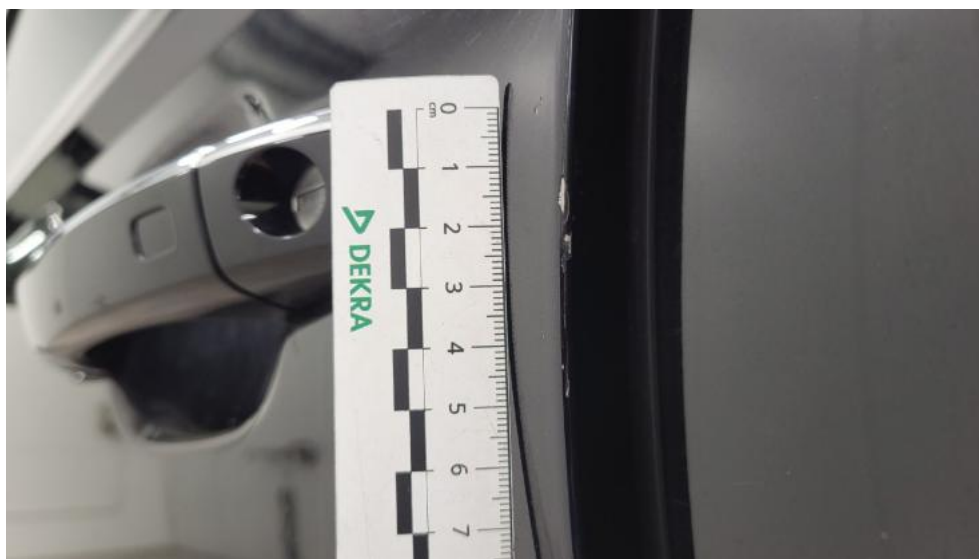
Fot. 81.
Drzwi przed L - Rysa/odprysk 2

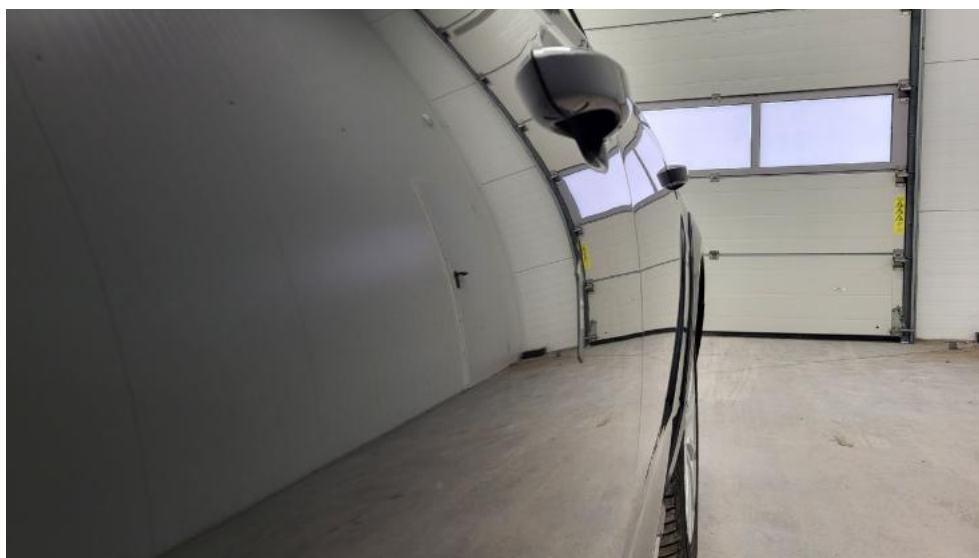
Fot. 82.
Drzwi przed L - Wgniecenie/odkształcenie 1

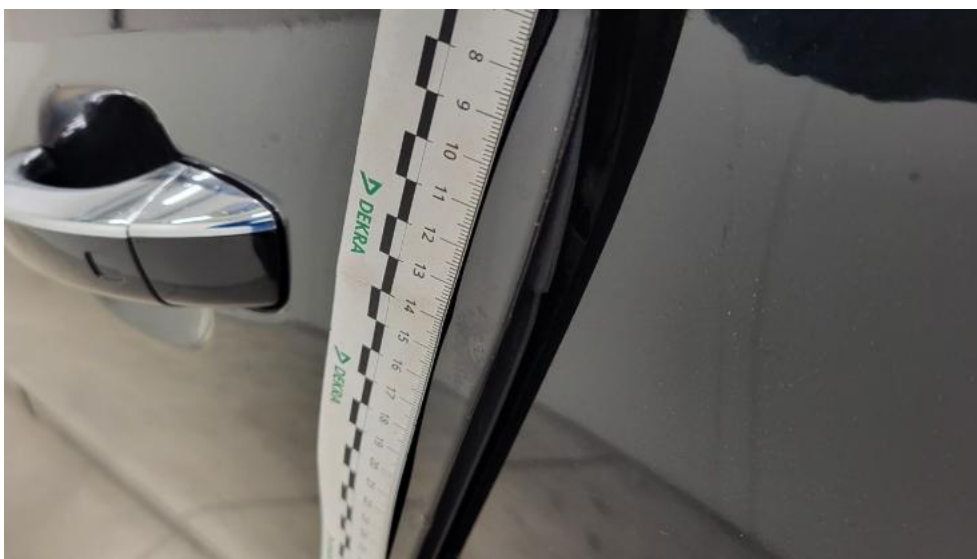
Fot. 83.
Drzwi tylne L - Rysa/odprysk 1

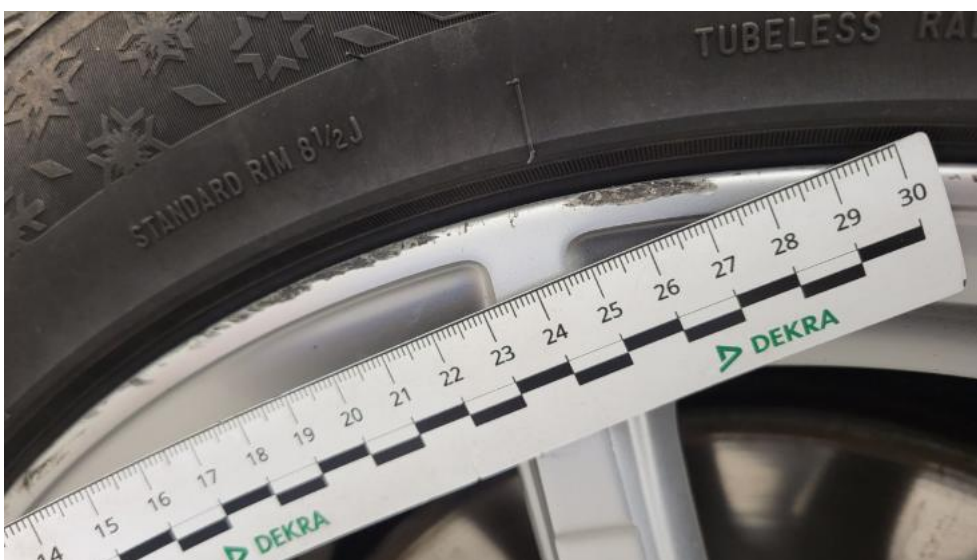
Fot. 84.
Felga Aluminiowa przednia L - Rysa/odprysk 1

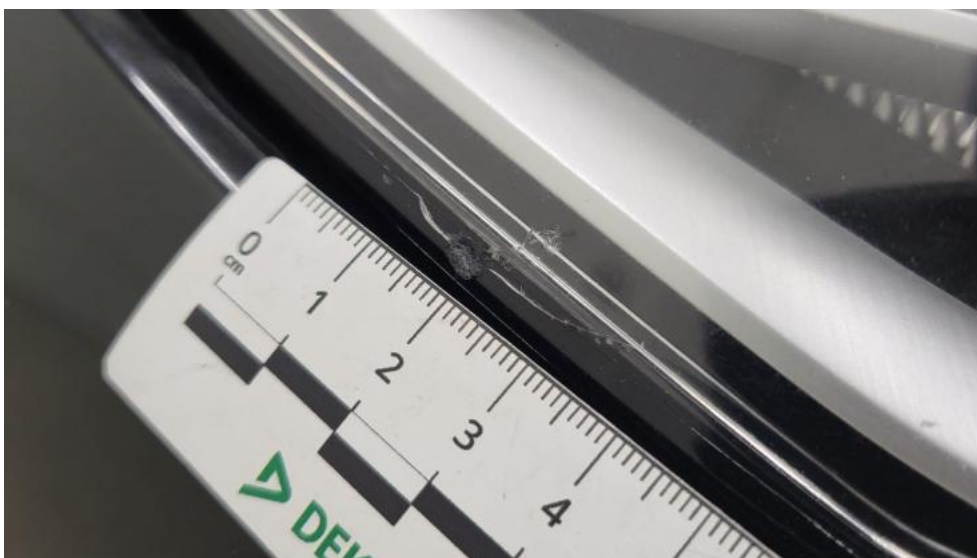
Fot. 86.
Reflektor L - Pęknięcie/rozerwanie 1

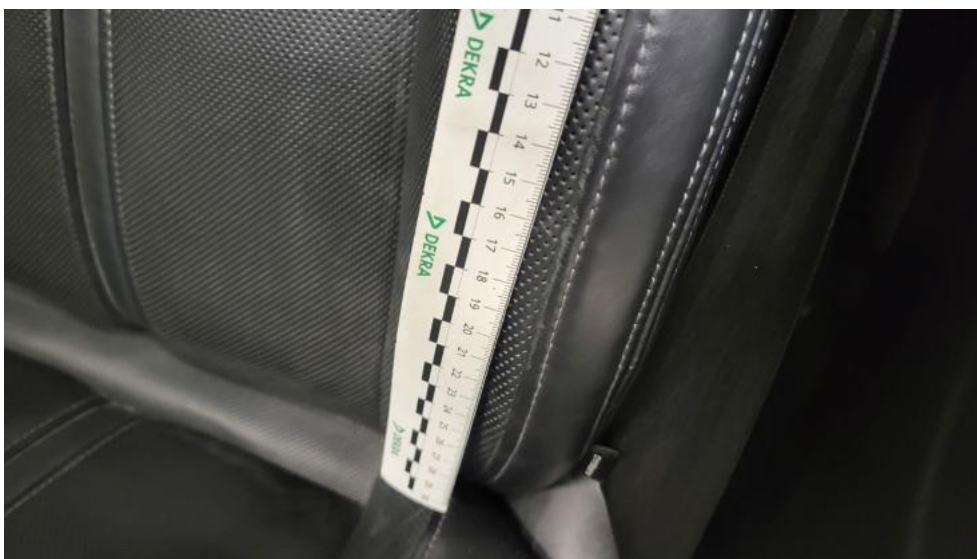
Fot. 87.

Fotel prz. lew. - Rysa/odprysk 1

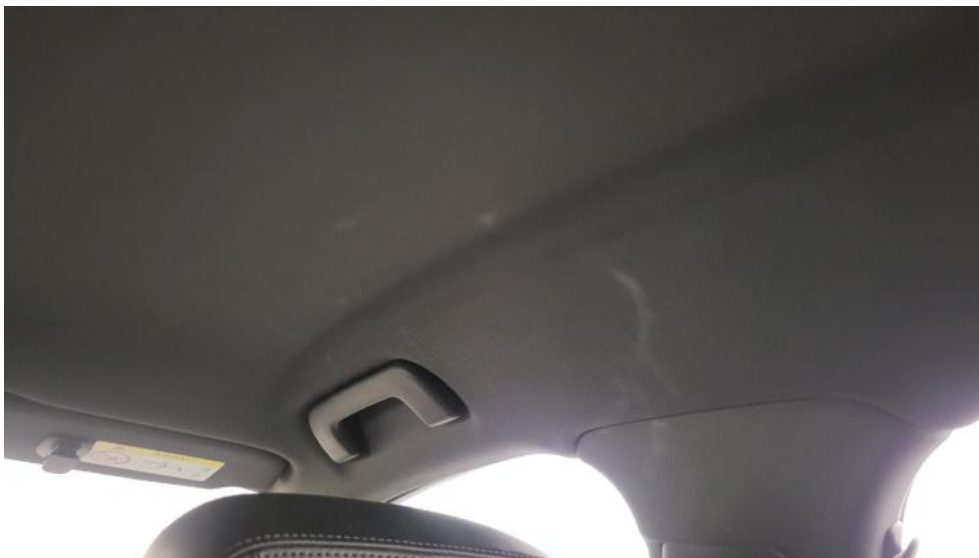
Fot. 89.
Podsufitka - Inne 1

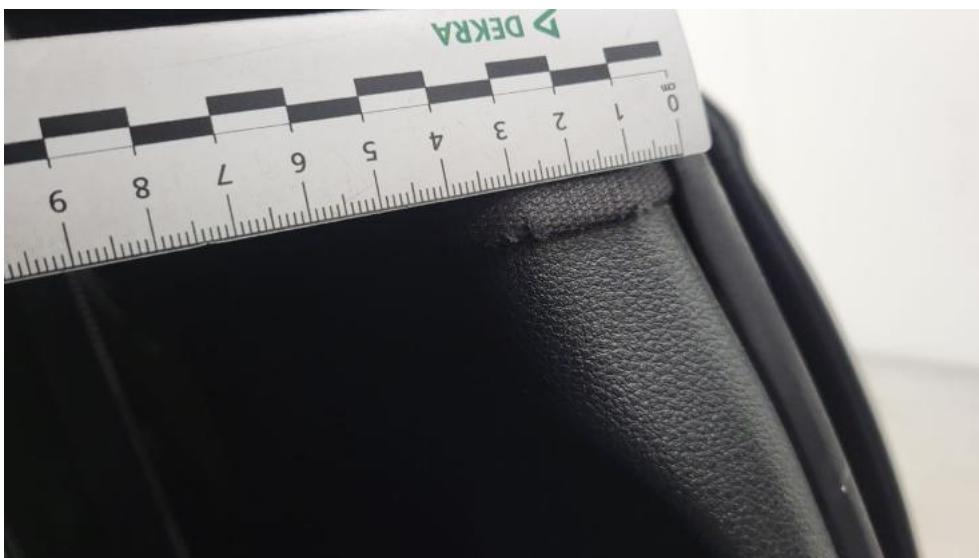
Fot. 90.
Wykładzina(y) słupka środkowego P - Pęknięcie/rozerwanie 1

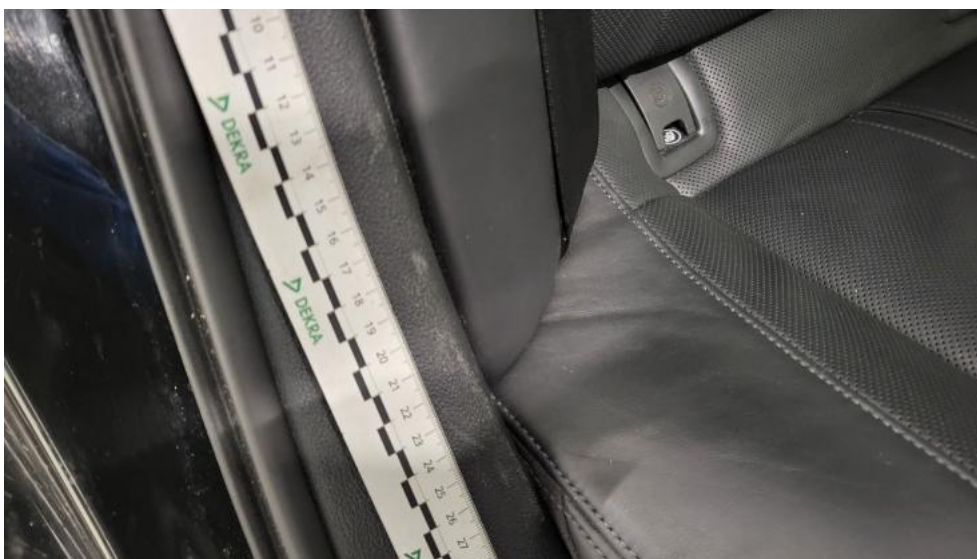
Fot. 91.

Wykładzina(y) słupka tylnego P - Rysa/odprysk 1
