Nr zlecenia DEKRA: PKOL(W)/LODZ/25486/26/03/23
Nr zlecenia/szkody: 24/043938
Data zlecenia: 23-03-2026

Grupa obiektów (Eurotax)	samochody osobowe
Kod EC (Eurotax)	0155574
Producent	MITSUBISHI
Model	Space Star 20-25
Typ/wersja	Space Star 1.2 Invite SDA CVT
Rodzaj nadwozia	hatchback
Liczba drzwi/liczba miejsc	5/5
Masa własna [kg]	900
Dopuszczalna masa całkowita [kg]	1370
Rozstaw osi 1/2	2450
Rodzaj silnika	z zapłonem iskrowym
Układ oczyszczana spalin	katalizator trójdrożny
Pojemność silnika [ccm]	1193
Moc silnika [KM/kW]	71/52
Skrzynia biegów	automatyczna
Nr rejestracyjny	FZ1171V
VIN	MMCXTA03ARH016310
Data 1. rejestracji	06-11-2024
Data nast. bad. techn.	05-11-2027
Rok produkcji	2023
Stan licznika [km]	28 738 (odczytany)
Kolor nadwozia/rodzaj powłoki	szary/2-warstwowy metalizowany

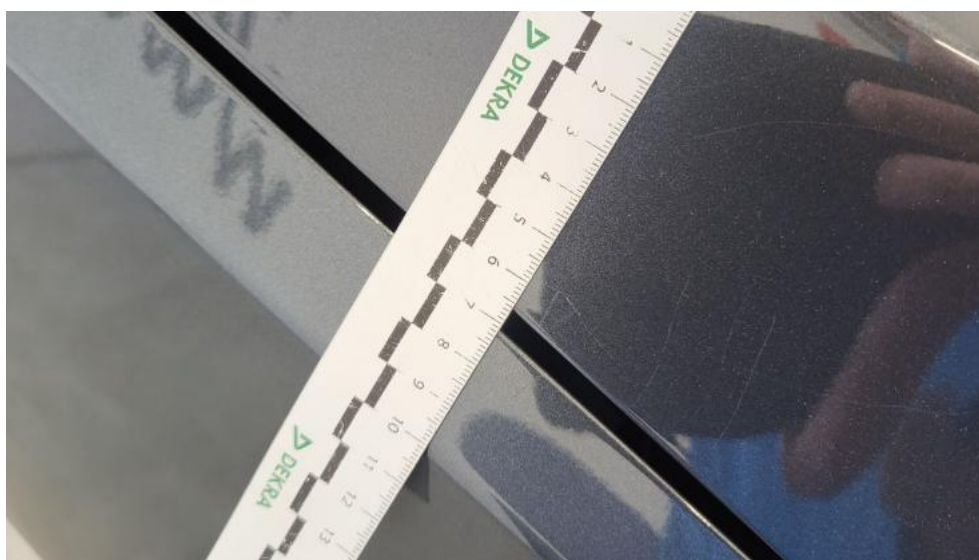
Fot. 36.
Pokrywa komory silnika - Rysa/odprysk 1

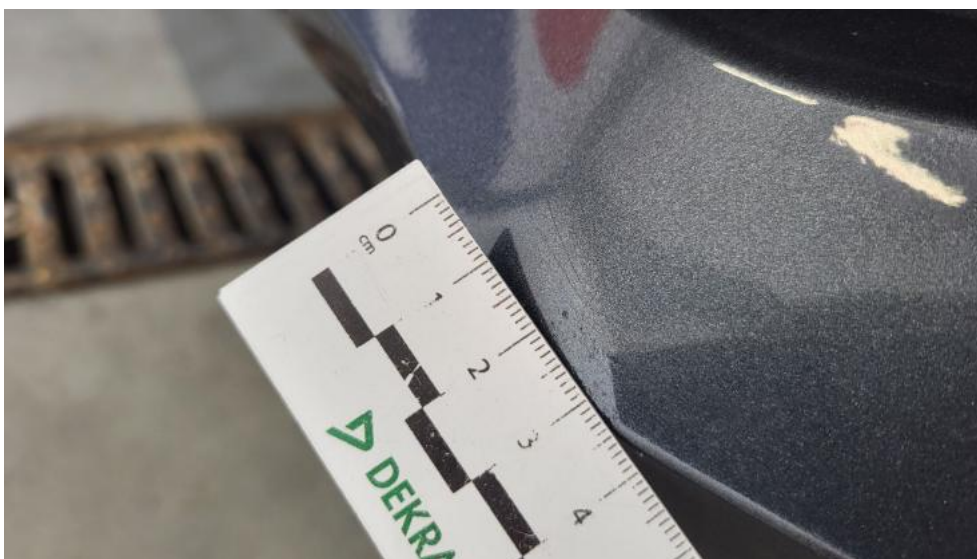
Fot. 39.
Zderzak - Pęknięcie/rozerwanie 1

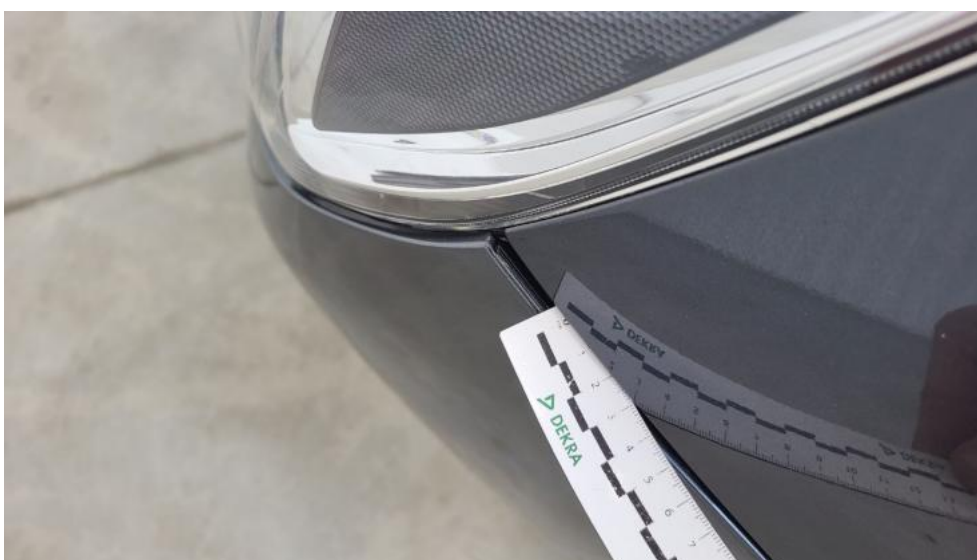
Fot. 40.
Zderzak - Inne 1

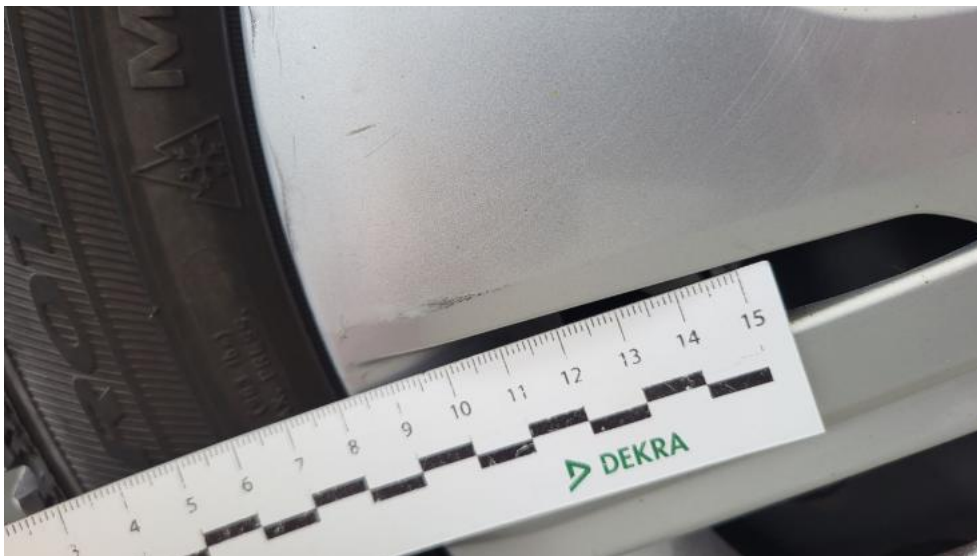
Fot. 41.
Kołpak przedni P - Rysa/odprysk 1

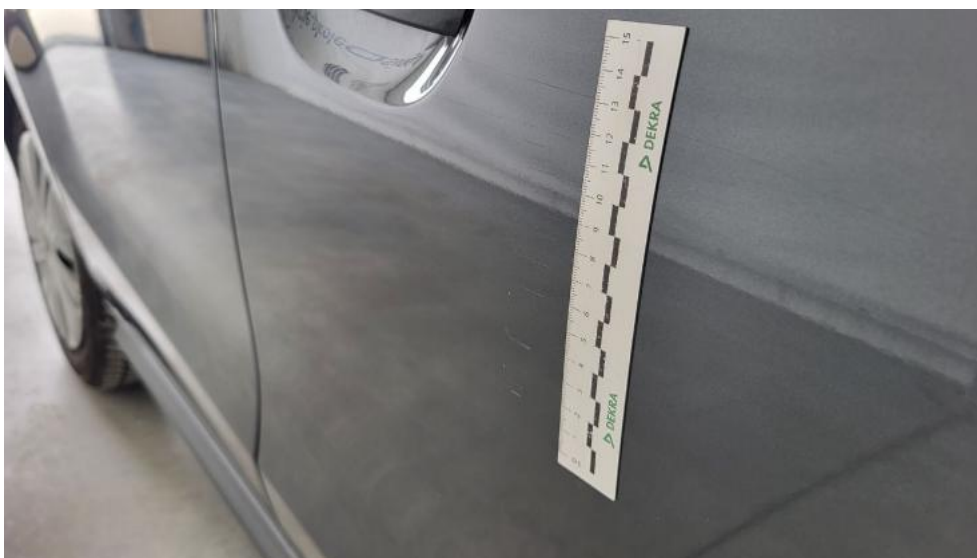
Fot. 42.
Drzwi przednie P - Rysa/odprysk 1

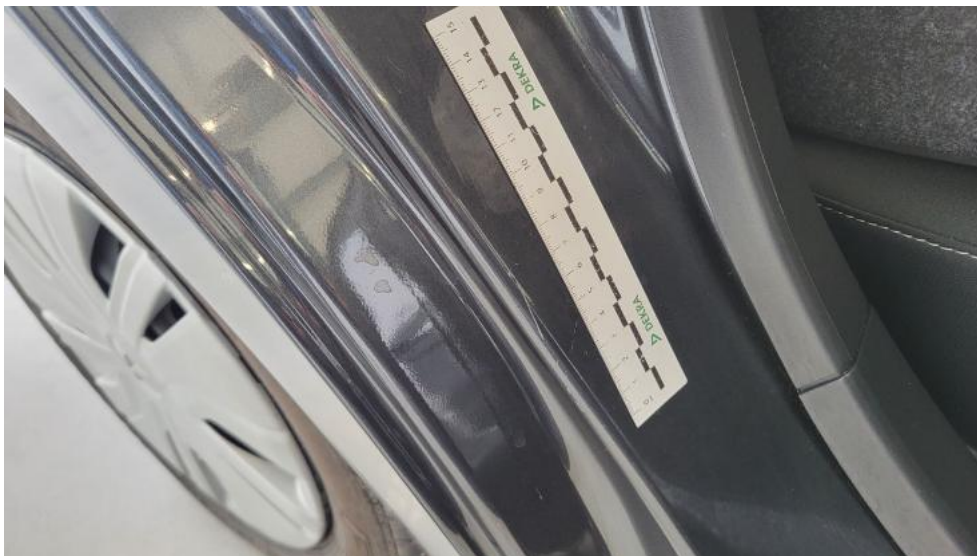
Fot. 47.
Błotnik tylny P / Ściana boczna P - Rysa/odprysk 1

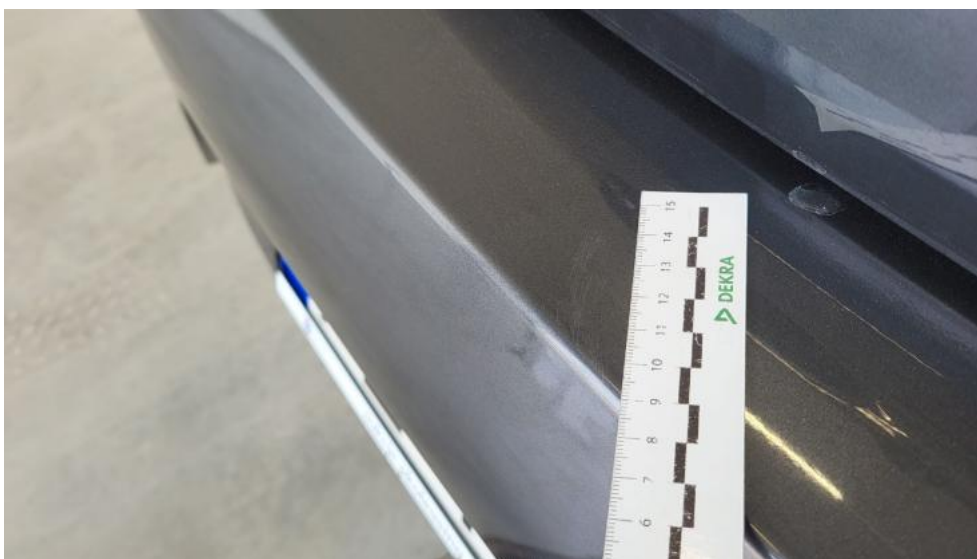
Fot. 49.
Zderzak tylny - Rysa/odprysk 1

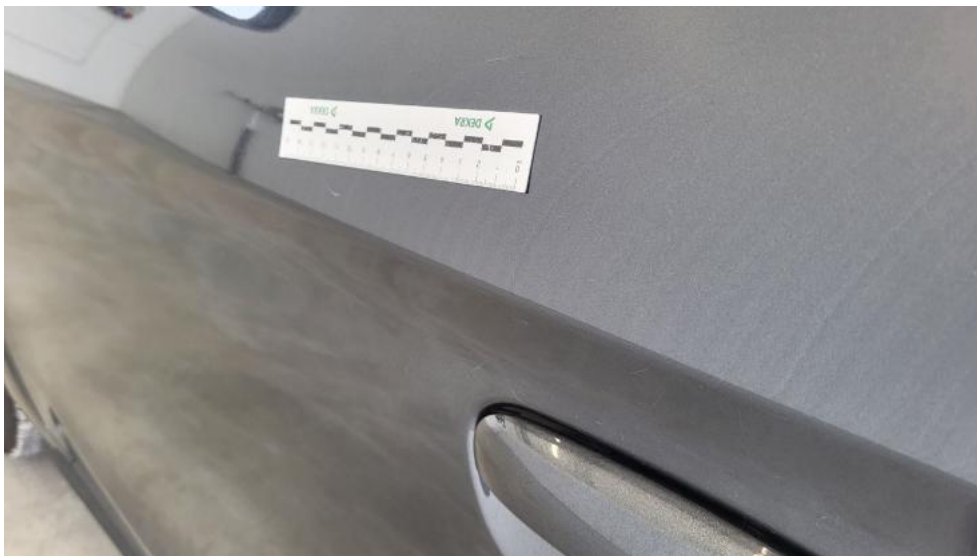
Fot. 53.
Drzwi przed L - Rysa/odprysk 2

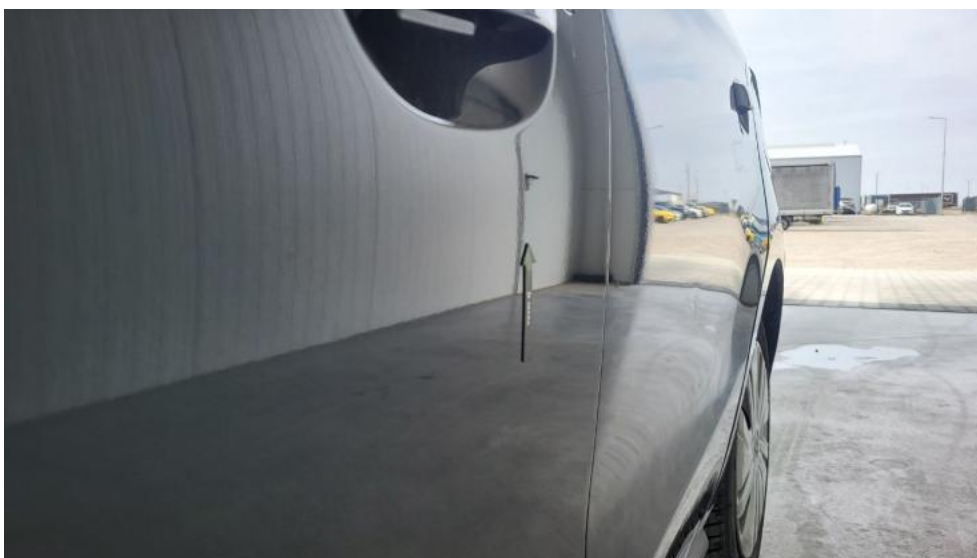
Fot. 54.
Drzwi przed L - Wgniecenie/odkształcenie 1

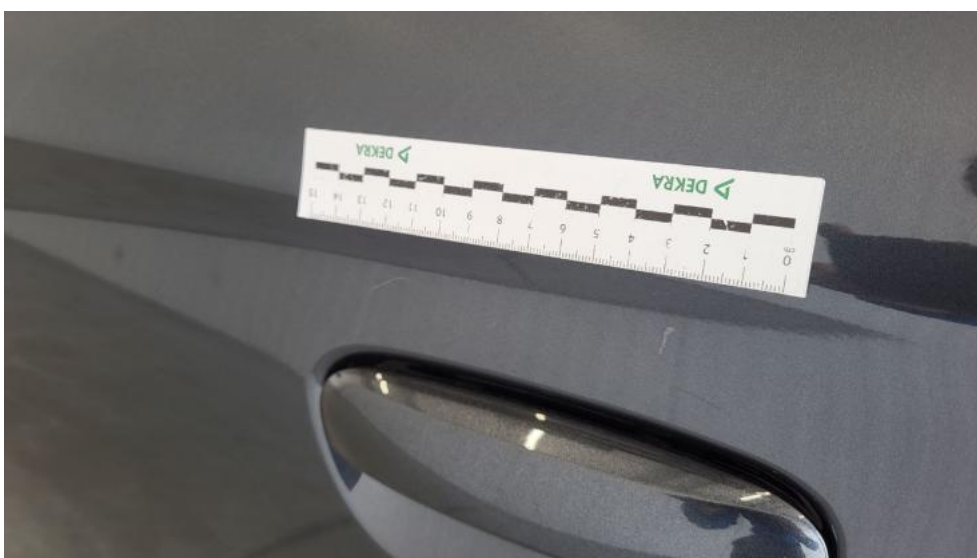
Fot. 56.
Drzwi tylne L - Rysa/odprysk 2

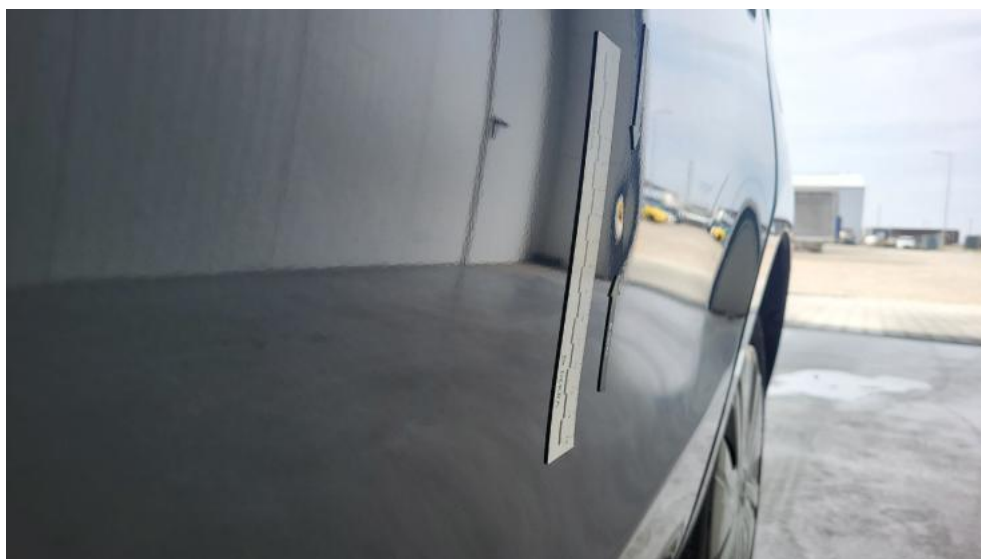
Fot. 57.
Drzwi tylne L - Wgniecenie/odkształcenie 1

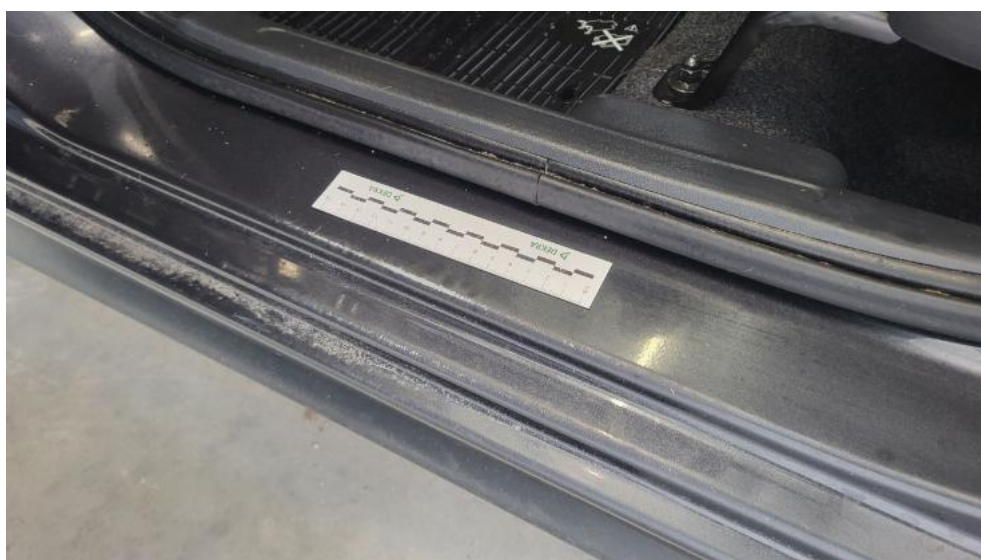
Fot. 58.
Próg L - Rysa/odprysk 1

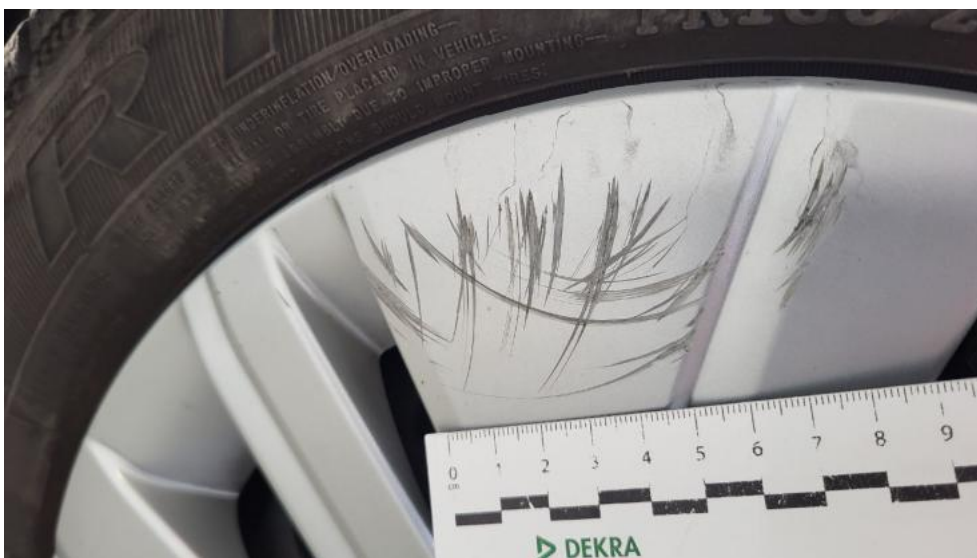
Fot. 62.
Kołpak przedni L - Rysa/odprysk 1

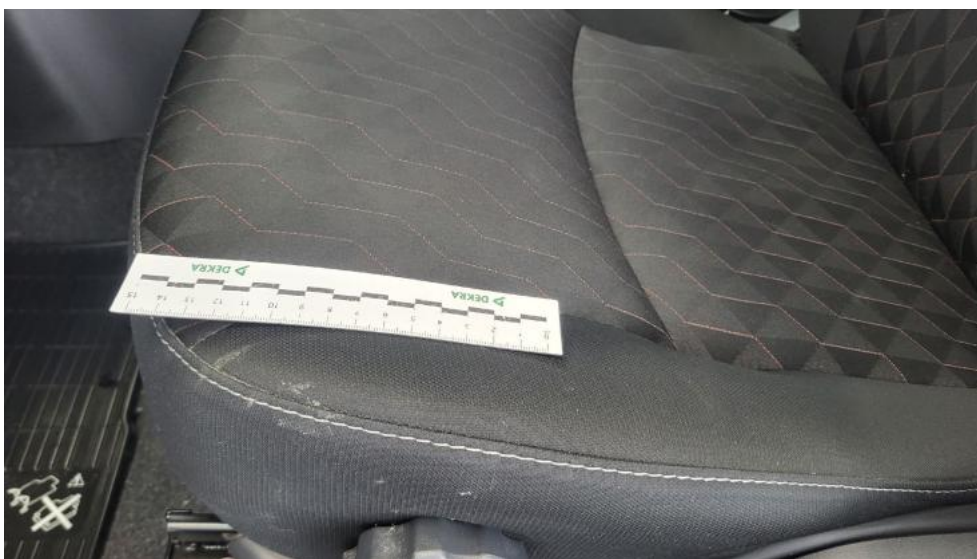
Fot. 63.
Fotel prz. lew. - Inne 1

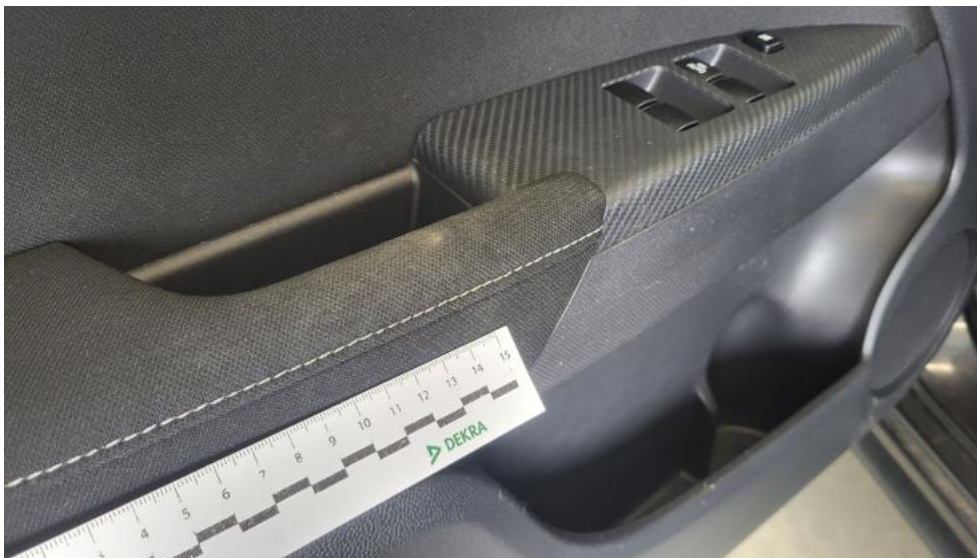
Fot. 65.
Tapicerka drzwi przednich L - Inne 1

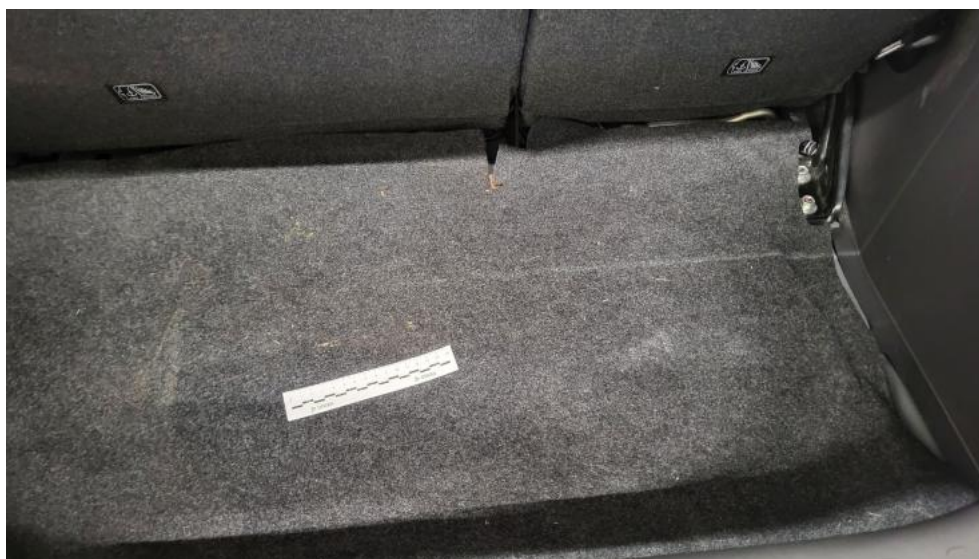
Fot. 67.

Wykładzina podłogi bagażnika - Inne 1
