Nr zlecenia DEKRA: PKOL(W)/LODZ/96020/26/10/14  
Nr zlecenia/szkody: 23/032240  
Data zlecenia: 14-10-2026

**DEKRA Polska - Centrala**  
02-673 Warszawa, ul. Konstruktorska 12A

| Producent | AUDI |
| Typ/wersja | R8 V10 RWD Performance |

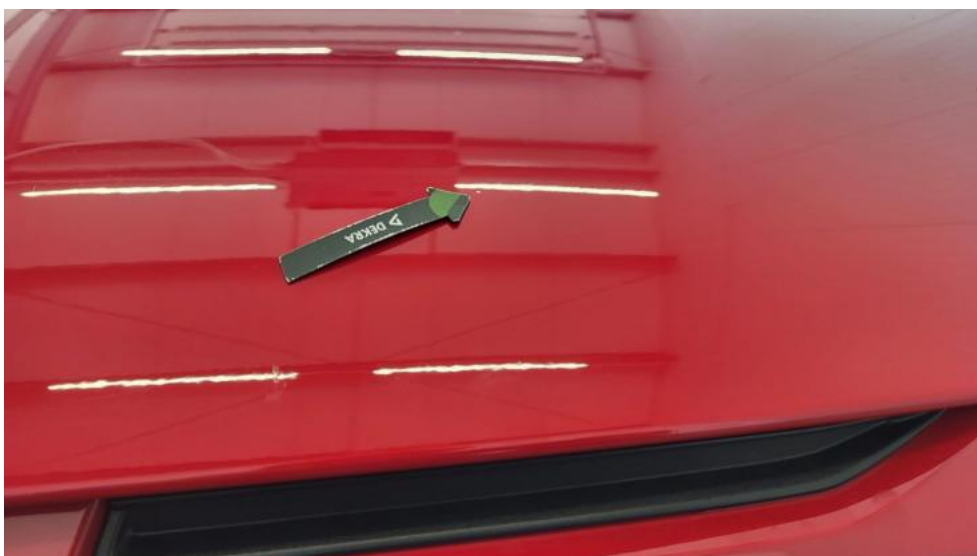
**Fot. 58.**  
Pokrywa komory silnika - Wgniecenie/odkształcenie 1

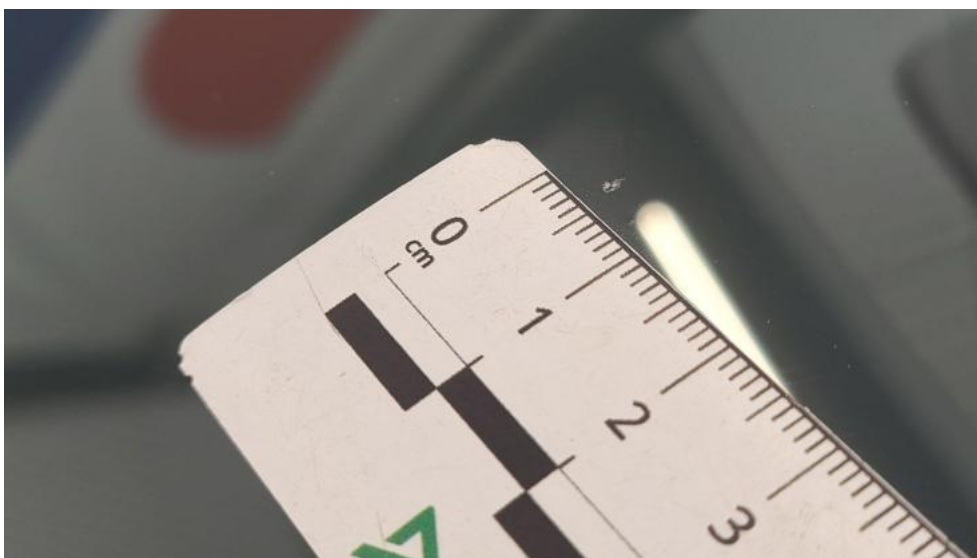
**Fot. 60.**

Aktywna kontrolka ciśnienia w kołach. Przekroczona wymiana oleju od 106 dni. Dostarczono ksero pozwolenia czasowego. Widoczne wady lakiernicze. Lewy reflektor jaśniejszy od prawego. Odpryski na szybie czołowej.

Szyba czołowa - Rysa/odprysk 1

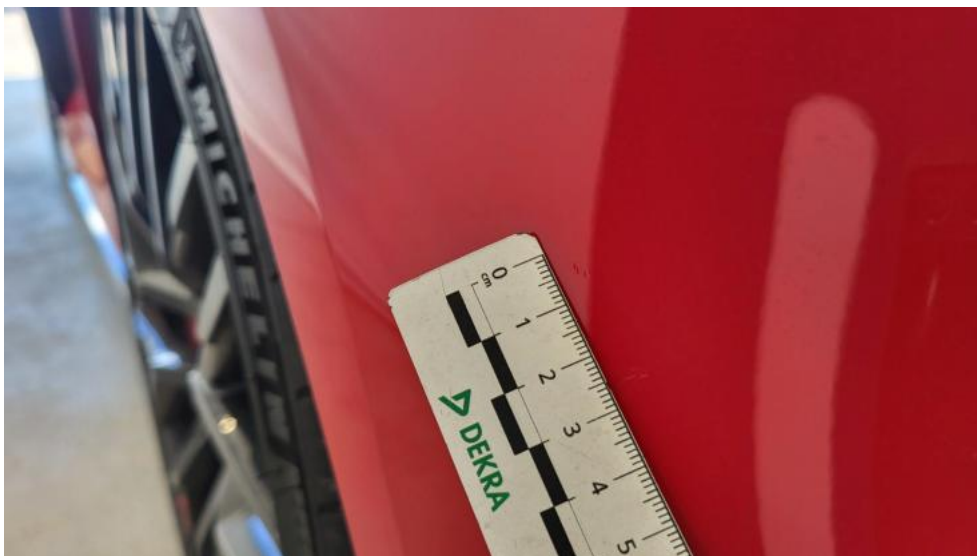
**Fot. 61.**  
Zderzak - Rysa/odprysk 1

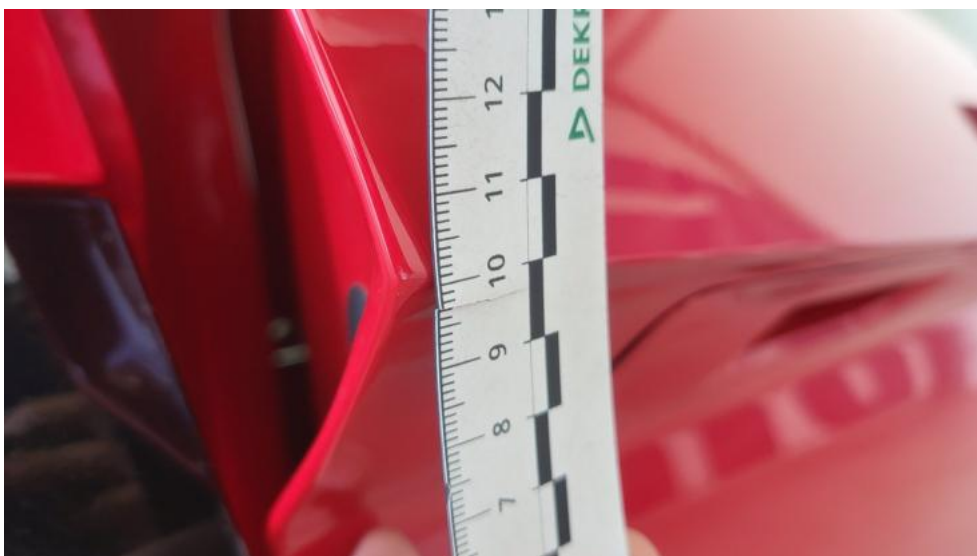
**Fot. 62.**  
Drzwi przednie P - Rysa/odprysk 1

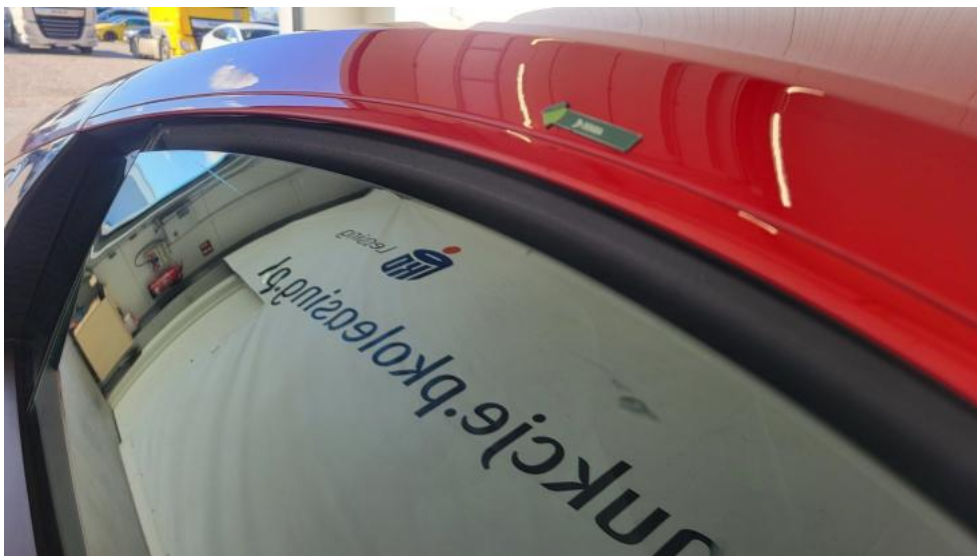
**Fot. 63.**

Słupek przedni P - Wgniecenie/odkształcenie 1

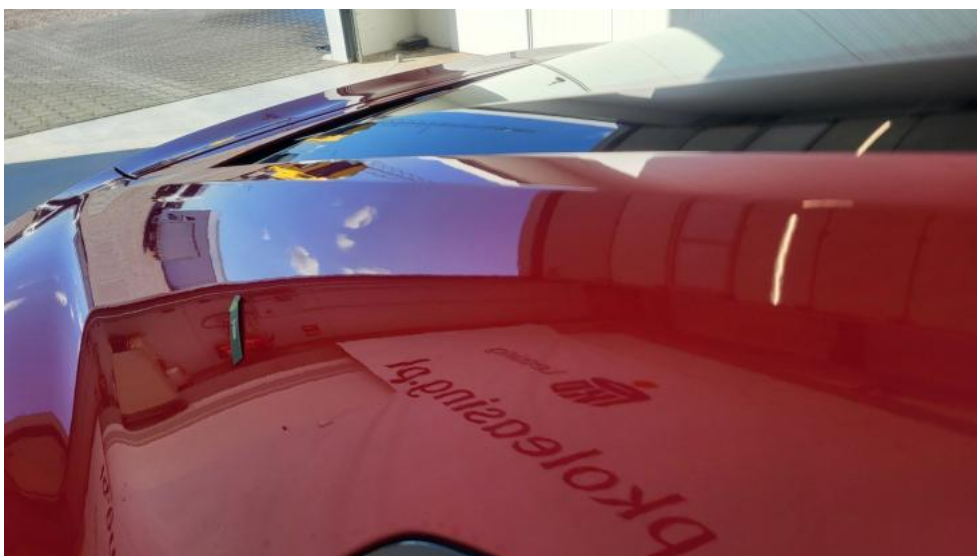
**Fot. 64.**

Łotnik tylny P / Ściana boczna P - Wgniecenie/odkształcenie 1

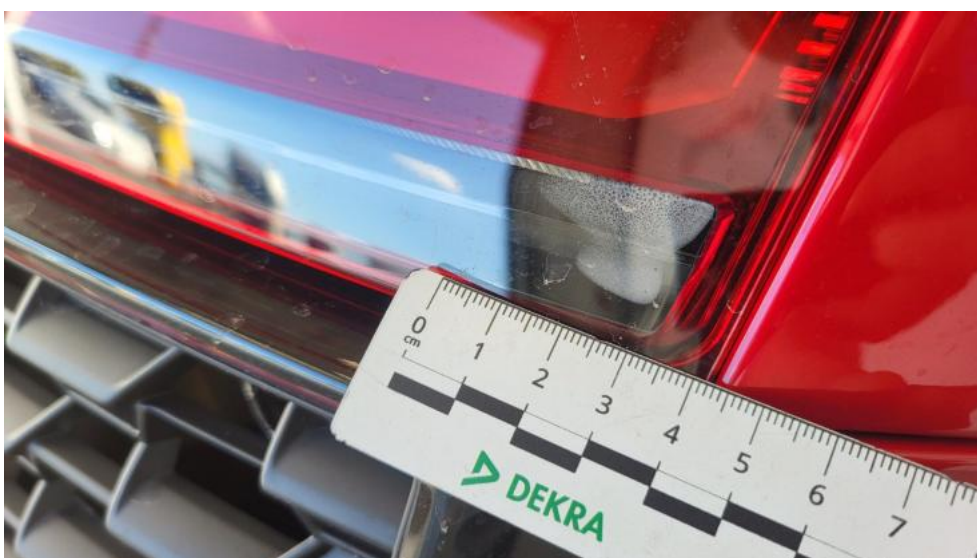
**Fot. 66.**

Lampa zespolona tylna P - Inne 1

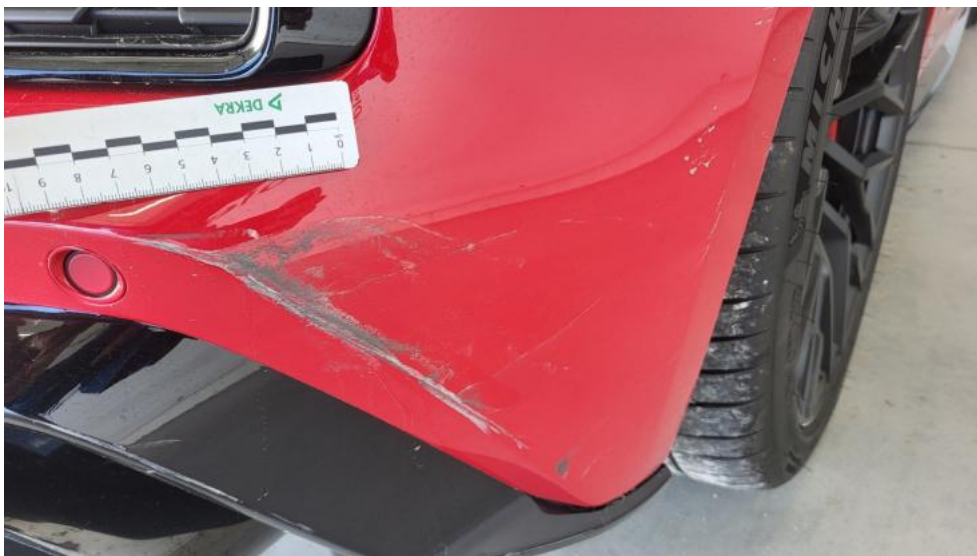
**Fot. 67.**

Zderzak tylny - Rysa/odprysk 1

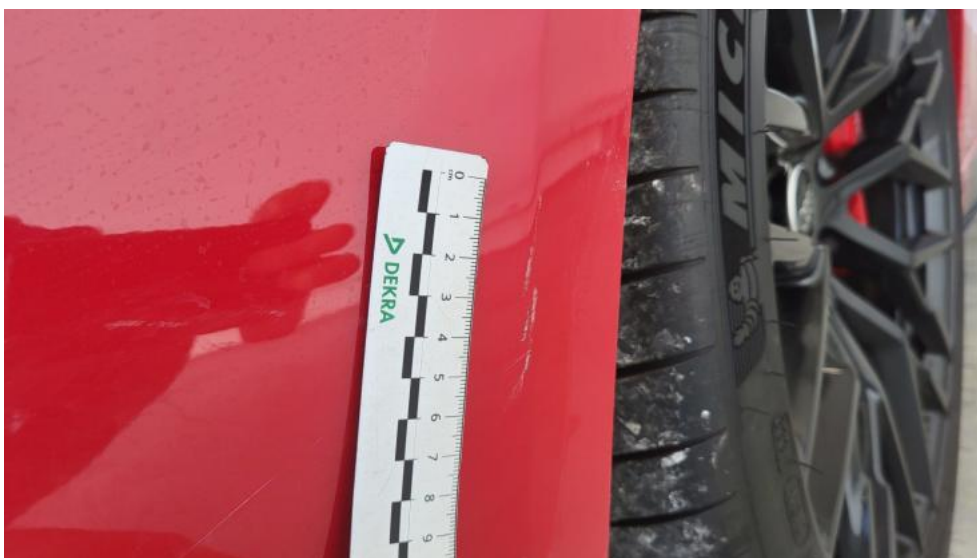
**Fot. 68.**

Zderzak tylny - Rysa/odprysk 2

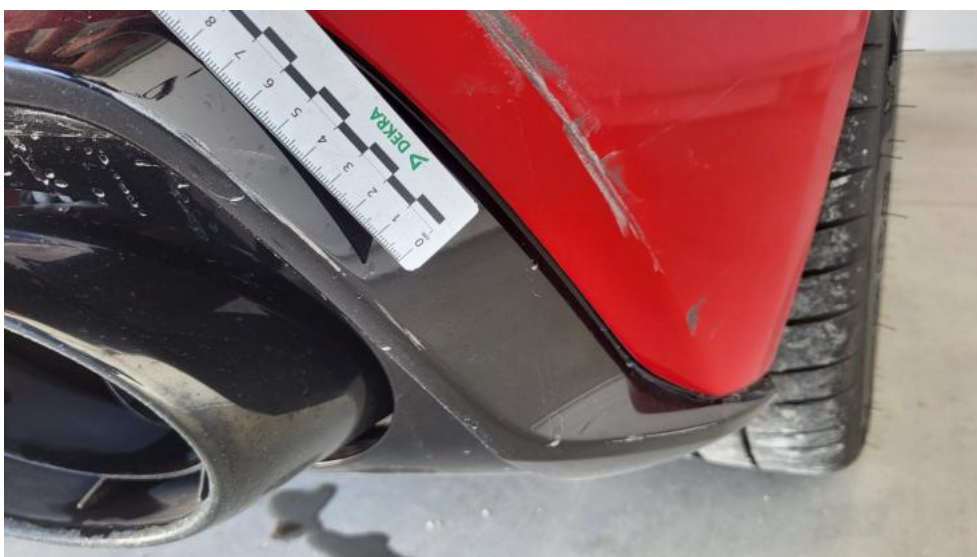
**Fot. 69.**  
Zderzak tylny cz P - Rysa/odprysk 1

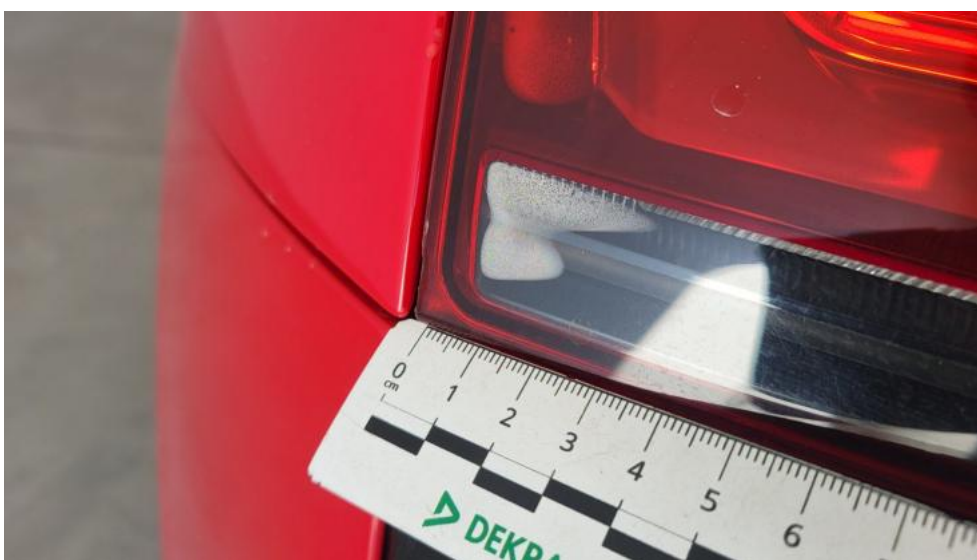
**Fot. 70.**  
Lampa zespolona tylna L - Inne 1

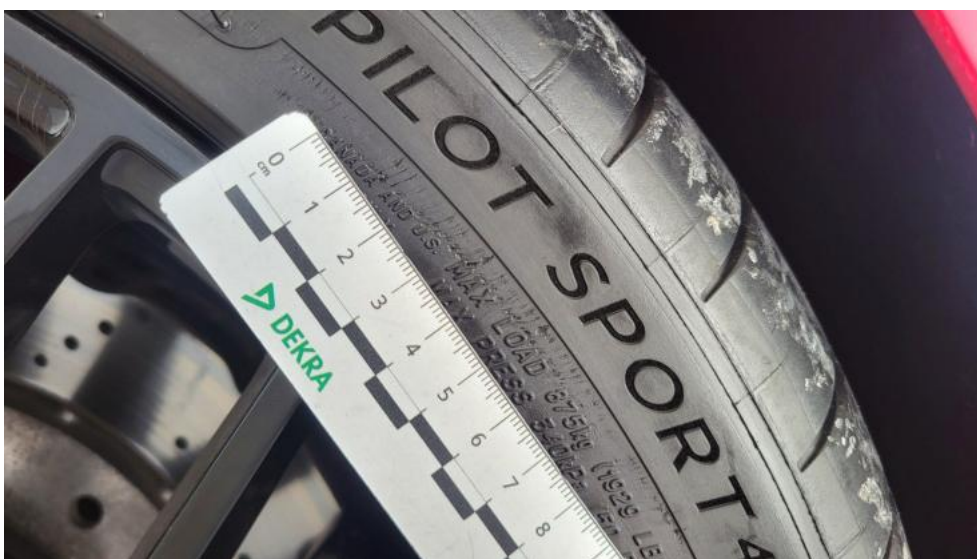
**Fot. 71.**

Opona tylna L - Pęknięcie/rozerwanie 1

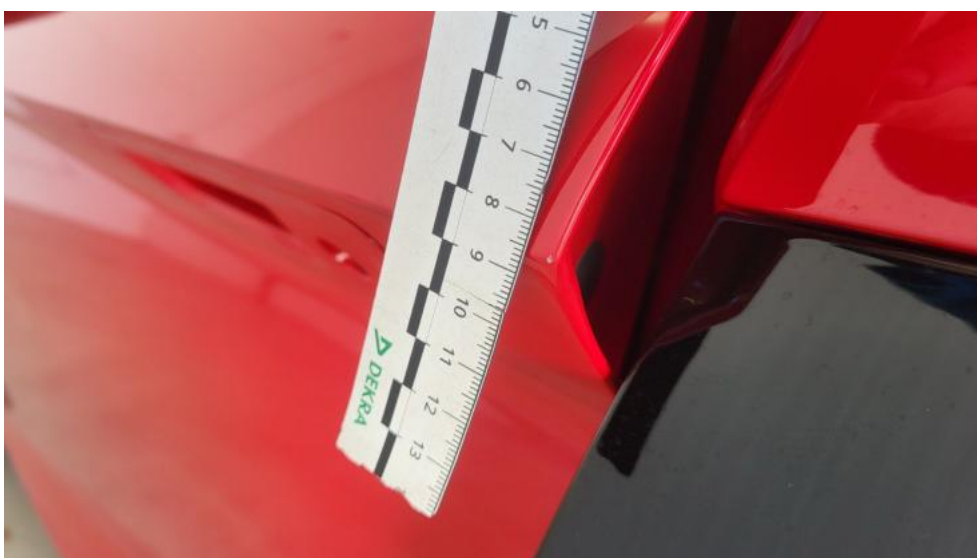
**Fot. 72.**

Drzwi przed L - Rysa/odprysk 1

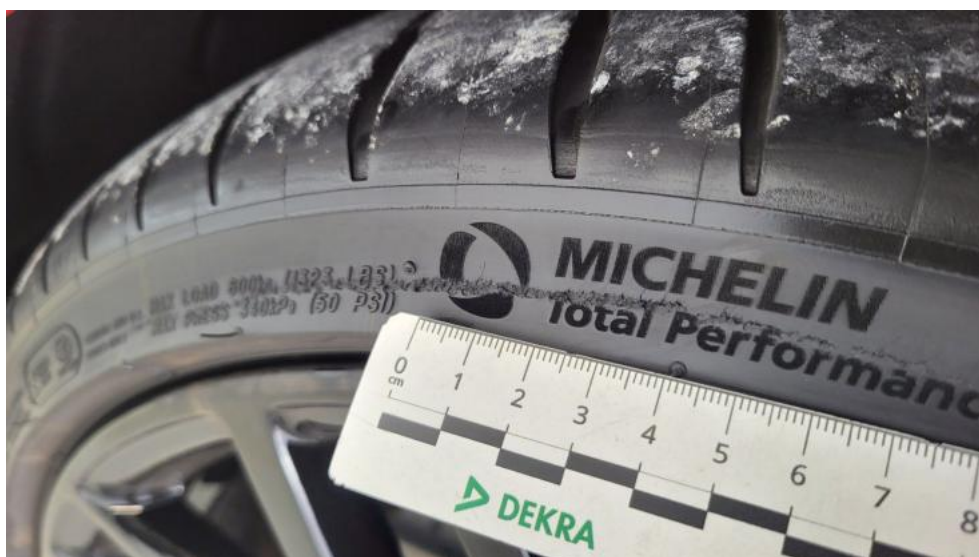
**Fot. 75.**

Opona przednia L - Pęknięcie/rozerwanie 1

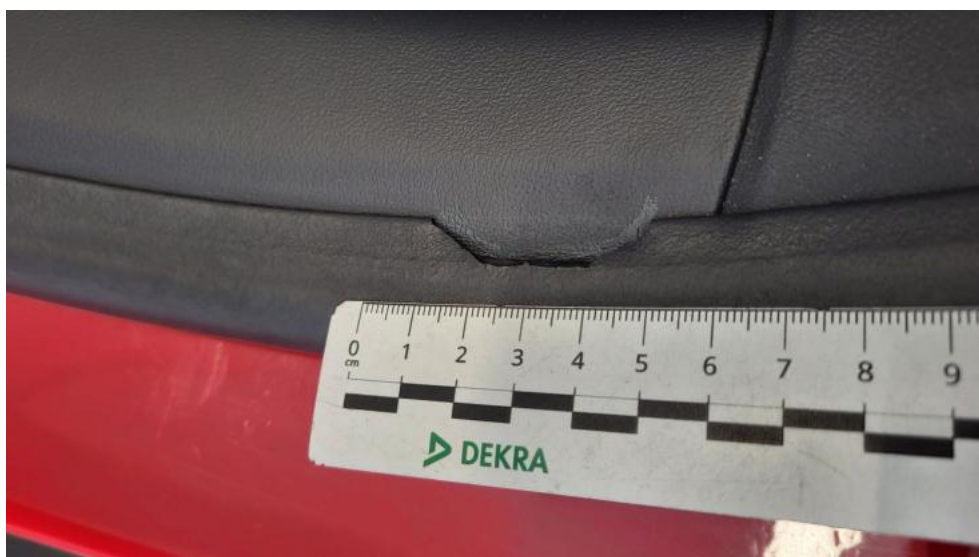
**Fot. 81.**

Uszczelka drzwi przednich L - Pęknięcie/rozerwanie 1

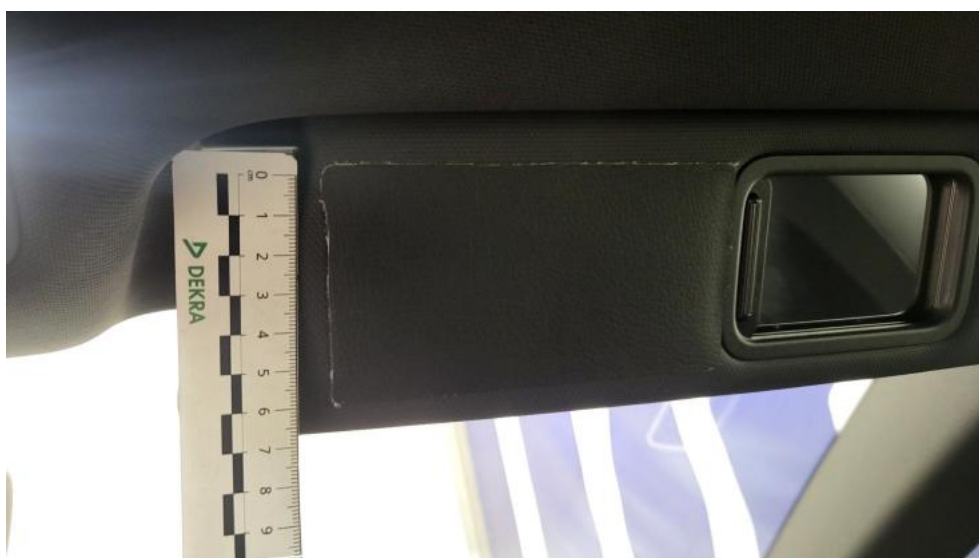
**Fot. 82.**

Osłona p/słoneczna prawa - Inne 1
