DEKRA's commission No. : PKOL(W)/LODZ/96325/26/10/14  
commission/ damage No. : 24/051903  
Date of commission: 14-10-2026

**DEKRA Poland - Headquarters**  
02-673 Warszawa, ul. Konstruktorska 12A

| Manufacturer | BMW |
| Model | X5 [G05] 23- |

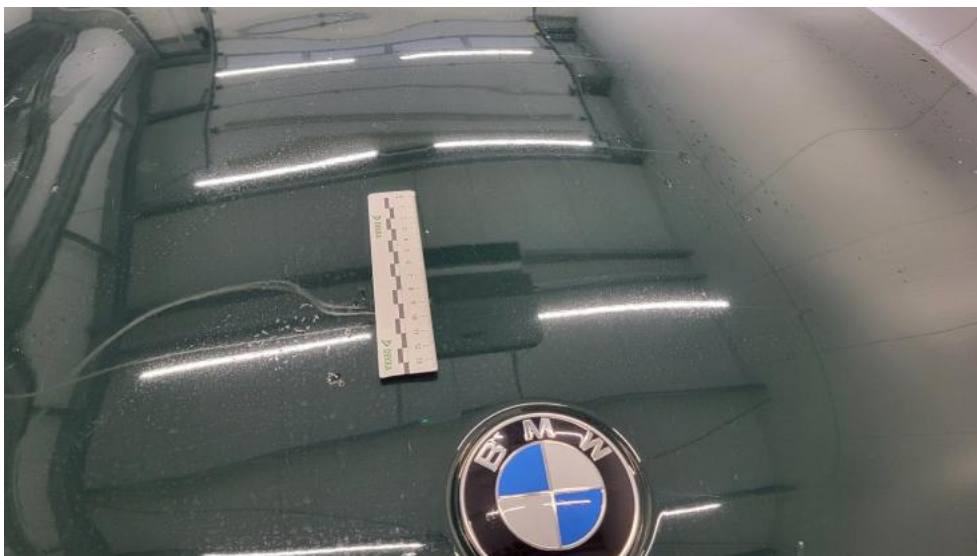
**Photo 47.**

Pokrywa komory silnika - Rysa/odprysk 1

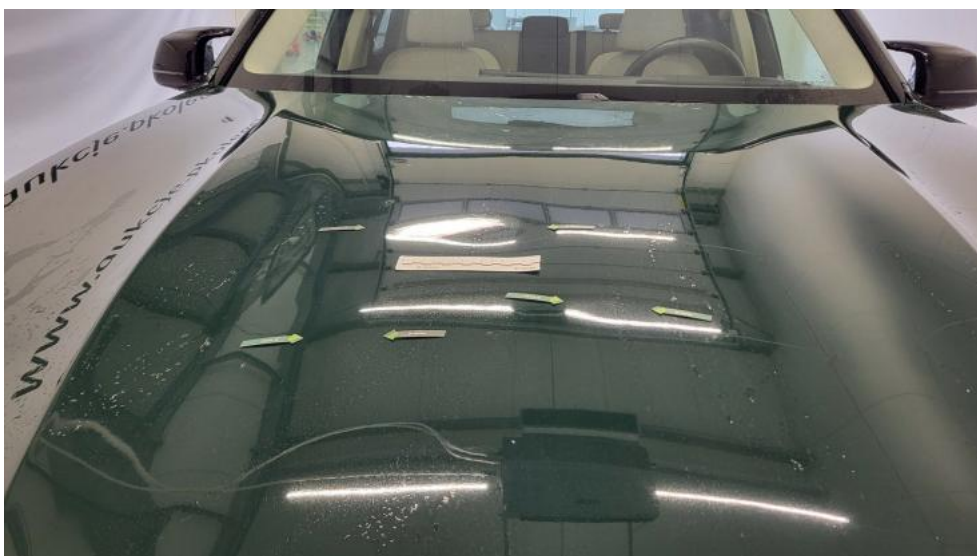
**Photo 48.**

Pokrywa komory silnika - Wgniecenie/odkształcenie 1

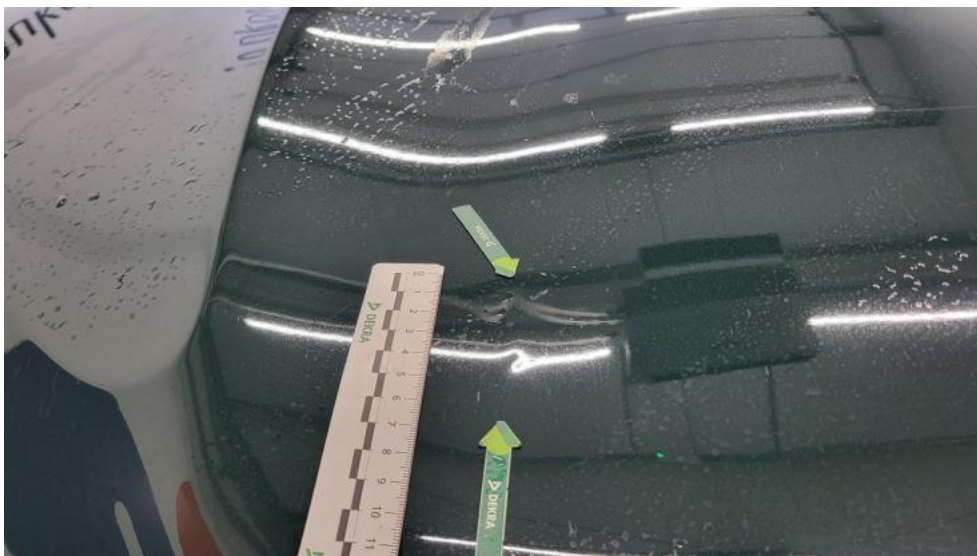
**Photo 49.**

Pokrywa komory silnika - Wgniecenie/odkształcenie 2

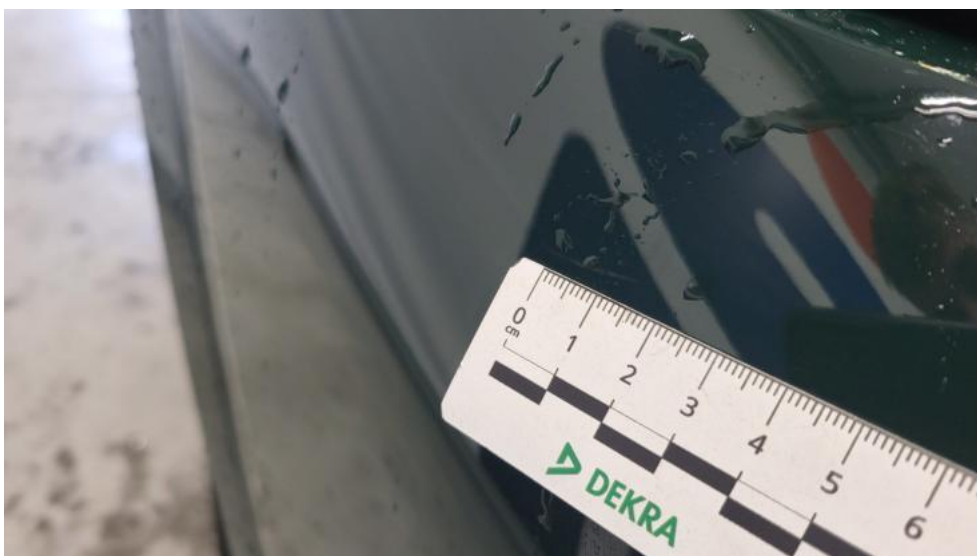
**Photo 50.**

Zderzak - Rysa/odprysk 1

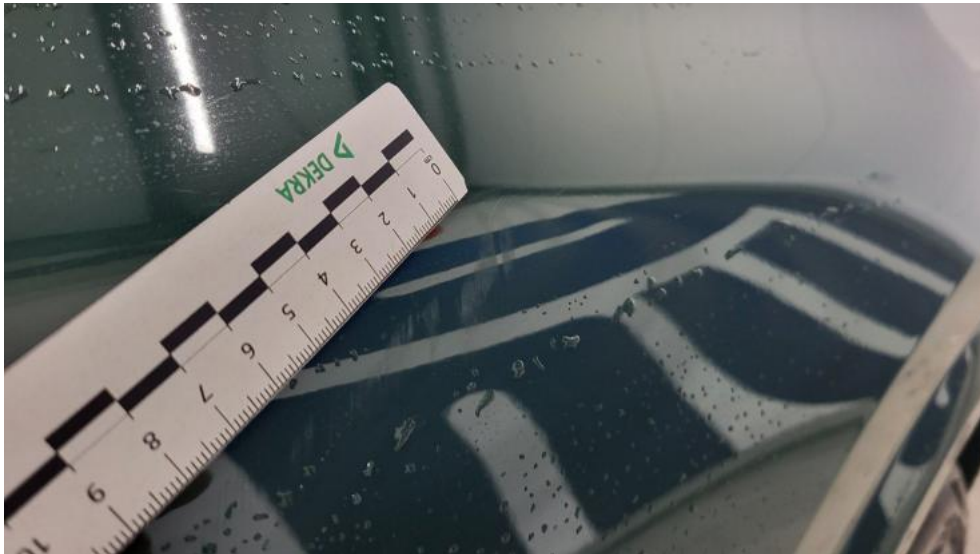
**Photo 51.**

Błotnik przedni P - Rysa/odprysk 1

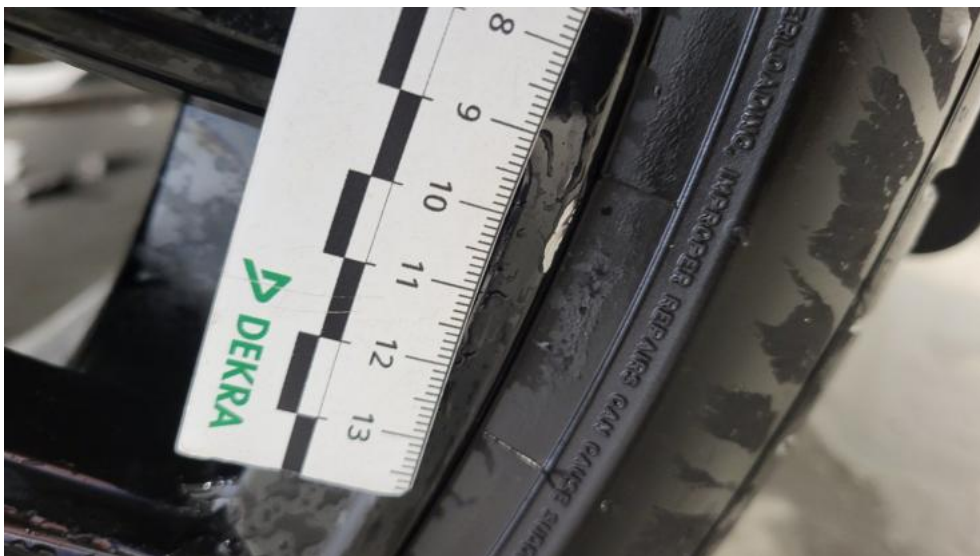
**Photo 52.**

Felga aluminiowa przednia P - Rysa/odprysk 1

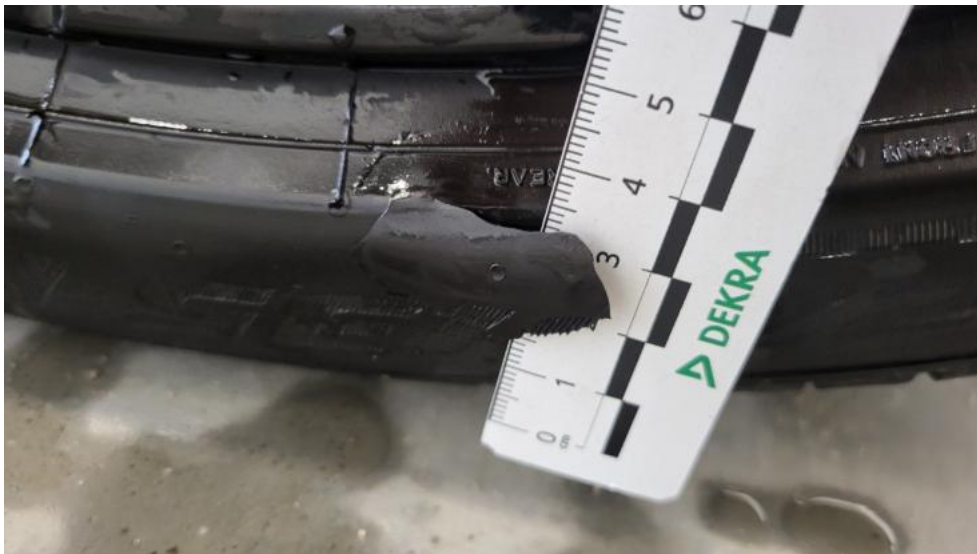
**Photo 53.**

Opona przednia P - Pęknięcie/rozerwanie 1

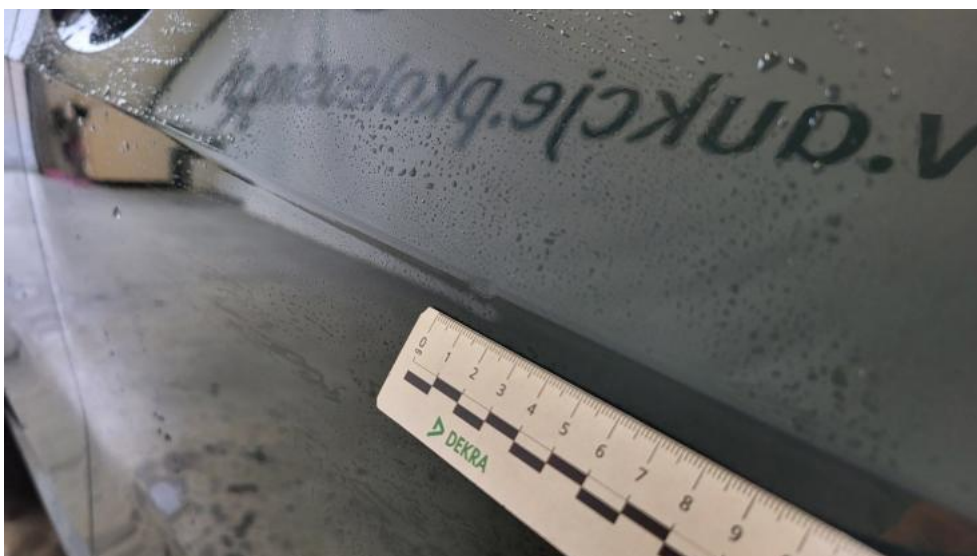
**Photo 54.**

Drzwi przednie P - Wgniecenie/odkształcenie 1

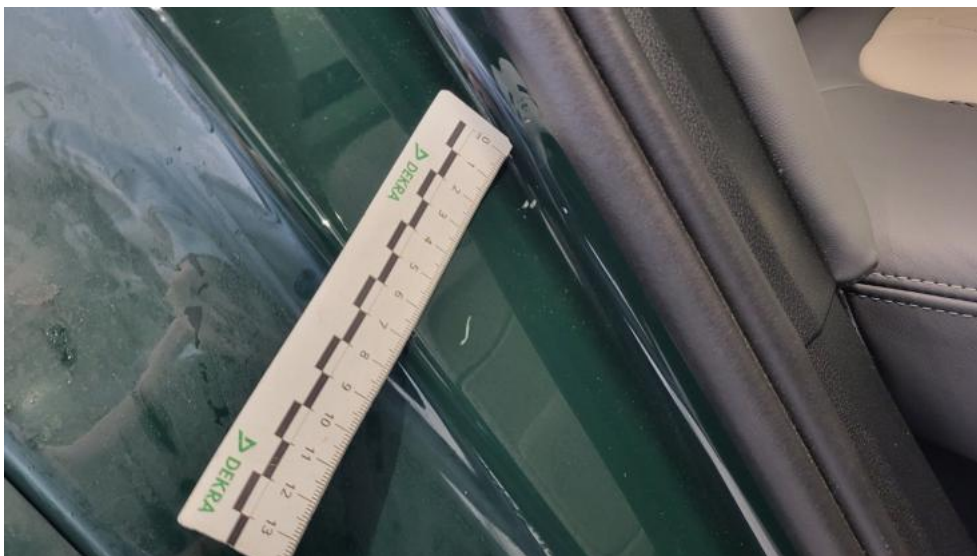
**Photo 55.**

Błotnik tylny P / Ściana boczna P - Rysa/odprysk 1

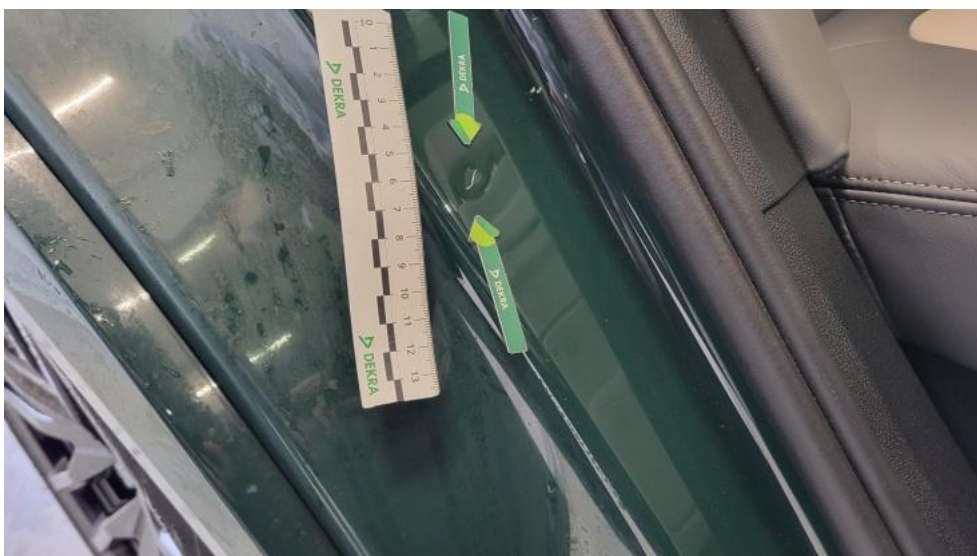
**Photo 56.**

Błotnik tylny P / Ściana boczna P - Wgniecenie/odkształcenie 1

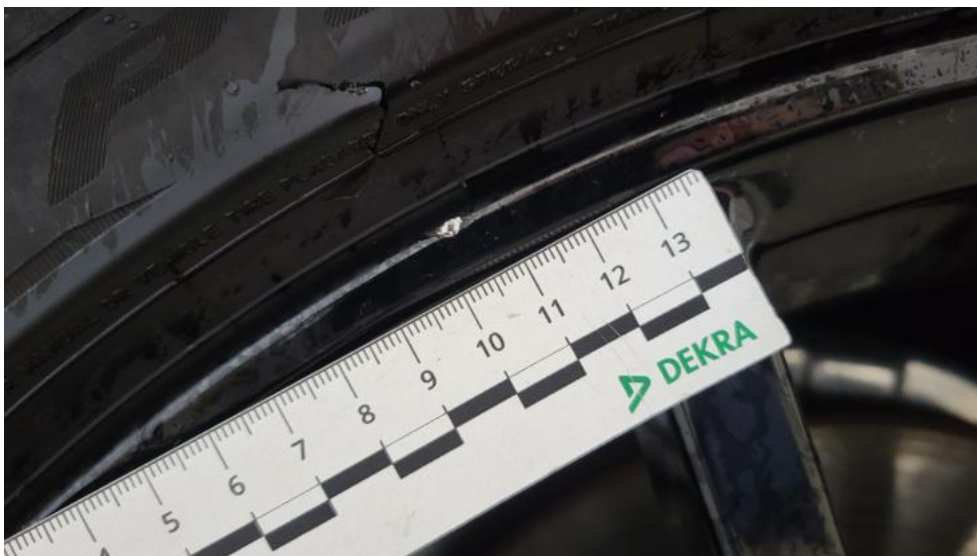
**Photo 57.**

Felga aluminiowa tylna P - Rysa/odprysk 1

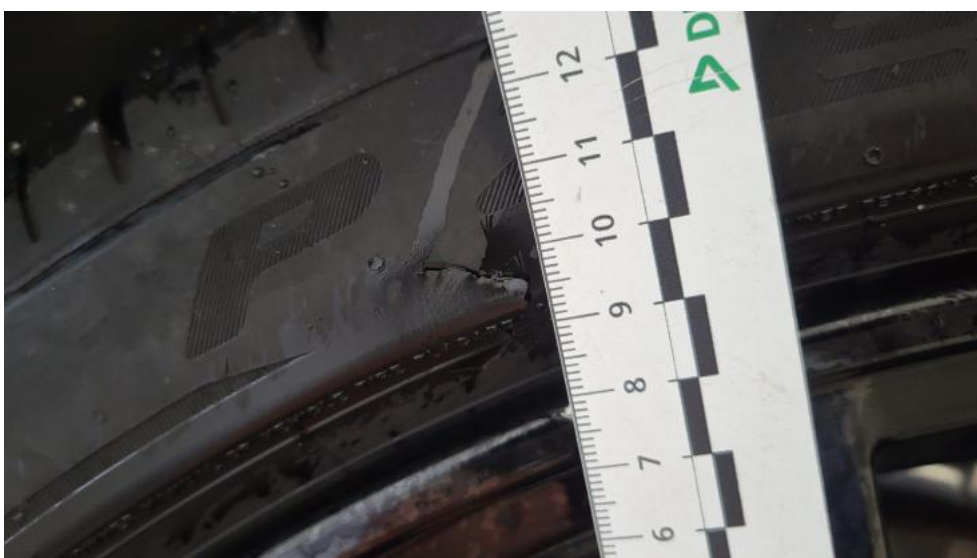
**Photo 58.**

Opona tylna P - Pęknięcie/rozerwanie 1

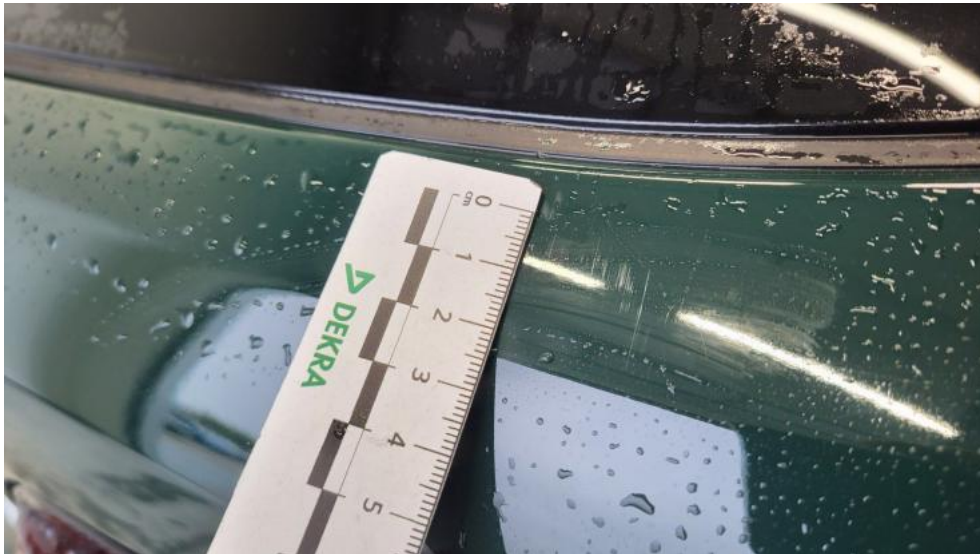
**Photo 59.**

Pokrywy bagażnika - Rysa/odprysk 1

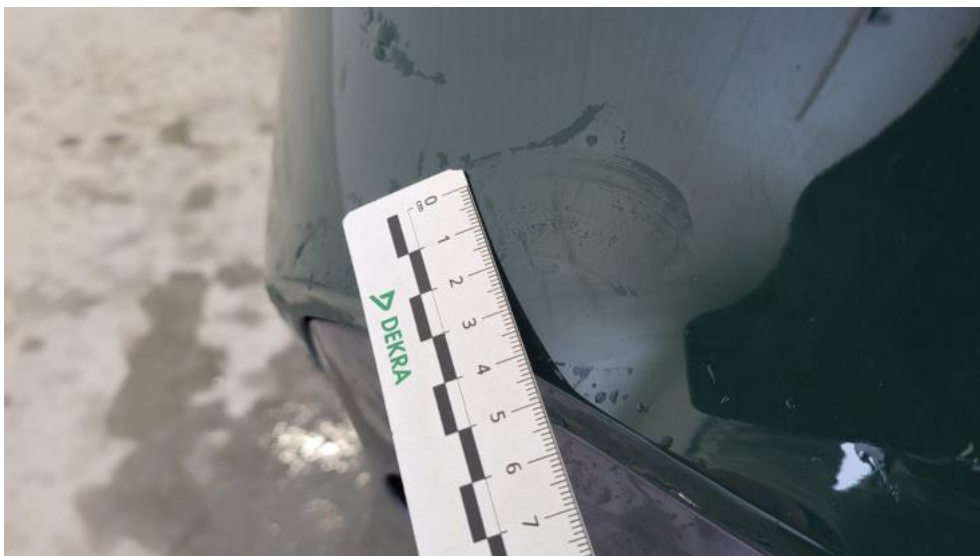
**Photo 60.**

Zderzak tylny - Rysa/odprysk 1

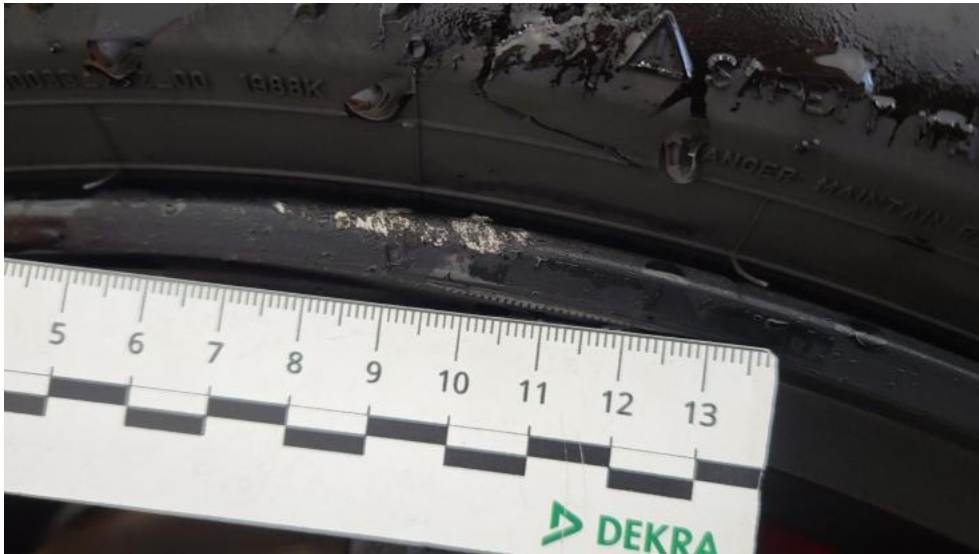
**Photo 61.**

Felga Aluminiowa przednia L - Rysa/odprysk 1

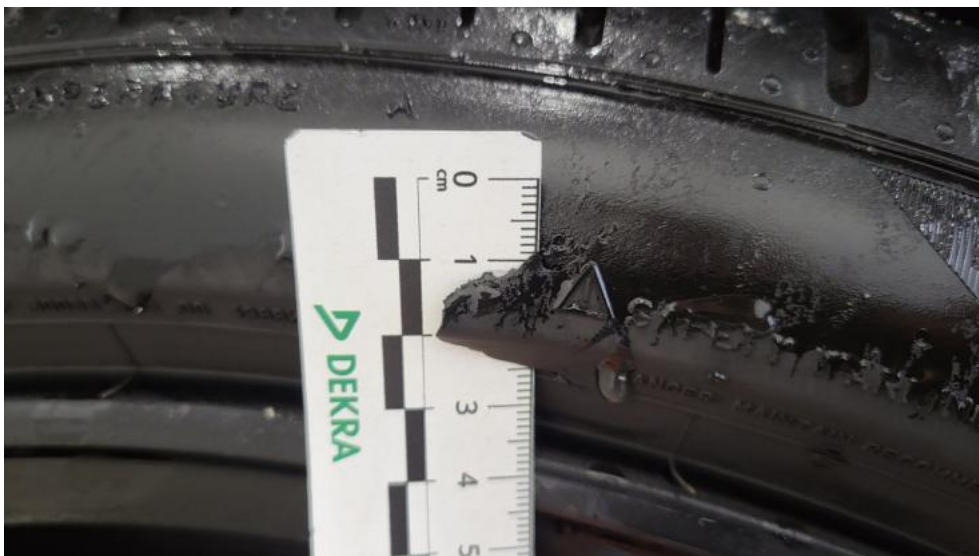
**Photo 62.**

Opona przednia L - Pęknięcie/rozerwanie 1

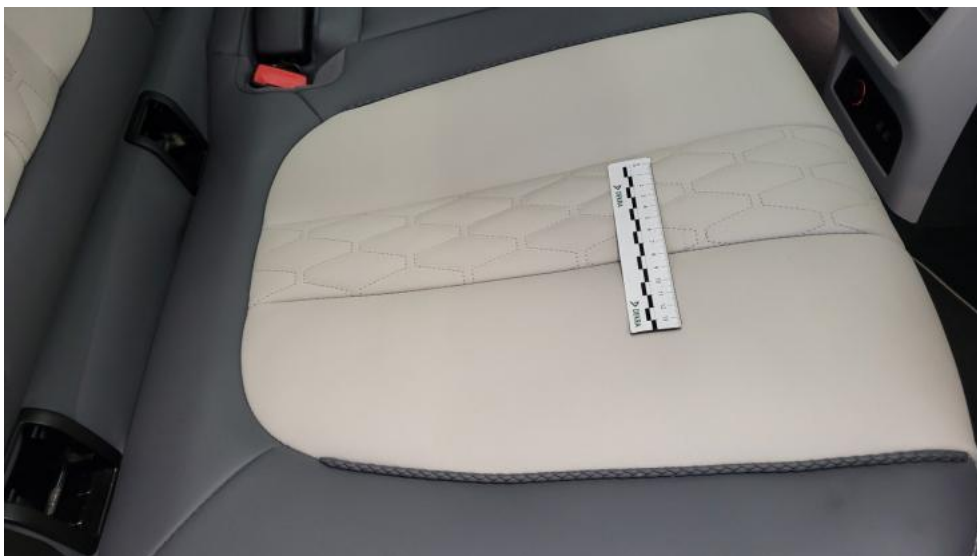
Rysy na samochodzie. Brak półki bagażnika. Trzecia tablica rejestracyjna w bagażniku. Brak zaślepek w tylnej kanapie.

**Photo 63.**  
Kanapa tyl. - Inne 1

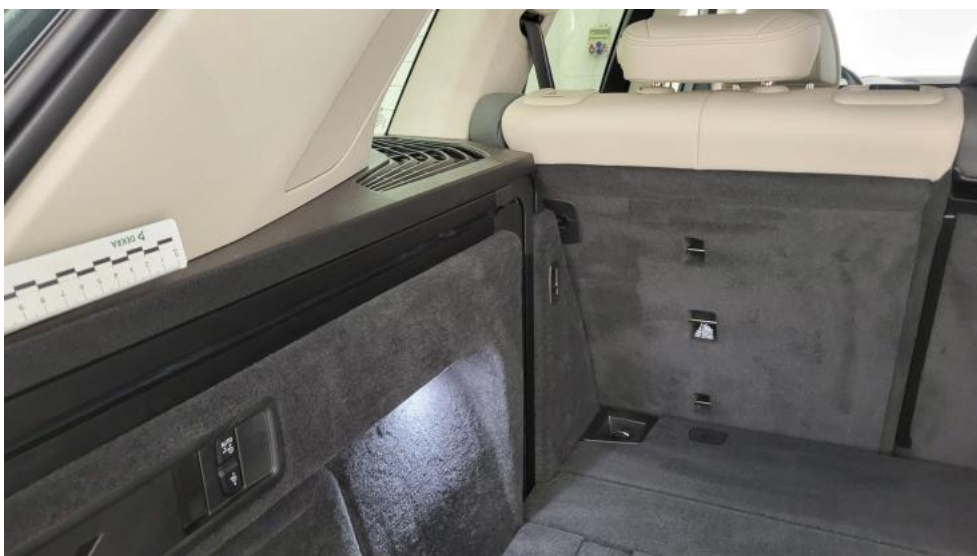
**Photo 64.**  
Półka/roleta tylna - Inne 1

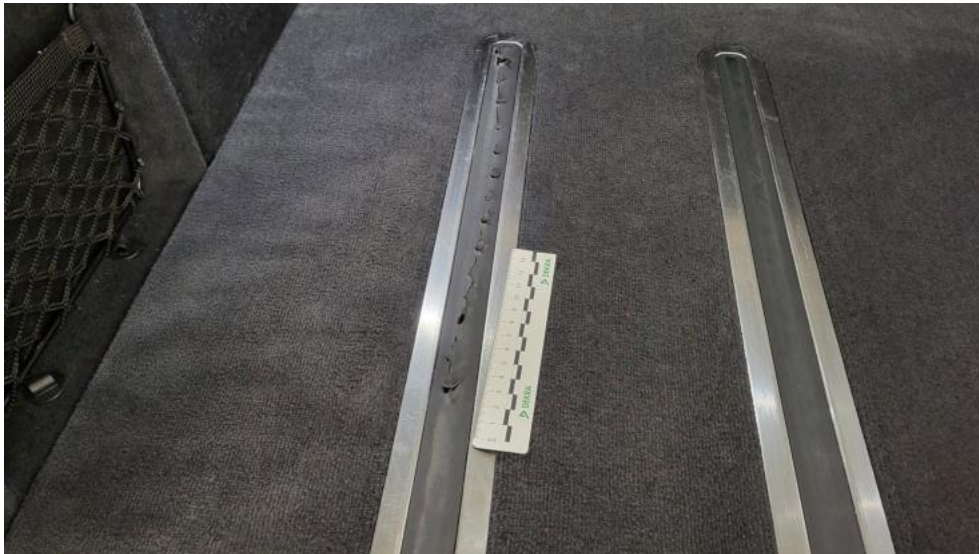
**Photo 65.**

Wykładzina podłogi bagażnika - Pęknięcie/rozerwanie 1

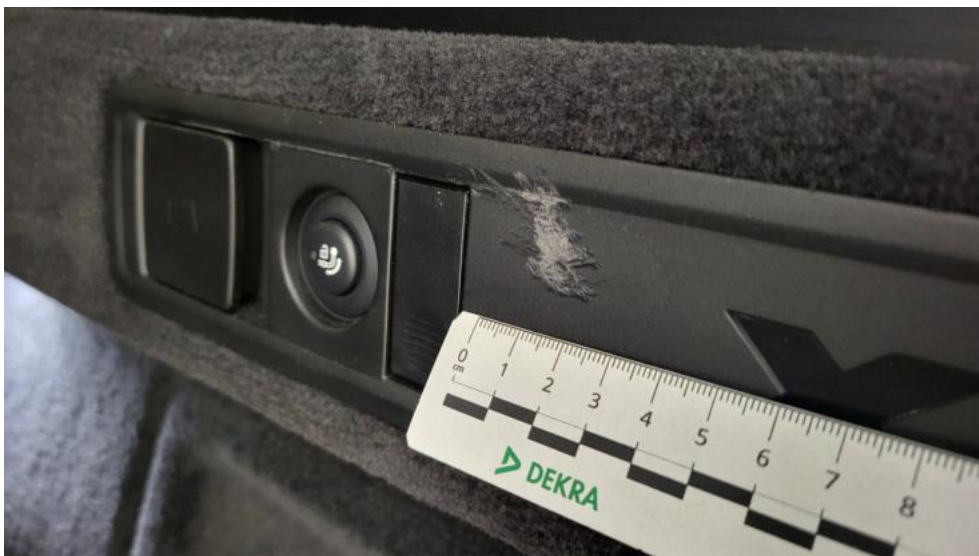
**Photo 66.**

Wykładzina przestrzeni bagażowej - Rysa/odprysk 1
