DEKRA's commission No. : PKOL(W)/LODZ/97488/26/10/19  
commission/ damage No. : 25/040399  
Date of commission: 19-10-2026

**DEKRA Poland - Headquarters**  
02-673 Warszawa, ul. Konstruktorska 12A

| Manufacturer | MERCEDES-BENZ |
| Type / version | GLC 220 d mHEV 4-Matic AMG Line |

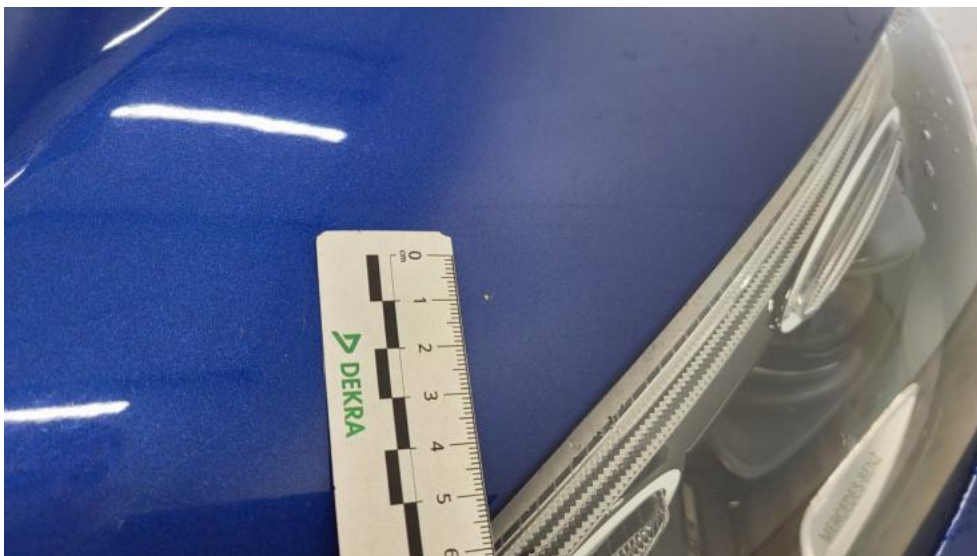
**Photo 41.**

Pokrywa komory silnika - Rysa/odprysk 1

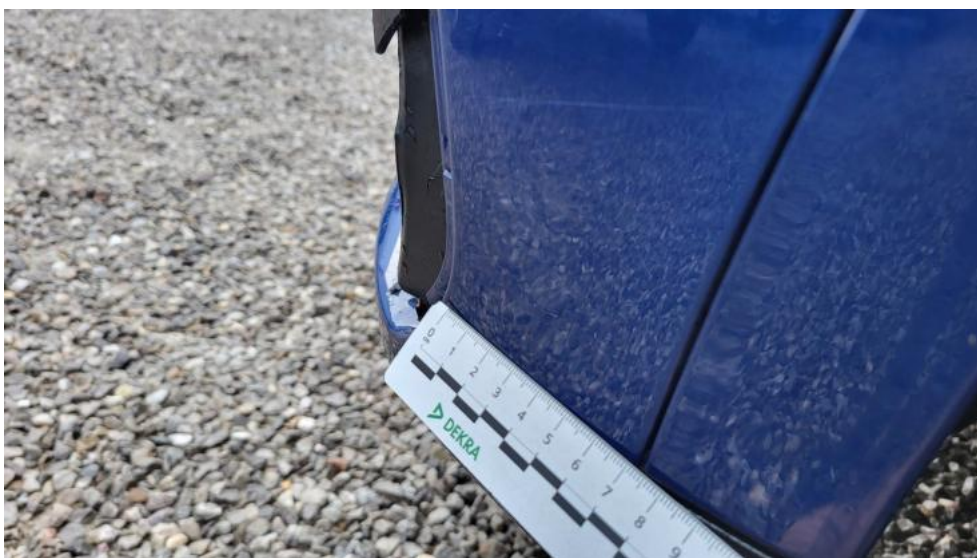
**Photo 42.**

Zderzak - Wgniecenie/odkształcenie 1

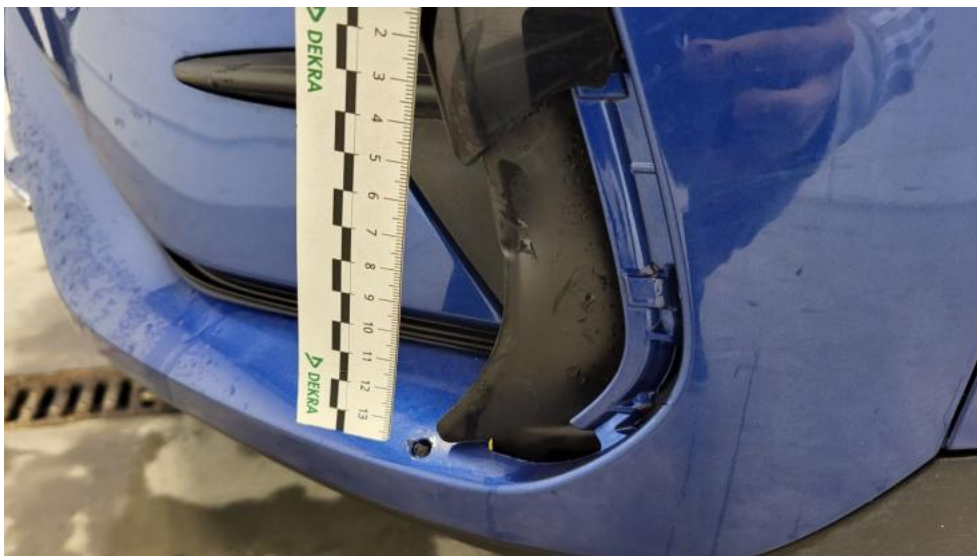
**Photo 43.**

Zderzak przedni cz L - Pęknięcie/rozerwanie 1

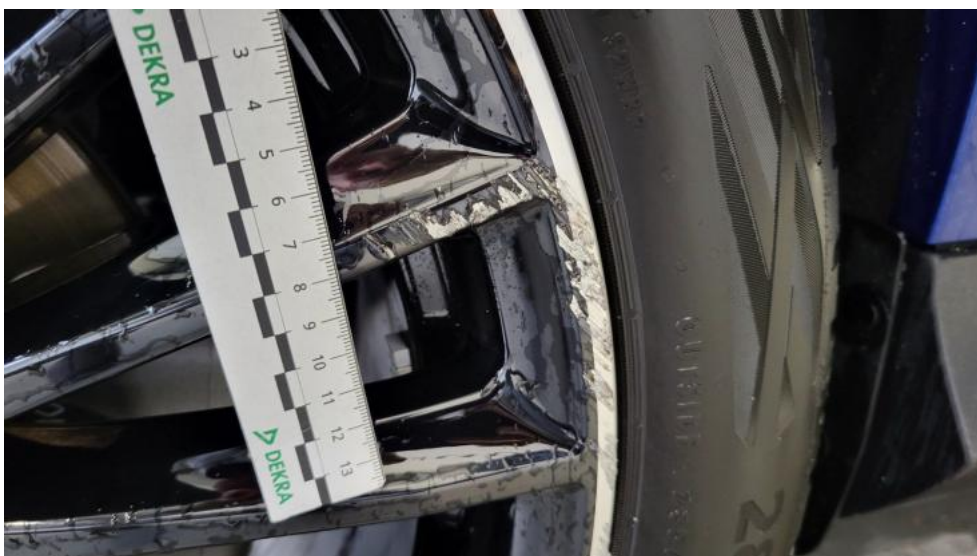
**Photo 44.**

Felga aluminiowa tylna P - Rysa/odprysk 1

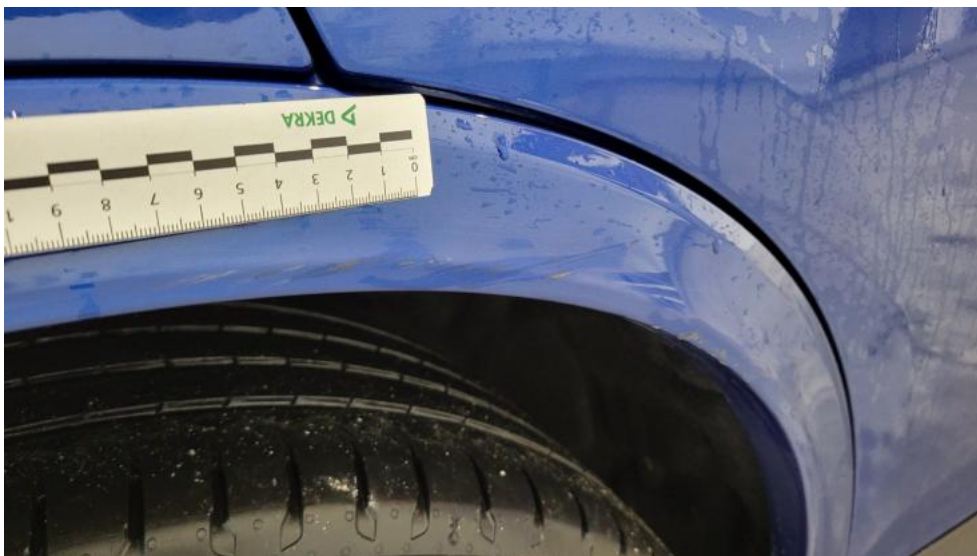
**Photo 45.**

Listwa krawędzi błotnika tył P - Rysa/odprysk 1

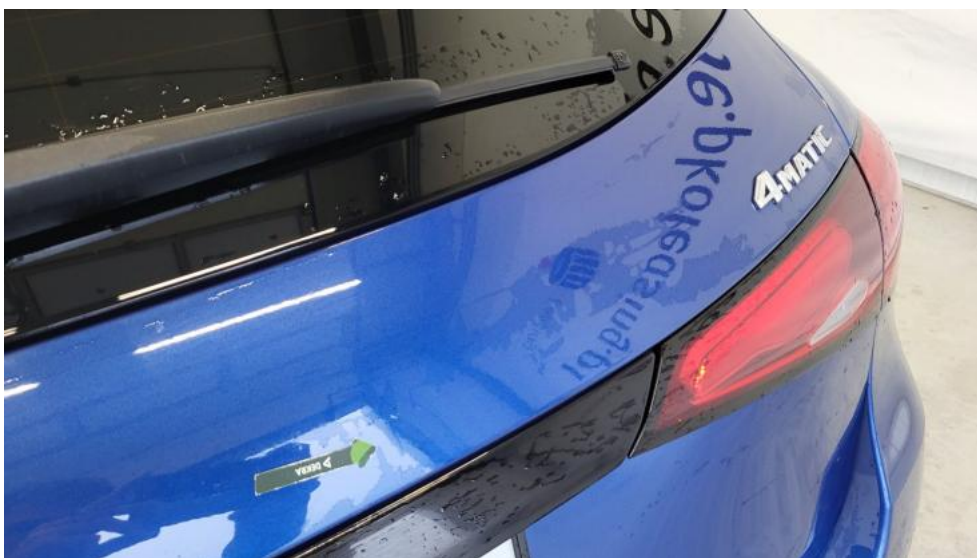
**Photo 46.**

Pokrywy bagażnika - Wgniecenie/odkształcenie 1

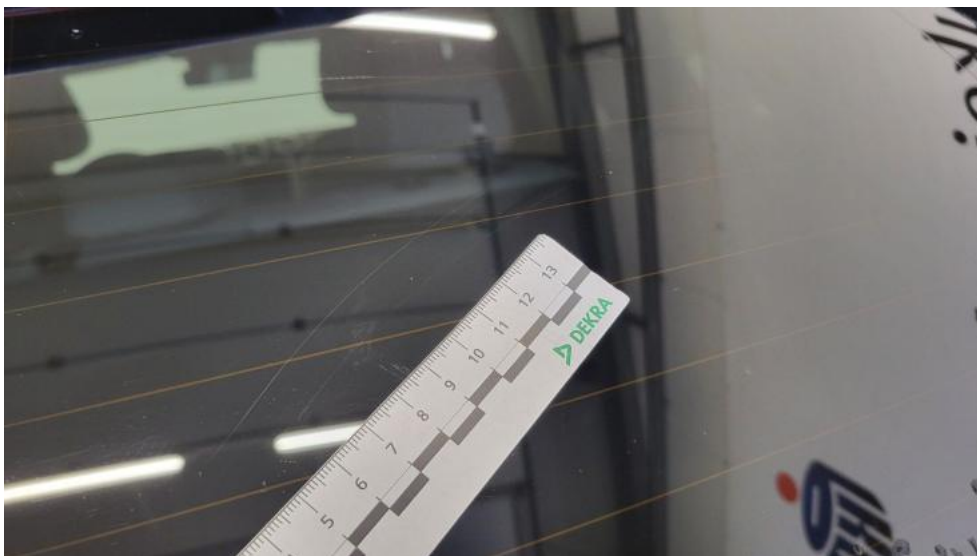
**Photo 47.**

Szyba tylna - Rysa/odprysk 1

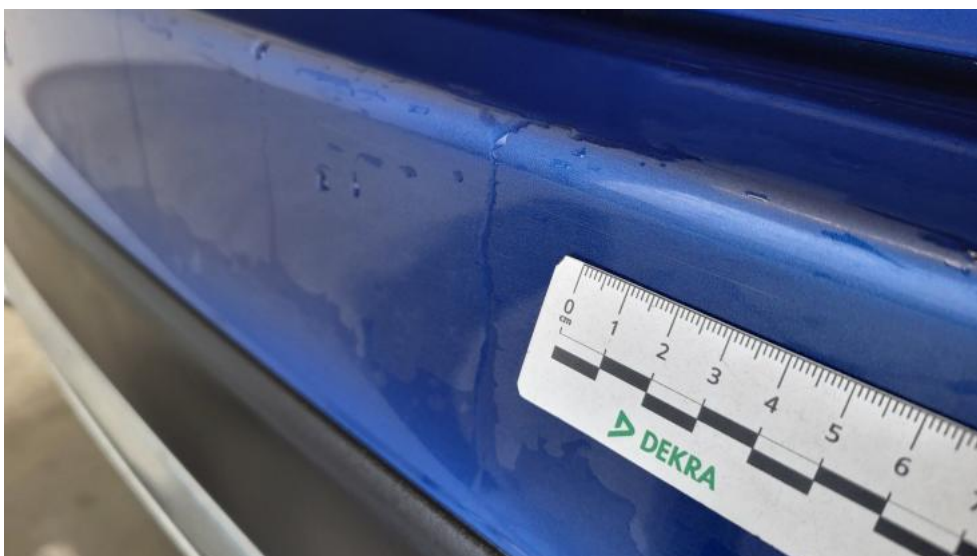
**Photo 48.**

Zderzak tylny - Rysa/odprysk 1

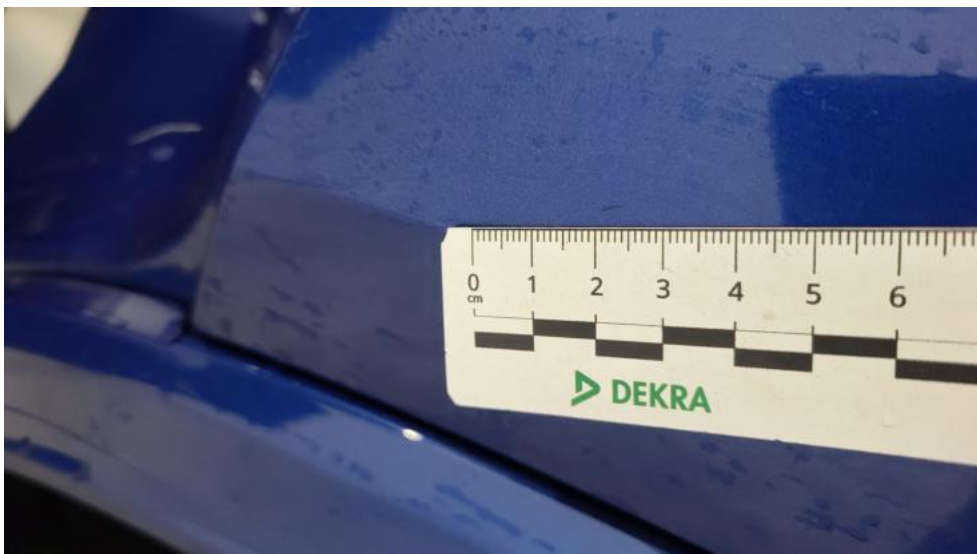
**Photo 49.**

Błotnik tylny L / Ściana boczna L - Rysa/odprysk 1

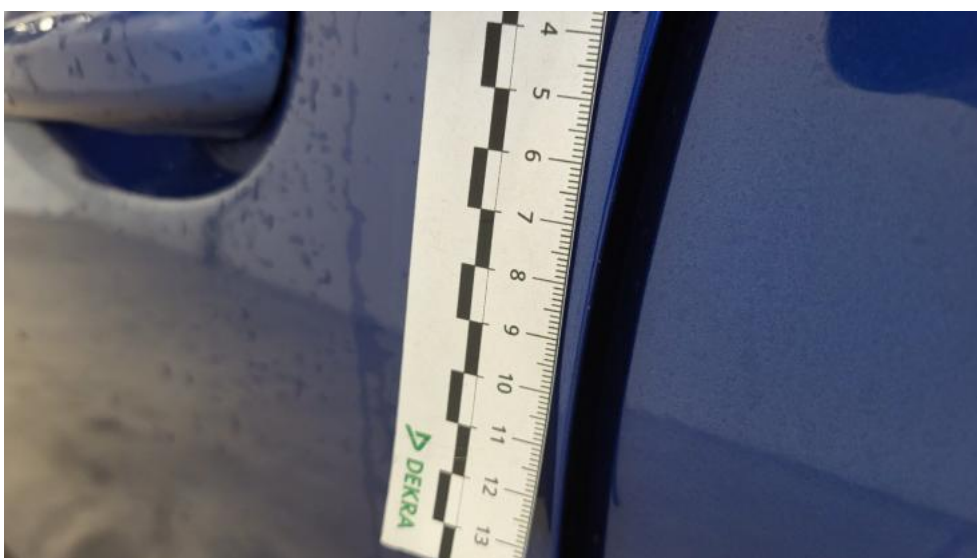
**Photo 50.**

Drzwi przed L - Rysa/odprysk 1

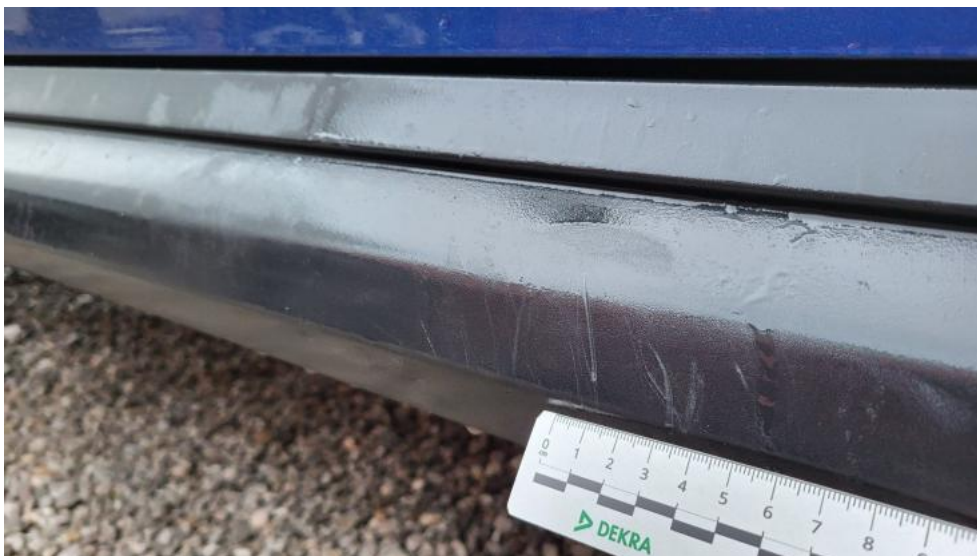
**Photo 51.**  
Próg L - Rysa/odprysk 1

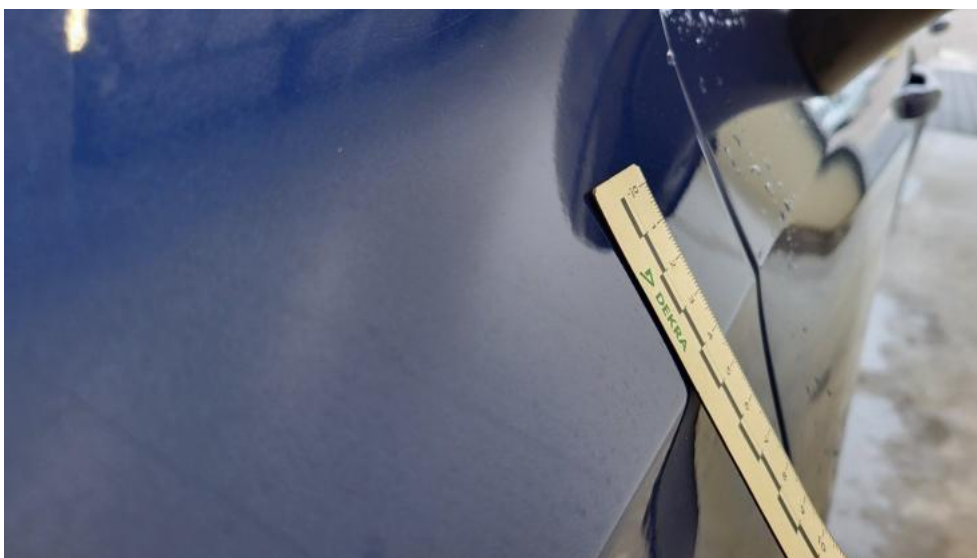
**Photo 52.**  
Błotnik przedni L - Wgniecenie/odkształcenie 1

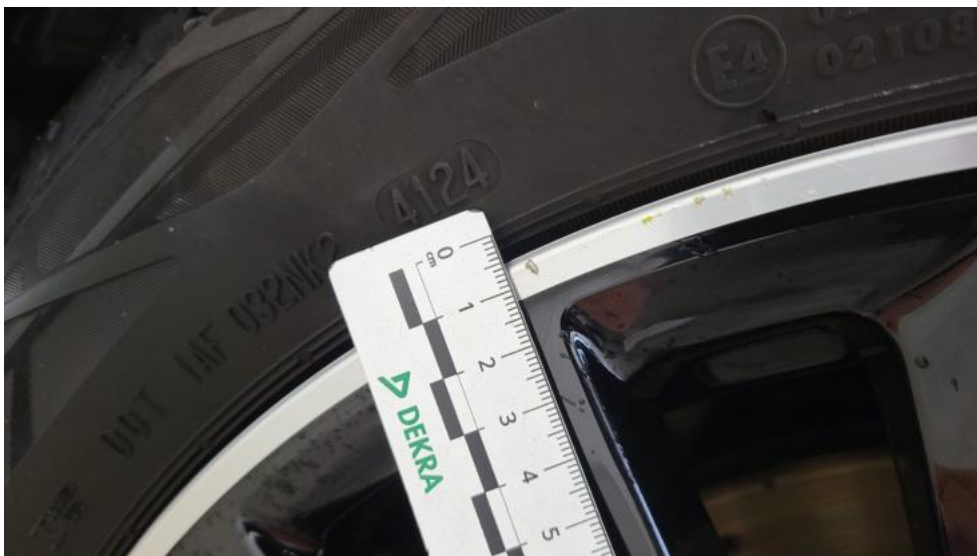
**Photo 53.**

Felga Aluminiowa przednia L - Rysa/odprysk 1

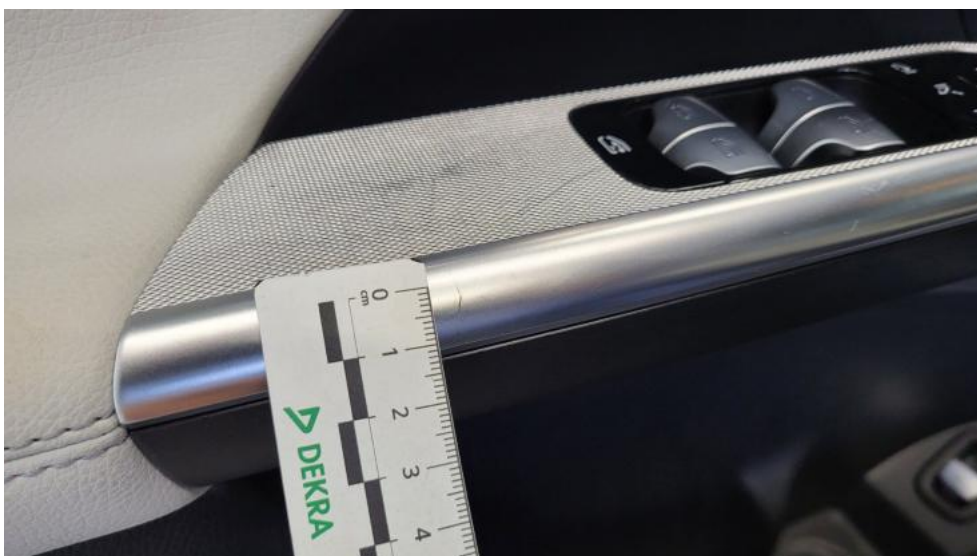
**Photo 54.**

Uchwyt drzwi prze L - Rysa/odprysk 1

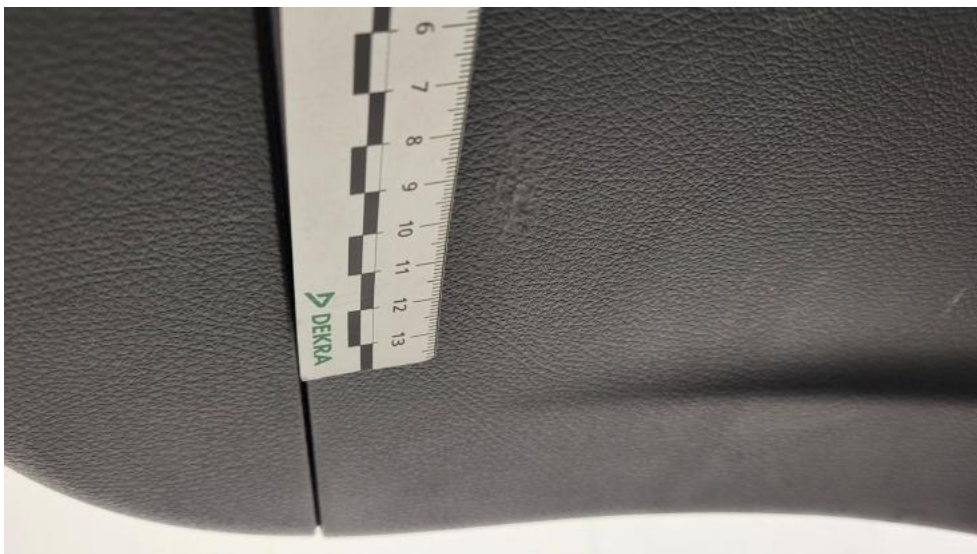
**Photo 55.**

Wykładzina pokrywy tylnej - Rysa/odprysk 1
