DEKRA's commission No. : PKOL(W)/LODZ/96119/26/10/14  
commission/ damage No. : 23/031735  
Date of commission: 14-10-2026

| Model | Puma 19-24 |
| Type / version | Puma 1.0 EcoBoost mHEV ST-Line X DCT |
| Registration /record No. | WR882GG |

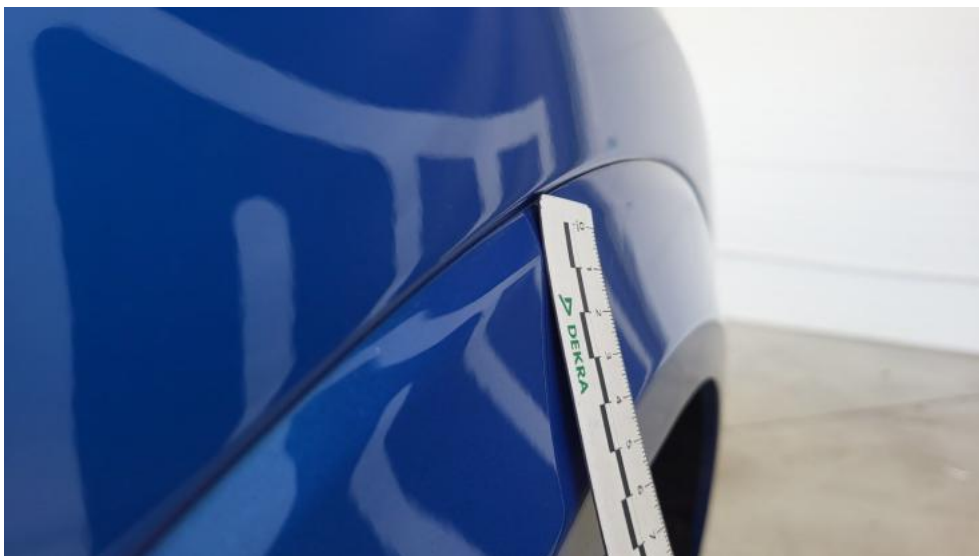
**Photo 42.**

Listwa błotnika przedniego P - Wgniecenie/odkształcenie 1

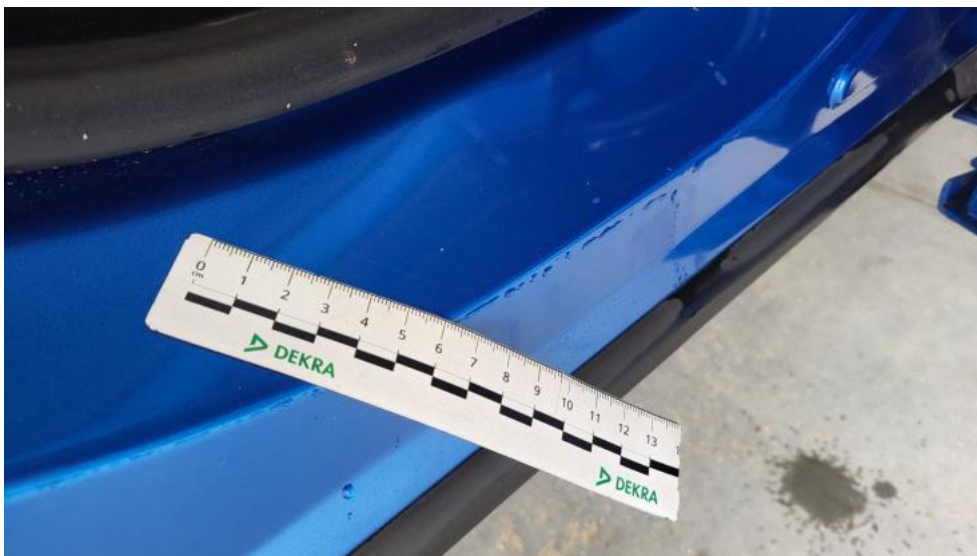
**Photo 45.**  
Próg P - Rysa/odprysk 1

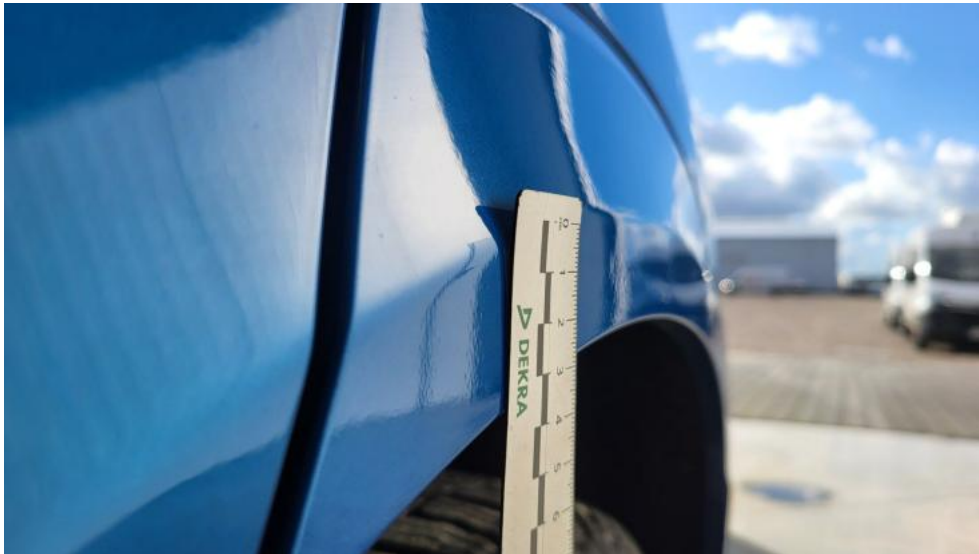
**Photo 51.**

Listwa krawędzi błotnika tyl L - Wgniecenie/odkształcenie 1

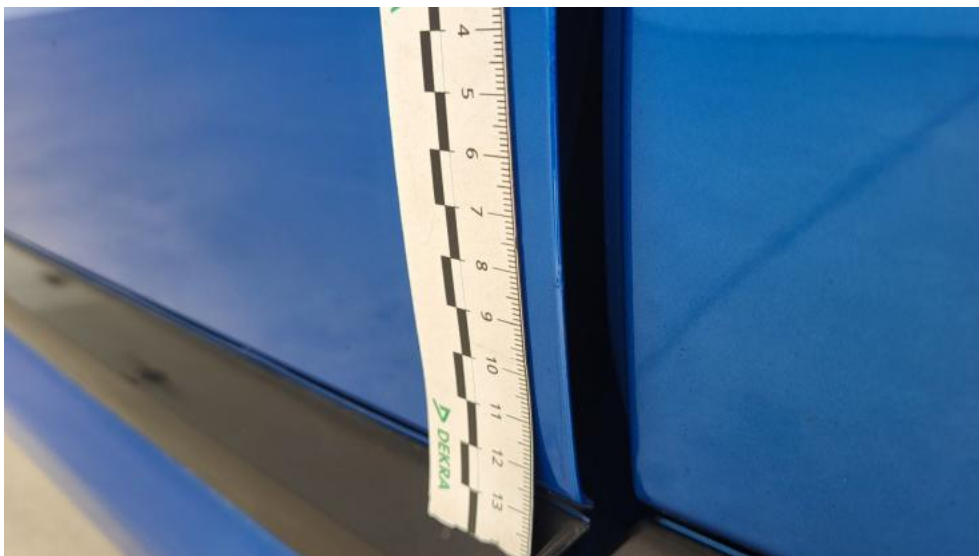
**Photo 52.**

Drzwi przed L - Rysa/odprysk 1
