Nr zlecenia DEKRA: PKOL(W)/LODZ/98915/26/10/22  
Nr zlecenia/szkody: 22/018650  
Data zlecenia: 22-10-2026

**DEKRA Polska - Centrala**  
02-673 Warszawa, ul. Konstruktorska 12A

| Producent | AUDI |
| Model | A6 Avant [C8] 18-23 |

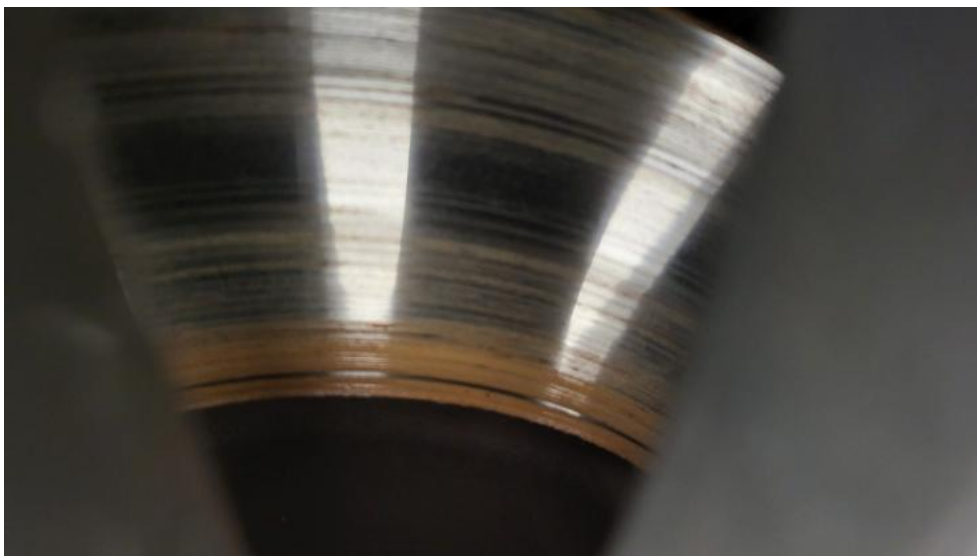
**Fot. 15.**

Rysy na samochodzie. niesprawne przyciski funkcyjne w jednym z kluczyków, grot prawidłowy. Pierwsza rejestracja w kraju 02-12-2021. Informacja trwa inicjowanie systemu nawigacji. Widoczne wady lakiernicze. Odpryski na szybie czołowej. Nietypowe odgłosy podczas hamowania, zalecana weryfikacja układu hamulcowego.

Tarcza hamulcowa przednia prawa

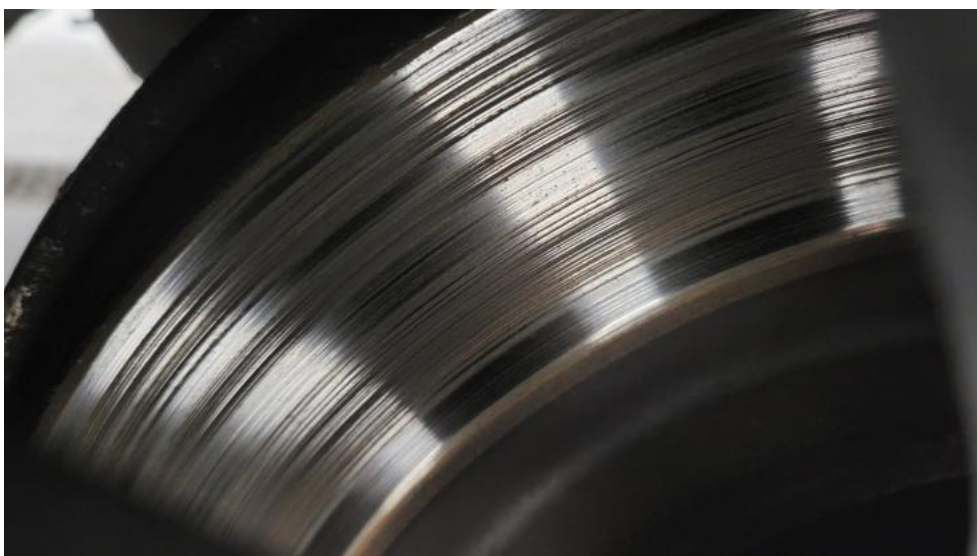
**Fot. 16.**

Tarcza hamulcowa tylna prawa

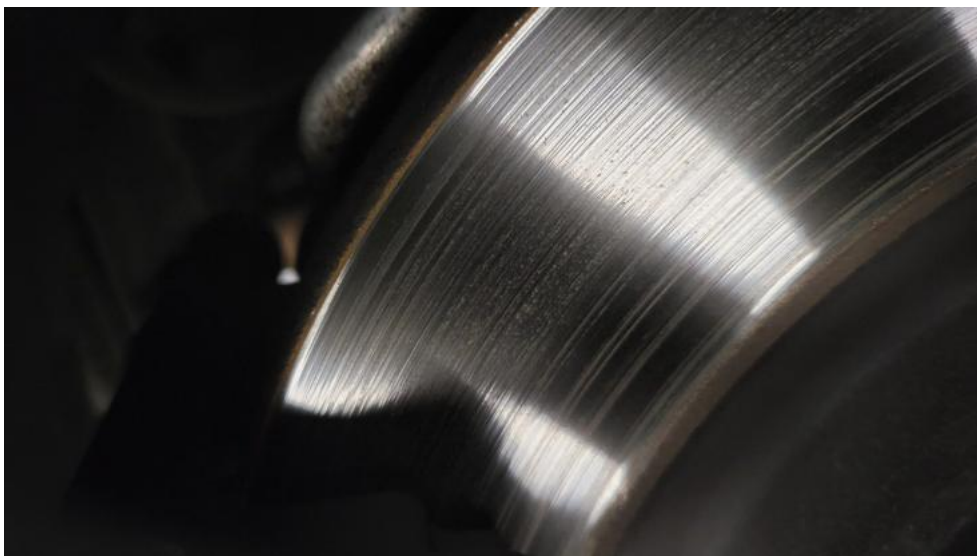
**Fot. 17.**

Tarcza hamulcowa tylna lewa

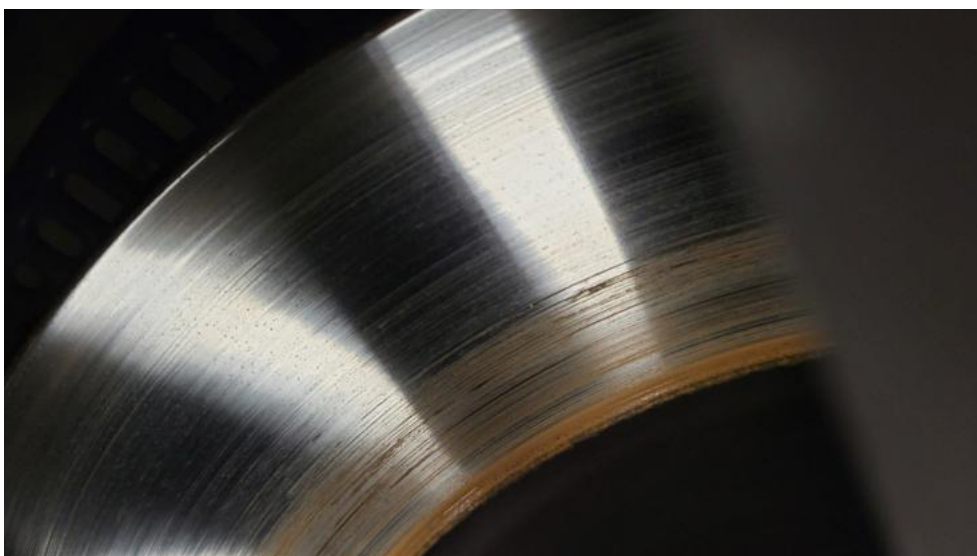
**Fot. 18.**

Tarcza hamulcowa przednia lewa

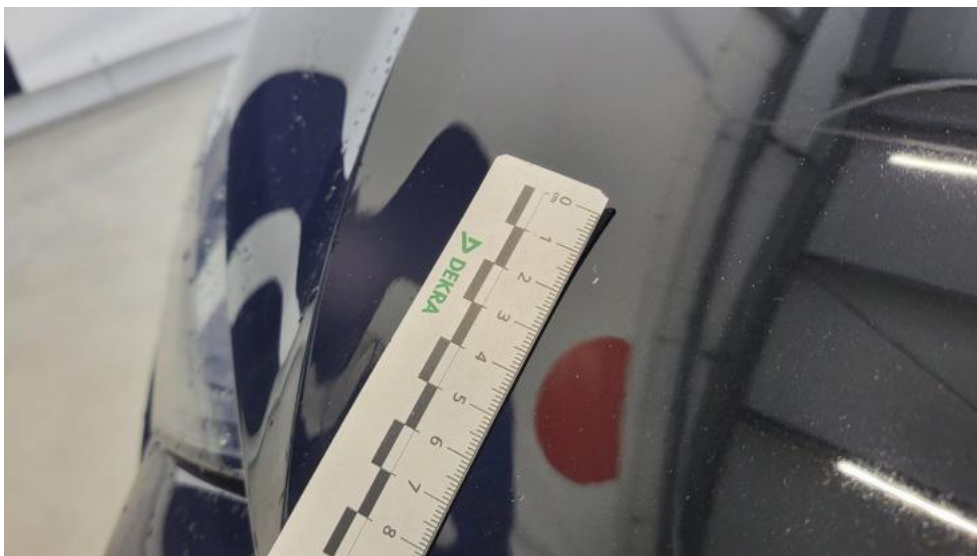
**Fot. 41.**

Pokrywa komory silnika - Rysa/odprysk 1

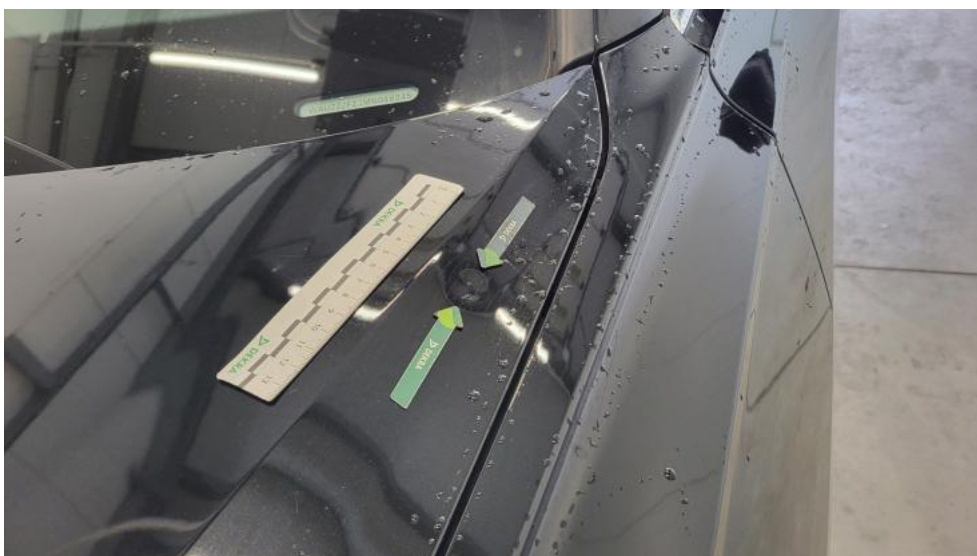
**Fot. 42.**

Pokrywa komory silnika - Wgniecenie/odkształcenie 1

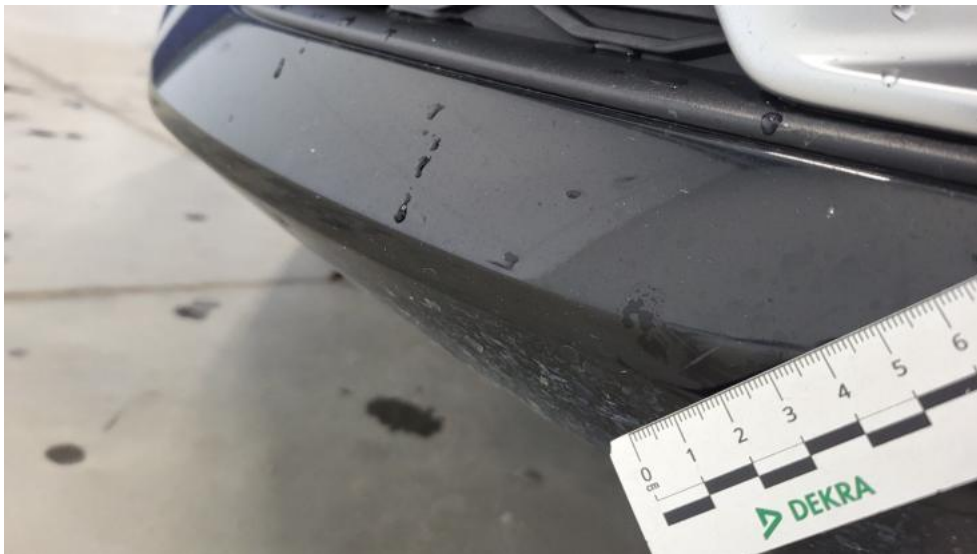
Zderzak - Rysa/odprysk 1

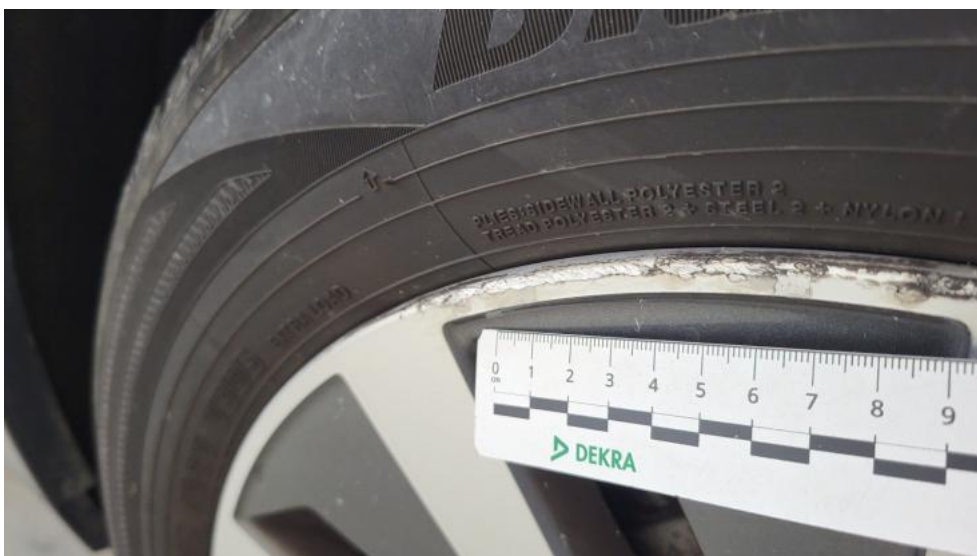
Felga aluminiowa przednia P - Rysa/odprysk 1

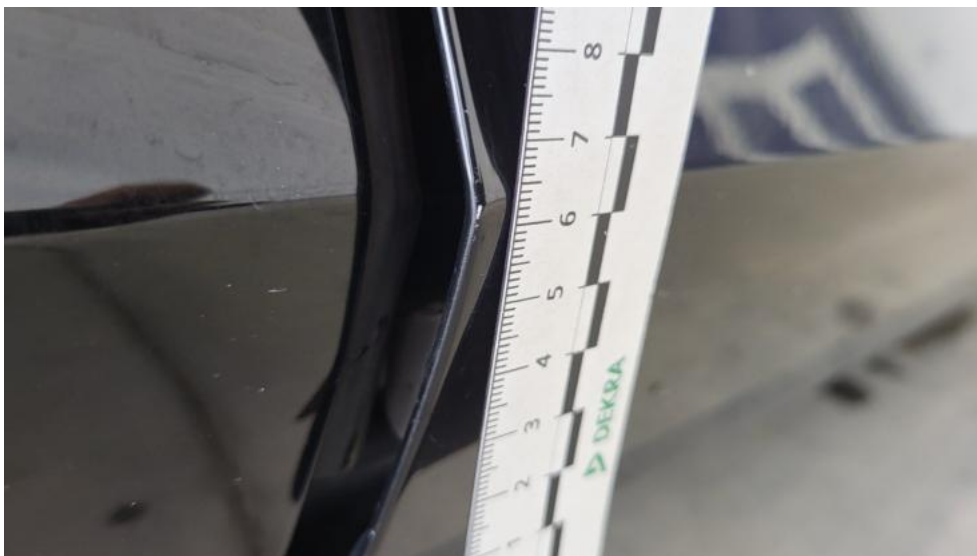
Drzwi przednie P - Rysa/odprysk 1

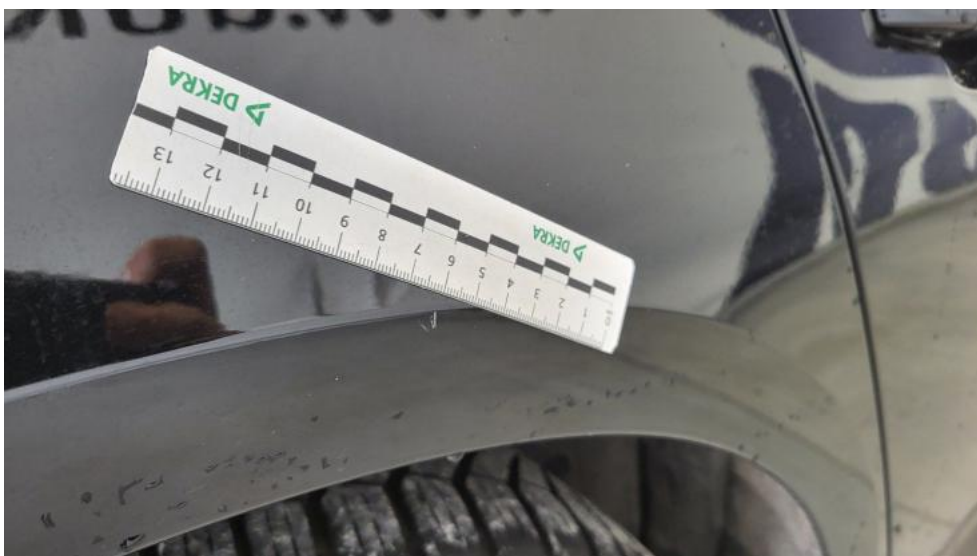
Łotnik tylny P / Ściana boczna P - Rysa/odprysk 1

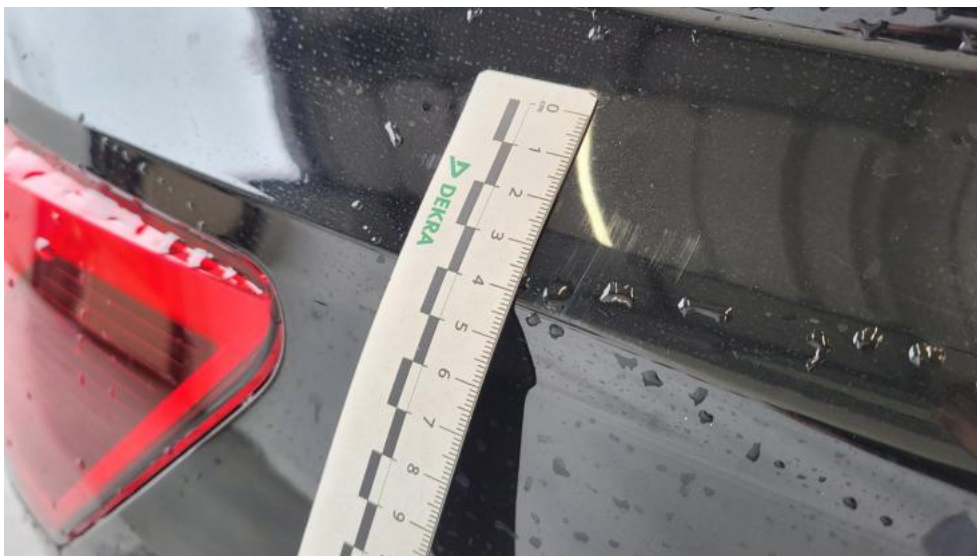
Błotnik tylny P / Ściana boczna P - Rysa/odprysk 2

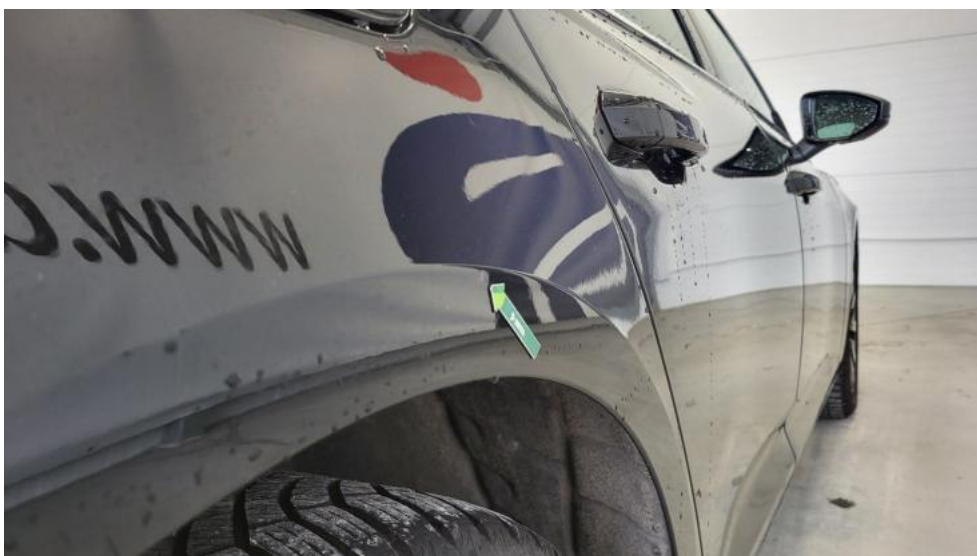
Błotnik tylny P / Ściana boczna P - Wgniecenie/odkształcenie 1

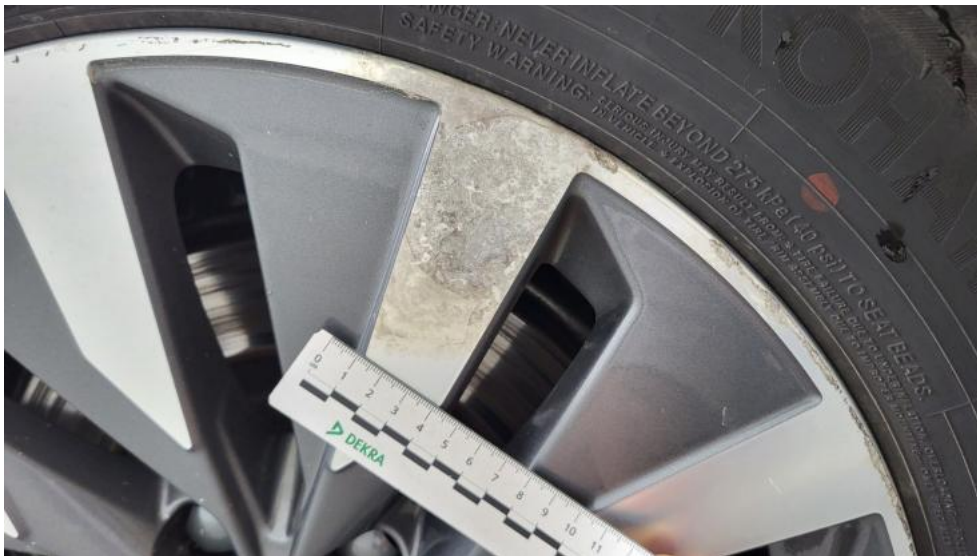
Felga aluminiowa tylna P - Rysa/odprysk 1

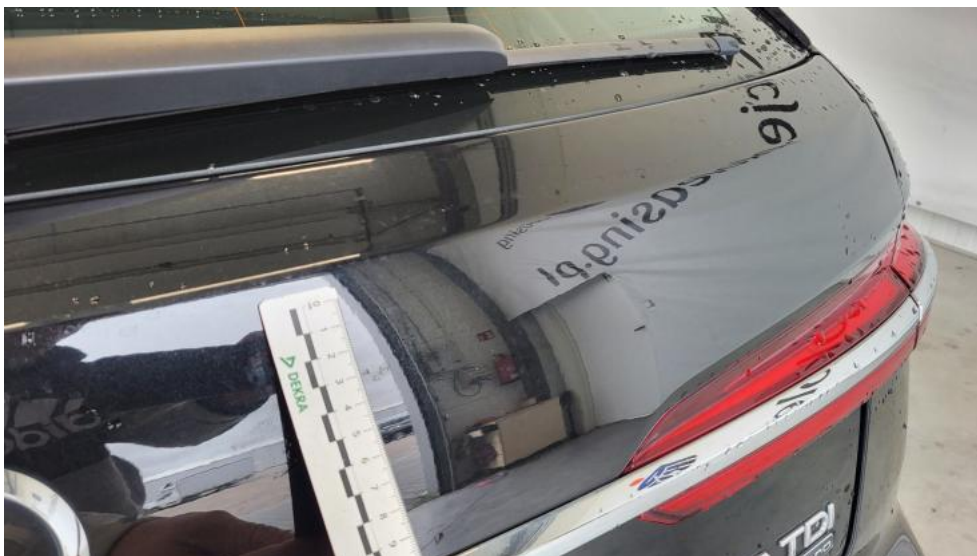
Pokrywy bagażnika - Wgniecenie/odkształcenie 1

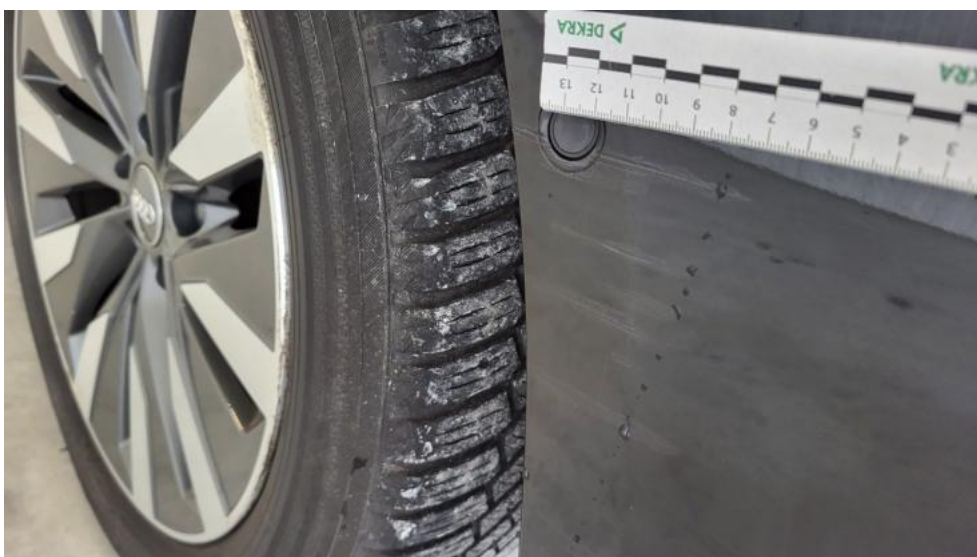
**Fot. 51.**  
Zderzak tylny - Rysa/odprysk 1

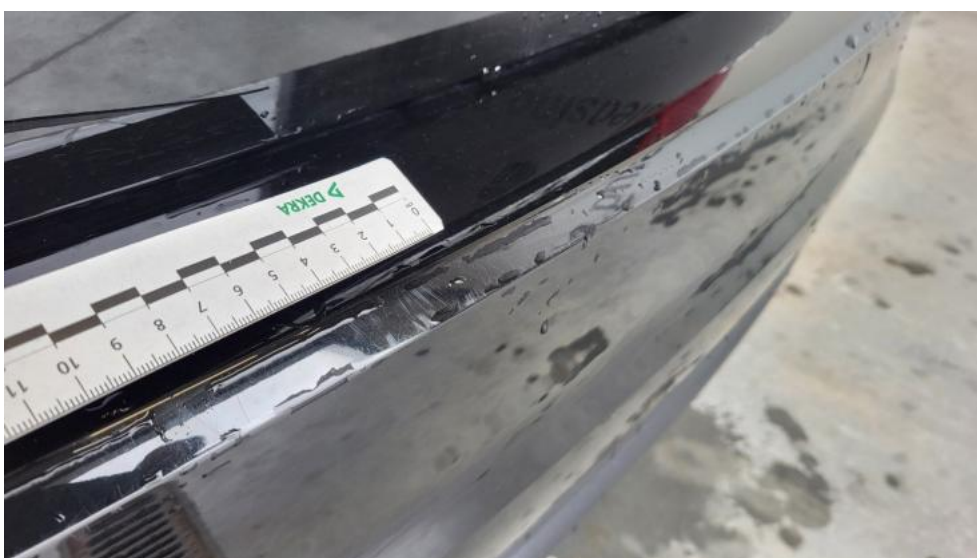
**Fot. 52.**  
Zderzak tylny - Rysa/odprysk 2

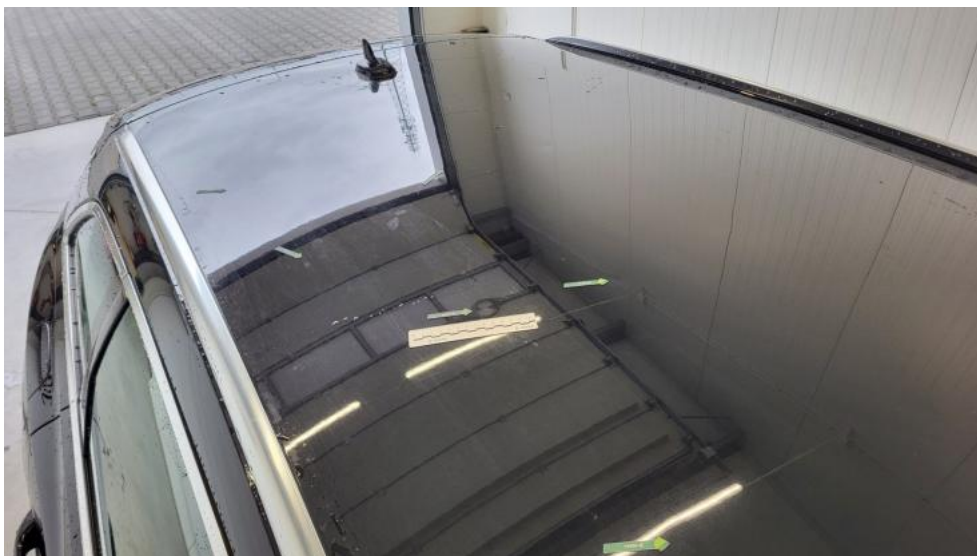
**Fot. 53.**  
Dach - Wgniecenie/odkształcenie 1

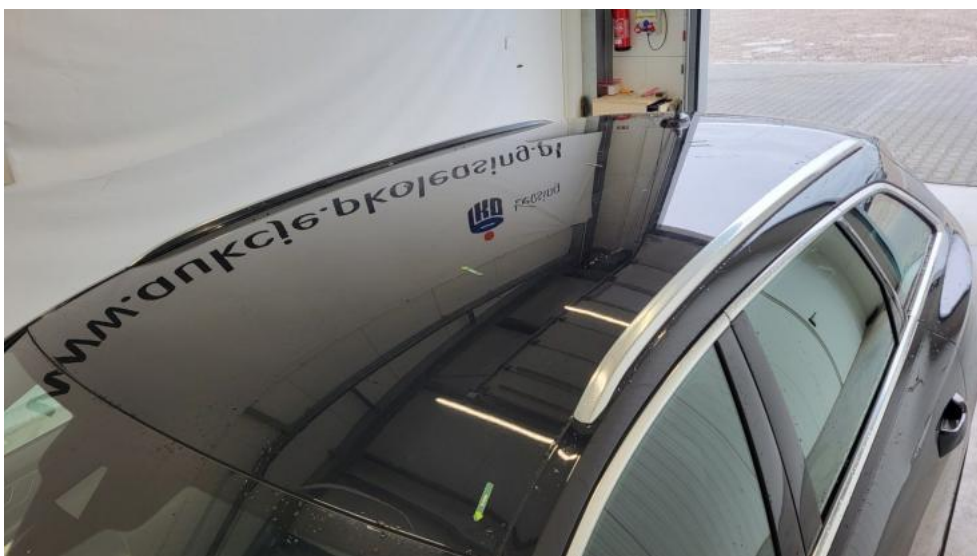
**Fot. 54.**  
Dach - Wgniecenie/odkształcenie 2

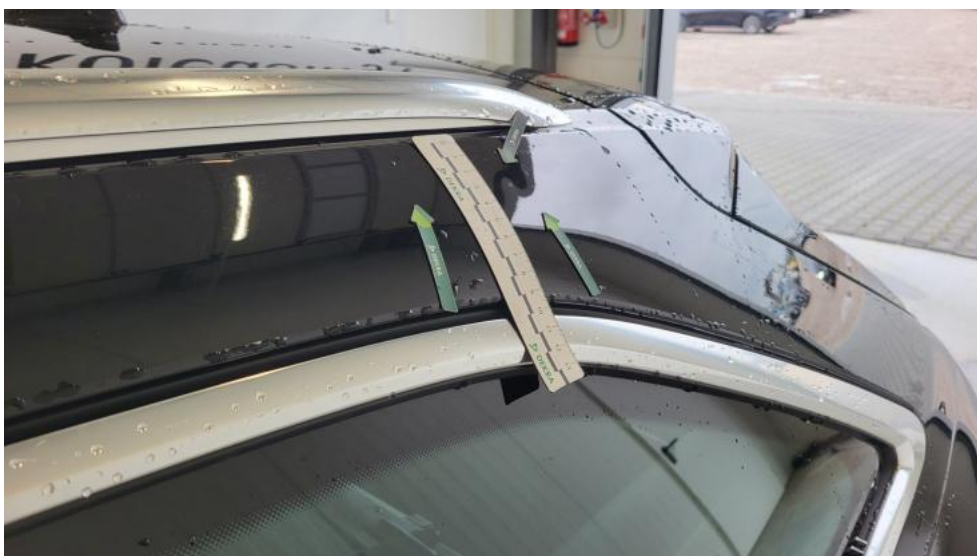
Błotnik tylny L / Ściana boczna L - Wgniecenie/odkształcenie 1

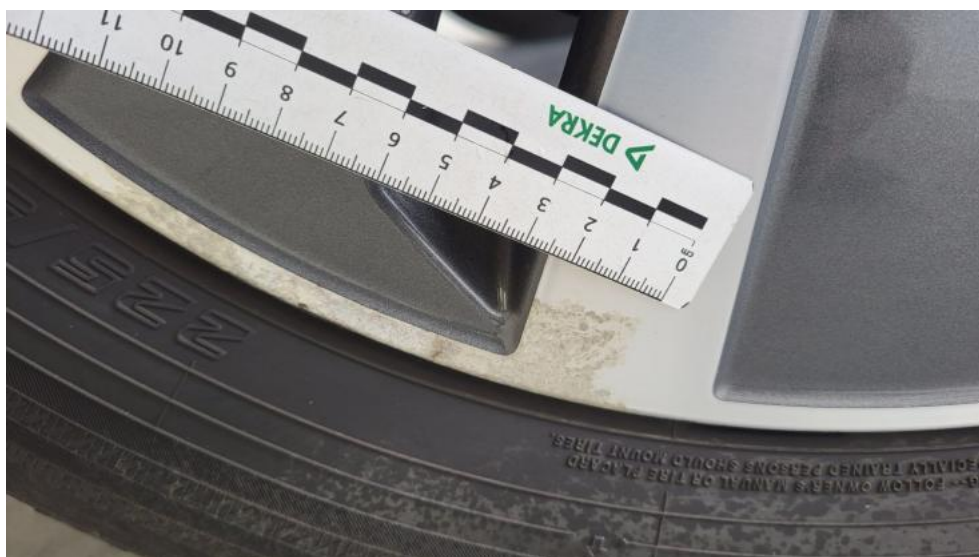
Felga aluminiowa tylna L - Rysa/odprysk 1

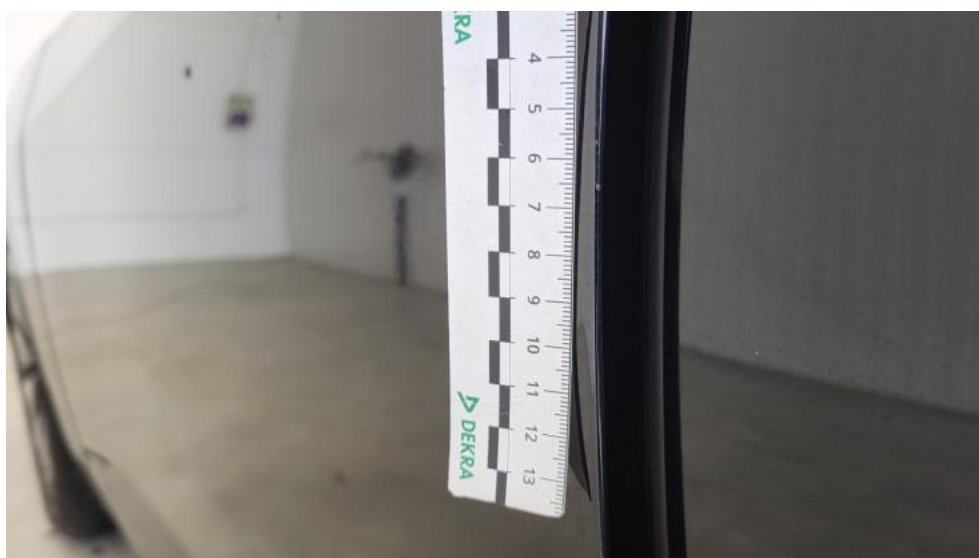
Drzwi przed L - Rysa/odprysk 1

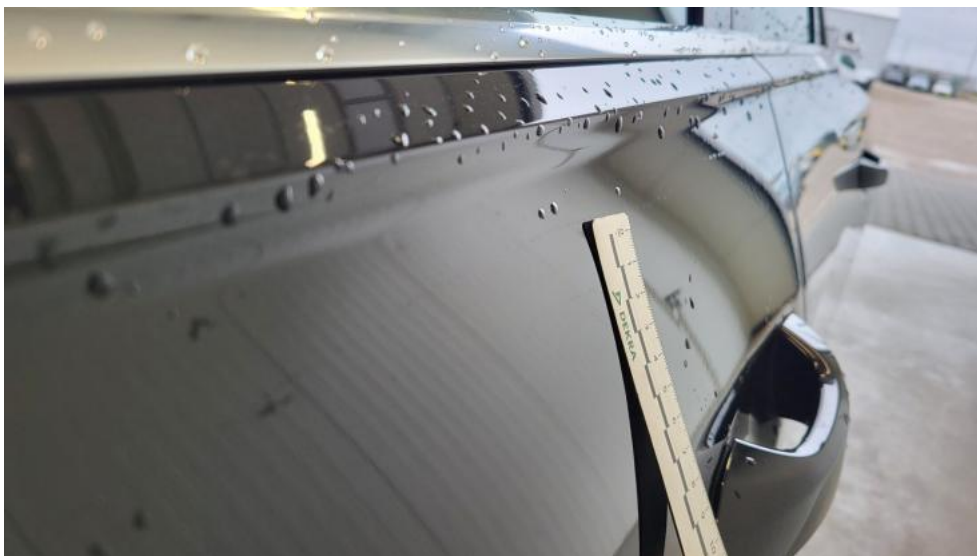
Drzwi przed L - Wgniecenie/odkształcenie 1

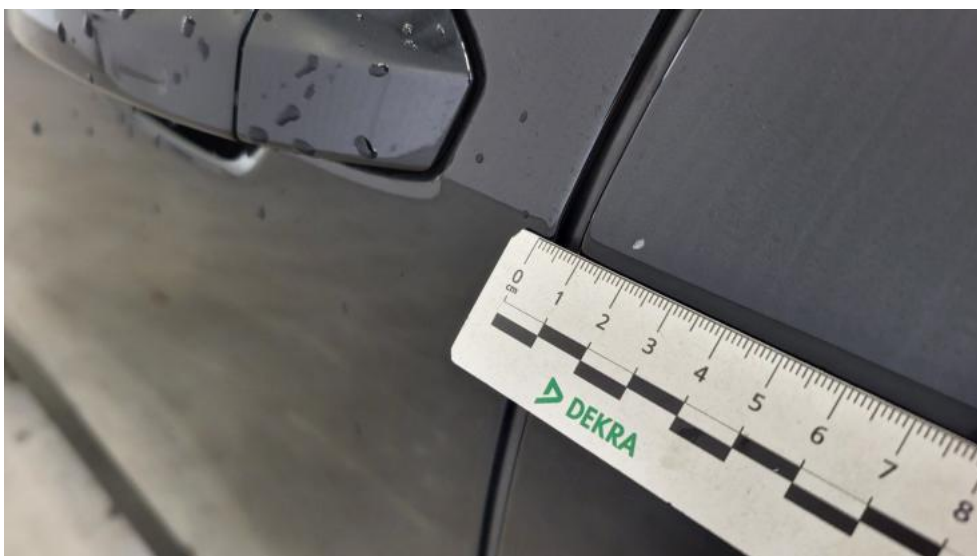
| Nr punktu kontroli | Kontrolowany element | Zmierzony przedział grubości powłoki lakierowej [μm] |
|---|---|---|
| 8 | Drzwi tylne lewe | 150 - 500 |

Drzwi tylne L - Rysa/odprysk 1

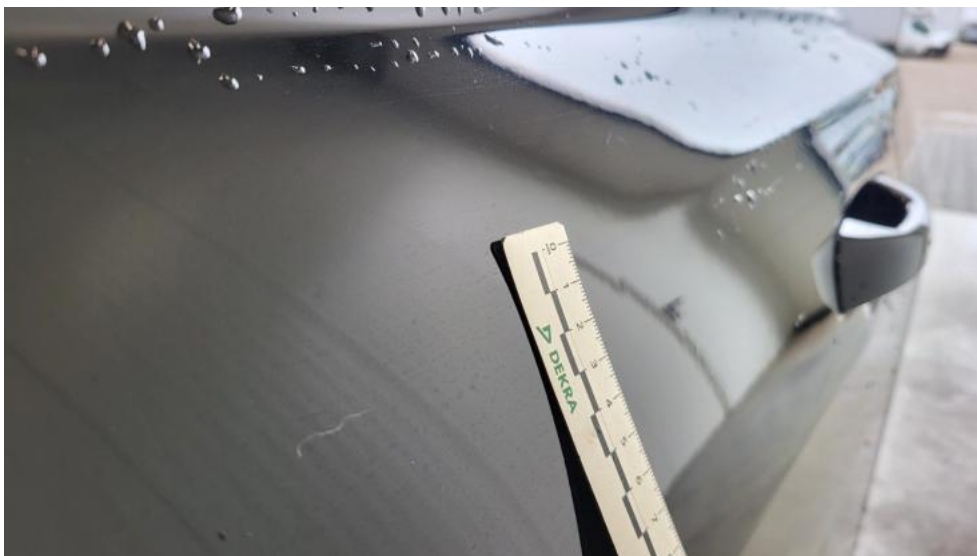
Drzwi tylne L - Wgniecenie/odkształcenie 1

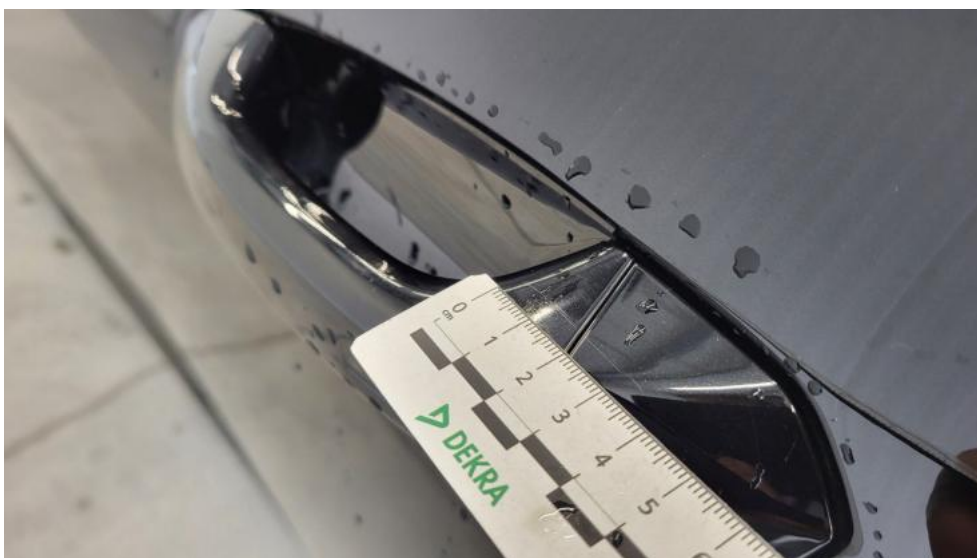
Klamka drzwi tyl L - Rysa/odprysk 1

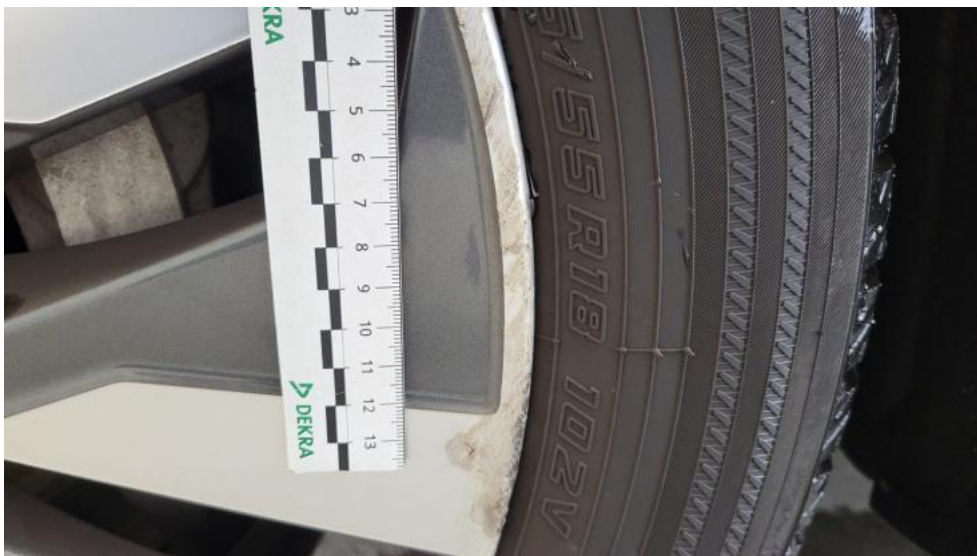
Felga Aluminiowa przednia L - Rysa/odprysk 1

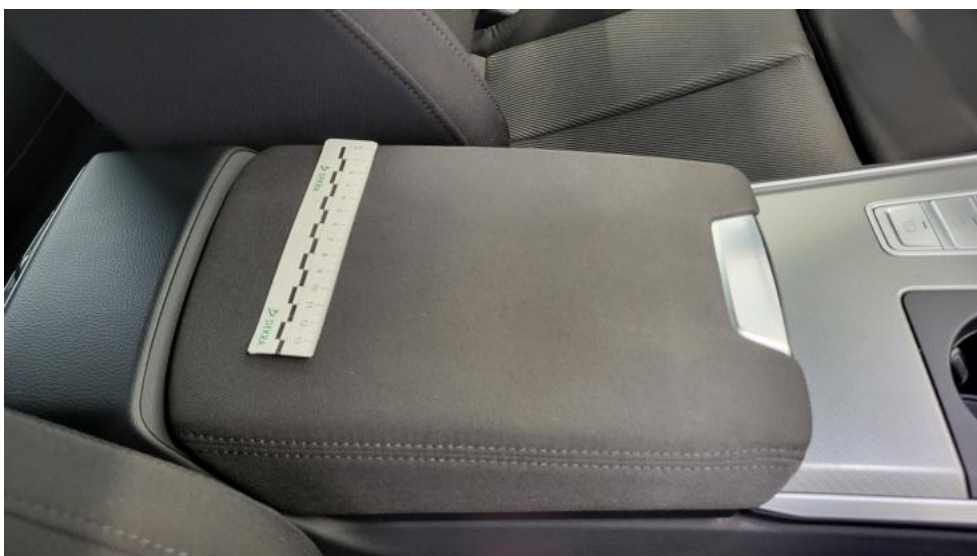
Podłokietnik środkowy przedni - Inne 1

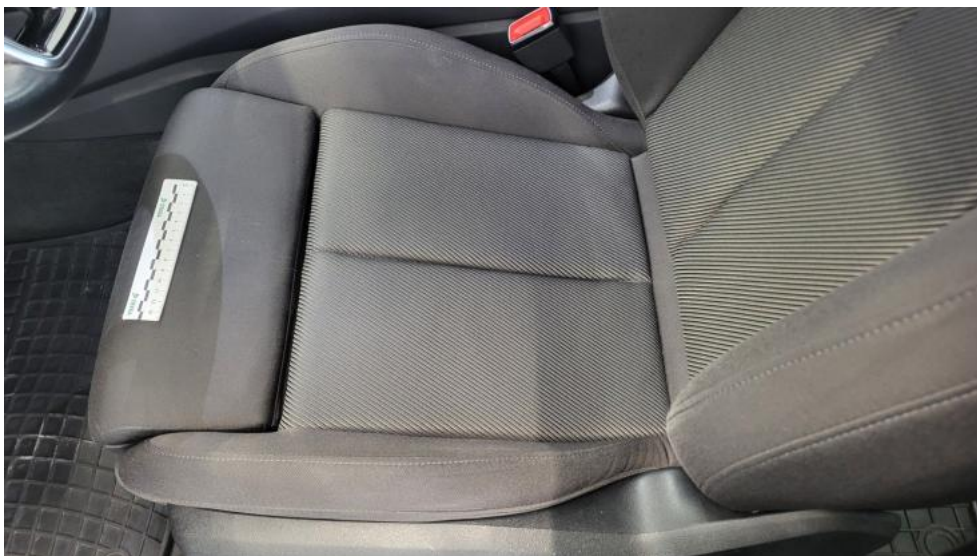
**Fot. 65.**  
Fotel prz. lew. - Inne 1

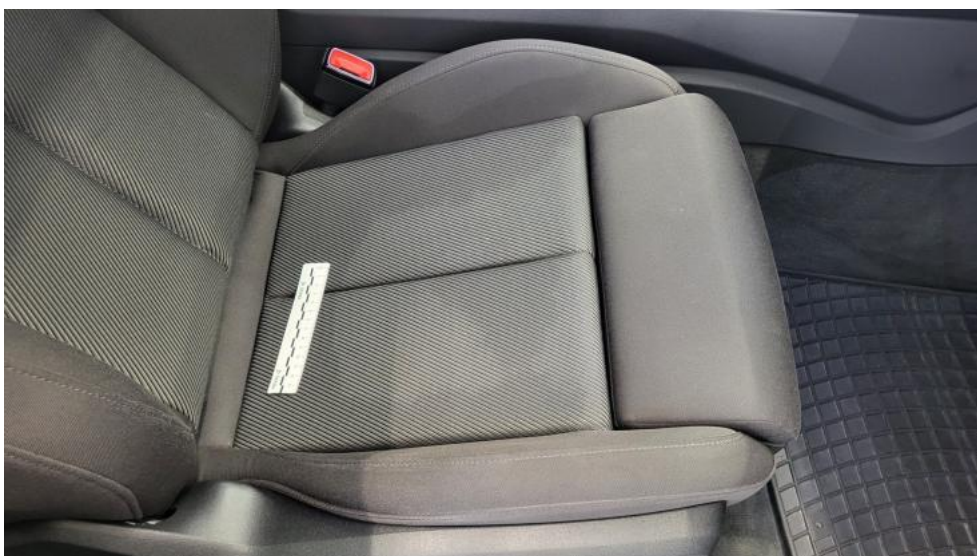
**Fot. 66.**  
Fotel prz. praw. - Inne 1

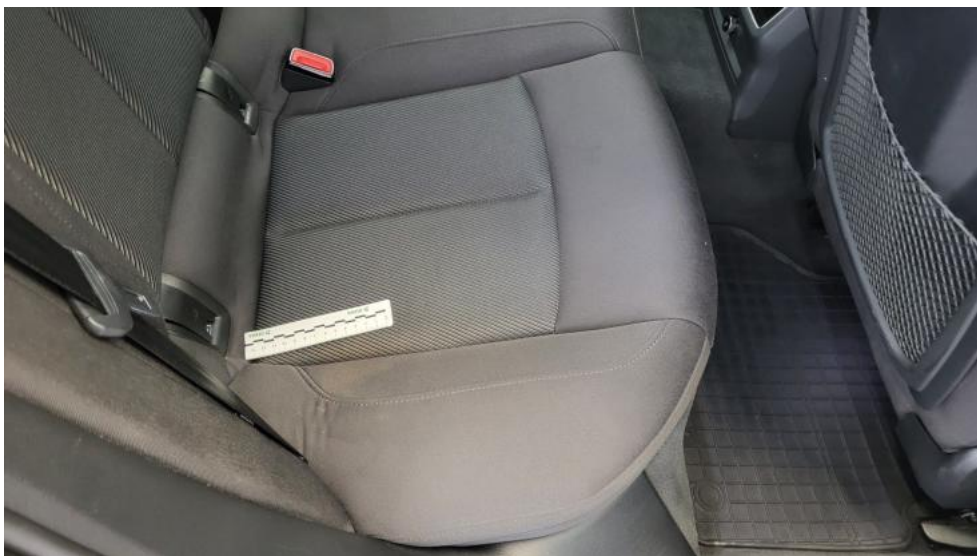
**Fot. 67.**  
Kanapa tyl. - Inne 1

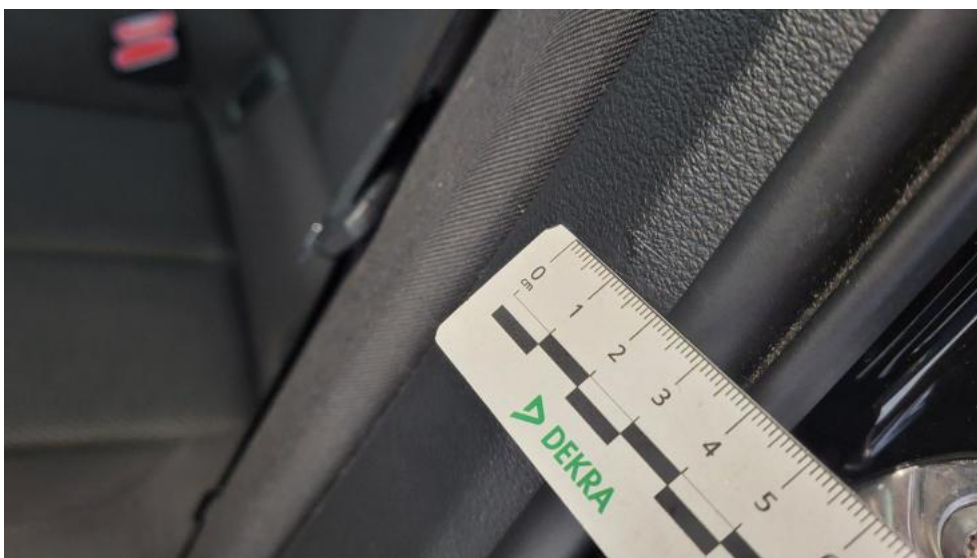
**Fot. 68.**  
Wykładzina(y) słupka tylnego L - Rysa/odprysk 1

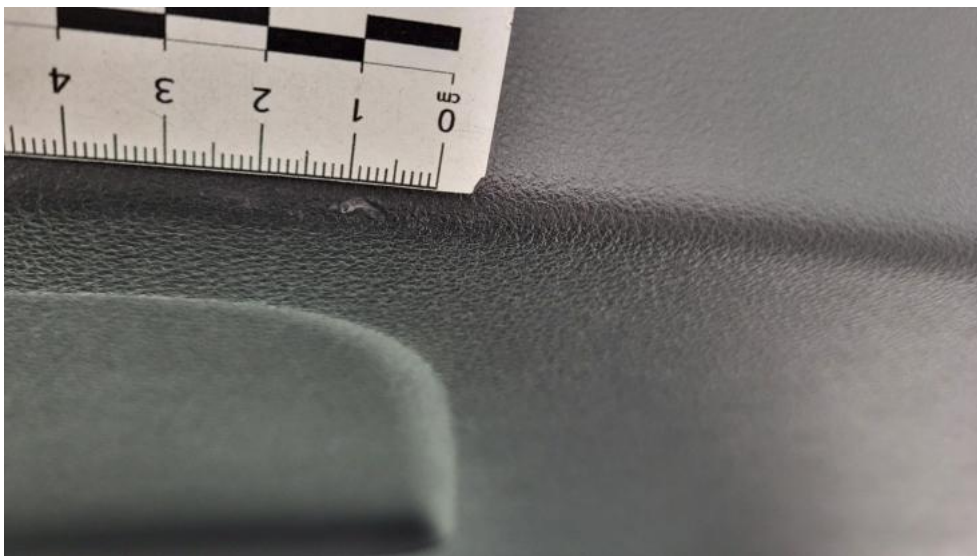
Wykładzina pokrywy tylnej - Rysa/odprysk 1
